“RECONSTRUCCIÓN DE LA AGENCIA MUNICIPAL DE SANTIAGO NUNDICHE, TLAXIACO, OAXACA.”

FICHA CON DATOS GENERALES DEL INMUEBLE

DESCRIPCIÓN DE DAÑOS EN EL INMUEBLE:

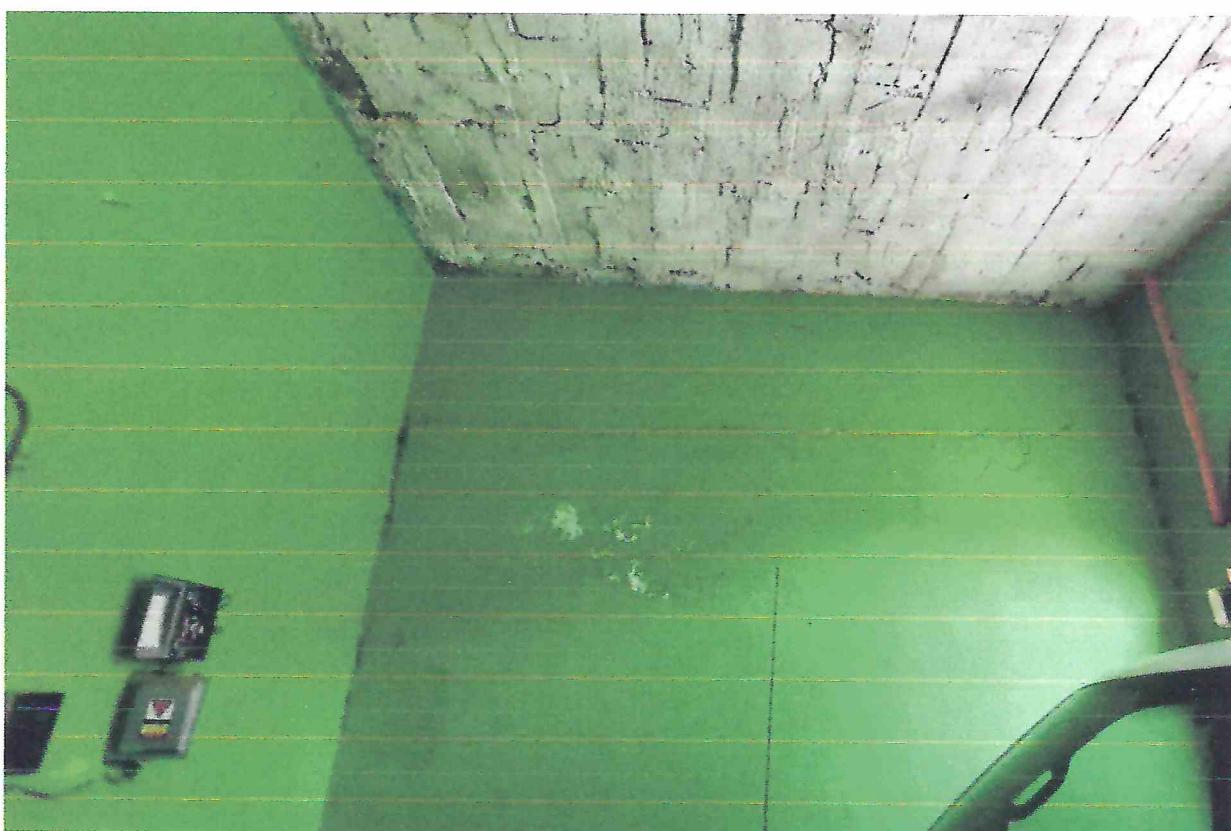
Los daños más visibles en el inmueble se presentan los muros tanto exteriores como interiores, dañando el aplanado y la película de pintura que forma parte de los acabados finales.

Estos daños a consecuencia de los movimientos sísmicos, provocan la aparición de agrietamientos, y desprendimientos parciales o totales de aplanados, así como deterioro general en la superficie del muro.

Imagen 09. Desprendimiento de aplanado en muros interiores de la Agencia Municipal de Santiago Nundiche, Oax.
Fuente: Visita técnica, septiembre 2021

Se trata de la etapa que tiene como fin eliminar los agregados, materiales y/o elementos que se encuentren alterando y no correspondan al inmueble original. Se plantea llevar a cabo la liberación de aplanados de los espacios interiores y exteriores de inmueble que lo requieran y presenten fisuras, agrietamientos y fracturas provocadas sismos, ocasionando faltantes y desprendimientos parciales, estos en su mayoría constituidos por una mezcla de mortero cemento arena. Se deberá también realizar también la liberación de la pintura vinílica en todos los muros que la presenten deterioro en su acabado final.

Posterior a las liberaciones y consolidaciones estos trabajos se propone la integración de aplanado en el interior y exterior del palacio, sobre muros, arcos y columnas, a base de mortero de cemento-arena acabado final con pintura vinílica a dos manos en las diferentes áreas de intervención.

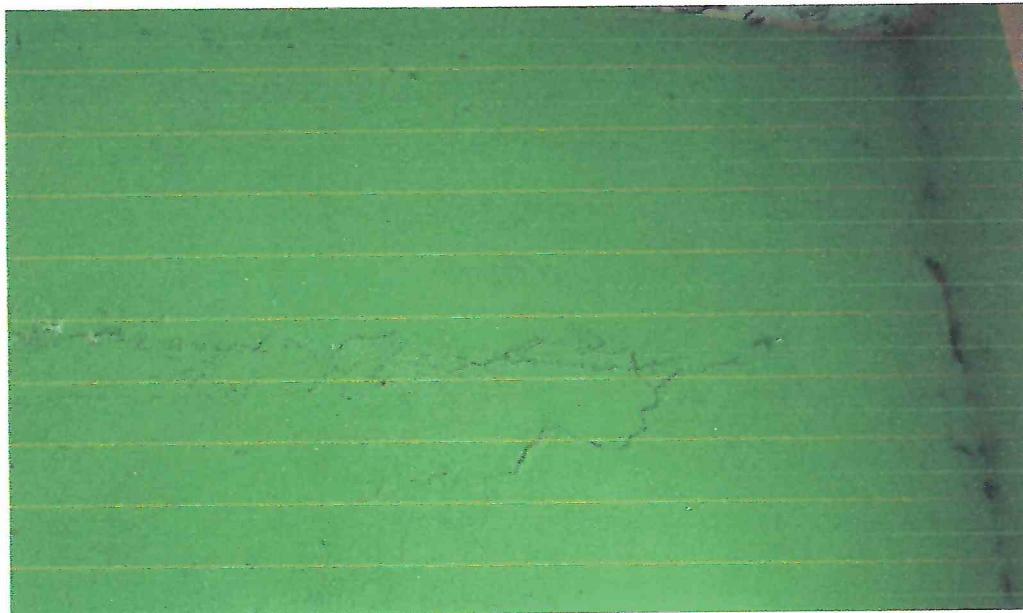
Imagen 10. Grietas en el aplanado causando desprendimientos.

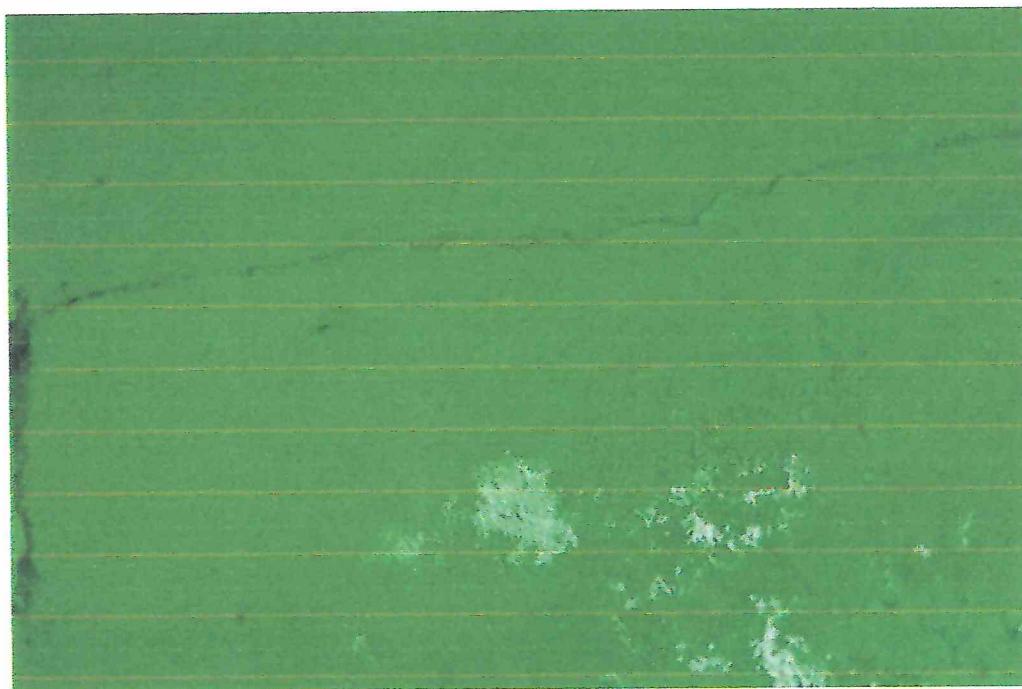
Imagen 11. Desprendimiento de aplanado y daño en pintura vinílica.

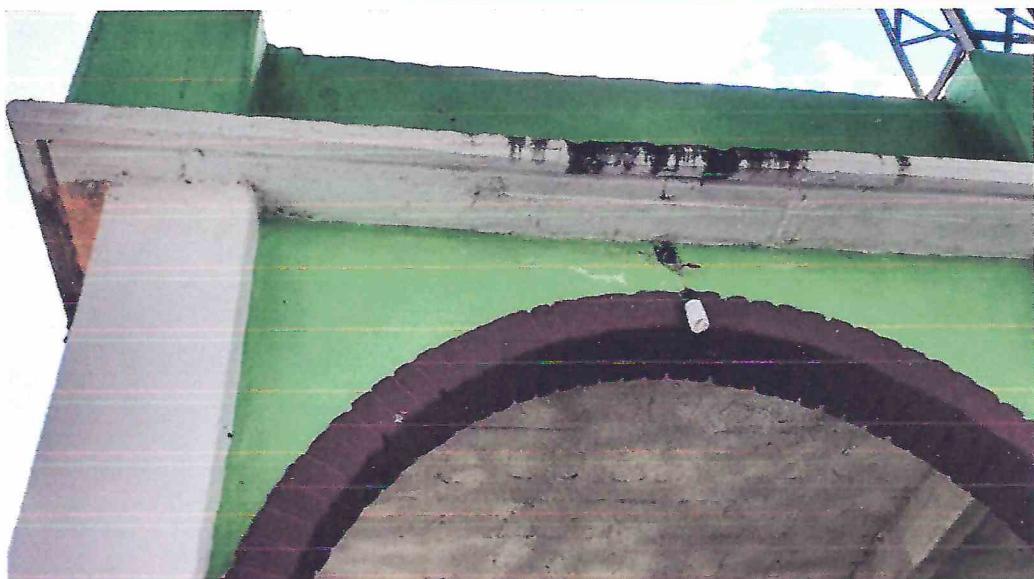
Imagen 12. Daños, agrietamientos y desprendimiento de aplanados en muro exterior.

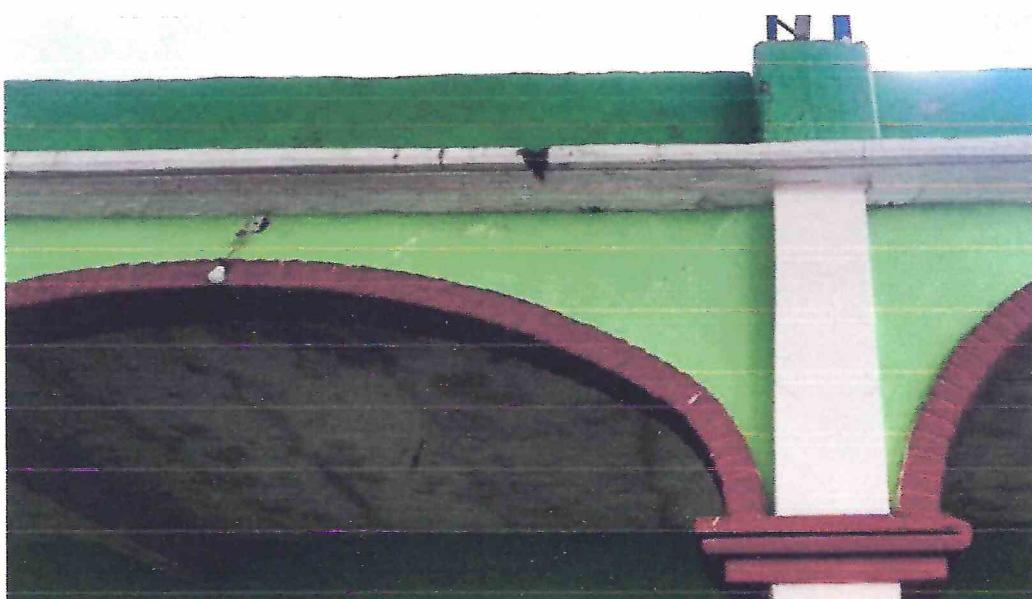
Imagen 13. Presencia de grietas en parte superior de arcadas del corredor principal

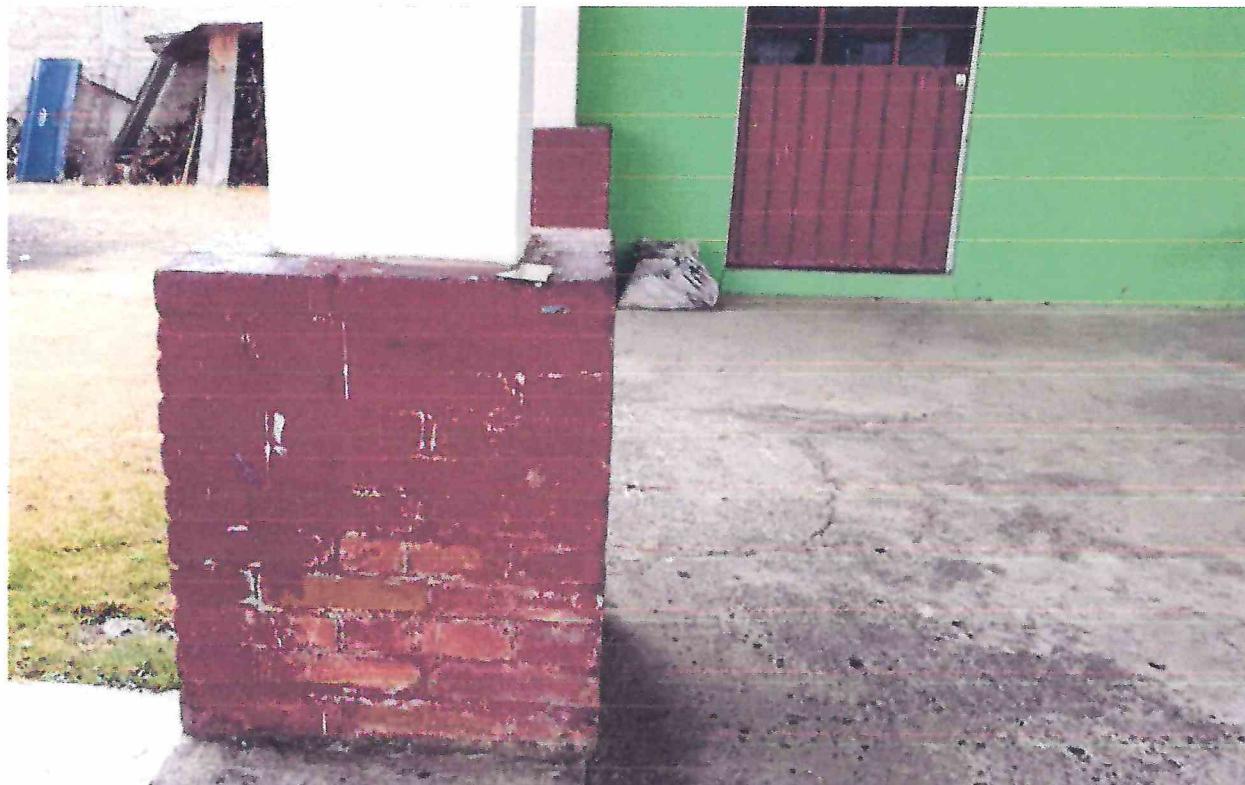
El basamento de las columnas a base de concreto simple se conforma de piezas de tabique rojo recocido que cuentan con un acabado aparente y pintura vinílica en mal estado.

Tanto las piezas de tabique de barro rojo recocido como su acabado se observan sin mantenimiento y con falta de cuidado, además de daño por intemperismo y termino de la vida útil de los materiales.

Imagen 14. Piezas de tabique de barro rojo recocido y acabado final de pintura vinílica en mal estado.

Después de los trabajos de liberación se deberá realizar una exploración a los muros constituidos por tabicón, en las piezas que presenten faltantes o agrietamientos provocadas por sismos. Así mismo se deberá llevar a cabo la exploración de las piezas de tabique de barro rojo recocido que conforman el basamento de las columnas de concreto simple que conforman el corredor y que sirven de apoyo y arranque de los arcos de la fachada principal del palacio municipal. Estas piezas deberán ser sustituidas por piezas de características y dimensiones similares a las existentes asentandolas y junteando con mortero cemento arena.

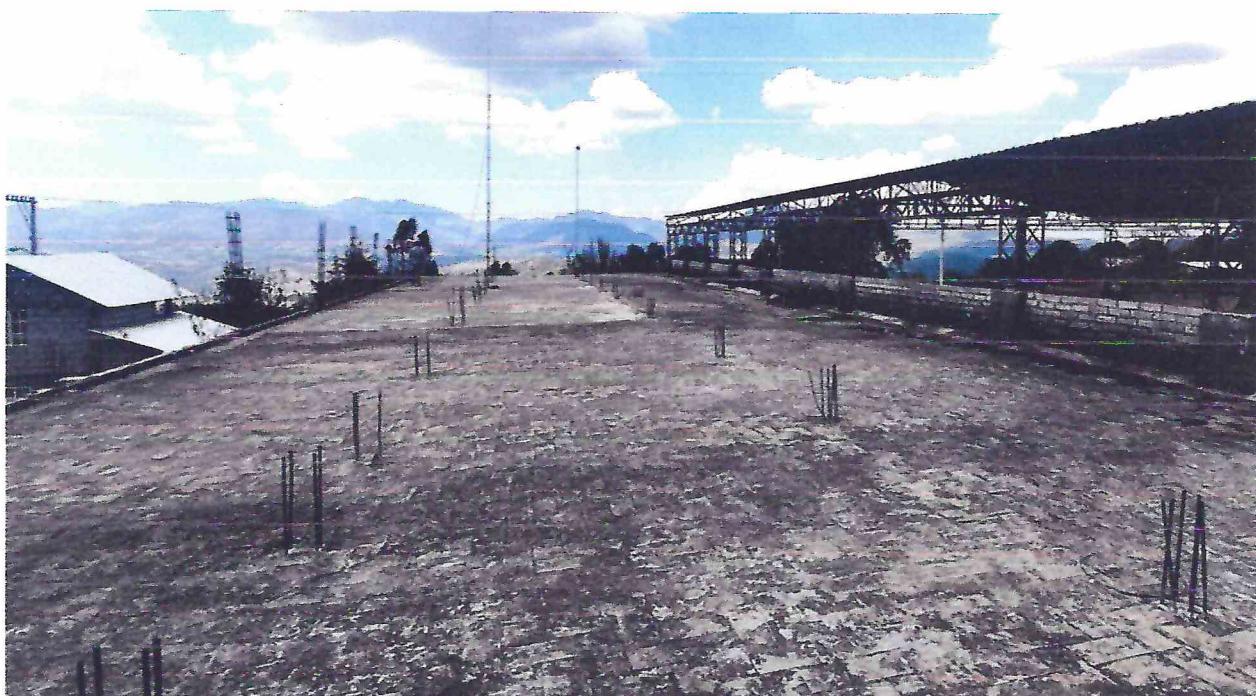
Los daños más visibles en el inmueble se presentan en las cubiertas a base de concreto simple. Se observa deterioro en el aplanado provocado por agrietamientos, falta de mantenimiento, en el interior, y en el exterior se presentan grietas en el enladrillado, así como presencia de humedad por intemperismo.

A estos daños además se pueden sumar la absorción de humedad en la superficie de la losa y aplanados, causando la filtración de agua en el elemento y provocando debilitación, corrosión y desgaste en el acero de refuerzo.

Imagen 15. Daños en losa de azotea, se observa deterioro en el petatillo.
Fuente: Visita técnica, septiembre 2021

En cubierta se pretende consolidar las grietas en losa mediante la exploración de las grietas con esmeril, haciendo una apertura de 1 a 1 ½ cm como máximo, para proceder a rellenarla con un mortero de cemento plástico.

Para los trabajos de cubierta se deberá realizar la integración de un nuevo enladillado en disposición de petatillo así como un entortado para generar pendientes a base de cemento arena, de 0.03 a 0.07 cm de espesor y un acabado final de impermeabilizante elastomérico empleando una limpieza general que incluya el retiro de acabados y excedentes, así como todo el material dañado.

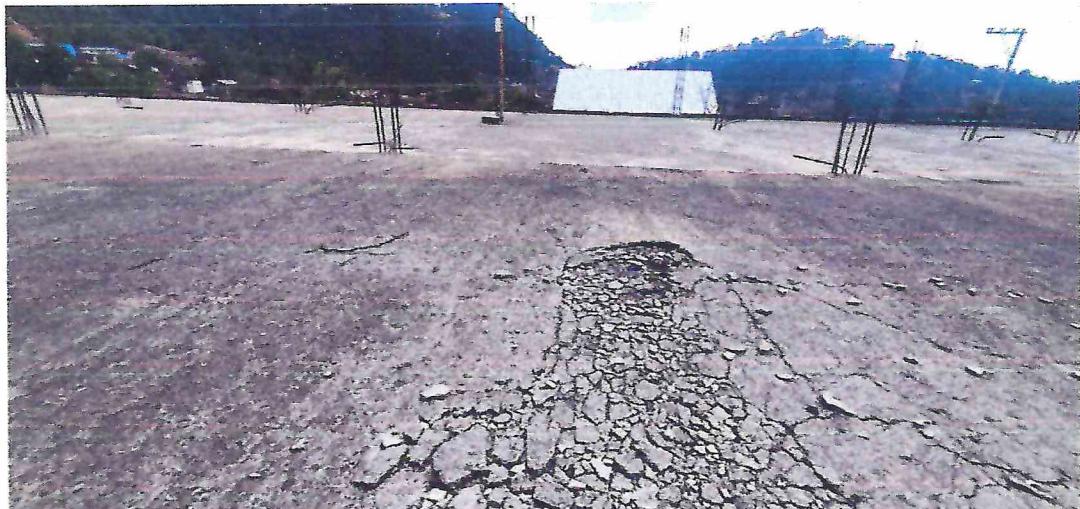
Imagen 16. Desprendimiento del entortado de cubierta por presencia de grietas a causa de sismo.

Continuando con la cubierta constituida por concreto armado, se pretende realizar la liberación del entortado de cemento arena que presente fisuras o agrietamientos y consecuentemente desprendimientos a causa del daño sísmico.

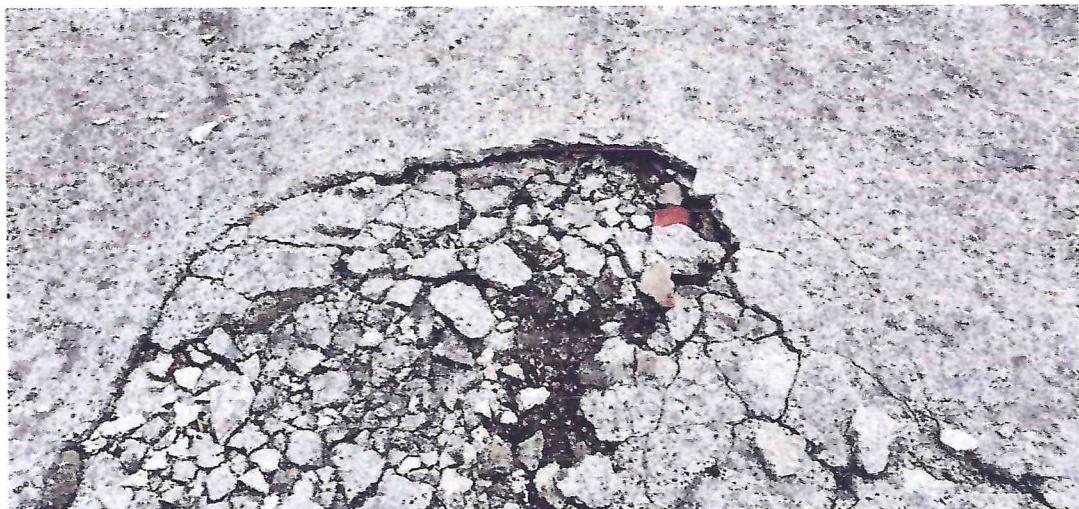
Imagen 17. Desprendimiento y agrietamiento de entortados consecuencia de los sismos. Se observa humedad en el elemento.

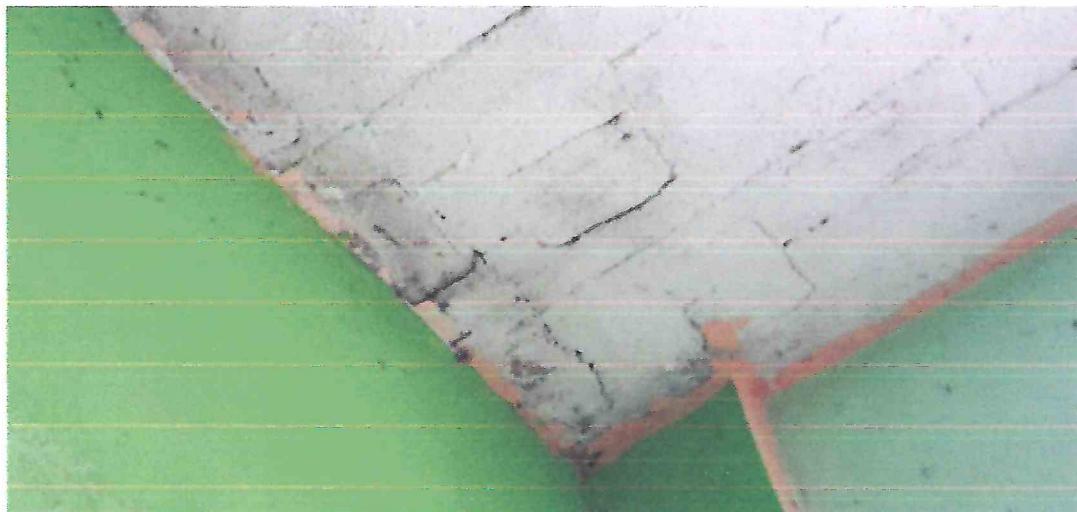
Imagen 20. Filtración de humedad en
aplanado y cubierta interior.
Fuente: Visita técnica, septiembre 2021

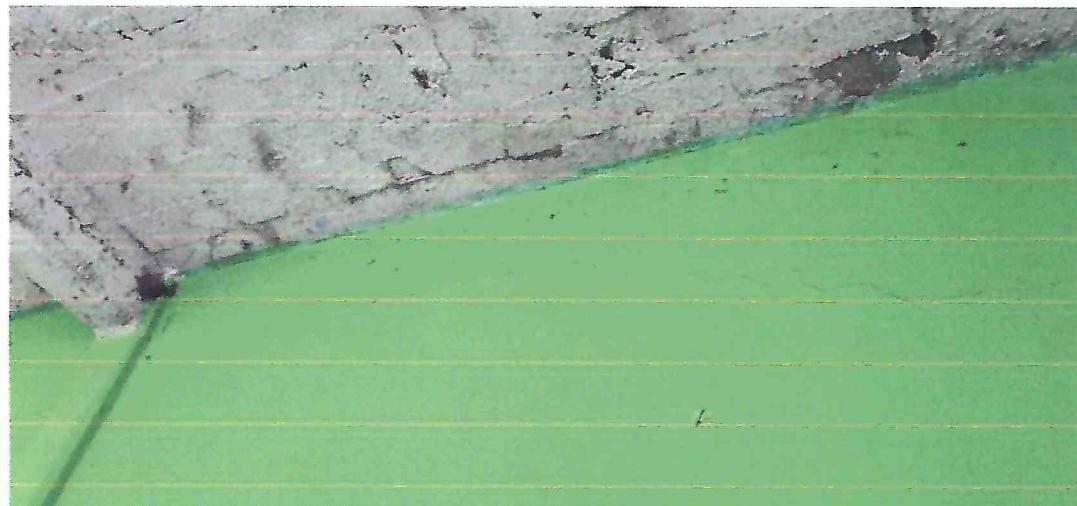
Imagen 21. Presencia de agrietamiento
y desprendimientos de aplanados en
cubierta interior así como en muros.
Fuente: Visita técnica, septiembre 2021
