## **“CASA DE LA CULTURA DE TLACOLULA DE MATAMOROS, TLACOLULA DE MATAMOROS, OAXACA”**

(CASA DE LA CULTURA DE TLACOLULA DE MATAMOROS, TLACOLULA DE MATAMOROS, OAXACA.)

## FICHA CON DATOS GENERALES DEL INMUEBLE

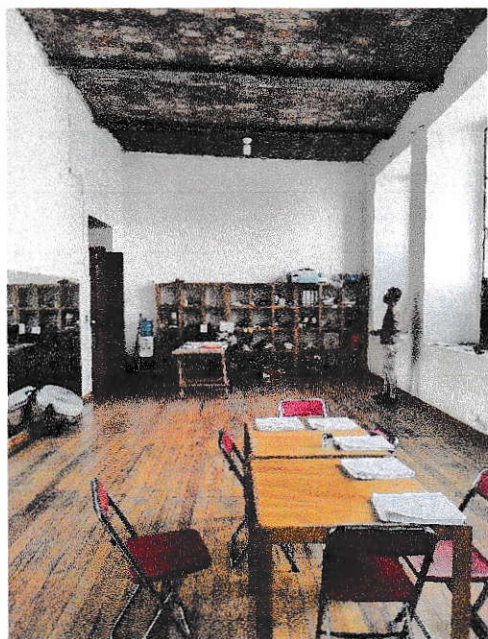
Las alteraciones arquitectónicas dadas en estos conjuntos como lo son añadir elementos de concreto armado y sistemas como bóveda catalana, influye en el sobre esfuerzo del edificio ya que en este caso los muros aún preservan su fábrica origina de adobe y los elementos de carga se aprecian poco peraltados para el claro que tiene el salón.

**Imagen 07.** Vista salón de pintura de la Casa de la Cultura de Tlacolula de Matamoros.

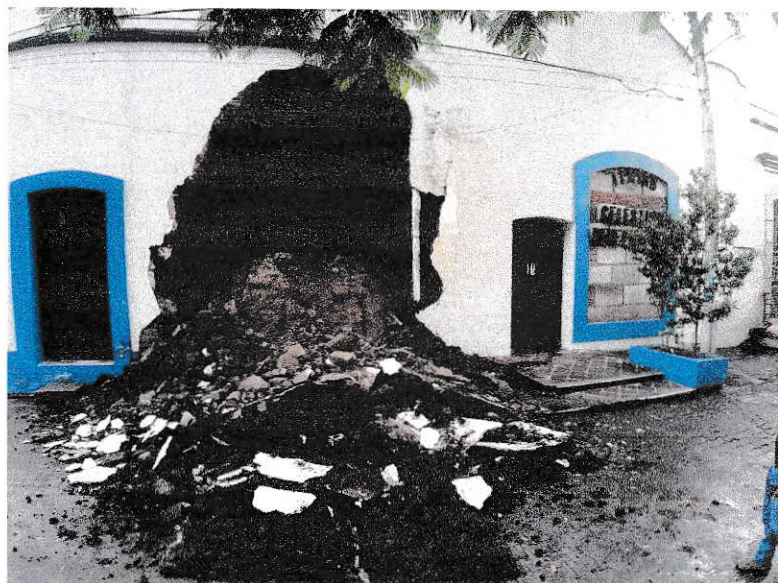
Uno de los principales daños por sismo se presentó en la fachada norte, donde se tuvo una fractura considerable y debido a la humedad presente derivado de la acumulación de humedad por tener una bajada pluvial ahogada en el muro, presento un derrumbe.

**Imagen 12.** Fachada principal de la Casa de la Cultura de Tlacolula de Matamoras.

No obstante, a ese daño tan puntual se presentaron grietas y desprendimientos de aplanados a lo largo de las fachadas norte y oriente, que son las principales.

Por primera instancia se plantea el llevar acabo la liberación de aplanados en zonas interiores como exteriores que tengan algún daño provocado por sismo, ya sea grieta o fractura. ya que en su mayoría están constituidos por morteros de cemento-arena y se encuentran con presencia de grietas, así como de desprendimientos parciales por la misma incompatibilidad de la fábrica.

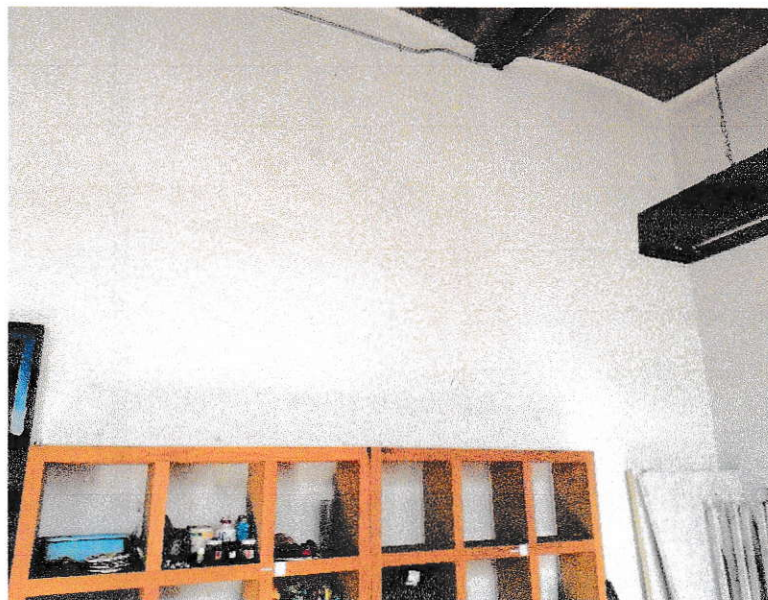
En los muros interiores también se aprecian las grietas en sentido vertical como horizontal, así mismo se palpan desprendimientos de los mismos por la poca adherencia entre materiales.

**Imagen 13.** Corredor de la Casa de la Cultura de Tlacolula de Matamoras.

Durante este proceso se realizará la consolidación de muro de adobe por presencia de grietas provocadas por el sismo, de 45 cm de ancho a eje de grieta en ambos lados en promedio y de profundidad hasta encontrar material sólido, mediante la sustitución de piezas de características y dimensiones similares en los puntos ya antes definidos tales como en muro de acceso principal y todo aquel que así lo requiera según se vayan encontrando daños posteriores a la liberación de aplanados.

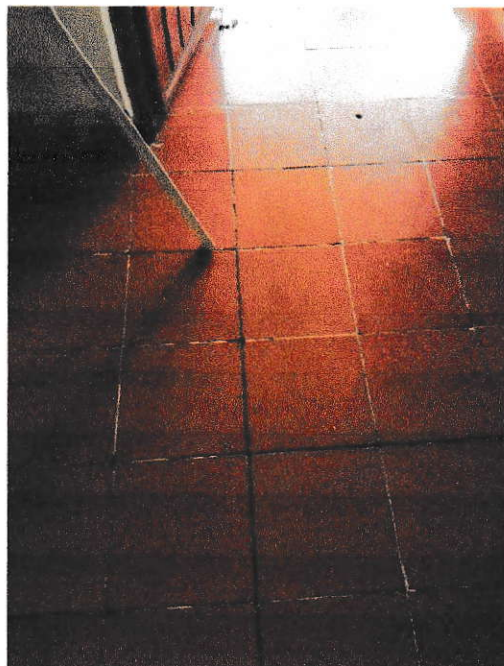
De la misma forma se presentan desprendimientos de loseta de 30x30 cm. debido a asentamiento y movimientos sísmicos.

**Imagen 14.** Corredor de la Casa de la Cultura de Tlacolula de Matamoros.  
Fuente: Visita técnica septiembre 2021.

También se liberará el piso de loseta artesanal que se encuentre en mal estado por asentamientos o movimiento esto se realizará por medios manuales para tratar de, para posterior restitución. Así como se pretende liberar los pisos de duela de las aulas ya que se encuentra en mal estado debido al desprendimiento de tales y desgaste ya que se utilizaron de manera provisional por los daños presentes en otras áreas.

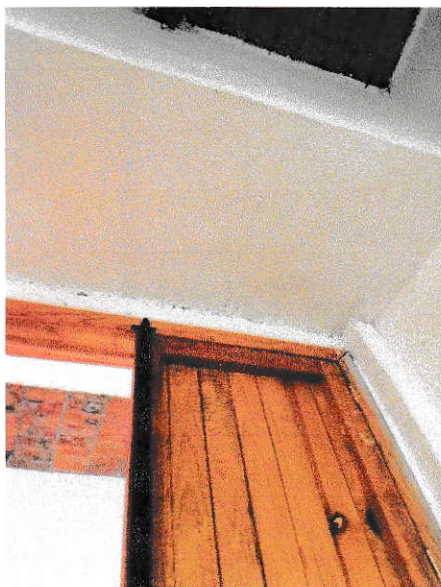
Se presentan grietas y acumulación de humedad y líquenes en extradós de bóveda. Se puede apreciar en el área de pretilas, el desprendimiento de aplanados y pérdida parcial de piezas de tabique de barro rojo, debido a movimiento sísmico.

Así mismo se denotan grietas provocadas por sismo en el interior en las áreas de dinteles de tabique de barro rojo.

**Imagen 15.** Corredor de la Casa de la Cultura de Tlacolula de Matamoros.  
Fuente: Visita técnica septiembre 2021.

En cubierta se plantea llevar acabo la liberación parcial del impermeabilizante elastomérico que tiene aplicado las áreas con bóvedas catalanas, para poder identificar y atender las grietas que tiene este elemento. Así mismo se pretende liberar el domo con el que cuenta el auditorio ya que es un elemento poco durable y no acorde con el edificio en sí.

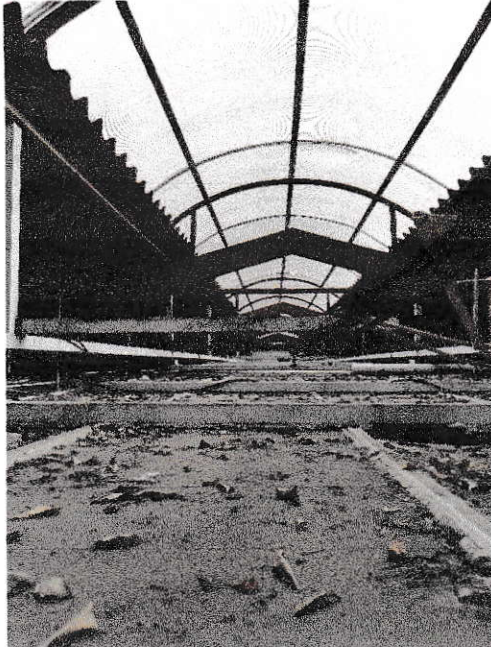
En la parte del auditorio se presenta una falla en el domo de poliuretano, ya que con el tiempo el material tiende a tostarse por intemperie, y aunado a eso los movimientos sísmicos han debilitado y afectado el funcionamiento de dicha cubierta.

**Imagen 16.** Domo de la Casa de la Cultura de Tlacolula de Matamoros.  
Fuente: Visita técnica septiembre 2021.

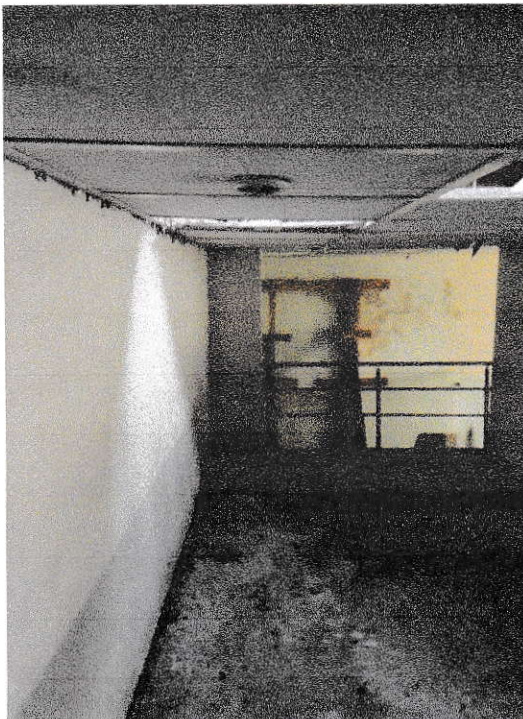
Del mismo modo el falso plafón en el auditorio también sufrió afectaciones como desprendimiento y ruptura de galletas, así presentan humedad.

**Imagen 15.** Plafón del auditorio de la Casa de la Cultura de Tlacolula de Matamoros.  
Fuente: Visita técnica septiembre 2021.
