(CURATO DE LA IGLESIA DE SAN ANDRÉS APÓSTOL, MIAHUATLÁN DE PORFIRIO DÍAZ, OAX.)

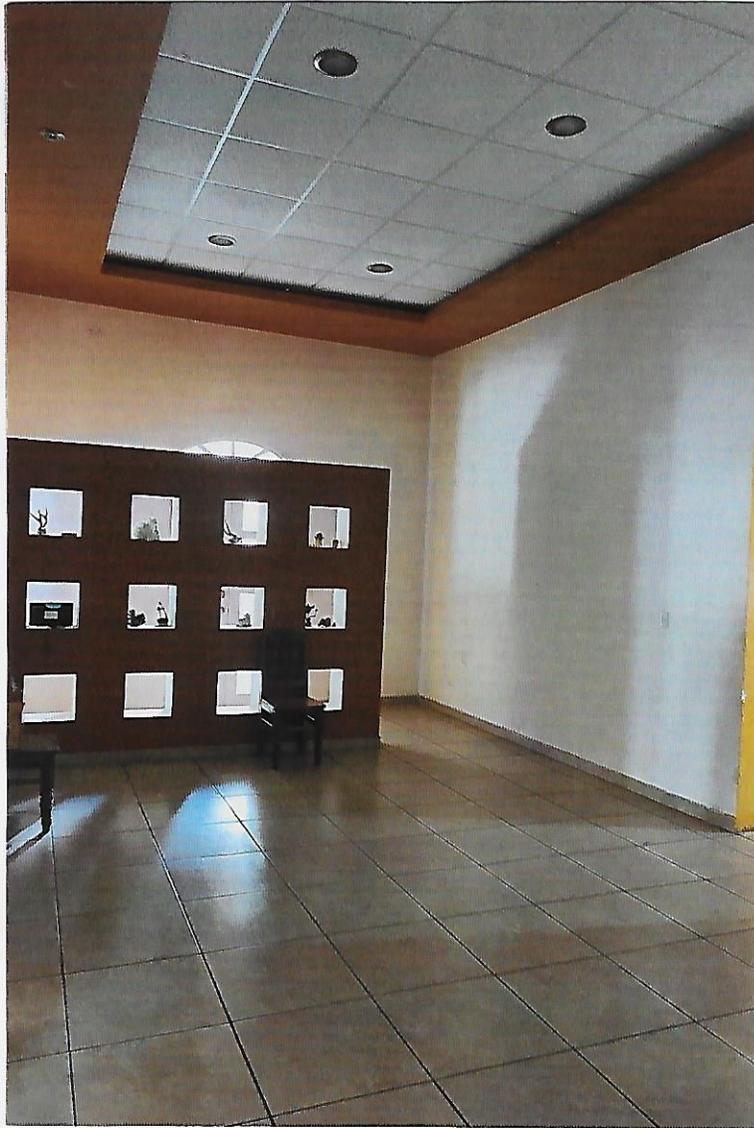
FOTO #7. Vista interior; muros de tablaroca, piso con loseta cerámica, lecho bajo del techo con plafones.

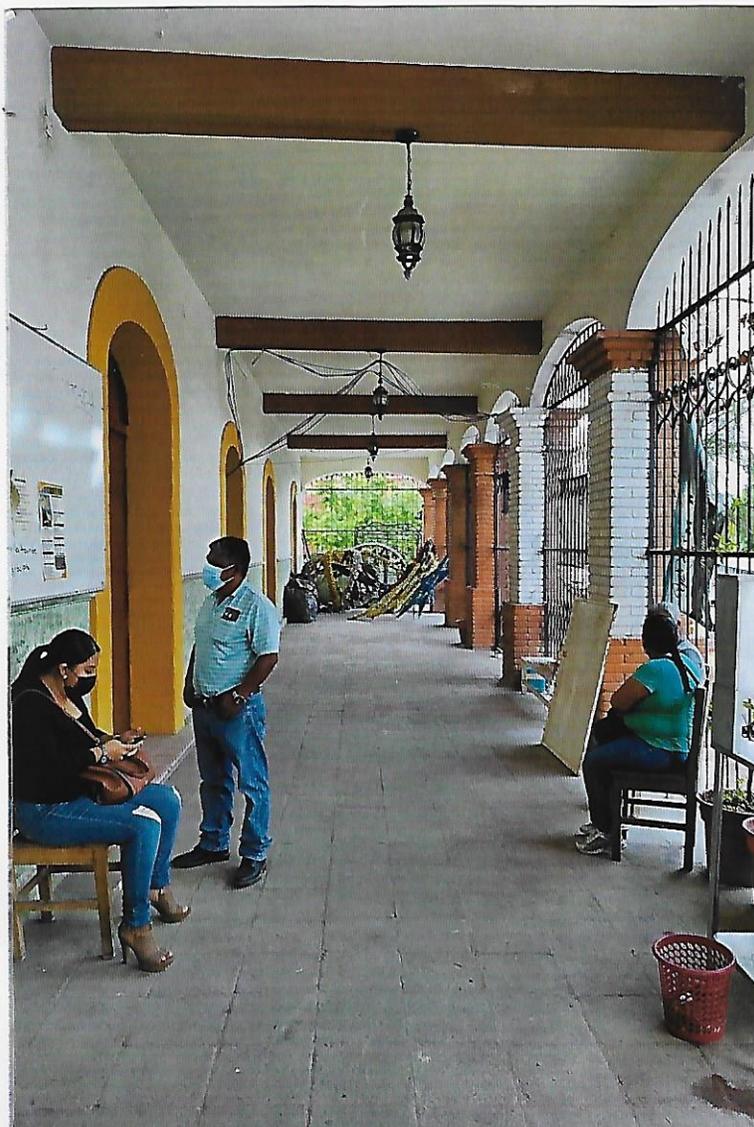
FOTO #8. Vista interior del corredor; piso con ladrillo, asentado y junteado con mortero cemento-arena, cubierta a base de losa de concreto armado y vigas de concreto, aplanados a base de cemento-arena, acabado fino y aplicación de pintura vinílica. Agosto 2021.

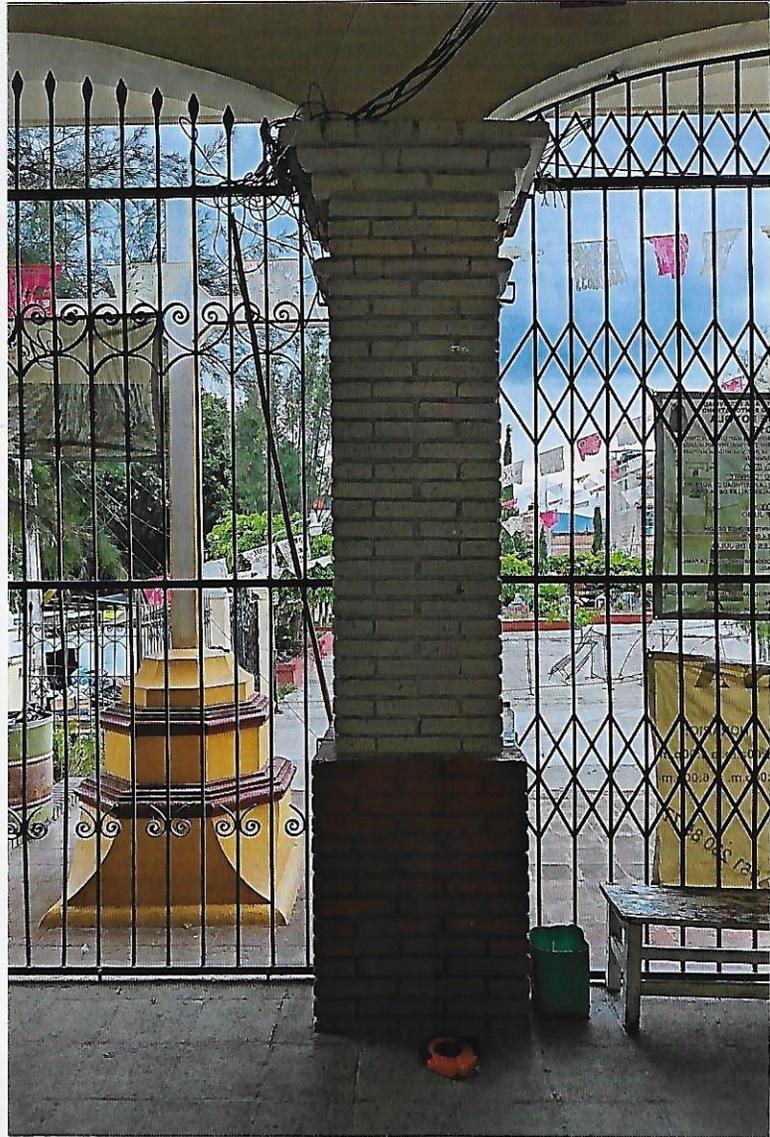
FOTO #9. Vista interior del corredor; se observan dos tipos de herrería, así como el detalle del pilar, con base cuadrangular a base de ladrillo de barro rojo recocido. Agosto 2021.

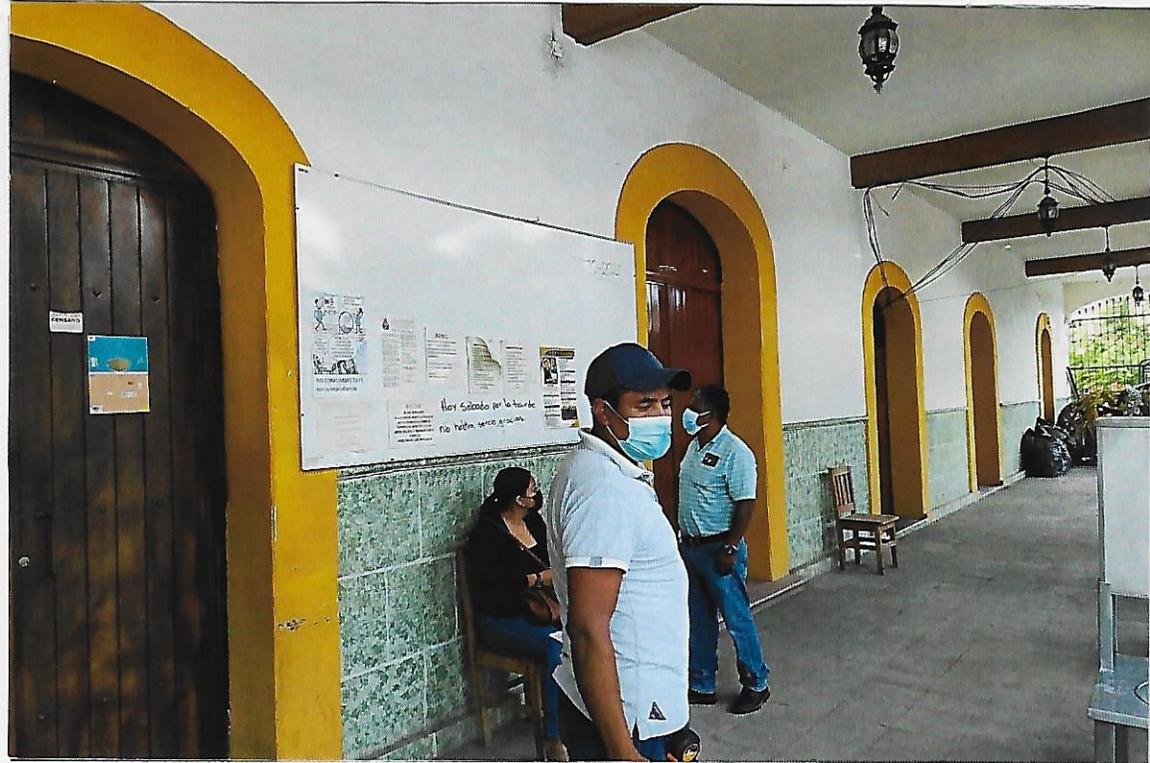
FOTO #10. Vista interior del corredor; se aprecian puertas de madera en accesos, los muros son de fábrica mixta (adobe y piedra de la región), aplanados de cemento-arena, acabado fino y aplicación de pintura vinílica en colores amarillo, blanco y verde. Agosto 2021.

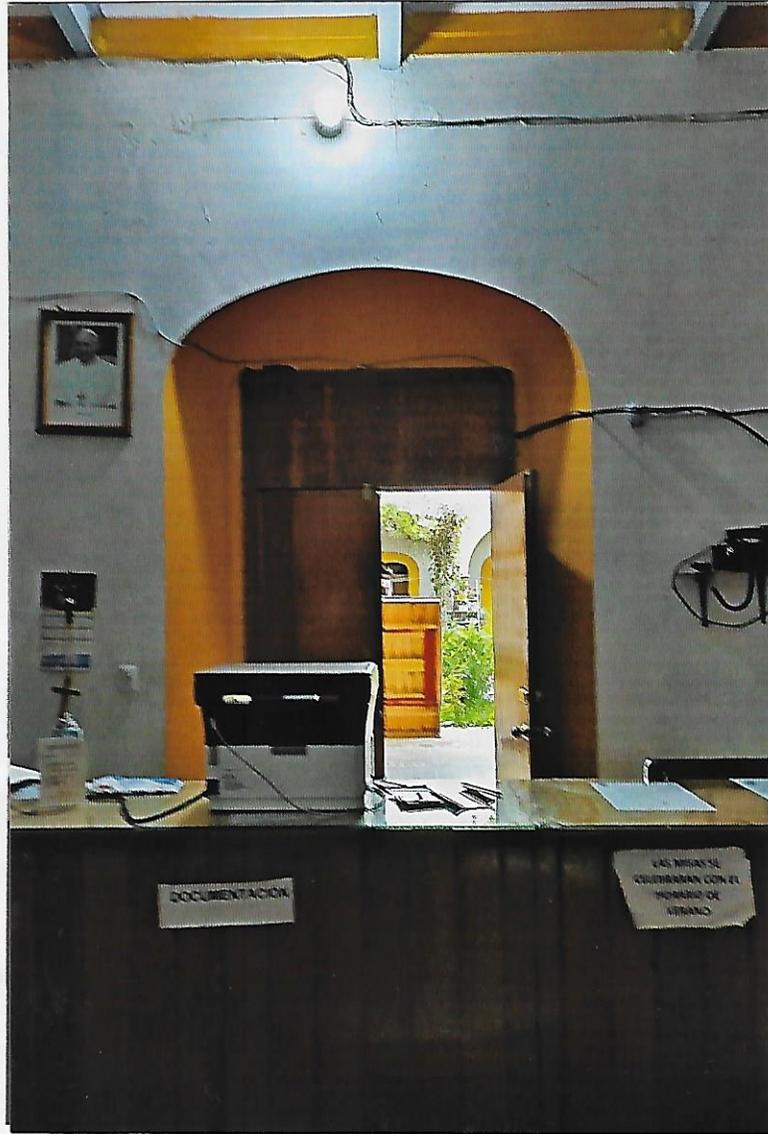
FOTO #11. Vista interior de la oficina de la Notaria Parroquial, se observan algunas grietas a causa de los sismos. Agosto 2021.

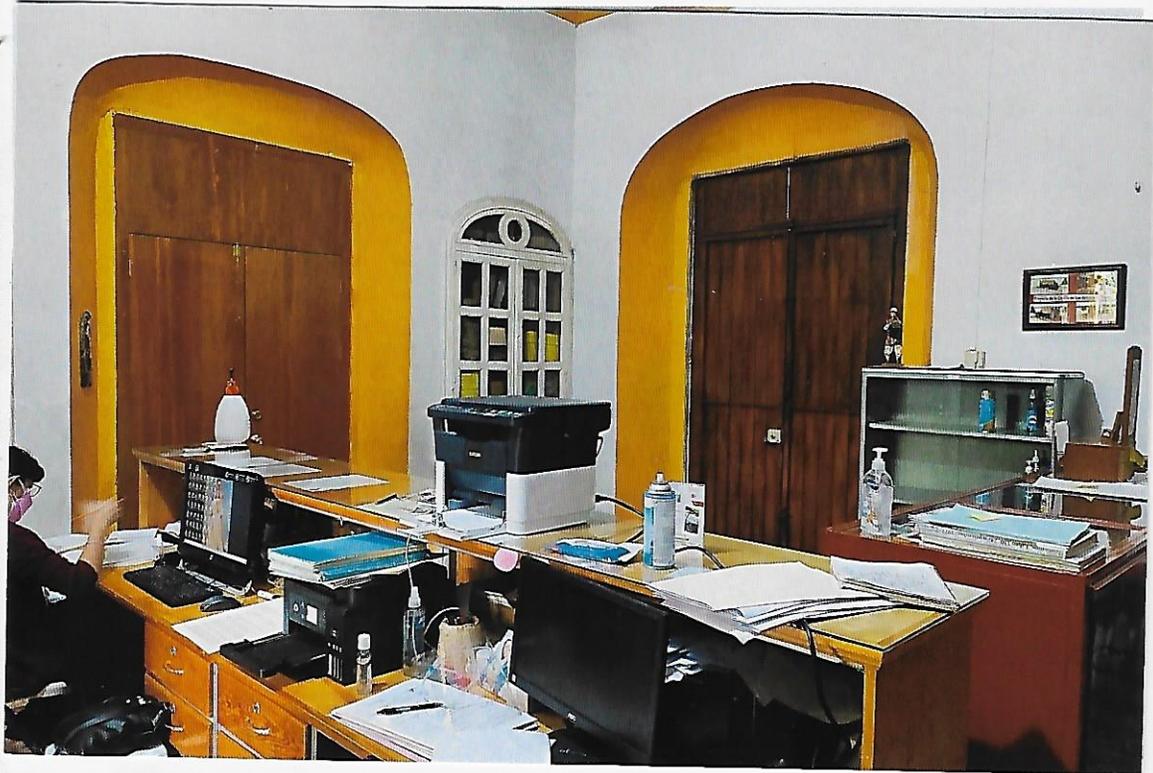
FOTO #12. Vista interior de la Oficina de la Notaria Parroquial, en donde se observan puertas de madera, vanos con arcos abocinados. En paramentos interiores, presencia de grietas a causa del sismo. Agosto 2021.

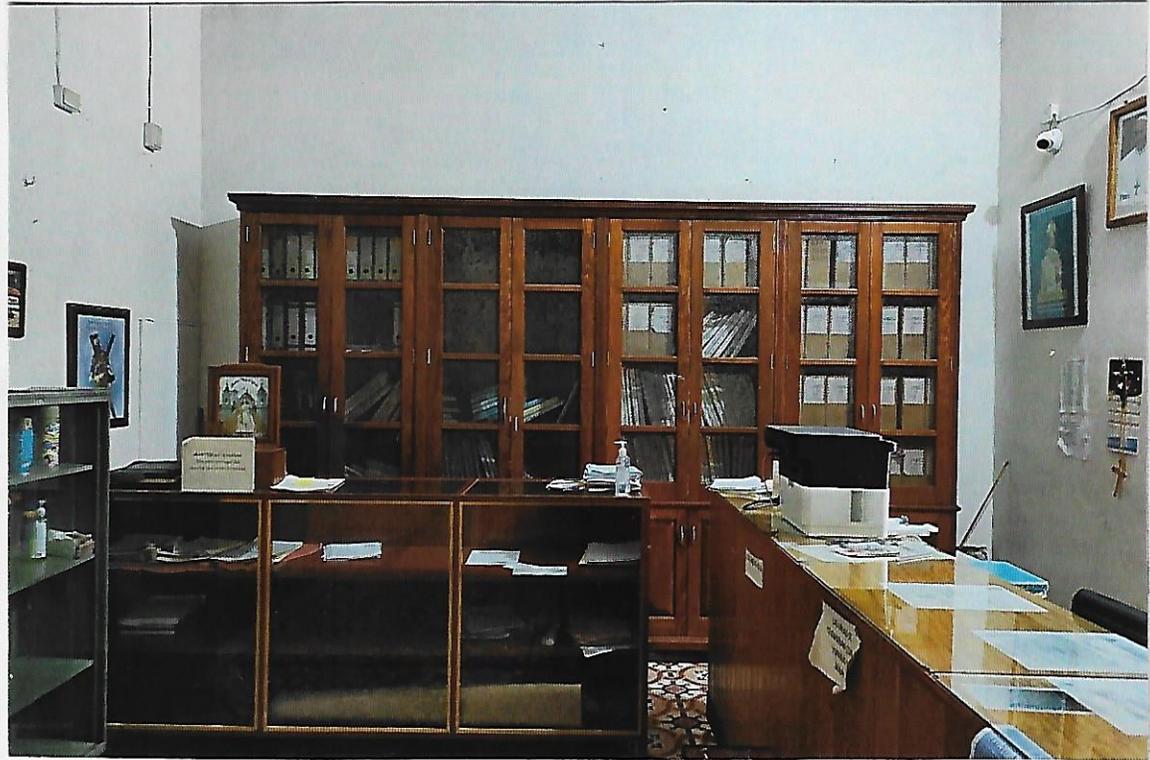
FOTO #13. Vista interior de la Oficina de la Notaria Parroquial; muros con un espesor promedio de 93cm, aplanado de cemento-arena y acabado fino con aplicación de pintura vinílica, se observan pisos con loseta cerámica. Agosto 2021.

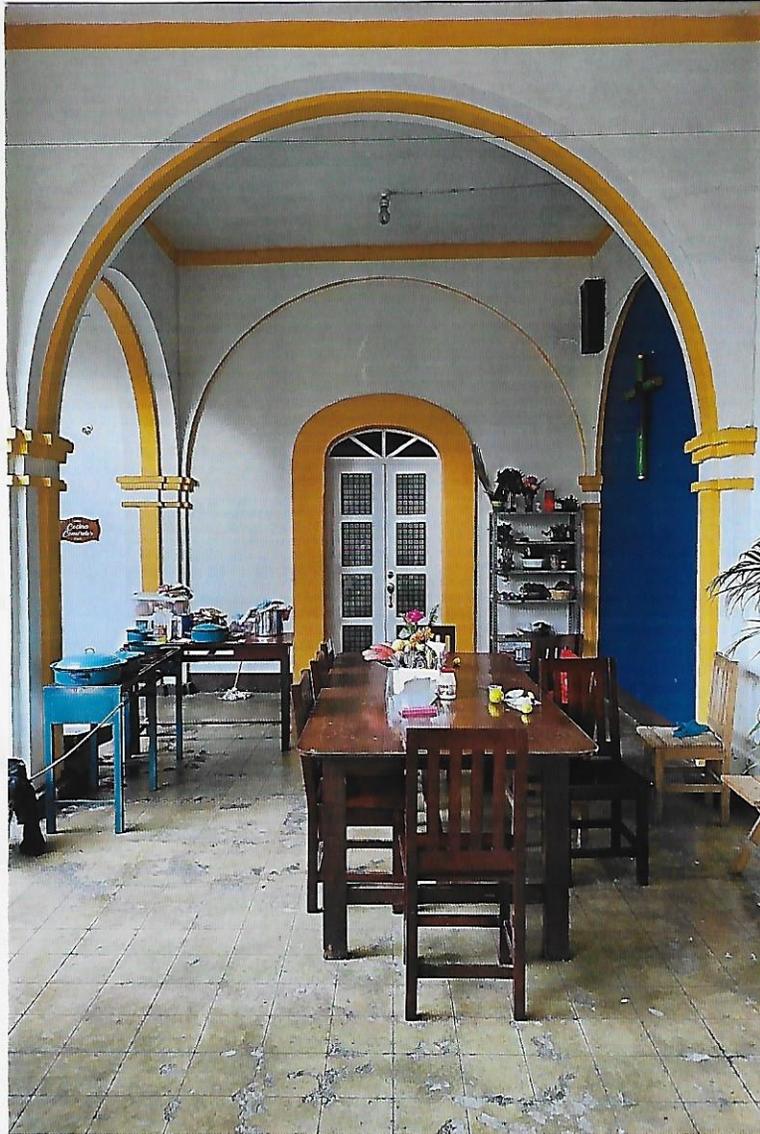
FOTO #14. Vista del corredor del interior del curato; marco compuesto de un arco de medio punto y columnas de base cuadrangular, aplanados de cemento-arena, acabado fino y aplicación de pintura vinílica en colores blanco y amarillo. Agosto 2021.

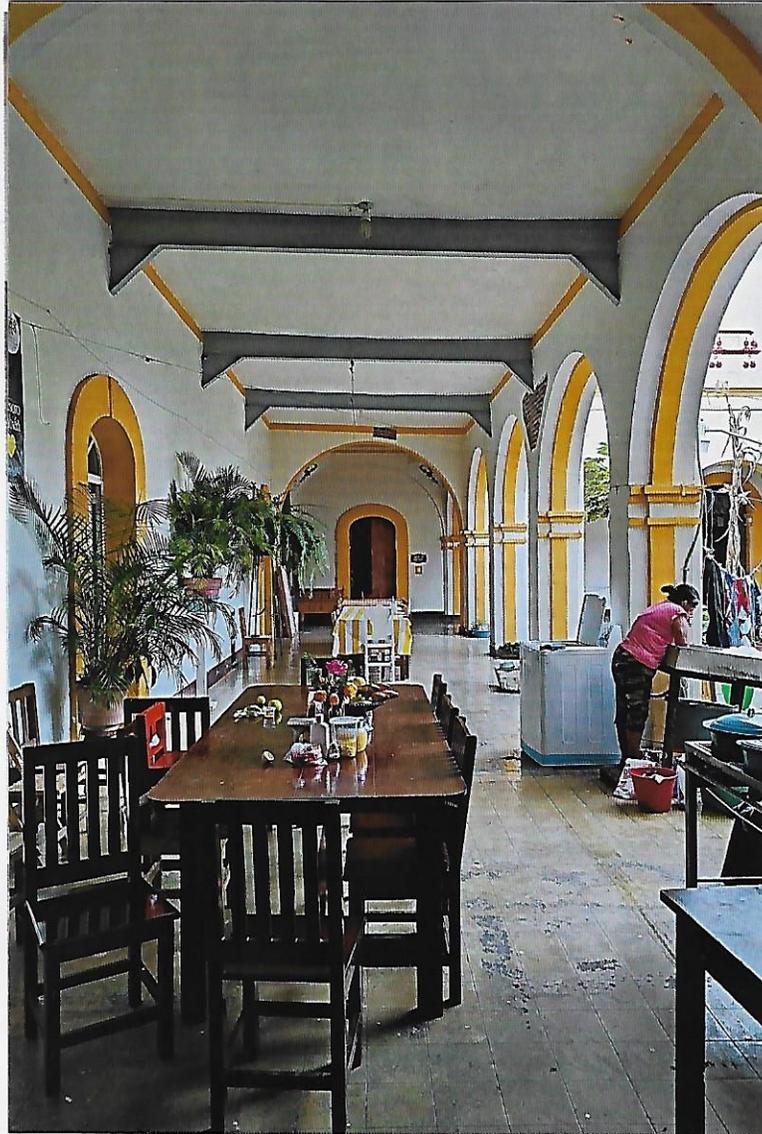
FOTO #16. Vista del corredor interno; se observan refuerzos de acero en la losa de concreto armado; piso de concreto que se encuentra deteriorado. Agosto 2021.

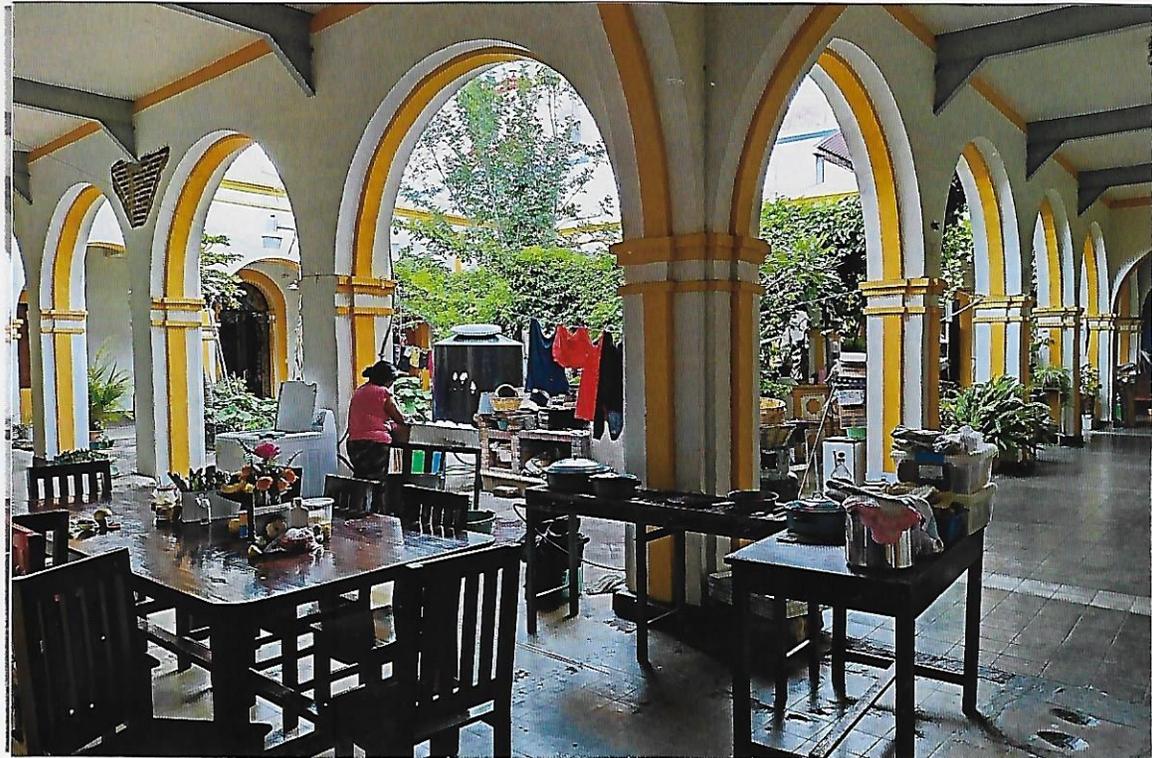
FOTO #17. Vista interior del corredor; compuesta de arcos de medio punto a base de ladrillo de barro rojo recocido, aplanados de cemento-arena, acabado fino y aplicación de pintura vinílica en colores blanco y amarillo. Agosto 2021.

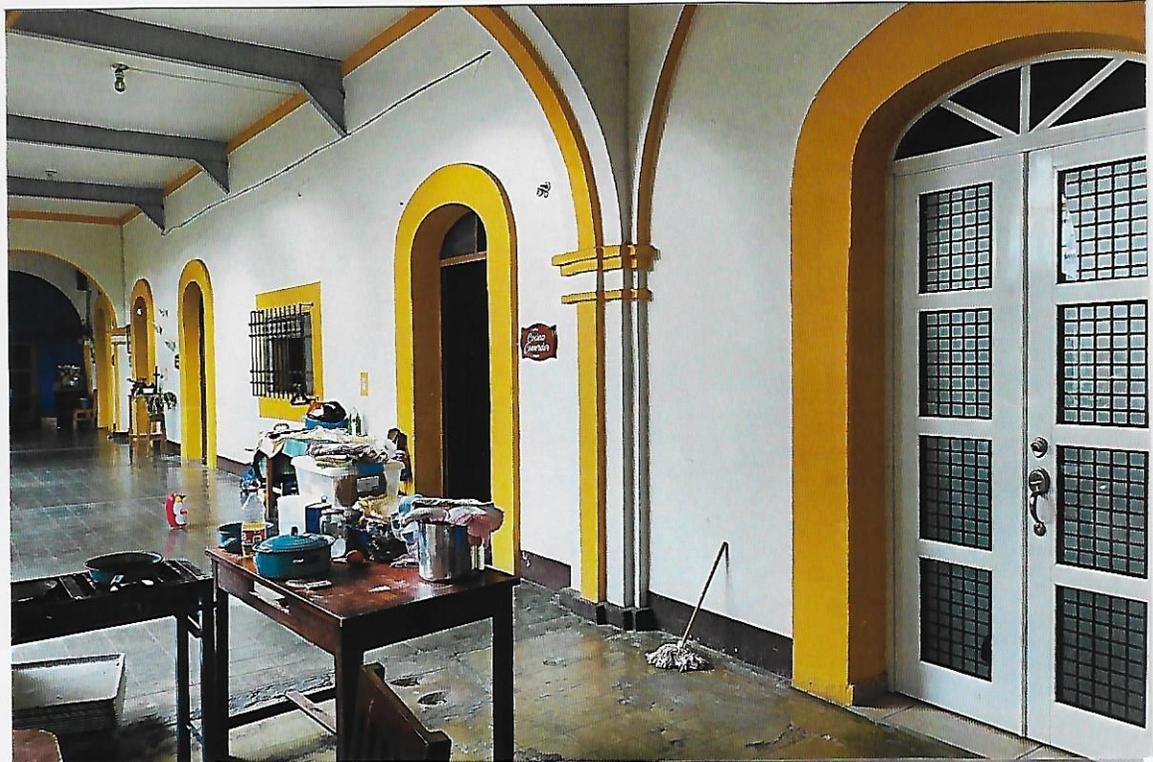
FOTO #18. Vista interior del corredor; agrietamiento y fracturación del piso de concreto. Agosto 2021.

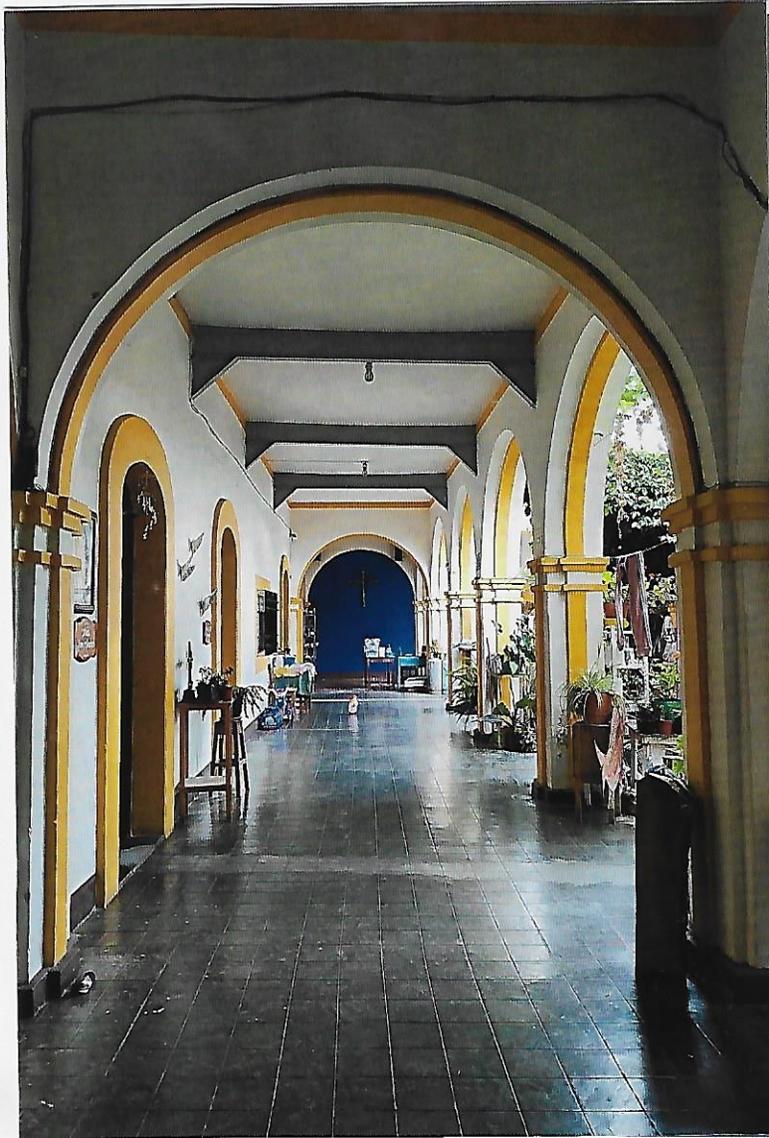
FOTO #19. Vista interior del Corredor; presencia de grietas en muros a causa del sismo. Agosto 2021.

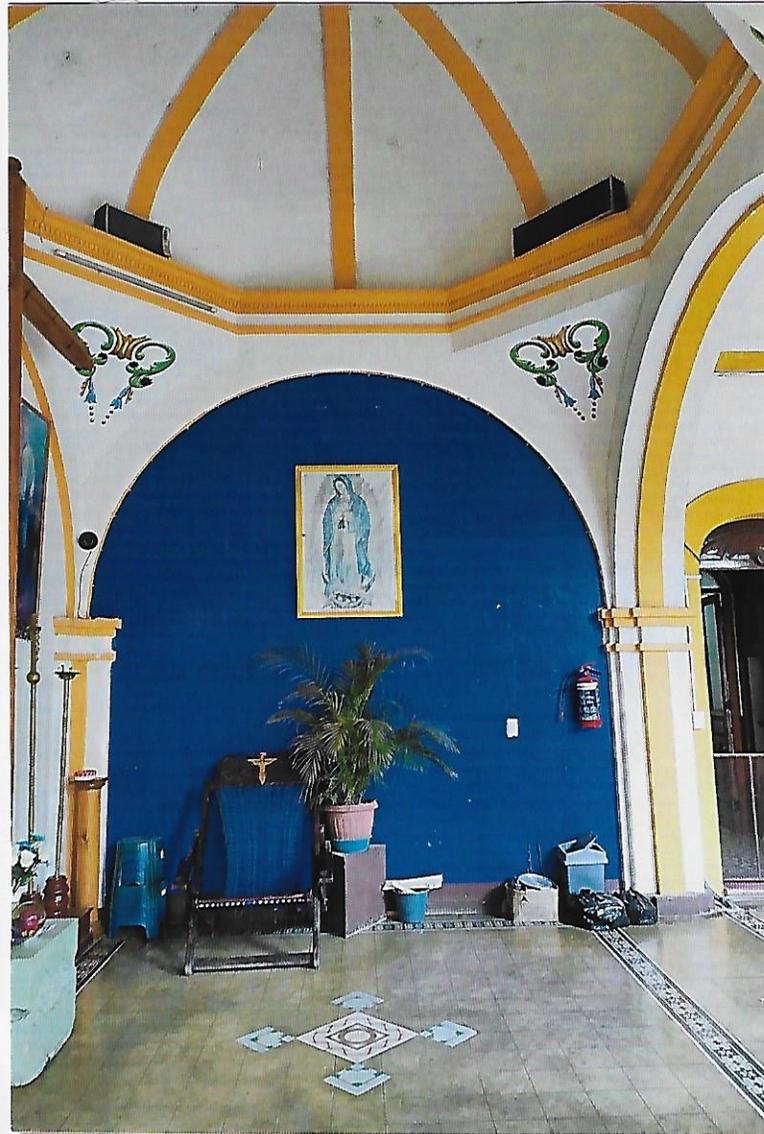
FOTO #20. Vista interior del corredor, en donde se observa una cúpula semiesférica, con pintura en las pechinas, piso de loseta cerámica. Agosto 2021.

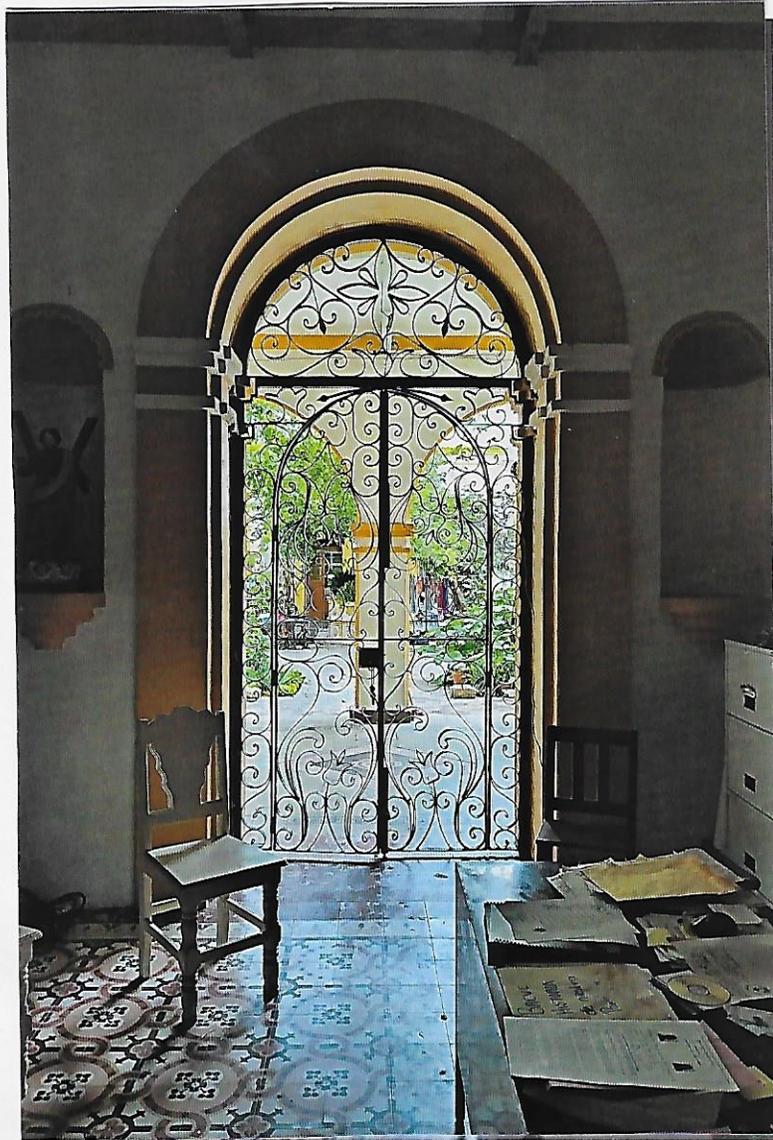
FOTO #21. Vista interior de la Oficina de Secretaria Parroquial; piso con loseta cerámica y en los muros dos nichos de concha flanqueando la puerta que da al corredor interno del curato.

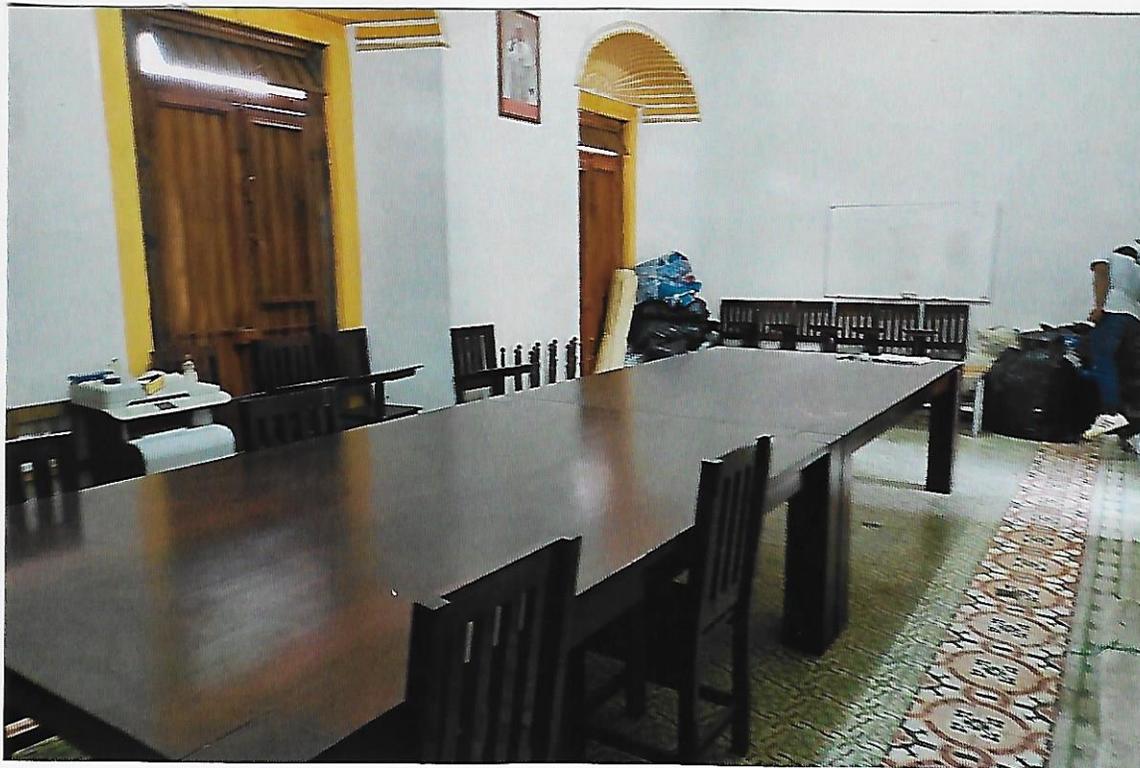
FOTO #22. Vista interior del Área de reunión; se aprecian grietas por sismo en paramentos interiores. Agosto 2021.

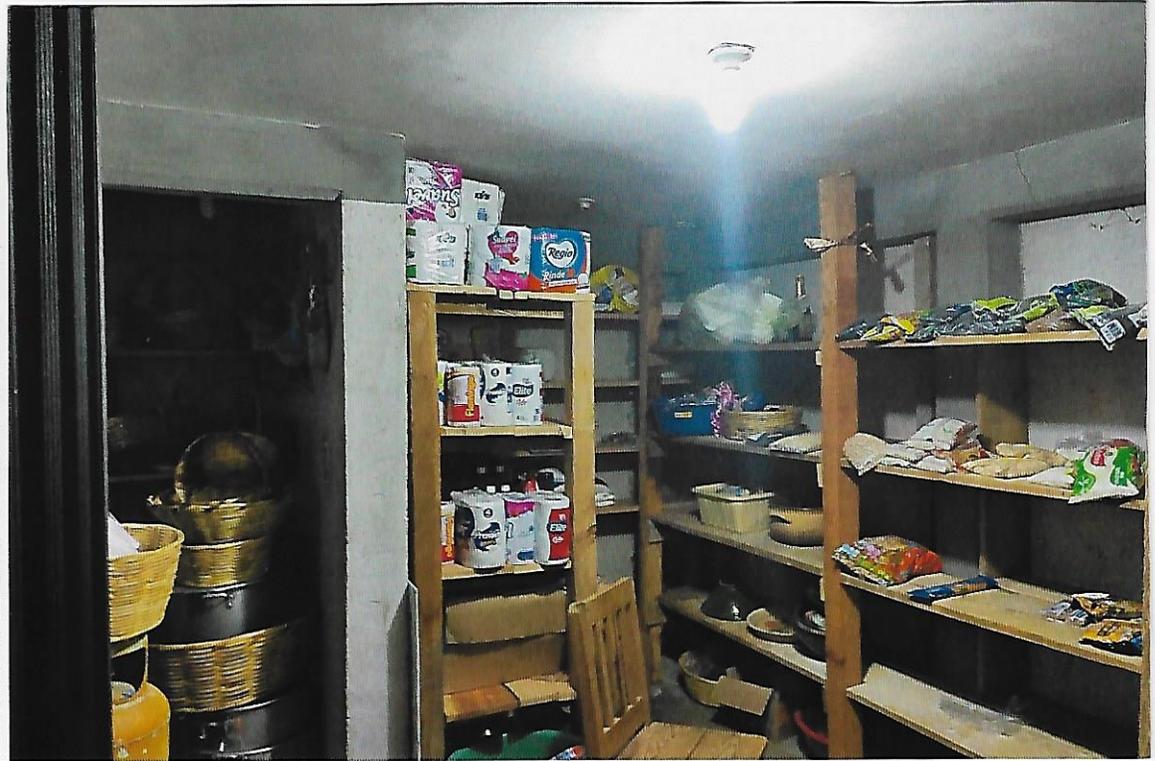
FOTO #23. Vista interior de la bodega de alimentos y víveres modificada en base a las necesidades actuales, reconstruida con elementos de concreto armado, en donde se puede apreciar grietas en muros por sismo. Agosto 2021.

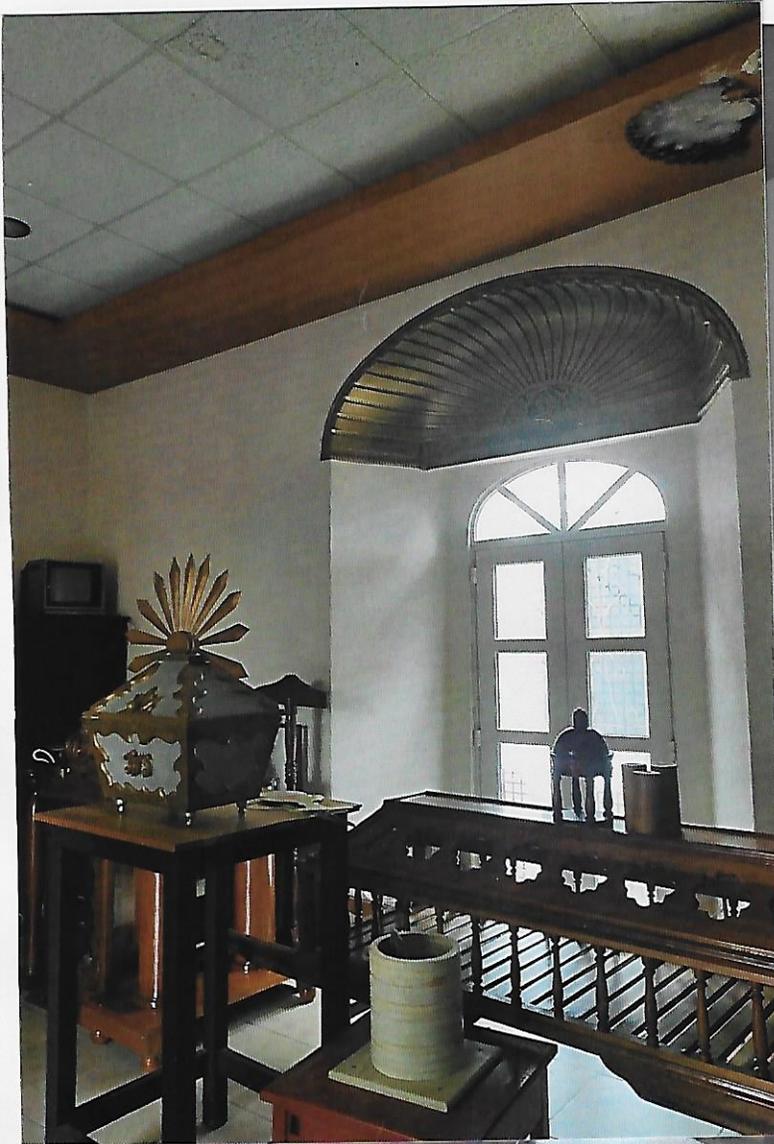
FOTO #24. Vista interior; en donde se observa vanos abocinados con un arco de medio punto y con detalle de concha, se aprecia una mancha por exceso de humedad, lo cual favoreció el crecimiento de colonias biológicas (algas). Agosto 2021.

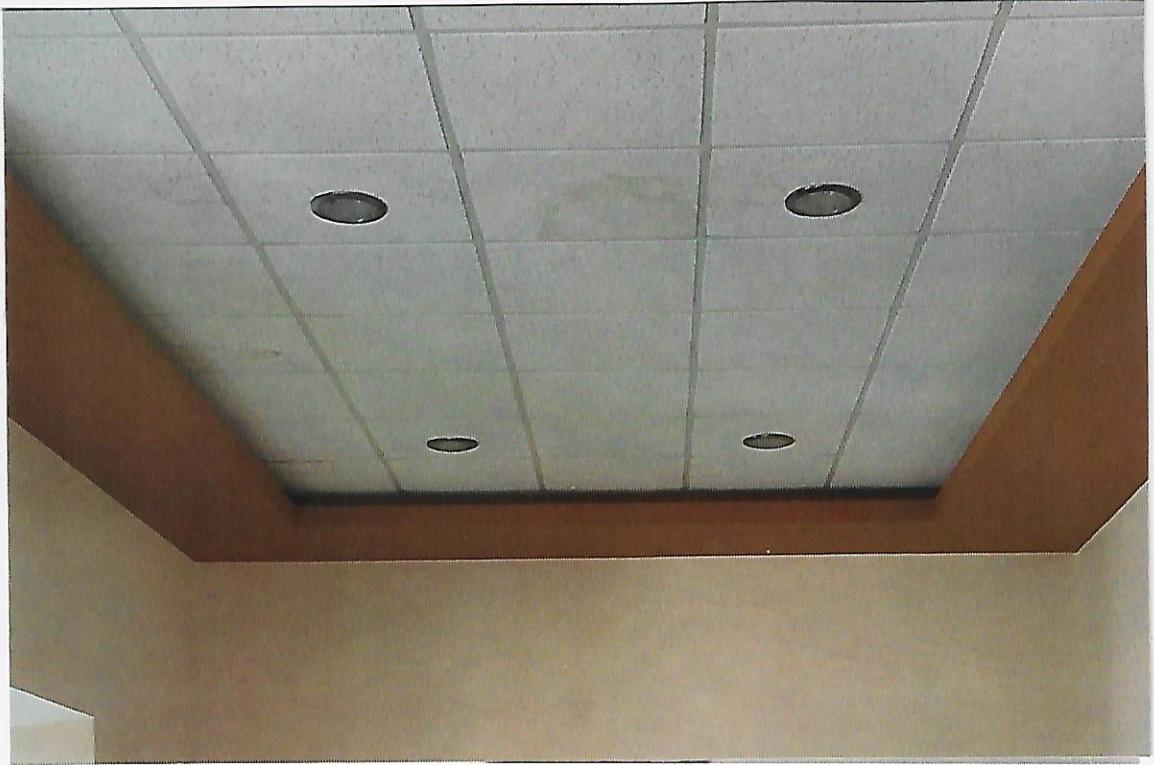
FOTO #25. Vista interior; uso de plafones en lecho bajo del techo, algunas piezas cuentan con manchas de humedad por filtración de la cubierta. Agosto 2021.

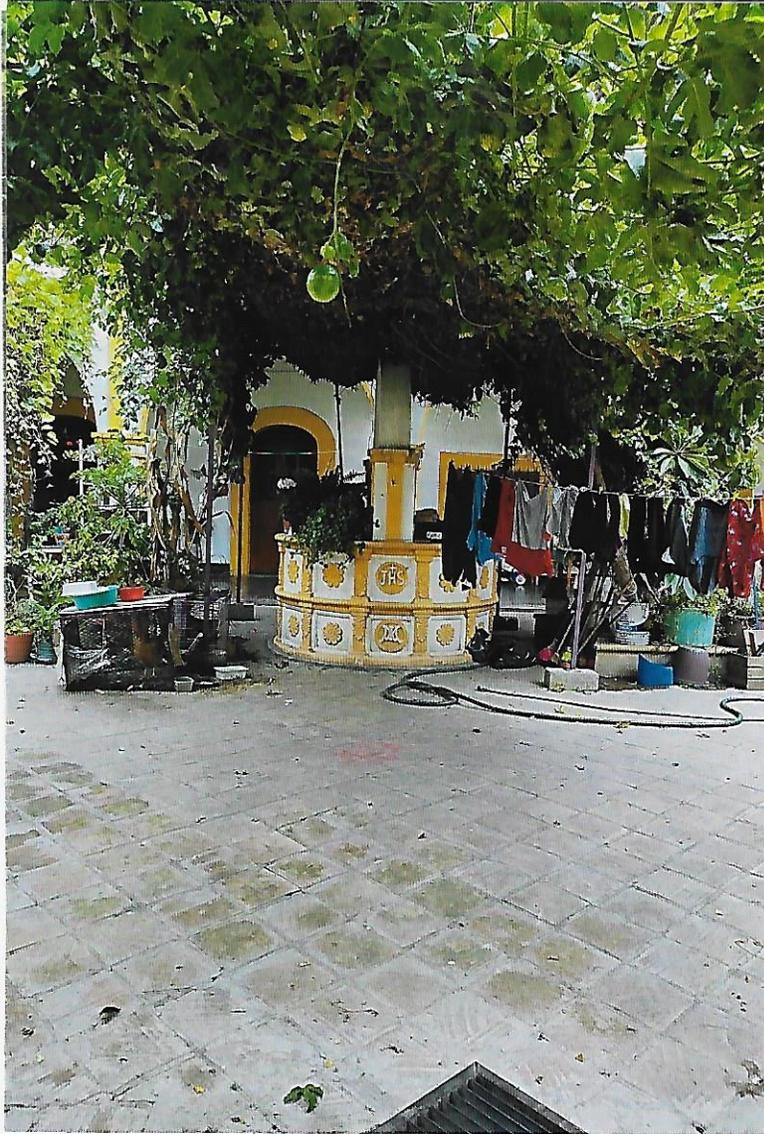
FOTO #26. Vista exterior del patio central; piso de ladrillo de barro rojo recocido, el cual ha perdido su color y presenta costras negras. Agosto 2021.

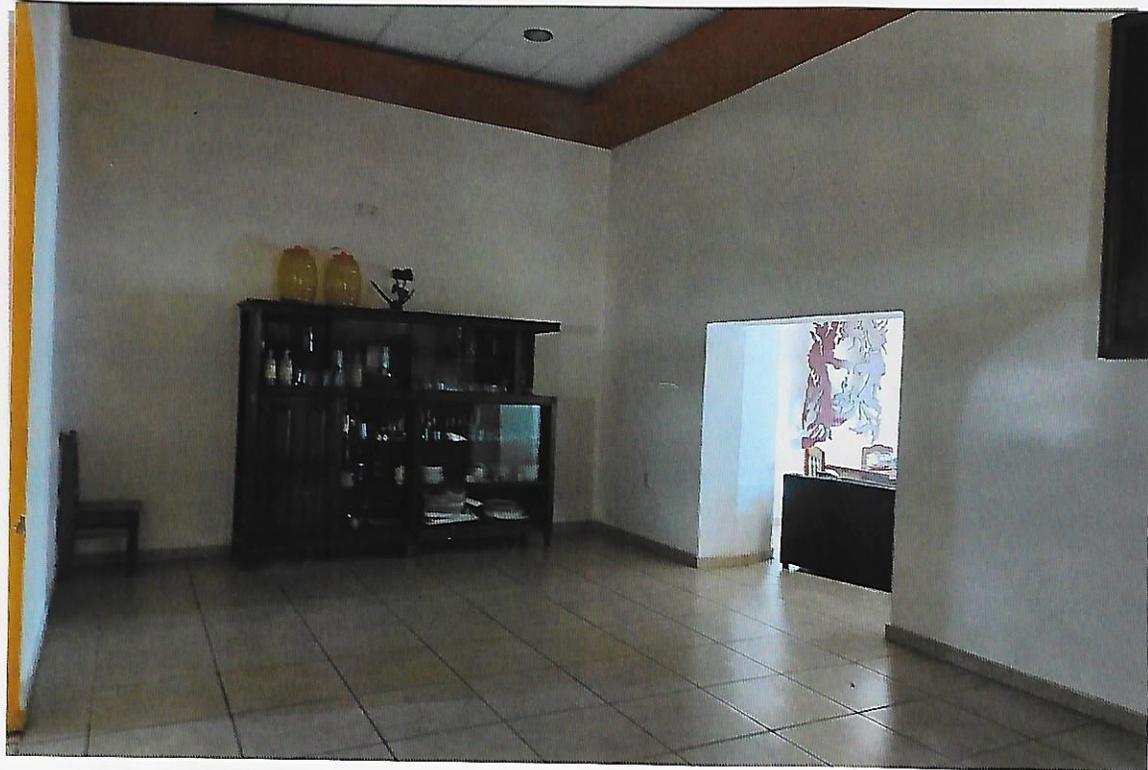
FOTO #27. Vista interior de la Casa Cural, en donde se observa piso de loseta y plafón en el techo colocado posterior a la construcción original.

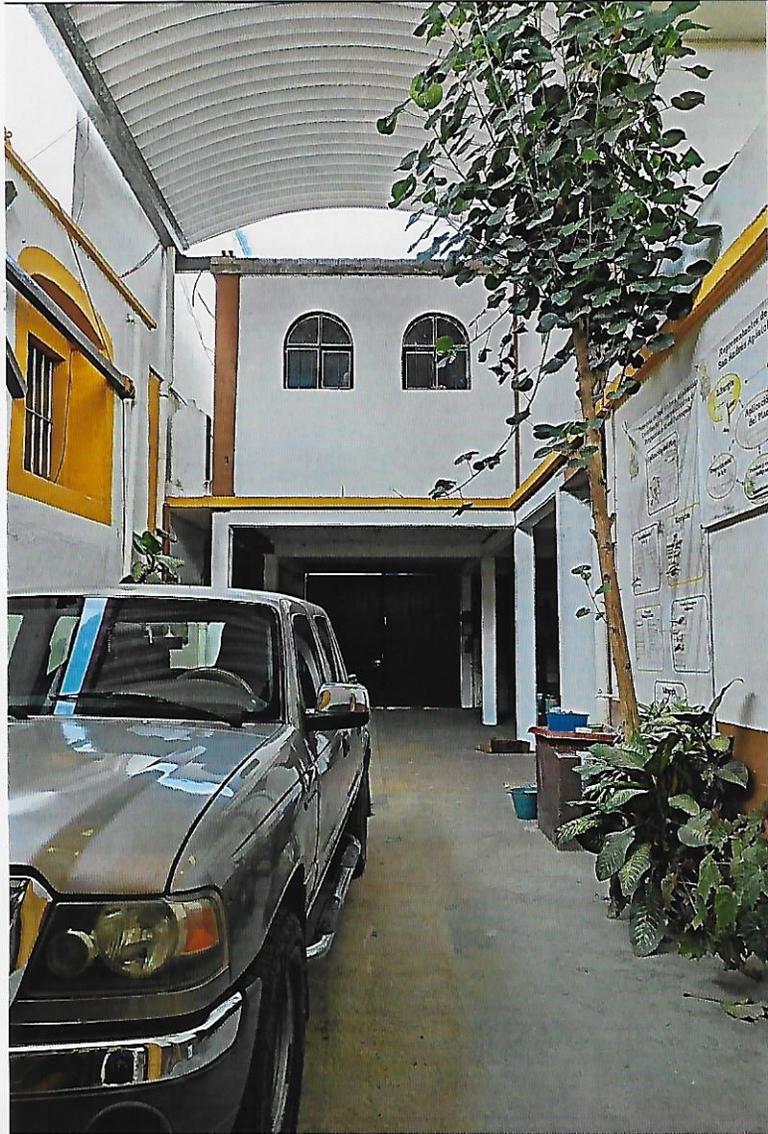
FOTO #28. Vista del acceso vehicular al curato; muros de fábrica mixta (adobe y piedra de la región), aplanado a base de mortero-arena, acabado fino y aplicación de pintura vinílica, se observa un techo curvo como cubierta,

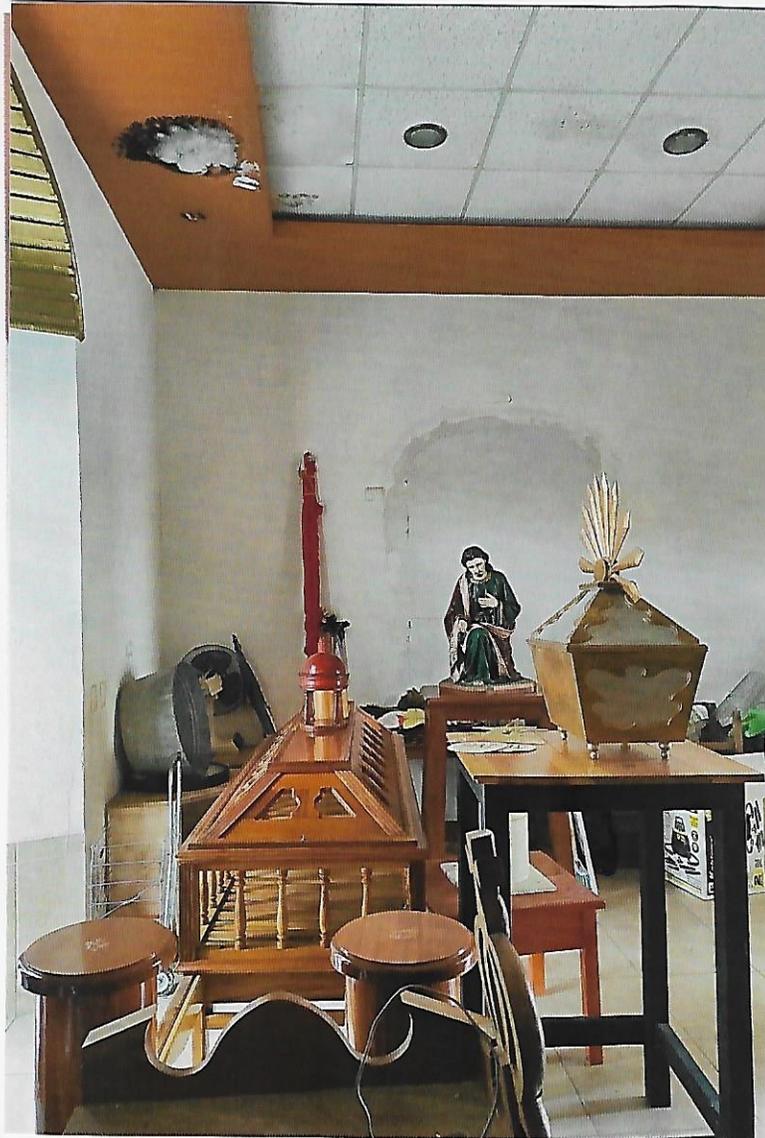
FOTO #29. Vista interior de la Bodega, presencia de humedad en los plafones a causa del agrietamiento en cubierta, además de fisuras en paramentos exteriores por sismo. Agosto 2021.

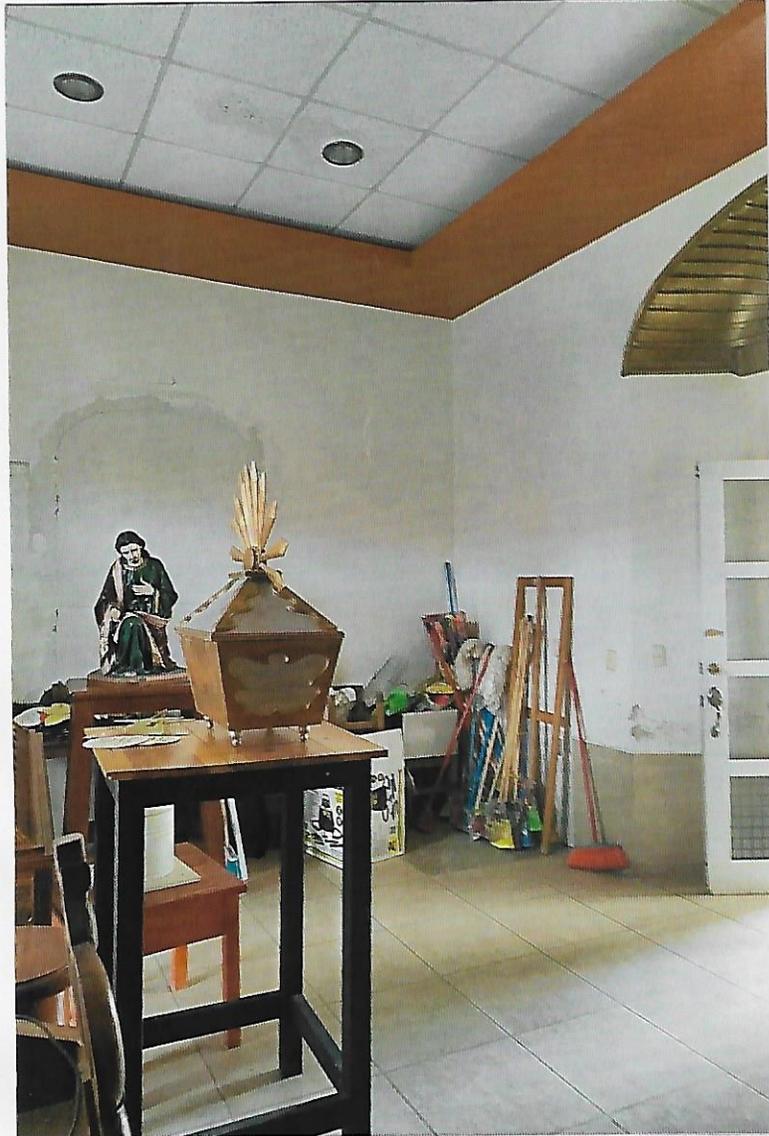
FOTO #30. Vista interior de la Bodega, presencia de humedad en paramento interior, así como filtración de agua en cubierta, lo que ha provocado manchas de humedad en plafones. Agosto 2021.
