MEMORIA FOTOGRÁFICA

(SALÓN EXPRESIDENTES, ANTIGUO PALACIO MUNICIPAL, SAN ANDRÉS HUAYAPAM, OAXACA)

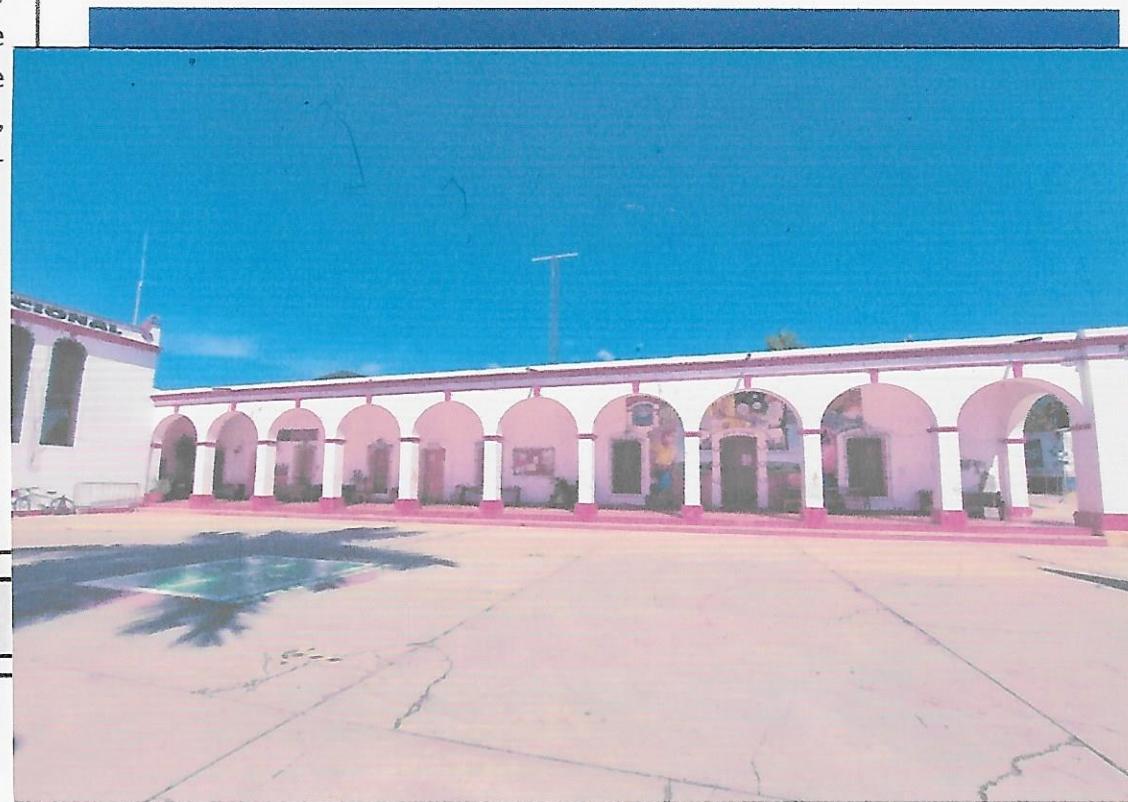
FOTO #1. Vista orientación Este, la fachada principal está constituida por 10 arcos a base de ladrillo de barro rojo recocido, de 55cm de espesor, aplanados de mortero cal-arena. Septiembre 2021.

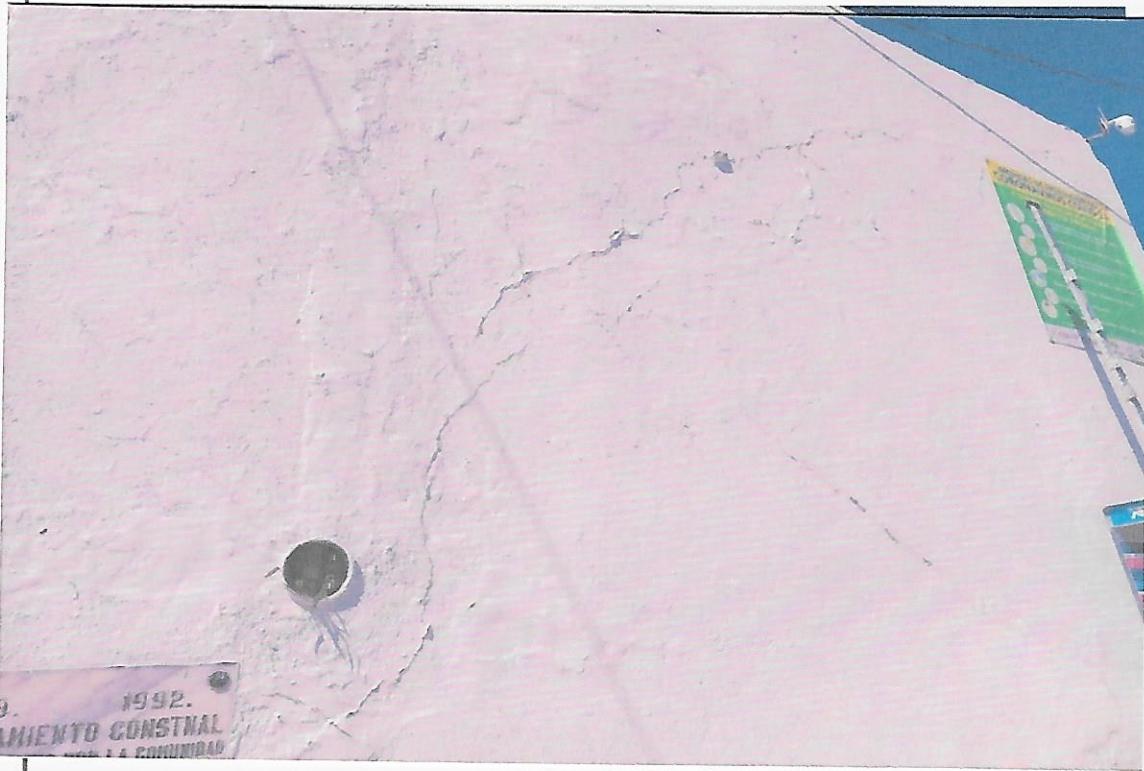
FOTO #2. Vista Noreste; presencia de grietas en el paramento exterior a causa del sismo, así como también presencia de humedad por filtraciones en cubierta. Septiembre 2021.

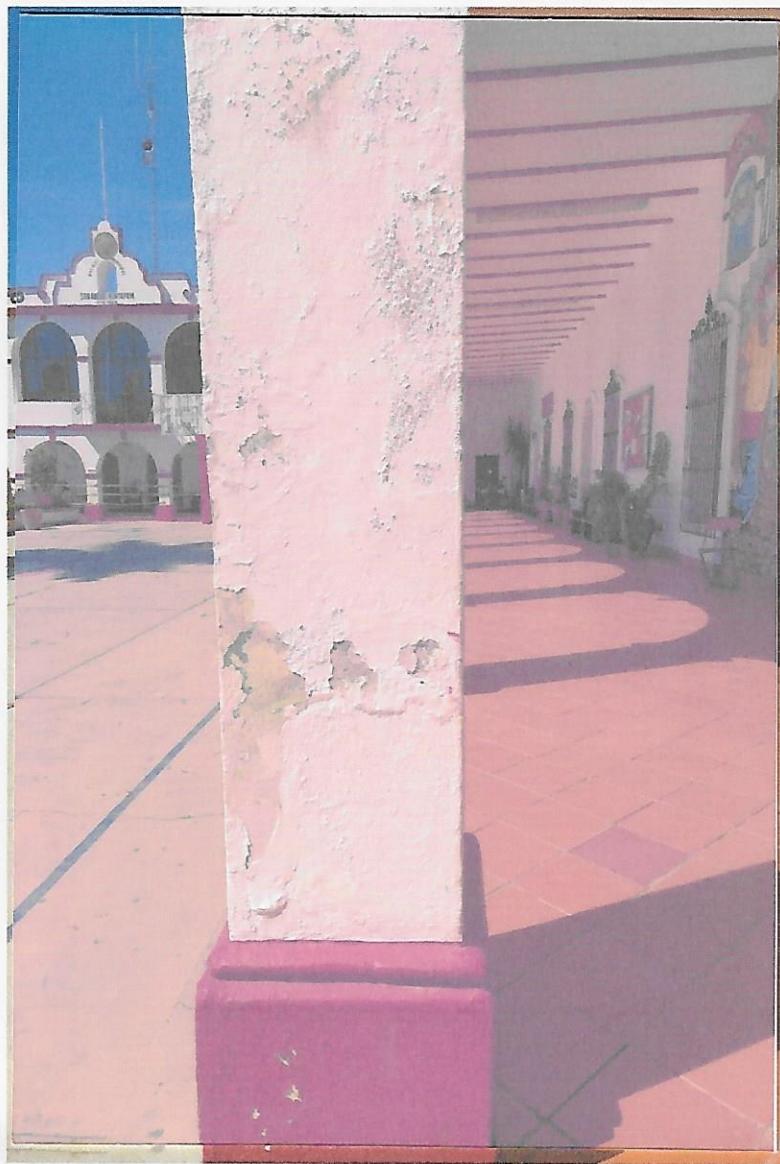
FOTO #3. Vista a detalle de un pilar, desprendimiento de aplanados en pilares de sección cuadrangulares. Septiembre 2021.

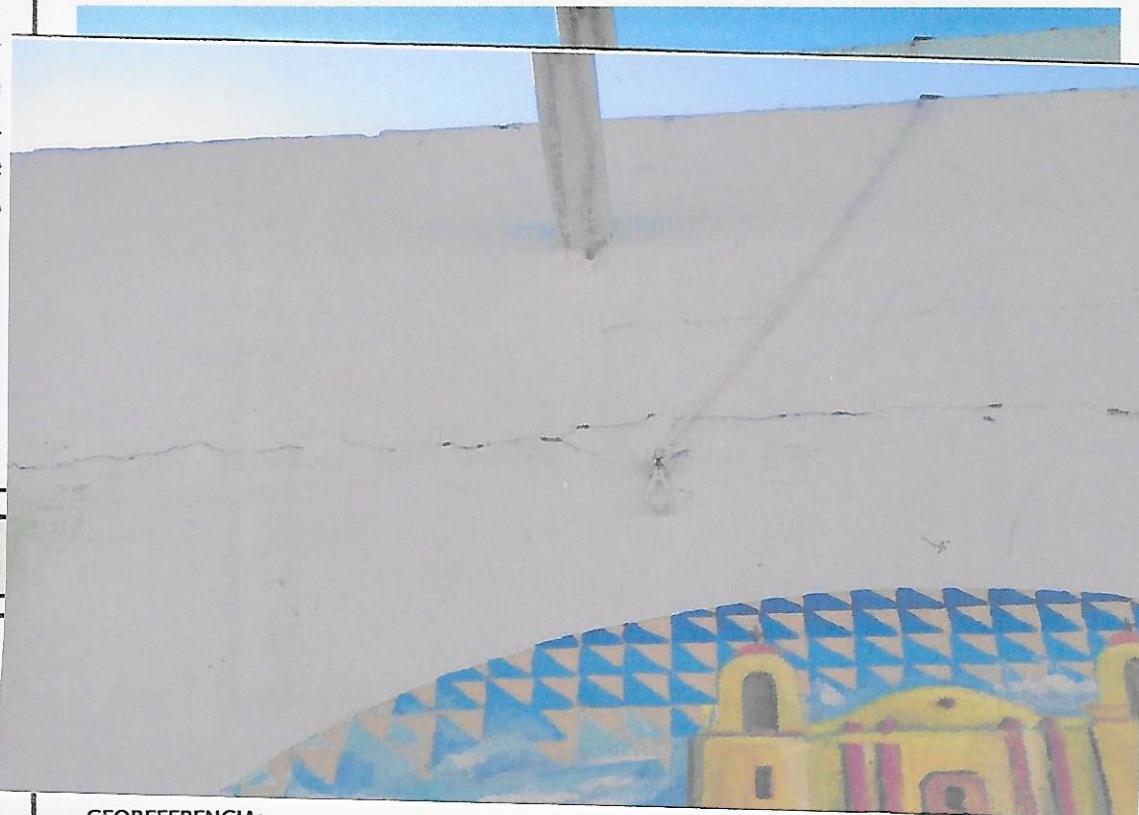
FOTO #4. Vista del paramento exterior orientación Norte; muro de adobe con un espesor promedio de 83cm, aplanados a base de cal-arena, acabado fino, con aplicación de pintura vinílica y murales, se observa grieta en sentido horizontal al muro. Septiembre 2021.

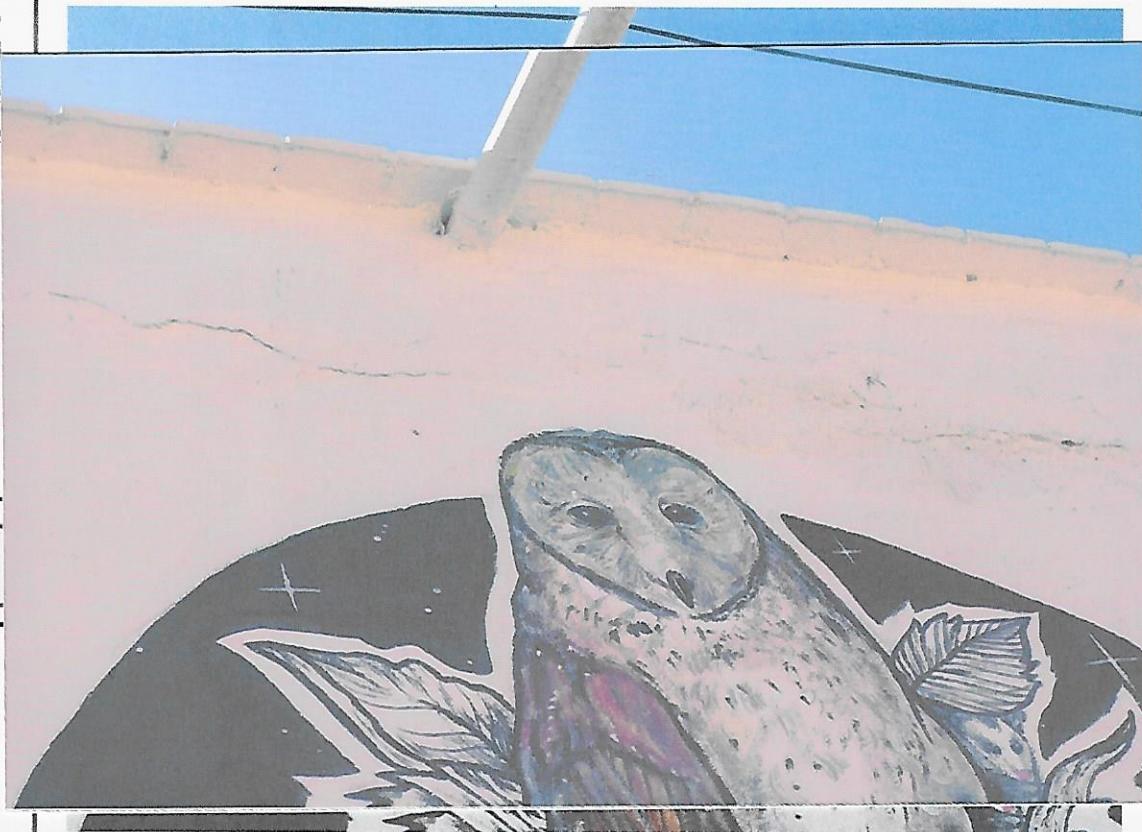
FOTO #5. Vista exterior del paramento norte; continuación de grieta en sentido horizontal al muro, hay presencia de humedad, lo que está provocando el desprendimiento de aplanados y capa de pintura. Septiembre 2021.

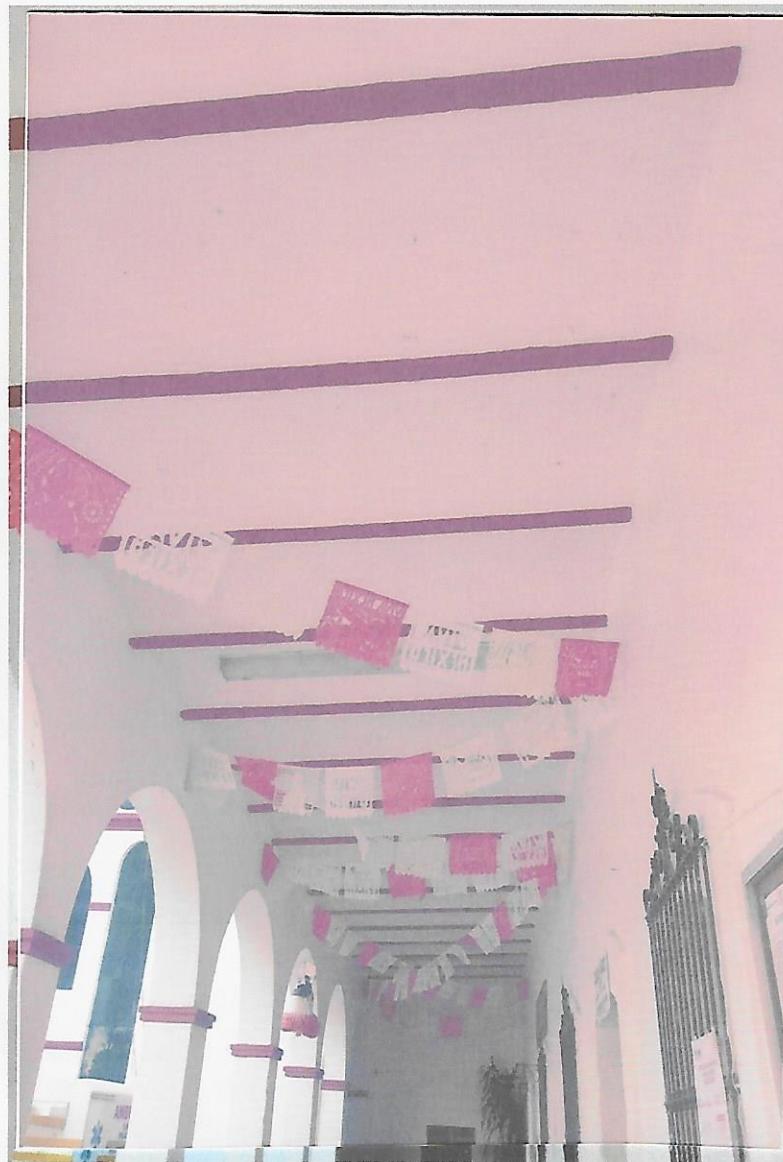
FOTO #6. Vista exterior del lecho inferior de la cubierta de bóveda catalana con aplanados de mortero, acabado fino y pintura vinílica. Septiembre 2021.

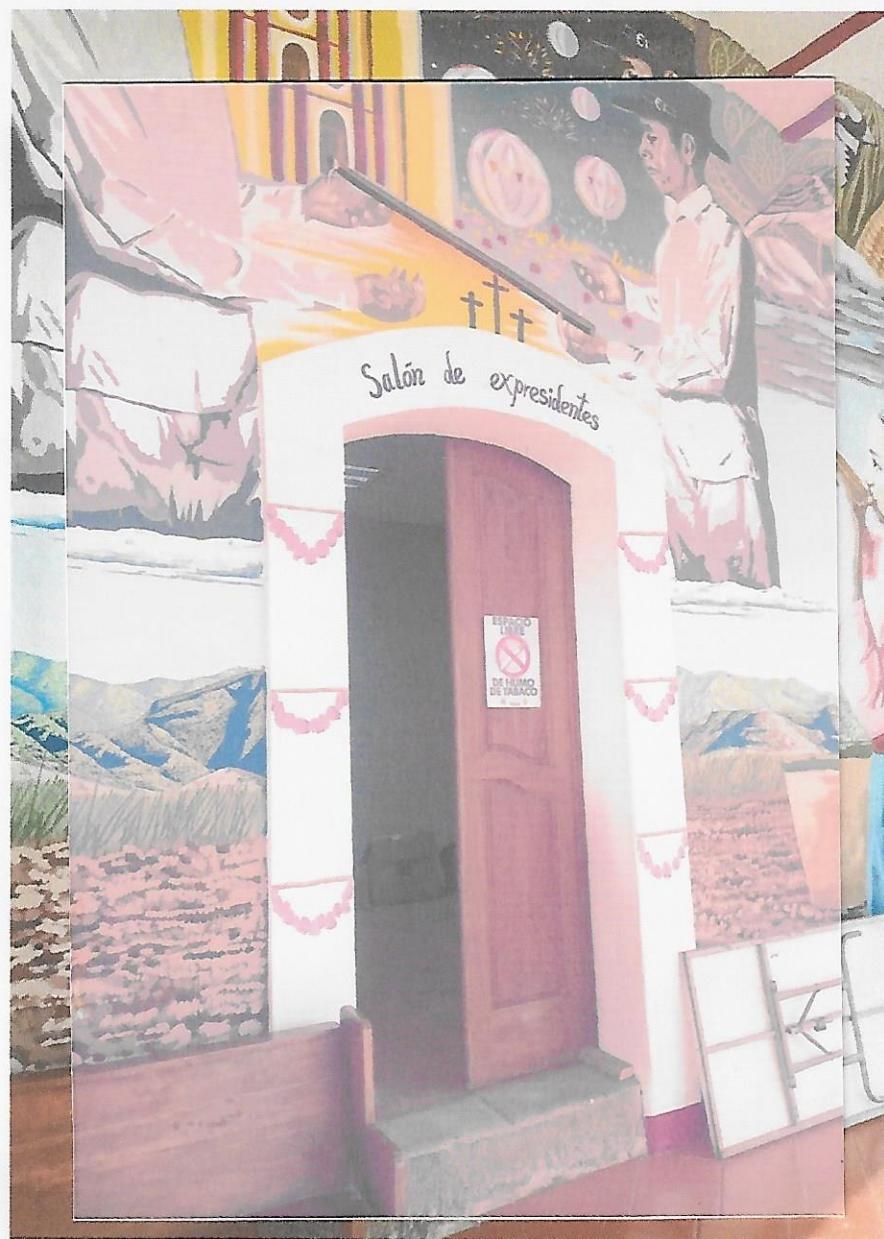
FOTO #7. Vista exterior del salón de expresidentes; paramentos exteriores con presencia de murales, piso con loseta cerámica. Septiembre 2021.

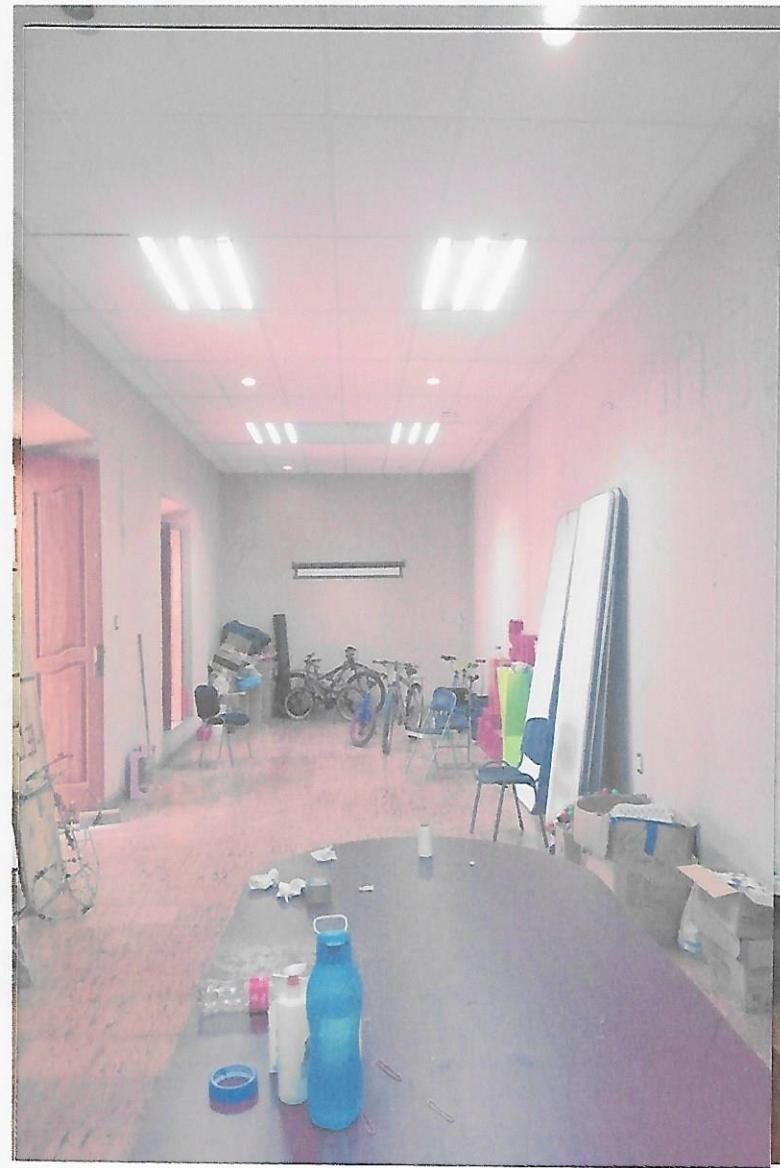
FOTO #8. Vista interna del salón de presidentes; muros con un espesor promedio de 83cm de adobe, aplanados de mortero, y pintura vinílica, plafones con presencia de humedad, piso con loseta cerámica. Septiembre 2021.

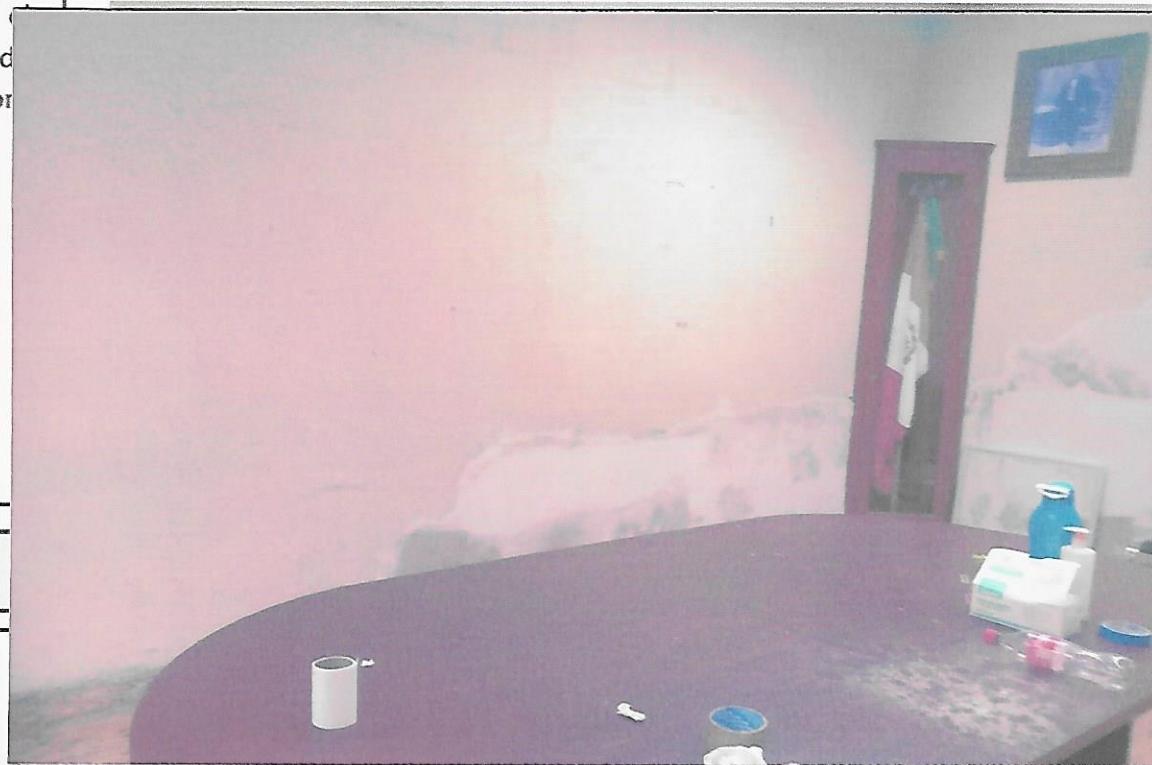
FOTO #9. Vista interior del salón de expresidentes, existencia de humedad en paramento interior, lo que provocó desprendimiento de aplanados. Septiembre 2021.

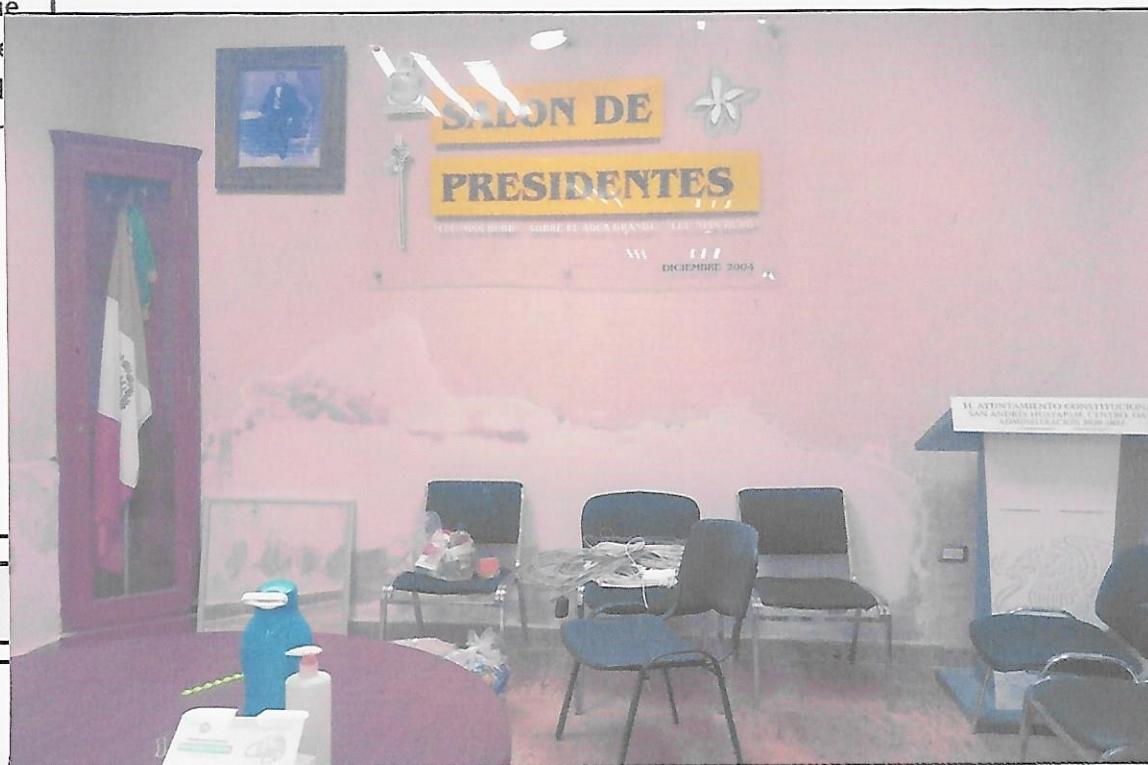
FOTO #10. Vista interior del salón de presidentes; presencia de humedad en paramento interior, lo que provocó desprendimiento de aplanados. Septiembre 2021.

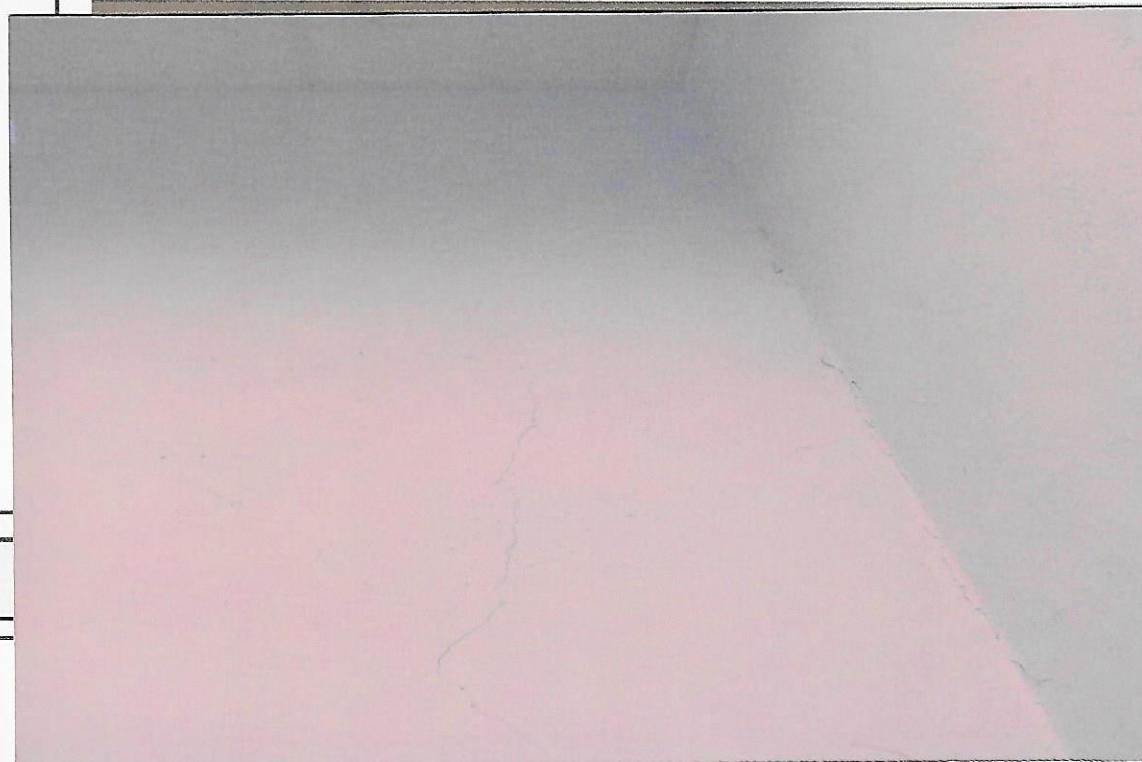
FOTO #11. Vista interior del salón de expresidentes; presencia de grieta en paramento interior.
Septiembre 2021.

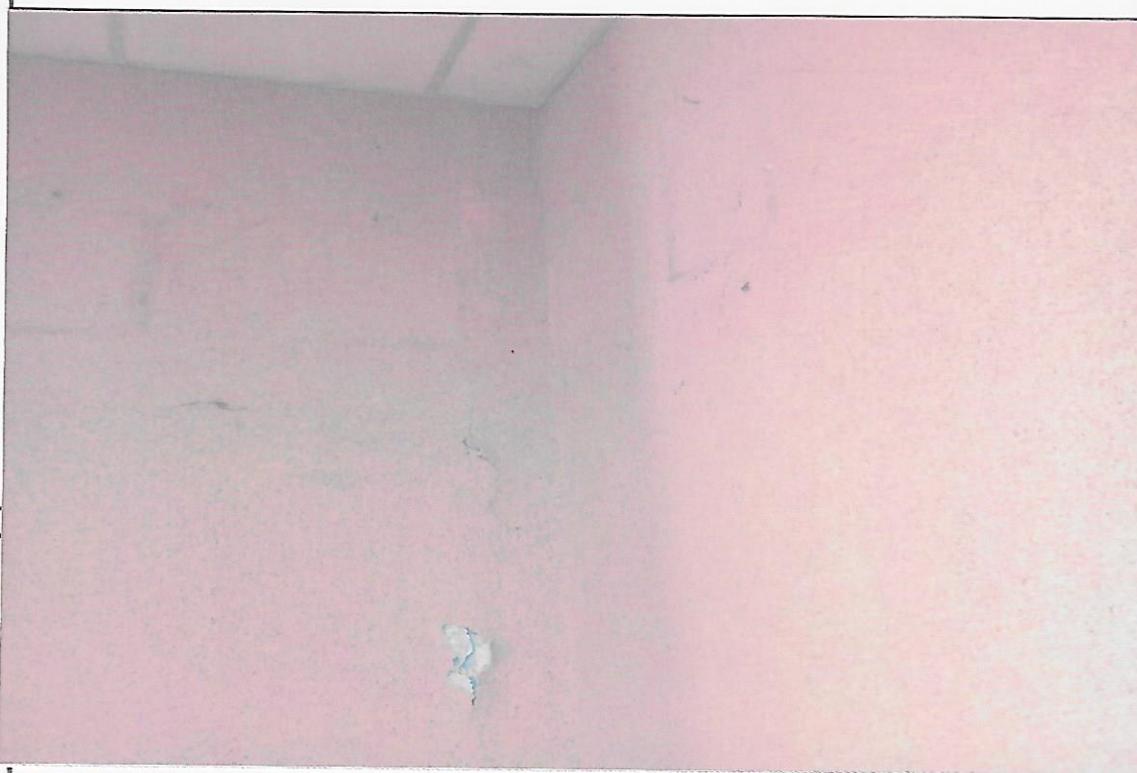
FOTO #12. Vista interior del salón de presidentes; desprendimiento de aplanados a causa del exceso de humedad.
Septiembre 2021.

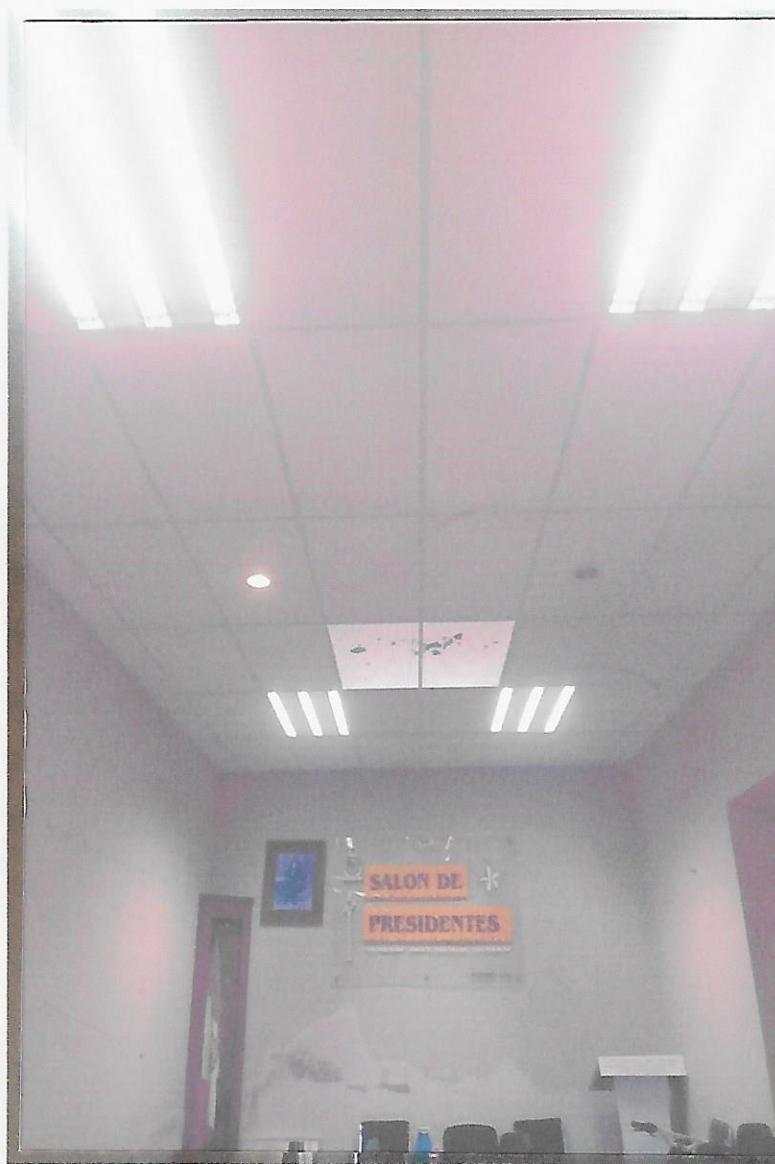
FOTO #13. Vista interior del salón de expresidentes; presencia de humedad en plafones debido a filtraciones de agua provenientes de la cubierta. Septiembre 2021

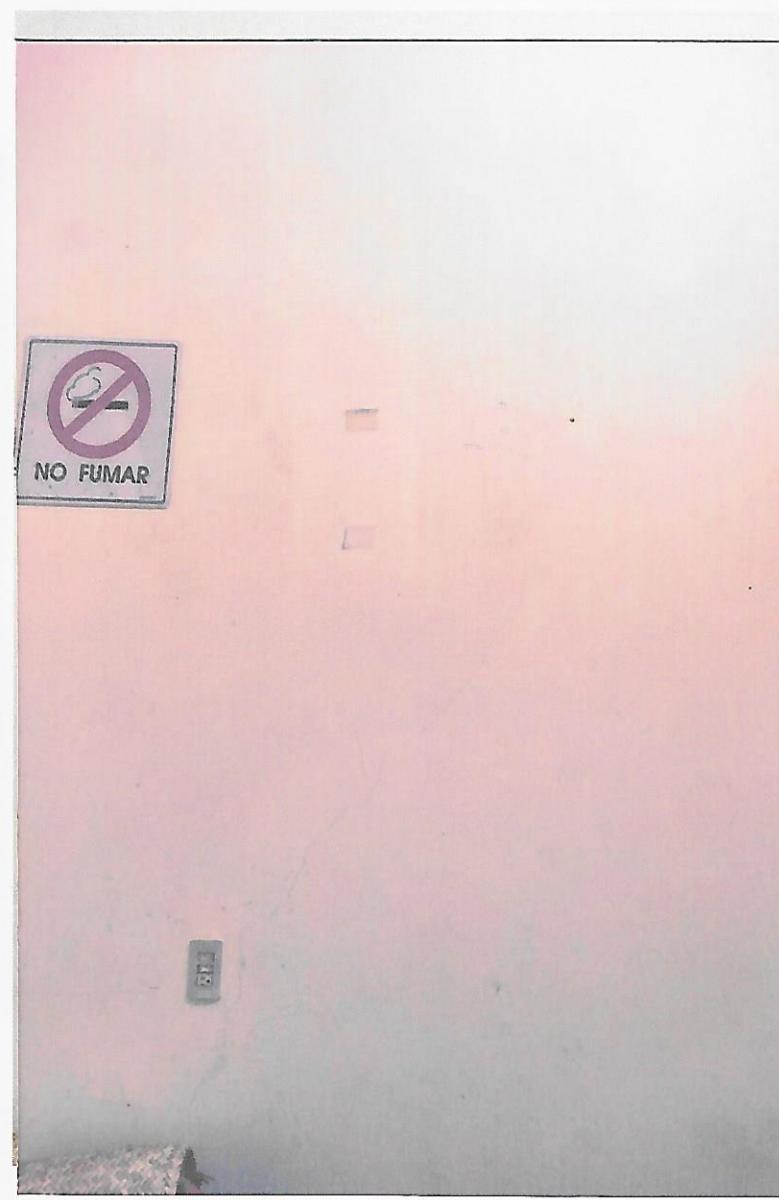
FOTO #14. Vista interior del paramento de la oficina 2; presencia de grietas a causa del sismo. Septiembre 2021.

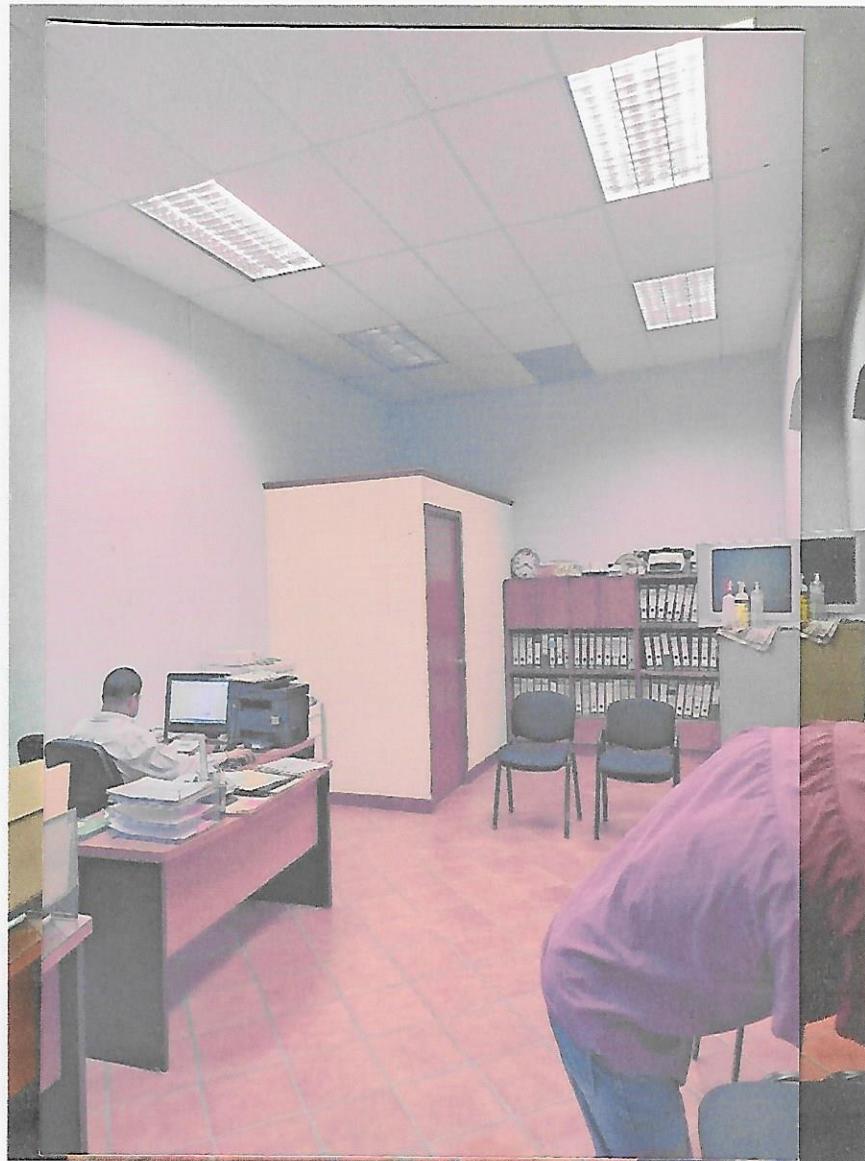
FOTO #15. Vista interior de la oficina 1; muros con un espesor promedio de 83cm, aplanados de mortero, acabado fino y pintura vinílica en paramentos interiores, piso con loseta cerámica y plafones en lecho inferior de techo. Septiembre 2021.

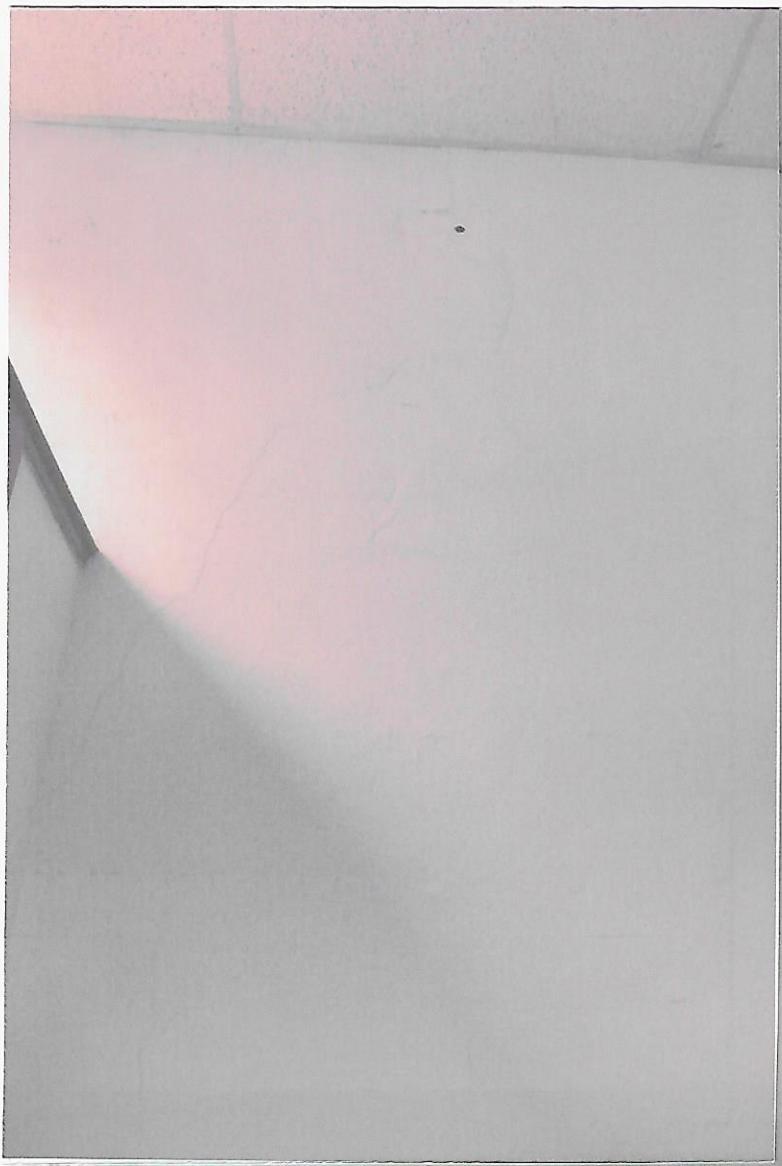
FOTO #16. Vista interior, presencia de grietas en paramento interior. Septiembre 2021.

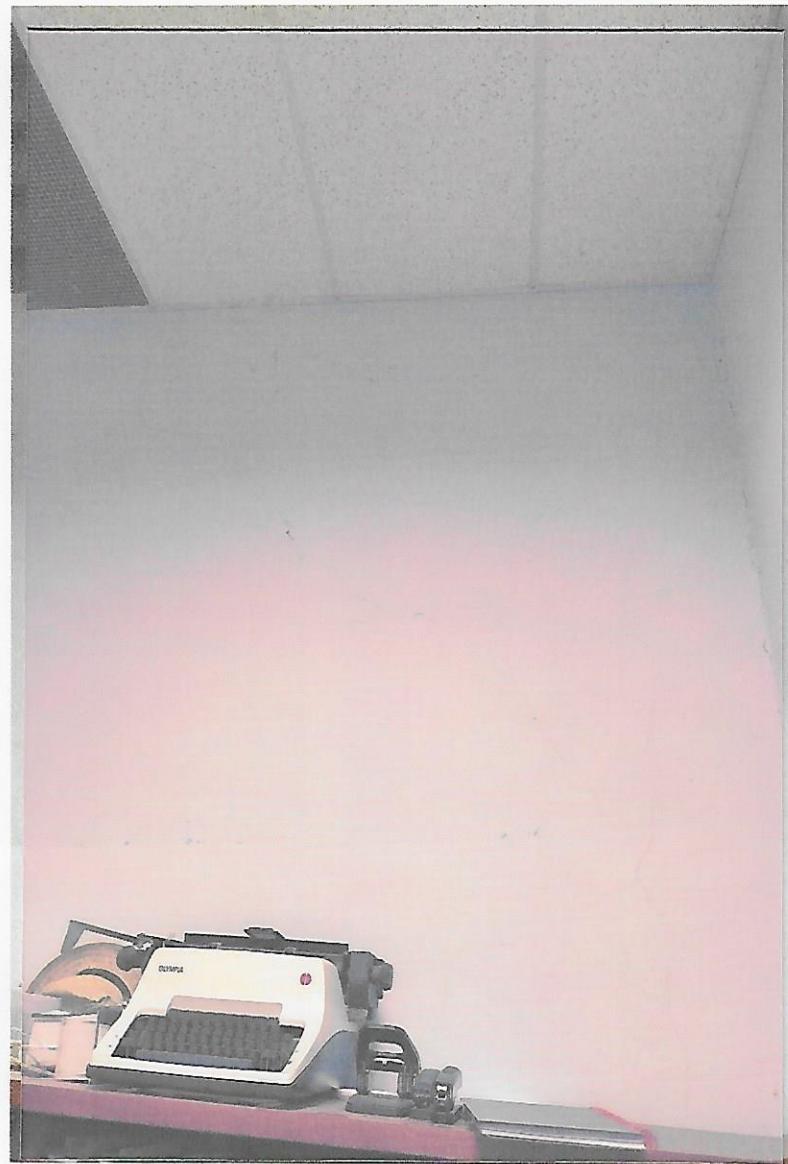
FOTO #17. Vista interior de la oficina 1, presencia de grietas en paramento interior del muro a causa de sismos. Septiembre 2021.

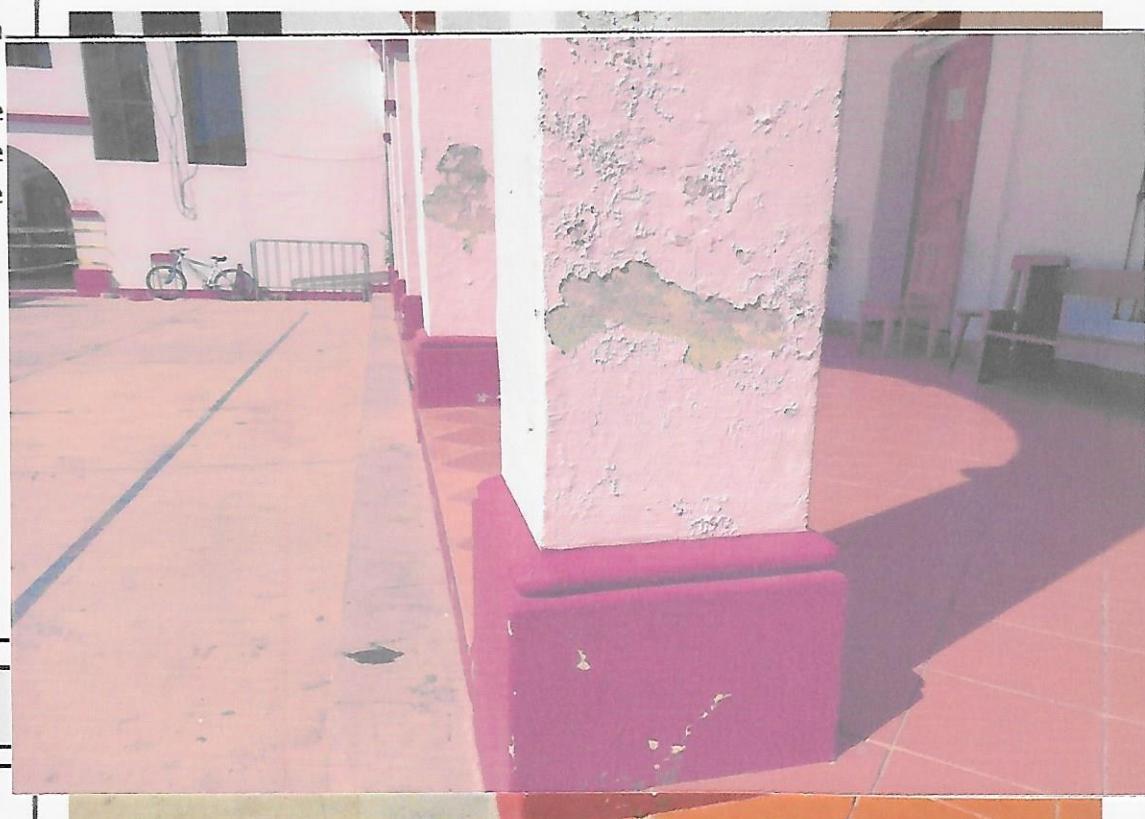
FOTO #18. Vista de los pilares de sección cuadrangular; desprendimiento de aplanados a causa de humedad. Septiembre 2021.

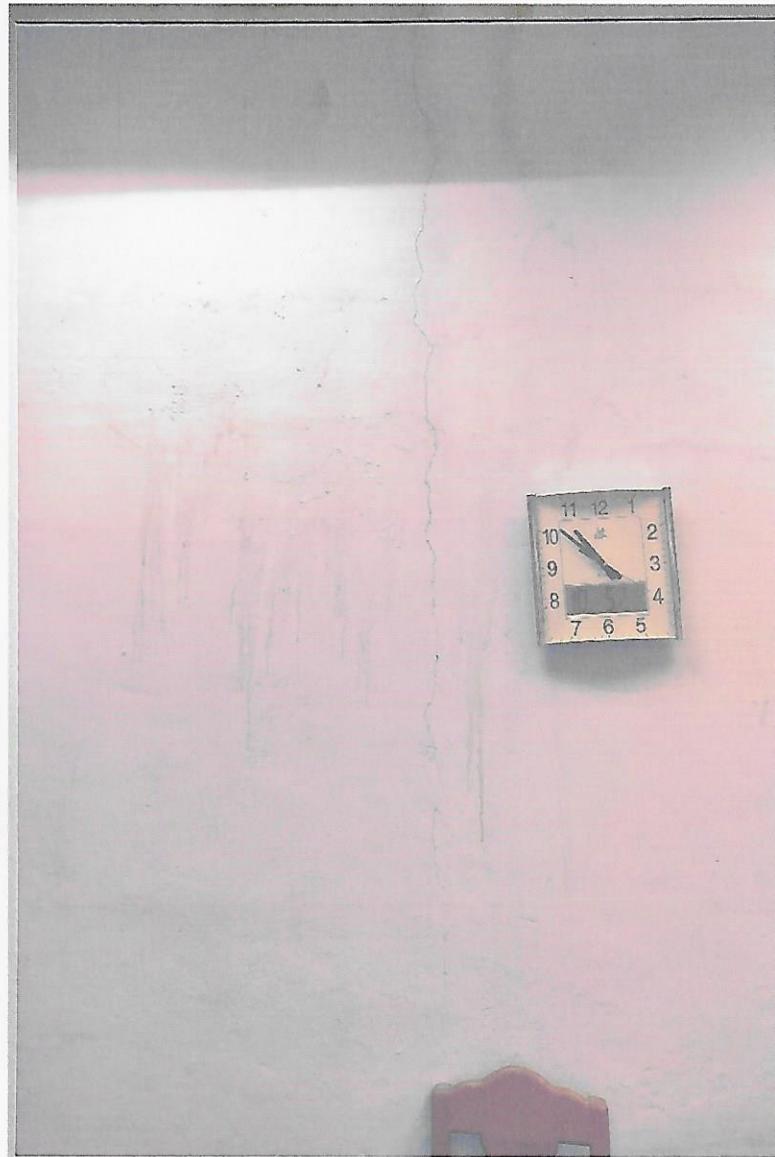
FOTO #19. Vista interior; en paramento interior se observan grietas y manchas de humedad. Septiembre 2021.

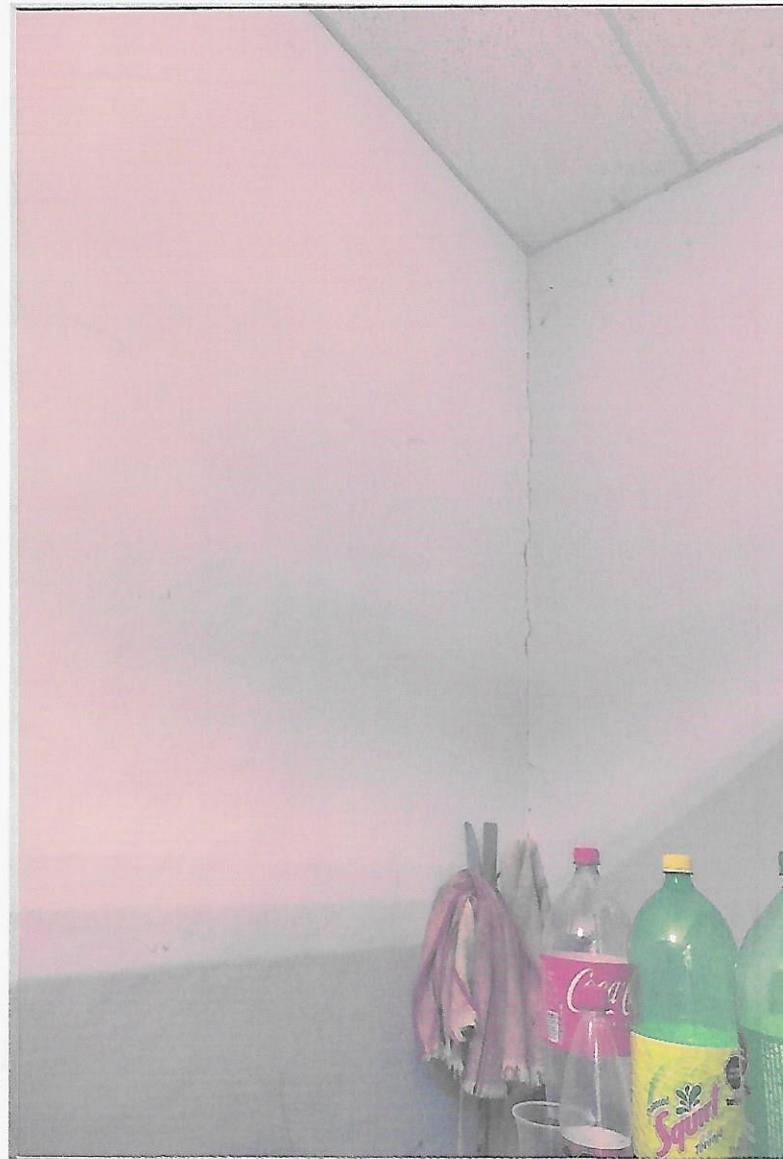
FOTO #20. Vista interior del área de descanso, presencia de grietas en la arista de los paramentos interiores. Septiembre 2021.

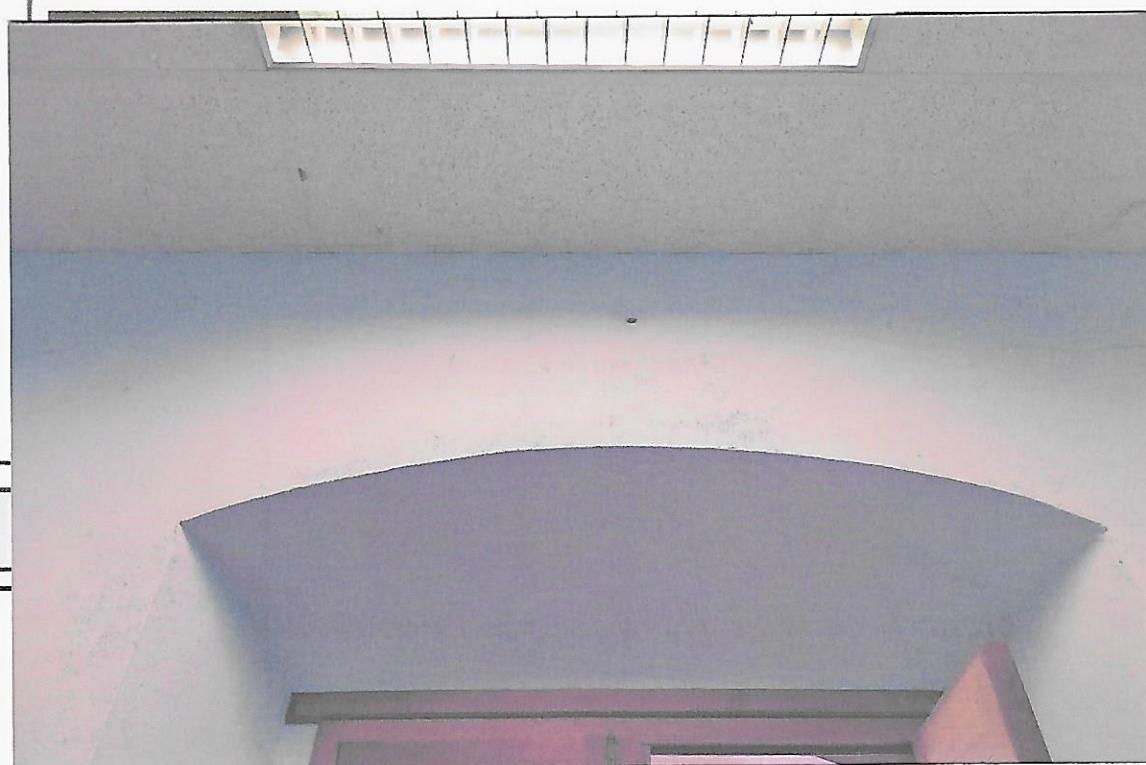
FOTO #21. Vista interior de la oficina 1, existencia de grietas debido a sismos en la parte superior del paramento interior donde se encuentra la puerta. Septiembre 2021.

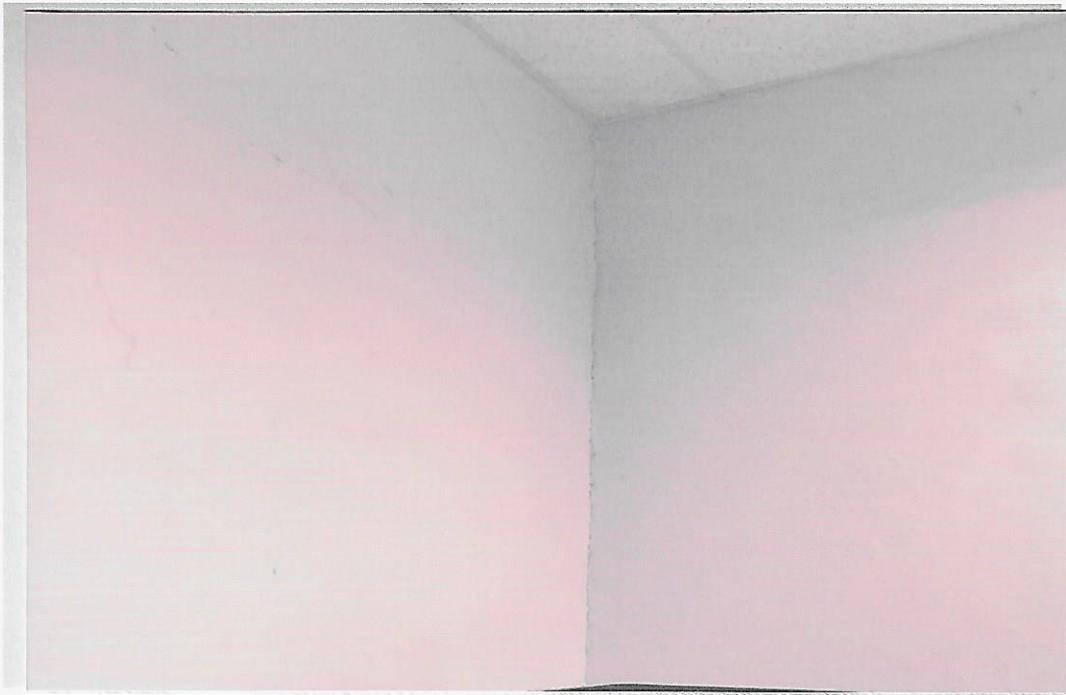
FOTO #22. Vista interior de la oficina 1, presencia de grietas en paramentos interiores del muro Norte a causa de sismos. Septiembre 2021.

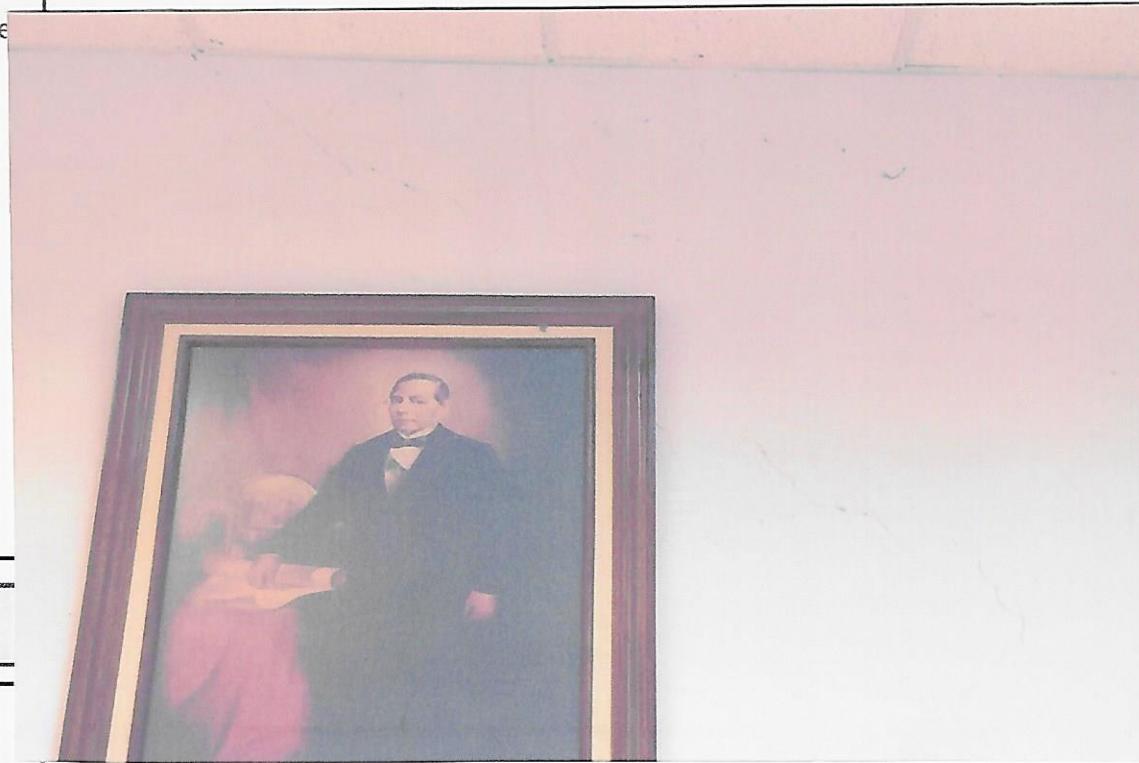
FOTO #23. Vista interior de la oficina 1, existencia de grietas en paramento interior de muro a causa de sismos. Septiembre 2021.

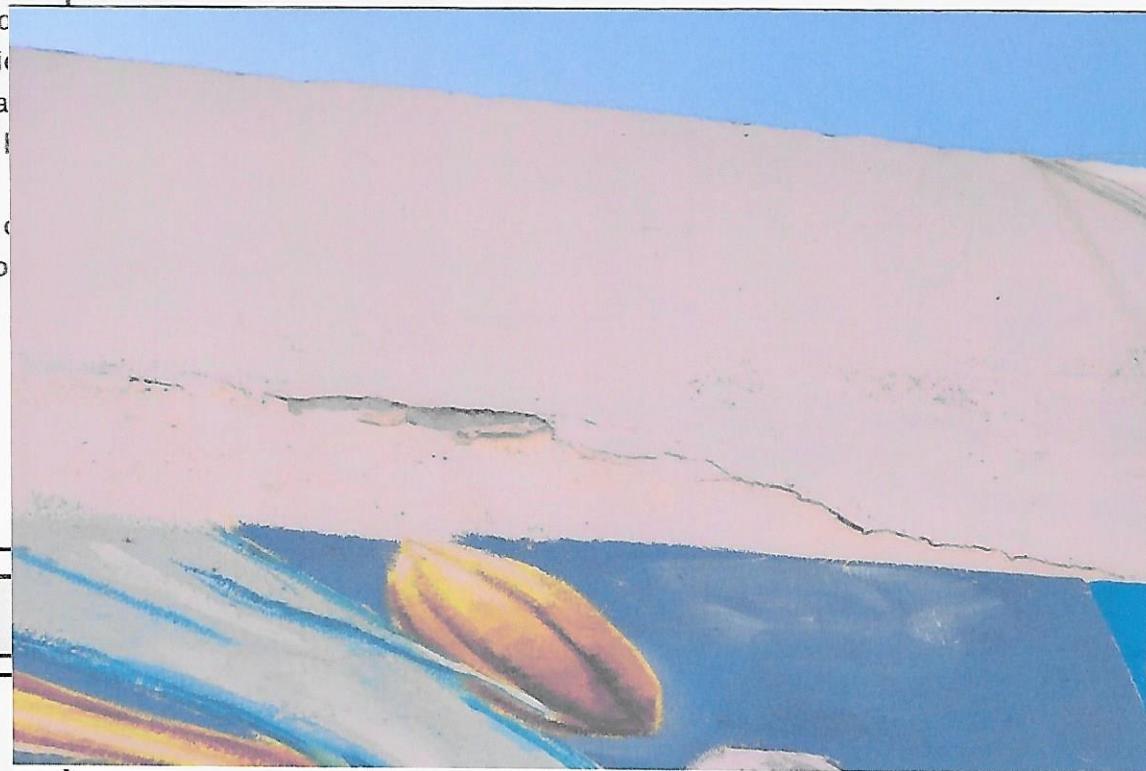
FOTO #24. Vista exterior del paramento orientación Norte; grietas en la parte superior a causa de sismo así como también presencia de humedad que en conjunto causado desprendimiento aplanados. Septiembre 2021. Septiembre 2021.
