MEMORIA FOTOGRÁFICA

(SALÓN EXPRESIDENTES, ANTIGUO PALACIO MUNICIPAL, SAN ANDRÉS HUAYAPAM, OAXACA)

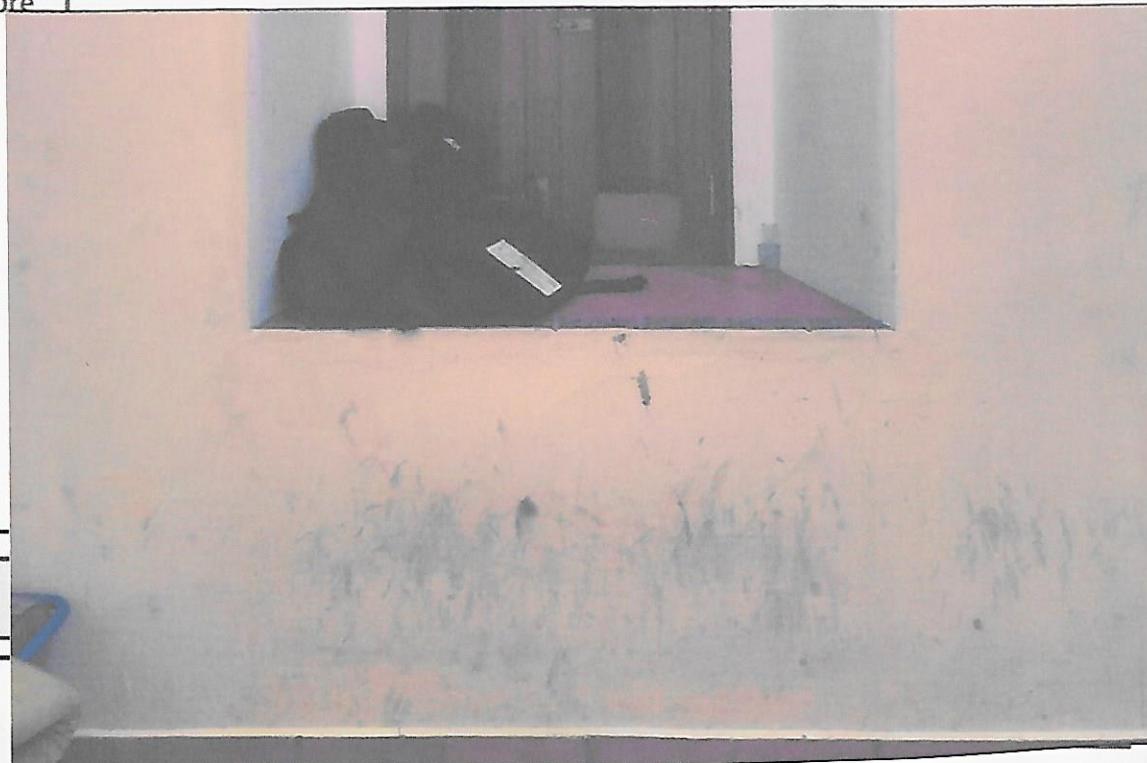
FOTO #25. Vista interior de la oficina 2; presencia de grietas en el antepecho de la ventana. Septiembre 2021.

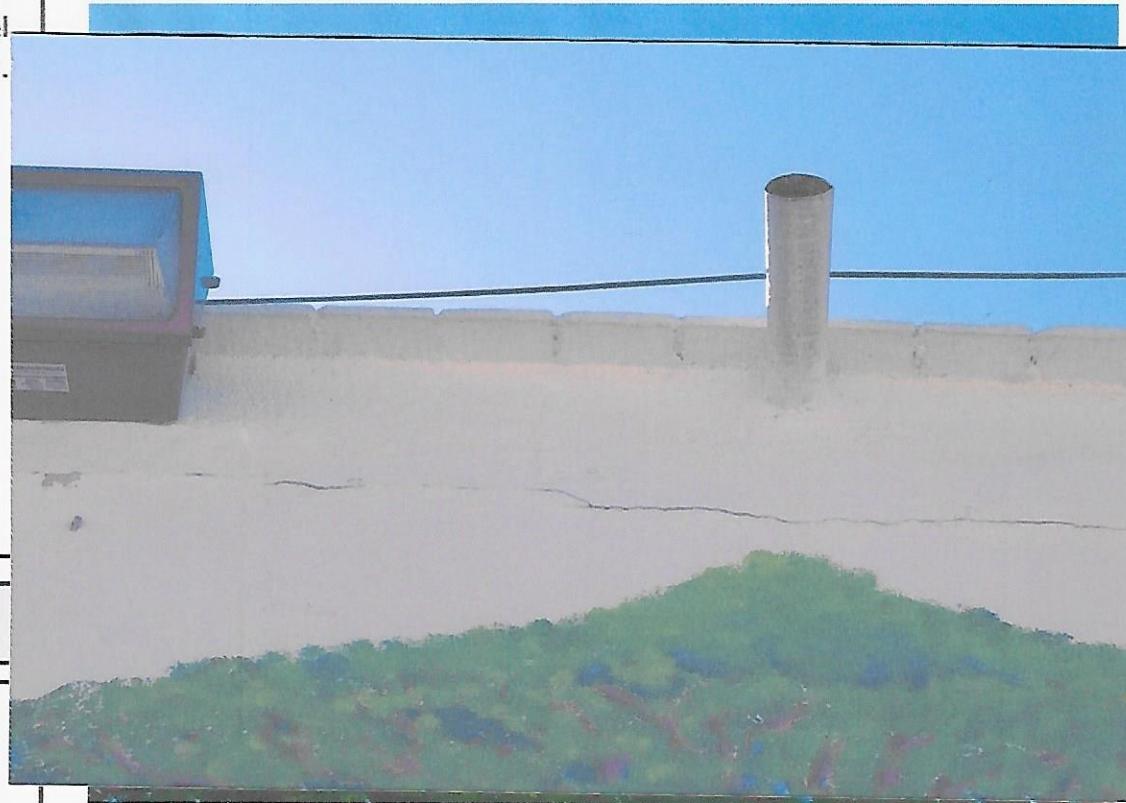
FOTO #27. Vista exterior del paramento orientación norte; presencia de grieta en sentido horizontal del muro a causa de sismos. Septiembre 2021.

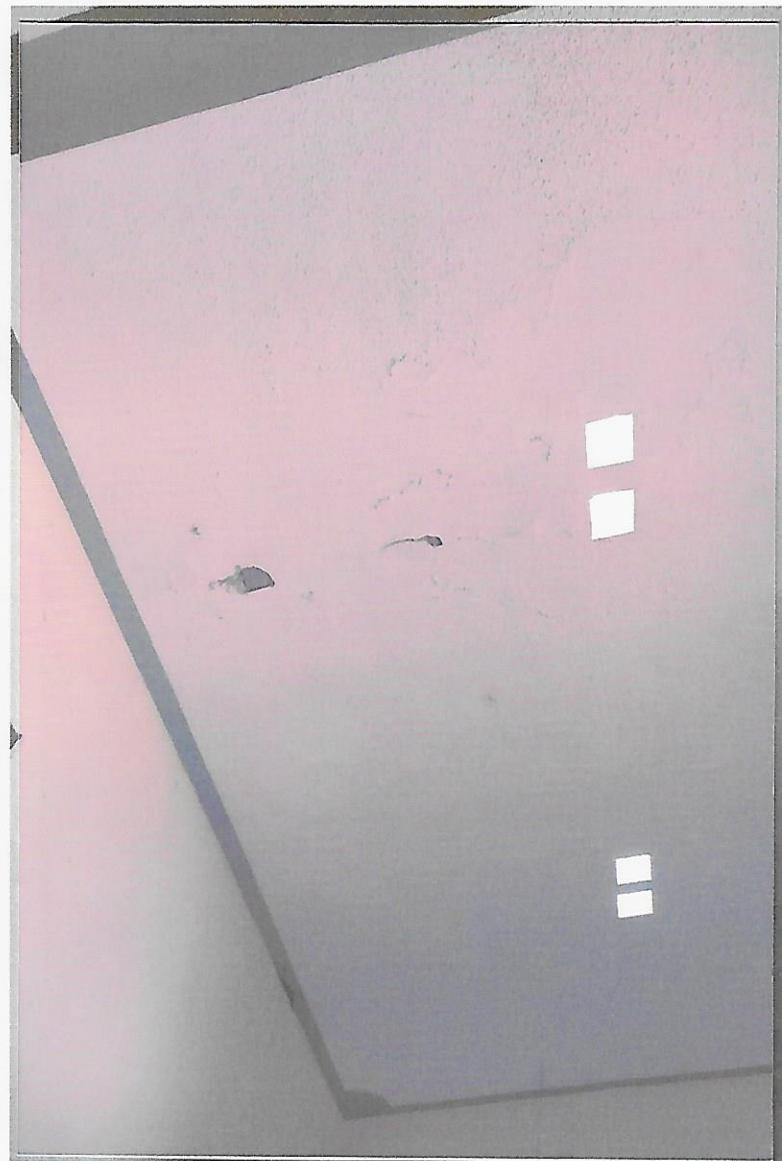
FOTO #28. Vista interior de la oficina 1; desprendimiento de aplanados a causa de grietas en lecho inferior de losa. Septiembre 2021.

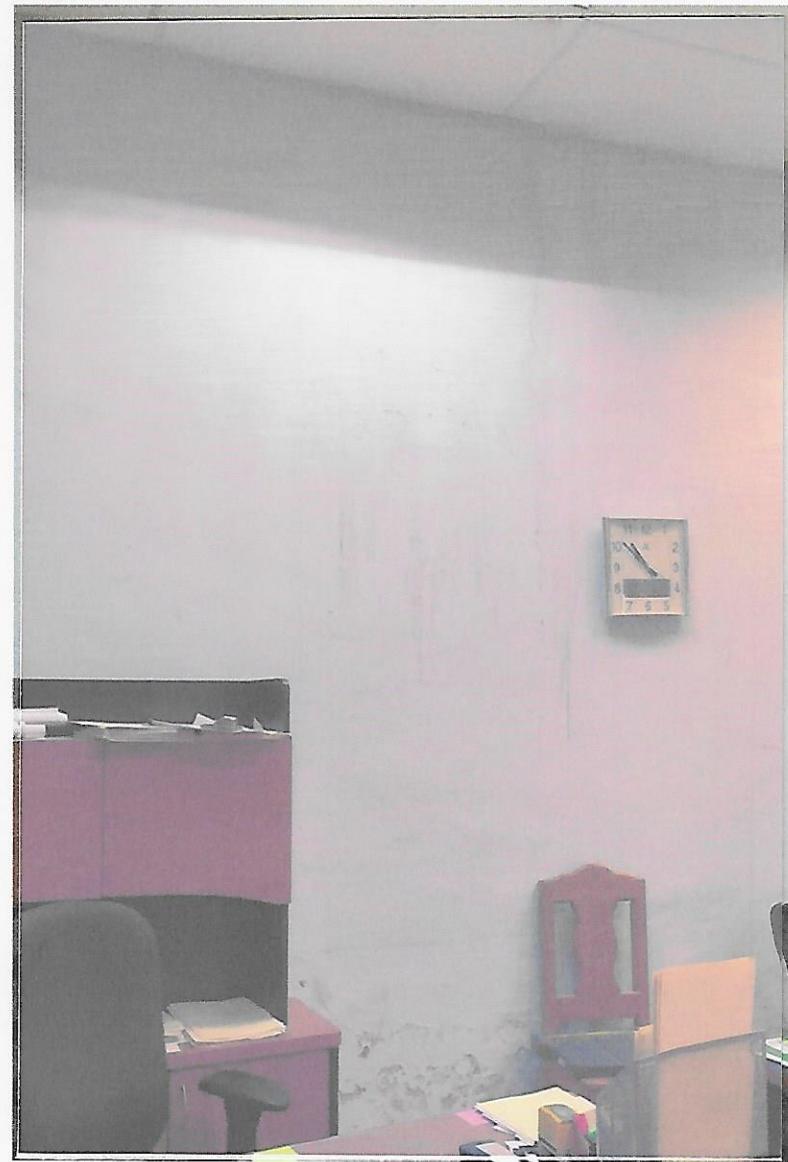
FOTO #29. Vista interior de la oficina 1, existencia de grietas en paramento interior, así como también desprendimiento causado por las mismas y presencia de humedad. Septiembre 2021.

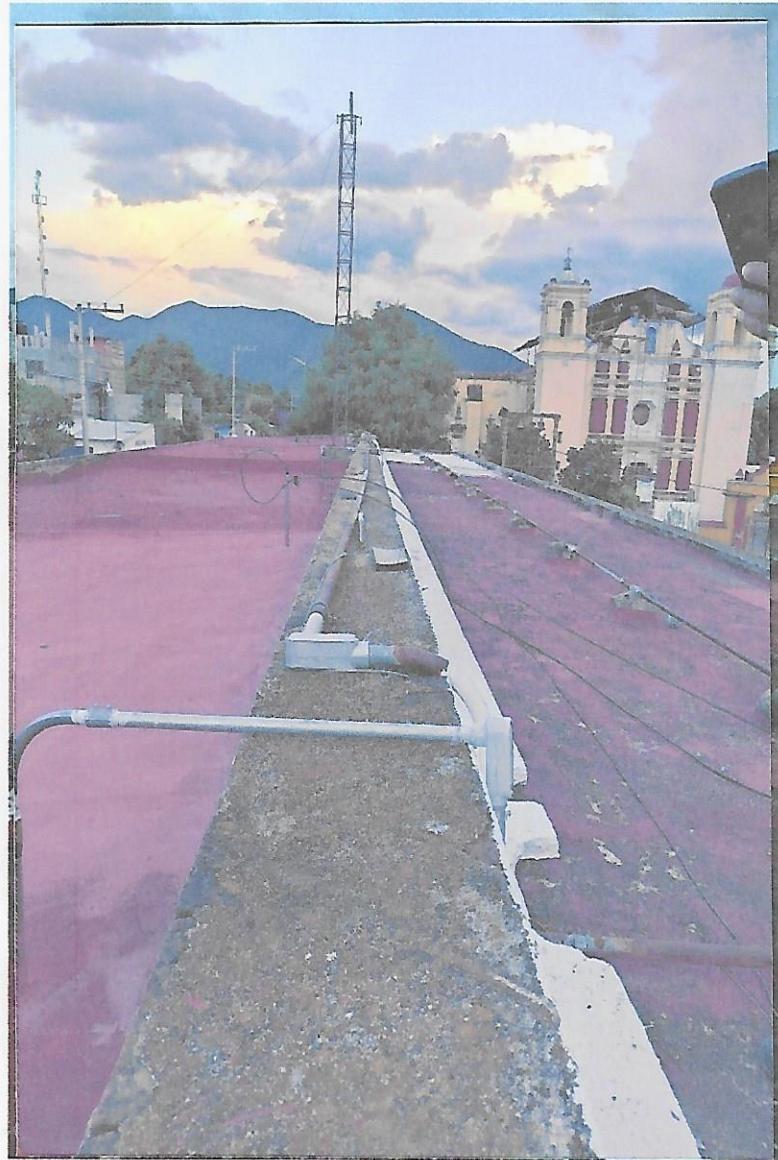
FOTO #30. Vista de la cubierta; presencia de colonias de crecimiento biológico (líquenes) en la trabe. Septiembre 2021.

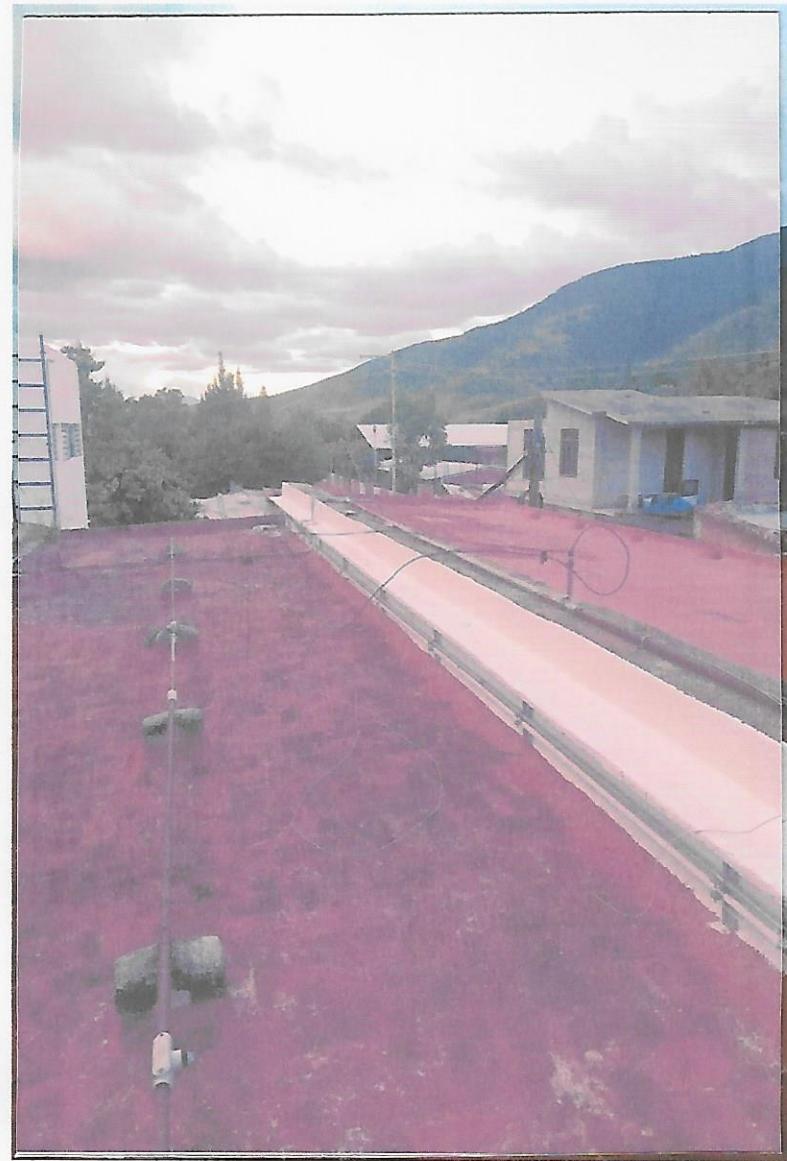
FOTO #31. Vista de la cubierta; daños en losa debido a humedad, debido a ello se debe la creación de manchas negras. Septiembre 2021.

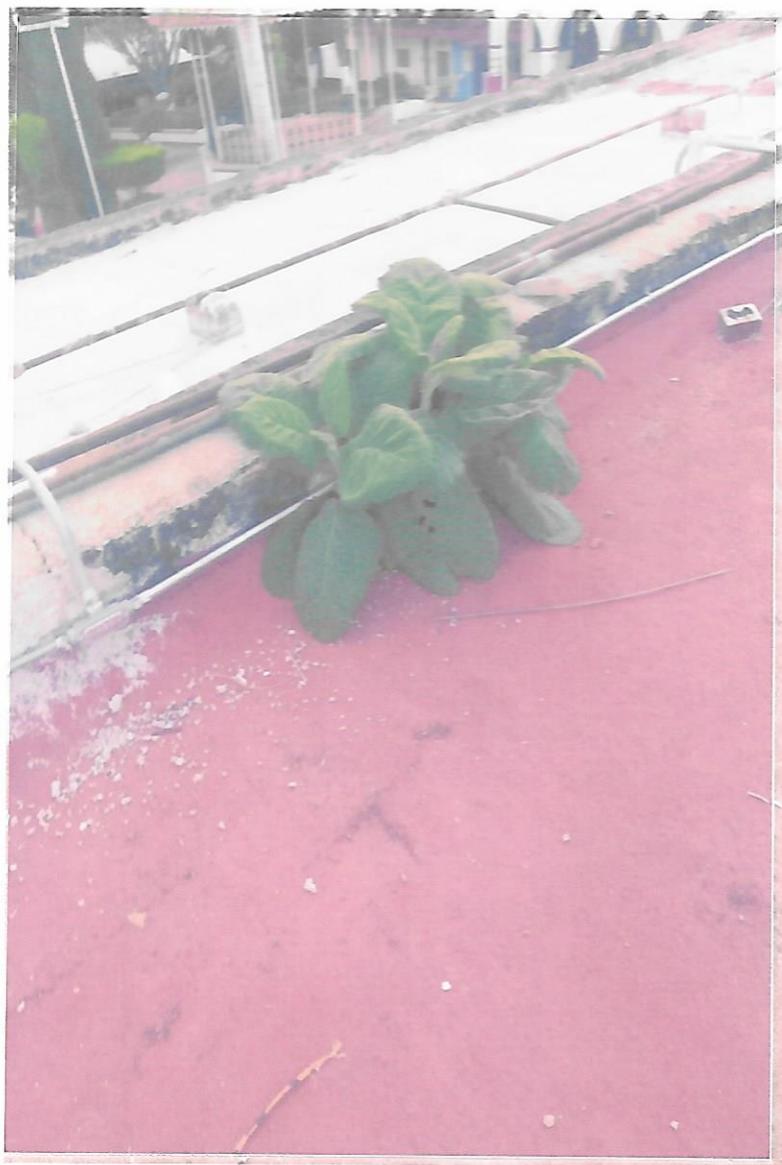
FOTO #32. Vista de la cubierta; presencia de flora nociva por exceso de humedad. Septiembre 2021.
