Templo antiguo de Santo Domingo Ozolotepec, Santo Domingo Ozolotepec, Miahuatlán, Oax.

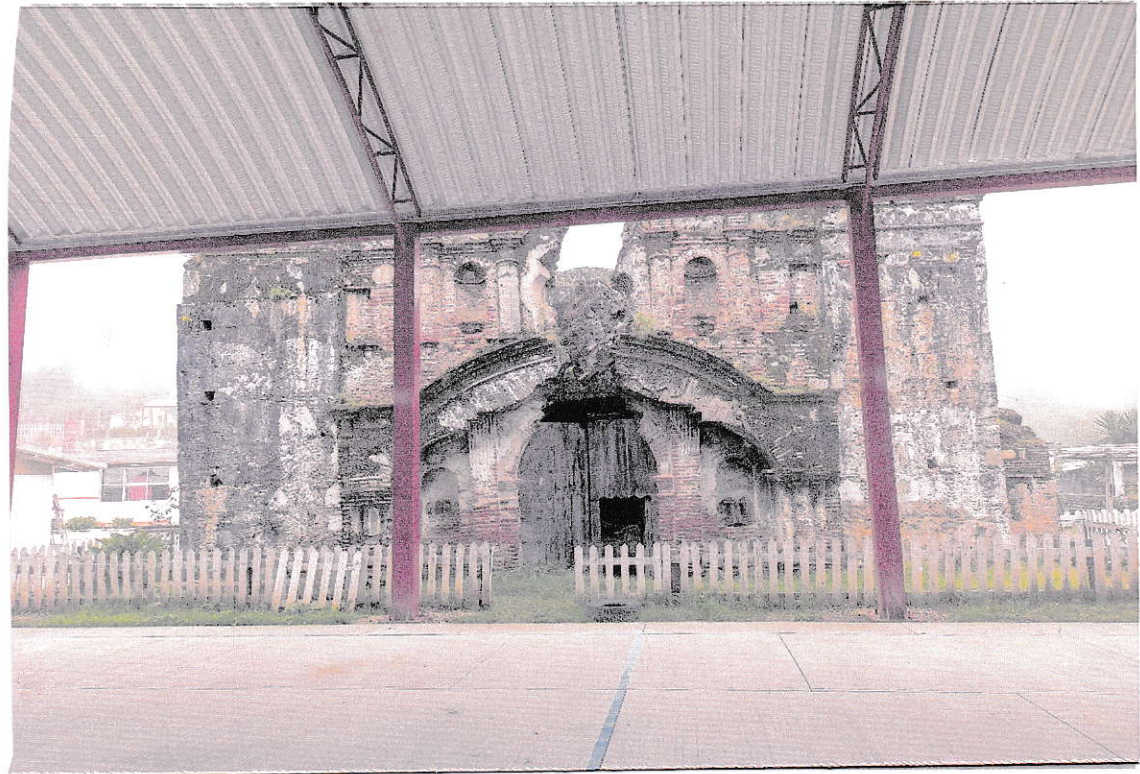
**FOTO #1.** Vista de la fachada principal orientada Suroeste; construcción de fábrica mixta, a base de ladrillo de barro rojo recocido y piedra de la región, muros con un espesor aproximado de 1.06m. Octubre 2021.

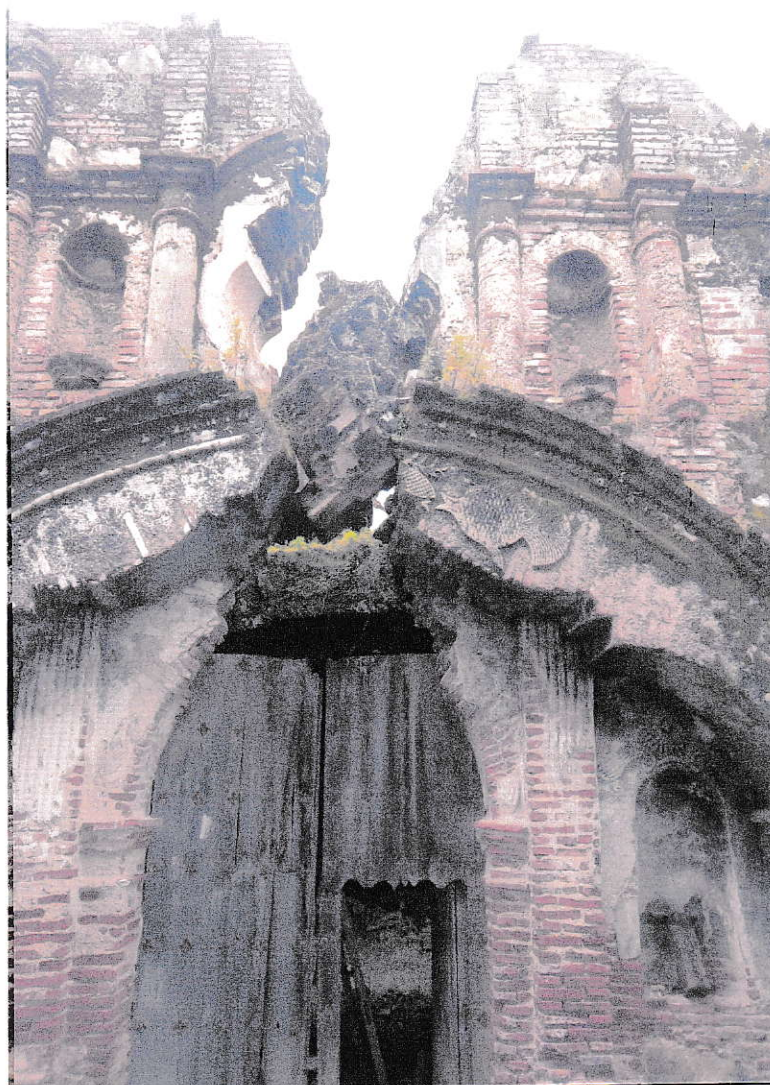
**FOTO #2.** Vista de la fachada principal; fragmentación de la fachada en la parte central, pérdida del remate del mafronte por sismo, presencia de colonias de crecimiento biológico (musgos y algas) en el arco del acceso, así como también flora nociva, desprendimiento casi total de aplanados en paramentos exteriores debido a grietas por sismos. Octubre 2021.

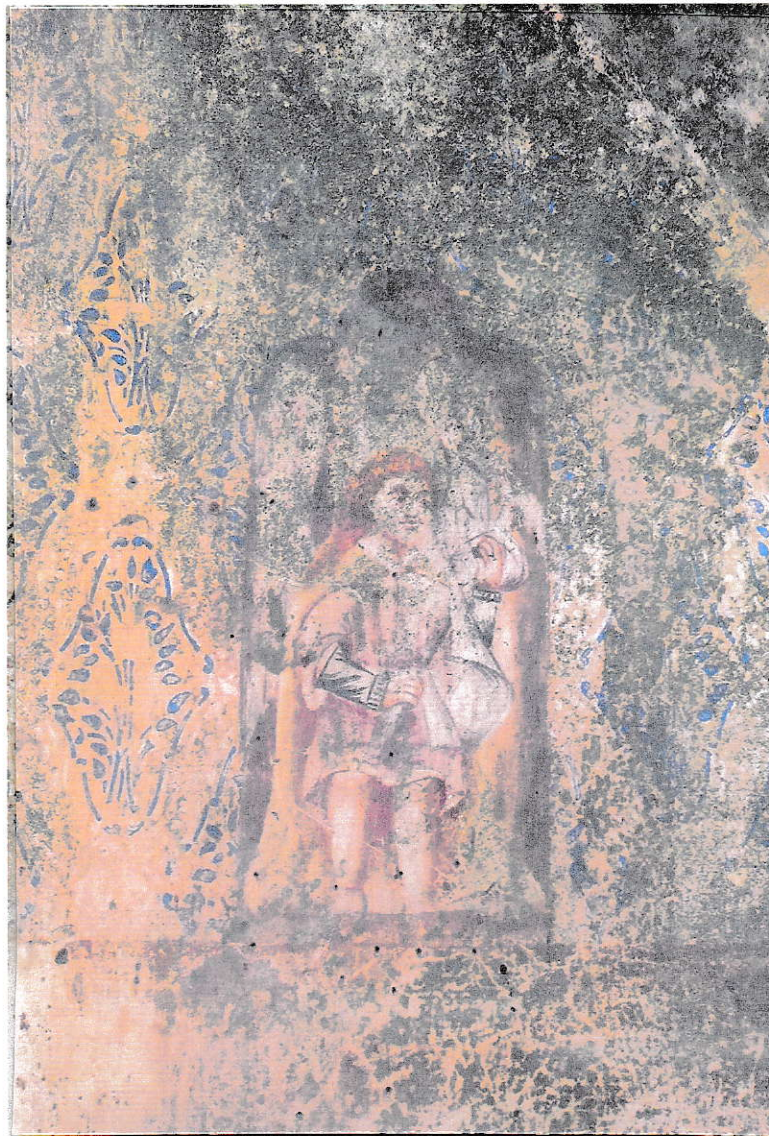
**FOTO #3.** Presencia de pintura mural en paramentos interiores, así como también hay colonias de crecimiento biológico (algas) a consecuencia de entrada directa de agua de lluvia. Octubre 2021.

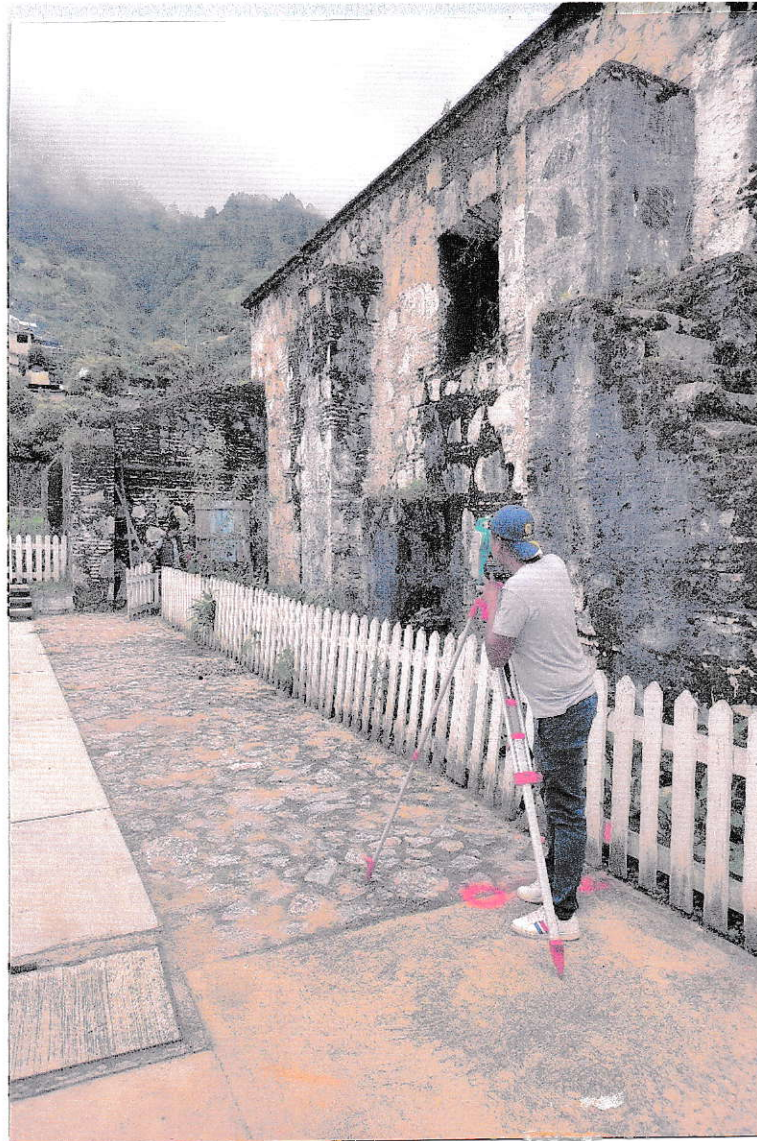
**FOTO #4.** Vista exterior de la fachada lateral orientación Noroeste, muros de fábrica mixta, a base de piedra de la región ladrillo rojo recocido, con un espesor promedio de m, presencia de costras negras en paramentos exteriores y contrafuertes por exceso de humedad, y en algunas partes hay eflorescencias, así como también crecimiento de flora nociva. Octubre 2021.

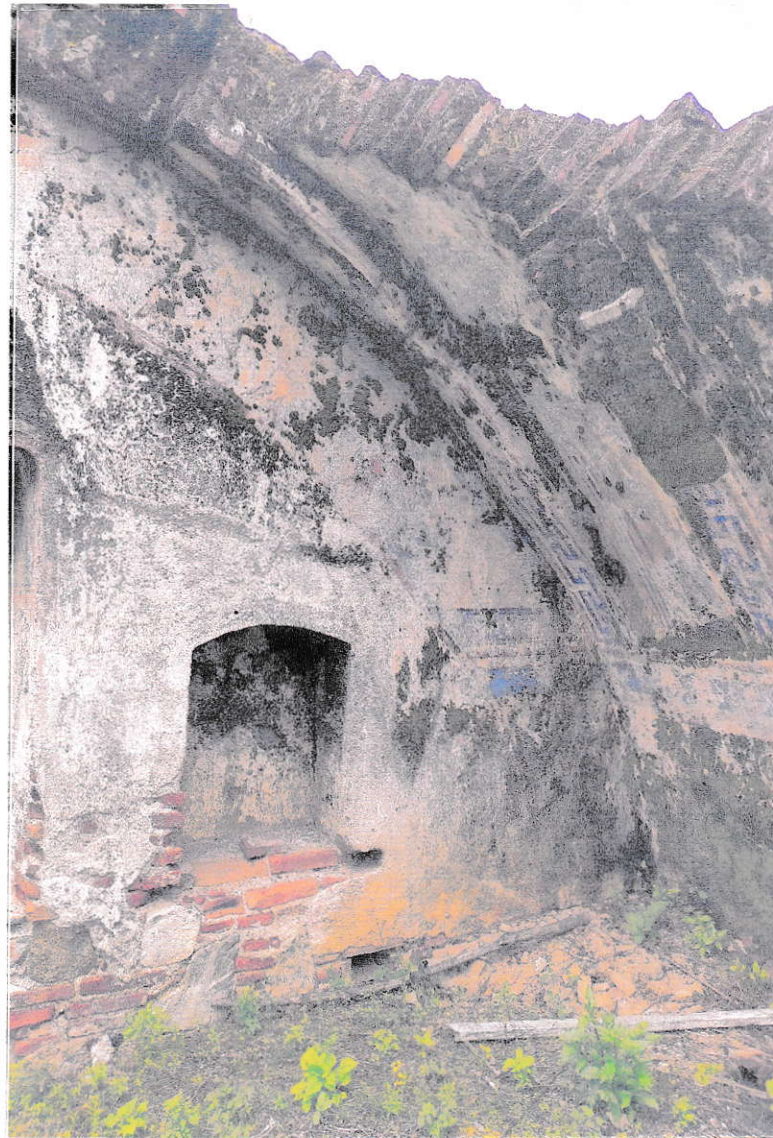
**FOTO #5.** Vista interior del coro; a base de ladrillo de barro rojo recocido, pérdida casi total de los planados de cal-arena debido a grietas por sismos, la cúpula se encuentra fragmentada, por lo que ya no se encuentra completa, en arcamientos interiores hay colonias de crecimiento biológico (algas y musgos), así como también aparición de costras negras y flora ociva. Octubre 2021.

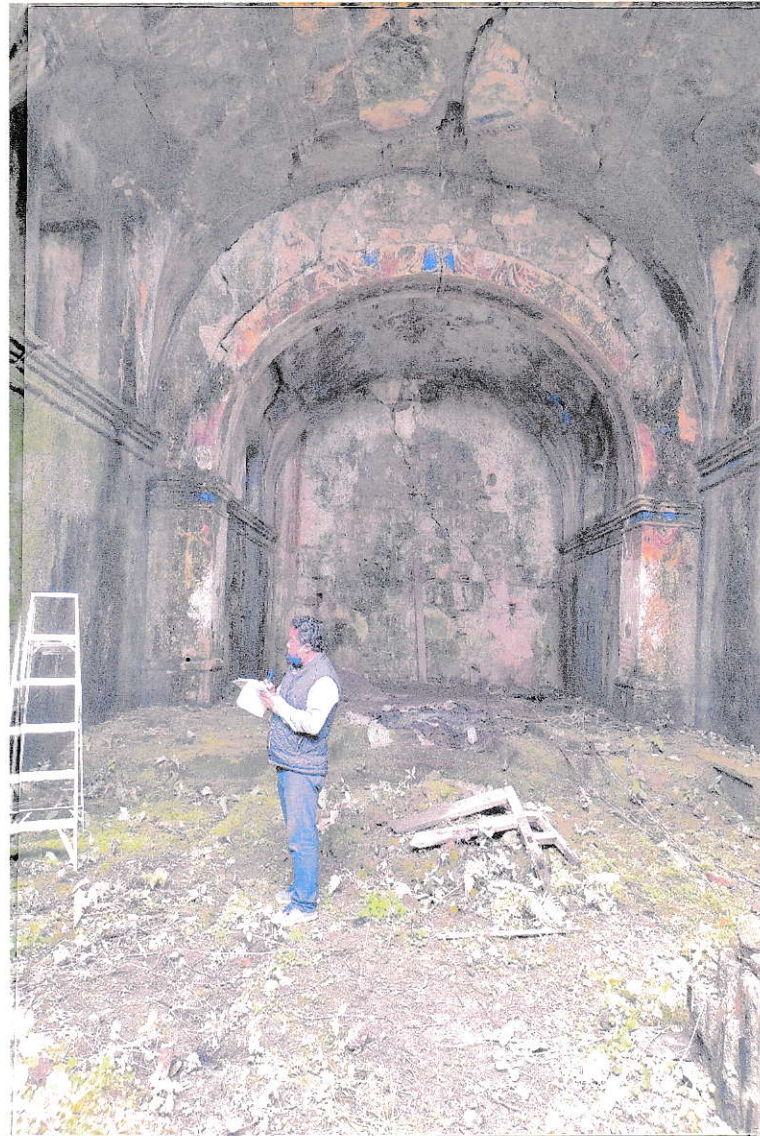
**FOTO #6.** Vista interior; muros de fábrica mixta (piedra y ladrillo rojo), aplanados de cal-arena, presencia de pintura mural, grietas en paramentos interiores y nave, lo que causó el desprendimiento de aplanados, presencia de colonias de crecimiento biológico (algas y musgos) en paramentos interiores y aparición de costras negras, y crecimiento de flora nociva en piso. Octubre 2021.

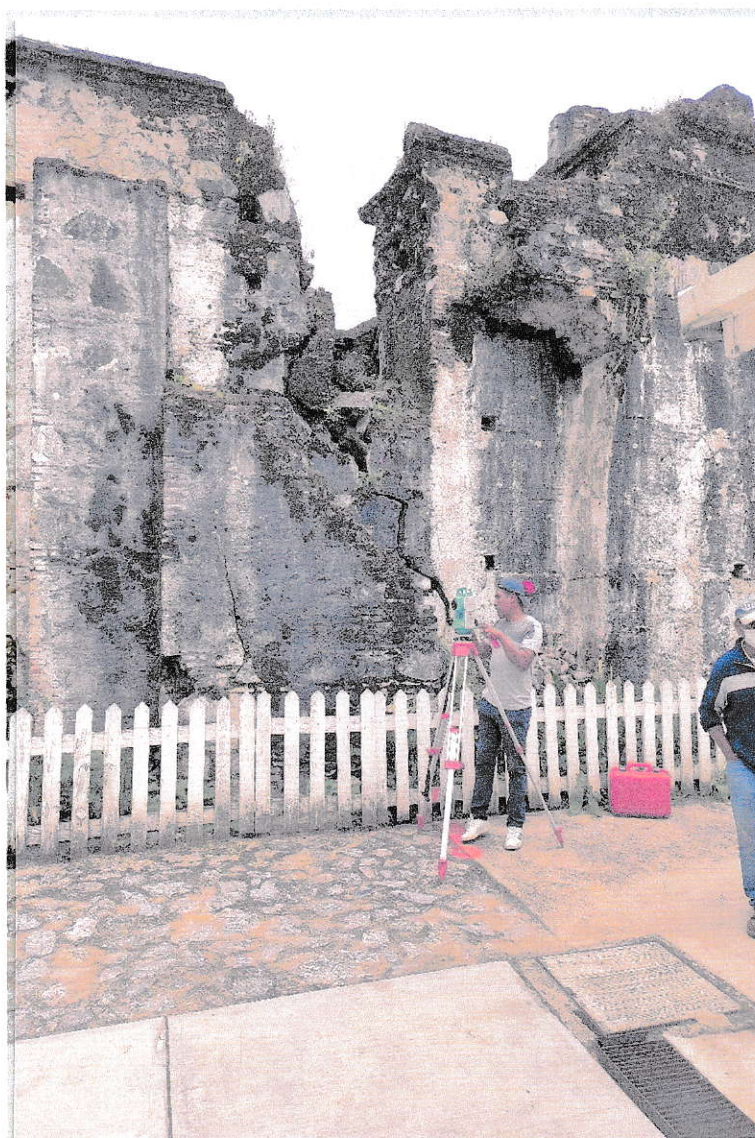
**FOTO #7.** Vista lateral orientación Noroeste; faltante parcial de la bóveda de cañón corrido del coro por sismo, faltante parcial de muro de fábrica mixta (piedra de la región y ladrillo de barro rojo recocido), aparición de costras negras en paramentos exteriores y contrafuertes por acumulación de humedad, así como crecimiento de flora nociva. Octubre 2021.

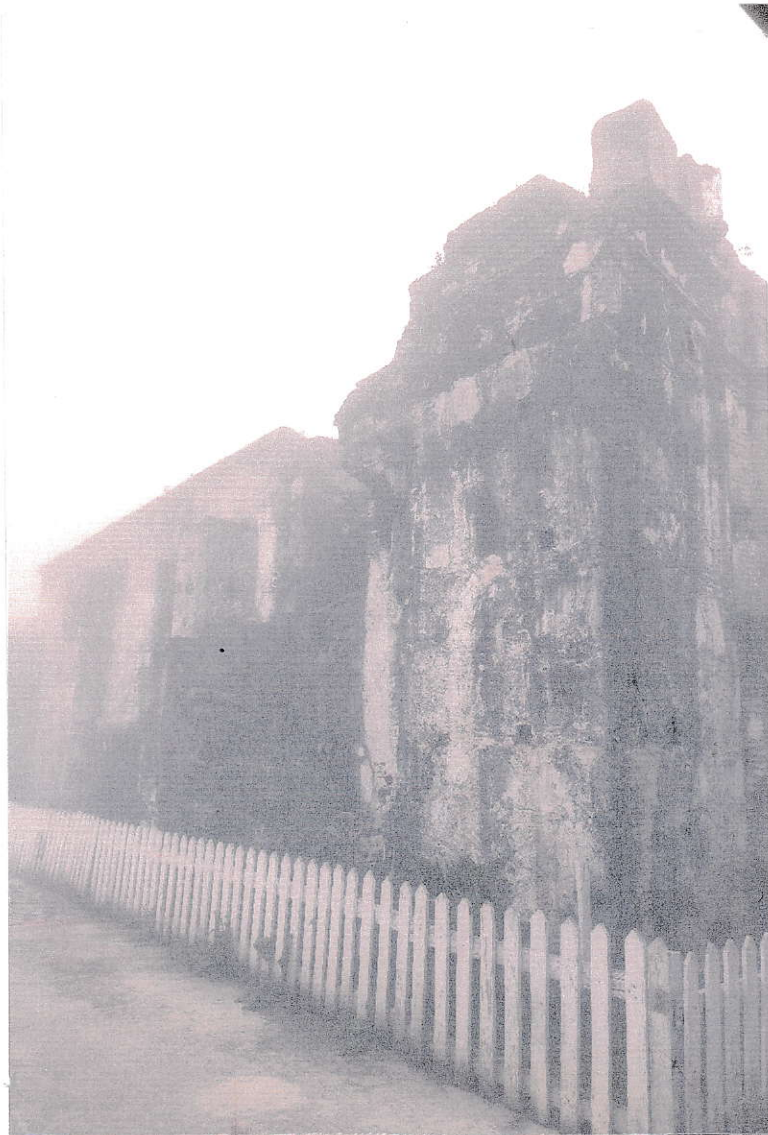
**FOTO #8.** Vista exterior orientación Oeste; contrafuerte a base de piedra de la región, presenta costras negras y florecencias por acumulación de humedad, pérdida de aplanados a causa de grietas por sismo. Octubre 2021.

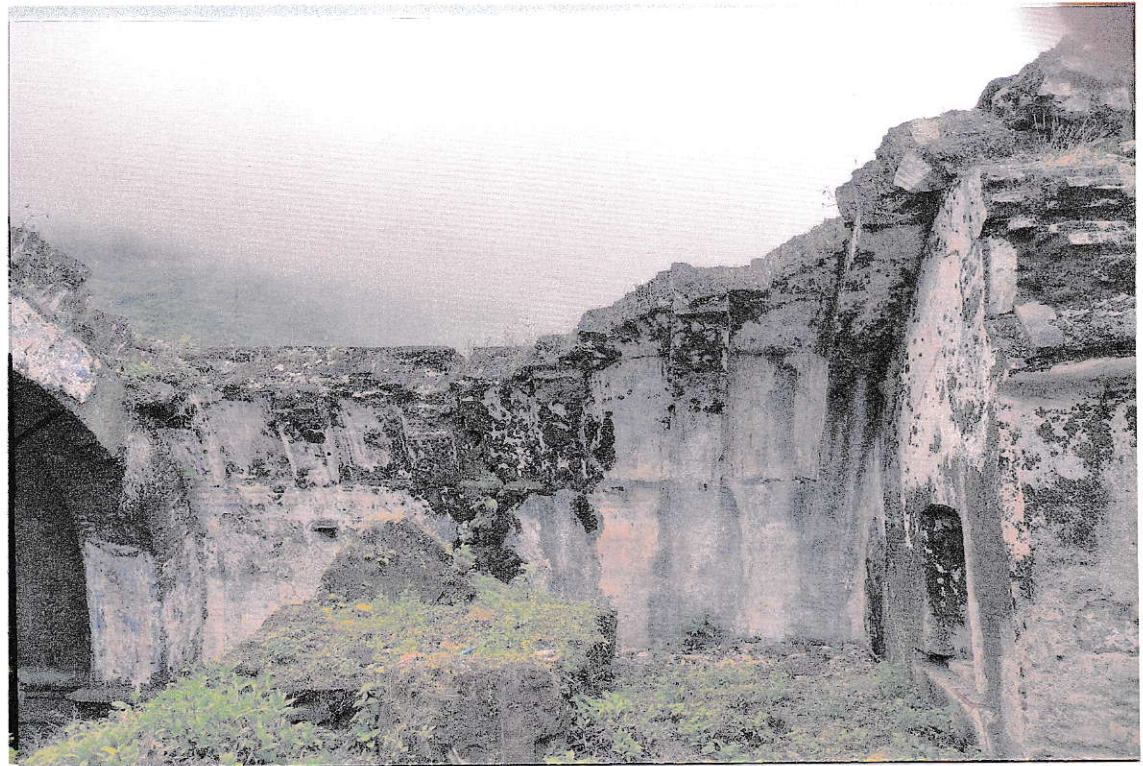
**FOTO #9.** Vista al coro, pérdida parcial de bóveda y cañón corrido por sismo, crecimiento de flora nociva por humedad, aparición de costras negras por exceso de humedad, segregación de aplanados por grietas. Octubre 2021.

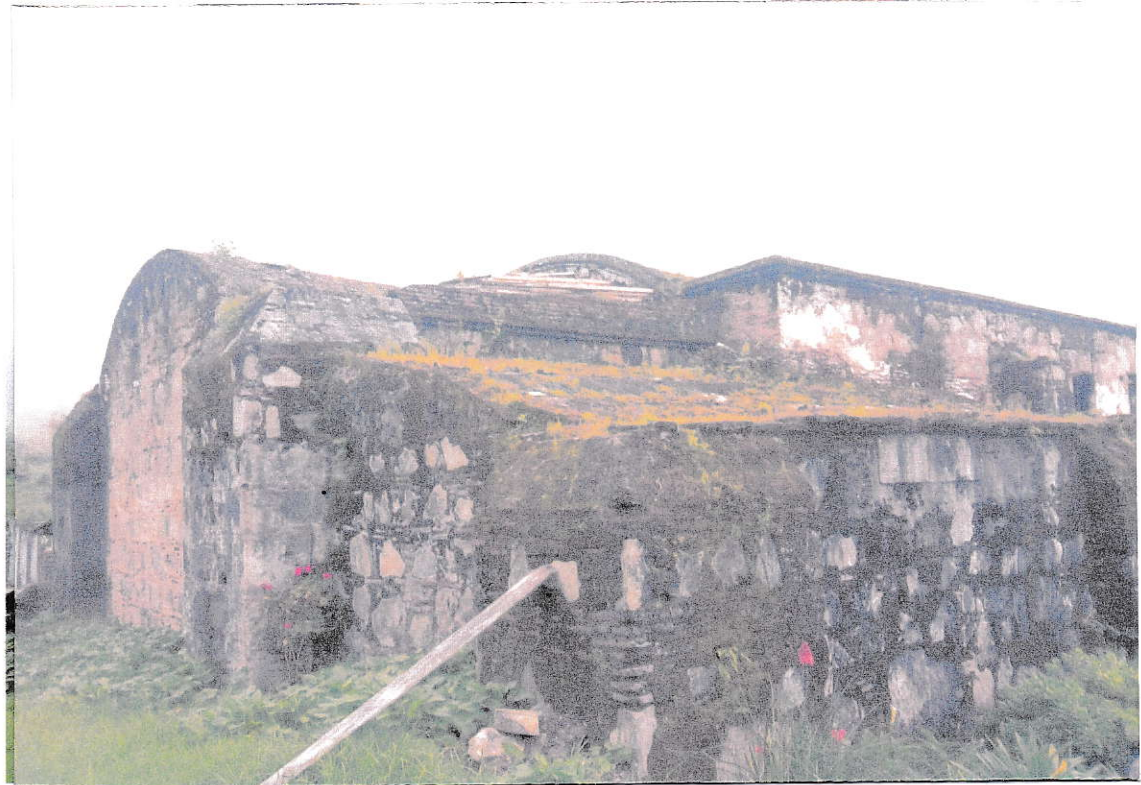
**FOTO #10.** Vista de la fachada orientada al noreste, muros de fábrica mixta (ladrillo de barro rojo cocido y piedra de la región), crecimiento colonias biológicas (algas y musgos) y de flora nociva en la cubierta de la sacristía, paramentos exteriores y contrafuertes, presencia de costras negras en piedras. Octubre 2021.

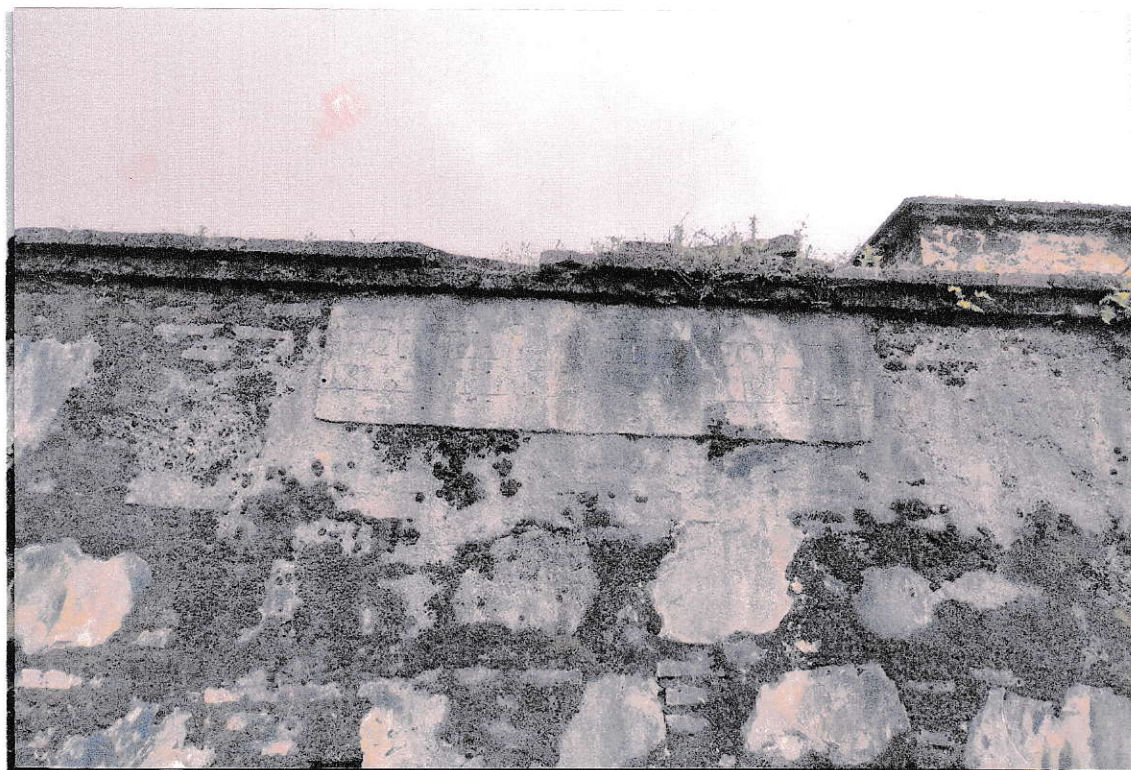
**FOTO #11.** Vista a detalle de la inscripción del templo, presencia de colonias de crecimiento biológico (musgos) y de flora nociva, así como aparición de costras negras por exceso de humedad. Octubre 2021.

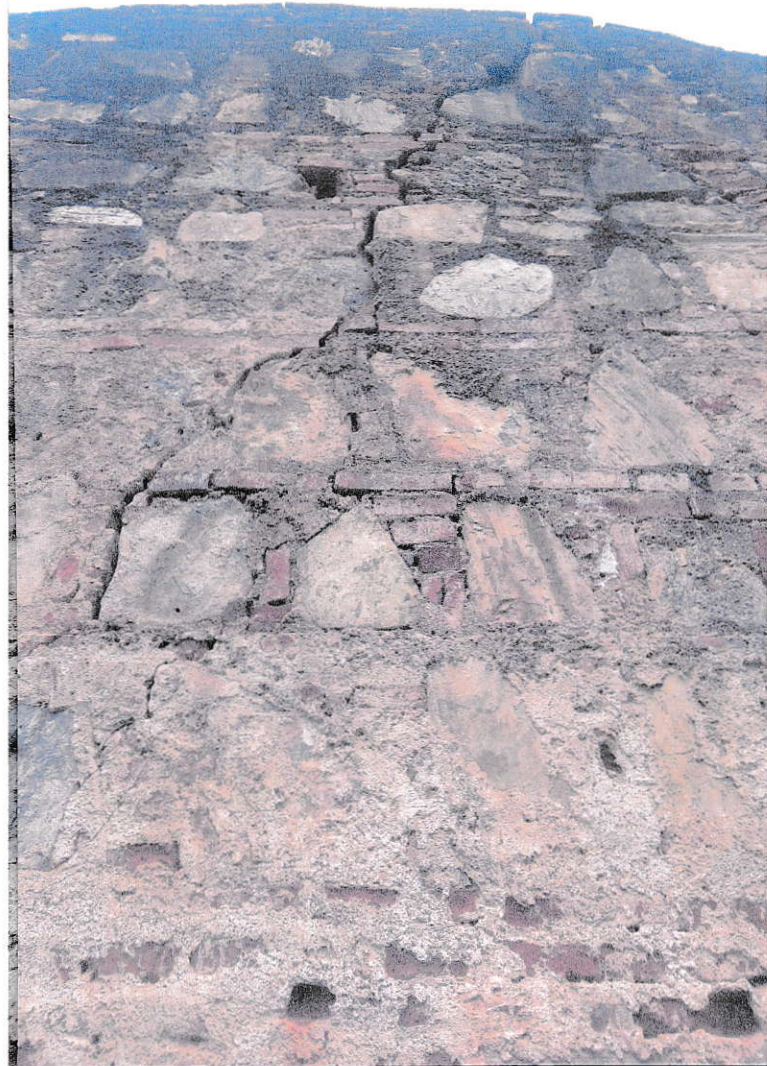
**FOTO #12.** Vista del paramento exterior del muro testero; presencia de grieta en sentido vertical a causa de sismo, se puede ver una alteración en muro, aplanado a base de mezcla de cemento-arena, así como costras negras en la parte superior del muro. Octubre 2021.

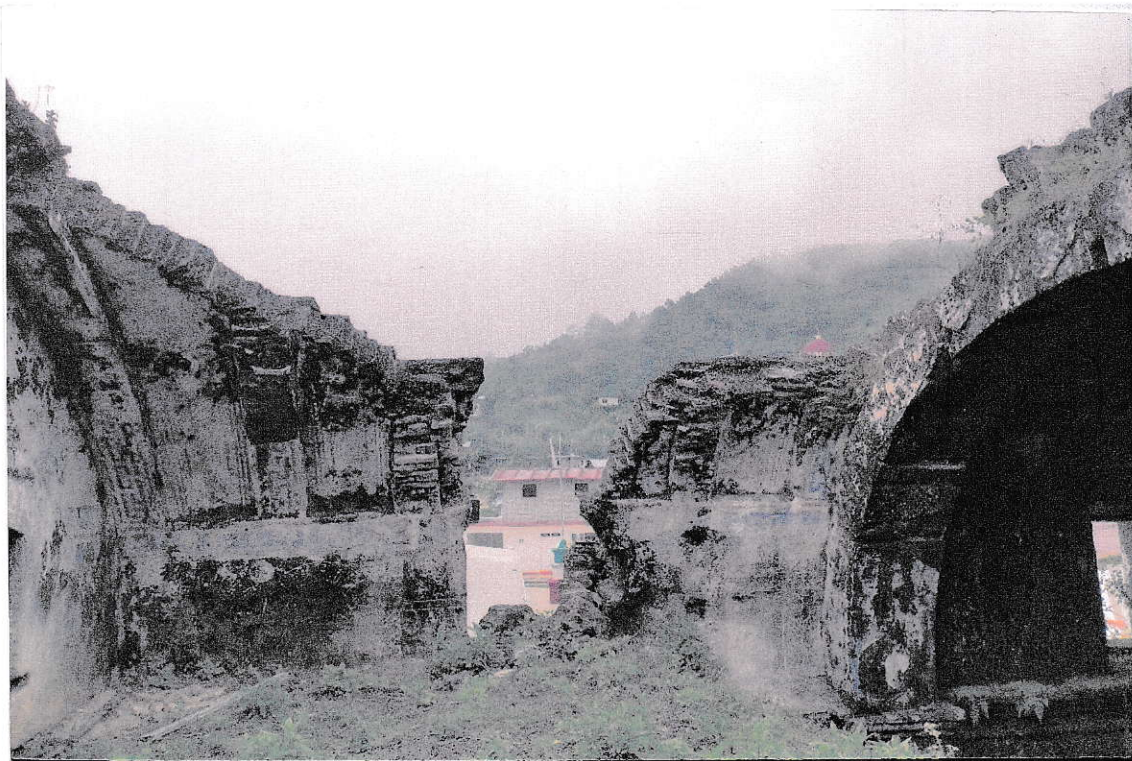
**FOTO #13.** Vista interior del coro; pérdida parcial de la bóveda de cañón corrido por sismo, por lo que hay exposición a la intemperie, así como también pérdida del remate de imafronte, presencia de pintura mural en paramento interior, crecimiento de flora nociva en piso, aparición de costras negras en paramentos interiores, faltante parcial de aplanados. Octubre 2021.

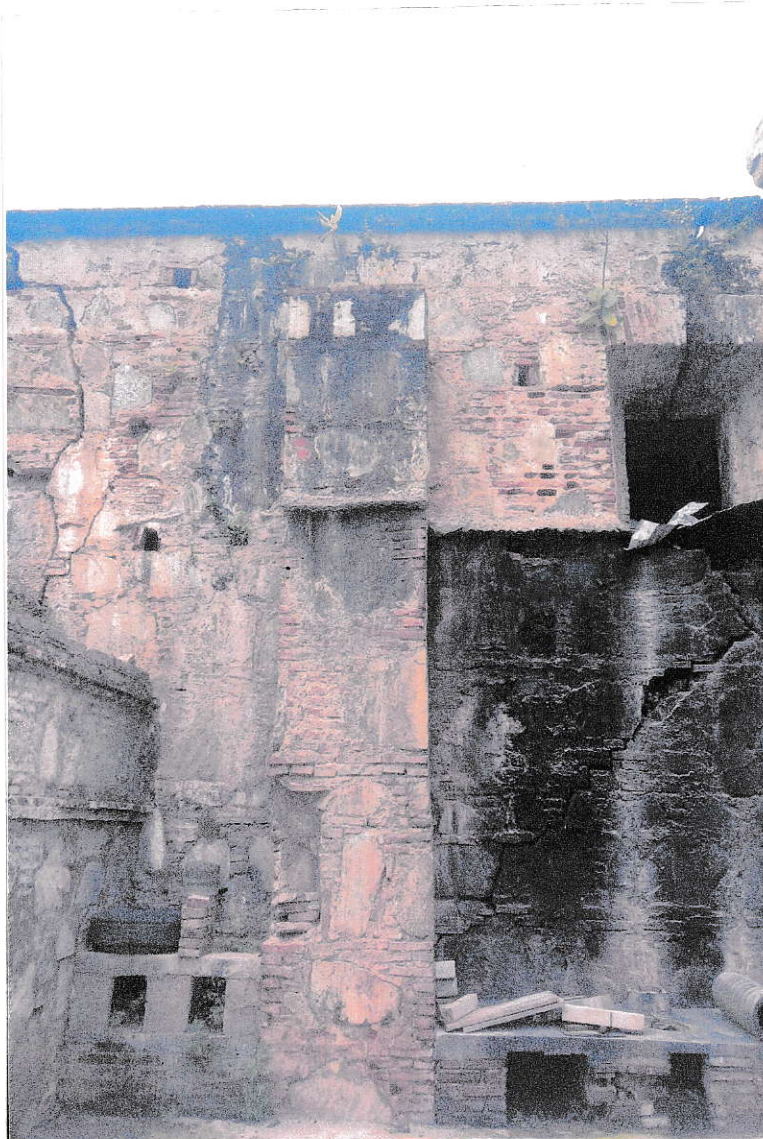
**FOTO #15.** Vista del paramento exterior sureste, grietas presentes en el muro a causa de sismo, parte del paramento exterior se encuentra ennegrecido a causa del humo proveniente de la estufa de leña antigua, aparición de costras negras en algunas partes del paramento por exceso de humedad, así como flora nociva incrustada en el muro. Octubre 2021.

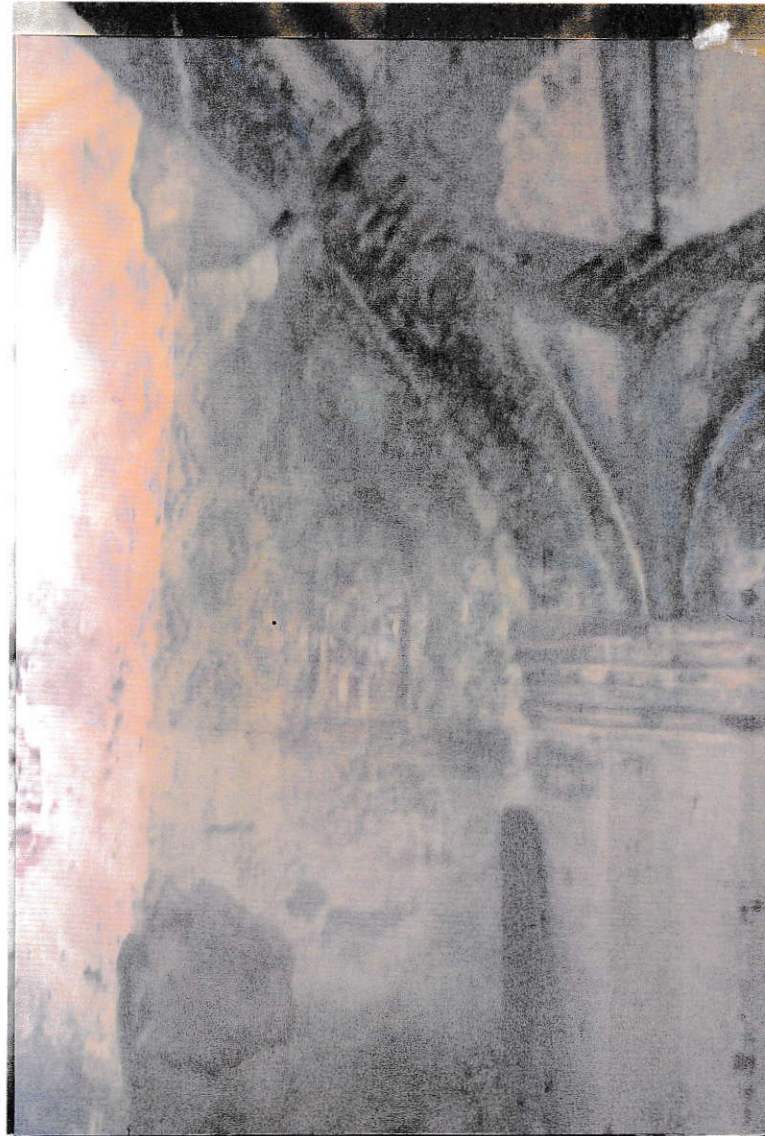
**FOTO #16.** Vista interior; muros con aplanados de cal-arena, presencia de pintura mural en paramentos interiores, aparición de colonias de crecimiento biológico (algas) por filtración de humedad al interior, desprendimiento de aplanado por grietas, fragmentación del arco rebajado del sotocoro. Octubre 2021.

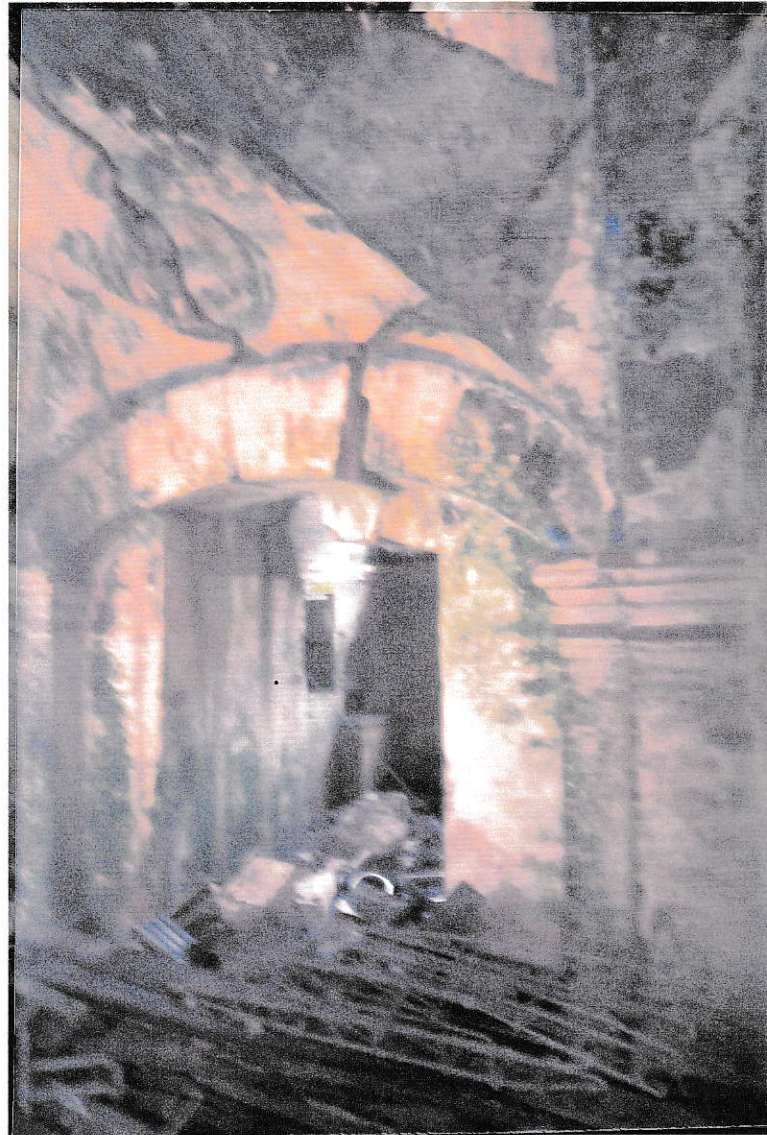
**FOTO #17.** Vista interior de la capilla lateral; grietas en el arco del acceso, desprendimiento de aplastados a causa de las mismas grietas, presencia de pintura mural, aparición de colonias de crecimiento biológico (algas) en paramentos interiores por humedad, así como presencia de costras negras. Octubre 2021.

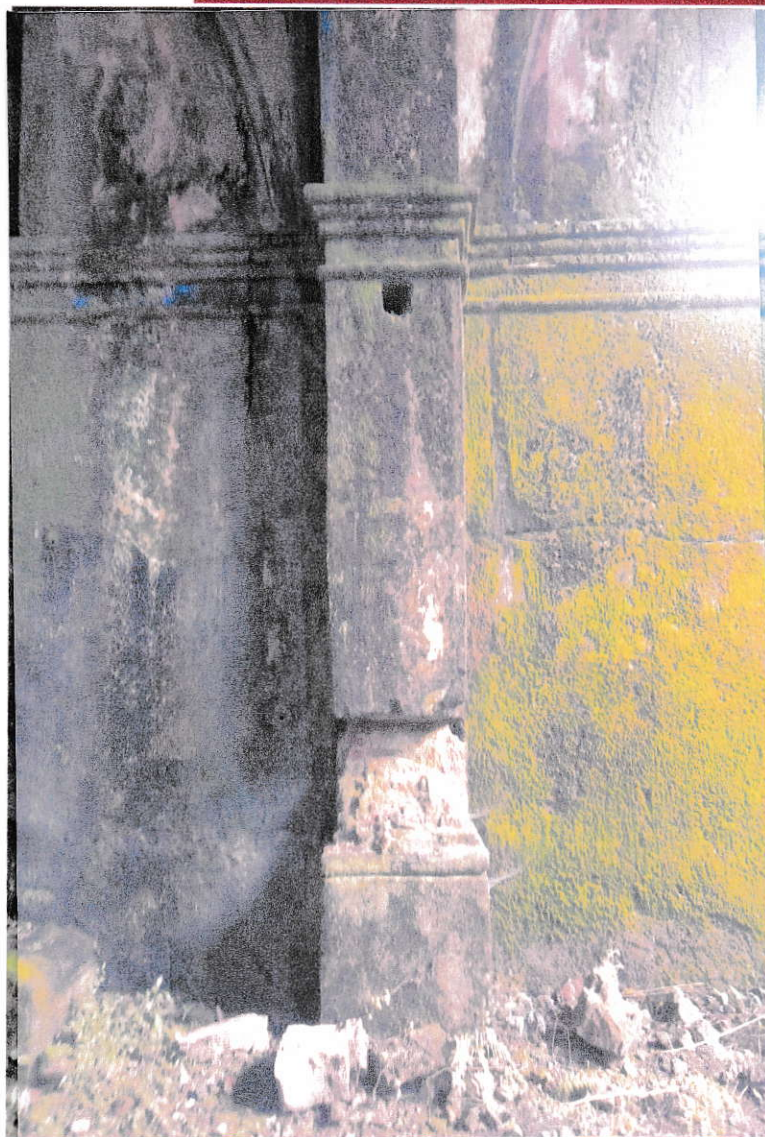
**FOTO #18.** Vista del paramento interior Sureste, disgregación de columna, aparición de colonias de crecimiento biológico (musgo) por acumulación de humedad, así como costras negras en paramentos interiores y columnas. Octubre 2021.

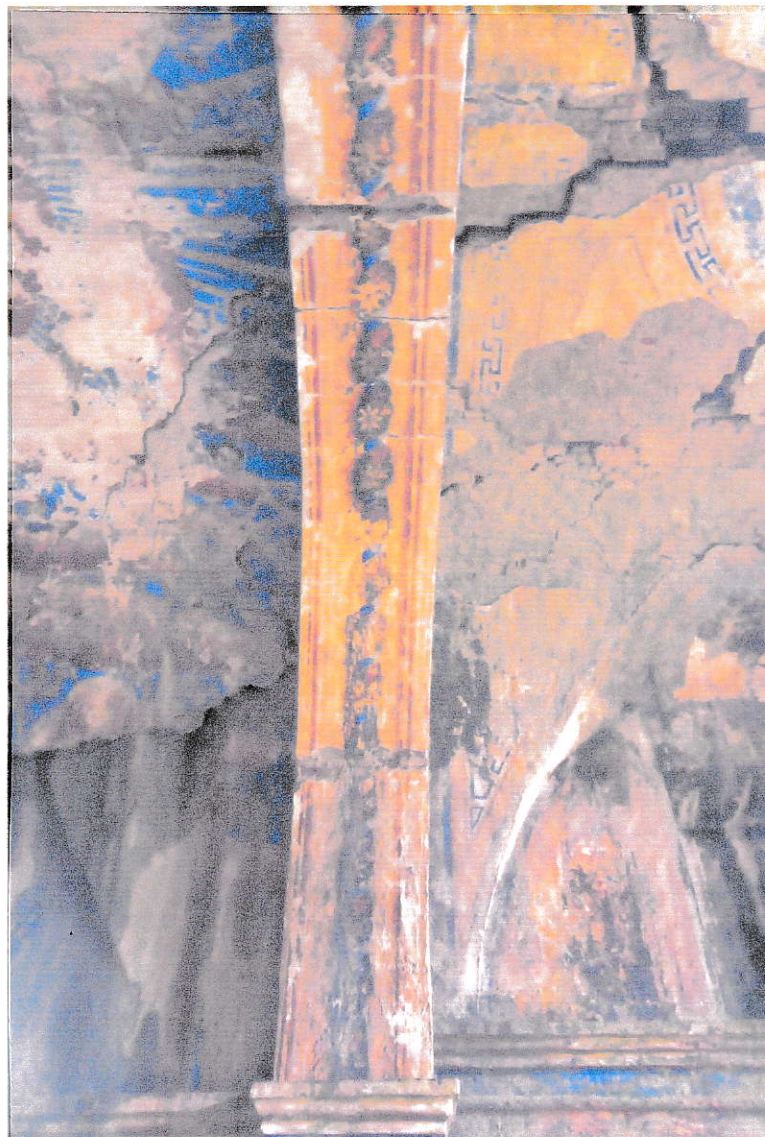
**FOTO #19.** Vista del intradós de la bóveda de cañón corrido; el arco fajón conserva parte del aplanado de cal, así como parte de la pintura mural, desprendimiento de aplanados a causa de grietas por sismo, grietas en el intradós del cañón corrido y en el arco fajón, aparición de eflorescencias salinas en pintura mural. Octubre 2021.

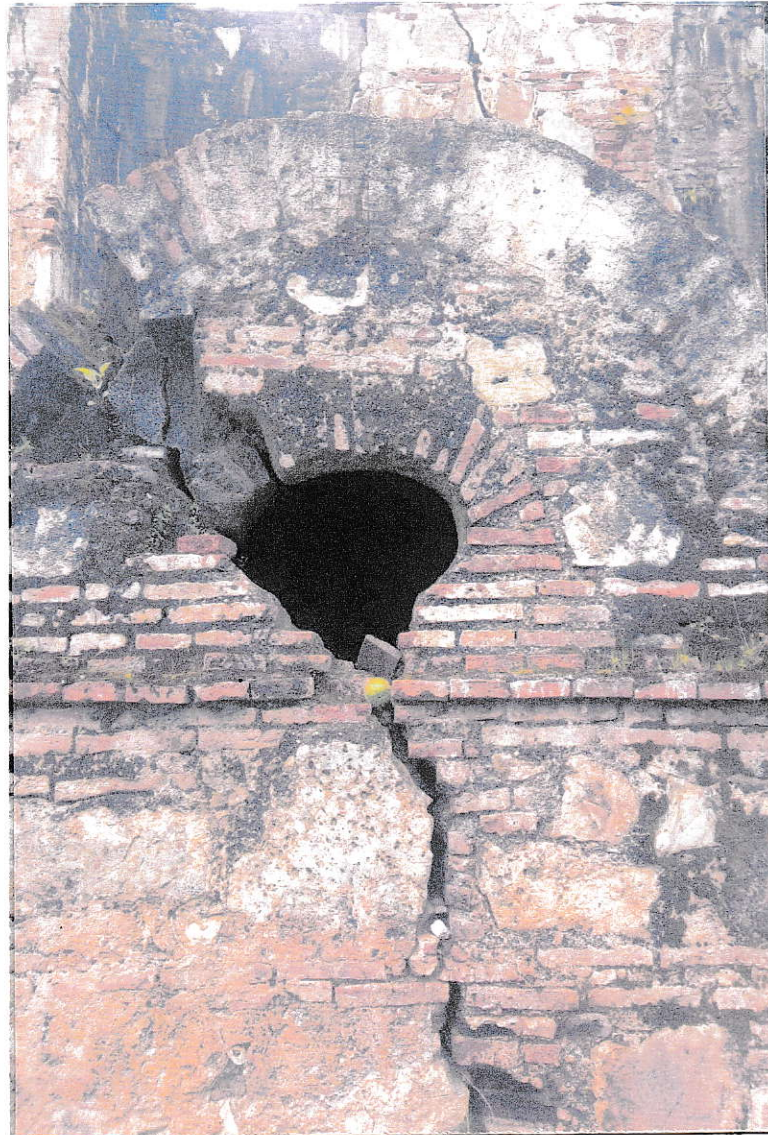
**FOTO #20.** Vista exterior de la capilla lateral; fragmentación del muro a causa de grieta por sismo, así como pérdida parcial de la ventana circular y parte de la cubierta, aparición de mostras negras en paramento exterior y crecimiento de flora nociva. Octubre 2021.

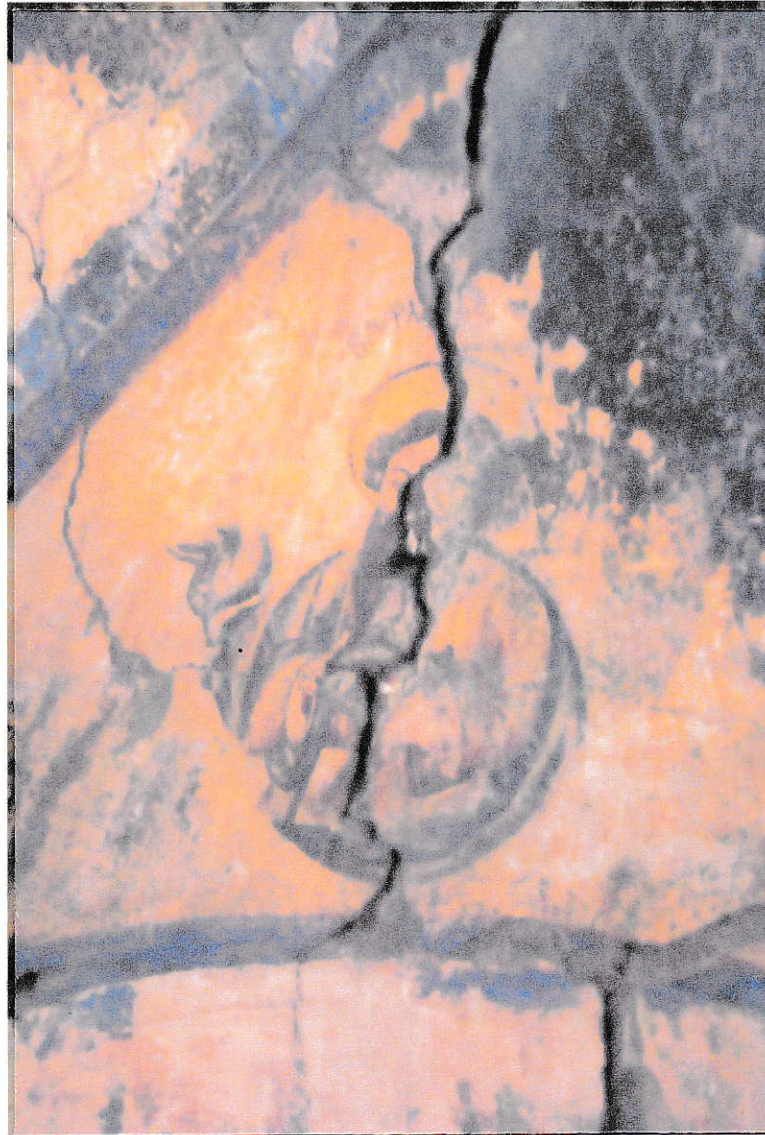
**FOTO #21.** Vista interior del sotocoro; grieta estructural a causa de sismo, por lo que se ve afectado su funcionamiento estructural, presencia de pintura mural, así como presencia de eflorescencias salinas en pintura mural y otras negras en algunas partes. Octubre 2021.

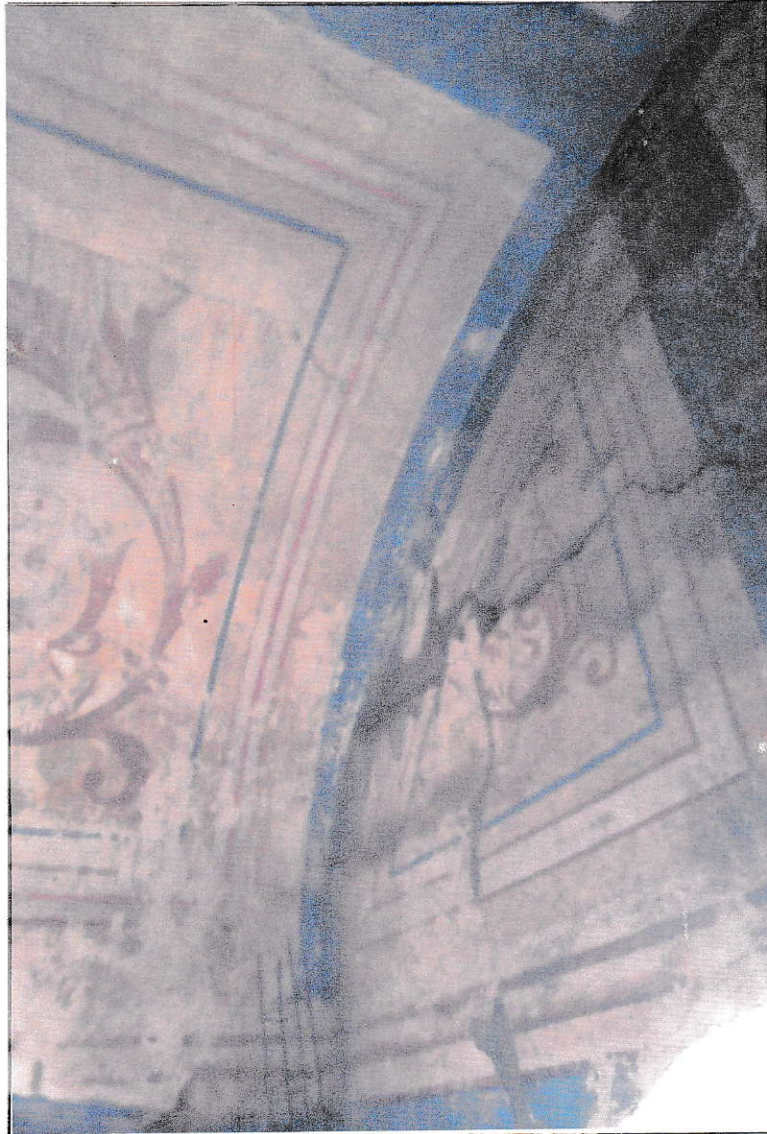
**FOTO #22.** Vista interior del intradós de la bóveda de cañón corrido; presencia de pintura mural, así como aparición de eflorescencias salinas en la misma pintura por infiltración en la cubierta, grietas causadas por sismos están causando el desprendimiento de la capa de pintura mural. Octubre 2021.

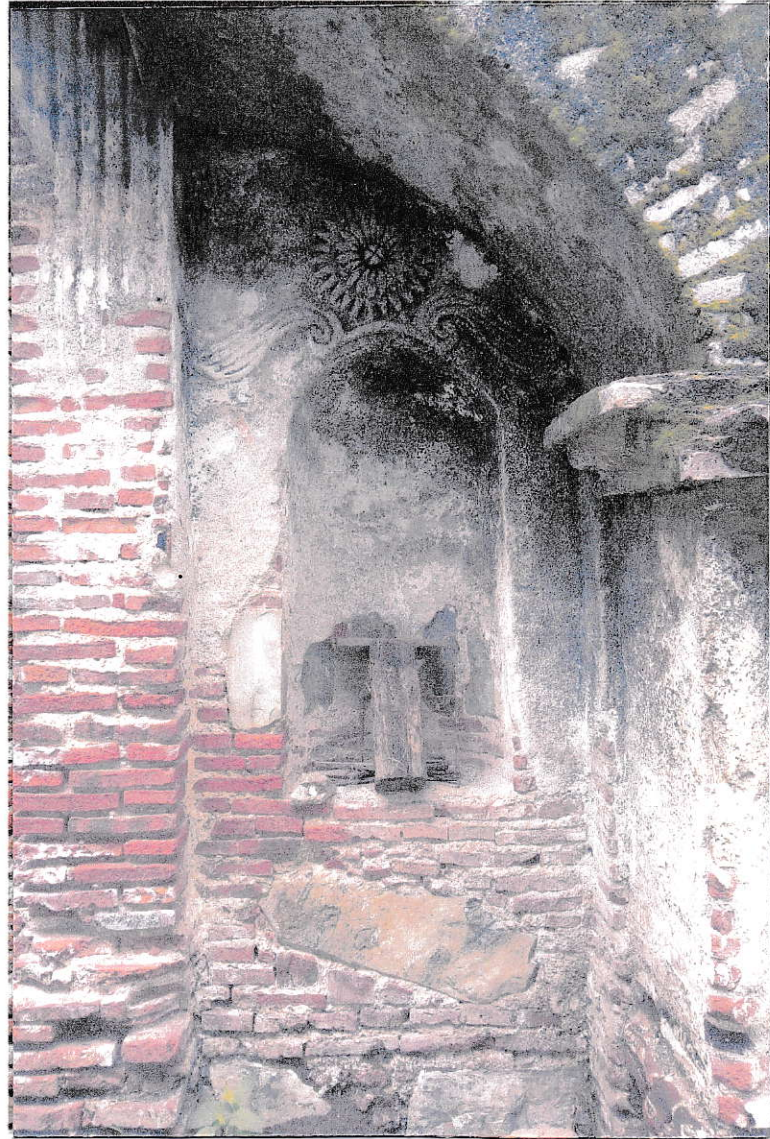
**FOTO #24.** Vista a detalle de la fachada principal; pérdida parcial de aplastados en paramentos exteriores, eflorescencias en algunas piezas de ladrillo de barro rojo recocido por estar expuestos a la intemperie, aparición de costras negras y colonias de crecimiento biológico (musgos) por exceso de humedad. Octubre 2021.

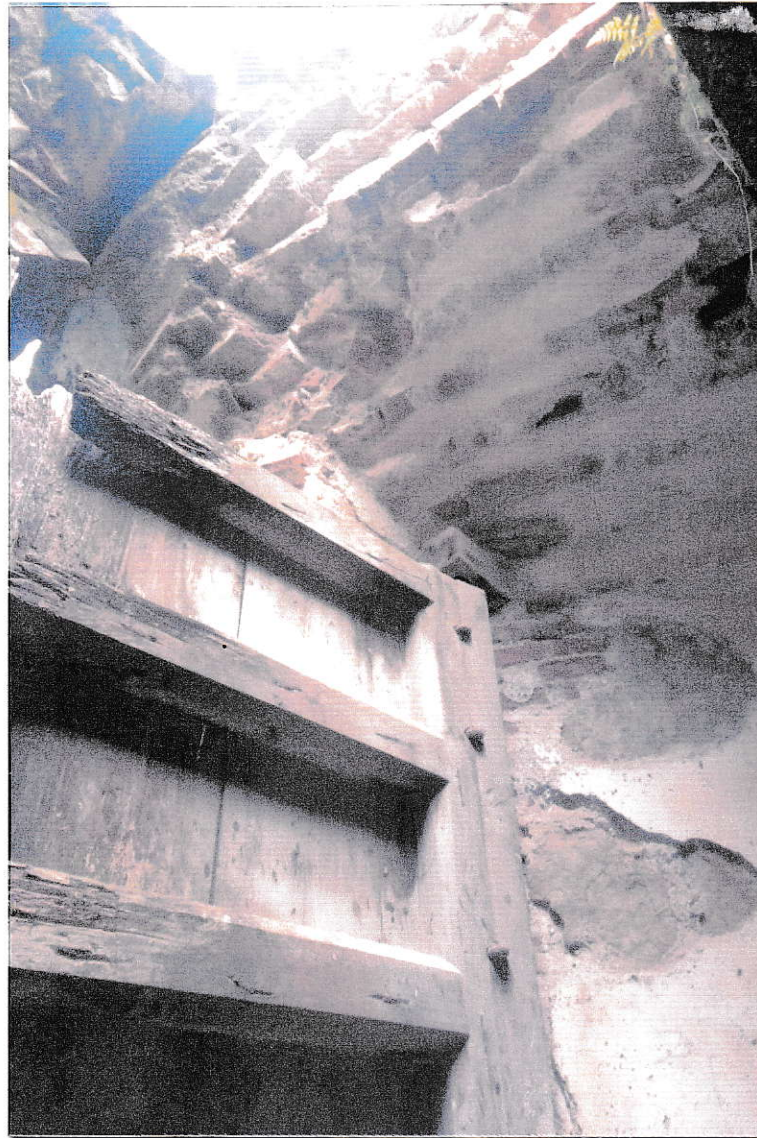
**FOTO #25.** Vista interior del acceso principal; disgregación de material y exposición a la intemperie, desprendimiento de planados, puerta en mal estado por exceso de humedad la madera se pudrió. Octubre 2021.

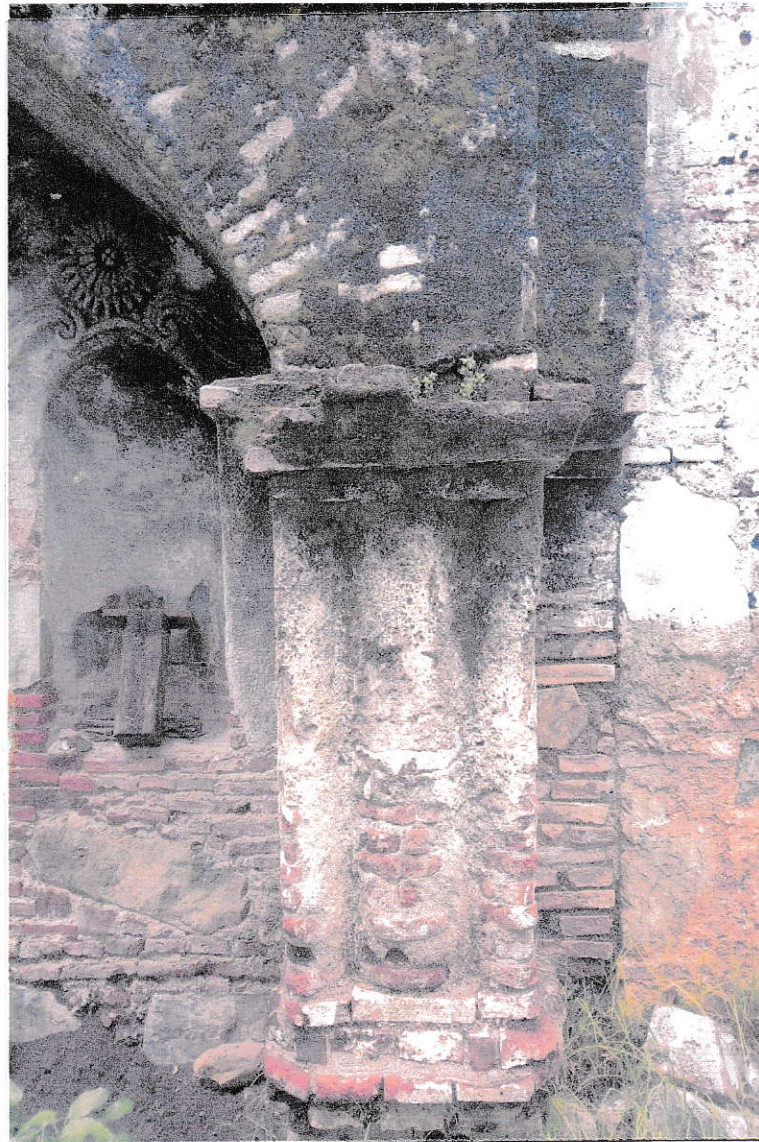
**FOTO #26.** Vista a detalle de una columna de la fachada principal; faltante parcial de la cornisa de la columna, desprendimiento de aplastados por grietas causadas por sismos, aparición de costras negras por exceso de humedad en cornisas y arco, así como crecimiento de flora nociva. Octubre 2021.
