Templo antiguo de Santo Domingo Ozolotepec, Santo Domingo Ozolotepec, Miahuatlán, Oax.

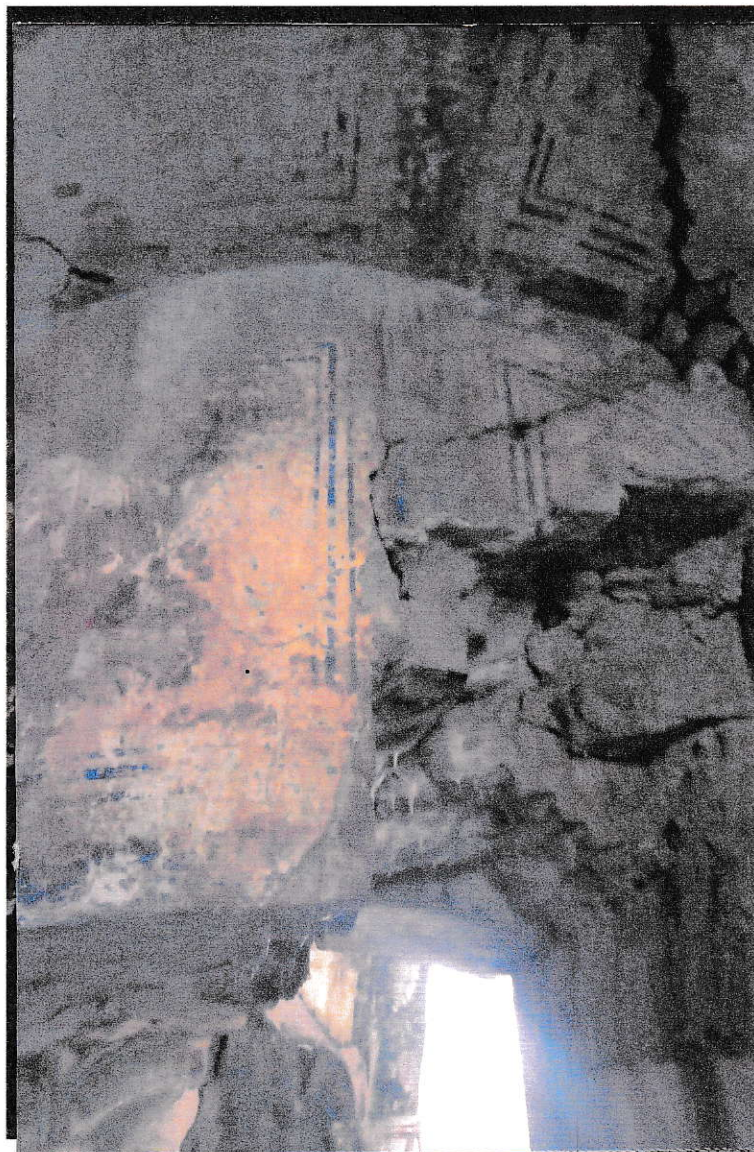
**FOTO #27.** Vista interior de ---; presencia de pintura mural, así como aparición de eflorescencias salinas en la pintura mural, disgregación de material en muro a causa de sismos. Octubre 2021.

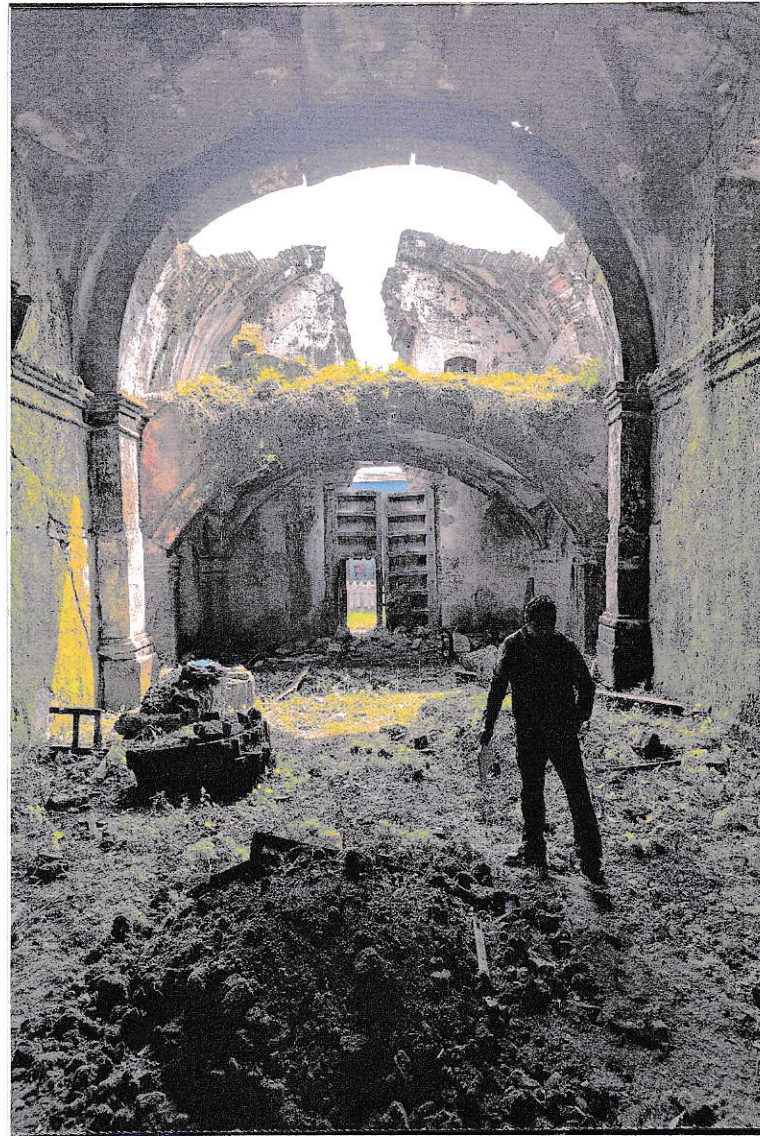
**FOTO #29.** Vista interior de la nave, crecimiento de flora nociva en pisos y coro por exposición a la intemperie, aparición de colonias de crecimiento biológico (musgos) en arcamientos interiores por humedad, fragmentación de la fachada principal, pérdida de remate de imafronte por sismo, pérdida parcial de bóveda de cañón corrido por sismo. Octubre 2021.

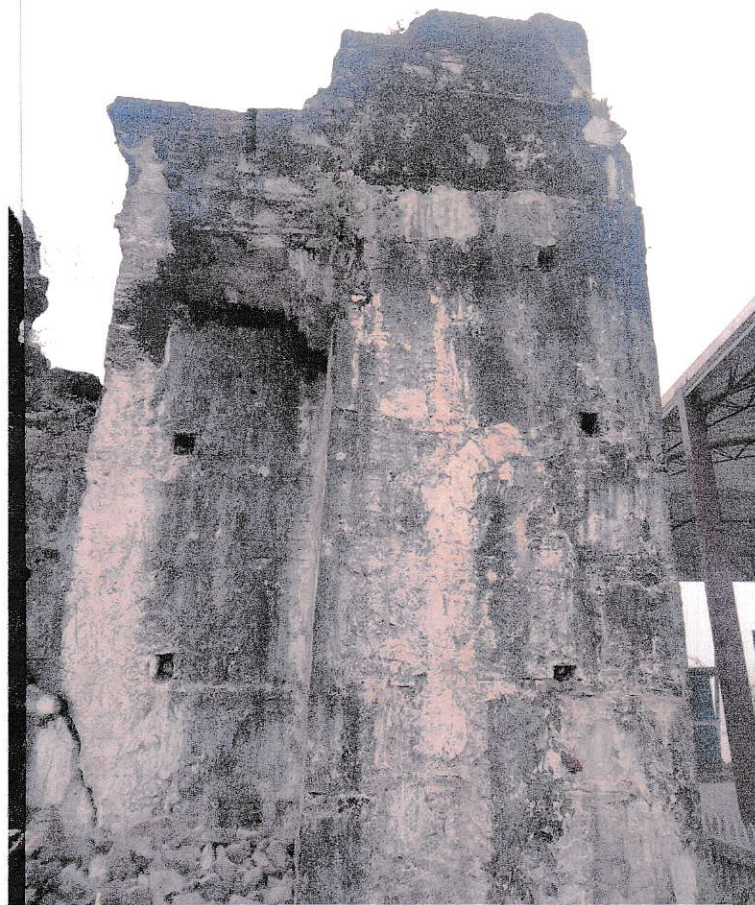
**FOTO #30.** Vista Oeste; faltante parcial de cornisas, costras negras en paramentos exteriores por exceso de humedad, disgregación de material a causa de sismo, crecimiento de flora nociva. Octubre 2021.
