MEMORIA FOTOGRÁFICA

(TEMPLO CATÓLICO Y ANEXOS DE SAN ANDRÉS NIÑO, SAN JUAN LACHIGALLA, EJUTLA, OAXACA.

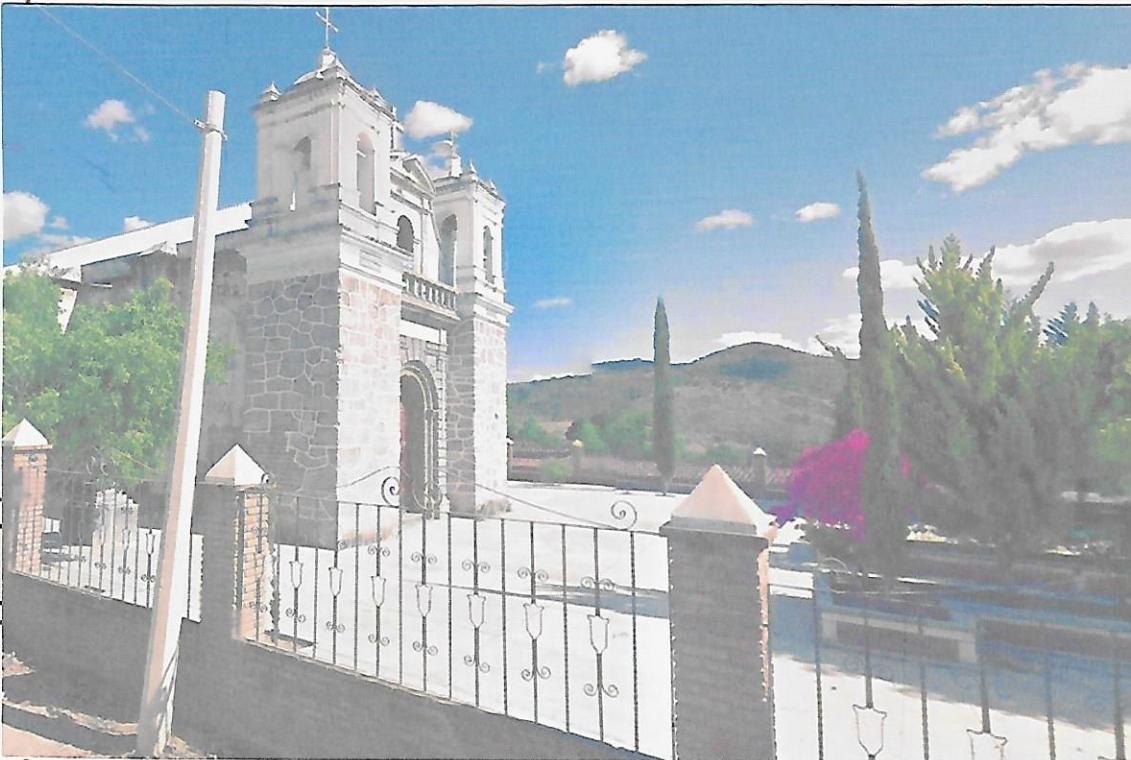
FOTO #1. Vista orientación noroeste, la portada se encuentra conformada por 2 torres campanarios, respectivamente con 1 ventana tronera cada uno. Dos campanarios integrados por machones, pilastras cornisas y arcos de mediopunto.

El acceso al inmueble lo integra un sardinel, pilastras, y 2 cuerpos, rematados por un frontón.

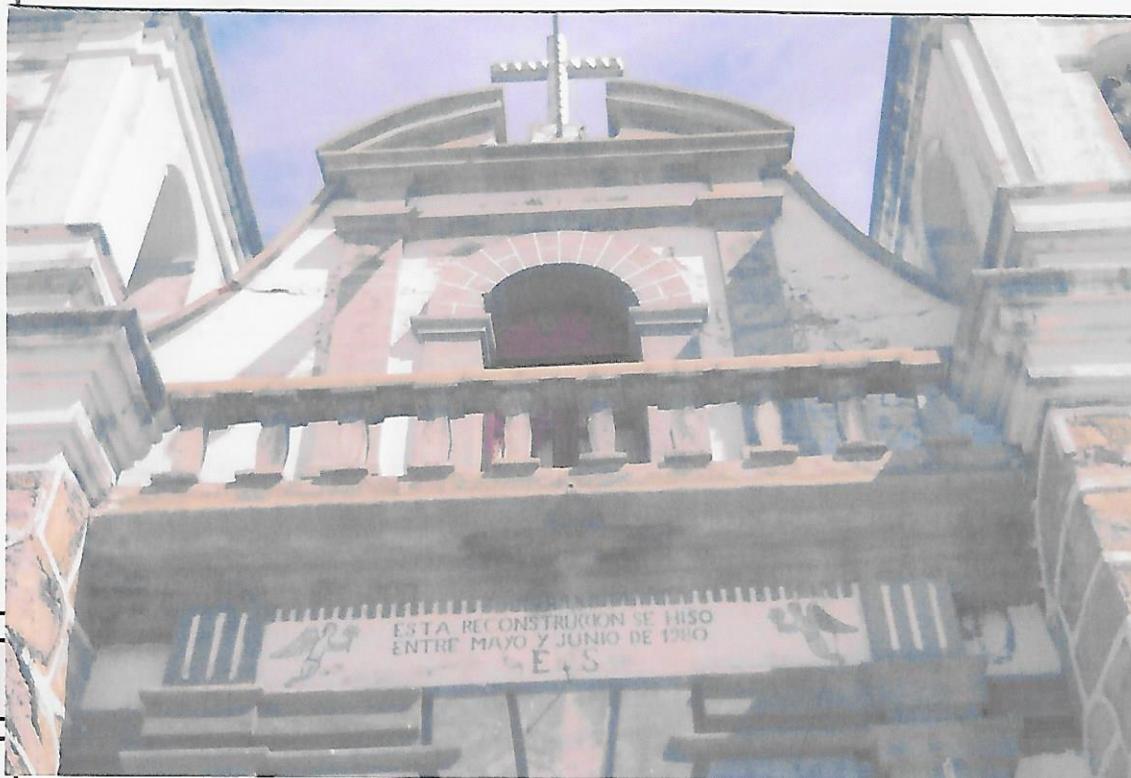
FOTO #2. Vista Noreste; se perciben grietas con trayectoria horizontal atravesando las pilastras en la portada del frontón, parte superior.

En cornisas y parte de las torres campanarios la piedra esta disagregada por fisuras causado por sismo y humedad.

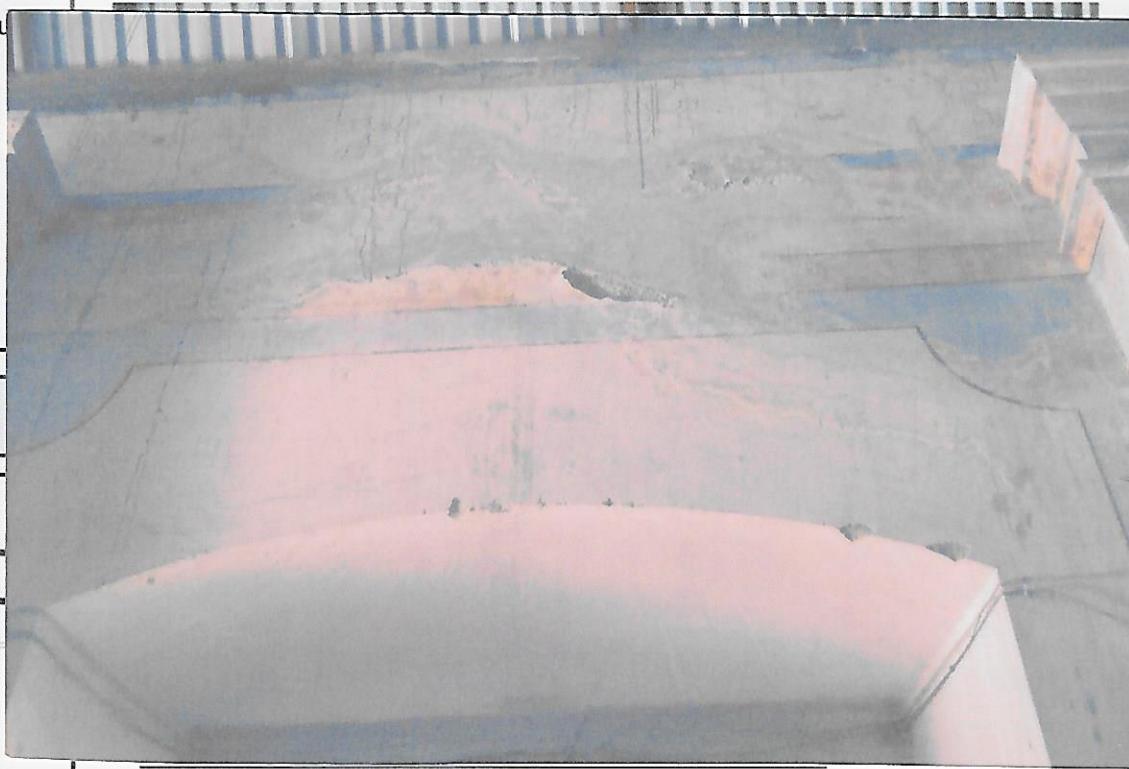
FOTO #3. Vista a detalle del muro interior en acceso lateral, el cual está compuesto por derrames y abocinado. En la parte superior al acceso se perciben grietas, fisuras y desprendimiento de acabado, así como de la pintura vinílica, por presencia humedad.

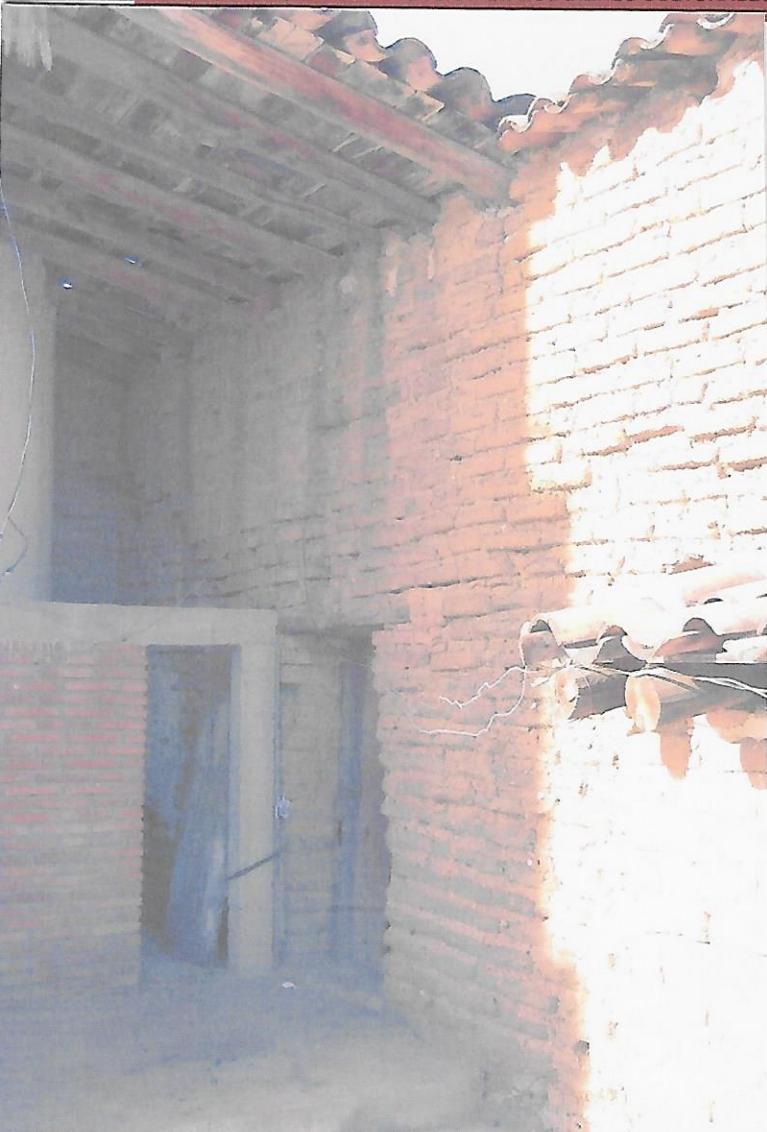
FOTO #4. Vista del interior de los anexos, en donde se observan grietas en los muros de adobe, con trayectoria vertical debido a los sismos.

La cubierta presenta gran deterioro en morillos, entablado y terrado por desfase de teja, provocada por movimientos telúricos lo que se manifiesta en degradación por humedad en la estructura de madera.

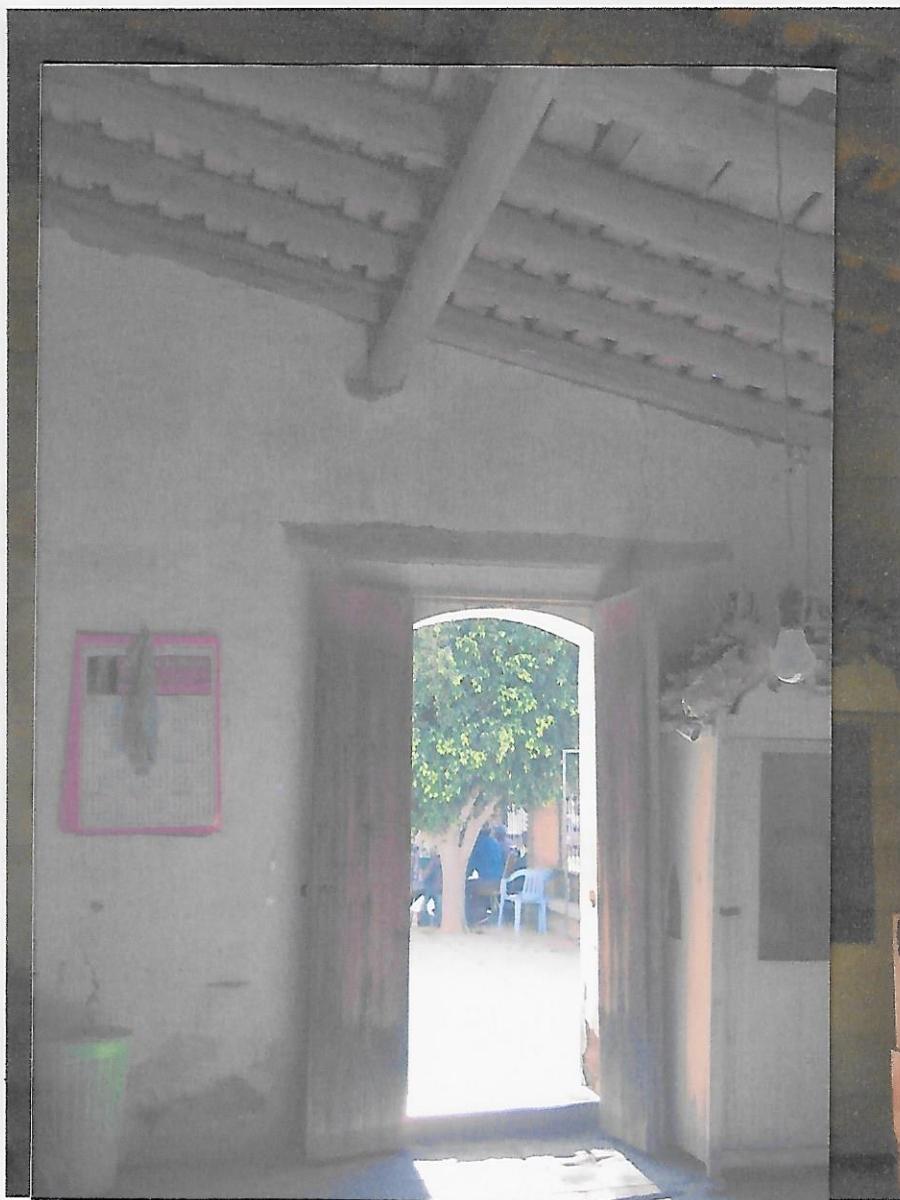
FOTO #6. Vista interior de la sacristía (acceso principal), el muro base presenta grietas, fisuras y desprendimiento en los acabados de mortero de cal-arena. La estructura a base de madera de la cubierta se encuentra en deterioro parcial, manifestando agentes biológicos por el desfase de teja, lo que permite la filtración de precipitación pluvial, provocando humedad sobre la misma.

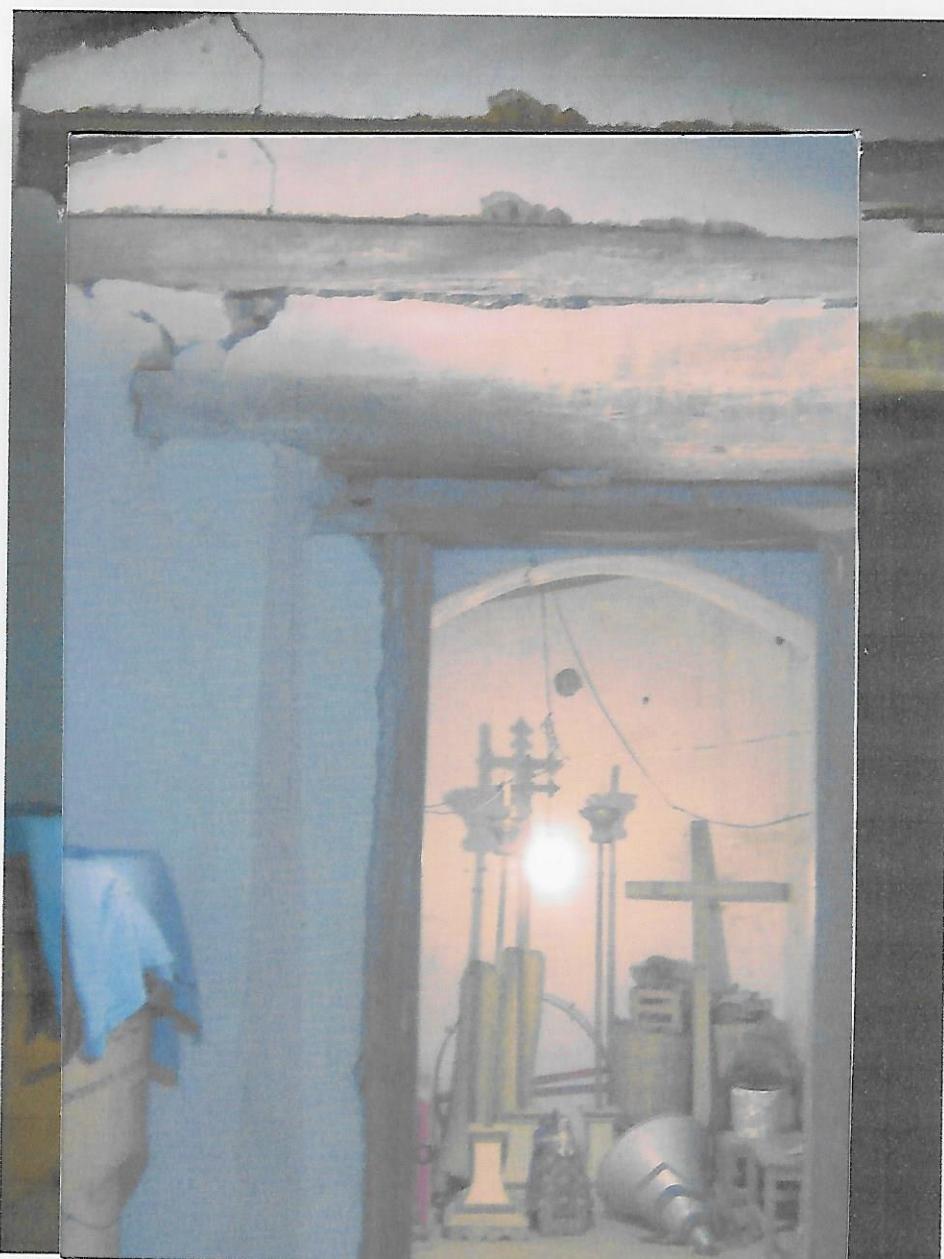
FOTO #7. Vista interior de sacristía (acceso lateral) colindante a vestíbulo del presbiterio, compuesto por un vano de arco elíptico, derrames y dintel de madera, en el cual se observan fracturas en el muro base, que bajan en sentido vertical de cubierta a dintel del acceso, llegando a los derrames de la puerta.

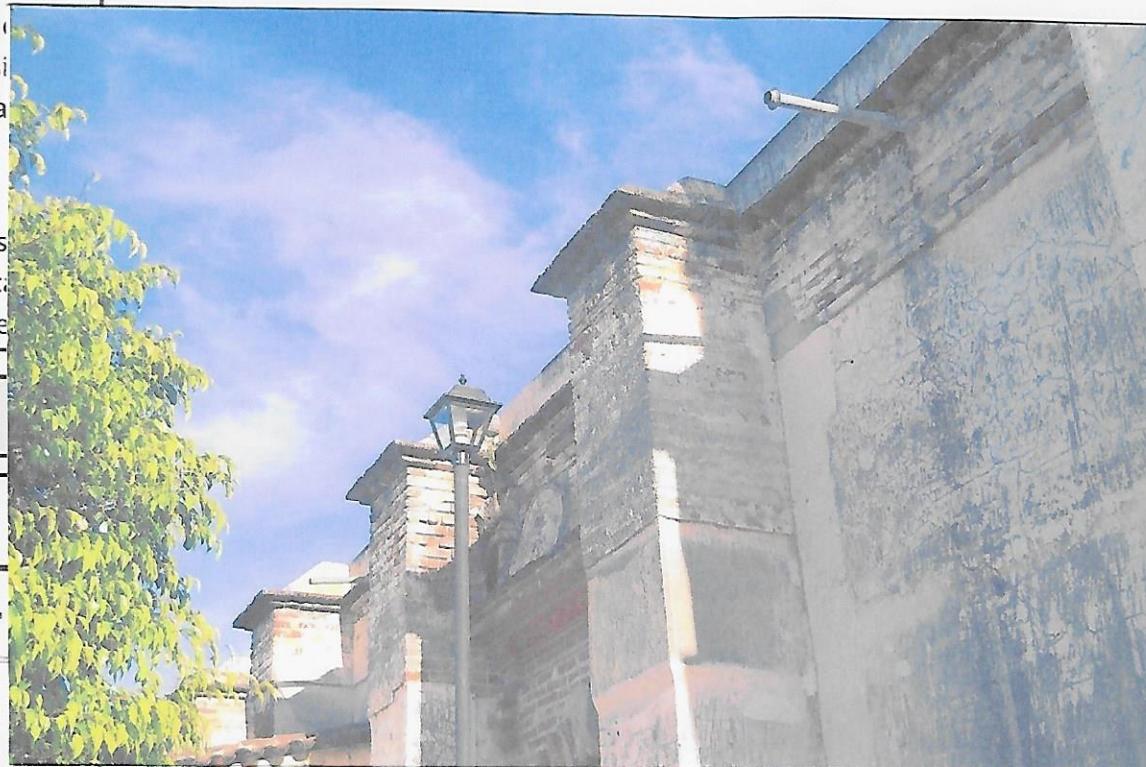
FOTO #8. Vista exterior de fachada lateral, compuesto por contrafuertes, acceso lateral de arco de medio punto, cornisas y pináculos, sus paramentos presentan fisuras y agrietamientos en aplanado, en algunas secciones el recubrimiento se encuentra disgregado y suelto.

Se observa parte de escorrimiento pluvial sobre el muro, provocando afectaciones por humedad.

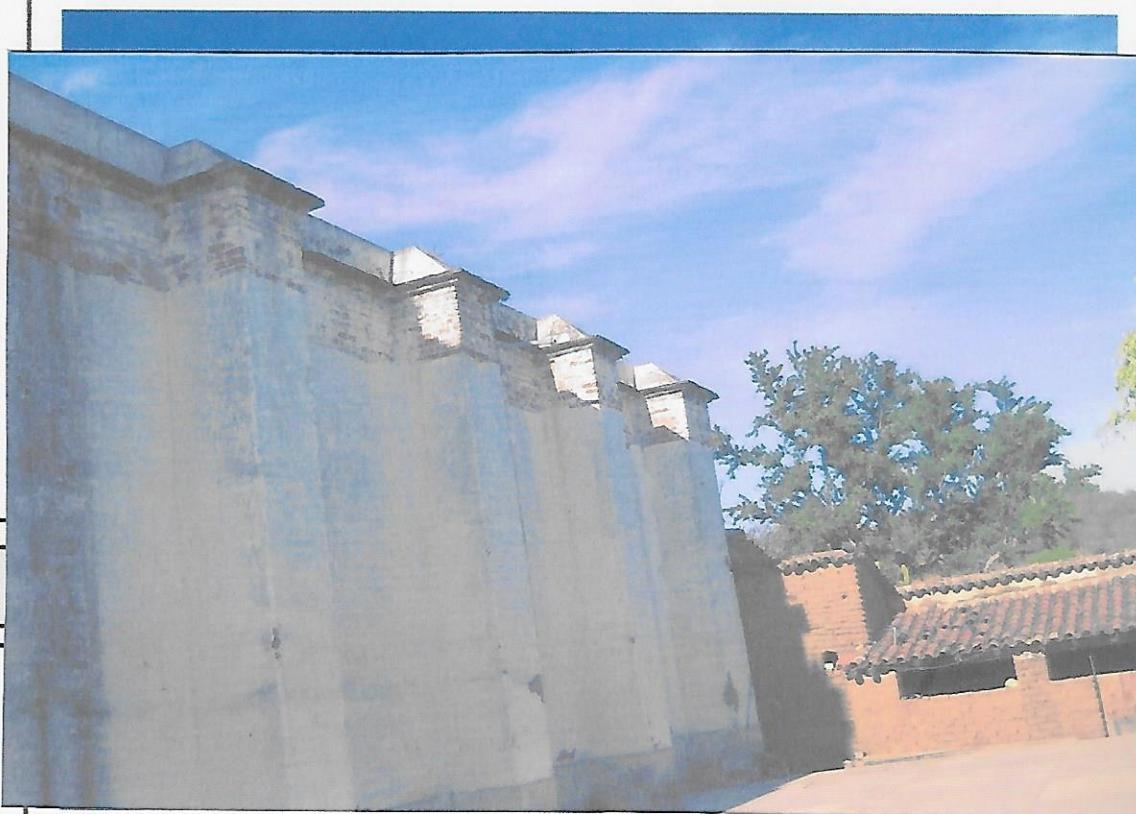
FOTO #9. Vista exterior de la fachada lateral, integrada de contrafuertes, cornisas y pináculos, en donde se observan perdida de recubrimiento base, fisuras y disagregación de mortero cal-arena.

Sobre el muro se registra la presencia de humedad por escurrimiento pluvial.

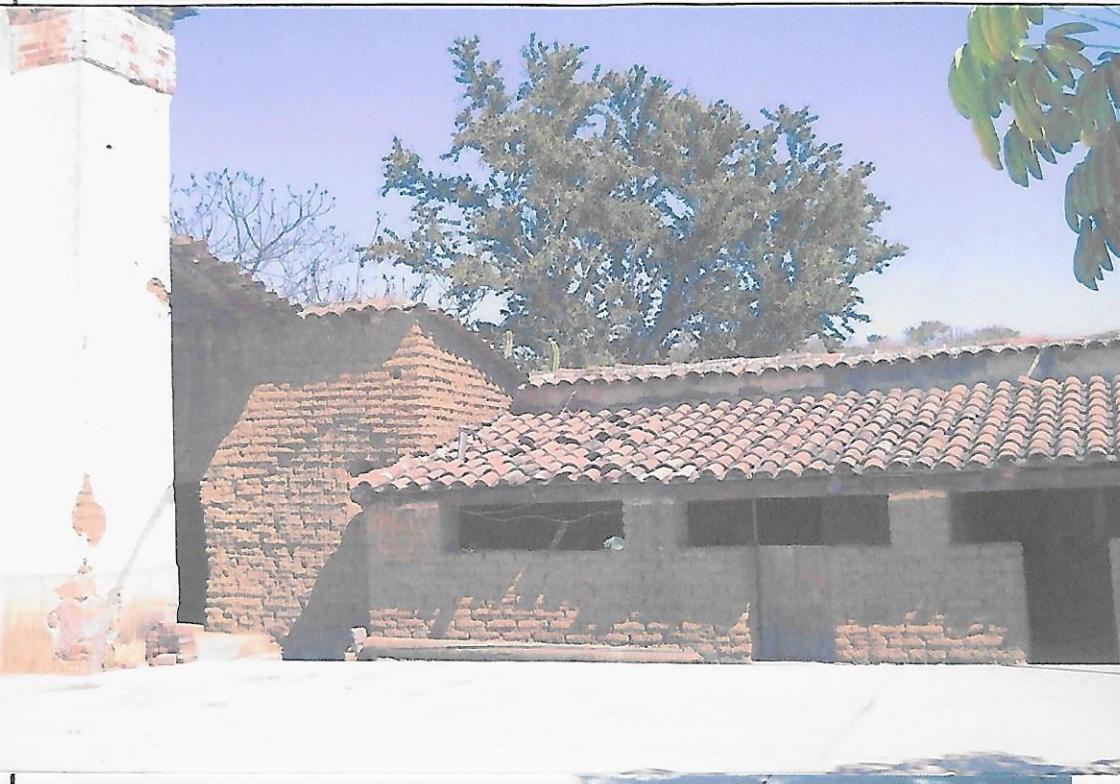
FOTO #10. Vista exterior de los anexos, los muros de adobe presentan grietas con trayectoria vertical, parte del adobe se encuentra disgregado por la erosión del ambiente ya que no tiene recubrimiento. Sumado a esto, las cubiertas filtran la precipitación pluvial al muro, por desfase de teja ocasionado por sismo.

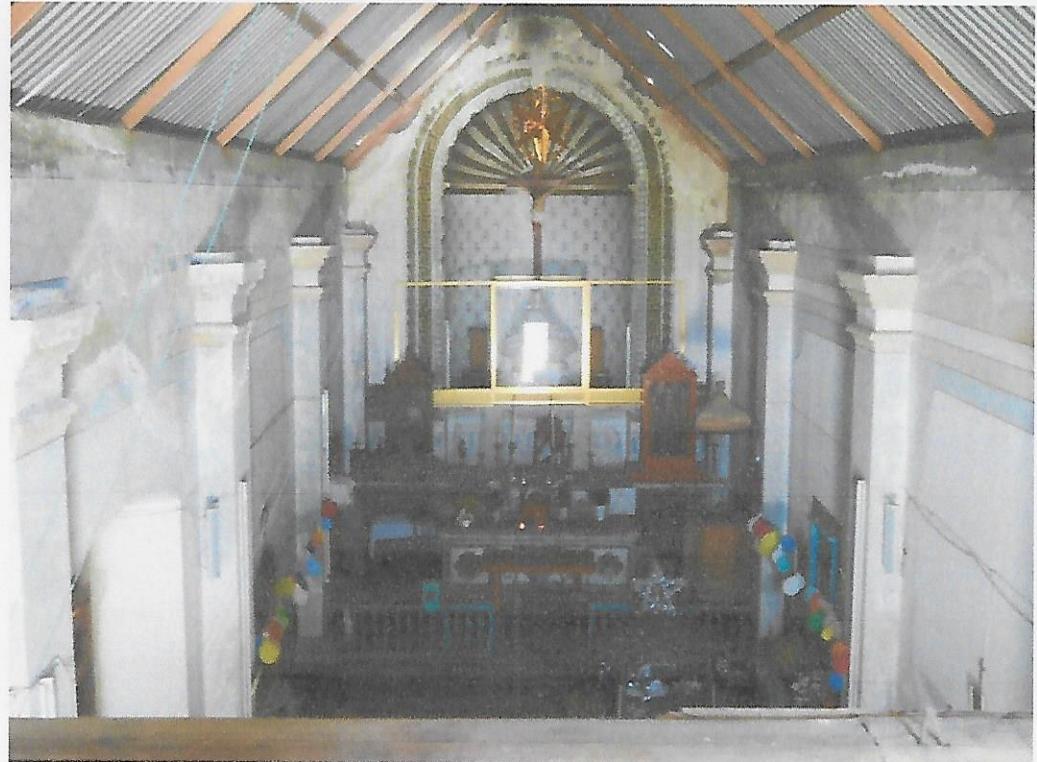
FOTO #11. Vista interior del templo de San Andrés Niño. La nave está integrada por muro base adosado con pilastras, cornisas, y recubiertas con mortero base y fino de cal-arena, sobre el muro se encuentran dos accesos laterales. Las afectaciones son grietas y fisuras en paramentos del muro en aplanados, así como presencia de humedad en la parte superior, reflejada en salitre.

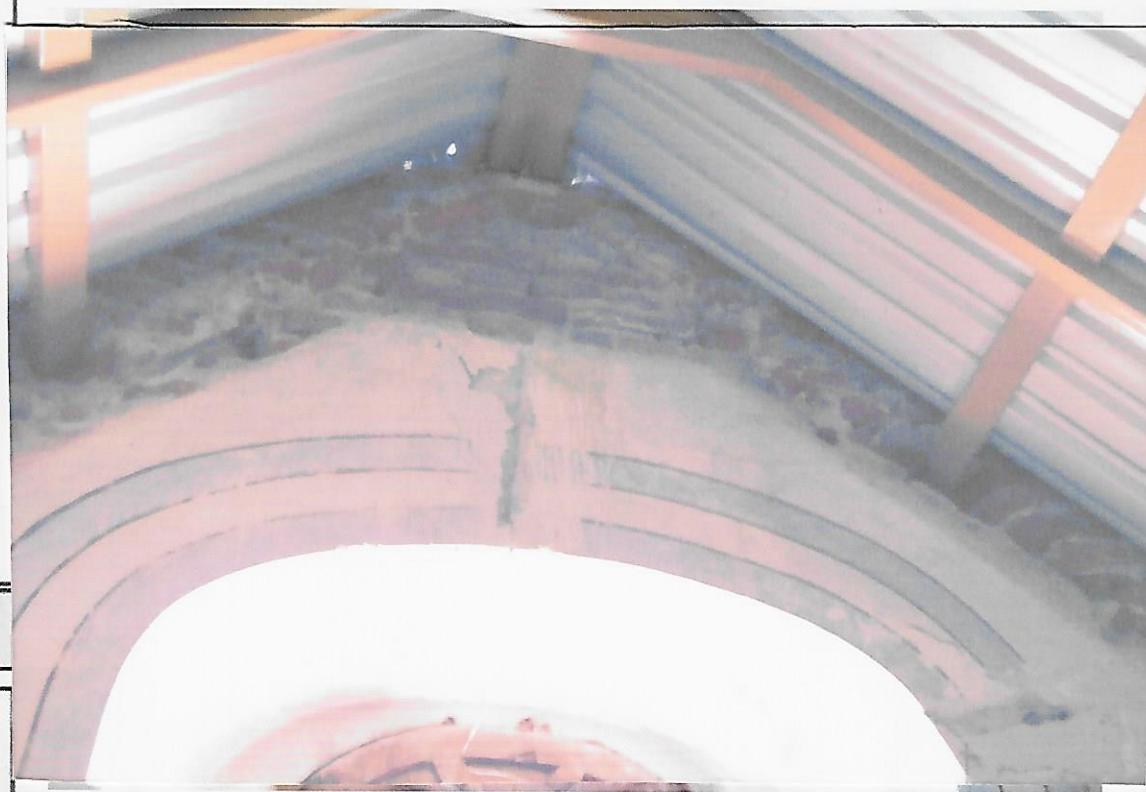
FOTO #12. Vista interior del Templo de San Andrés Niño (área del coro), se observa parte del empotramiento de la estructura de la cubierta a dos aguas, la afectación en parte superior del segundo cuerpo de la portada se manifiesta en grietas con trayectoria vertical al abocinado de la ventana coral, en la parte superior se observa el desprendimiento de aplanado base de mortero cal-arena.

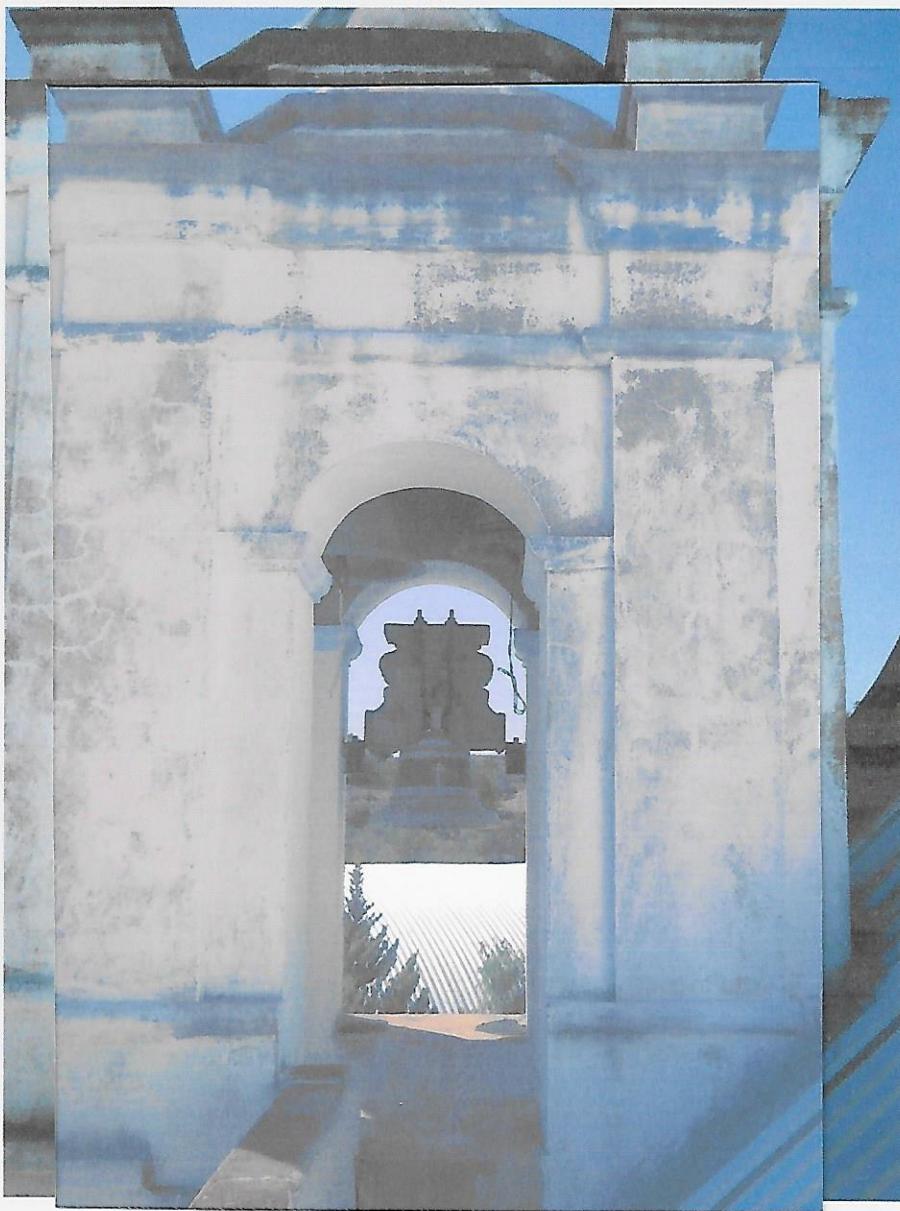
FOTO #13. Vista exterior del campanario noroeste, se observan agrietamientos en aplanados de mortero cal-arena de machones, pilastras, arcos de medio punto y cornisas.

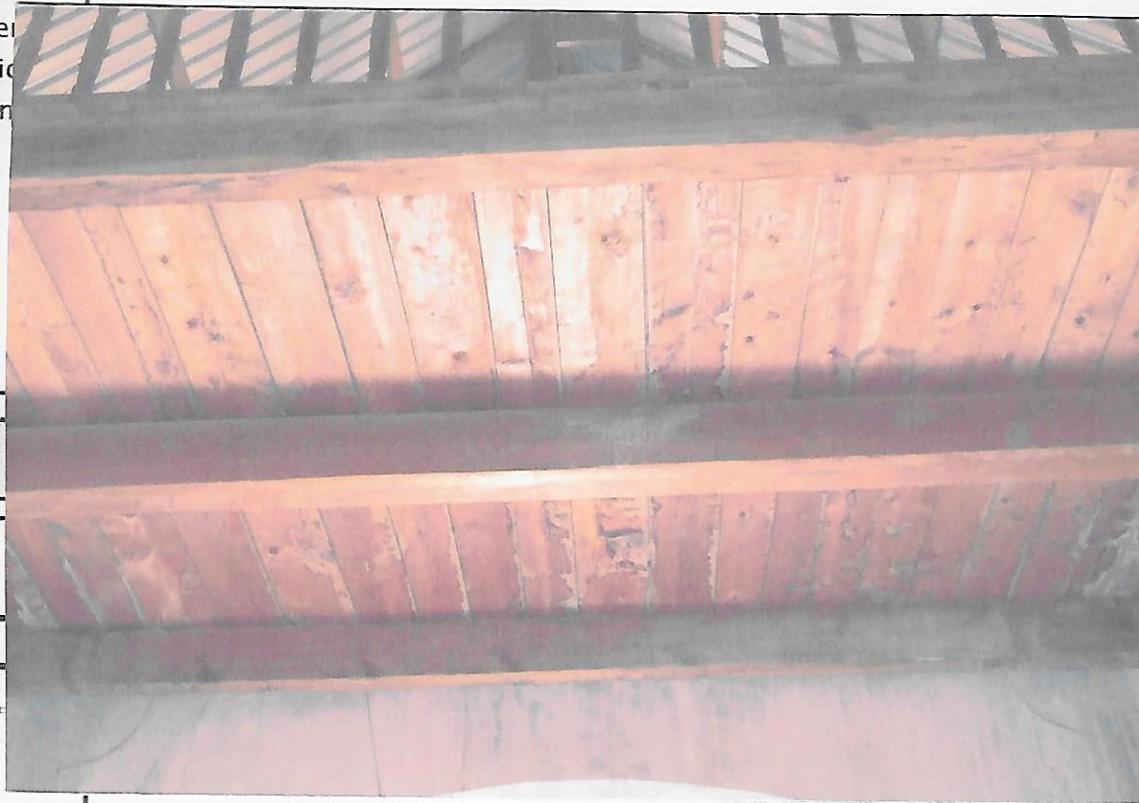
FOTO #14. Vista interior del entrespiso del coro, integrada por vigas de manera, entablado de duelas e instalación de barandilla de madera. Afectada por la humedad filtrada de la cubierta provocando vulnerabilidad a termitas y agentes biológicos.

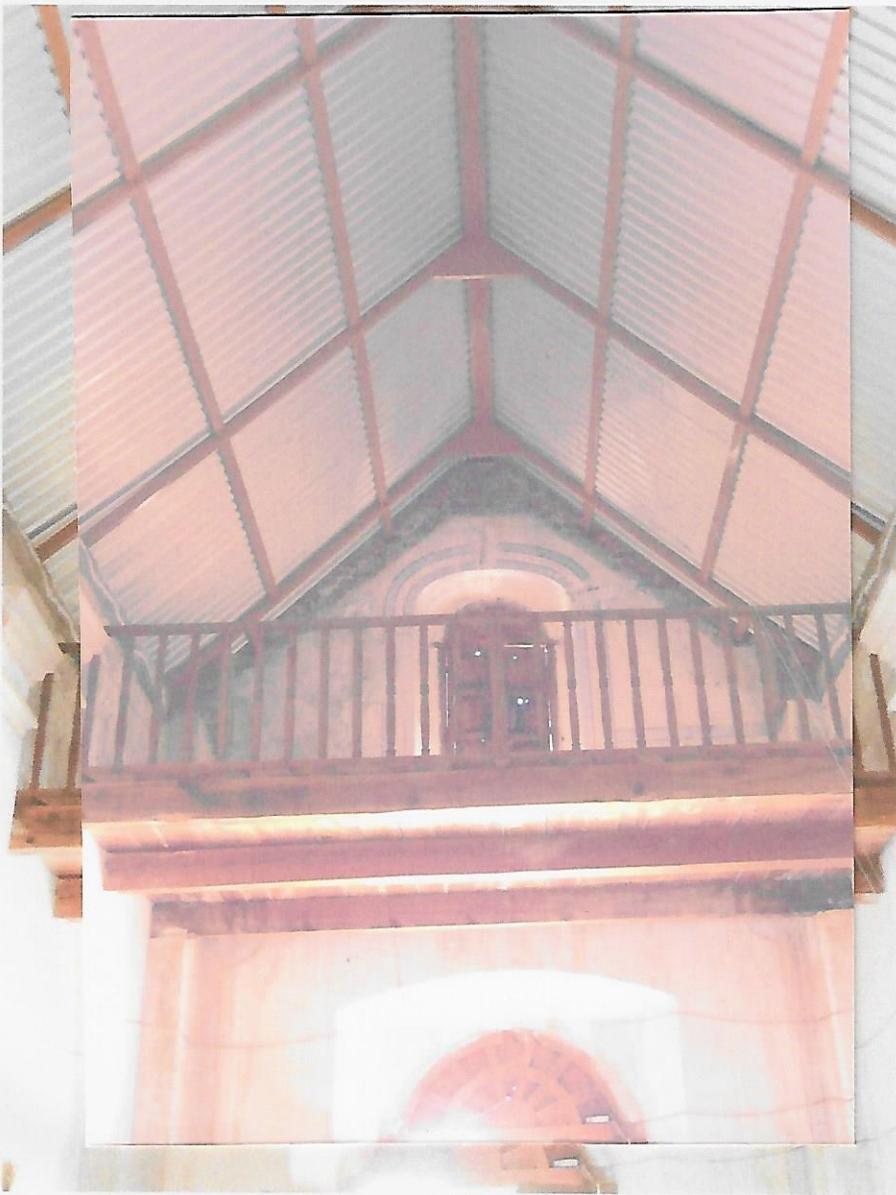
FOTO #15. Vista interior del templo de San Andrés Niño, en sotocoro se registran grietas y fisuras en los paramentos del muro, así como escurreimiento de precipitación pluvial, provocado por la cubierta metálica.

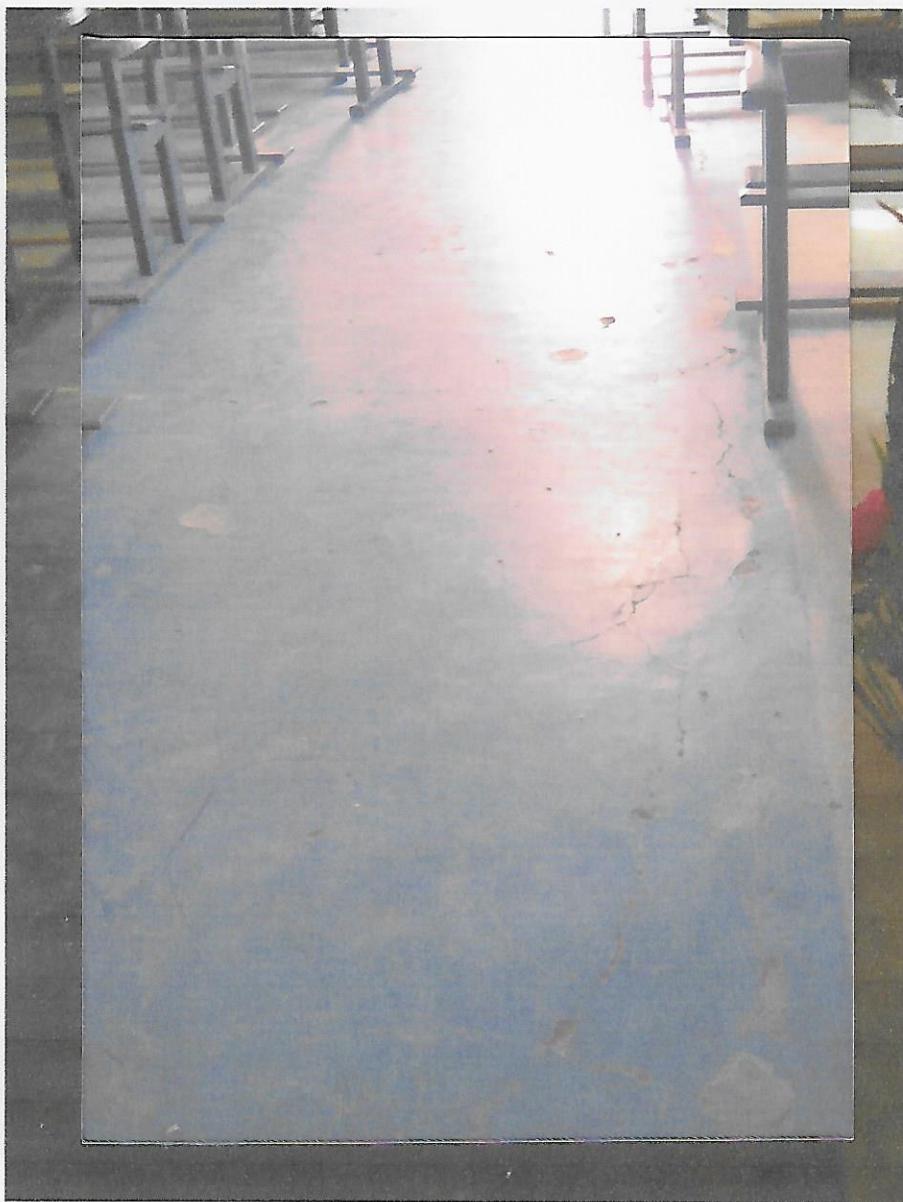
FOTO #16. Vista interior de la nave, se observa la afectación en el firme de concreto de la nave, manifestada en grietas y fisuras.

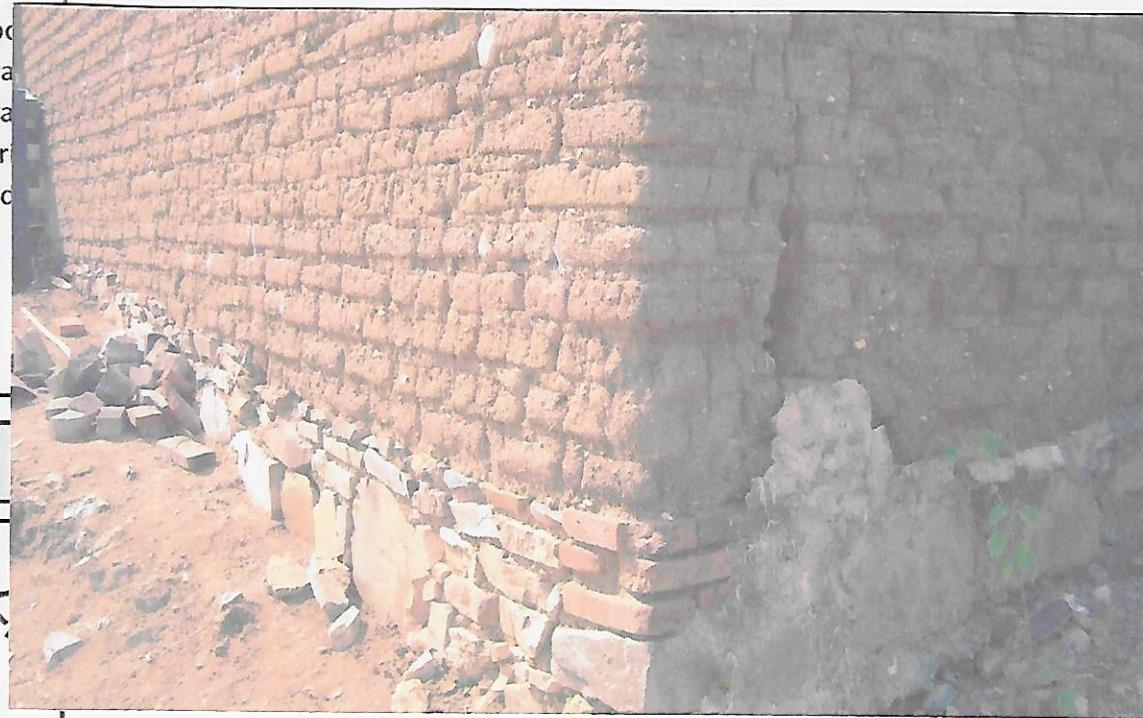
FOTO #17. Vista exterior de los anexos, el muro base está compuesto por adobe, asentado y junteado con mezcla terciada de tierra-cal-arena, en el cual presenta fractura en esquina por falta de amarre estructural. También se observan grietas con trayectoria vertical y disgregación de juntas en rodapié.

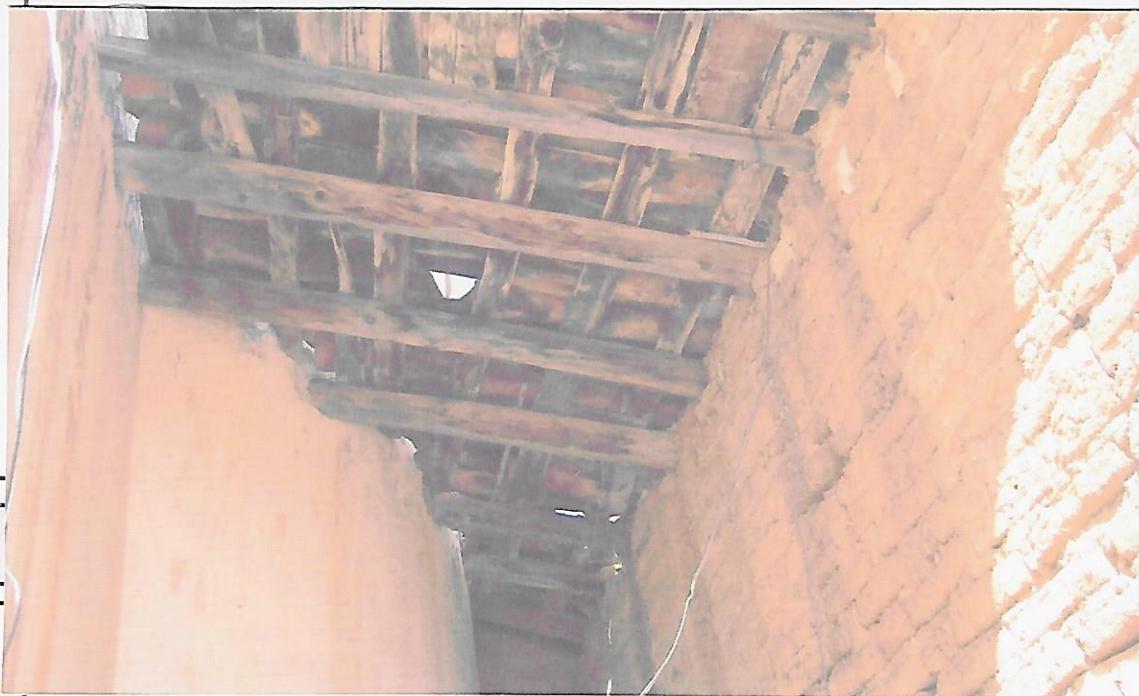
FOTO #18. Vista interior en vestíbulo colindante al muro testero, parte trasera del templo de San Andrés niño, en donde se ve el mal estado de la cubierta, en la que se observa madera podrida en vigas y entablado de madera, falta de terrado y desfase de teja de barro, provocando la filtración de precipitación pluvial.

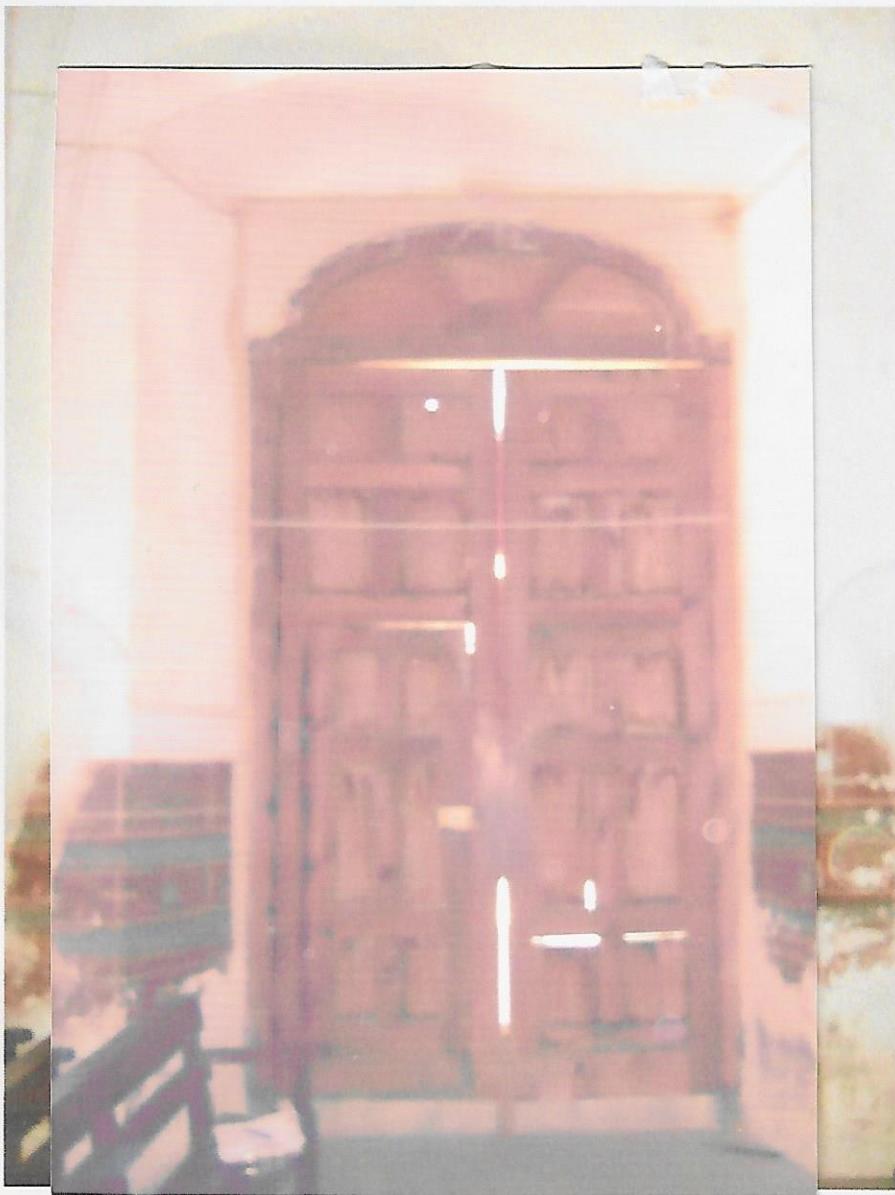
FOTO #19. Vista interior; del Templo de San Andrés Niño, el acceso lateral de la nave está compuesto por un sardinel, derrames y abocinado de arco elíptico, con puerta de madera. En los paramentos del muro se reflejan grietas y fisuras, con desprendimientos de aplanado.

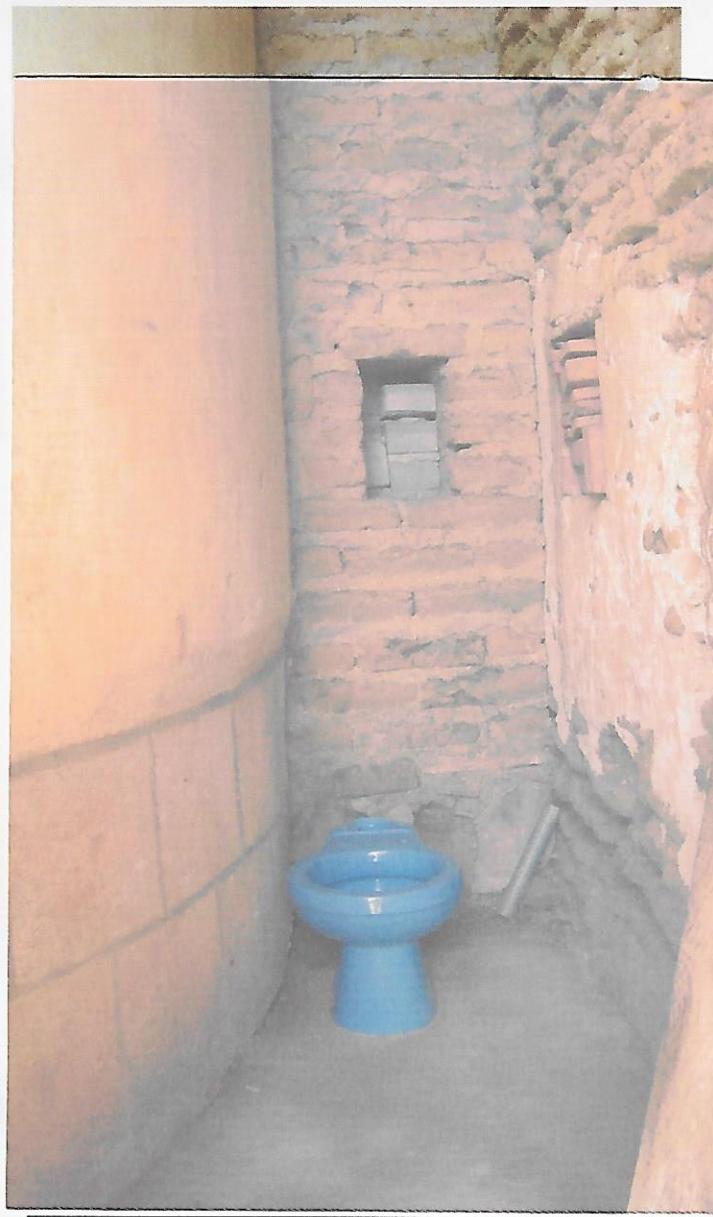
FOTO #20. Vista interior del área en baño, colindante al muro testero y al anexo, se observa la disagregación de los aplanados de mortero cal-arena, y la erosión del muro base de adobe tanto en sus piezas como en sus juntas.

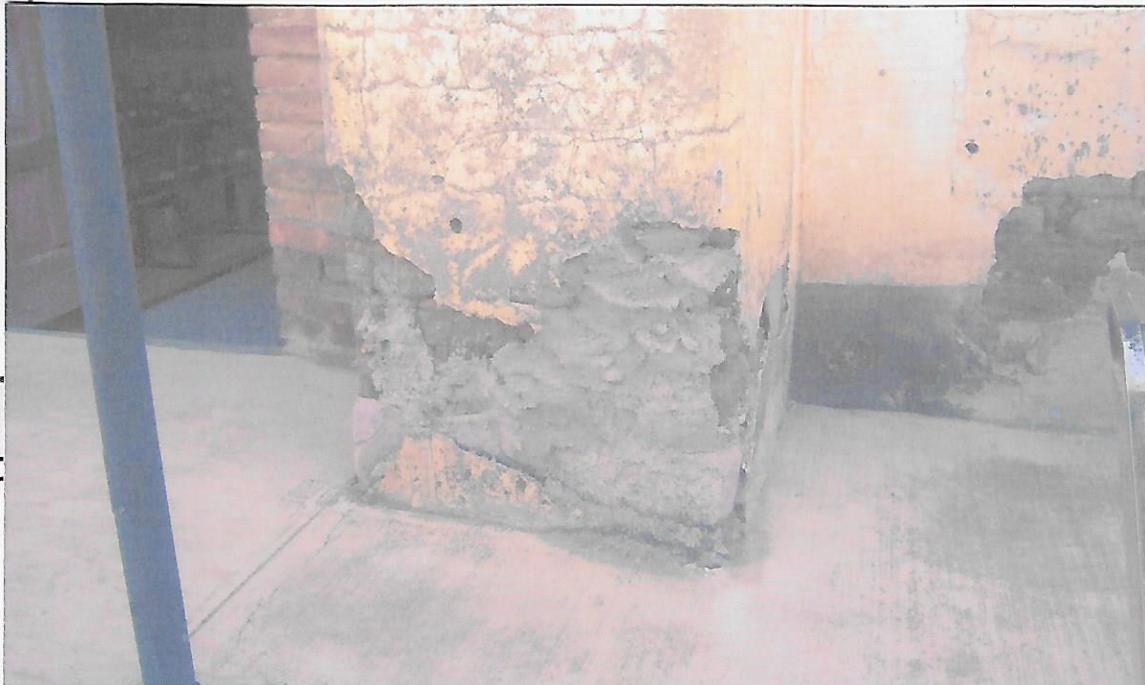
FOTO #21. Vista exterior del templo donde se observa la integración del contrafuerte, el cual está compuesto de adobe con mezcla terciada de tierra-cal-arena, y recubierto por aplanados de mortero de cal-arena. Estos se encuentran afectados por grietas y fisuras provocando desprendimiento del aplanado. También se observa malos intentos de intervención, con materiales incompatibles.
