INSTITUTO DEL PATRIMONIO CULTURAL DEL ESTADO DE OAXACA

ESTUDIOS PARA CONTRIBUIR EN LA PROMOCIÓN PARA EL DESARROLLO DE ACCIONES DE CONSERVACIÓN Y PROTECCIÓN DE LOS BIENES CULTURALES DEL ESTADO DE OAXACA

(TEMPLO DE SANTA CRUZ XITLA, SANTA CRUZ XITLA, MIAHUATLÁN, OAX.)

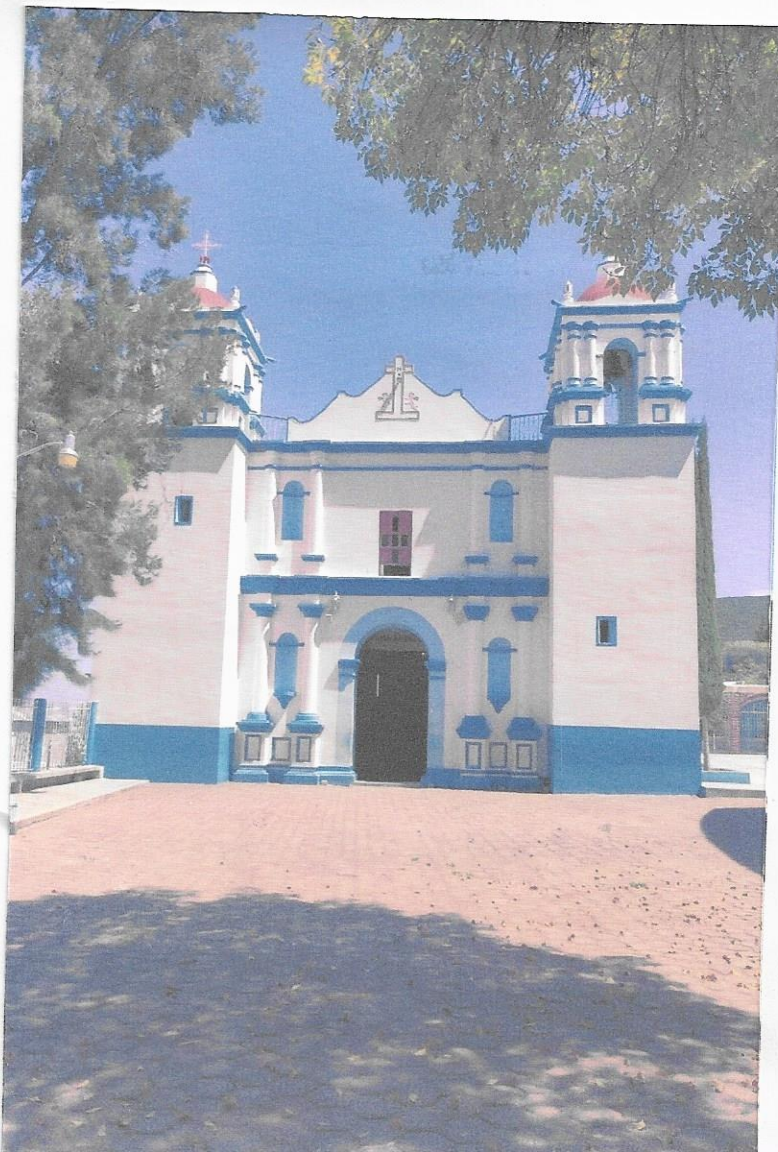
**FOTO #1.** Vista exterior de la fachada principal, del templo de Santa Cruz Xitla; compuesta por dos torres campanario, cada una con ventana tronera y dos campanarios. Su muro base está integrado por piedra de la región y ladrillo de barro rojo recocido, en este mismo se encuentran adosadas 4 basas y sobre estas pilastras con cornisas. Cuenta con cuatro nichos, una ventana y un remate superior. Septiembre 2021.

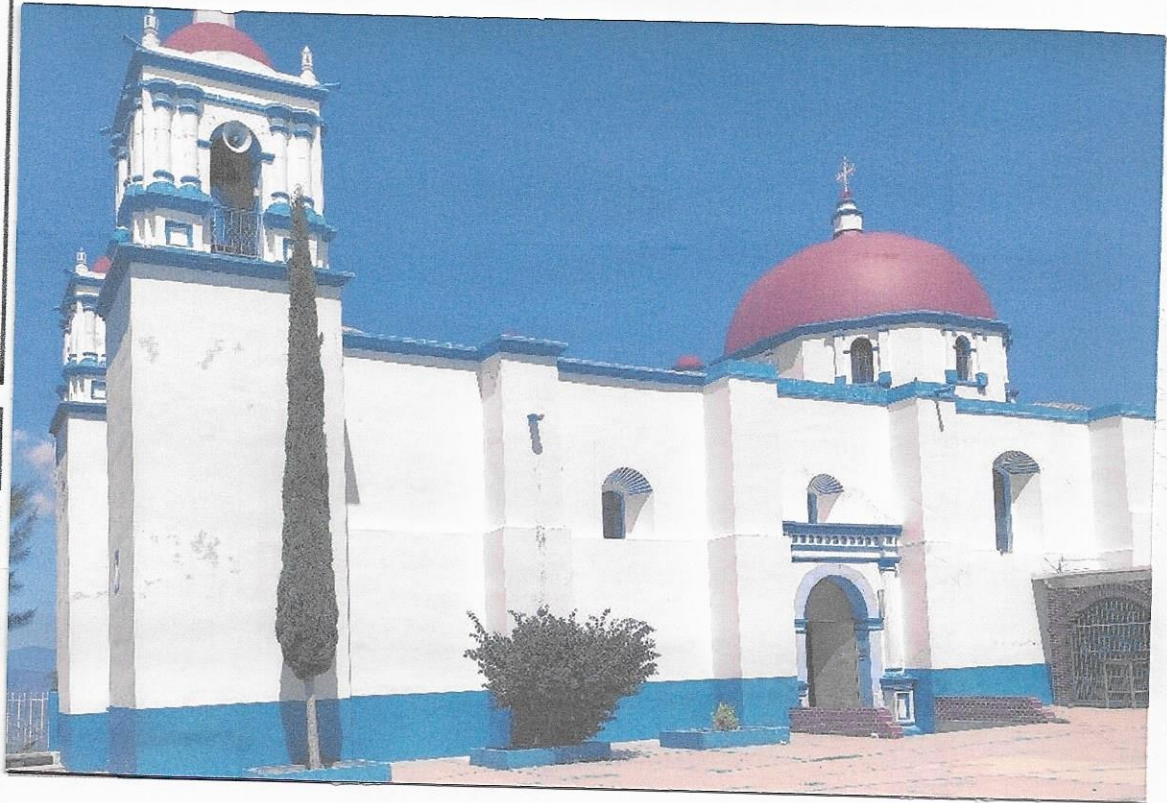
**FOTO #2.** Vista lateral Sur.  
Compuesta por un acceso

lateral, basa y pilastras.  
Adosadas al muro se  
encuentran 5 contrafuertes  
y tres ventanas, todos los  
elementos están  
recubiertos por un  
aplanado base y fino de  
mortero cal-arena con  
pintura vinílica, (todo el  
conjunto cuenta con  
aplanado base y fino.  
Septiembre 2021.

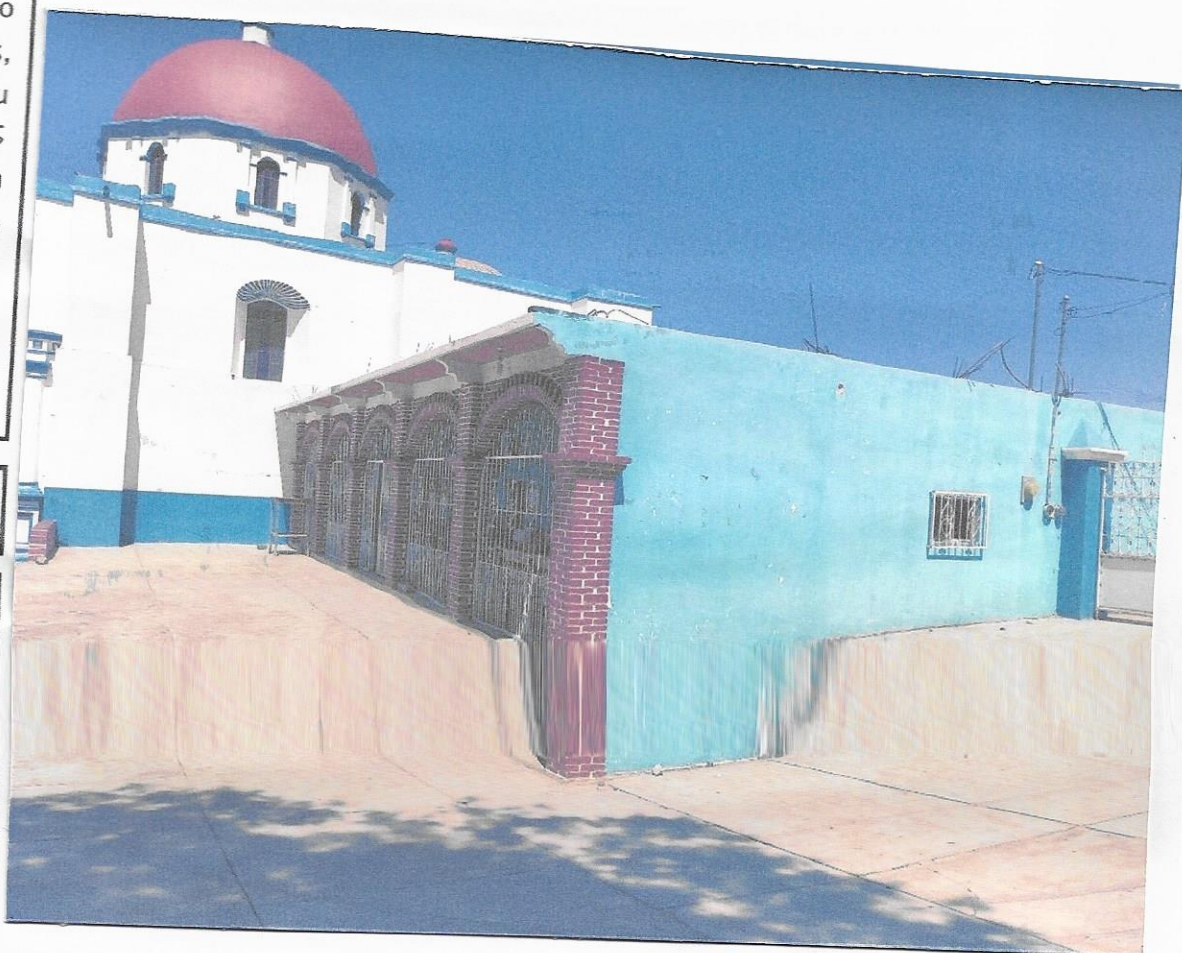
**FOTO #3.** Vista lateral Sur,  
adossada al muro del templo  
se encuentra adjunto el  
curato, de sistema  
constructivo  
contemporáneo,  
compuesto por concreto  
armado en castillos,  
cadenas y losa, en su  
fachada se encuentran 5  
arcos los cuales están  
formados por ladrillo rojo  
recocido y forrando las  
columnas con un aparente  
de ladrillo rojo recocido.  
Septiembre 2021.

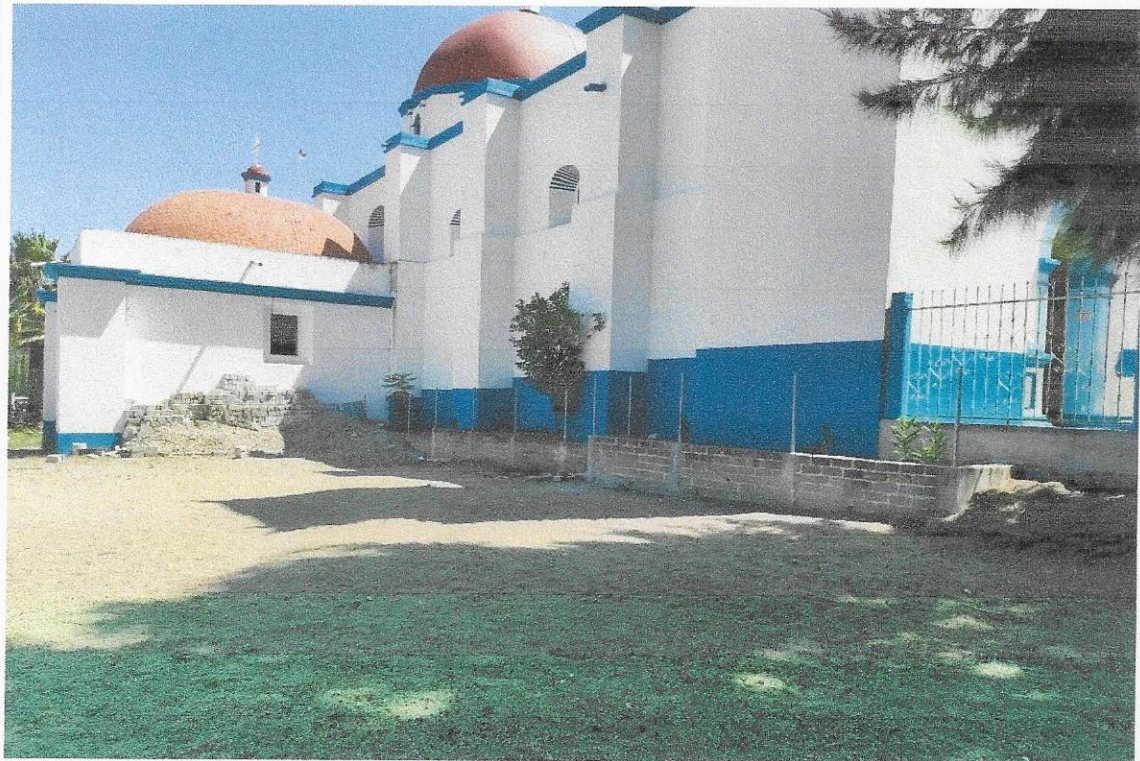
**FOTO #4.** Vista lateral Norte adjunta al templo, se observa la Capilla del Santísimo, compuesta de fábrica mixta de piedra de la región y tabique de barro rojo recocido en muro base, con recubrimiento base de mortero cal-arena, enmarcada entre dos contrafuertes y una ventana con derrames. Su cubierta es a base de bóveda vaída de ladrillo de barro rojo, rematando con una linternilla. Septiembre

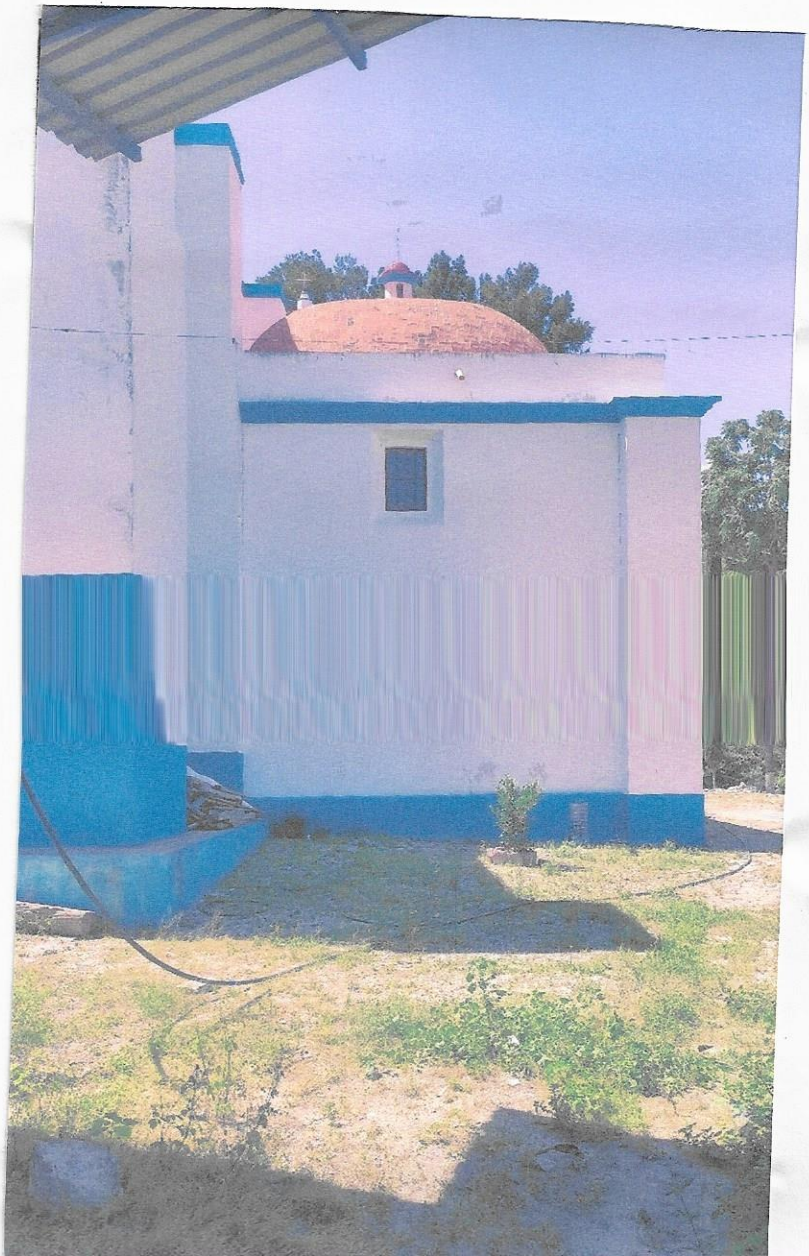
**FOTO #5.** Vista posterior de la Capilla del Santísimo; el muro base está conformado por piedra de la región y ladrillo de barro rojo recocido, cuenta con una ventana con derrames, el mureo tiene aplanado base de mortero cal-arena, y terminado con pintura blanca sobre el aplanado rustico. Septiembre 2021.

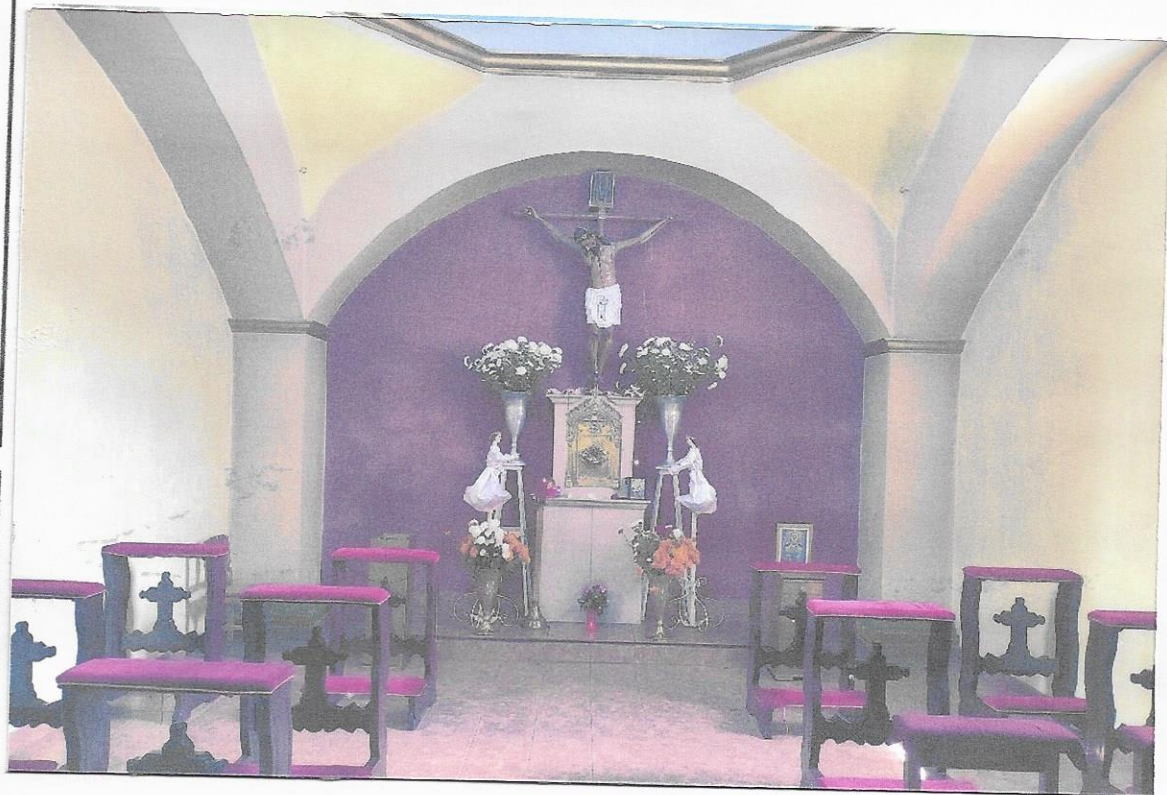
**FOTO #6.** Vista interior de la Capilla del Santísimo; muros de fábrica mixta de 0.77m de espesor promedio, con piedra y tabique de barro rojo recocido en aparejo rústico, asentado y juntado con mortero de cal-arena, en paramentos interiores presenta aplanados de mortero de cal - arena, terminado fino, acabado con pintura a la cal. Septiembre 2021.

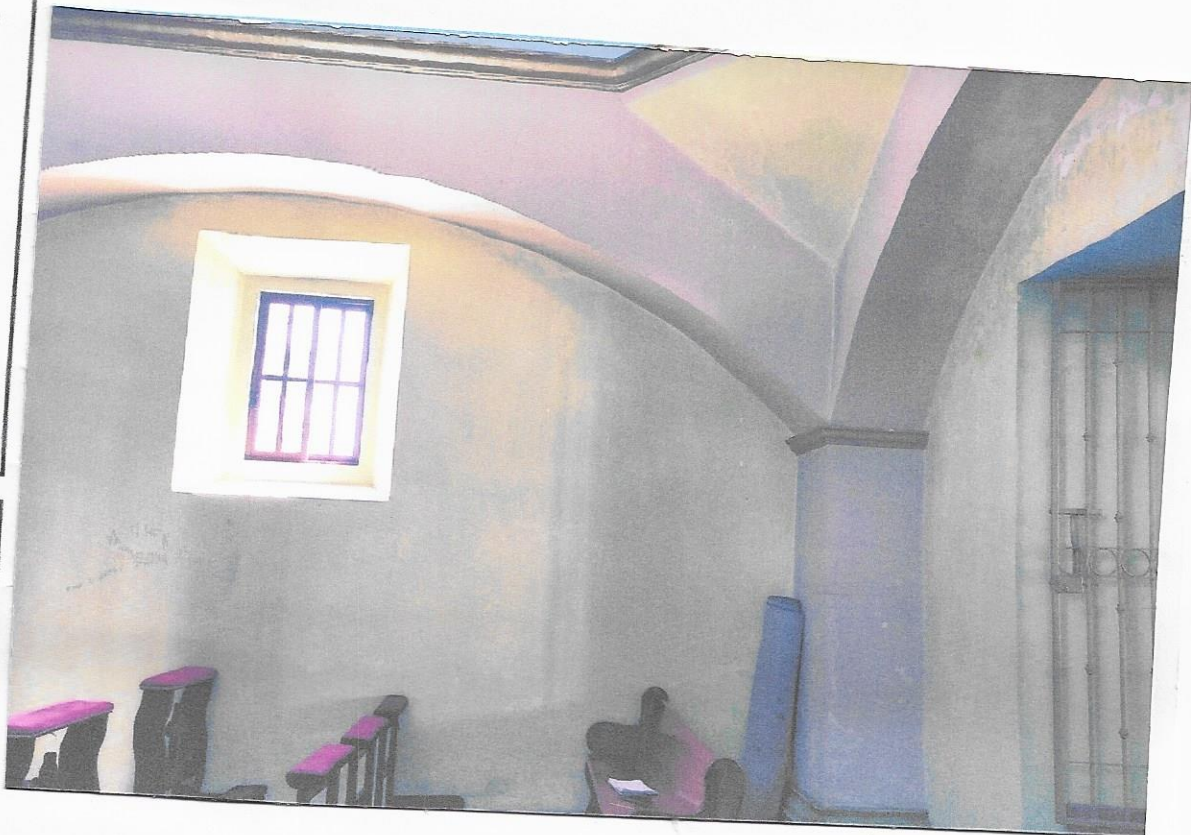
**FOTO #7**. Vista lateral de la Capilla del Santísimo, en donde se observa una ventana rectangular abocinada. Se detectan grietas en arcos con presencia de humedad en el muro del acceso, pilastras y pechinas. Septiembre 2021.

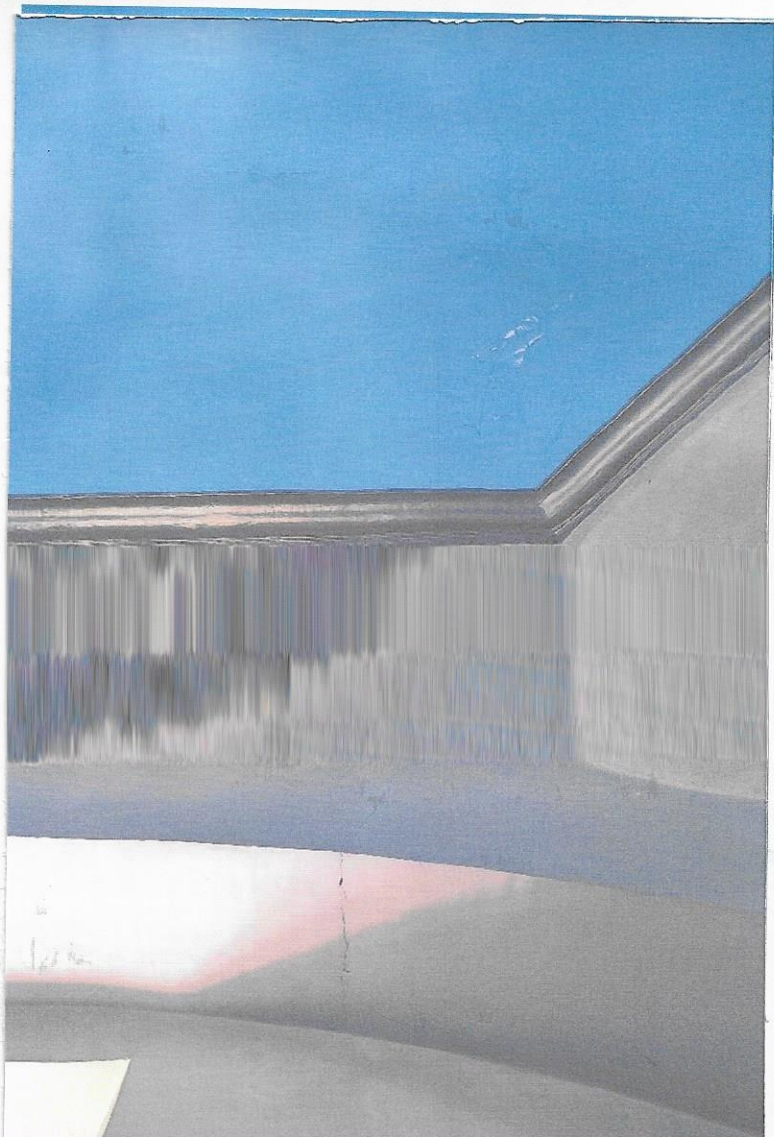
**FOTO #8.** Vista del interior de la Capilla del Santísimo, en los arcos se presentan grietas a causa de sismos que van de 1 a 5 mm de espesor, ascendente a cornisa de bóveda vaída. Existe desprendimiento de pintura en bóveda y humedad. Septiembre 2021.

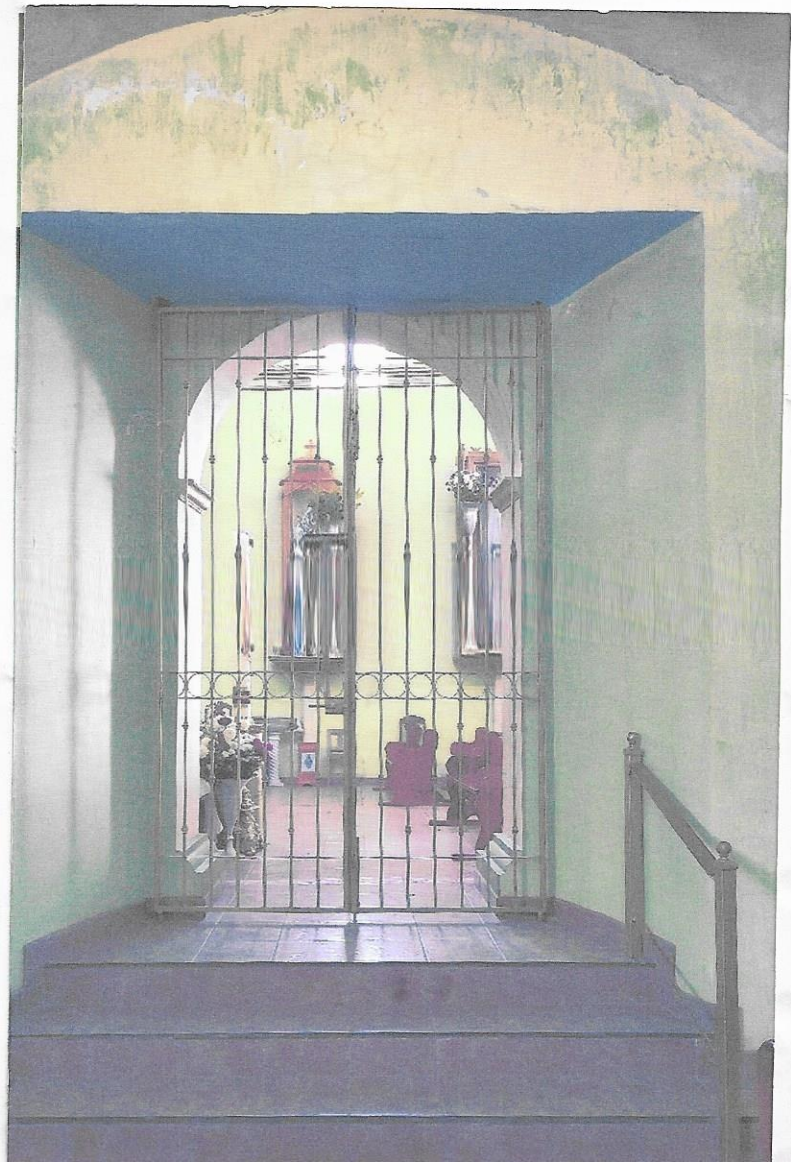
**FOTO #9.** Vista del acceso a la nave principal desde la Capilla del Santísimo, se observa el desprendimiento de la pintura de los muros a causa de humedad y agrietamiento en el aplanado del muro, por debajo del arco que sostiene la bóveda, se remarca la grieta entre los paramentos y el arco.

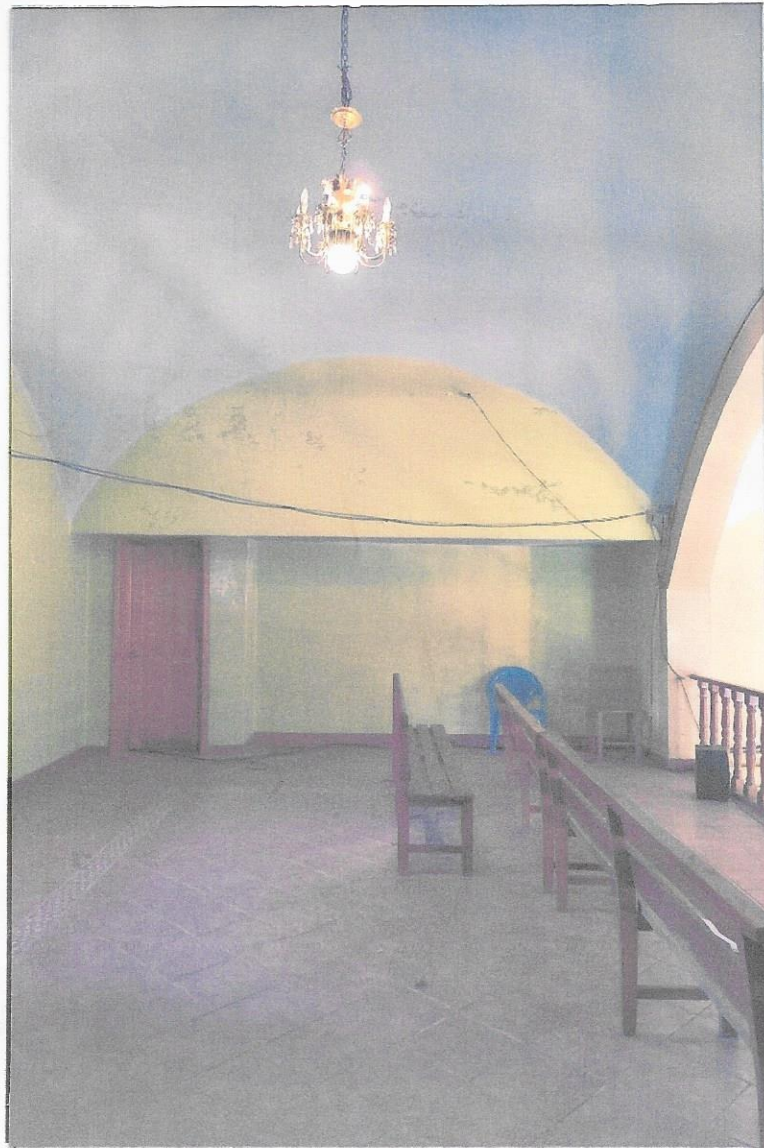
**FOTO #10.** Vista interior en área del coro; el muro base es de piedra de la región y ladrillo rojo recocido, cuenta con acabado base y fino de mortero de cemento cal-arena con pintura a la cal. El muro presenta agrietamientos, humedad desprendimientos del acabado fino. Septiembre 2021.

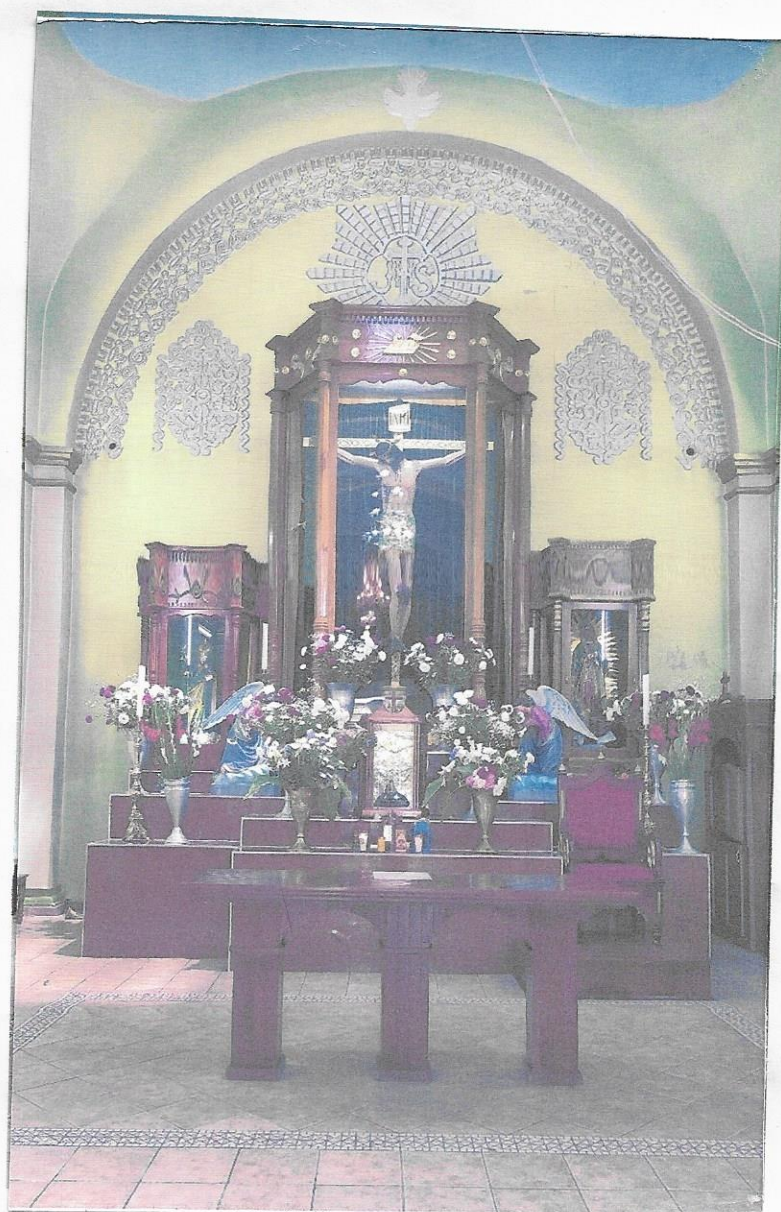
**FOTO #11.** Foto del altar principal; conformada por pilastras, impostas pechinas y arco que sostienen la cubierta a base de bóveda vaída. El altar esta sobre una base de concreto forrada de loseta cerámica comercial donde residen las imágenes y artículos religiosos. Septiembre 2021.

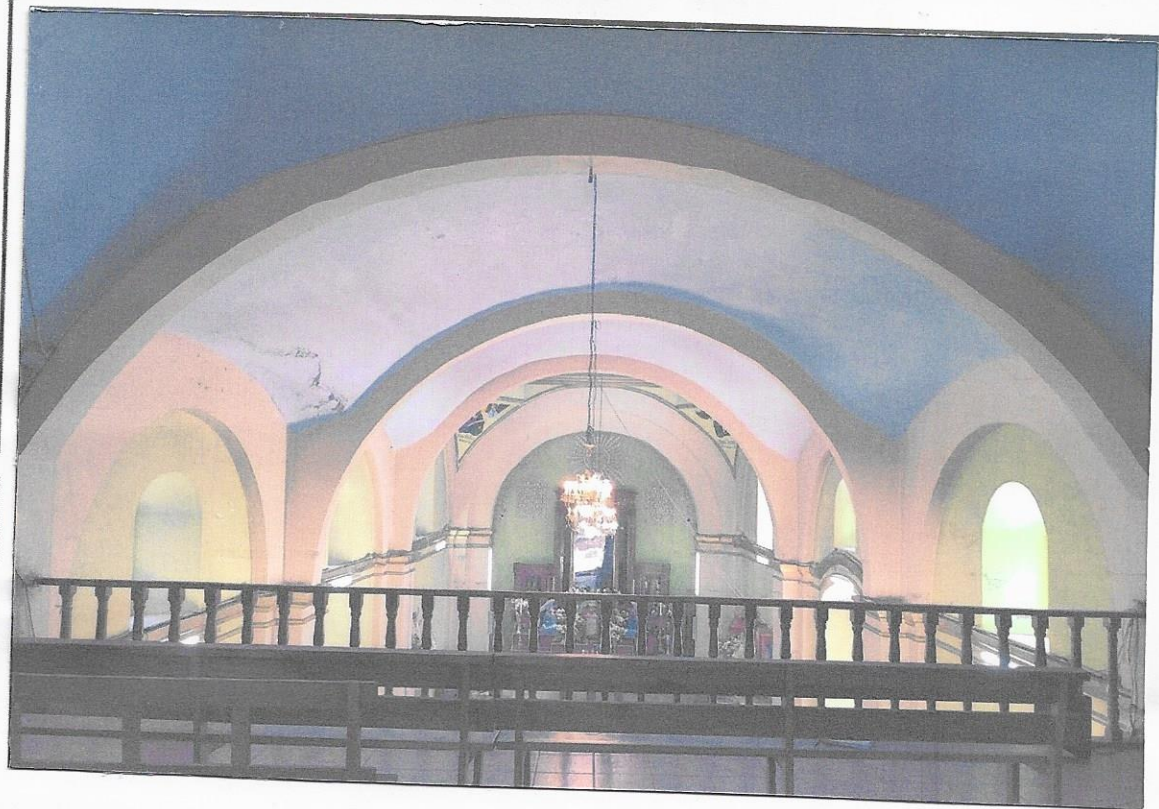
**FOTO #12.** Vista interior desde el coro, se pueden observar las bóvedas abovedadas consecuentes de la cubierta, además se ven grietas y desprendimiento de la pintura por humedad. Septiembre 2021.

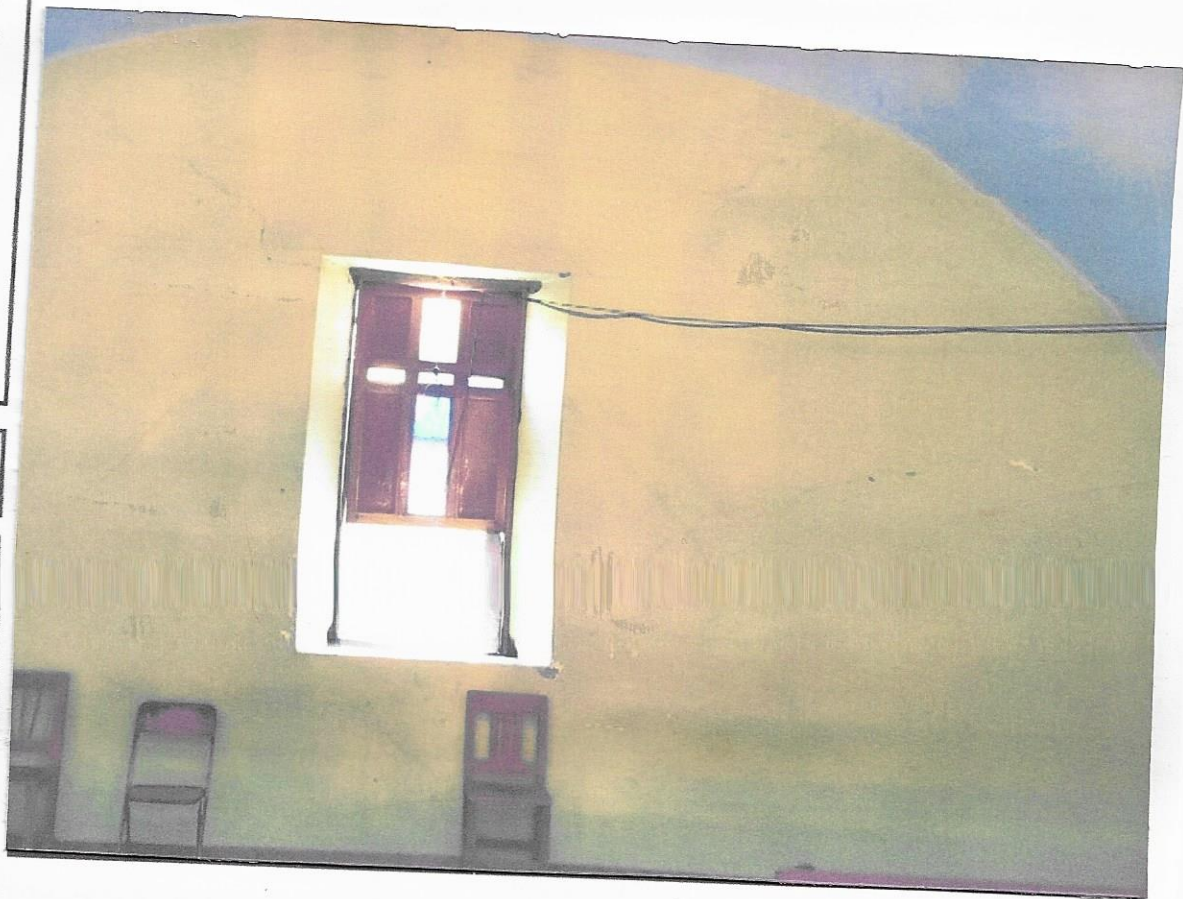
**FOTO #13.** Vista interior del coro, se observan grietas que descienden del intradós de la bóveda hacia el muro, con trayectoria a la ventana del muro, manifestándose en sus cuatro esquinas, y desplazándose en los vértices de la misma. Septiembre 2021.

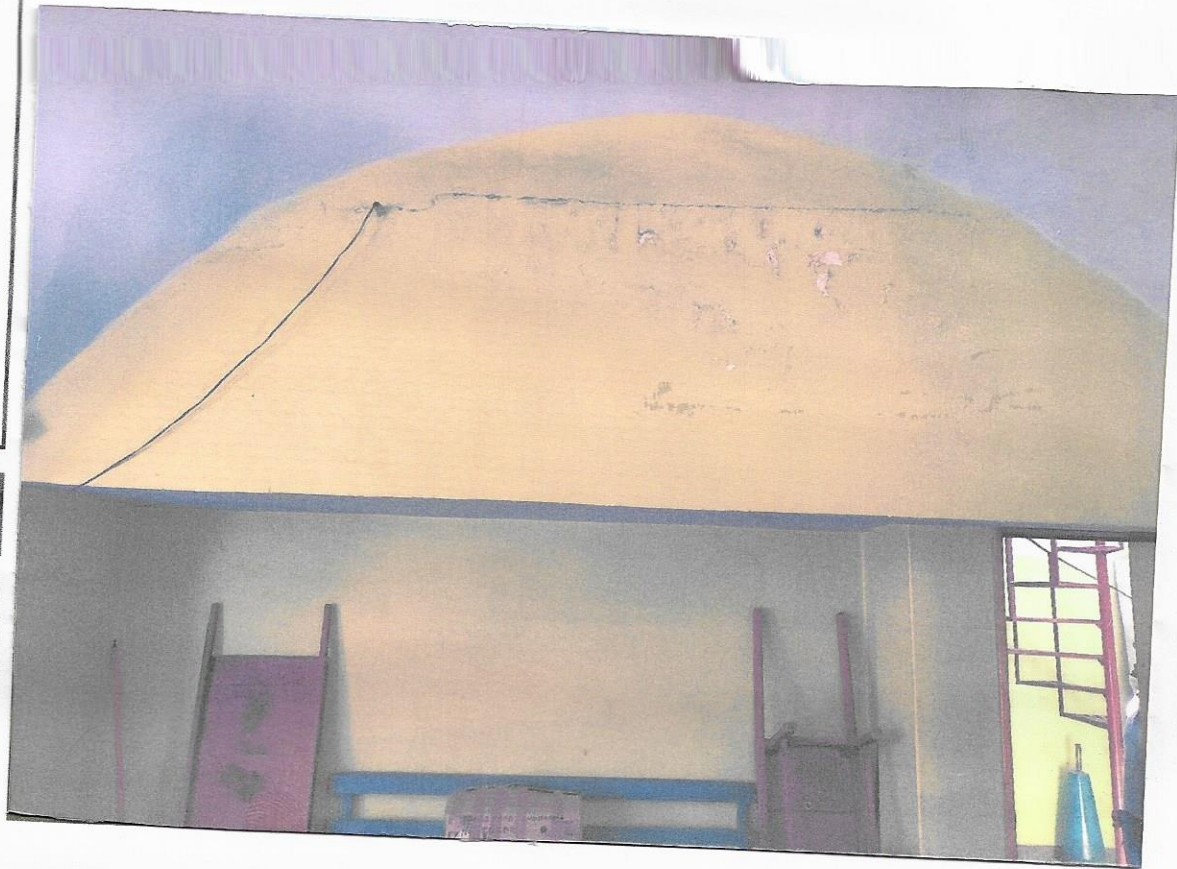
**FOTO #14** Vista interior del coro, donde se observan grietas en los muros, además del desprendimiento de pintura a causa de humedad. Octubre 2021.

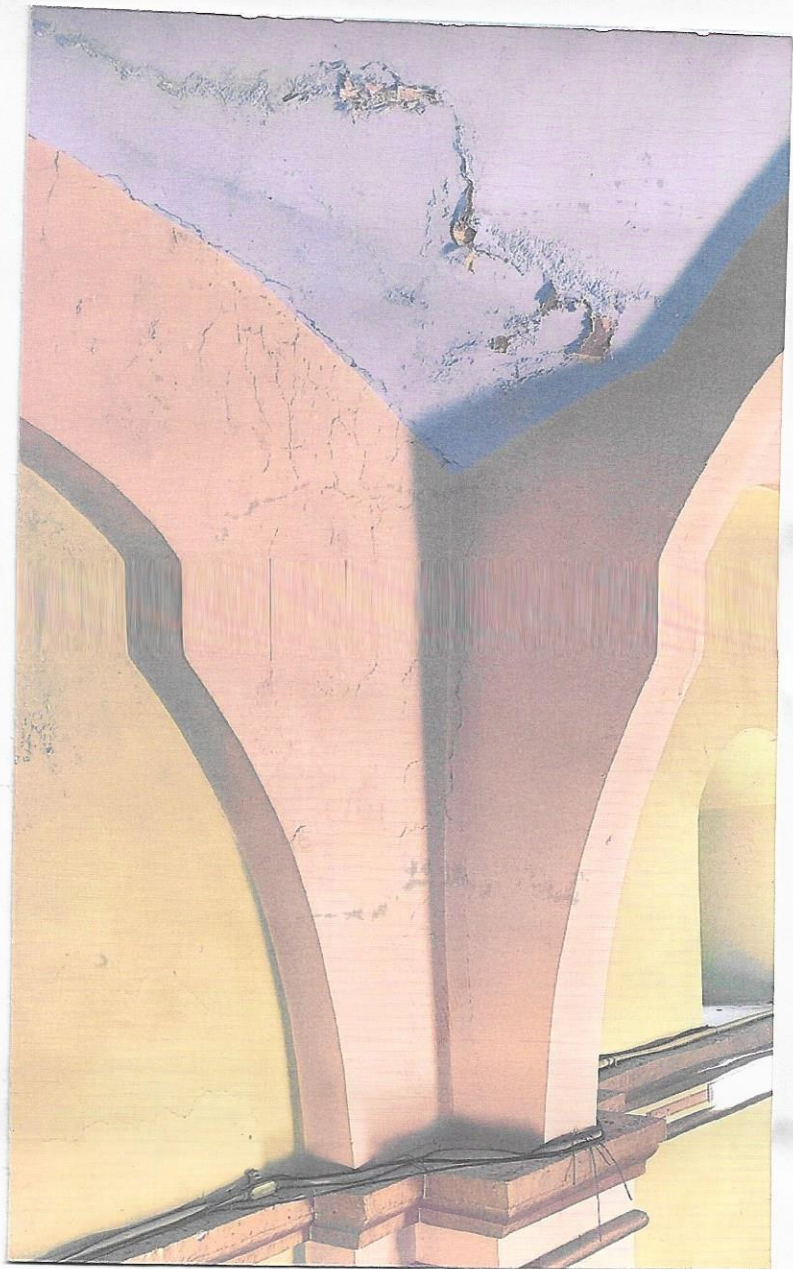
**FOTO #15.** Se observa grietas en aplanado de arcos y vértices que conectan al intradós de la bóveda vaída, generando presencia de humedad, las cuales causan el desprendimiento de aplanado y pintura. Septiembre 2021.

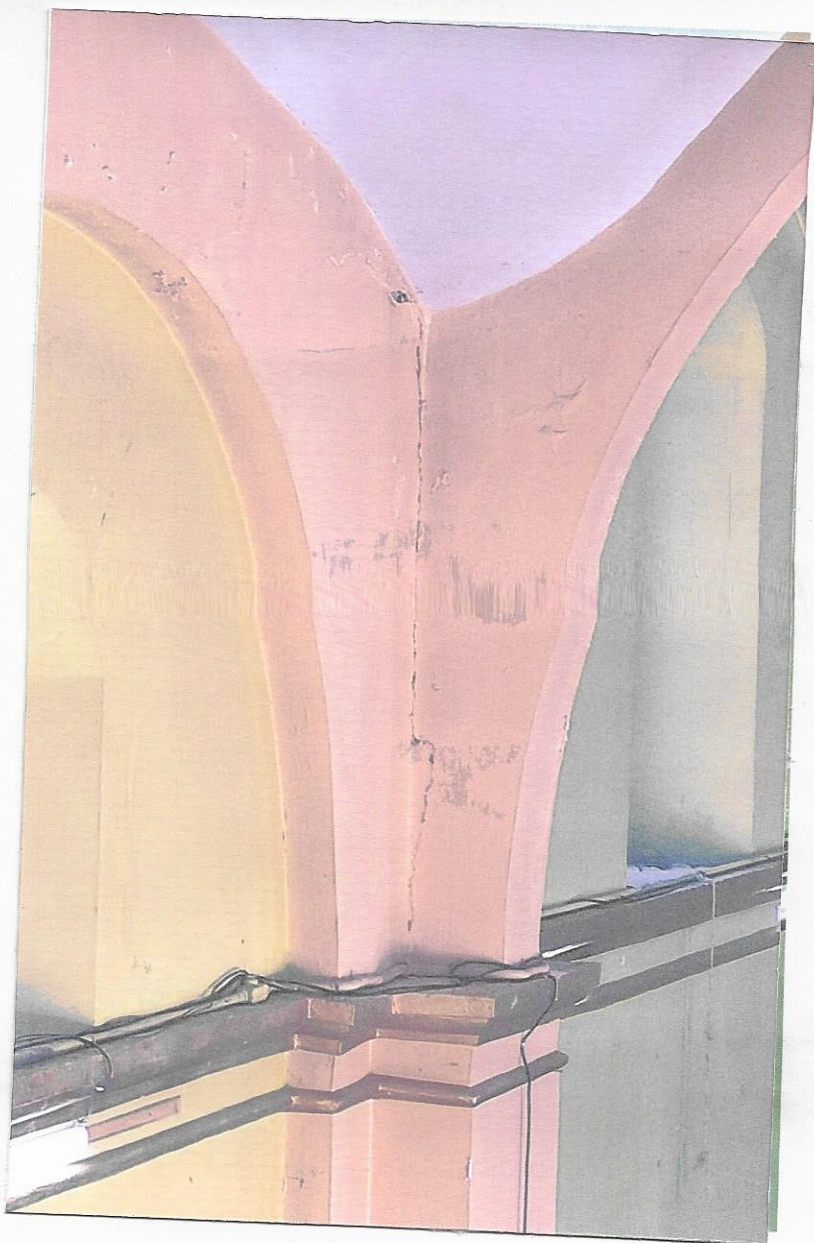
**FOTO #16.** Se observa la trayectoria ascendente de grietas en el muro, a los vértices del arco e intradós de bóveda vaída.

Provocando el desprendimiento de aplanado y pintura. Septiembre 2021.

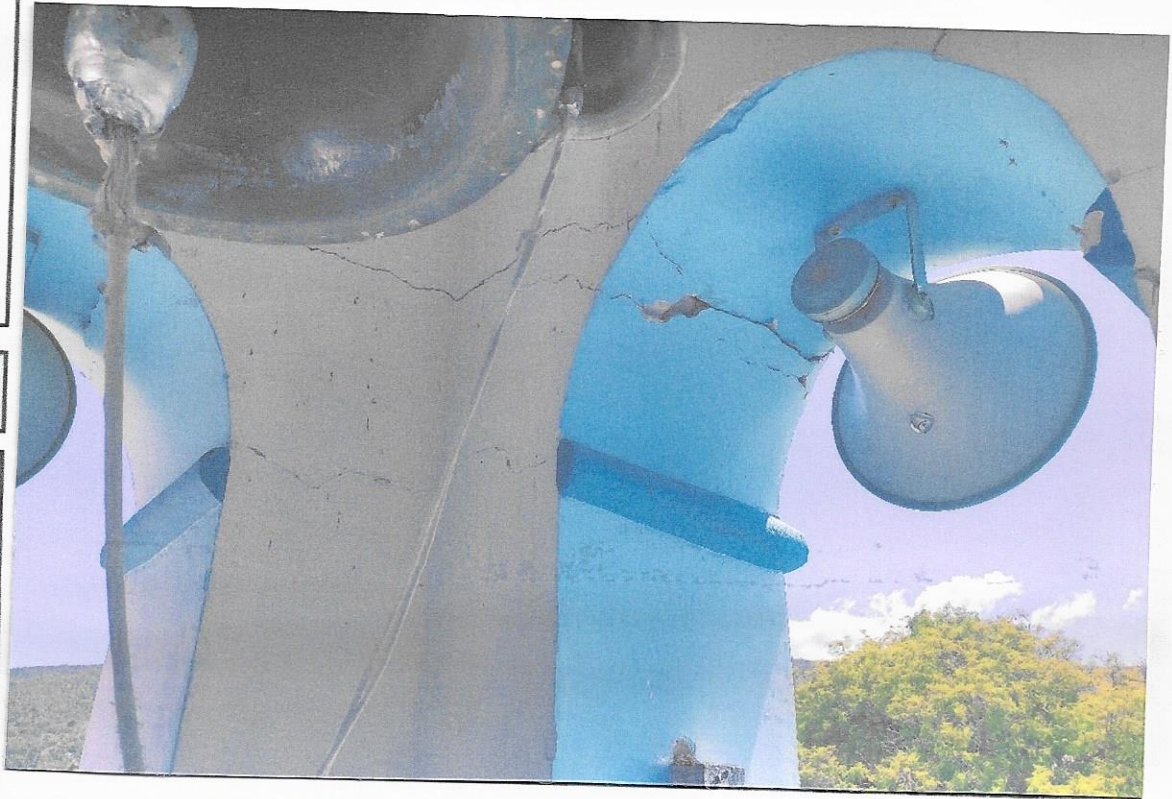
**FOTO #17.** Vista interior del campanario Sur; presencia de grietas en

arcos y machones, lo que ocasiona el desprendimiento de aplanado. Septiembre 2021.

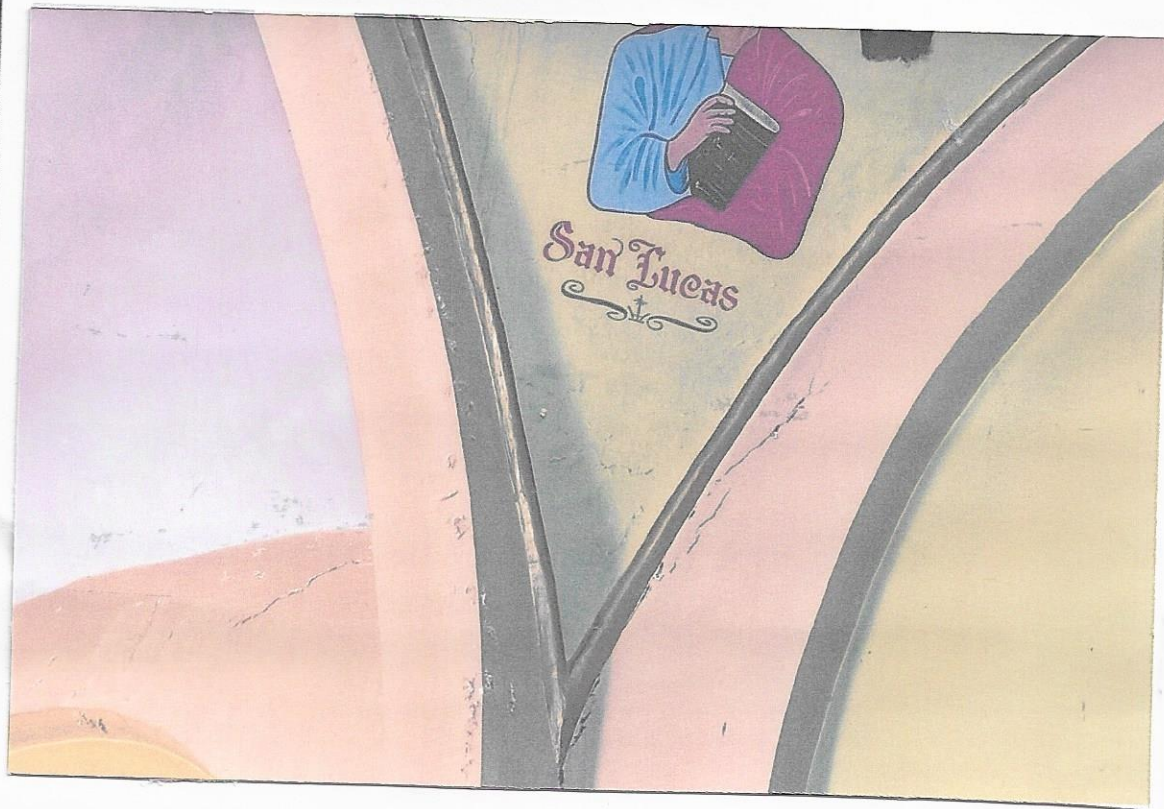
**FOTO #18.** al interior de la nave principal; se observan grietas en los arcos y vértices, pasando por el entradós de los arcos al muro, en pechinas también se registran grietas y fisuras con desprendimiento de pintura. Septiembre 2021.

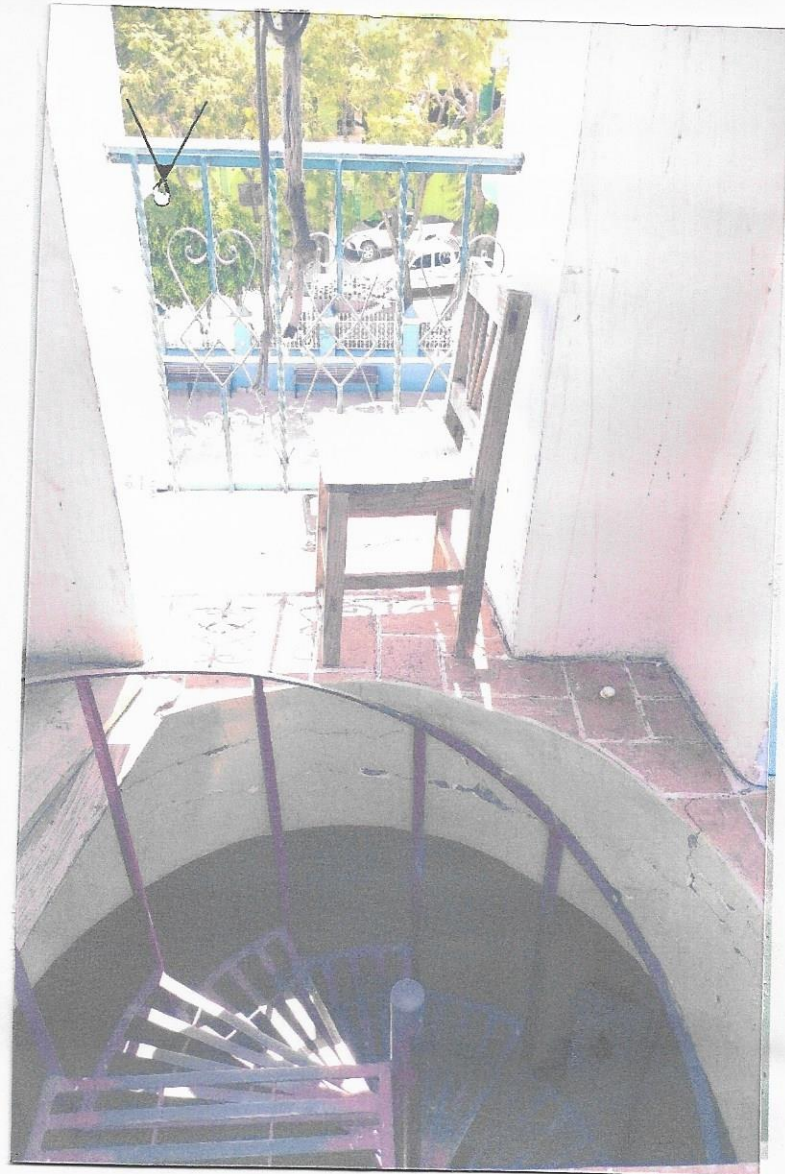
**FOTO #19.** Vista de las escaleras de caracol de herrería que conducen al campanario, se observan grietas en la estructura de la losa de concreto armado. Septiembre 2021.

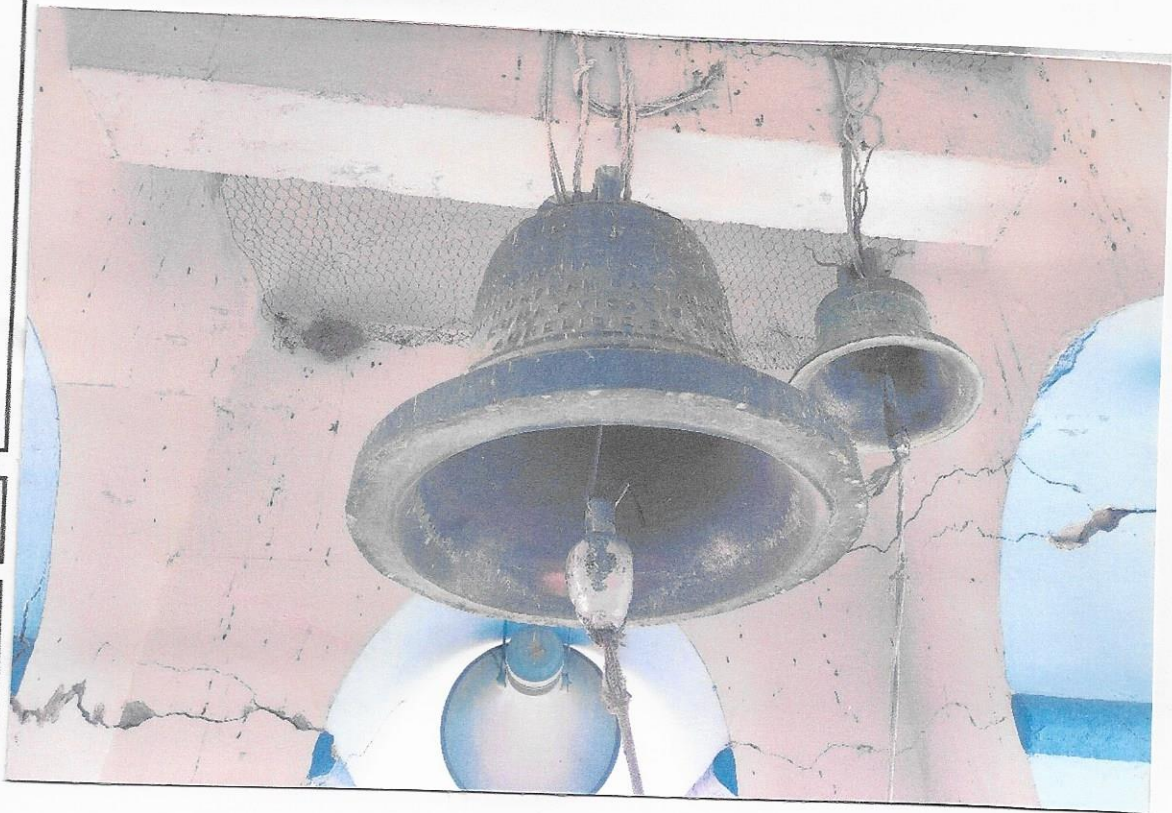
**FOTO #20.** Vista interior del campanario Sur; en la parte superior presenta grietas en muros, lo que ocasiona desprendimiento de aplanados desde el machón hasta los arcos. Septiembre 2021.

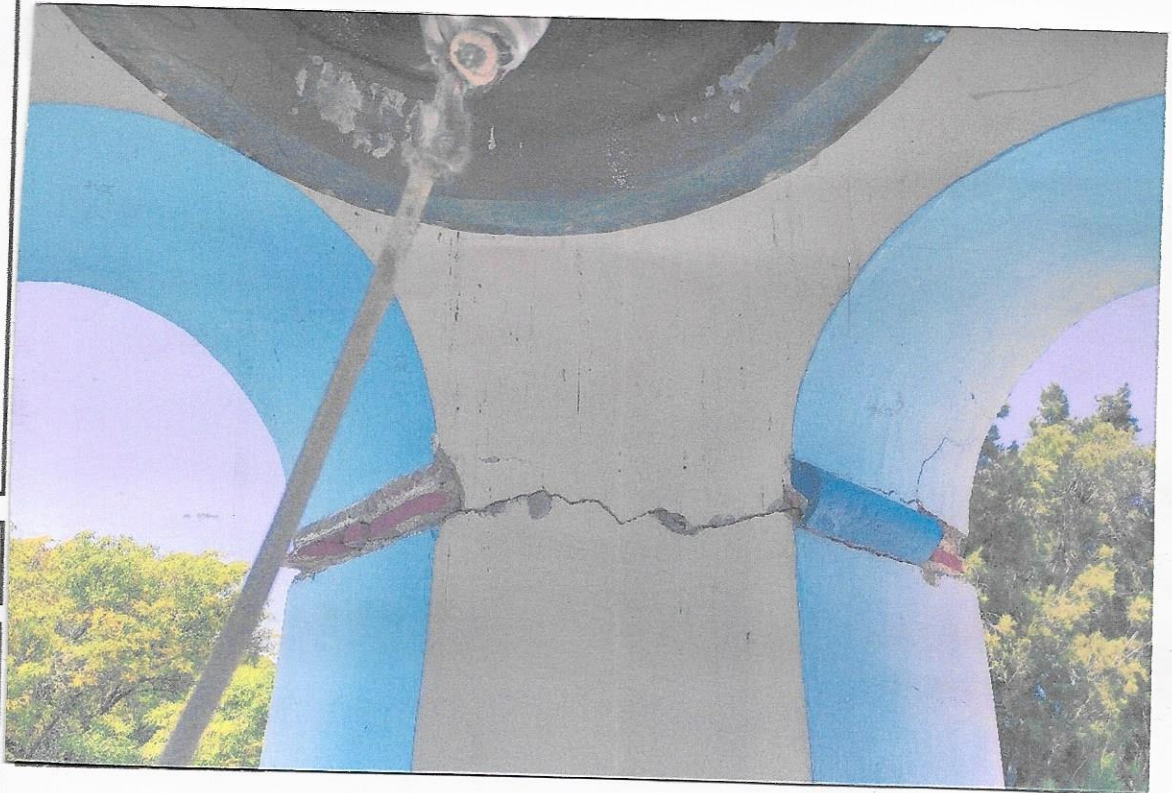
**FOTO #21.** Al interior del campanario Sur, presenta grietas que atraviesan la transición del machón al arco de campanario, lo que ocasiona el desprendimiento de planados y fractura de piezas. Septiembre 2021.

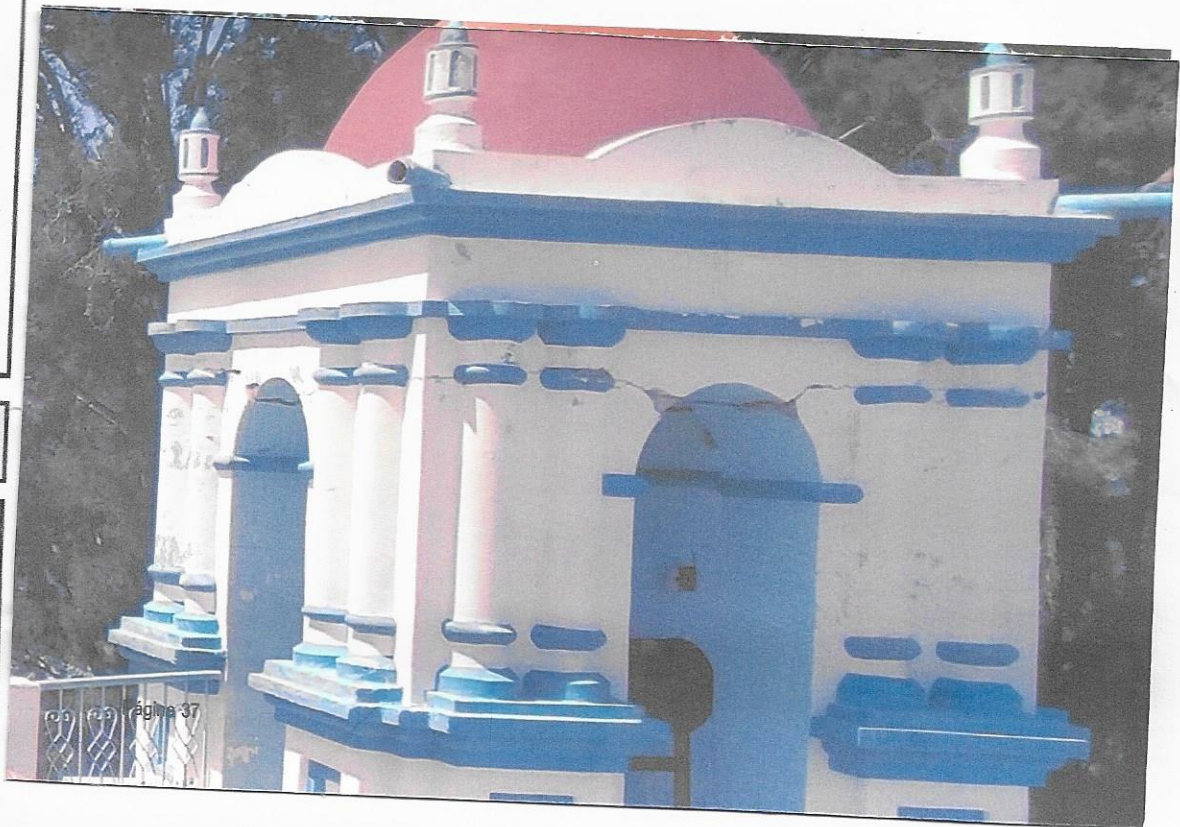
**FOTO #22.** Vista exterior del campanario Norte, presencia de grietas en los arcos tanto inferior como en la parte superior, con trayectoria en todo su perímetro, provocando desprendimiento de aplastados y fractura de piezas. Septiembre 2021.
