INSTITUTO DEL PATRIMONIO CULTURAL DEL ESTADO DE OAXACA

ESTUDIOS PARA CONTRIBUIR EN LA PROMOCIÓN PARA EL DESARROLLO DE ACCIONES DE CONSERVACIÓN Y PROTECCIÓN DE LOS BIENES CULTURALES DEL ESTADO DE OAXACA

(TEMPLO DE SANTA CRUZ XITLA, SANTA CRUZ XITLA, MIAHUATLÁN, OAX.)

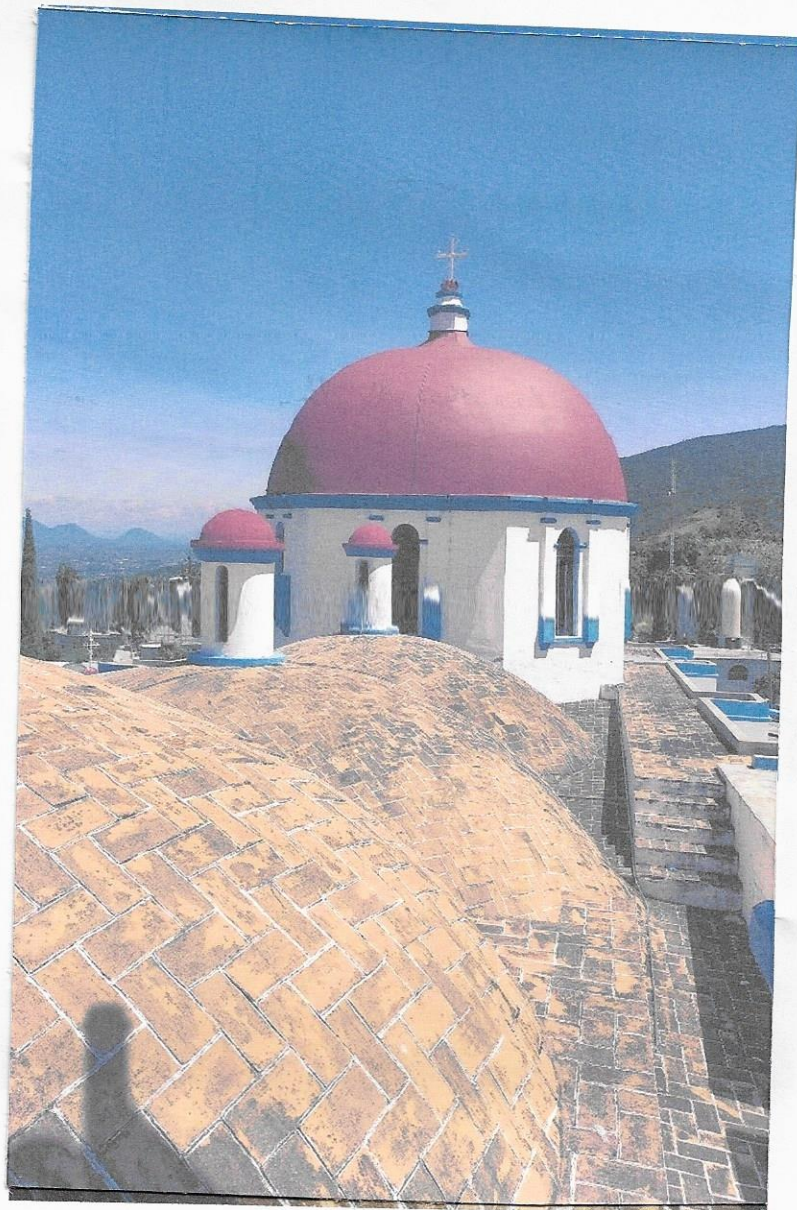
**FOTO #23.** Vista de las bóvedas vaídas con internillas. En el fondo se observa una cúpula de crucero sobre un tambor, forjado a base de muros de ladrillo de barro rojo recocido asentado con mortero de cal-arena, aplanados de mortero de cal-arena con acabado fino como acabado final, pintura a la cal en extradós de cúpula. Septiembre 2021.

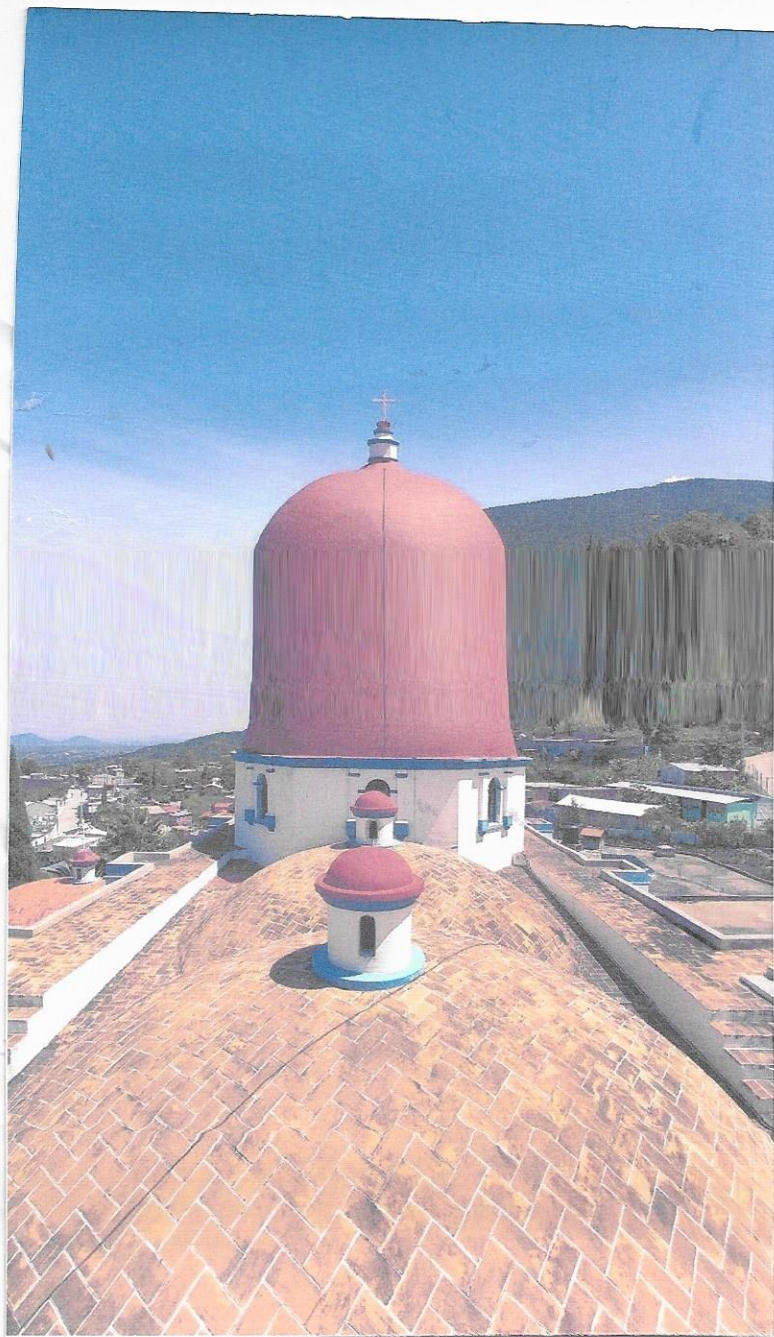
**FOTO #24.** Vista de la cubierta a base de bóvedas aódas forjadas de ladrillo de barro rojo recocido, con acabados por intradós a base aplanados de morteros de cal-arena y pintura a la cal, y por el extradós con enladrillado. Septiembre 2021.

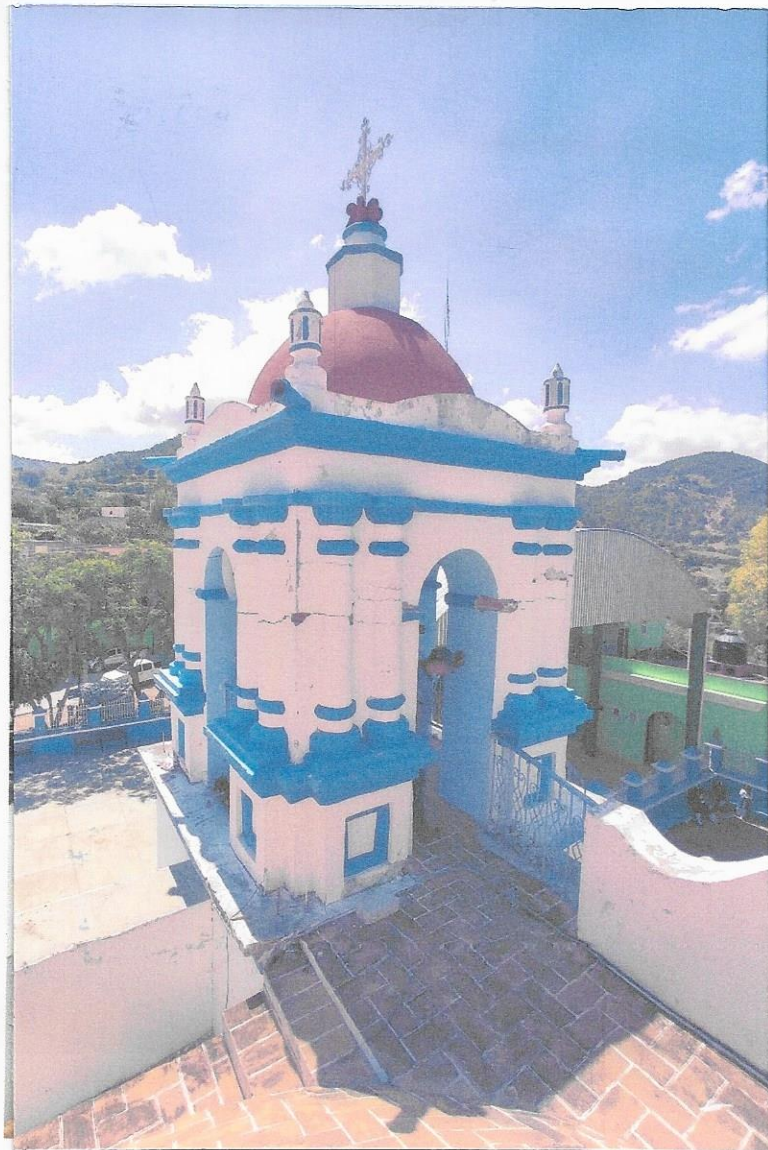
**FOTO #25.** Vista exterior del campanario Sur, se observan grietas en muros, pilastras, machones y arcos, hay desprendimiento de aplastados a causa de las grietas. Septiembre 2021.

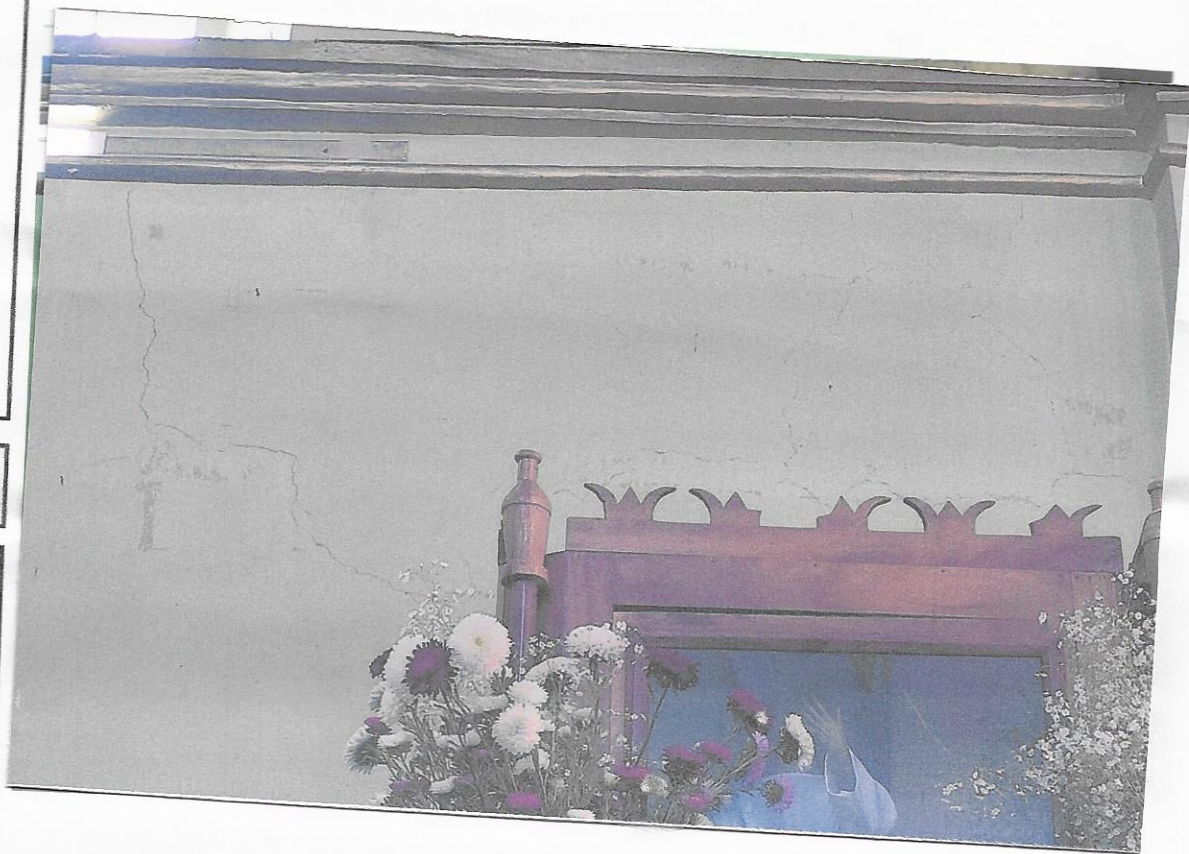
**FOTO #26.** Vista del muro  
del lado de la epístola;  
presencia de grietas en  
paramento exterior.  
septiembre 2021.

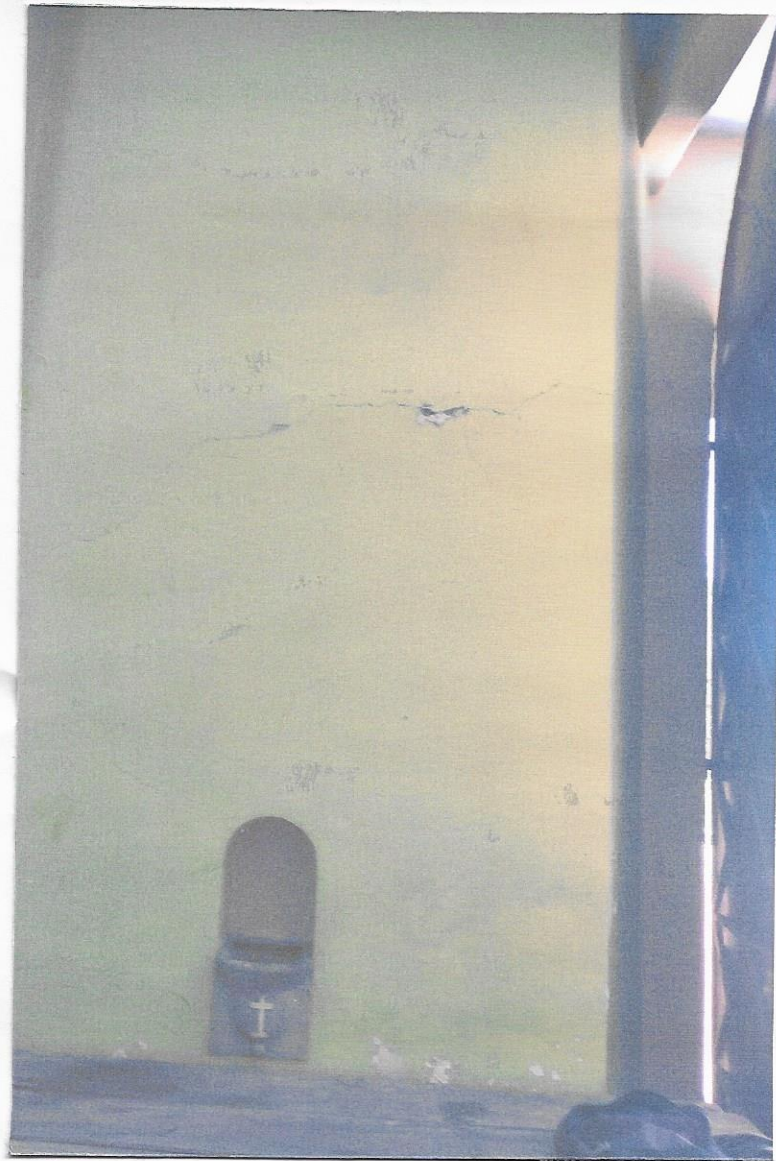
**FOTO #27.** Vista interior del acceso principal; presencia de grietas, lo que provoca el desprendimiento de la planada. Septiembre 2021

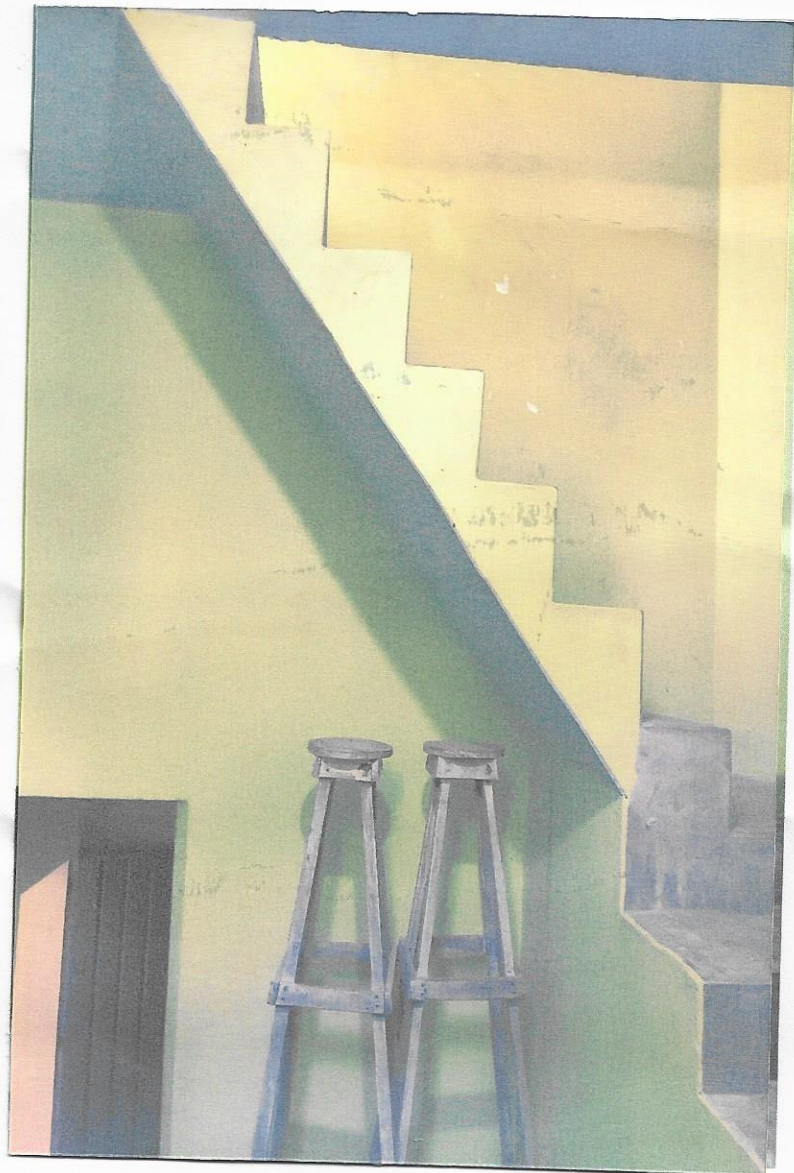
**FOTO #28.** Vista interior de las escaleras que conducen los campanarios; escalones a base de concreto armado, acabado pulido, aplicación de pintura vinílica color verde limón en paramentos interiores, presencia de humedad en paramento interior, lo que está ocasionando el desprendimiento de la capa de pintura. Septiembre 2021

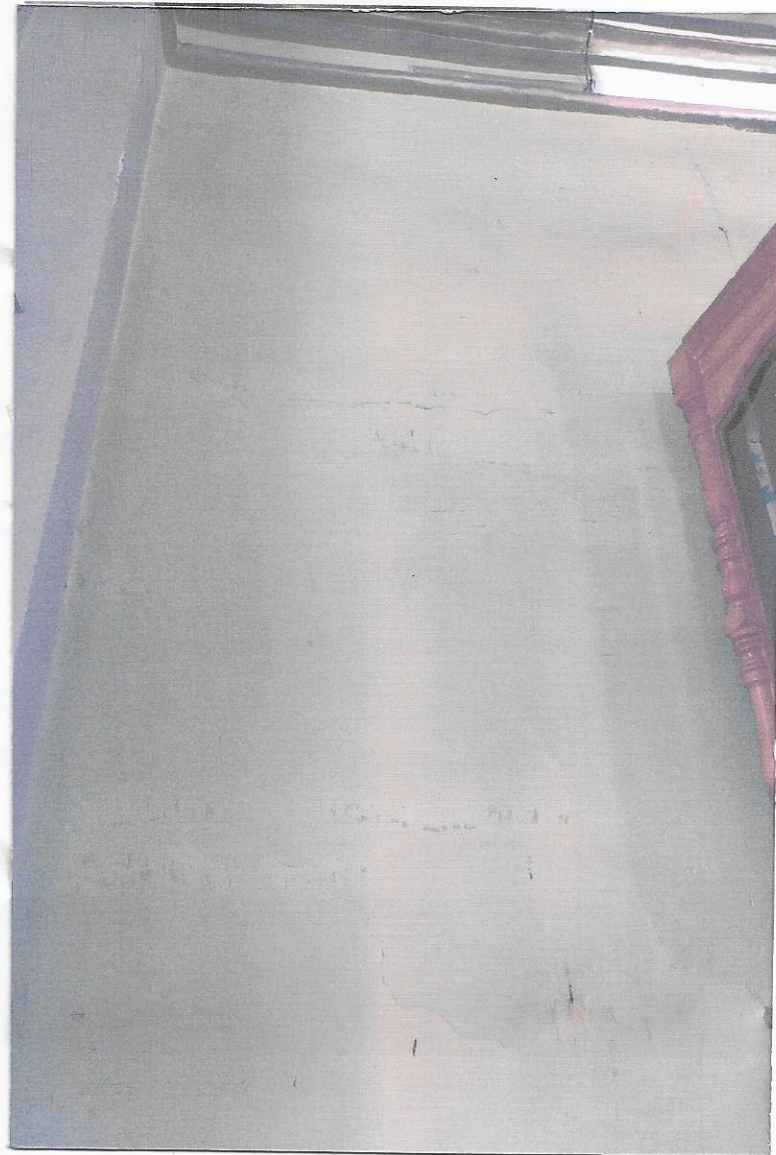
**FOTO #29.** Vista interior del lado del evangelio; muros de fábrica mixta a base de ladrillo de barro rojo recocido y piedra de la región, con un espesor promedio de 71cm, presencia de grietas en paramento interior a causa de sismos. Septiembre 2021.

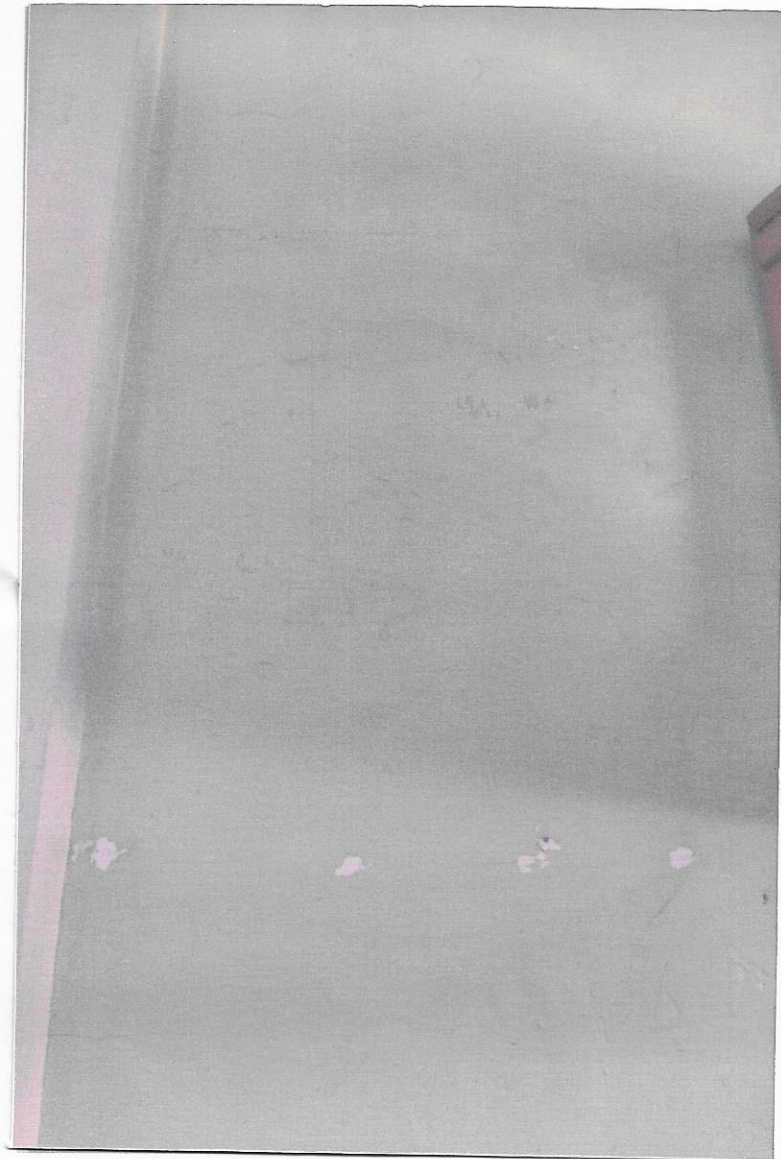
**FOTO #30.** Vista interior  
del lado de la epístola;  
rietas en paramento  
interior a causa de sismo,  
así como también hay  
presencia de humedad.  
Septiembre 2021
