MEMORIA FOTOGRÁFICA

TEMPLO DE SAN FRANCISCO COZOALTEPEC, SANTA MARIA TONAMECA, OAXACA

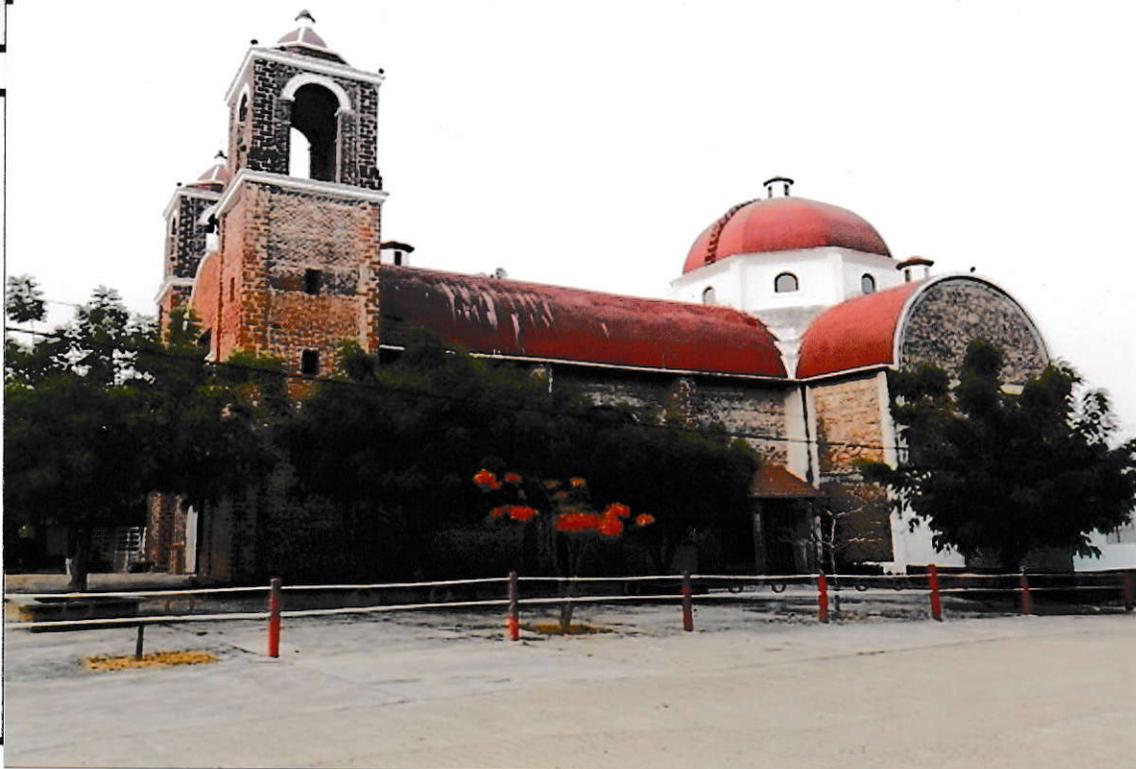
FOTO #1. Vista exterior de la fachada Sureste; se observa el entorno por el cual está rodeado el inmueble, sus muros son de fábrica de tabique rojo aparente, confinados con columnas de concreto armado. Se observa la bóveda de cañón corrido del coro y de la nave del templo se observan escurrimientos y grietas en este elemento, así mismo se observa el ábside y el tambor octagonal y la cúpula octagonal, rematada por un cupulín. Septiembre 2021.

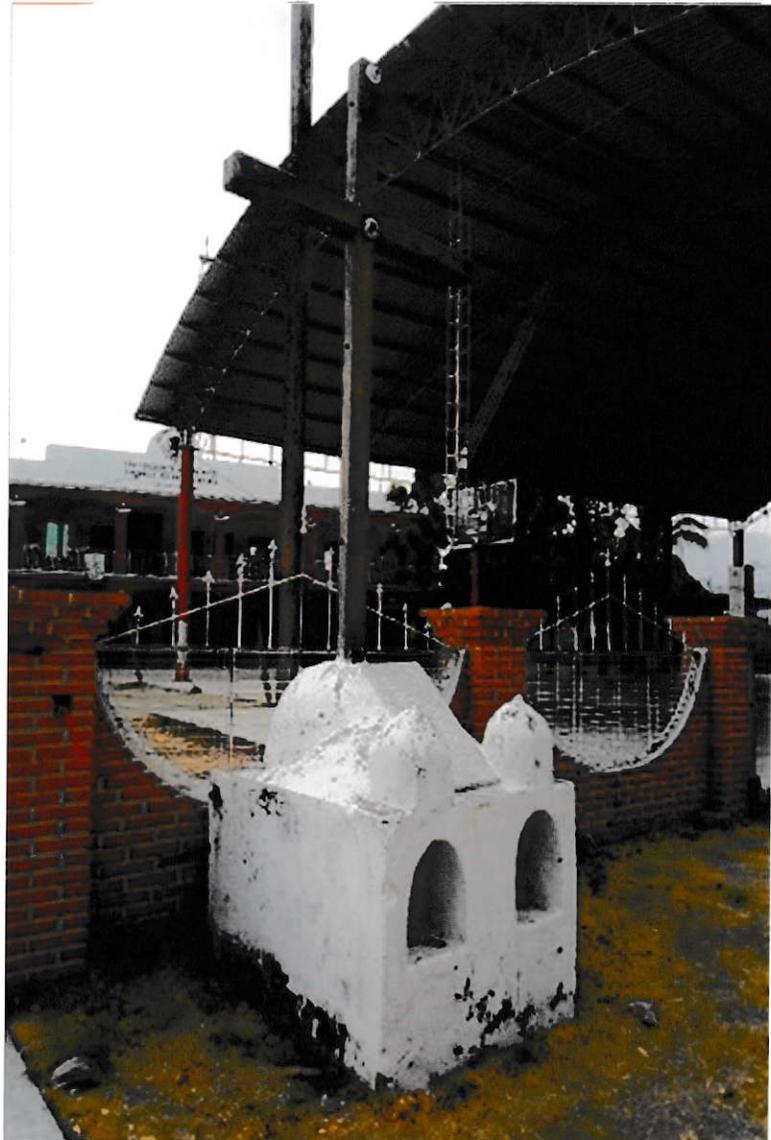
FOTO #2. Vista de la Cruz Atrial del Templo de San Francisco, formada por dos nichos pequeños y pequeños pináculos en las esquinas del elemento. Septiembre 2021.

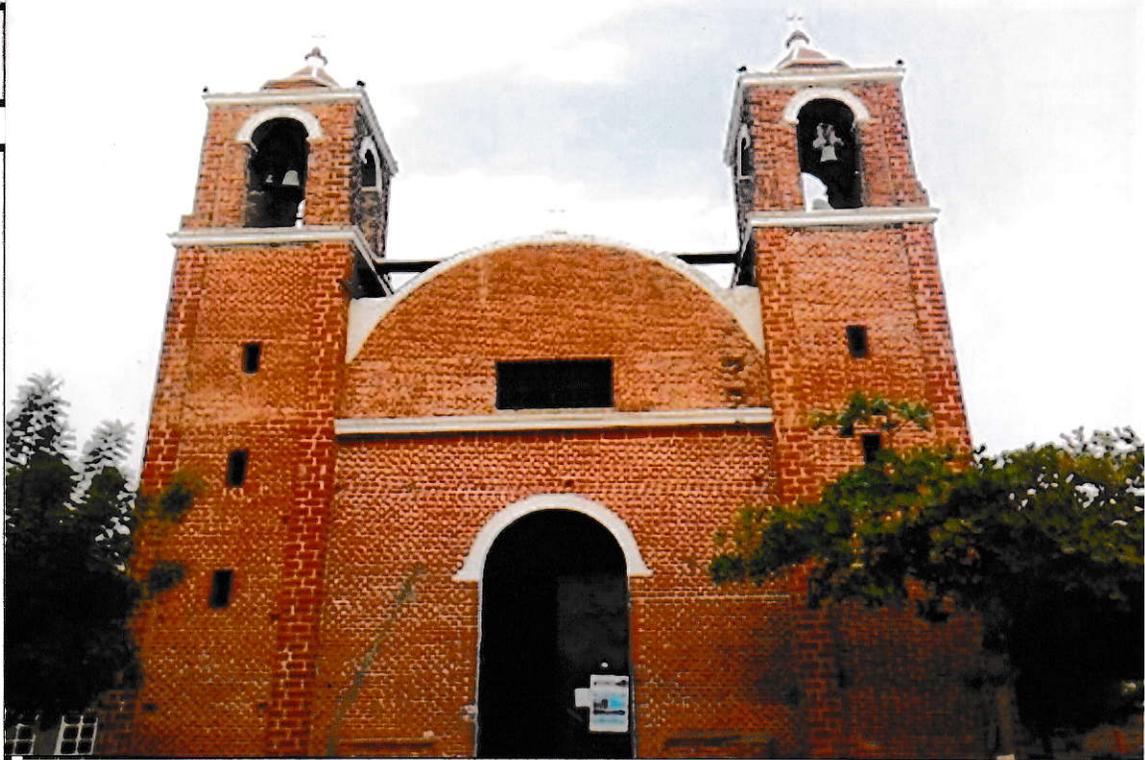
FOTO #3. Vista de la Fachada Principal del Templo de San Francisco, integrada por dos cuerpos y una altura promedio de 9.35 m. Los elementos particulares que la componen: son una cornisa intermedia, dos torres campanarios y un remate semicircular, con ventana de coro, troneras en las torres del campanario, un remate semicircular. Septiembre 2021.

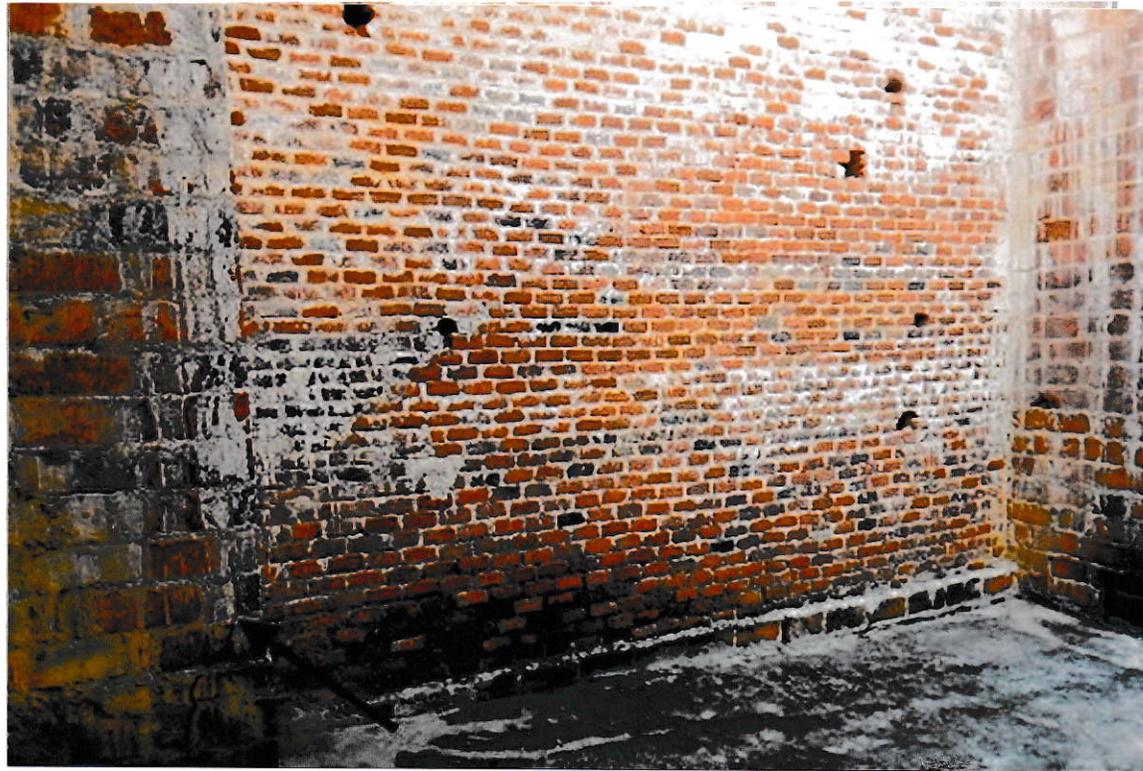
FOTO #4. Vista de la torre campanario sur, donde se puede observar una fractura de las piezas de ladrillo.
Septiembre 2021.

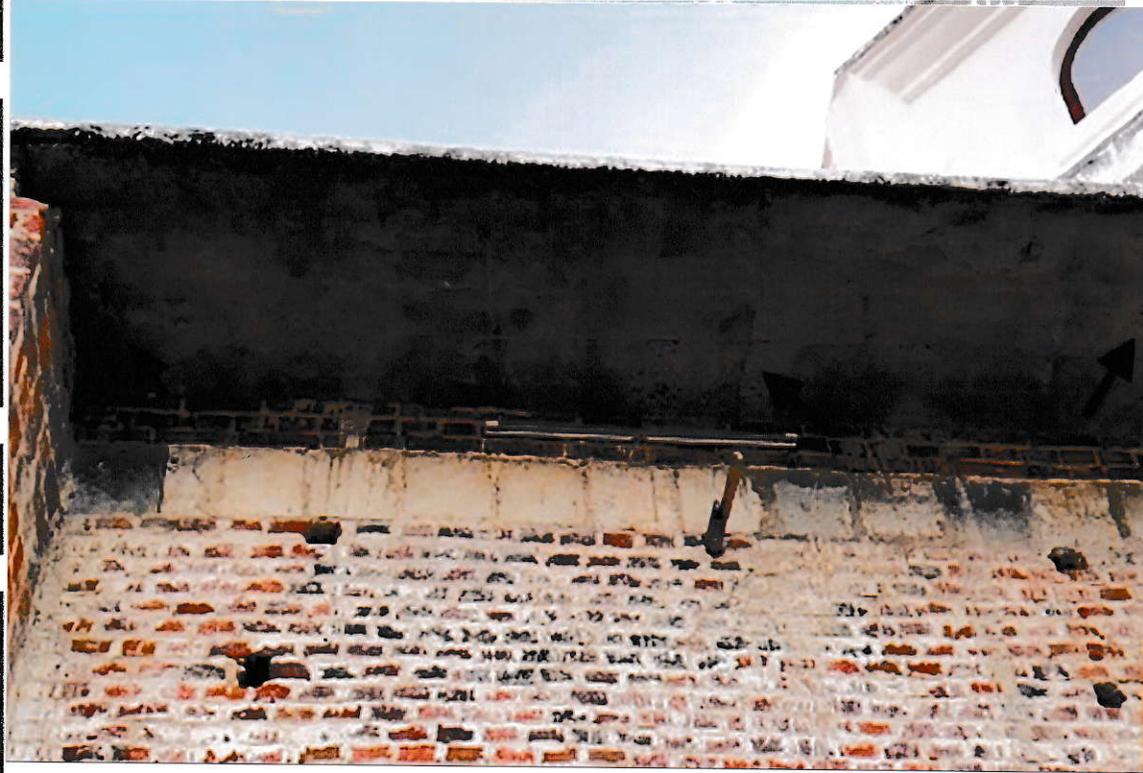
FOTO #5. Grietas en lecho bajo de la losa con desprendimiento parcial de concreto, filtración de humedad y exposición del acero de refuerzo Septiembre 2021.

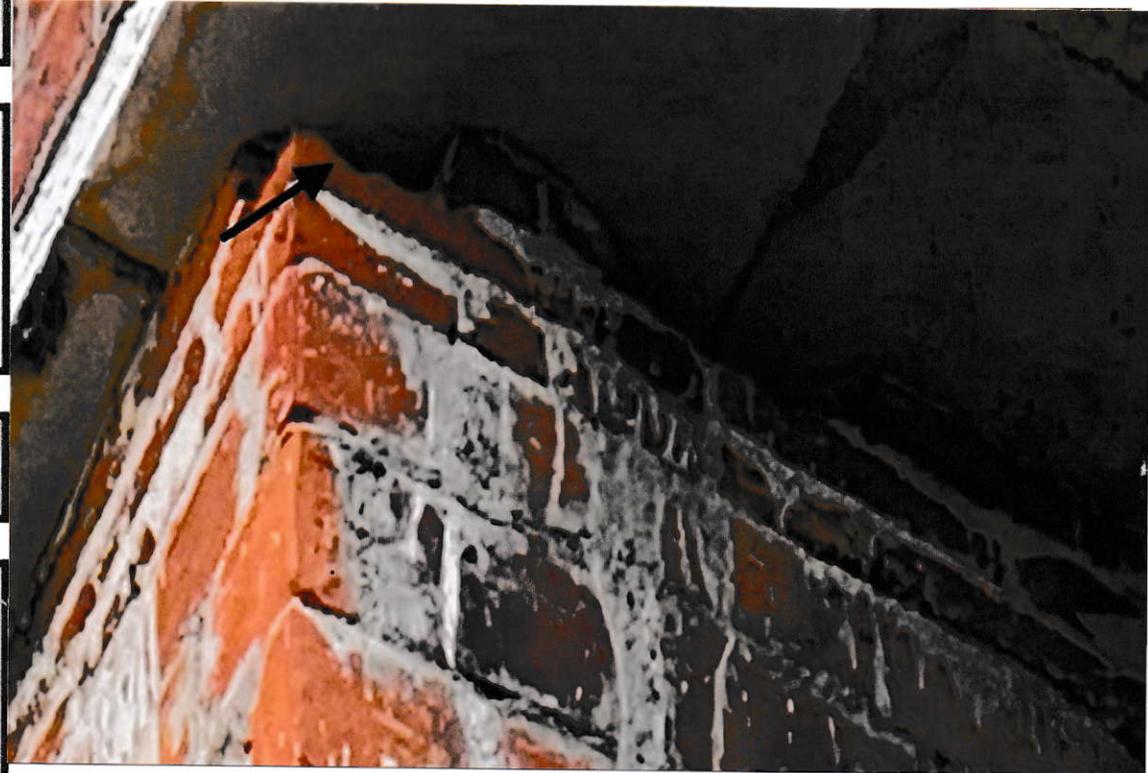
FOTO #6. Fractura con desprendimiento parcial de los aparejos en capitel de las columnas exteriores. Septiembre 2021.

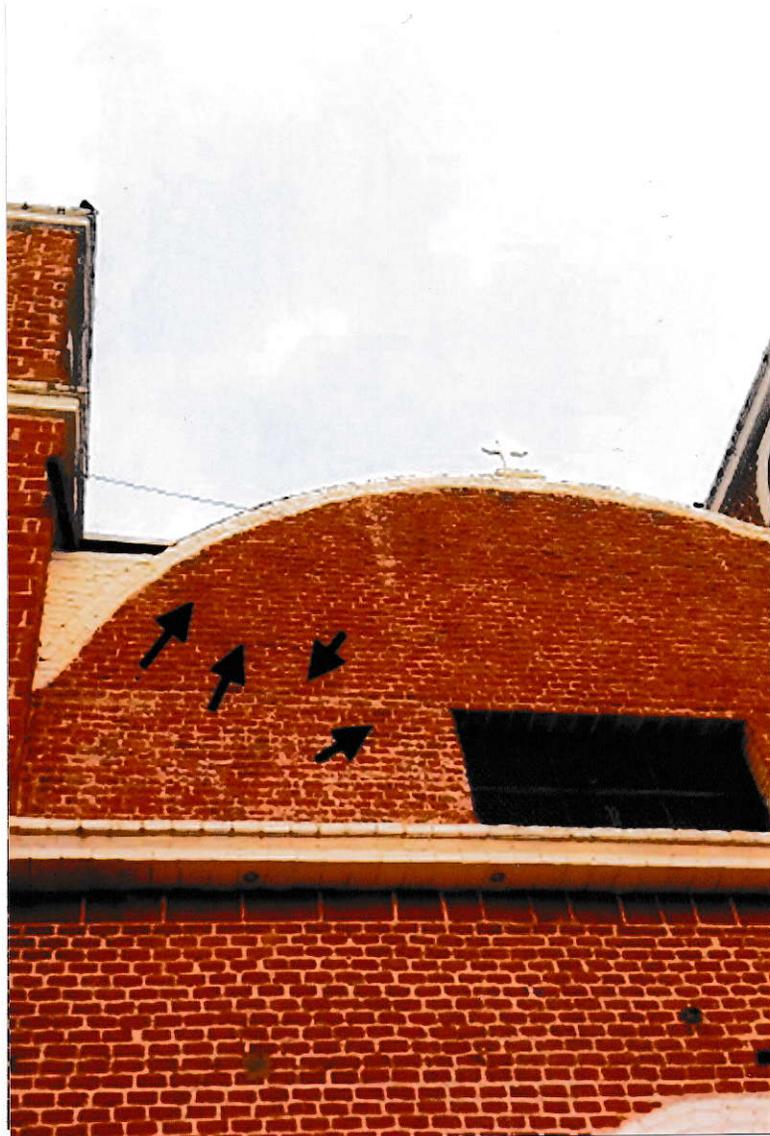
FOTO #7. Grieta en fachada del Templo de San Francisco, afectando piezas de tabique rojo. Septiembre 2021.

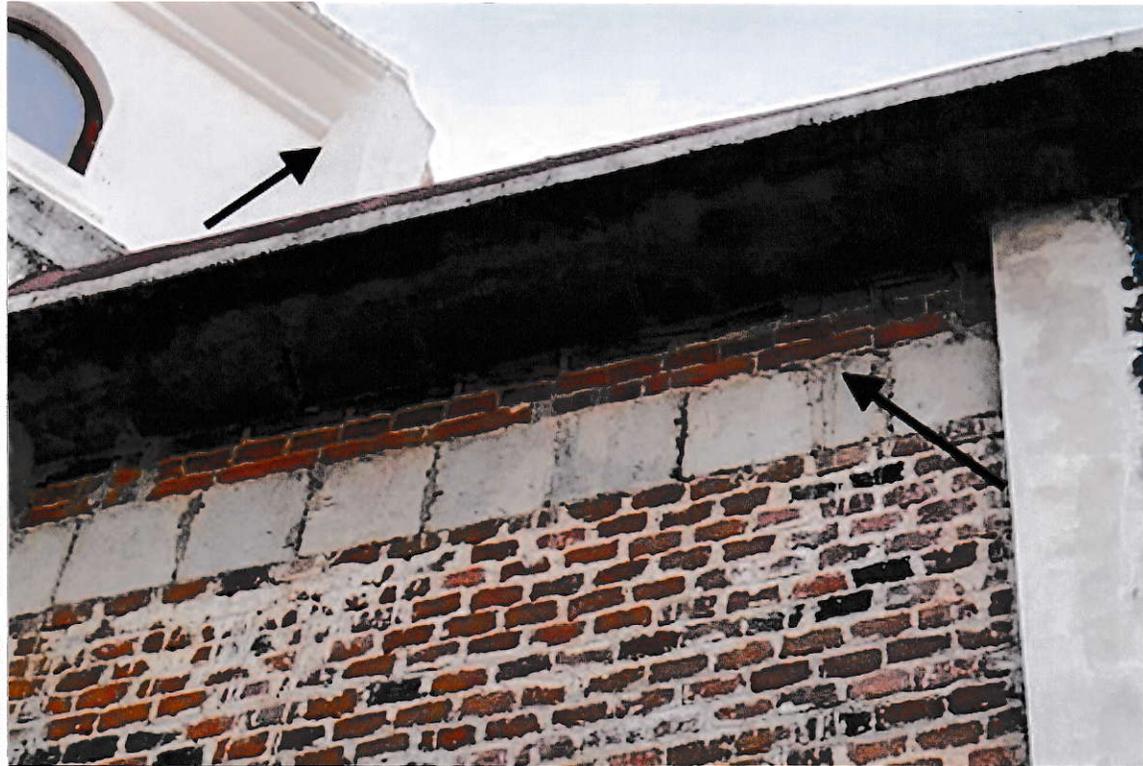
FOTO #8. Grieta en losa de la Capilla lateral con filtración de humedad, pérdida de concreto y exposición de acero de refuerzo. Septiembre 2021.

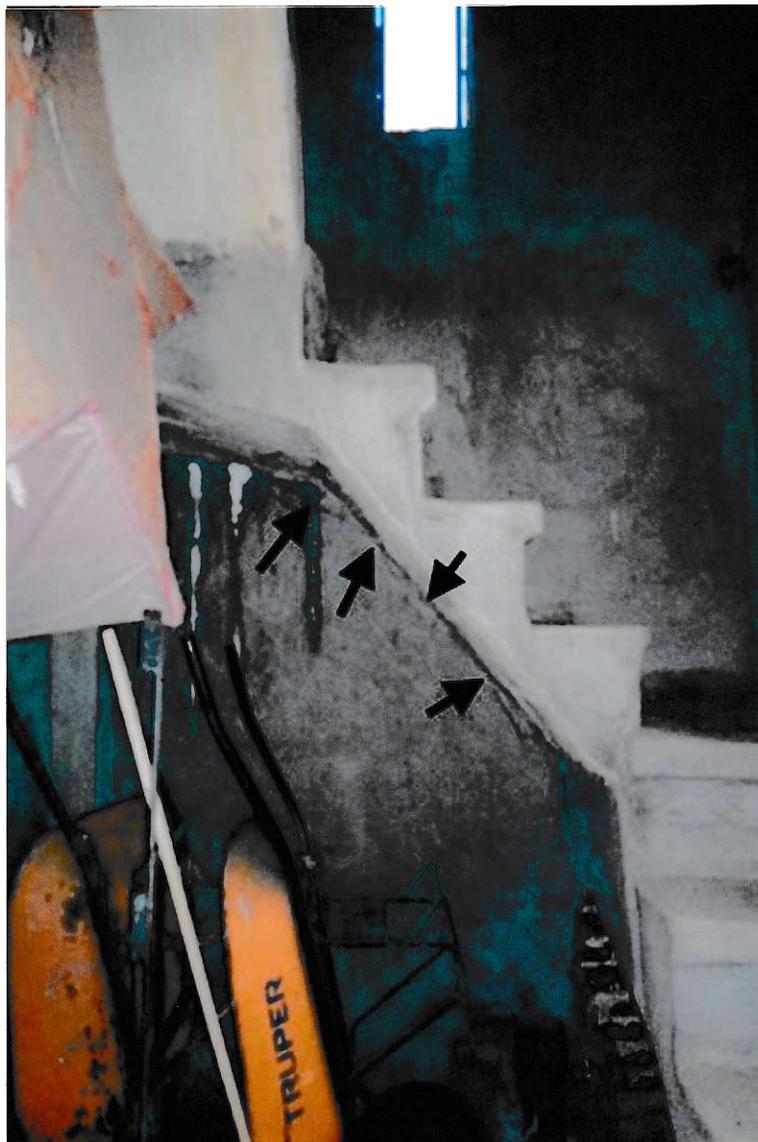
FOTO #9. Grieta en el cubo del campanario Sur del templo de San Francisco, afectando el aplanado y una sección de la escalera. Septiembre 2021.

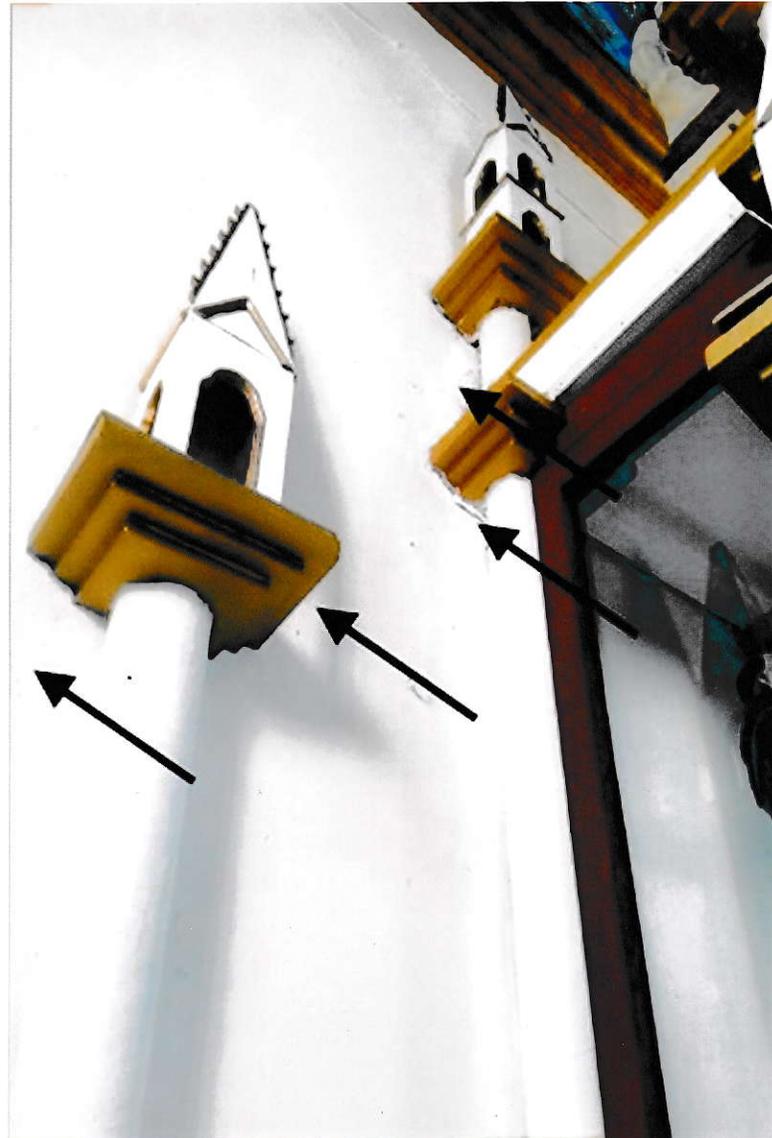
FOTO #10. Fisuras en el aplanado del muro testero, donde se observa un desprendimiento del altar principal. Septiembre 2021.

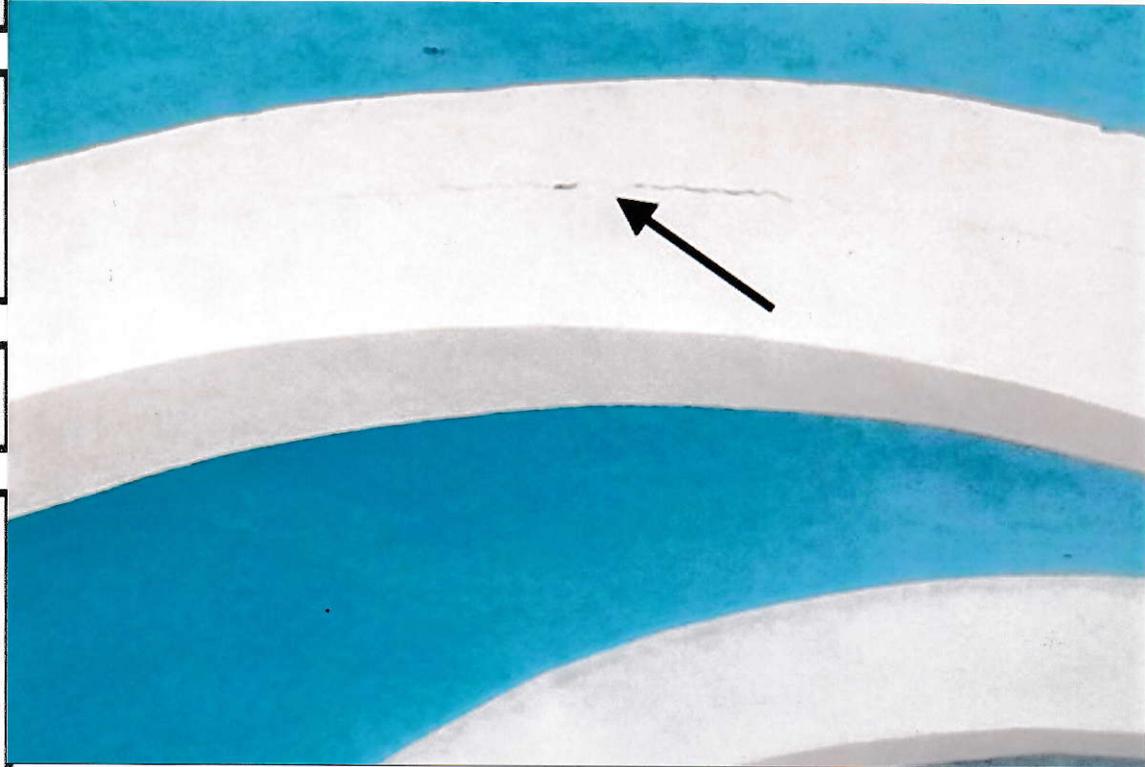
FOTO #11. Fisuras en arco fajón del primer cuerpo de la nave, con filtración de humedad. Septiembre 2021.

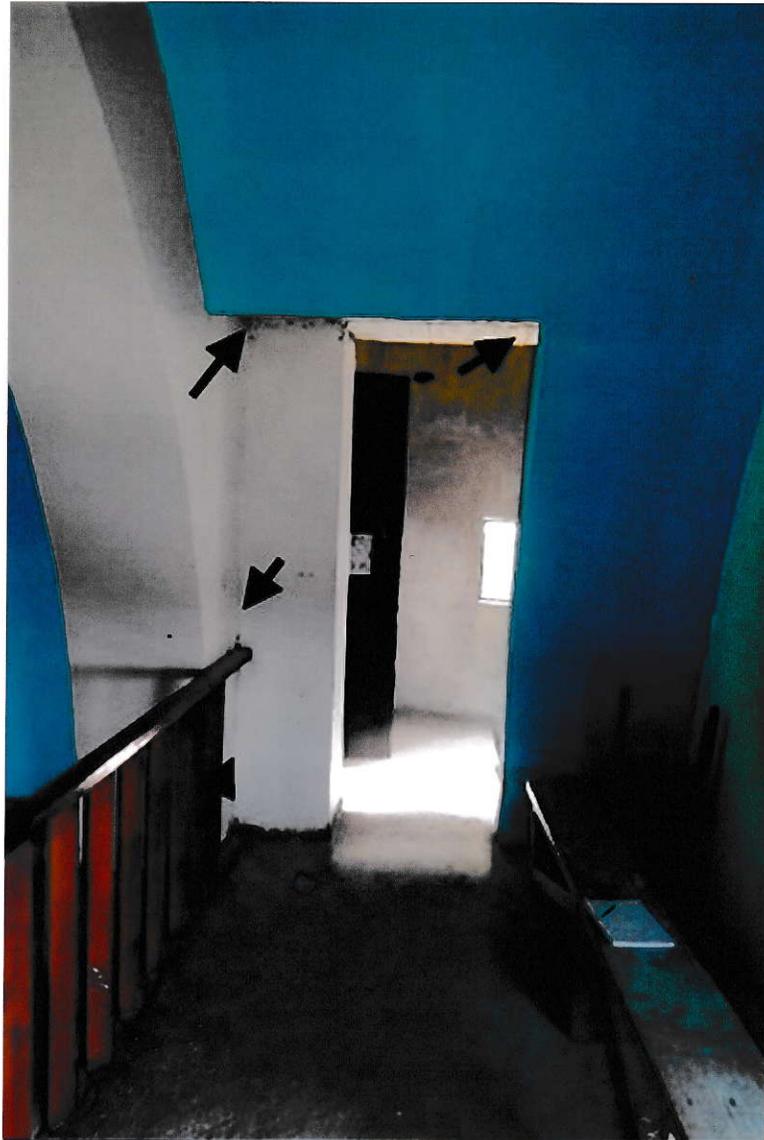
FOTO #12. Grietas en bóveda de cañón con filtraciones de humedad en las columnas del coro del templo. Septiembre 2021.

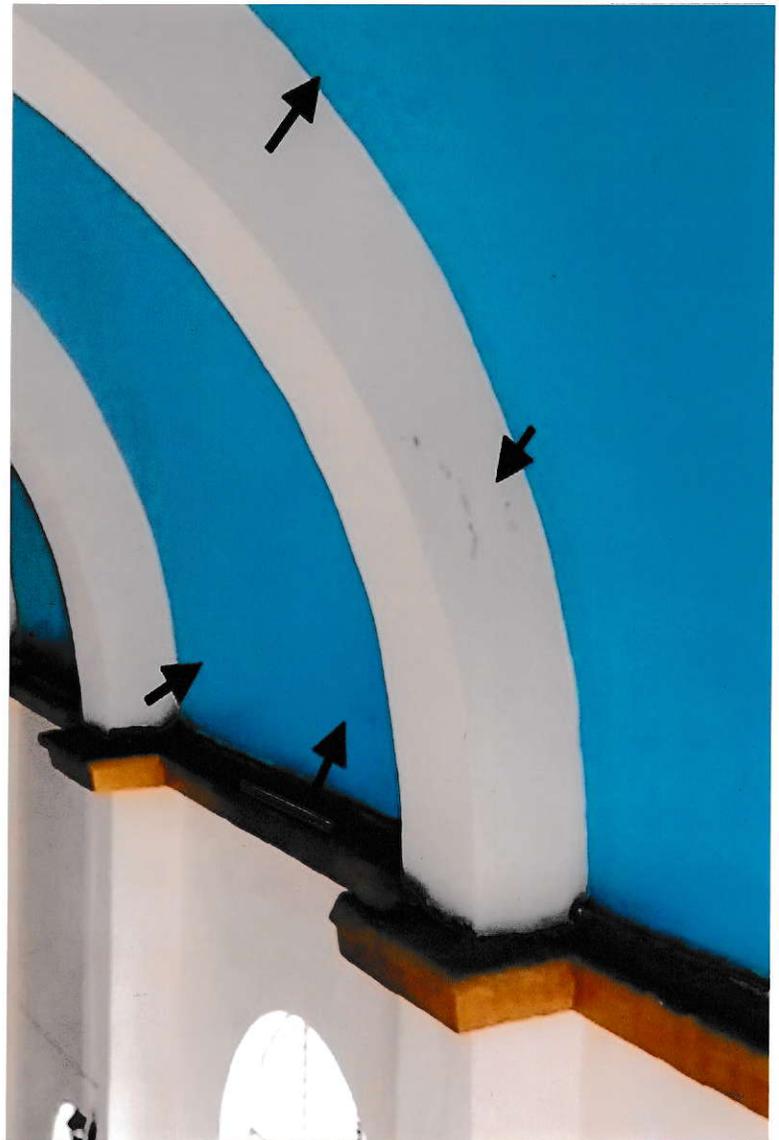
FOTO #13. Fisuras en arco toral y en bóveda de cañon con filtración de humedad y desprendimiento de aplanado y pintura. Septiembre 2021.

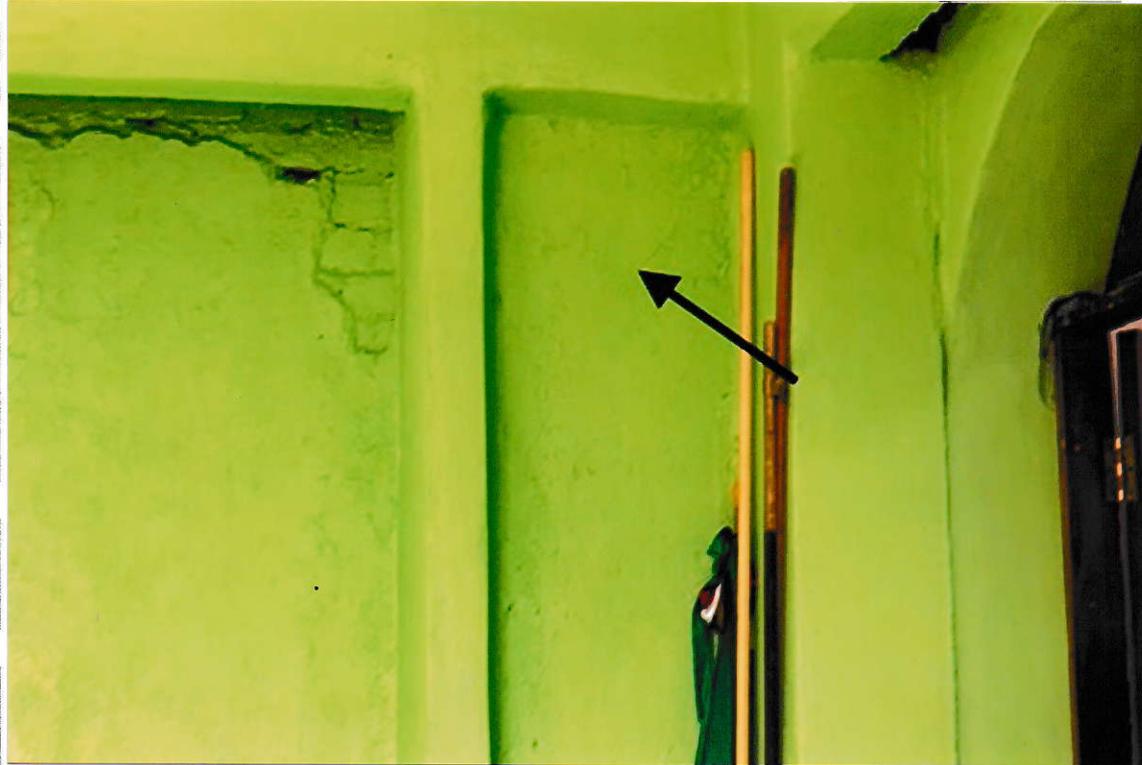
FOTO #14. Fisura en muro divisorio de la Sacristía y la Capilla Sur del templo, donde se observan desprendimientos de aplanados y grietas. Septiembre 2021.

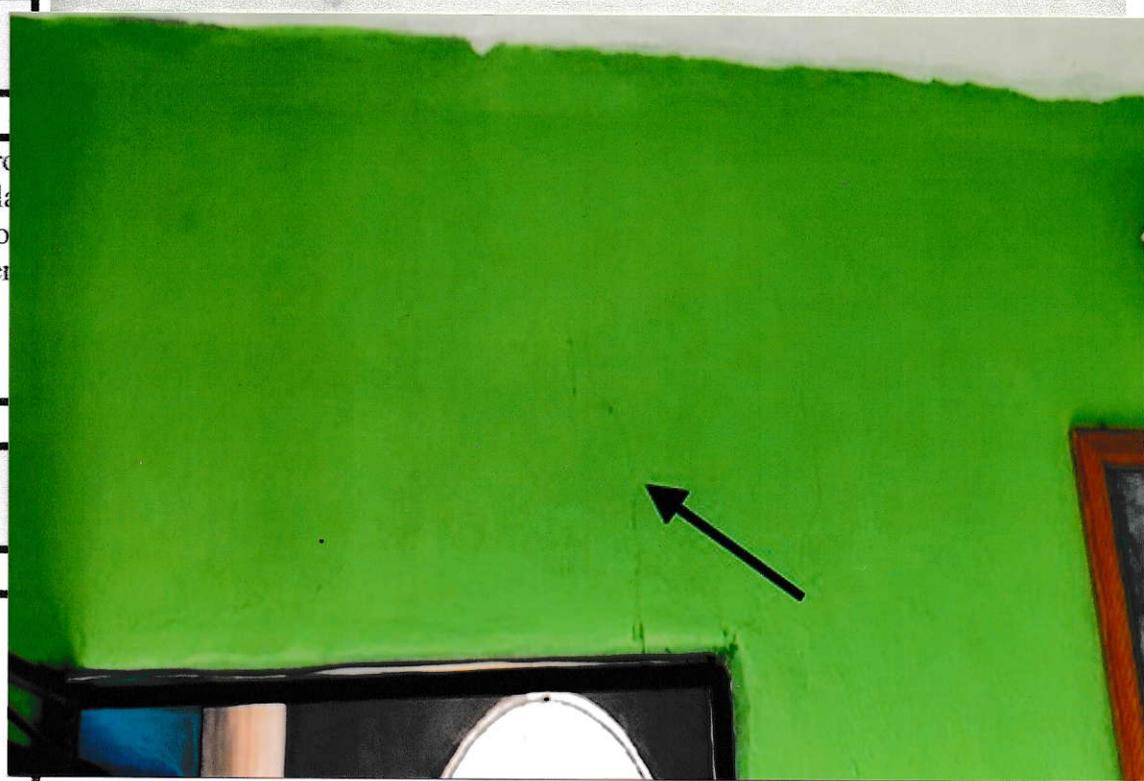
FOTO #15. Fisura en muro divisorio de la Sacristía y la Capilla Sur del templo donde se observan grietas en el aplanado. Septiembre 2021.

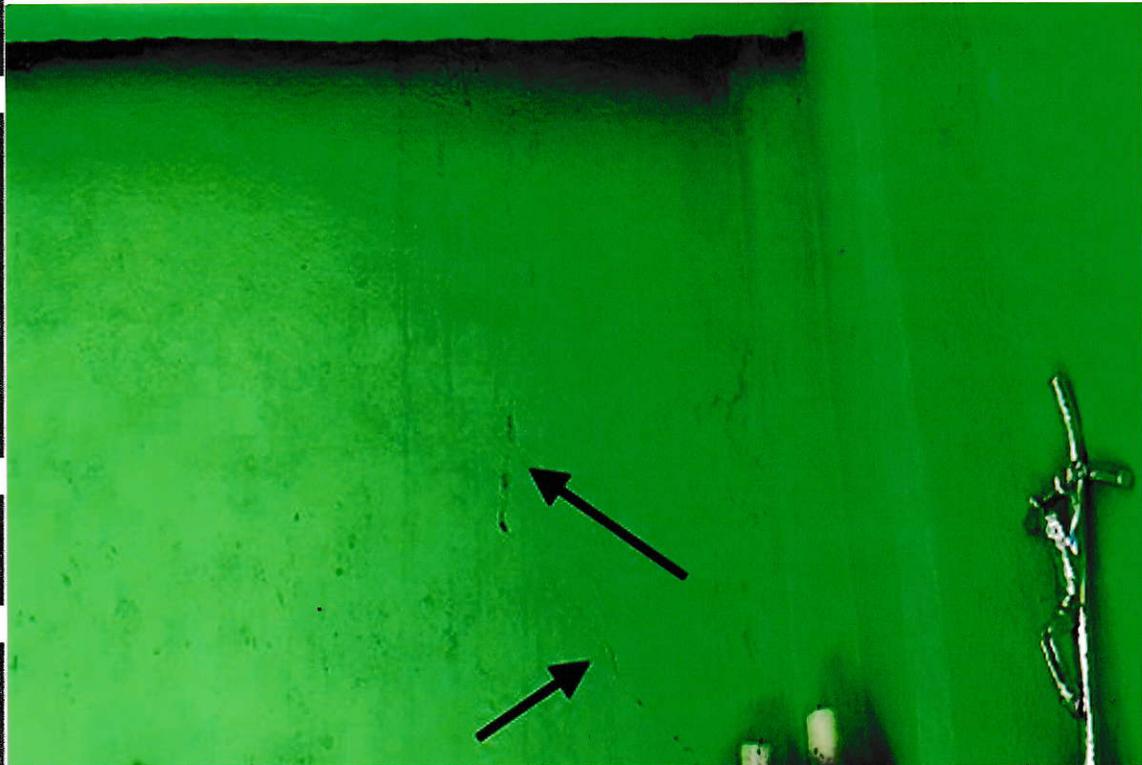
FOTO #16. Fisura en muro divisorio de la Sacristía y la Capilla Sur del templo, donde se observan grietas en aplanado. Septiembre 2021.

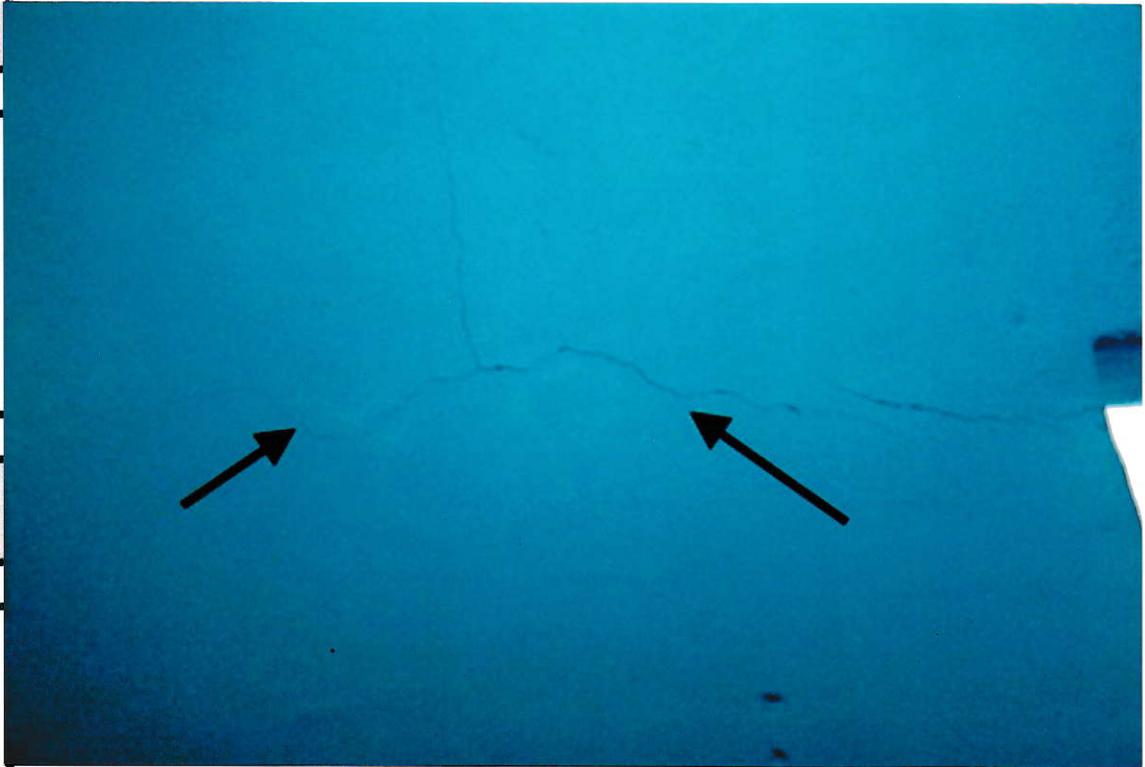
FOTO #17. Fisura en muro divisorio de la Accesorio del templo, donde se observan grietas en aplanado. Septiembre 2021.

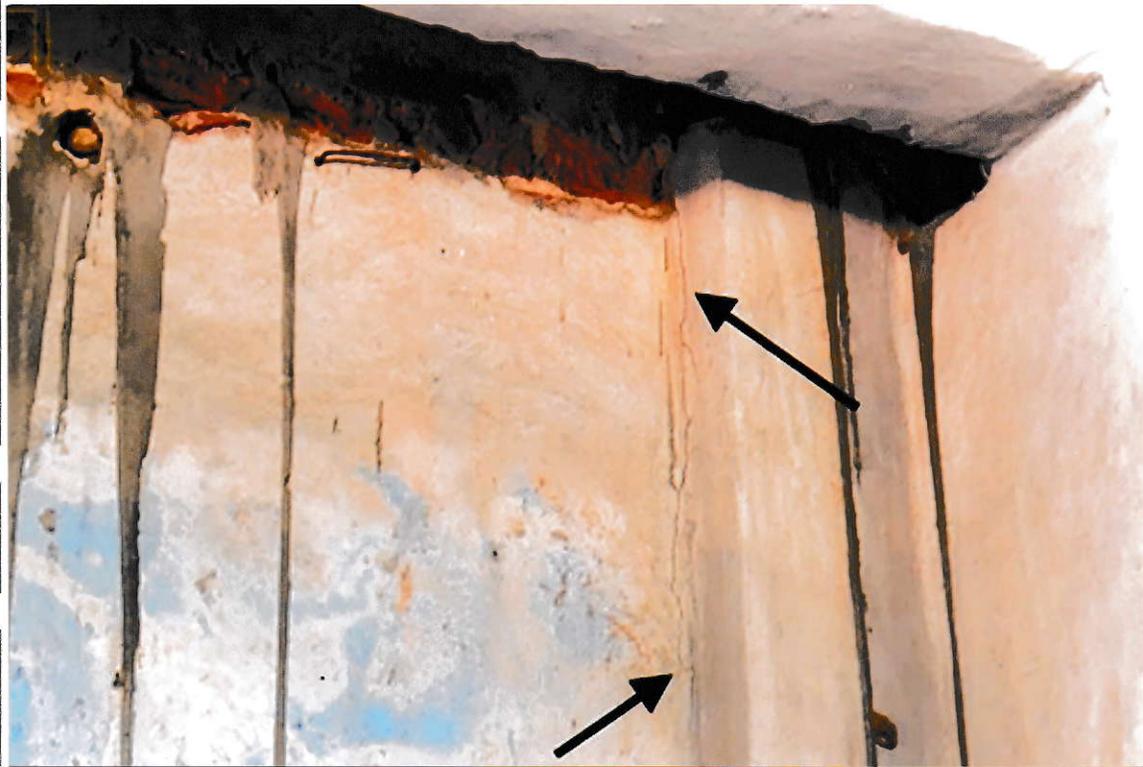
FOTO #18. Fisura en muro divisorio de la Accesorio del templo, donde se observan grietas en aplanado. Se observa una junta entre la accesorio y el templo. Septiembre 2021.

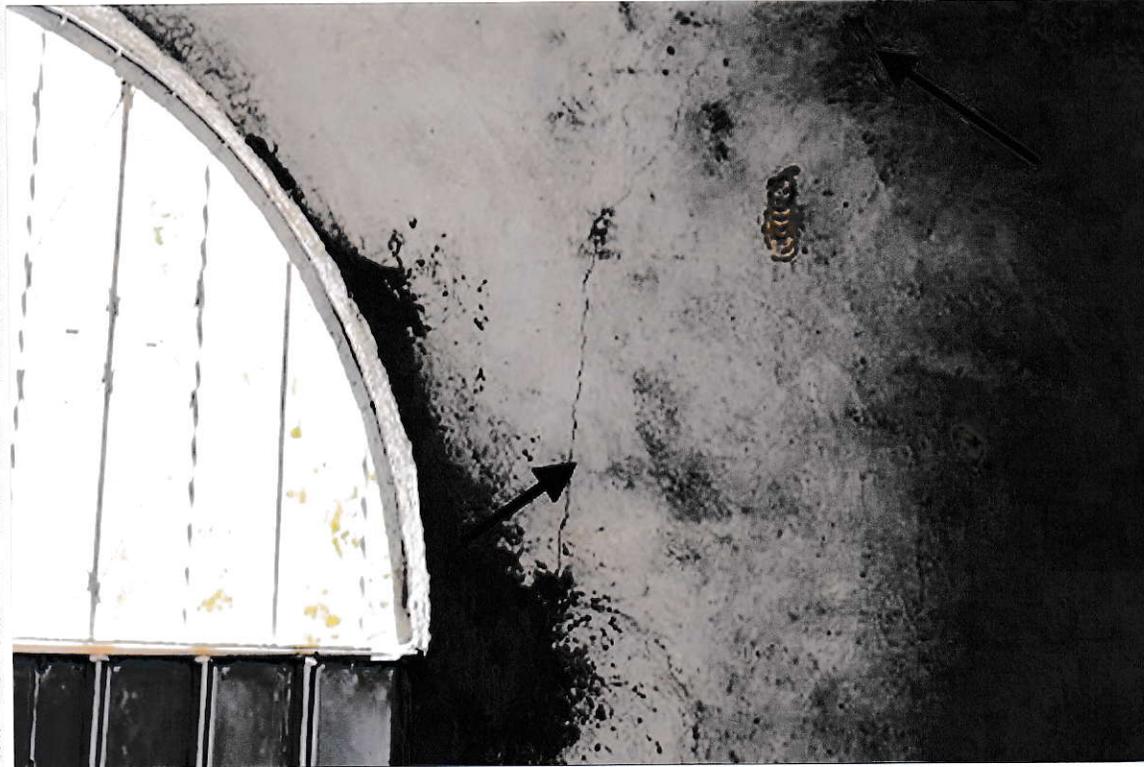
FOTO #19. Grieta en muro divisorio de la Accesoría del templo, donde se observan grietas en aplanado y filtraciones de humedad.
Septiembre 2021.

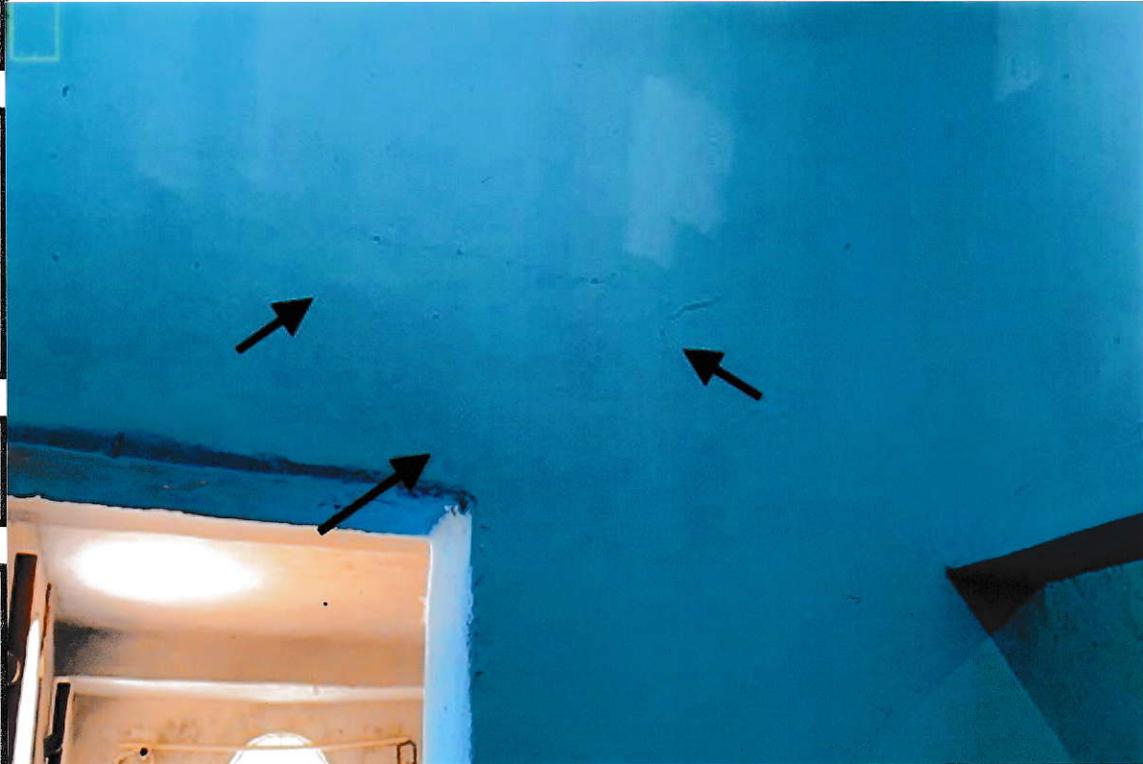
FOTO #20. Grieta en muro divisorio de la Accesorio del templo, donde se observan grietas en aplanado y filtraciones de humedad.
Septiembre 2021.

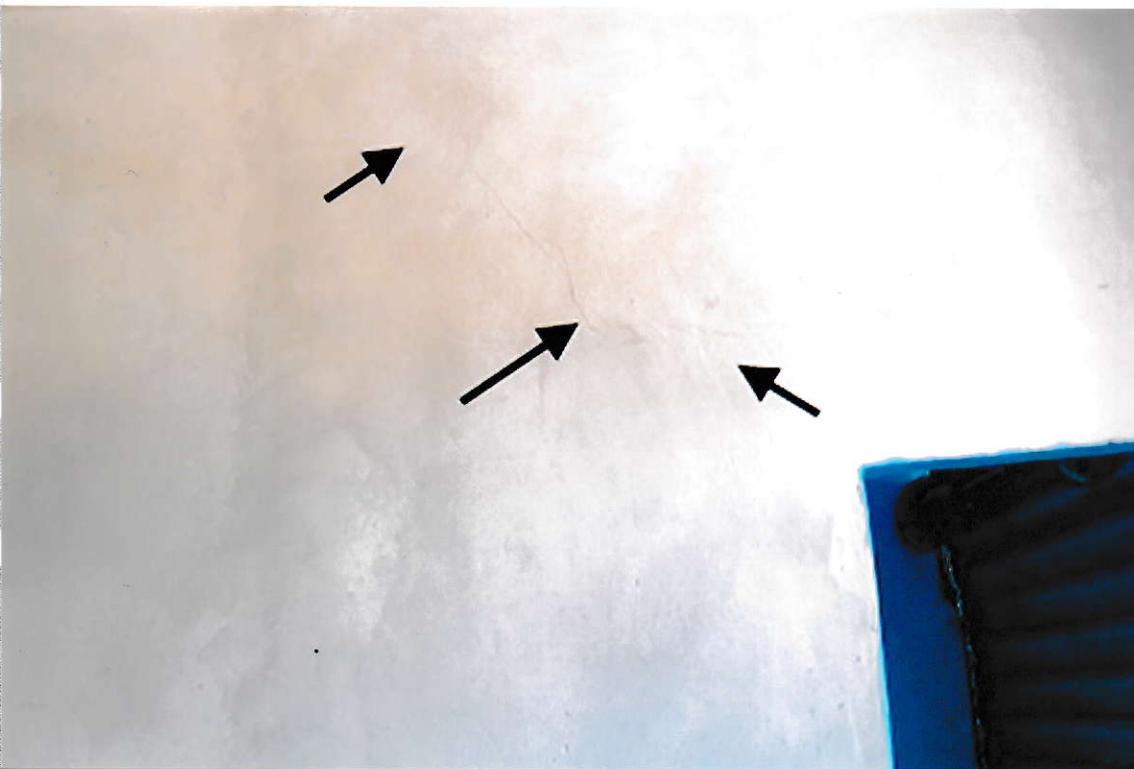
FOTO #21. Fisura en muro divisorio de la Accesoría del templo, donde se observan grietas en aplanado y filtraciones de humedad.
Septiembre 2021.

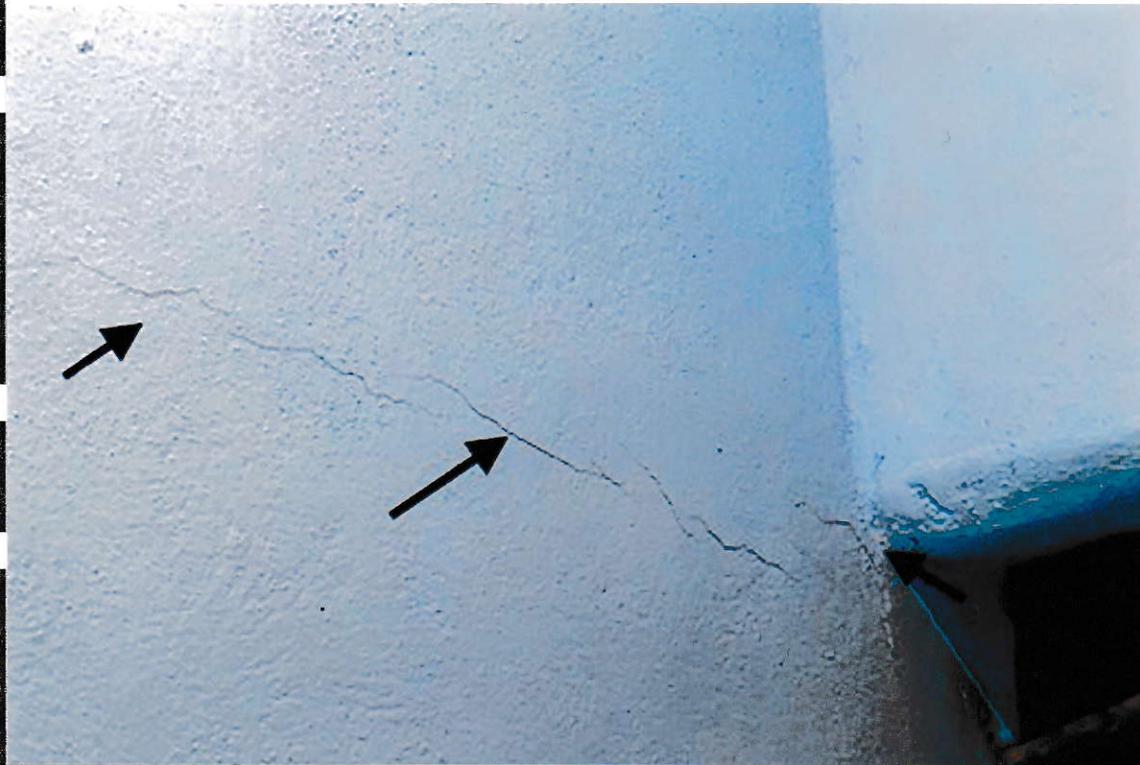
FOTO #22. Fisura en muro divisorio de la Accesorio del templo, donde se observan grietas en aplanado y filtraciones de humedad.
Septiembre 2021.

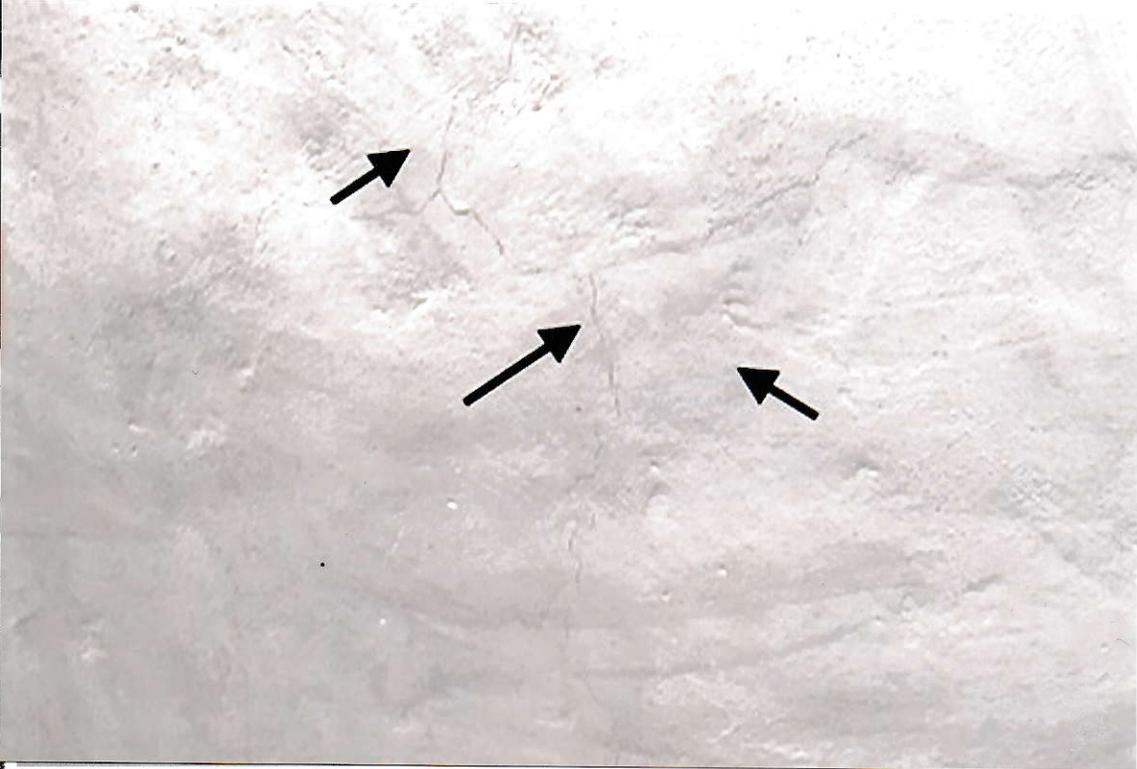
FOTO #23. Fisura losa de la Accesoría del templo, donde se observan grietas en aplanado y filtraciones de humedad.
Septiembre 2021.

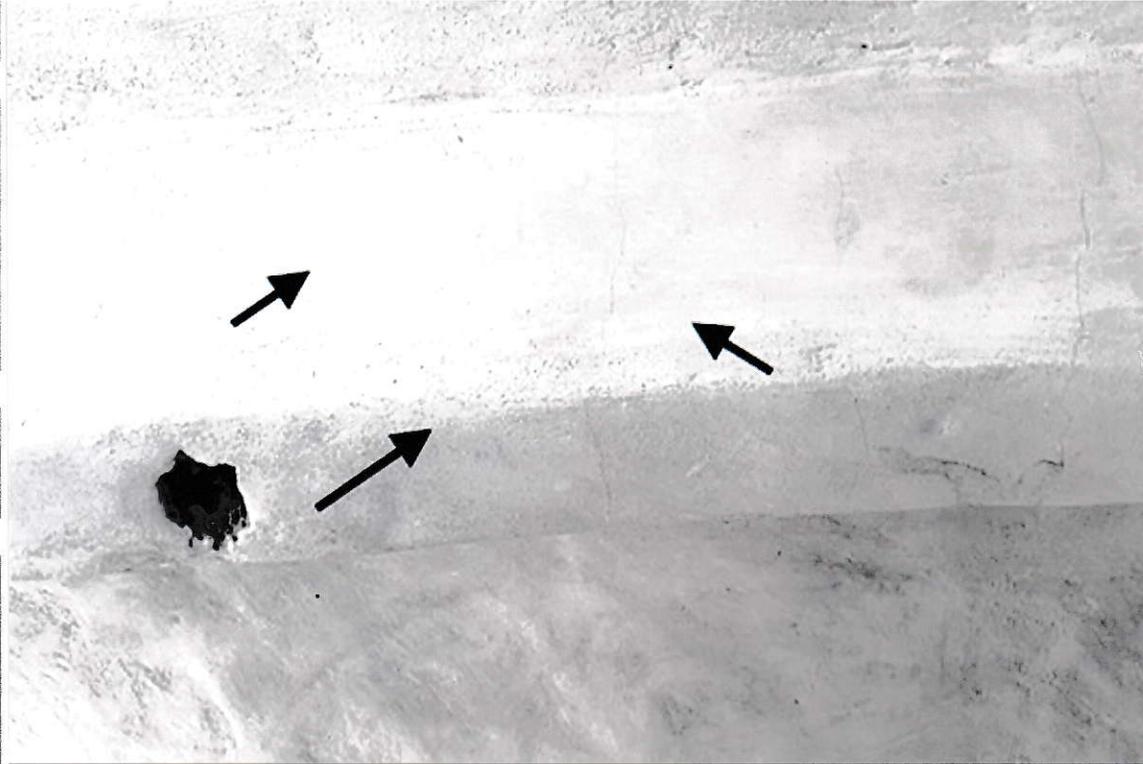
FOTO #24. Fisura traves intermedias de la Accesorias del templo, donde se observan grietas en aplanado y filtraciones de humedad.
Septiembre 2021.

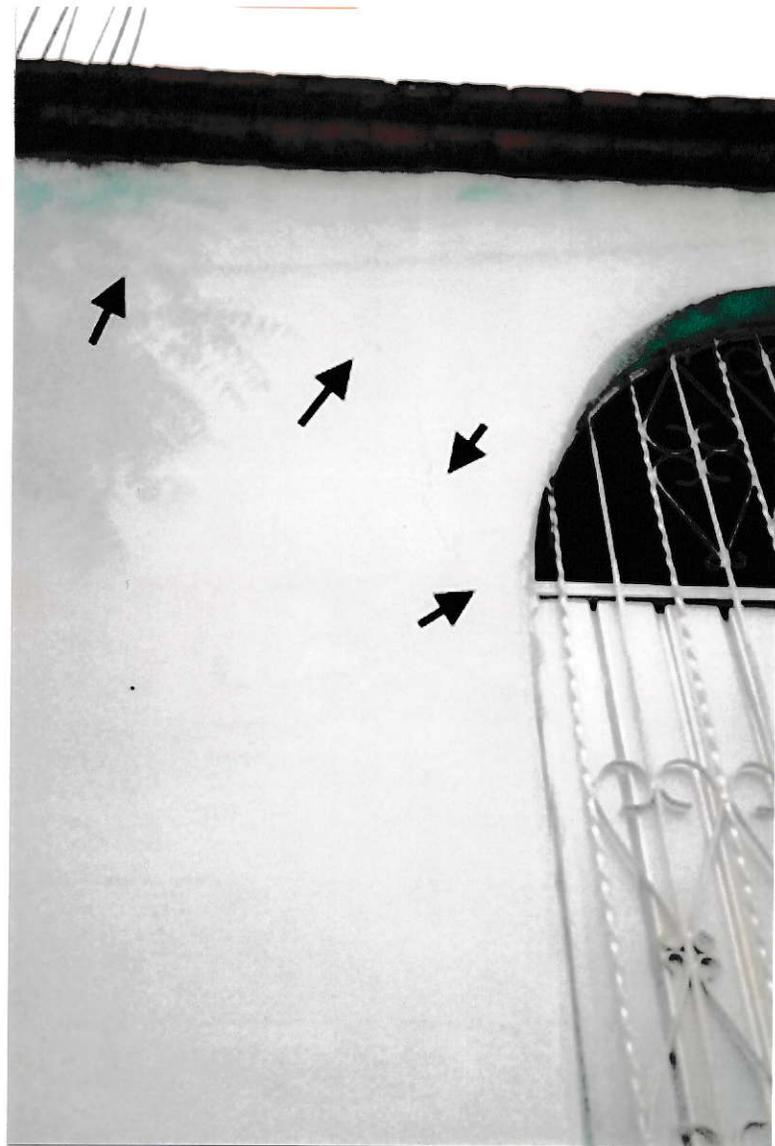
FOTO #26. Fisura en muro sur de la Fachada exterior de la accesoria. Septiembre 2021.
