MEMORIA FOTOGRÁFICA

TEMPLO DE SAN FRANCISCO COZOALTEPEC, SANTA MARIA TONAMECA, OAXACA

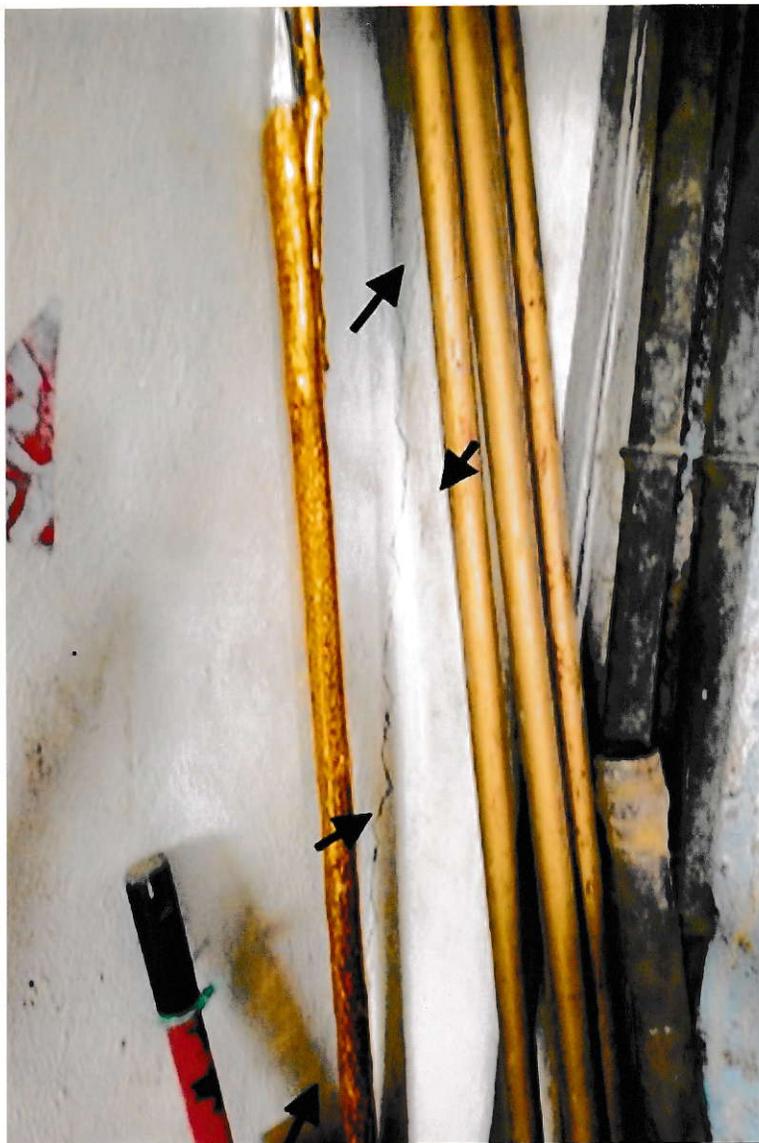
FOTO #27. Fisura en muro sur de la Fachada exterior de la accesoria. Septiembre 2021.

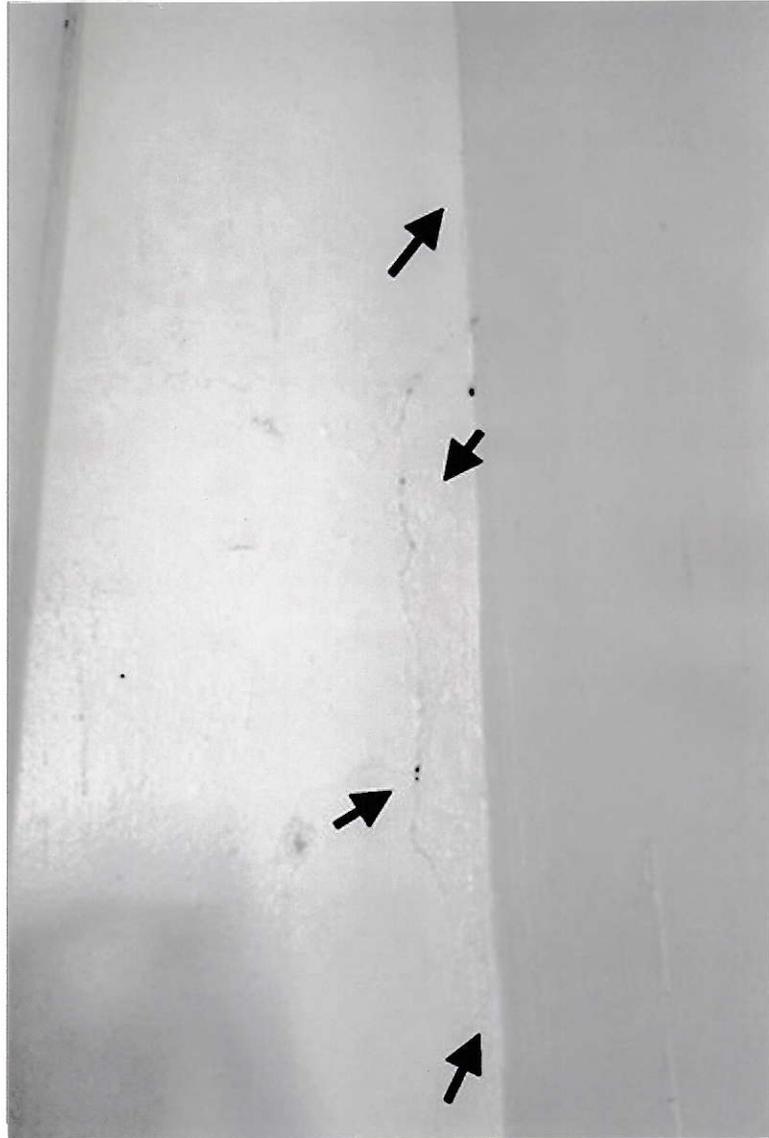
FOTO #28. Grieta en muro y columna del transepto sur. Septiembre 2021.

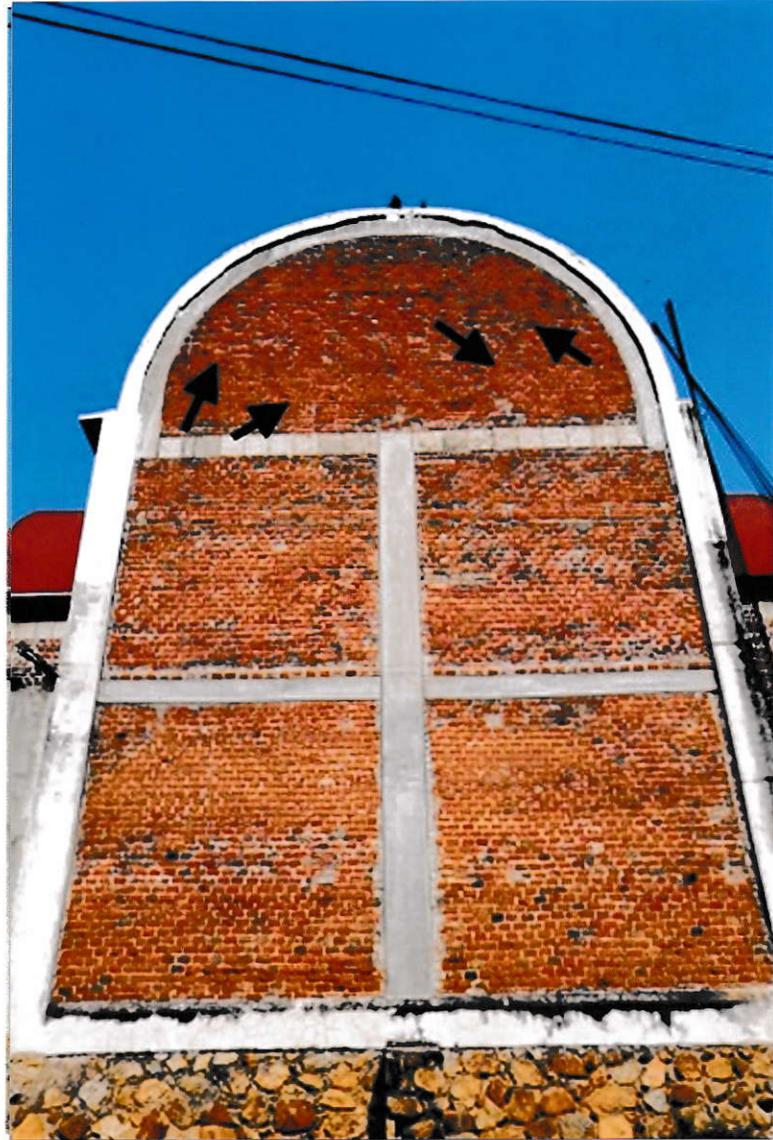
FOTO #29. Grieta en muro y columna del Muro Testero del Templo. Septiembre 2021.

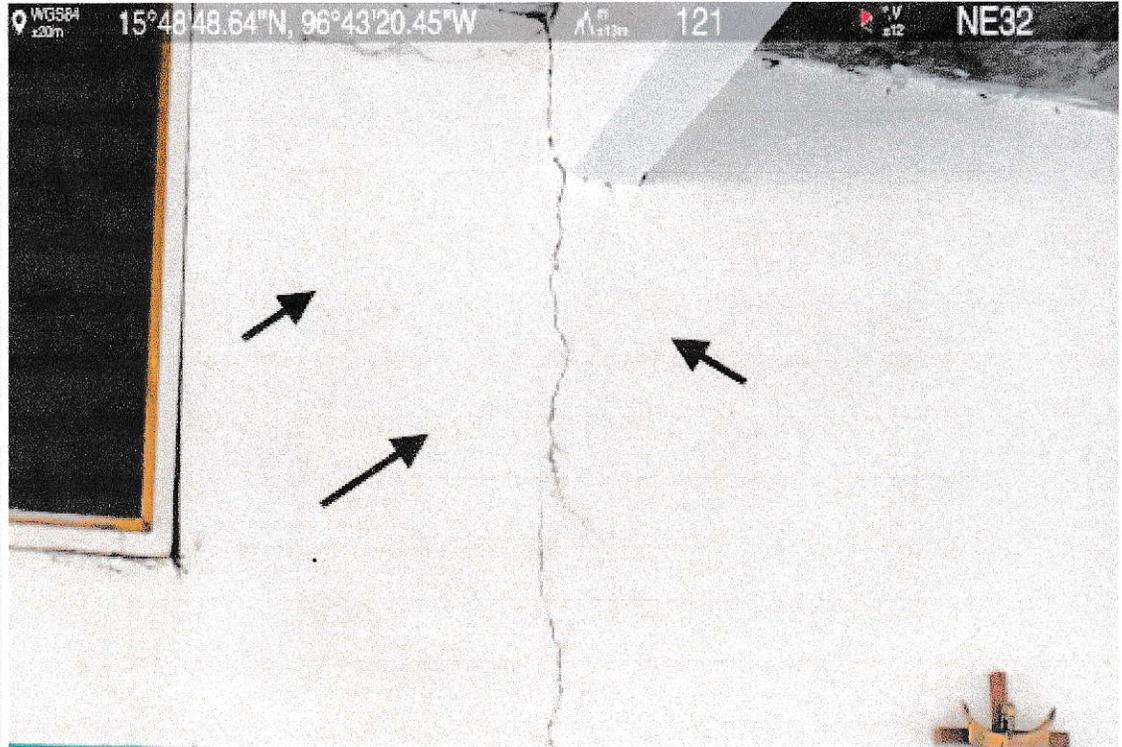
FOTO #29. Grieta en muro de la Casa Cural del Templo de San Francisco. Septiembre 2021.

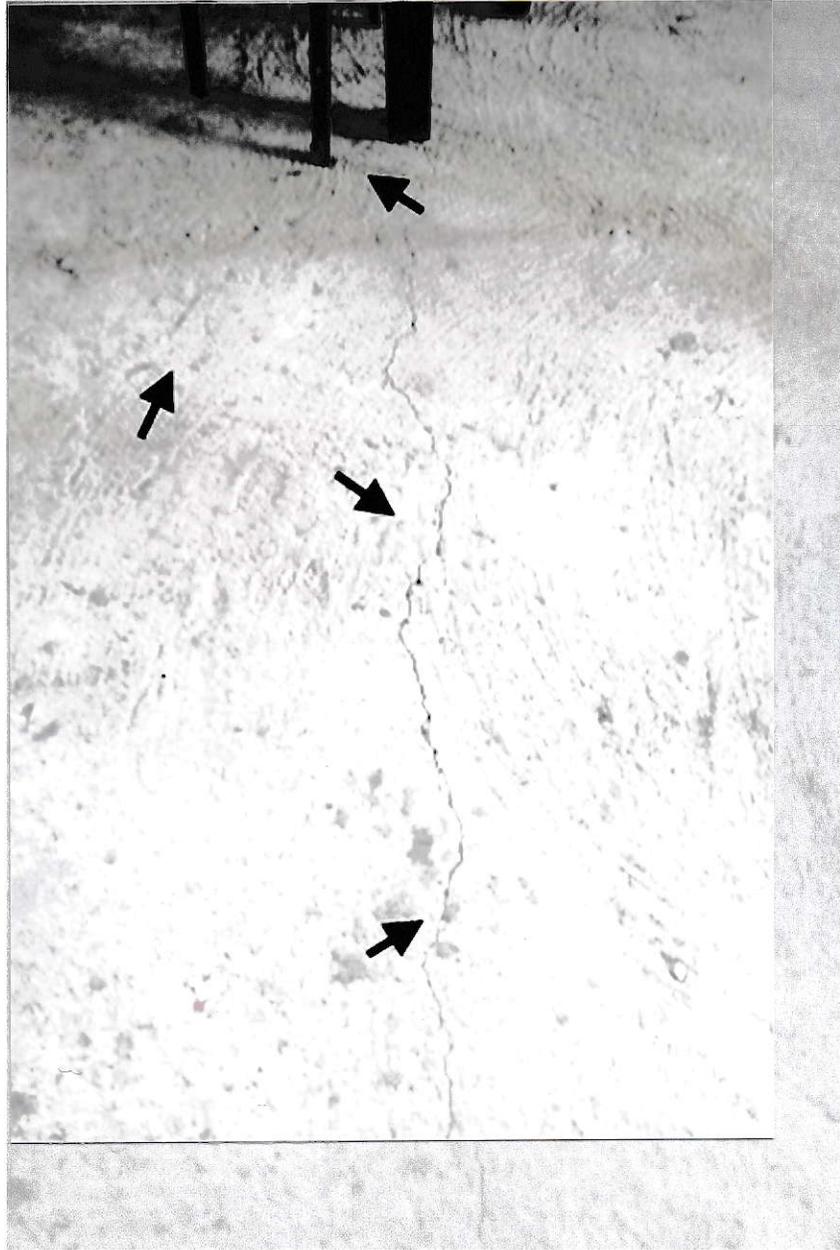
FOTO #30. Grieta en pisos de Accesoría del Templo. Septiembre 2021.

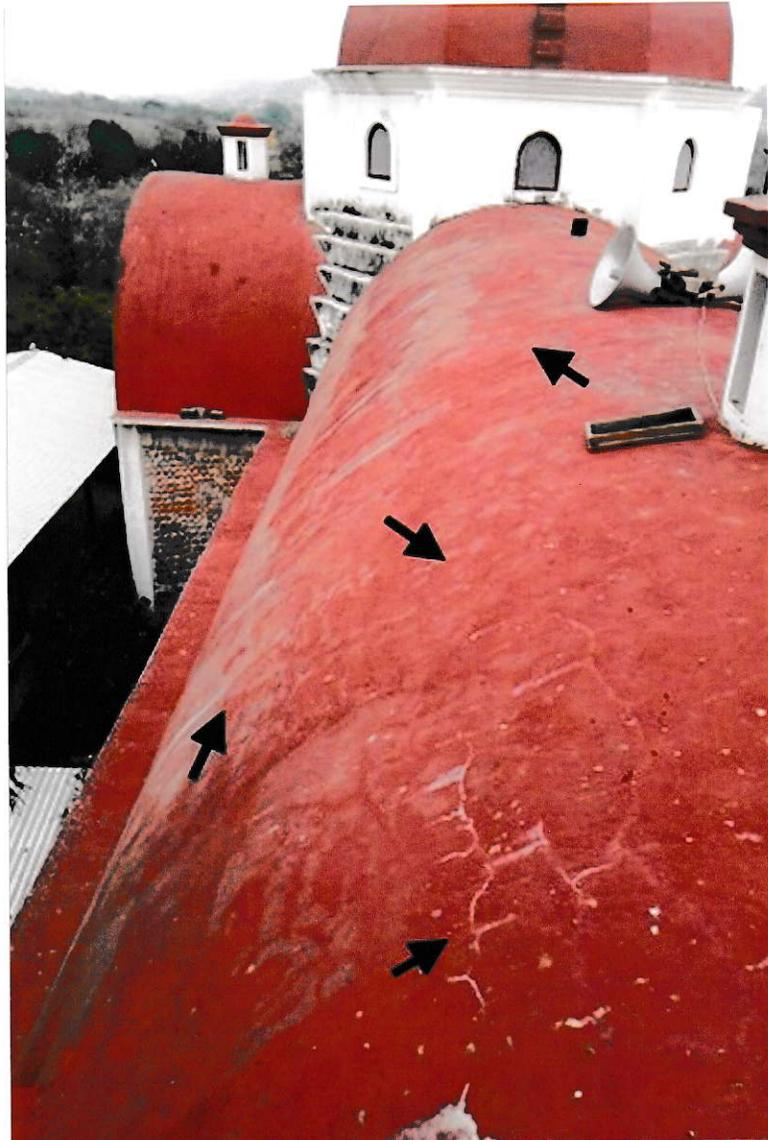
FOTO #31. Grieta en bóveda de cañón corrido de la nave del templo, se observan grietas en el entortado del elemento. Septiembre 2021.
