SEPTIEMBRE 2021

(TEMPLO SANTO TOMÁS TAMAZULAPAM, MIAHUATLÁN, OAX.)

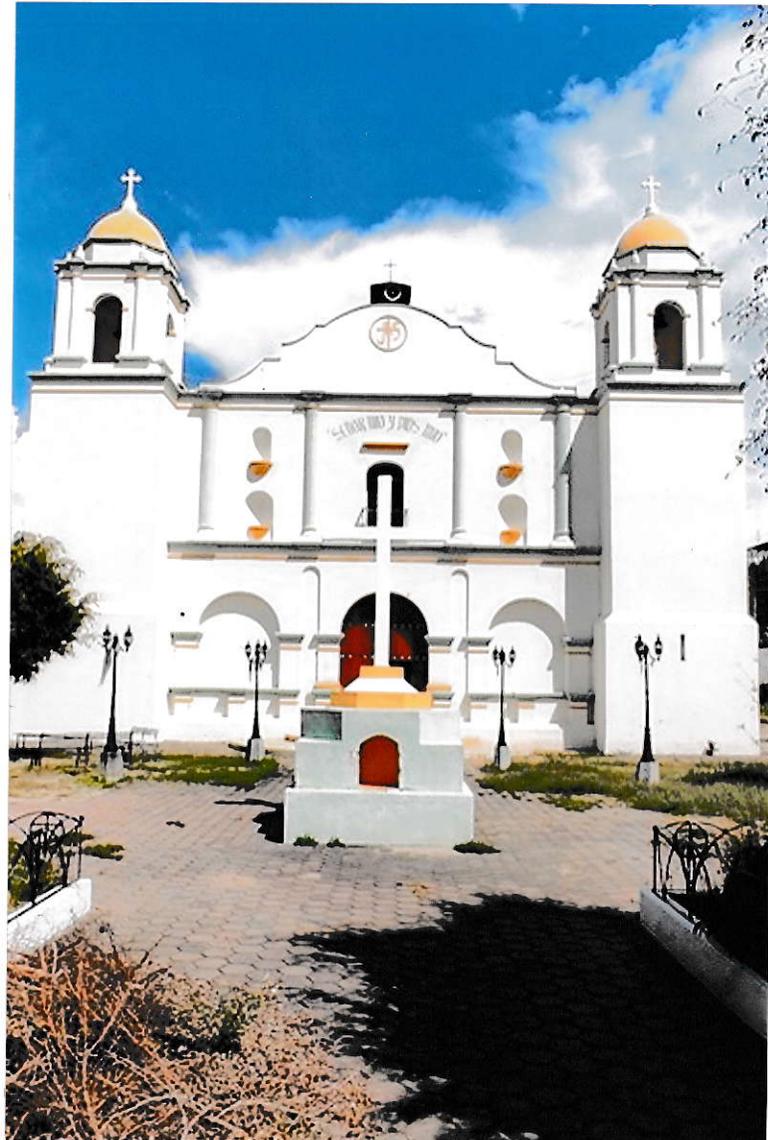
**FOTO #1.** Vista exterior de la fachada principal; paramentos exteriores con aplanados de cal-arena y pintura a la cal. Se puede observar la cruz atrial.

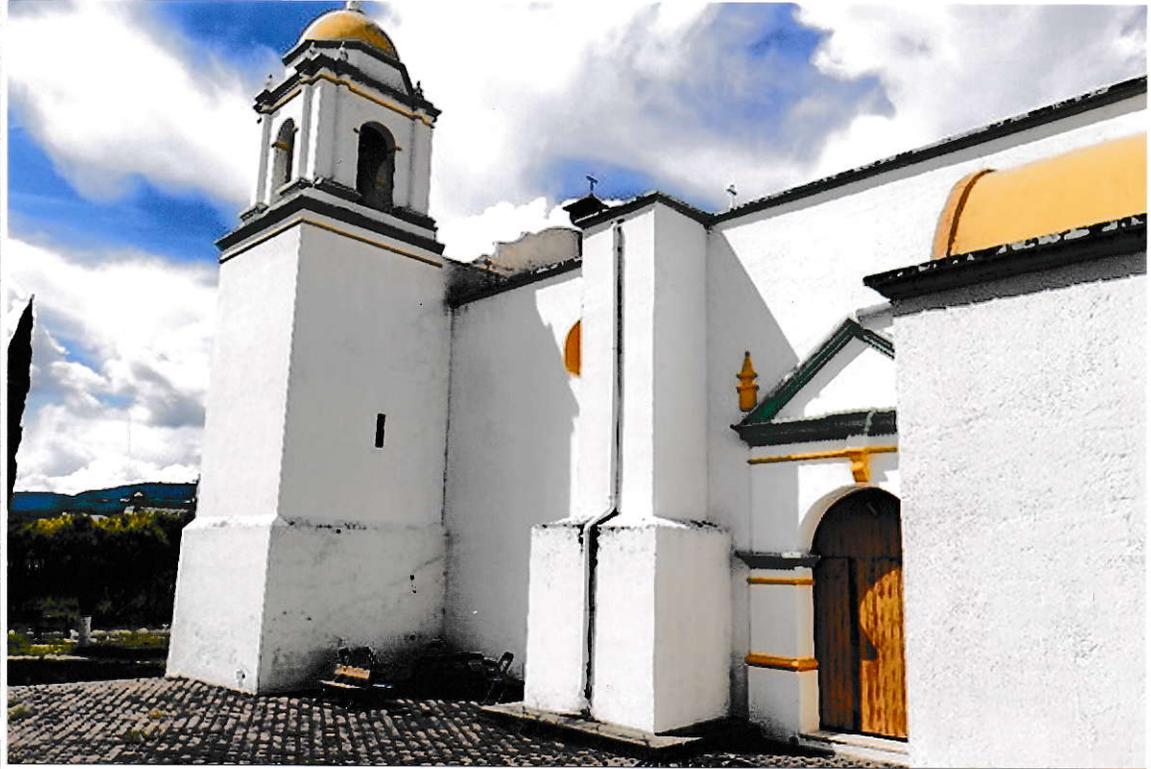
**FOTO #2.** Vista exterior de la fachada lateral Sur, muros de fábrica mixta de 0.85m de espesor promedio de piedra y tabique de barro rojo recocido, asentado y juntado con mortero de cal-arena, en paramentos exteriores presenta aplanados de mortero de cal - arena, terminado fino, acabado con pintura a la cal.

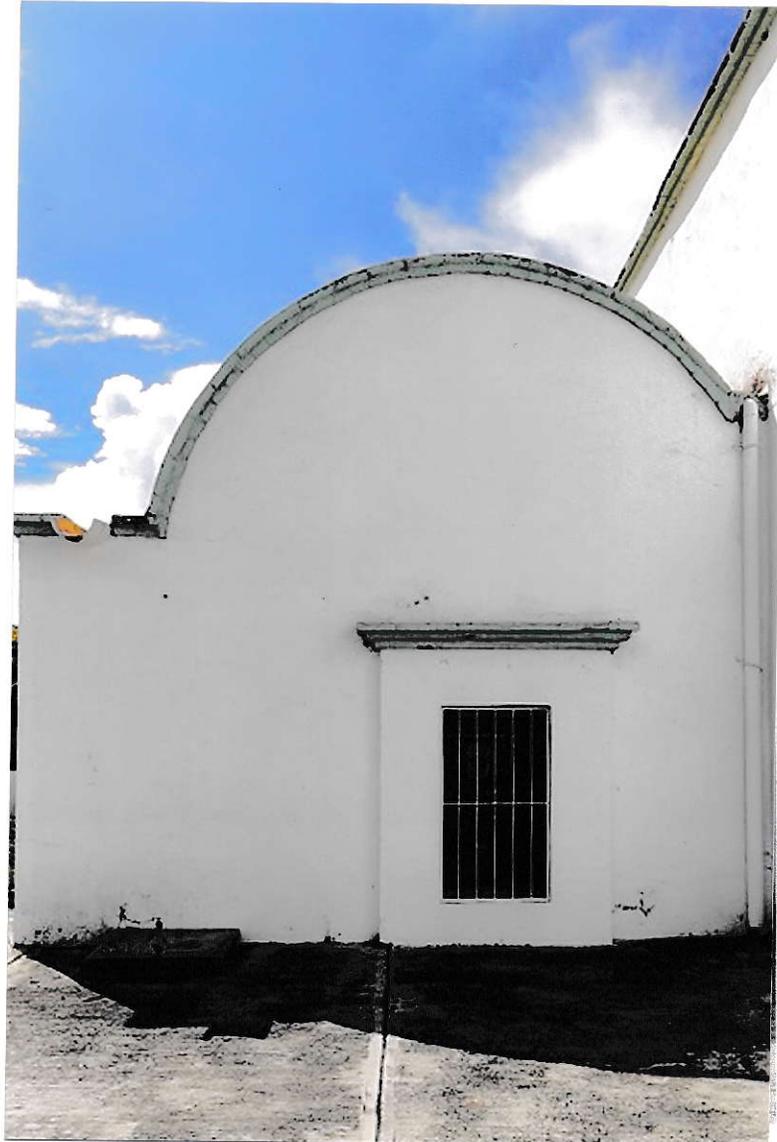
**FOTO #3.** Vista exterior de la sacristía, se observan grietas en la parte superior de la ventana, así como desprendimiento del aplanado en la parte inferior causados por el exceso de humedad.

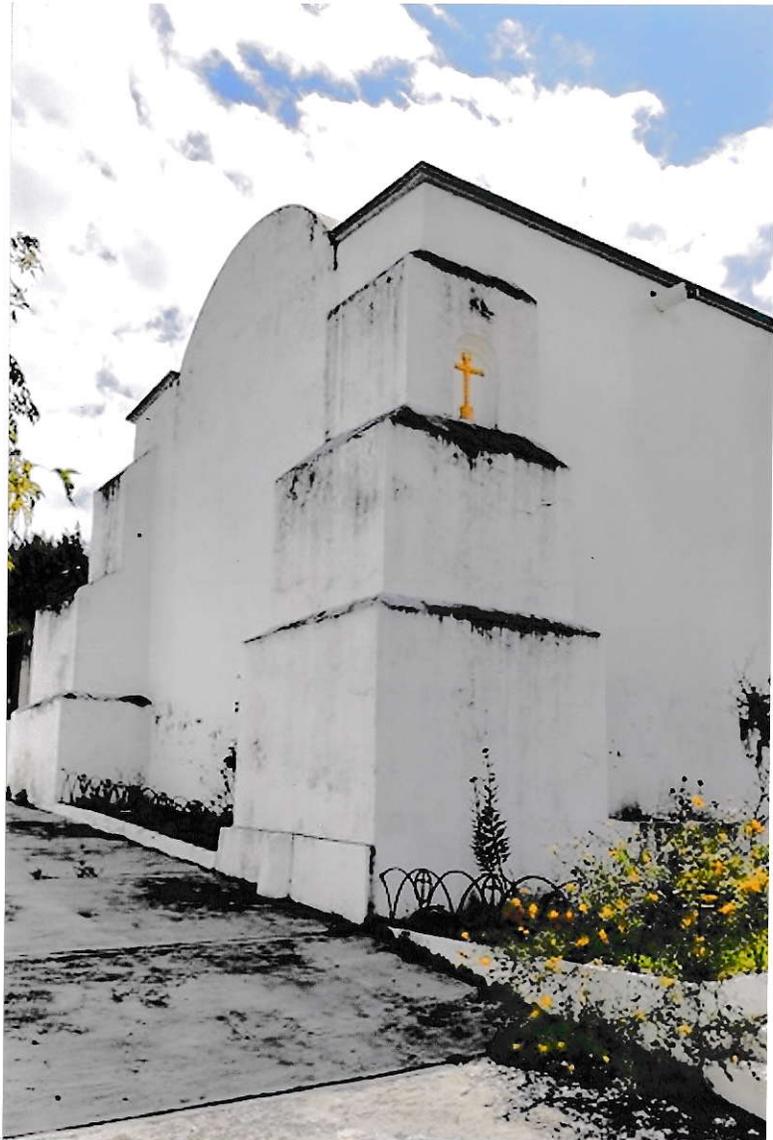
**FOTO #4.** Vista exterior de la fachada Noreste; presencia de líquen causado por el exceso de humedad.

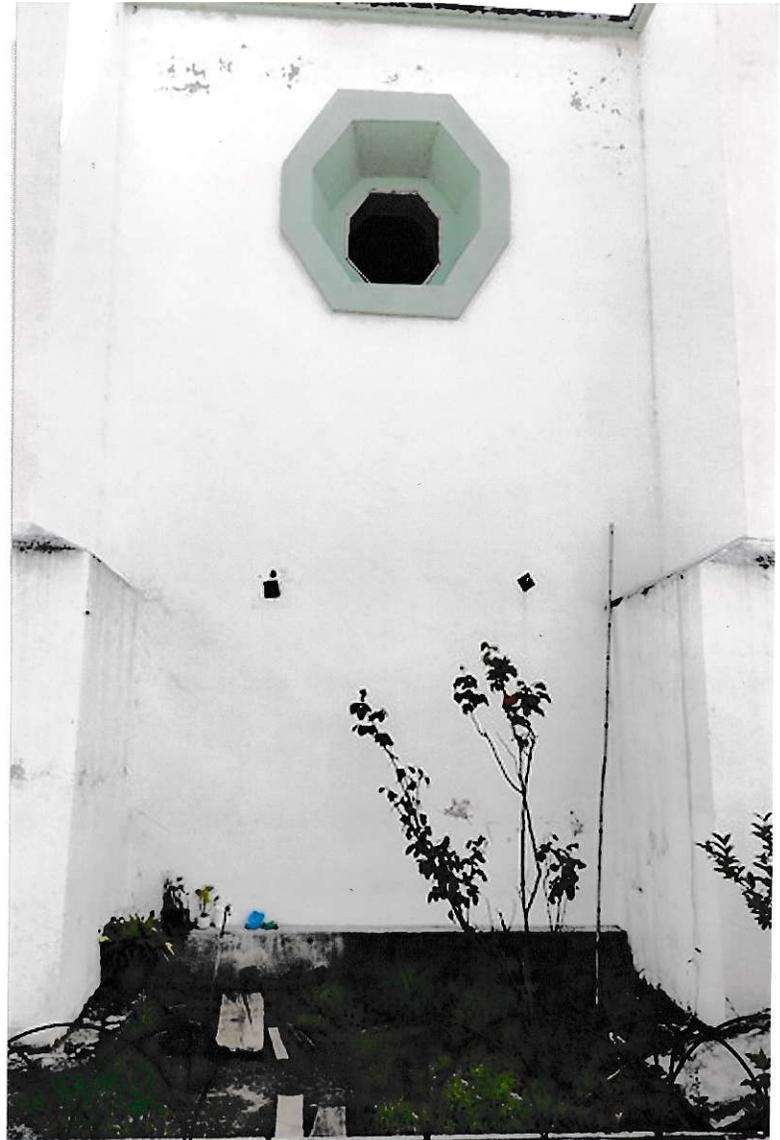
**FOTO #5.** Vista exterior de la fachada Norte, presencia de costras negras en contrafuertes y desprendimiento de pintura en paramento exterior.

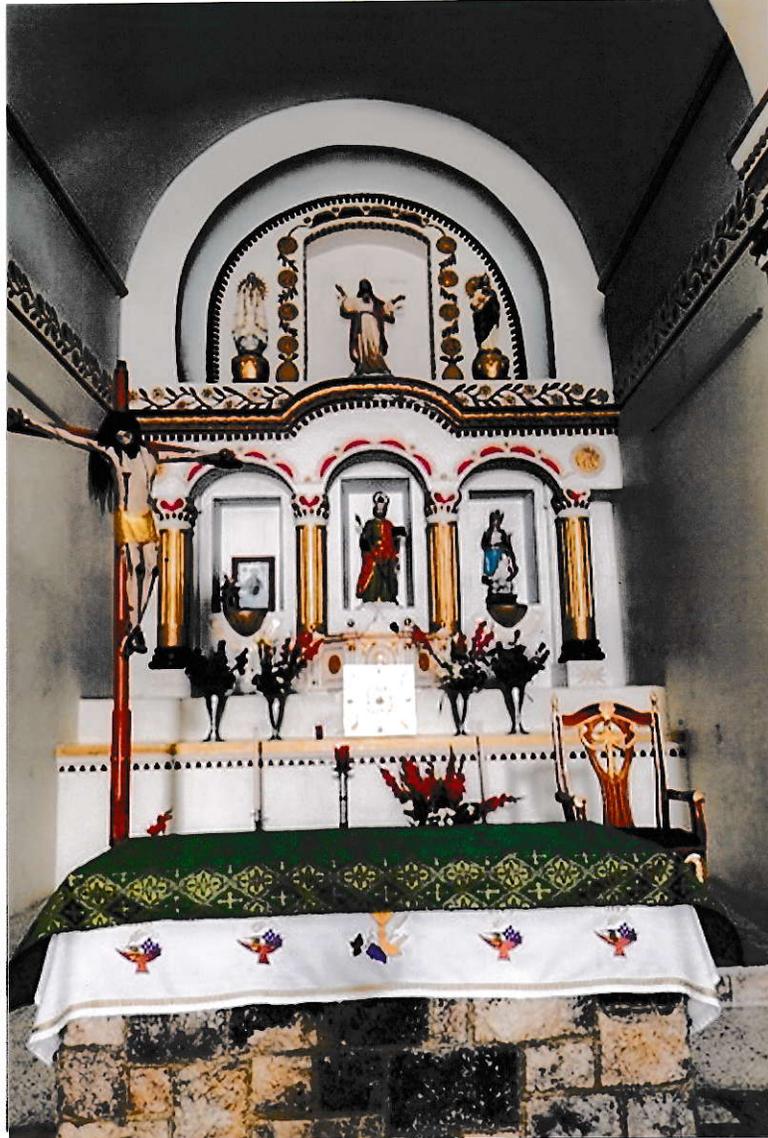
**FOTO #6.** Vista interior del altar principal con base de madera recubierta con policromía y DORADOS.

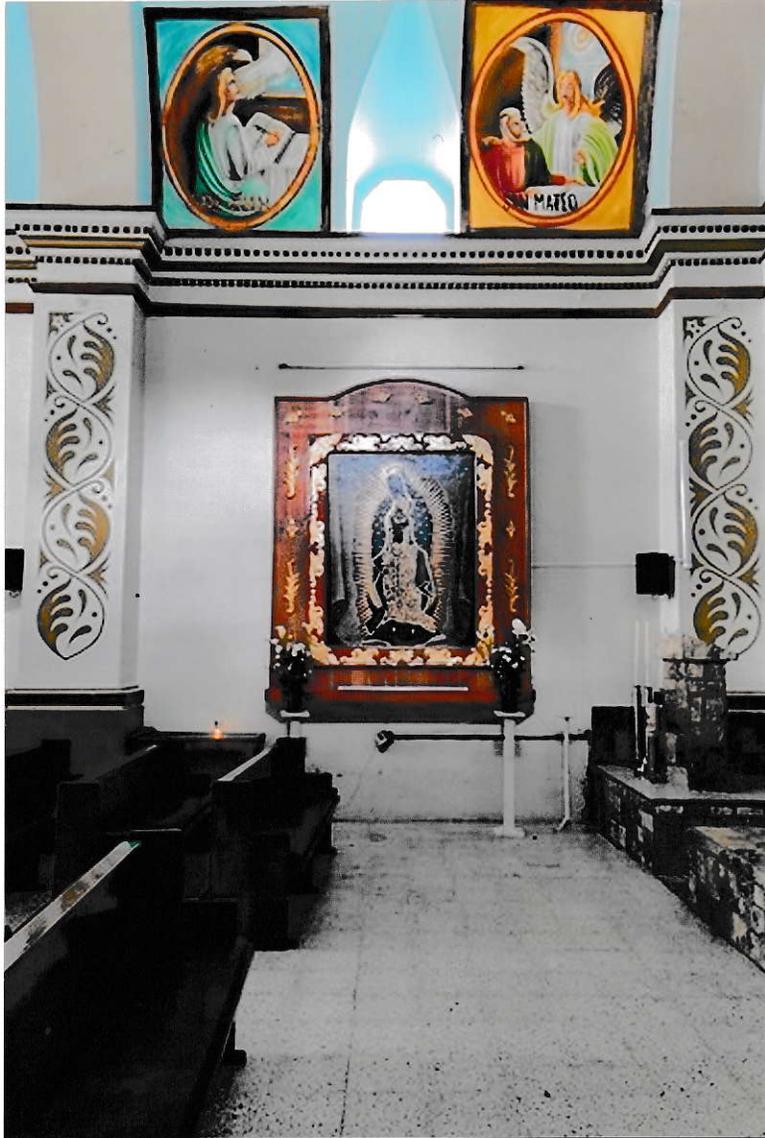
**FOTO #7.** Vista interior del muro del lado del evangelio, aplanados de cal-arena, acabado fino y pintura vinílica.

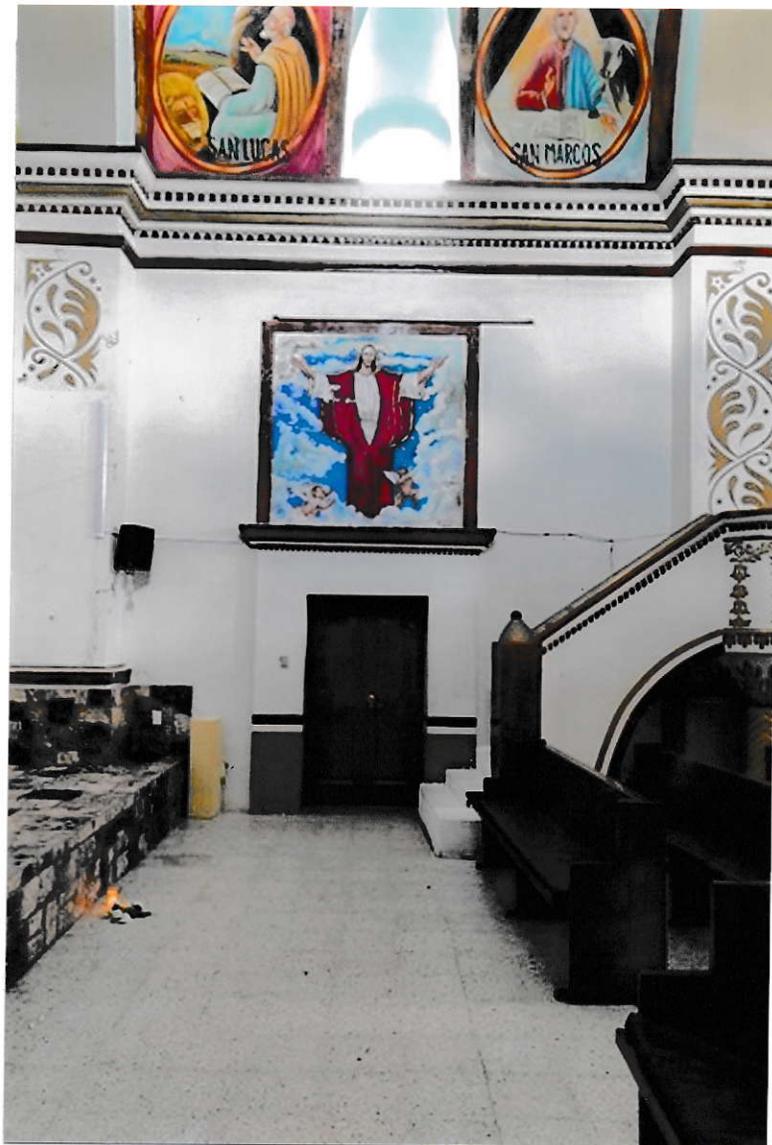
FOTO #8. Vista interior del templo, muro del lado de la epístola, aplanados cal-arena, acabado fino y pintura vinílica.

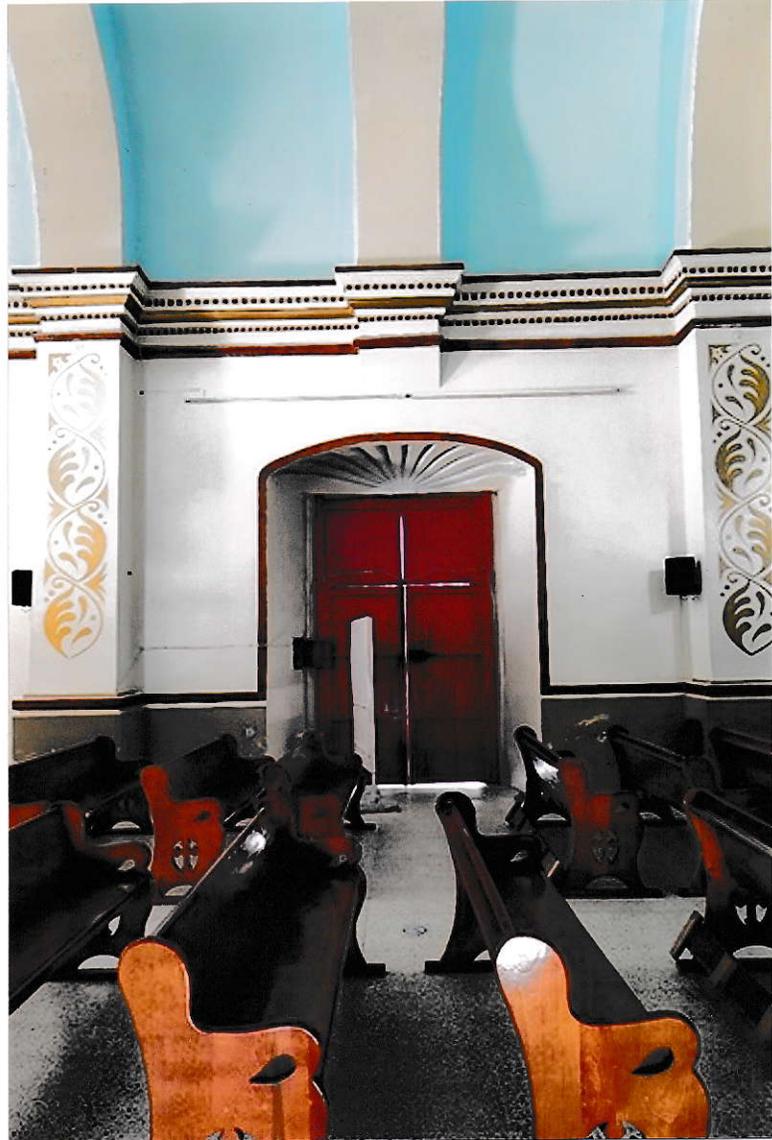
**FOTO #9.** Vista interior de puerta lateral del lado del evangelio, hay desprendimiento de aplanado en la parte inferior del muro, causado por exceso de humedad.

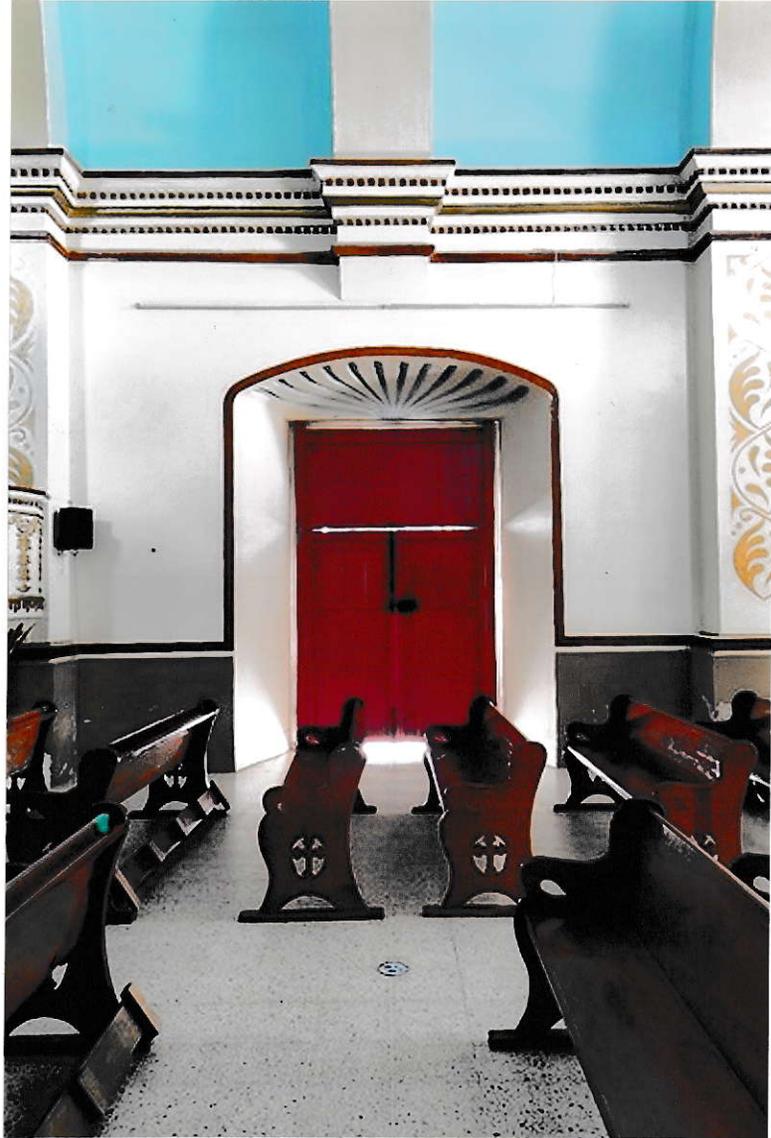
**FOTO #10.** Vista interior hacia la puerta lateral en el lado de la epístola, desprendimiento de aplanado en la base de la columna a causa de exceso de humedad.

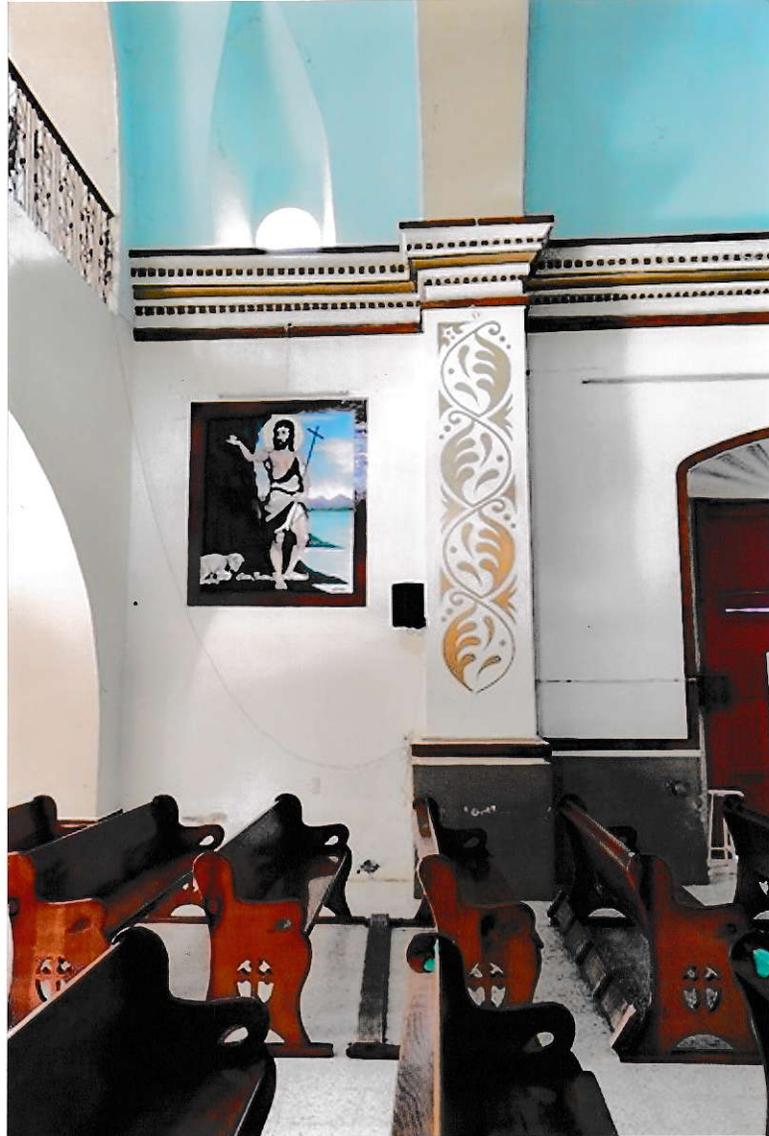
**FOTO #11.** Vista interior del templo, paramento norte, se aprecia desprendimiento de aplanado causado por sismos.

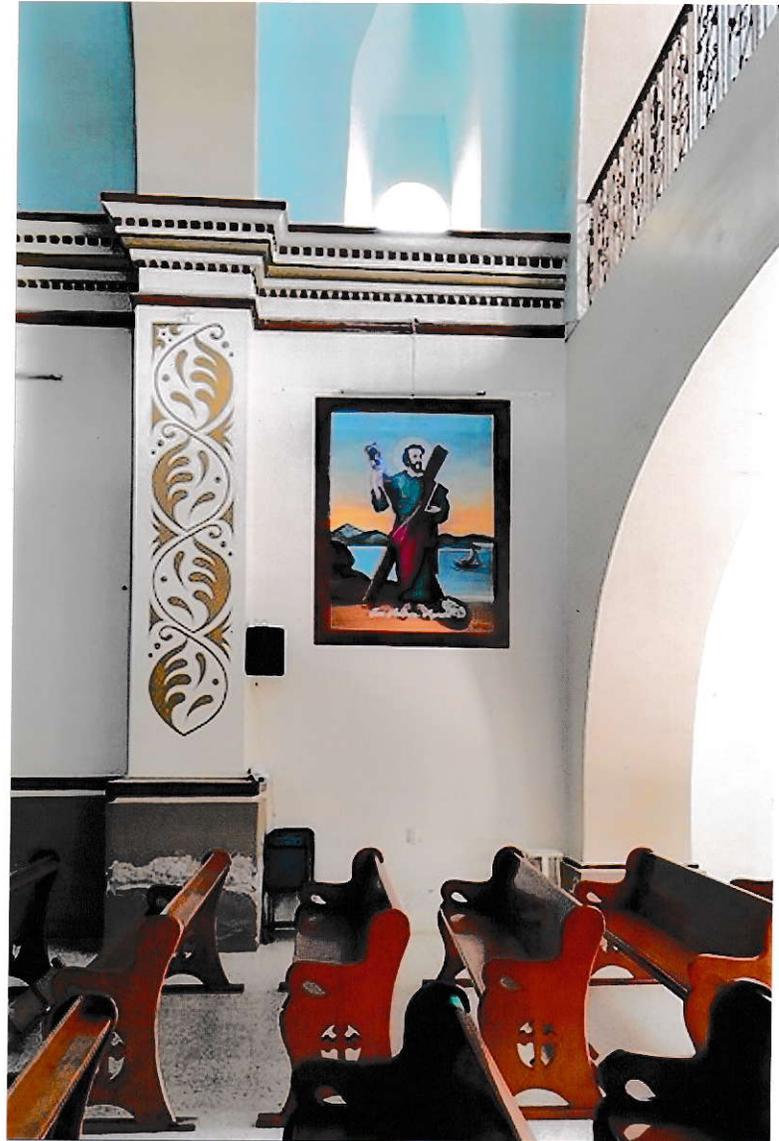
**FOTO #12.** Vista interior del templo, paramento sur, se aprecia desprendimiento parcial de aplanados debido a sismo.

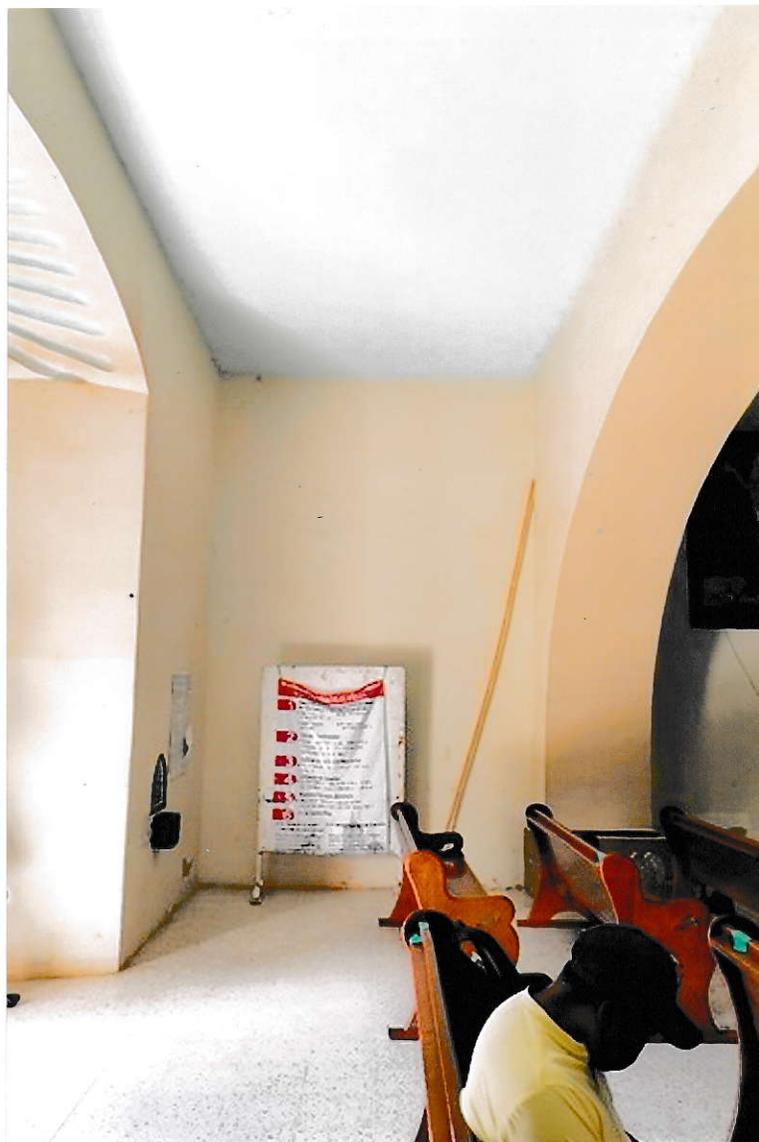
**FOTO #13.** Vista interior de sotocoro, paramento norte.

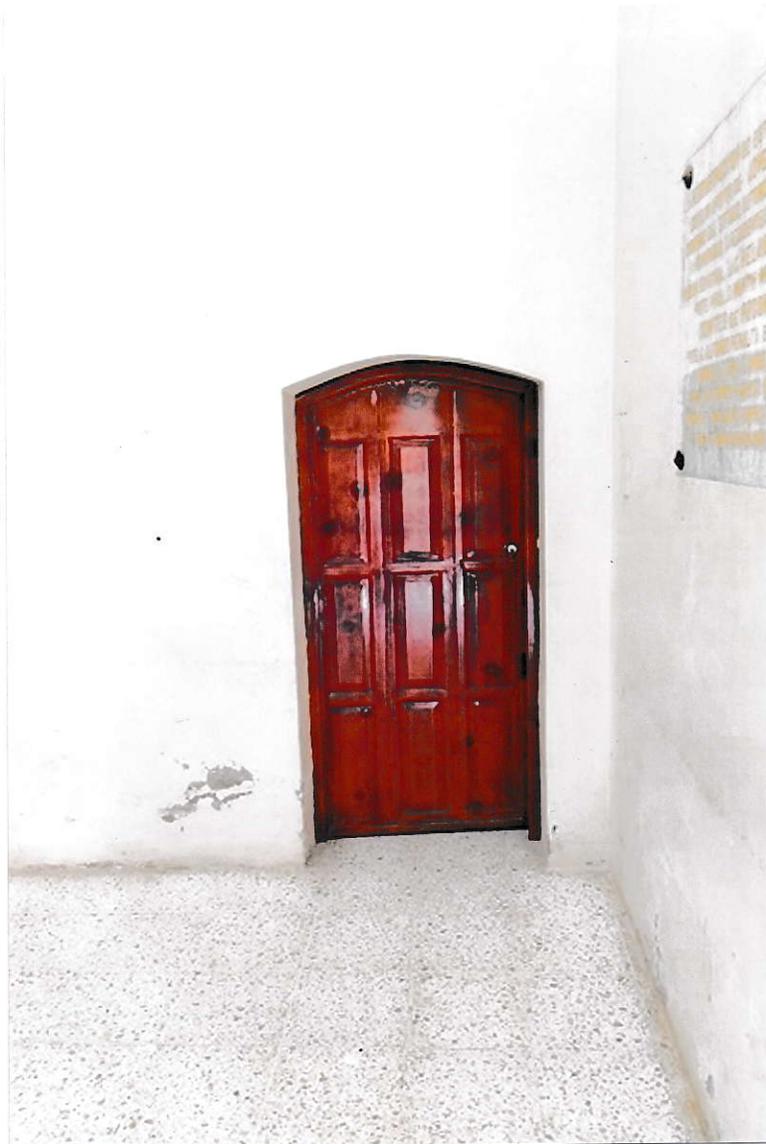
**FOTO #14.** Vista interior del templo, paramento sur, hacia la puerta de acceso a la escalera de los campanarios, se aprecian desprendimiento de aplastados causado por sismo.

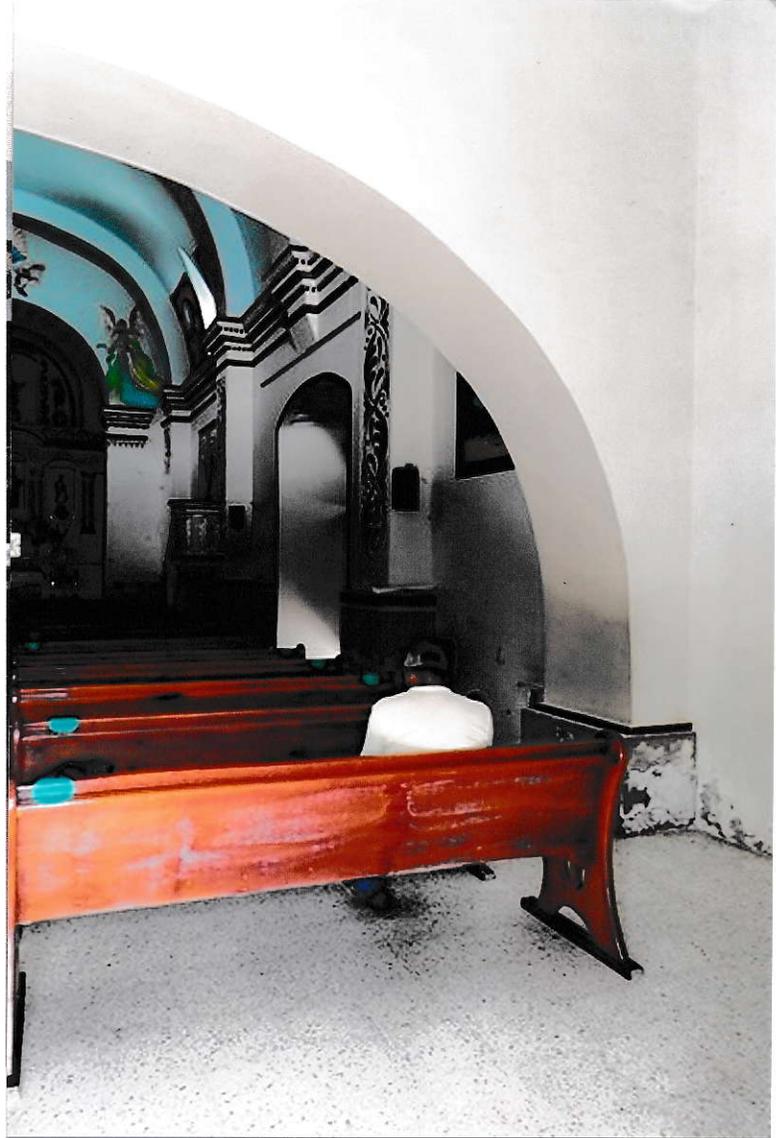
**FOTO #15.** Vista interior desde el sotocoro hacia la nave, se aprecia desprendimiento de aplanados en base de columnas, causado por exceso de humedad.

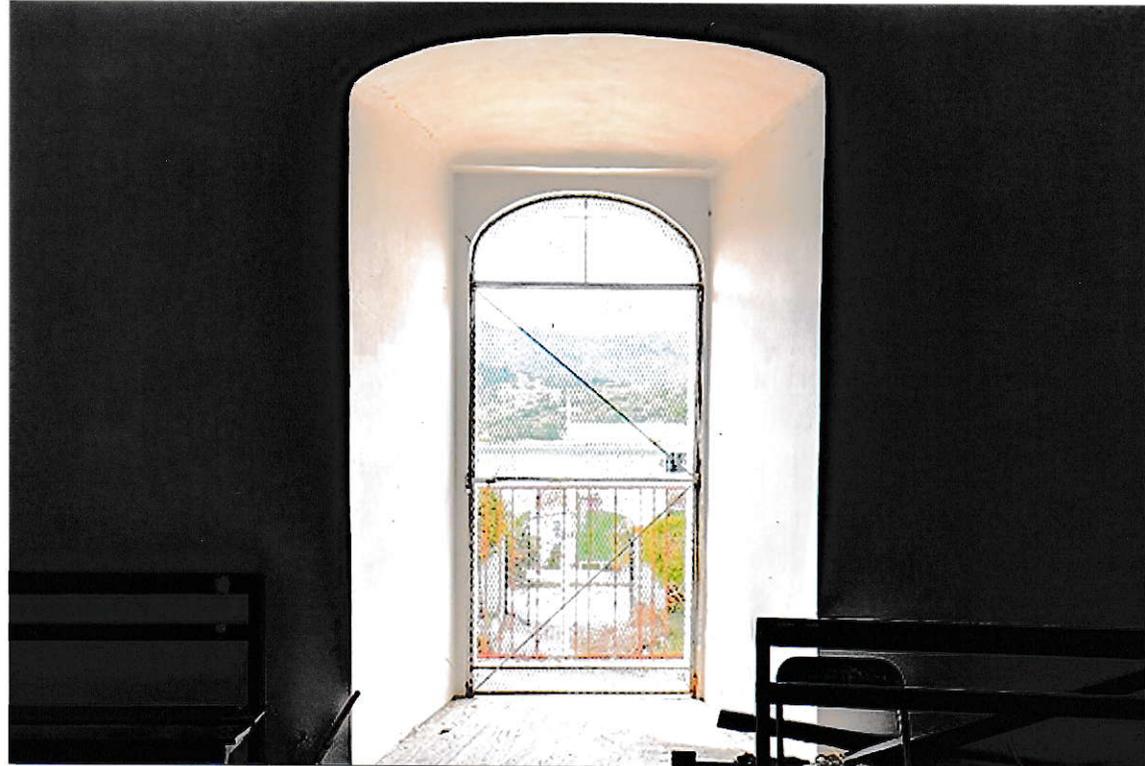
**FOTO #16.** Vista del interior del coro hacia puerta exterior; lado este, se aprecian grietas en el abocinamiento de la puerta.

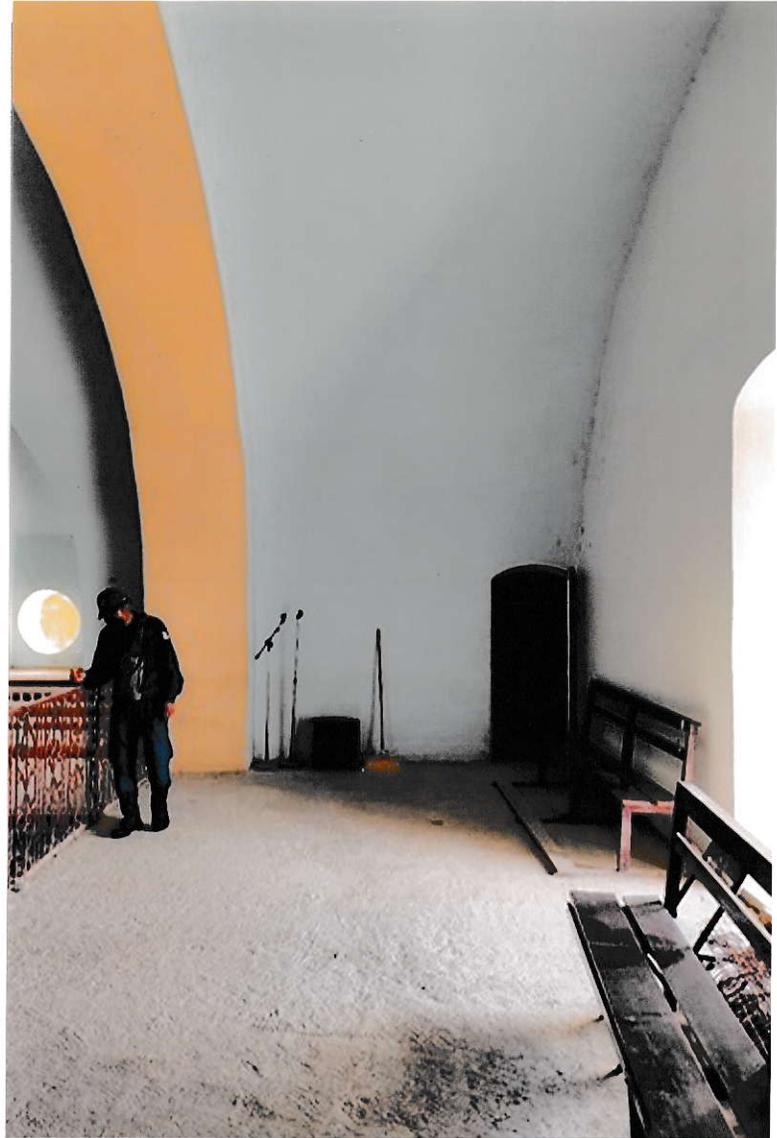
**FOTO #17.** Vista interior del coro, se observa la puerta de acceso. Los muros son de fábrica mixta de 0.85m de espesor promedio de piedra y tabique de barro rojo recocido, asentado y junteado con mortero de cal-arena, acabado fino y pintura vinílica.

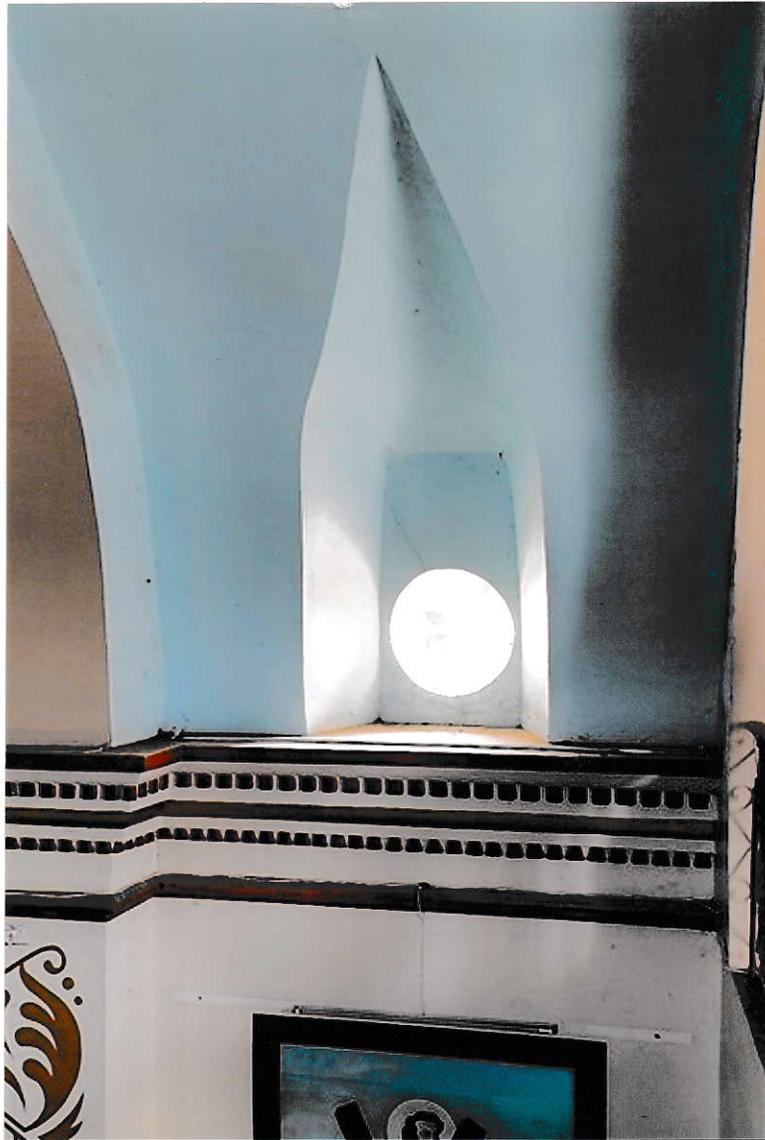
**FOTO #18.** Vista interior desde el coro hacia la ventana tronera del paramento sur, en la cual se aprecian grietas.

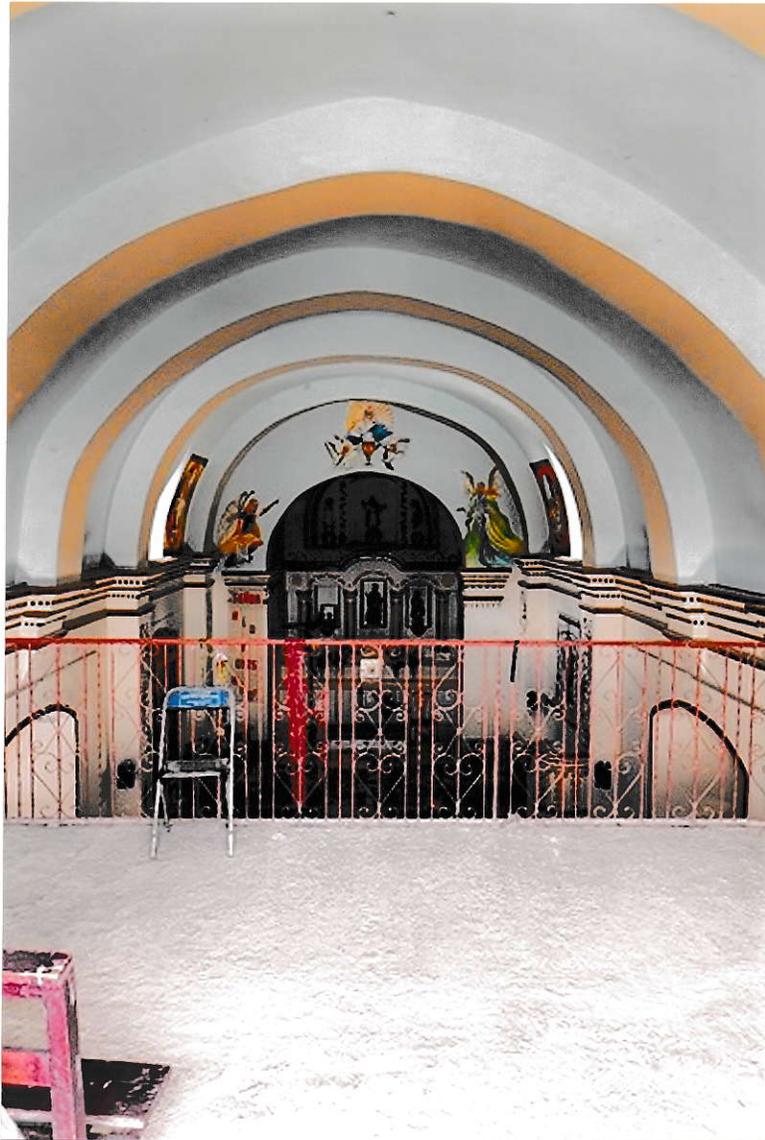
**FOTO #19.** Vista interior desde el coro hacia la nave, se observan los arcos rebajados y un barandal de herrería contemporáneo.

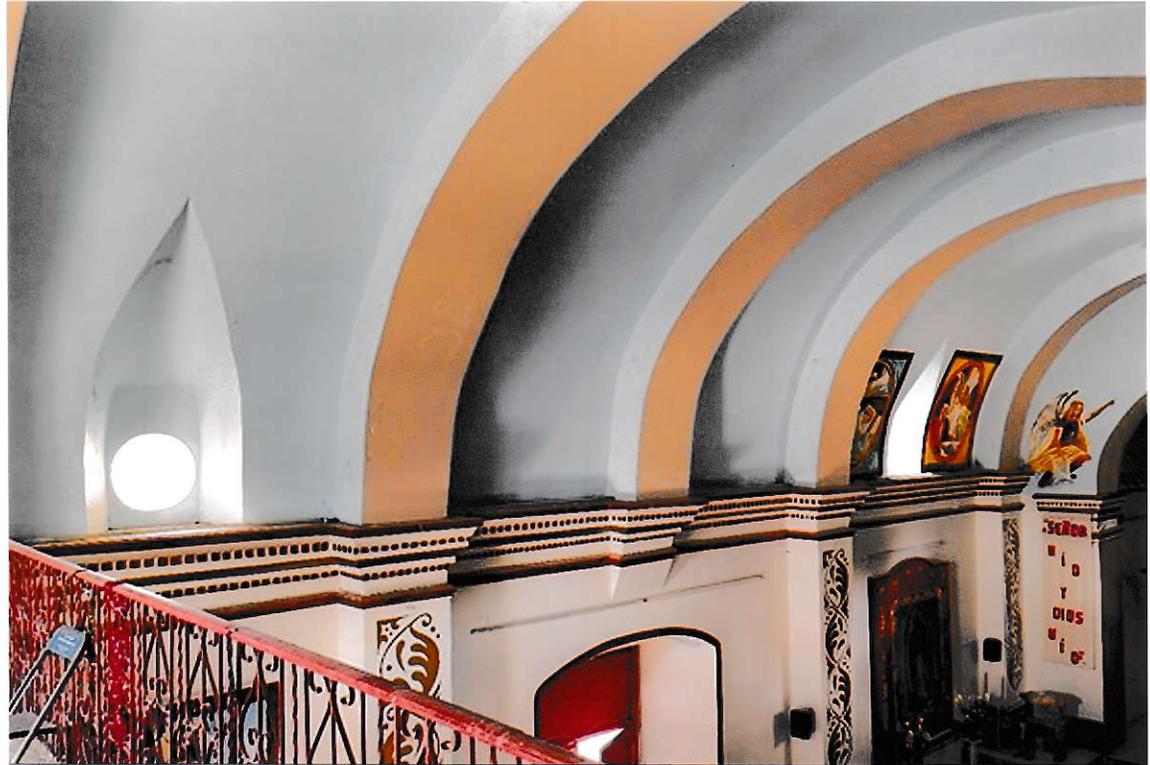
**FOTO #20.** Vista interior desde el coro hacia la ventana tronera del muro norte, se aprecia humedad en algunos arcos fajones así como presencia de grietas.

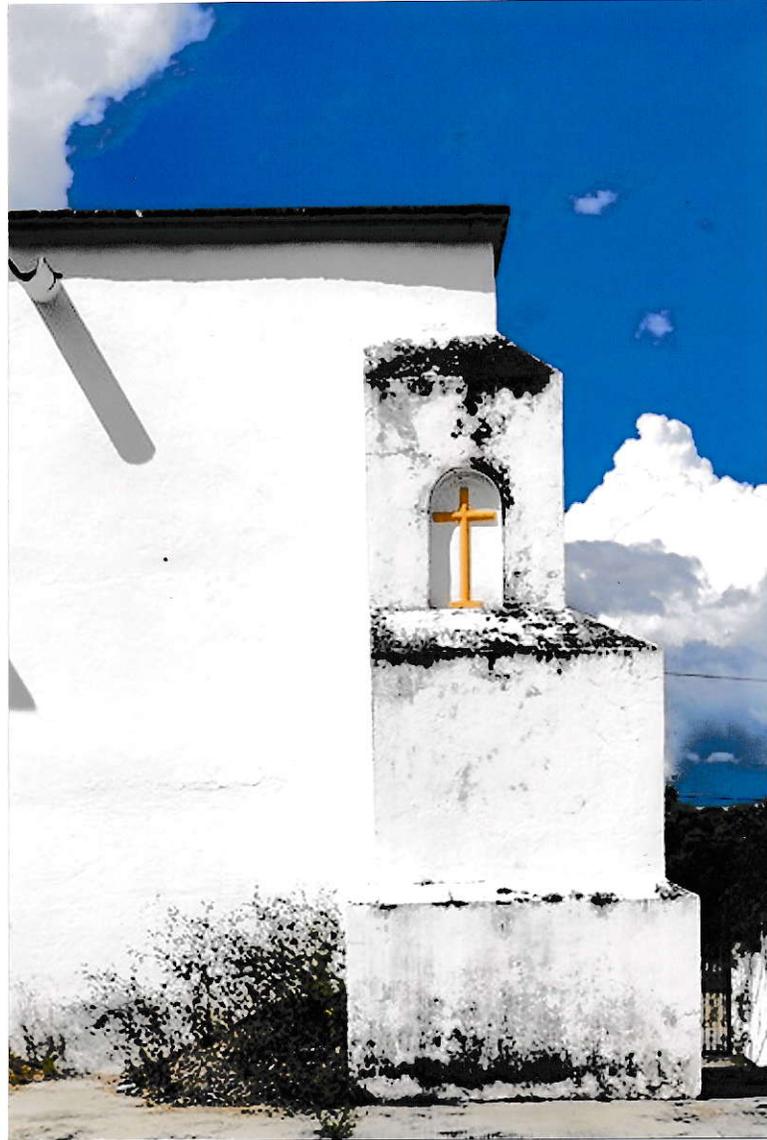
**FOTO #21.** Vista exterior de la fachada Sureste; presencia de costras negras en el contrafuerte, debido a humedad.

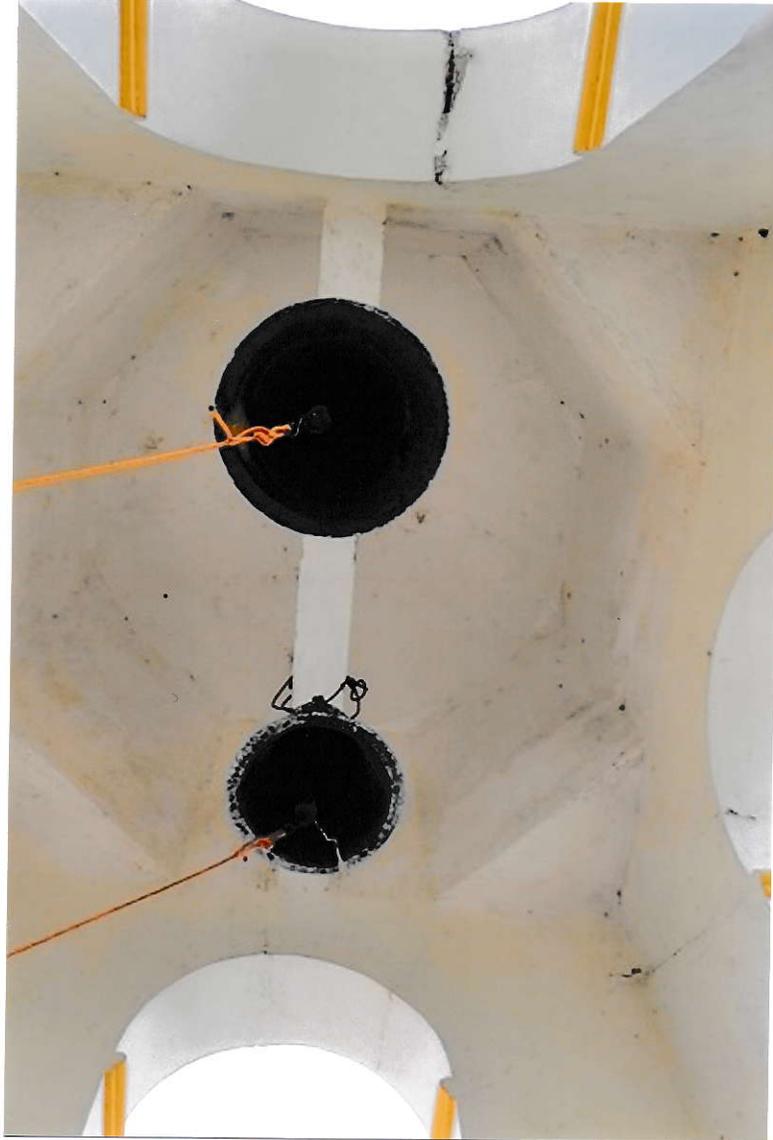
**FOTO #22.** Vista interior del campanario sur, se aprecian grietas en los arcos y pilastras.

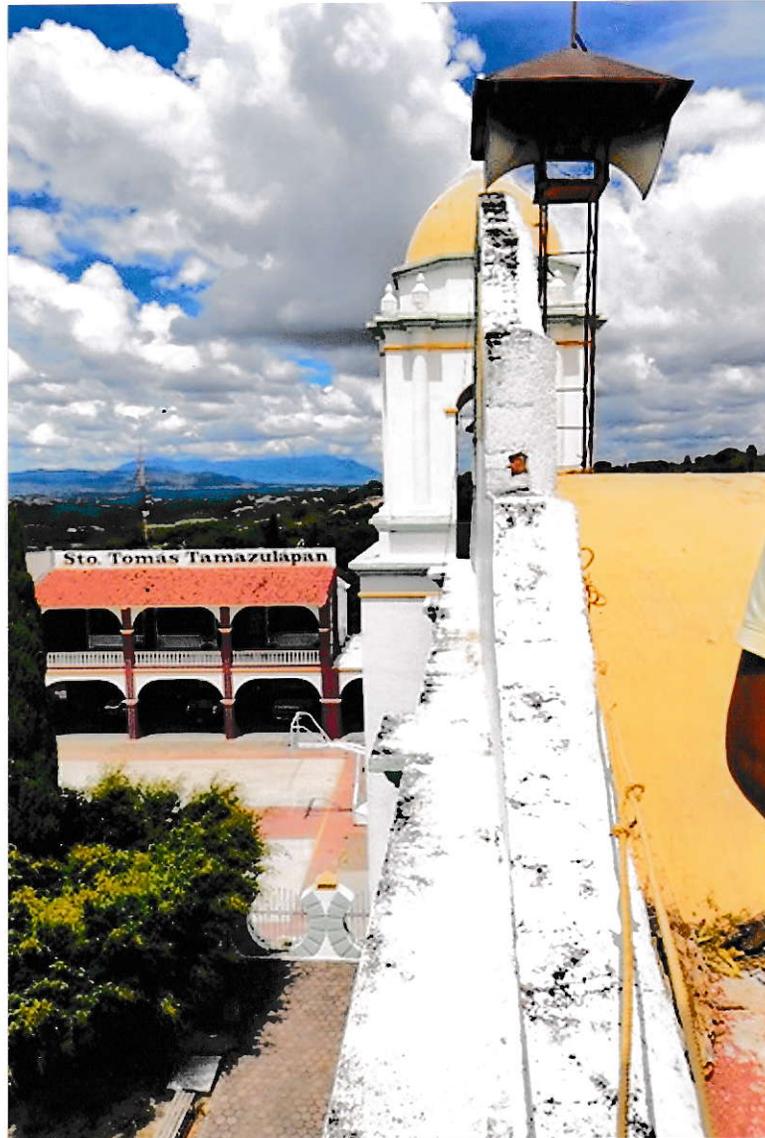
**FOTO #23.** Vista desde el campanario sur hacia el campanario norte: desprendimiento de aplastados, así como presencia de grietas en el remate de la fachada.

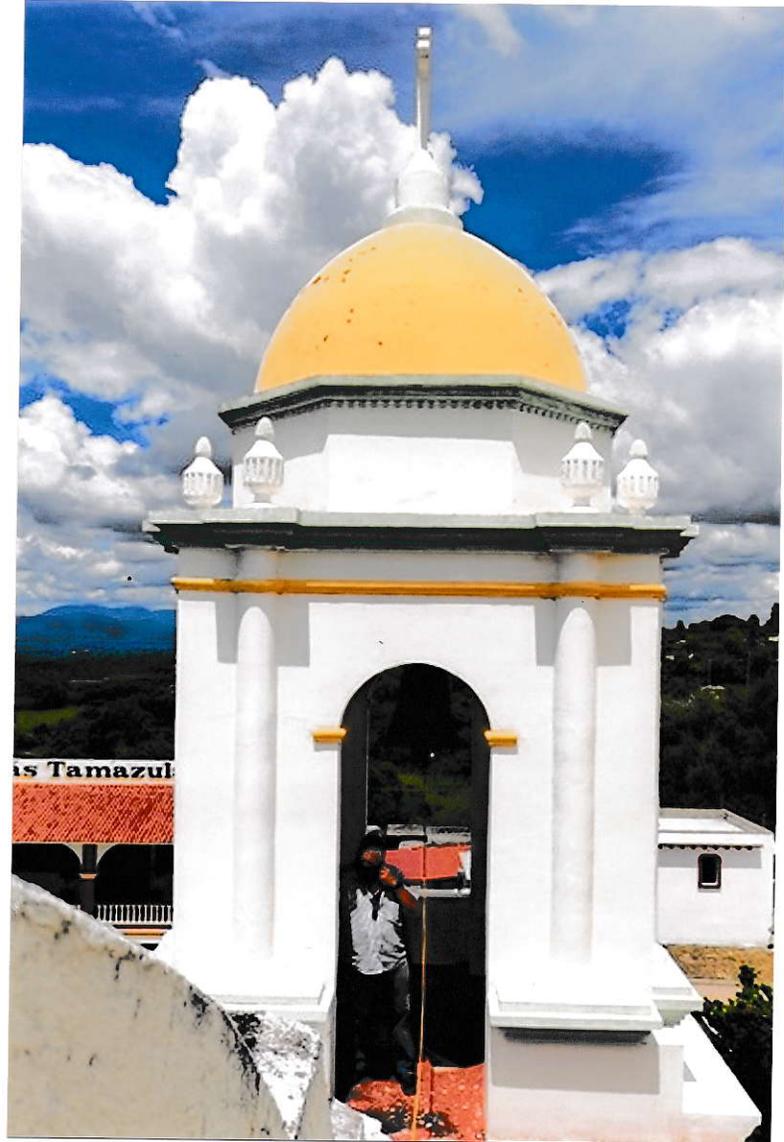
**FOTO #24.** Vista hacia el campanario norte, se observa desprendimiento de entortado en cupulín.

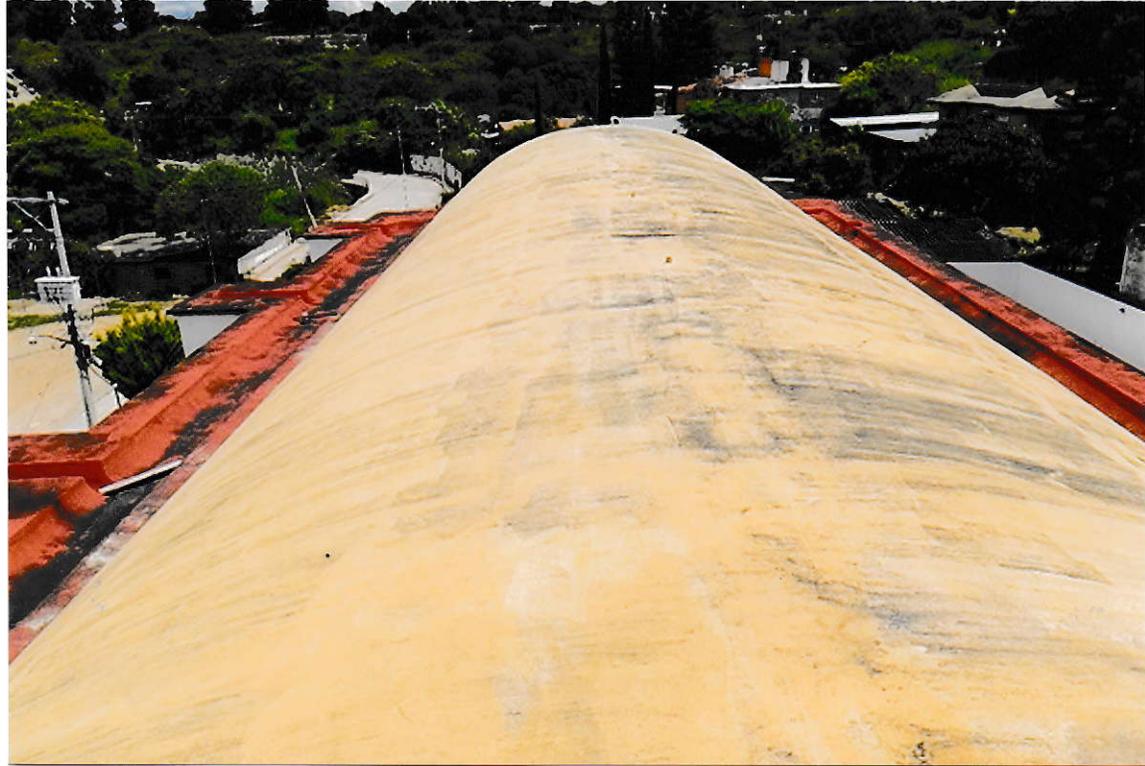
**FOTO #25.** Vista superior de la bóveda de cañón corrido; con presencia de humedad y grietas por sismo.
