SEPTIEMBRE 2021

(TEMPLO SANTO TOMÁS TAMAZULAPAM, MIAHUATLÁN, OAX.)

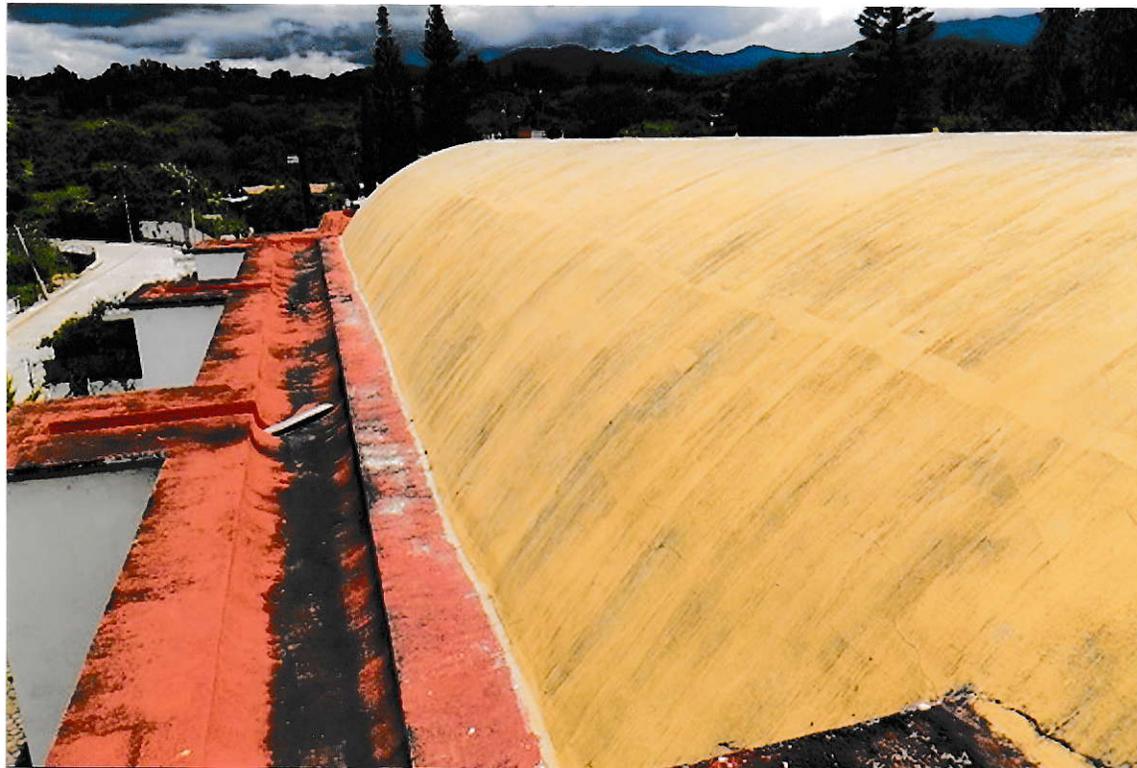
**FOTO #26.** Vista superior de la bóveda de cañón corrido de 0.45m de espesor promedio de tabique de barro rojo recocido, y refuerzo de losa de concreto, asentado y junteado con mortero de cal-arena. En extradós entortado de mortero de cemento-arena, enladrillado tipo petatillo asentado y junteado con mortero de cal-arena, acabado con pintura vinílica amarilla.

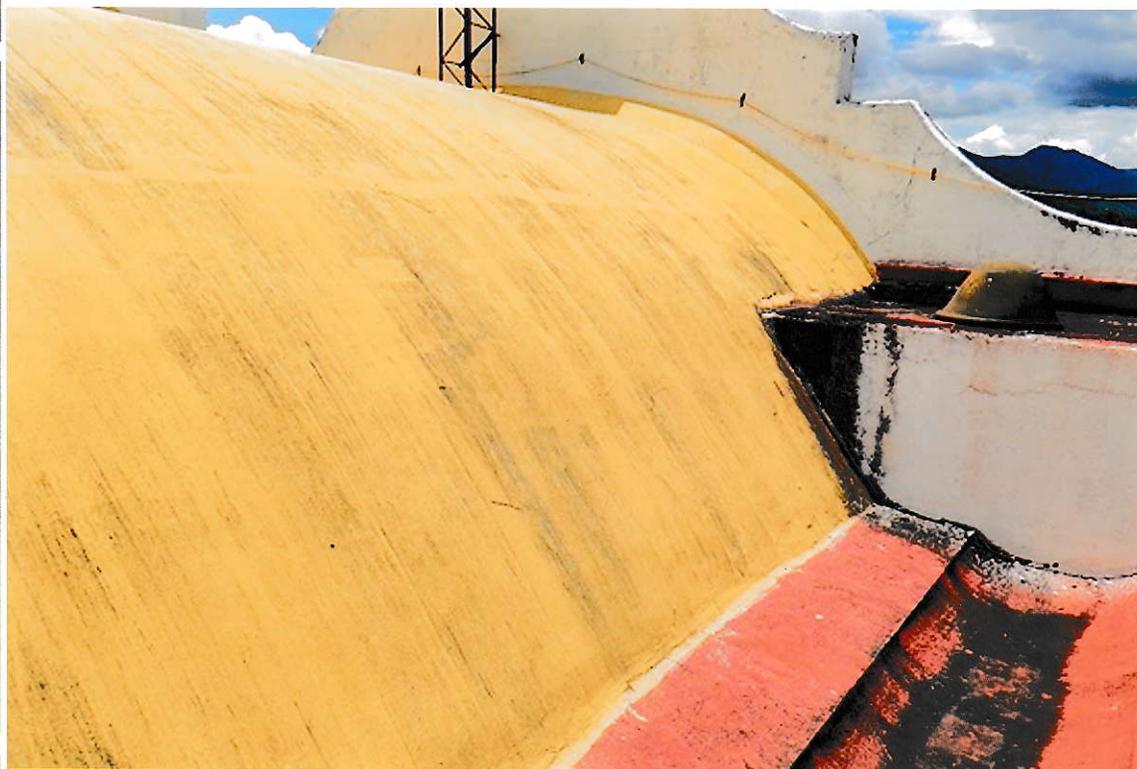
**FOTO #27.** Vista superior de la bóveda de cañón corrido, presencia de grietas, así como costras negras.

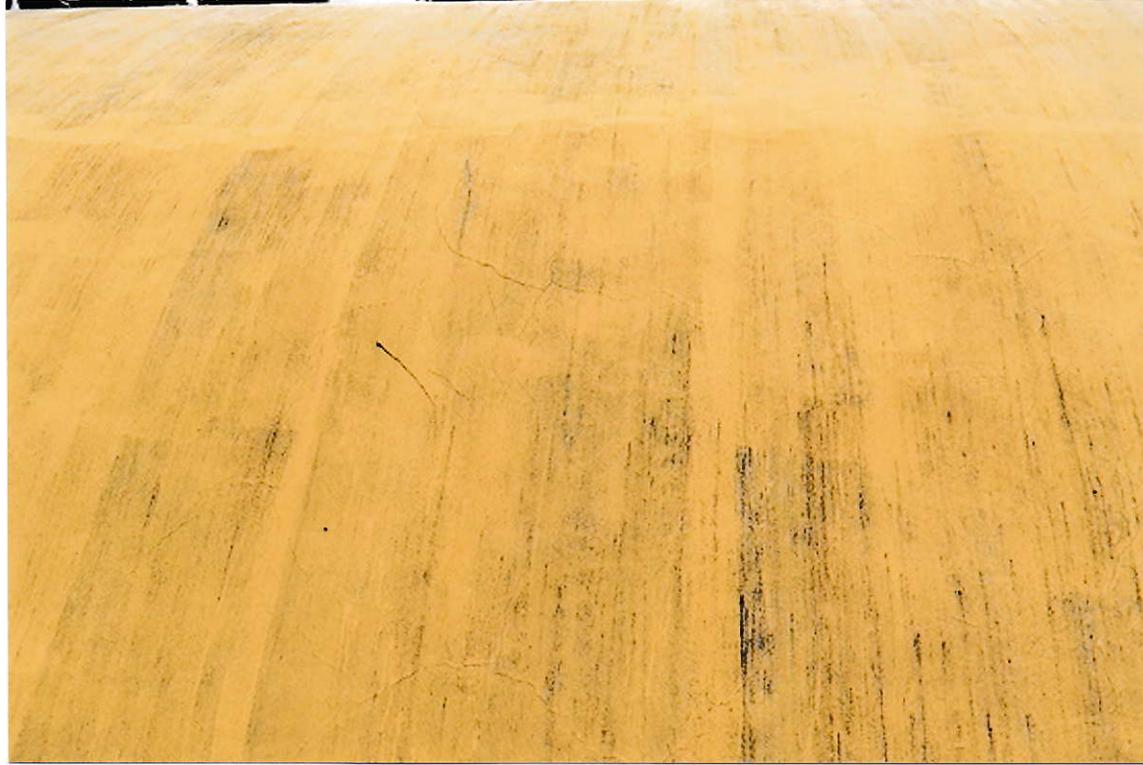
**FOTO #28.** Vista superior de la bóveda de cañón corrido, presencia de grietas.

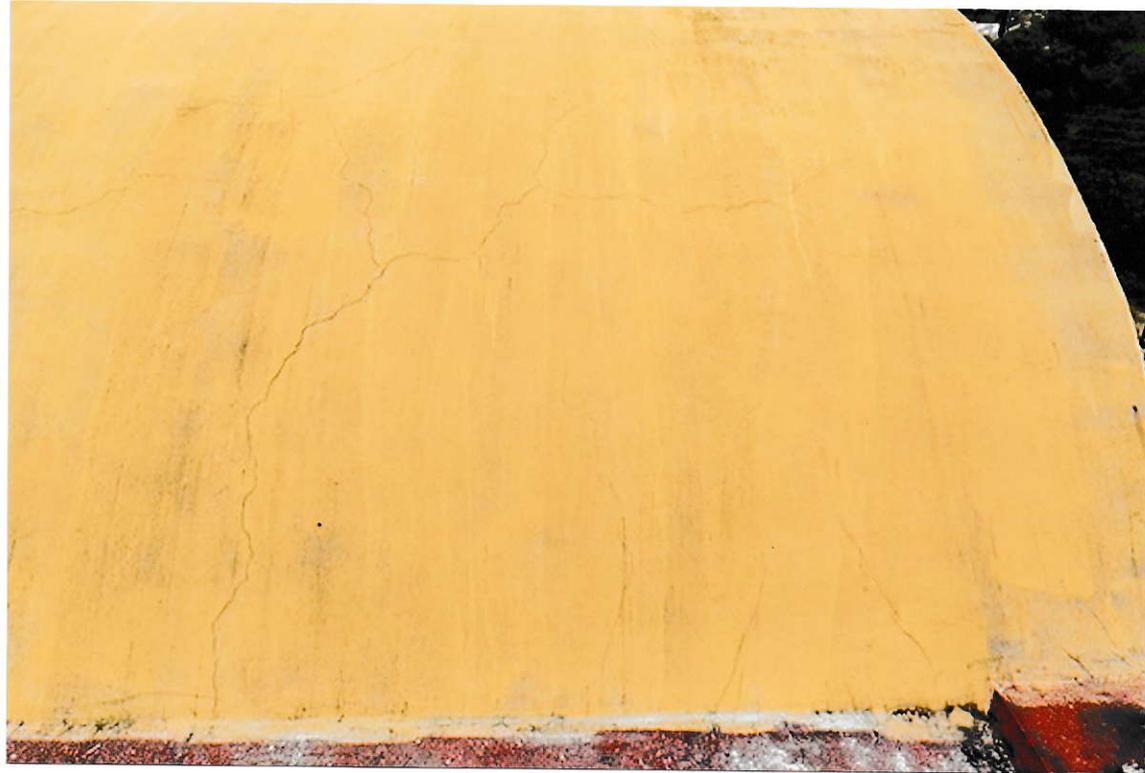
**FOTO #29.** Vista superior de la bóveda de cañón corrido, presencia de múltiples grietas.

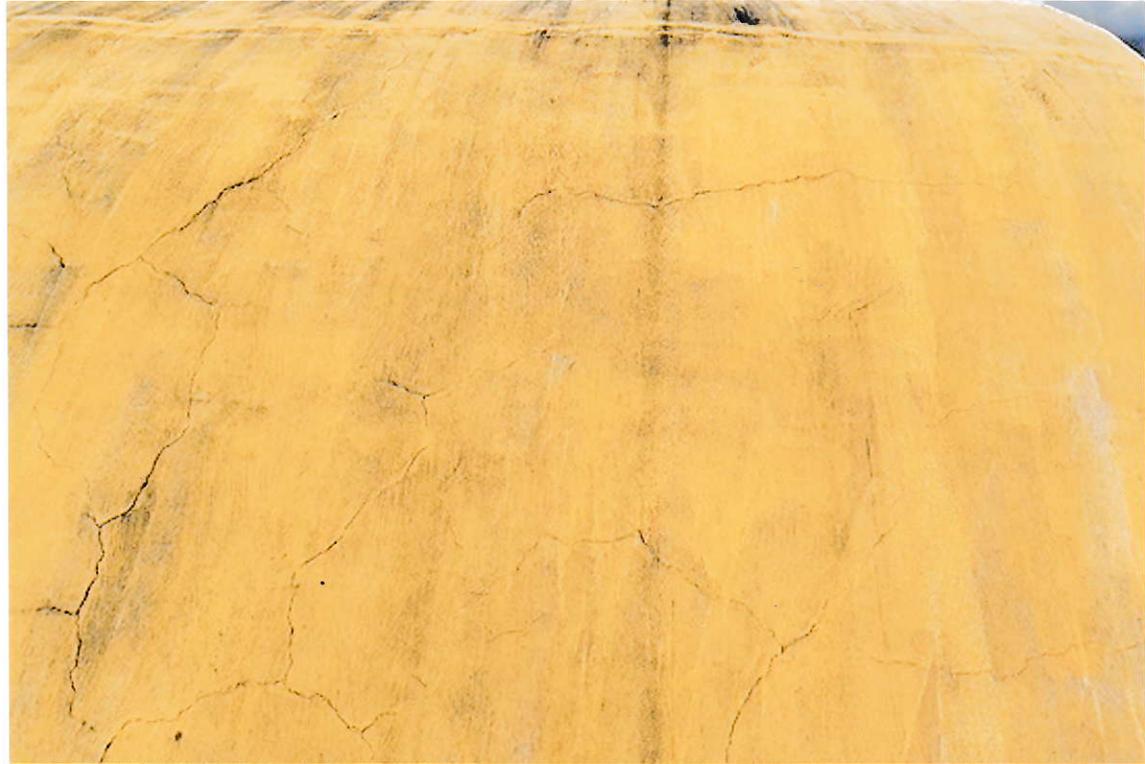
**FOTO #30.** Vista superior de la bóveda de cañón corrido, presencia de múltiples grietas.
