(CURATO DEL TEMPLO DE SANTA CATARINA MINAS, OCOTLAN, OAXACA.)

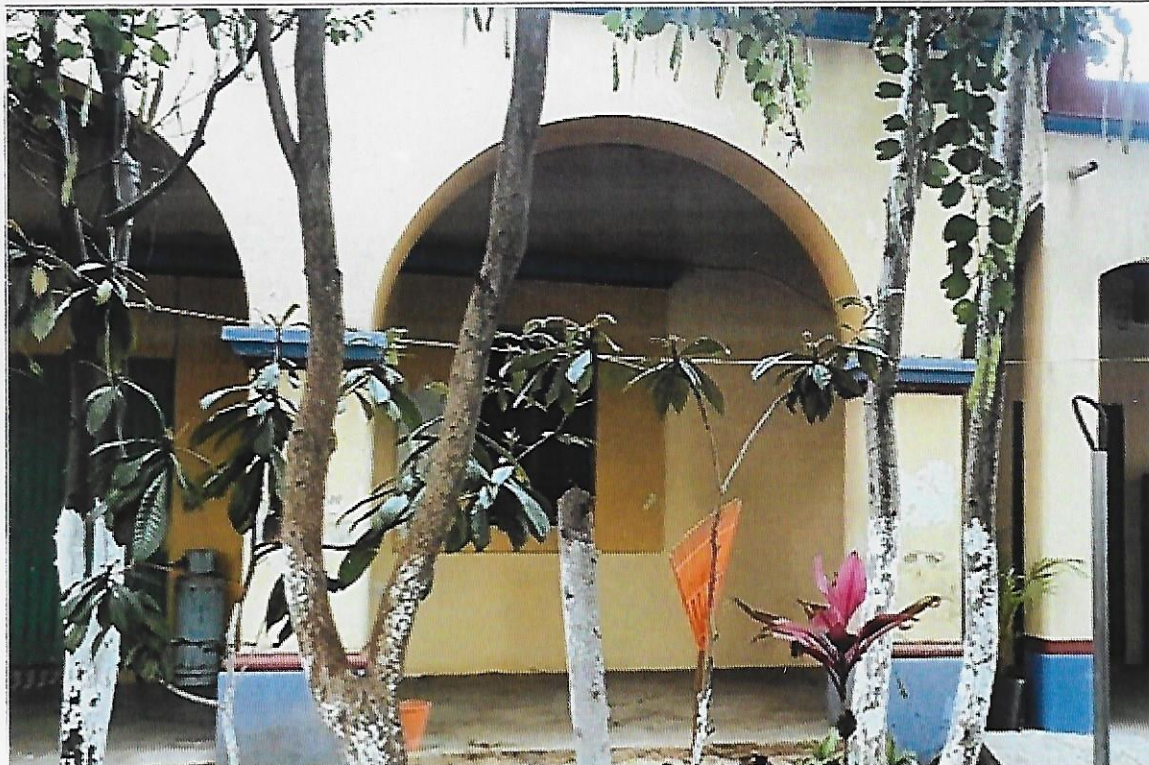
### FOTO #2.

Vista exterior de la fachada Sur; se observa el entorno por el cual está rodeado el inmueble, la fábrica está conformada muro de 80 cm de espesor también cuenta con una columnas que cubren un pasillo exterior. , presenta grietas por sismo en muros y columnas. Septiembre 2021.

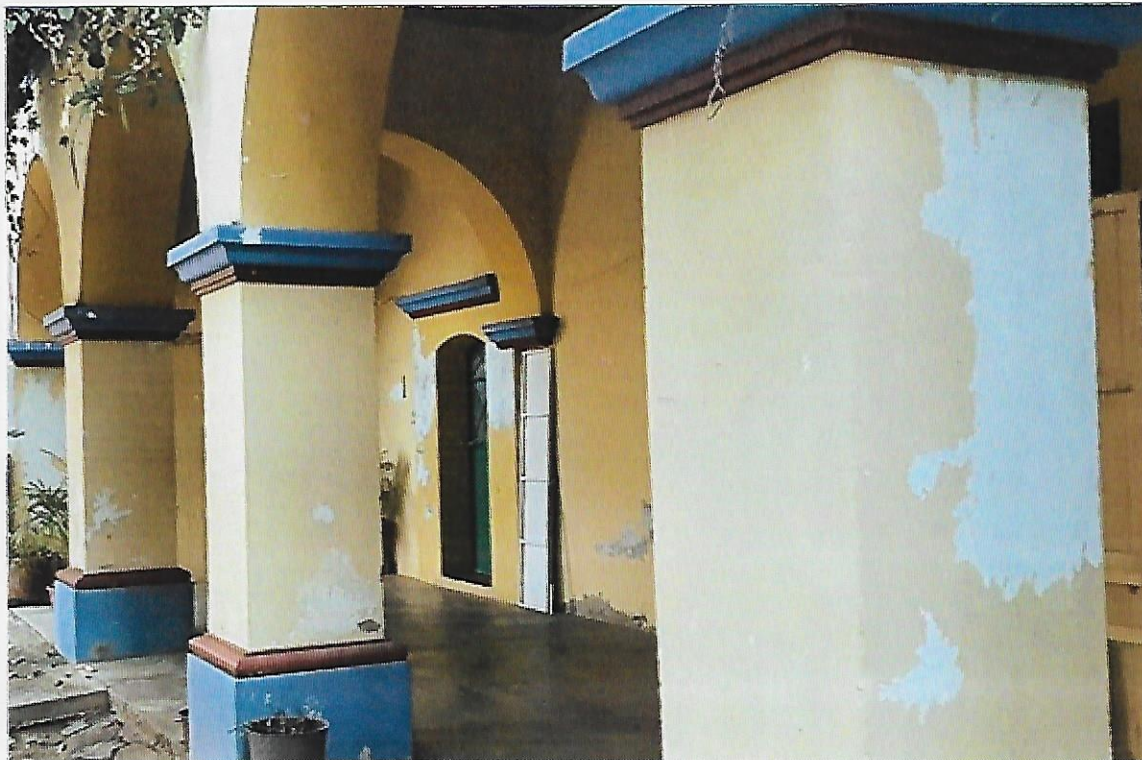
### FOTO #3.

Vista exterior hacia columnas que arma el pasillo exterior hecho de tabique de barro rojo y acabo fino con mortero cemento-arena y un acabado final de pintura vinílica, presenta pérdida parcial de pintura y grietas en diferentes áreas.

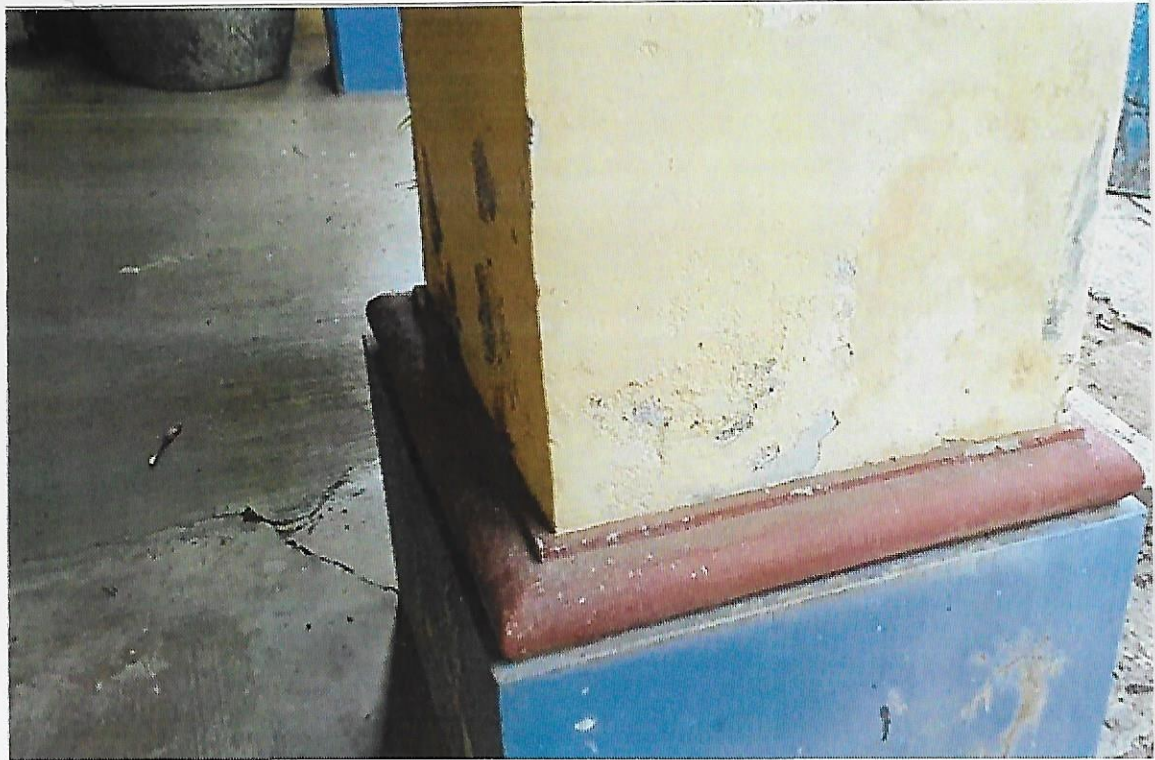
### FOTO #4.

Vista de columna con presencia de desprendimiento parcial de aplanados y vista de grieta en piso de corredor. Septiembre 2021.

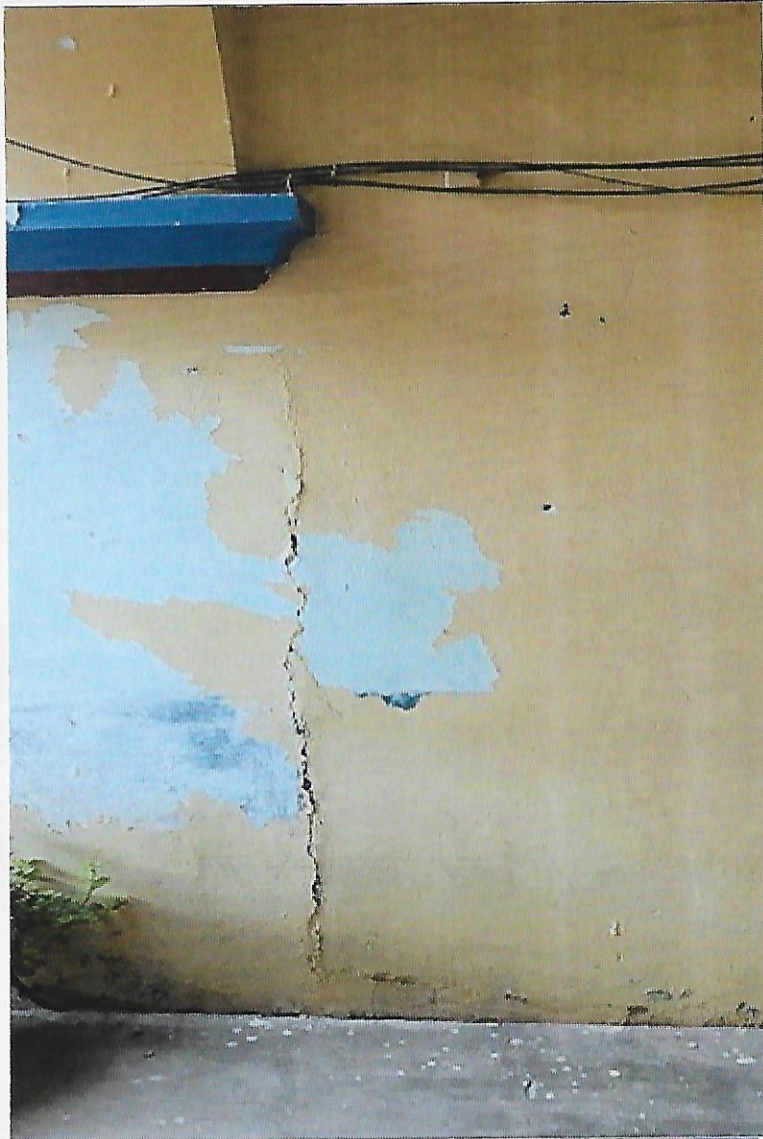
### FOTO #7.

Vista de muros con presencia de grietas en sentido vertical.

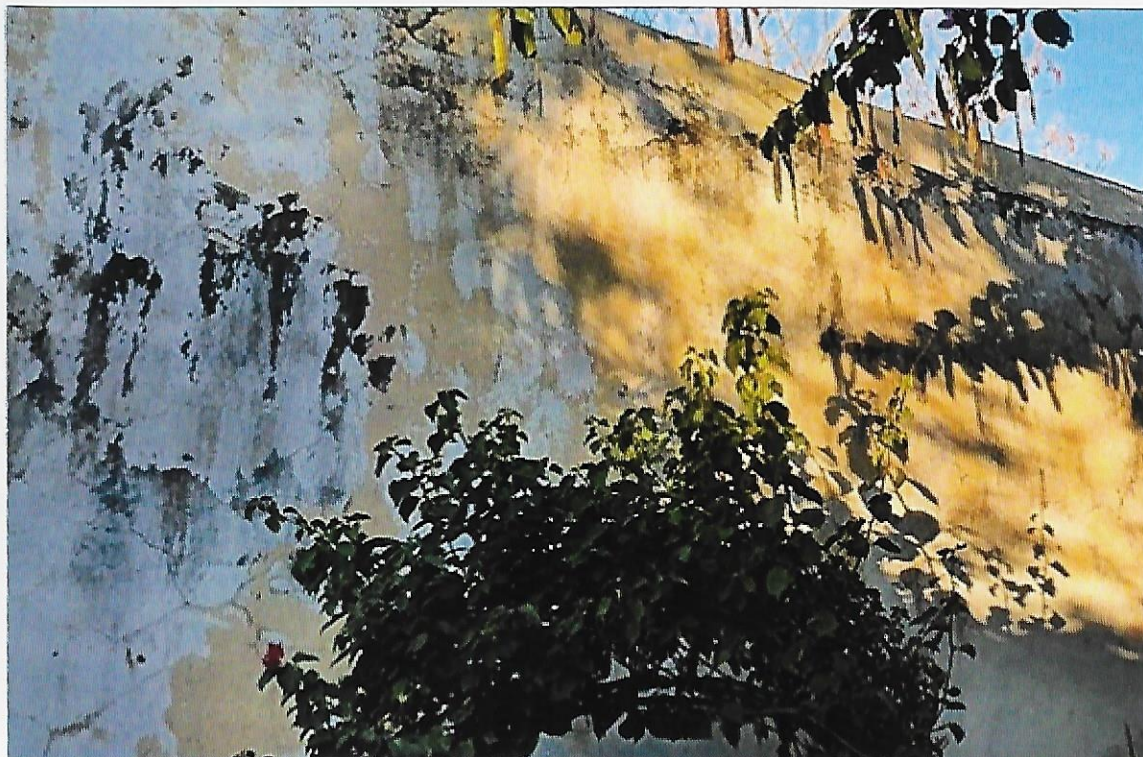
### FOTO #8.

Vista exterior fachada Norte; la fábrica está conformada muro de 80 cm de espesor promedio con acabado fino y pintura vinílica como acabados finales. Presencia de grietas causa de sismo. Septiembre 2021.

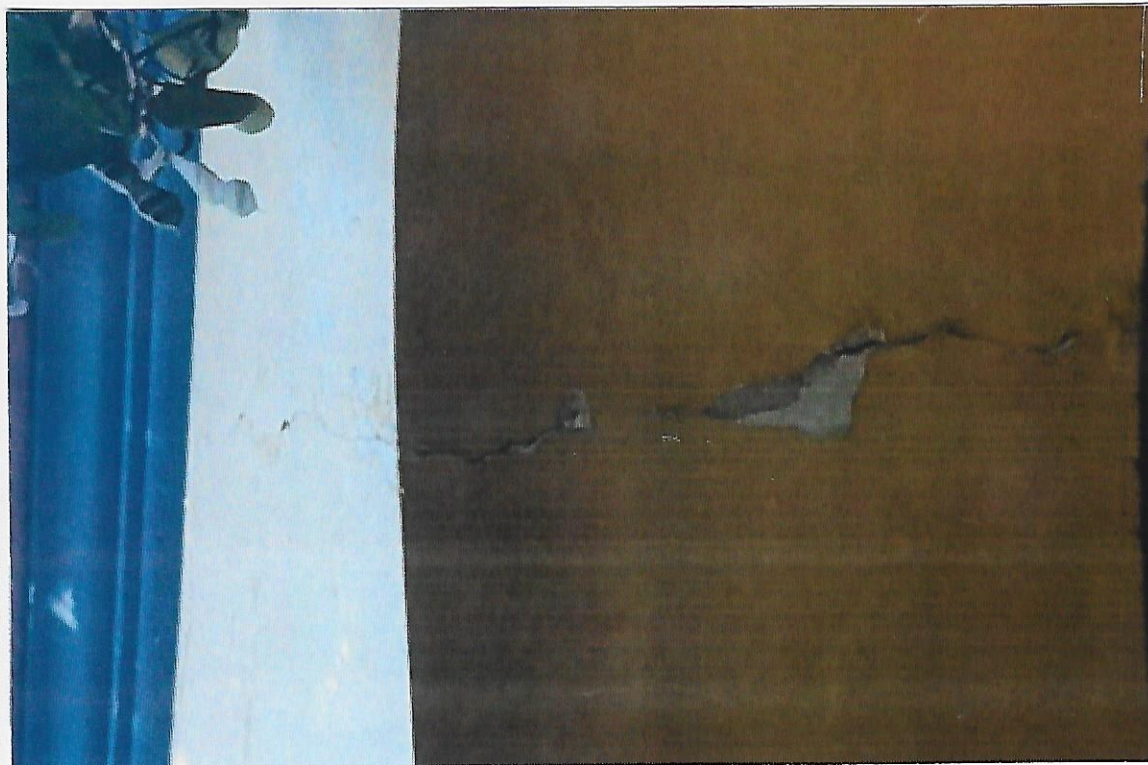
### FOTO #9.

Vista exterior en arcos;  
Dicho arco presenta fractura  
en la parte del inicio y parte  
central del arco.

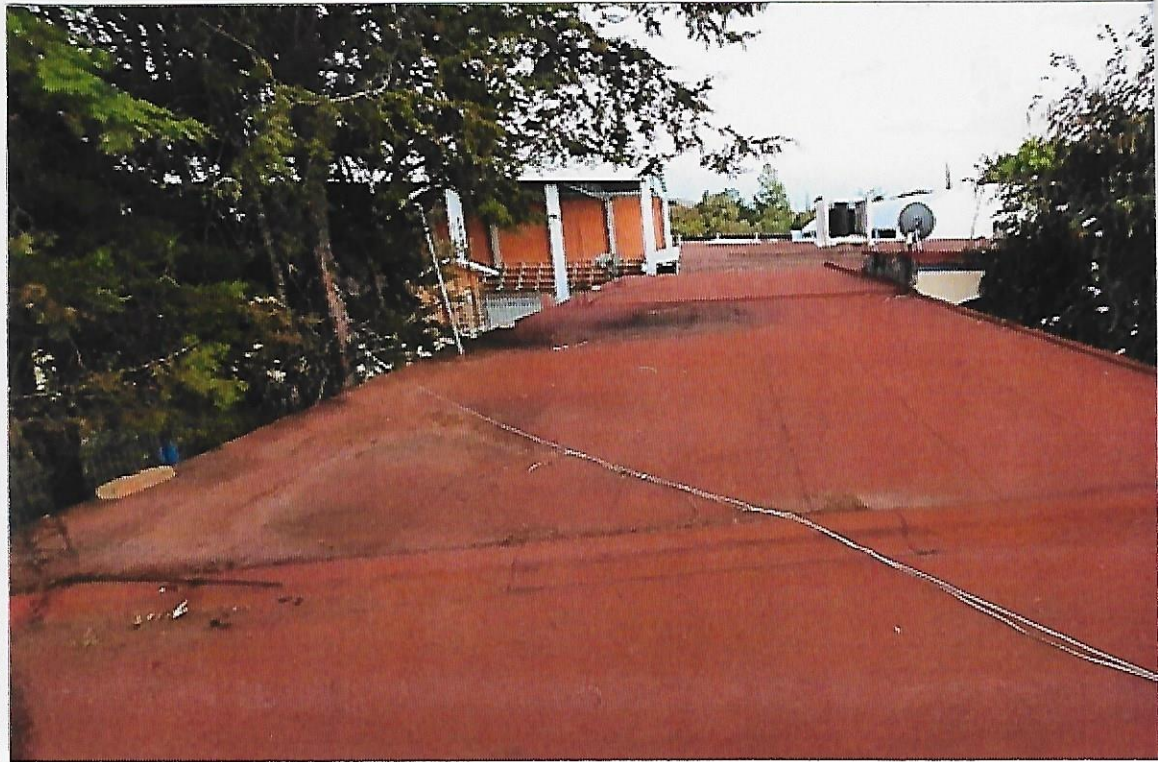
### FOTO #11.

Vista exterior hacia azotea, la fábrica está conformada concreto armado e impermeabilizado con impermeabilizante asfáltico. Presenta acumulación de humedad y pérdida de capacidad de trabajo.

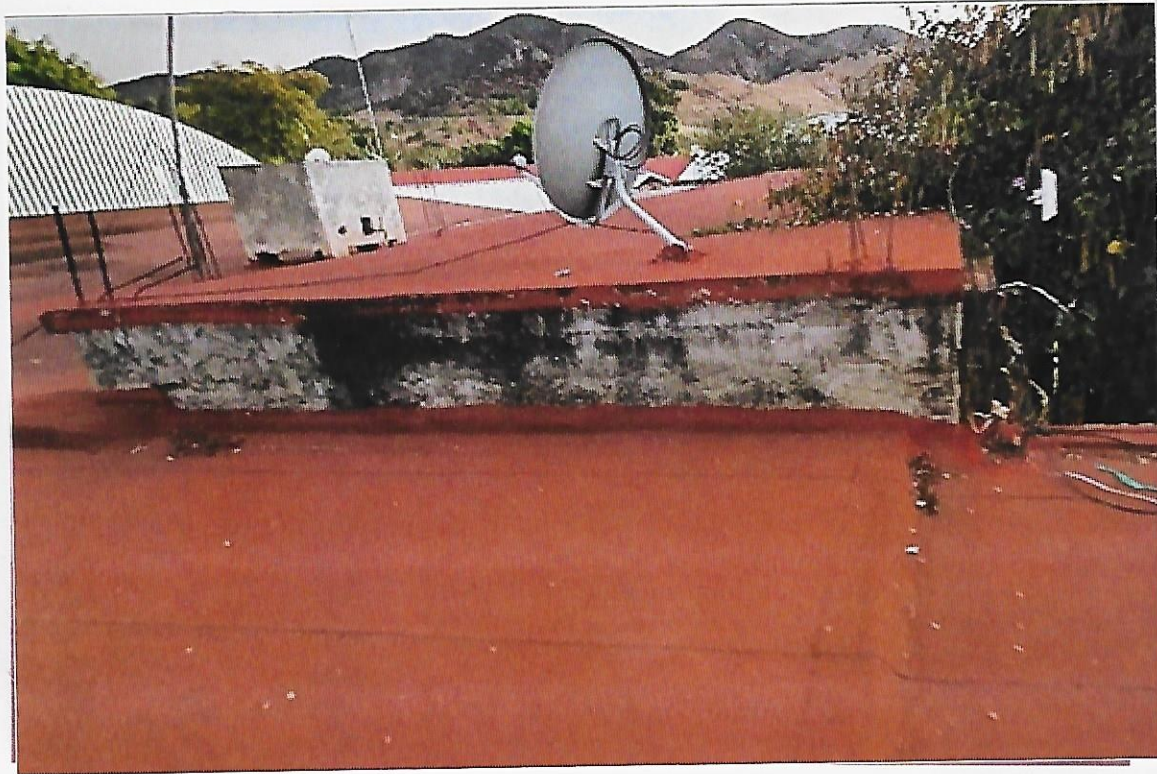
### FOTO #13.

Vista exterior en cubiertas, se observa la corona de muro con presencia de grietas en aplanados.

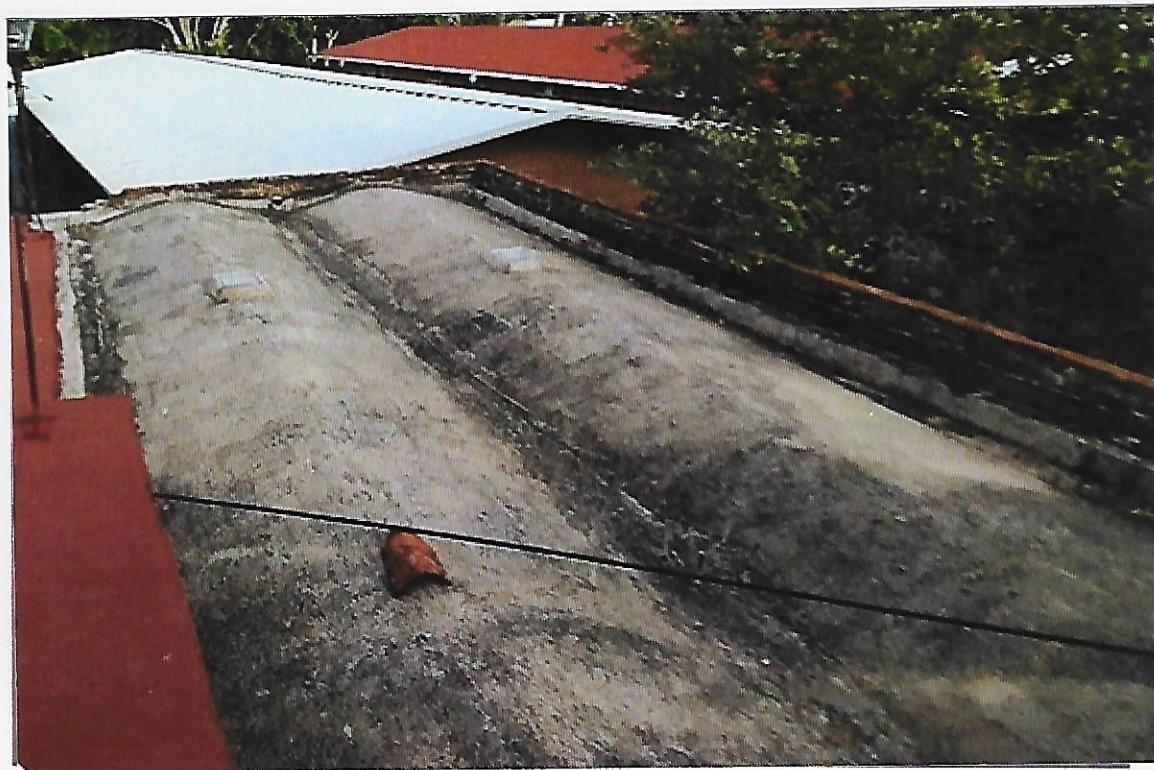
### FOTO #14.

Vista exterior hacia vobeda catalana, con presencia de grietas en entortados, así como en pretil de tabique de barro rojo y falta de recubrimiento impermeabilizante.

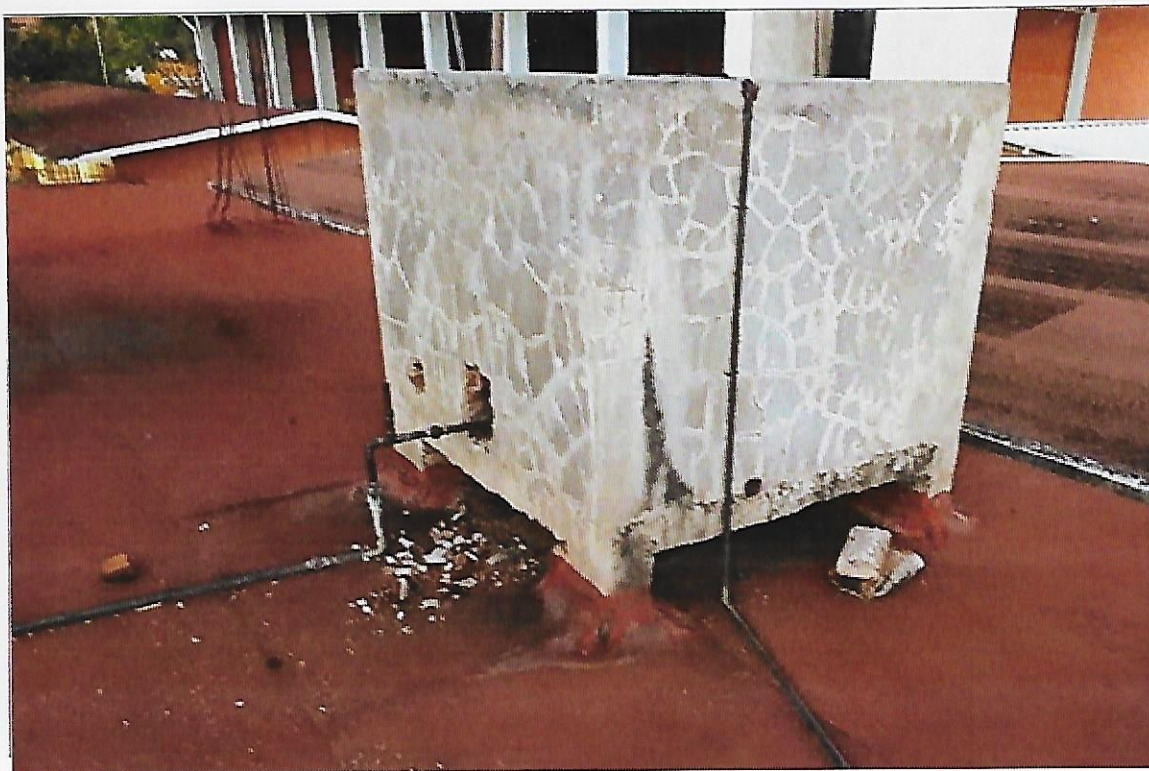
### FOTO #15.

Vista exterior hacia azotea ; elemento que añade peso al inmueble de muro de tabicon que sirve para cubrir tinacos.

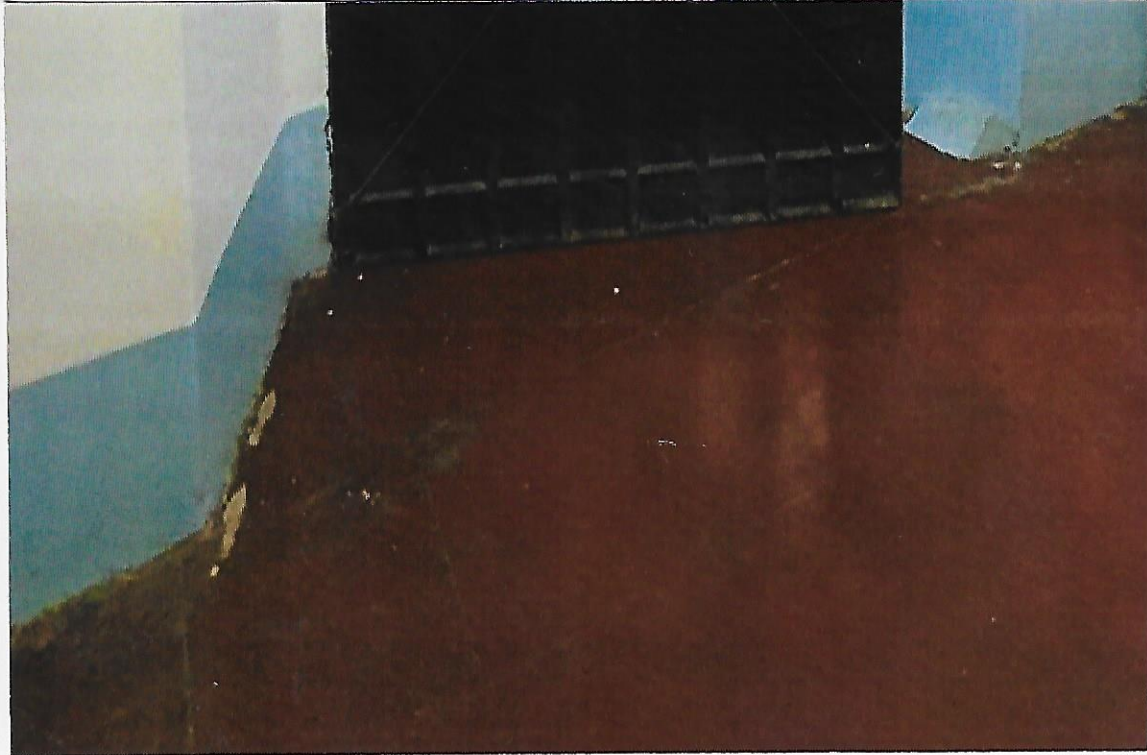
### FOTO #16.

Vista interior hacia piso a base de concreto estampado con acabado tipo loseta, con presencia de grietas a causa de sismo.

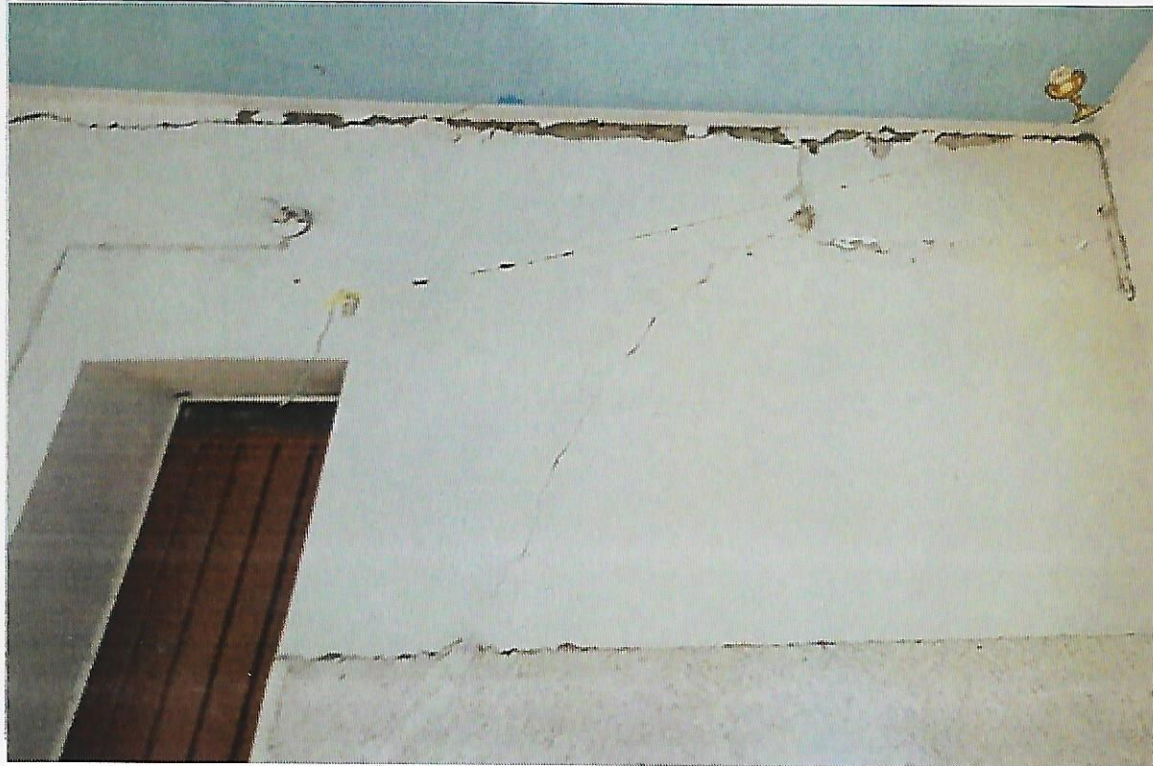
### FOTO #17.

Vista interior en muros con presencia de grieta y desprendimiento de aplados a causa de sismo. Septiembre 2021.

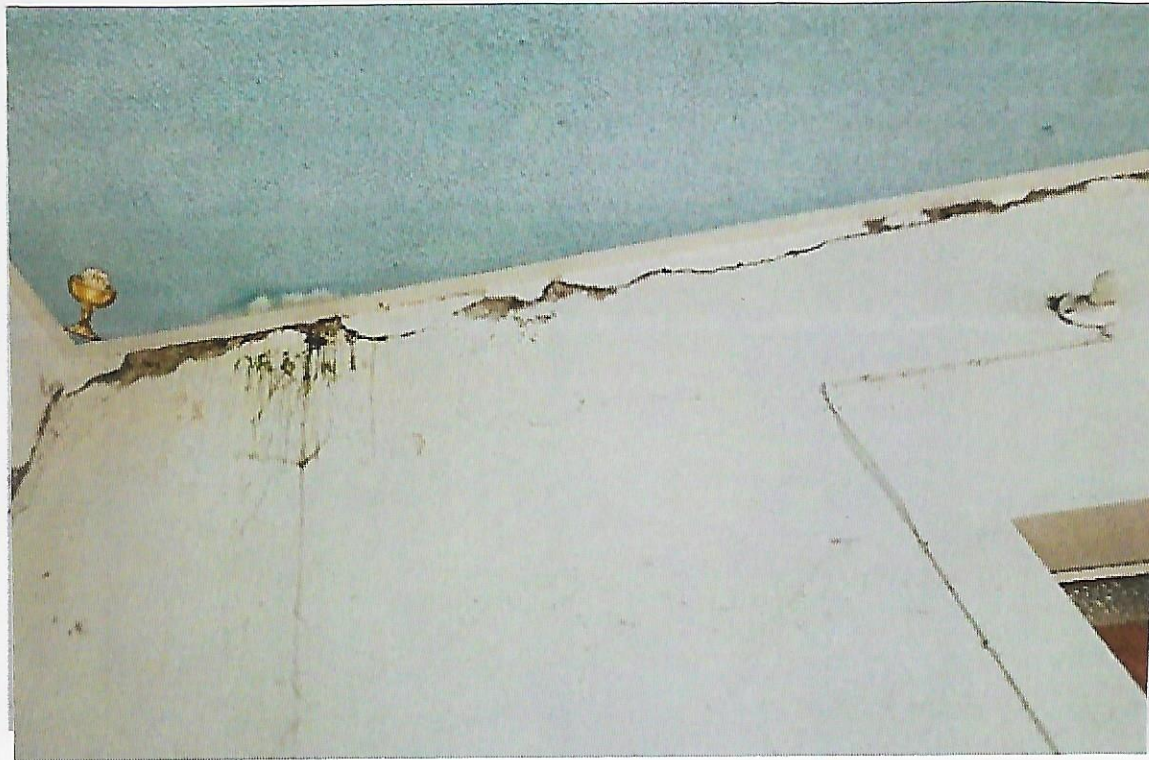
### FOTO #18.

Vista interior en muros con presencia de grieta y desprendimiento de aplandados a causa de sismo. Septiembre 2021.

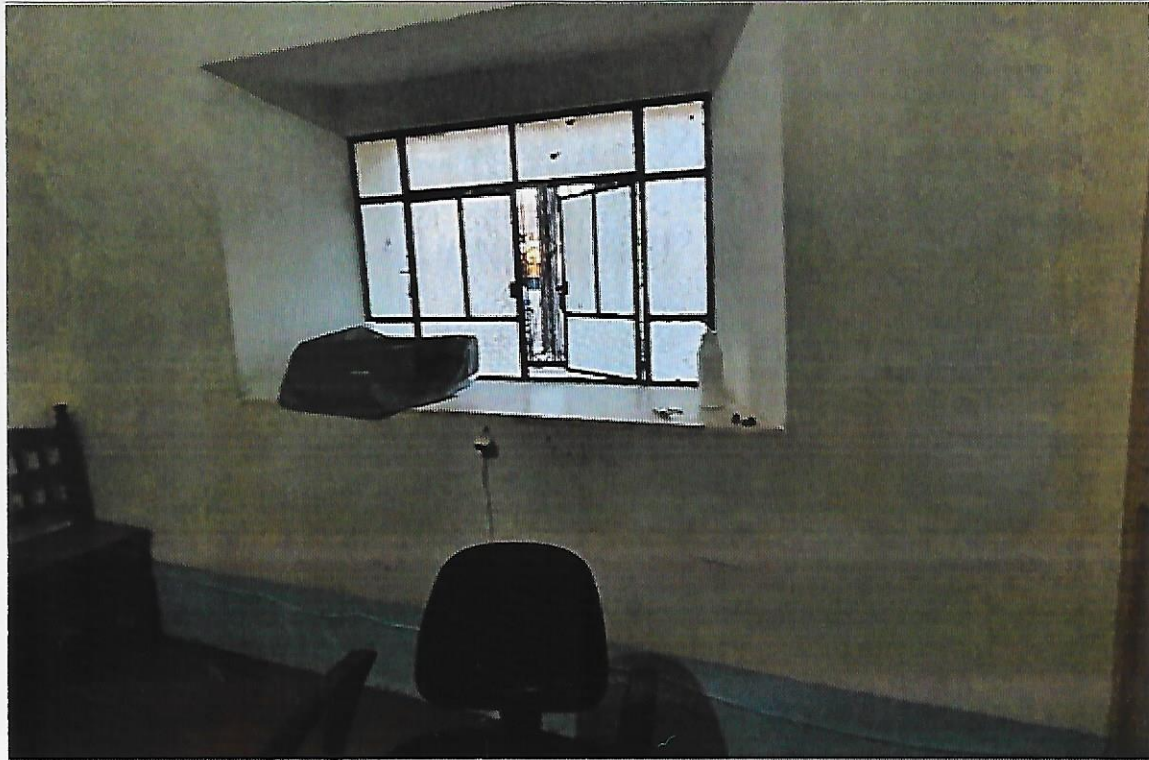
### FOTO #19.

Vista interior en ventanas y en muros con presencia de grieta y desprendimiento de aplanados a causa de sismo así como presencia de humedad

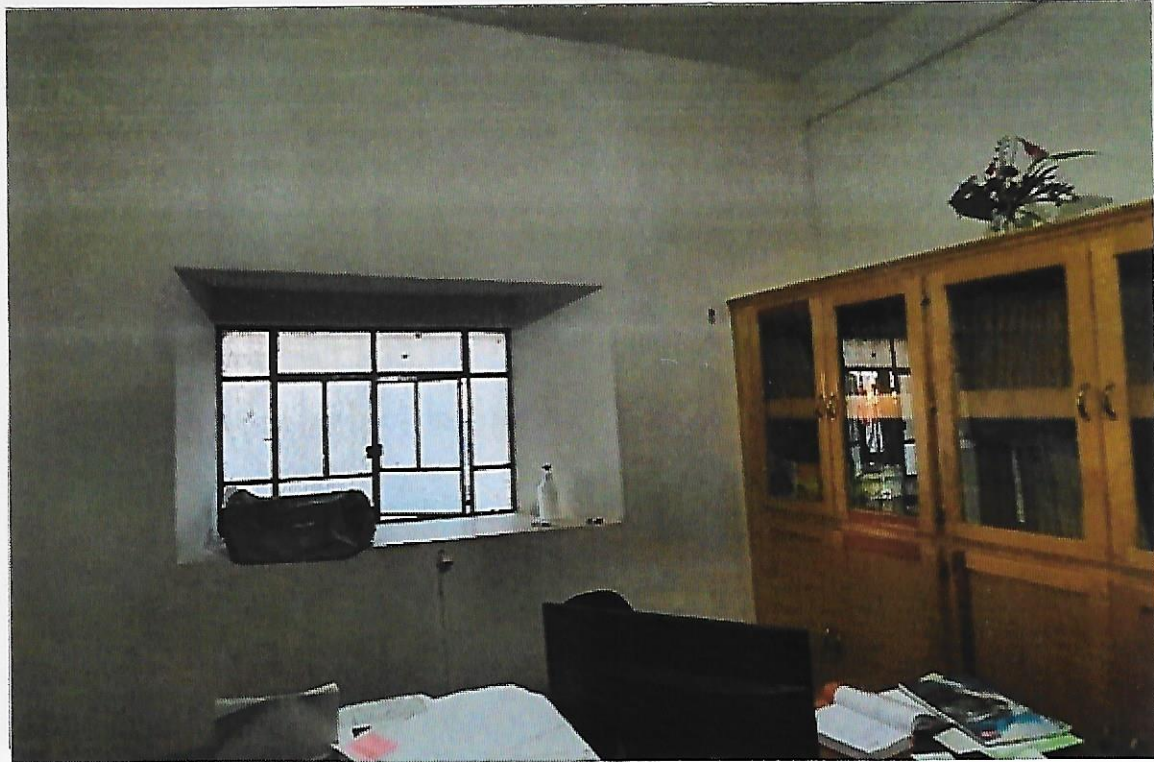
### FOTO #20.

Vista interior en ventanas y en muros con presencia de grieta y desprendimiento de aplanados a causa de sismo así como presencia de humedad

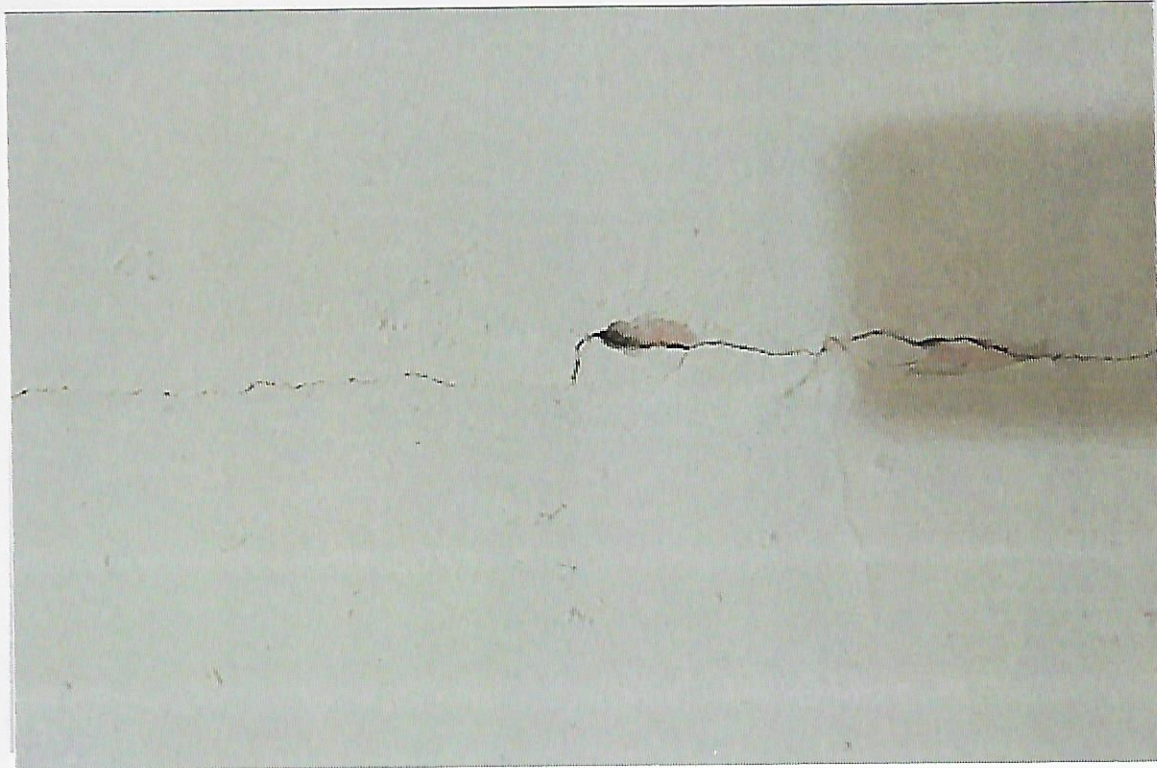
### FOTO #21.

Vista interior en muros con presencia de grieta y desprendimiento de aplanados a causa de sismo

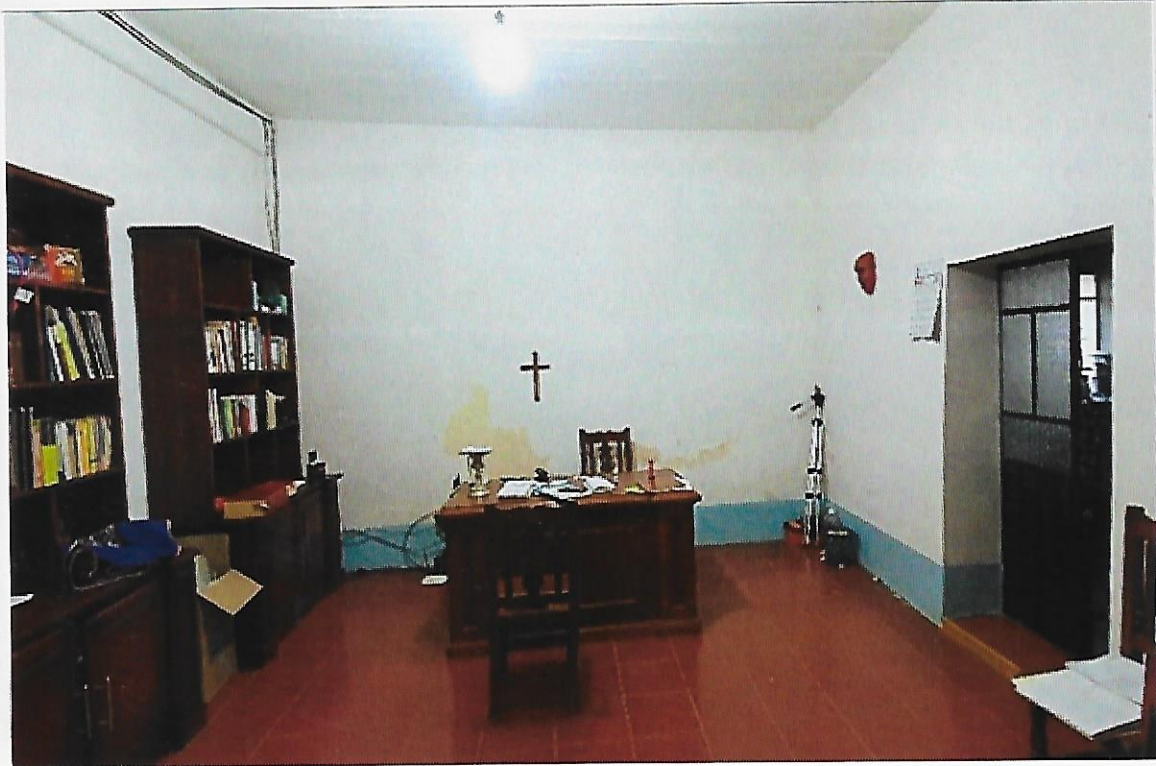
### FOTO #22.

Vista interior en oficina hacia muro, se observa presencia de grieta debido a sismo así como presencia de humedad.

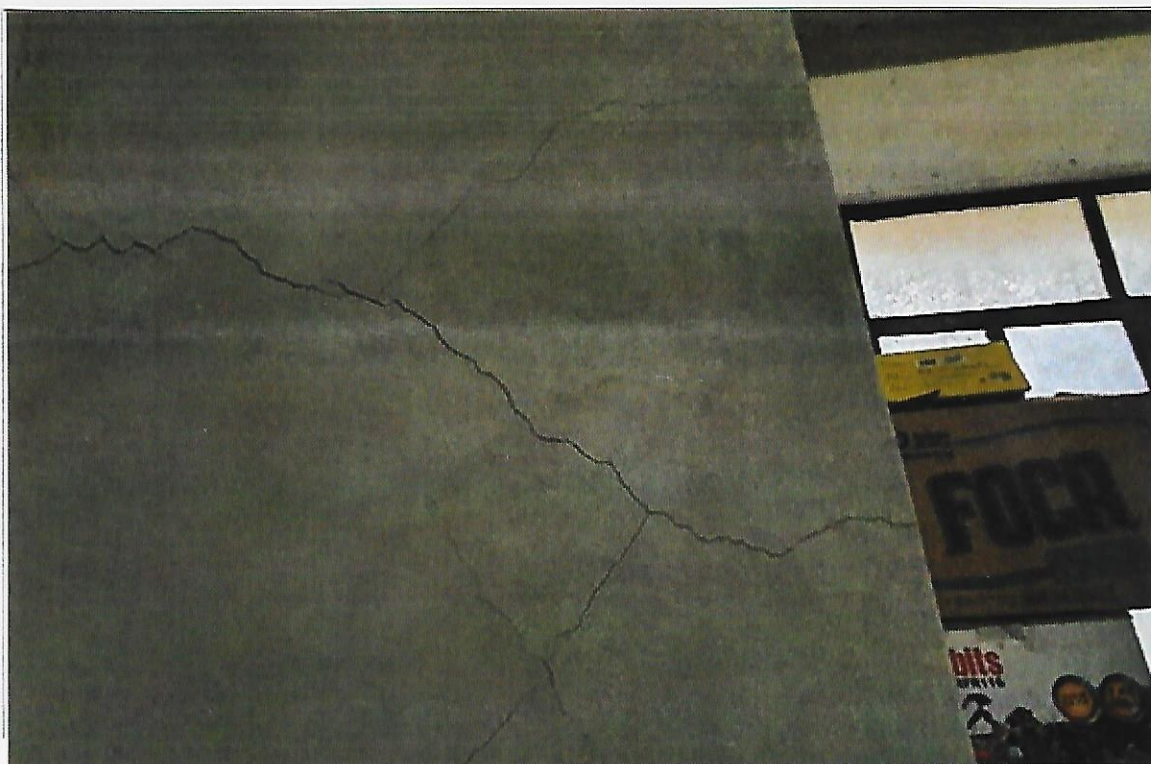
### FOTO #24.

Vista interior en muros con presencia de grieta y desprendimiento de aplanados a causa de sismo.

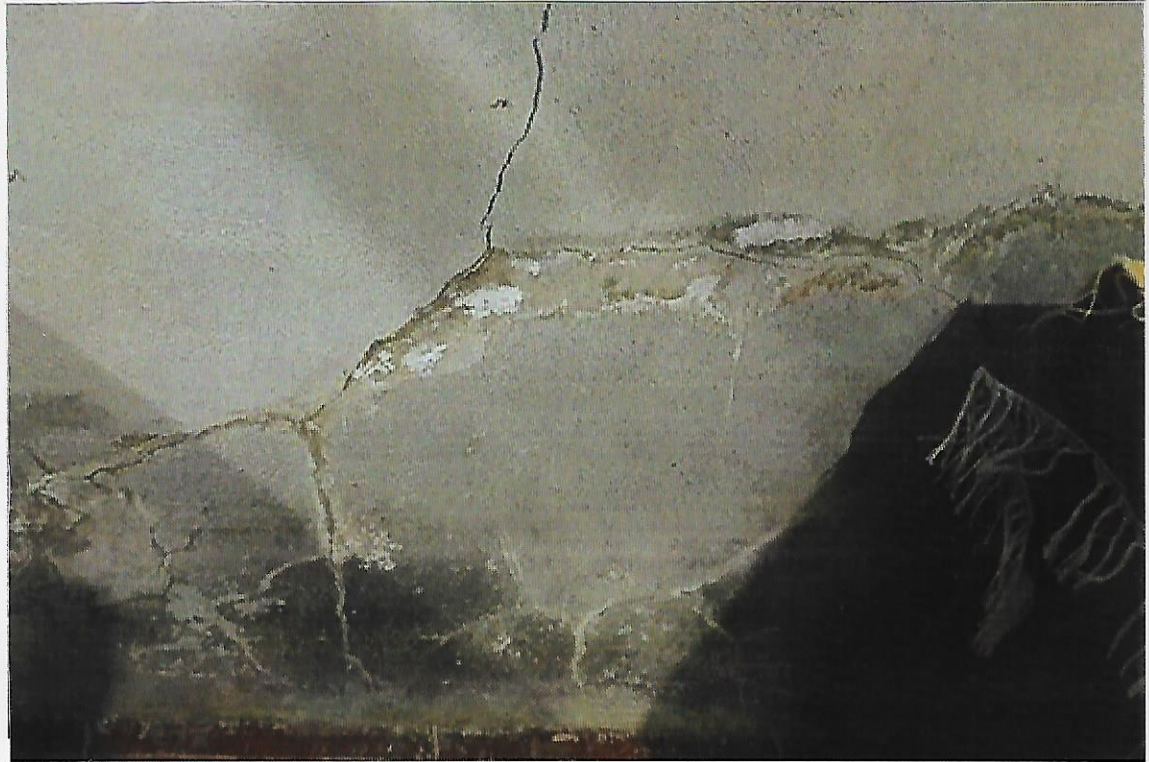
### FOTO #25.

Vista interior en muros con presencia de grieta y desprendimiento de aplastados a causa de sismo.

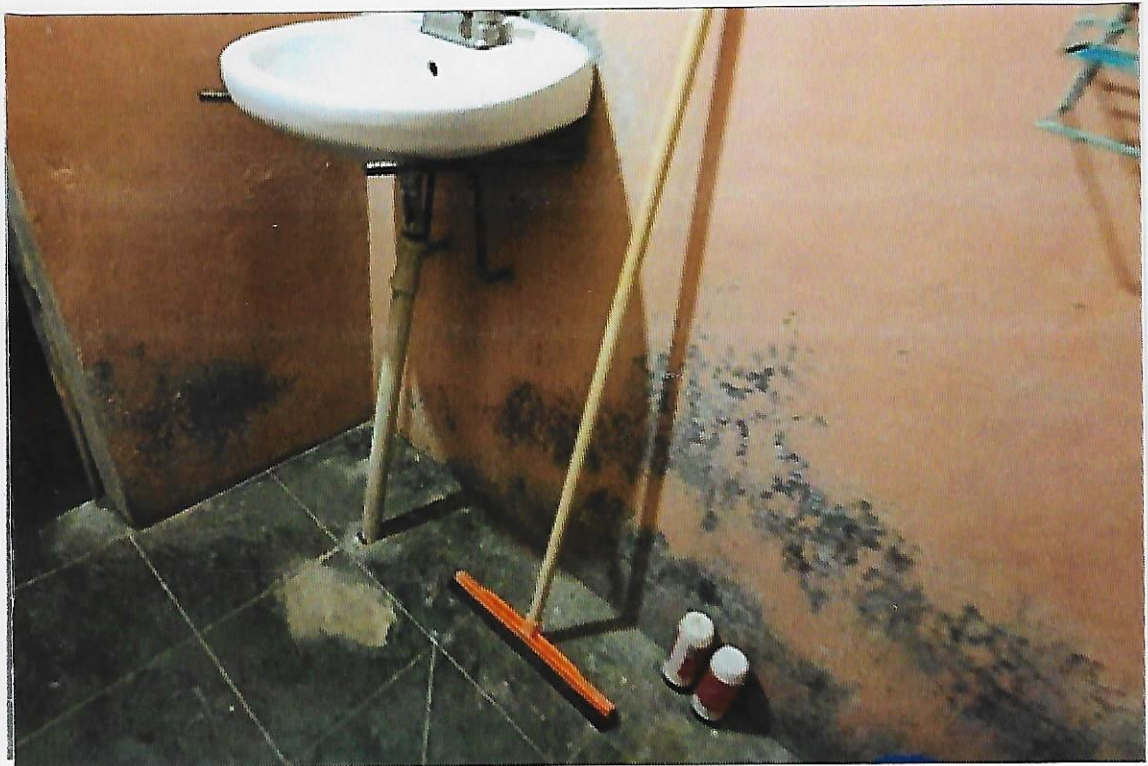
### FOTO #26.

Vista interior en baño los muros con presencia de grieta y desprendimiento de aplanados a causa de sismo.

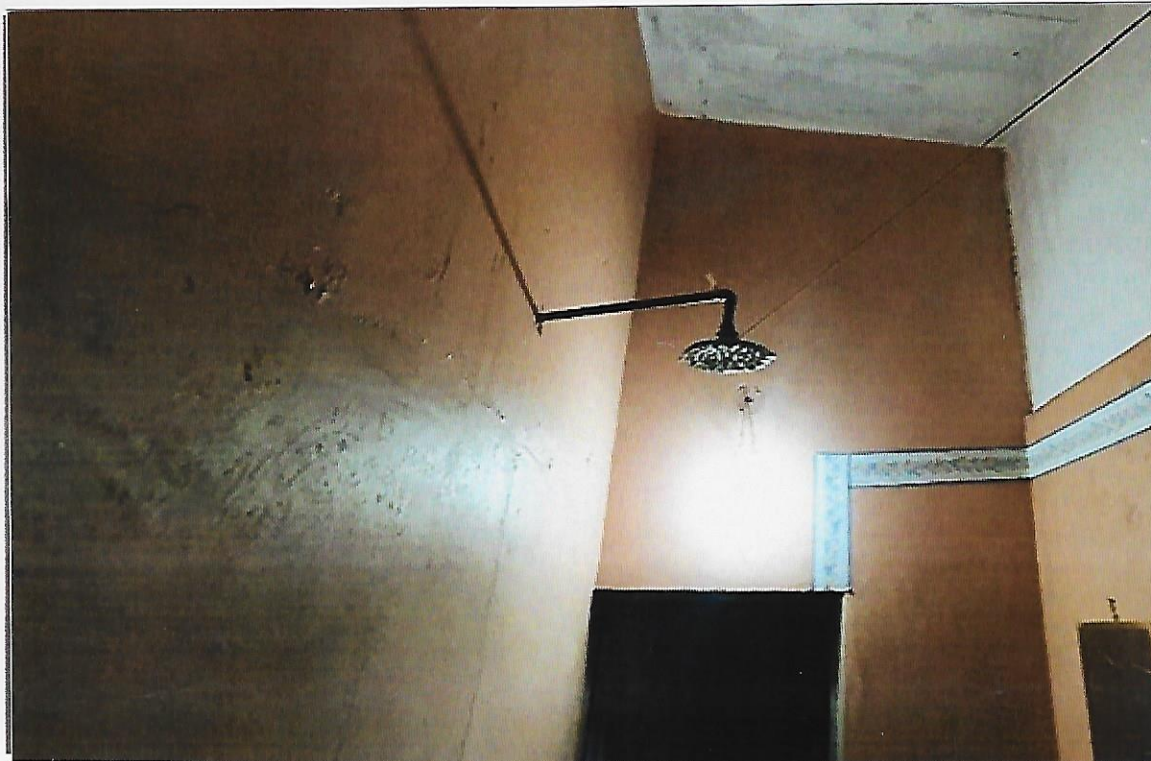
### FOTO #27.

Vista interior en baño los muros con presencia de grieta y desprendimiento de aplanados a causa de sismo así como en plafones.

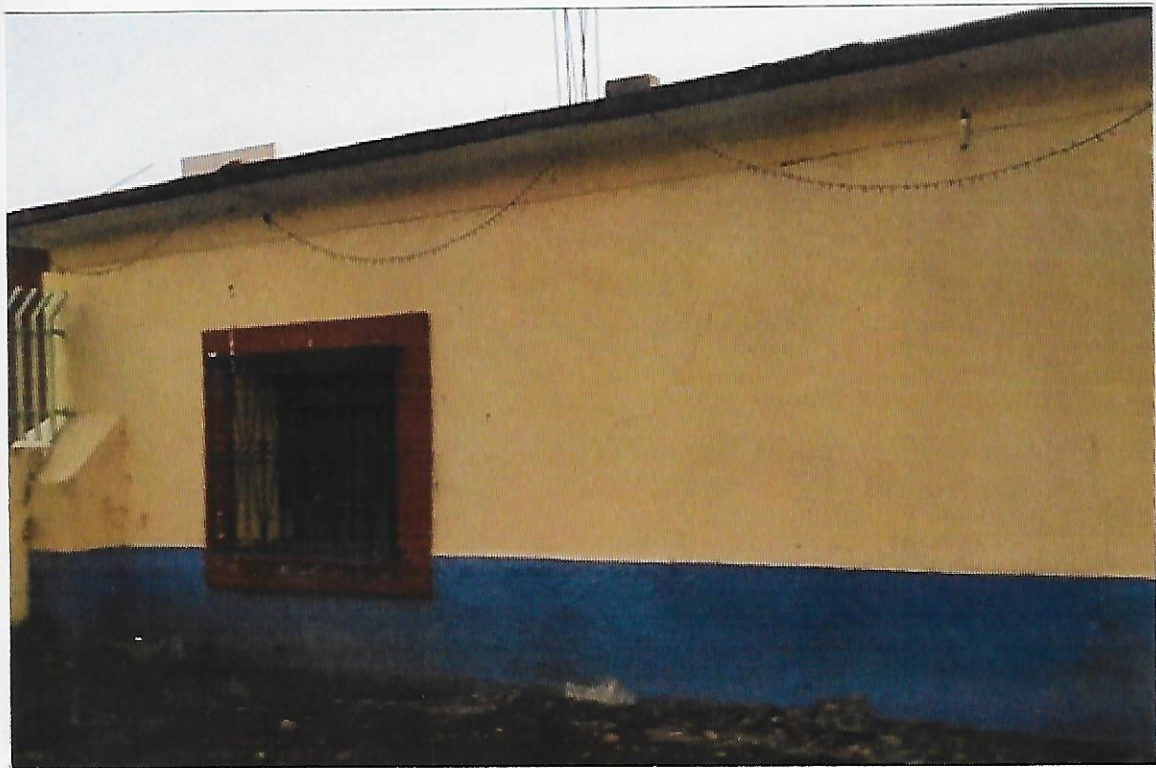
### FOTO #29.

Vista exterior presencia de grietas en muros con aplanados de mortero cemento-arena se aprecian herrerías en vanos así como un contrafuerte en muro.

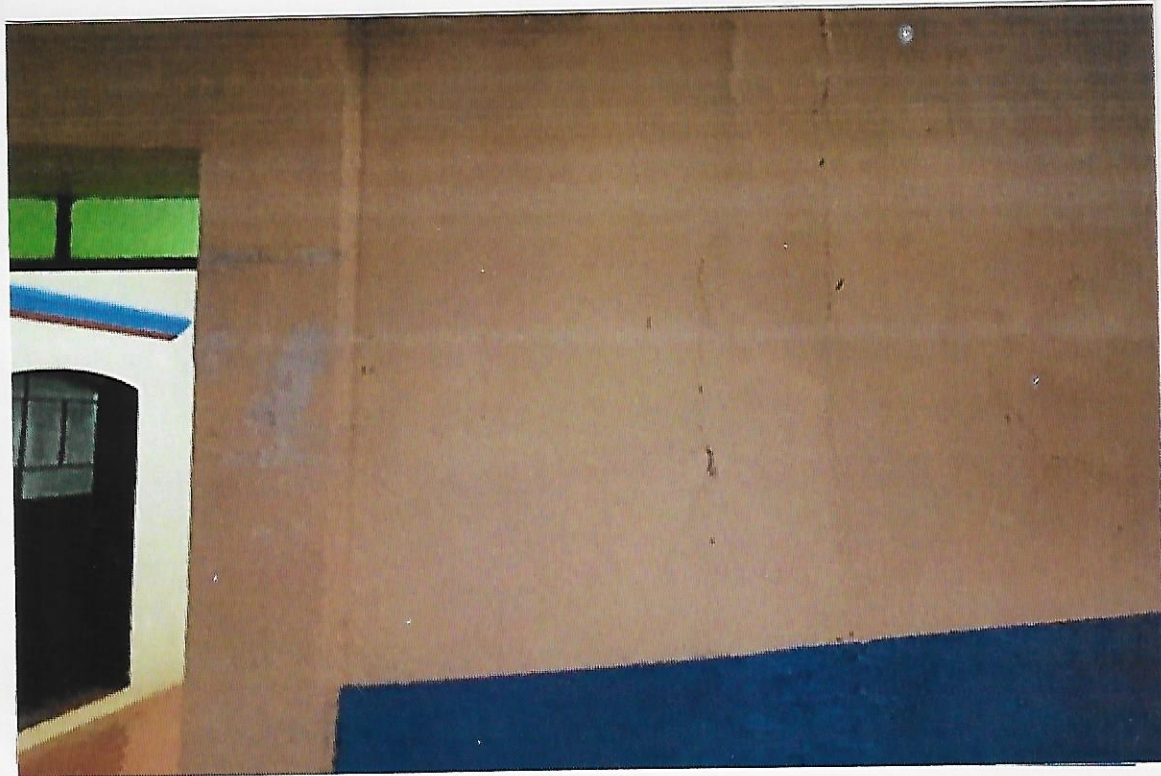
### FOTO #30.

Vista exterior presencia de grietas en muros con aplanados de mortero cemento-arena.
