(PALACIO MUNICIPAL DE SANTIAGO NILTEPEC, JUCHITAN, OAXACA.)

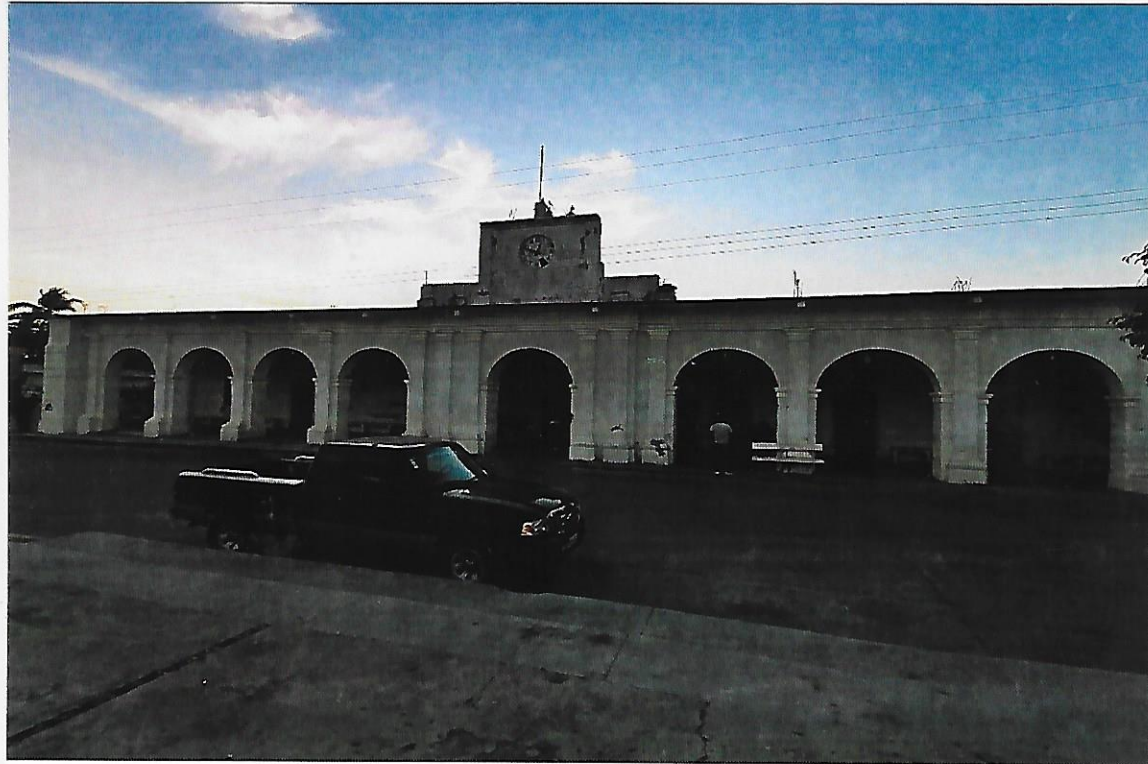
**FOTO #1.** Vista exterior de la fachada principal Alzado Oriente del "PALACIO MUNICIPAL DE SANTIAGO NILTEPEC", se observa daños en muro, arcos, columnas y remate en mal estado debido a sismo. Septiembre 2021.

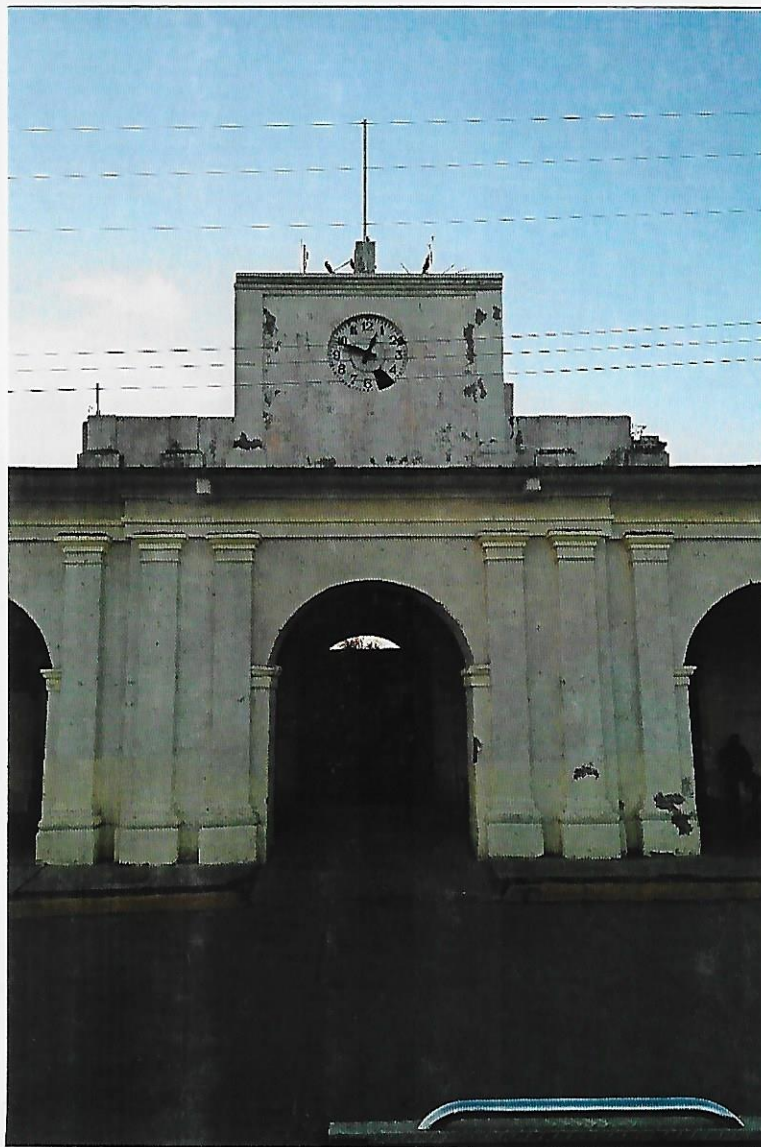
**FOTO #2.** Vista exterior de la fachada principal Alzado Oriente del "PALACIO MUNICIPAL DE SANTIAGO NILTEPEC", se observa daños en muro, arcos, columnas y remate en mal estado debido a sismo. Septiembre 2021.

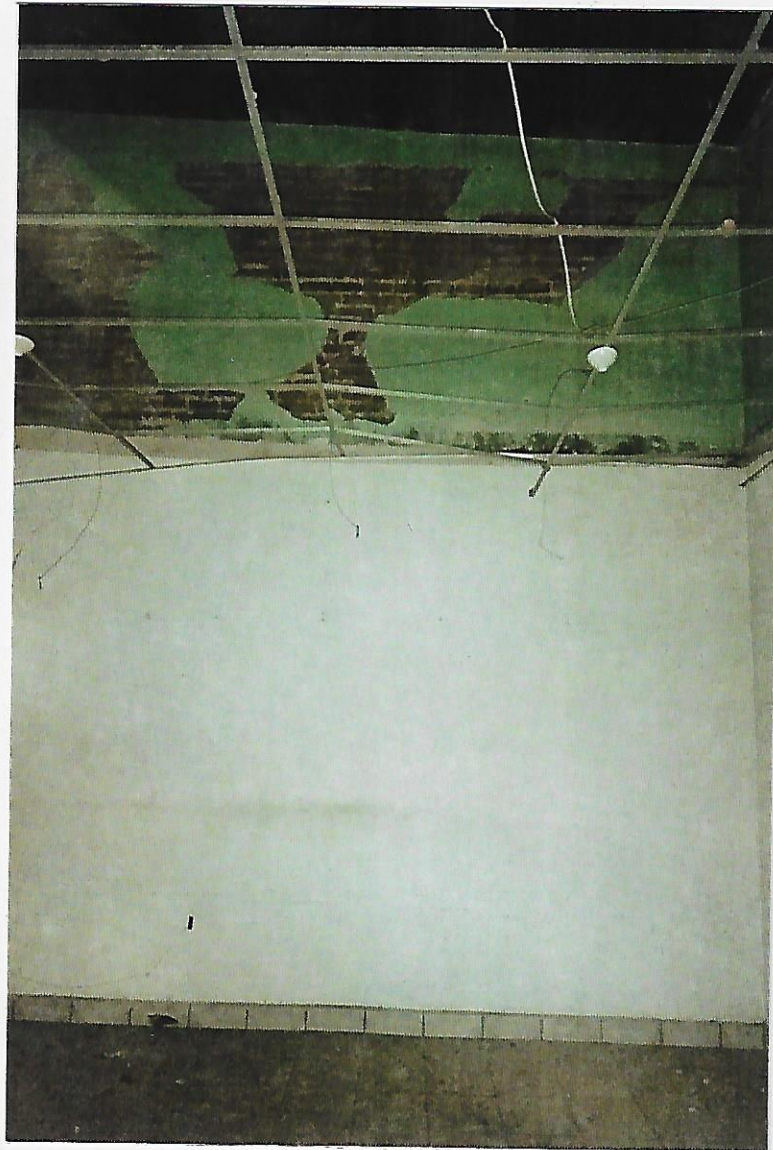
### FOTO #3.

Vista interior hacia muro, se observa grietas, desprendimiento de aplanados y piezas de tabique rojo dañadas a causa de sismo.

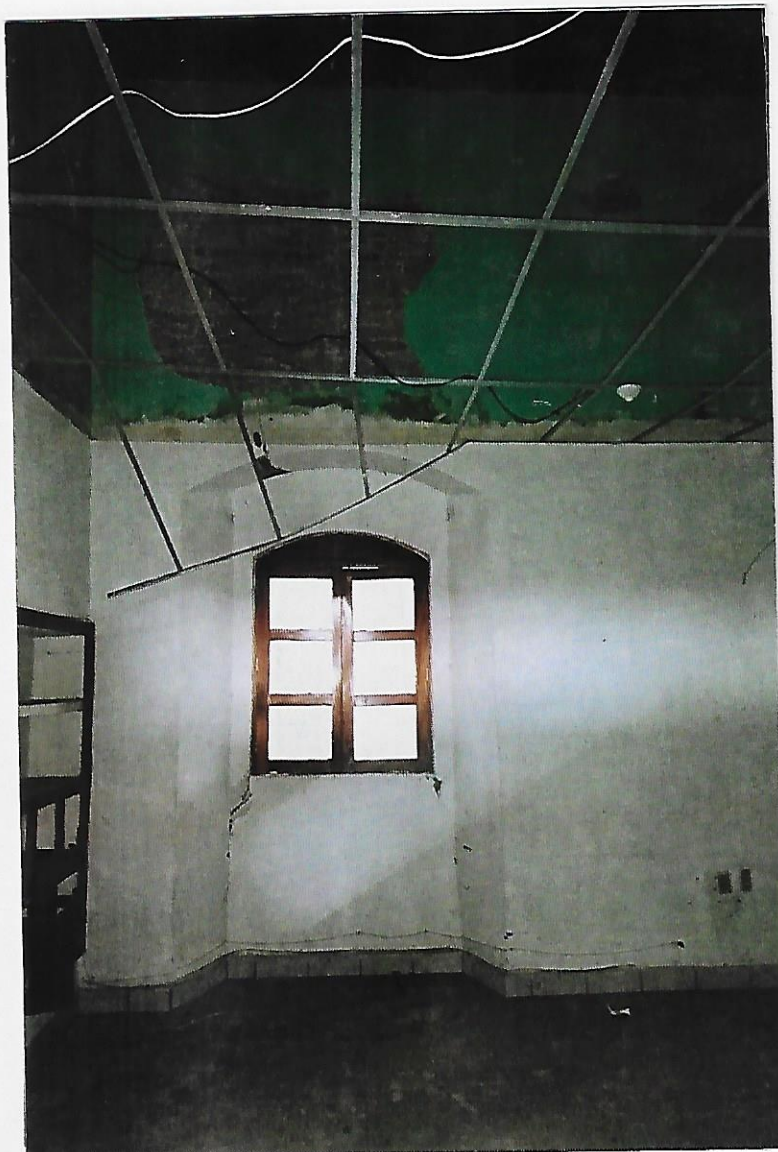
### FOTO #4.

Vista interior hacia muro, se observa grietas, desprendimiento de aplados y piezas de tabique rojo dañadas a causa de sismo.

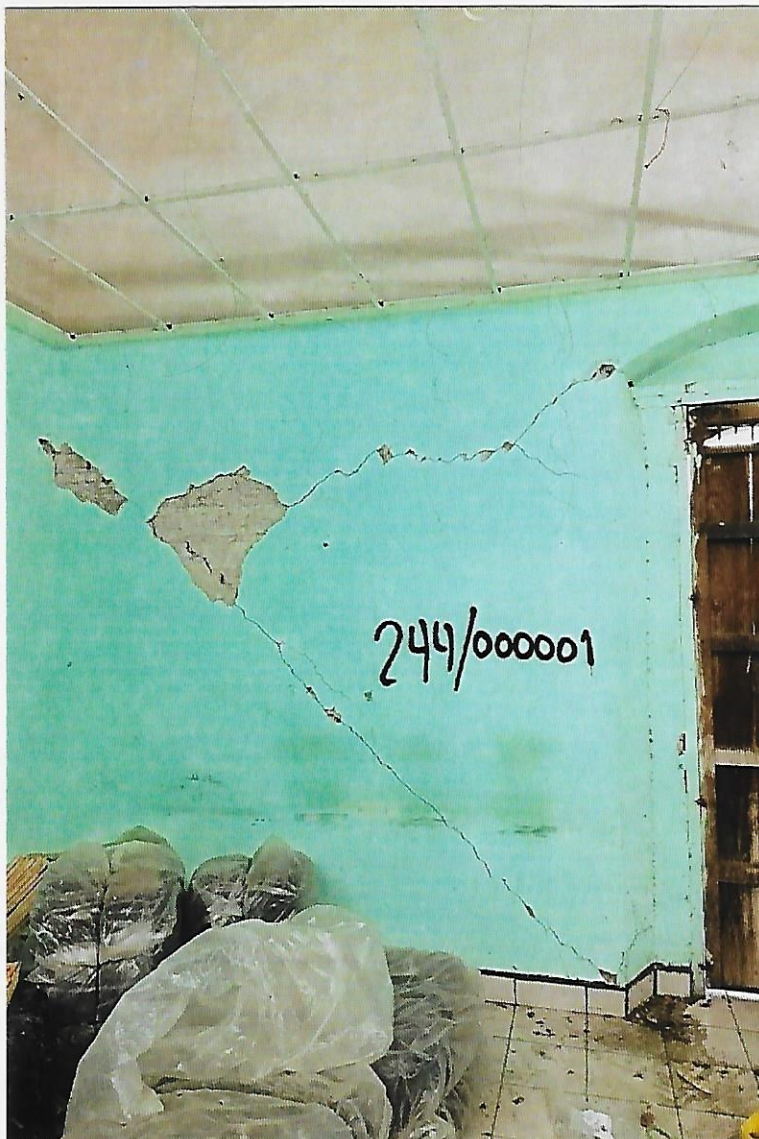
### FOTO #5.

Vista interior hacia muro, se observa grietas, desprendimiento de aplastados y piezas de tabique rojo dañadas a causa de sismo. Septiembre 2021.

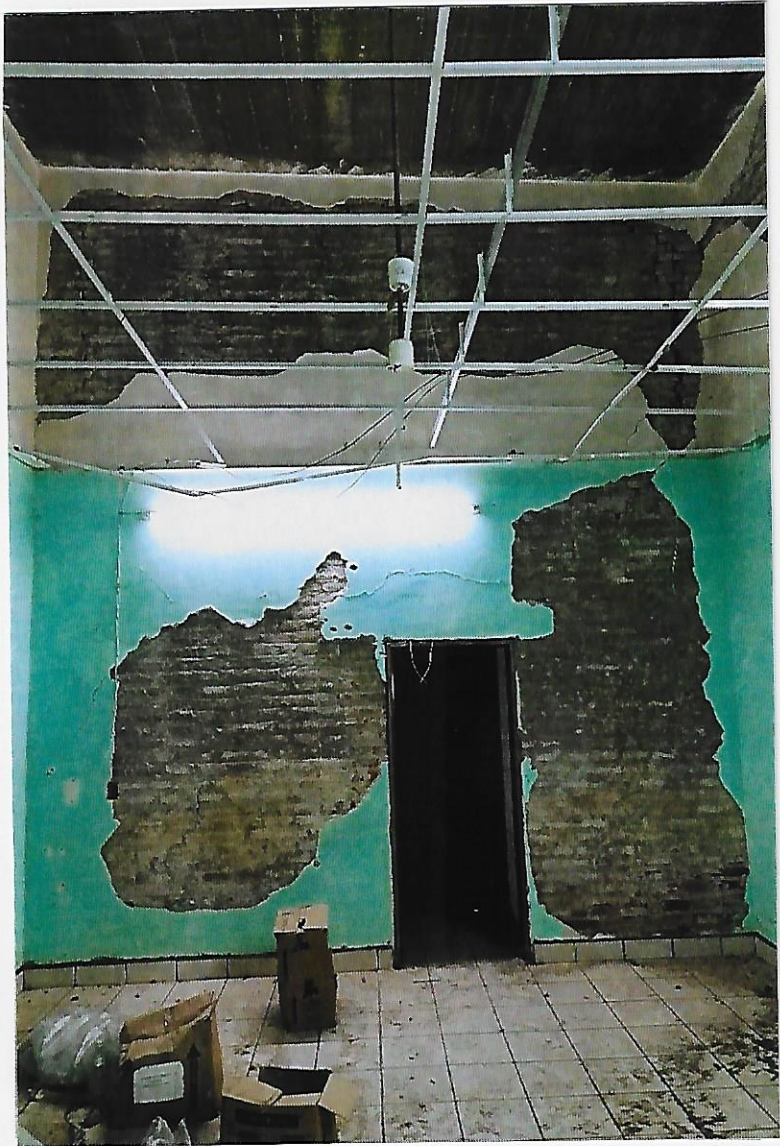
### FOTO #6.

Vista interior hacia muro, se observa grietas, desprendimiento de aplastados y piezas de tabique rojo dañadas a causa de sismo. Septiembre 2021.

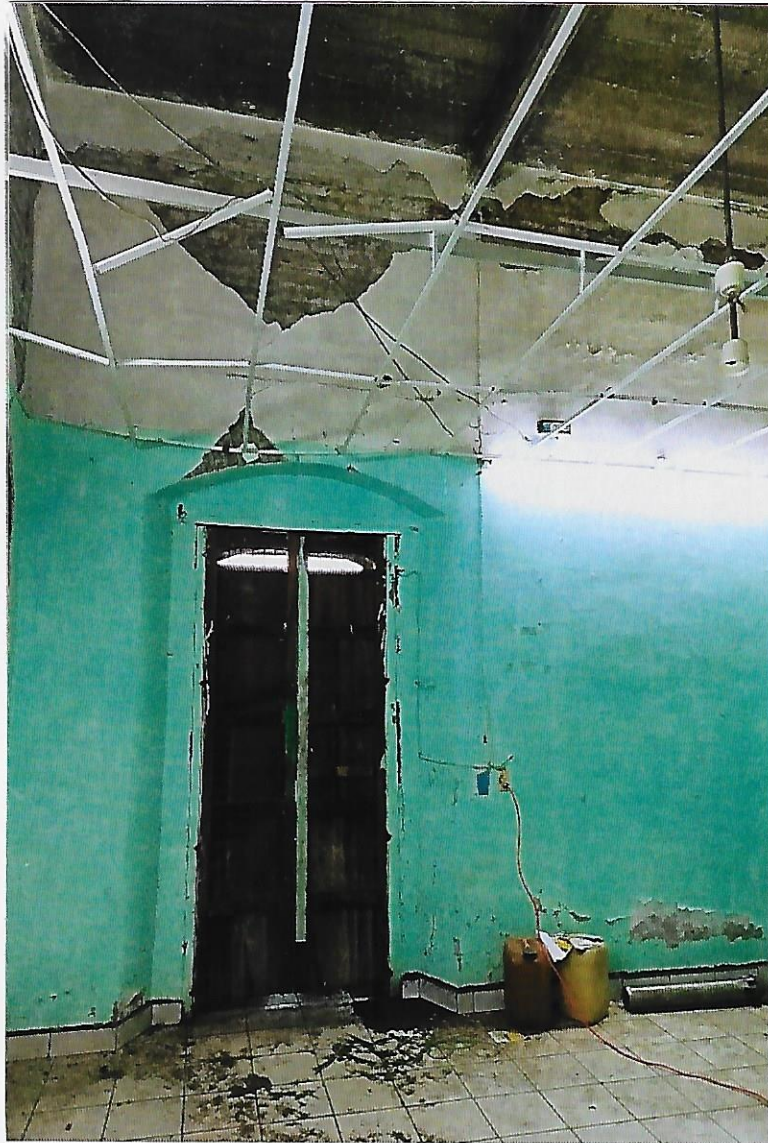
### FOTO #7.

Vista interior hacia muro, se observa grietas, desprendimiento de aplanados y piezas de tabique rojo dañadas a causa de sismo.

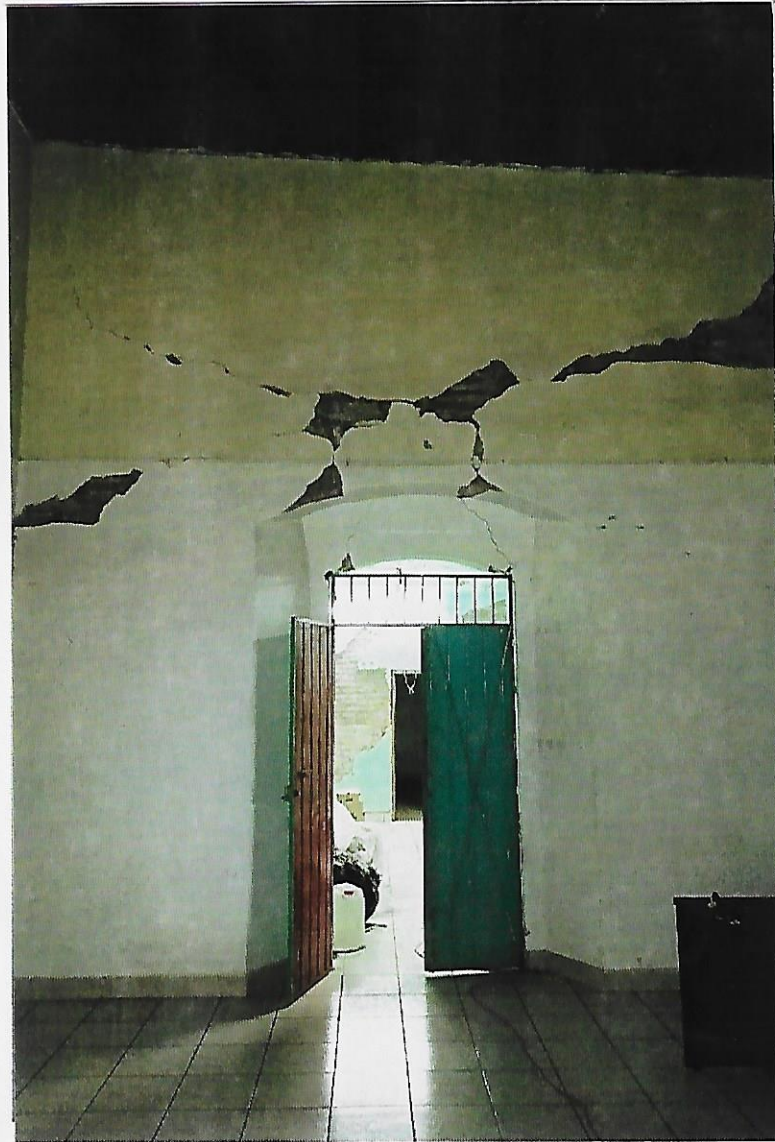
### FOTO #8.

Vista interior hacia muro, se observa grietas, desprendimiento de aplastados y piezas de tabique rojo dañadas a causa de sismo. Septiembre 2021.

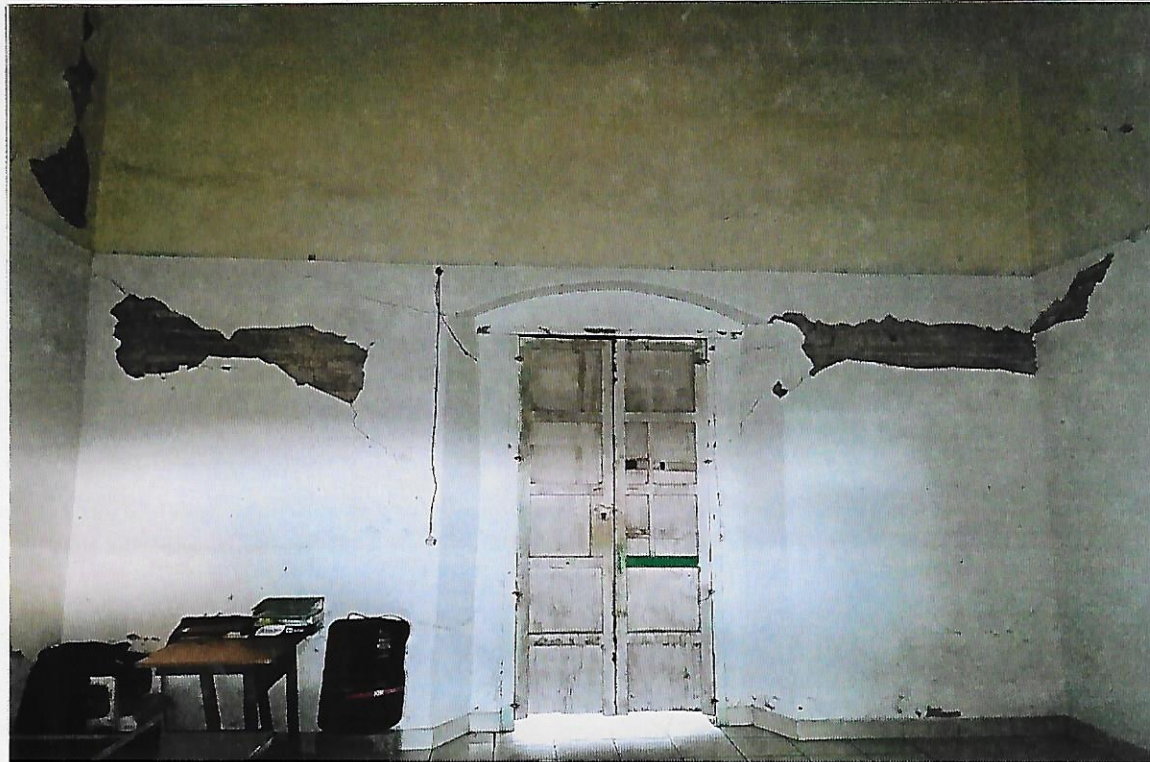
### FOTO #9.

Vista interior hacia muro, se observa grietas, desprendimiento de aplados y piezas de tabique rojo dañadas a causa de sismo. Septiembre 2021.

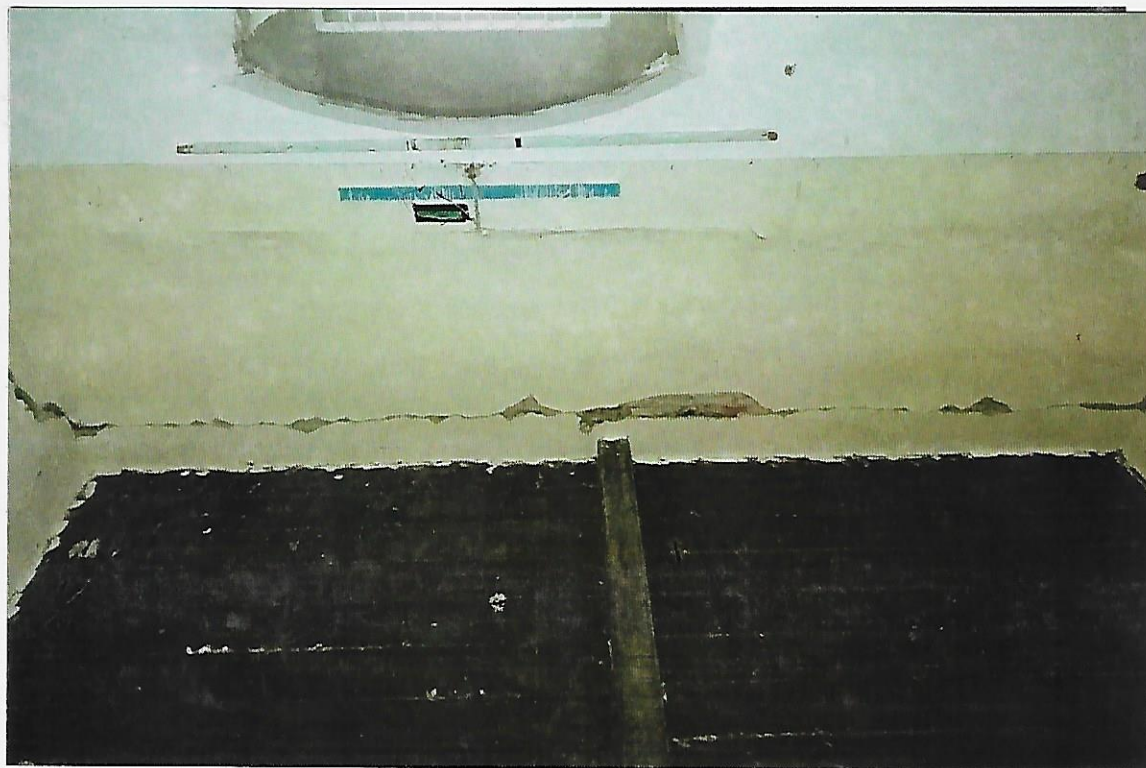
### FOTO #10.

Vista interior hacia muro, se observa grieta formada por falta de conexión entre muro y losa de concreto a causa de sismo.

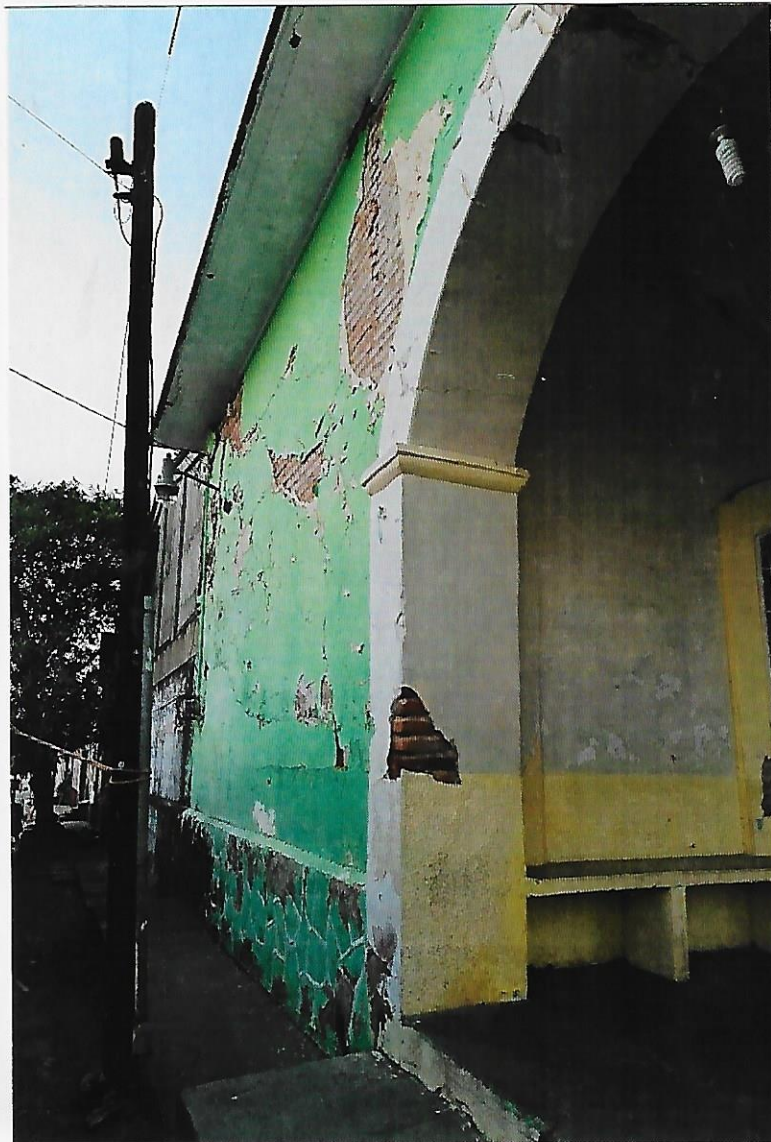
### FOTO #11.

Vista exterior hacia muro sur, se observa grietas, desprendimiento de aplanados y piezas de tabique rojo dañadas a causa de sismo.

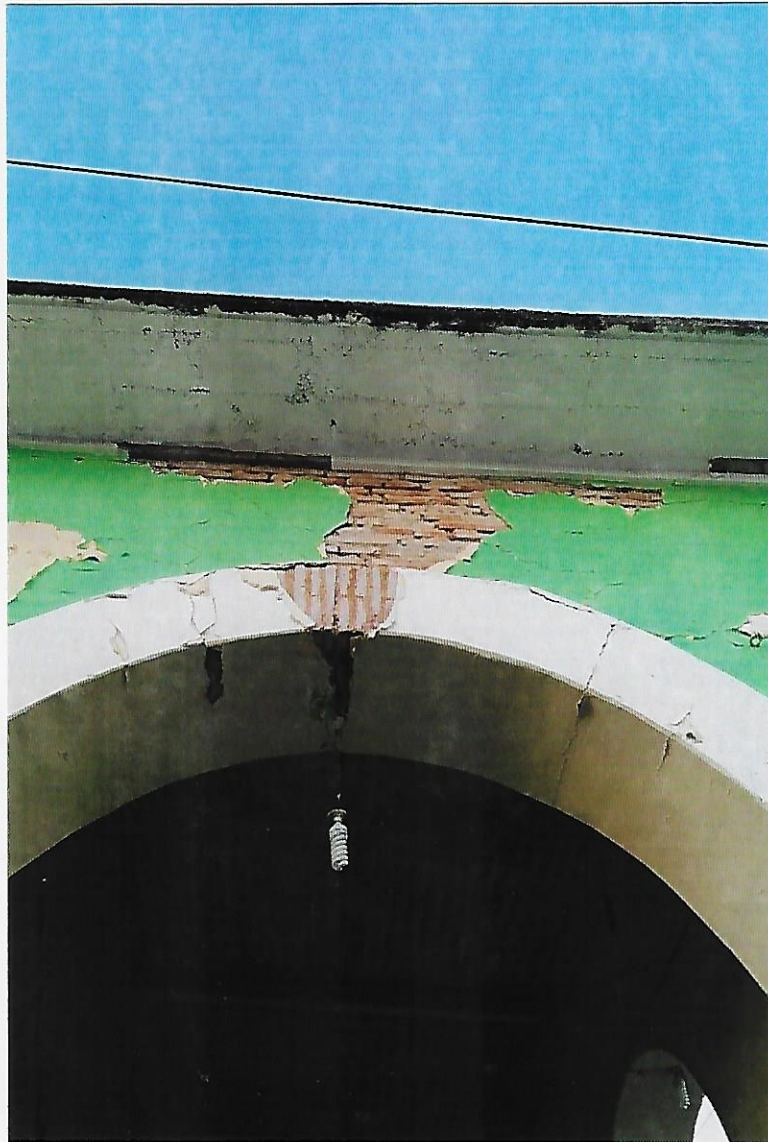
### FOTO #12.

Vista exterior hacia arco sur, se observa grietas, desprendimiento de aplanados y piezas de tabique rojo dañadas a causa de sismo.

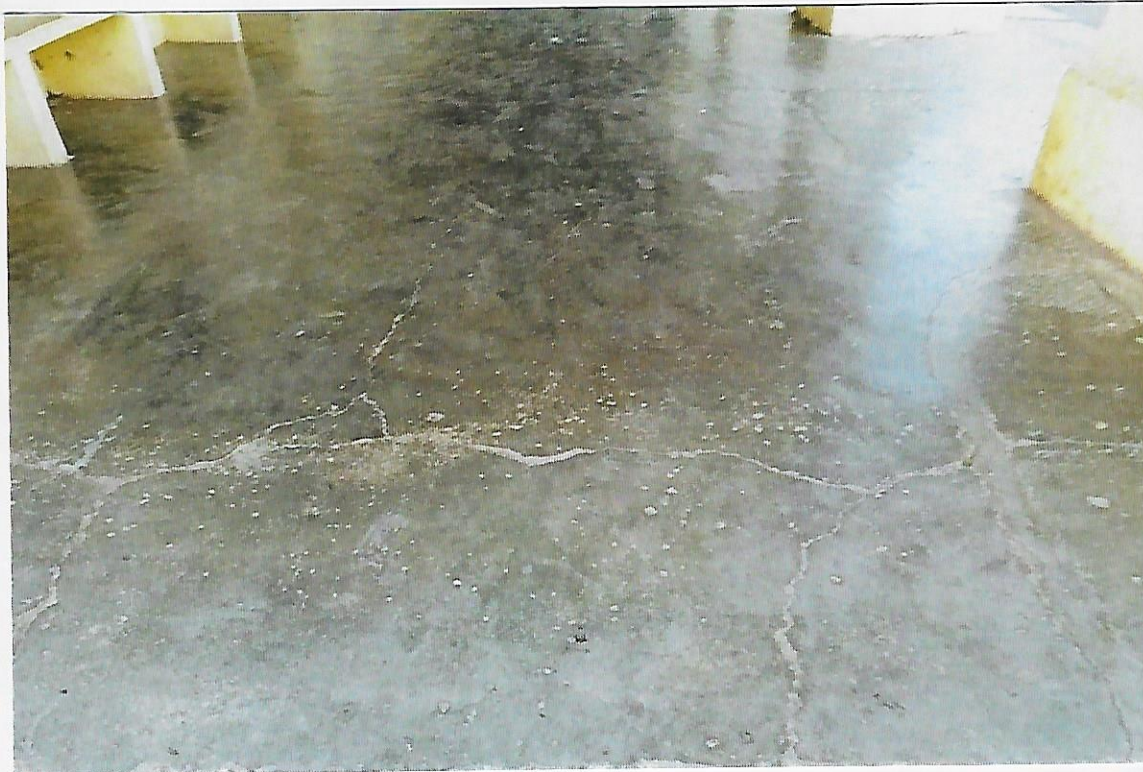
### FOTO #13.

Vista exterior hacia piso en corredor, se observa asentamiento y grietas, a causa de sismo.

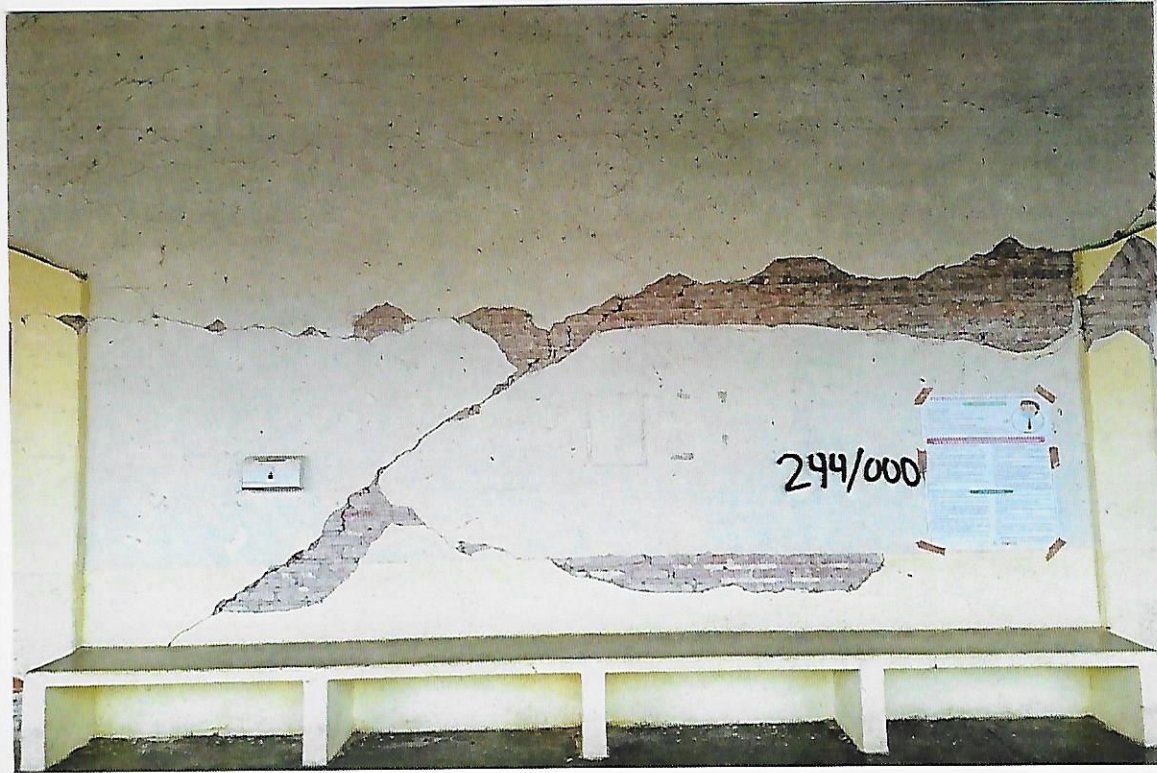
### FOTO #14.

Vista exterior hacia muro, se observa grietas, desprendimiento de aplados y piezas de tabique rojo dañadas a causa de sismo. Septiembre 2021.

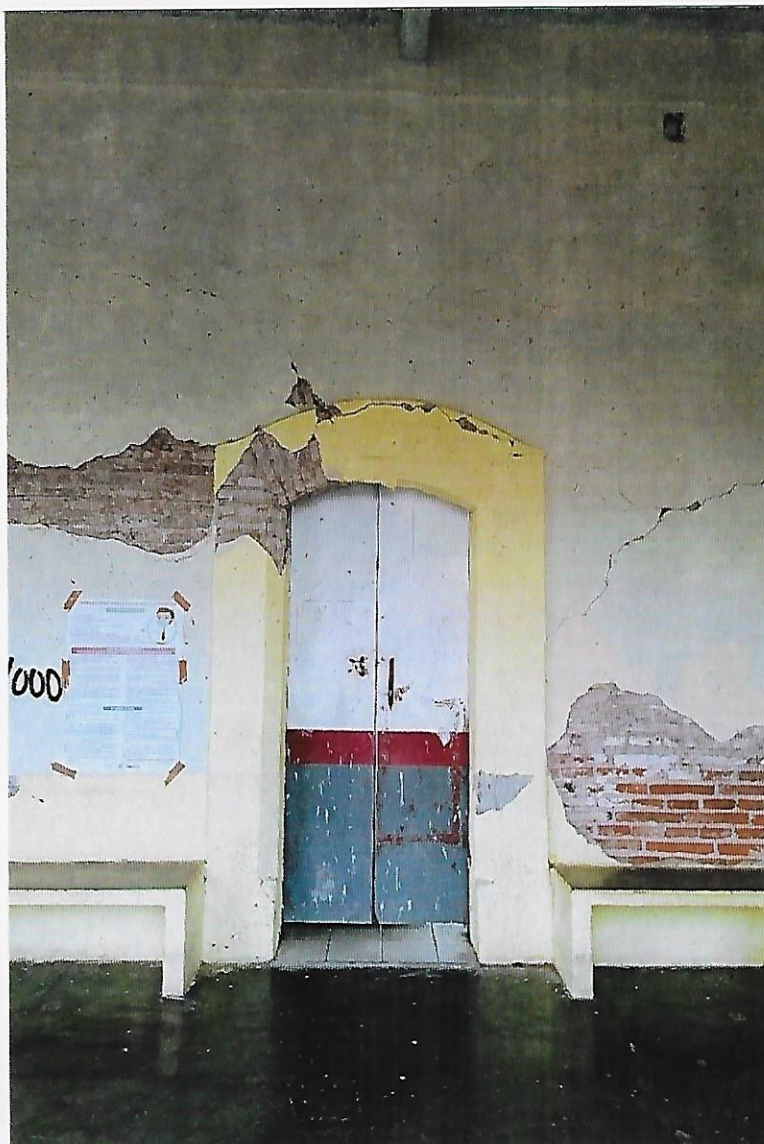
### FOTO #15.

Vista exterior hacia muro, arco en acceso; se observa grietas, desprendimiento de aplanados y piezas de tabique rojo dañadas a causa de sismo.

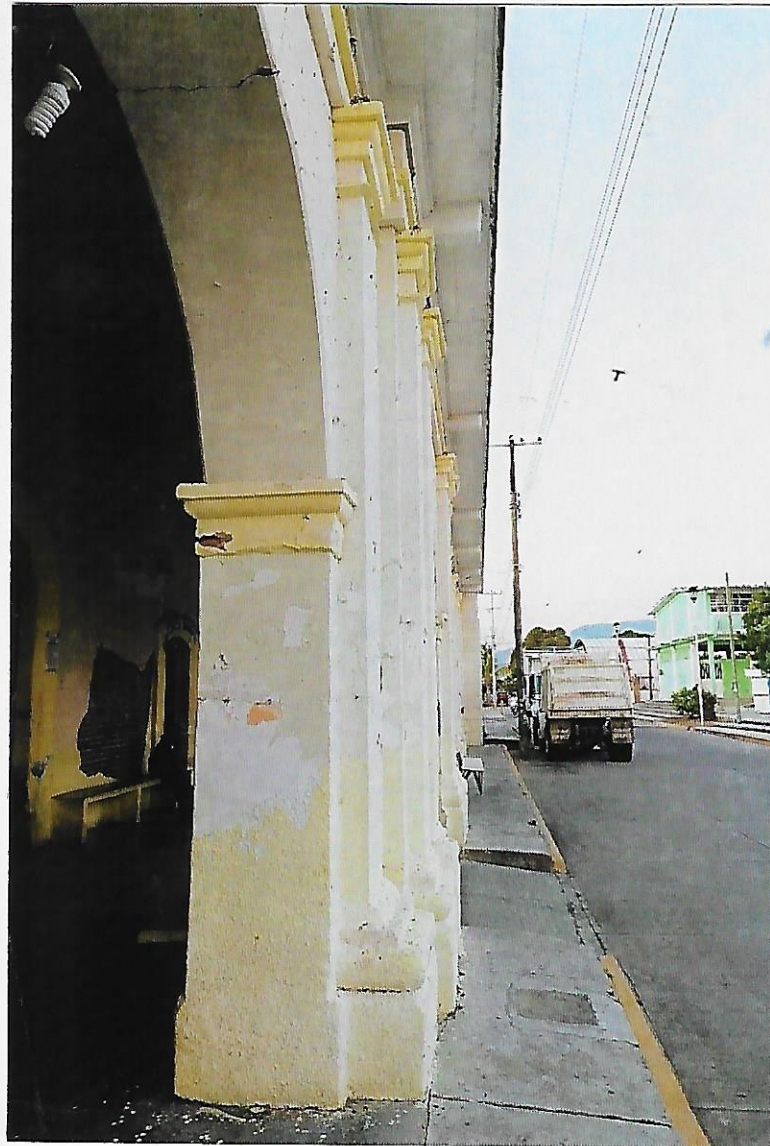
### FOTO #16.

Vista exterior hacia arco alzado oriente, se observa grietas, a causa de sismo.

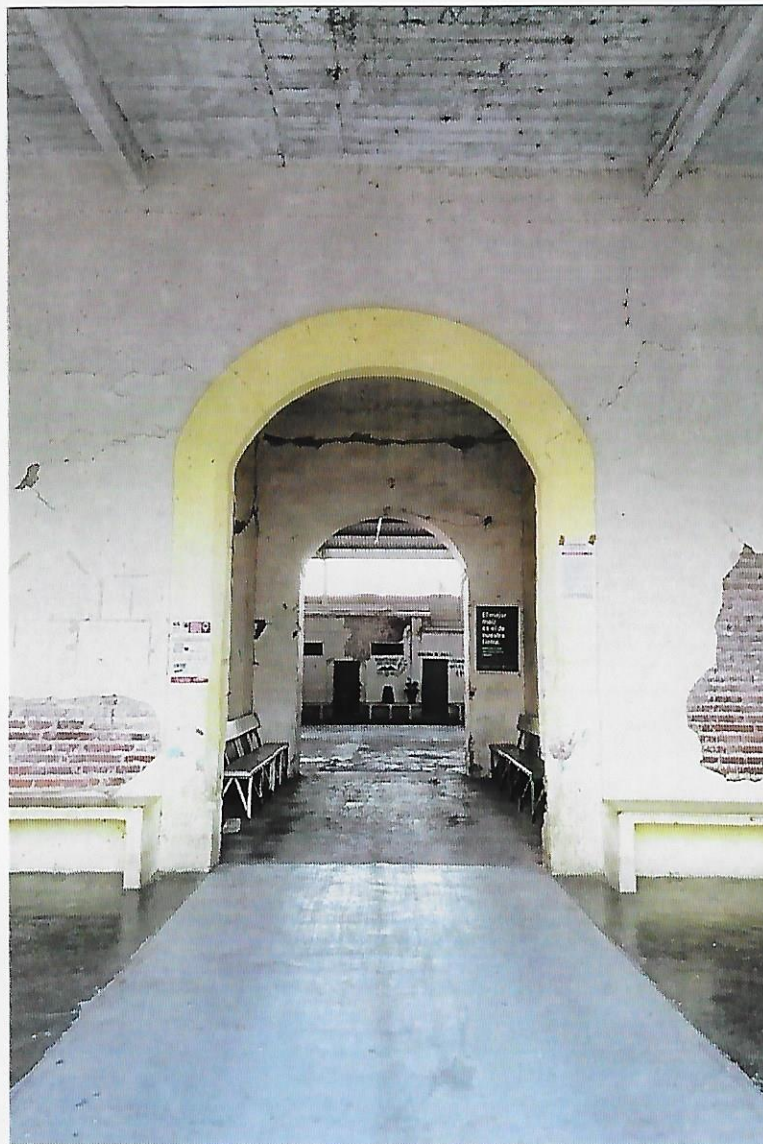
### FOTO #17.

Vista exterior hacia muro, arco en acceso; se observa grietas, desprendimiento de aplanados y piezas de tabique rojo dañadas a causa de sismo.

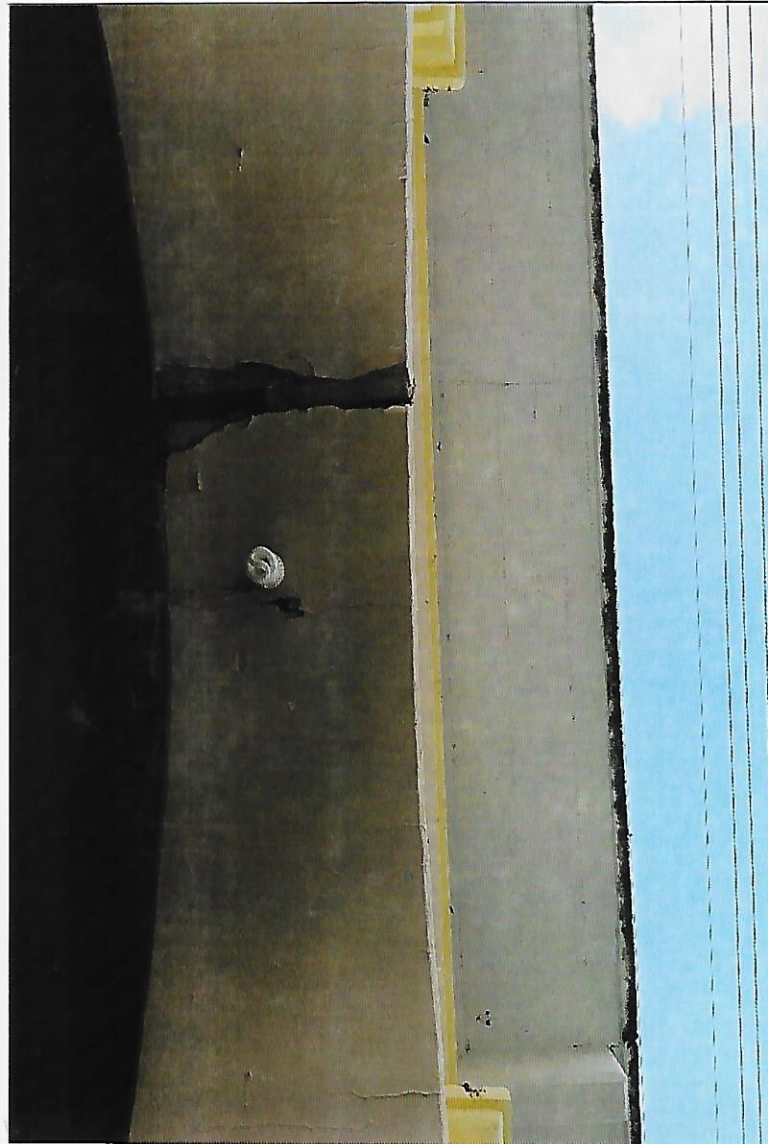
### FOTO #18.

Vista exterior hacia arco alzado oriente, se observa grietas, a causa de sismo. Septiembre 2021.

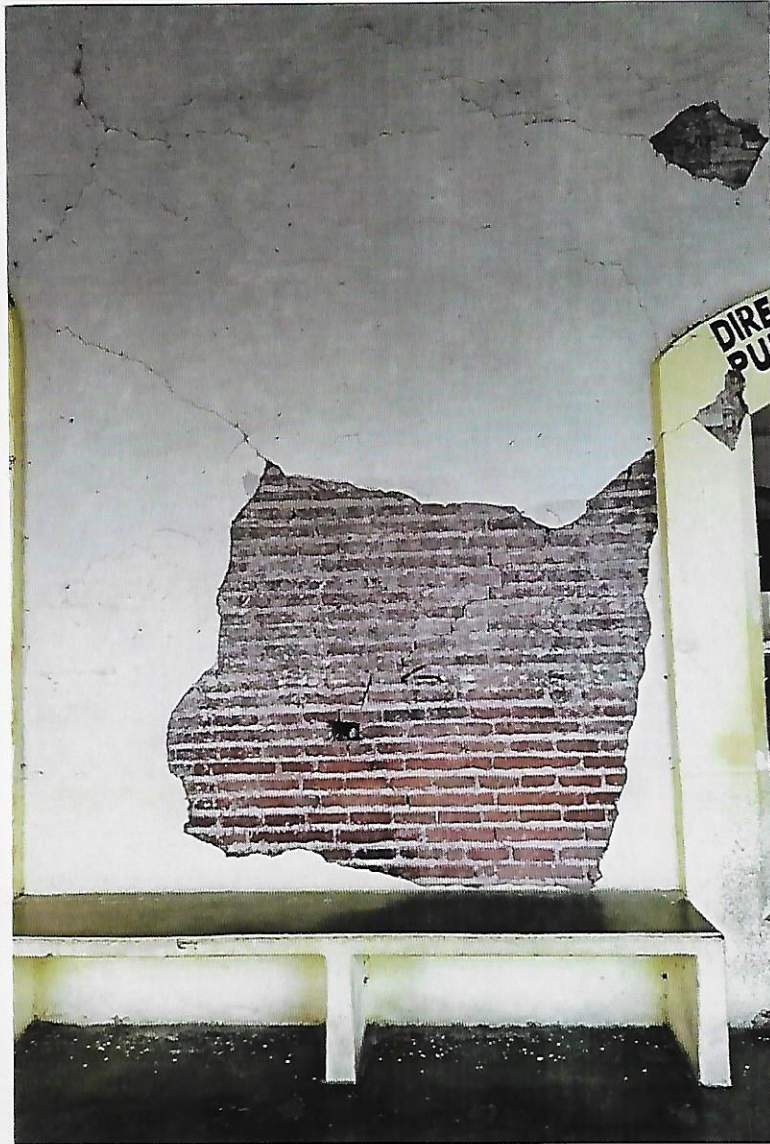
### FOTO #19.

Vista exterior hacia muro, se observa grietas, desprendimiento de aplastados y piezas de tabique rojo dañadas a causa de sismo.

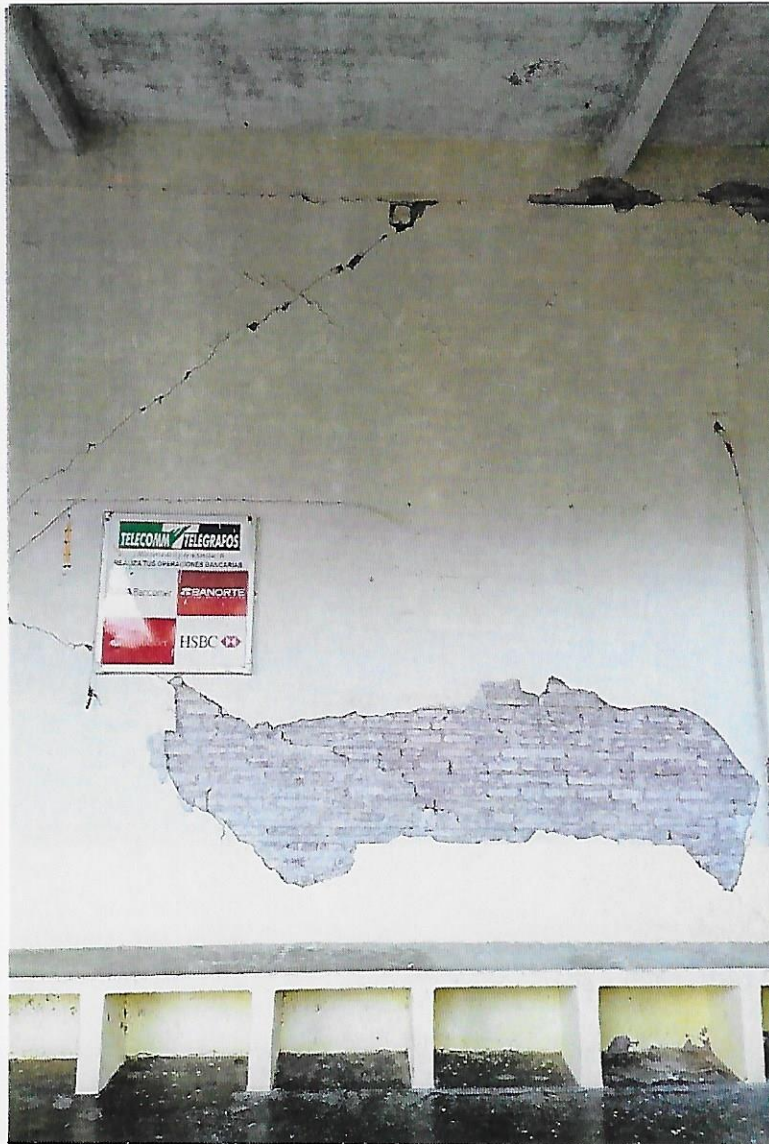
### FOTO #20.

Vista exterior hacia muro, se observa grietas, desprendimiento de aplanados y piezas de tabique rojo dañadas a causa de sismo.

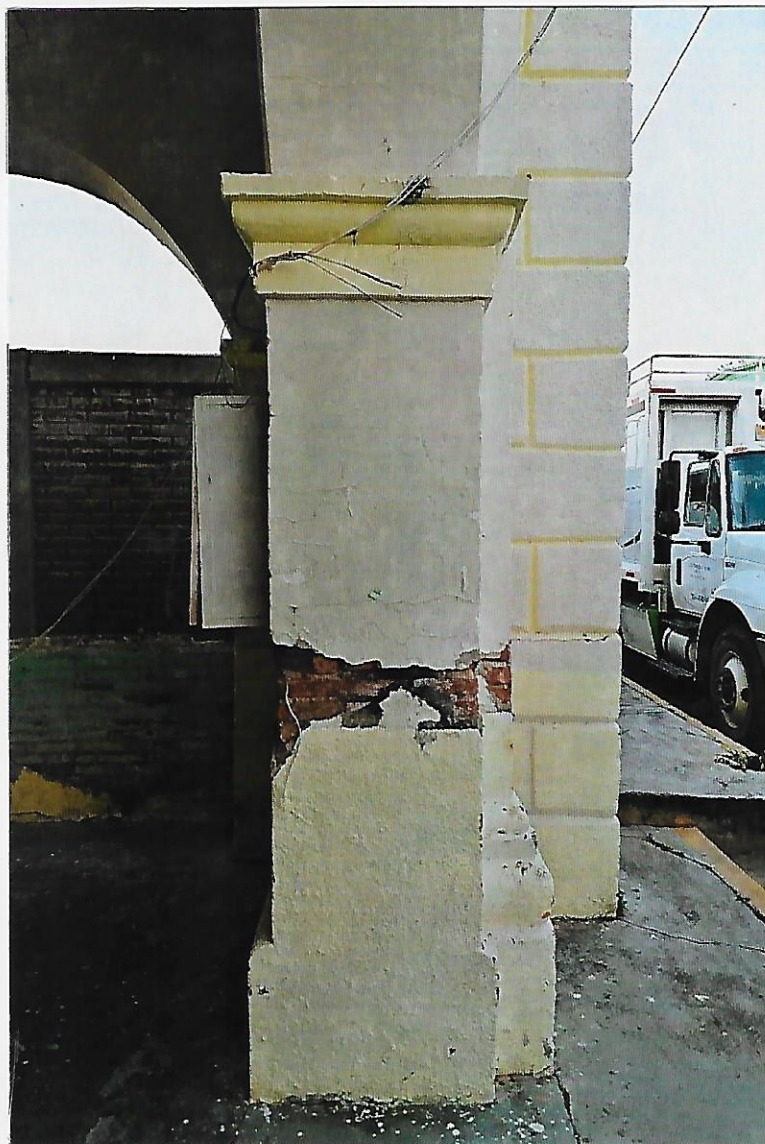
### FOTO #21.

Vista exterior hacia columna en Alzado Oriente, se observa grietas, desprendimiento de aplanados y piezas de tabique rojo dañadas a causa de sismo.

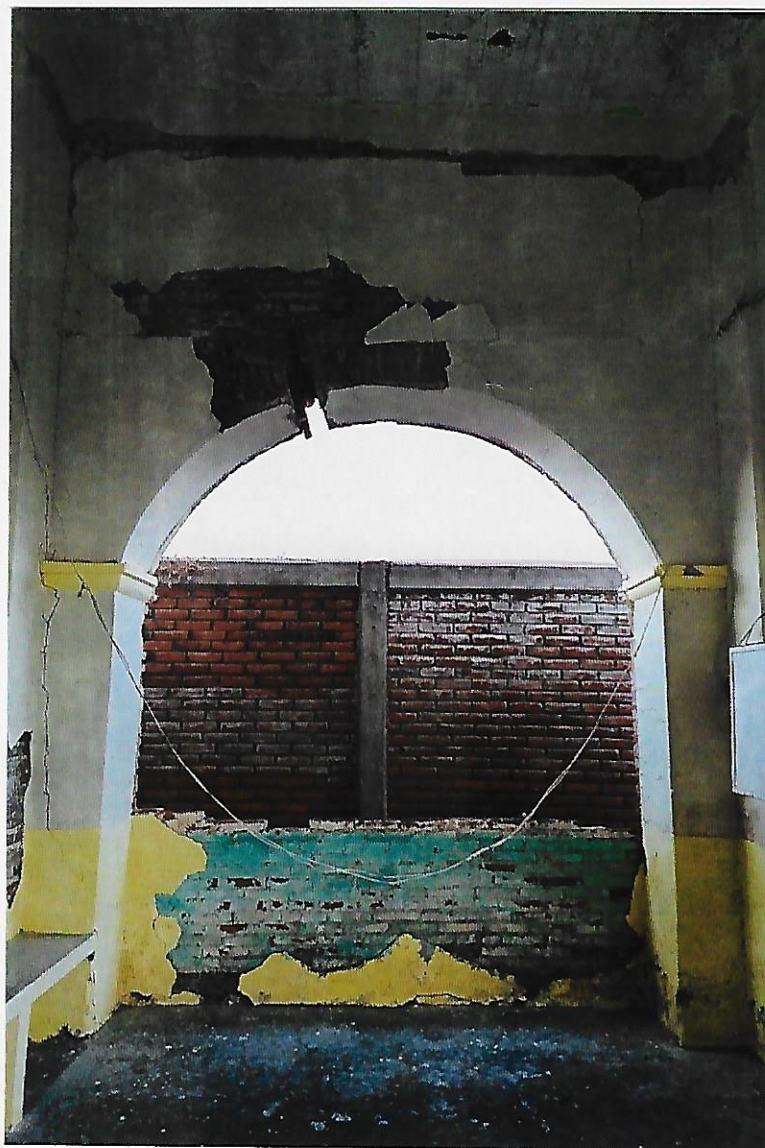
### FOTO #22.

Vista exterior hacia arco Norte, se observa grietas, desprendimiento de aplastados y piezas de tabique rojo dañadas a causa de sismo.

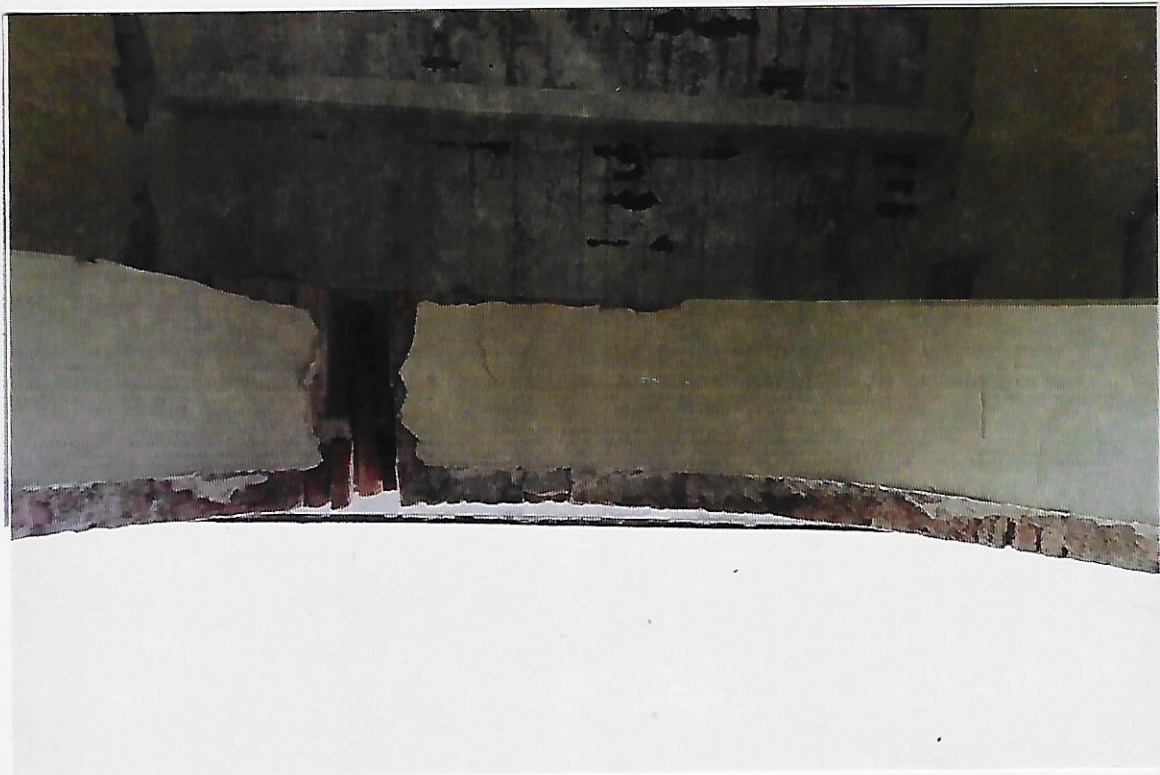
### FOTO #23.

Vista exterior hacia arco Norte, se observa grietas, desprendimiento piezas de tabique rojo dañadas a causa de sismo.

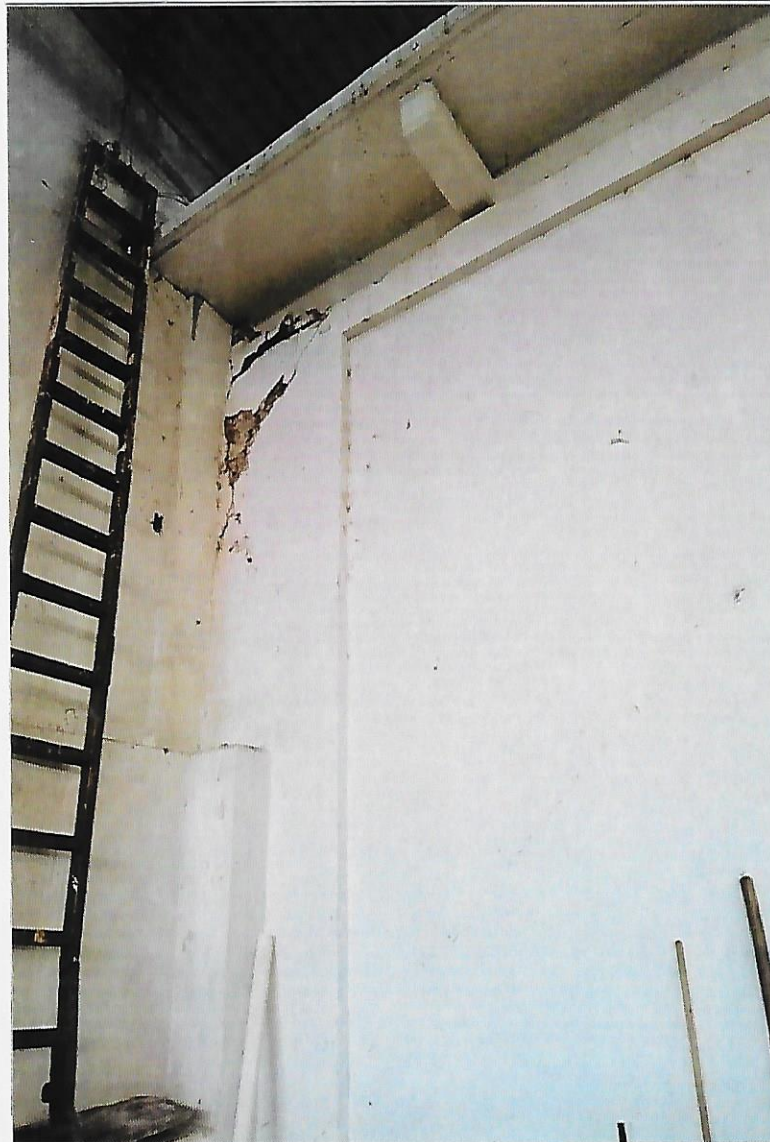
### FOTO #24.

Vista exterior hacia muro Poniente, se observa grietas, desprendimiento de aplanados y piezas de tabique rojo dañadas a causa de sismo.

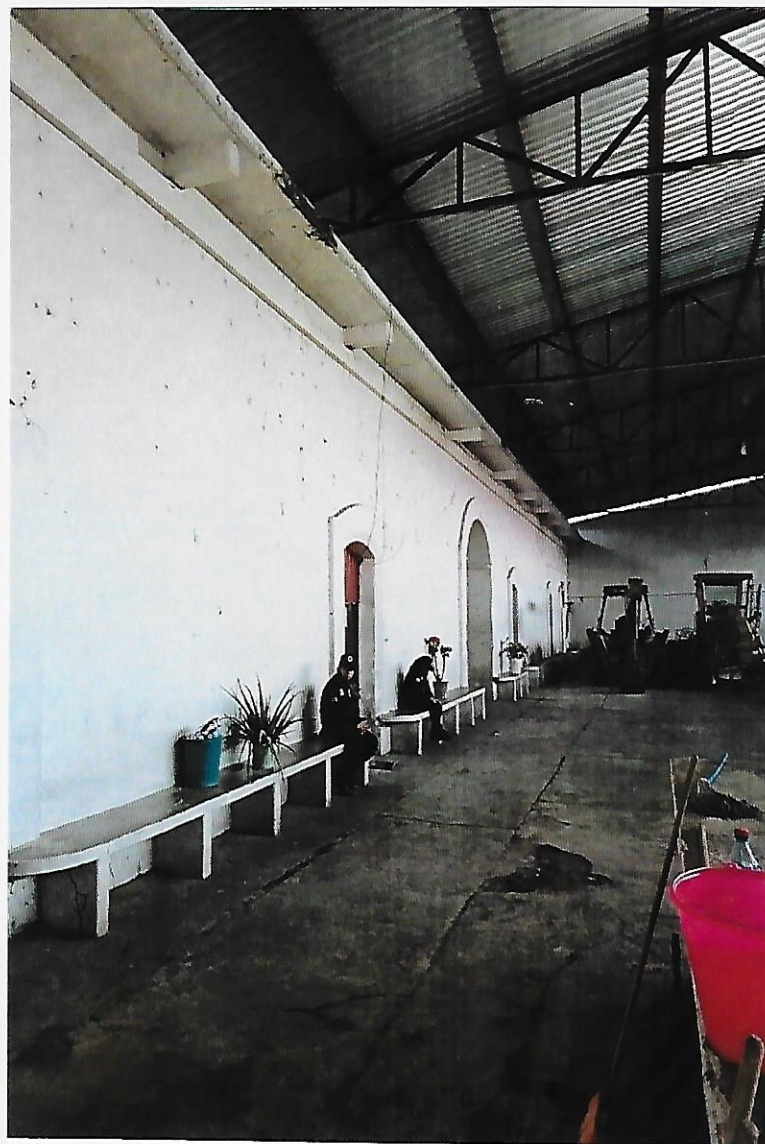
### FOTO #25.

Vista exterior hacia muro Poniente, se observa grietas, desprendimiento de aplanados dañados a causa de sismo.
