(PALACIO MUNICIPAL DE SANTIAGO NILTEPEC, JUCHITAN, OAXACA.)

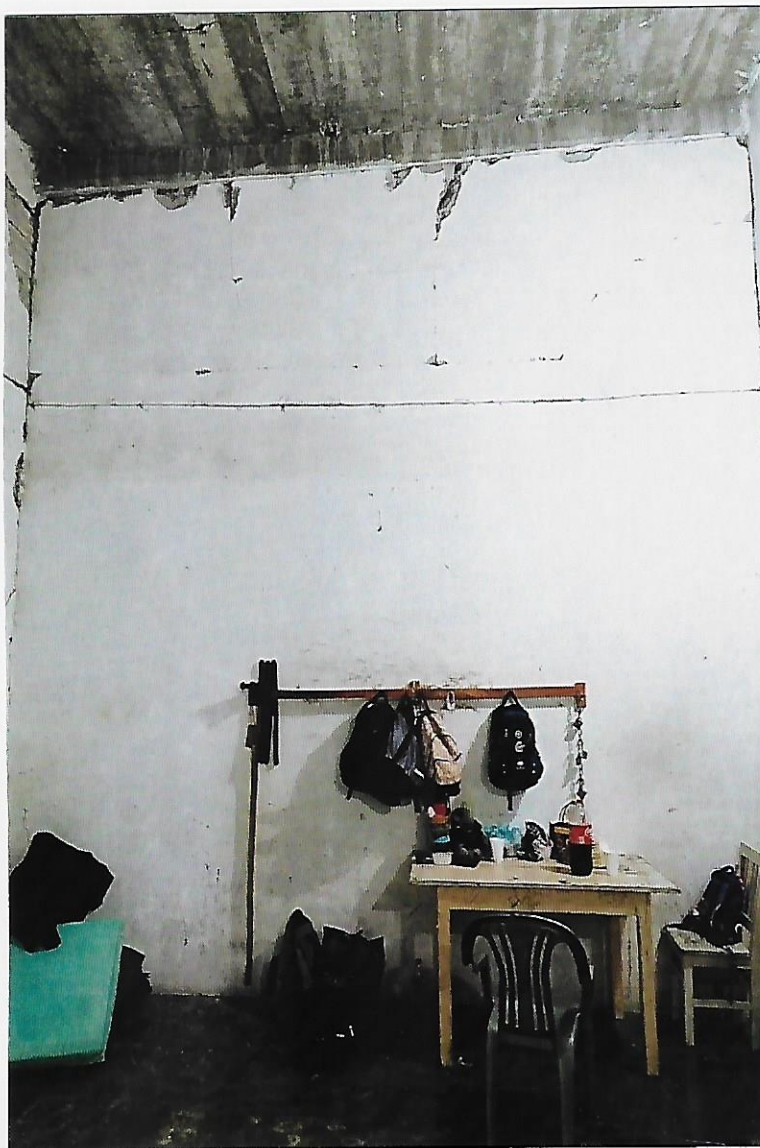
### FOTO #26.

Vista interior hacia muro en área de la policía municipal, se observa grietas, desprendimiento de aplanados y piezas de tabique rojo dañadas a causa de sismo.

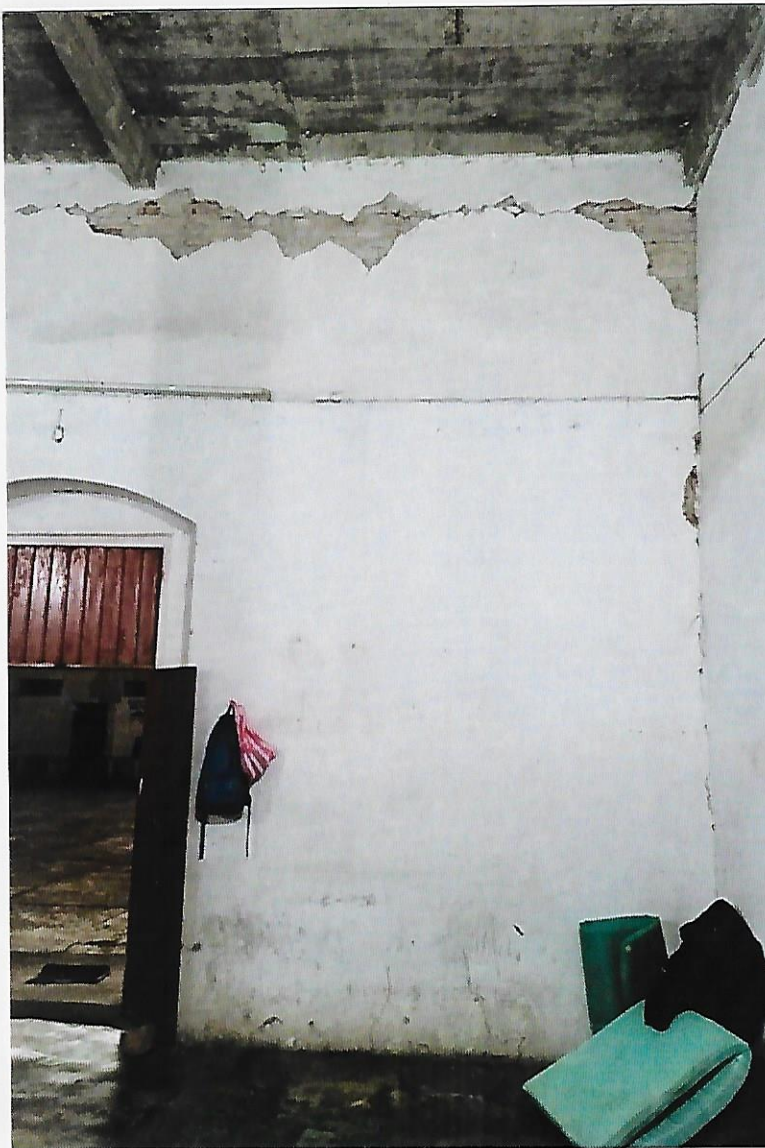
### FOTO #27.

Vista interior hacia muro en área de la policía municipal, se observa grietas, desprendimiento de aplanados y piezas de tabique rojo dañadas a causa de sismo.

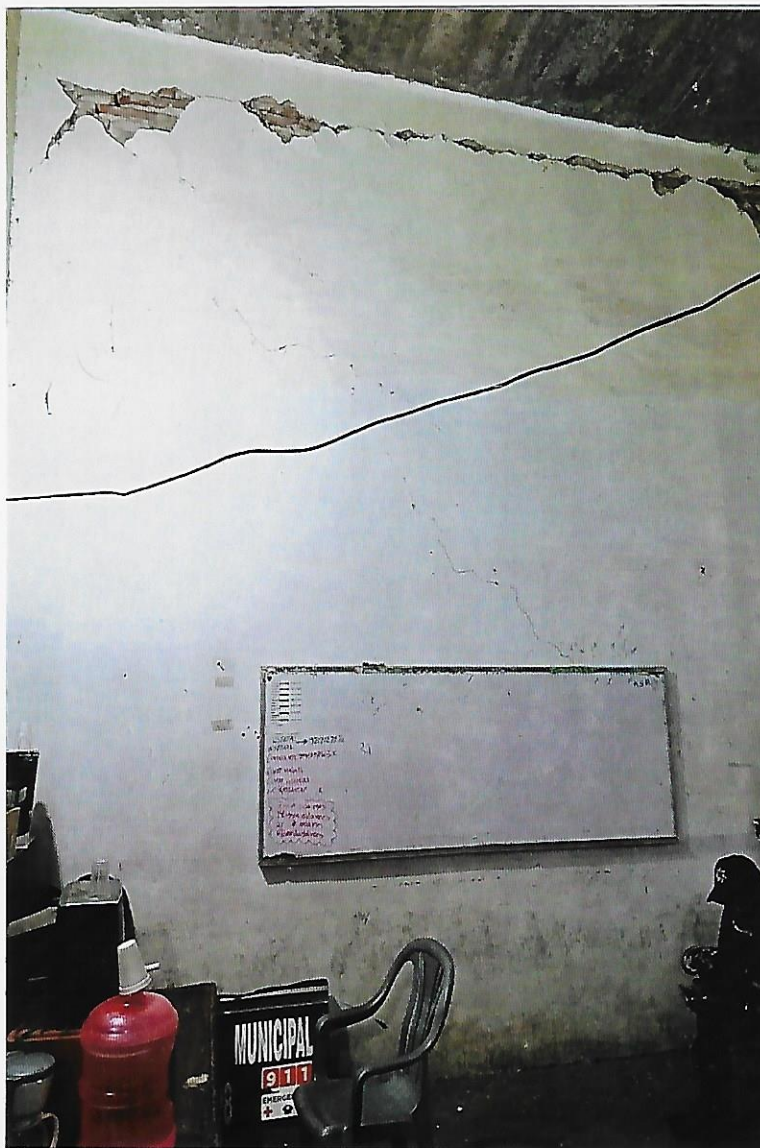
### FOTO #28.

Vista interior hacia muro en área de la policía municipal, se observa grietas, desprendimiento de aplanados y piezas de tabique rojo dañadas a causa de sismo.

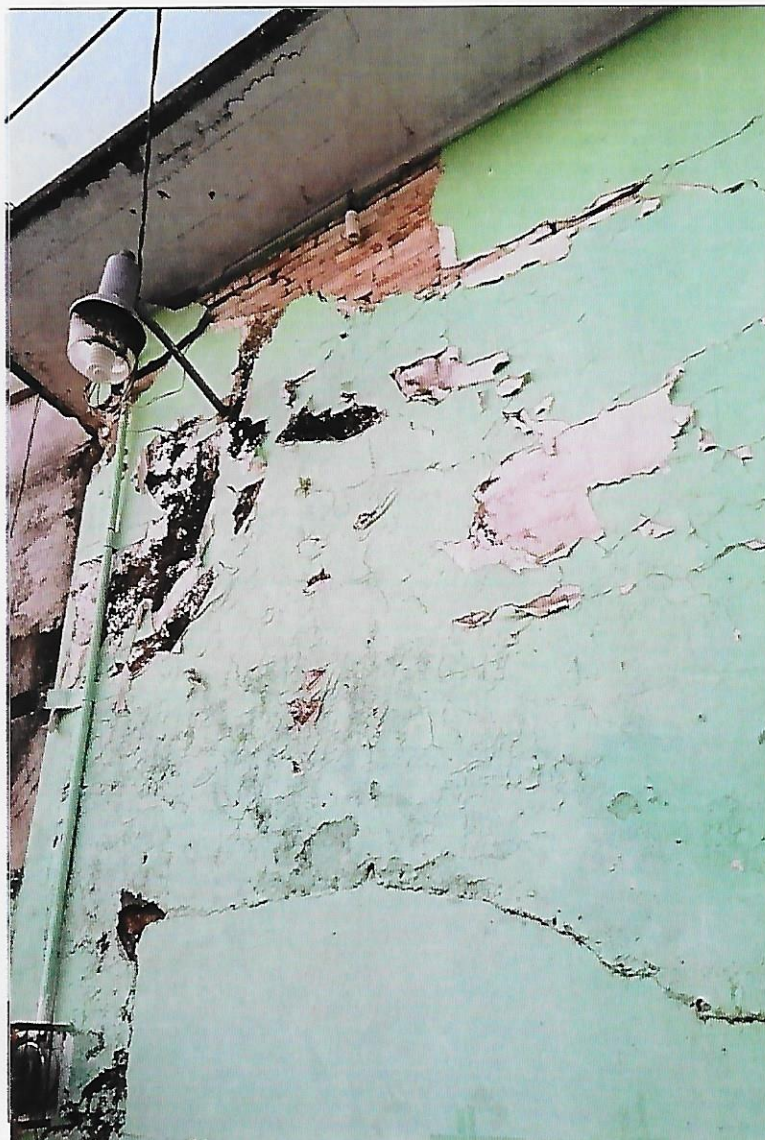
### FOTO #29.

Vista exterior hacia muro sur, se observa grietas, desprendimiento de aplanados y piezas de tabique rojo dañadas a causa de sismo.

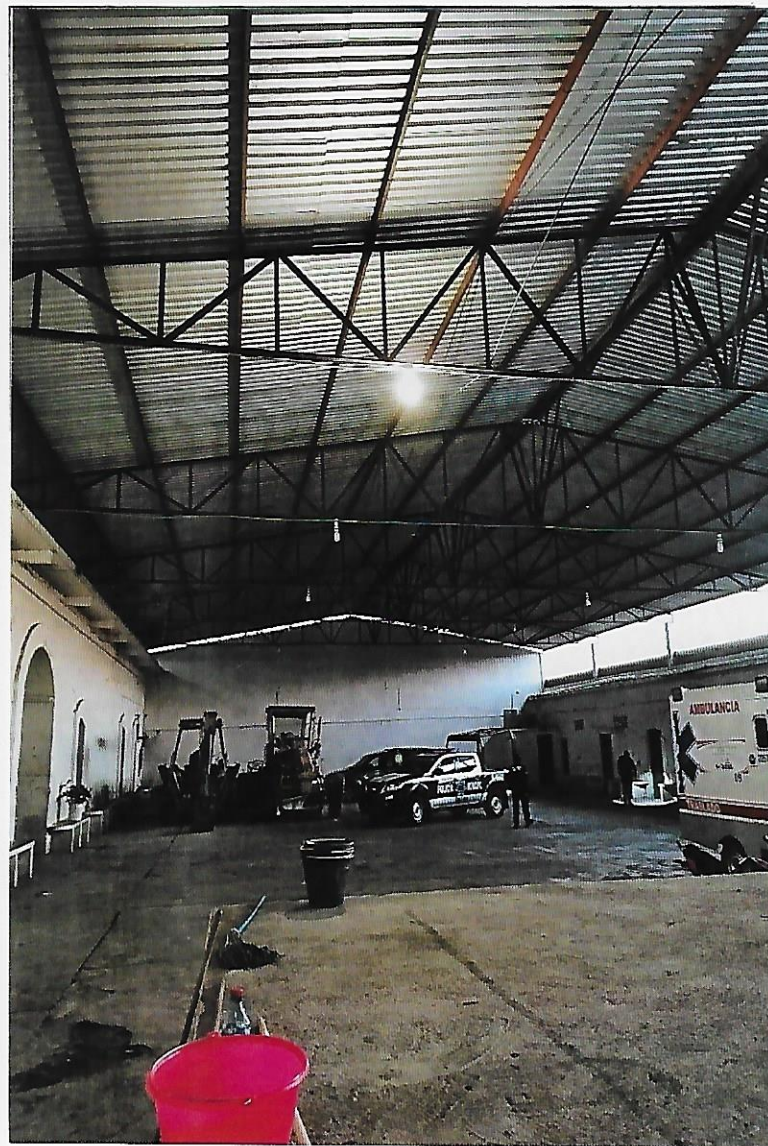
### FOTO #30.

Vista exterior hacia cubierta apoyada sobre losa del palacio, se observa sobrecarga en muros causando daños.
