INSTITUTO DEL PATRIMONIO CULTURAL DEL ESTADO DE OAXACA

ESTUDIOS PARA CONTRIBUIR EN LA PROMOCIÓN PARA EL DESARROLLO DE ACCIONES DE  
CONSERVACIÓN Y PROTECCIÓN DE LOS BIENES CULTURALES DEL ESTADO DE OAXACA

(CASA CURAL DEL TEMPLO DE SAN LUIS, SAN LUIS AMATLAN, MIAHUATLAN, OAX.)

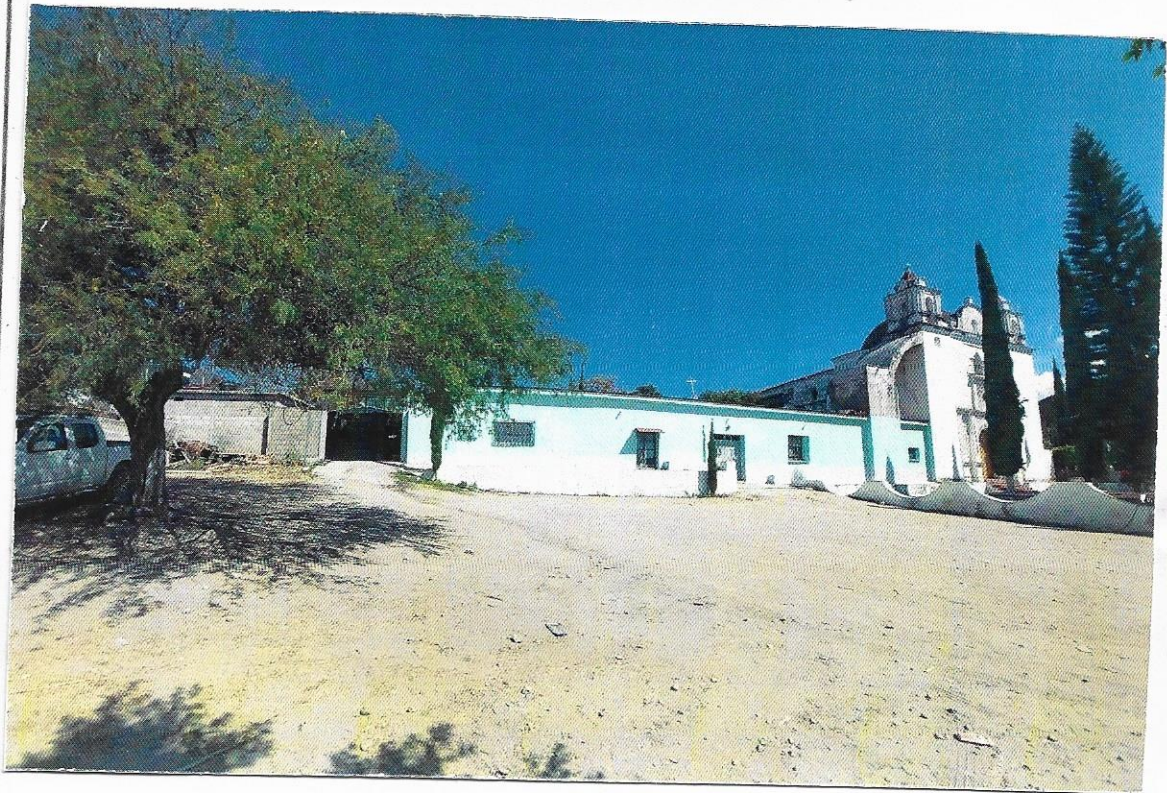
**FOTO #1.** Vista exterior de la fachada principal; muros de fábrica mixta a base de piedra de la región y adobe, aplanados en paramentos exteriores de cal-arena, acabado fino y pintura a la cal en color verde agua.

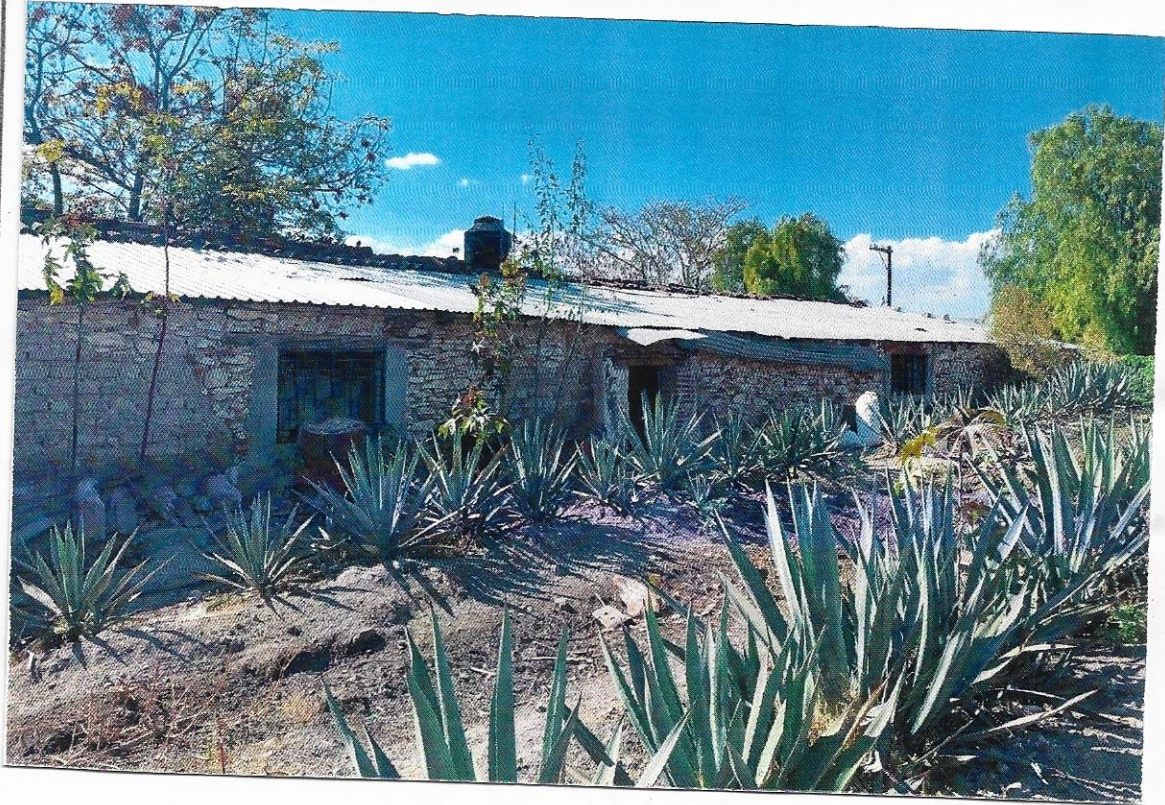
**FOTO #2.** Vista exterior  
fachada Sureste; muros de  
fábrica mixta a base de  
piedra de la región y  
adobe, no hay presencia de  
aplanados, cubierta a base  
de lámina galvanizada.

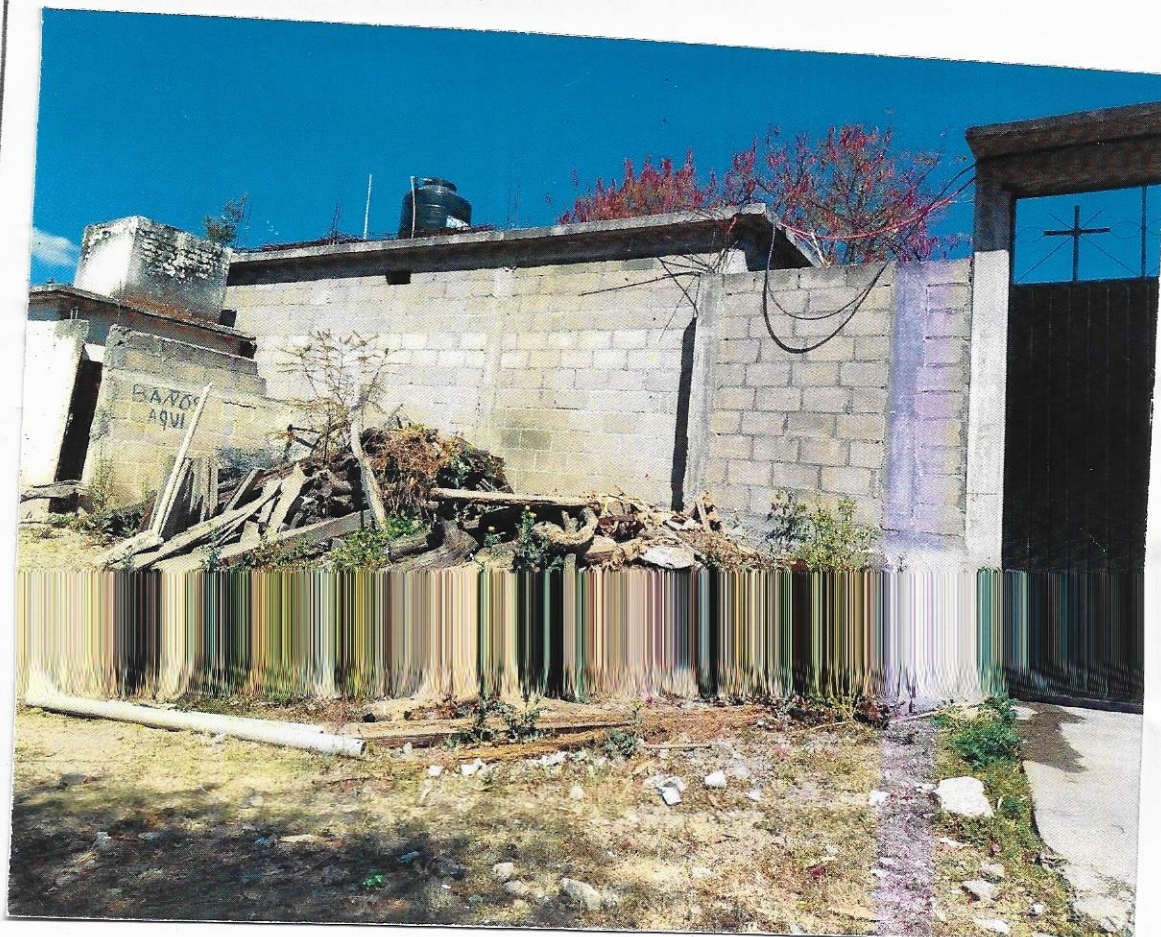
**FOTO #3.** Vista exterior del anexo nuevo; muros a base de tabicón ligero, asentado y junteado con mortero, losa de concreto armado en cubierta.

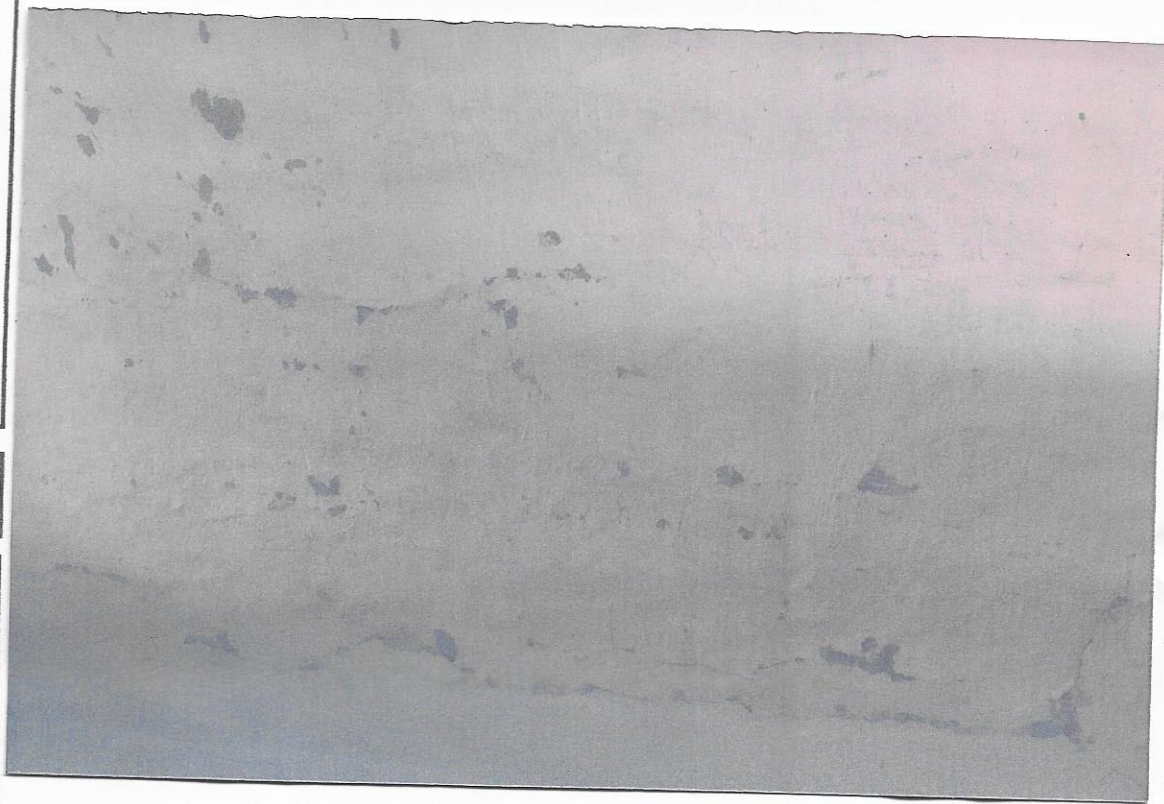
**FOTO #5.** Vista del  
paramento del pasillo al  
acceso del anexo nuevo;  
presencia de humedad en  
paramento exterior, lo que  
está causando el  
desprendiendo del  
aplanado.

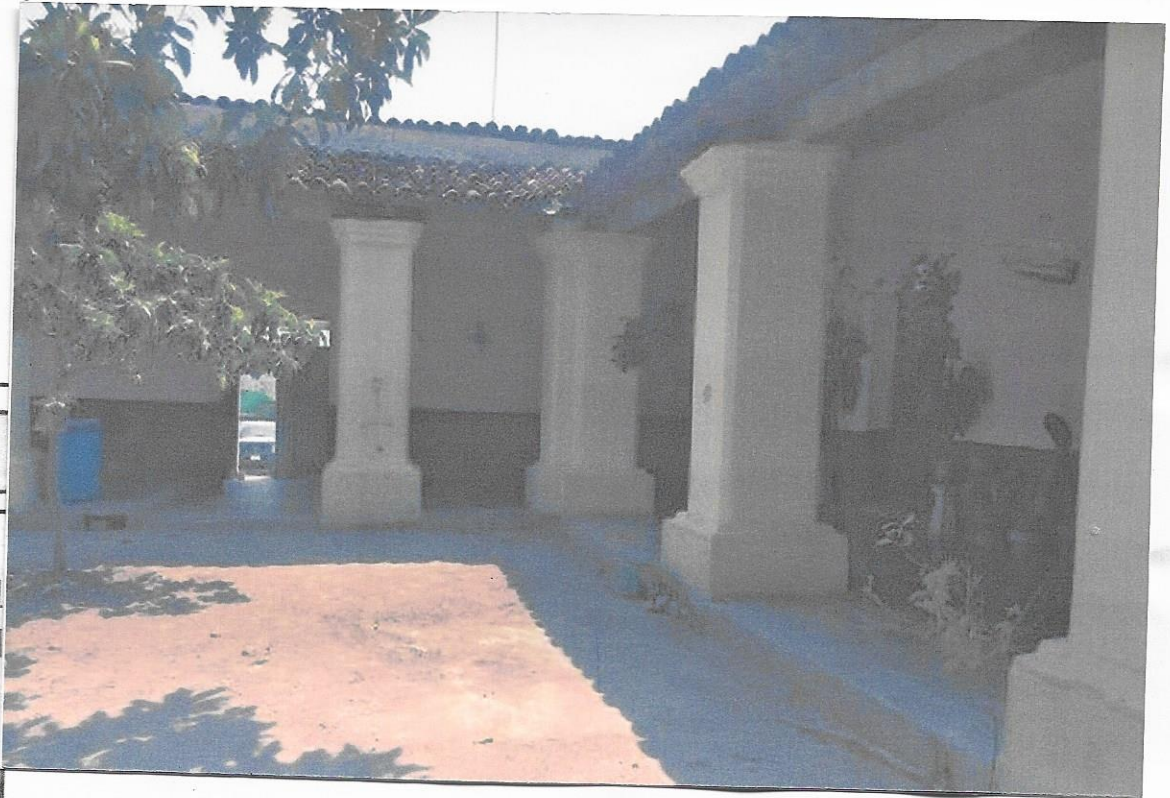
**FOTO #6.** Vista del patio al  
corredor; pilares  
rectangulares de fábrica  
mixta a base de ladrillo de  
barro rojo recocido y  
piedra de la región,  
aplanados de cal-arena,  
acabado fino y pintura  
vinílica color amarillo.

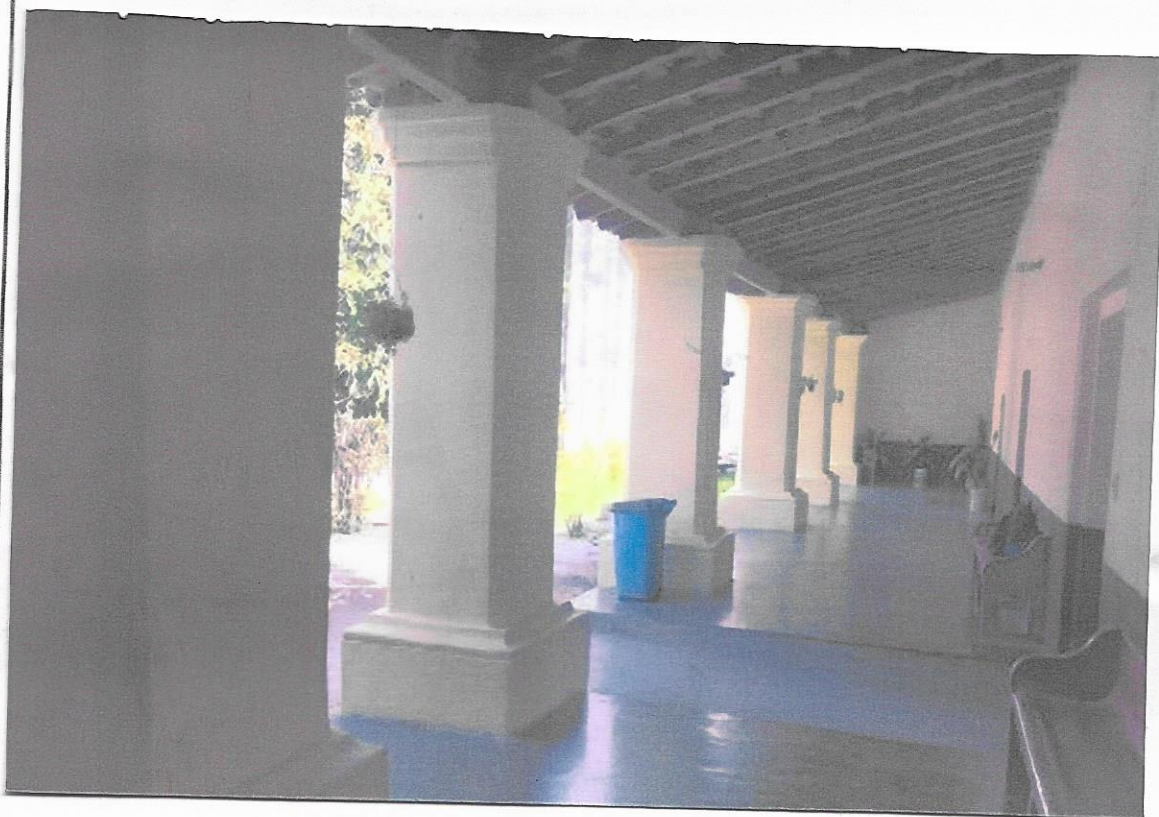
**FOTO #7.** Vista del  
corredor; pilares  
cuadrangulares de sección  
promedio de 1.12m, piso  
de concreto armado,  
acabado pulido y cubierta a  
base de vigas de madera y  
teja de barro rojo recocida.

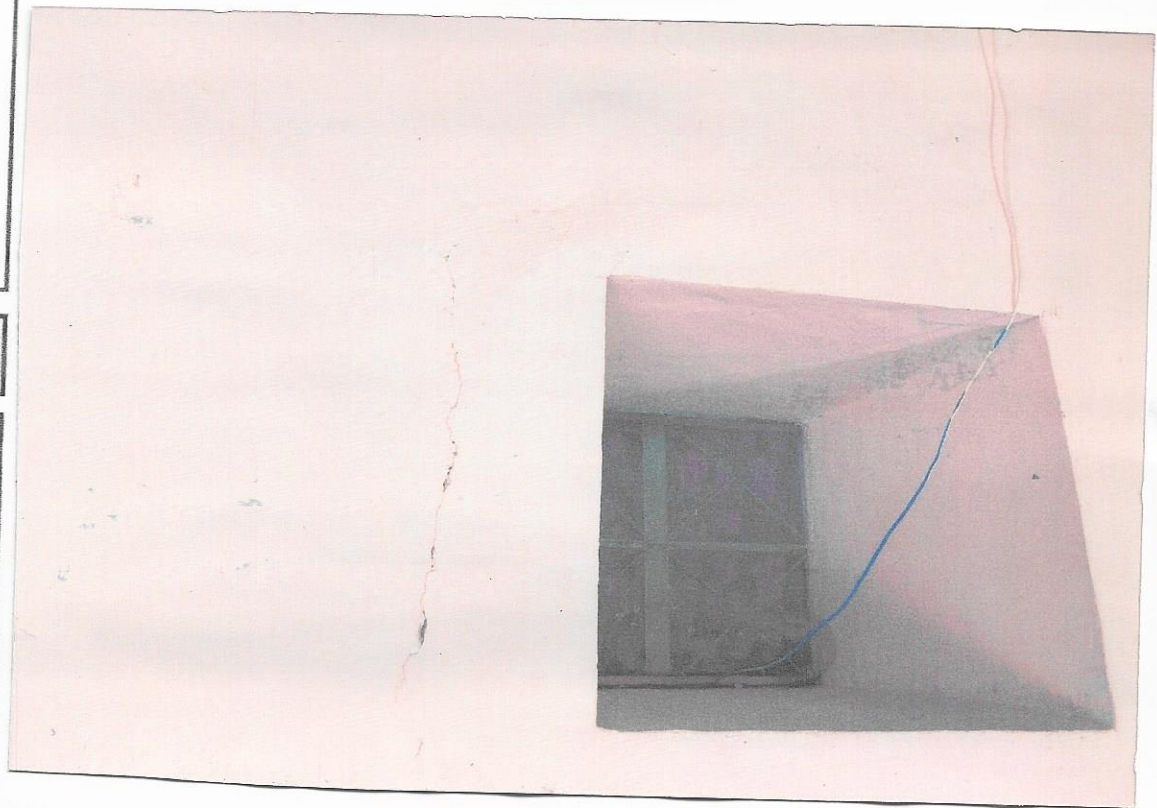
**FOTO #8.** Vista del  
paramento exterior del  
pasillo; presencia de grieta  
en paramento a causa de  
sismos,

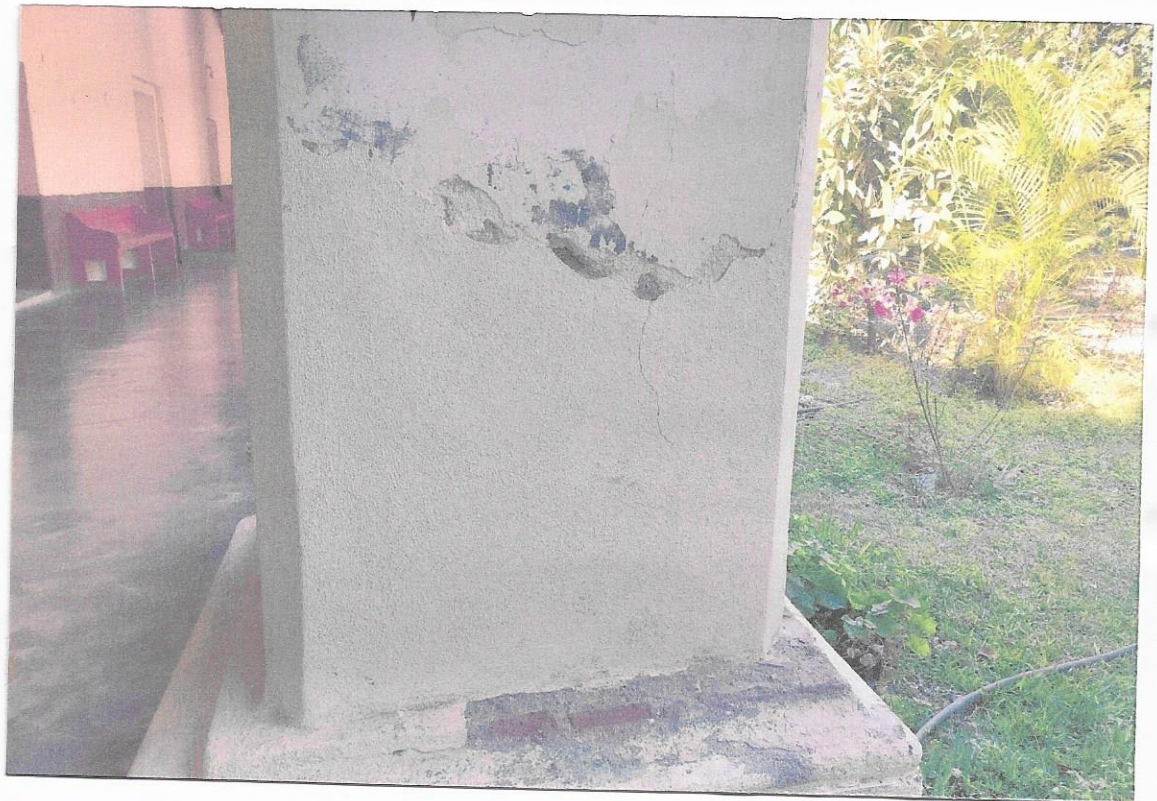
FOTO #9. Vista a detalle de

a base un pilar cuadrangular; fragmentación y pérdida de molduras de la base, así como también presencia de grietas en el pilar, lo que ha ocasionado el desprendimiento de pintura.

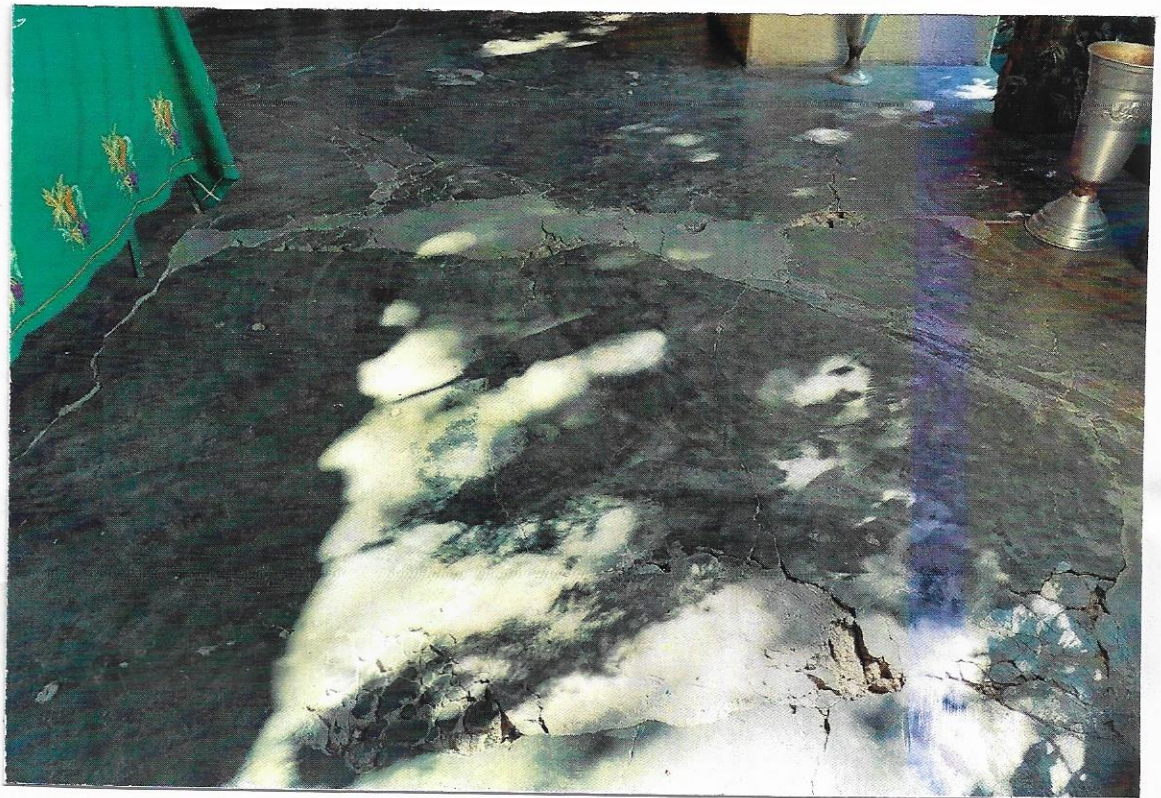
FOTO #10. Vista del piso

del corredor;  
agregación y  
hundimiento del piso, a  
base de losa de concreto.

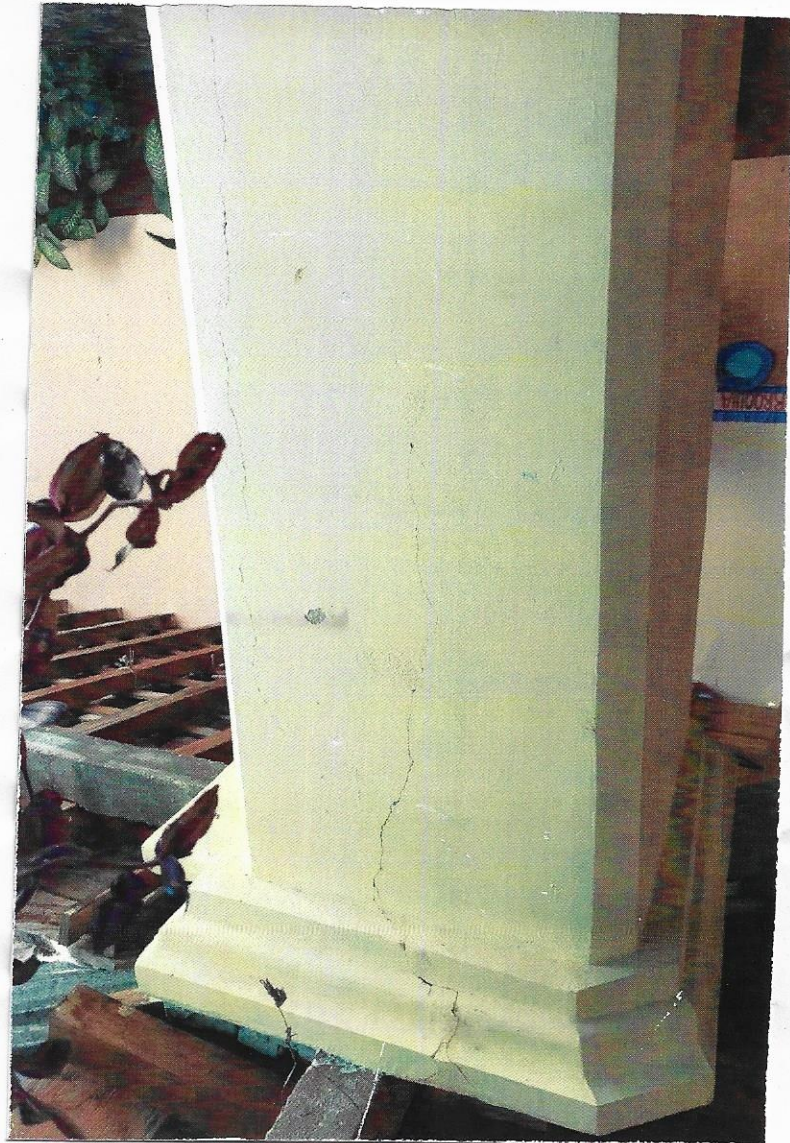
**FOTO #11.** Vista de un  
pilar; presencia de grietas,  
lo que está provocando el  
desprendimiento de  
aplanados y pintura.

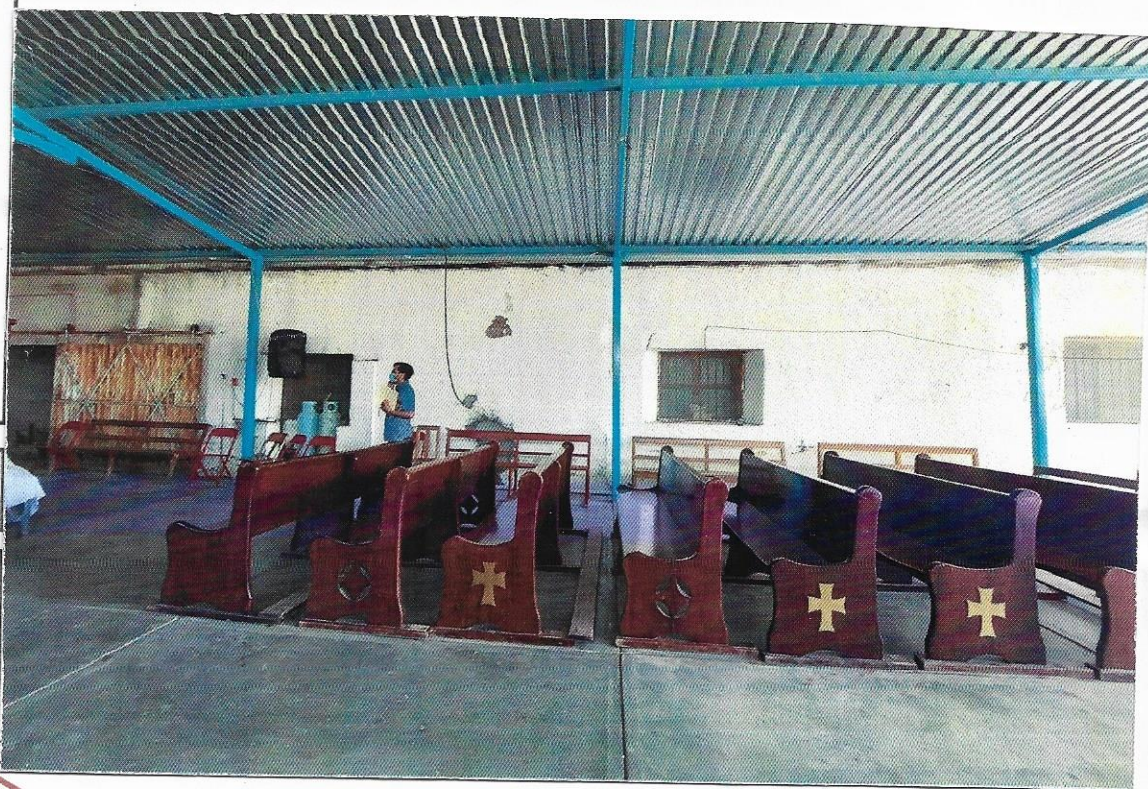
### FOTO #12. Vista exterior

Orientación Noroeste;  
muros de fábrica mixta a  
base de piedra de la región  
, adobe, en paramentos  
exteriores hay aplanados  
de cal-arena, acabado fino  
pintura vinílica color  
blanco.

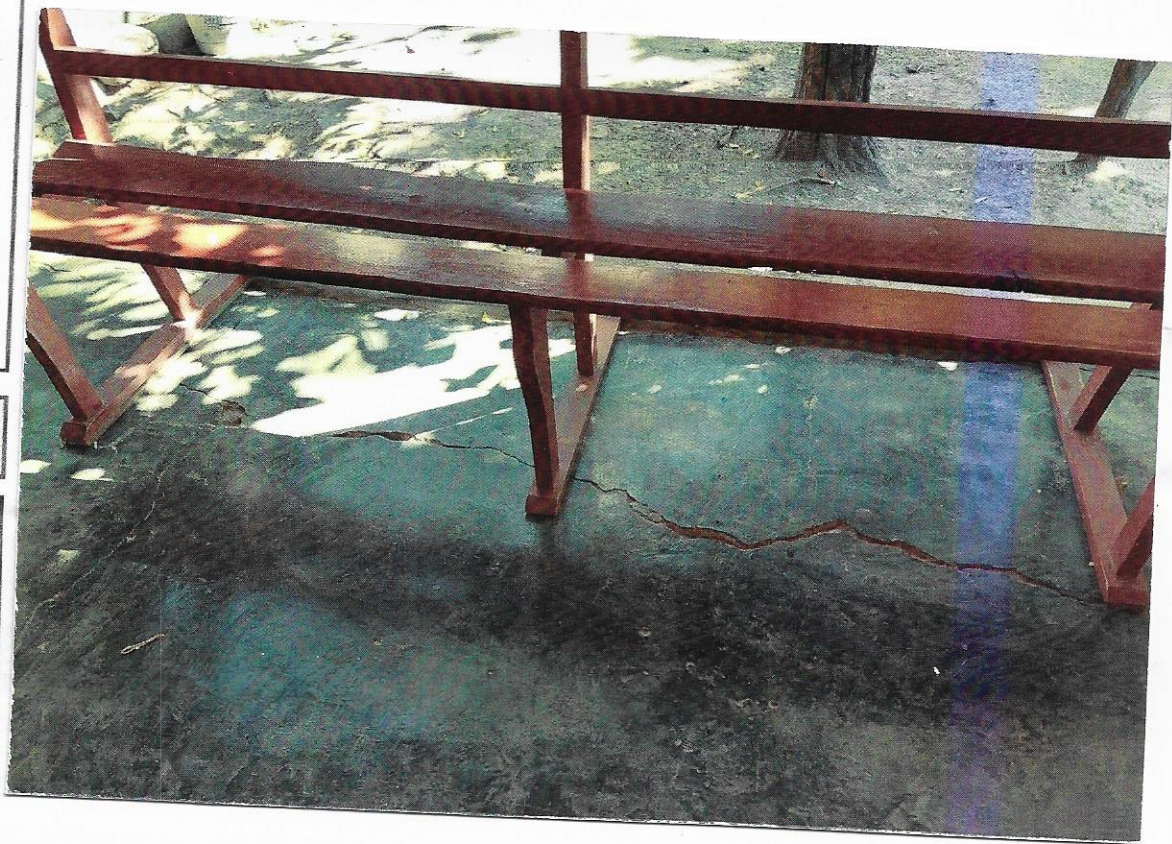
**FOTO #13.** Vista del piso del corredor; losa de concreto con acabado pulido, hay presencia de grietas con un espesor promedio de 3cm.

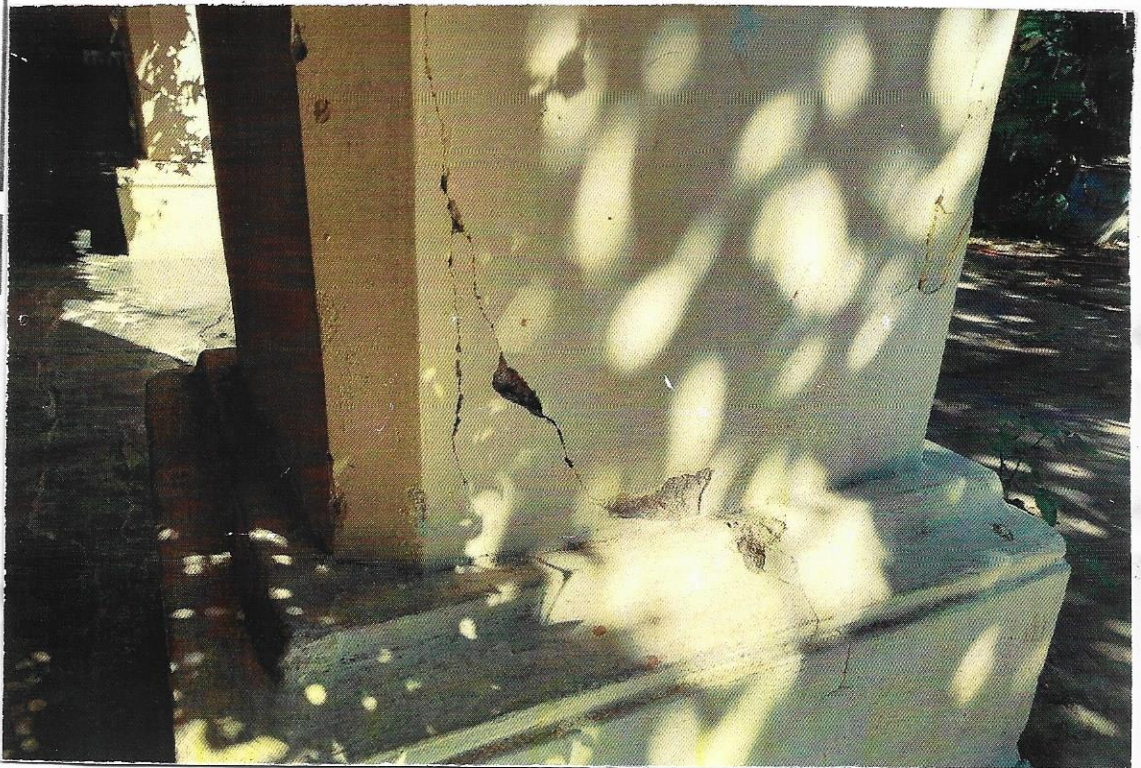
**FOTO #14.** Vista de un pilar de fábrica mixta a base de ladrillo de barro rojo recocido y piedra de la región; presencia de grietas en la parte superior del pilar a causa de sismo.

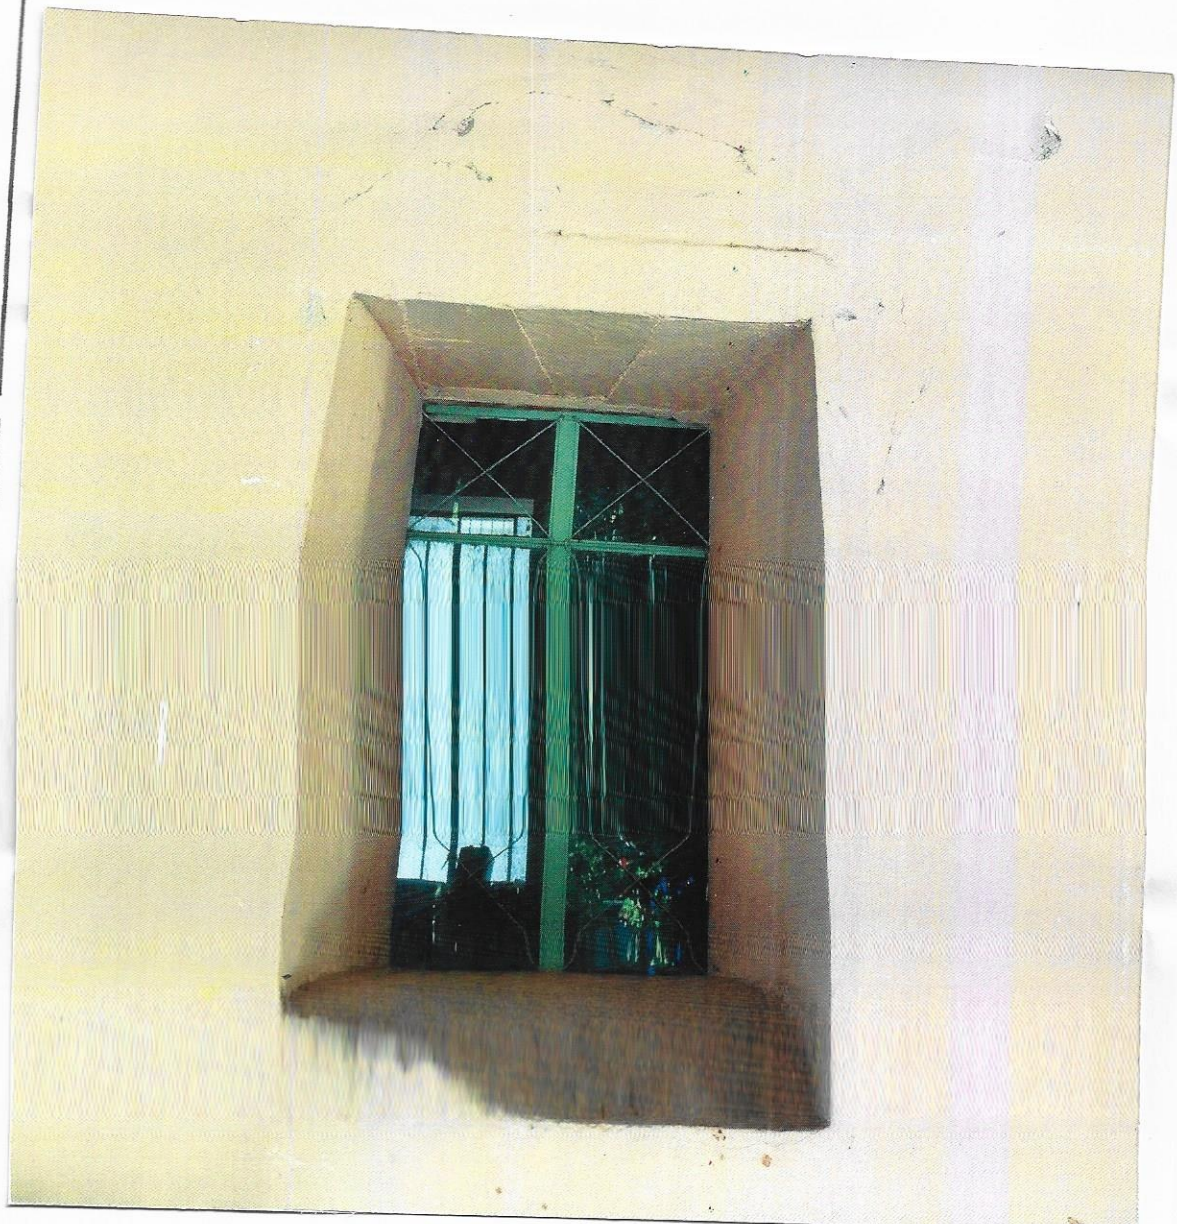
FOTO #15. Vista del  
paramento exterior del  
basillo; presencia de grieta  
en sentido horizontal en  
paramento exterior.

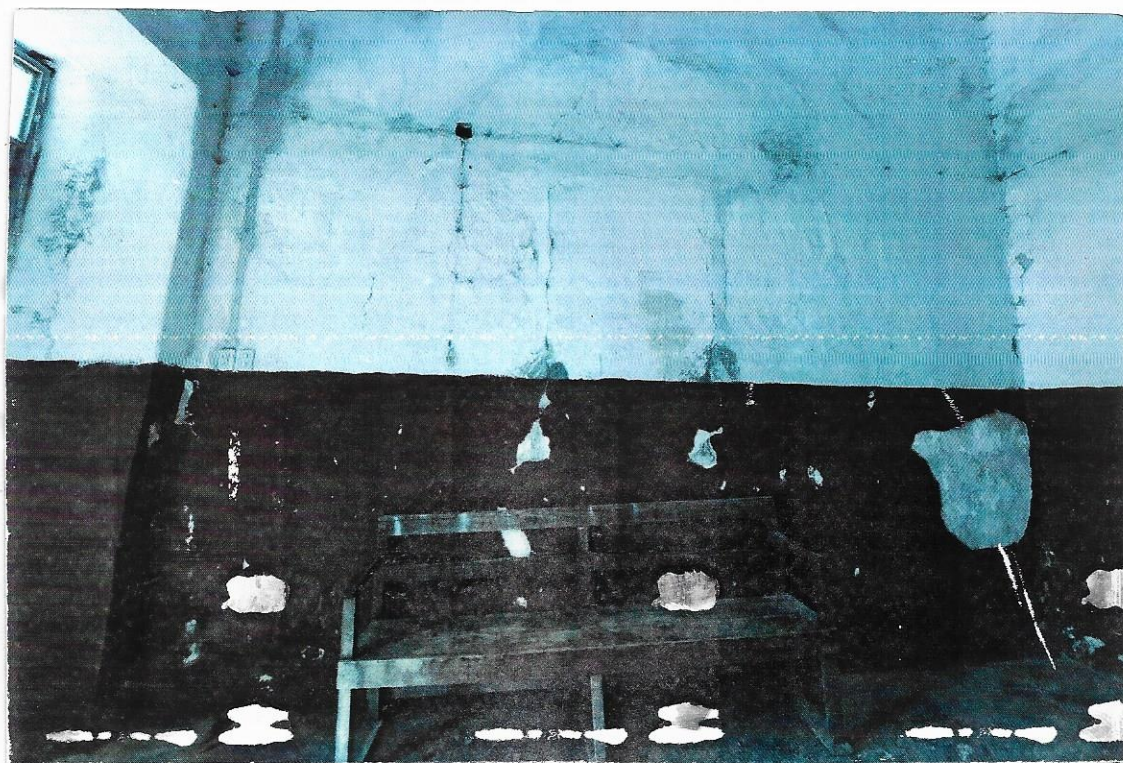
**FOTO #16.** Vista del paramento exterior del basilio; presencia de grietas y humedad, lo que causa el desprendimiento de aplanados.

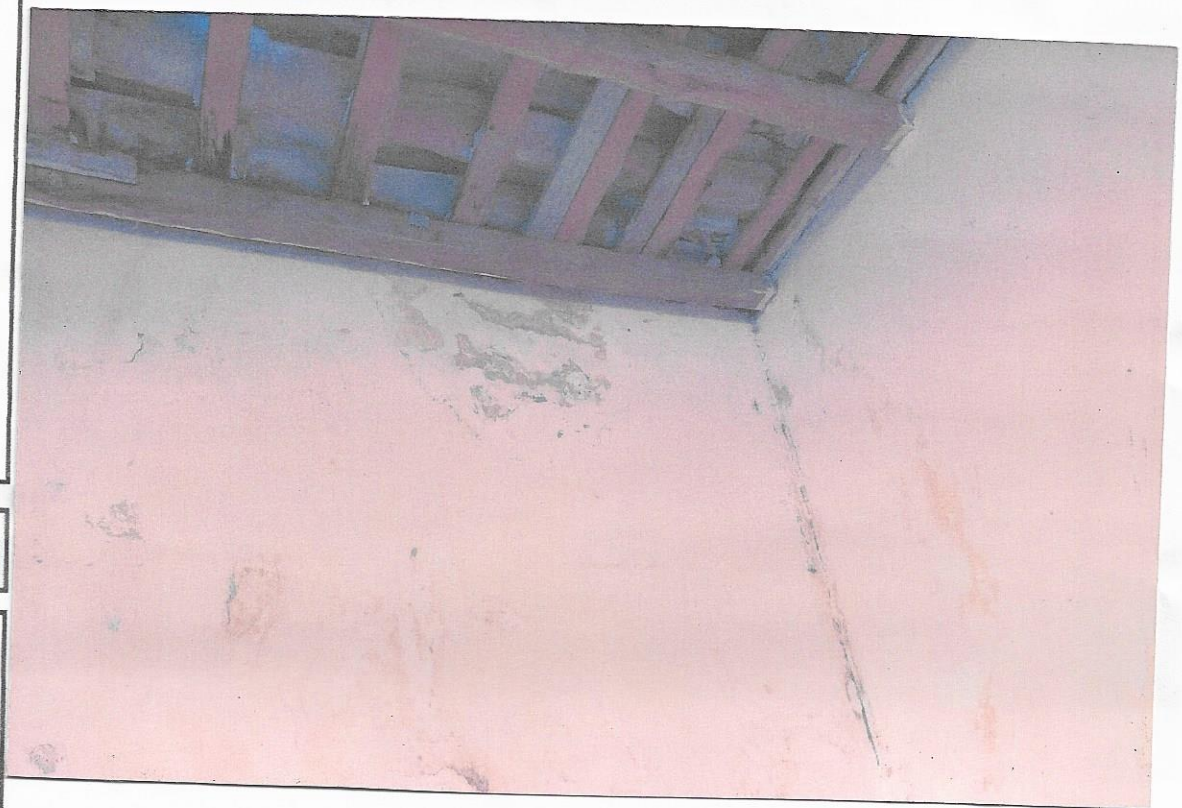
**FOTO #17.** Vista exterior  
de la cubierta del corredor,  
presencia de grietas en la  
unión de la viga de madera  
con el muro.

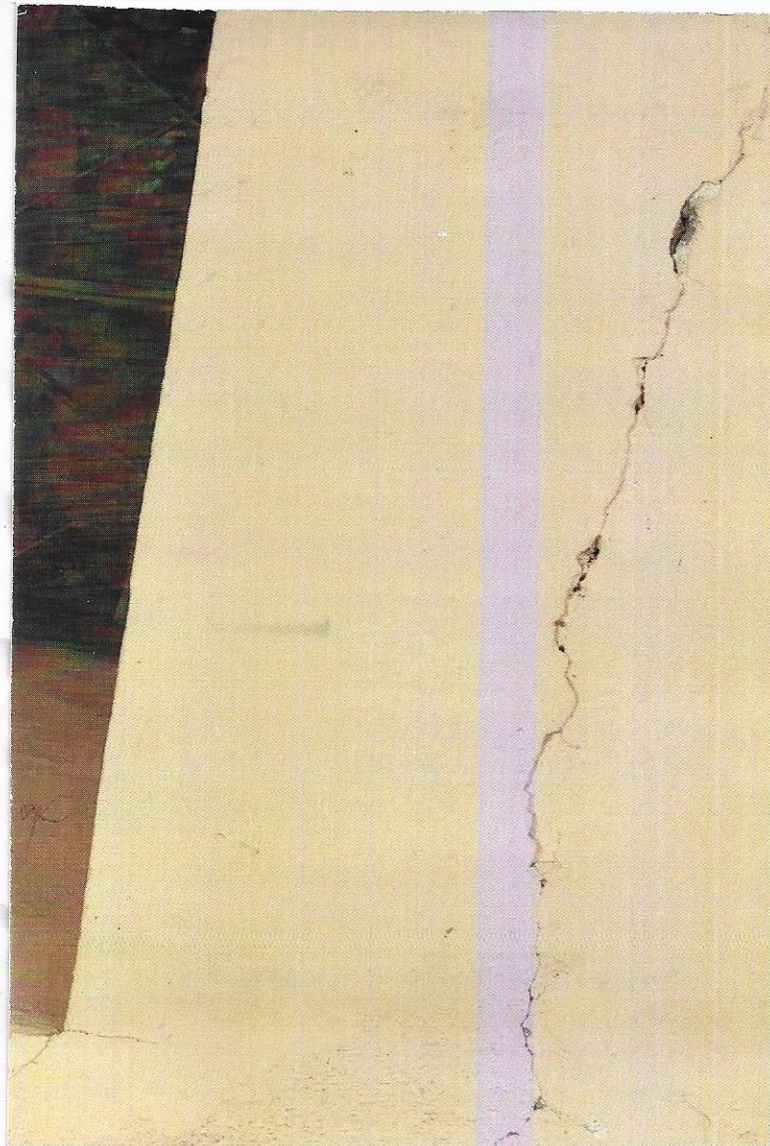
**FOTO #21.** Vista exterior del pasillo; presencia de grieta a causa de sismos en paramento exterior cerca de la puerta de acceso al comedor.

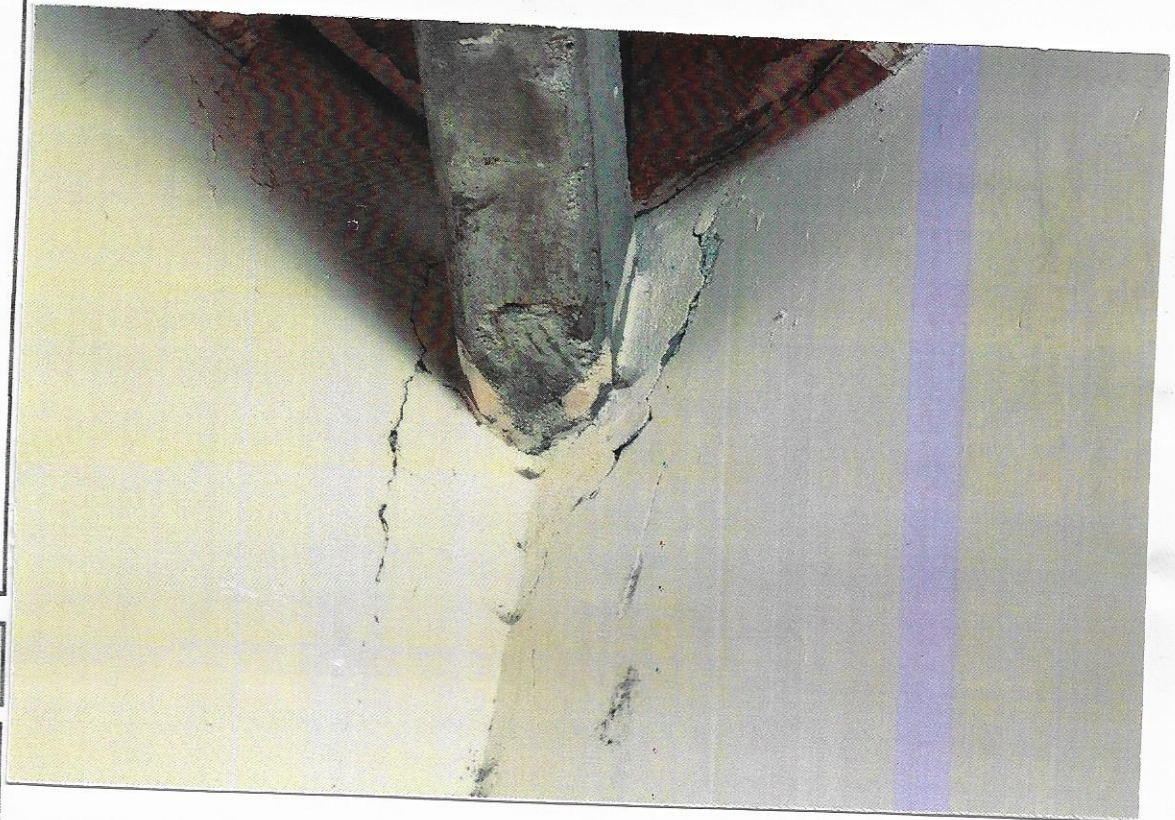
**FOTO #22.** Vista exterior  
del pasillo; presencia de  
humedad en el muro, lo  
que ha provocado el  
desprendimiento de  
pintura en paramento  
exterior.

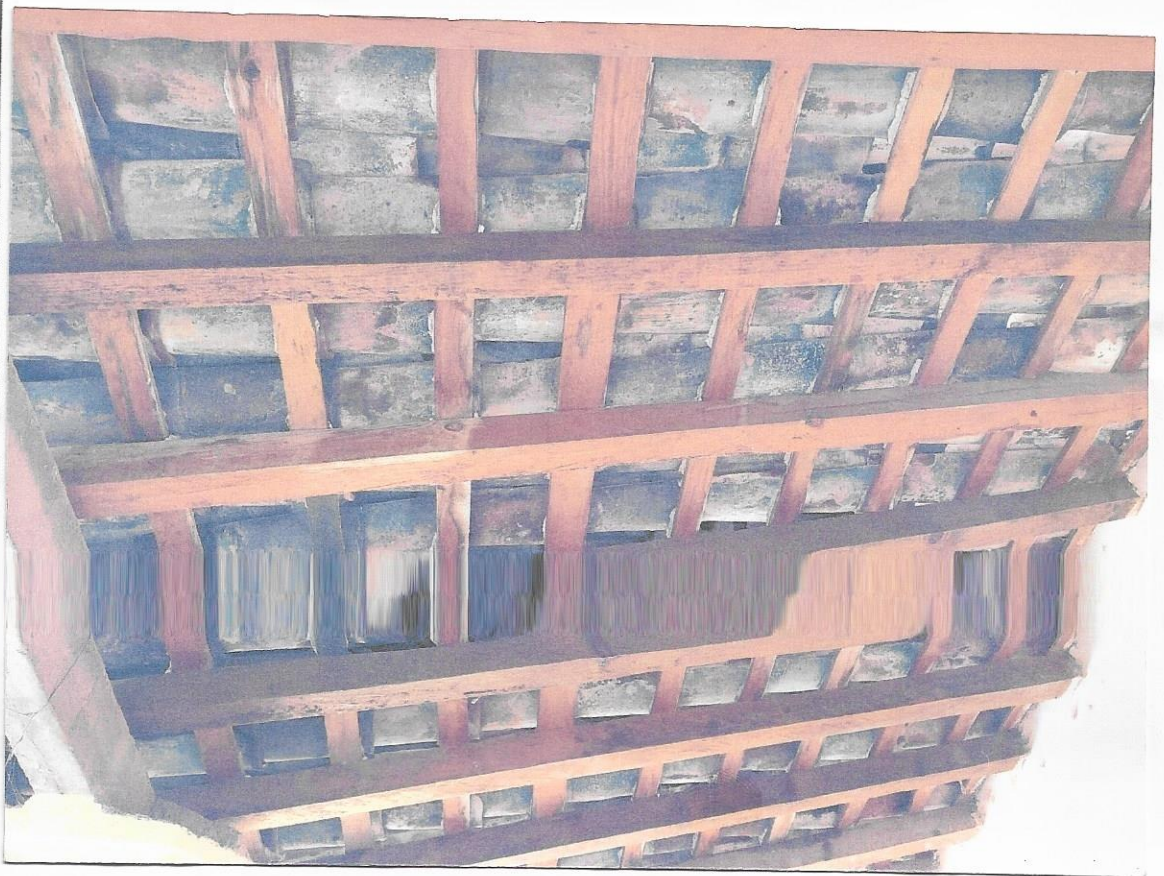
**FOTO #23.** Vista del lecho  
bajo de la cubierta a base  
de vigas de madera y teja  
de barro rojo recocida, la  
cual presenta deterioros  
por exceso de humedad, lo  
que ha provocado la  
aparición de costras negras  
y en algunas piezas  
eflorescencia.

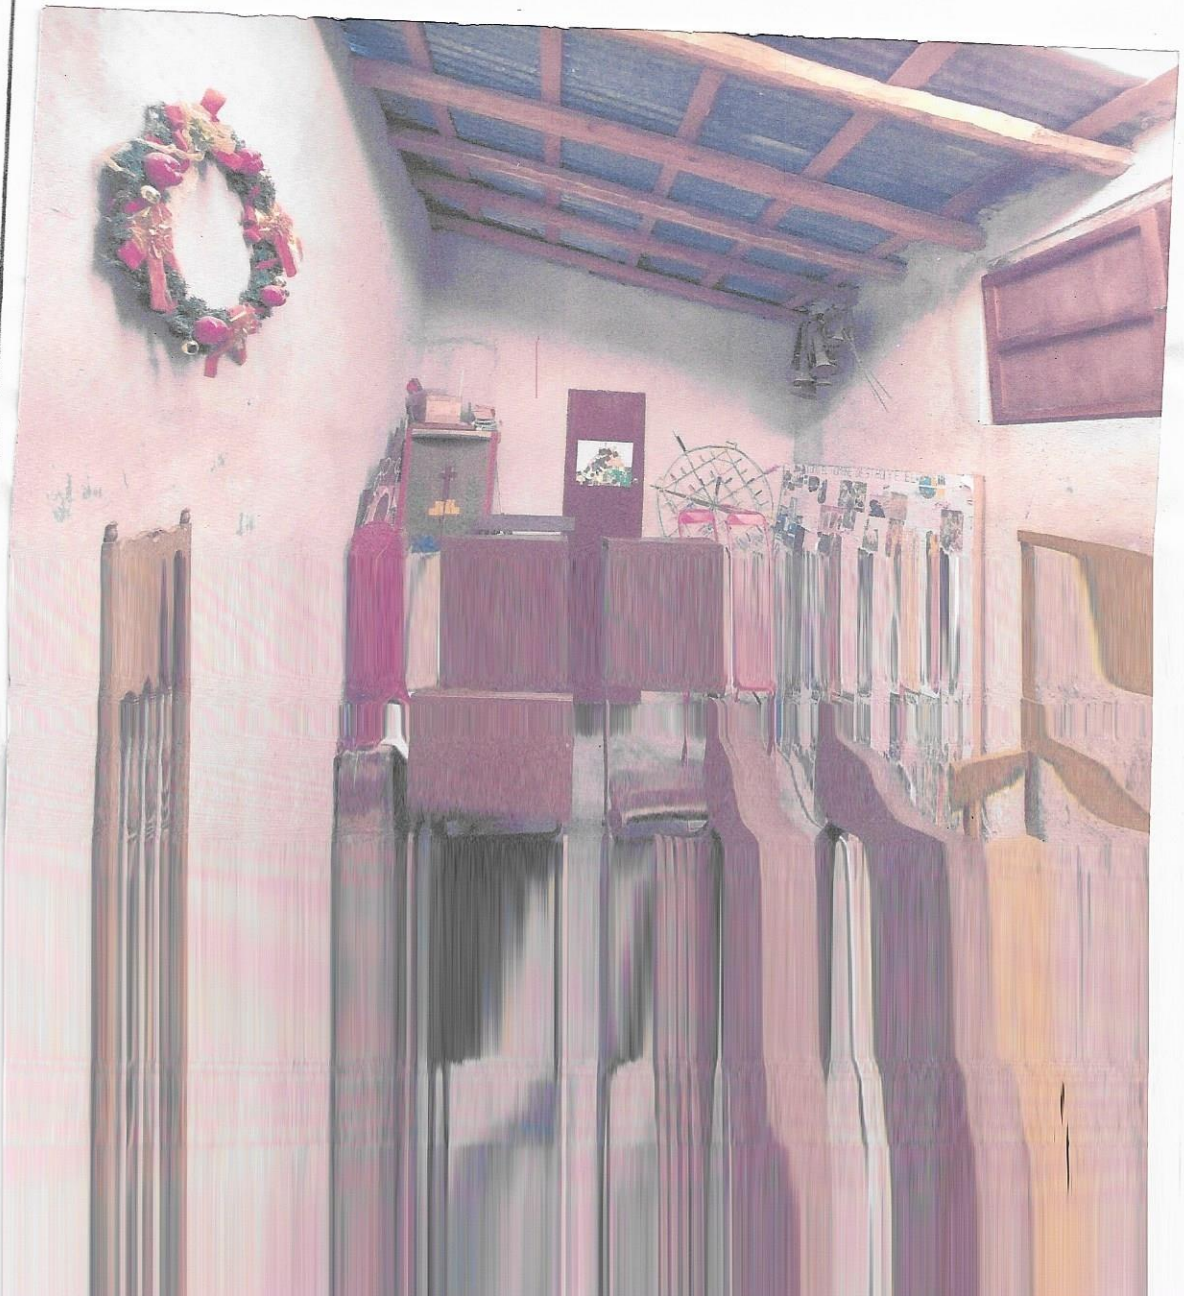
**FOTO #24.** Vista interior  
del salón; muros de fábrica  
mixta, a base de piedra de  
la región y adobe,  
paramentos interiores con  
aplanados de cemento-  
arena acabado rústico,  
cubierta a base de madera  
y lámina galvanizada.

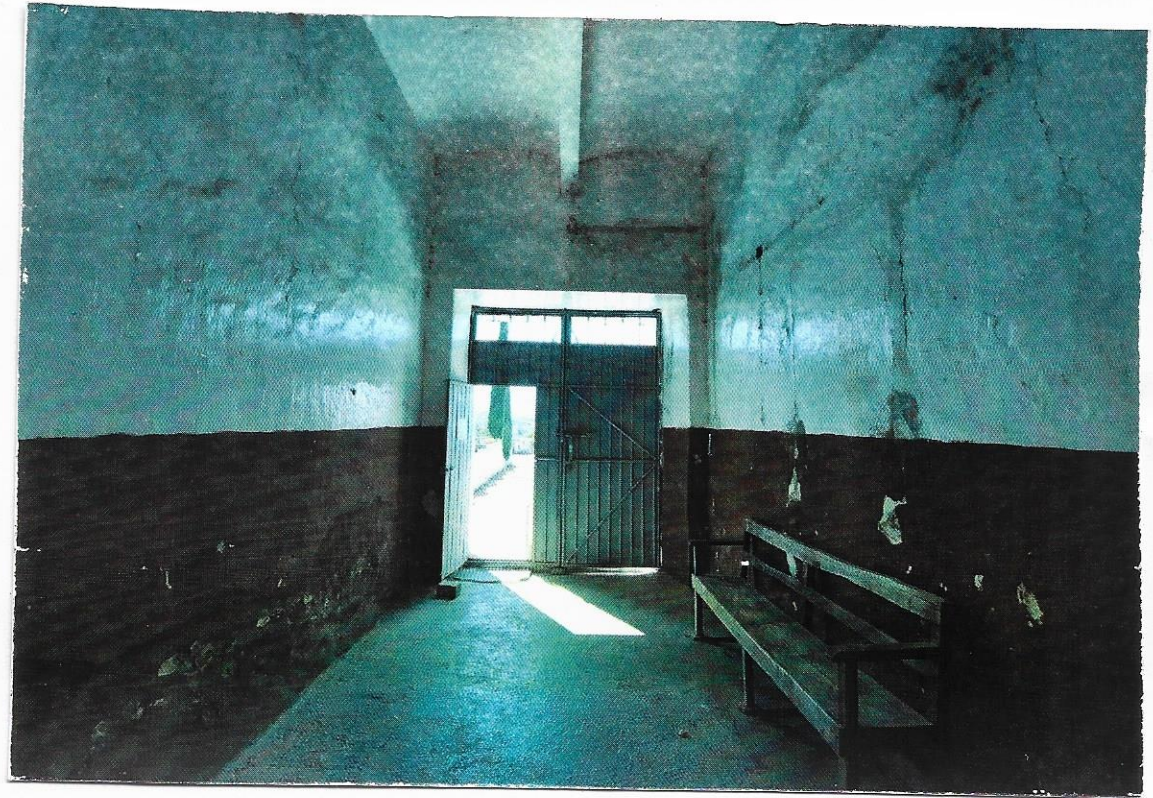
**FOTO #25.** Vista interior del acceso principal; muros de fábrica mixta a base de piedra de la región y adobe, aplanchados de cal-arena, acabado fino y pintura blanca, bóveda catalana en cubierta.

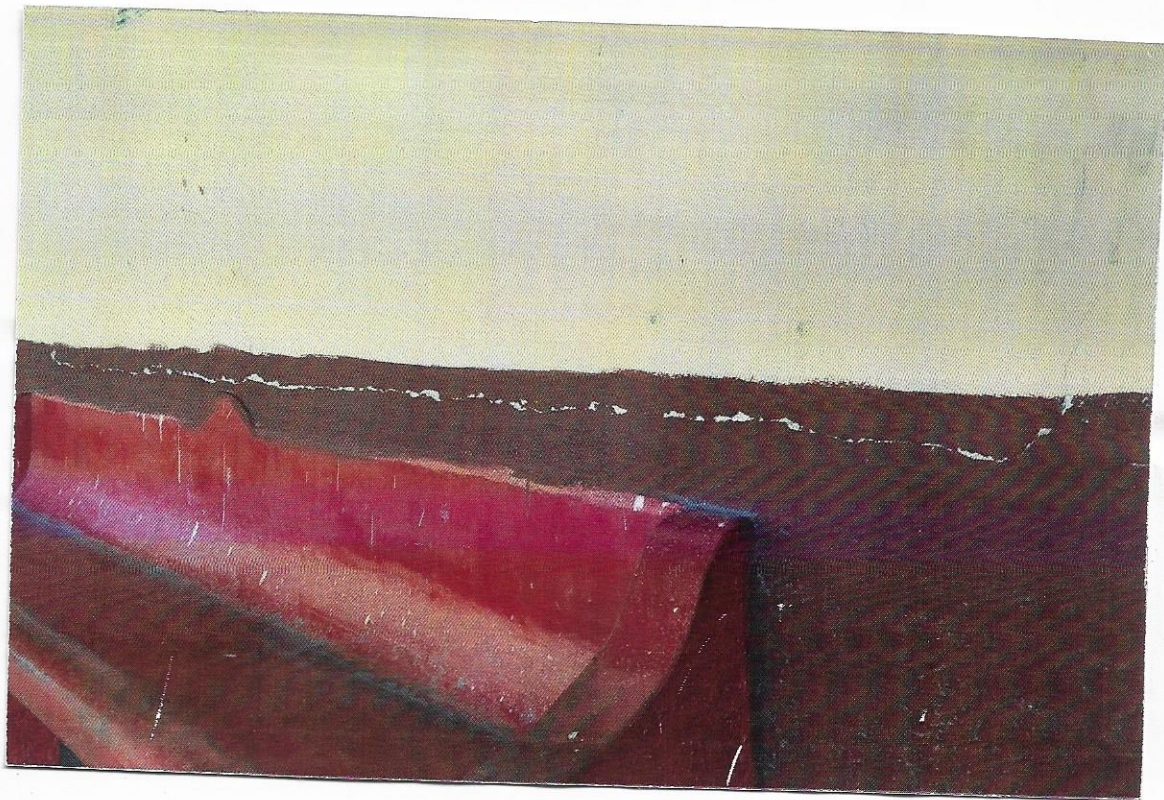
**FOTO #26.** Vista interior  
del paramento del acceso  
principal; presencia de  
grietas y humedad, debido  
a ello hay desprendimiento  
de aplanados y pintura.
