INSTITUTO DEL PATRIMONIO CULTURAL DEL ESTADO DE OAXACA

ESTUDIOS PARA CONTRIBUIR EN LA PROMOCIÓN PARA EL DESARROLLO DE ACCIONES DE  
CONSERVACIÓN Y PROTECCIÓN DE LOS BIENES CULTURALES DEL ESTADO DE OAXACA

(CASA CURAL DEL TEMPLO DE SAN LUIS, SAN LUIS AMATLAN, MIAHUATLAN, OAX.)

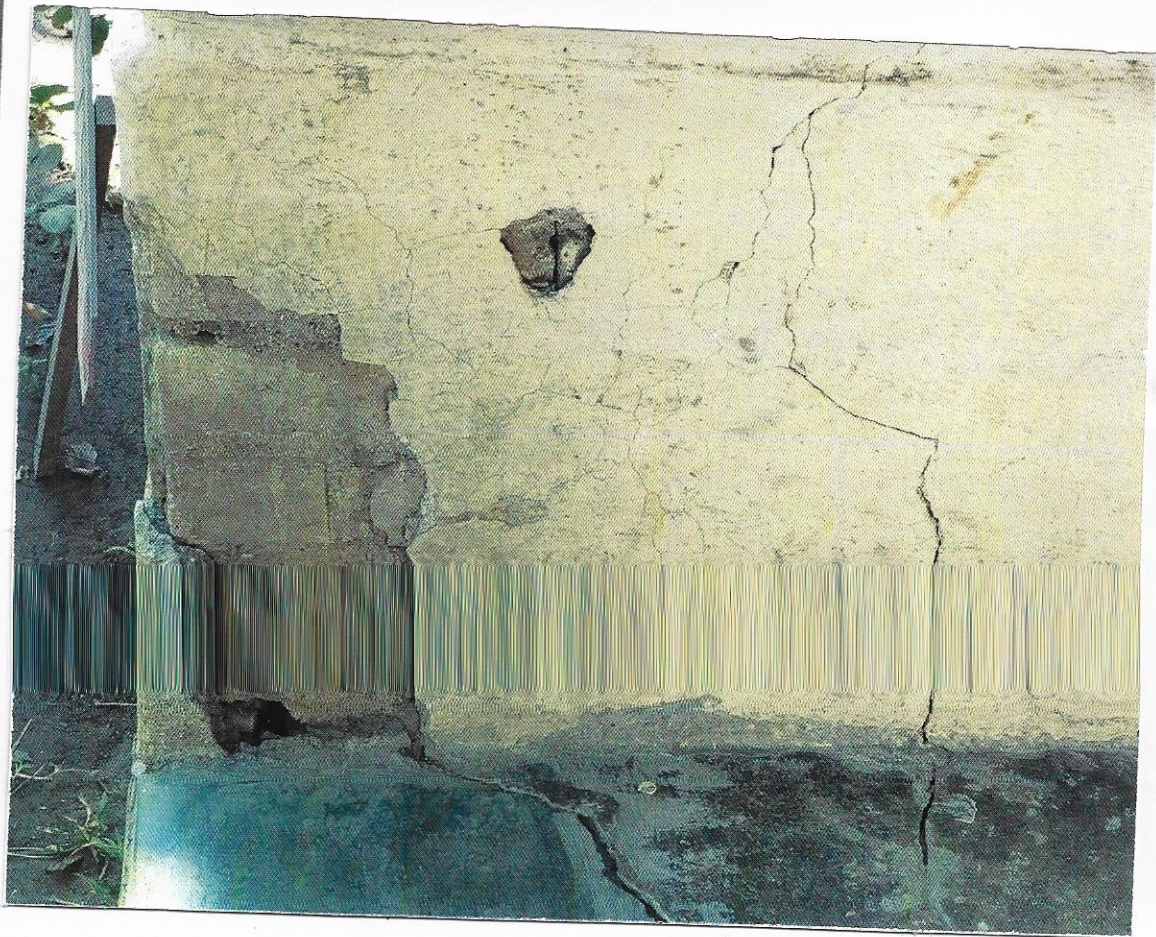
**FOTO #27.** Vista exterior  
orientación norte;  
disgregación del muro de  
piedra, detrás de este muro  
se encuentra un muro a  
base de tabicón ligero,  
asentado y junteado con  
mortero cemento-arena.

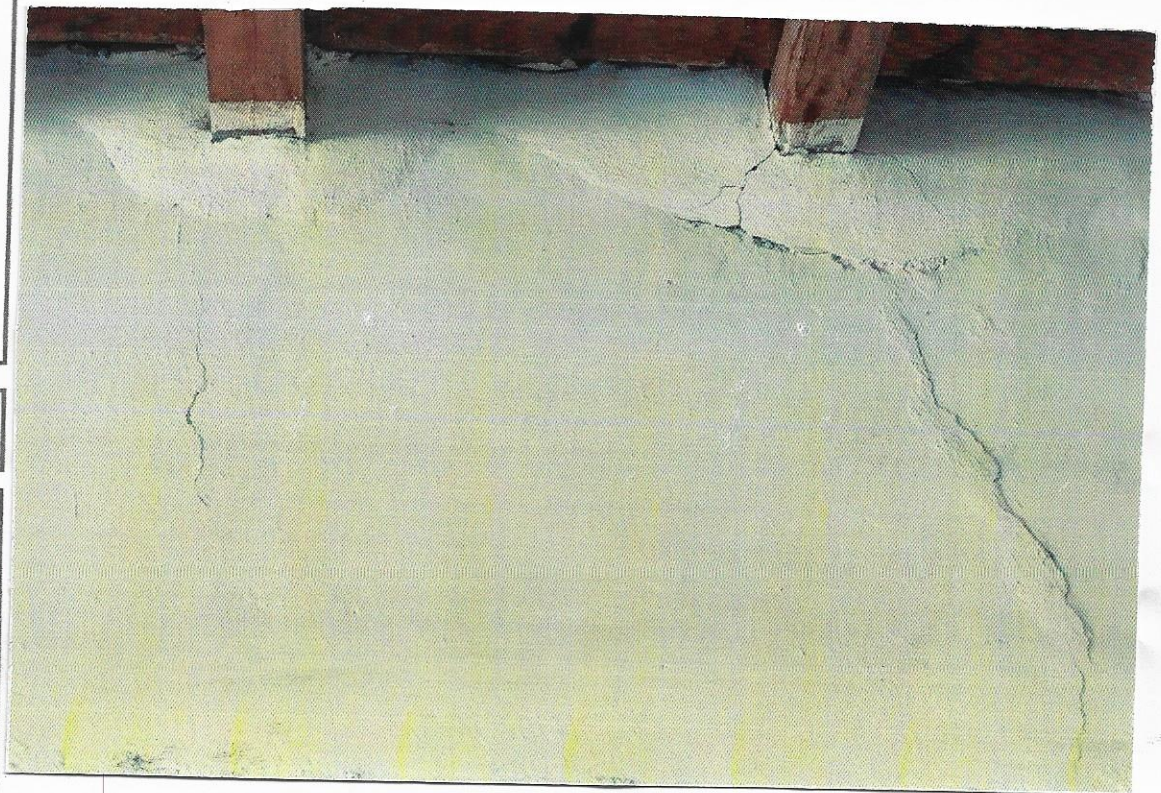
**FOTO #29.** Vista interior del salón; paramentos interiores presentan aplanados de cemento-arena con acabado rústico, presencia de grietas a causa de sismos.

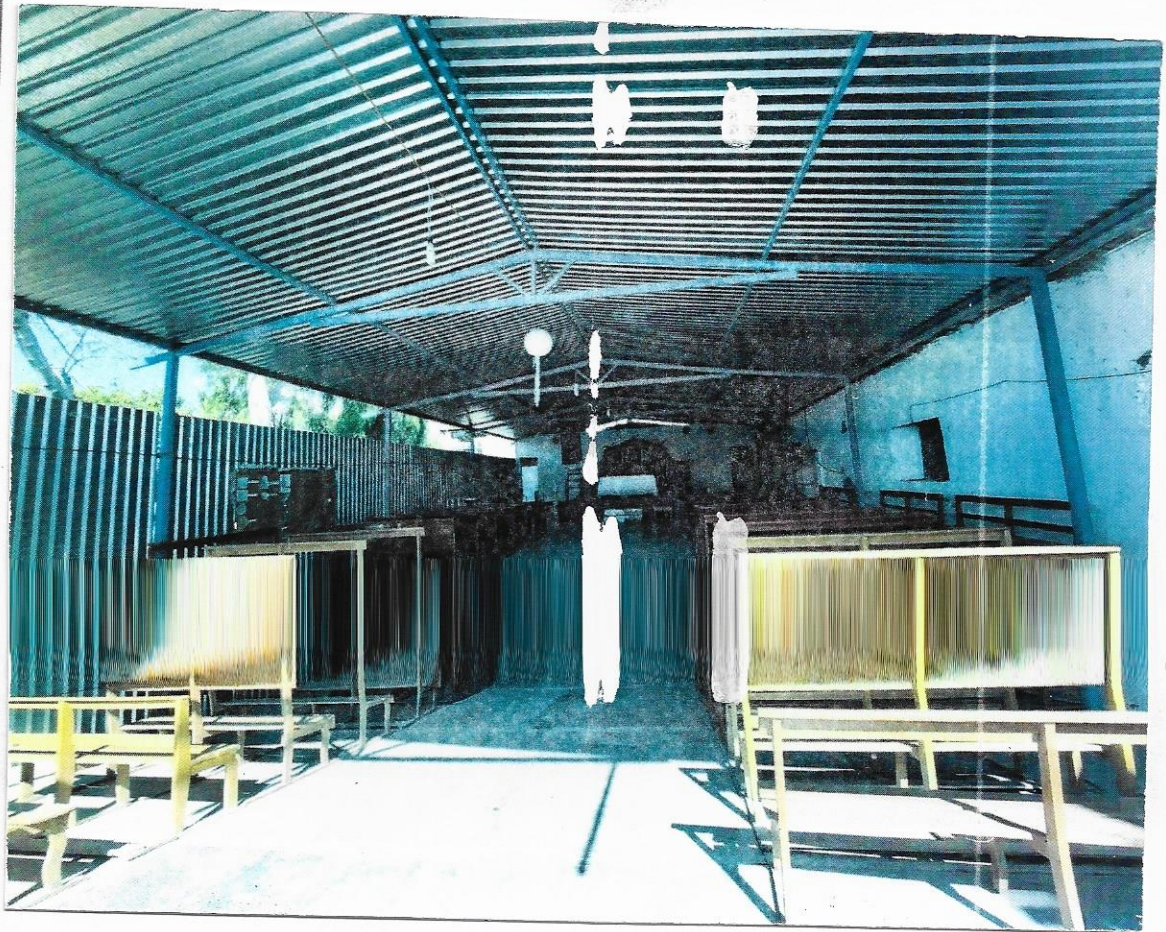
**FOTO #31.** Vista del anexo  
nuevo del curato; cubierta  
a base de lámina acanalada  
marcos de acero,  
actualmente es donde se  
celebra misa.
