(RECONSTRUCCION CASA CURAL DE SANTO DOMINGO DE GUZMAN, VILLA DIAZ ORDAZ, OAXACA.)

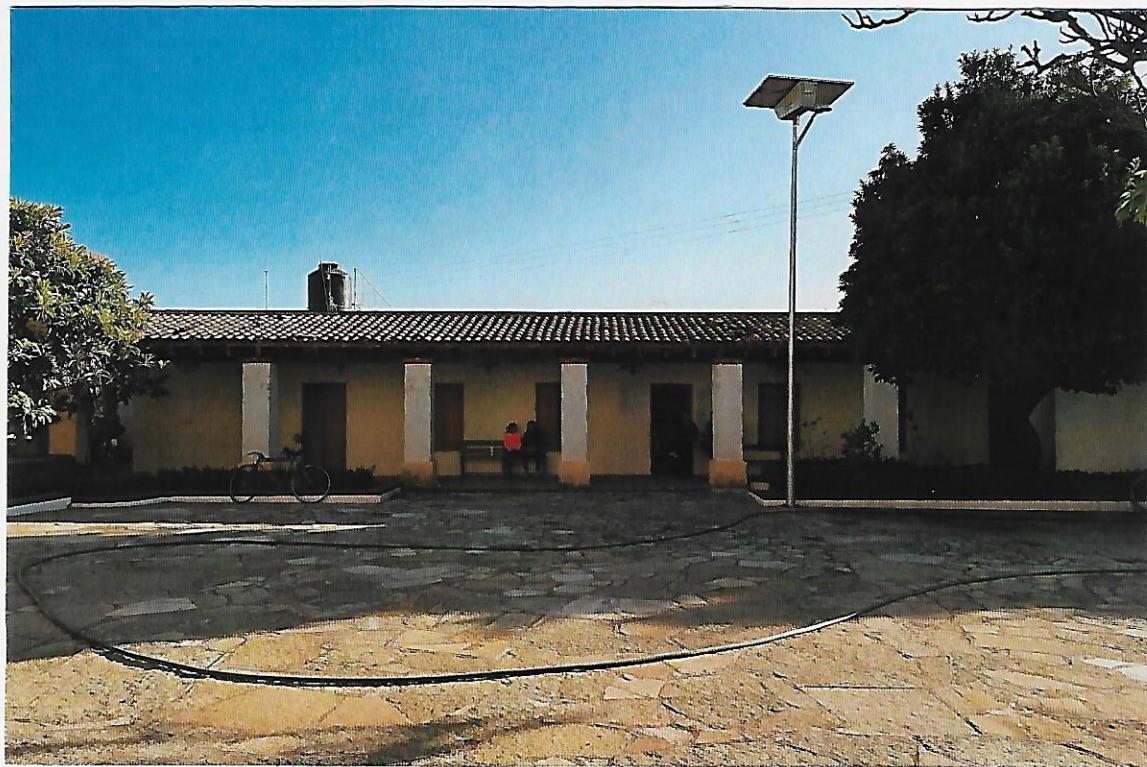
FOTO #1.

Vista exterior hacia Alzado Casa Cural, se observa el entorno por el que está rodeado el inmueble, así como la cubierta de teja de barro artesanal.

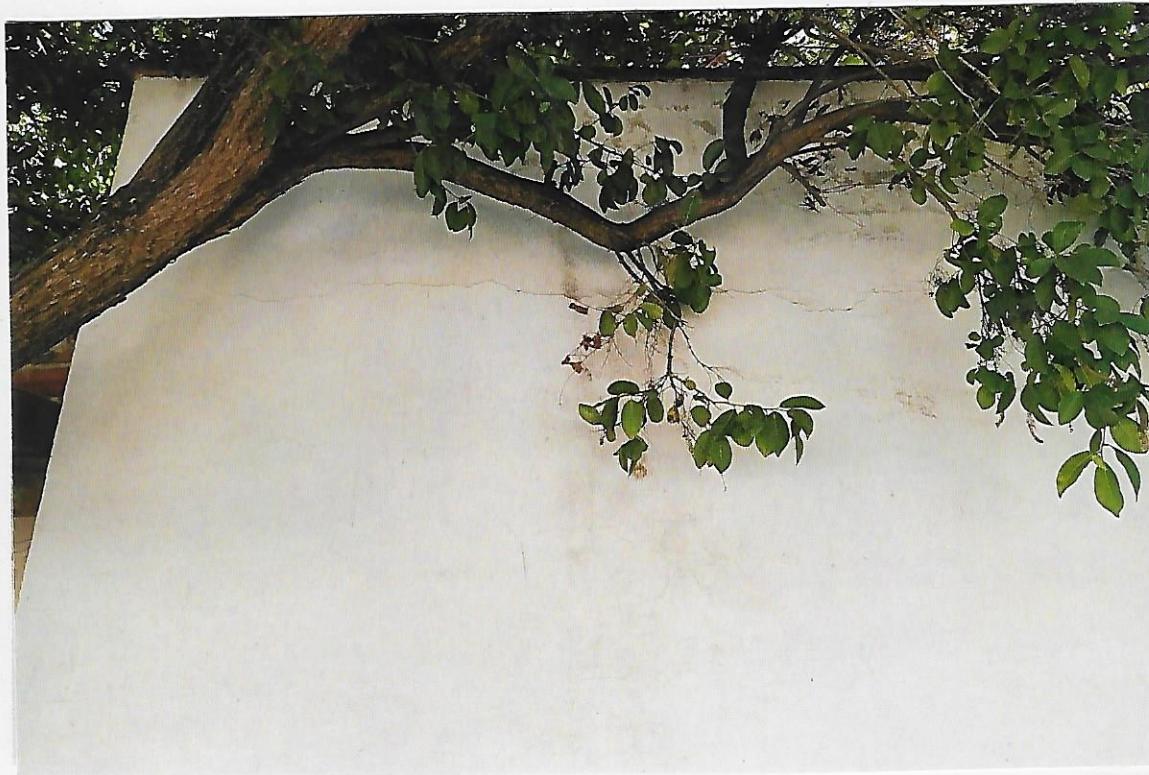
FOTO #2.

Vista exterior hacia muro en Anexo, se observa presencia de grietas a causa de sismo.

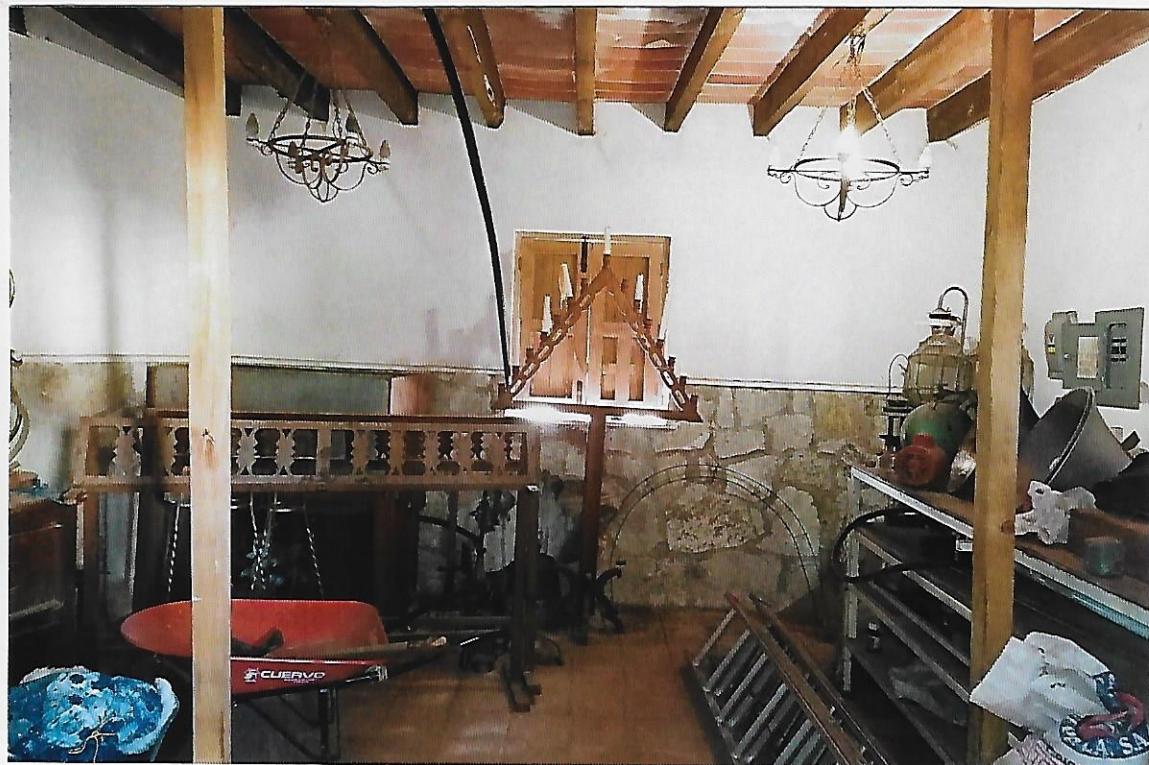
FOTO #3.

Vista interior en salón de catequesis, se observa apuntalamiento provisional en cubierta con presencia de pandeamiento y filtraciones a causa de sismo.

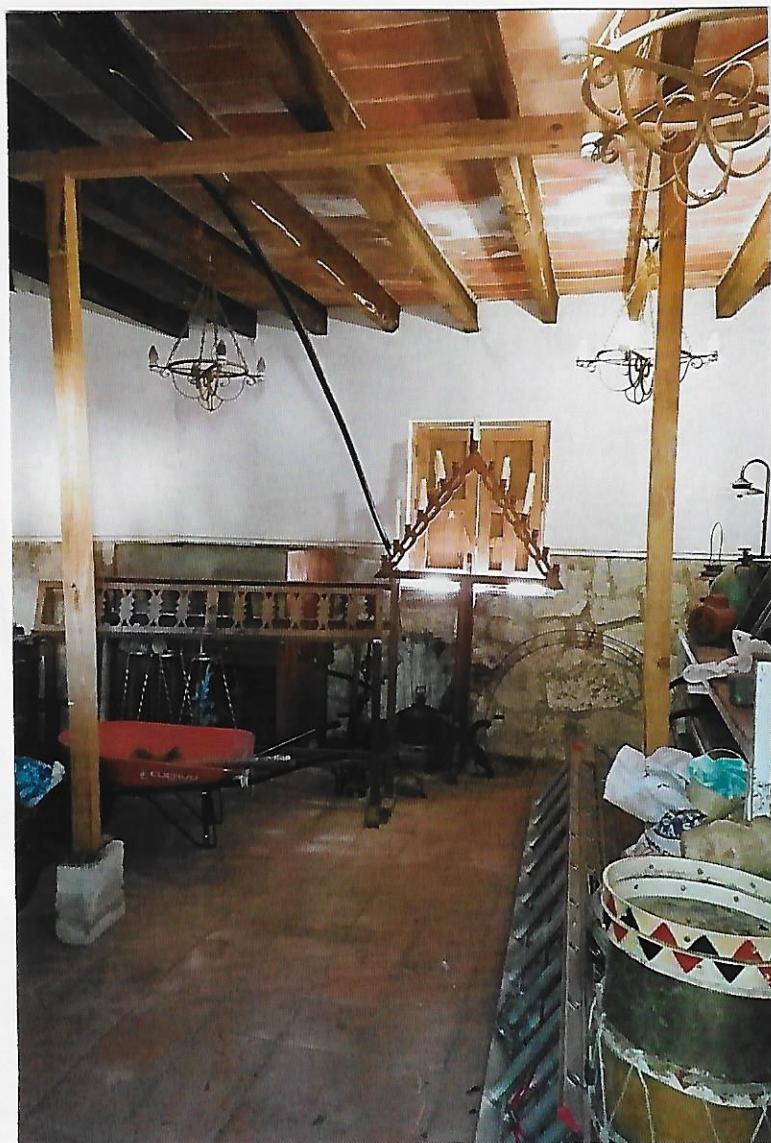
FOTO #4.

Vista interior en anexo, se observa apuntalamiento provisional en cubierta con presencia de daños a causa de sismo.

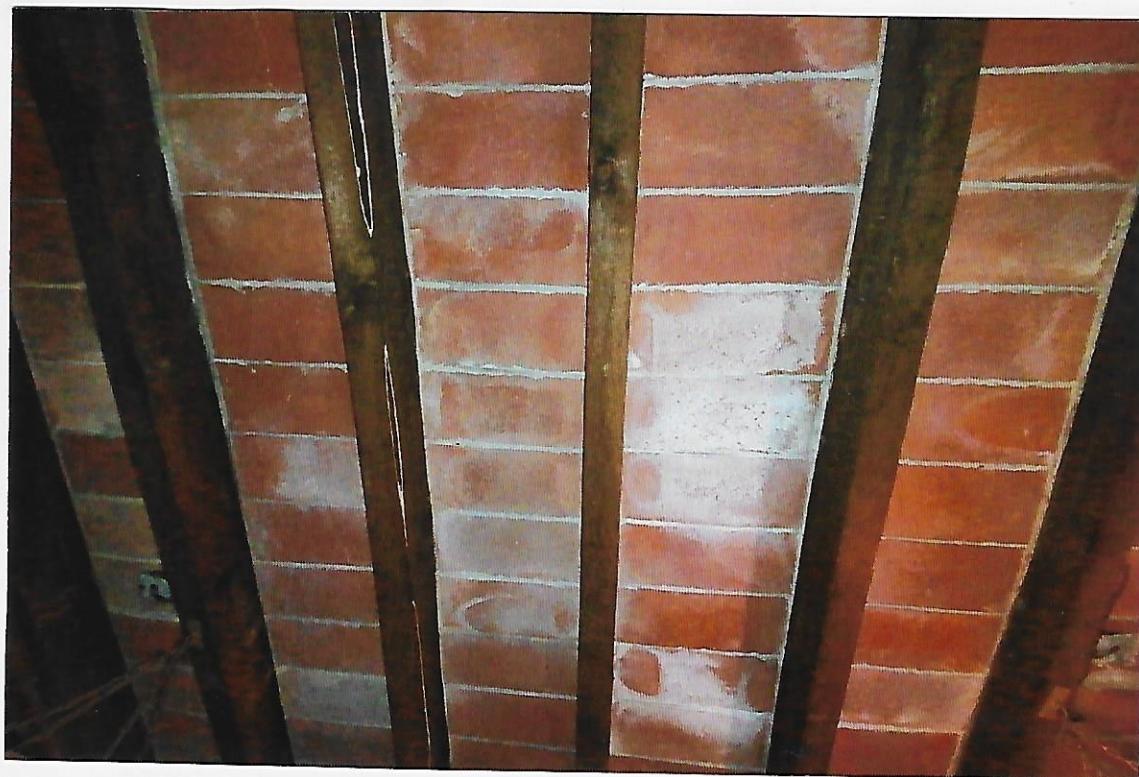
FOTO #5.

Vista en intradós de cubierta en anexo, se observa, cubierta con presencia de elementos de carga flechados y filtraciones a causa de sismo.

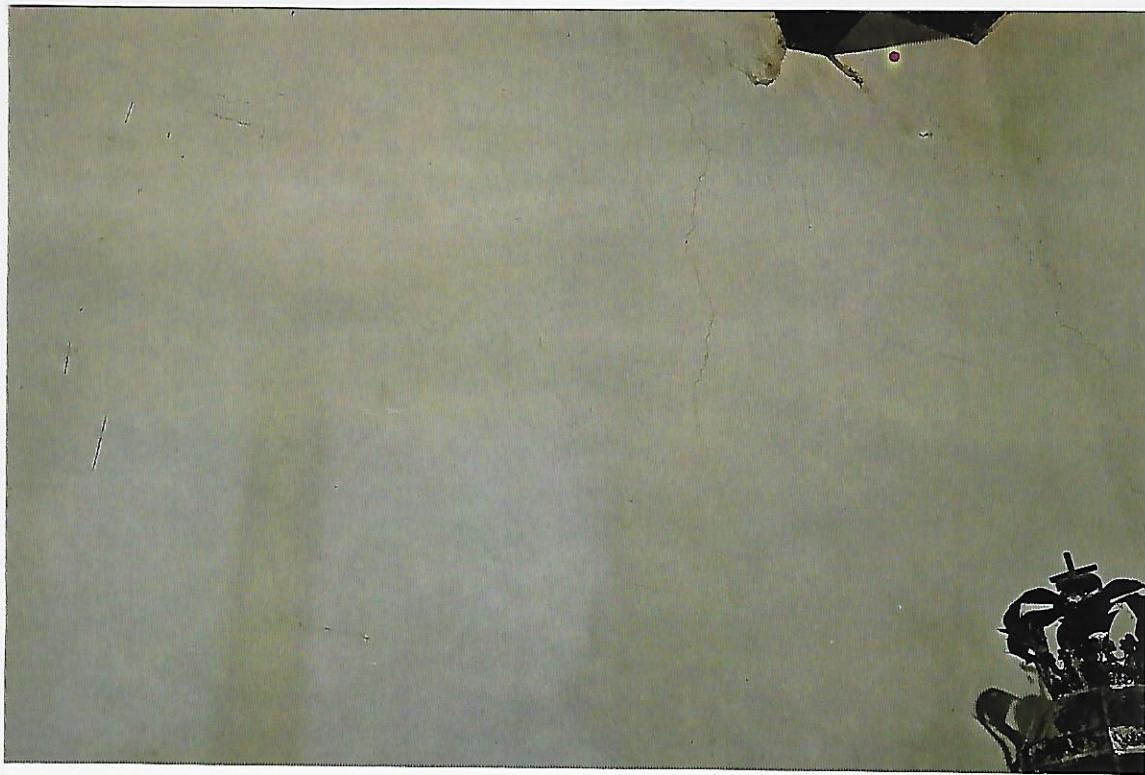
FOTO #6.

Vista interior hacia muro en anexo, se observa presencia de grietas a causa de sismo.

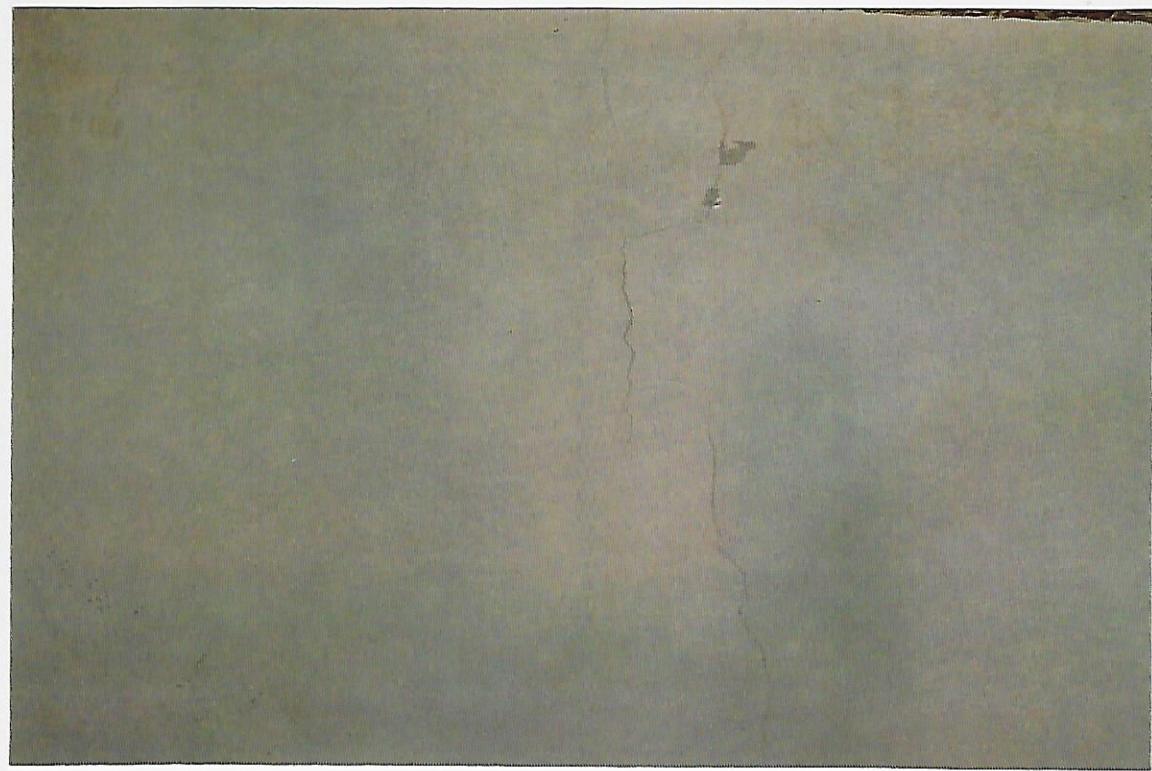
FOTO #7.

Vista interior hacia muro en anexo, se observa presencia de grietas a causa de sismo.

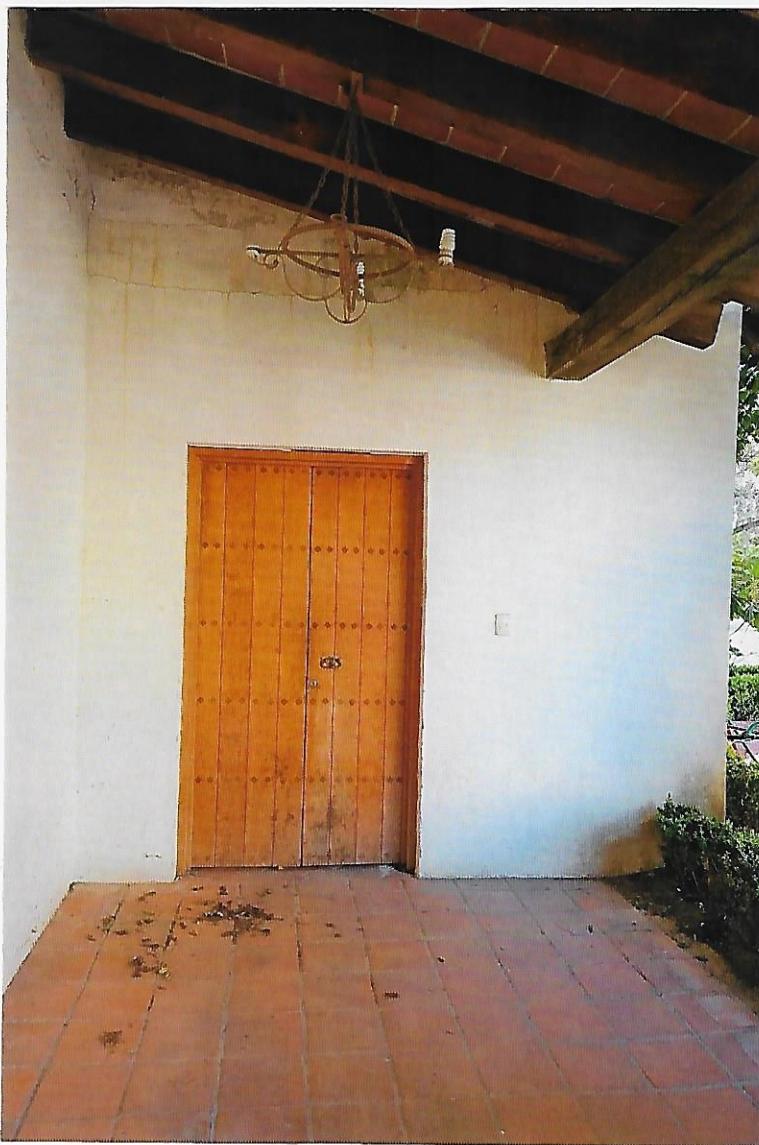
FOTO #8.

Vista exterior hacia anexo, se observa, muro y cubierta con presencia de filtraciones y grietas a causa de sismo.

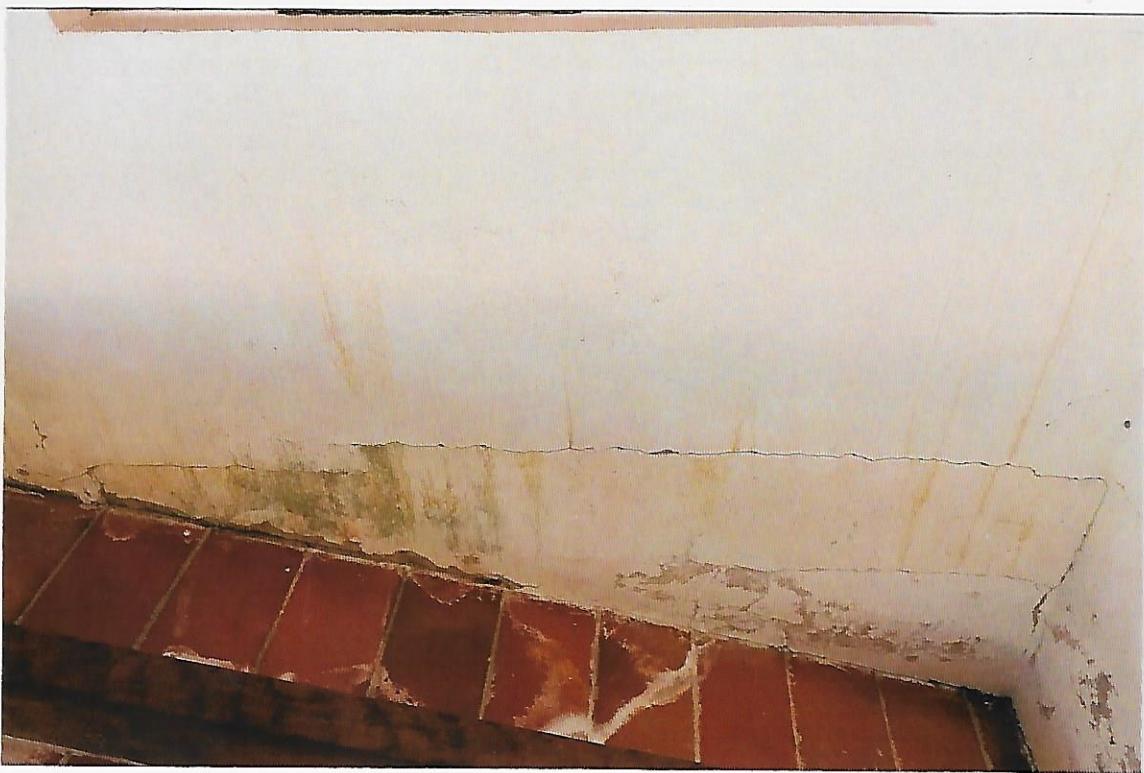
FOTO #9.

Vista exterior hacia muro, se observa presencia de fractura a causa de sismo.
Septiembre 2021.

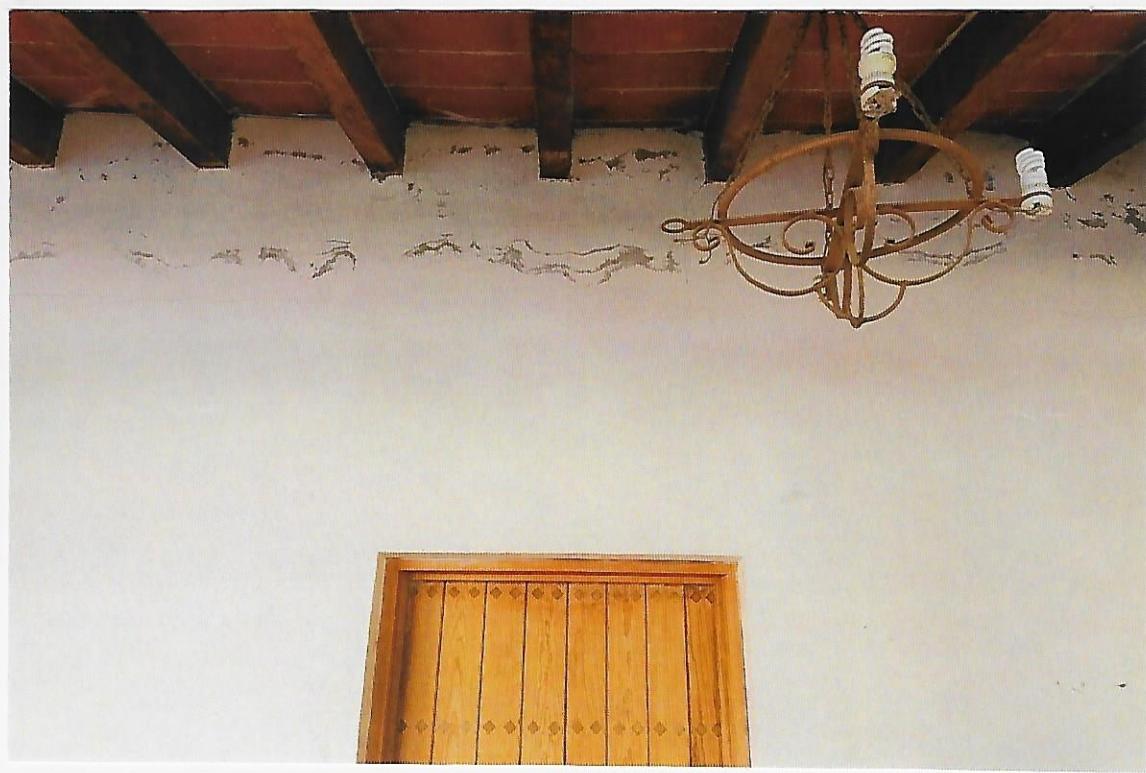
FOTO #10.

Vista exterior hacia muro, se observa presencia de grietas a causa de sismo y asentamiento de la cubierta sobre los muros.

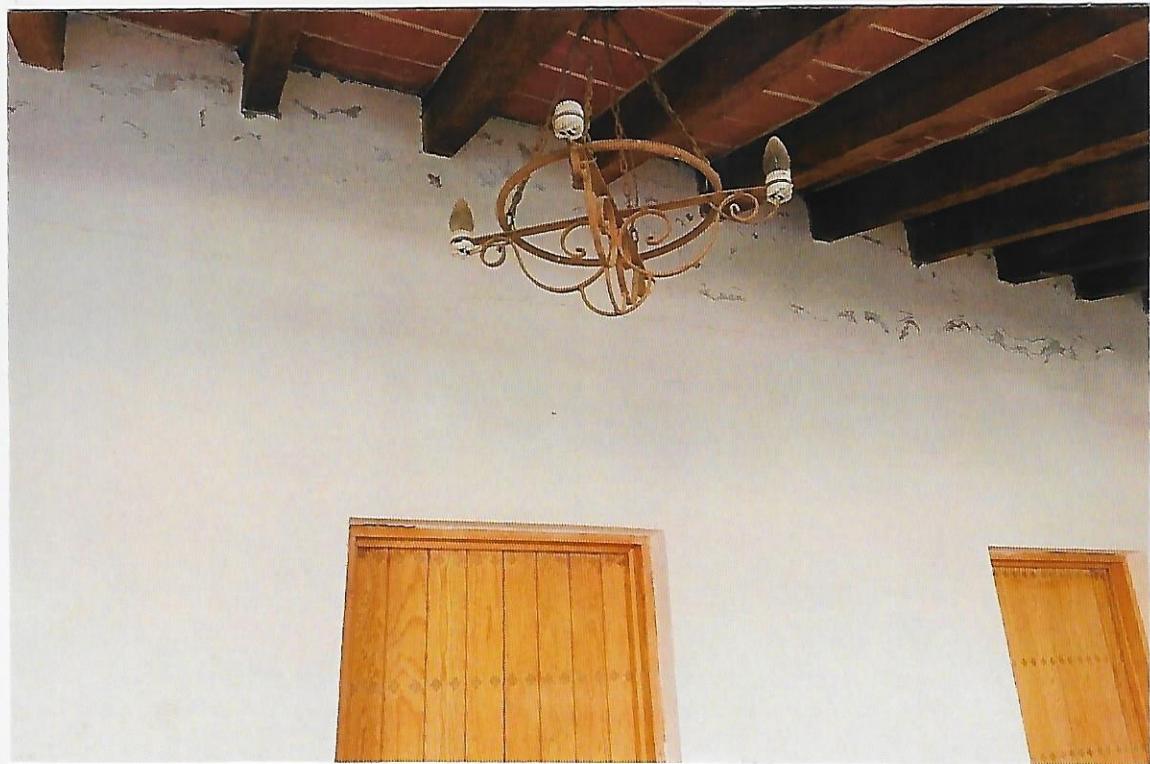
FOTO #11.

Vista exterior hacia muro, se observa presencia de grietas a causa de sismo.
Septiembre 2021.

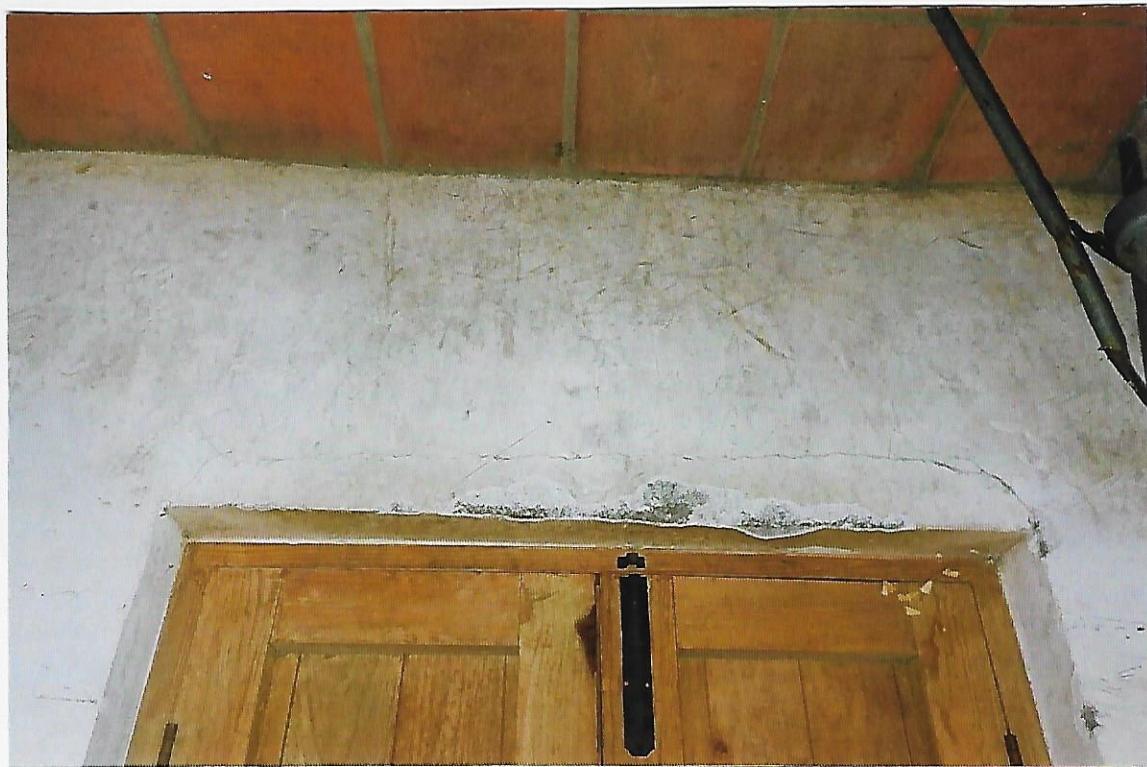
DESCRIPCIÓN**FOTO #12.**

Vista exterior hacia muro, se observa presencia de grietas a causa de sismo.

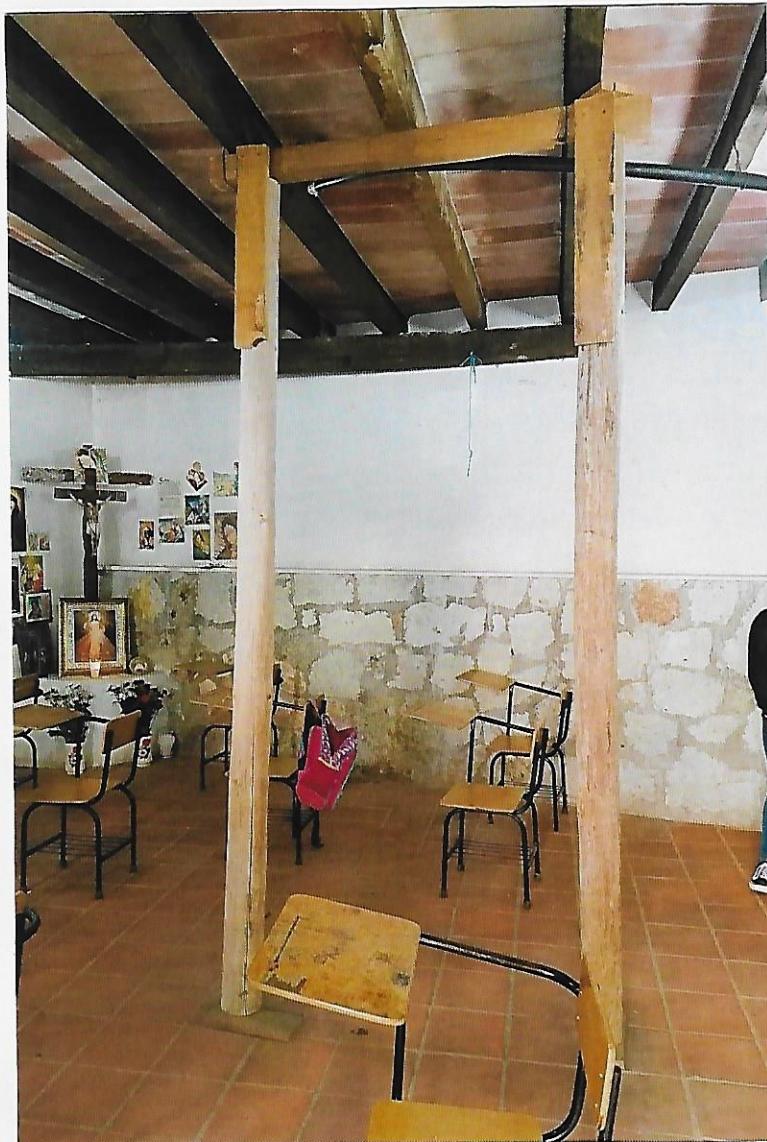
FOTO #13.

Vista interior en salón de catequesis, se observa apuntalamiento provisional en cubierta con presencia de daños a causa de sismo.

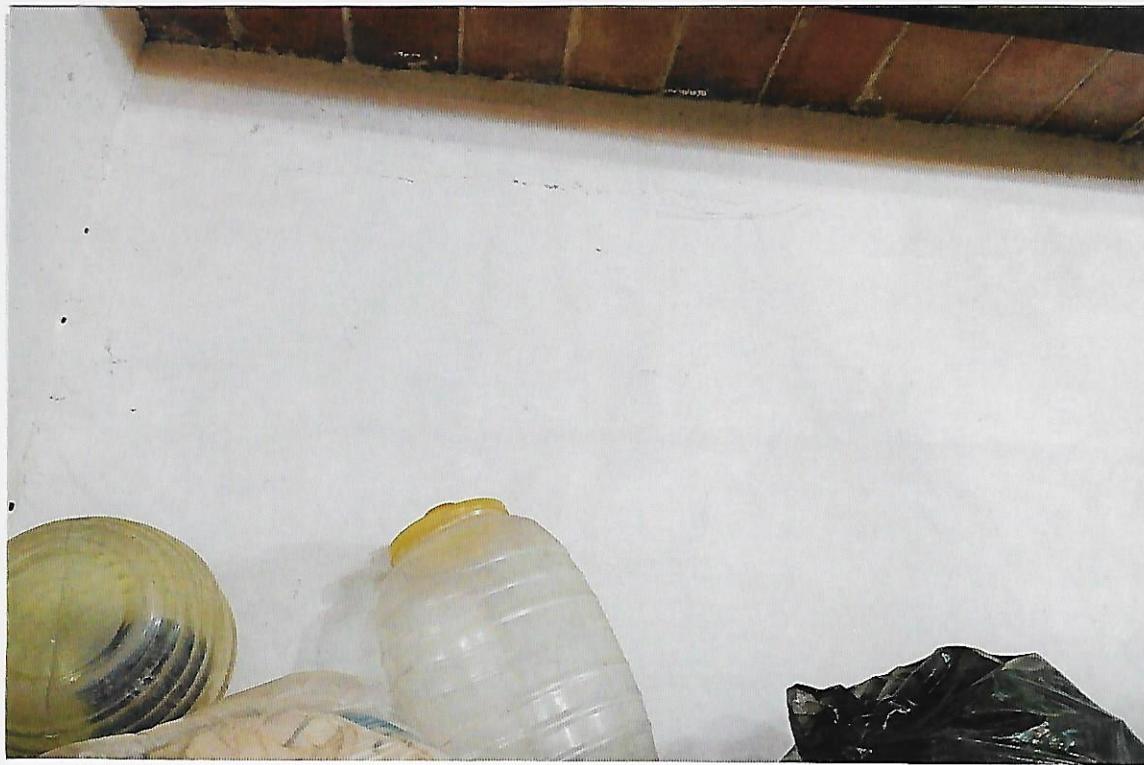
FOTO #14.

Vista interior hacia muro en salón de catequesis, se observa presencia de grietas a causa de sismo.

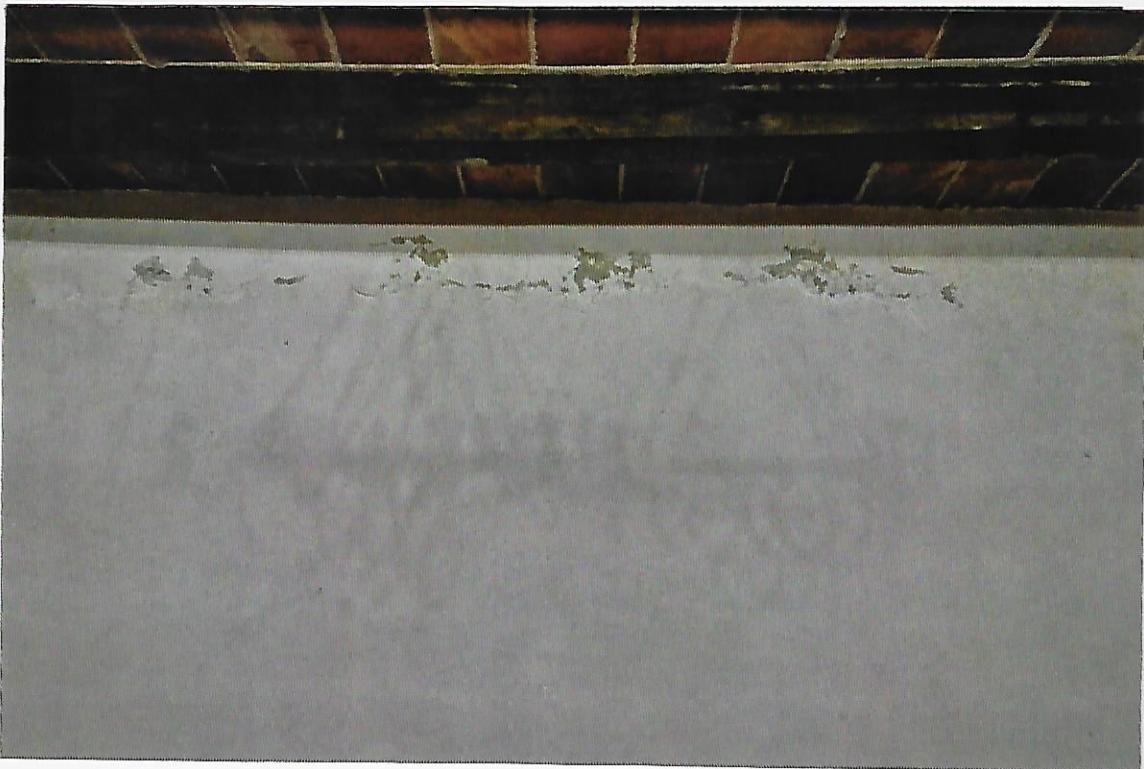
DESCRIPCIÓN**FOTO #15.**

Vista interior hacia muro en salón de catequesis, se observa presencia de grietas a causa de sismo.

Así como vigas de madera flechadas.

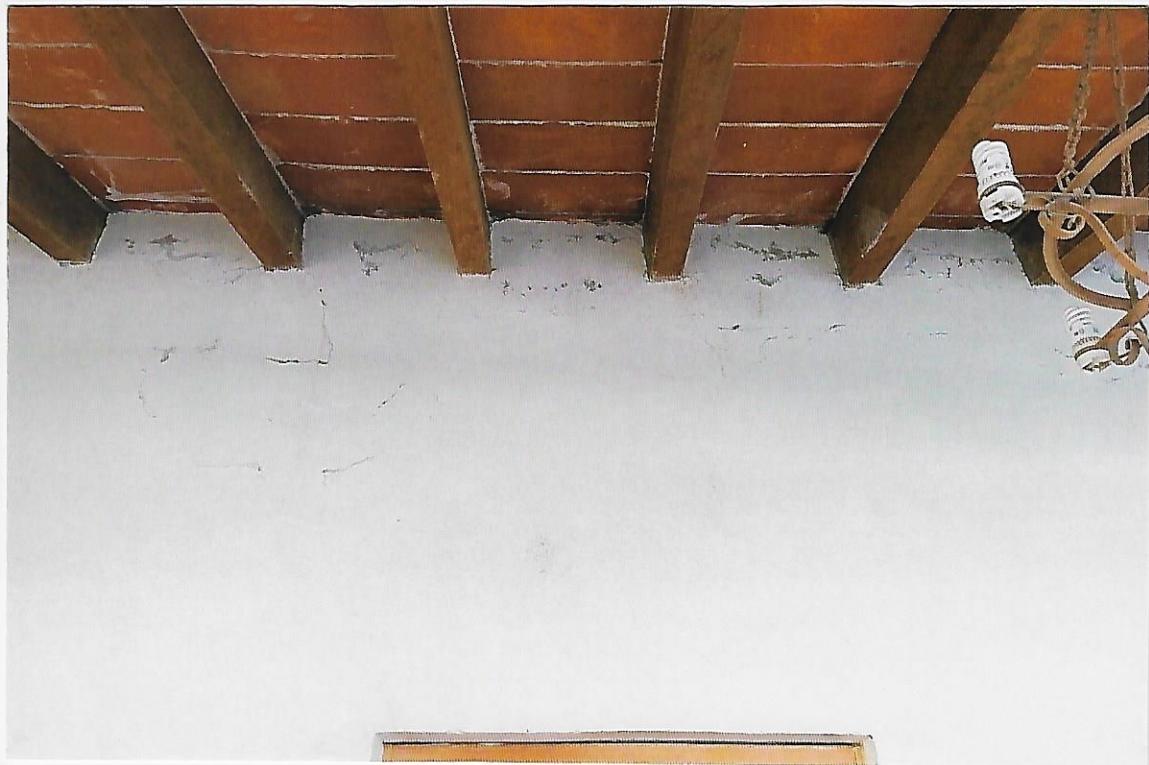
DESCRIPCIÓN**FOTO #16.**

Vista exterior hacia muro, se observa presencia de grietas a causa de sismo.

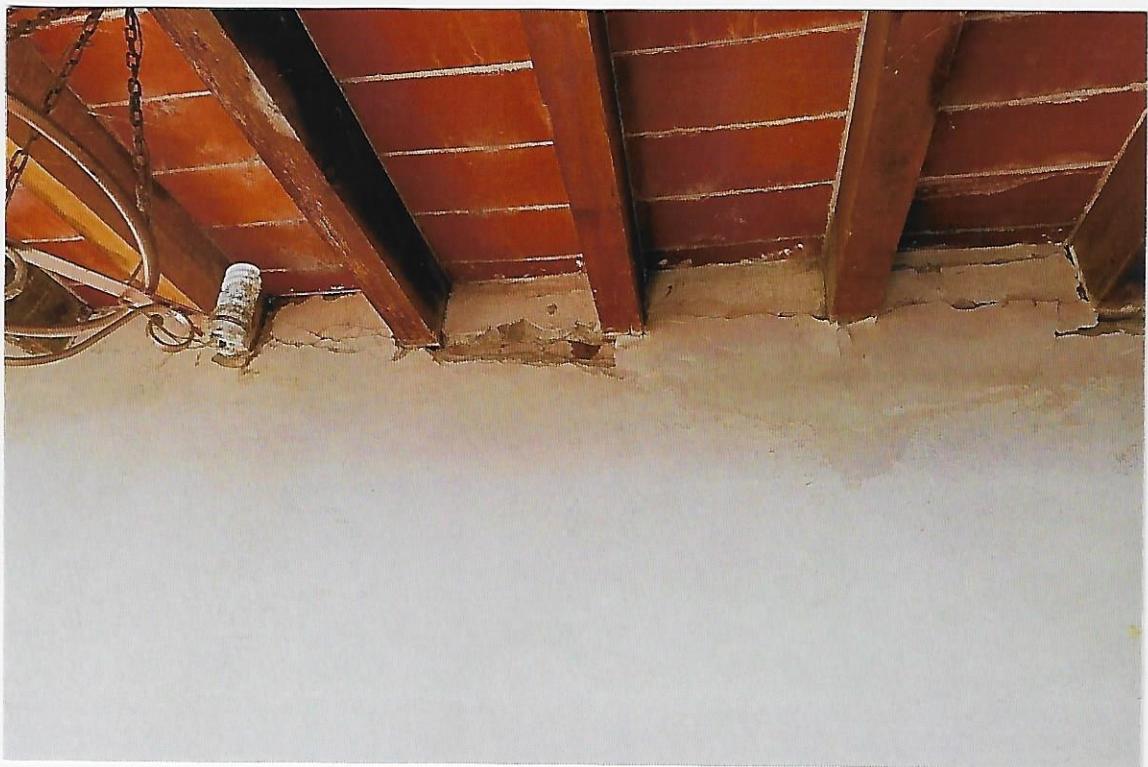
FOTO #17.

Vista exterior hacia muro, se observa presencia de grietas y desprendimiento de aplanado a causa de sismo.

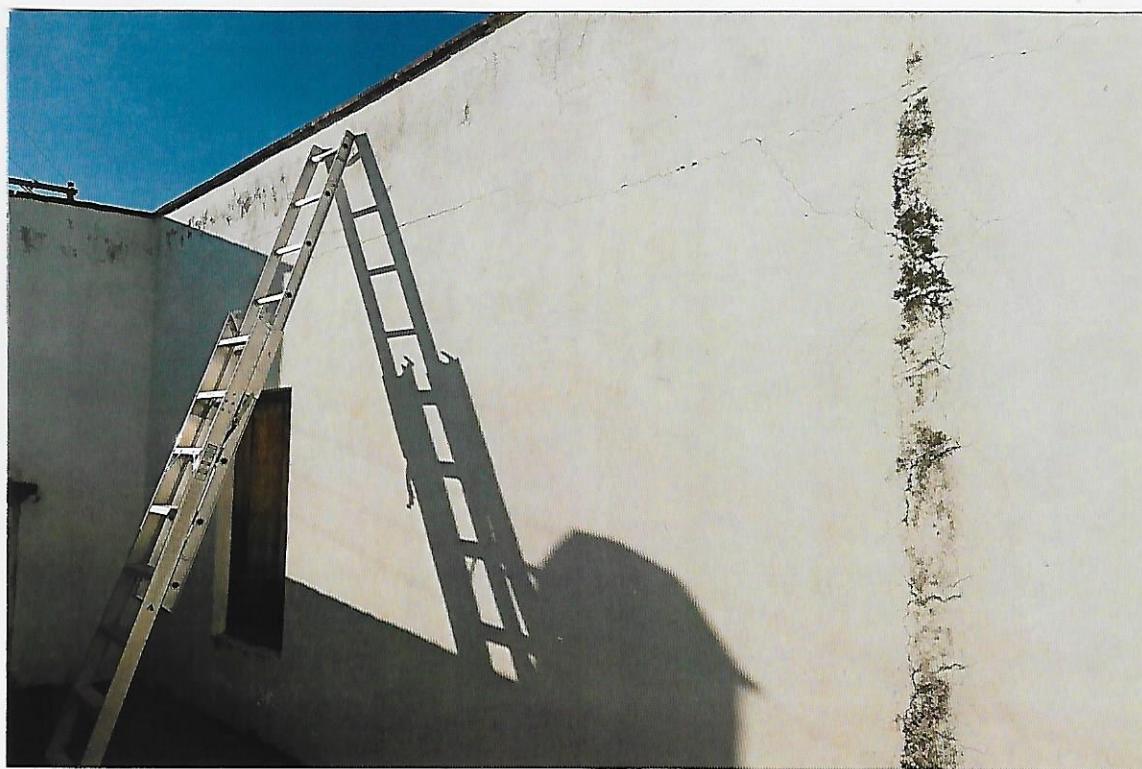
FOTO #19.

Vista exterior hacia muro, se observa presencia de grietas a causa de sismo.

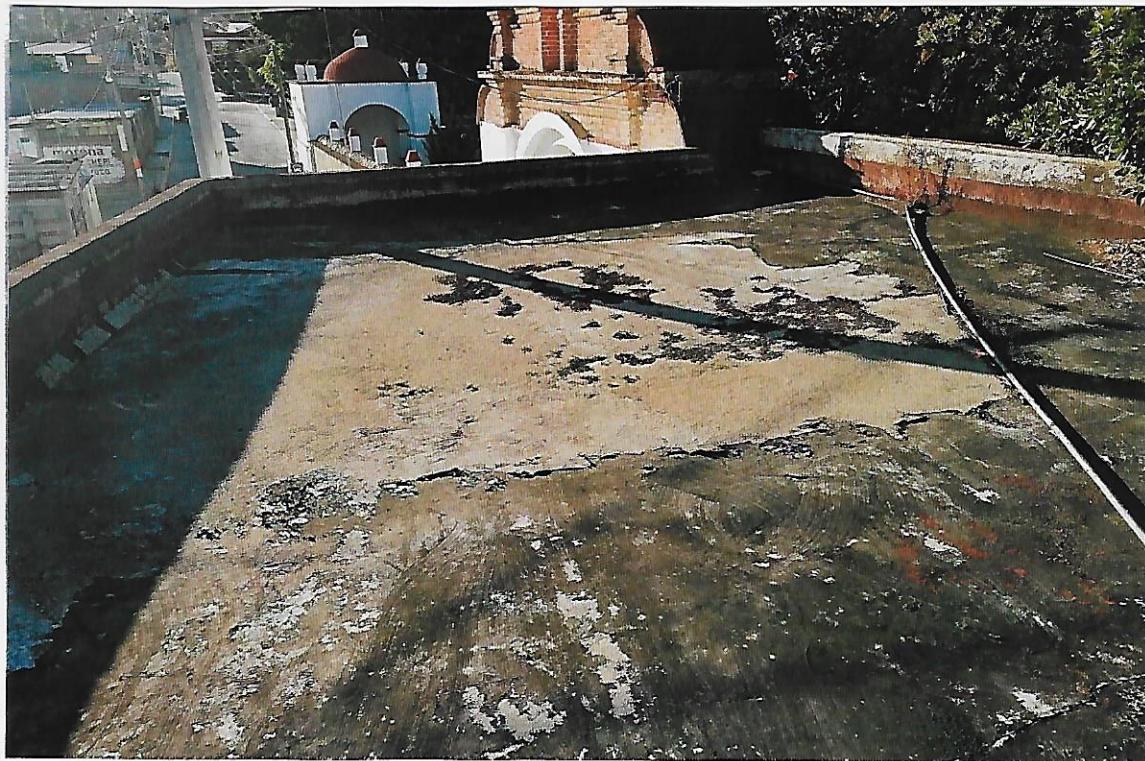
FOTO #20.

Vista exterior hacia cubierta en anexo, se observa cubierta pandeada con daños a causa de sismo.

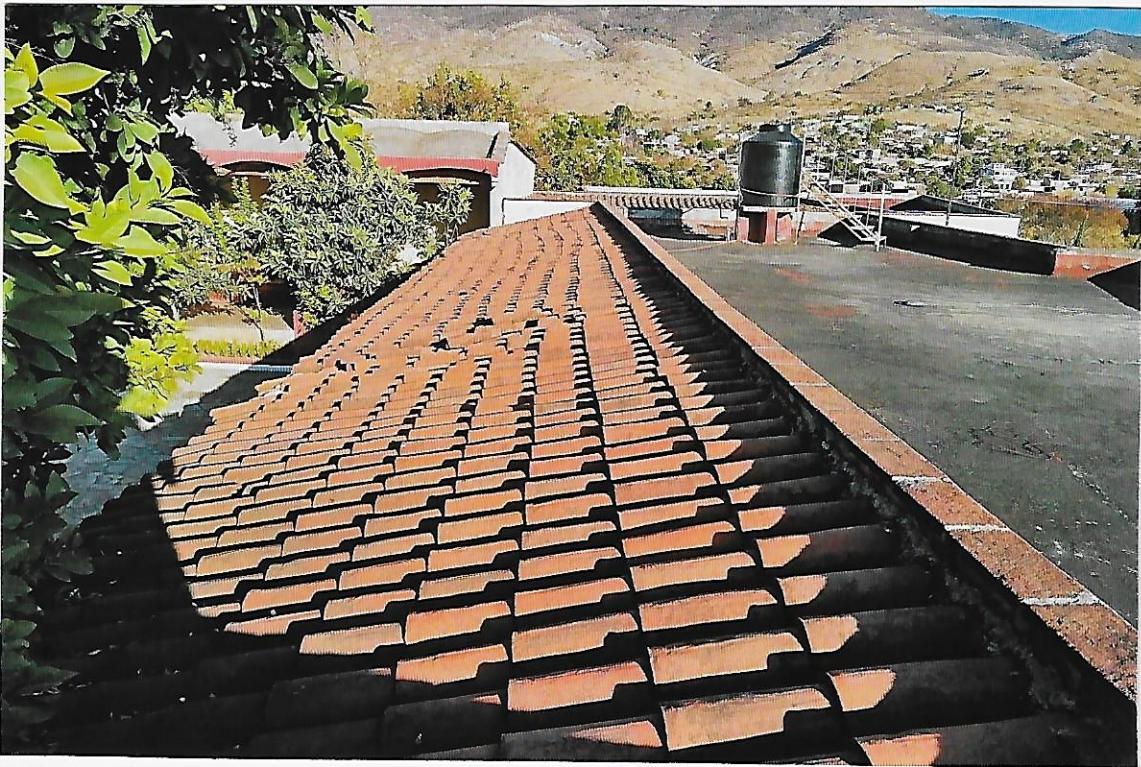
DESCRIPCIÓN**FOTO #21.**

Vista exterior en casa corredor hacia cubierta, se observa cubierta a base de teja de barro recocido con perdida parcial de piezas.

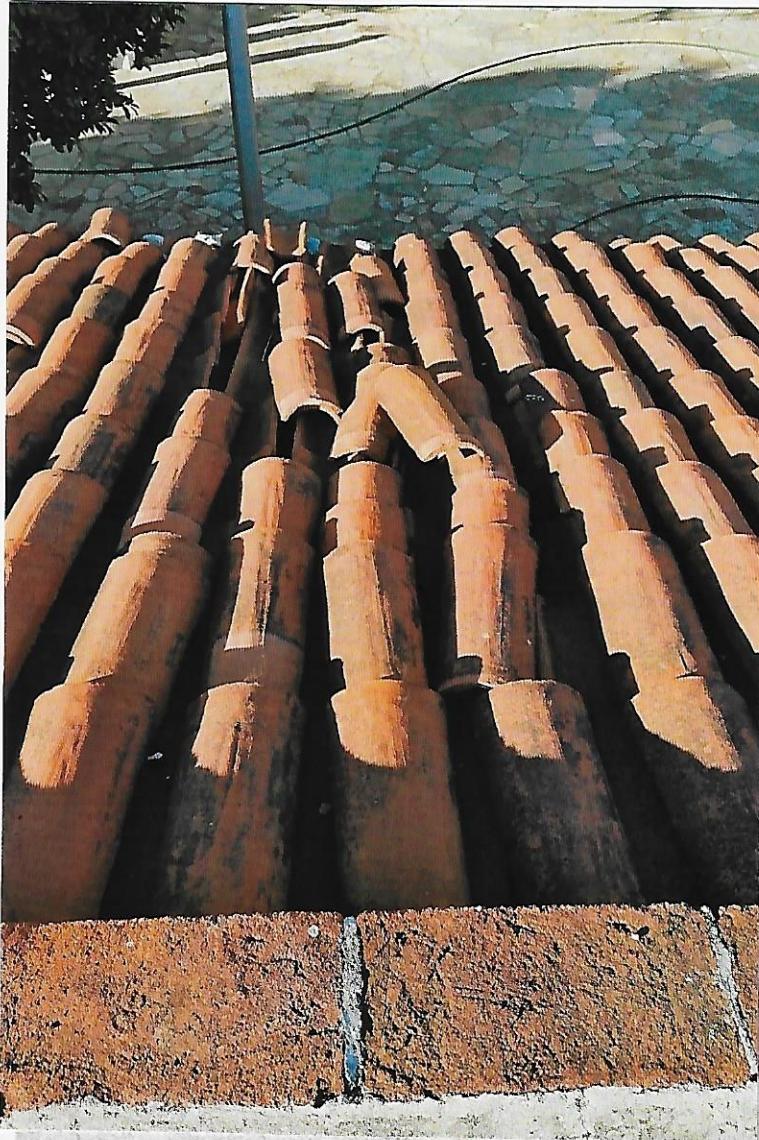
DESCRIPCIÓN**FOTO #22.**

Vista exterior en casa corredor hacia cubierta, se observa cubierta a base de teja de barro recocido con presencia de daños debido a sismo.

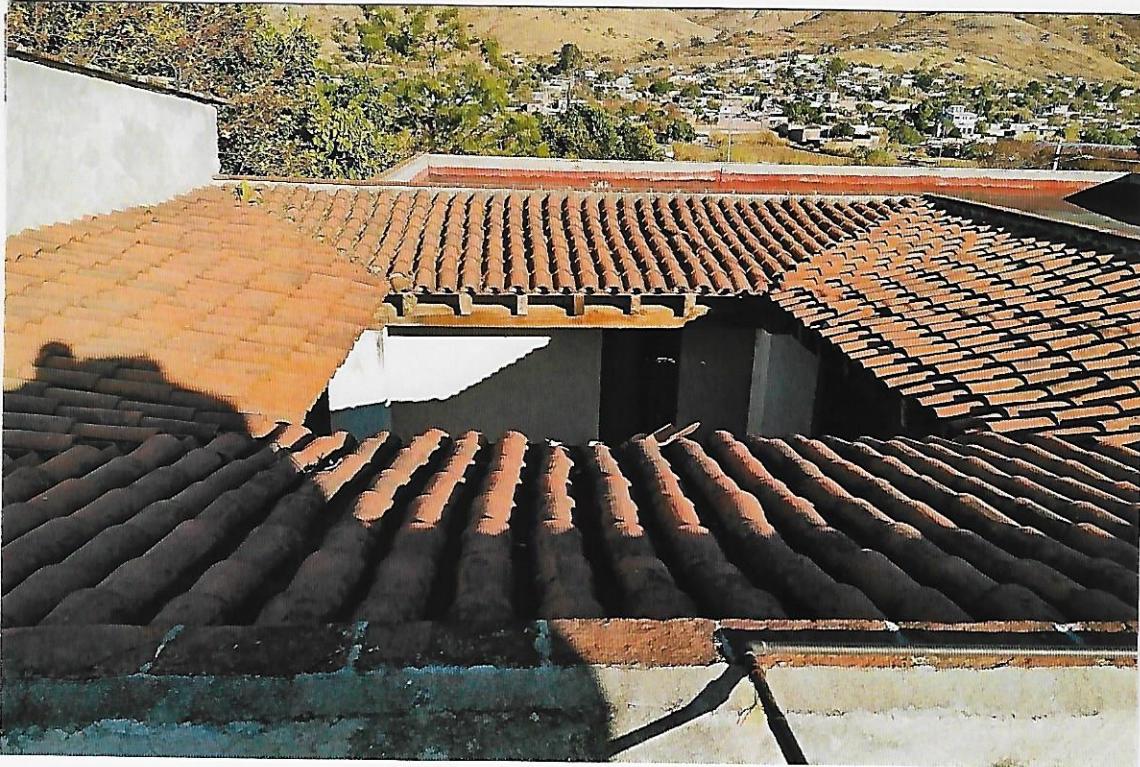
FOTO #23.

Vista exterior en casa cural hacia cubierta, se observa cubierta a base de teja de barro recocido con presencia de daños debido a sismo.

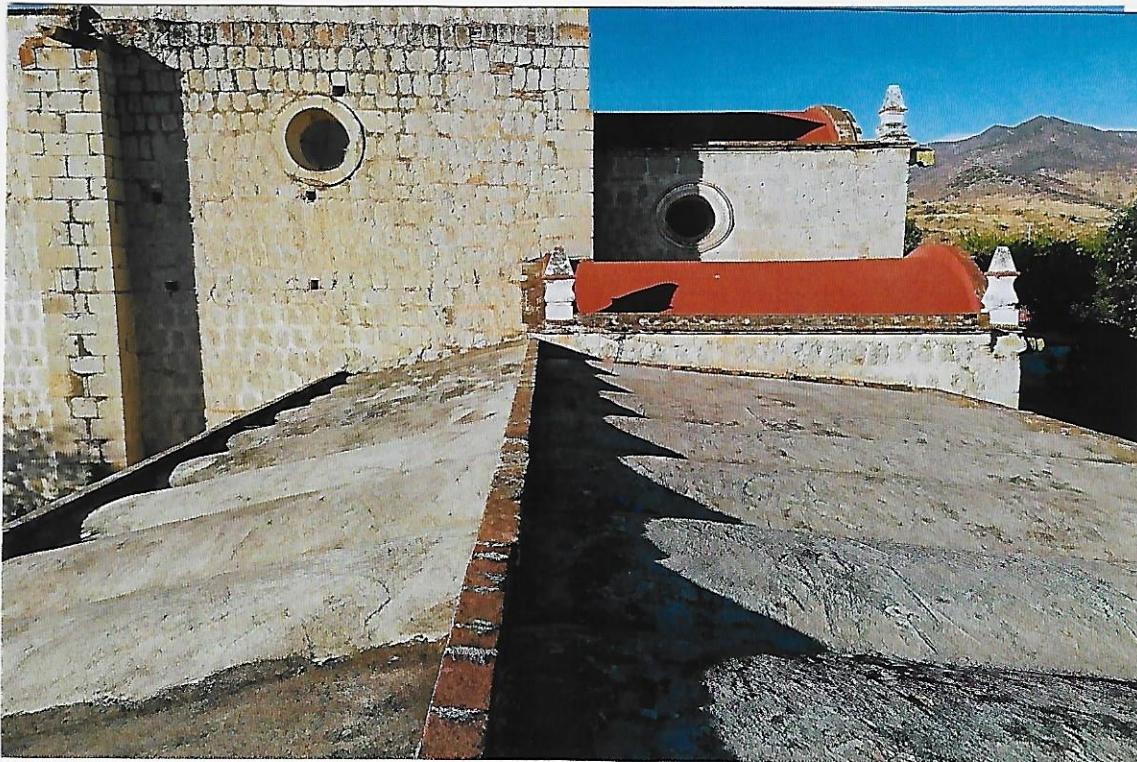
FOTO #24.

Vista exterior en casa cural hacia cubierta, se observa cubierta tipo bóveda catalana con presencia de desprendimiento de entortado y grietas debido a sismo.

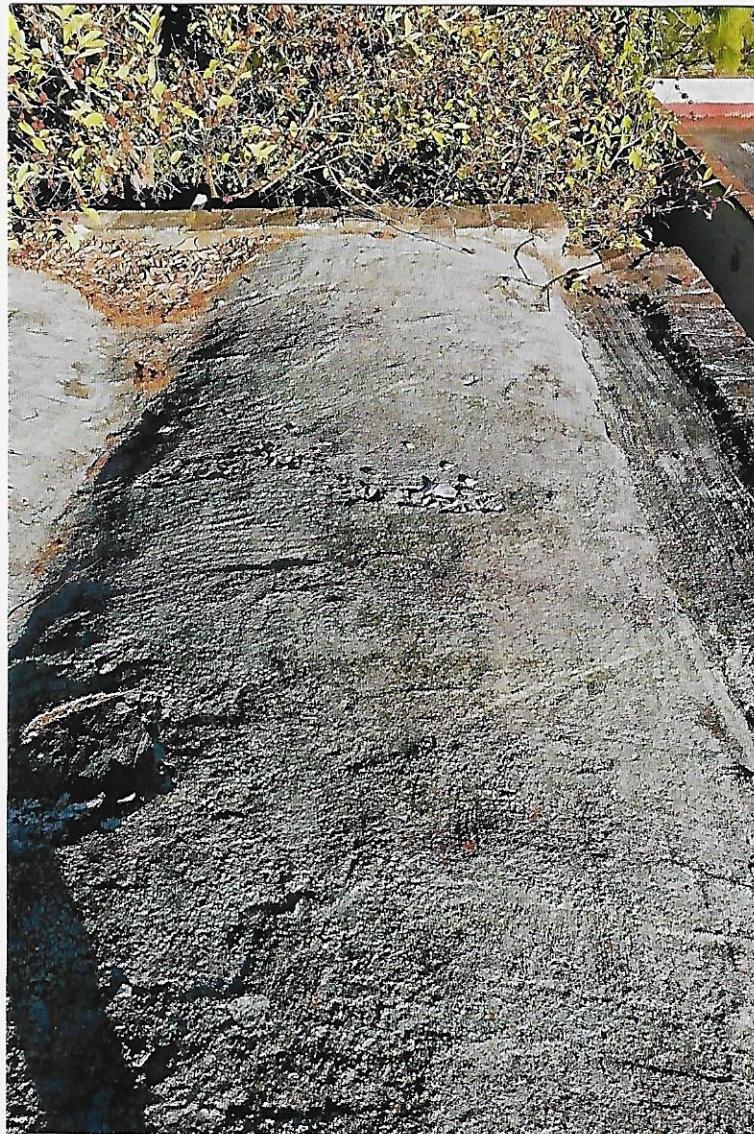
FOTO #25.

Vista exterior en casa cural hacia cubierta, se observa cubierta tipo bóveda tipo catalana con presencia de desprendimiento de entortado y grietas debido a sismo.

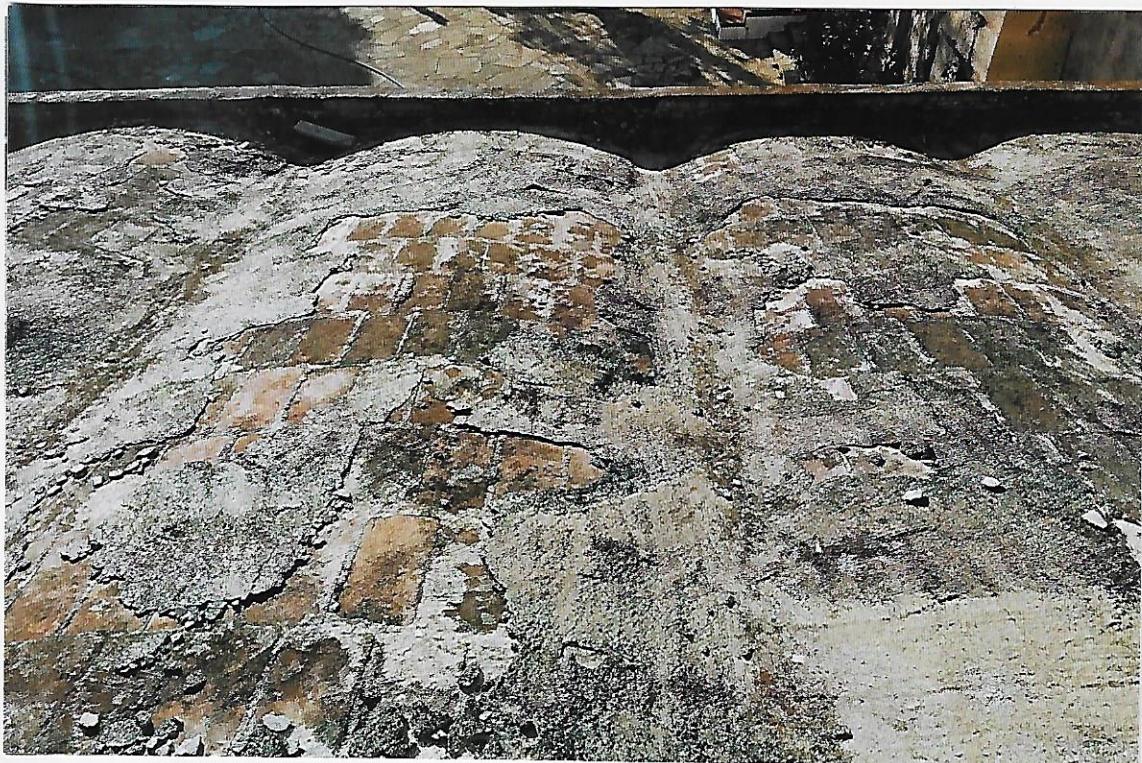
FOTO #26.

Vista exterior en casa rural hacia cubierta, se observa cubierta tipo bóveda catalana con presencia de desprendimiento de entortado y grietas debido a sismo.
