(RECONSTRUCCION CASA CURAL DE SANTO DOMINGO DE GUZMAN, VILLA DIAZ ORDAZ, OAXACA.)

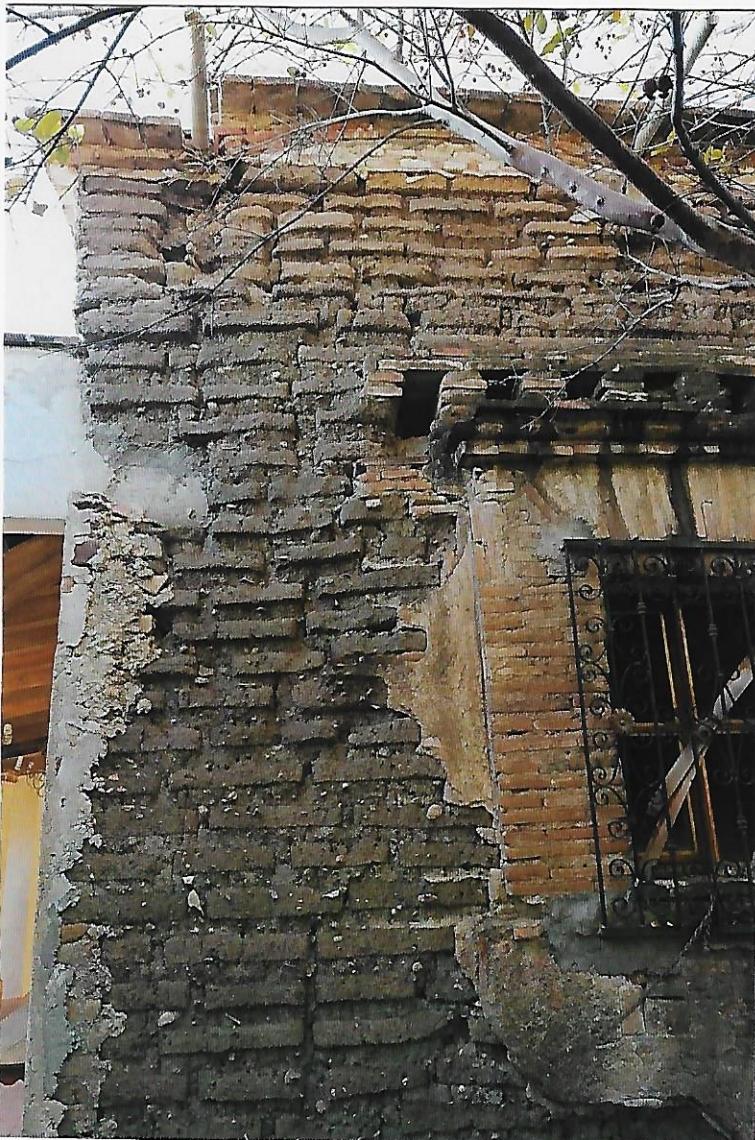
FOTO #27.

Vista exterior hacia muro, se observa muro de adobe en casa cural, presencia de fractura a causa de sismo.

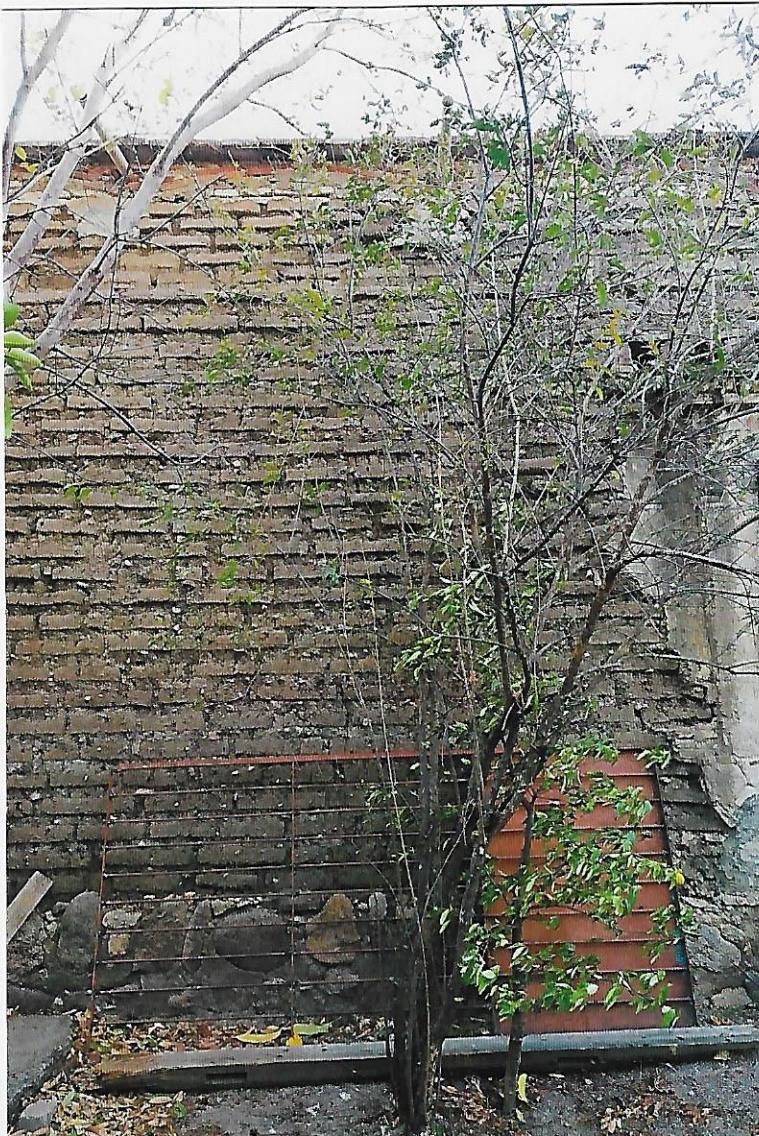
FOTO #28.

Vista exterior hacia muro, se observa muro de adobe en casa cural, presencia de daños a causa de sismo.

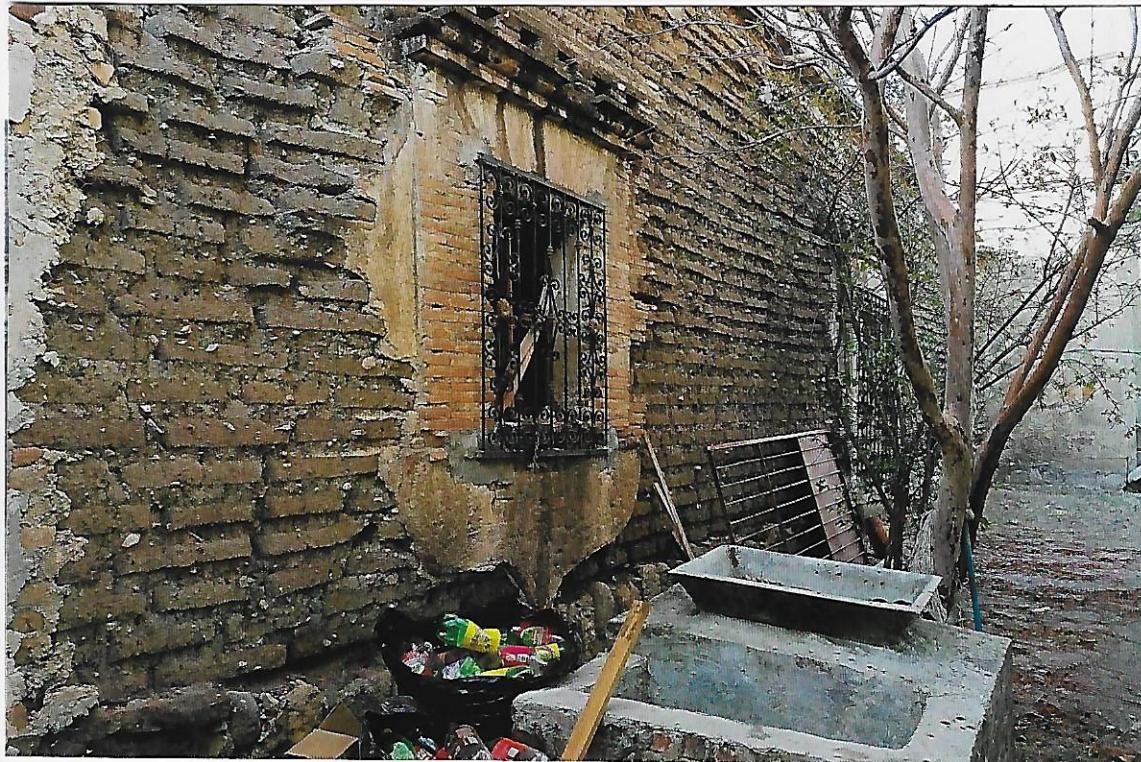
DESCRIPCIÓN**FOTO #29.**

Vista exterior hacia muro, se observa muro de adobe en casa cural, presencia de daños a causa de sismo.

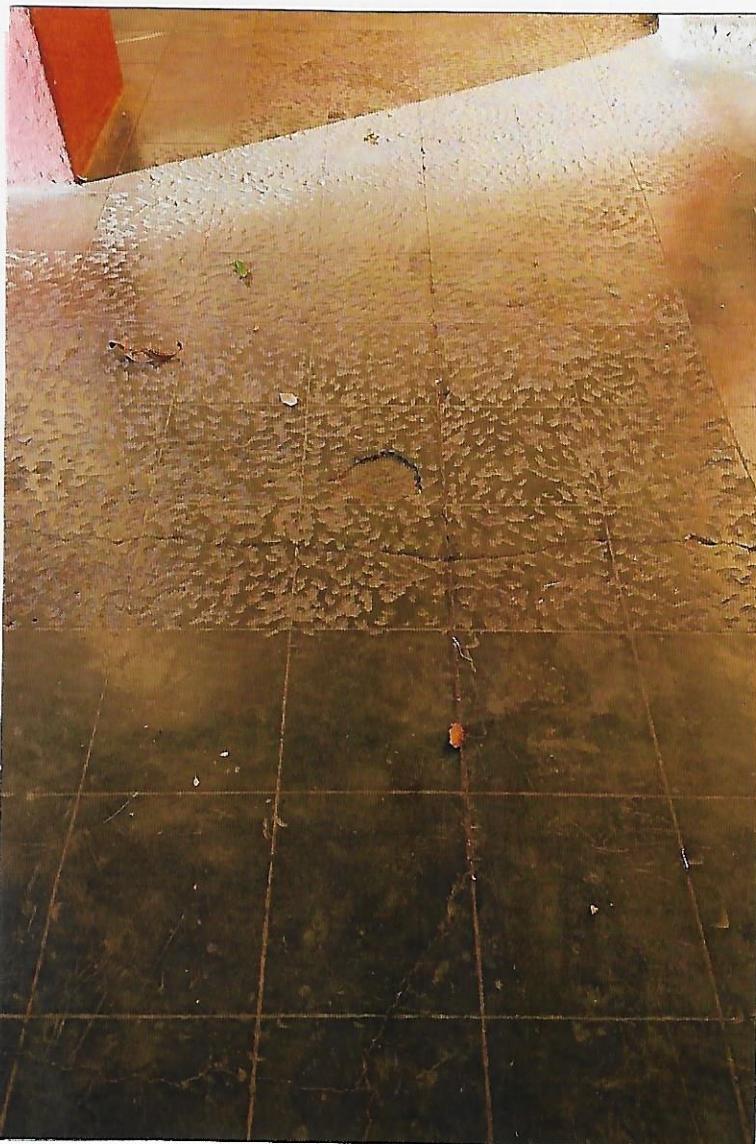
FOTO #30.

Vista exterior en corredor hacia piso, se observa asentamiento y presencia de grietas a causa de sismo.
