MEMORIA FOTOGRÁFICA

RECONSTRUCCION DE LA IGLESIA DE SAN JUAN BAUTISTA, SAN JUAN DIUXI, NOCHIXTLAN, OAX.)

INSTITUTO DEL PATRIMONIO CULTURAL DEL ESTADO DE OAXACA ESTUDIOS PARA CONTRIBUIR EN LA PROMOCIÓN PARA EL DESARROLLO DE ACCIONES DE CONSERVACIÓN Y PROTECCIÓN DE LOS BIENES CULTURALES DEL ESTADO DE OAXACA

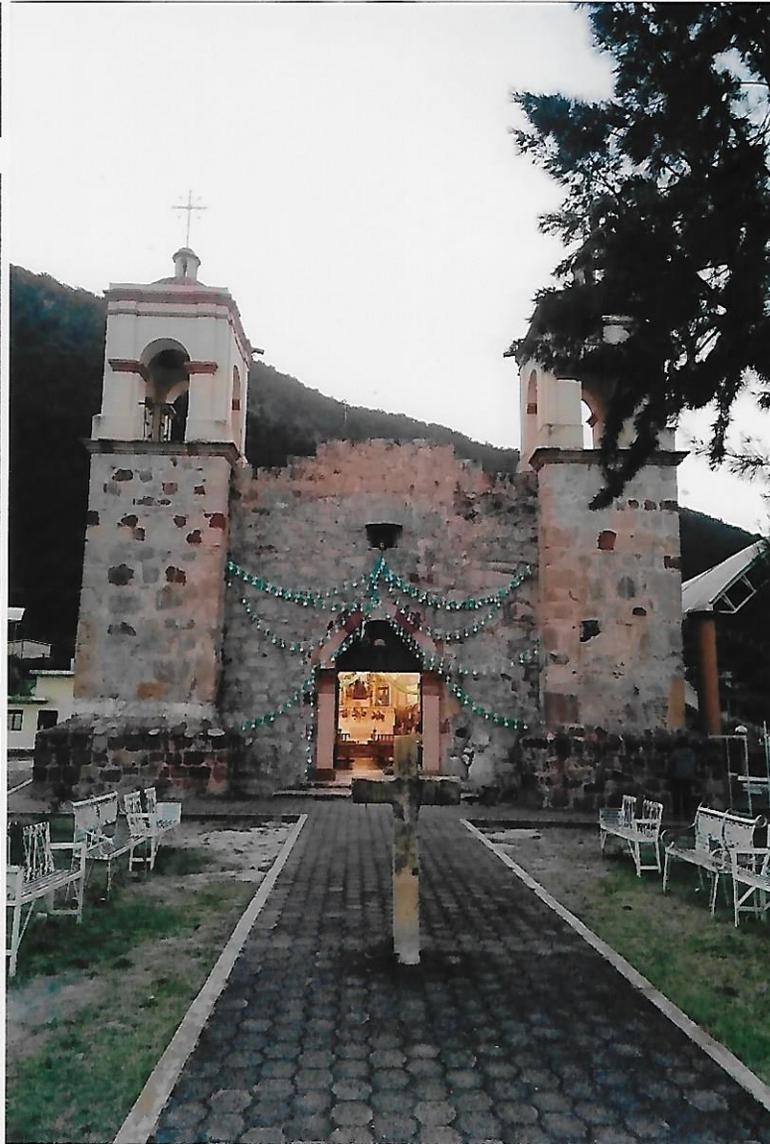
FOTO #1. Vista exterior de la fachada Oriente; se observa el entorno por el cual está rodeado el inmueble, la fábrica de la portada está conformada por piedra cantera de la región en tonos rojizos y amarillos, compuesta con dos torres con la misma fábrica y campanarios con aplanados de cemento cal-arena, acabado final con pintura vinílica. Septiembre 2021.

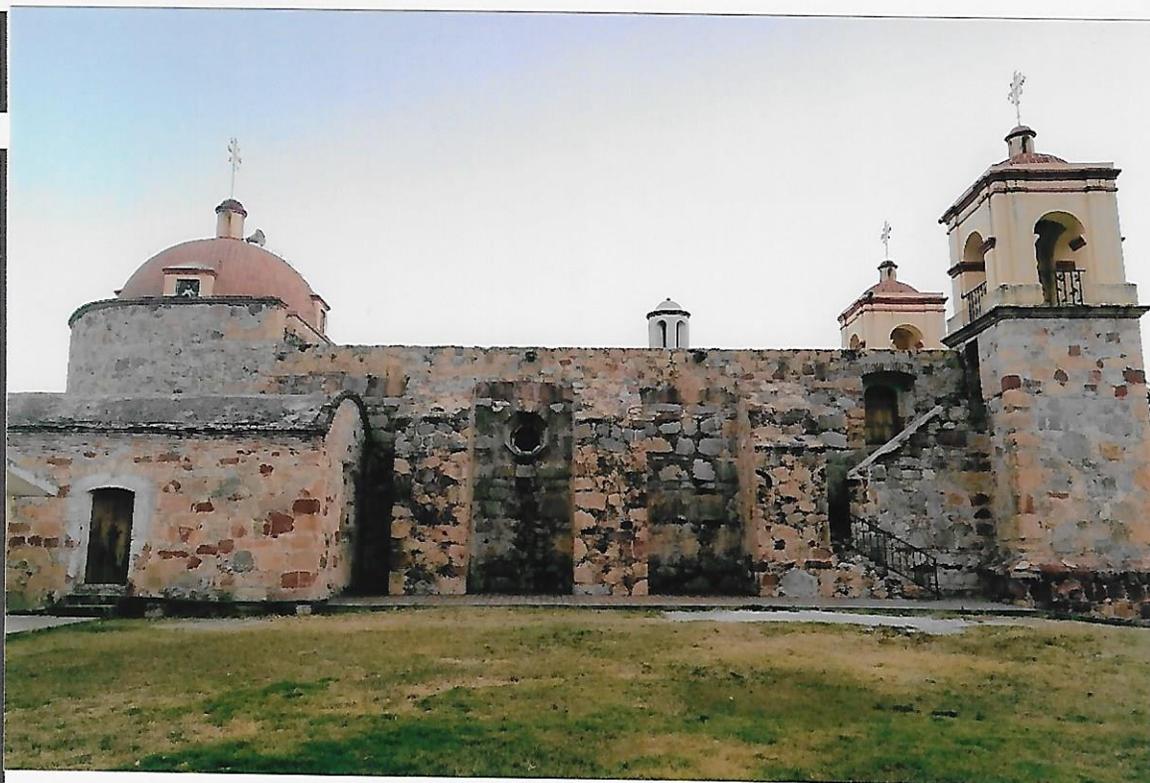
FOTO #2. Vista exterior de la fachada Sur; se observa el entorno por el cual está rodeado el inmueble, la fábrica está conformada por piedra cantera de la región en tonos rojizos y amarillos, presenta daños por sismo en muros y contrafuertes. Septiembre 2021.

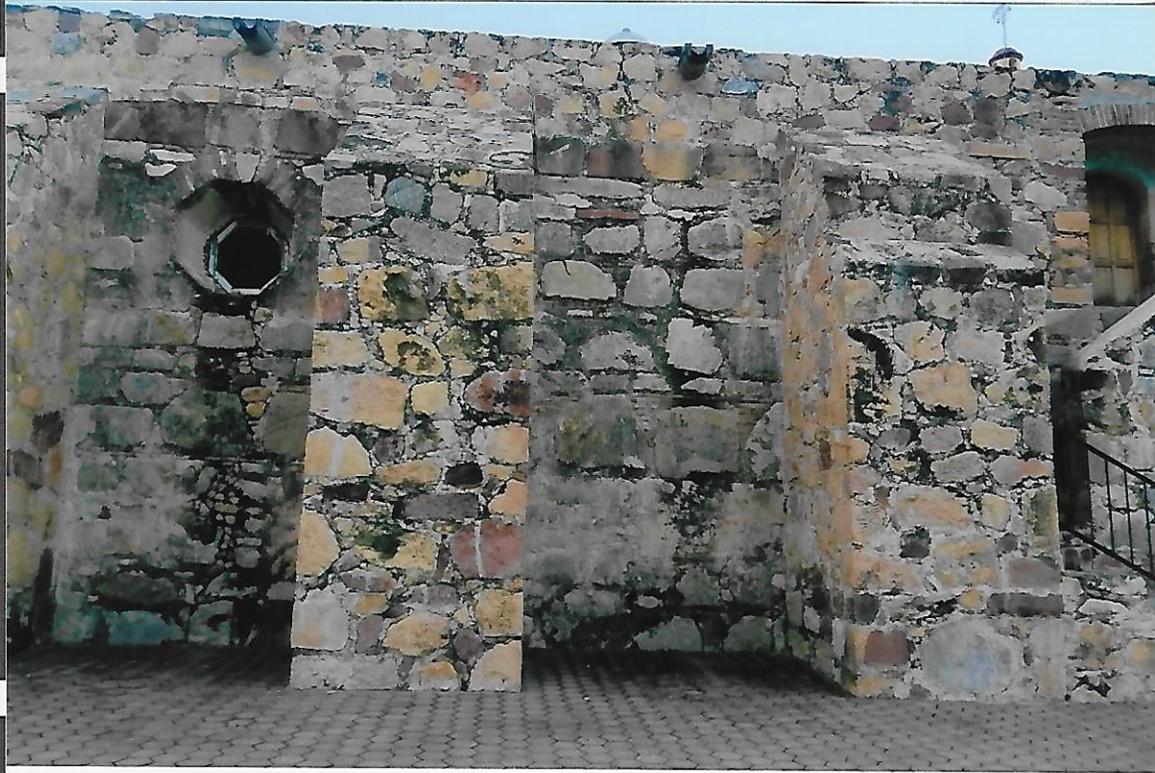
FOTO #4. Vista exterior de la fachada Sur; la fábrica está conformada por piedra cantera de la región en tonos rojizos y amarillos, presenta daños por sismo en muros y contrafuertes. Septiembre 2021.

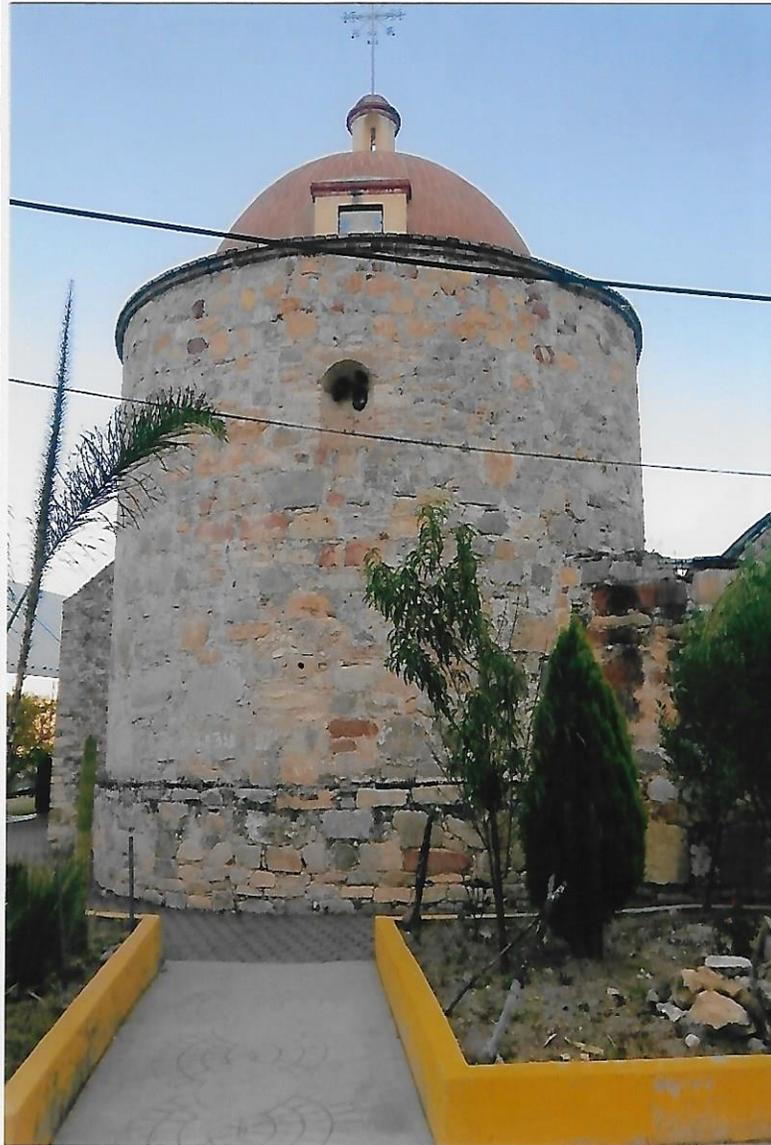
FOTO #5. Vista exterior de la fachada Poniente; se observa el entorno por el cual está rodeado el inmueble, la fábrica está conformada por piedra cantera de la región en tonos rojizos y amarillos, presenta daños por sismo. Septiembre 2021.

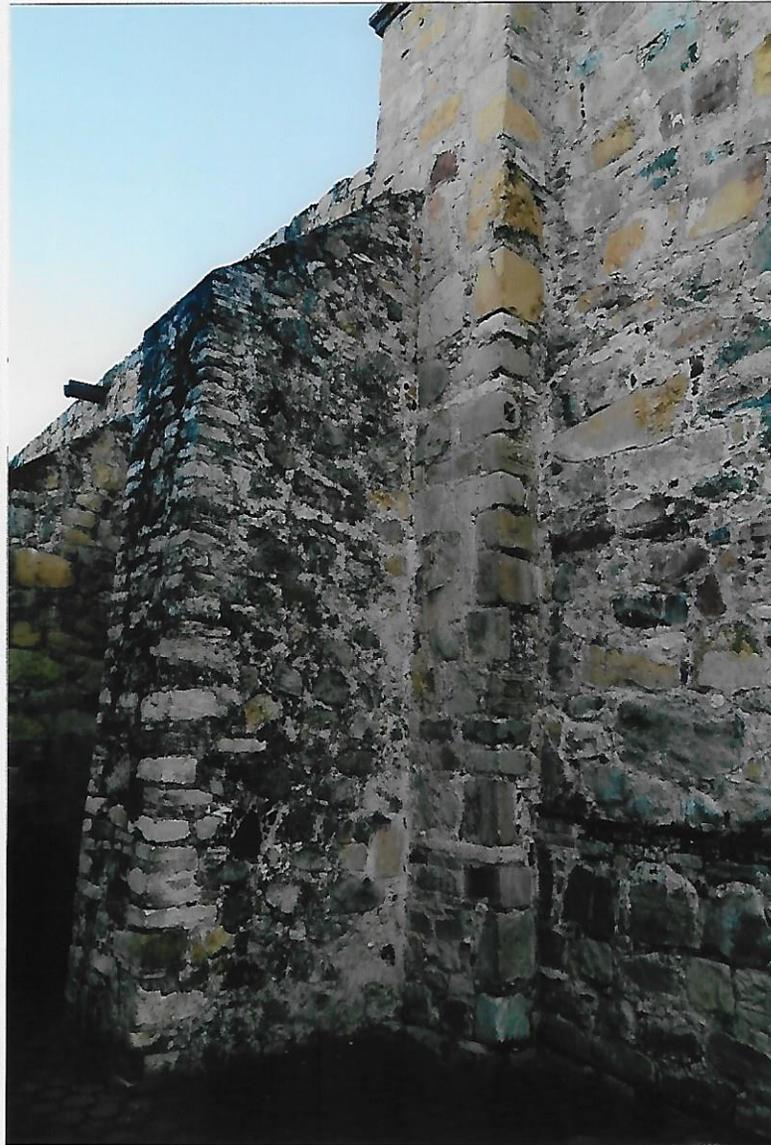
FOTO #6. Vista exterior hacia contrafuerte fachada Norte; la fábrica está conformada por piedra cantera de la región en tonos rojizos y amarillos, piedras dañadas a causa de sismo. Septiembre 2021.

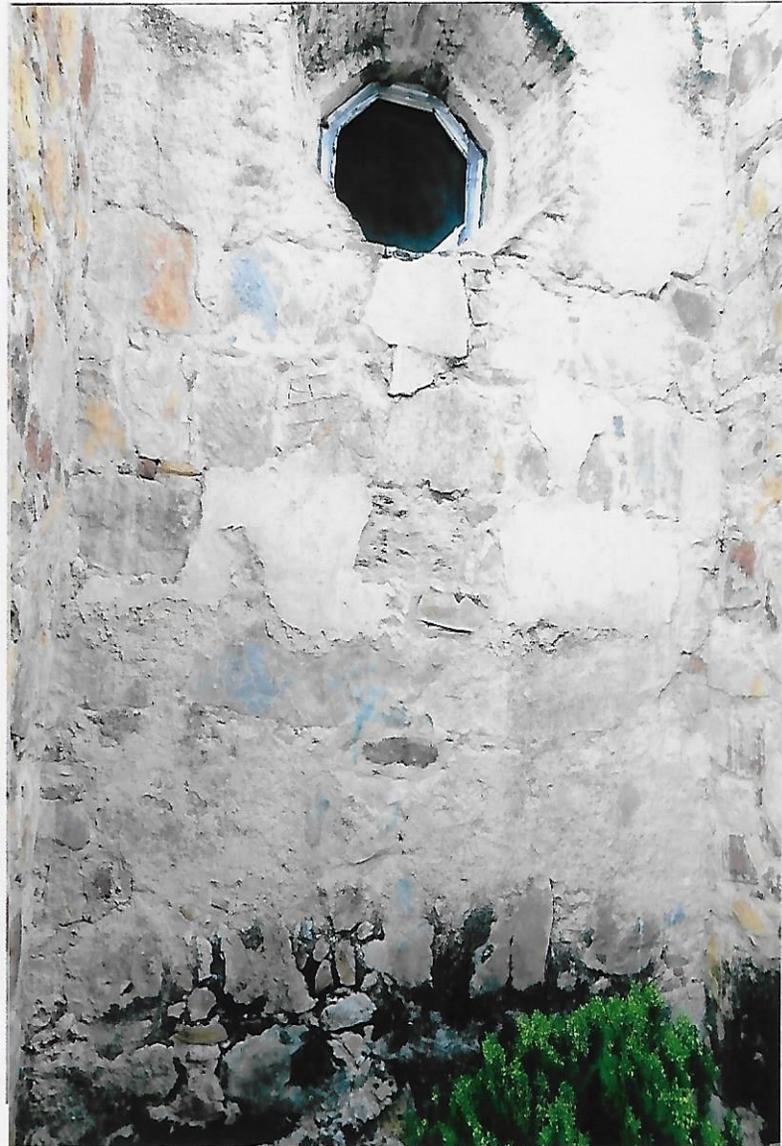
FOTO #7. Vista exterior hacia muro fachada Norte; la fábrica está conformada por piedra cantera de la región, piedras dañadas a causa de sismo. Septiembre 2021.

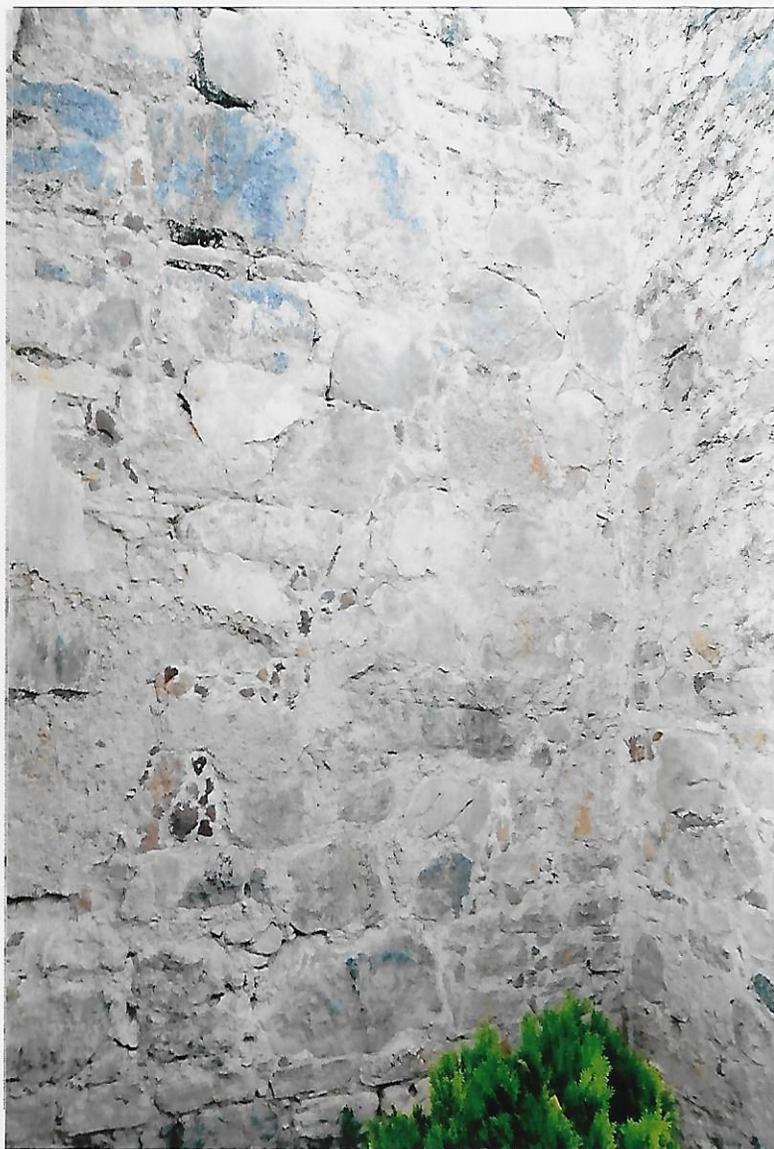
FOTO #8. Vista exterior hacia muro fachada Norte; la fábrica está conformada por piedra cantera de la región, piedras dañadas a causa de sismo. Septiembre 2021.

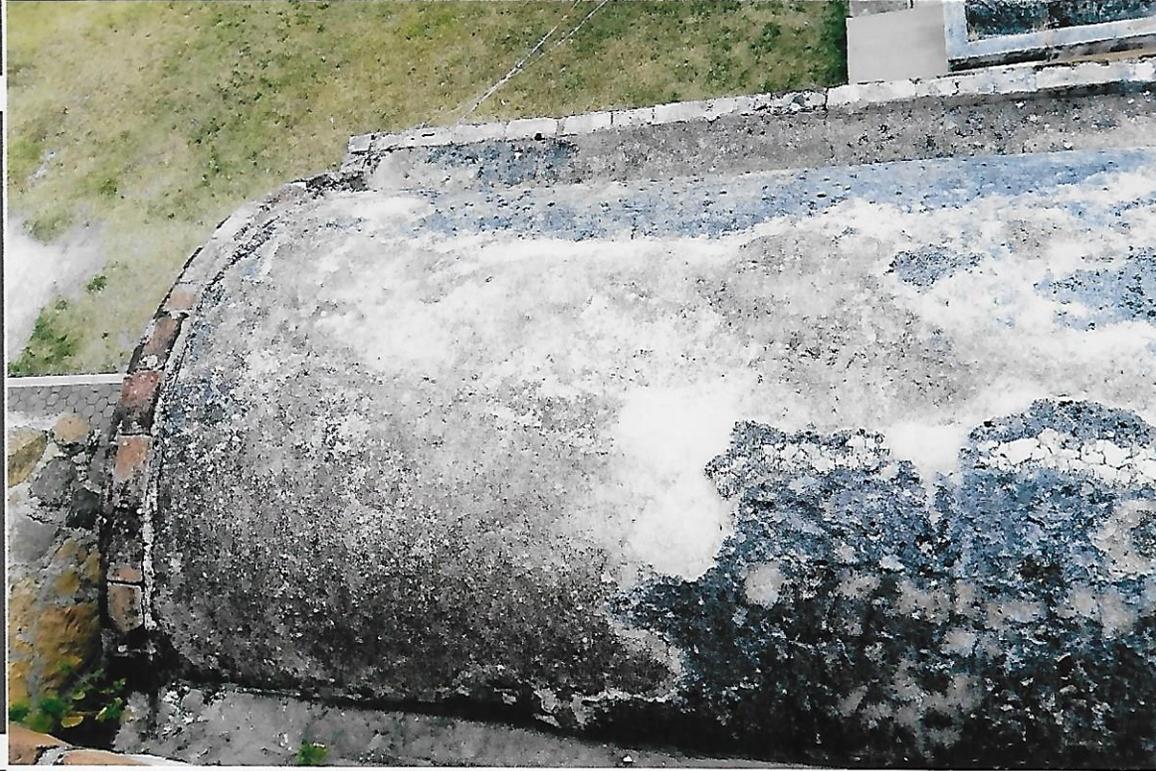
FOTO #9. Vista exterior hacia bóveda de cañón corrida en sacristía; presenta daños a causa de sismo. Septiembre 2021.

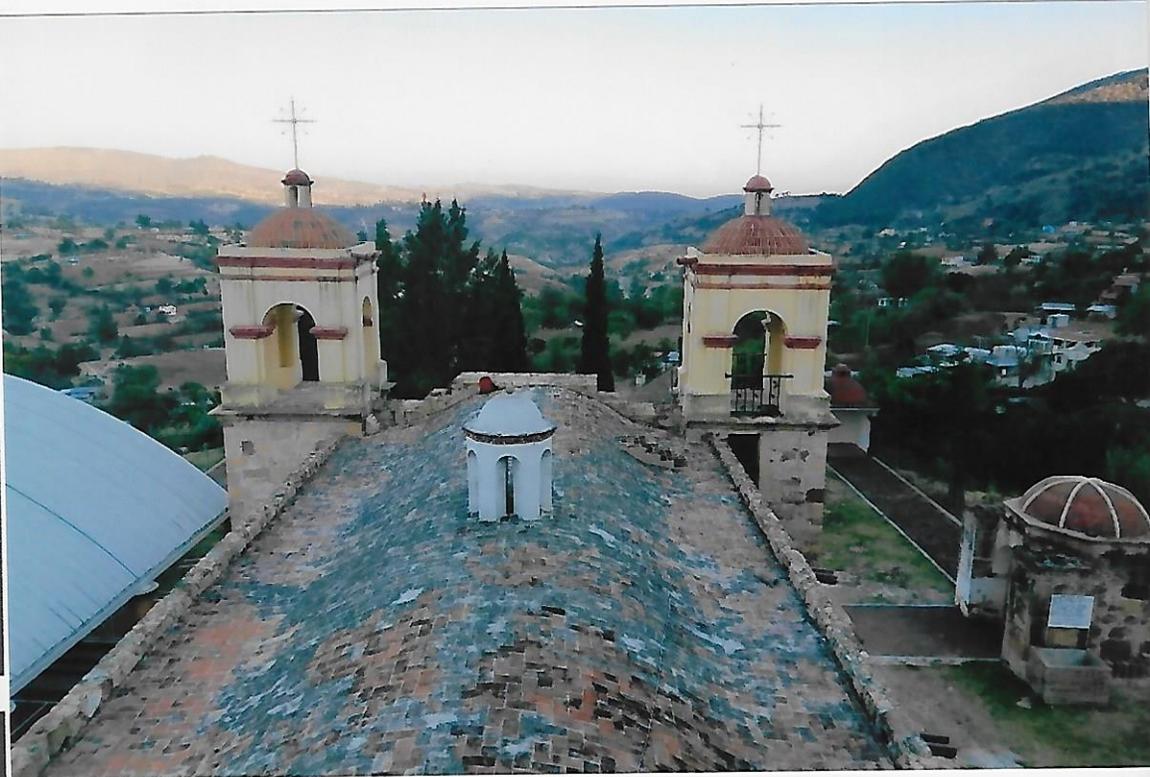
FOTO #10. Vista exterior hacia bóveda de cañón corrida a lo largo de la nave; presenta daños a causa de sismo. Septiembre 2021.

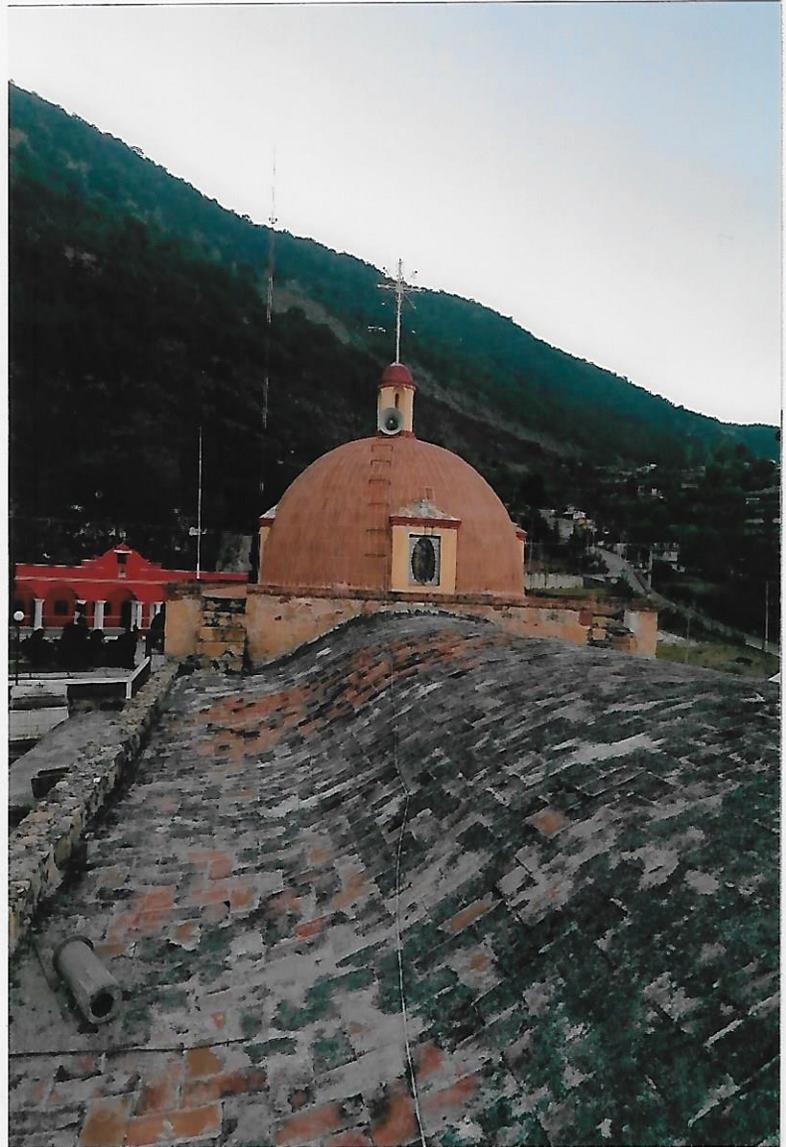
FOTO #11. Vista exterior hacia cúpula en presbiterio; forjada con ladrillo de la región, acabado final con petatillo. Septiembre 2021.

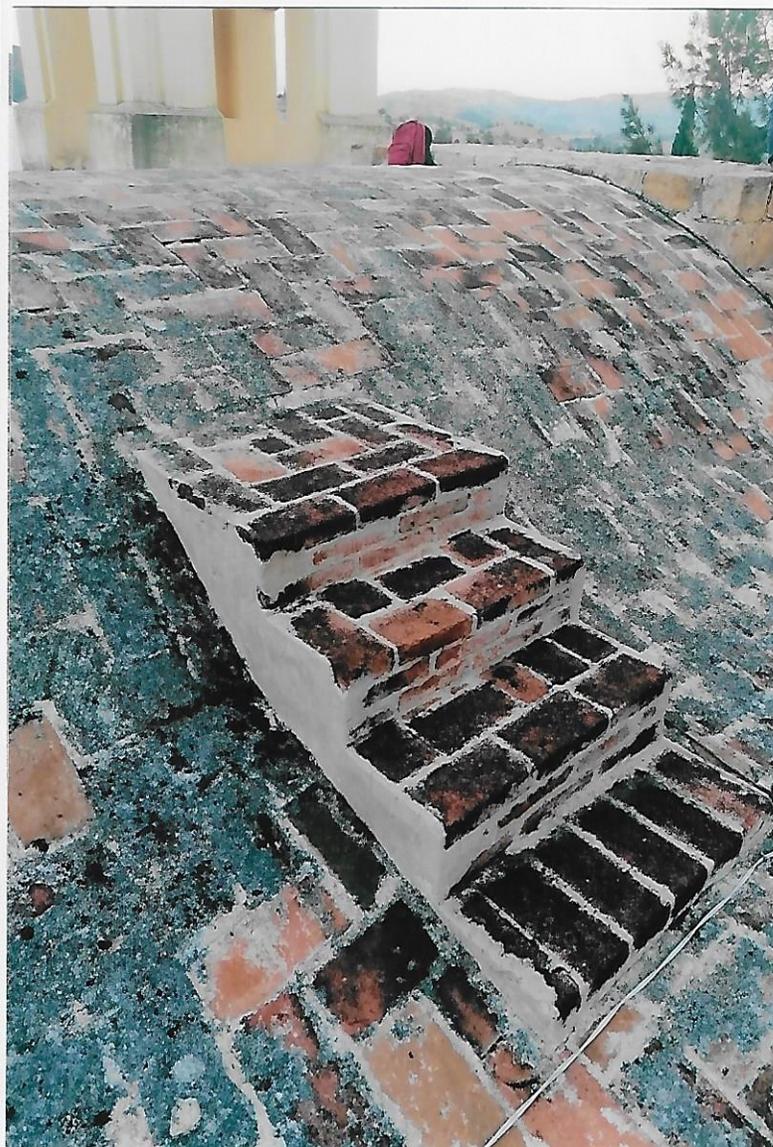
FOTO #12. Vista exterior hacia escalones en bóveda de cañón corrida en nave; forjados con ladrillo rojo recocido asentado y junteado con mortero cal-aren. Septiembre 2021.

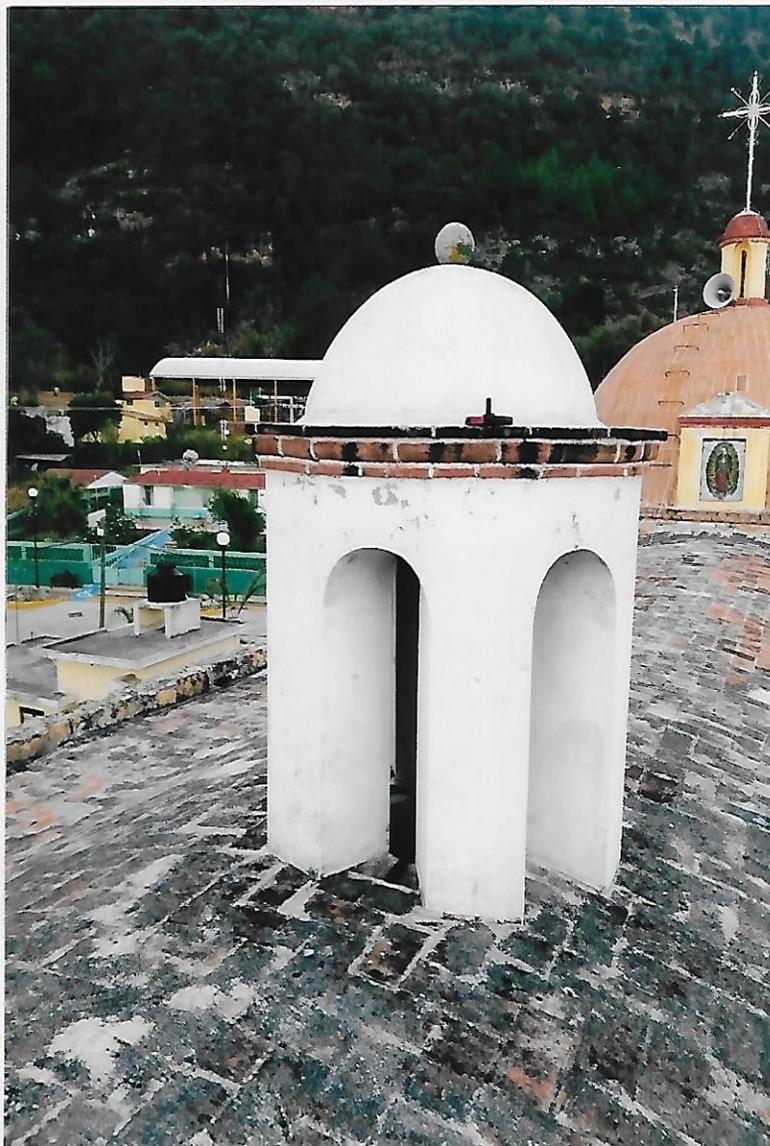
FOTO #13. Vista exterior hacia capulín; presenta daños a causa de sismo. Septiembre 2021.

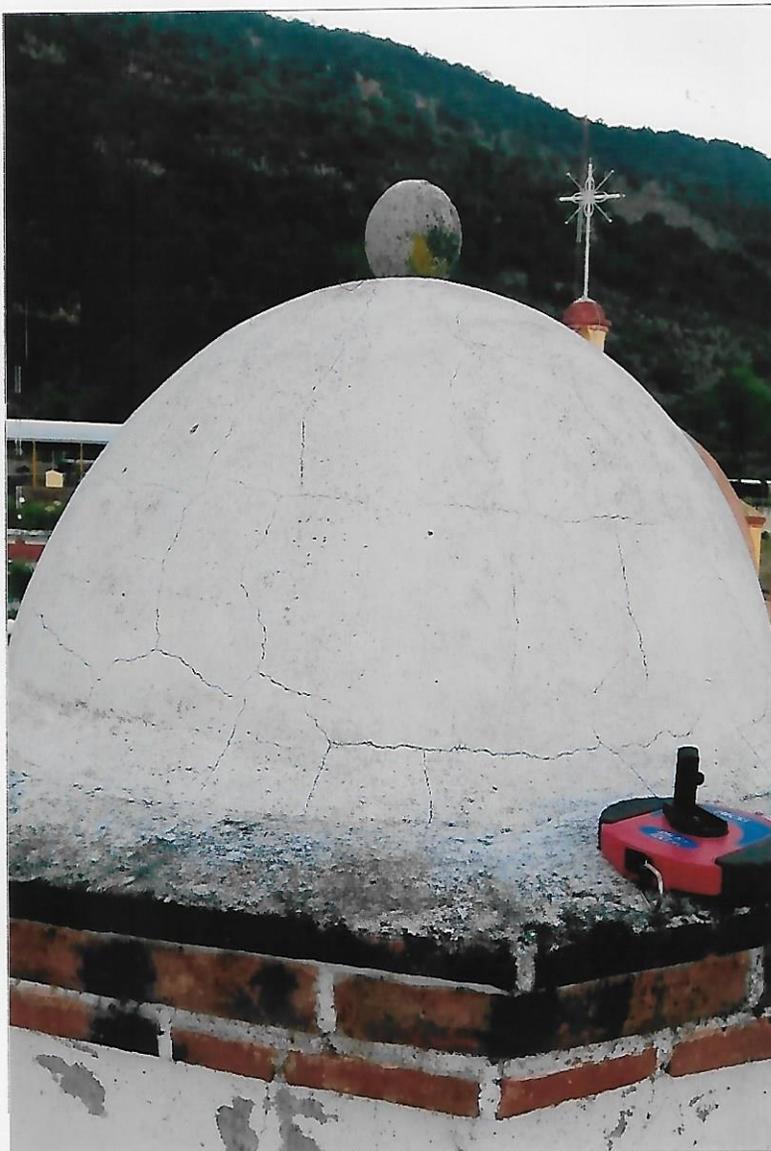
FOTO #14. Vista exterior hacia capulín; presenta daños a causa de sismo. Septiembre 2021.

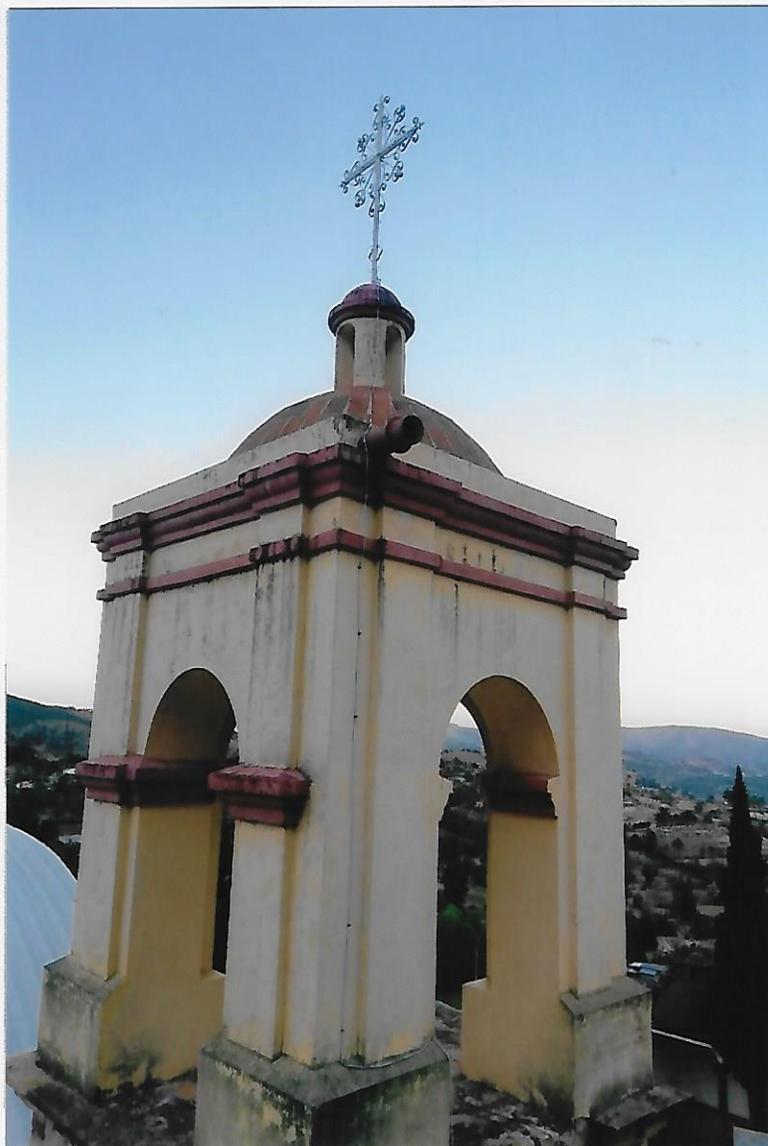
FOTO #15. Vista exterior hacia campanario norte; aplanado con cemento cal-arena fino con pintura vinílica. presenta daños a causa de sismo. Septiembre 2021.

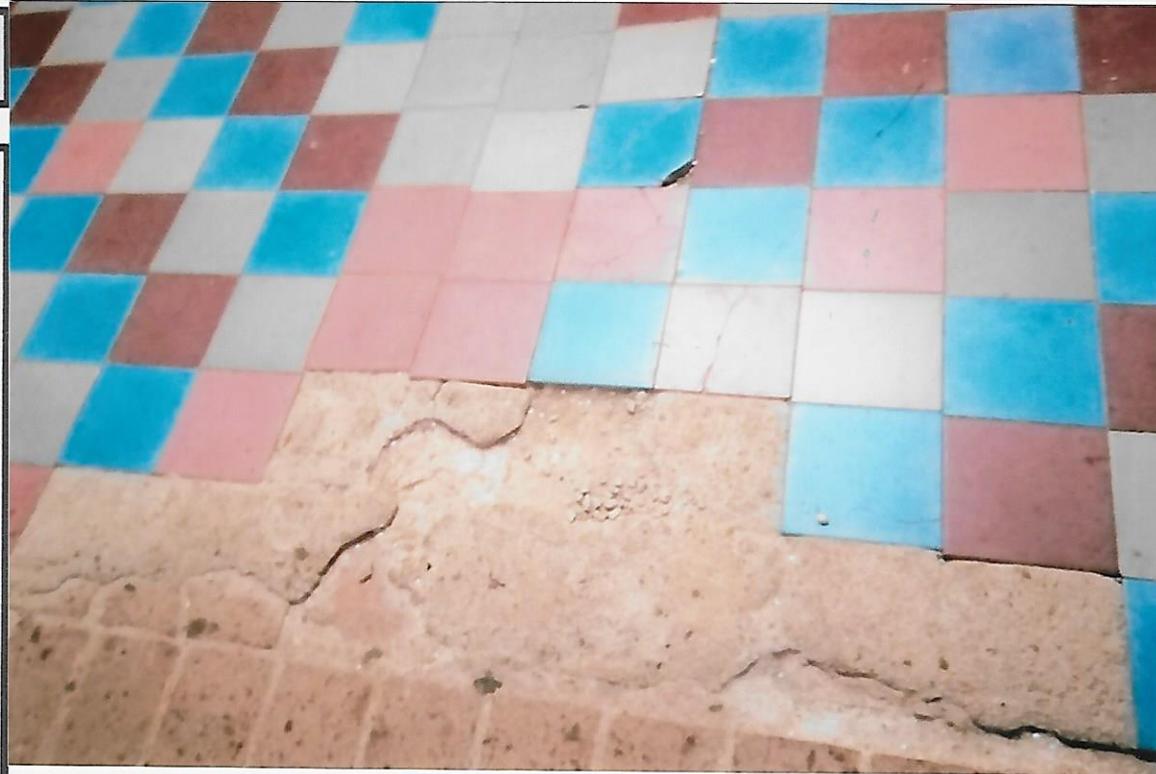
FOTO #16.

Vista interior hacia piso a base de loseta con presencia de asentamiento y desprendimiento a causa de sismo. Septiembre 2021.

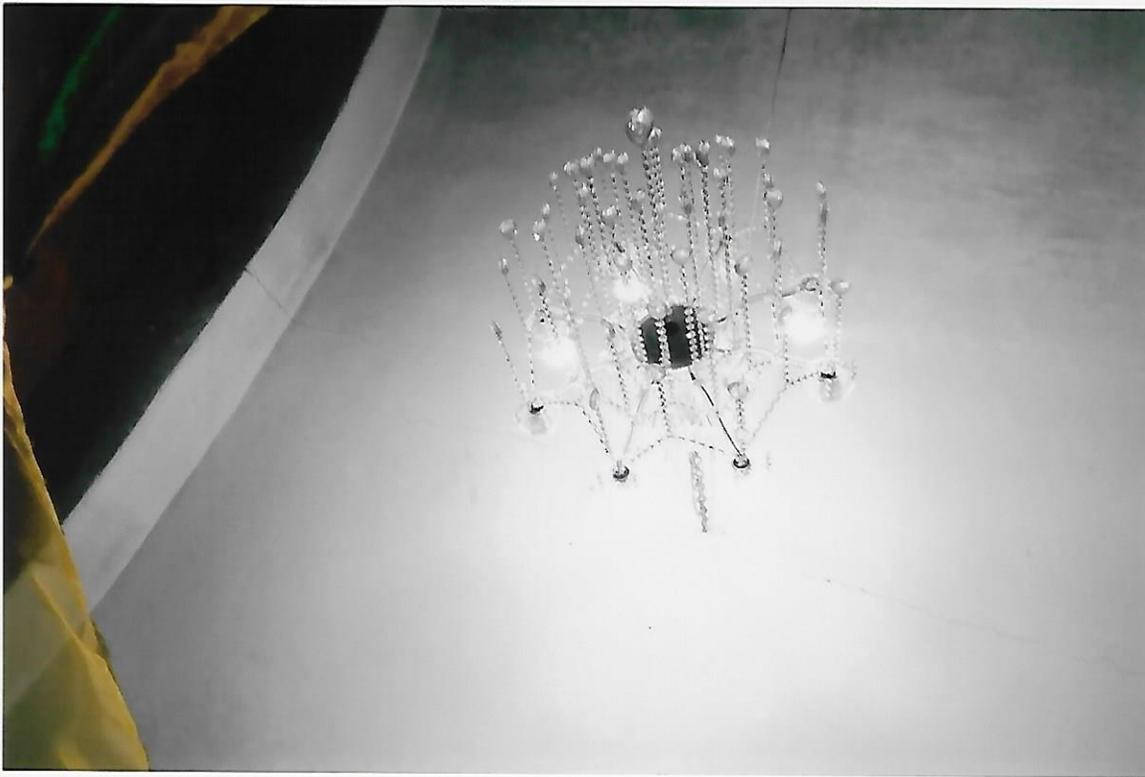
FOTO #17.
Vista interior hacia bóveda de sotocoro con presencia de grieta a causa de sismo. Septiembre 2021.

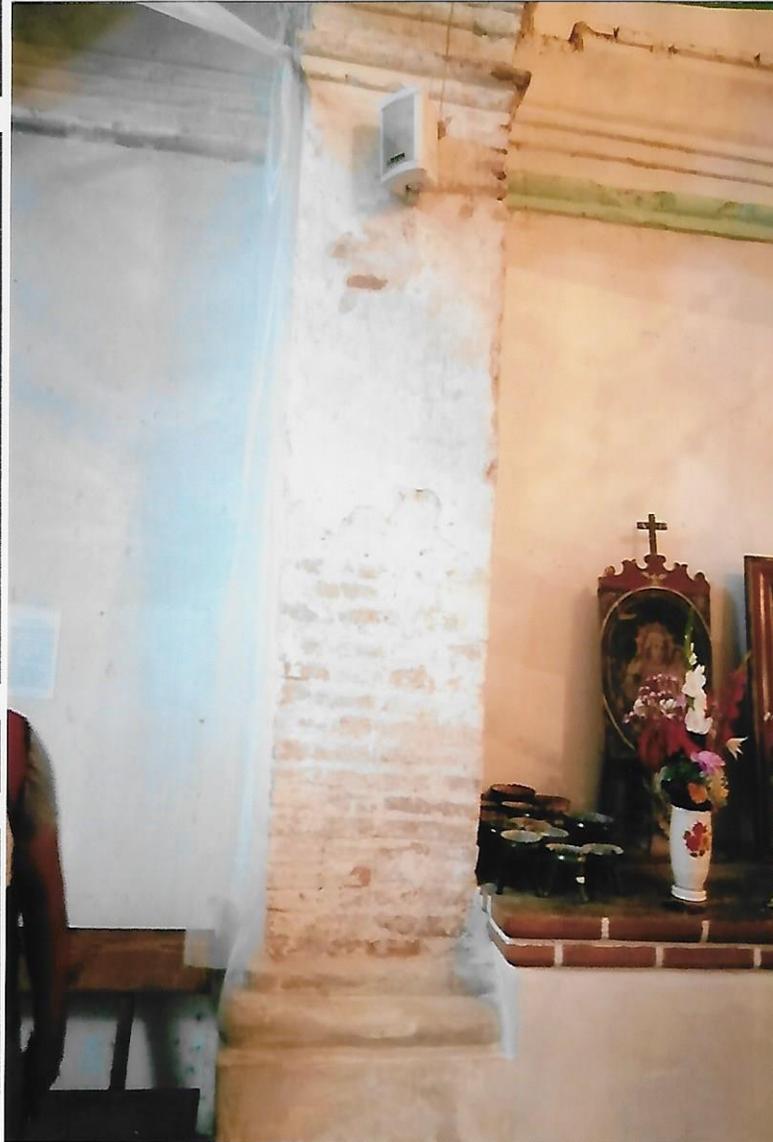
FOTO #18.

Vista interior hacia pilastras, con presencia de desprendimiento de aplanchados a causa de sismos. Septiembre 2021.

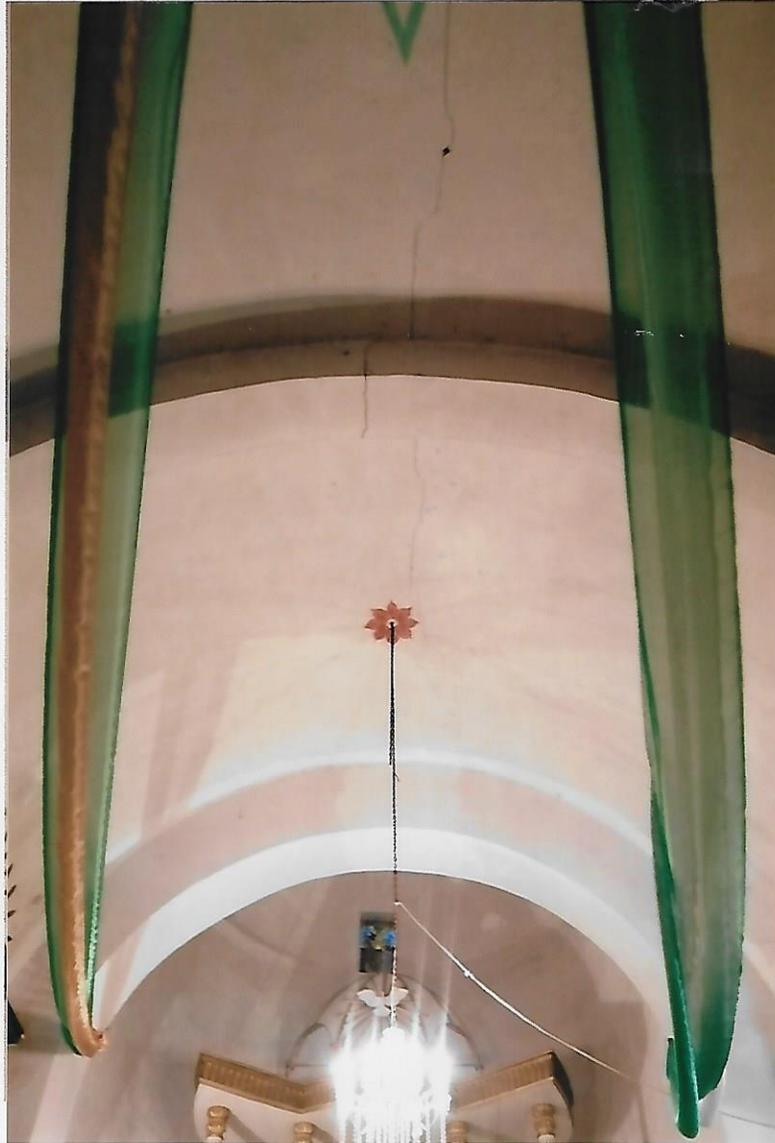
FOTO #19.

Vista interior hacia bóveda de cañón corrida y arco, con presencia de grieta a causa de sismo. Septiembre 2021.

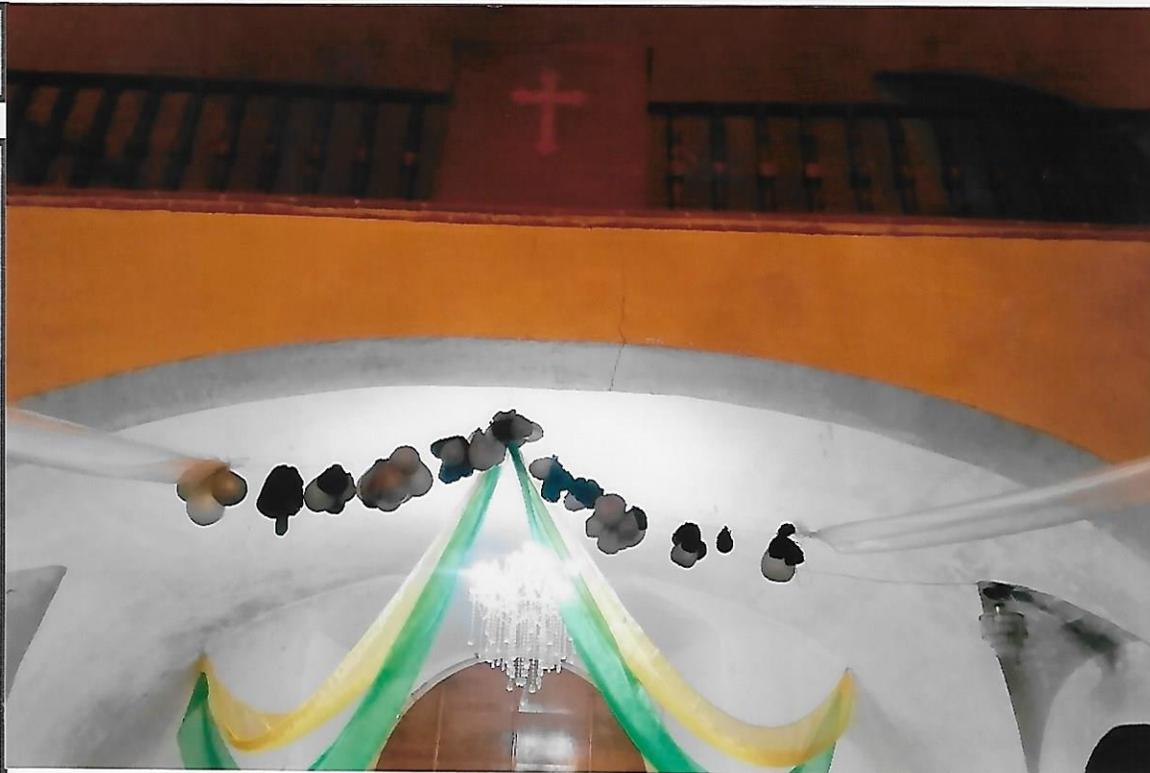
FOTO #20.

Vista interior hacia arco en coro con presencia de grieta a causa de sismo. Septiembre 2021.

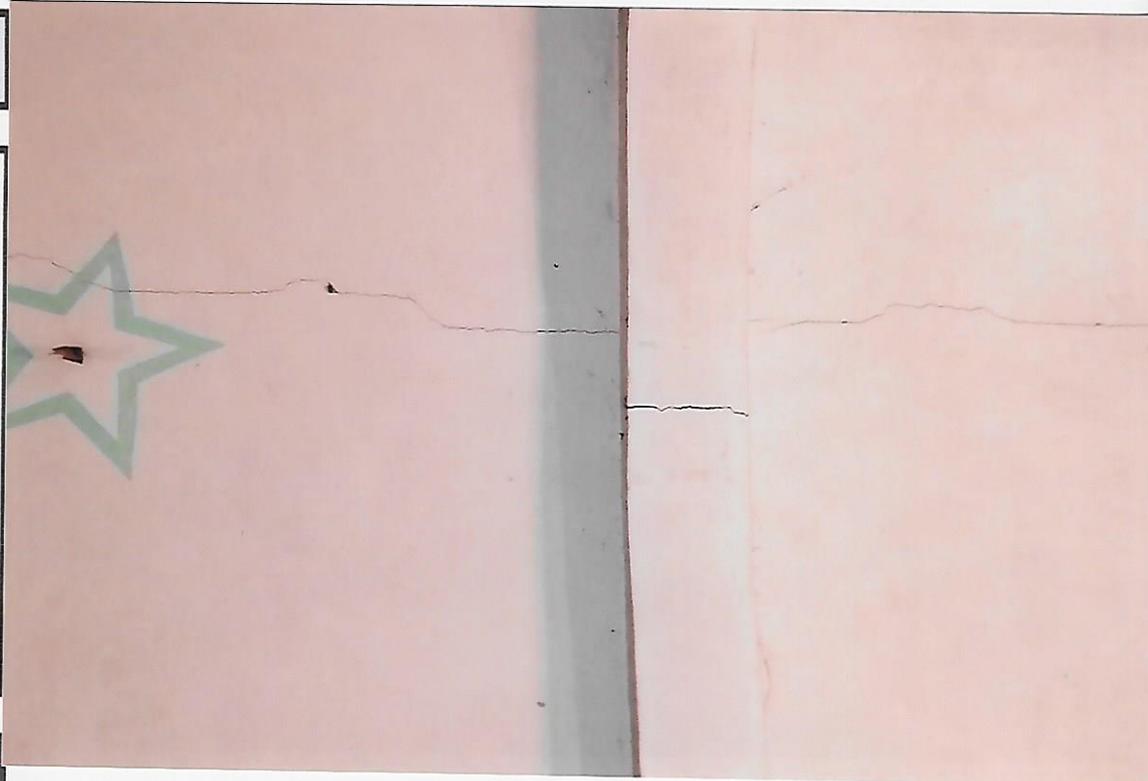
FOTO #21.

Vista interior hacia bóveda de cañón corrida y arco, con presencia de grieta a causa de sismo. Septiembre 2021.

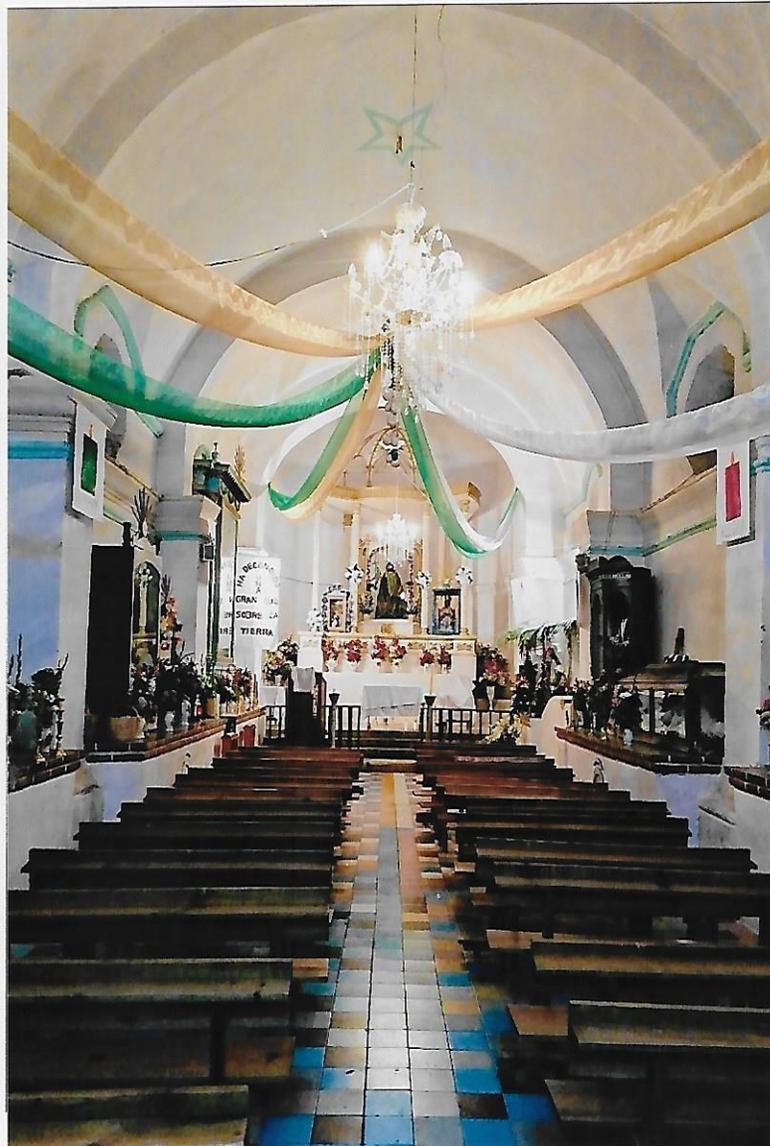
FOTO #22.

Vista interior a lo largo de la nave hacia presbiterio. Septiembre 2021.

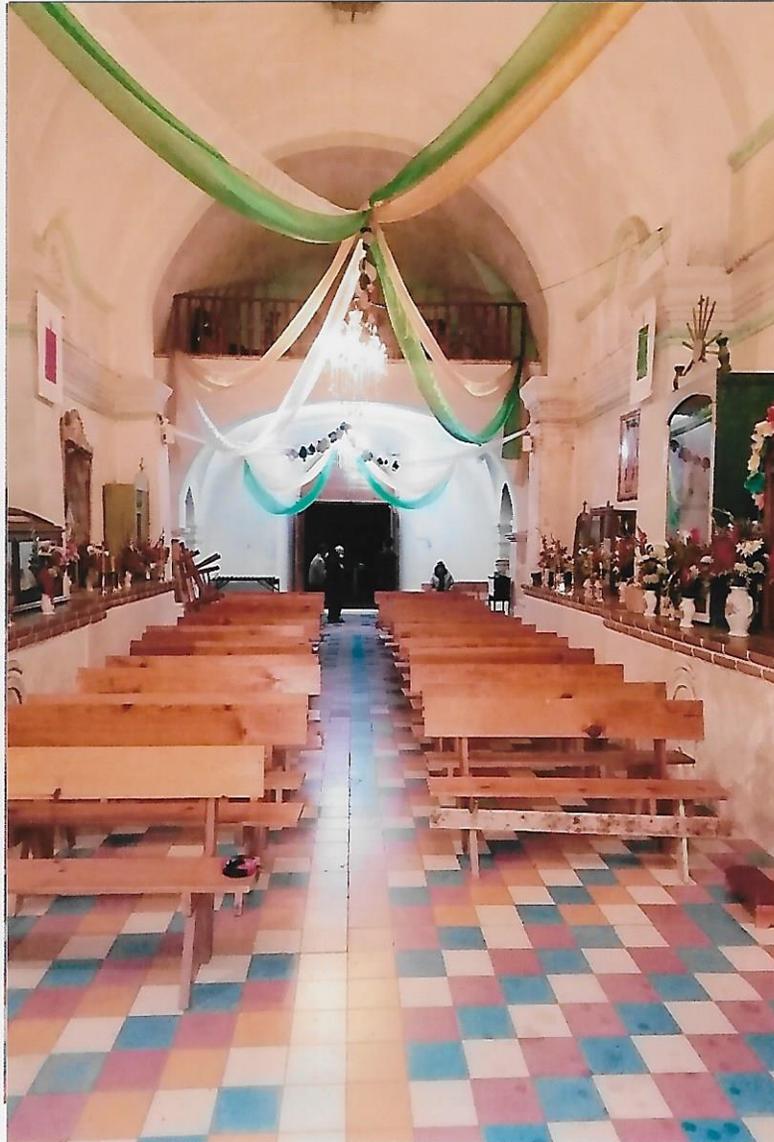
FOTO #23.

Vista interior a lo largo de la nave hacia acceso principal. Septiembre 2021.

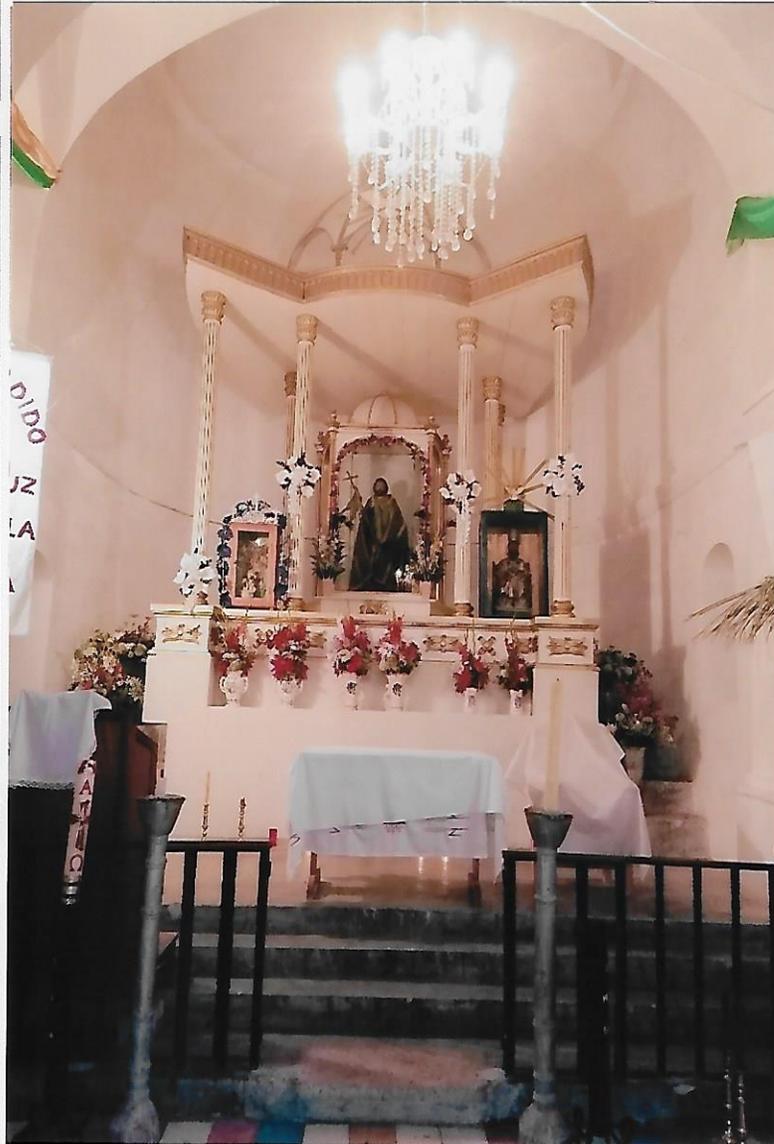
FOTO #24.

Vista interior hacia retablo de madera con pintura vinílica en presbiterio. Septiembre 2021.

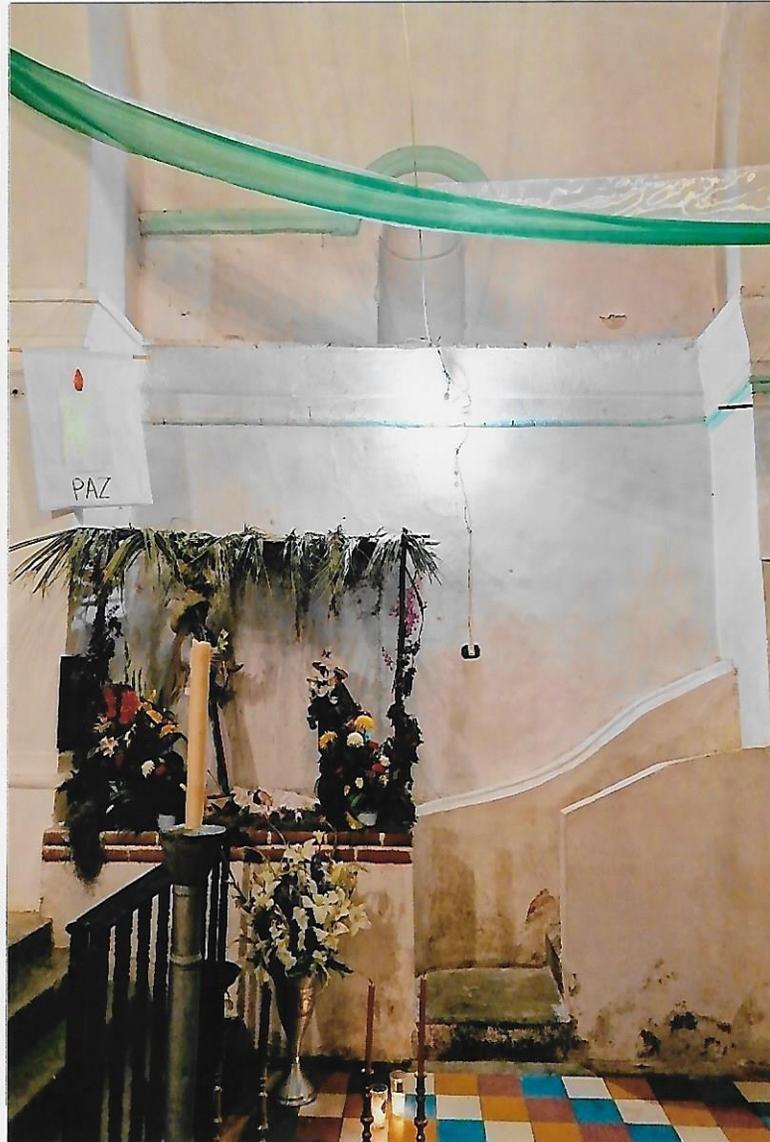
FOTO #25.

Vista interior hacia muro norte con presencia de daños a causa de sismo. Septiembre 2021.

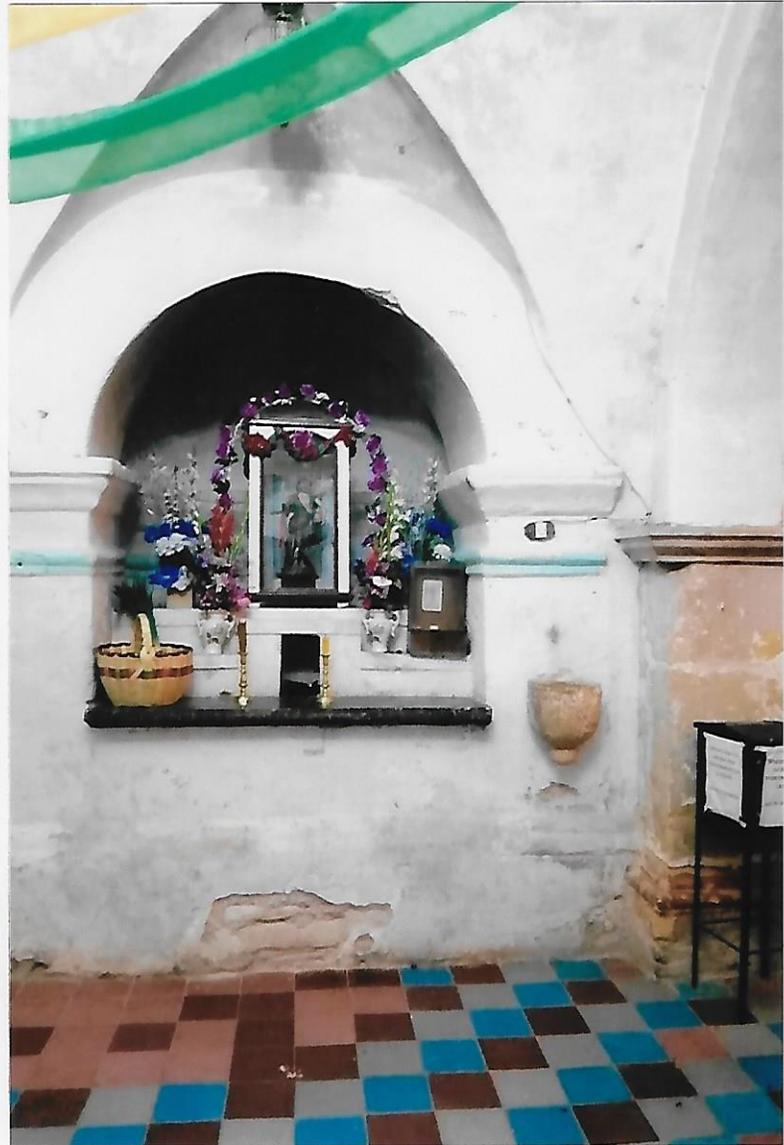
FOTO #26.

Vista interior hacia muro sur con presencia de grietas y desprendimiento de aplanados a causa de sismo.
