MEMORIA FOTOGRÁFICA

RECONSTRUCCION DE LA IGLESIA DE SAN JUAN BAUTISTA, SAN JUAN DIUXI, NOCHIXTLAN, OAX.)

INSTITUTO DEL PATRIMONIO CULTURAL DEL ESTADO DE OAXACA ESTUDIOS PARA CONTRIBUIR EN LA PROMOCIÓN PARA EL DESARROLLO DE ACCIONES DE CONSERVACIÓN Y PROTECCIÓN DE LOS BIENES CULTURALES DEL ESTADO DE OAXACA

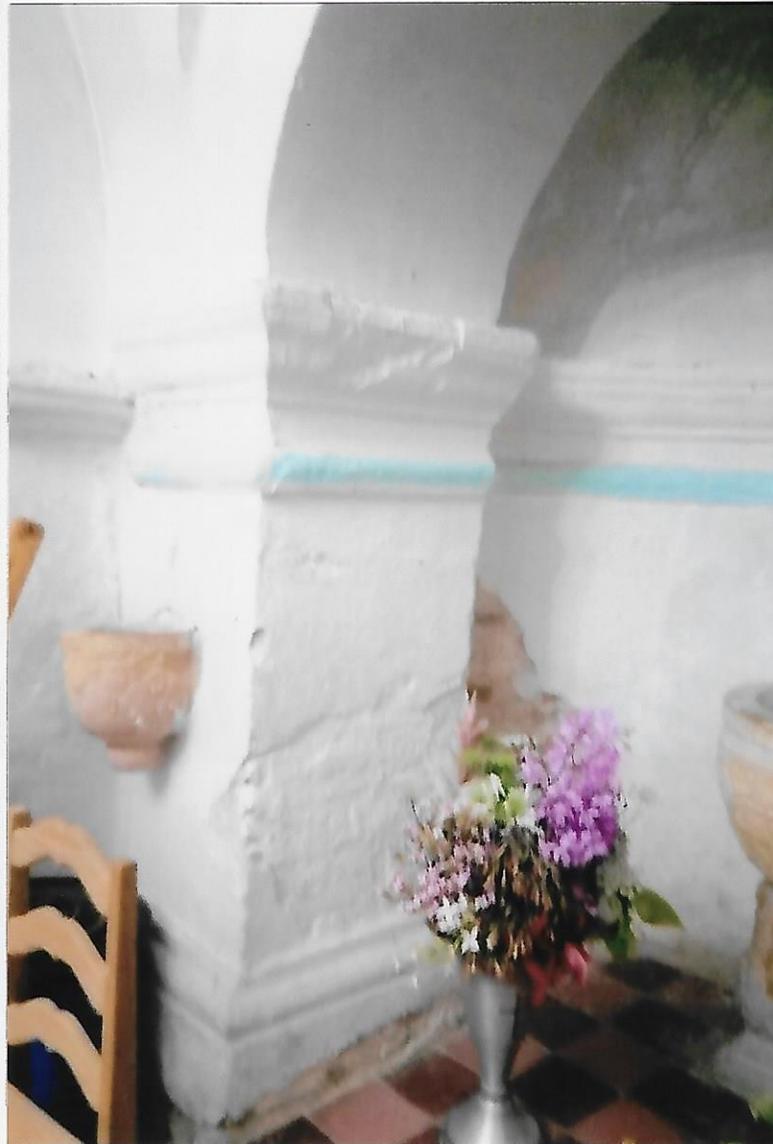
FOTO #27.

Vista interior hacia muro norte con presencia de grietas y desprendimiento de aplanados a causa de sismo. Septiembre 2021.

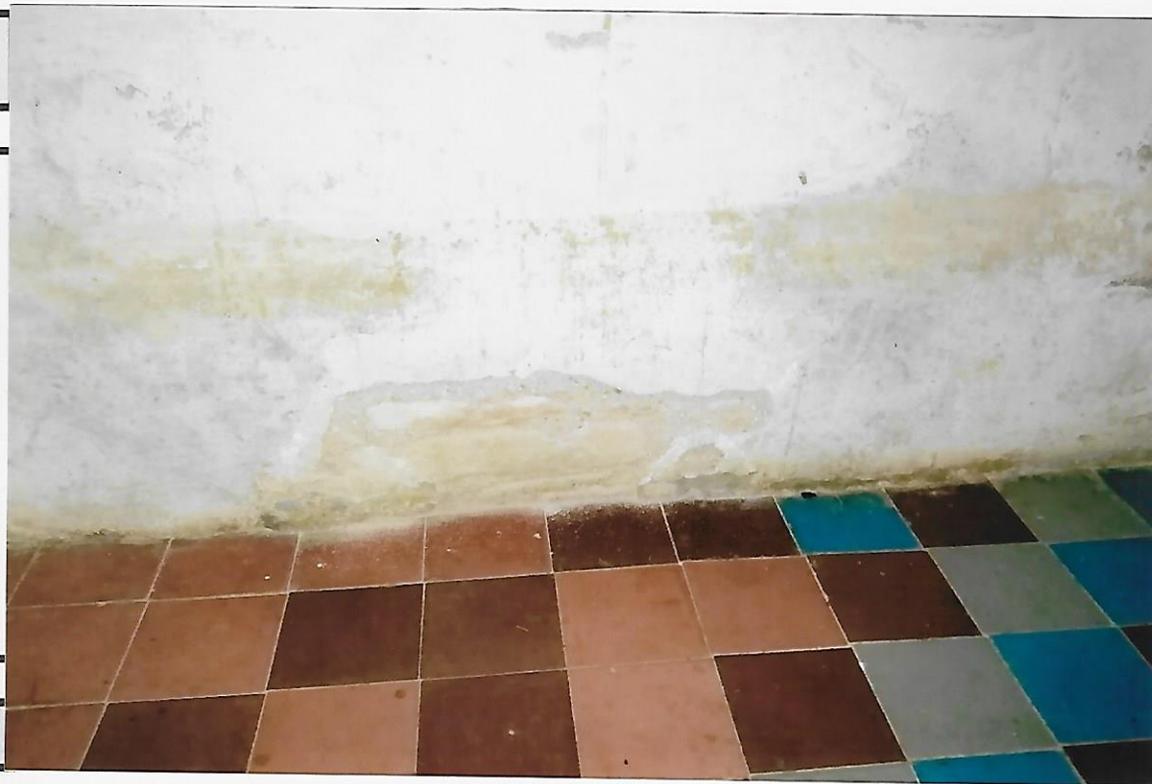
FOTO #28.

Vista interior hacia muro sur con presencia de desprendimiento de aplastados a causa de sismo. Septiembre 2021.

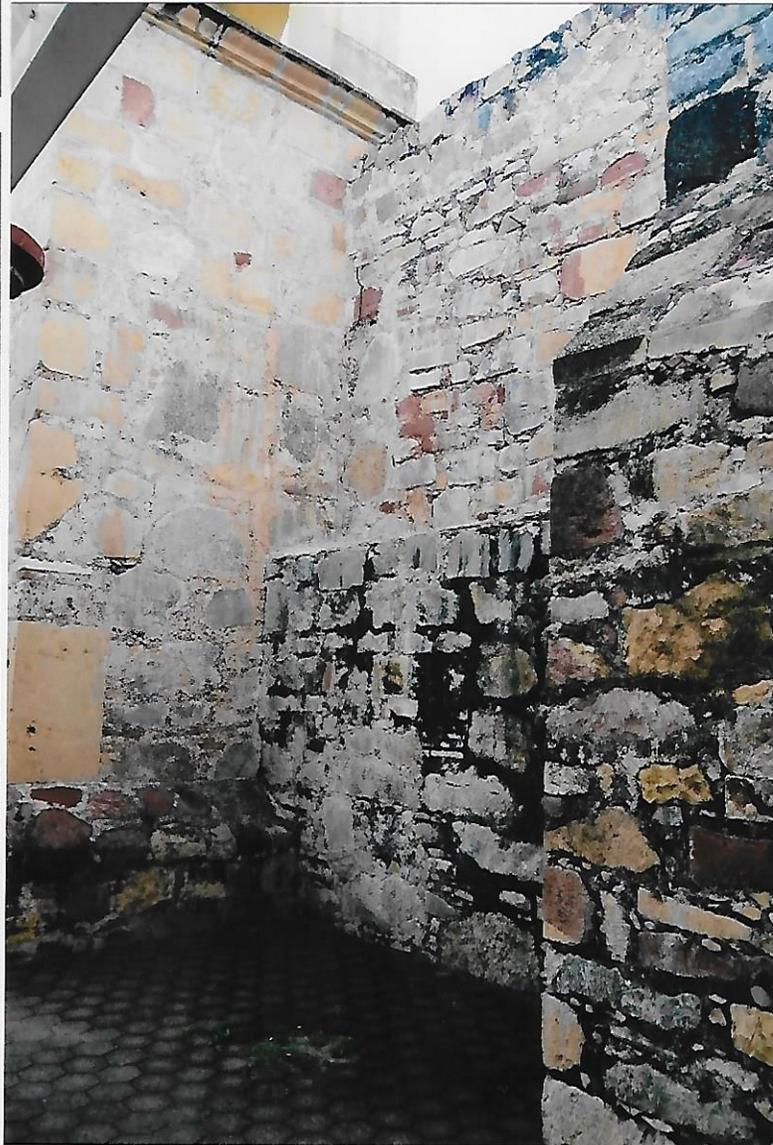
FOTO #29.

Vista exterior hacia muro sur con presencia de daños a causa de sismo. Septiembre 2021.

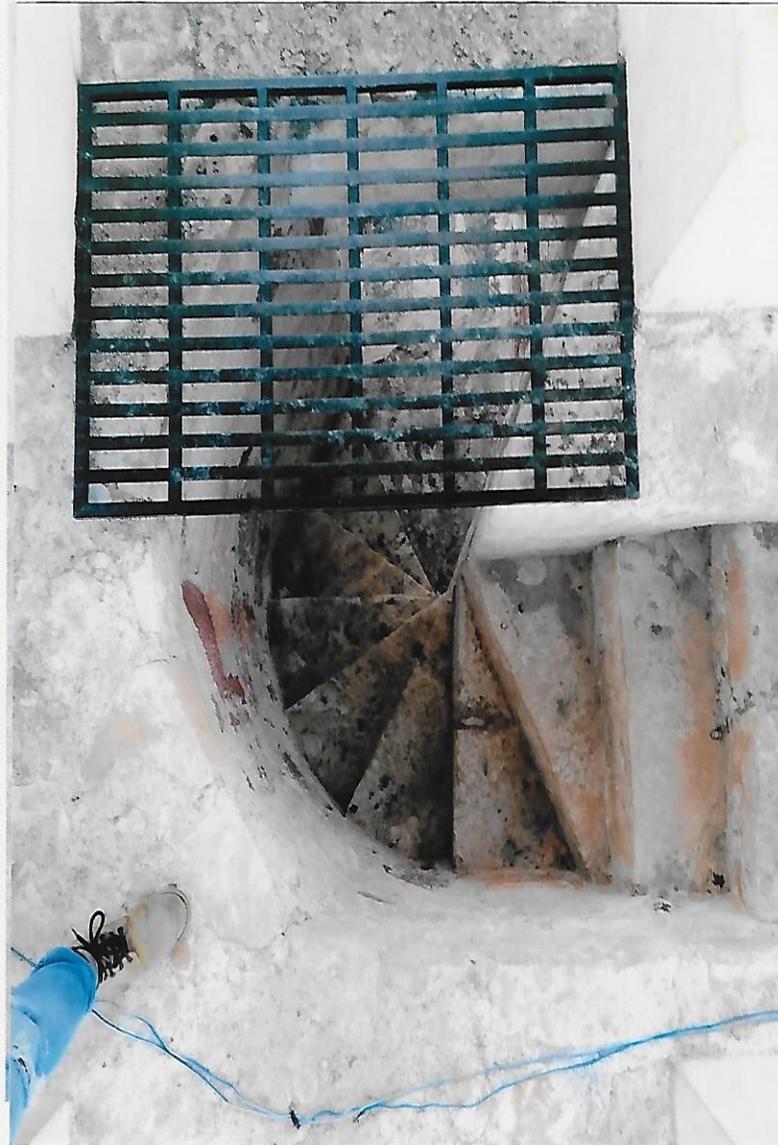
FOTO #30.

Vista exterior hacia escaleras en torre norte, fábrica de piedra cantera de la región. Septiembre 2021.
