INSTITUTO DEL PATRIMONIO CULTURAL DEL ESTADO DE OAXACA

ESTUDIOS PARA CONTRIBUIR EN LA PROMOCIÓN PARA EL DESARROLLO DE ACCIONES DE CONSERVACIÓN Y PROTECCIÓN DE LOS BIENES CULTURALES DEL ESTADO DE OAXACA

(RECONSTRUCCION DEL TEMPLO CATOLICO DE SANTO DOMINGO DE GUZMAN, SANTO DOMINGO NUXXA, OAXACA.)

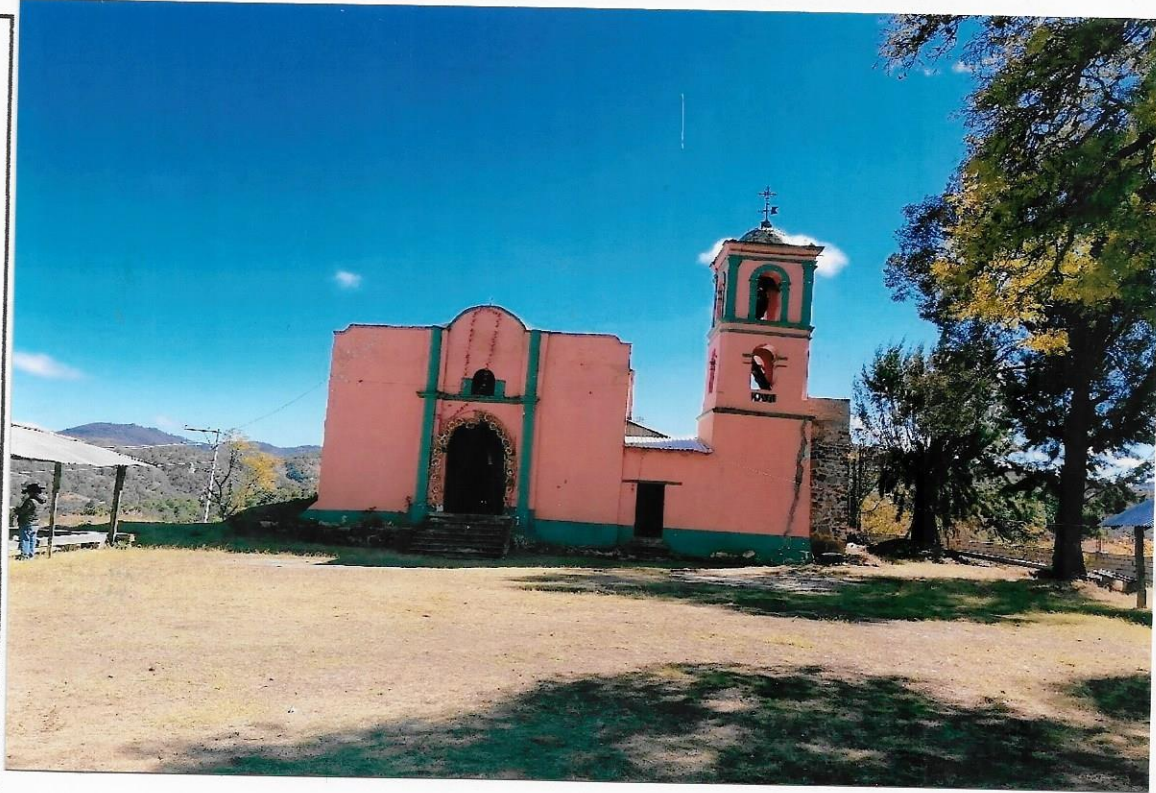
### FOTO #1.

Vista exterior hacia alzado Poniente, se observa el entorno por el que está rodeado el inmueble. Septiembre 2021.

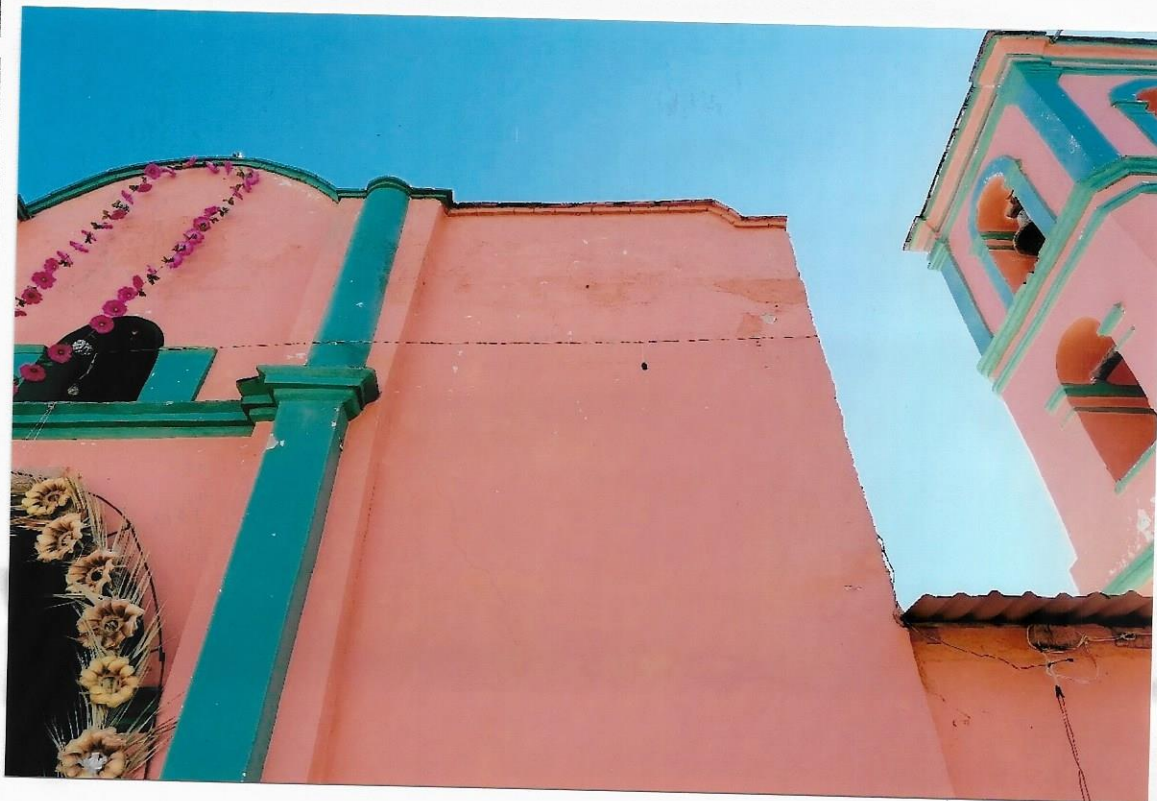
### FOTO #2.

Vista exterior hacia alzado poniente, se observa grietas en muro de portada a causa de sismo. Septiembre 2021.

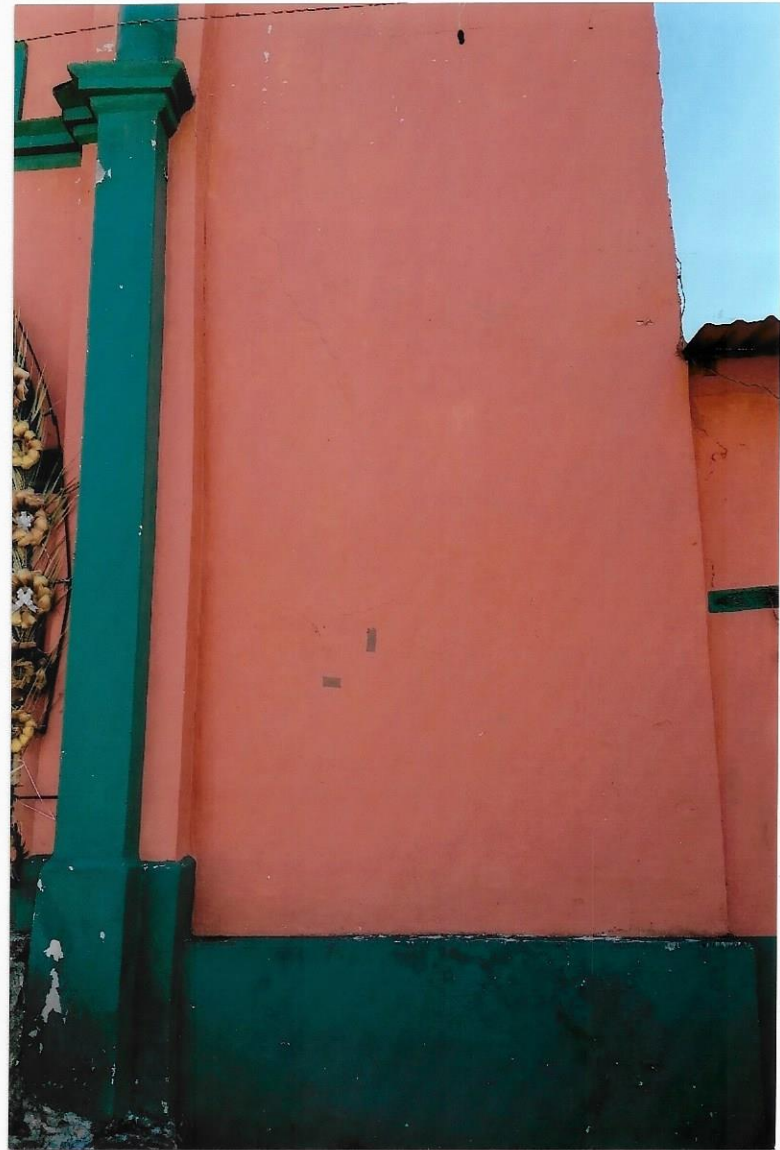
### FOTO #3.

Vista exterior hacia alzado poniente, se observa grietas en muro de portada a causa de sismo. Septiembre 2021.

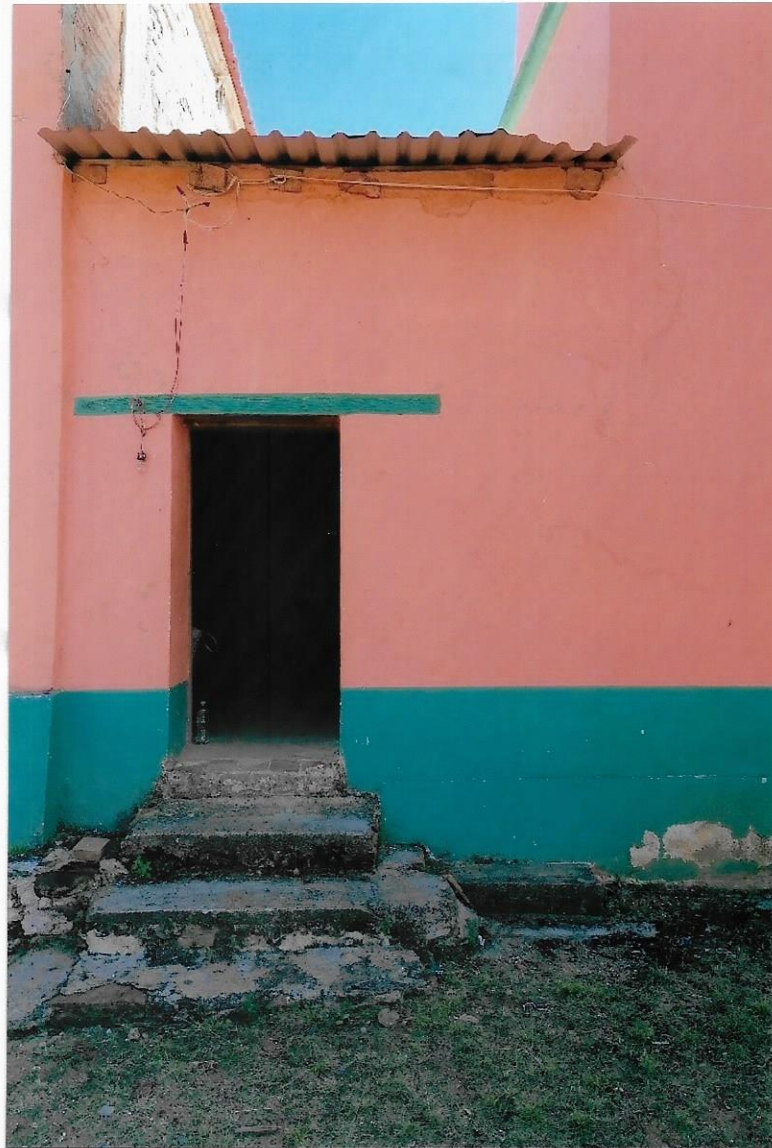
### FOTO #4.

Vista exterior alzado poniente hacia acceso a, anexo, se observa grietas en muro a causa de sismo. Septiembre 2021.

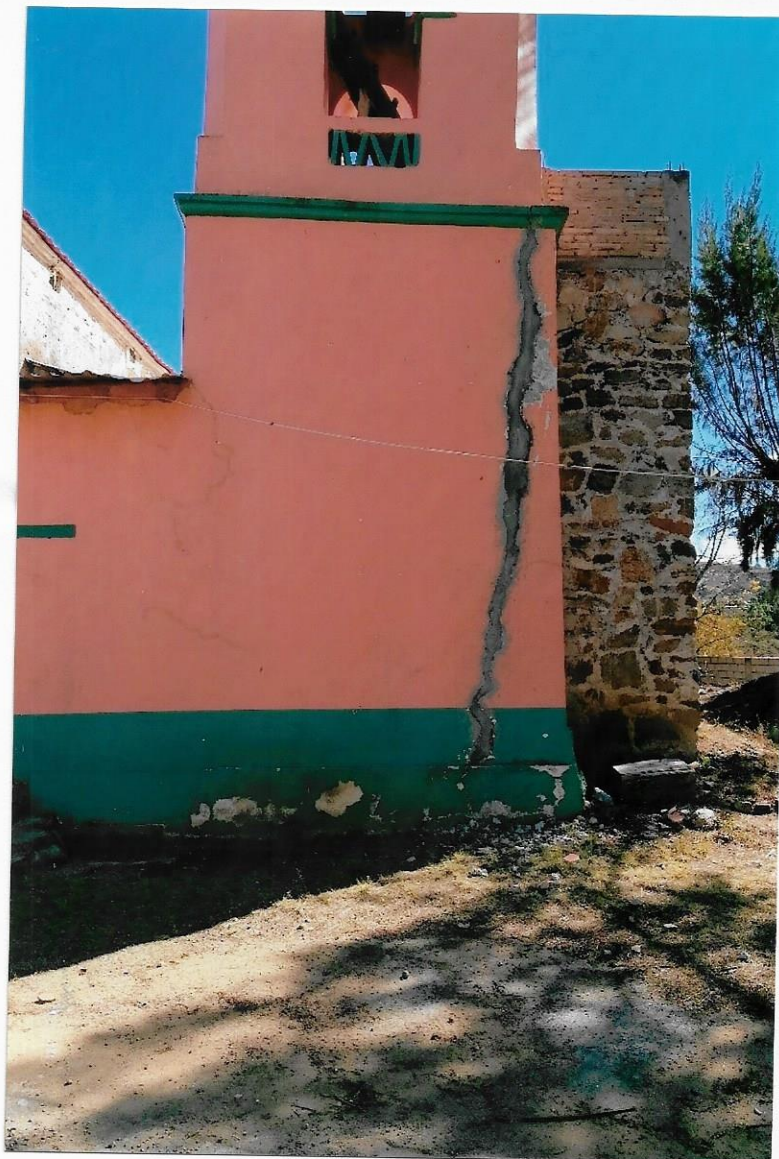
### FOTO #5.

Vista hacia alzado poniente, se observa **FRACTURA** en torre de campanario a causa de sismo.

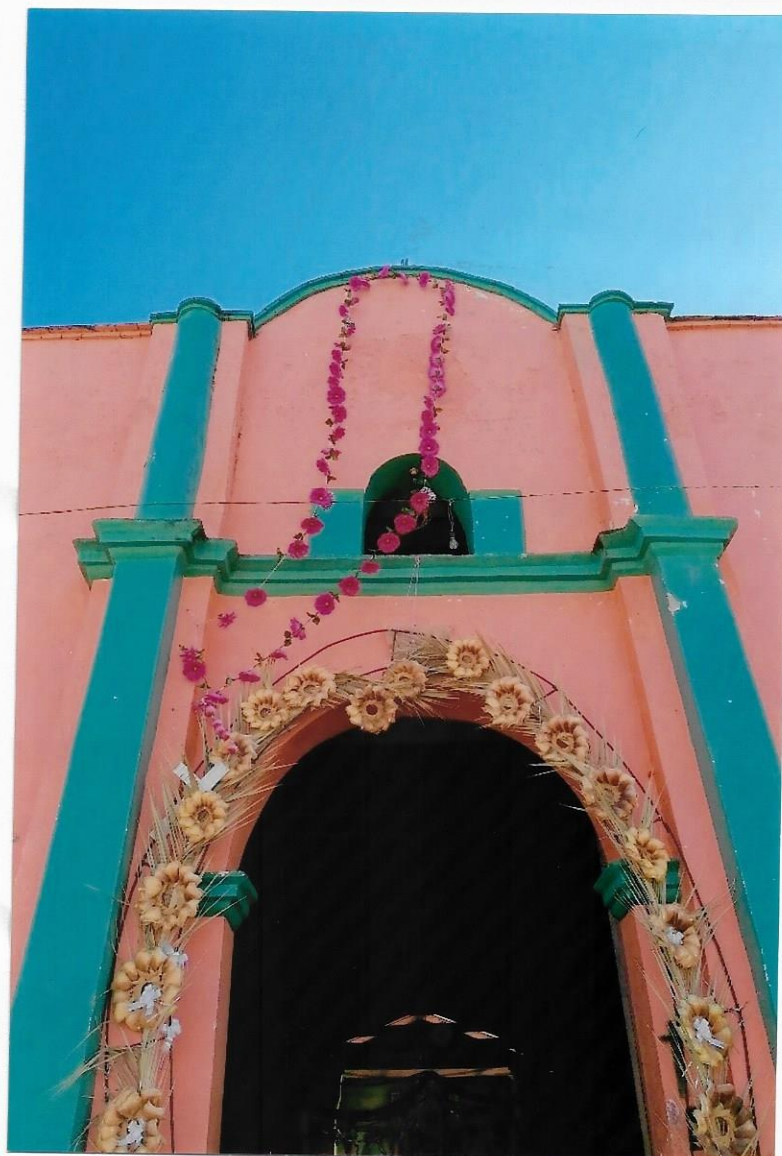
### FOTO #6.

Vista exterior hacia alzado poniente, se observa grietas en muro de portada a causa de sismo. Septiembre 2021.

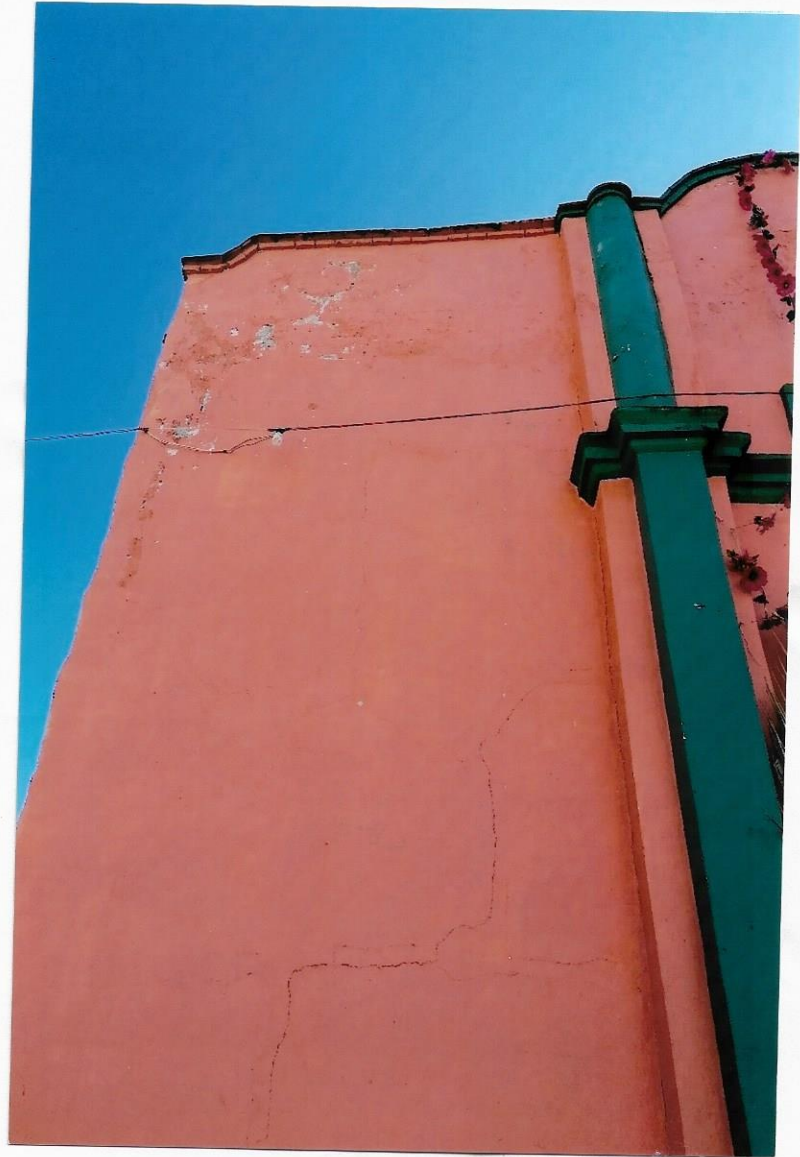
### FOTO #7.

Vista exterior hacia alzado poniente, se observa grietas en muro de portada a causa de sismo. Septiembre 2021.

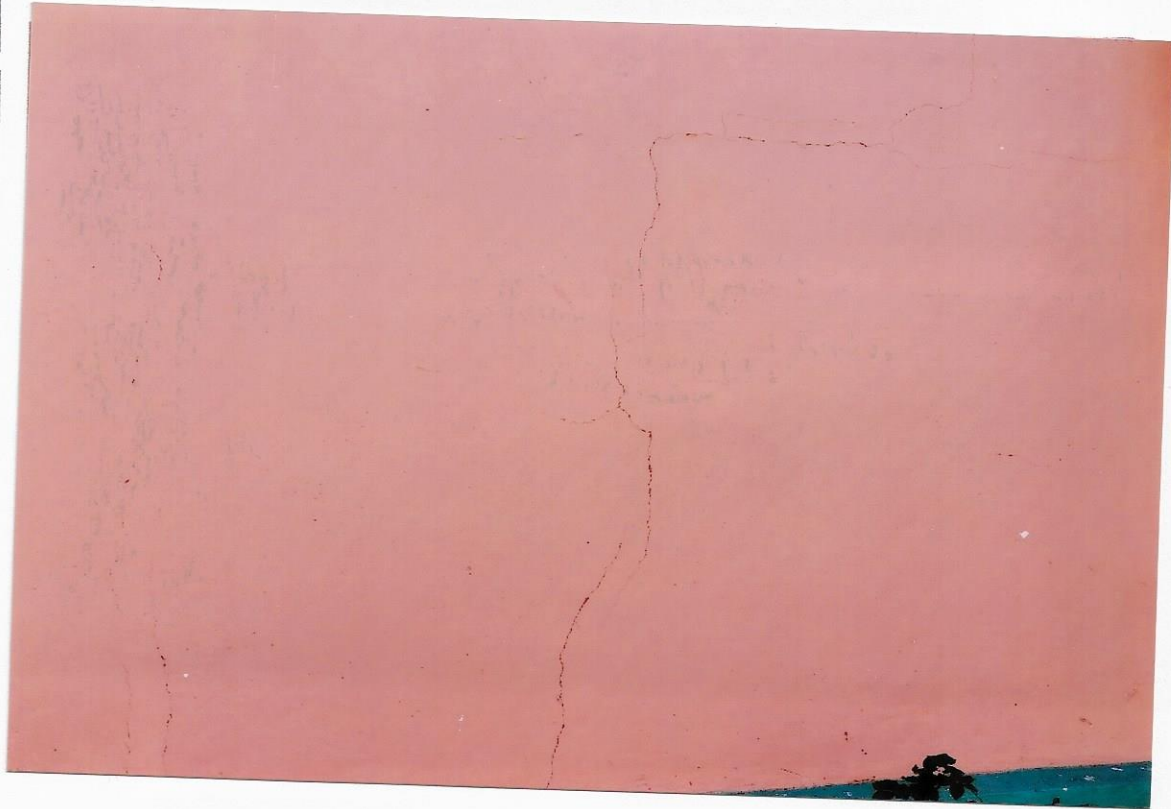
### FOTO #8.

Vista exterior hacia alzado poniente, se observa grietas en muro de portada a causa de sismo. Septiembre 2021.

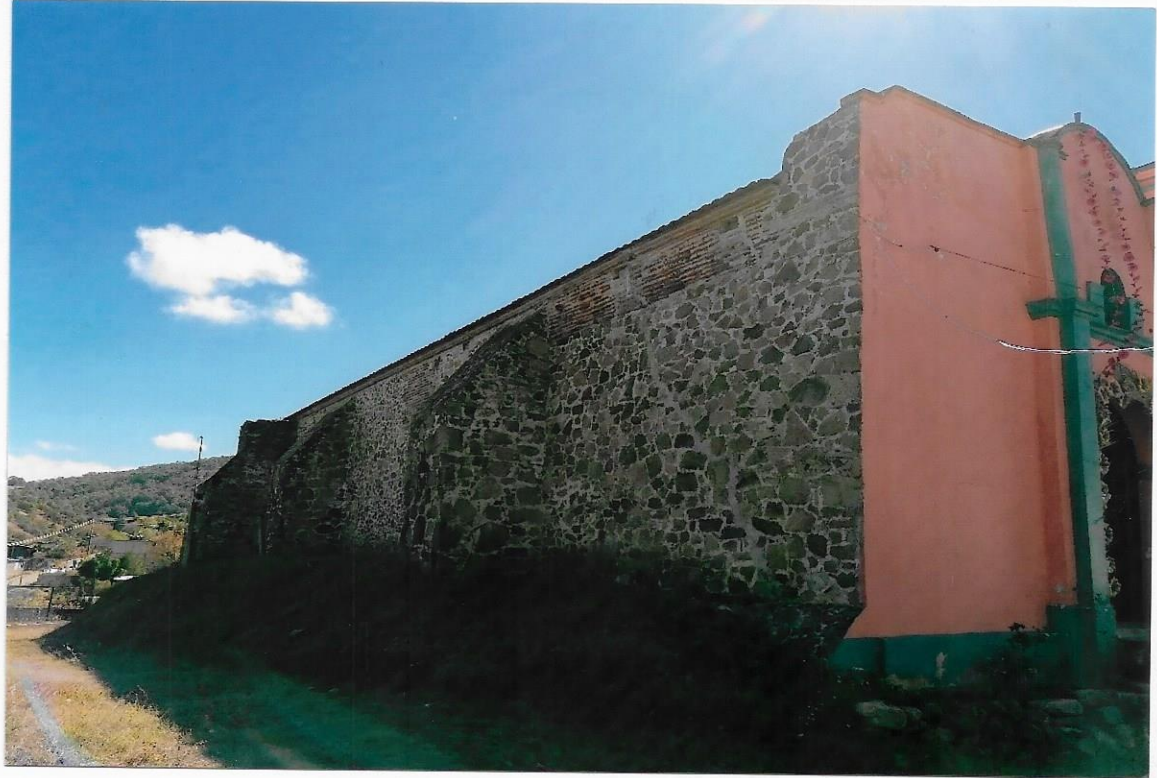
### FOTO #9.

Vista hacia alzado Norte, se observa muros y contrafuertes de fábrica elaborada de piedras de la región.

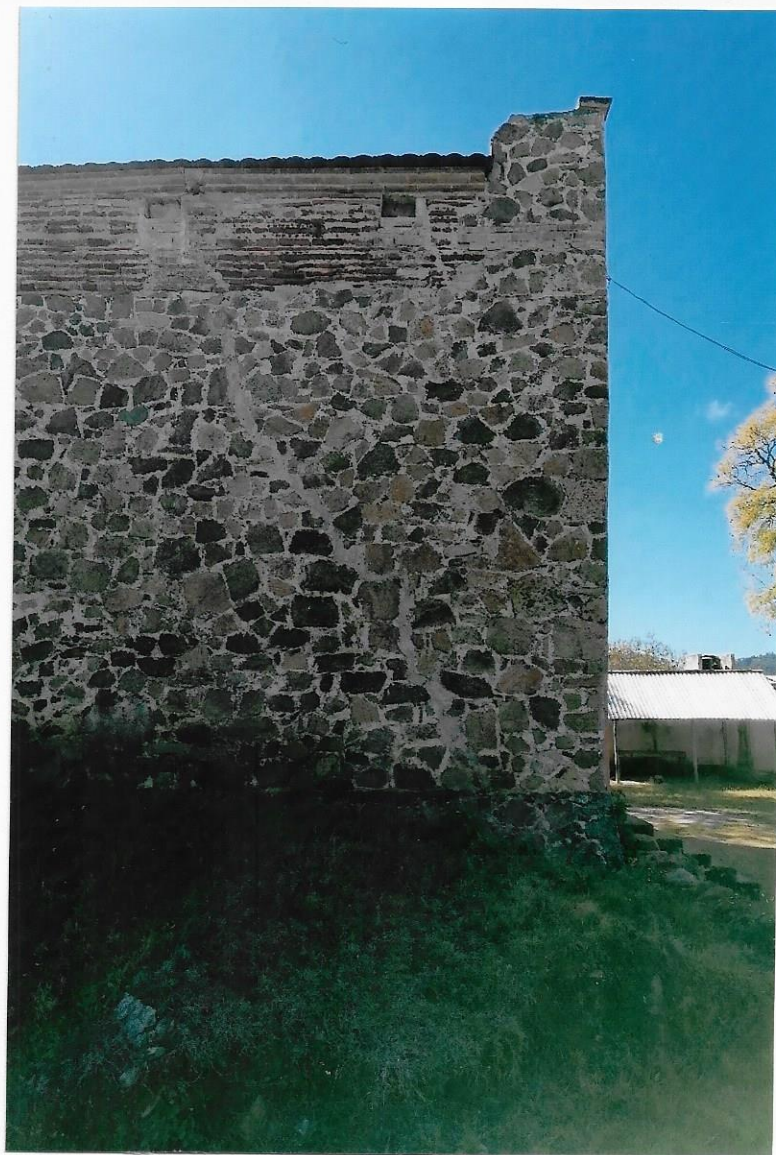
### FOTO #10.

Vista hacia alzado Norte, se observa muros de fábrica elaborada de piedras de la región y tabique de barro rojo recocido, con presencia de grieta a causa de sismo.

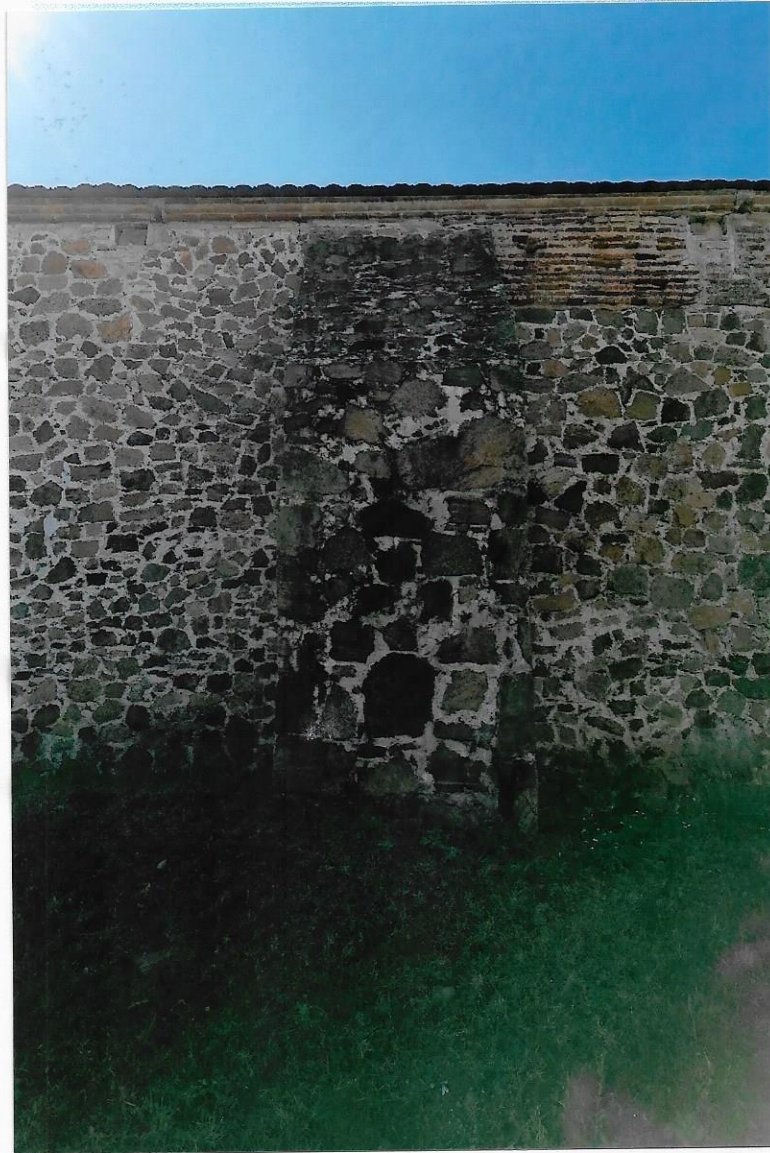
### FOTO #11.

Vista hacia alzado Norte, se observa contrafuerte de fábrica elaborada de piedras de la región, presenta juntas en mal estado.

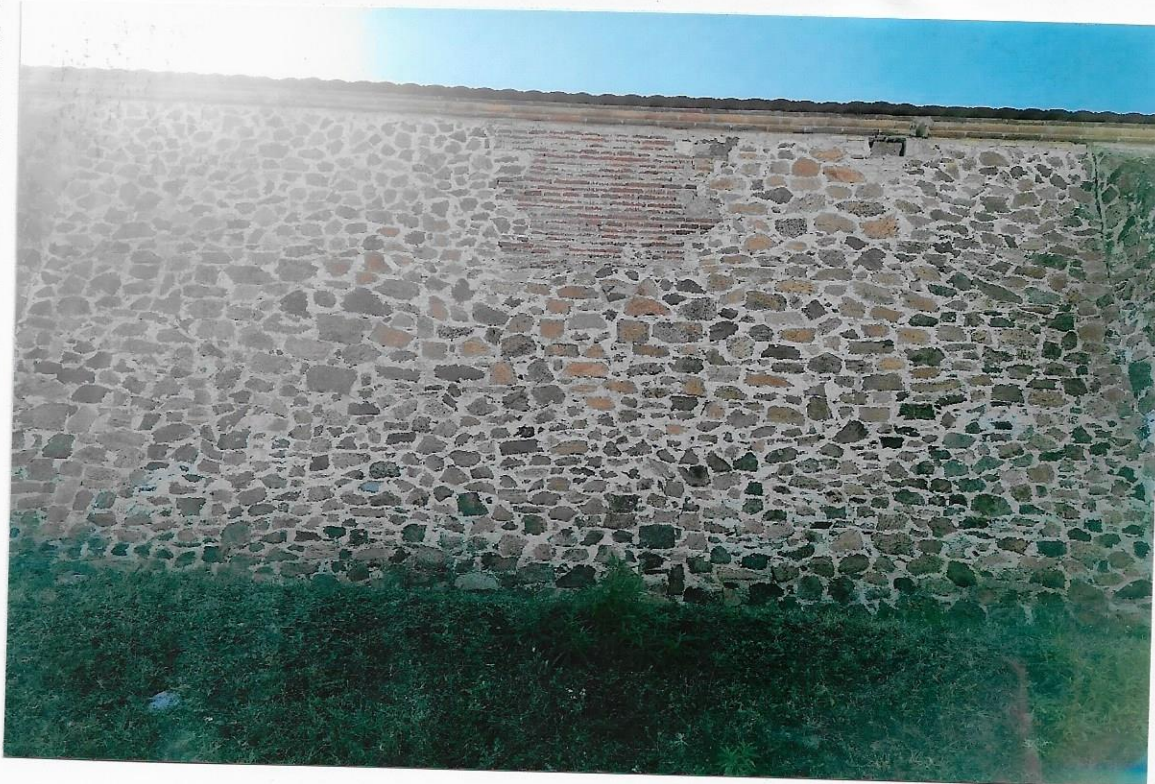
### FOTO #12.

Vista hacia alzado Norte, se observa muros de fábrica elaborada de piedras de la región y tabique de barro rojo recocido.

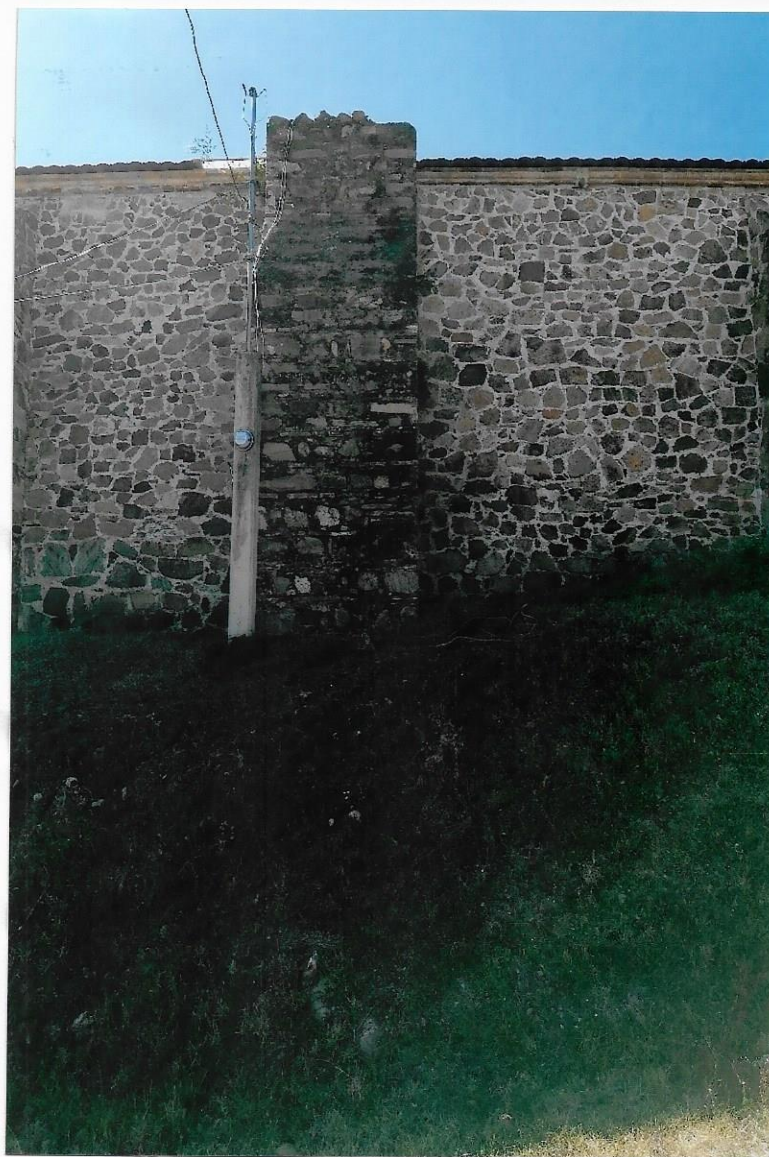
### FOTO #13.

Vista hacia alzado Norte, se observa contrafuerte de fábrica elaborada de piedras de la región, presenta juntas en mal estado así como perdida de entortados de derrames.

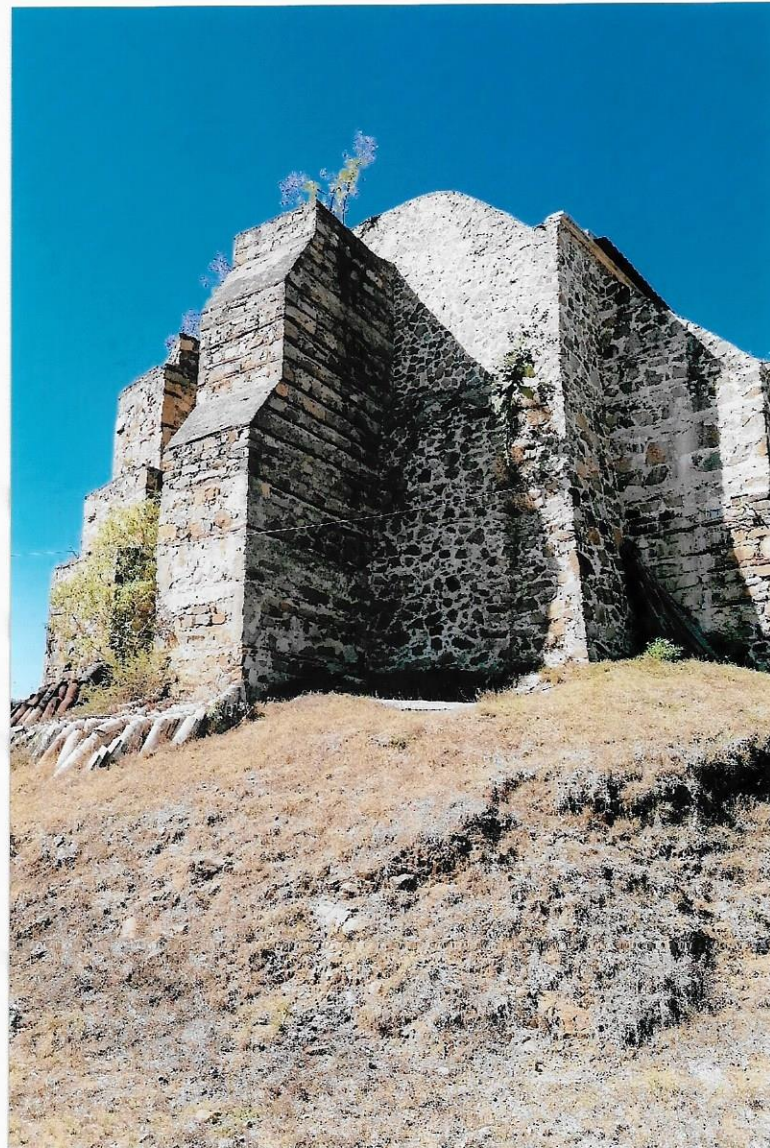
### FOTO #14.

Vista hacia alzado Oriente, se observa, muro y contrafuerte de; fábrica elaborada de piedras de la región, presencia de flora nociva y pérdida de aplanados en derrames.

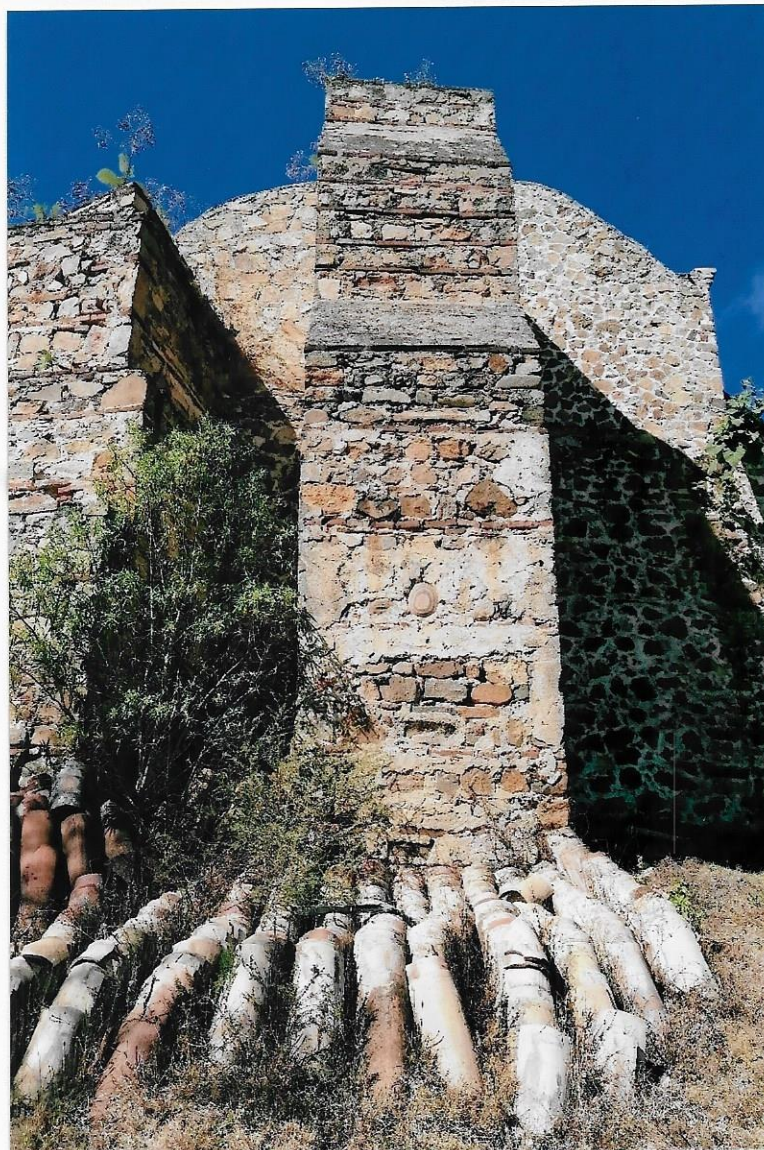
### FOTO #15.

Vista hacia alzado Oriente hacia contrafuerte, se observa fábrica elaborada de piedras de la región, Septiembre 2021.

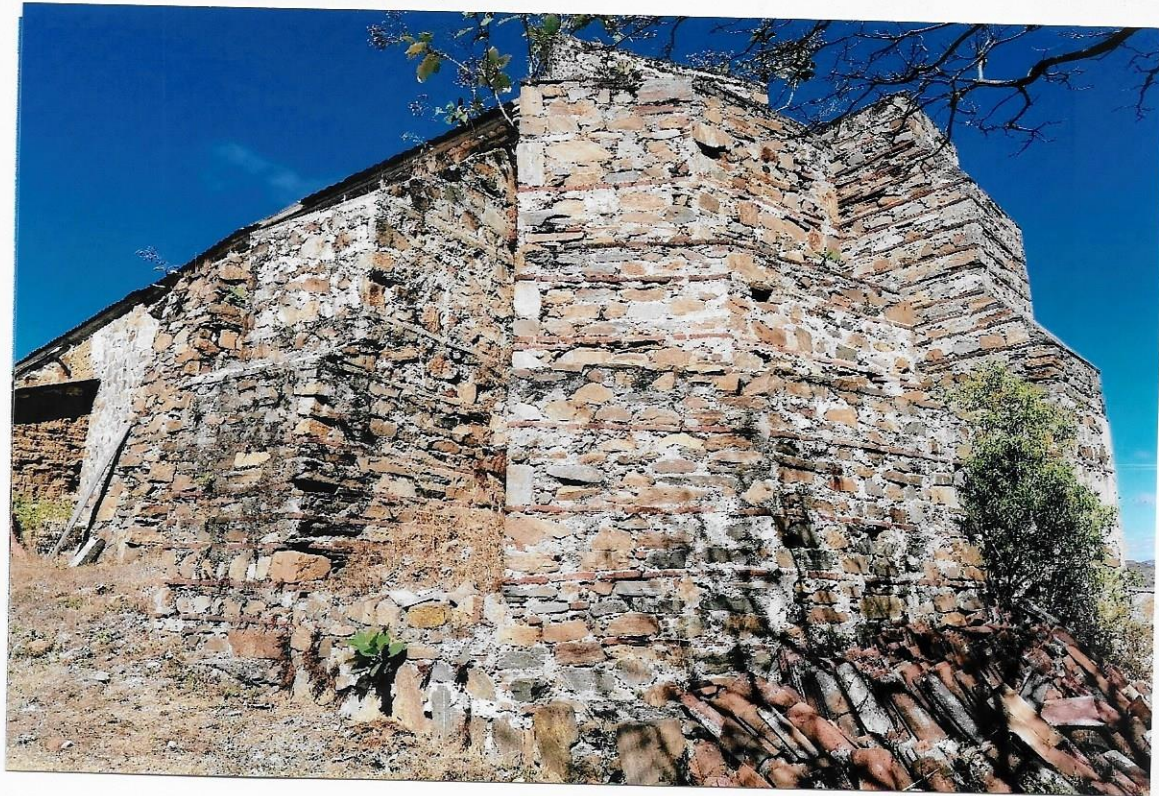
### FOTO #16.

Vista alzado Oriente hacia contrafuerte, se observa daños y desprendimiento de piedras de la región, a causa de sismo.

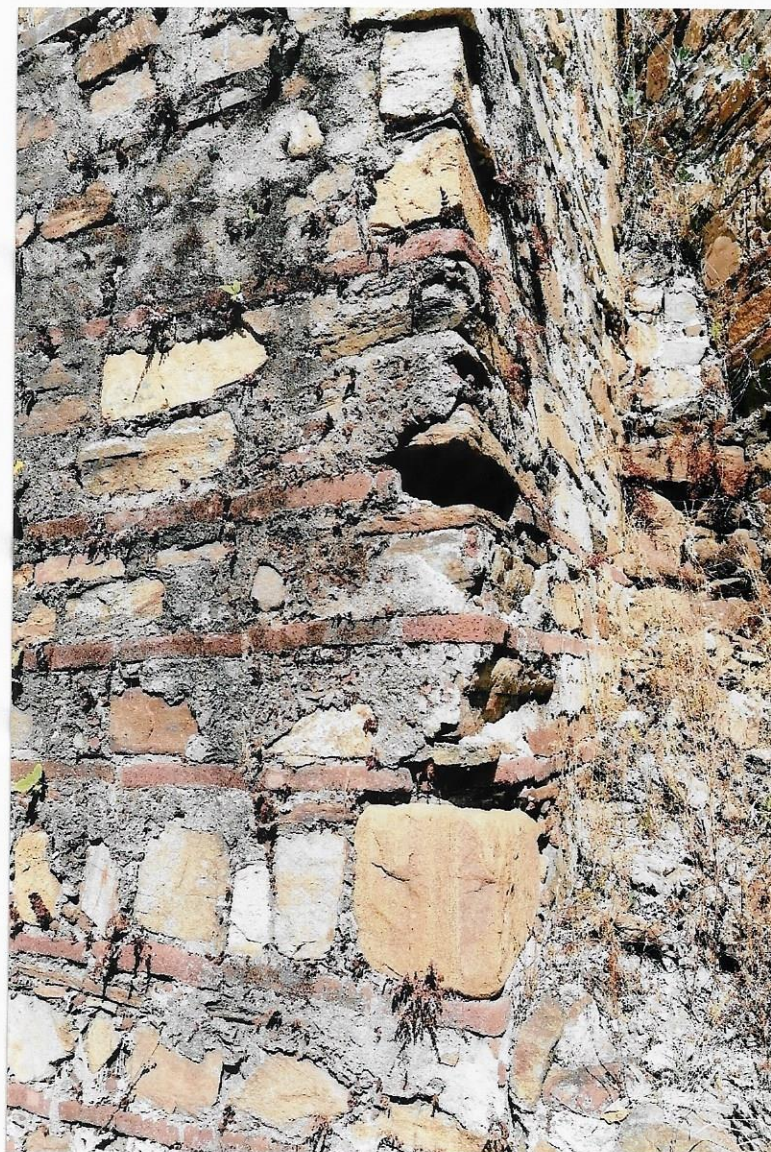
### FOTO #17.

Vista alzado Sur hacia contrafuerte, se observa daños y desprendimiento de piedras de la región, a causa de sismo.

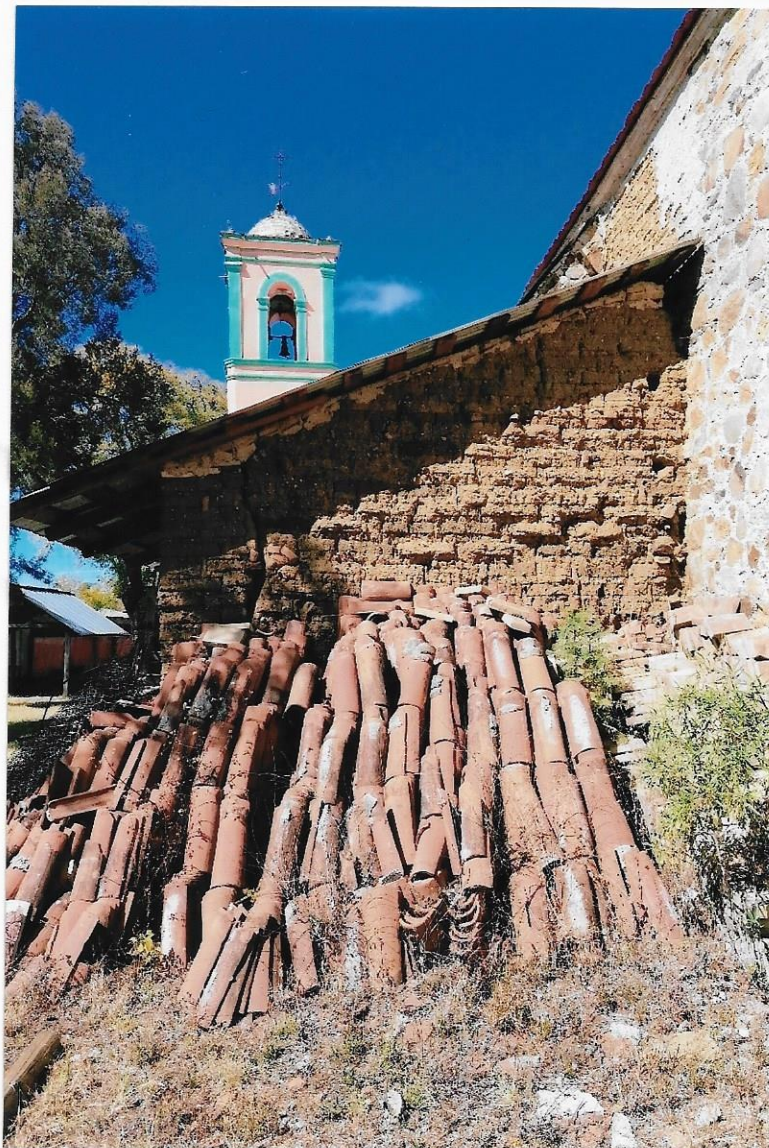
### FOTO #18.

Vista exterior hacia alzado Sur, se observa muro de adobe con presencia de fractura debido a sismo.

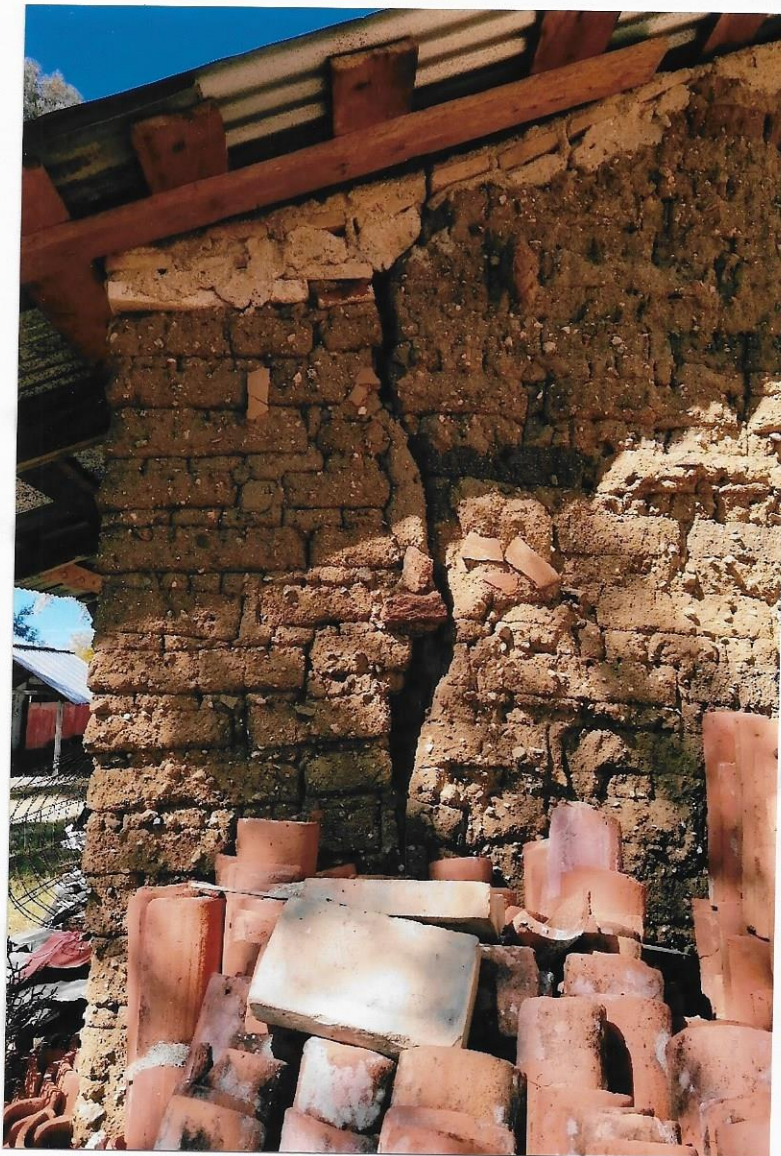
### FOTO #19.

Vista exterior hacia alzado Sur, se observa muro de adobe con presencia de fractura debido a sismo.

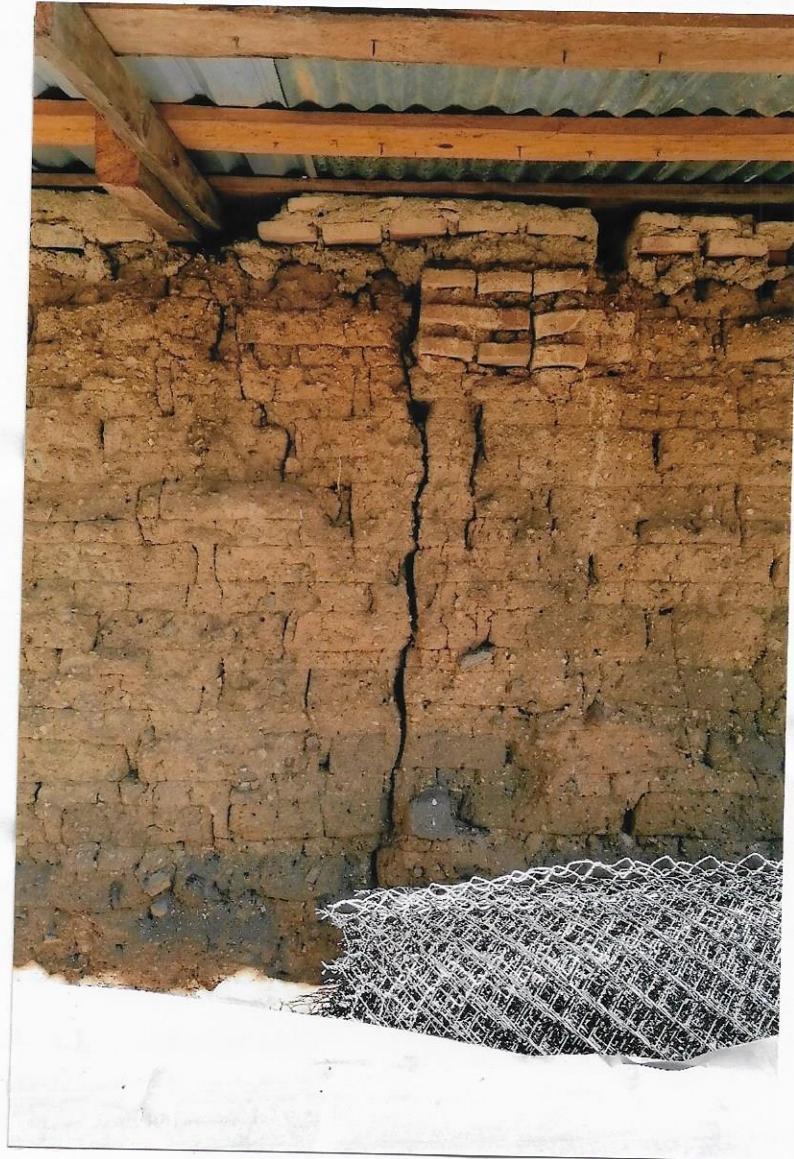
### FOTO #20.

Vista exterior hacia alzado Sur, se observa muro de adobe con presencia de daños debido a sismo.

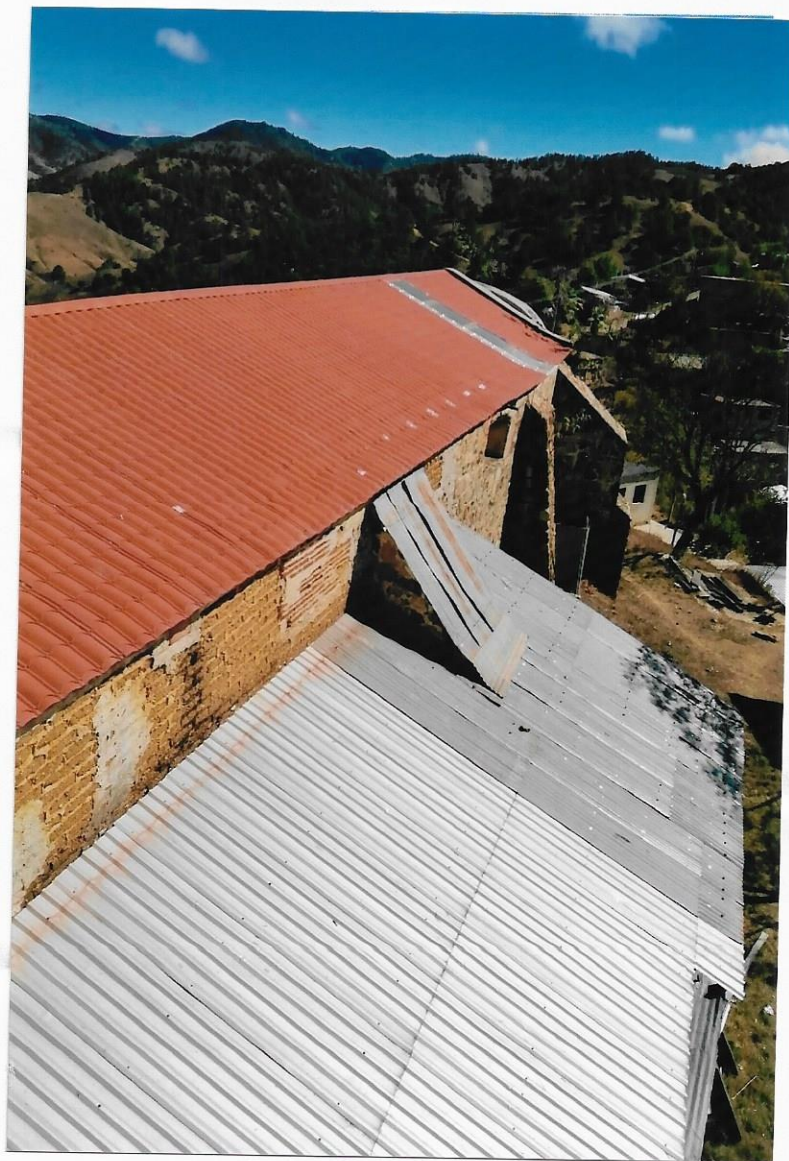
### FOTO #21.

Vista exterior hacia cubiertas a dos aguas de lámina tipo galvateja en templo católico de Santo Domingo Nuxxá.  
Septiembre 2021.

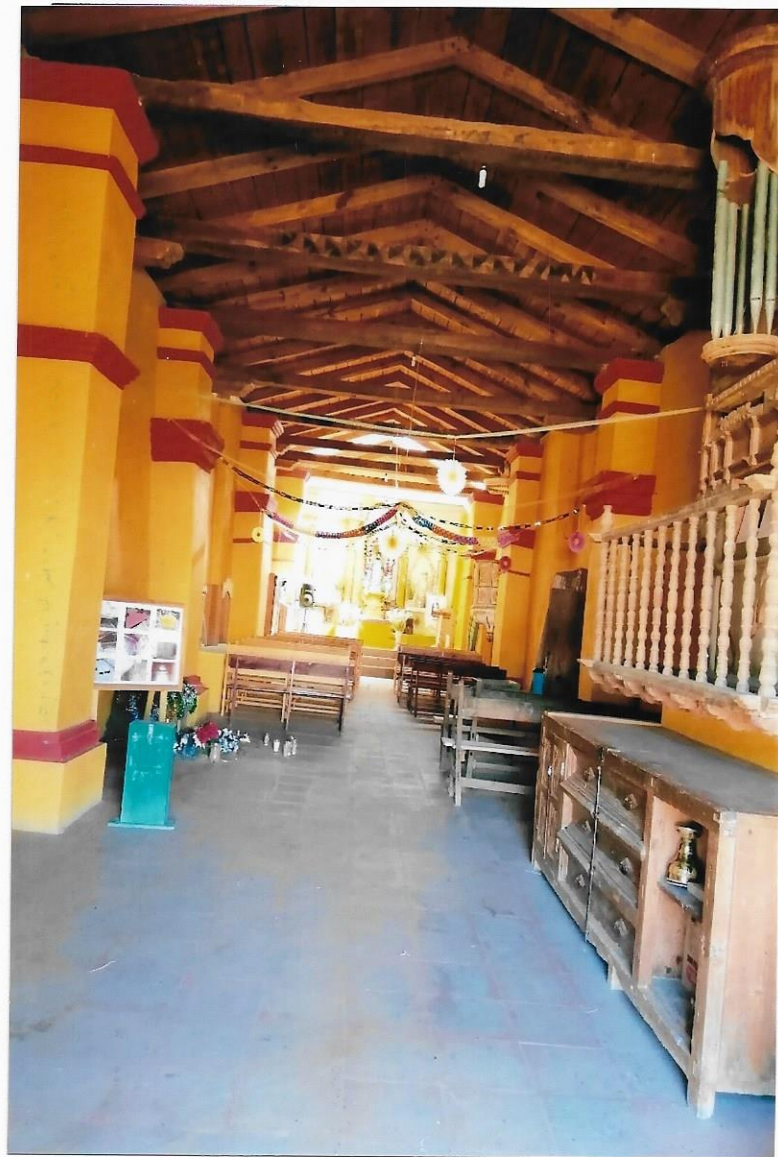
### FOTO #22.

Vista interior en sentido longitudinal de la nave hacia presbiterio, se observa el interior del templo católico de Santo Domingo de Nuxxá.

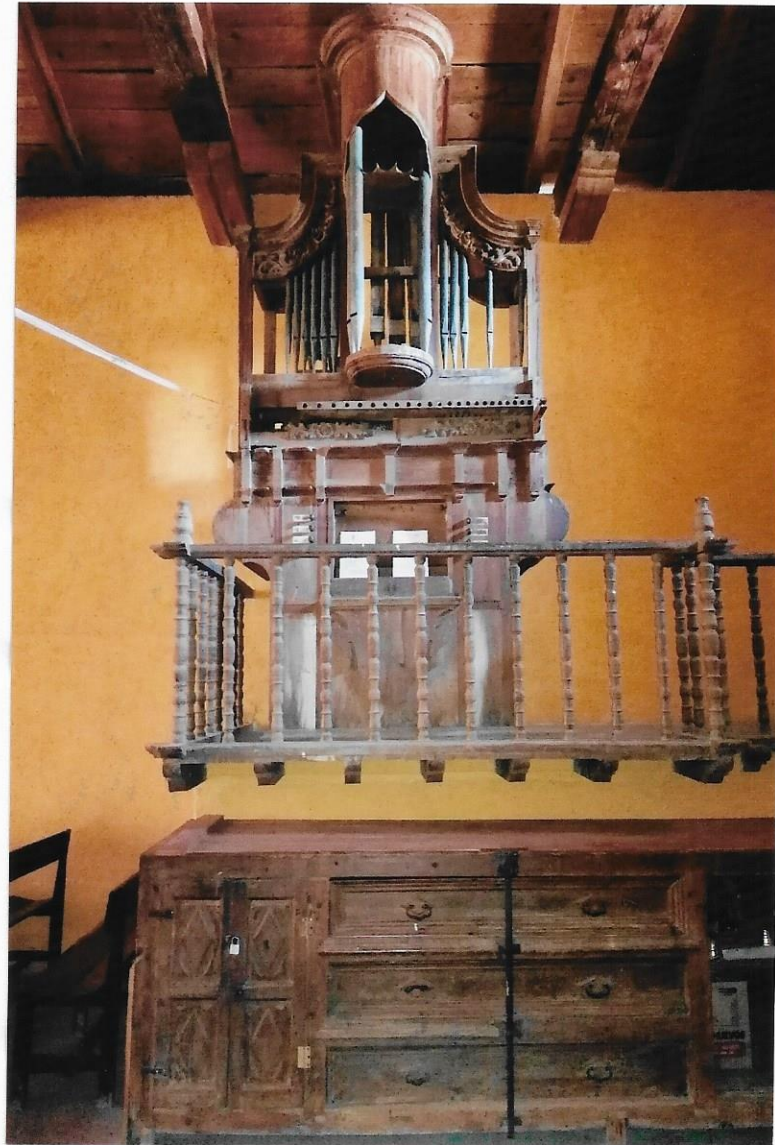
### FOTO #23.

Vista interior hacia órgano histórico de Santo Domingo Nuxxá, construido en 1802. Septiembre 2021.

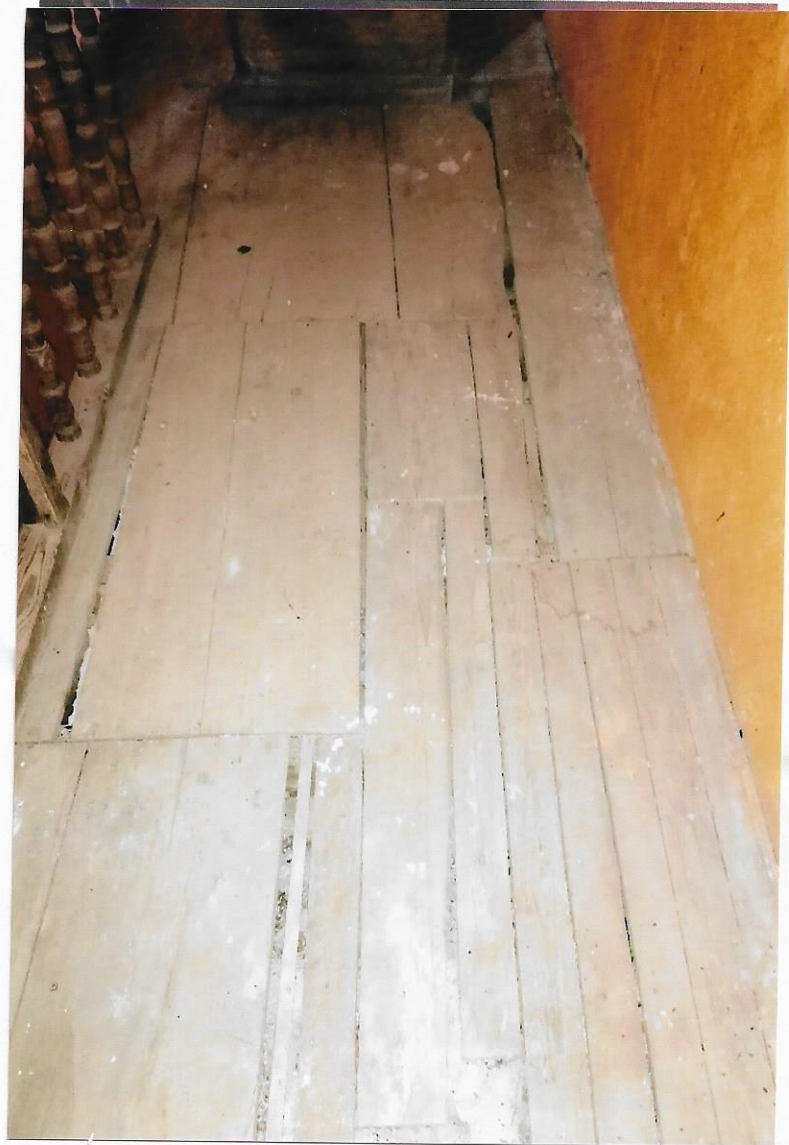
### FOTO #24.

Vista interior hacia  
enduelado en mal estado,  
presenta asentamiento y  
piezas dañadas a causa de  
sismo y falta de  
mantenimiento.
