INSTITUTO DEL PATRIMONIO CULTURAL DEL ESTADO DE OAXACA

ESTUDIOS PARA CONTRIBUIR EN LA PROMOCIÓN PARA EL DESARROLLO DE ACCIONES DE CONSERVACIÓN Y PROTECCIÓN DE LOS BIENES CULTURALES DEL ESTADO DE OAXACA

(RECONSTRUCCION DEL TEMPLO CATOLICO DE SANTO DOMINGO DE GUZMAN, SANTO DOMINGO NUXXA, OAXACA.)

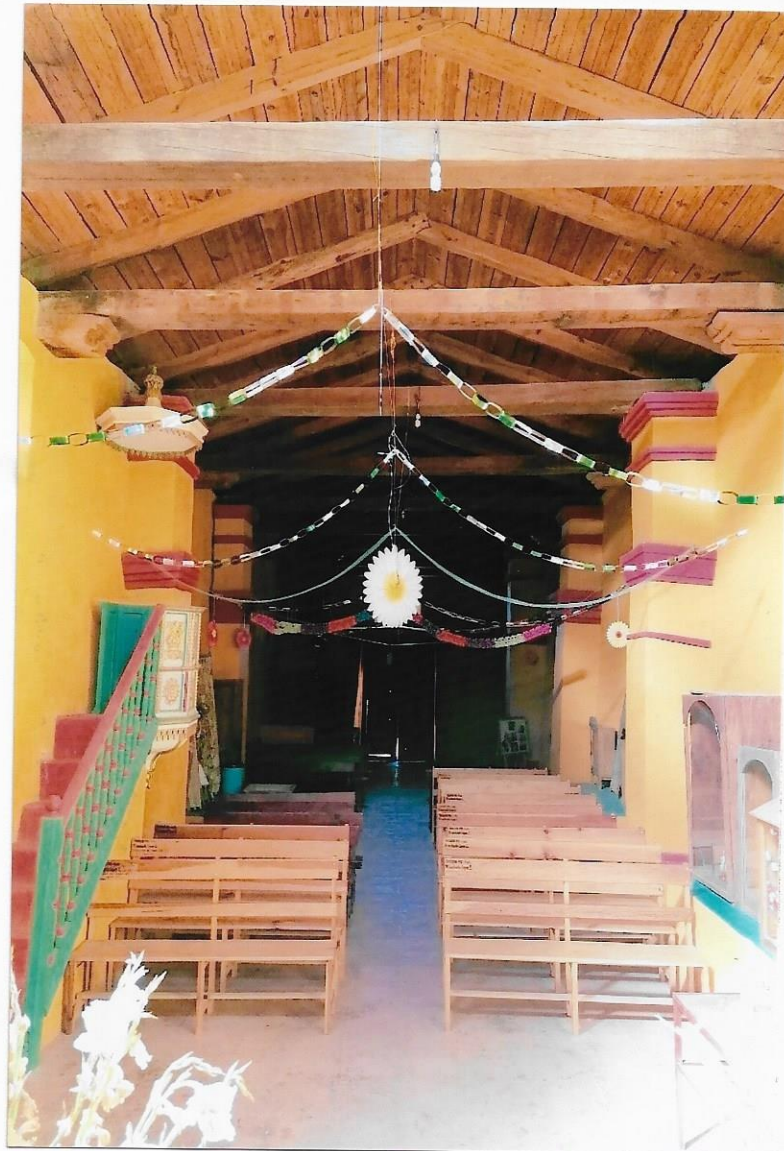
### FOTO #26.

Vista interior en sentido longitudinal de la nave hacia acceso, se observa el interior del templo católico de Santo Domingo de Nuxxá.

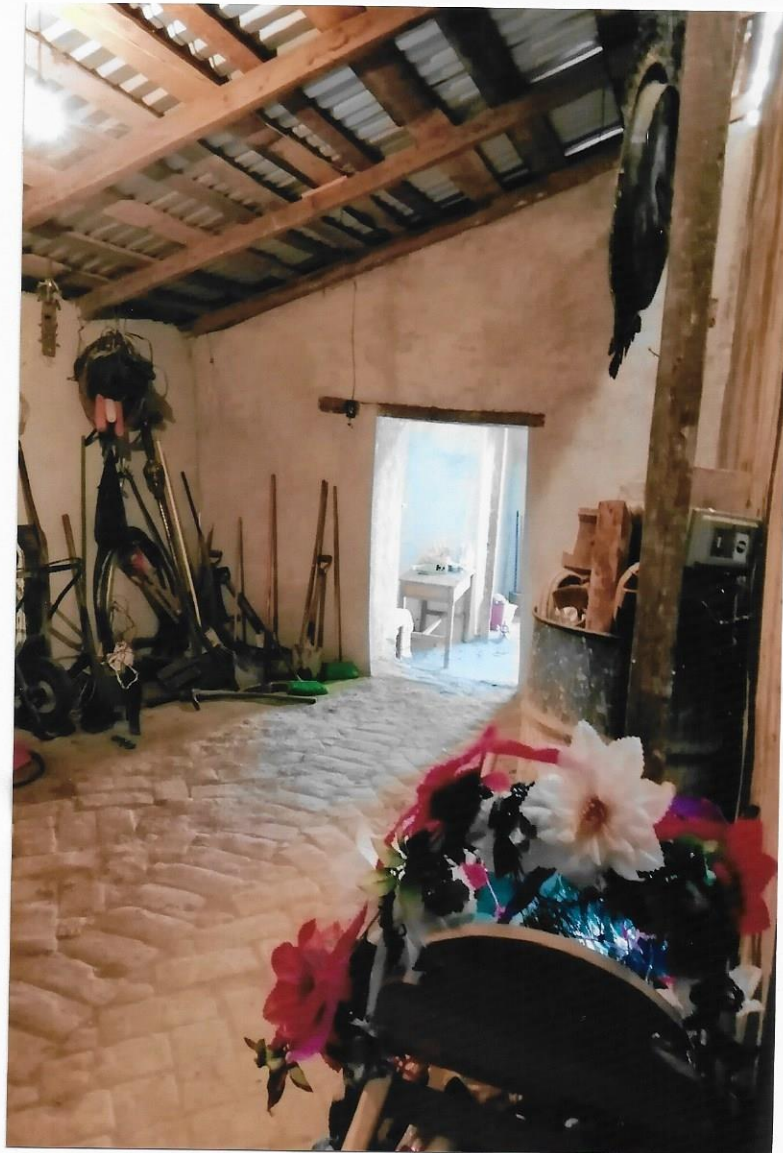
### FOTO #27.

Vista interior en sacristía hacia anexo, se observa daños en muros y cubiertas a causa de sismo.

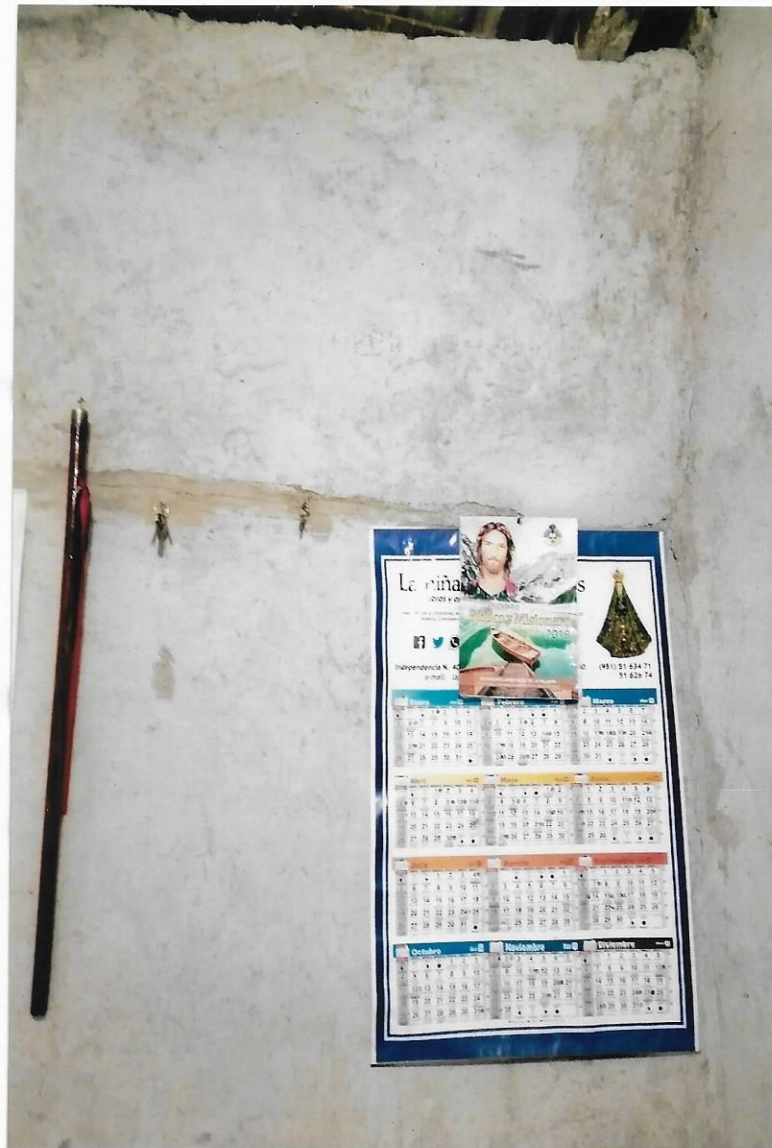
### FOTO #28.

Vista interior en anexo hacia muro sur, se observa grieta a causa de sismo.

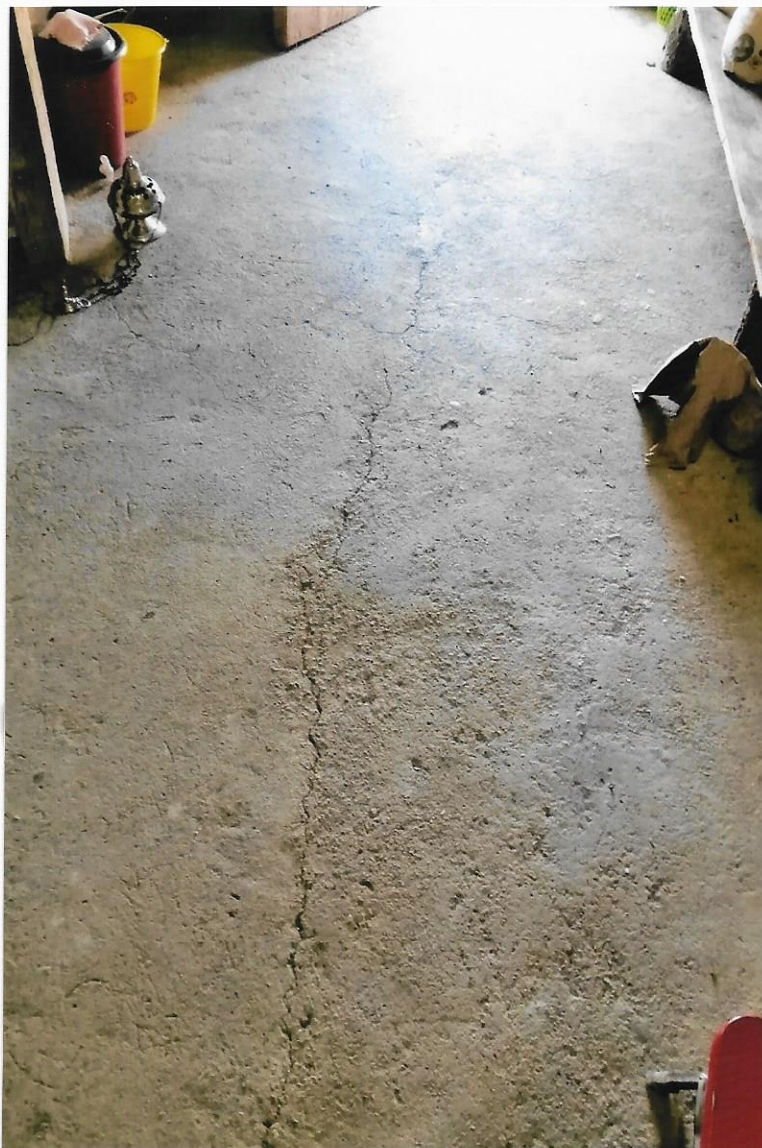
### FOTO #30.

Vista interior en anexo hacia piso, se observa presenta asentamiento y grieta a causa de sismo.
