(TEMPLO DE NUESTRA SEÑORA DE GUADALUPE, GUADALUPE CUAUTEPEC)

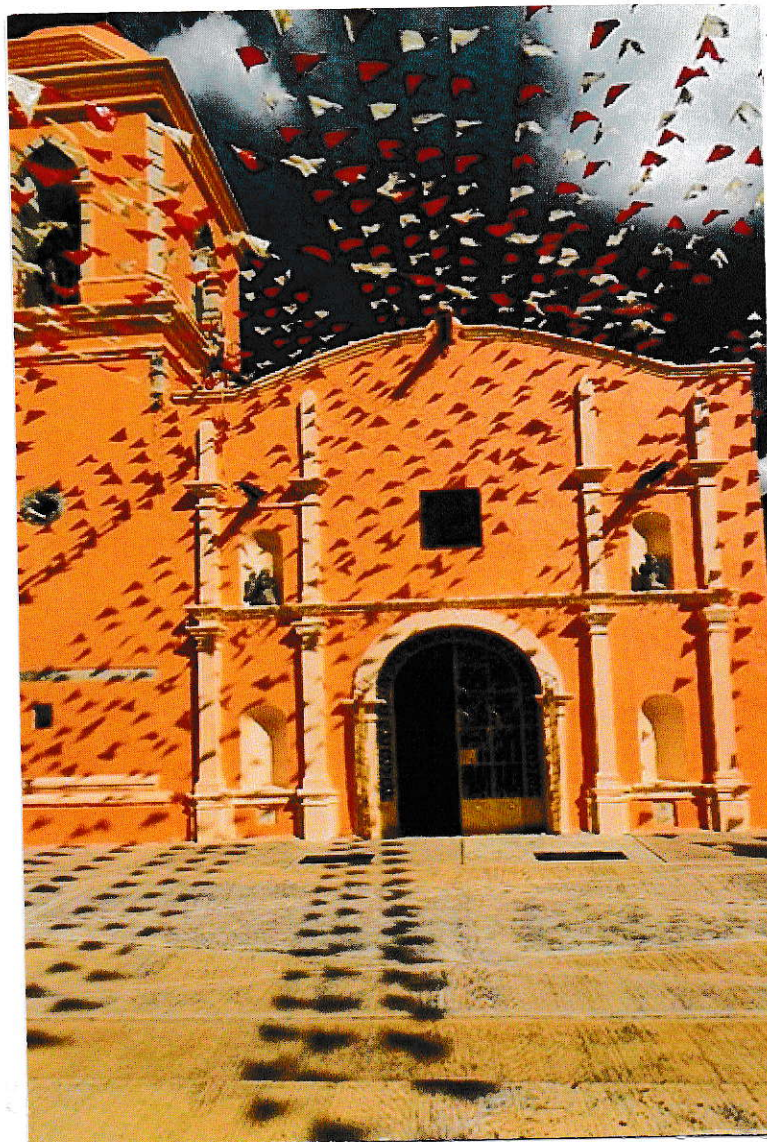
### FOTO #1.

Vista exterior de la fachada Oriente; se observa el entorno por el cual está rodeado el inmueble, la fábrica de la portada está conformada por piedra de la región y tiene un aplanado con cemento cal-arena fino con pintura vinílica., compuesta con una torre con la misma fabrica y campanarios con aplanados.

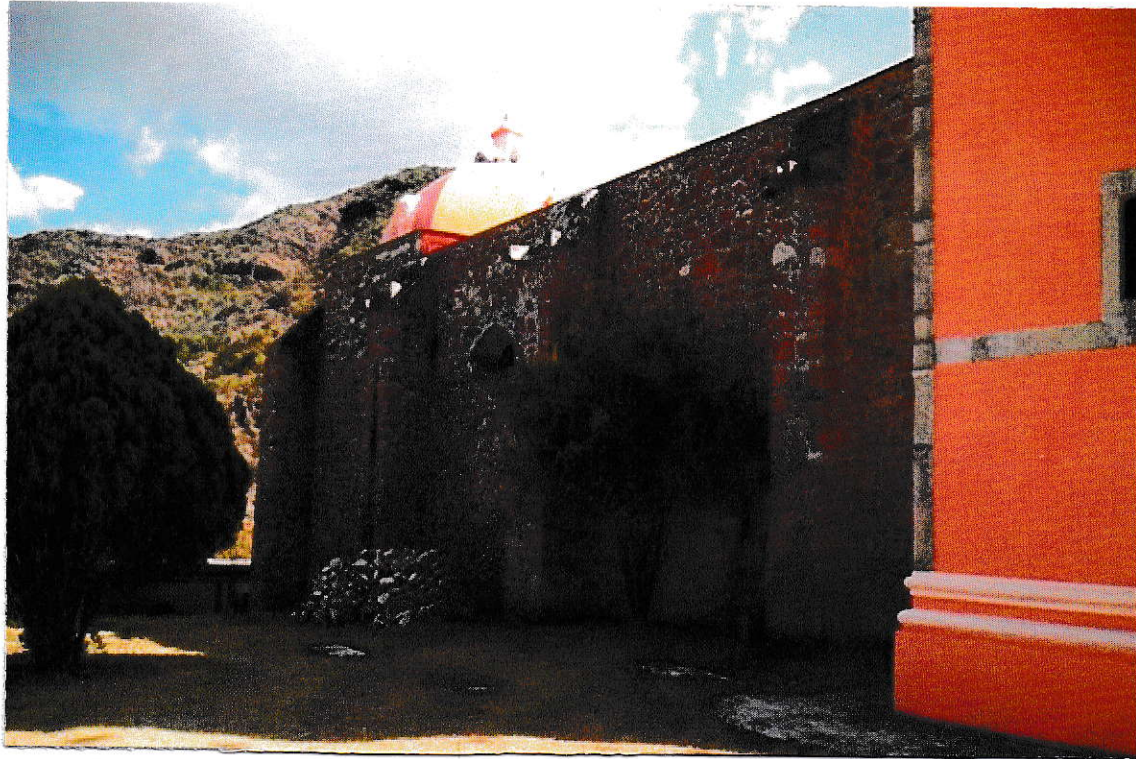
### FOTO #2.

Vista exterior de la fachada Sur; se observa el entorno por el cual está rodeado el inmueble, la fábrica está conformada por piedra de la región en tonos rojizos y amarillos.

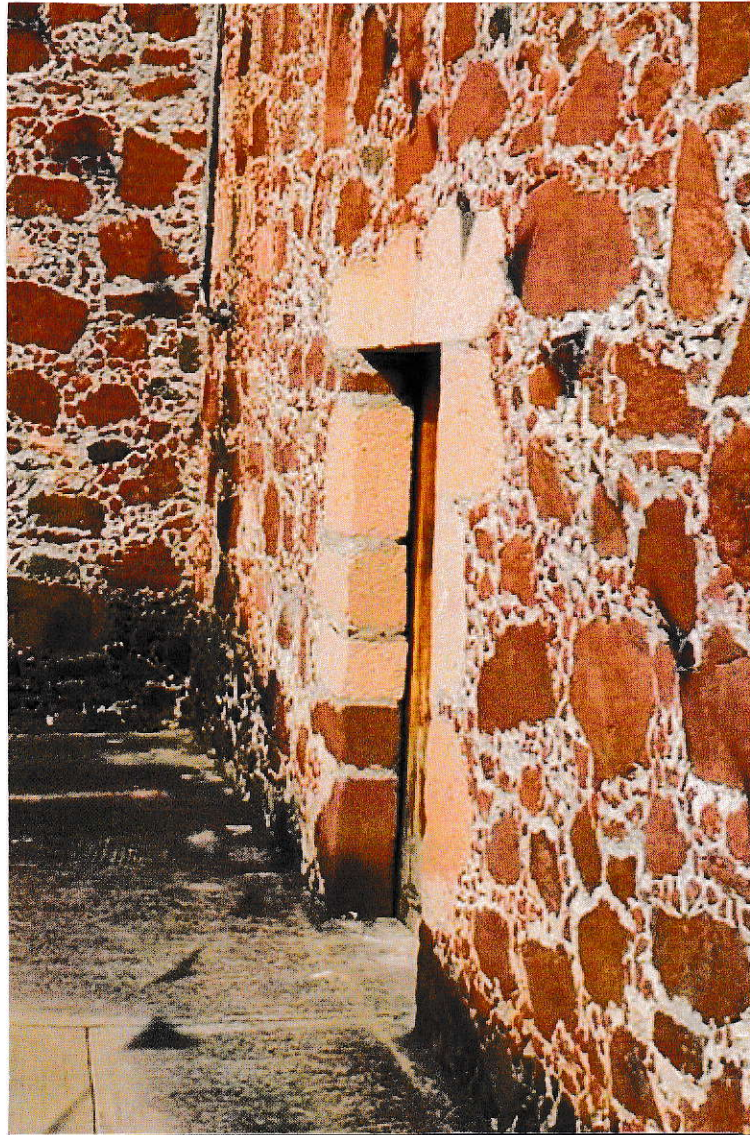
### FOTO #3.

Vista hacia acceso a sacristía; la fábrica está conformada por piedra de la región en tonos rojizos y amarillos.

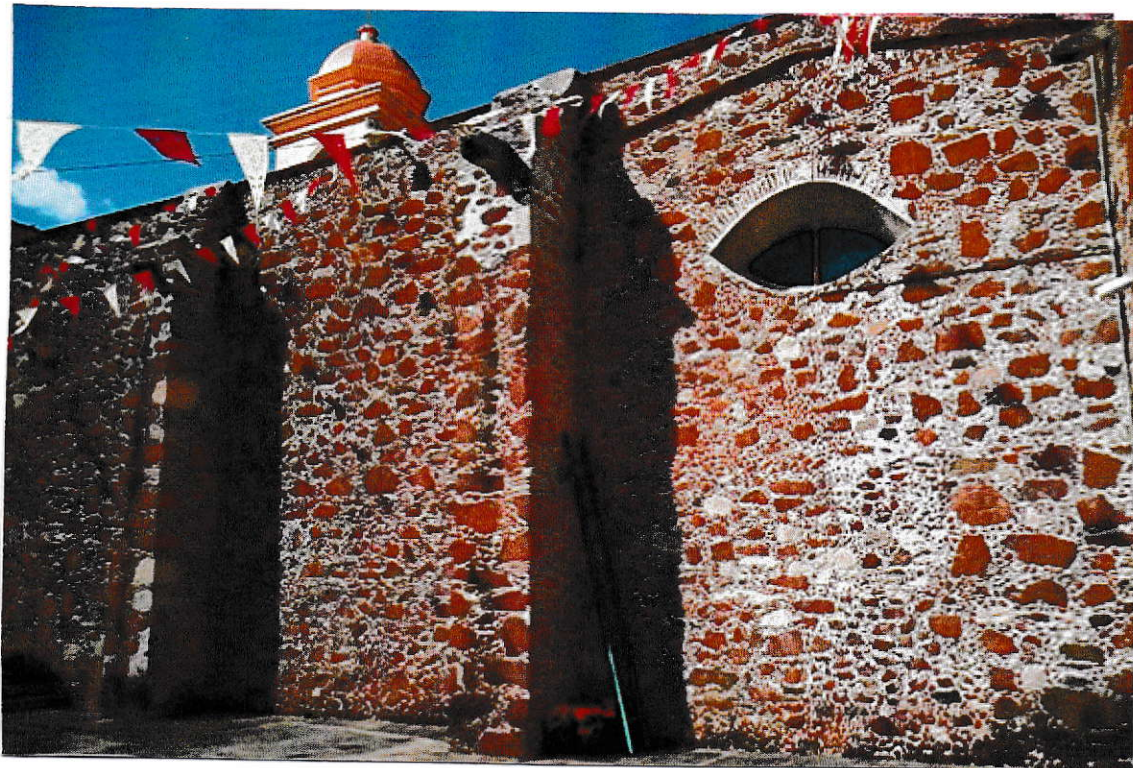
### FOTO #4.

Vista exterior de la fachada Sur; la fábrica está conformada por piedra de la región en tonos rojizos y amarillos, presenta disgregación de juntas y algunas piezas dañadas. Septiembre 2021.

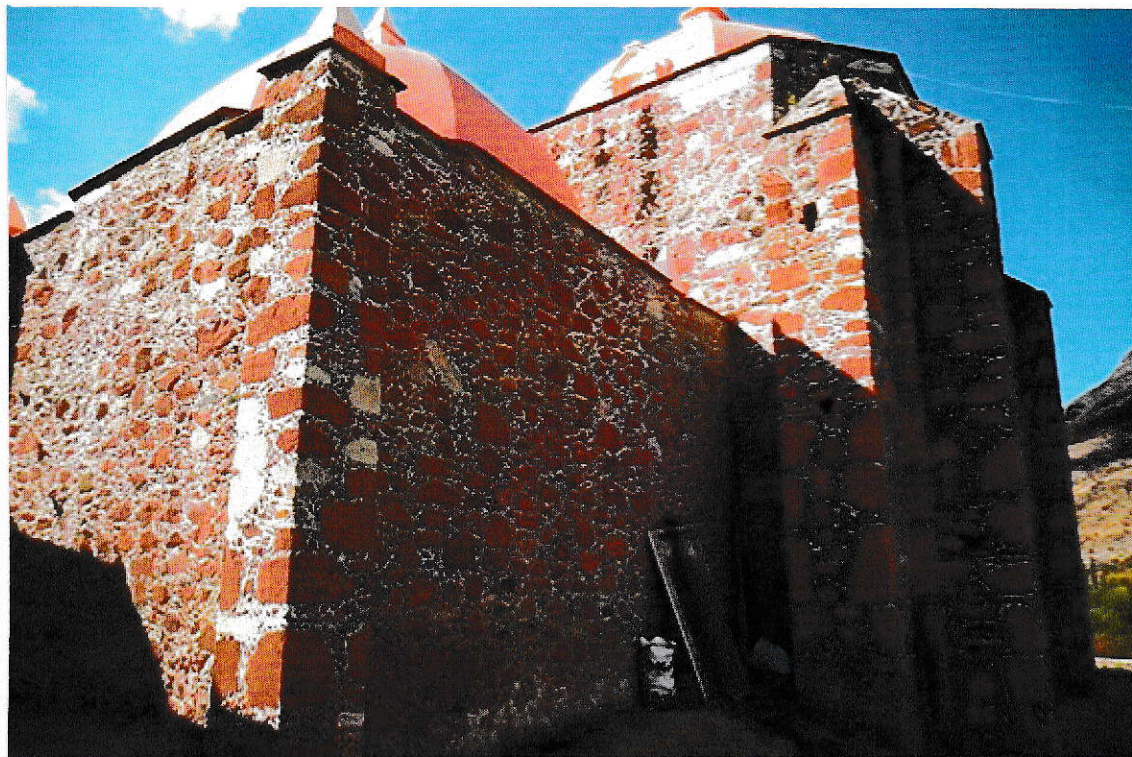
### FOTO #5.

Vista exterior de la fachada Poniente; se observa el entorno por el cual está rodeado el inmueble, la fábrica está conformada por piedra cantera de la región en tonos rojizos y amarillos, presenta grietas a causa de sismo. Septiembre 2021.

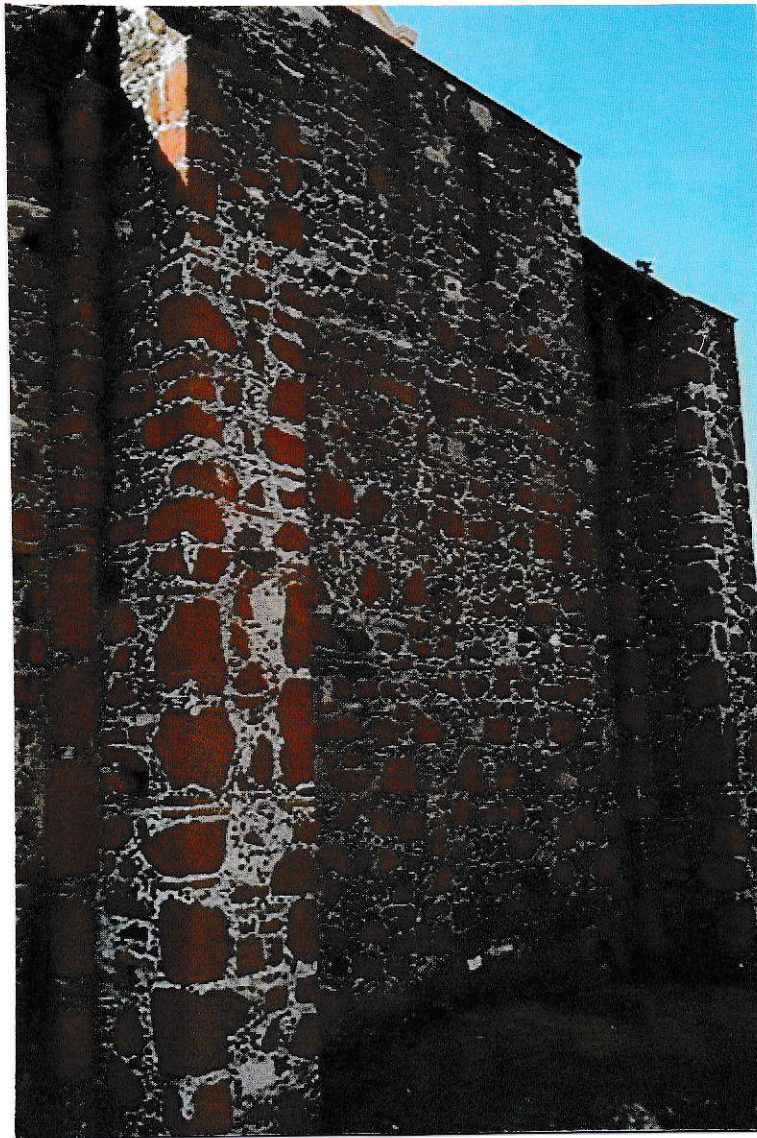
### FOTO #6.

Vista exterior hacia contrafuerte fachada Oriente; la fábrica está conformada por piedra de la región en tonos rojizos y amarillos, piedras dañadas a causa de sismo.. Septiembre 2021.

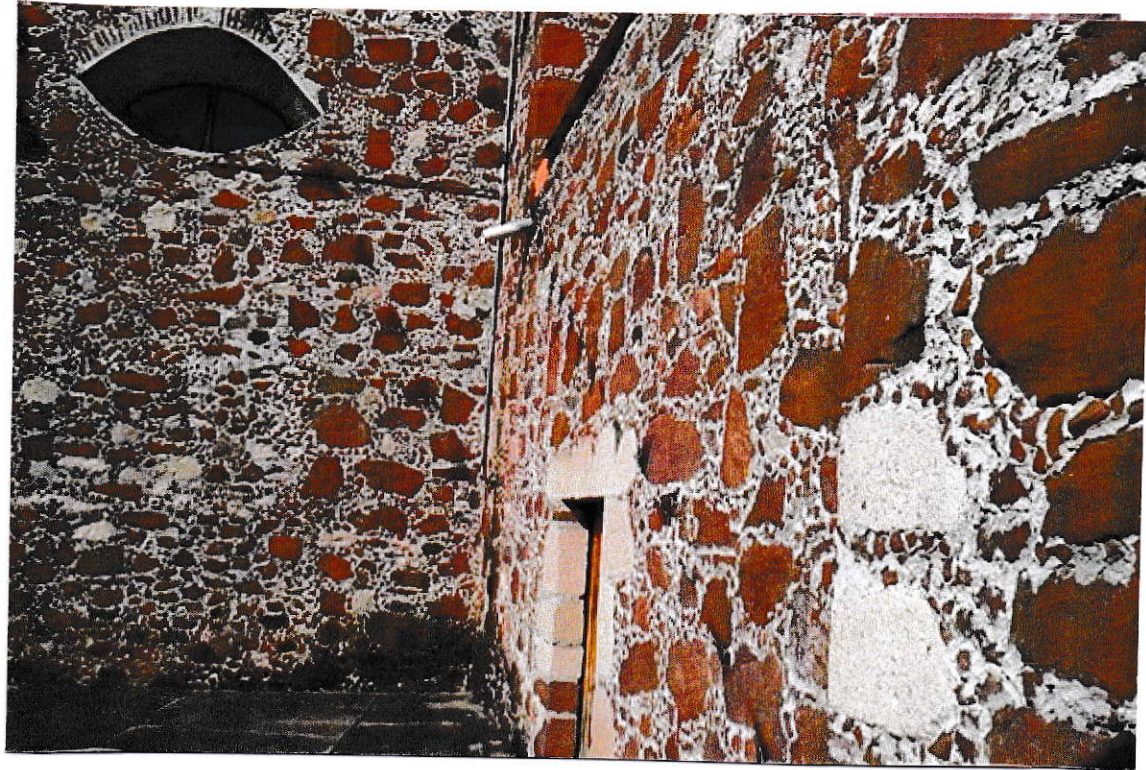
### FOTO #7.

Vista exterior hacia muro fachada Sur; la fábrica está conformada por piedra de la región, piedras dañadas a causa de sismo. Septiembre.

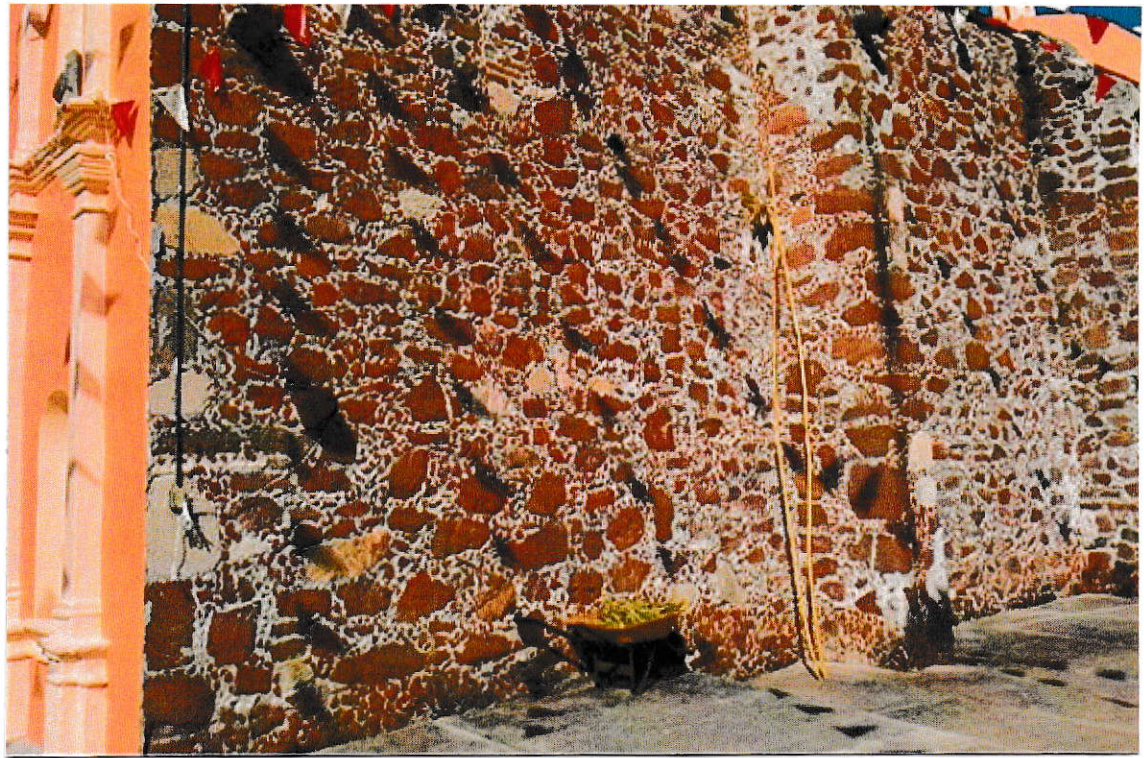
### FOTO #8.

Vista exterior hacia muro fachada Sure; la fábrica está conformada por piedra cantera de la región, piedras dañadas a causa de sismo.

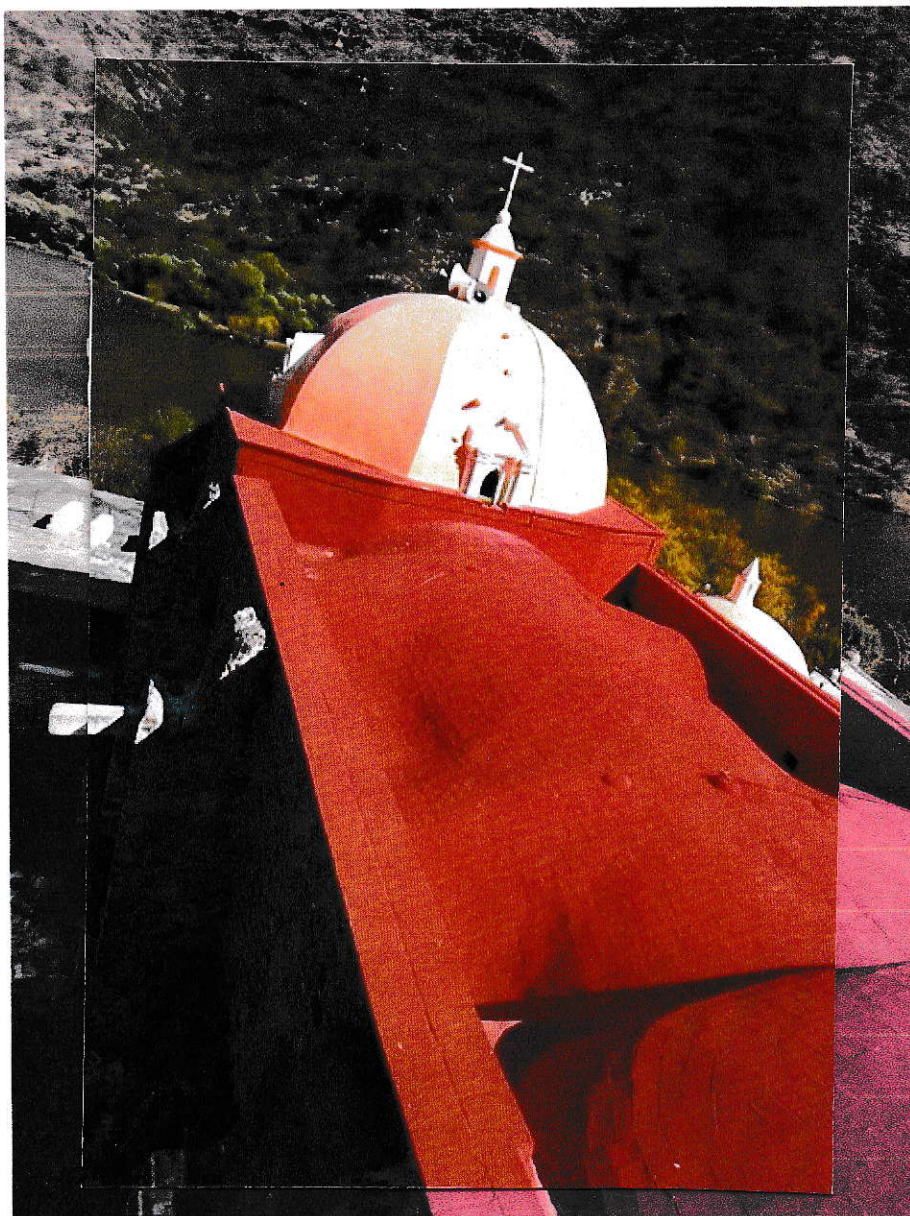
### FOTO #9.

Vista exterior hacia bóveda de cañón corrida a lo largo de la nave; presenta grietas. Septiembre 2021.

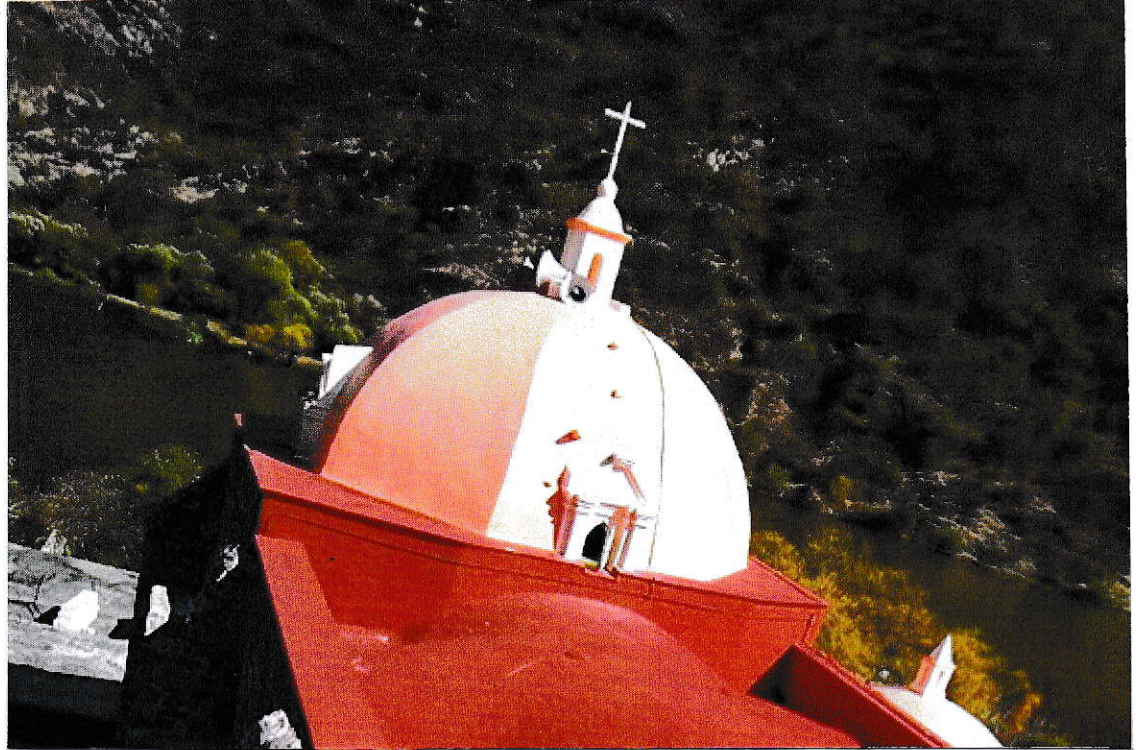
### FOTO #10.

Vista exterior hacia vobeda  
en area de presbiterio y  
cupulín.

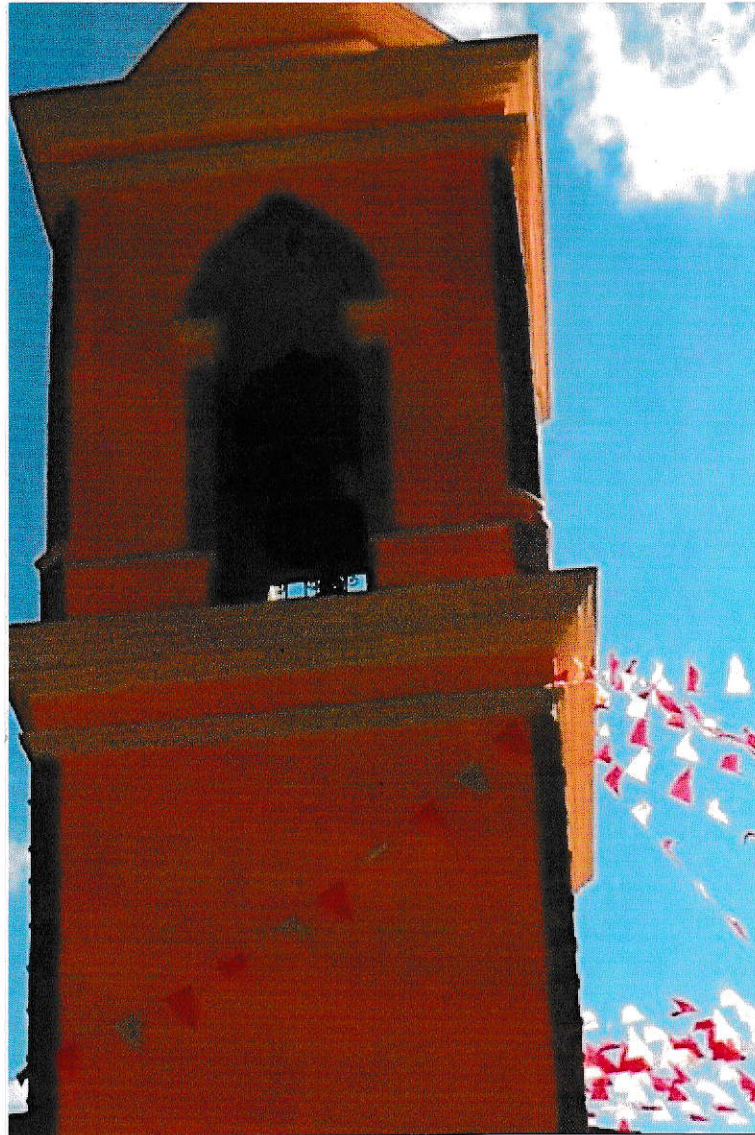
### FOTO #11.

Vista exterior hacia campanario norte; aplanado con cemento cal-arena fino con pintura vinílica.

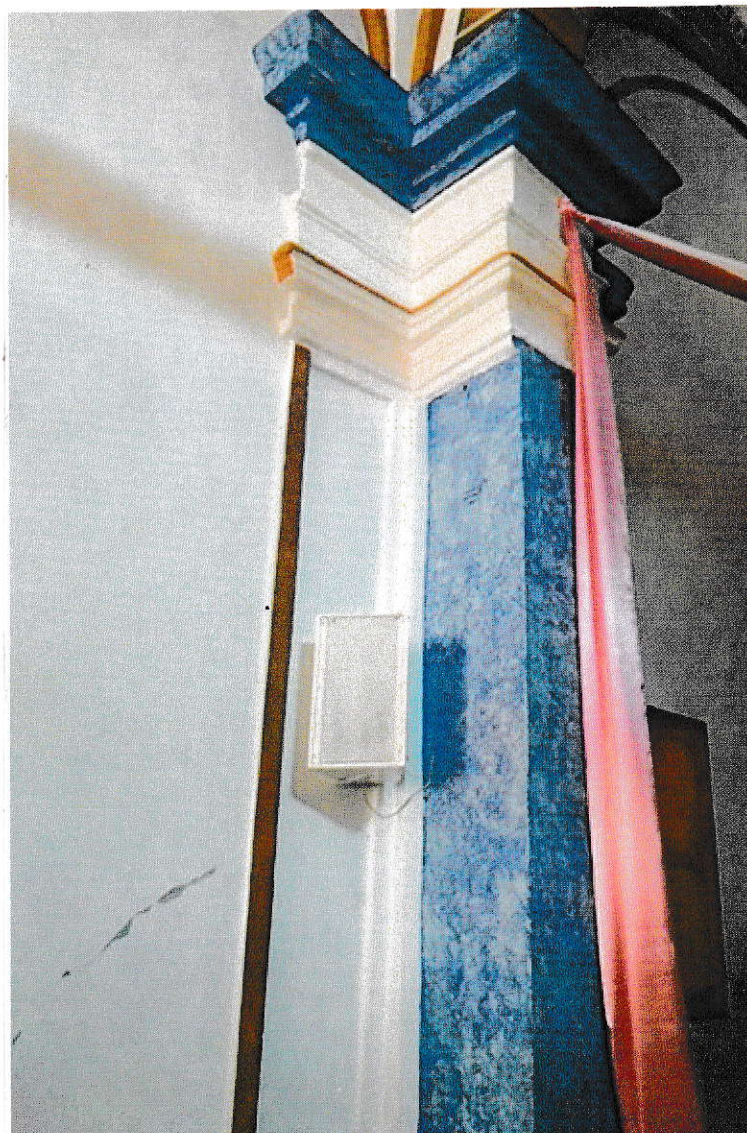
### FOTO #12.

Vista interior hacia pilastras, con presencia de desprendimiento de aplados a causa de sismos

Asi como grieta en muro.

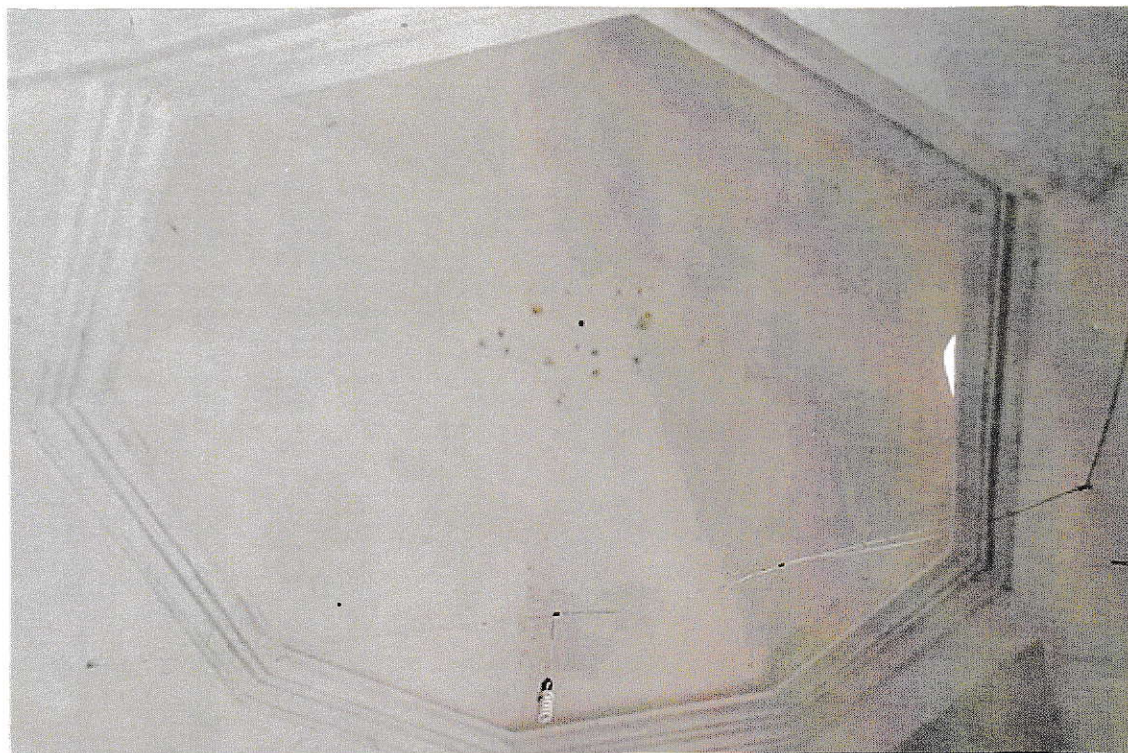
### FOTO #13.

Vista interior bóveda en  
area de presbiterio, con  
presencia de grietas y  
humedad al centro de  
ella a causa de sismo.

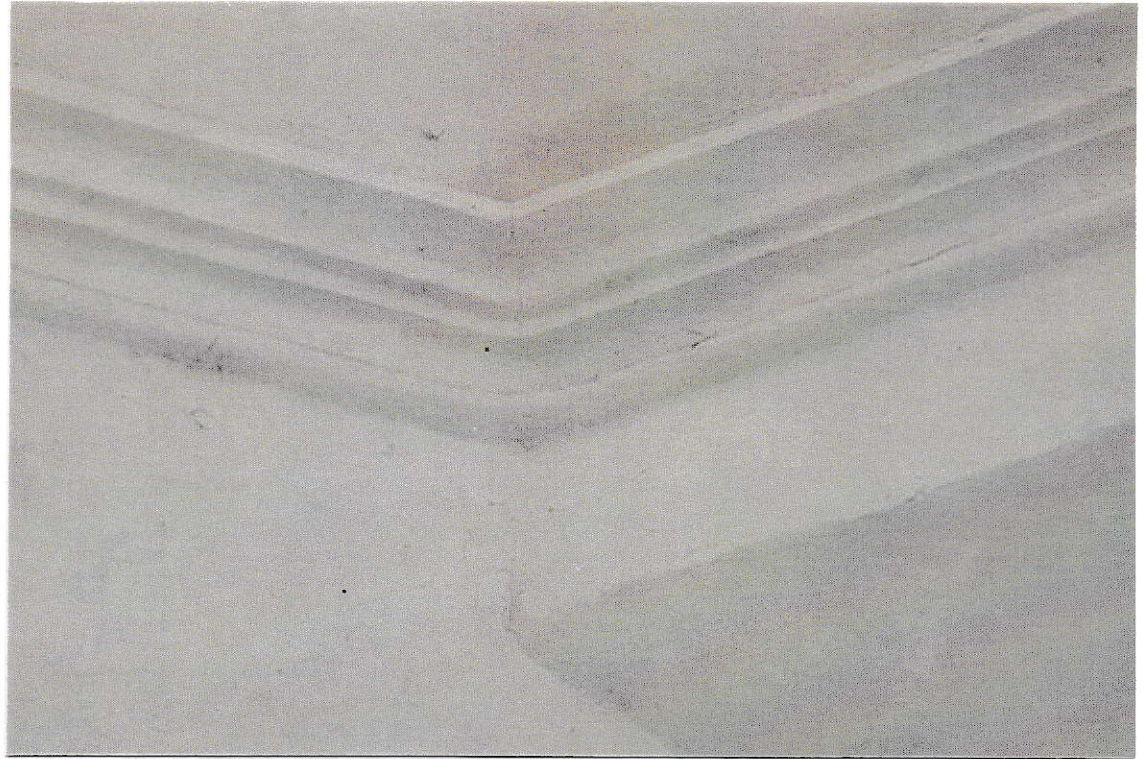
### FOTO #14.

Vista exterior hacia molduras y riñón en área de presbiterio con presencia de grietas a causa de sismos.

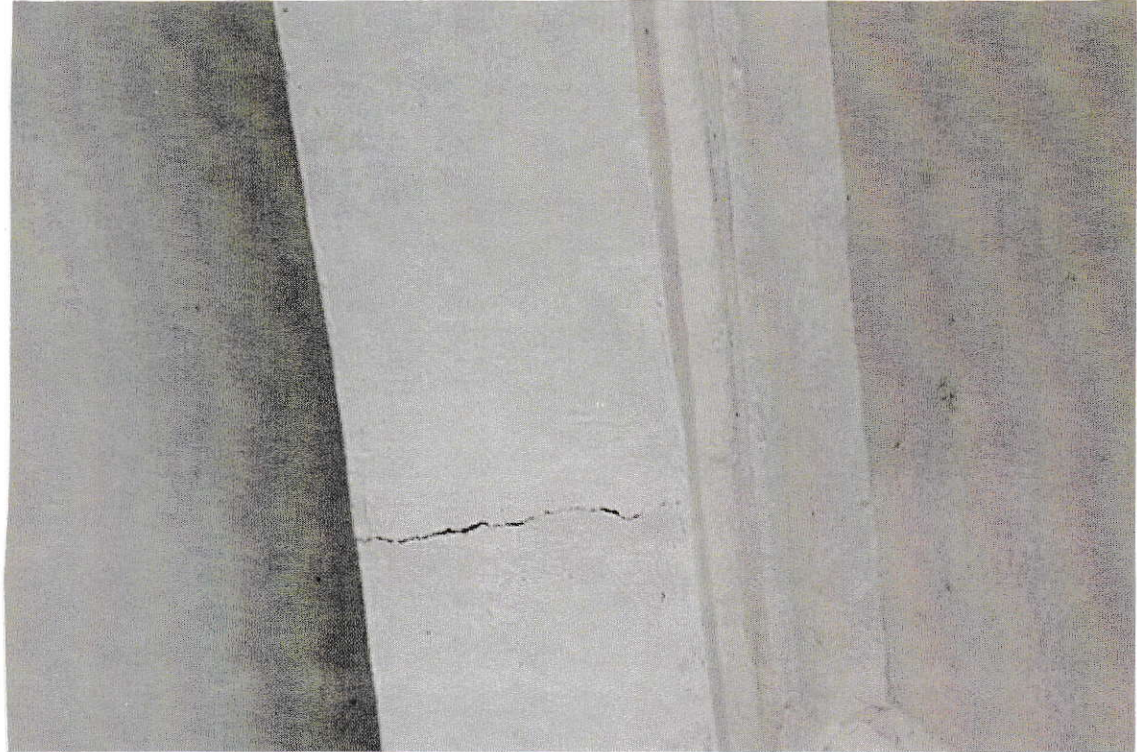
### FOTO #15.

Vista interior en arco toral  
con presencia de grieta a  
causa de sismos.

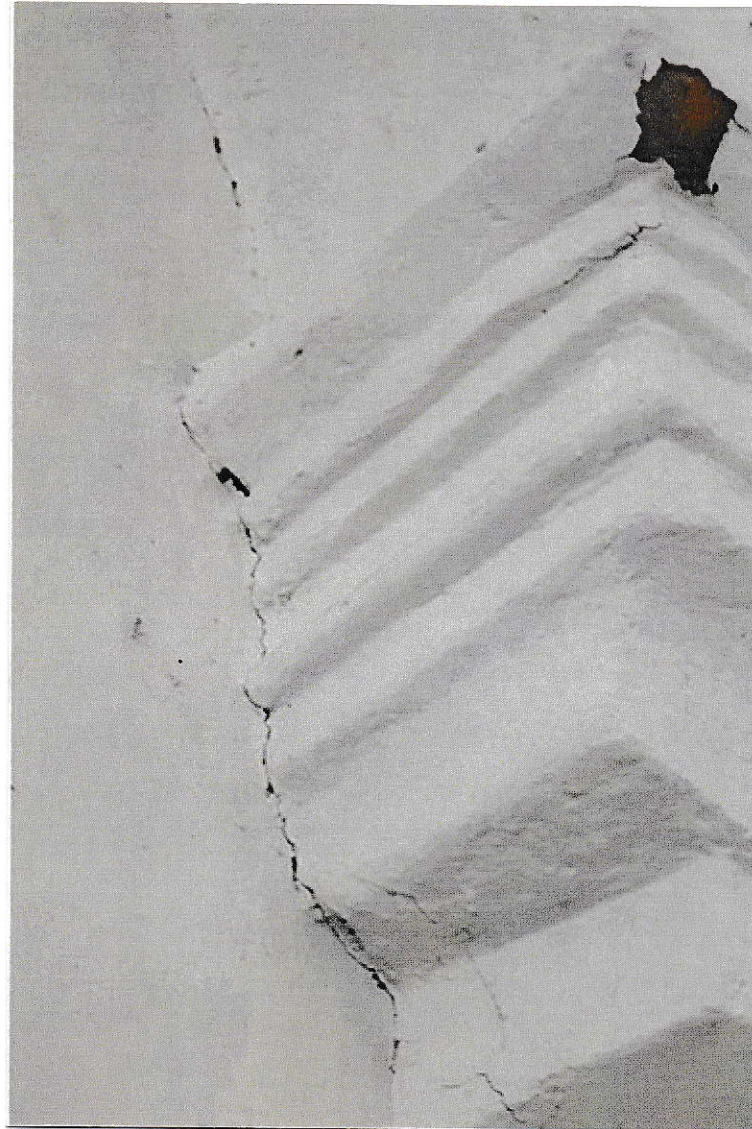
### FOTO #16.

Vista interior hacia pilastra con presencia de grietas a causa de sismo así como desprendimiento de aplanados.

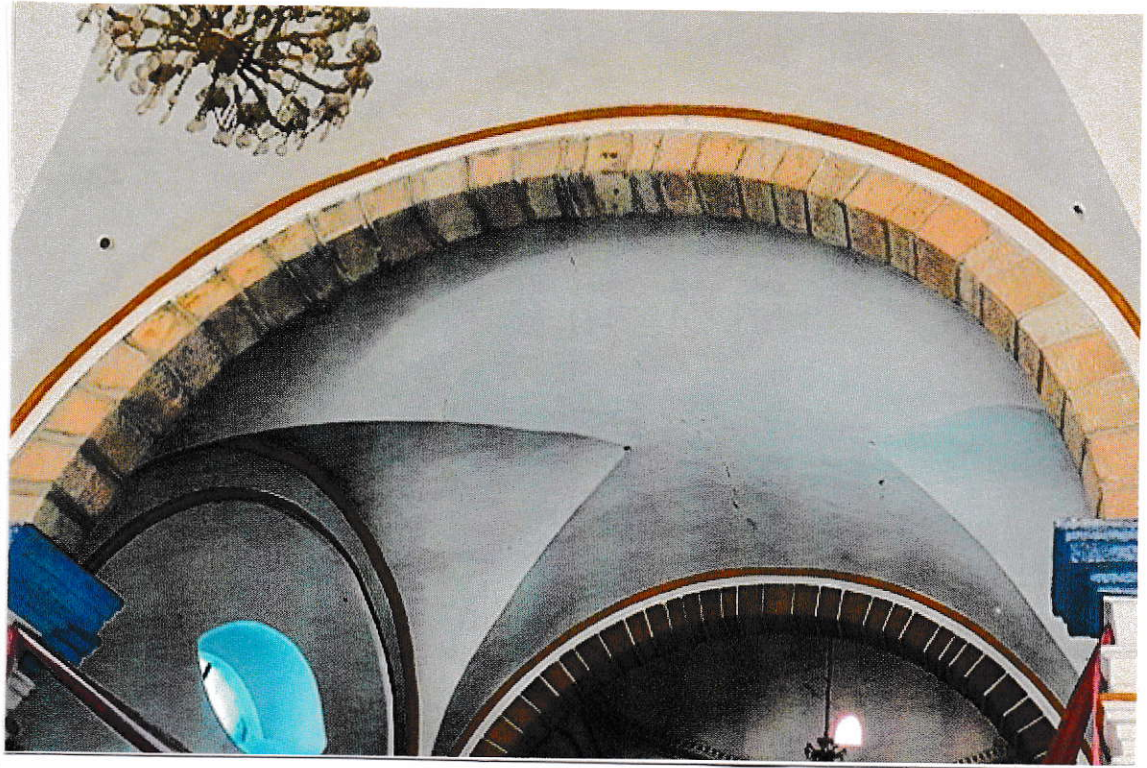
### FOTO #17.

Vista interior hacia bóveda de cañón con lunetos se observa presencia de grieta al centro a lo largo de la nave a causa de sismos.

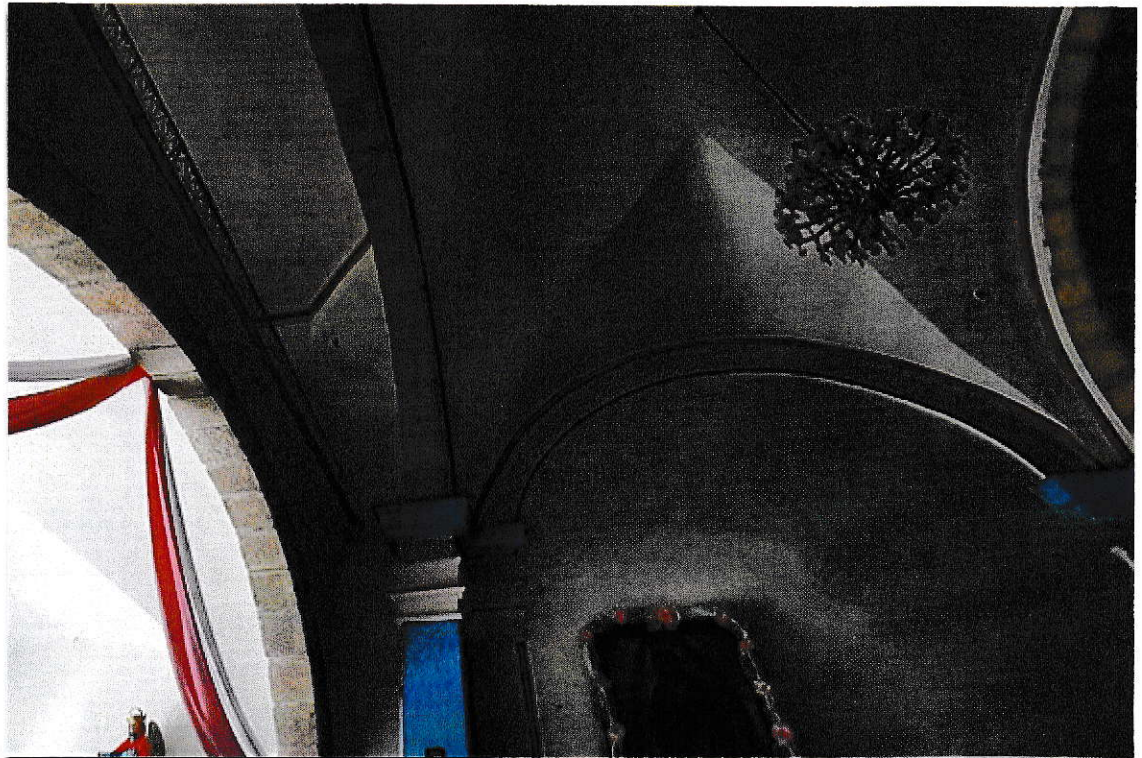
### FOTO #18.

Vista interior hacia bóveda de cañón con lunetos se observa presencia de grieta al centro a lo largo de la nave a causa de sismos. Septiembre 2021.

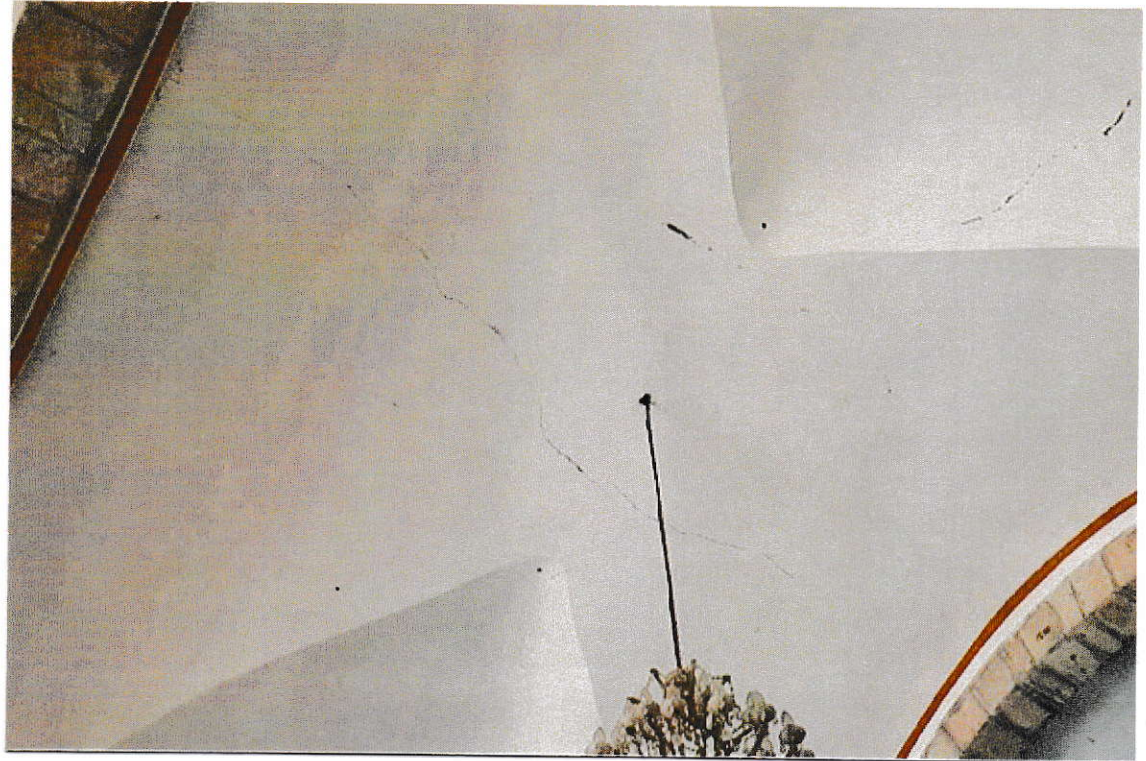
### FOTO #19.

Vista interior hacia bóveda de cañón con luneto se observa presencia de grieta al centro a lo largo de la nave a causa de sismos de igual manera con daño en lunetos.

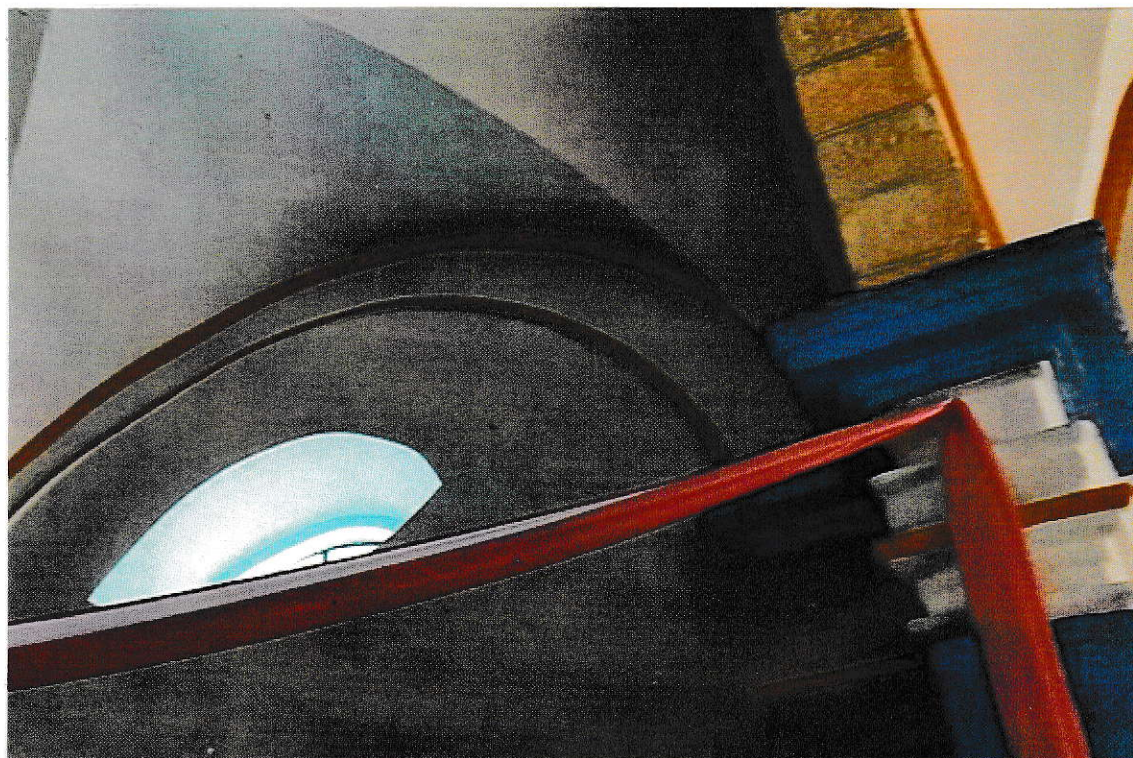
### FOTO #20.

Vista interior hacia muro en vano con forma de oculo, con presencia de grietas debido a sismo.

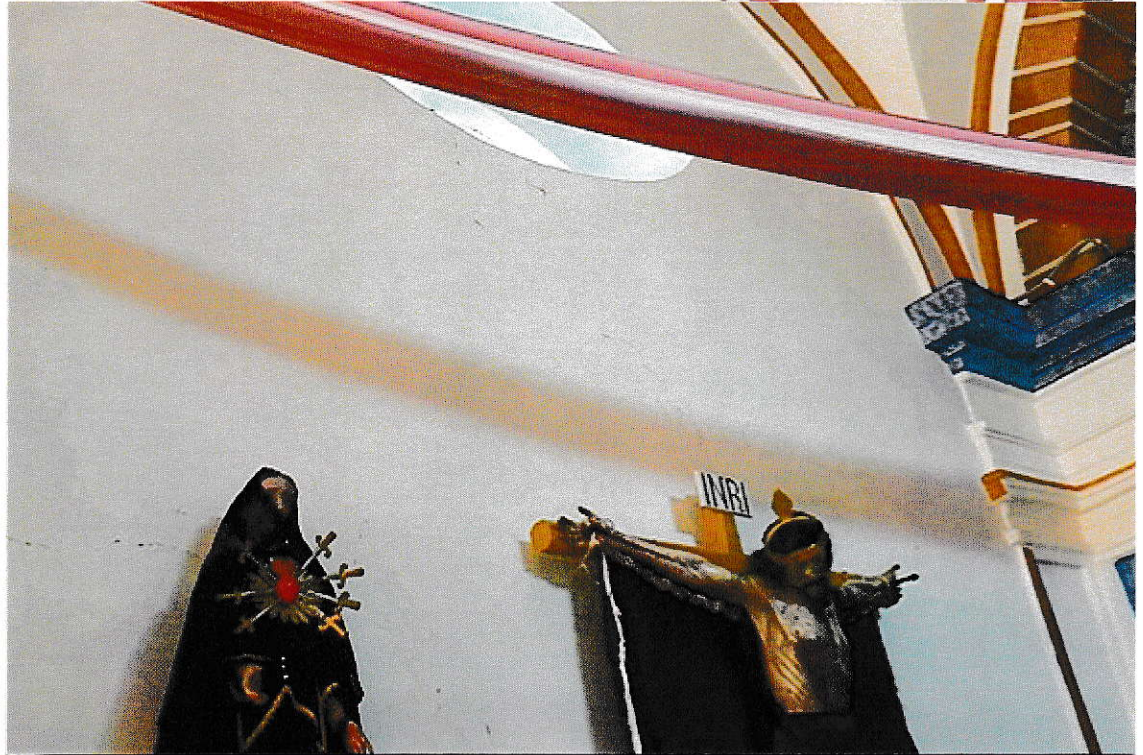
### FOTO #21.

Vista interior en muros con presencia de grietas, a causa de sismo.

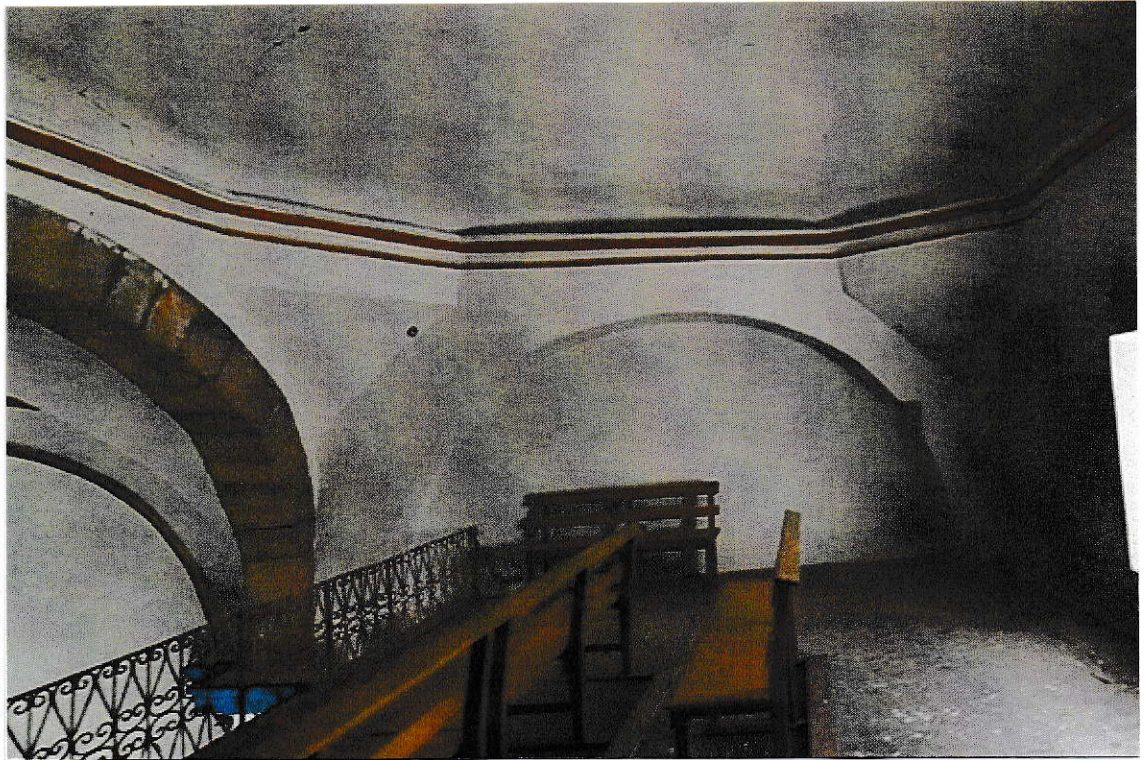
### FOTO #22.

Vista interior en coro, se observa presencia de grieta en bóveda, debido a sismo.

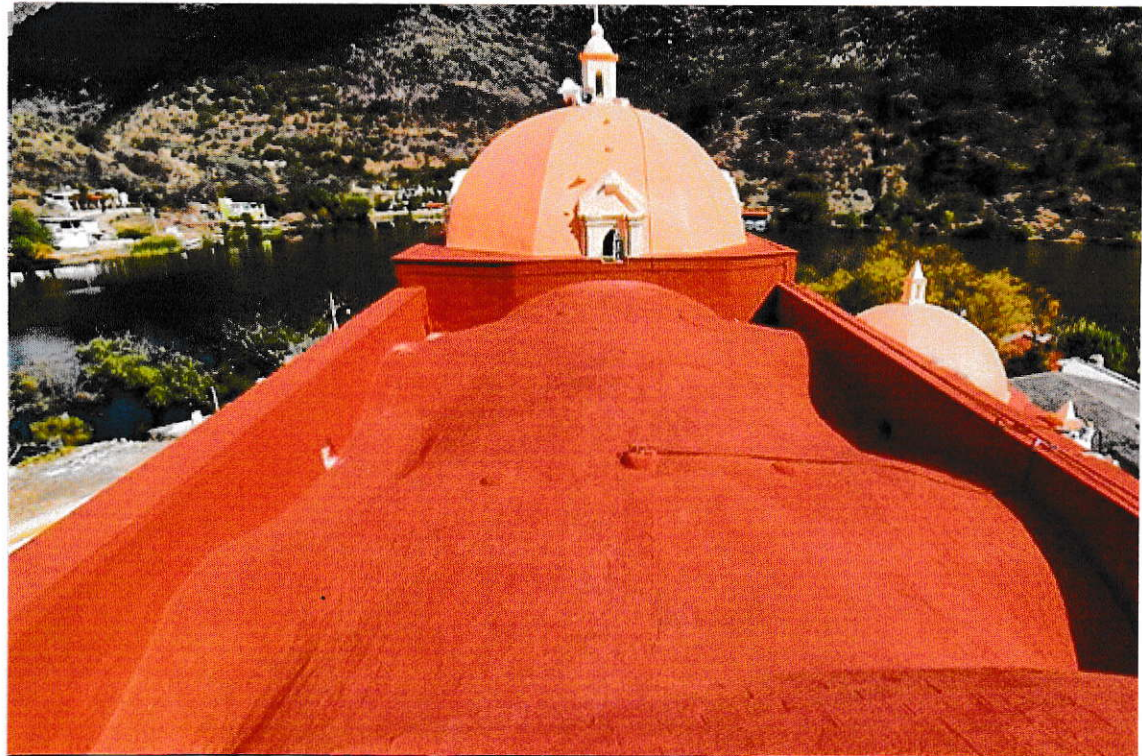
### FOTO #23.

Vista exterior de cubiertas a base de bóveda de lunetos, con enladrillado en disposición de petatillo, de observan grietas a causa de sismo.

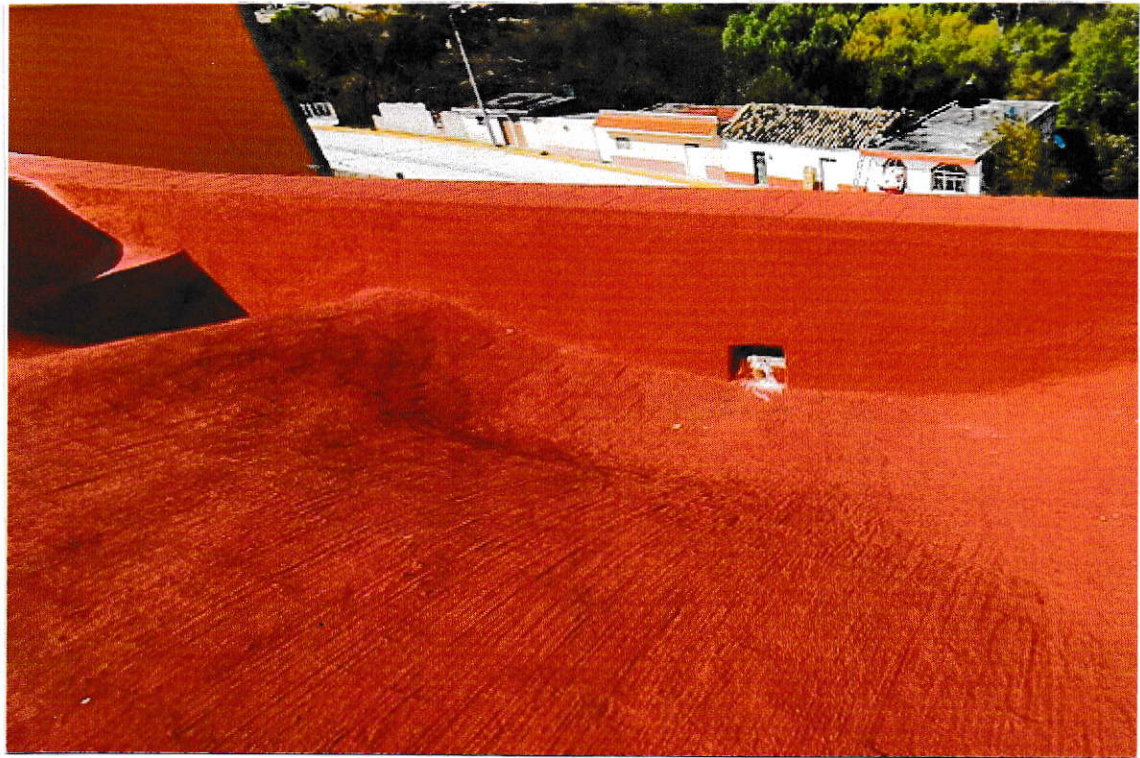
### FOTO #24.

Presencia de grietas y humedad en desagües ya que se acumula el agua por poca capacidad de fluidez.

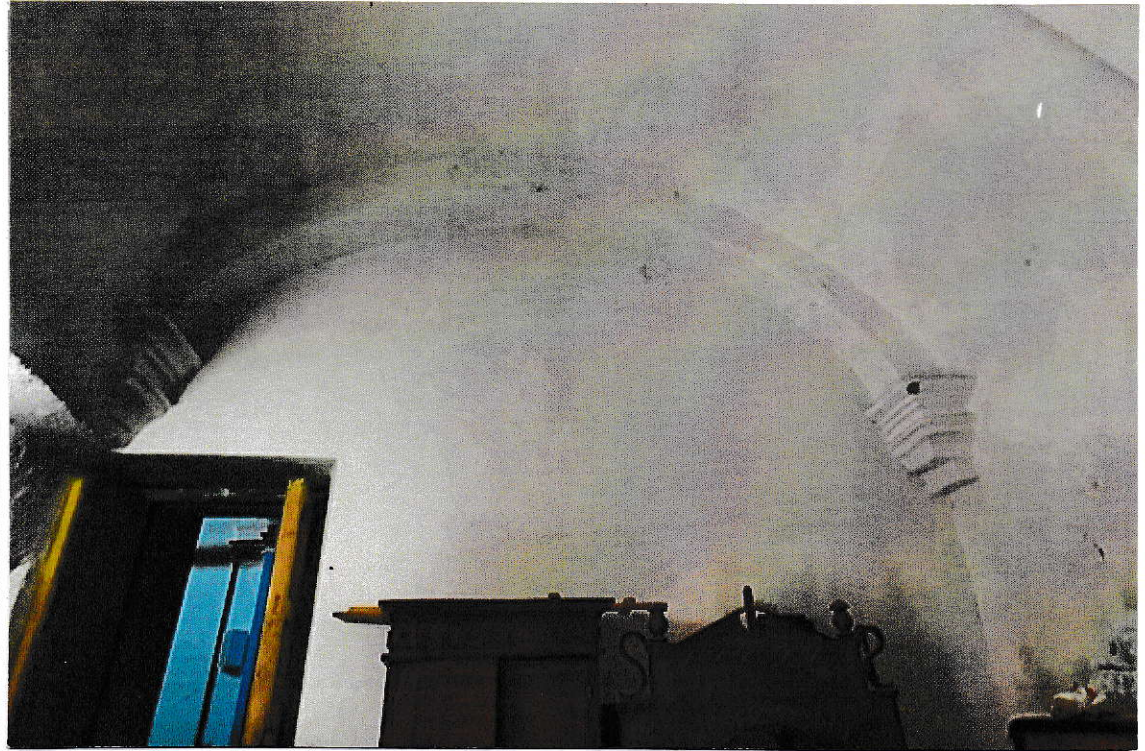
### FOTO #25.

Vista interior en sacristía hacia muro, y arco, se observa presencia de daños como grietas debido a sismo. Así como desprendimiento parcial de aplanados.
