(TEMPLO DE NUESTRA SEÑORA DE GUADALUPE, GUADALUPE CUAUTEPEC)

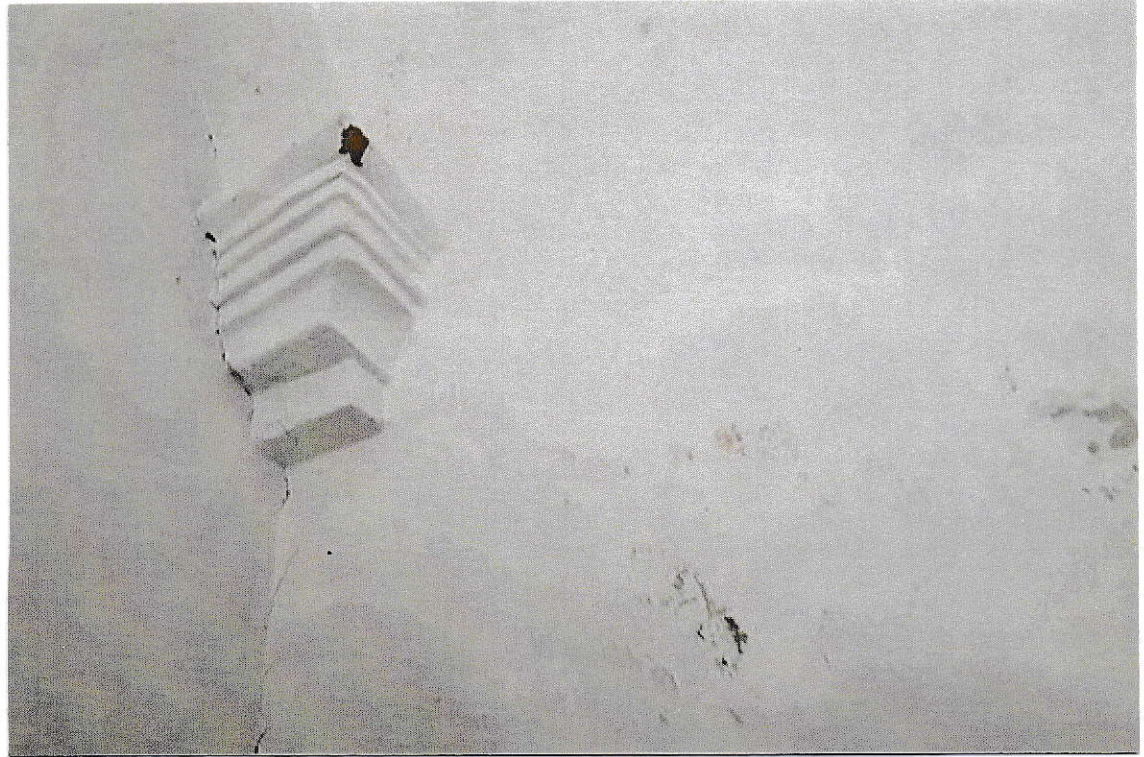
### FOTO #26.

Vista interior en sacristía hacia muro, se observa presencia de grietas debido a sismo. Así como desprendimiento de aplanados en molduras.

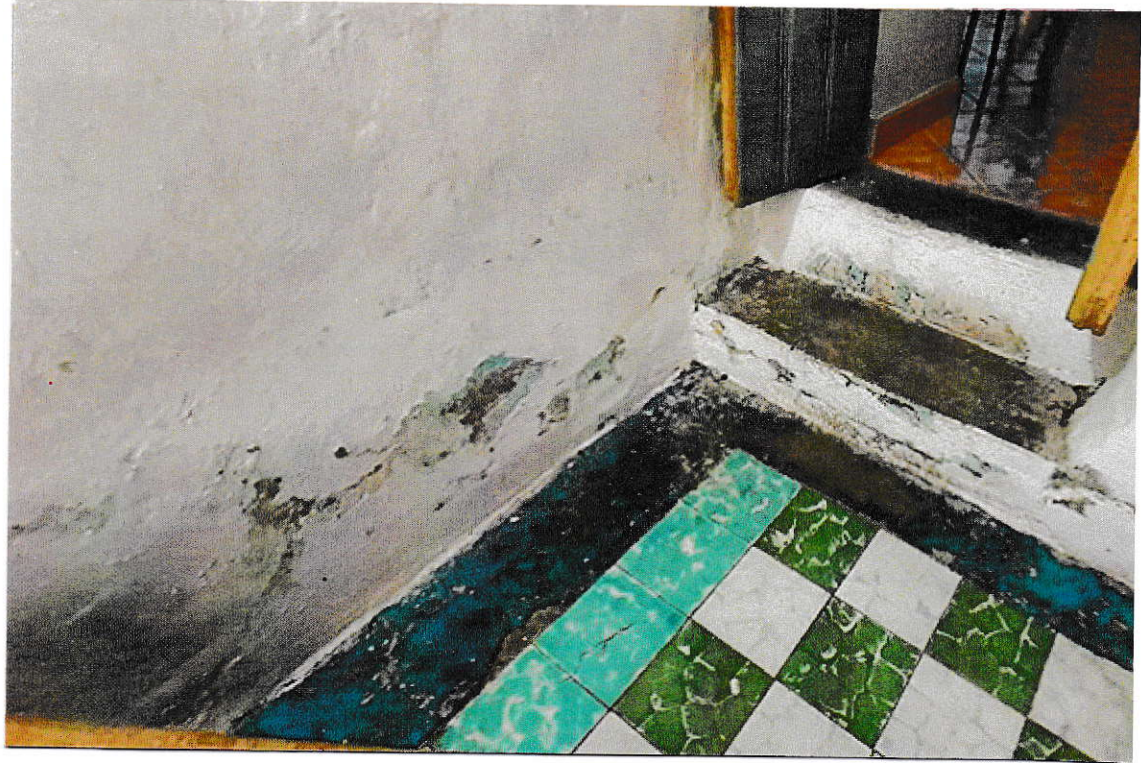
### FOTO #27.

Vista interior en sacristía hacia escalones, se observa perdida parcial de aplnados, asentamiento en escalon y grieta en piso. A causa de sismos.

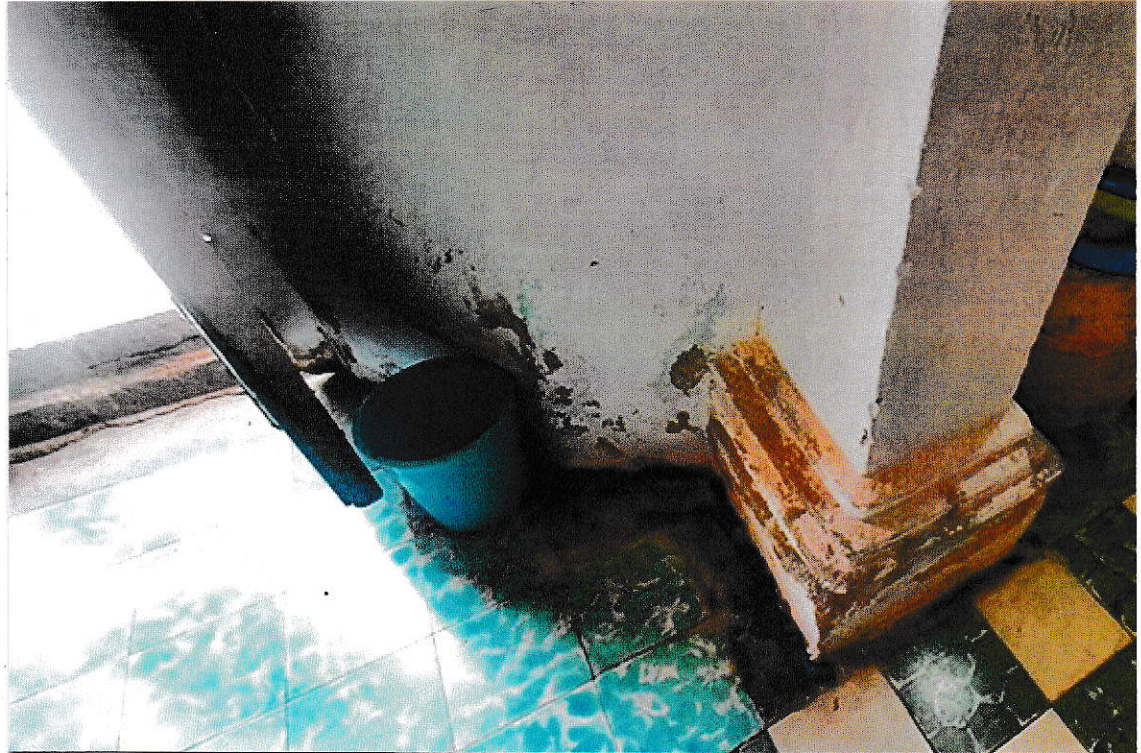
### FOTO #28.

Vista interior en sacristía hacia muro, se observa presencia de grietas así como pérdida parcial de aplanados, debido a sismo.

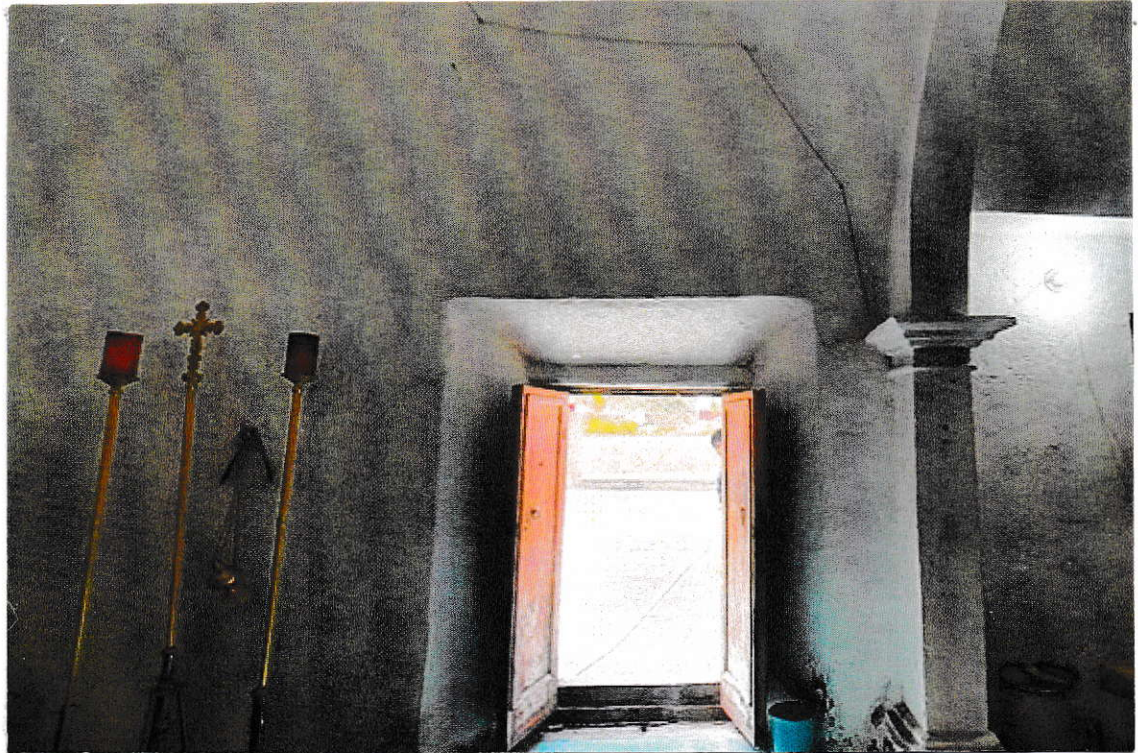
### FOTO #29.

Vista exterior de sacristía hacia muro, se observa desprendimiento de aplanado y presencia de daños debido a sismo.
