(RECONSTRUCCION DEL TEMPLO NUESTRA SEÑORA DE LA SOLEDAD, SOLEDAD ETILA, OAXACA.)

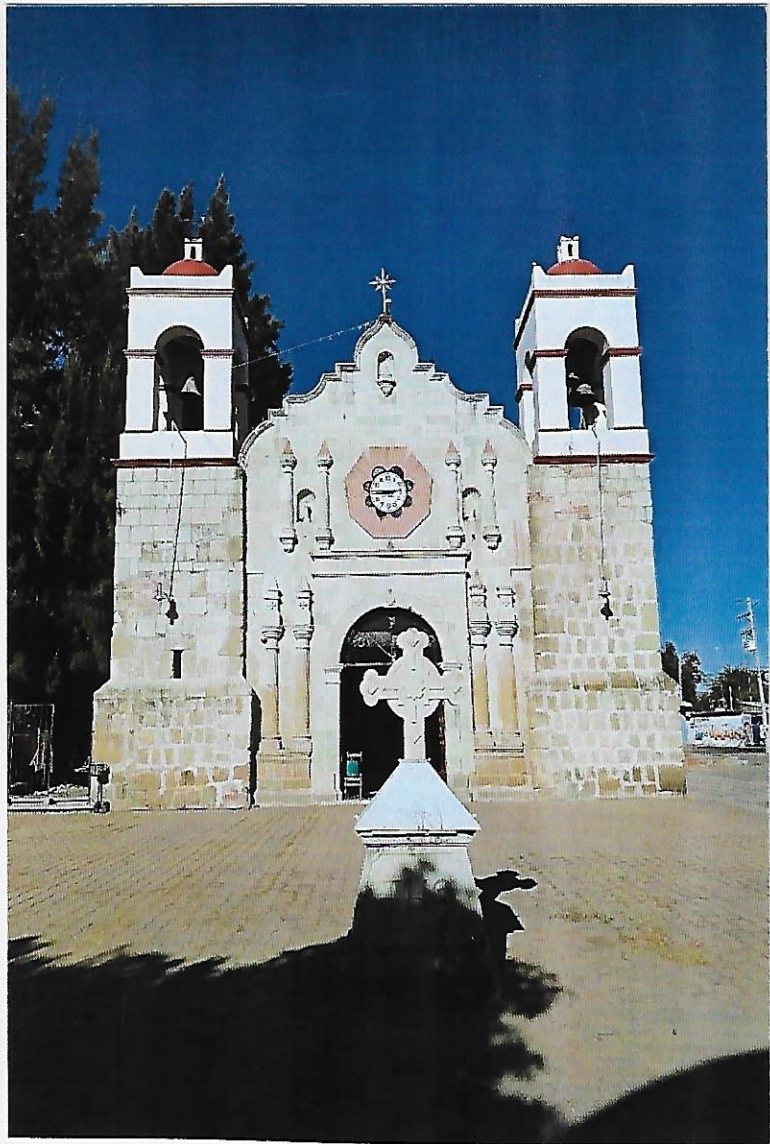
### FOTO #1.

Vista exterior hacia Alzado Oriente, se observa el entorno por el que está rodeado el inmueble, presenta daños en fachada, contra remate en mal estado, y torre de campanario en mal estado debido a sismo. Septiembre 2021.

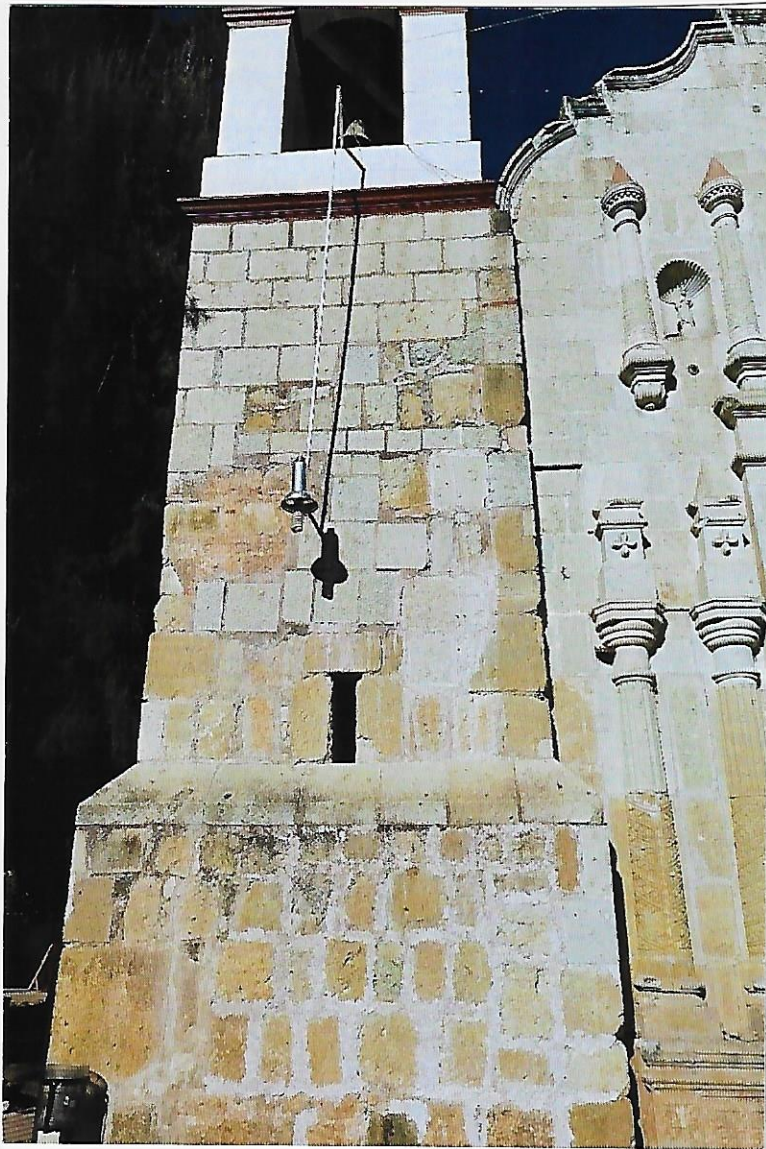
### FOTO #2.

Vista exterior hacia torre de campanario, se observa fábrica de piedra cantera de la región, con presencia de grieta a causa de sismo. Septiembre 2021.

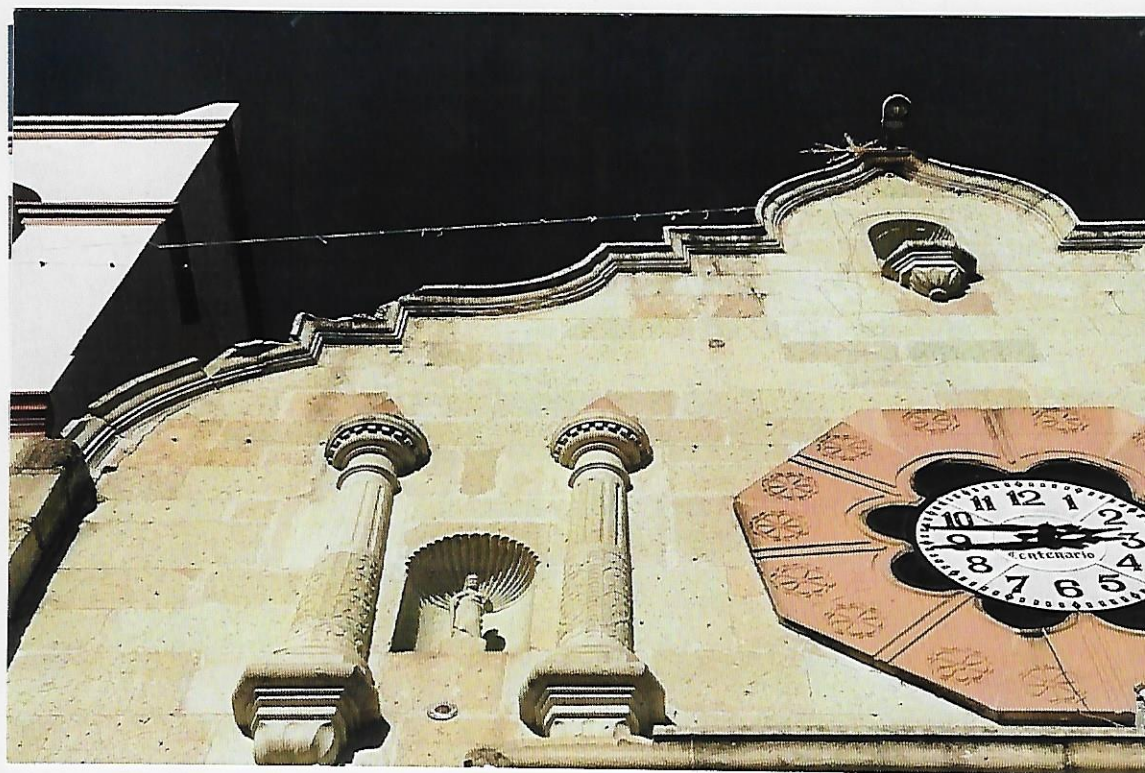
### FOTO #3.

Vista exterior hacia contra remate en portada, se observa fábrica de piedra cantera de la región, con desprendimiento de cornisa y presencia de grieta a causa de sismo. Septiembre 2021.

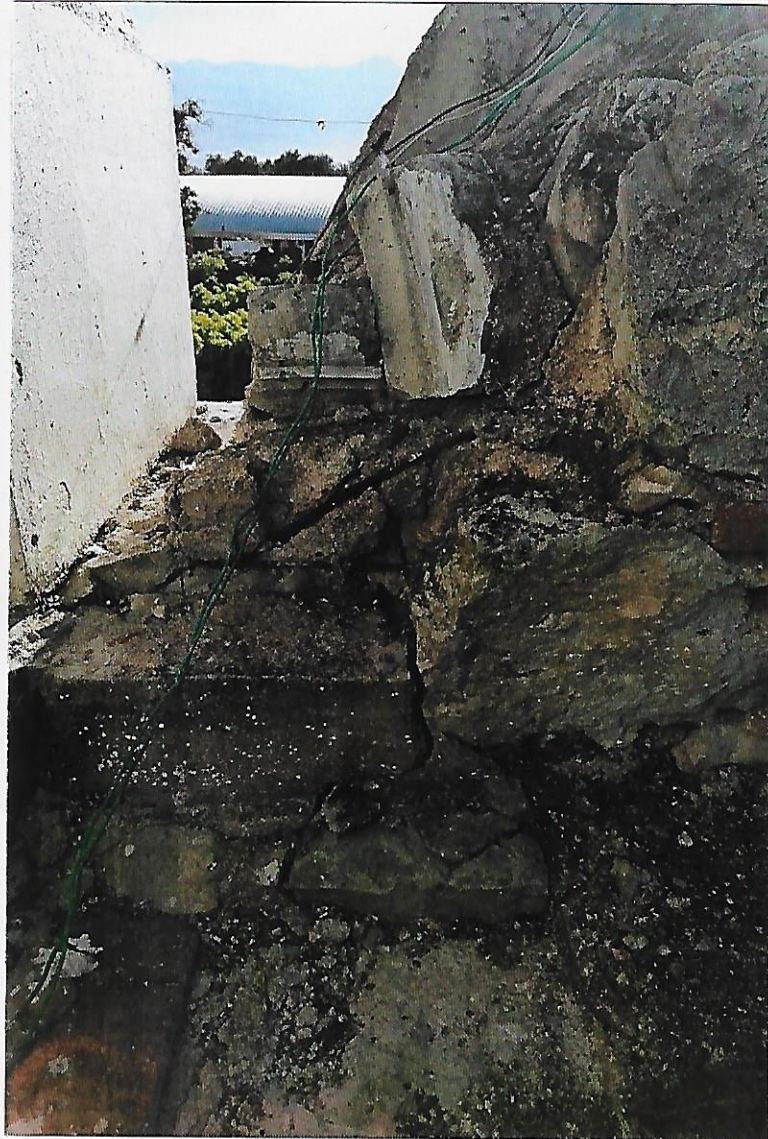
### FOTO #4.

Vista exterior hacia contra remate en portada, se observa fábrica de piedra cantera de la región, presencia de fractura a causa de sismo. Septiembre 2021.

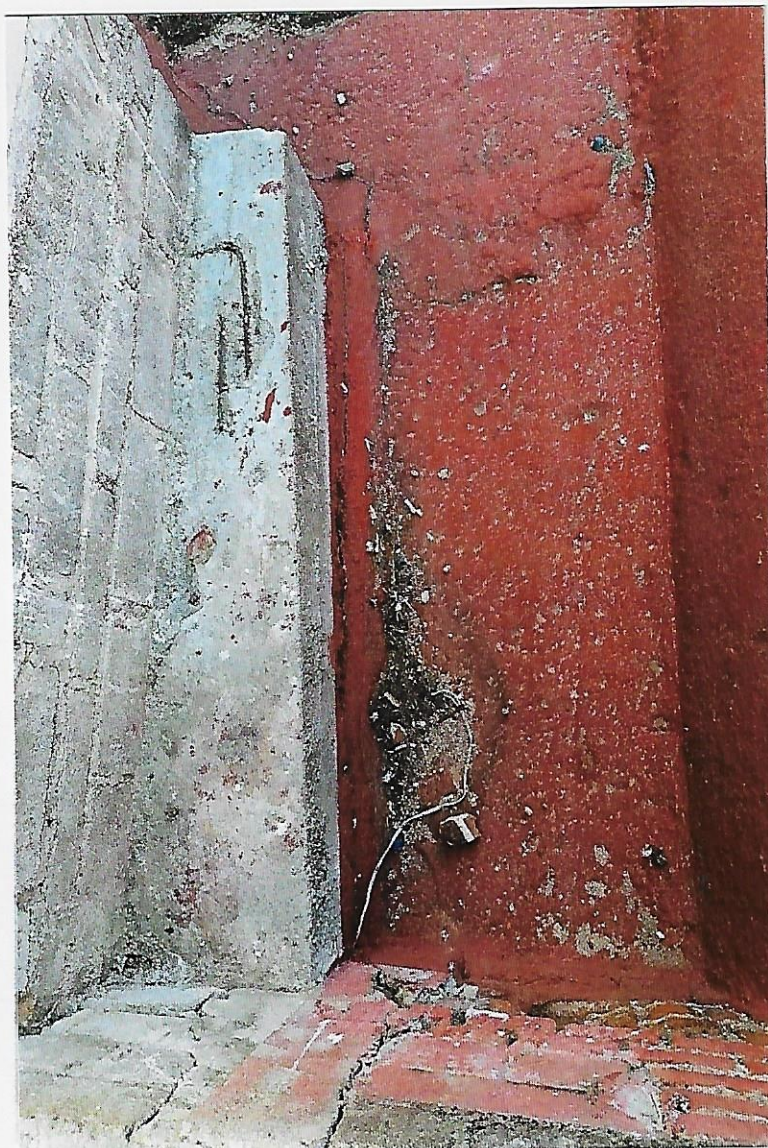
### FOTO #5.

Vista exterior hacia relleno en bóveda, se observa presencia de fractura a causa de sismo. Septiembre 2021.

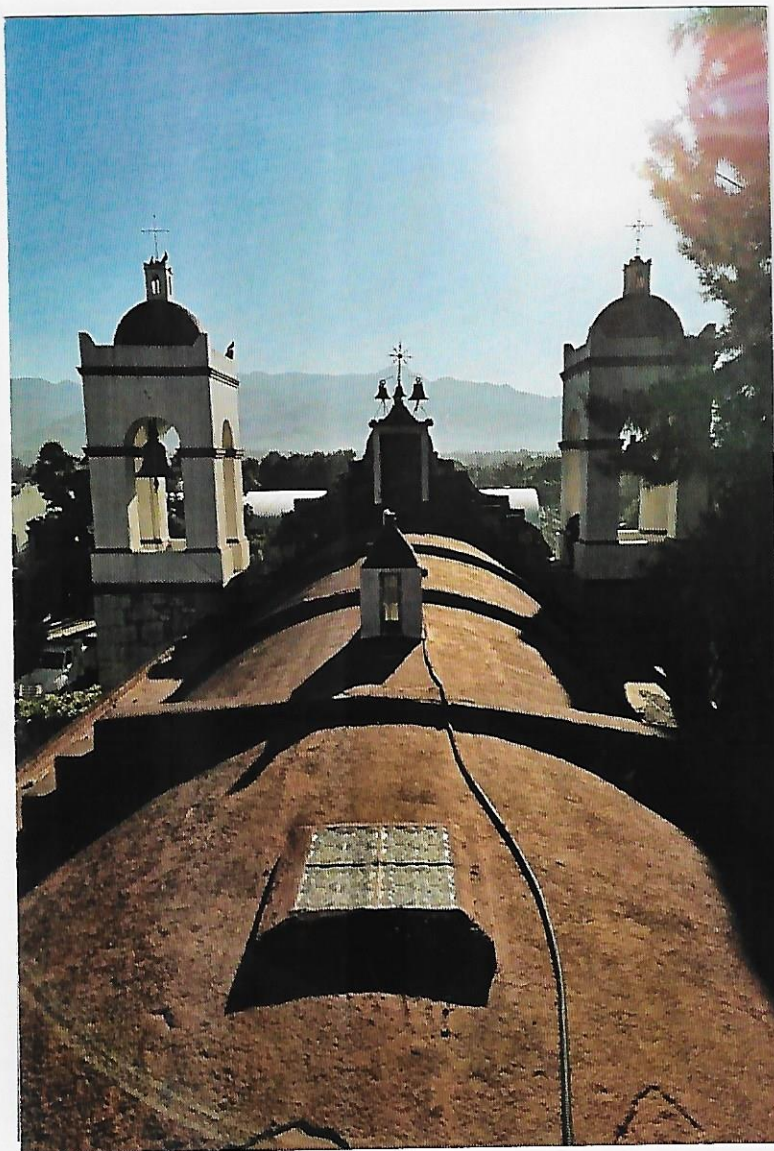
### FOTO #6.

Vista exterior en bóveda de cañón corrido hacia Alzado Oriente, se observa desprendimiento de elementos en contra remate y presencia de grieta a causa de sismo. Septiembre 2021.

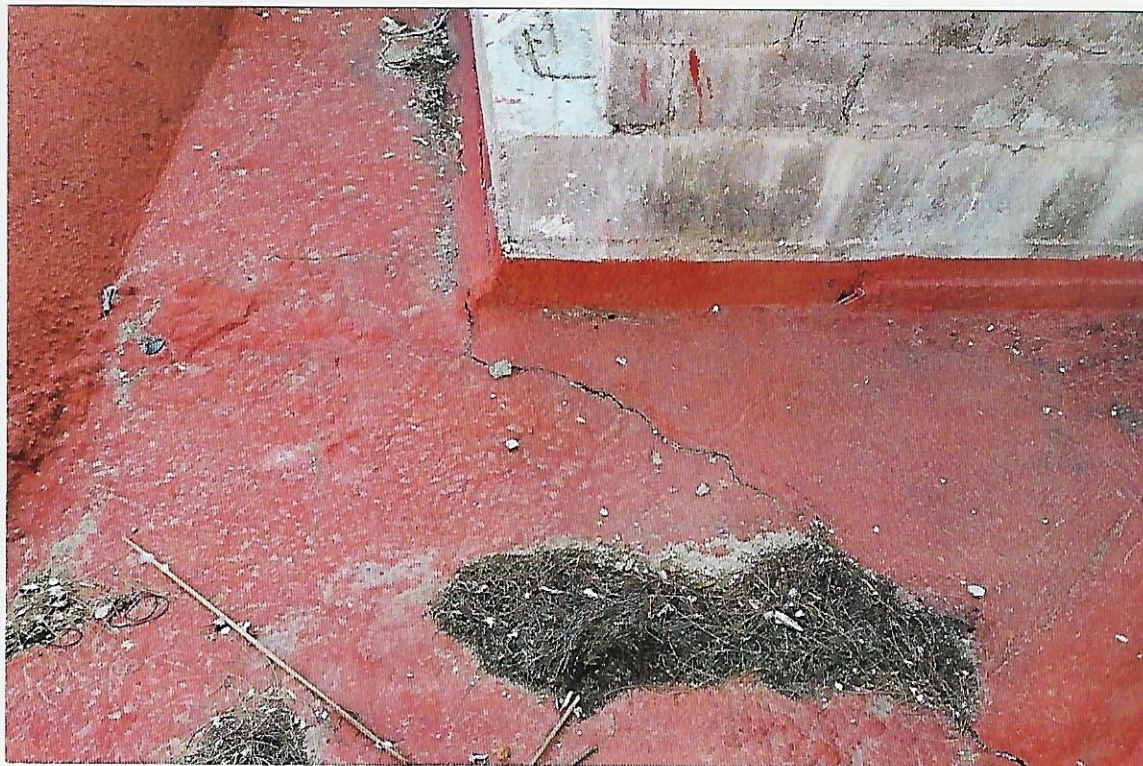
### FOTO #7.

Vista exterior hacia relleno en bóveda, se observa presencia de grieta a causa de sismo. Septiembre 2021.

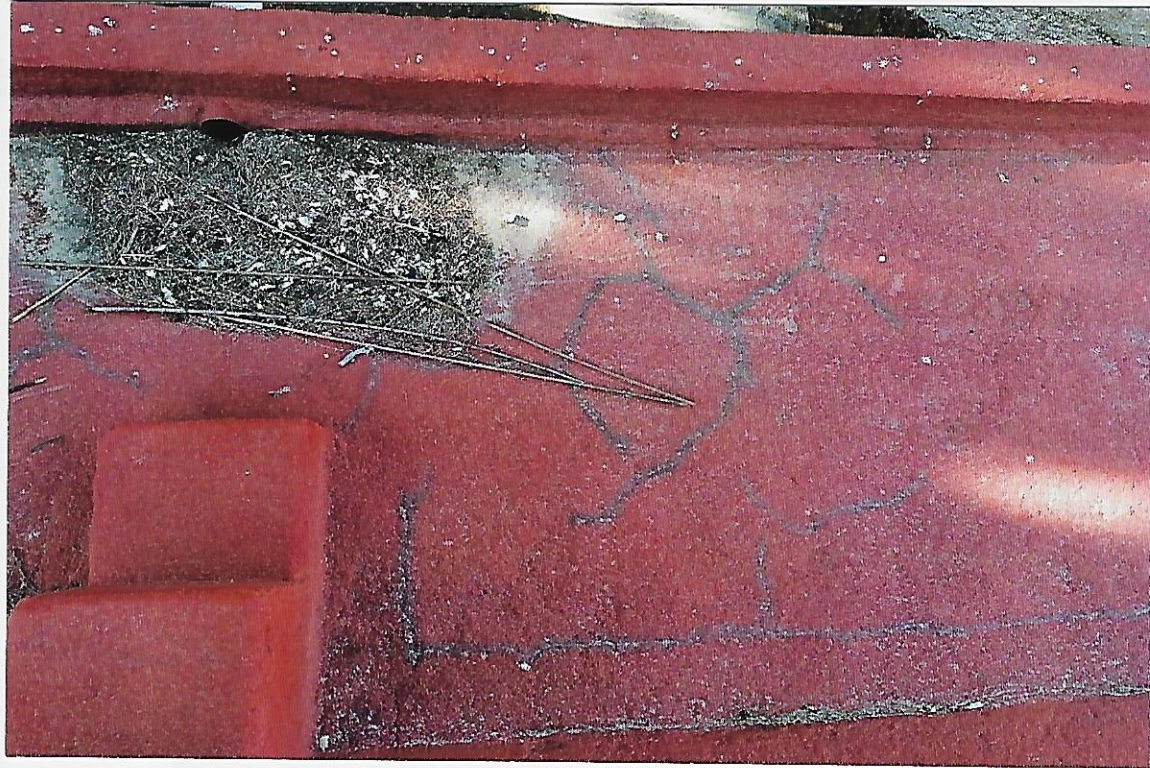
### FOTO #8.

Vista exterior hacia relleno en bóveda, se observa presencia de grieta a causa de sismo. Septiembre 2021.

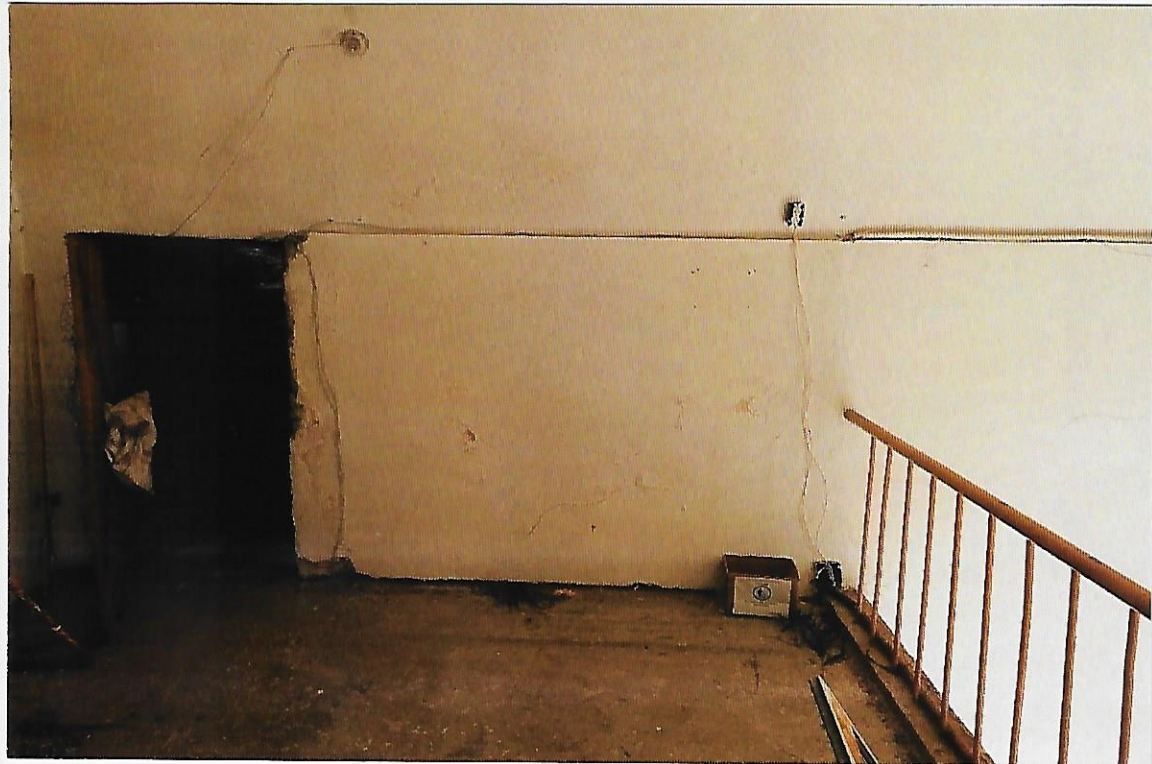
### FOTO #11.

Vista interior alzado sur hacia muro en coro, se observa daños en muros a causa de sismo así como la separación de la losa de entrepiso con el muro.

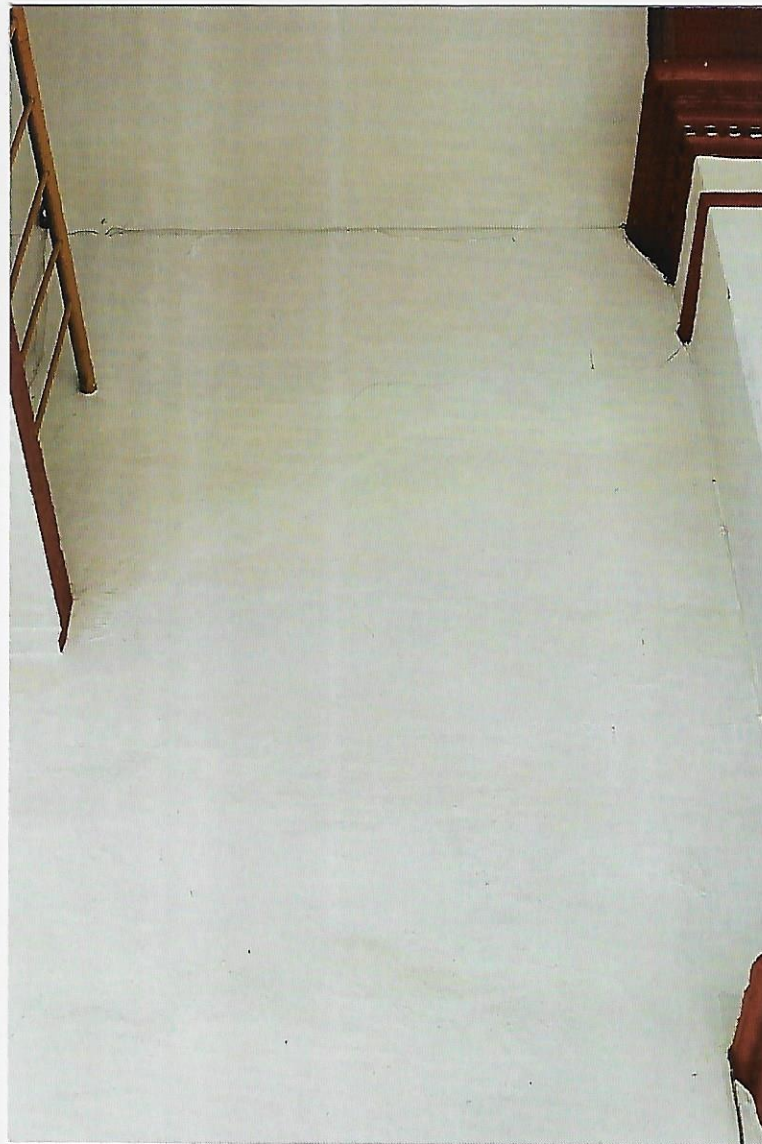
### FOTO #12.

Vista interior Alzado Sur hacia muro, se observa grietas en muros a causa de sismo.

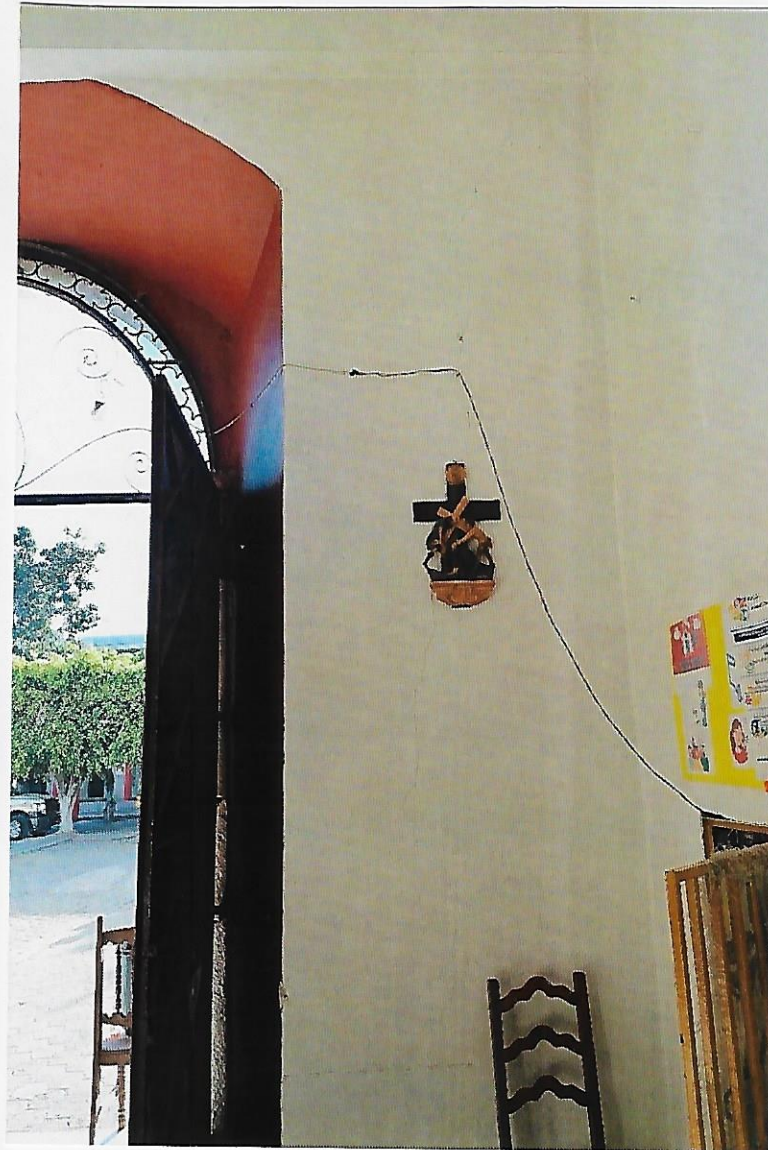
### FOTO #13.

Vista interior Alzado Oriente hacia muro, se observa grietas en muros a causa de sismo.

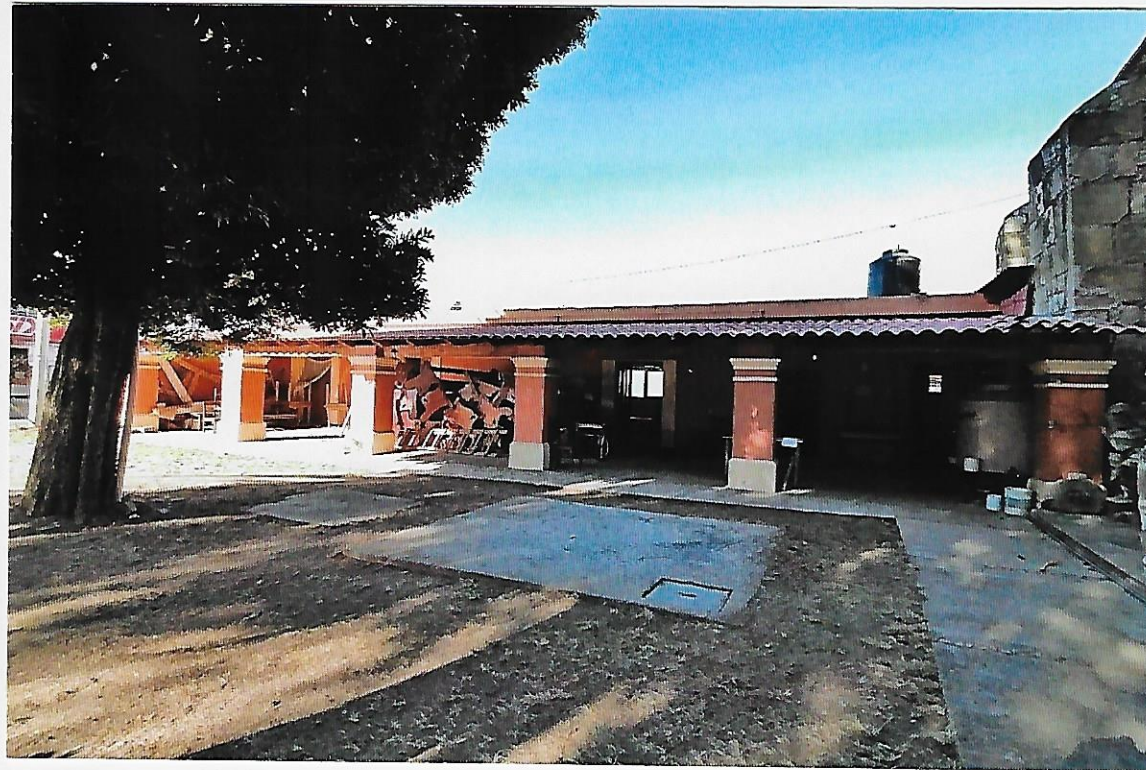
### FOTO #14.

Vista exterior hacia anexo, se observa el entorno, presenta daños en interior a causa de sismos.

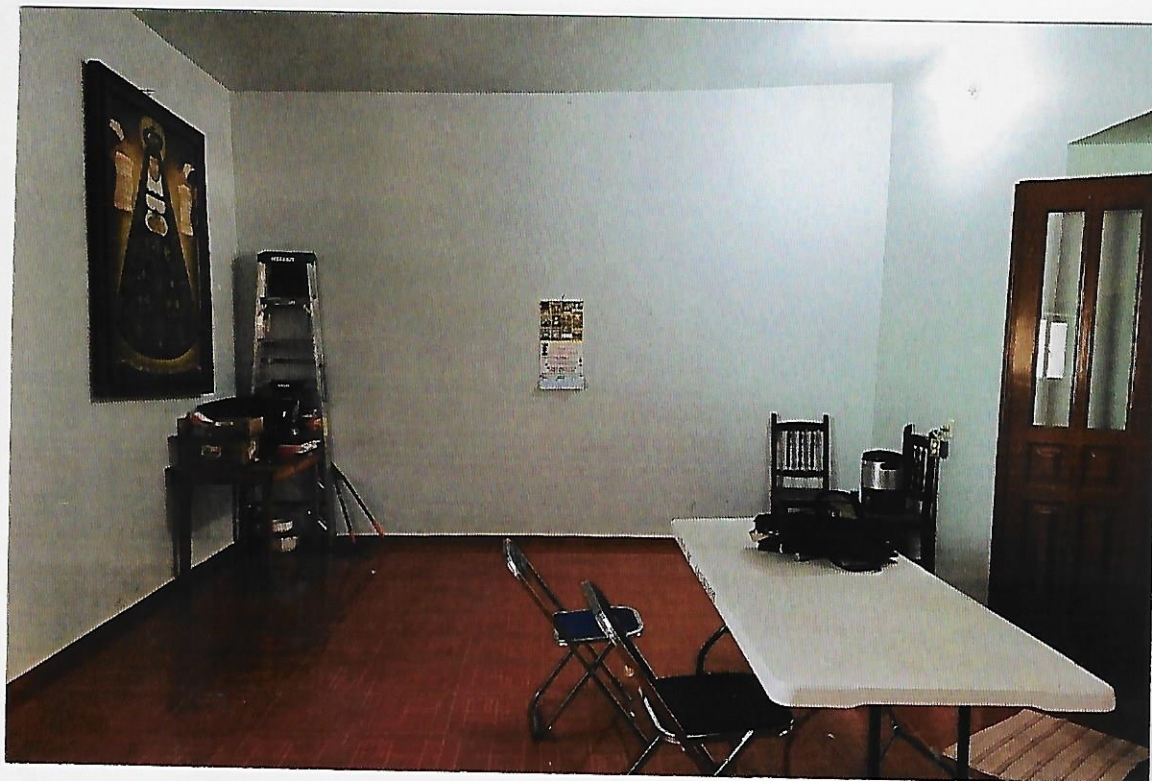
### FOTO #15.

Vista interior hacia muro en anexo, se observa el interior del área, presenta daños en muro a causa de sismos.

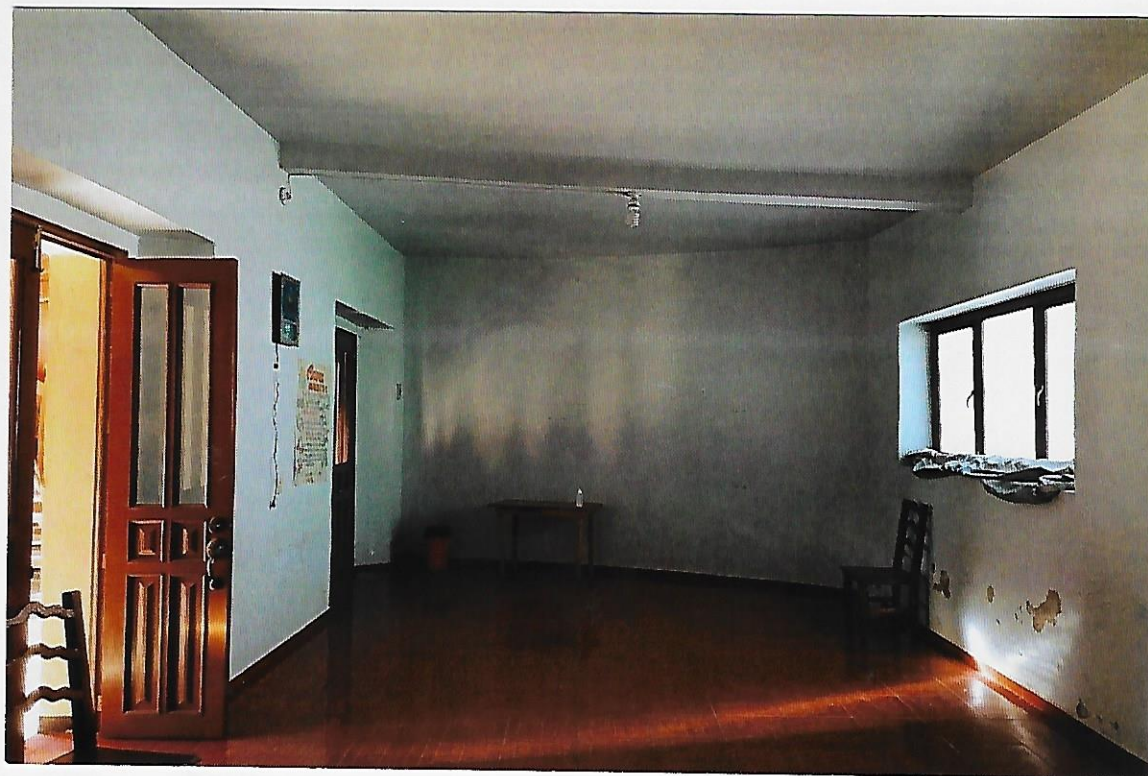
### FOTO #16.

Vista interior hacia muro en anexo, se observa el interior del área, presenta grietas en muro a causa de sismos.

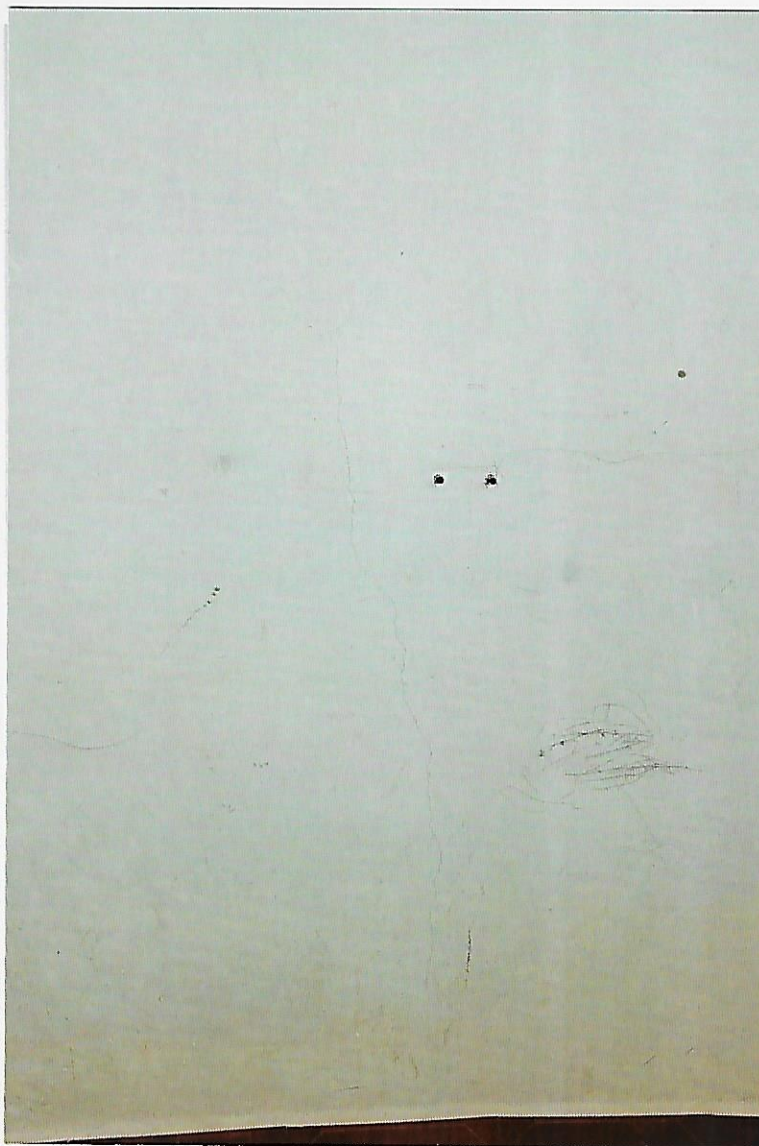
### FOTO #17.

Vista interior hacia muro en anexo, se observa daños en muro a causa de sismos.

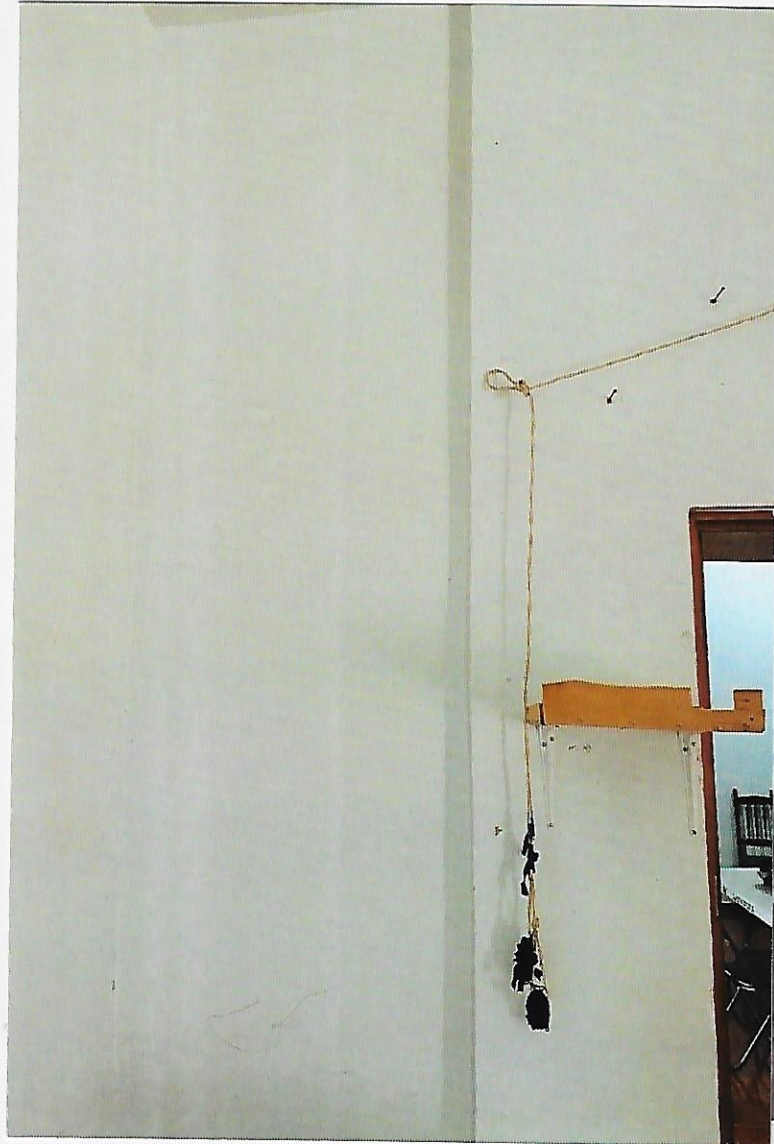
### FOTO #18.

Vista interior hacia muro en anexo, se observa daños en muro a causa de sismos.

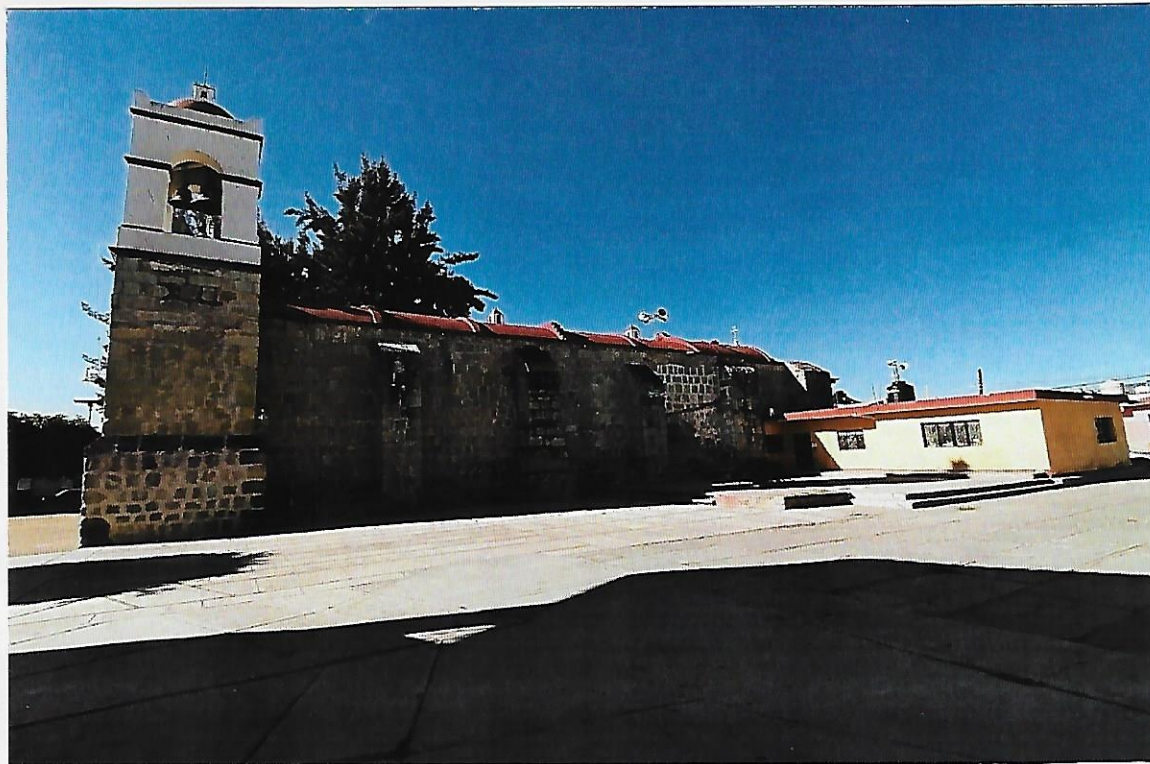
### FOTO #19.

Vista exterior hacia alzado Norte, se observa el entorno por el cual está rodeado el inmueble, fábrica de piedra cantera de la región, daño en torre de campanario.

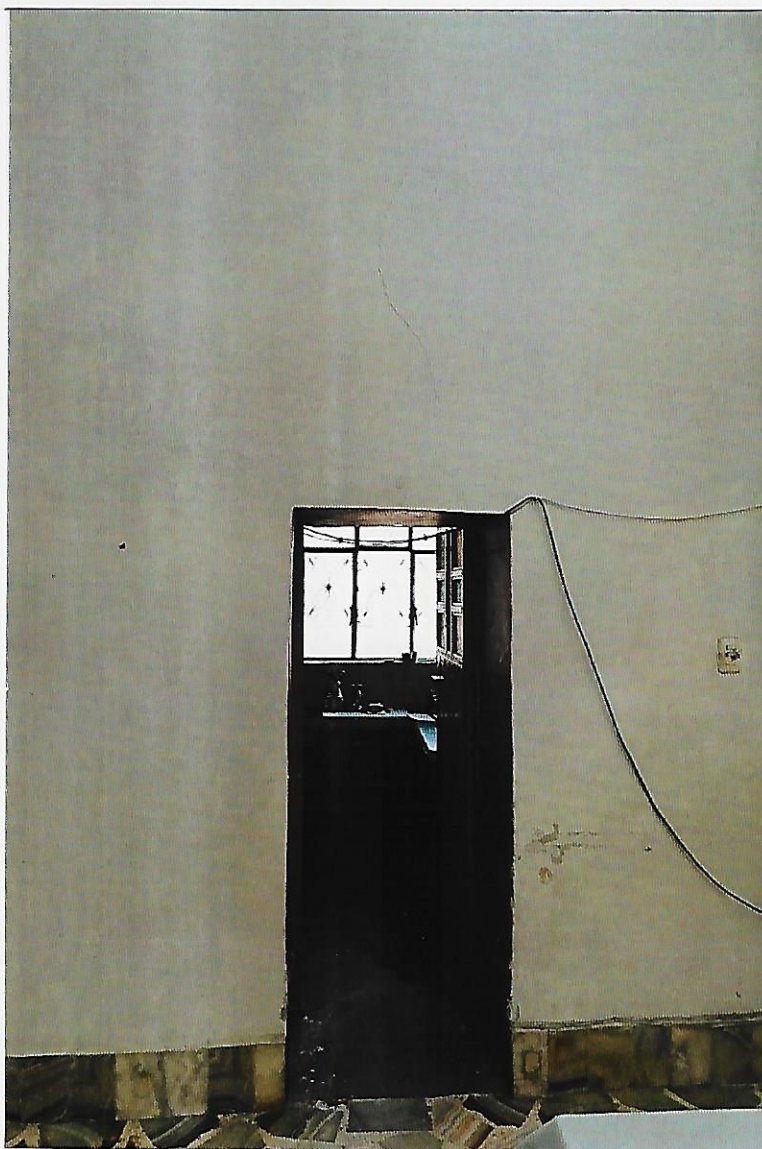
### FOTO #20.

Vista interior hacia muro en presbiterio, se observa presencia de daños debido a sismo.

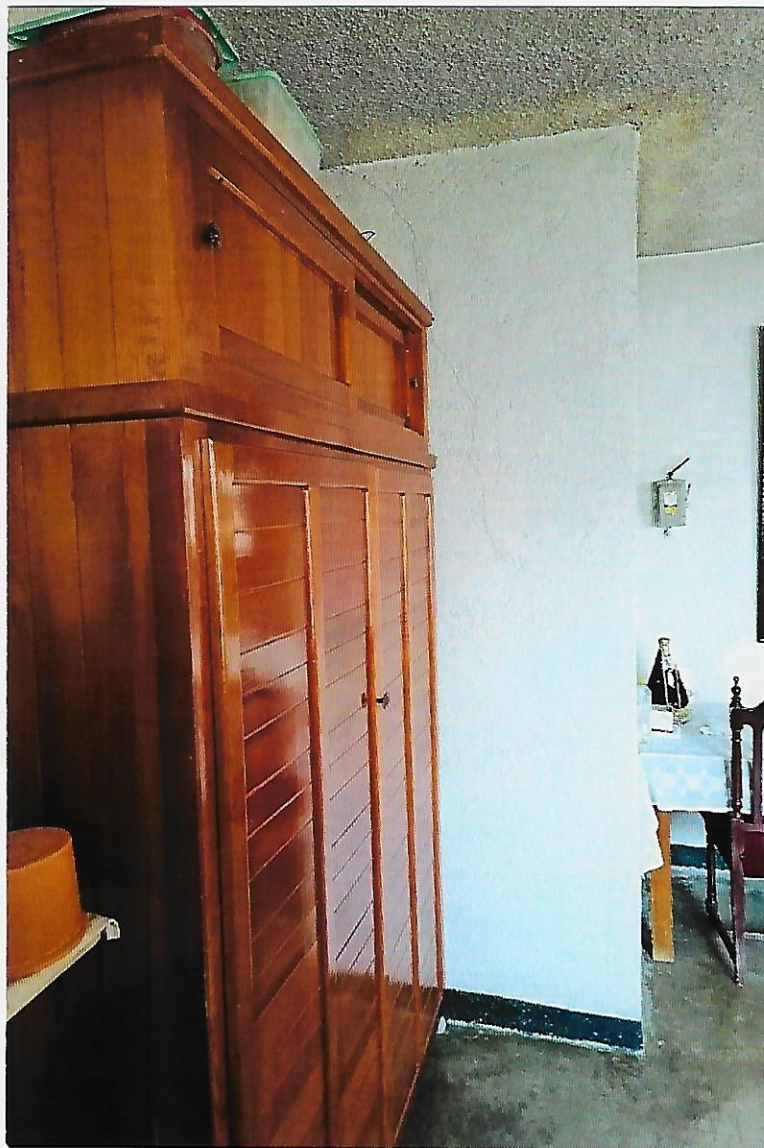
### FOTO #22.

Vista interior en sacristía hacia muro, se observa presencia de grieta debido a sismo así como presencia de humedad en losa.

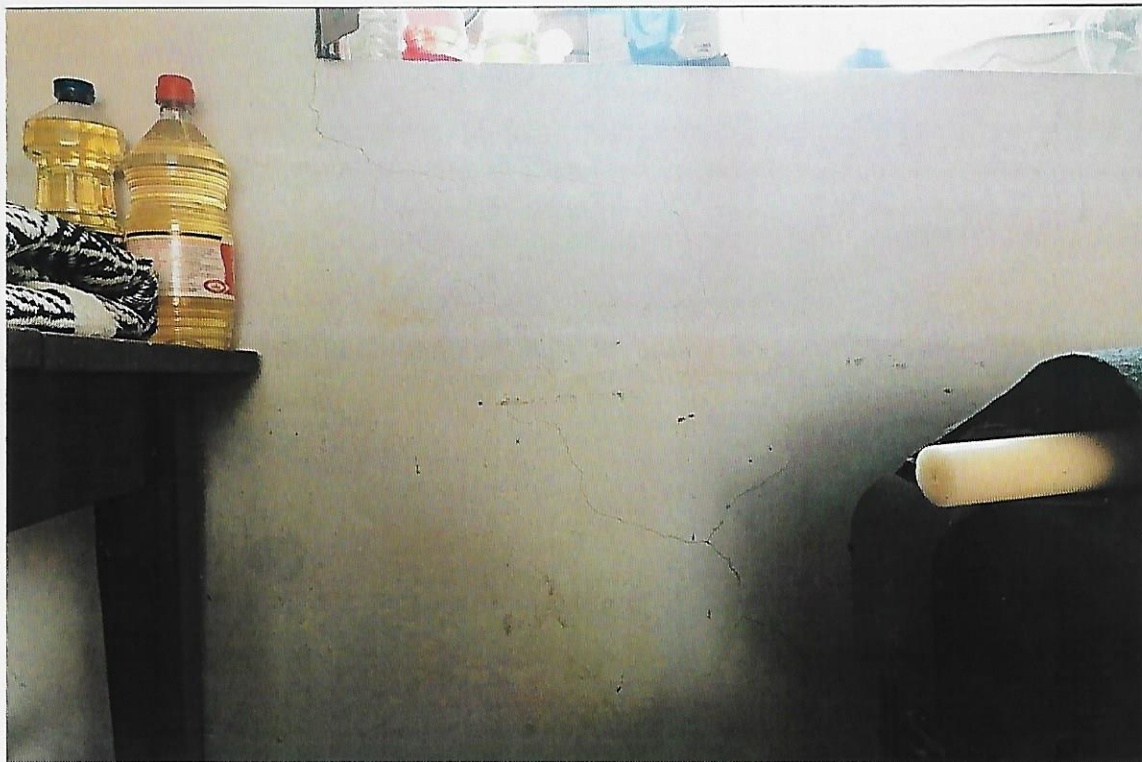
### FOTO #24.

Vista interior en sacristía hacia muro, se observa presencia de craquelamiento de aplanados

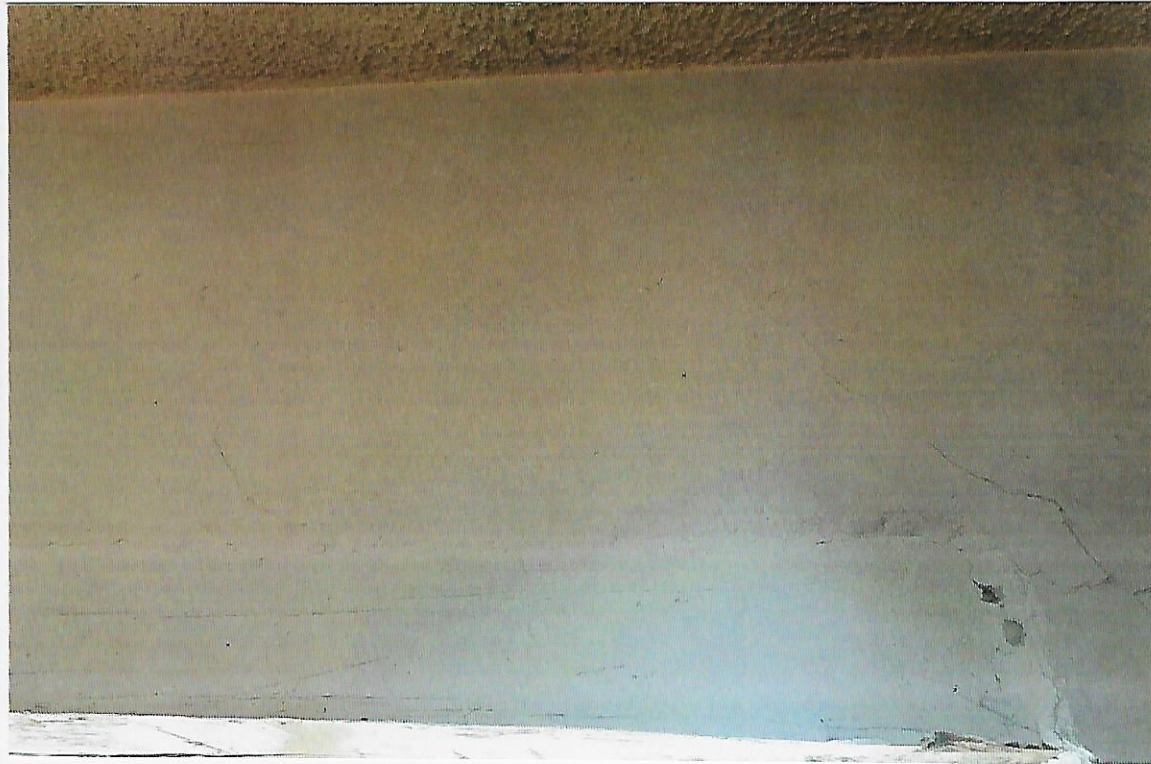
### FOTO #25.

Vista interior en sacristía  
hacia muro, se observa  
presencia de daños  
debido a sismo.

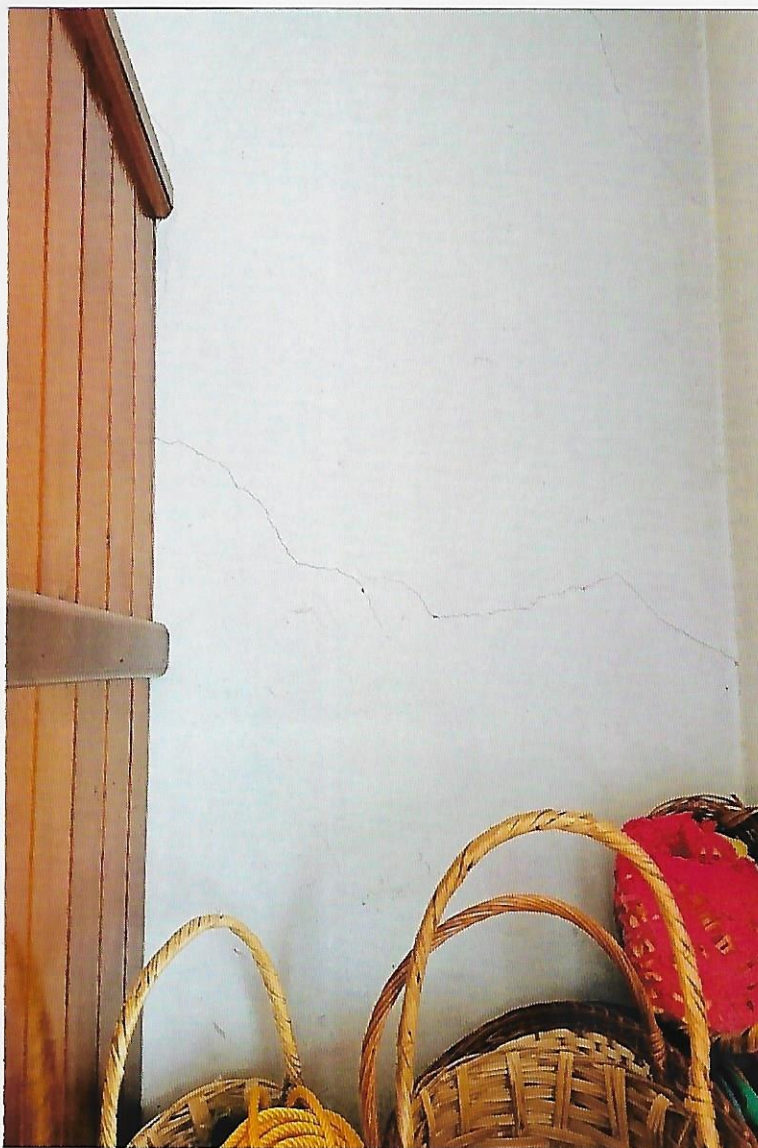
### FOTO #26.

Vista interior en sacristía  
hacia muro, se observa  
presencia de grietas  
debido a sismo.

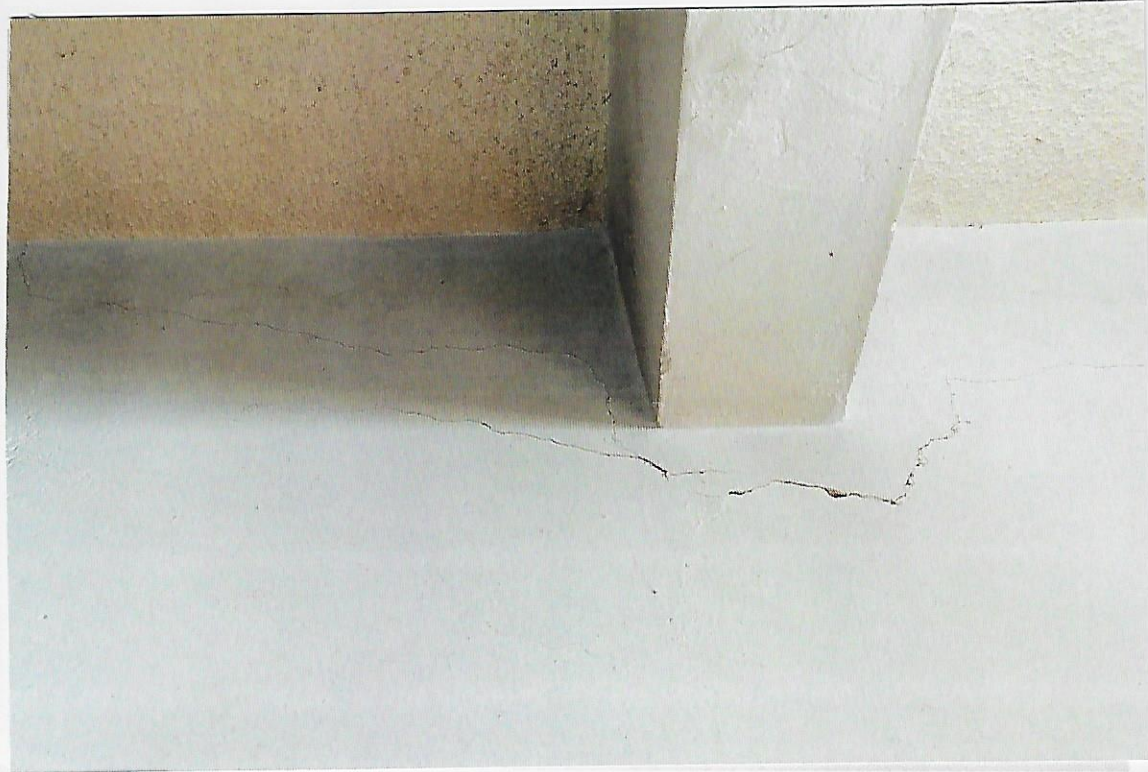
### FOTO #27.

Vista interior en sacristía hacia muro, se observa cadena de concreto armado, provocando asentamiento sobre muro de adobe, presencia de daños debido a sismo.

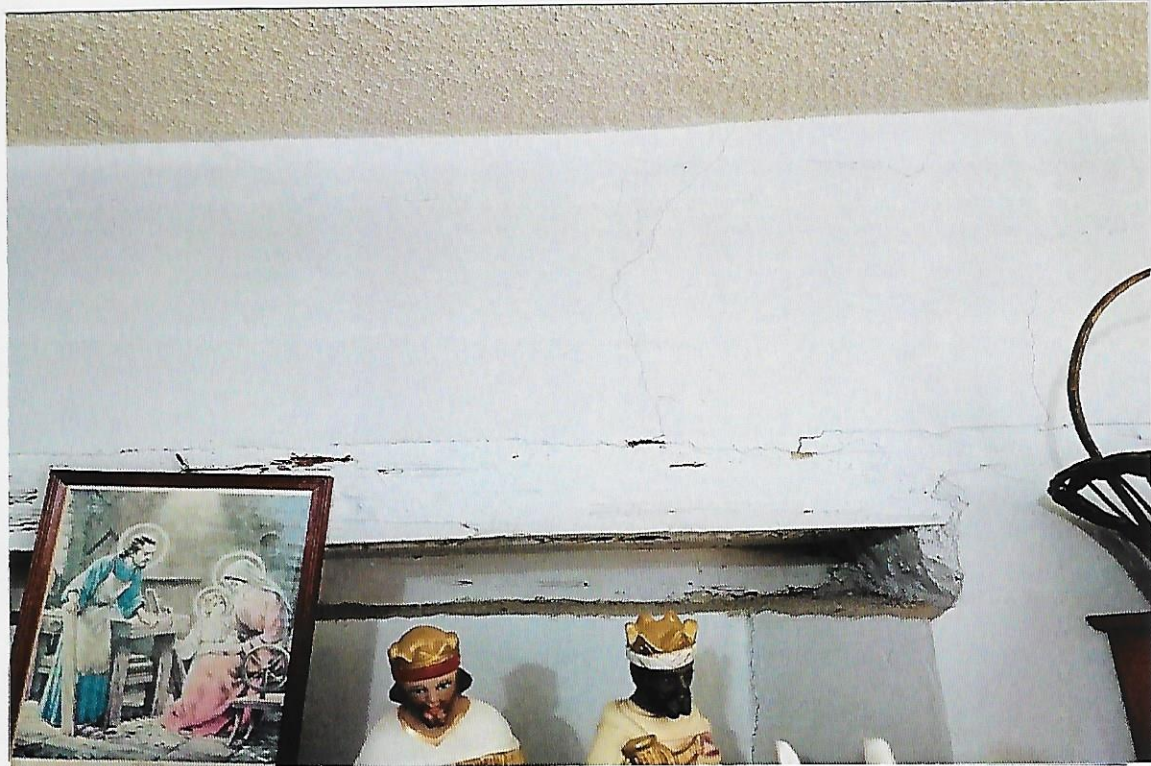
### FOTO #28.

Vista interior en sacristía hacia muro, se observa presencia de grietas debido a sismo.

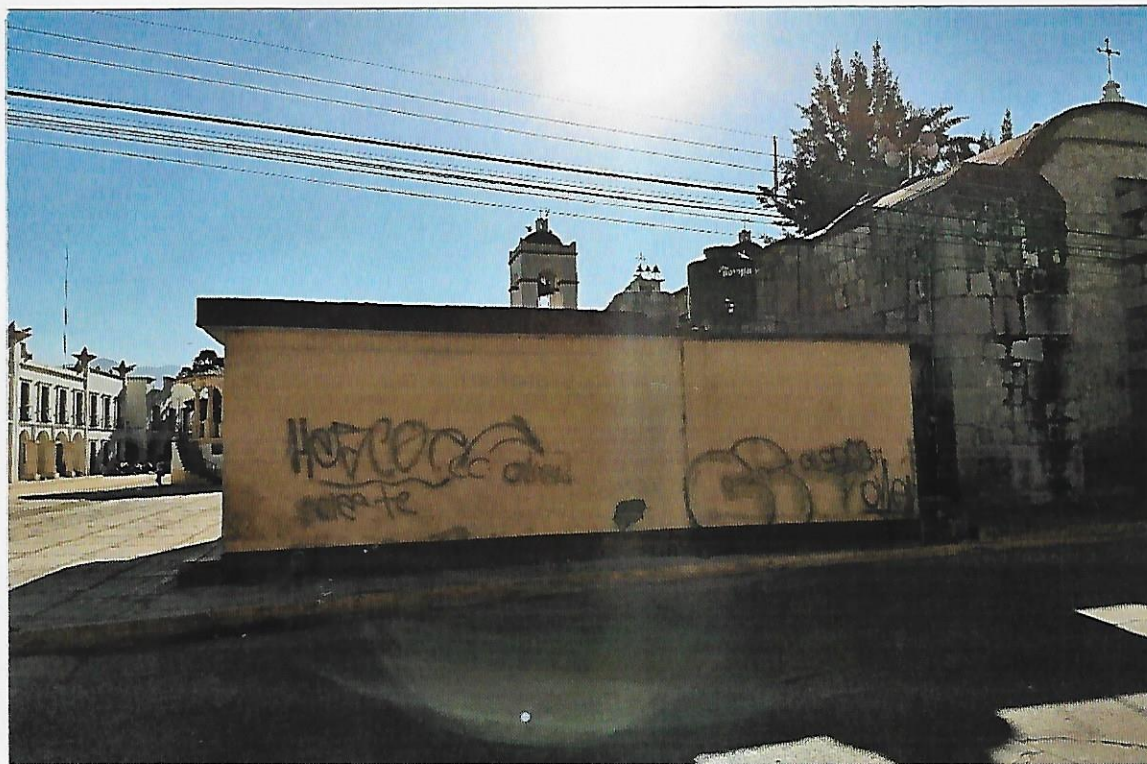
### FOTO #29.

Vista exterior de sacristía hacia muro, se observa desprendimiento de aplanado y presencia de daños debido a sismo.
