(RECONSTRUCCION DEL TEMPLO NUESTRA SEÑORA DE LA SOLEDAD, SOLEDAD ETILA, OAXACA.)

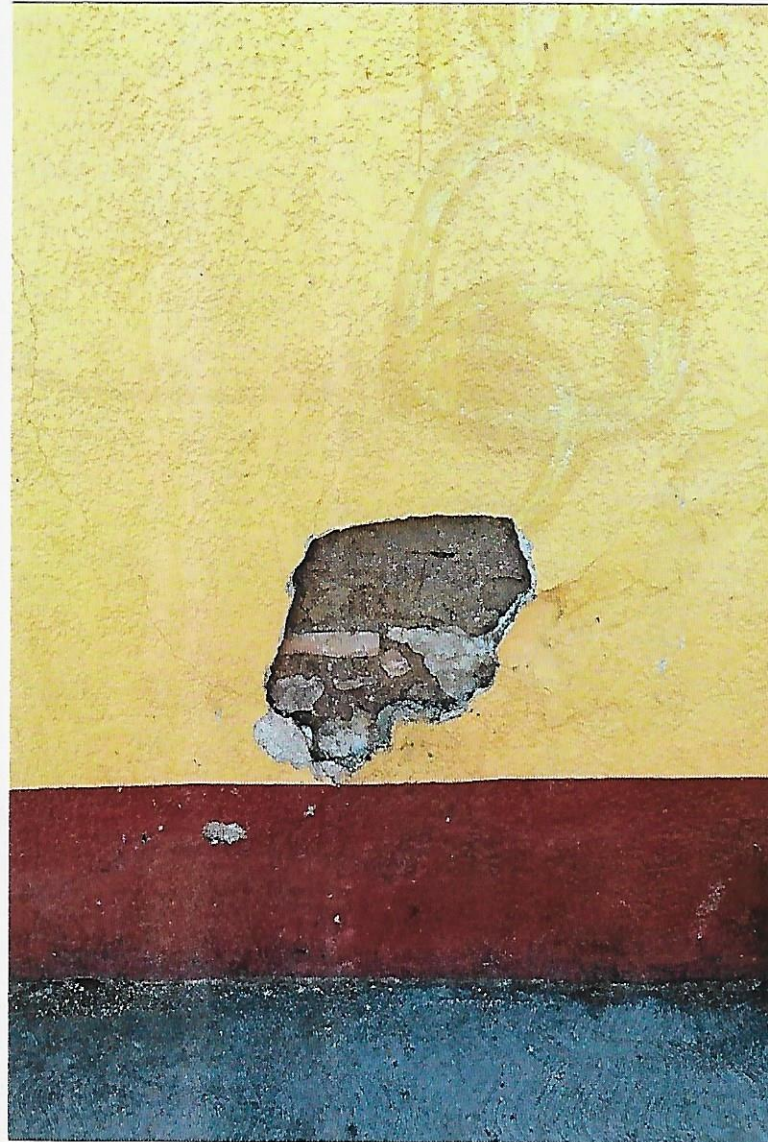
### FOTO #30.

Vista exterior en bodega hacia muro, se observa desprendimiento de aplastado y presencia de daños debido a sismo así como grietas.
