(TEMPLO DE, SANTA MARIA ATZOMPA, OAX.)

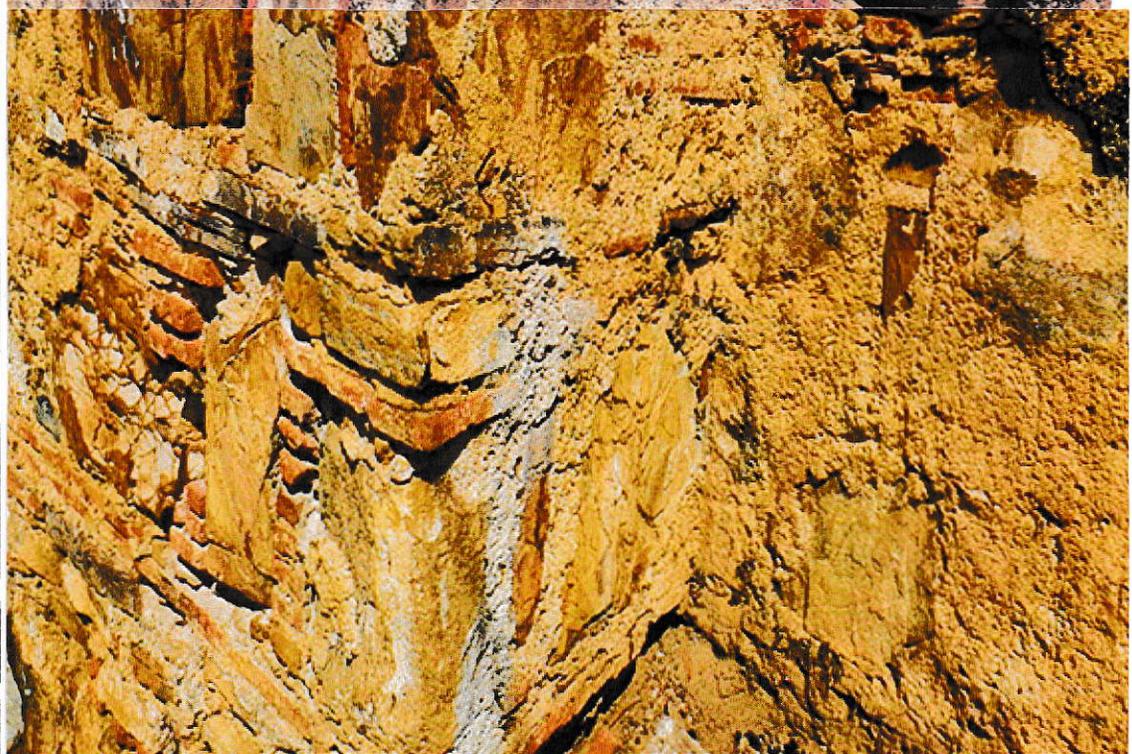
**FOTO #5.** Detalle de la fábrica de los contrafuertes y muros con presencia de digregación de juntas y pérdida de aplanados.

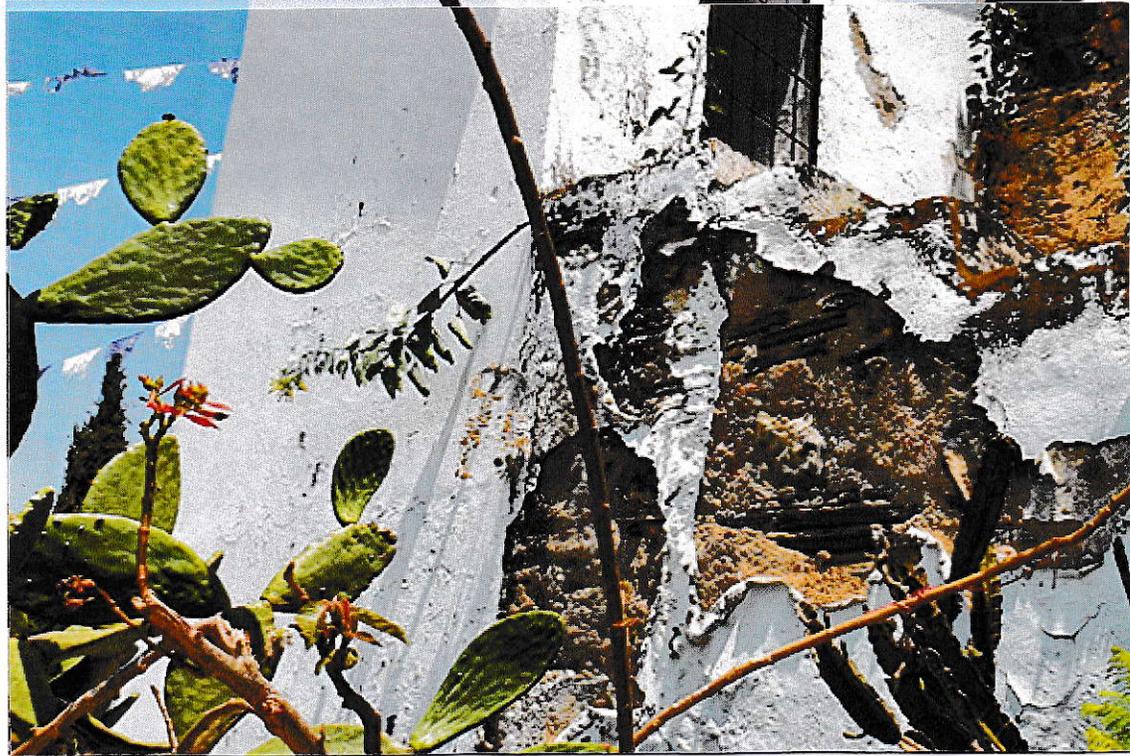
**FOTO #15.** Vista de las escalinatas, las cuales cuentan con desprendimientos de aplastados a causa de sismo e intemperie. Septiembre 2021.

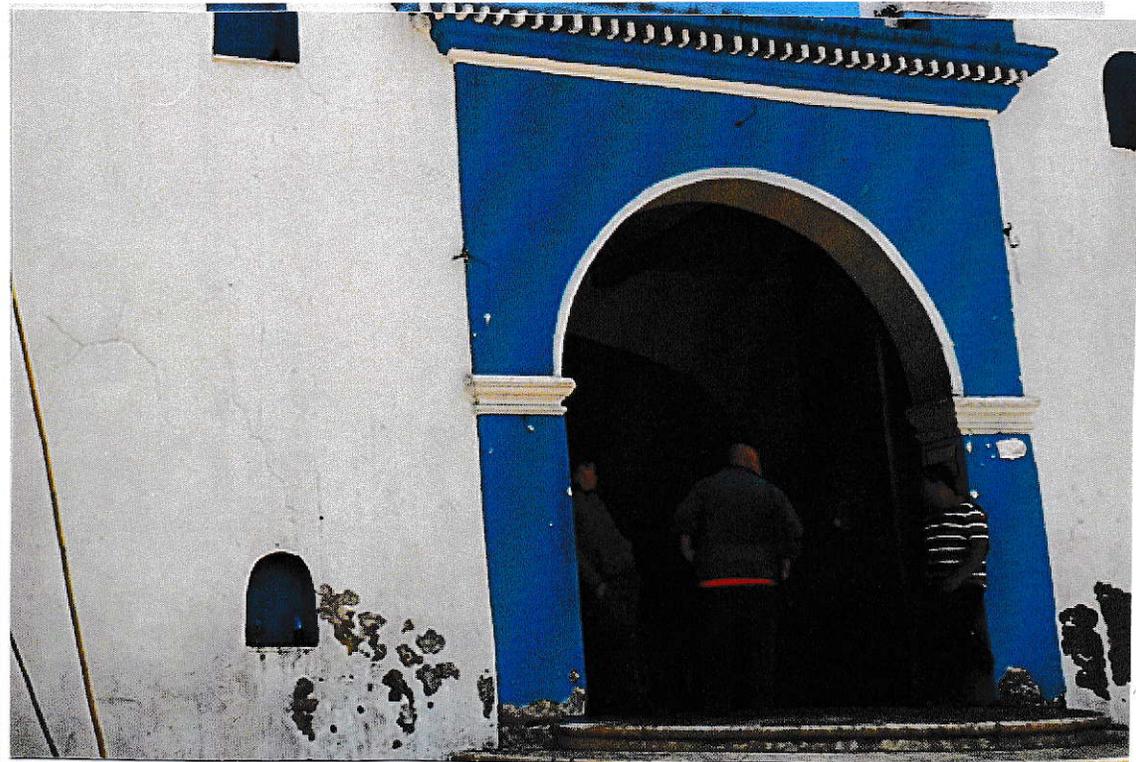
**FOTO #16.** Vista del acceso principal, en el cual se aprecia presencia de grietas en los aplanados de los muros a causa de sismos.

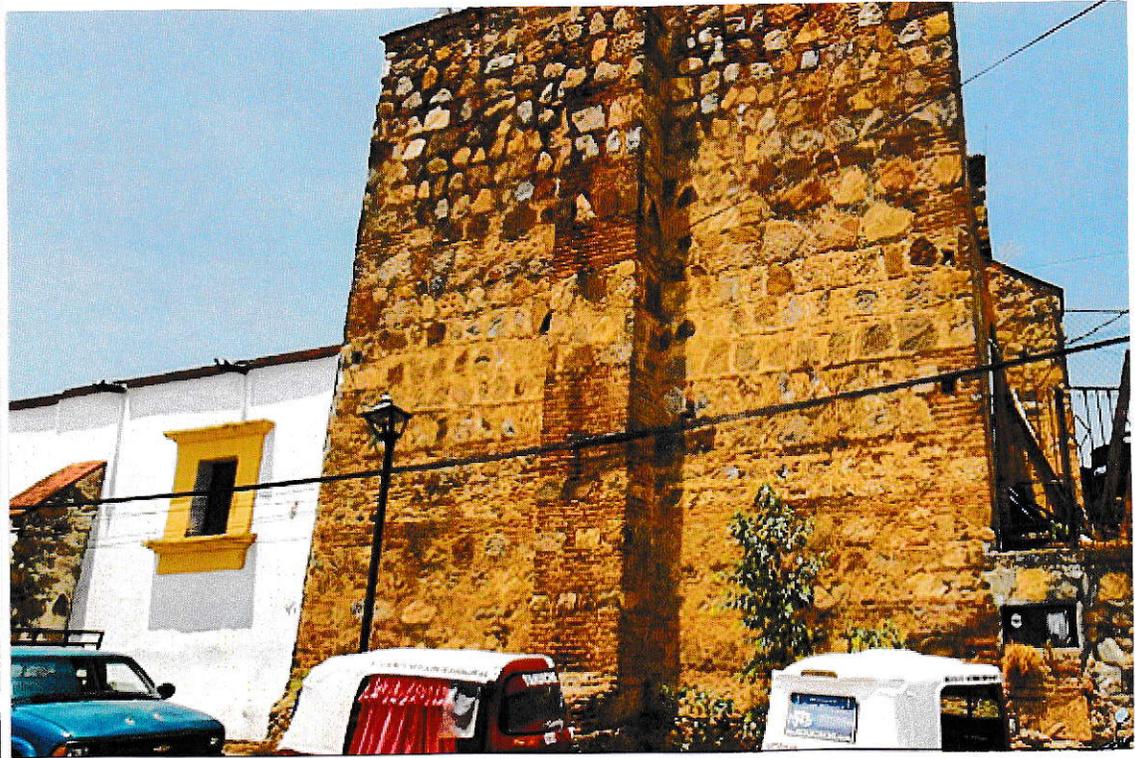
**FOTO #17.** Vista de muro testero, el cual es esta constituido de piedra de la region asi como de tabique de barro rojo, y cuenta con presencia de flora nociva. Septiembre 2021.

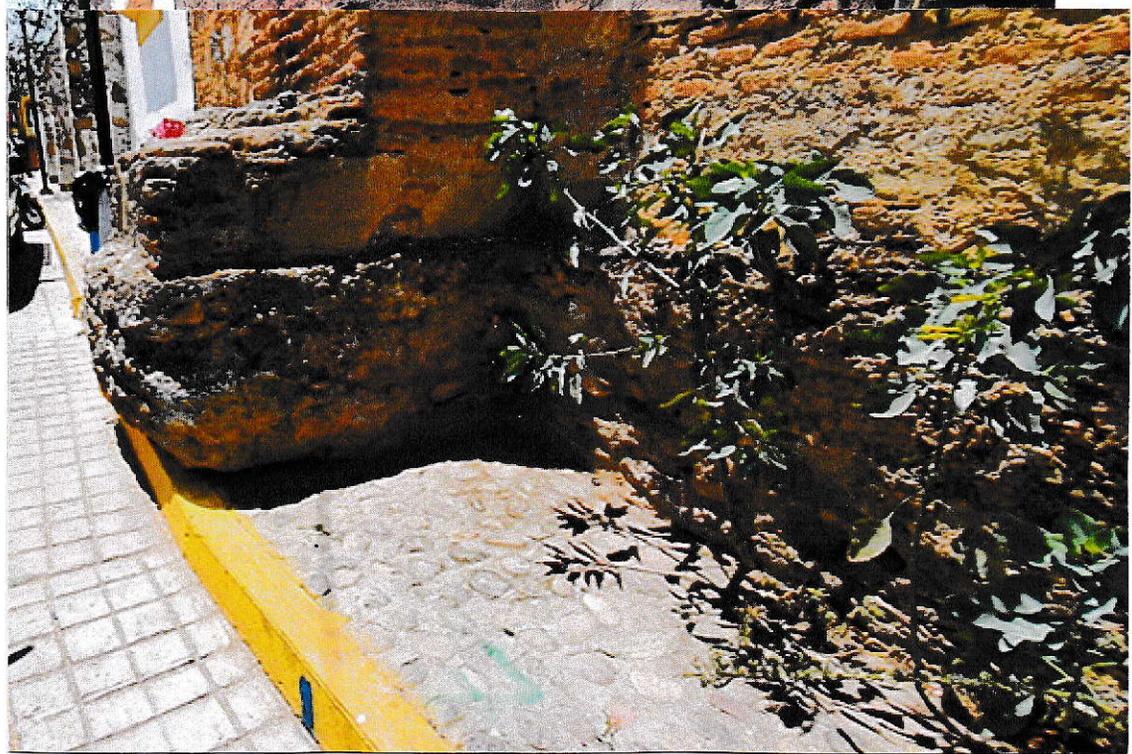
**FOTO #18.** vista de desplante expuesto de contrafuerte en muro testero, el cual cuenta con erosión a causa de intemperismo, así como disgregaciones de materiales en muro. Septiembre 2021.

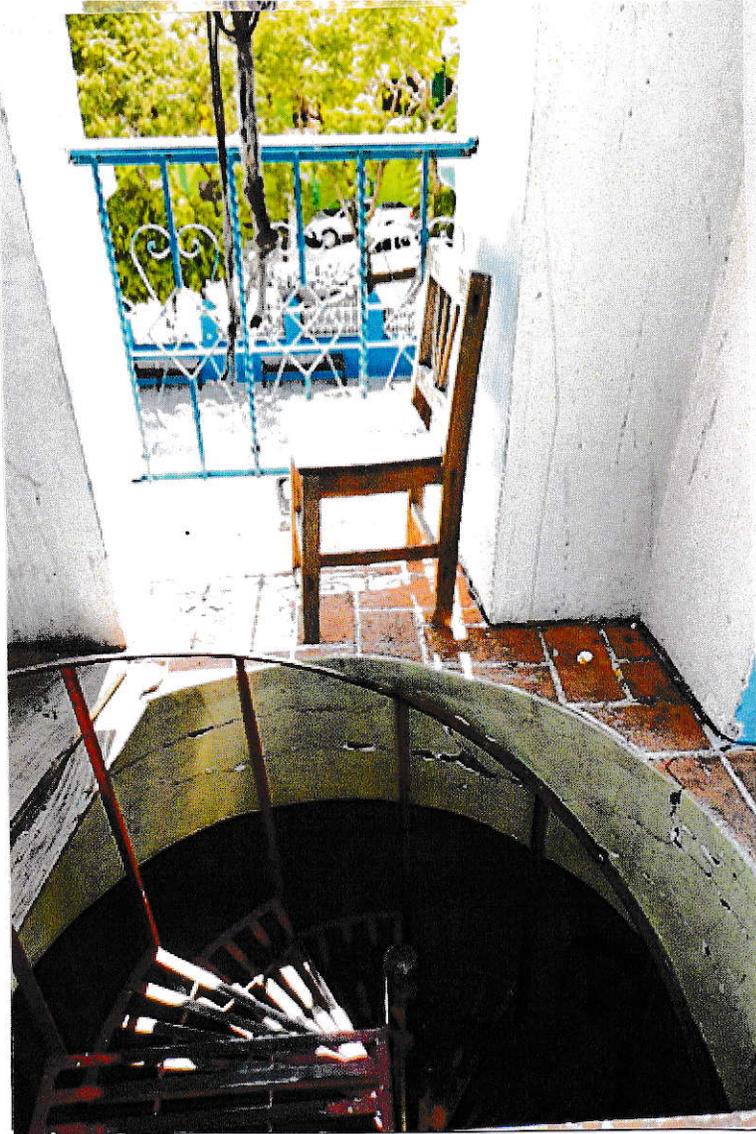
**FOTO #19.** VISTA DE LA ESCALERA HACIA EL CAMPANARIO, SE OBSERVAN GRIETAS POR SISMO. Septiembre 2021.

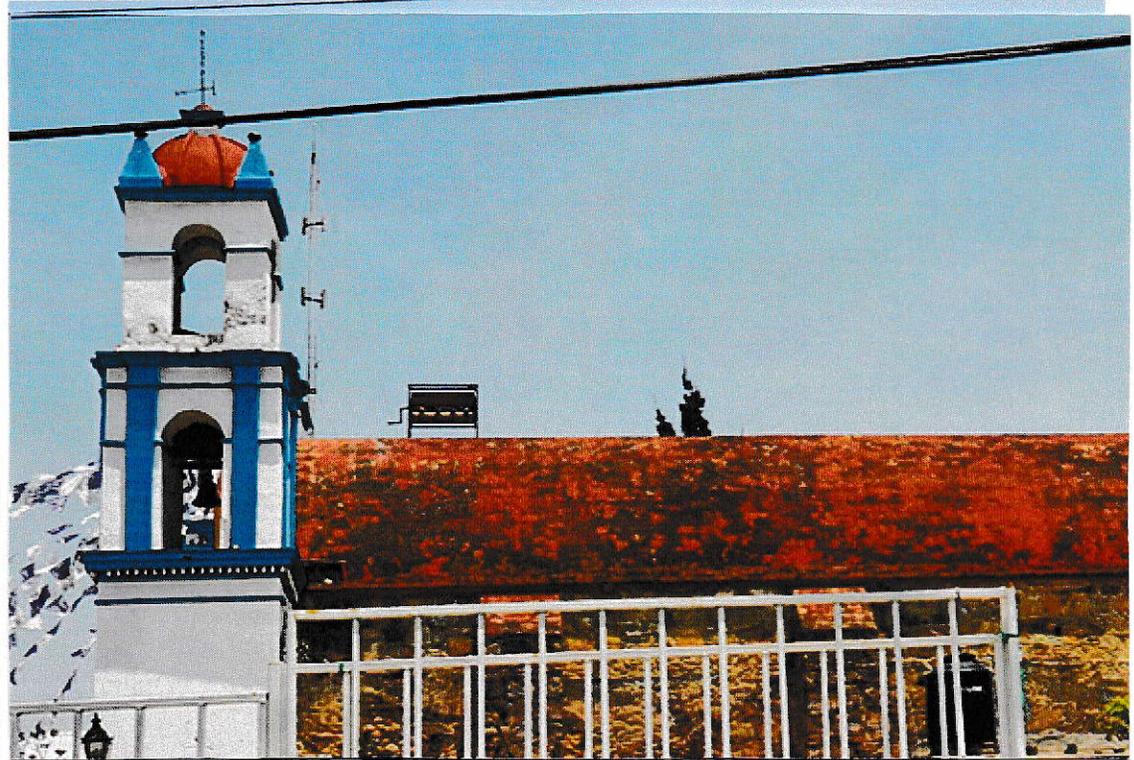
**FOTO #20.** Vista general de la bóveda de cañon corrido, la cual cuenta con enladrillado en disposición de petatillo e impermeabilizante elastomérico en mal estado. Septiembre 2021.

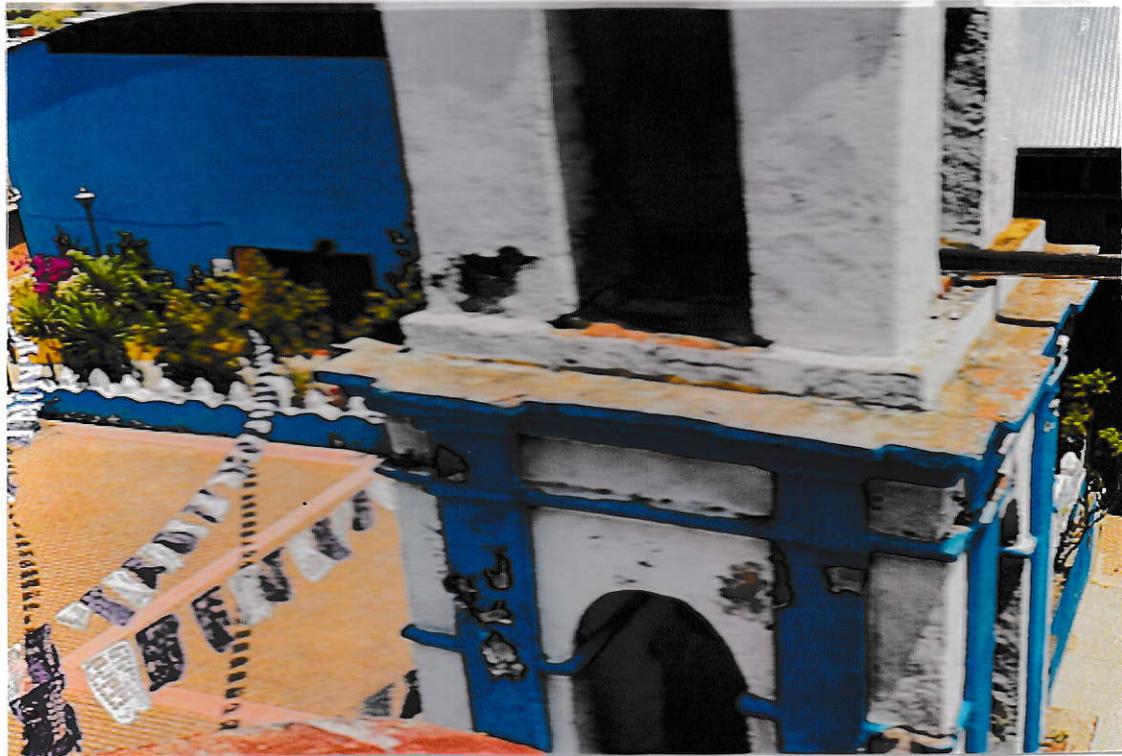
**FOTO #21..**  
desprendimiento de  
aplanados en campanarios,  
a causa de sismo, así como  
desprendimiento de pintura.  
Septiembre 2021.

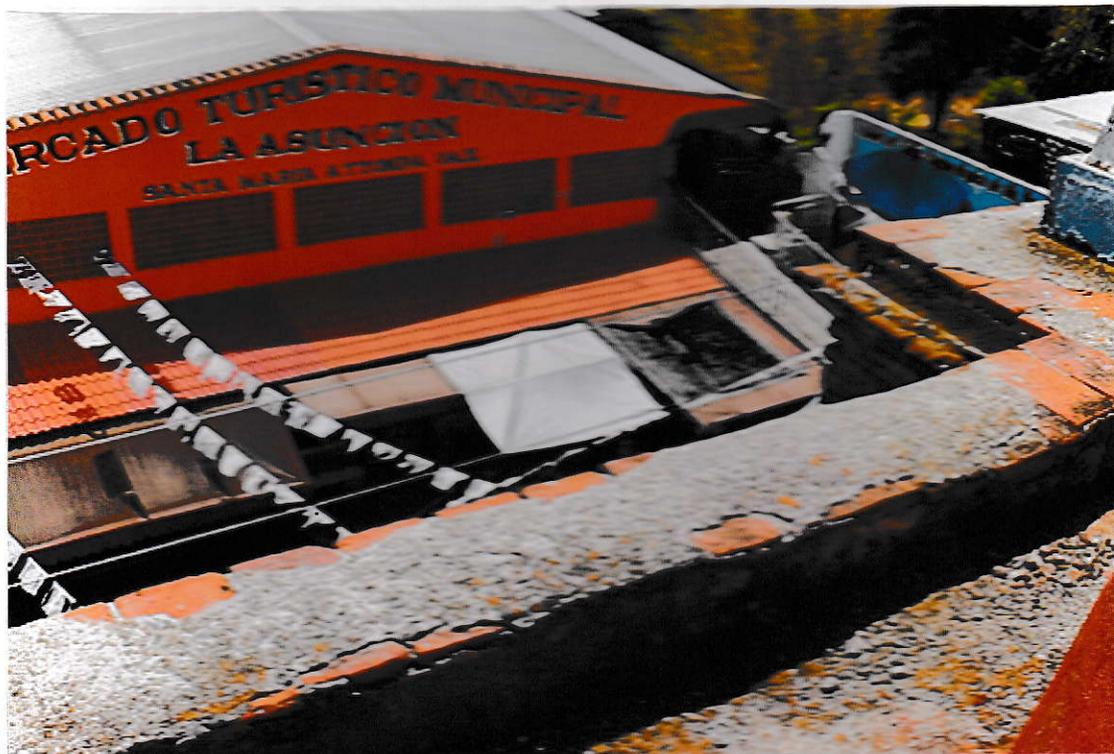
**FOTO #22.**  
Desprendimiento de aplanados en pretil, así como pérdida parcial de piezas de tabique de barro rojo. Septiembre 2021.

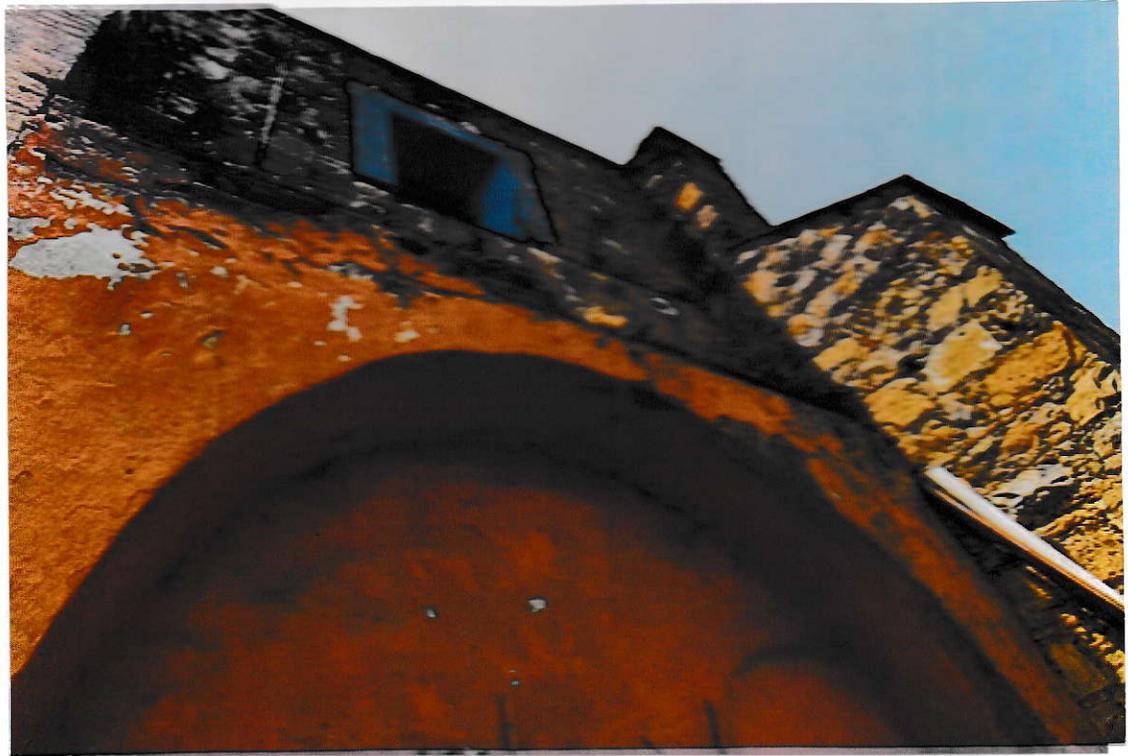
**FOTO** #23.  
Desprendimiento de  
aplanados a causa de sismos  
Septiembre 2021.

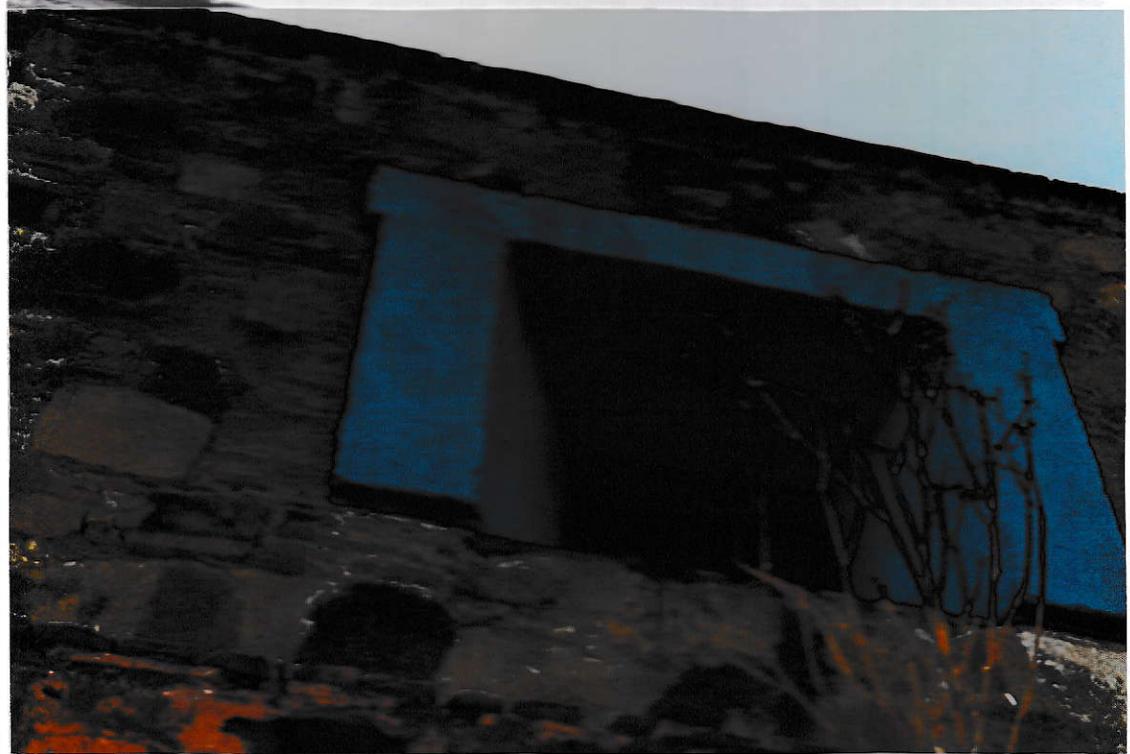
**FOTO #24.** Presencia de grietas en vanos y capialzados a causa de sismo. Septiembre 2021.

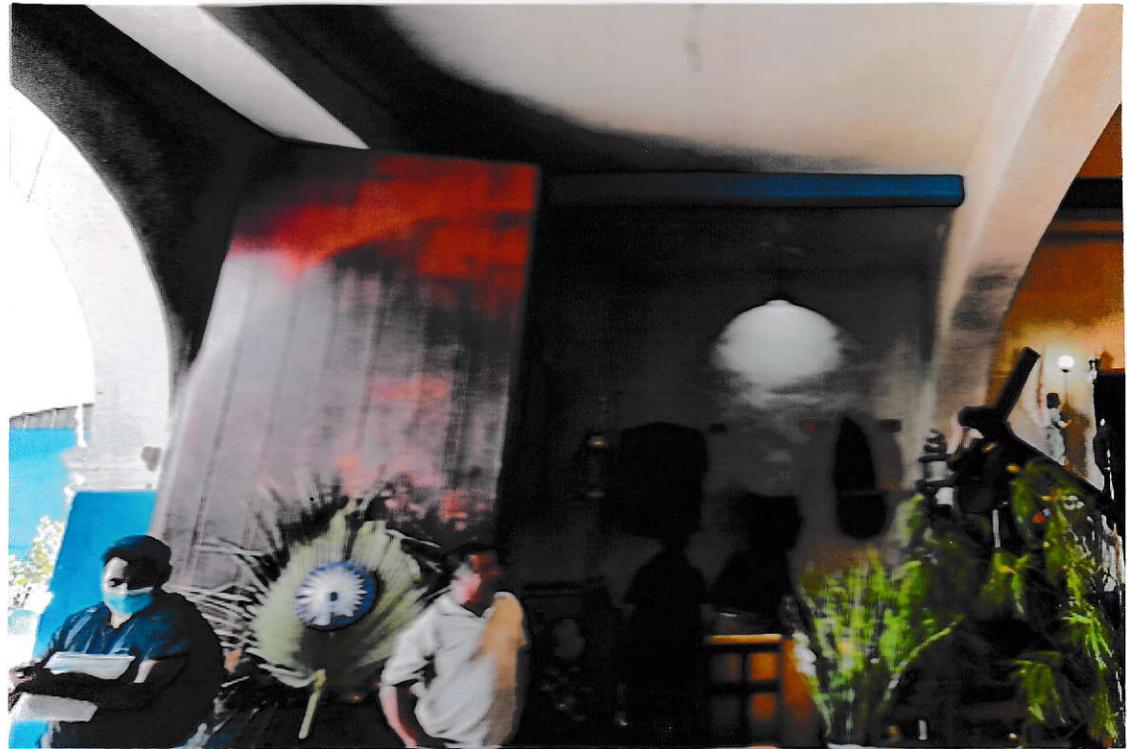
**FOTO #27.** Vista en area de sotocoro, el cual al parecer ya cuenta con elementos de concreto para la carga.

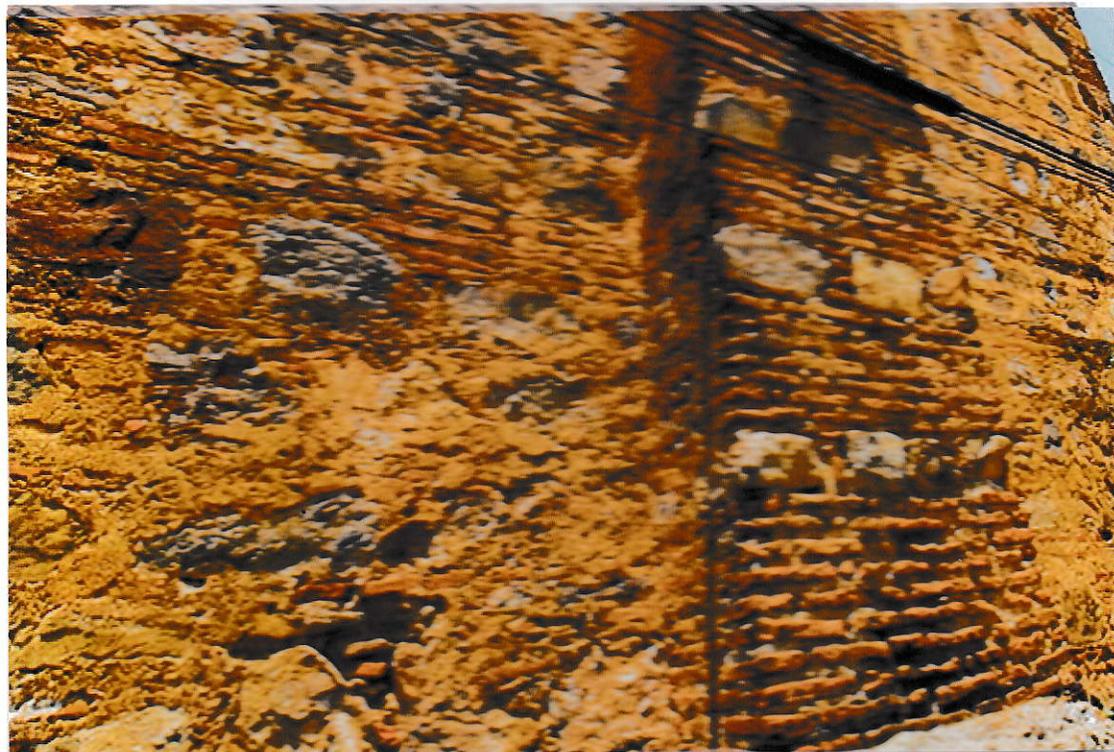
**FOTO #29.** Presencia de disgregación de juntas, pérdida casi total de aplanados así como presencia de grietas en muro Septiembre 2021.
