(TEMPLO DE SANTO DOMINGO, SAN IDELFONSO AMATLÁN, OAXACA)

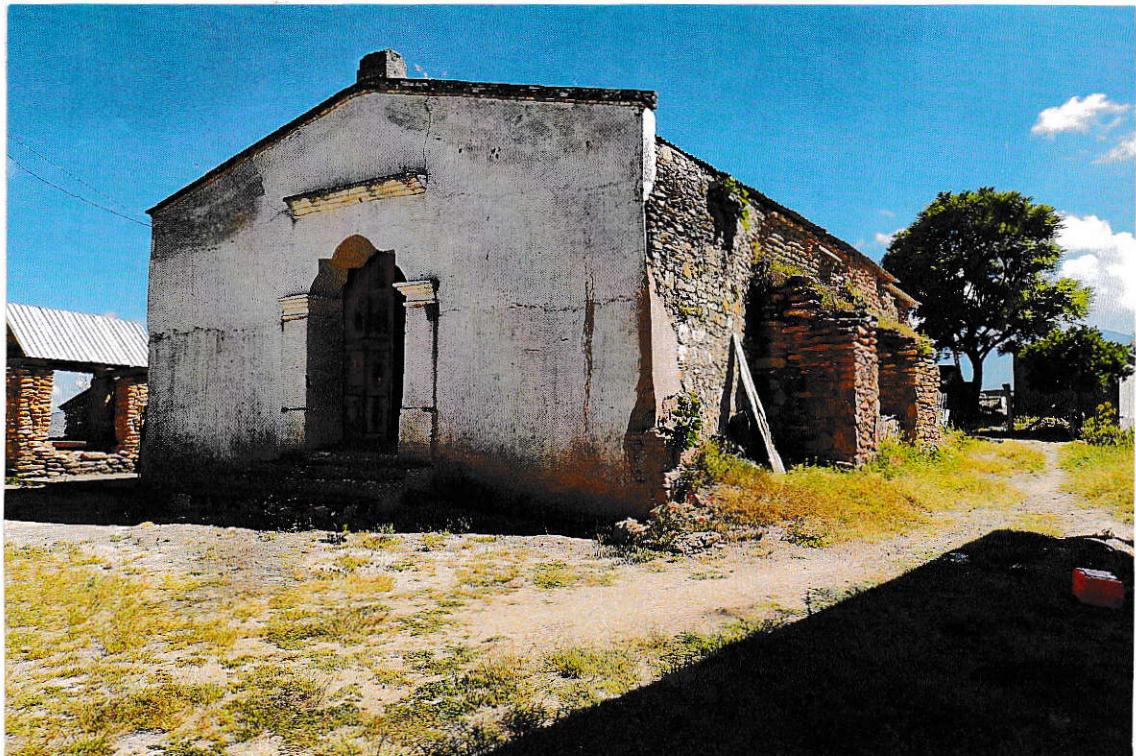
FOTO #1. Fachada principal del templo de Santo Domingo, del siglo XIX. Inmueble de fábrica mixta, a base de ladrillo de barro rojo recocido, piedra de la región y adobe; la fachada tiene acabados de cal.

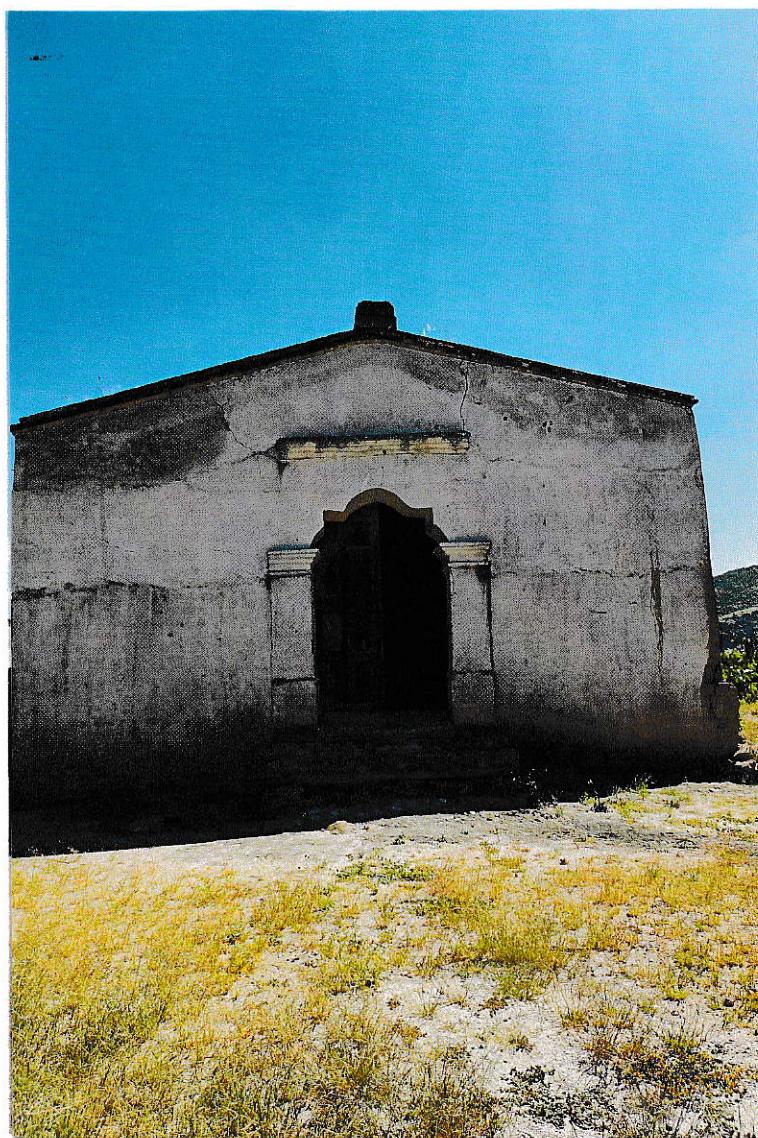
FOTO #2. Fachada principal orientación Oeste; conformada de tres escalones, hay un enmarcamiento del acceso por medio de jambas y un arco lobulado con una cornisa en la parte superior.

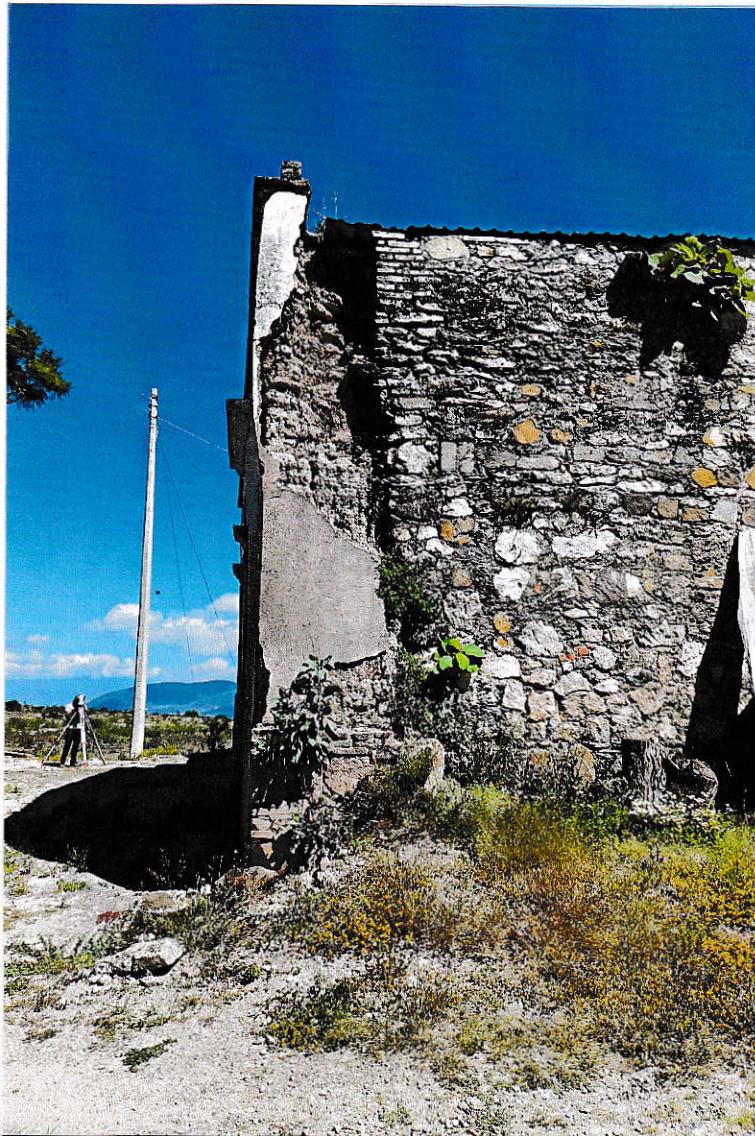
FOTO #3. Vista Sur del templo; muros de fábrica mixta a base de piedra de la región y adobe, con un espesor promedio de 1.35m, se presenta desprendimiento de aplanados, así como presencia de flora nociva, aparición de costras negras por exceso de humedad.

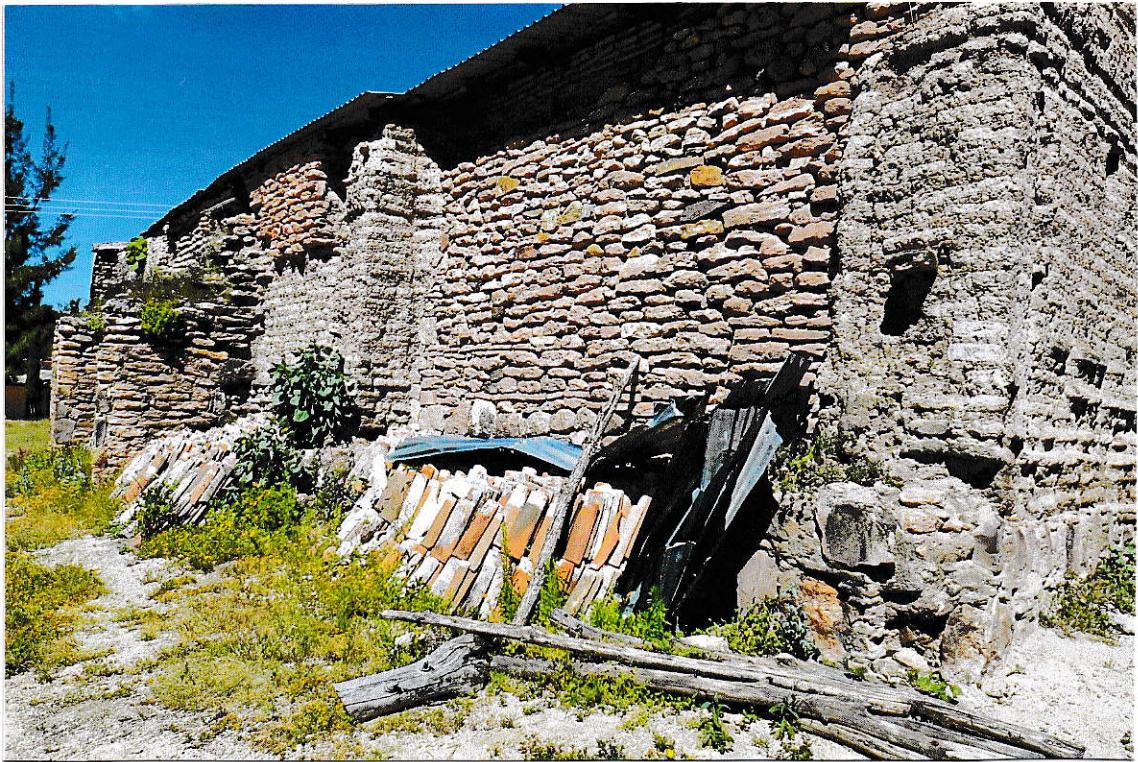
FOTO #4. Vista Sureste; desaparición total de aplanados en paramentos exteriores, desmoronamiento de muros de adobe, presencia de flora nociva en muros.

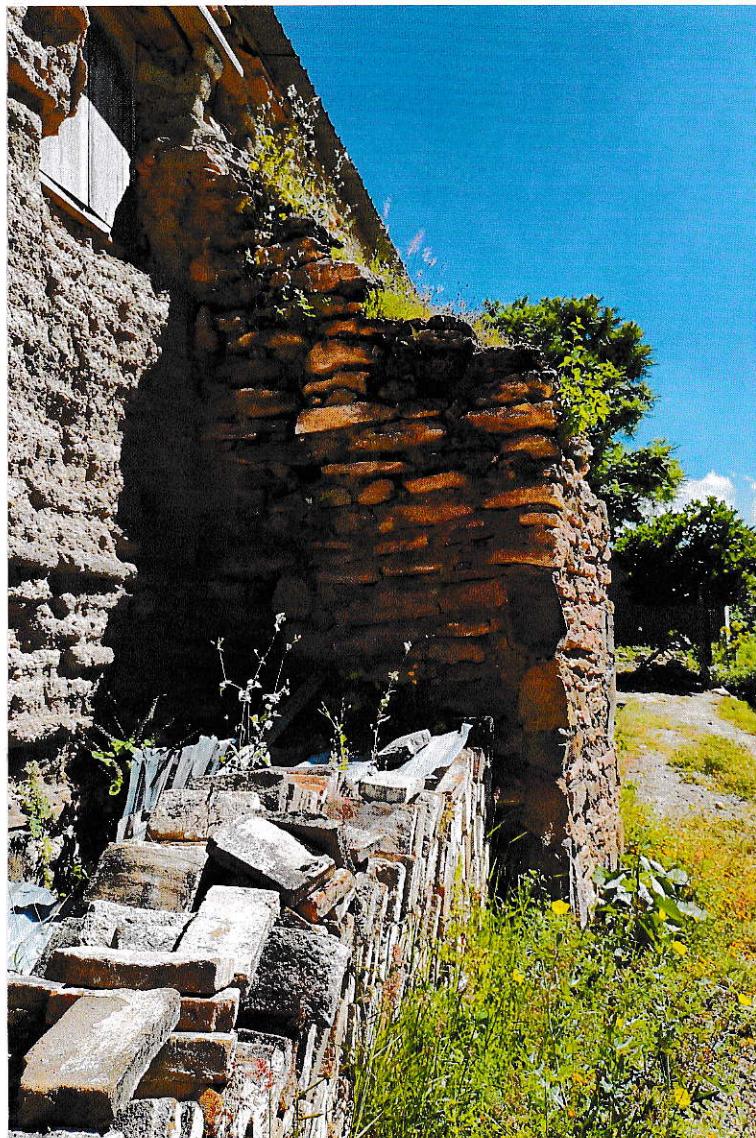
FOTO #5. Vista del contrafuerte Sur; presencia de flora nociva incrustada en el contrafuerte, aparición de costras negras por exceso de humedad y disagregación de material.

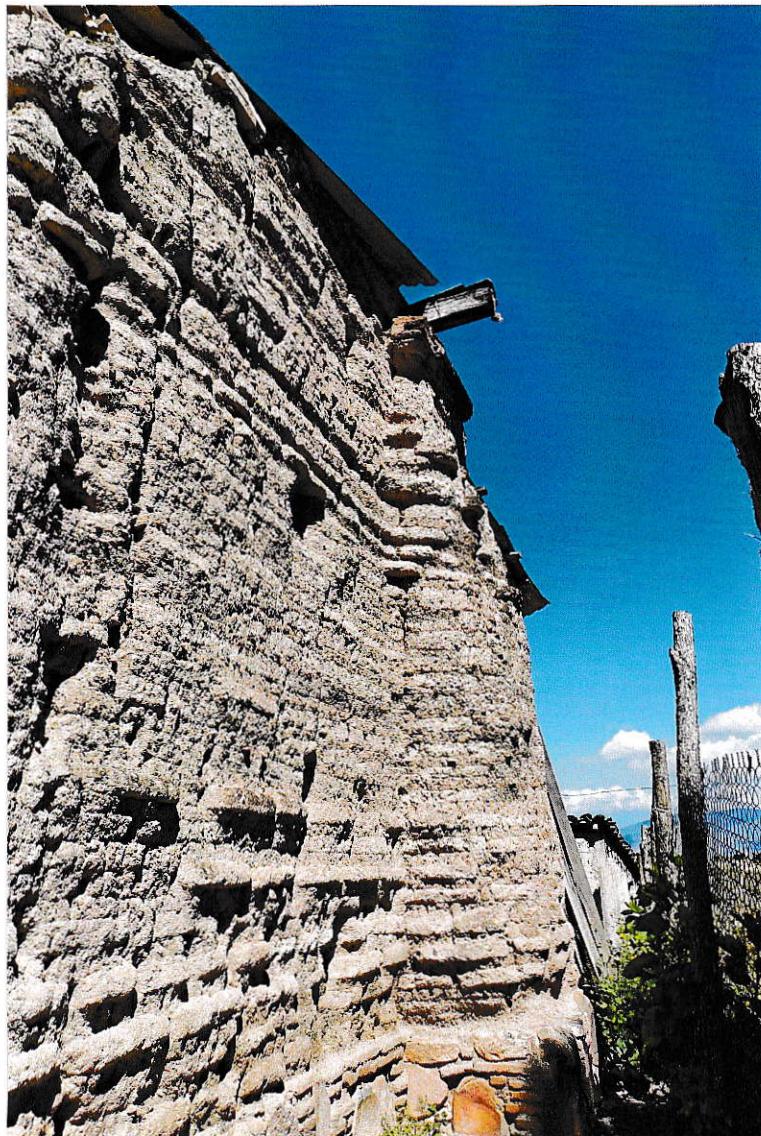
FOTO #6. Vista del muro testero (Este), muro de adobe y zócalo de ladrillo de barro rojo recocido, disagregación de material.

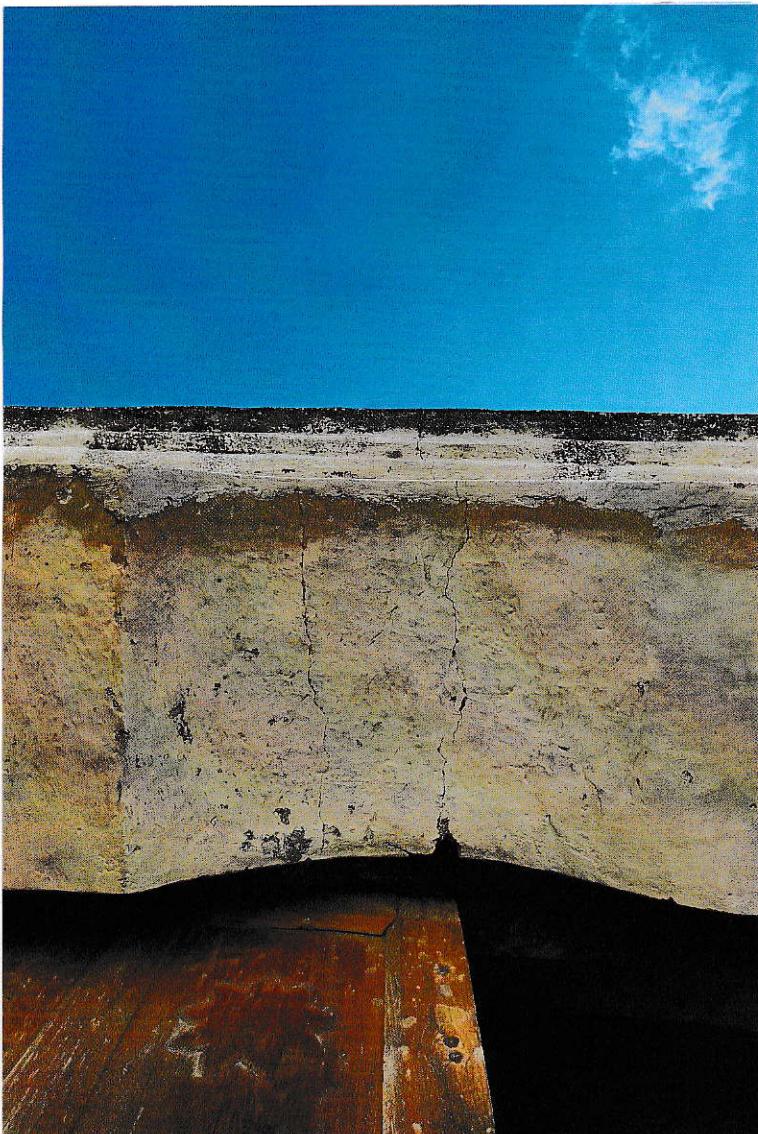
FOTO #7. Interior del arco lobulado, presencia de grieta en el intradós.
Septiembre 2021.

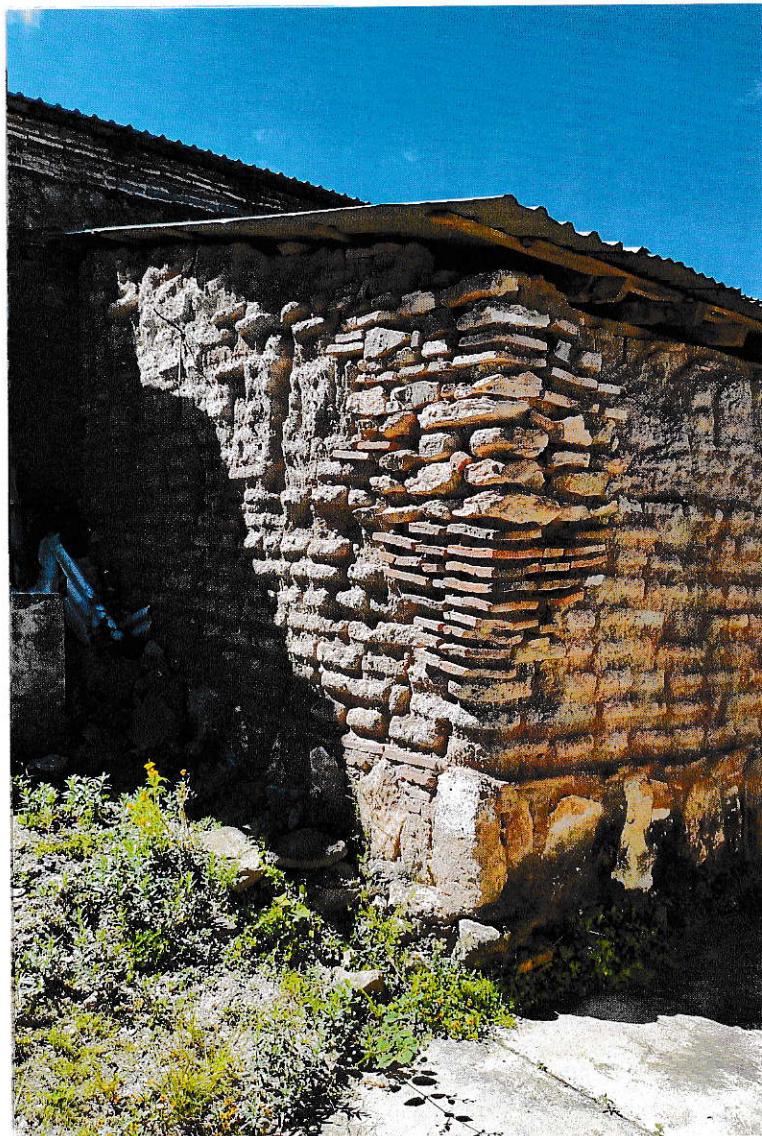
FOTO #8. Vista Noreste, exterior de la sacristía, muros de espesor promedio de 1.35m, a base de adobe con zócalo de piedra de la región y cubierta de lámina galvanizada, disgregación de juntas.

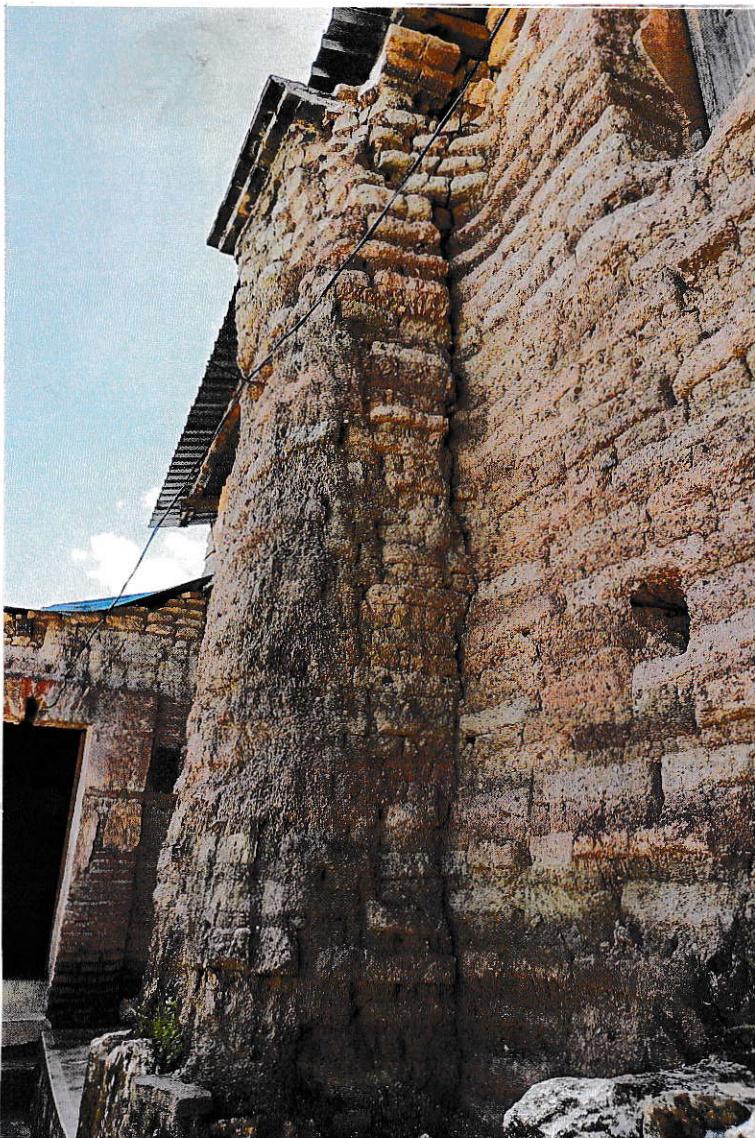
FOTO #9. Vista del contrafuerte Norte; muros de adobe y zócalo de piedra de la región, disagregación de material y separación estructural del contrafuerte con el muro de la nave a causa de sismos.

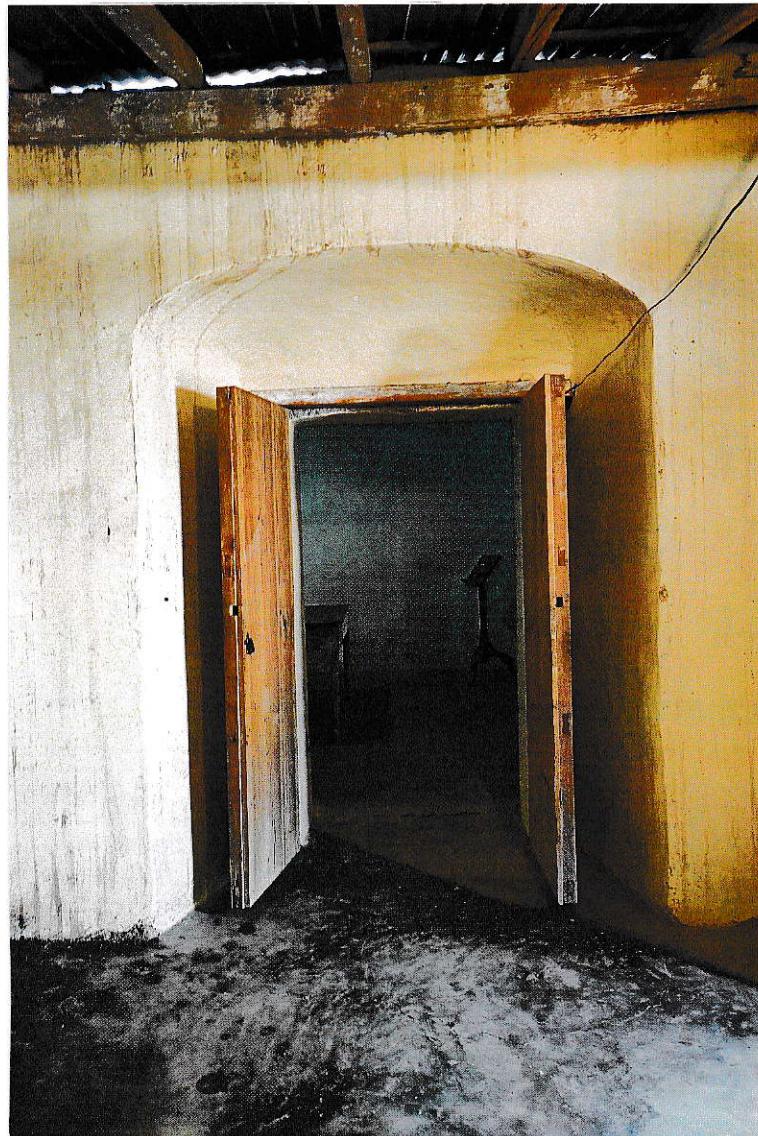
FOTO #10. Vista de la sacristía al presbiterio; el vano de la puerta es abocinado, se observa que una de las vigas que sostiene la cubierta de lámina, se encuentra en mal estado, paramentos interiores manchados por escurrimiento de agua debido a filtraciones de la cubierta.

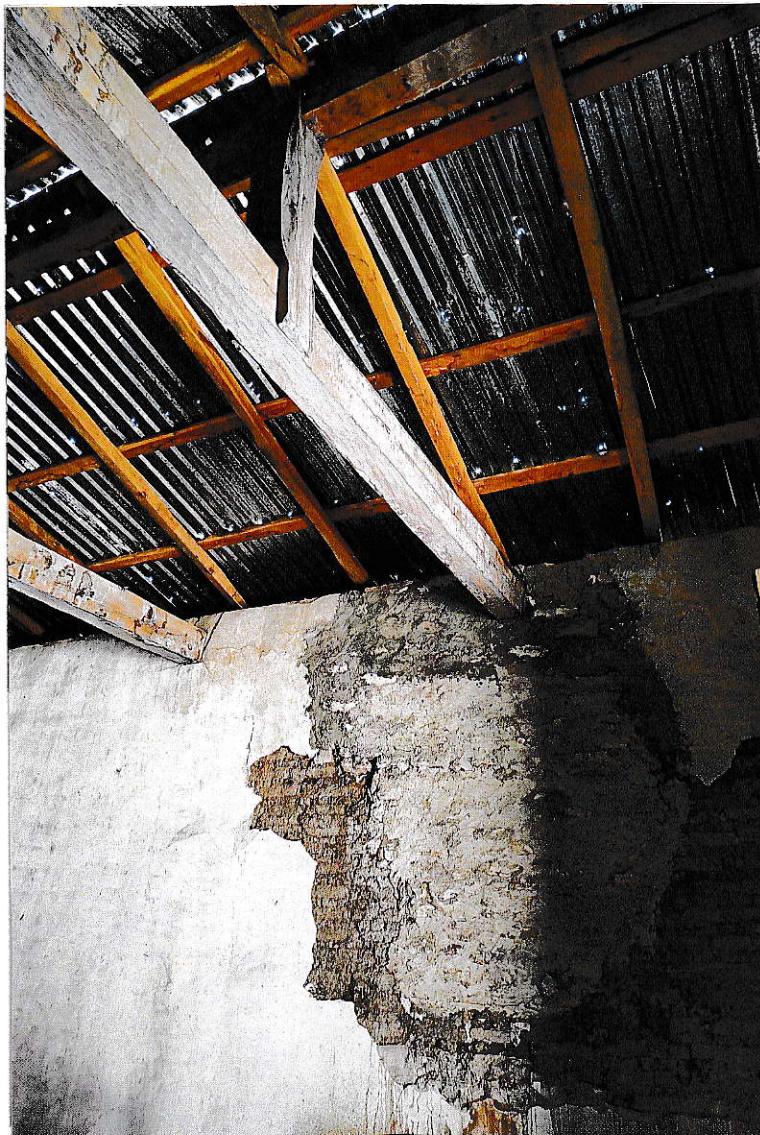
FOTO #11. Vista del muro del lado de la epístola; desprendimiento de aplanados a causa de sismos, se observa la mala integración de aplanado a base de mortero de cemento-arena.

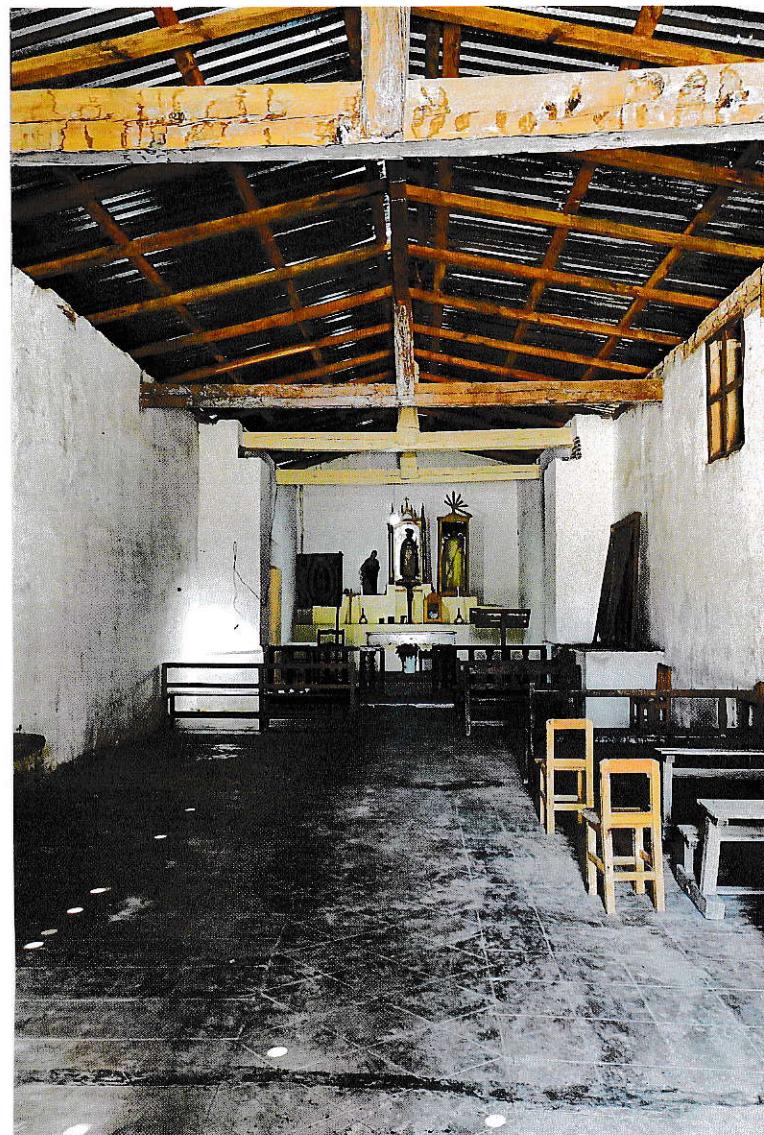
FOTO #12. Vista de la nave hacia el altar mayor; cubierta a base de lámina galvanizada y estructura de madera, la cual ya se encuentra en mal estado.

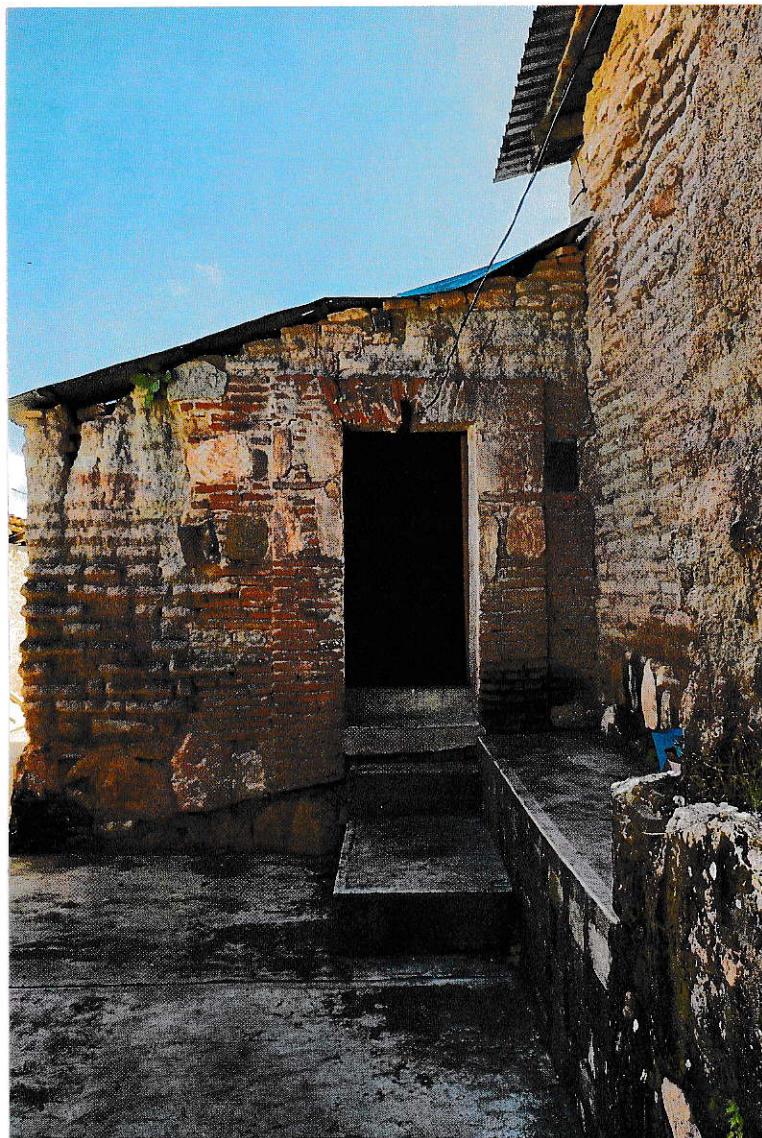
FOTO #13. Vista del acceso a la sacristía desde el patio; fábrica mixta a base de adobe, piedra de la región y ladrillo de barro rojo, enmarcamiento del acceso principal con ladrillo y piedra, se observan piedras faltantes y disgregación de material en donde se encuentra la lámina.

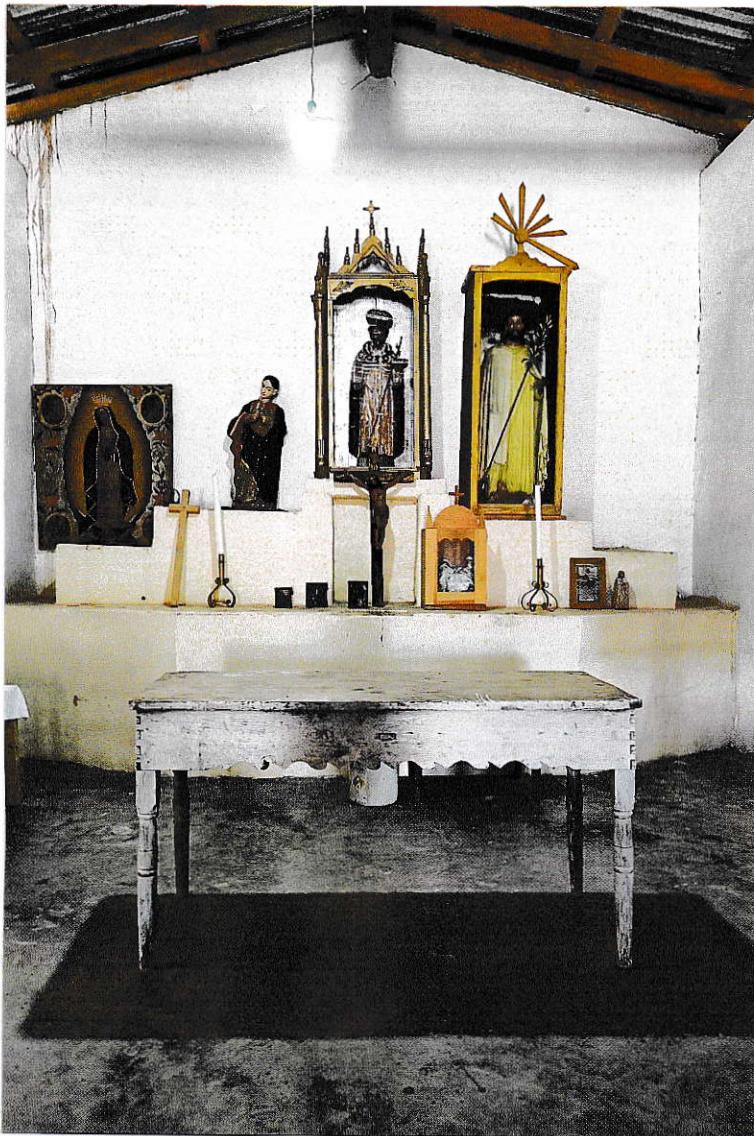
FOTO #14. Vista del altar mayor, se observan paramentos interiores manchados por escurrimiento de agua a causa de filtraciones desde la cubierta.

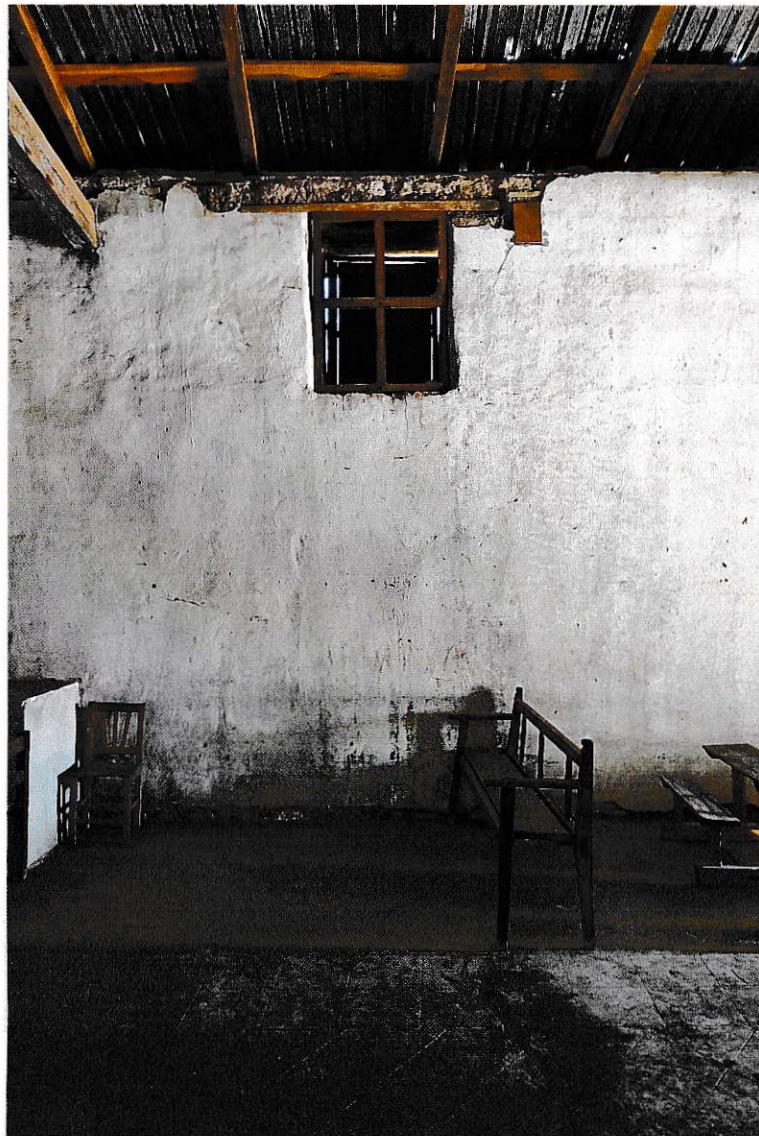
FOTO #15. Muro de la epístola; desprendimiento de aplanados a causa de sismos en la parte superior del muro, vigas de madera en mal estado. Paramentos interiores con aplanados de mortero cal-arena, acabado en color blanco.

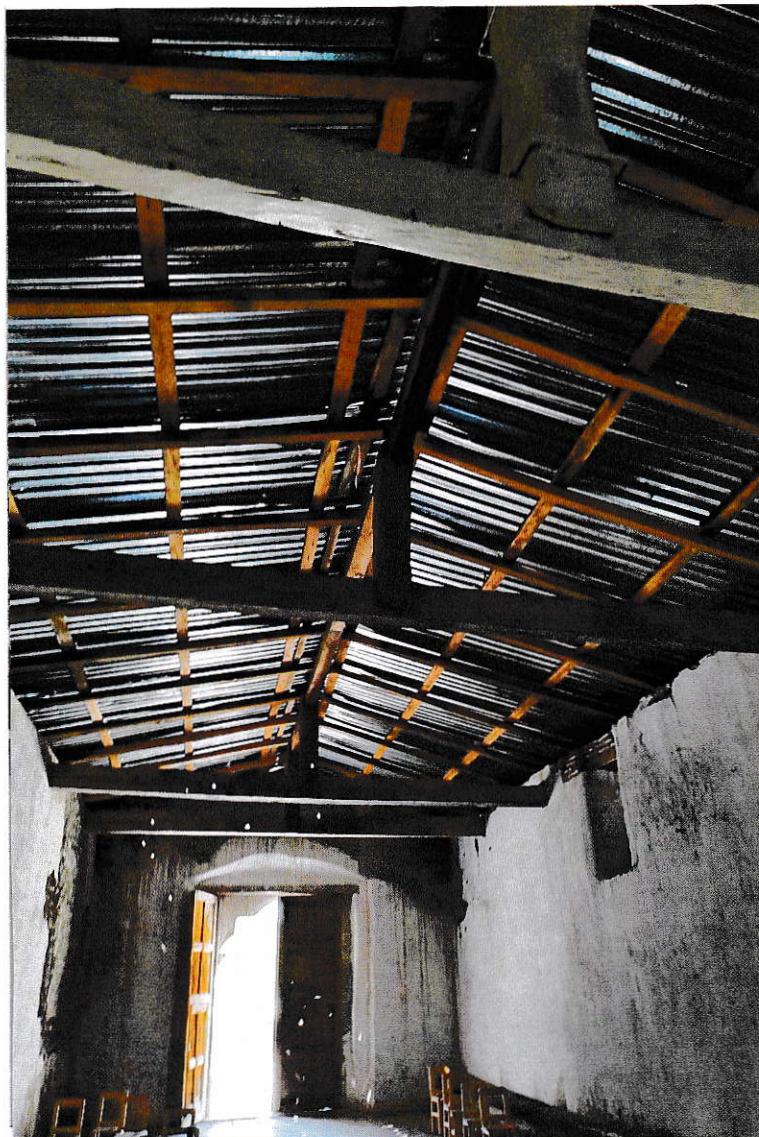
FOTO #16. Vista de la cubierta actual del templo, está colocada con un sistema conocido como parhilera. El cual emplea elementos como vigas y largueros de madera para soportes interiores tanto verticales como horizontales y lámina galvanizada para la cubierta.

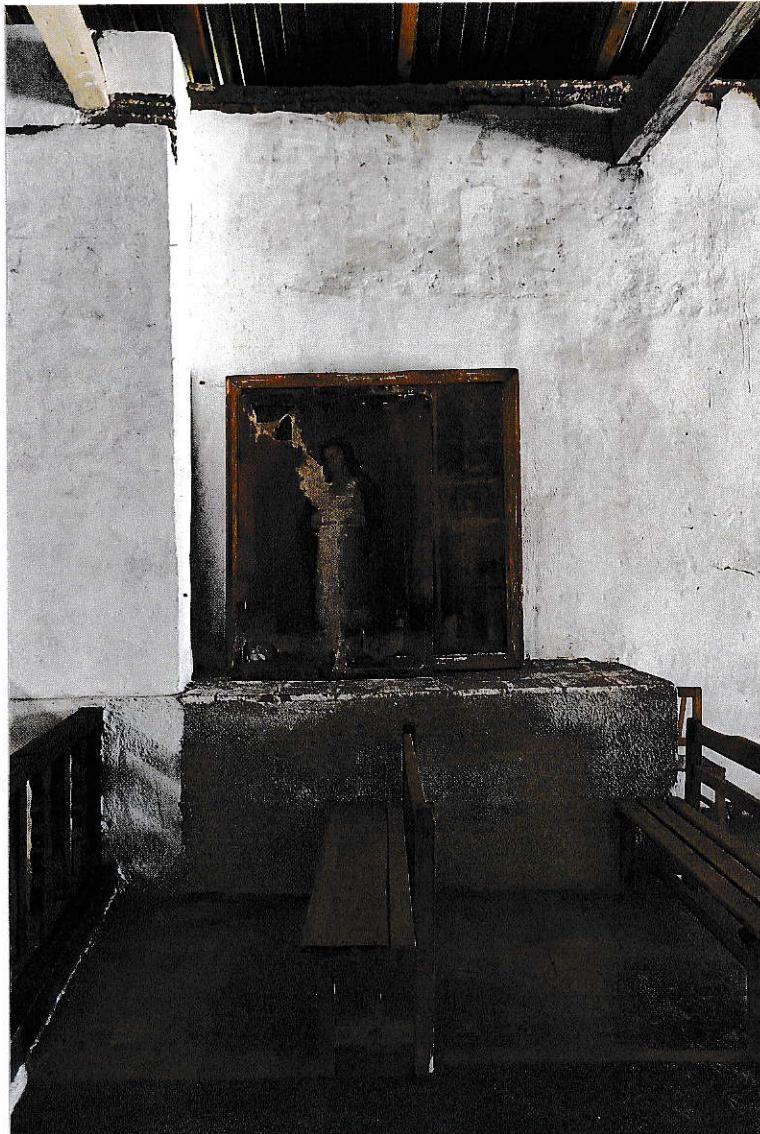
FOTO #17. Vista interior del muro de la epístola; se observa una base con fábrica de ladrillo de barro rojo recocido que funge de altar, se presentan desprendimientos de aplanados en donde se emporta la viga de madera al muro.

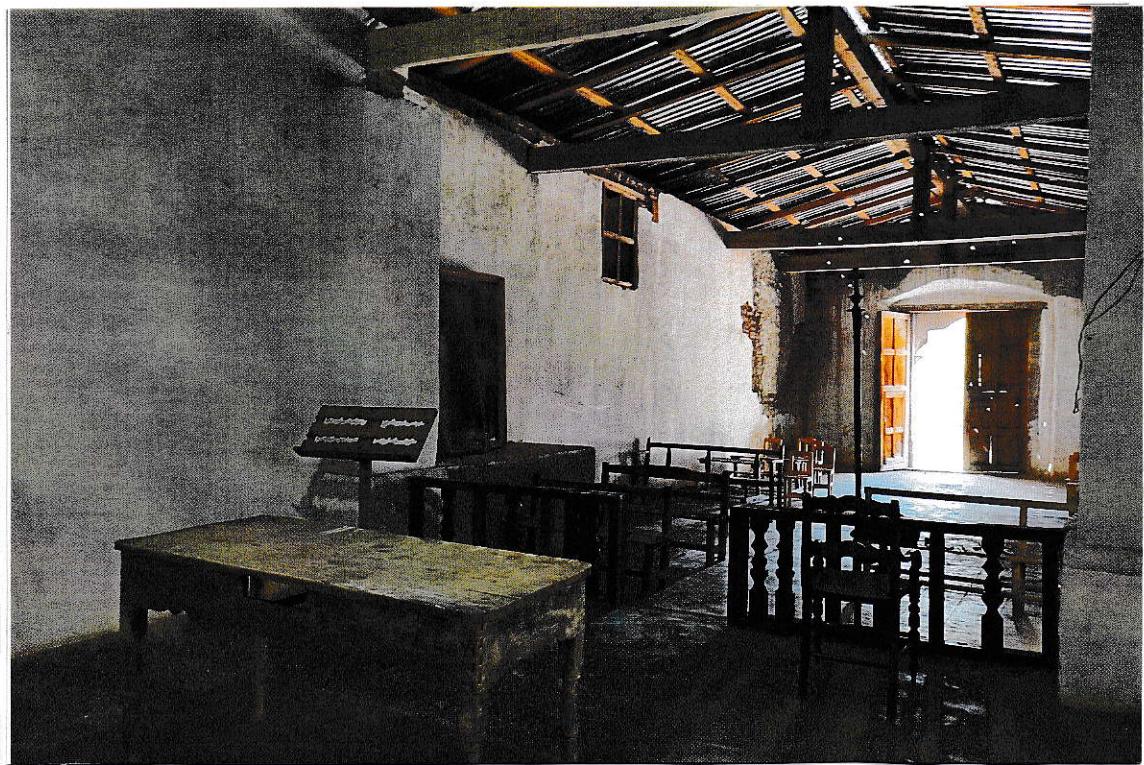
FOTO #18. Vista desde el presbiterio a la nave principal; se observa el desprendimiento de aplanados a causa de sismo en los muros, así como el mal estado de las vigas de madera.

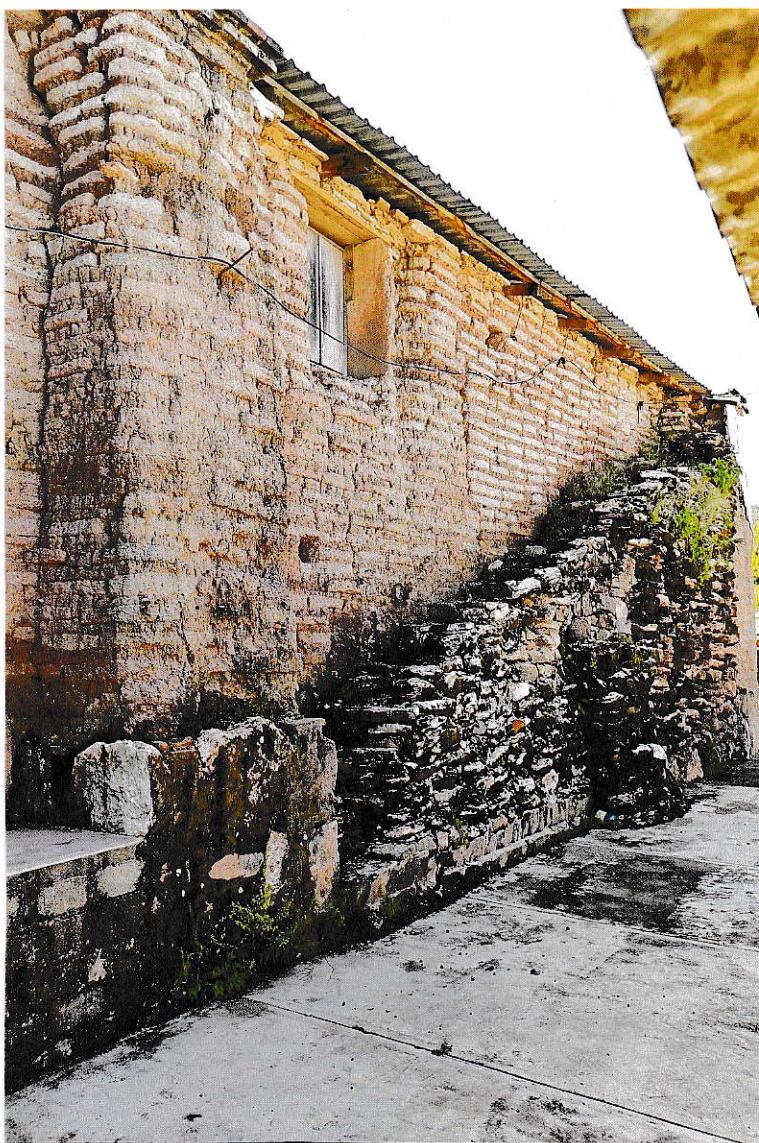
FOTO #19. Vista exterior desde la casa cural al muro del templo; hay disagregación de material a causa de sismos, así como también pérdida total de apllanados en paramentos exteriores, aparición de flora nociva por exceso de humedad.

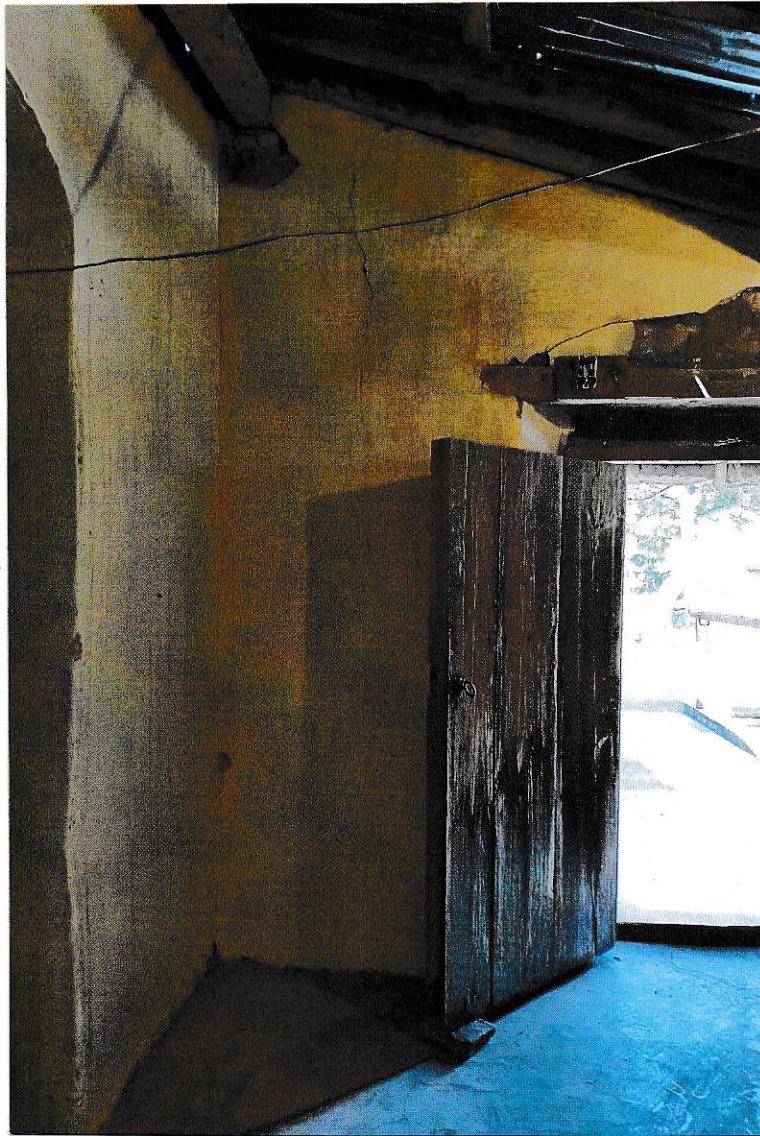
FOTO #20. Vista interior de la sacristía; presencia de grieta en sentido vertical en el muro a causa de sismo, así como desprendimiento de aplanado en la parte superior al dintel de madera de la puerta.

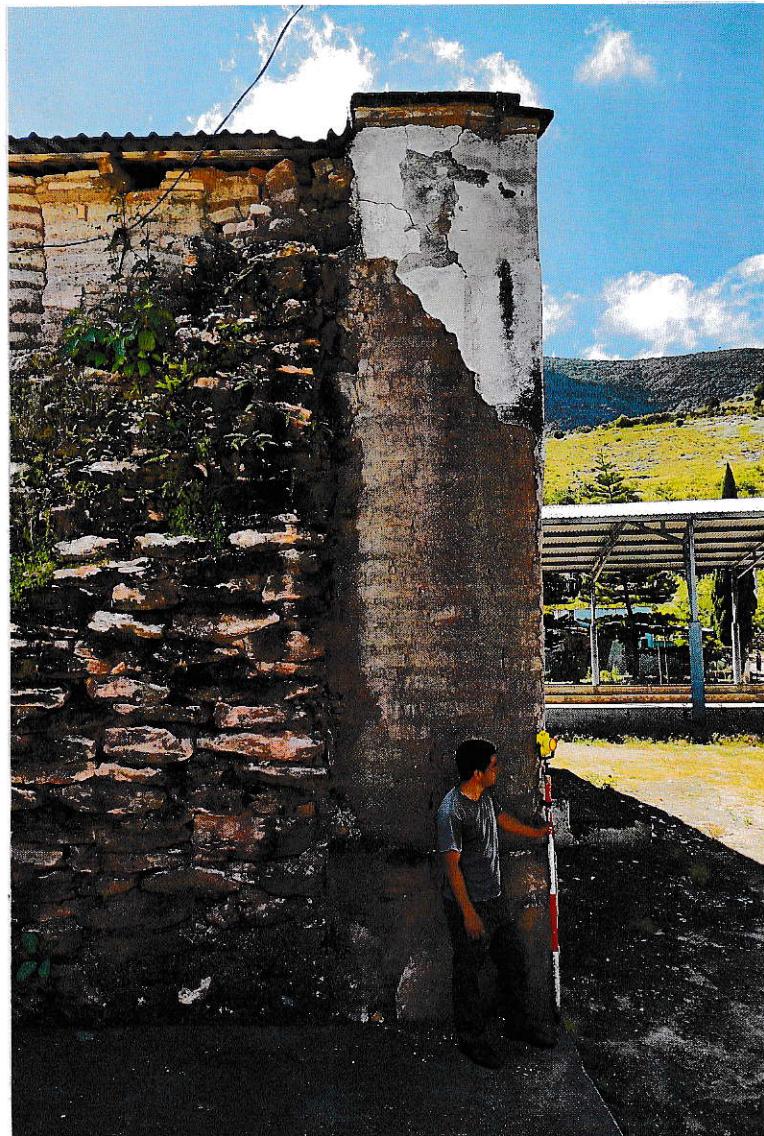
FOTO #21. Vista exterior orientación Norte, se observan grietas en el muro de adobe, el cual ya perdió parcialmente el aplanado.

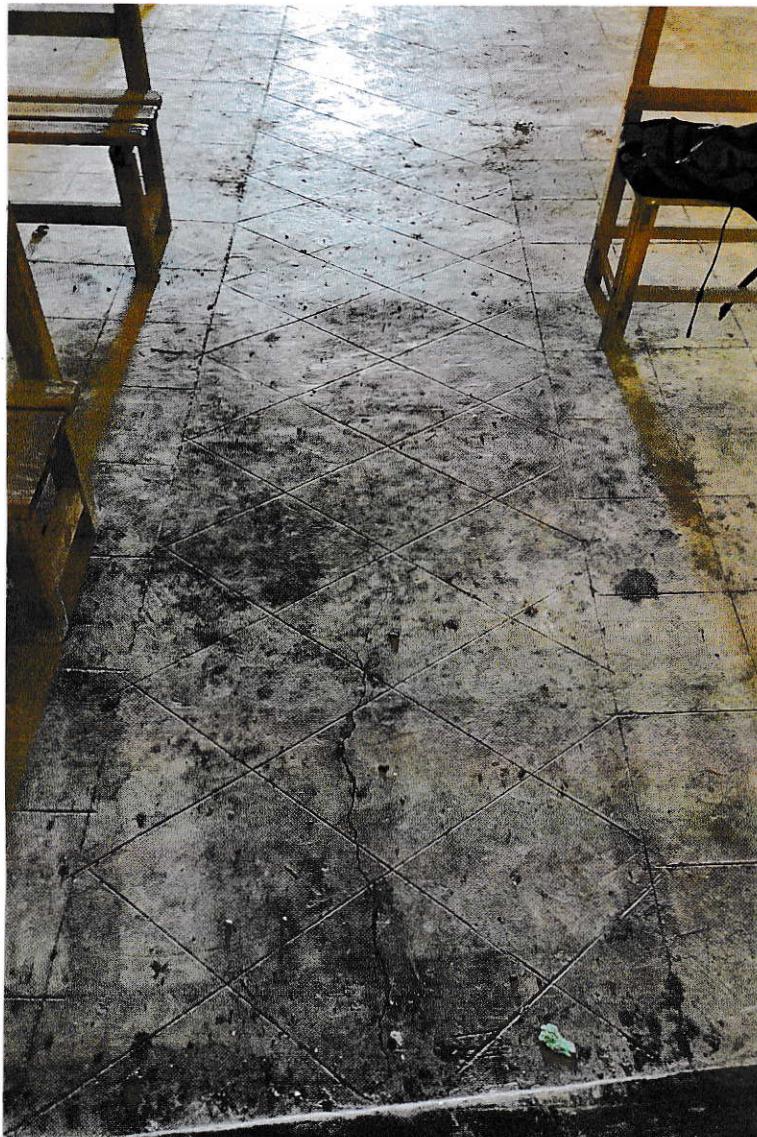
FOTO #22. Vista del interior del templo; grietas en el piso a causa de sismos.

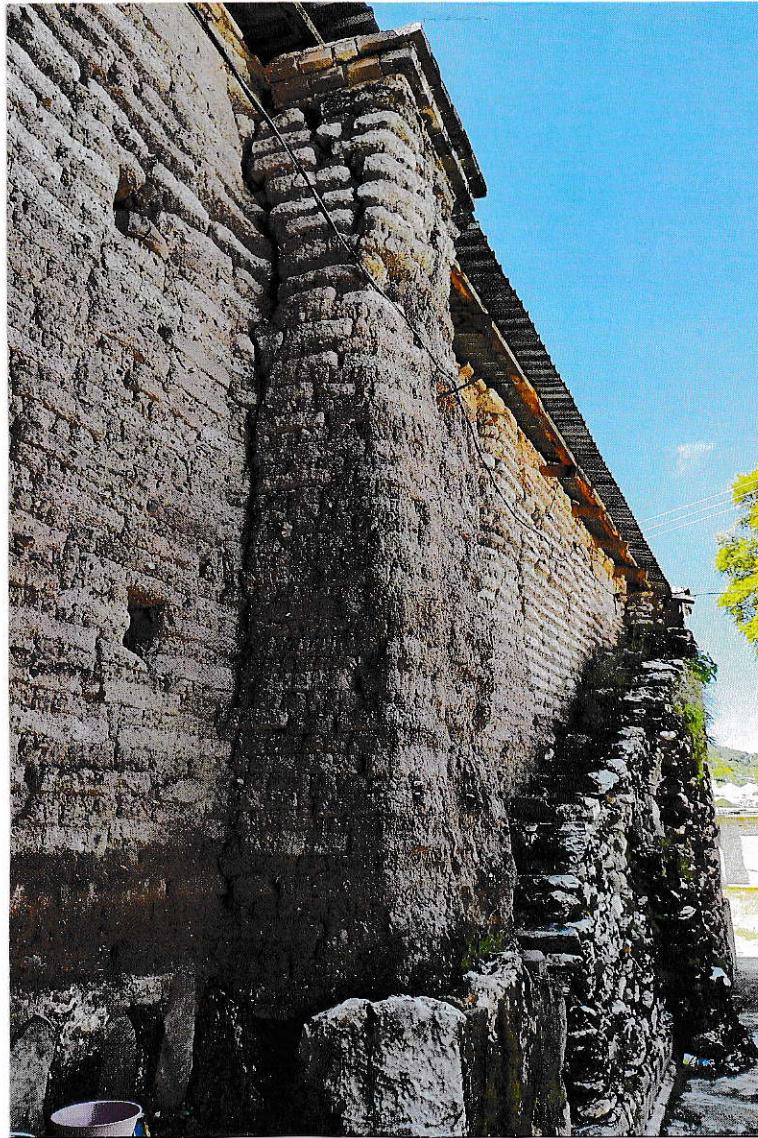
FOTO #23. Vista del contrafuerte Norte, muros de adobe con zócalo de piedra de la región; el contrafuerte se está desprendiendo del muro.

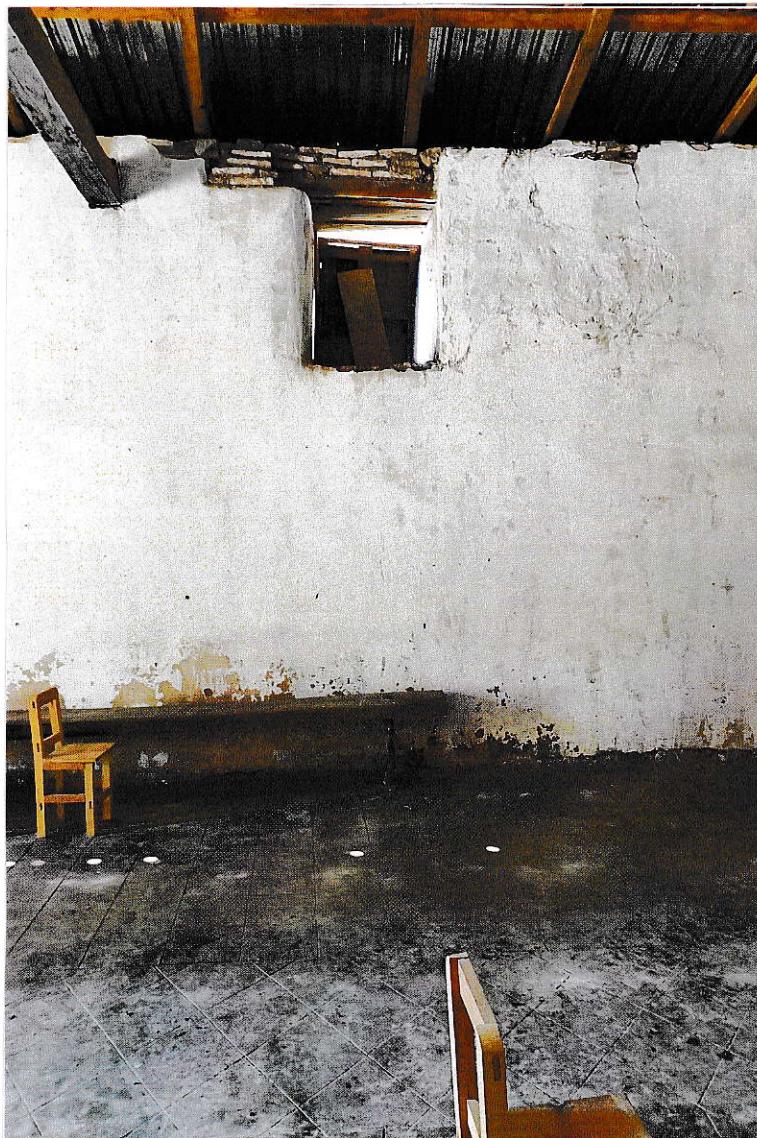
FOTO #24. Vista interior del muro del evangelio; muros de fábrica mixta, a base de ladrillo de barro rojo recocido, piedra de la región y adobe, con un espesor promedio de 1.35m, acabado con pintura blanca. Hay desprendimiento de aplanados y grietas en la parte superior del muro.

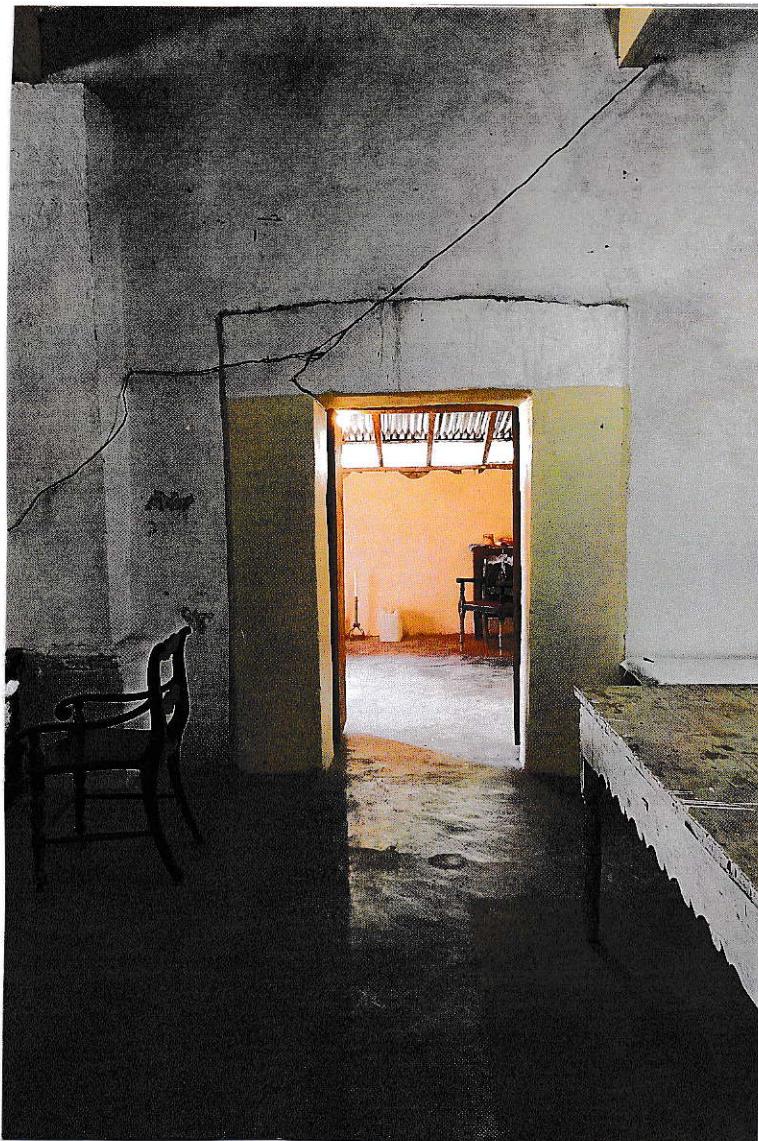
FOTO #25. Vista desde el presbiterio a la sacristía; el piso es de concreto pulido, desprendimiento de capa de pintura en el muro.
