(TEMPLO DE SANTO DOMINGO, SAN IDELFONSO AMATLÁN, OAXACA)

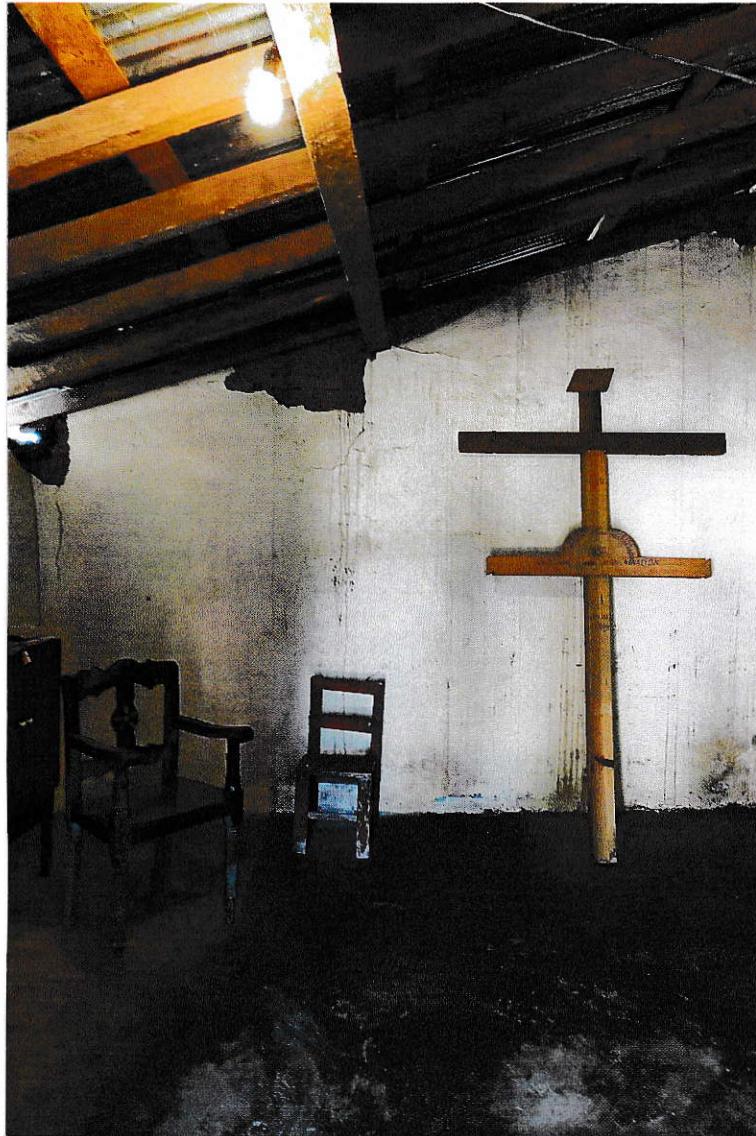
FOTO #26. Vista interior de la sacristía; cuenta con cubierta inclinada de madera con lámina galvanizada, se presentan desprendimientos de aplanados a causa de sismos.

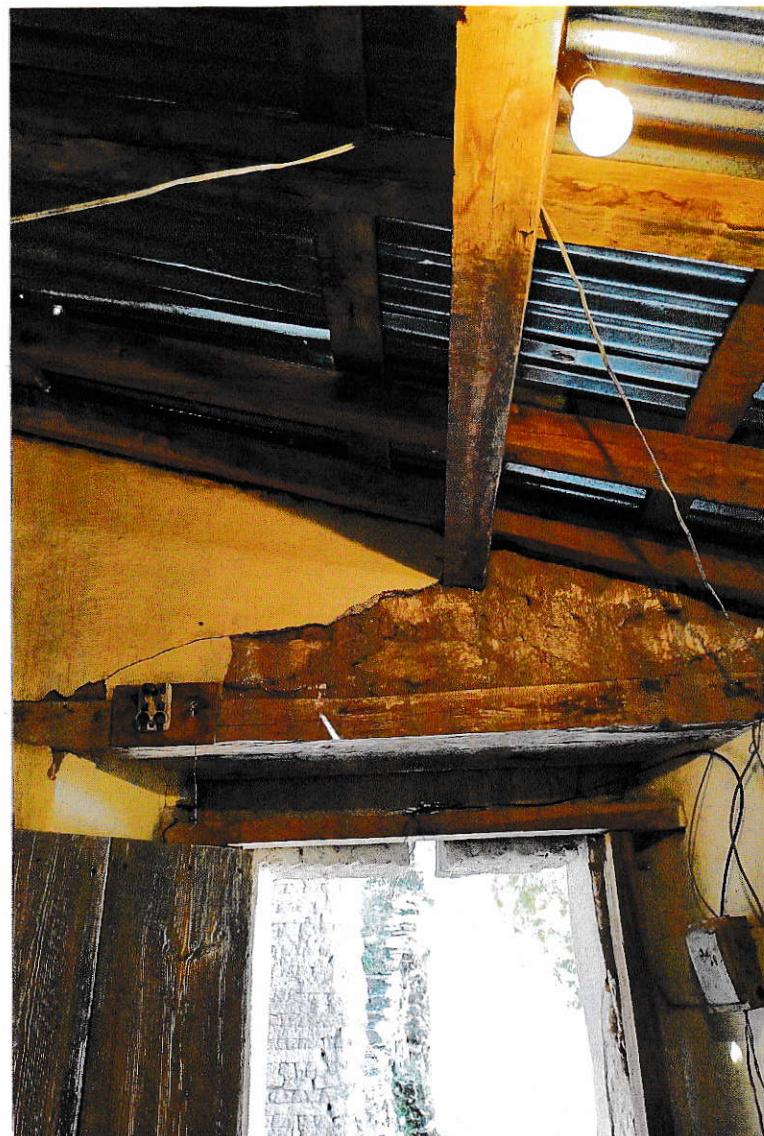
FOTO #27. Vista de la puerta de la sacristía al patio, se observa el desprendimiento de aplanados a causa de grietas por sismos.

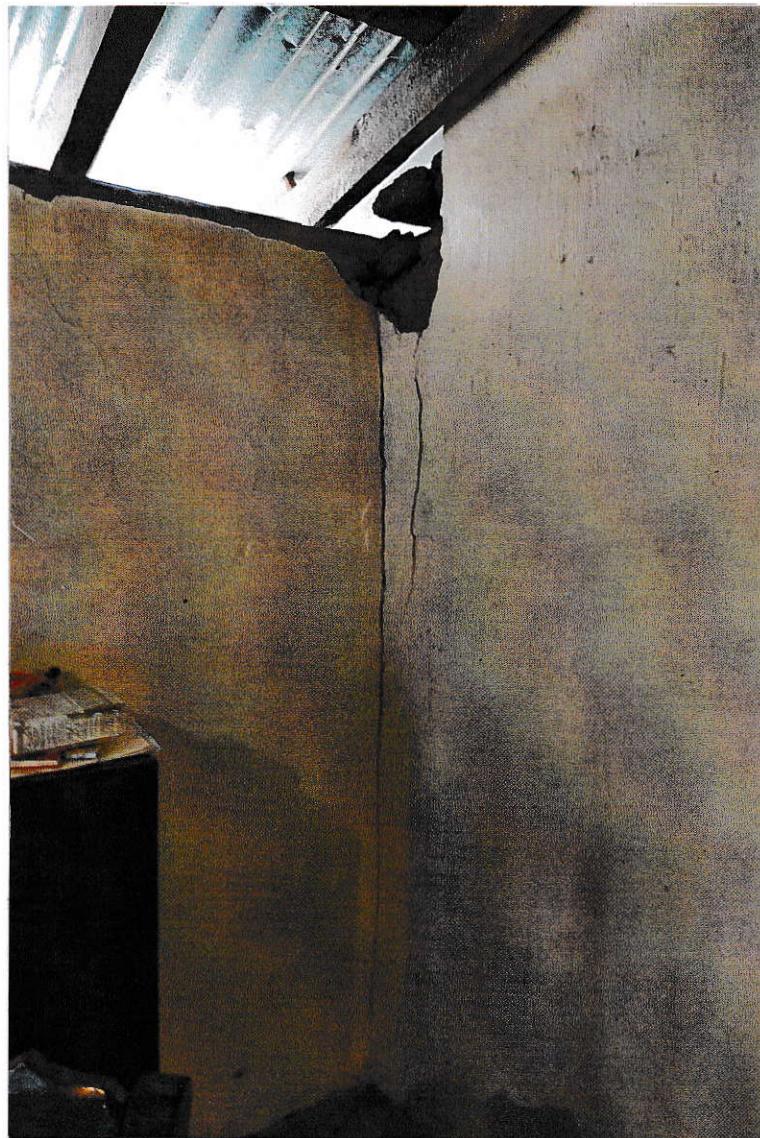
FOTO #28. Vista interior de la sacristía; presencia de grieta en sentido vertical en esquina de muro, así como desprendimiento de aplanado debido a la misma grieta y hay disgregación de material en la parte donde inicia la grieta.

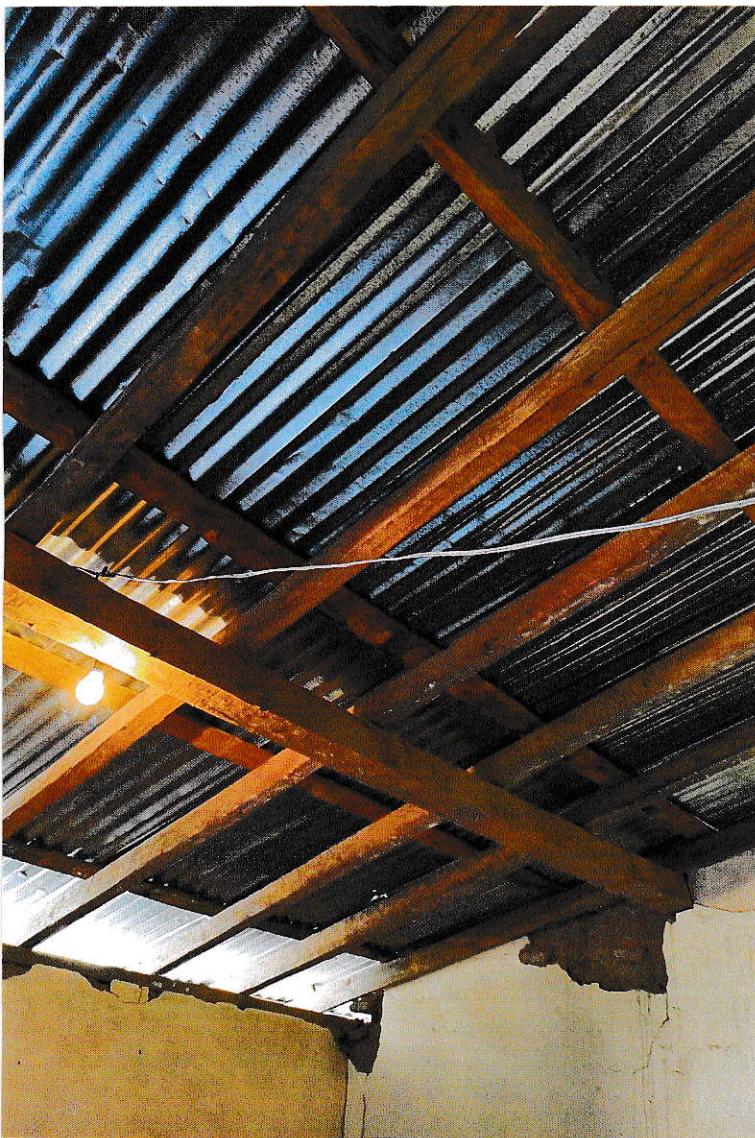
FOTO #29. Vista de la cubierta de la sacristía; a base del sistema denominado parhilera, donde la estructura es de vigas de madera y sobre ella lámina galvanizada.

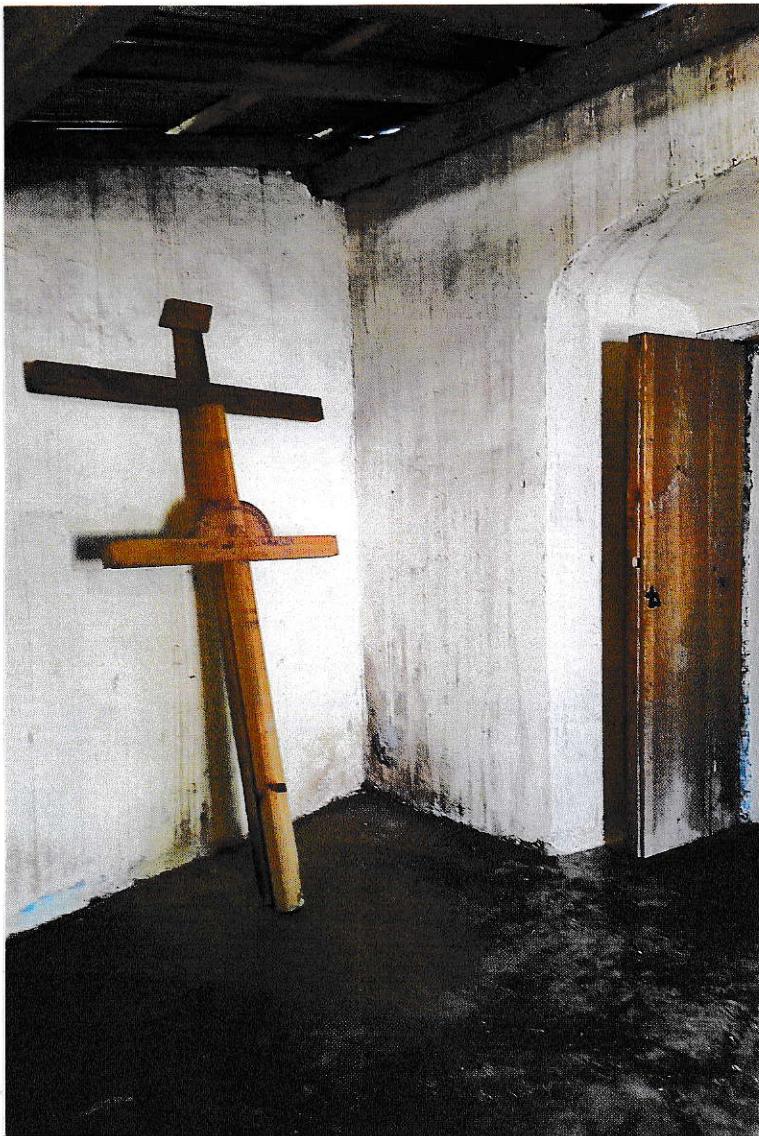
FOTO #30. Vista interior de la sacristía; muros de fábrica mixta a base de piedra de la región y adobe, acabado con pintura color blanco, el muro presenta manchas de escurrimiento de agua por filtraciones de la cubierta, así como desprendimiento de la capa de pintura.
