"ELABORACIÓN DE ESTUDIO DE LA CAPILLA DE LA PURÍSIMA CONCEPCIÓN, SAN JUAN BAUTISTA COIXTLAHUACA,

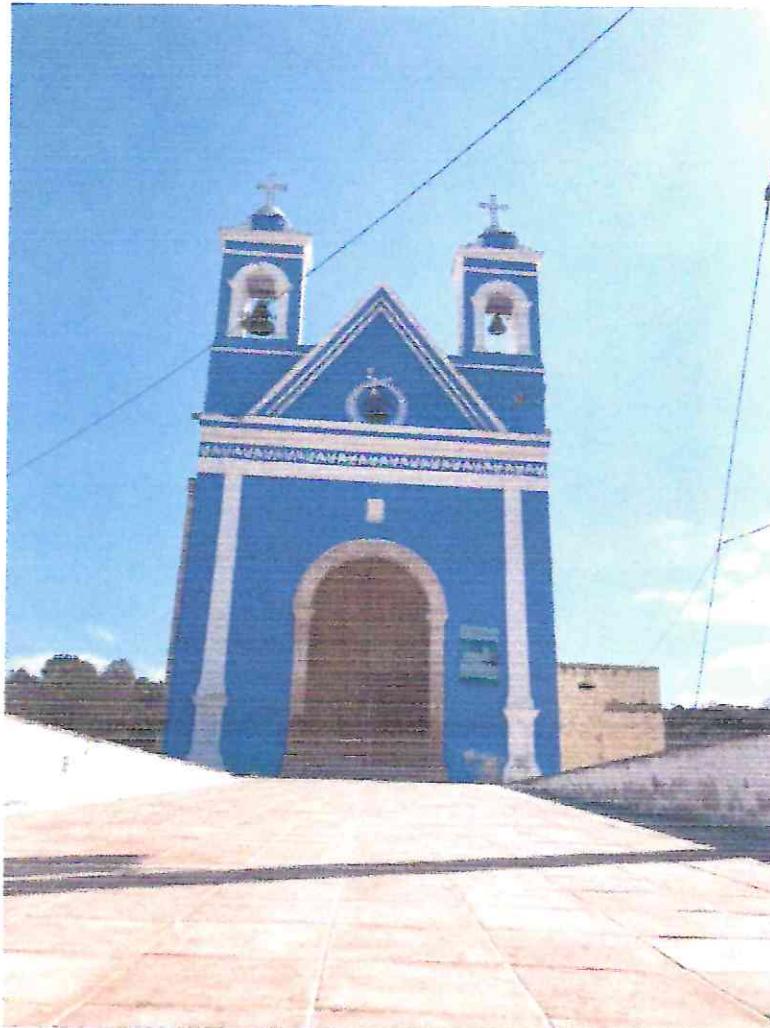
**FOTO #1.** Vista exterior, fachada principal, se observan agregados de aplanados de cemento y manchas de salitre en guarniciones.

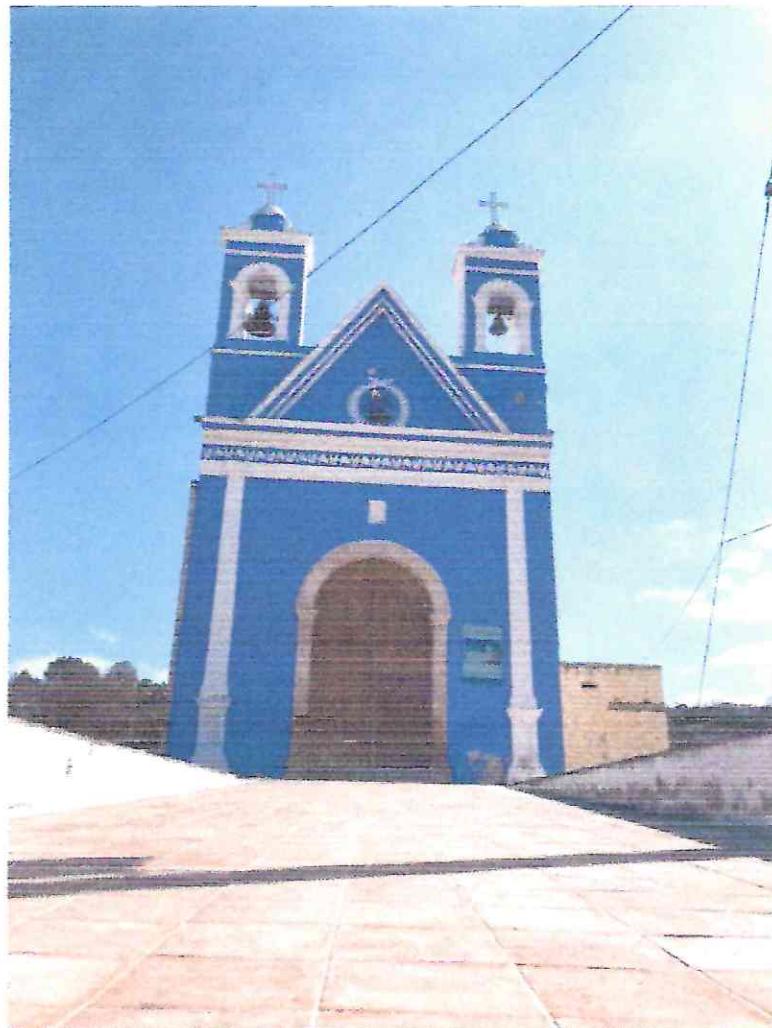
**FOTO #2.** Vista exterior, fachada principal, se observan agregados de aplanados de cemento y manchas de salitre en guarniciones.

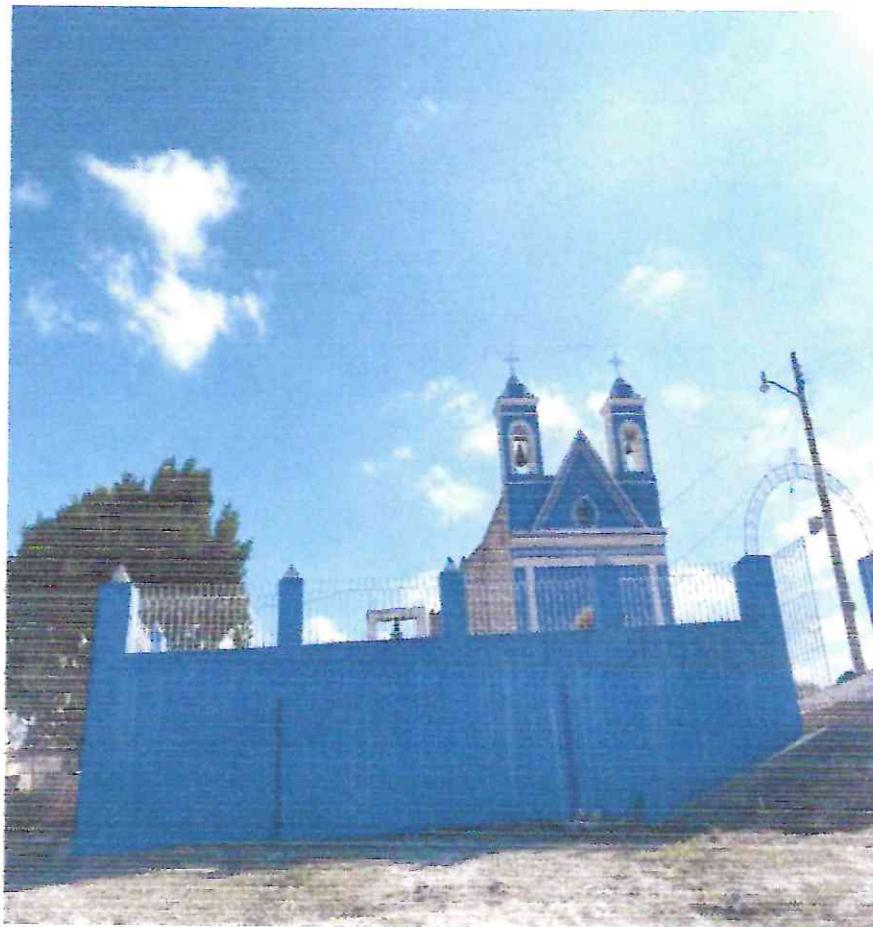
**FOTO #2.** Vista exterior, panorámica, se observa desgaste de pintura por escorrimiento en muros perimetrales.

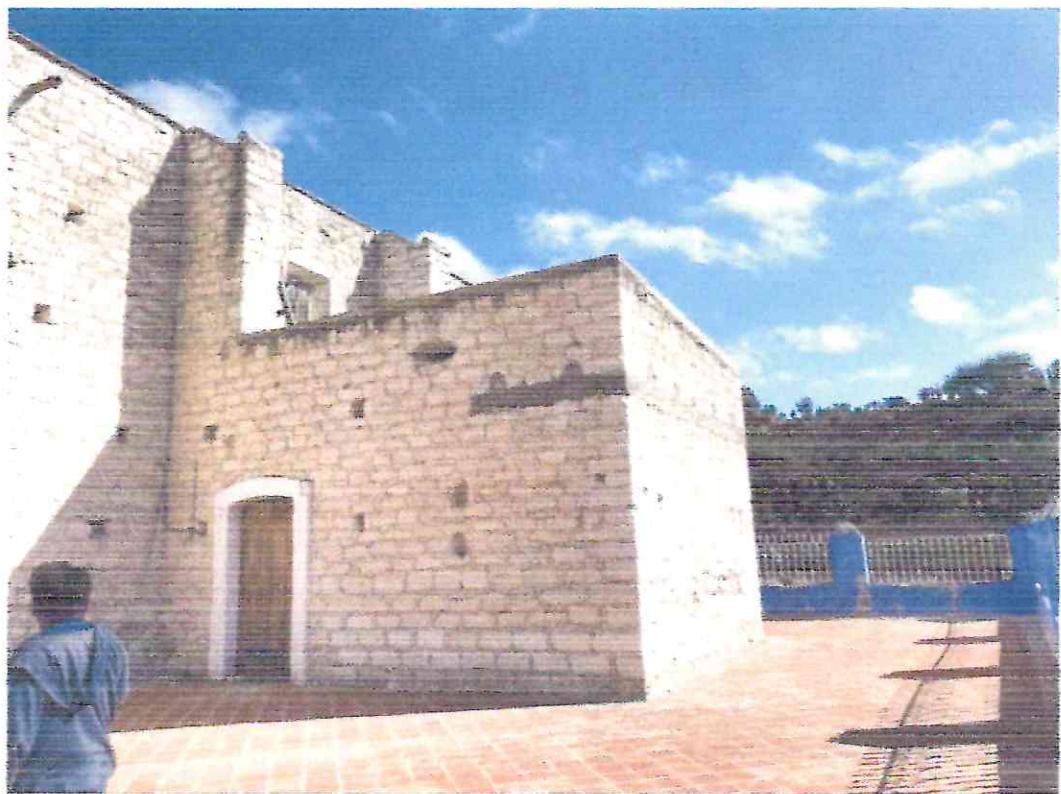
**FOTO #3.** Vista de sacristía con alteración; elementos de concreto agregado en parte superior de muros de mampostería.

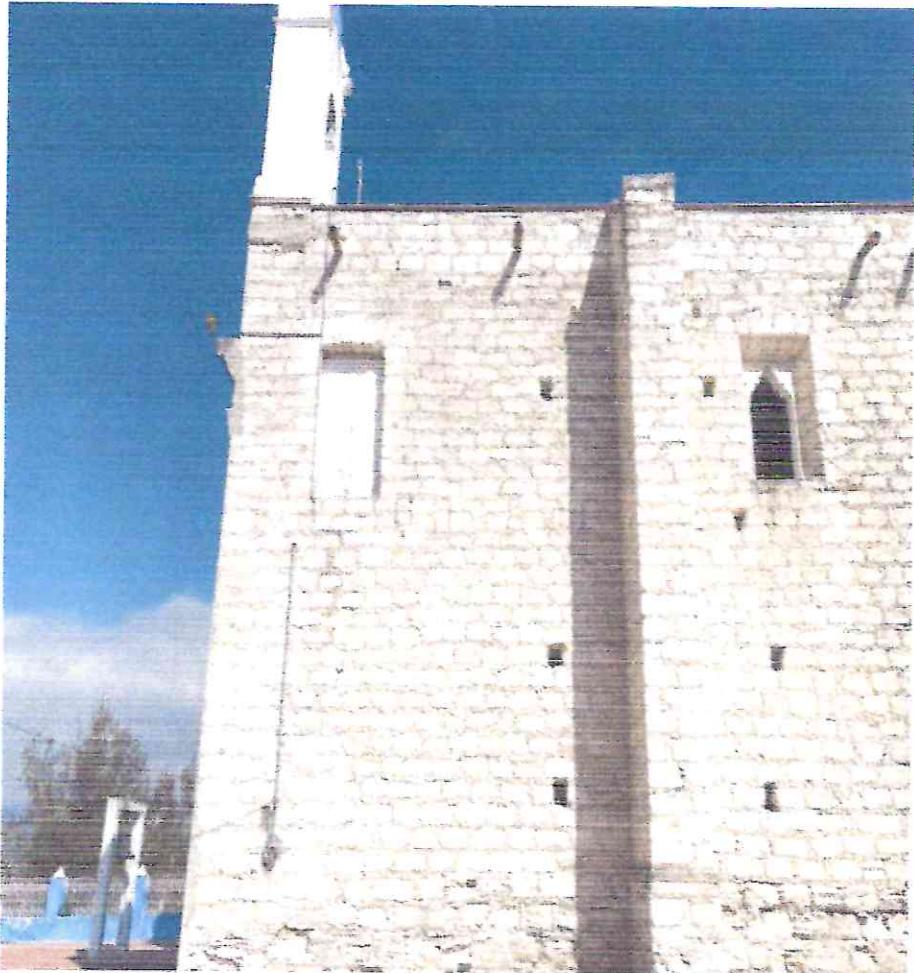
**FOTO #4.** Muro lateral del templo, vista sur, se observa exfoliación de piezas de piedra cantera en parte inferior de muros, presencia de humedad y salitre.

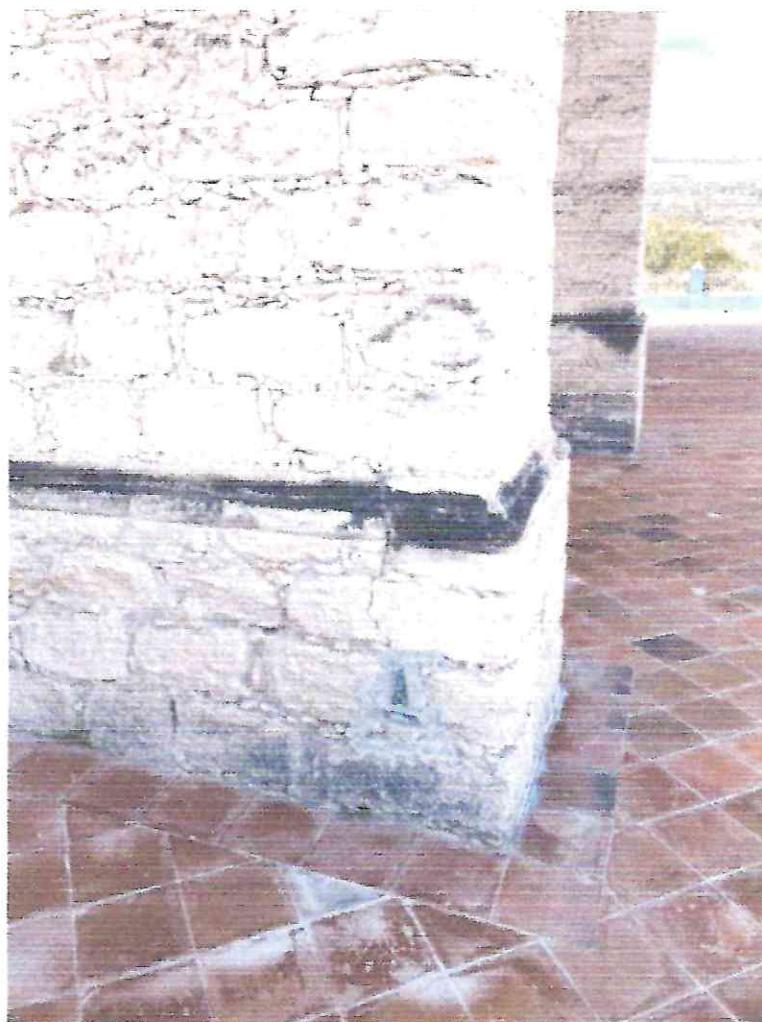
**FOTO #5.** Vista de contrafuerte con presencia de fisura sobre junta y presencia de humedad

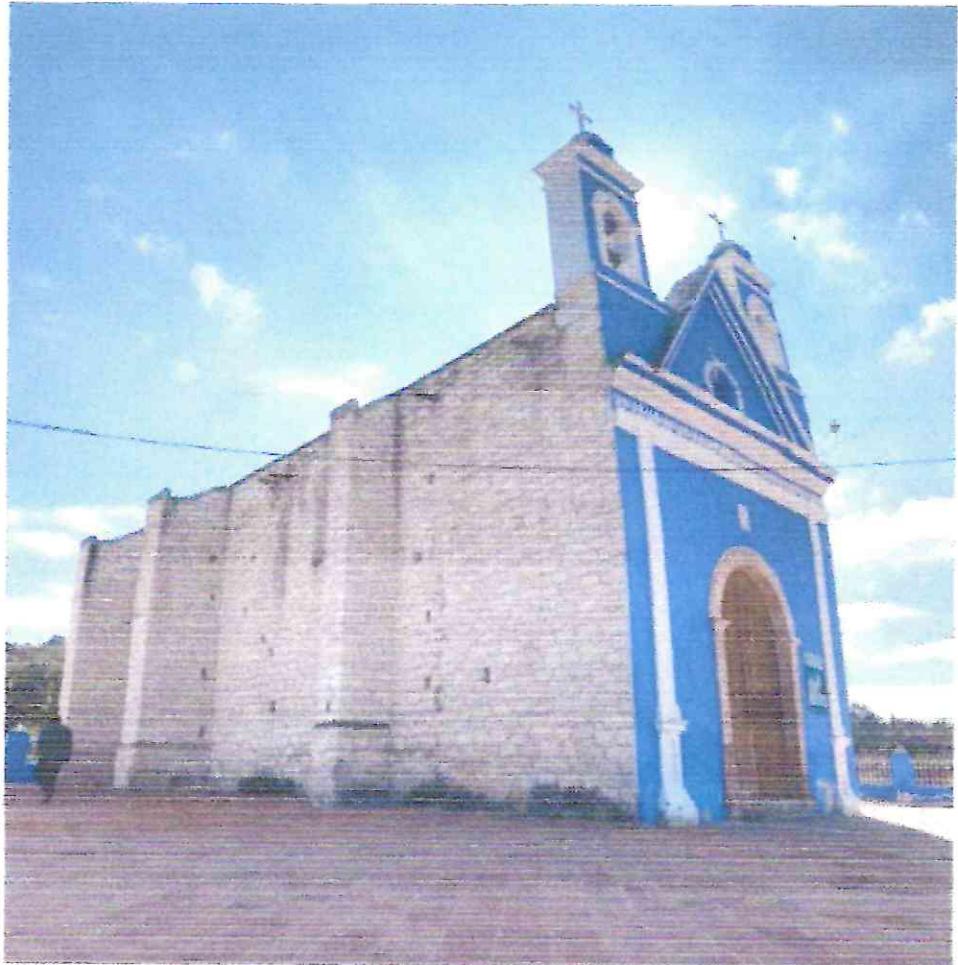
**FOTO #6.** Vista de muro poniente del templo, se observa presencia de humedad en parte inferior de muros de mampostería de piedra cantera. Crecimiento de musgo y salitre.

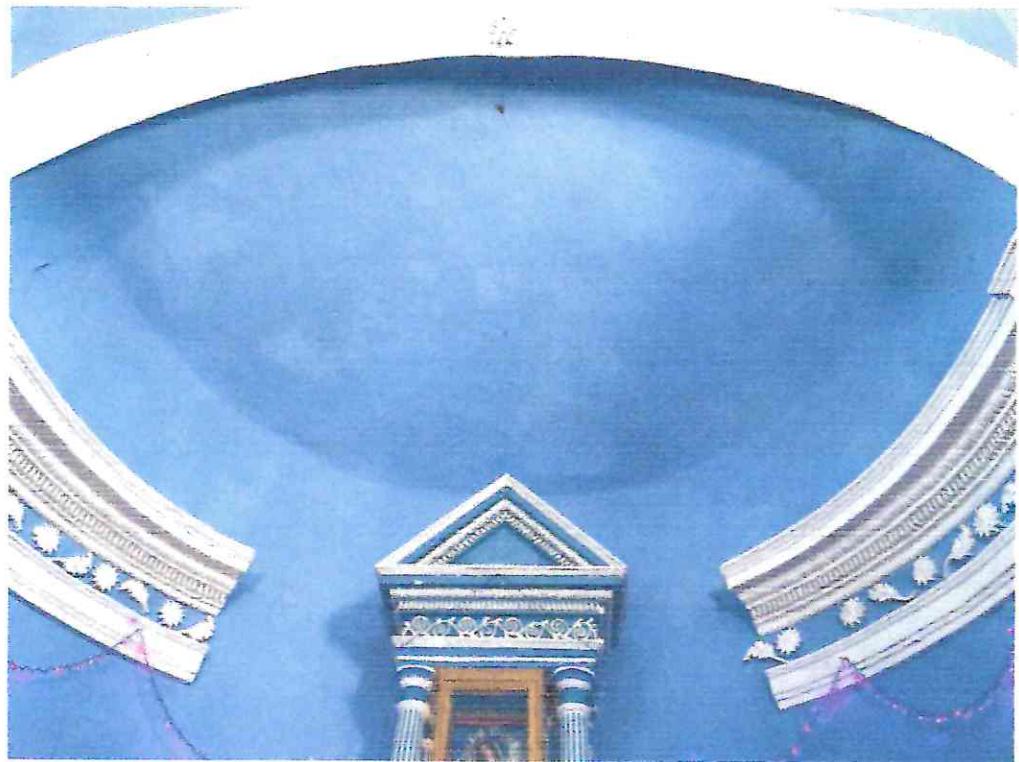
**FOTO #7.** Vista de bóveda en área de sacristía con filtraciones de extradós, desgaste en pintura.

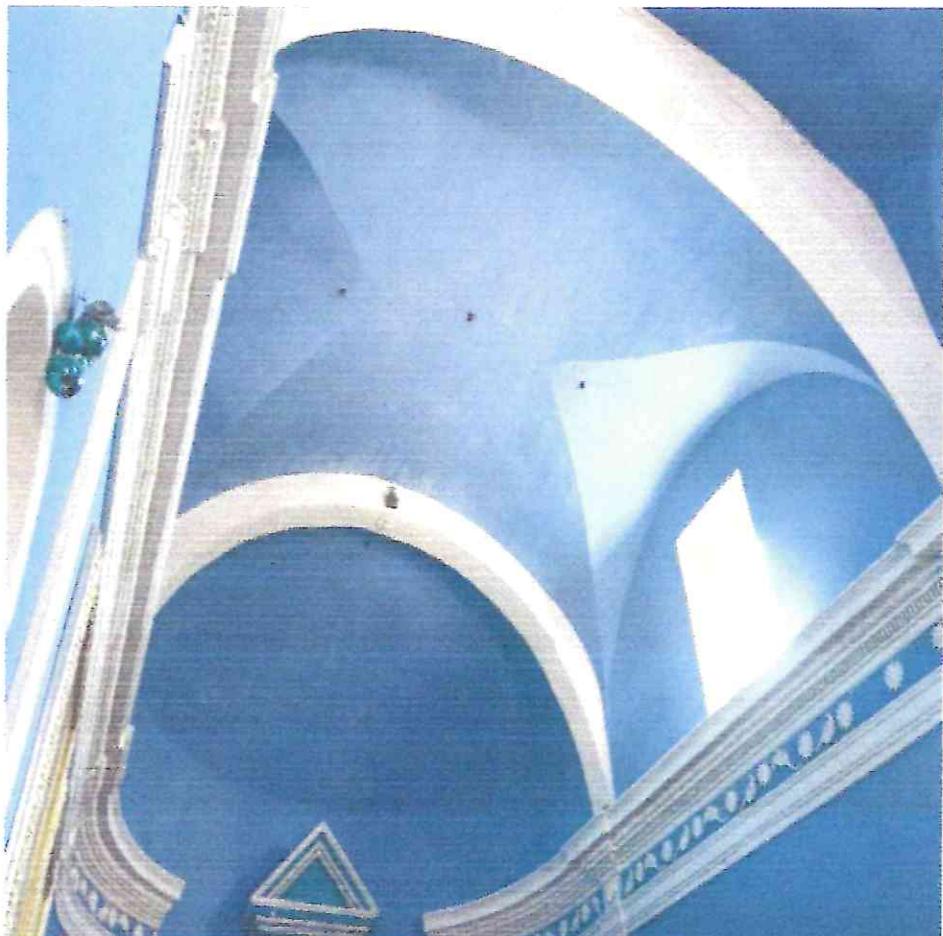
**FOTO #8.** Vista interior del templo presenta filtraciones al extradós de la bóveda

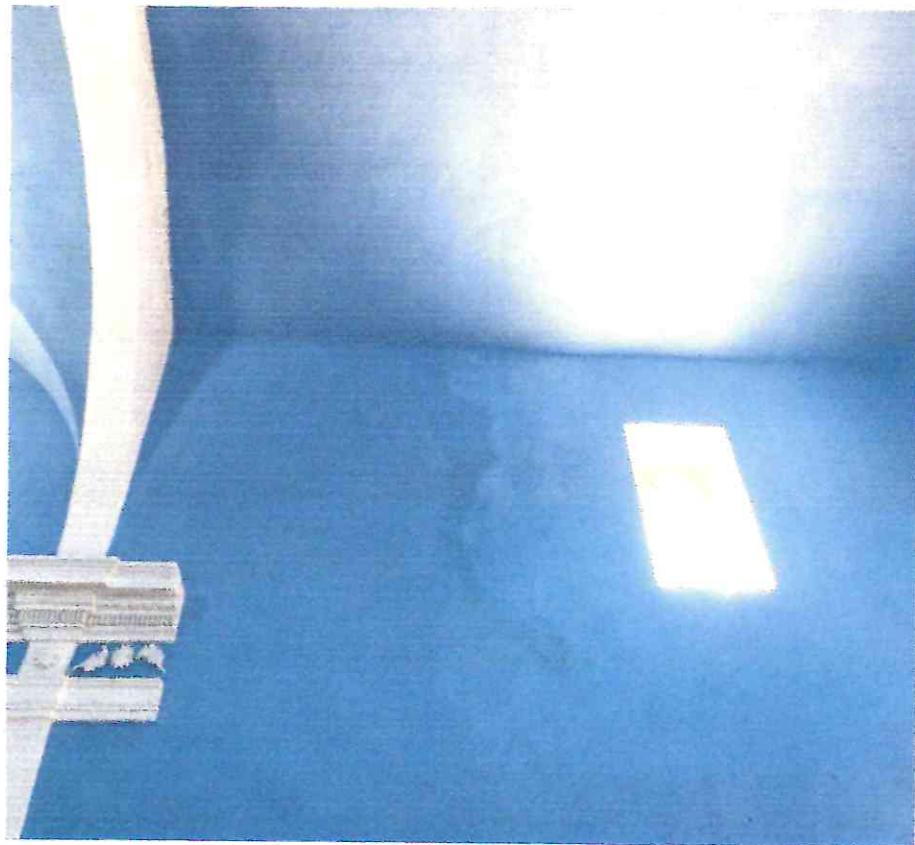
**FOTO #9.** Vista interior del templo muro sur con presencia de fisuras

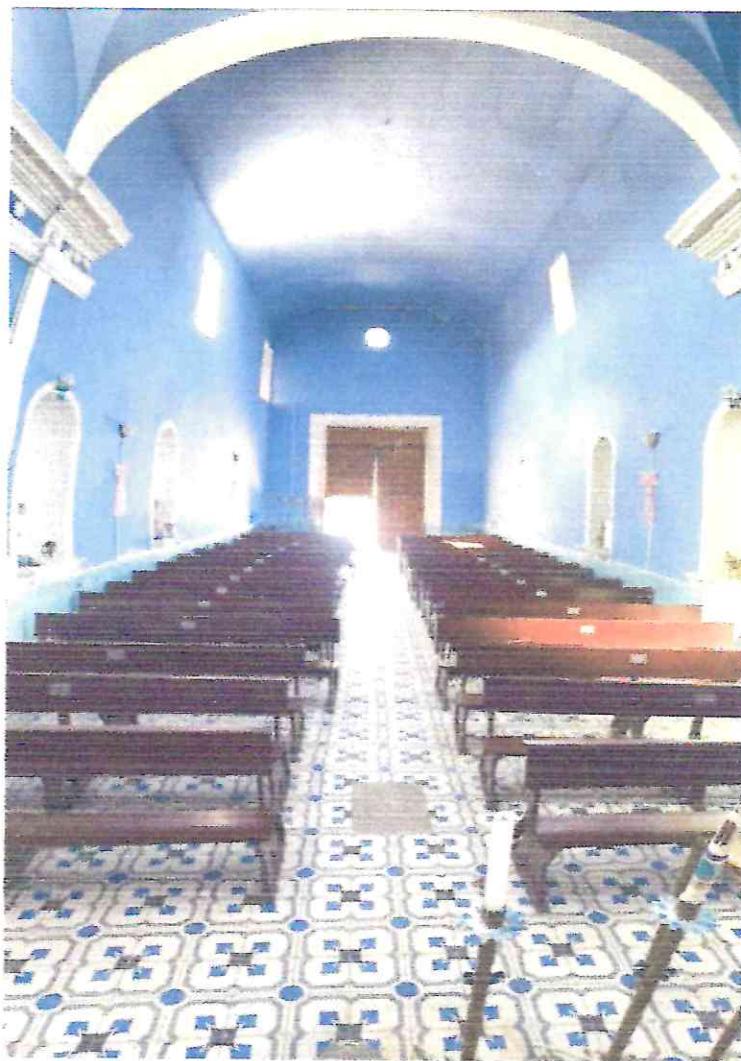
**FOTO #10.** Vista general interior del templo presenta fisuras en aplanados y filtraciones al extradós de la bóveda

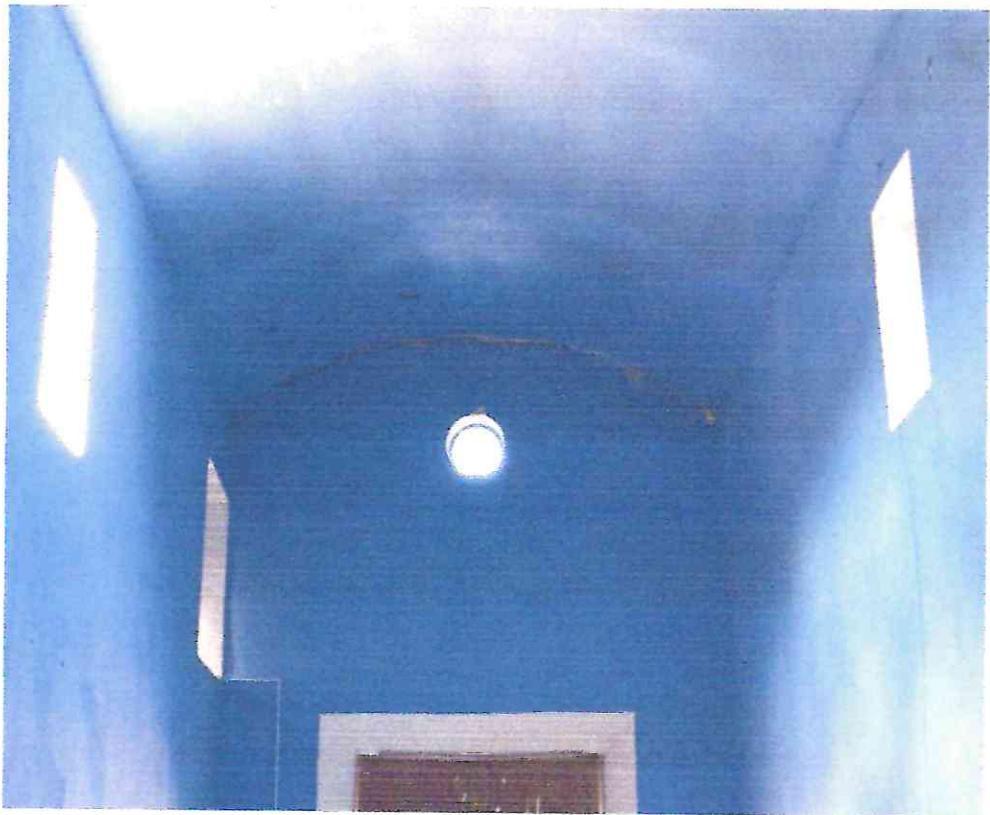
**FOTO #11.** Vista interior del templo presenta filtraciones al extradós de la bóveda

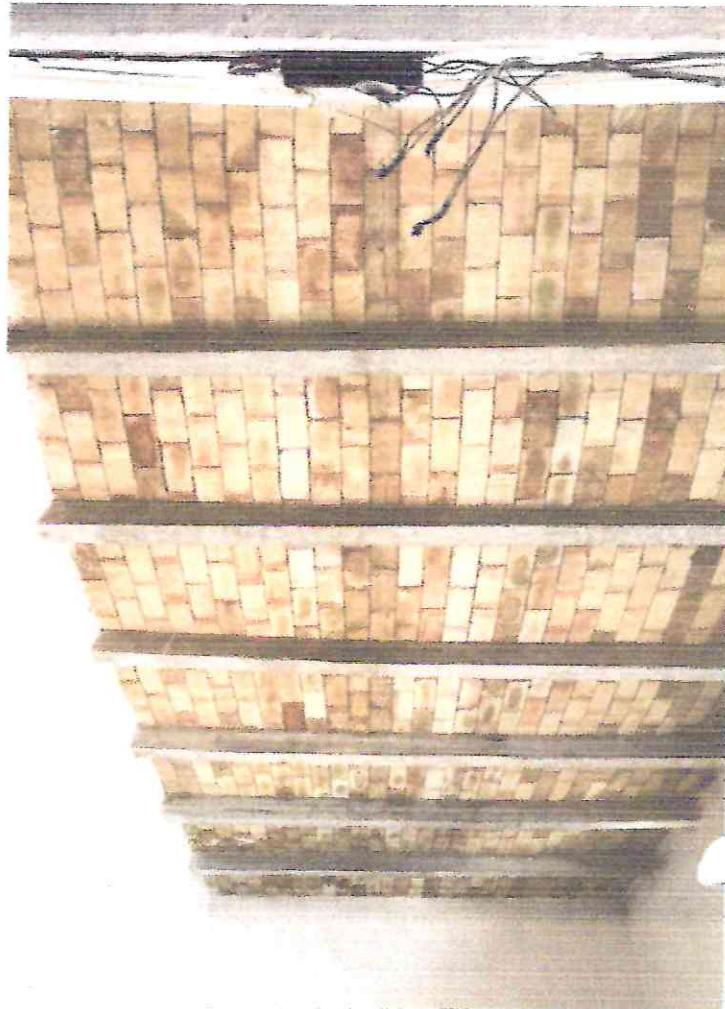
FOTO #12.

Vista interior de sacristía,  
con presencias de agregados  
de concreto

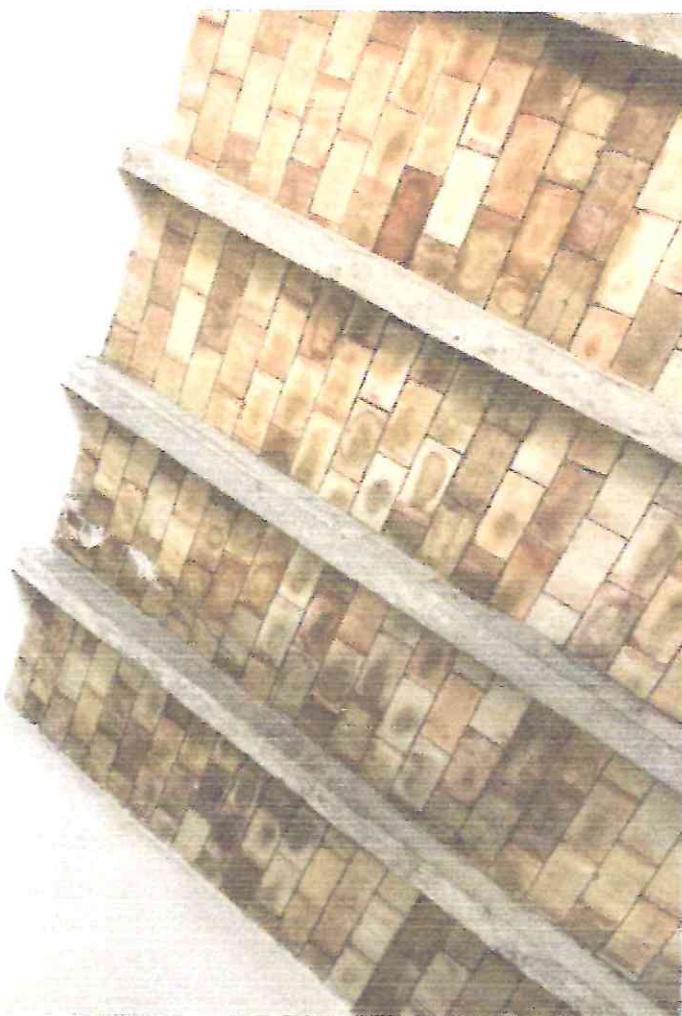
**FOTO #13.** Vista interior de sacristía, con presencias de agregados de concreto y presencia de humedad en piezas de ladrillo.

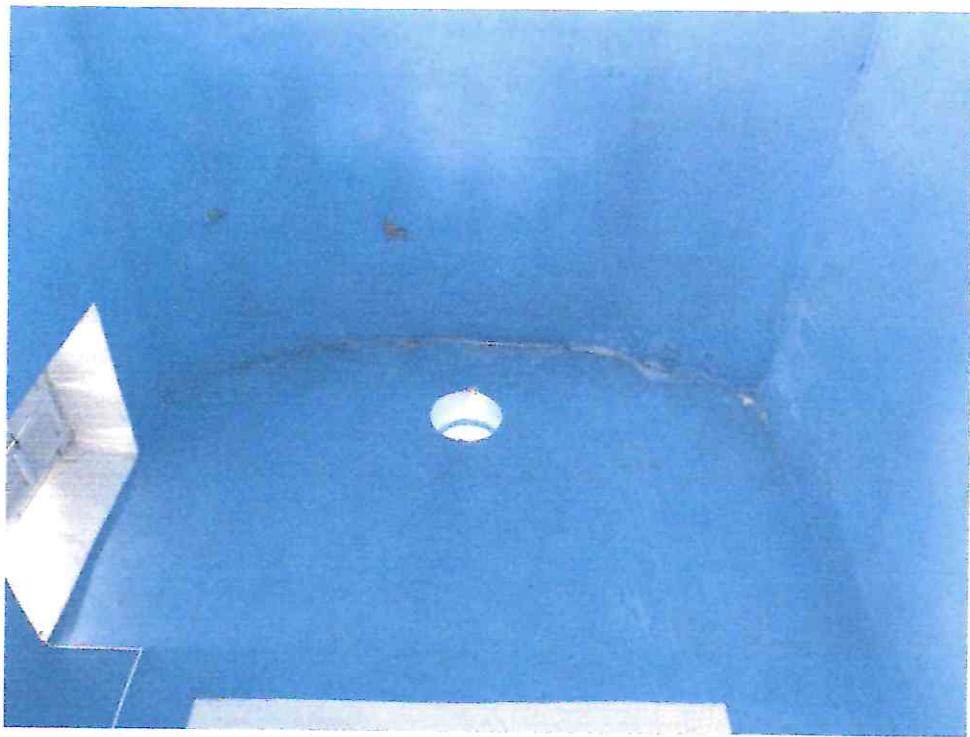
**FOTO #14.** Vista interior con filtraciones al interior por intradós de bóveda

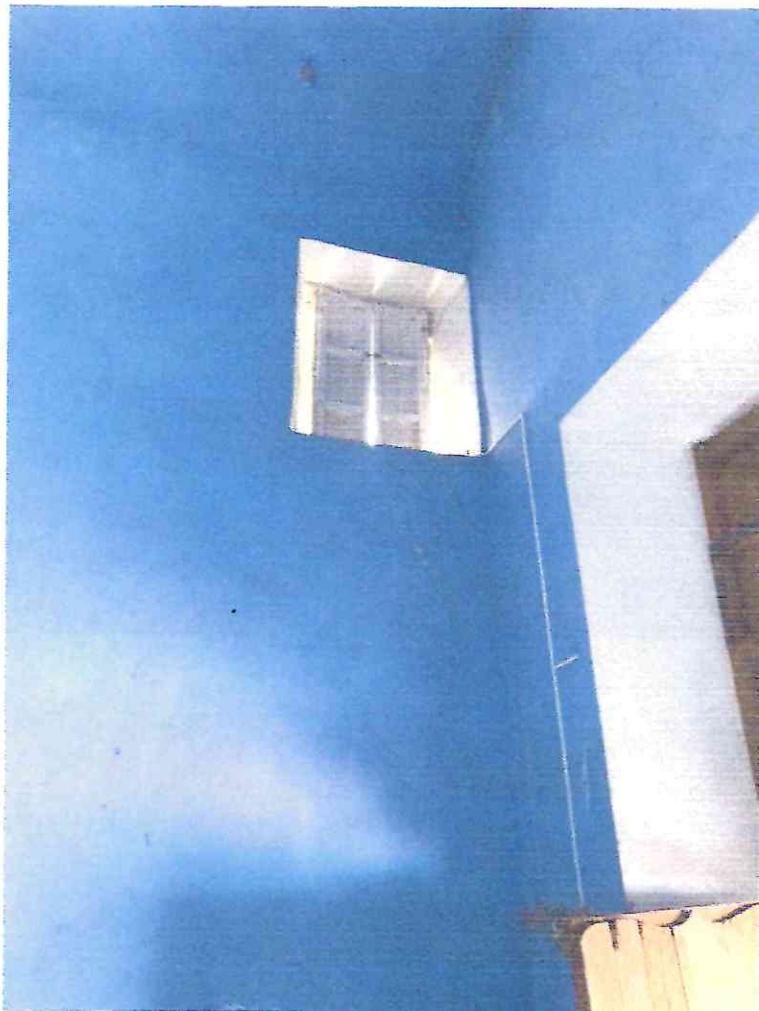
**FOTO #15.** Vista interior con filtraciones al interior por intradós de bóveda

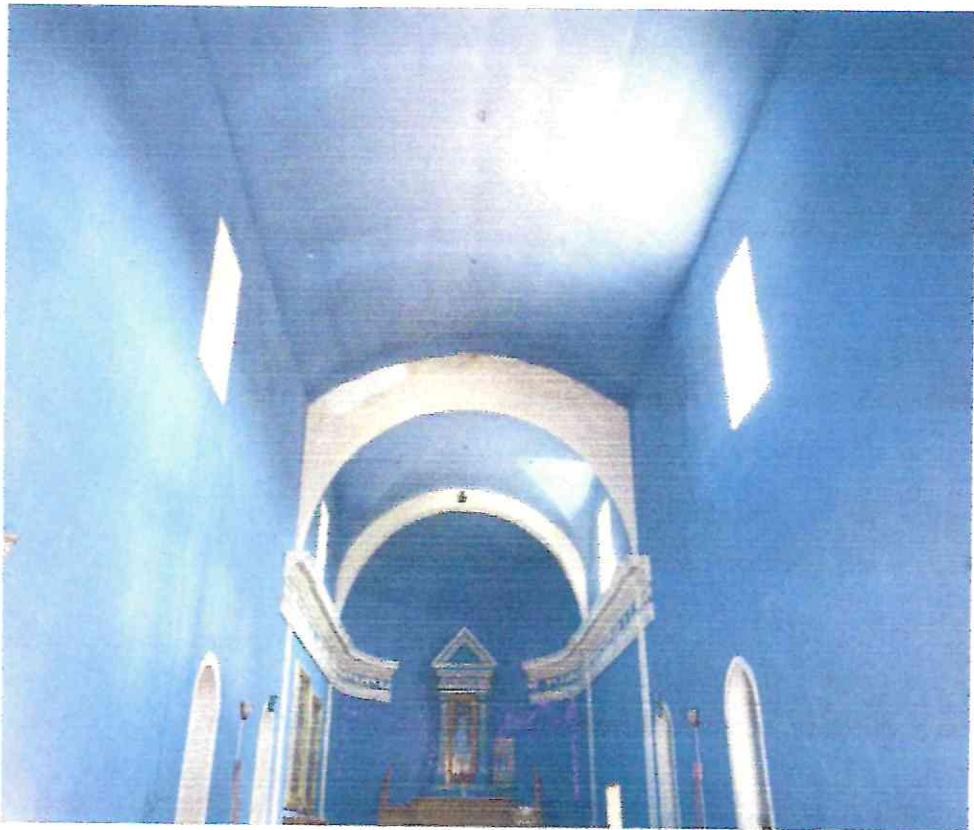
**FOTO #16.** Vista interior con filtraciones al interior por intradós de bóveda

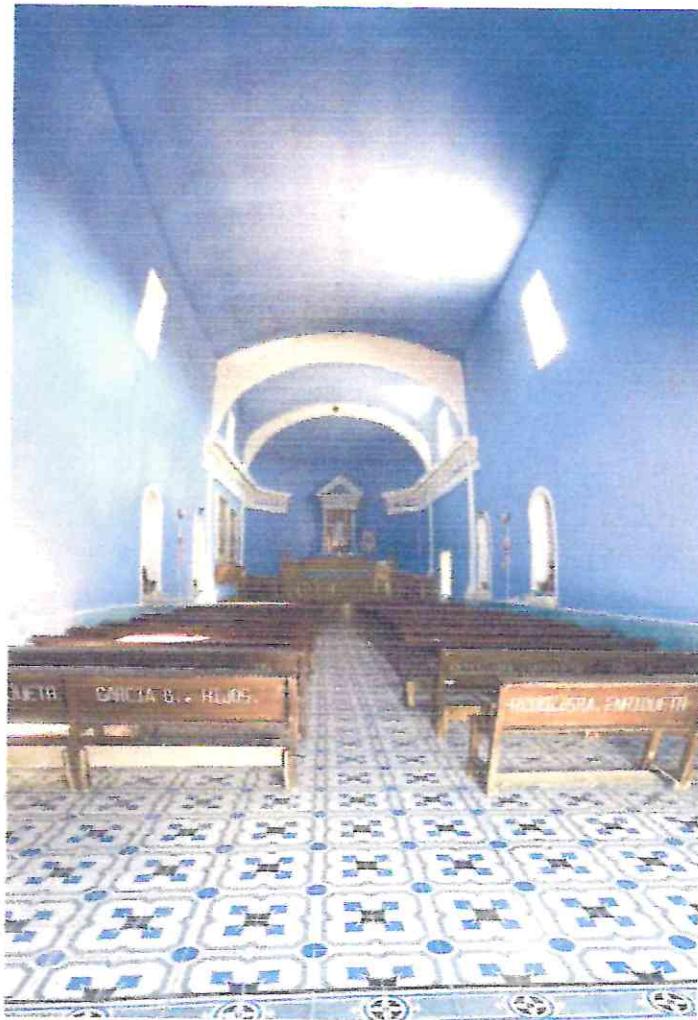
**DESCRIPCIÓN****FOTO #17**

Vista interior del templo presenta fisuras en aplanados y filtraciones al extradós de la bóveda

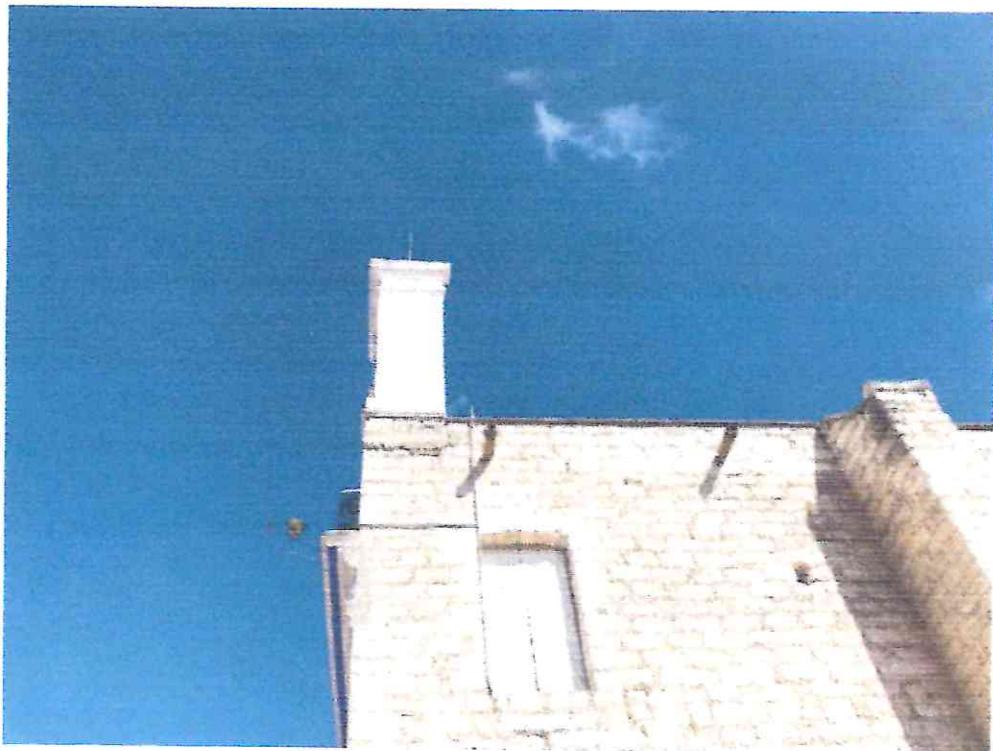
**FOTO #18.** Vista exterior, se observa a detalle parte superior de muros, crecimiento de musgo por humedad y manchas de salitre.

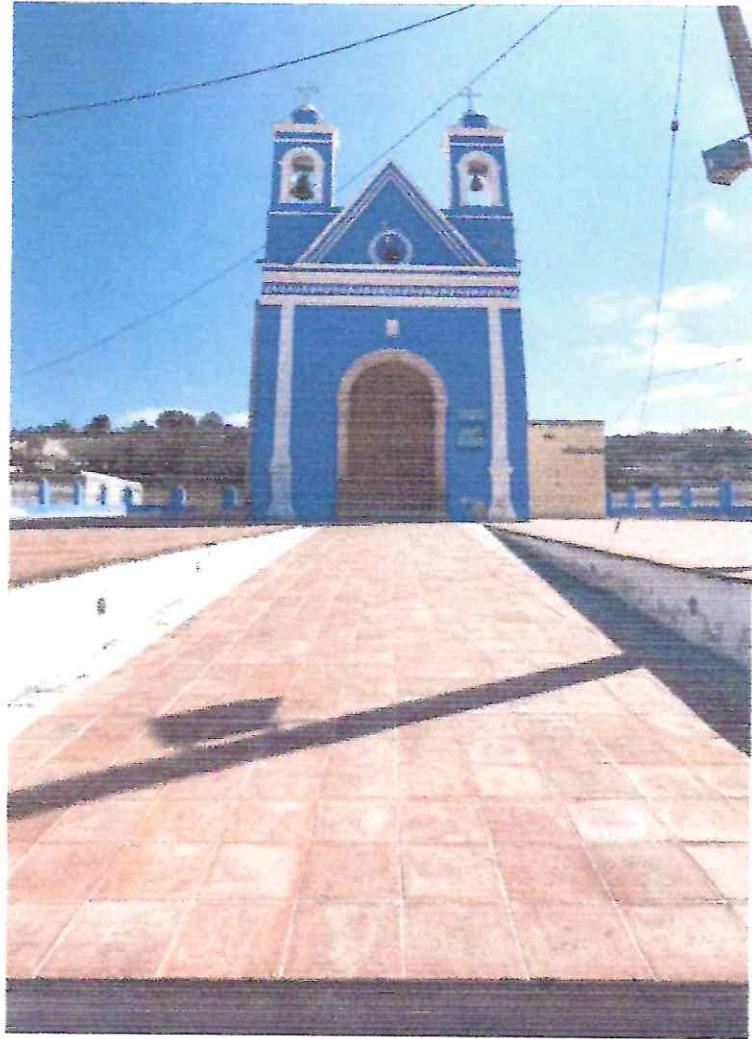
**FOTO #19.** Vista exterior, se observa a detalle piso de loseta cuadrada de barro rojo, presenta manchas de salitre por humedad.

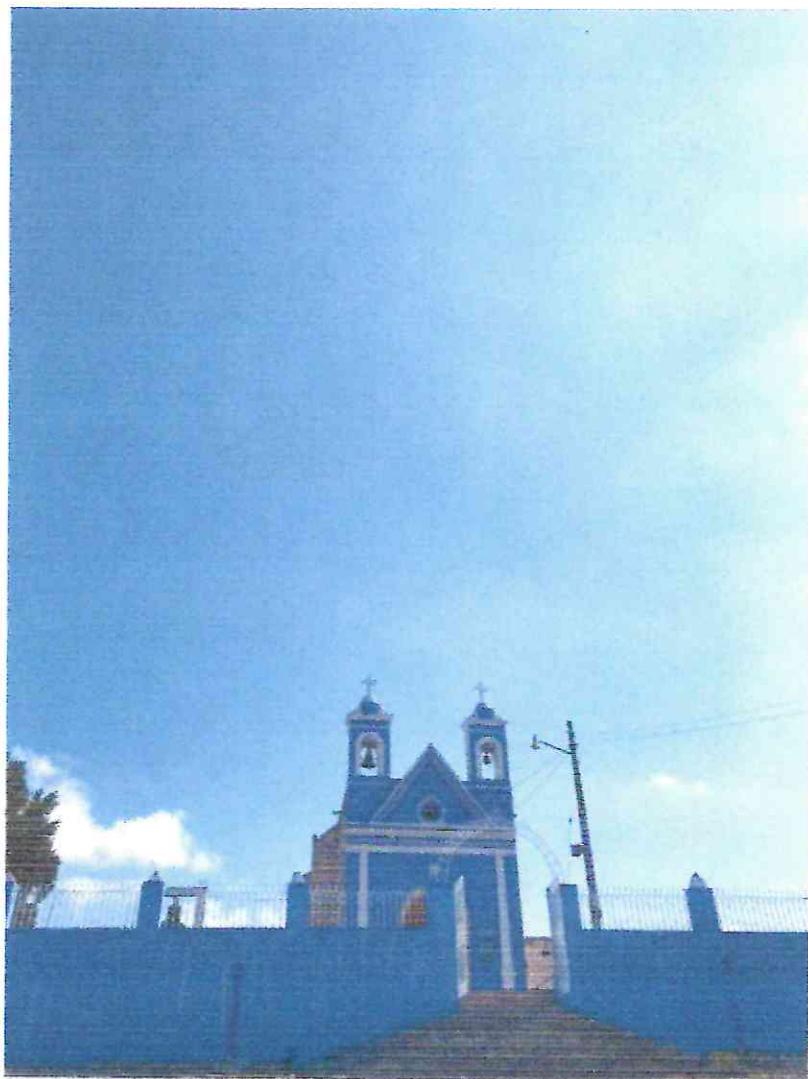
**FOTO #20.** Vista desde calle principal hacia muro perimetral, se observan daños en pintura de muros perimetrales por escurrimiento y humedad, desprendimiento de acabados y patina de enmugrecimiento en escalones de acceso.

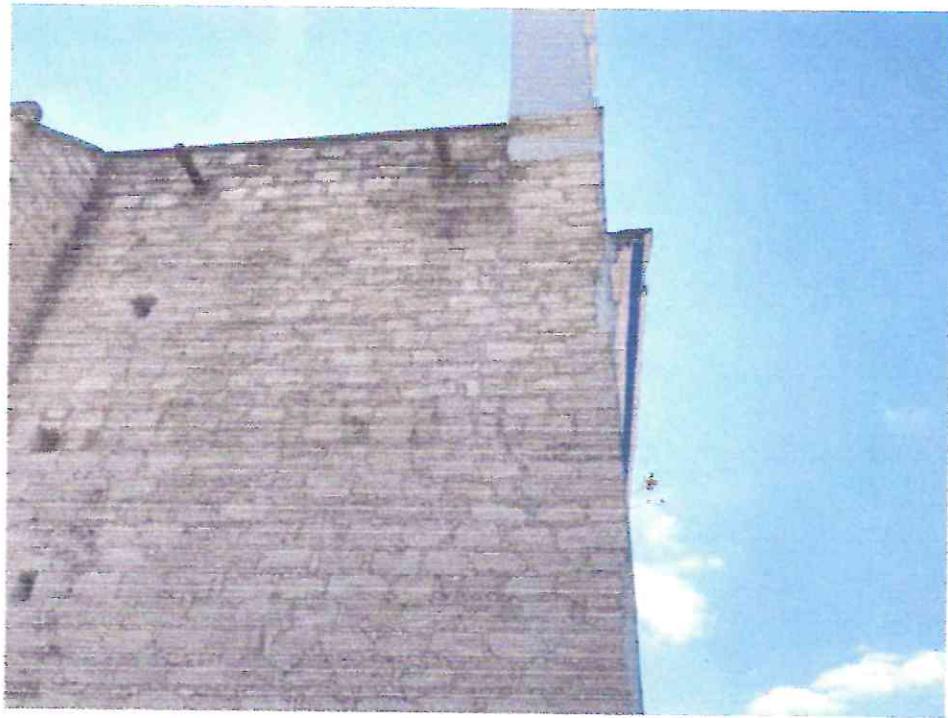
**FOTO #21.** Vista exterior, se observa a detalle parte superior de muros, crecimiento de musgo por humedad y manchas de salitre.

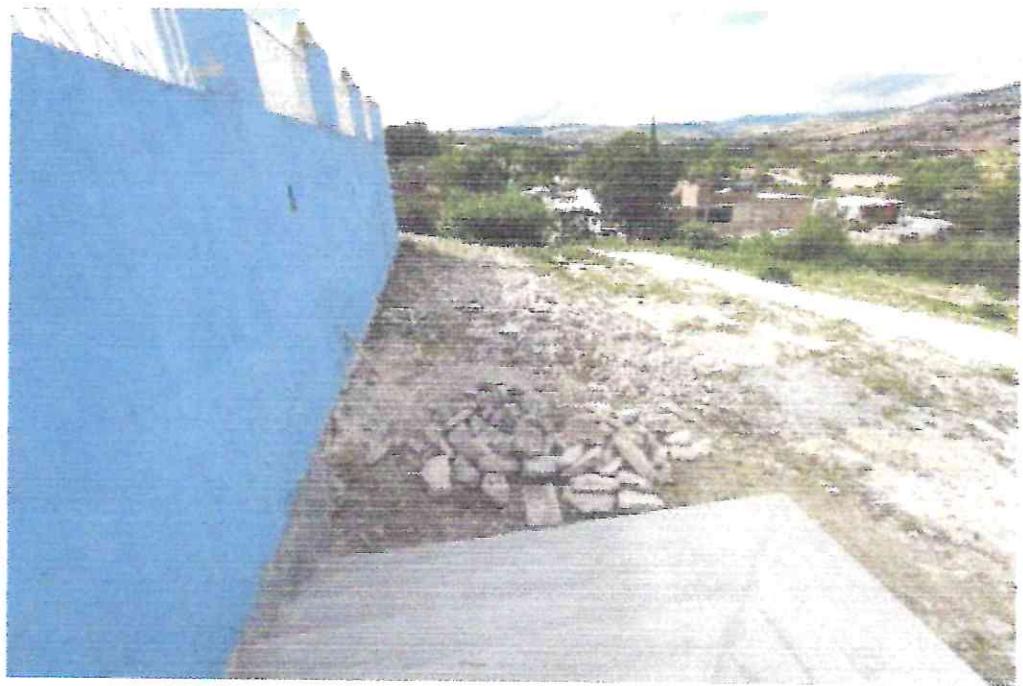
**FOTO #22.** Vista exterior barda atrial , se observan daños por sismo en muros desprendimiento de piezas de piedra y aplanados.

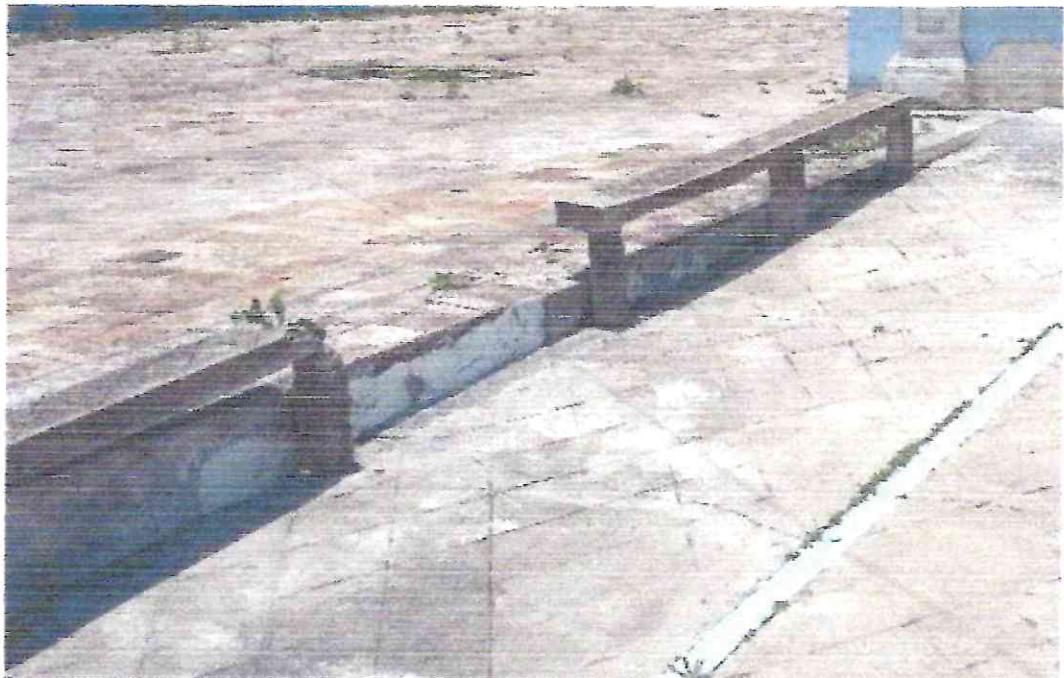
**FOTO #23.** Vista exterior de atrio con daño en piezas en piso por sismos crecimiento de flora nociva por exceso de humedad

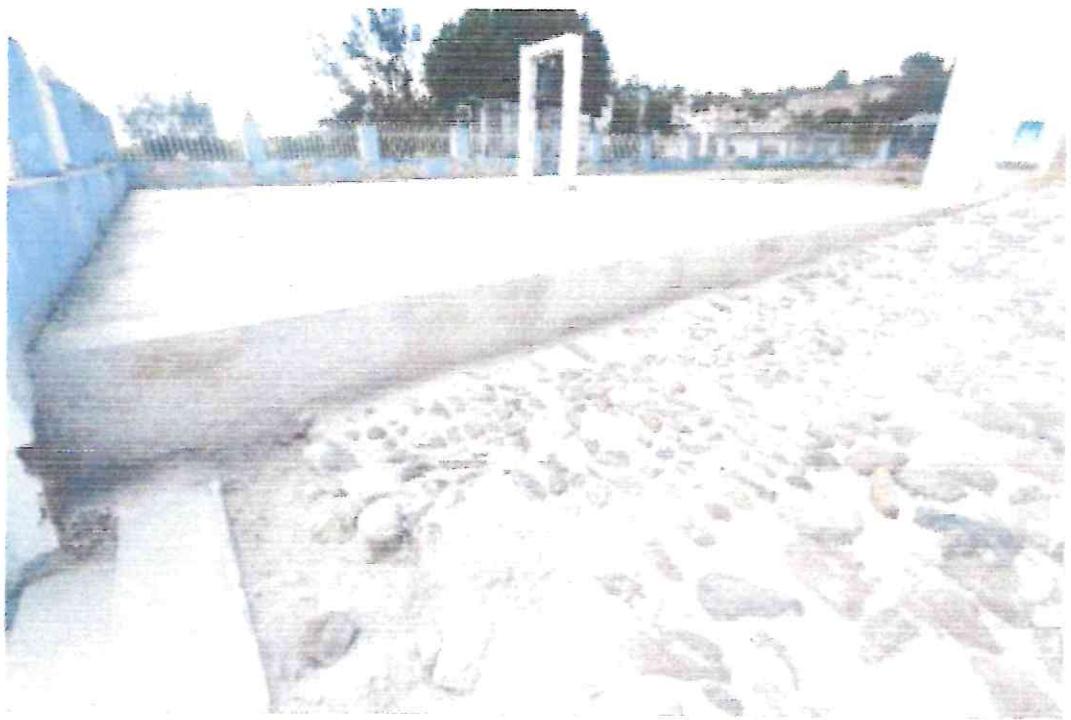
**FOTO #24.** Vista exterior, se observa a detalle parte superior de muros, crecimiento de musgo por humedad y manchas de salitre.

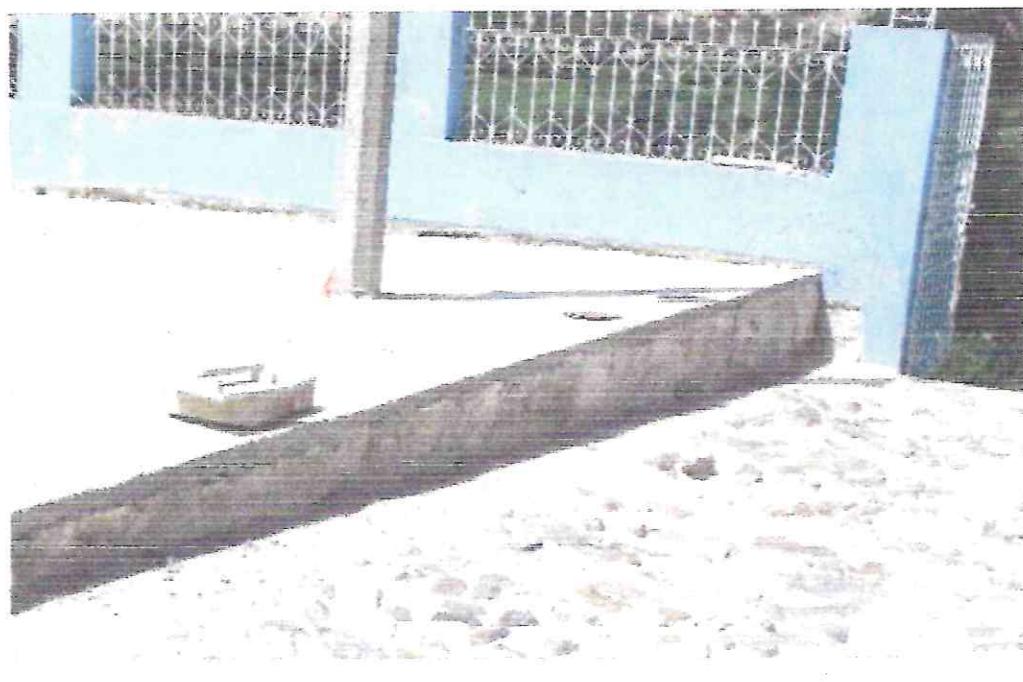
**FOTO #25.** Vista exterior, se desprendimiento de aplanado por humedad.

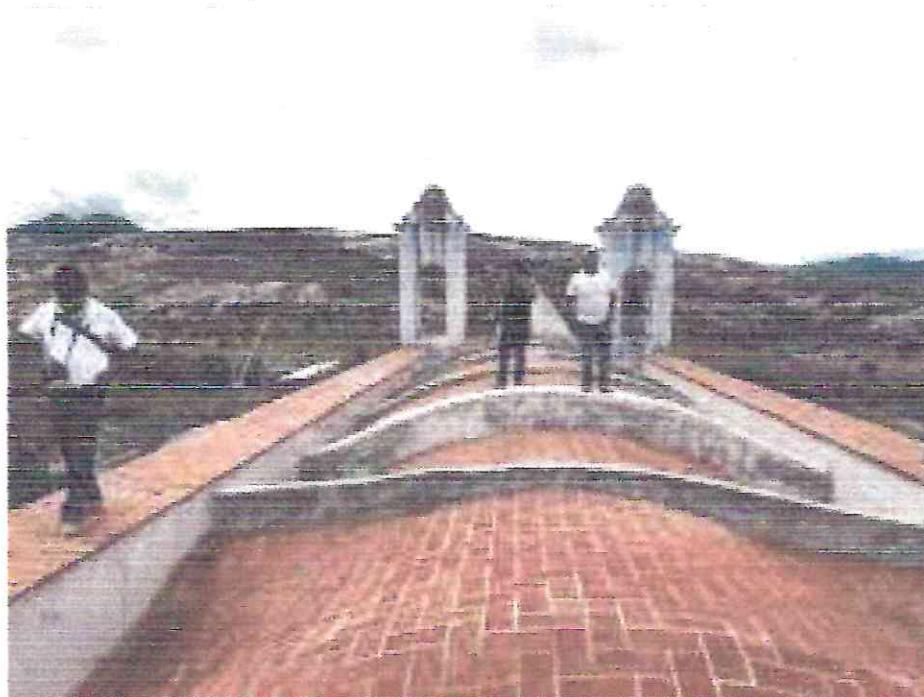
**FOTO #26.** Vista exterior, de cubierta con presencia de musgo por humedad y desprendimiento de aplanados
