(“ELABORACIÓN DEL ESTUDIO DEL TEMPLO DE SANTA MARTA, MAGDALENA APASCO, ETLA, OAXACA”..)

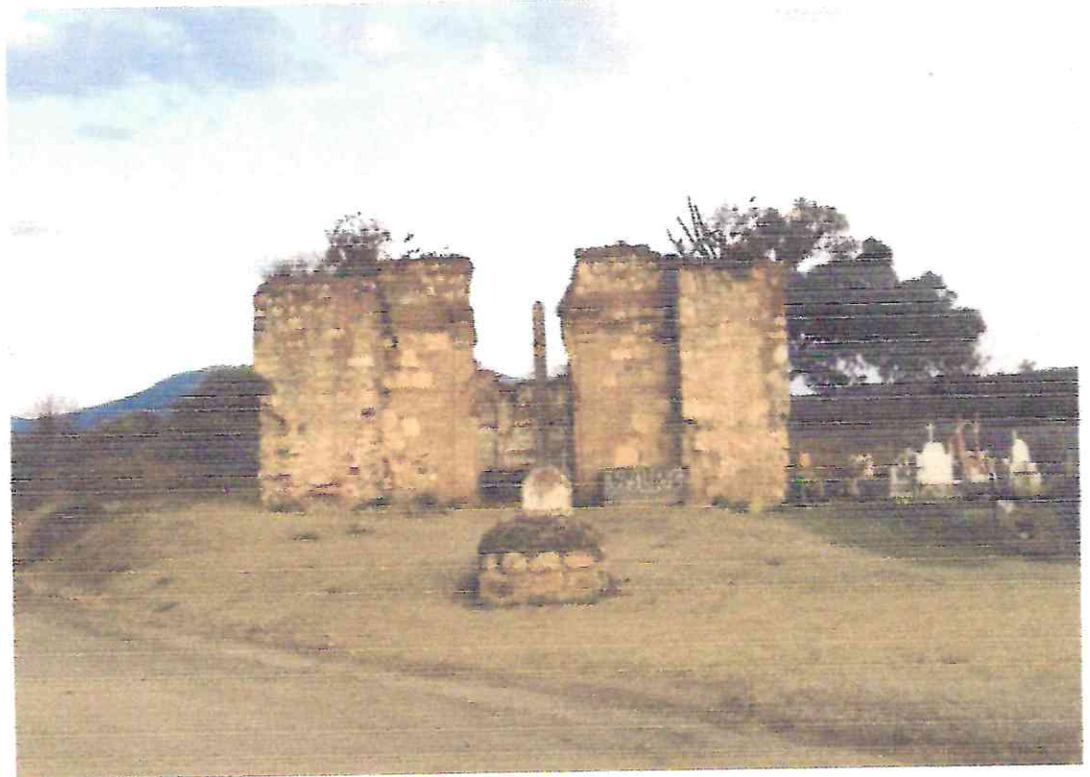
FOTO #3. Vista de fachada principal se observan *perdida parcial de material en muros y manchas de humedad en la parte superior*

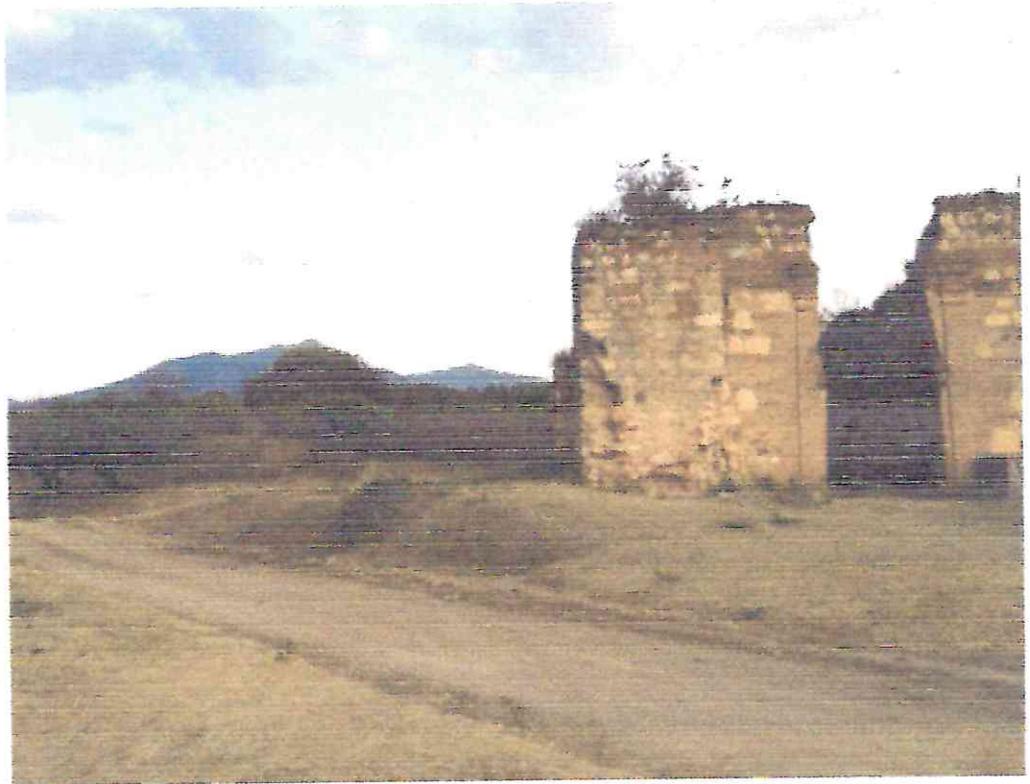
FOTO #4. Vista exterior se observa muro perimetral con manchas de humedad en la parte superior

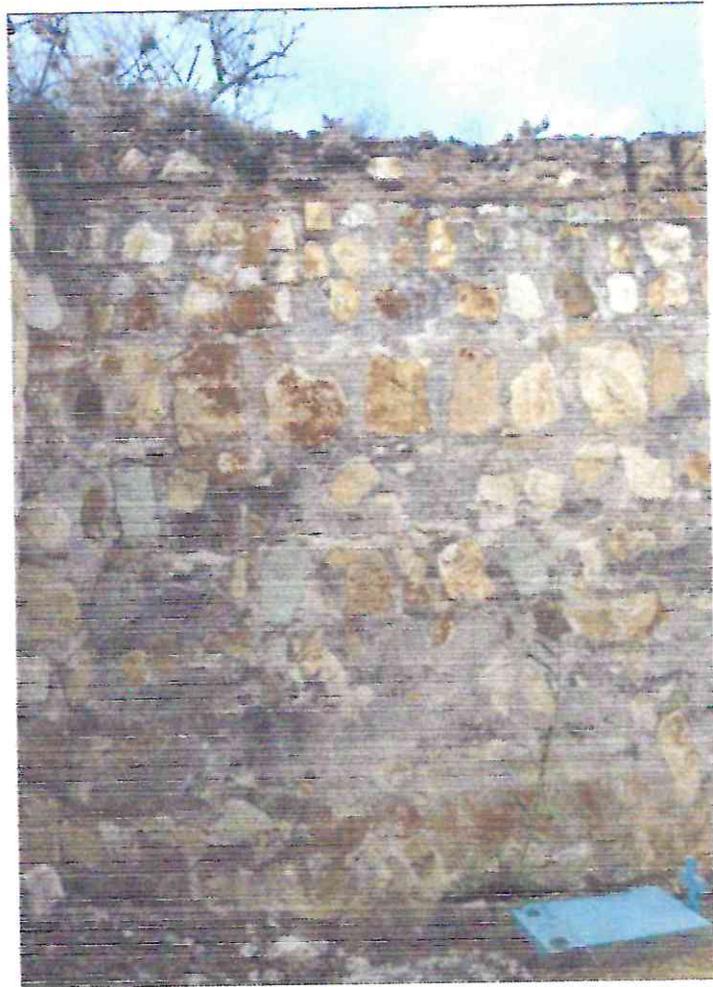
FOTO #5. Vista a detalle de fachada principal se observa muro de mampostería de piedra cantera, con manchas de salitre por humedad y piezas con exfoliación

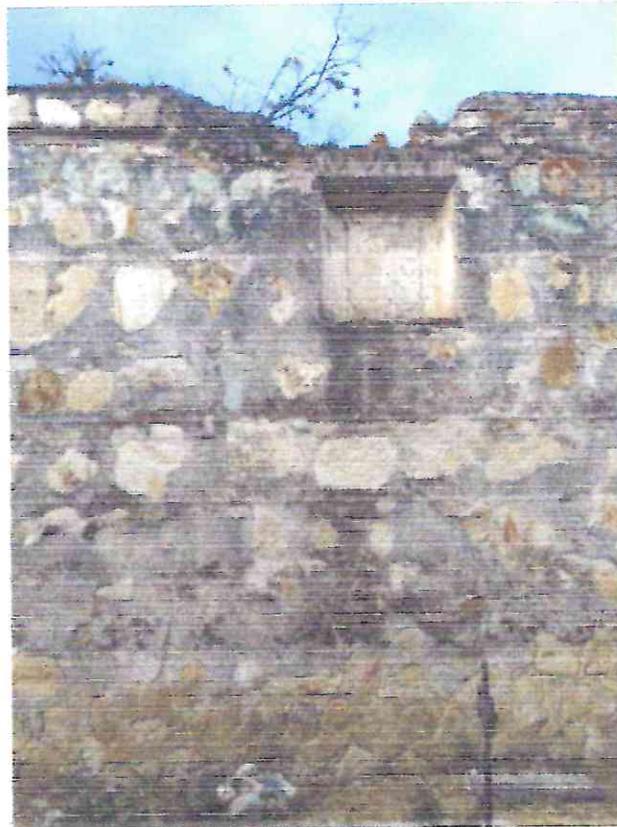
FOTO #6. Vista de muro con vano de ventana, se observan manchas de humedad y patina de enmugrecimiento

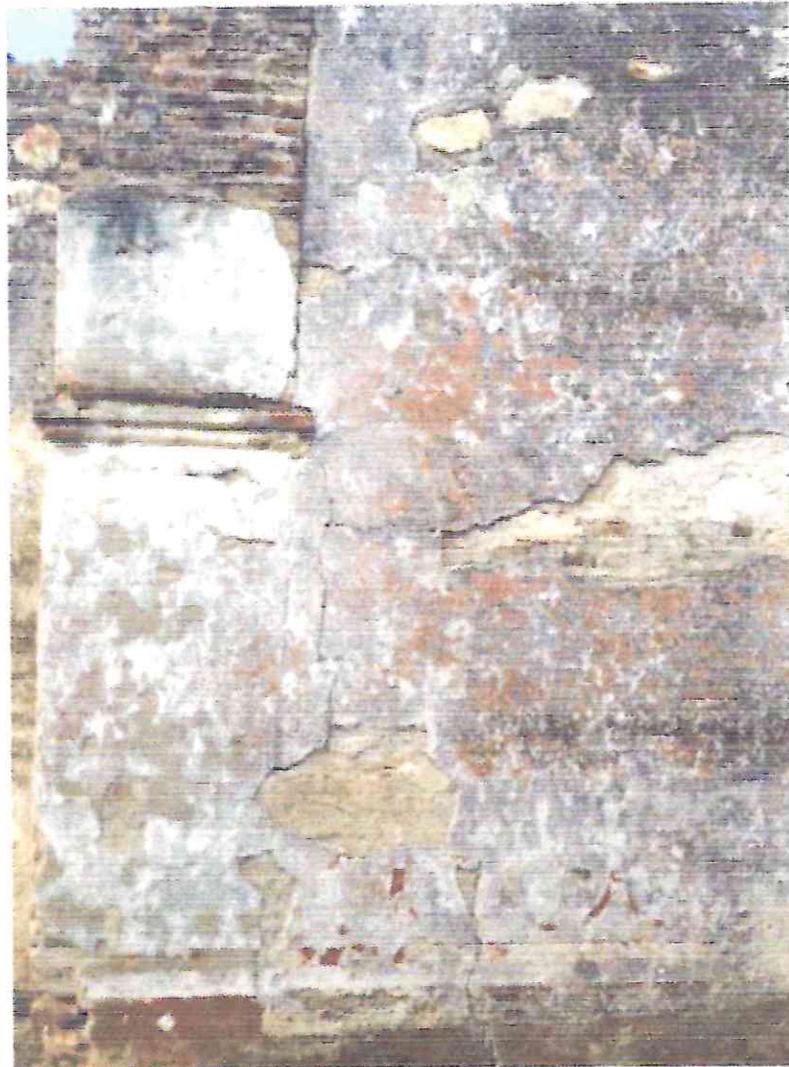
FOTO #7. Vista exterior, se observa muro con grietas por sismo, manchas de humedad y desprendimiento de aplanados

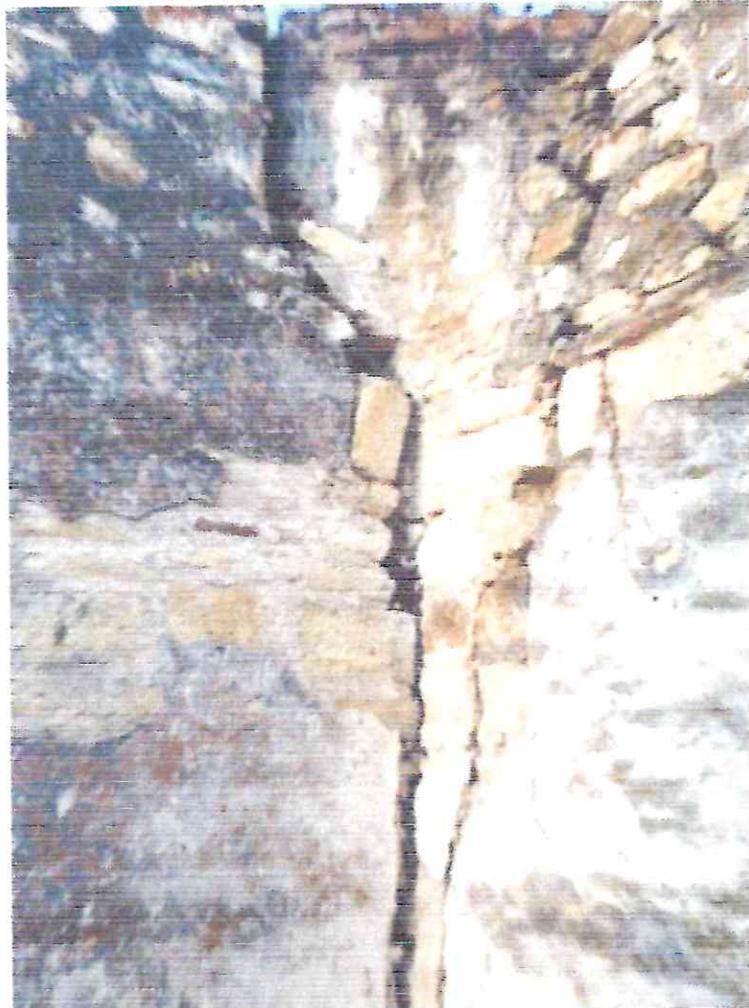
FOTO #8. Vista exterior se observa a detalle grieta en muro de mampostería de piedra ocasionado por sismo

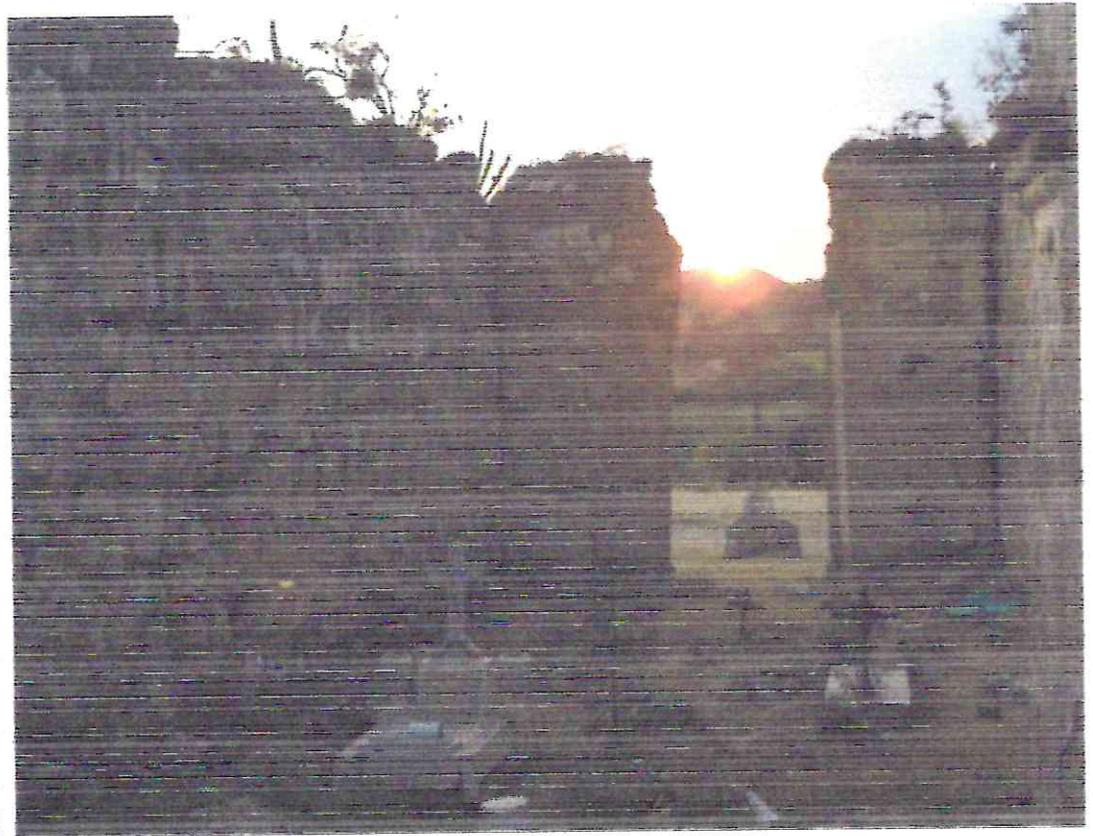
FOTO #9. Vista interior del templo, se observa pérdida total de cubierta, humedad en muros y crecimiento de maleza.

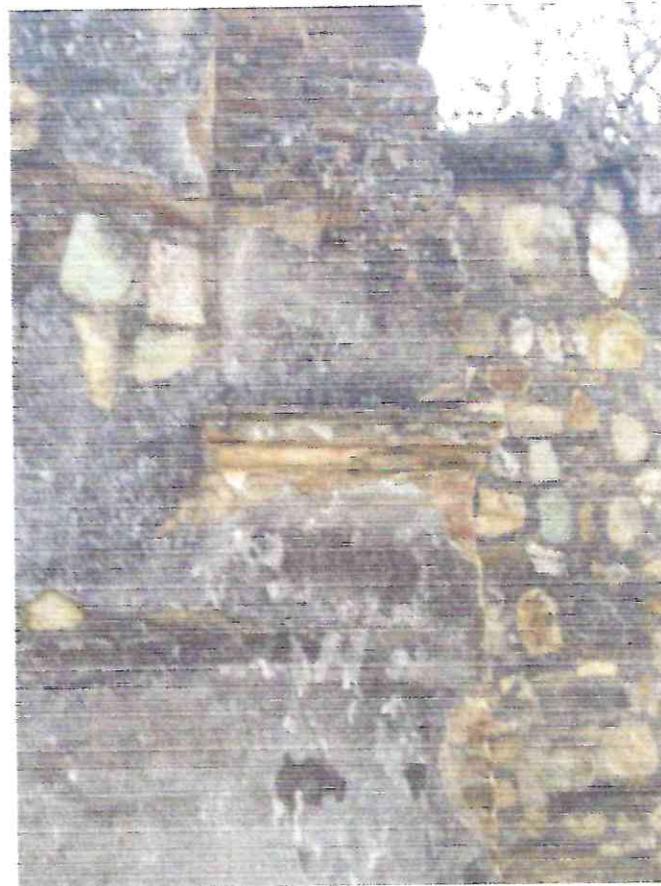
FOTO #12. Vista a detalle de muro, se observa exfoliación de piezas de piedra cantera y ladrillo rojo

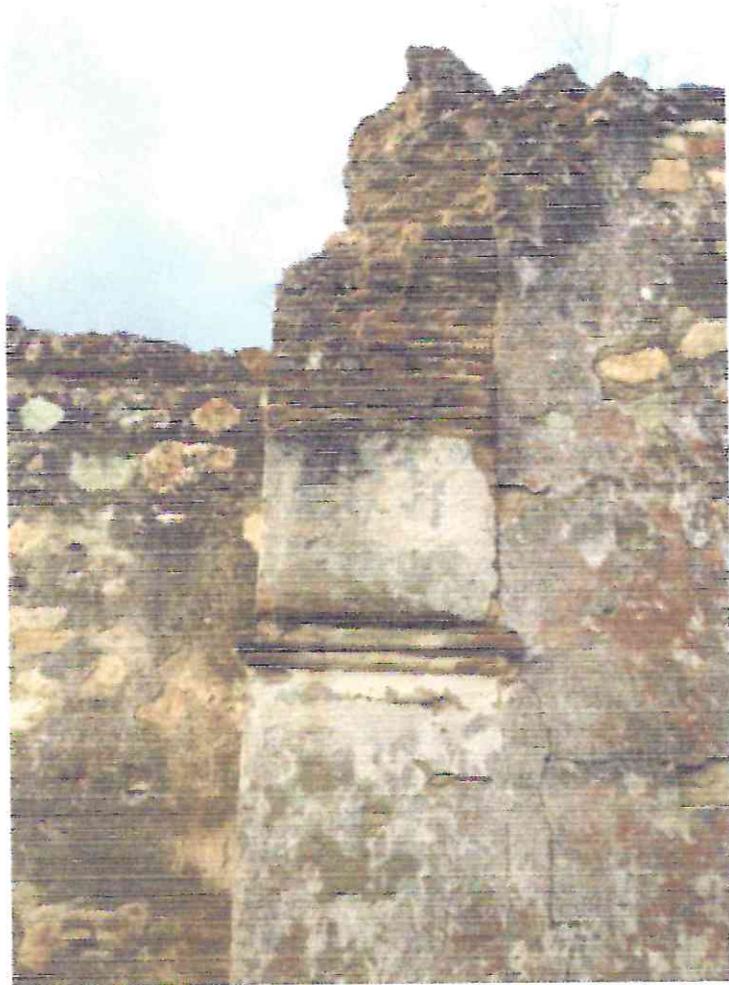
FOTO #13. Vista a detalle de columna, se observa exfoliación de piezas de piedra, pulverización de piezas de ladrillo rojo

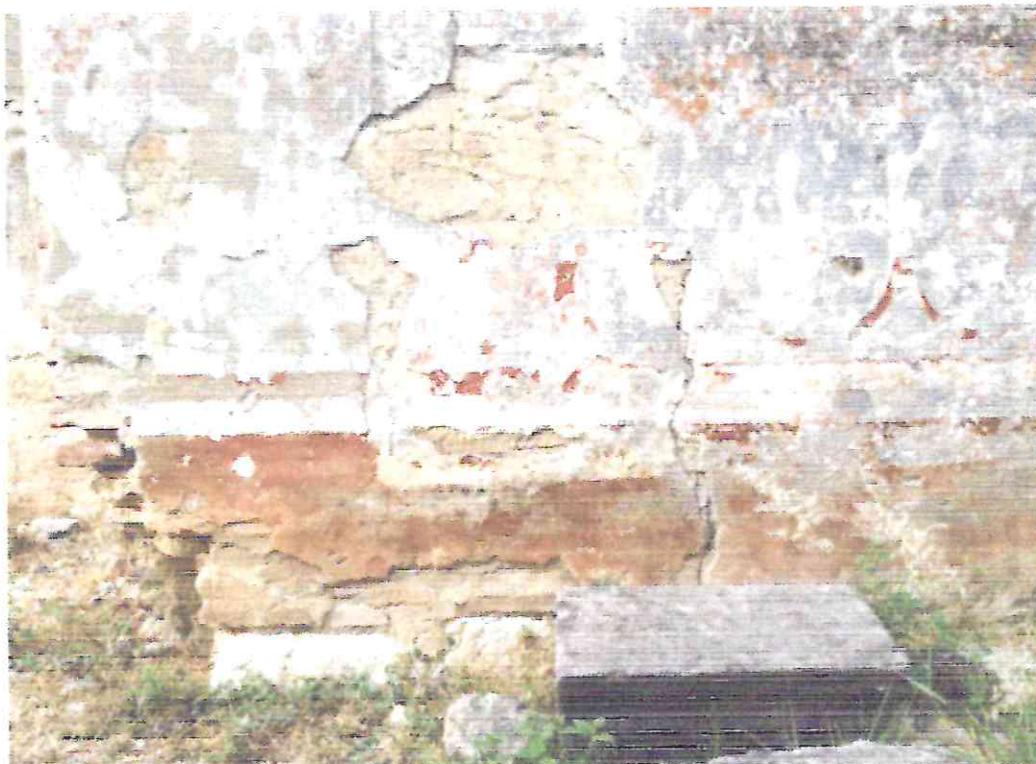
FOTO #14 vista a detalle de parte inferior de muros de acceso, se observa desprendimiento de aplanados y pintura, humedad en muros

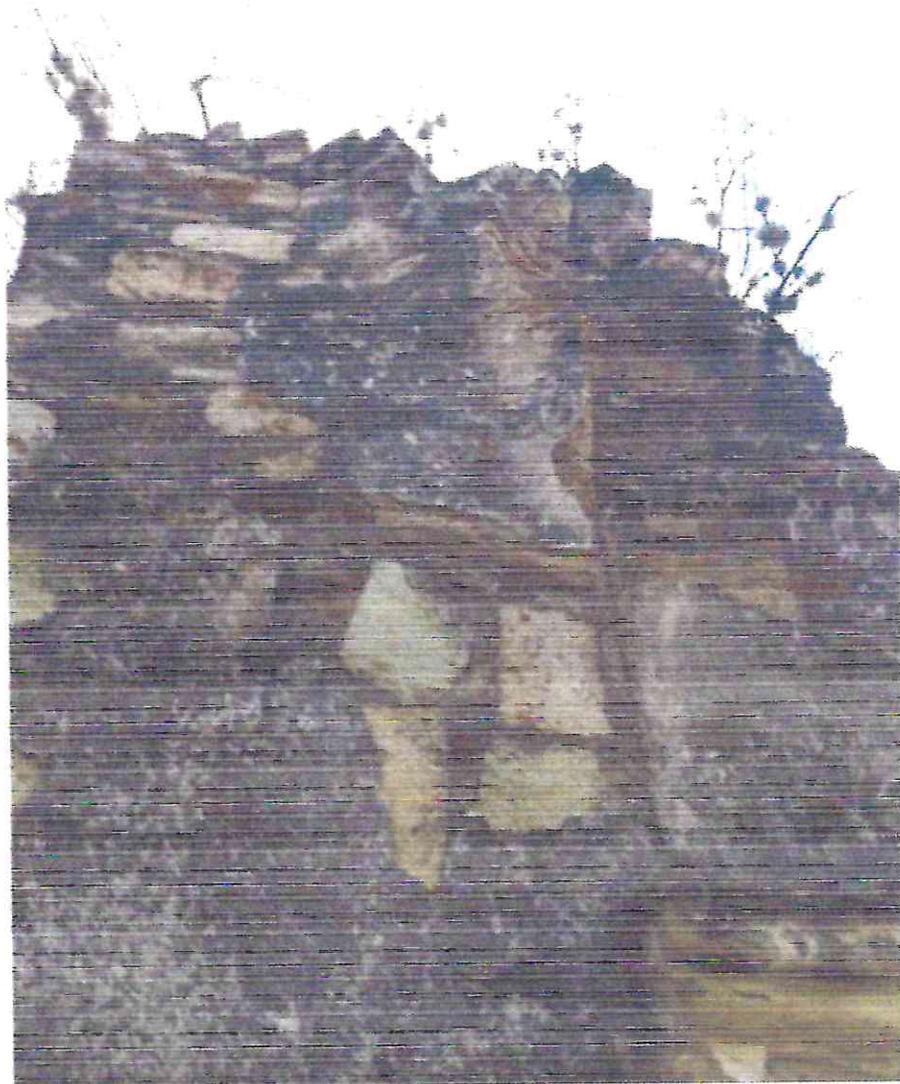
FOTO #15. Vista exterior de fachada trasera, se observan desprendimiento de aplanados en muros, pérdida de techumbre y crecimiento de maleza.

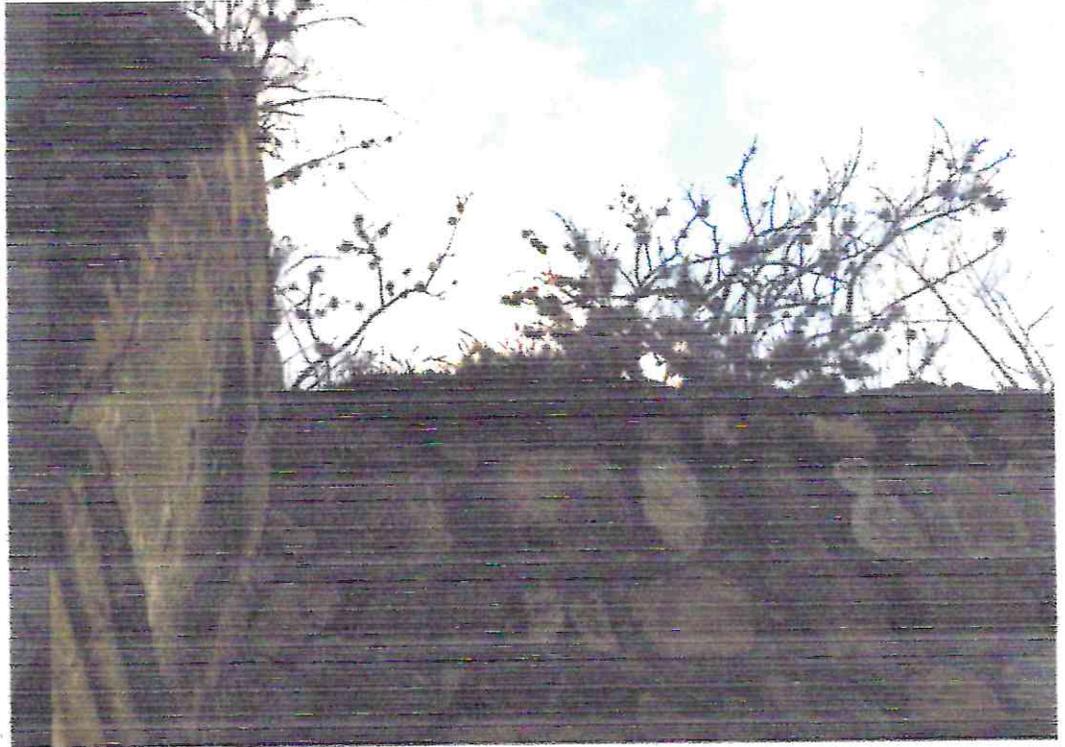
FOTO #17. Vista a detalle de parte superior de muros se observa crecimiento de maleza por filtración y desprendimiento de techumbre

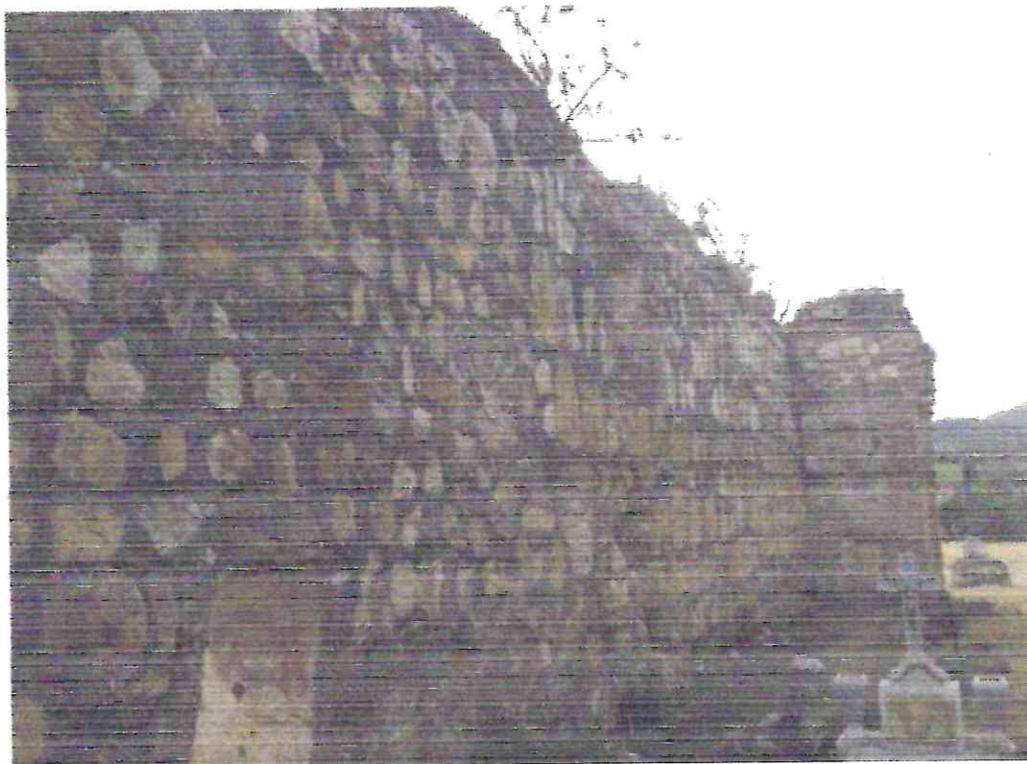
FOTO #18. Vista exterior, se observa muros de piedra cantera con crecimiento de maleza y musgo por humedad, grietas por sismo y manchas de salitre

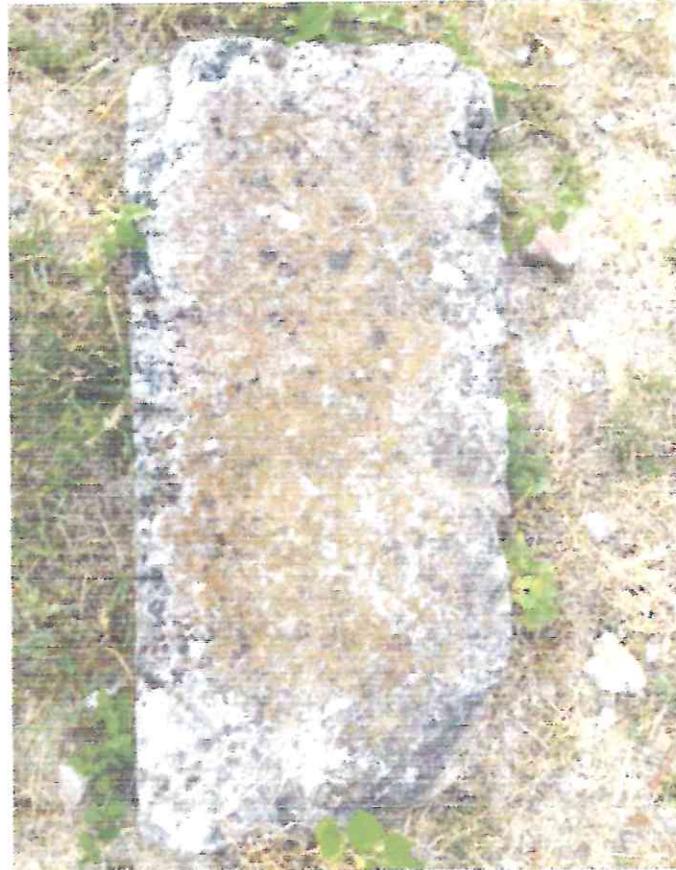
FOTO #19. Vista exterior, se observa a detalle pieza de piedra cantera con daños por intemperie, exfoliación y patina de enmugrecimiento

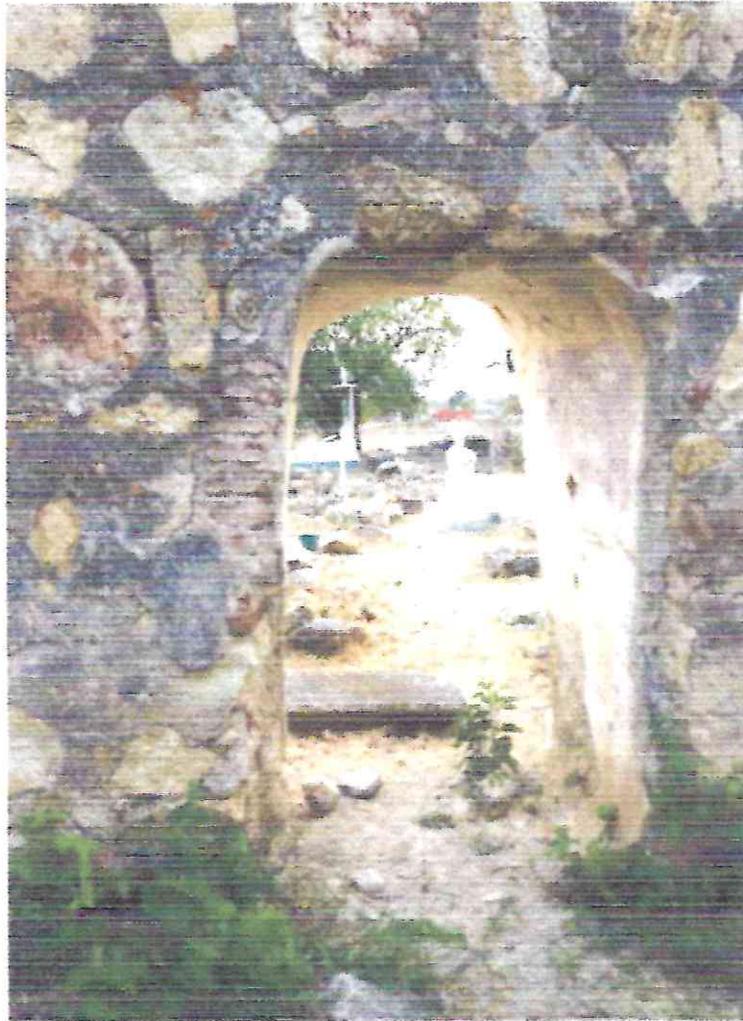
FOTO #20. Vista de vano de acceso lateral, se observan daños en piso, crecimiento de maleza, desprendimiento de aplastados y enmugrecimiento en muros.

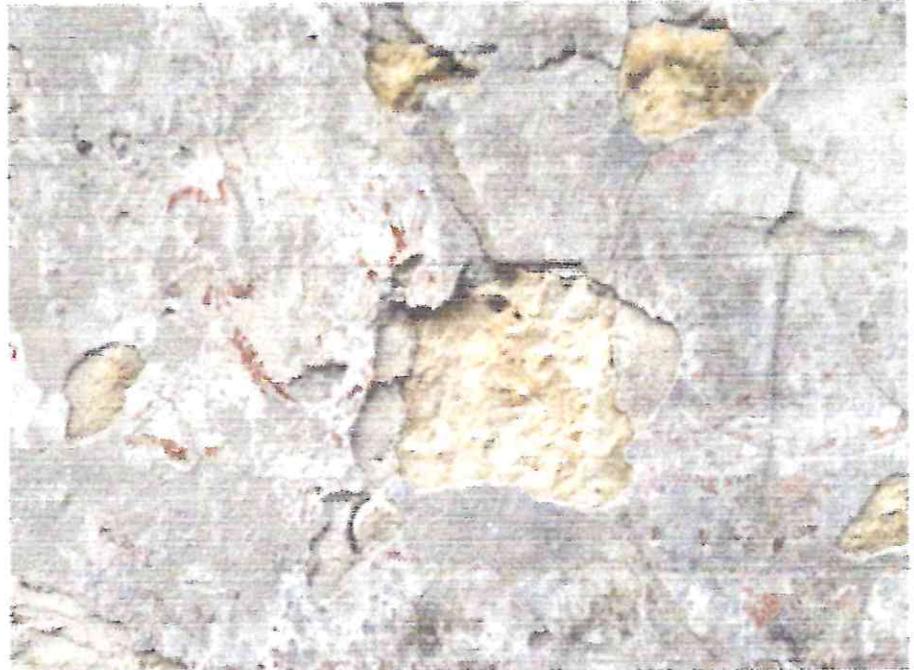
FOTO #21. Vista a detalle de muros, se observa desprendimiento de acabados en muros de piedra, manchas de salitre y grietas por sismo.

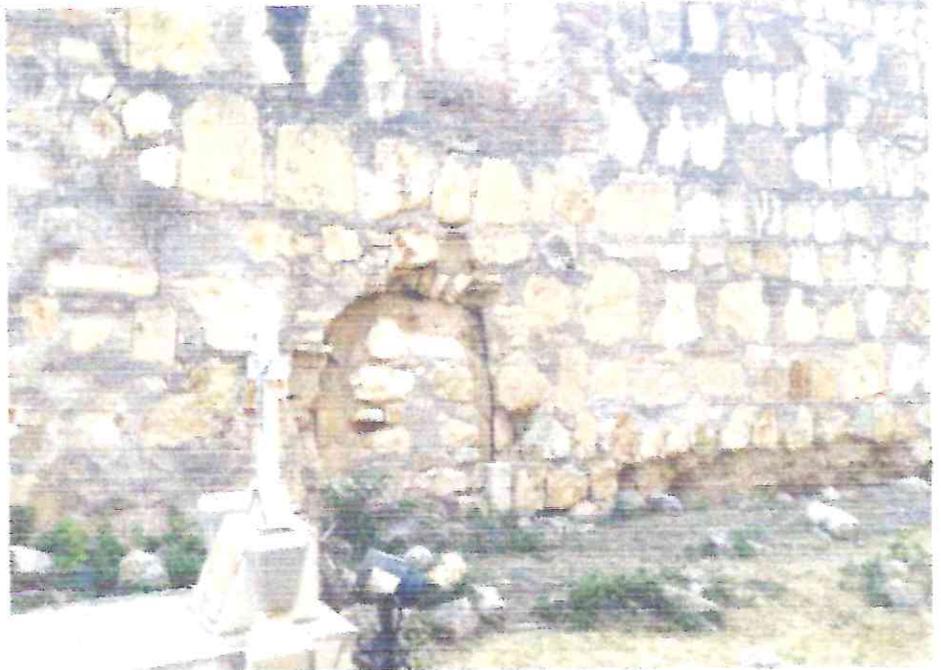
FOTO #22. Vista exterior de muros, se observa muro de mampostería de piedra cantera con presencia de humedad y manchas de salitre, patina de enmugrecimiento y desprendimiento de junta.

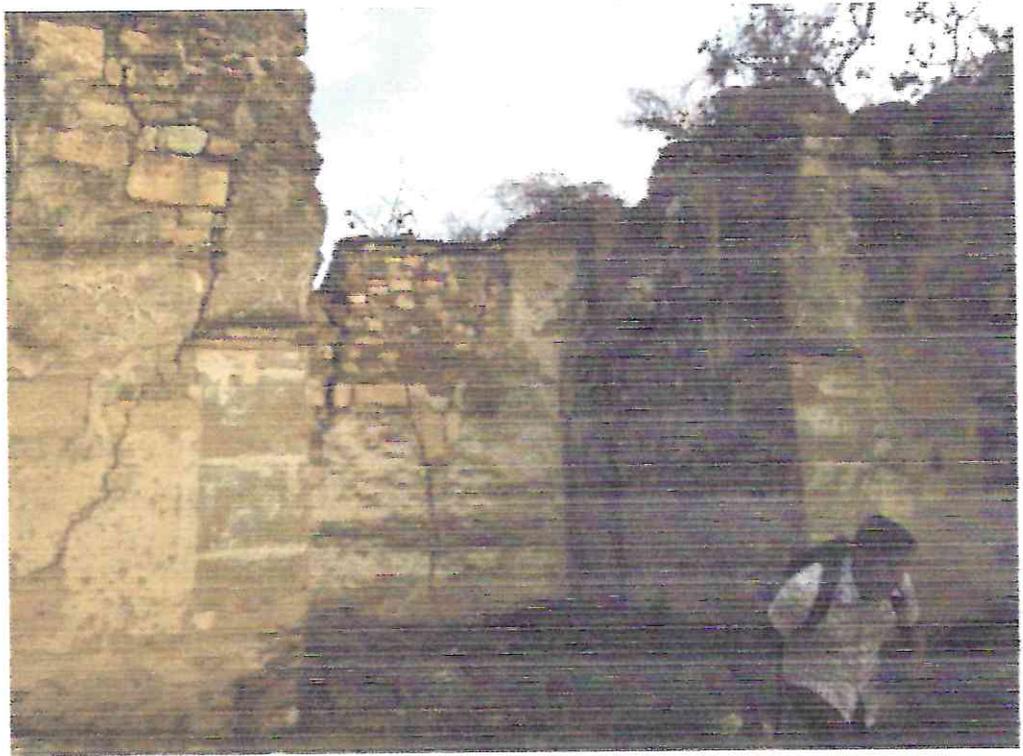
FOTO #23. Vista exterior de muros perimetrales, se observan grietas por sismo y perdida total de techumbre

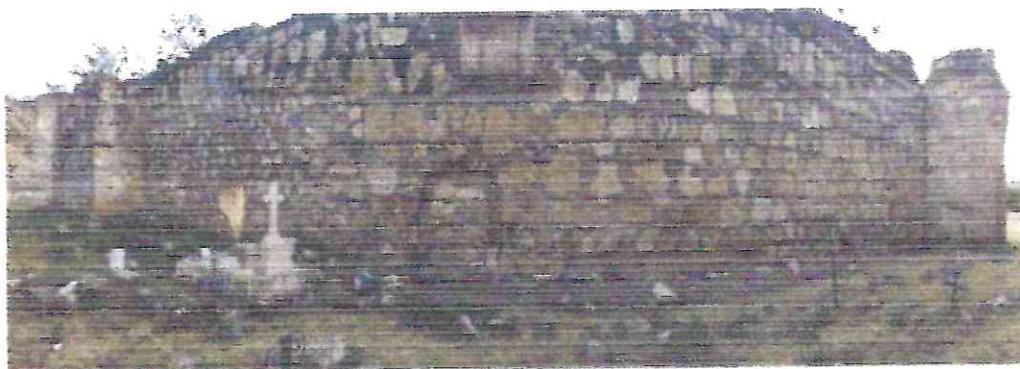
FOTO #24. Vista panorámica de muros desde interior, se observan daños por humedad, crecimiento de musgo y manchas de salitre, grietas por sismo

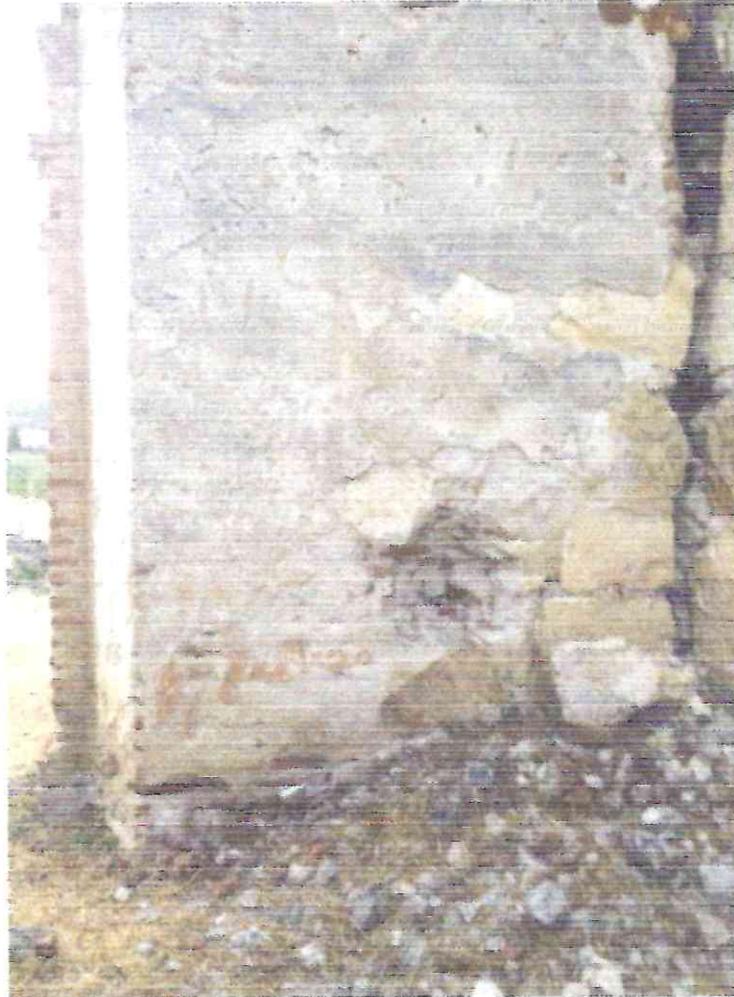
FOTO #25. Vista de contrafuerte, se observa daños en muros de ladrillo rojo, desprendimiento de aplanados.

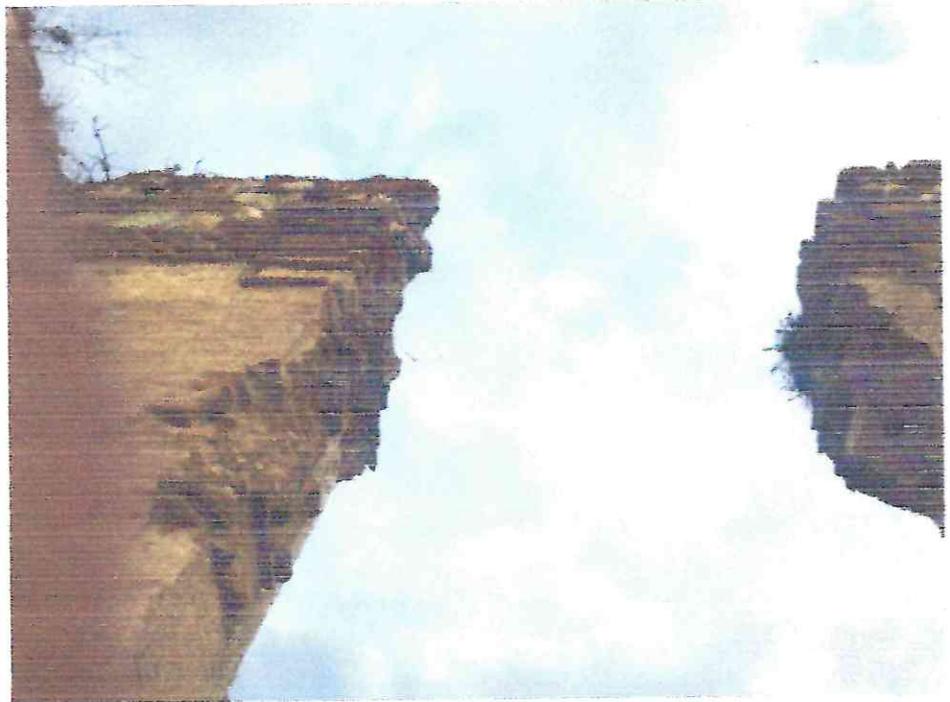
FOTO #26. Vista exterior, se observan muros desde parte superior, con crecimiento de maleza y perdida parcial de piezas de ladrillo rojo

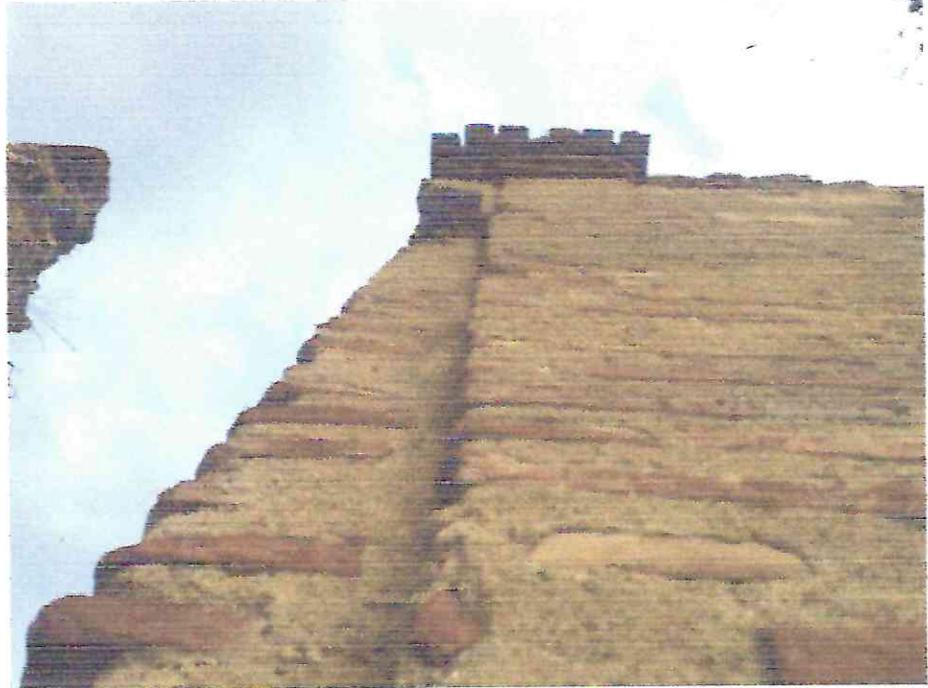
FOTO #27. Vista a detalle de muros de acceso, se observa porosidad en la junta de mortero, exfoliación de piezas de ladrillo rojo.

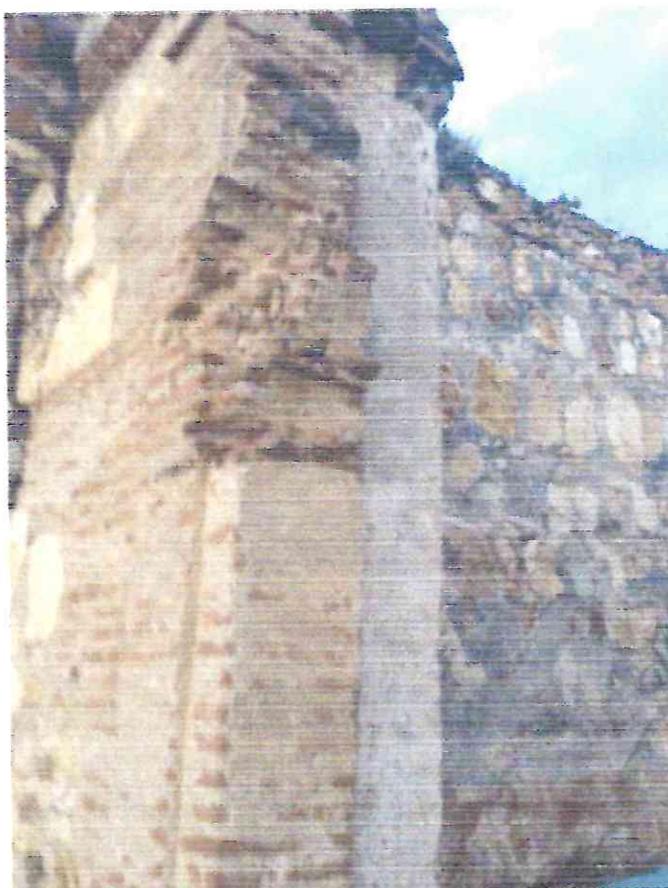
FOTO #28. Vista de muro izquierdo de acceso, se observa porosidad de la junta de mortero y exfoliación de piezas de ladrillo rojo

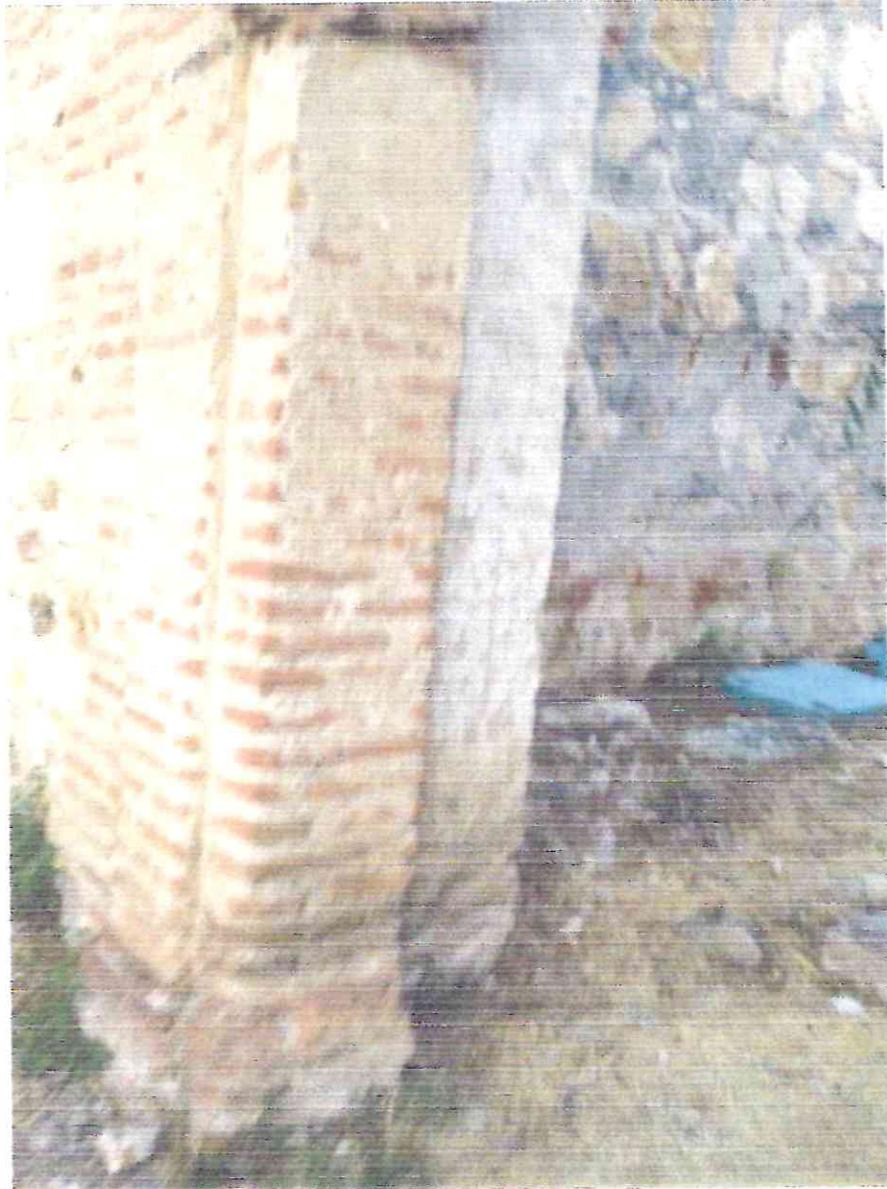
FOTO #29. Vista de fachada, se muestra muro a detalle de parte inferior con manchas de humedad y perdida de firme de concreto

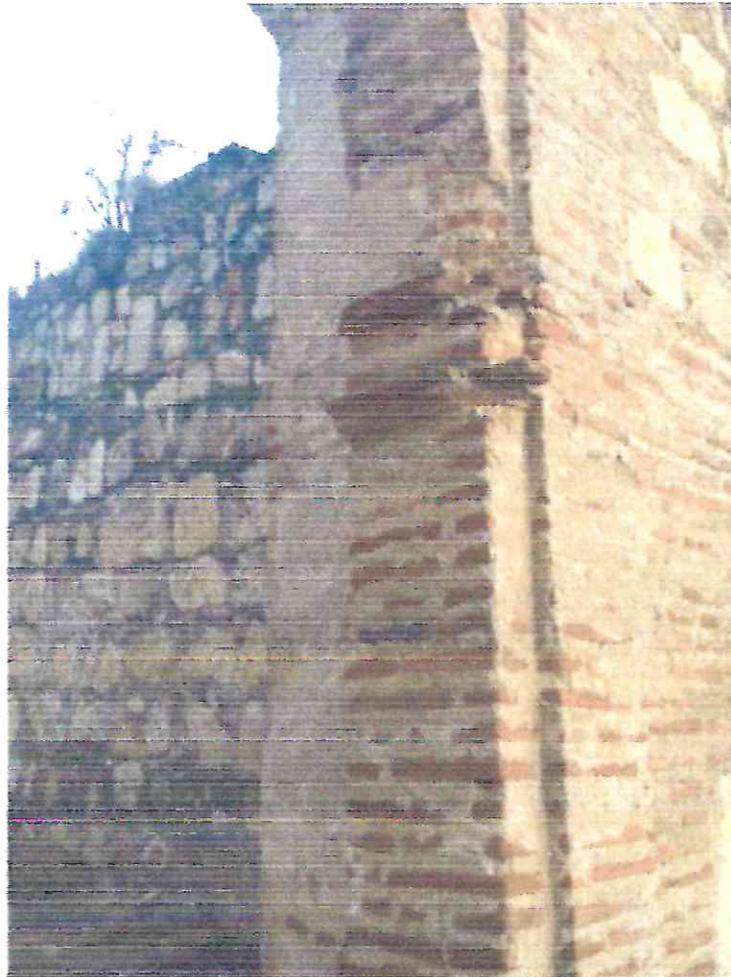
FOTO #30. Vista a detalle de moldura del arco de acceso, se observa descamación de piezas de ladrillo rojo por humedad y exposición a intemperie.
