(“ELABORACION DE ESTUDIO DE LA ESTACION DEL FERROCARRIL ETLA VIEJO”, VILLA DE ETLA.)

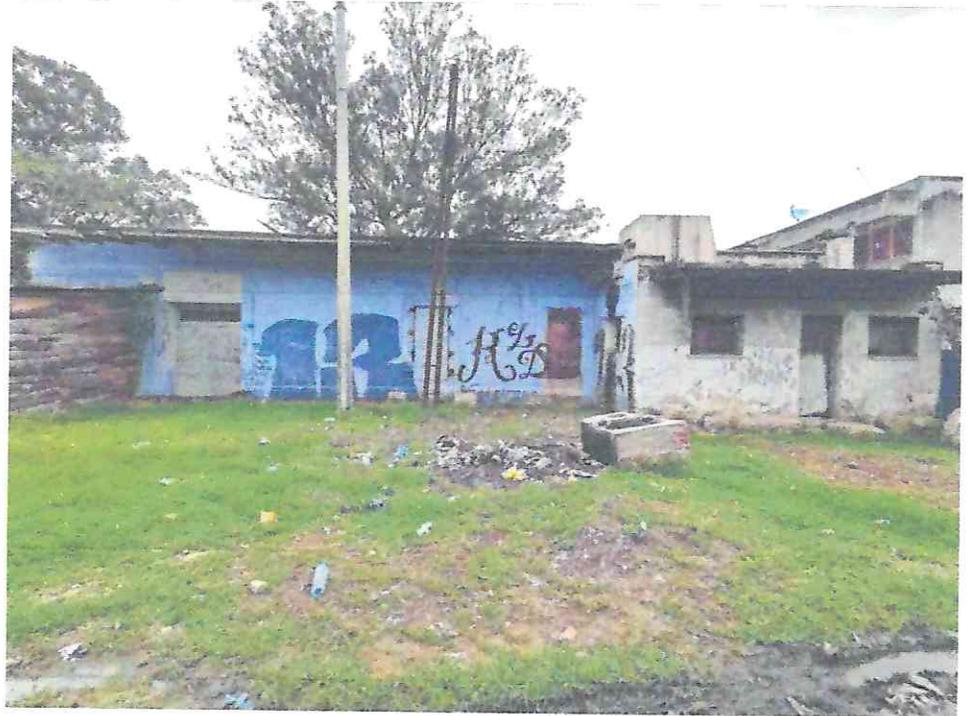
FOTO #1. Vista exterior de la fachada trasera del ferrocarril, se puede observar injuria humana en muros y puertas, crecimiento de maleza y desprendimiento de aplados en muros y losa.

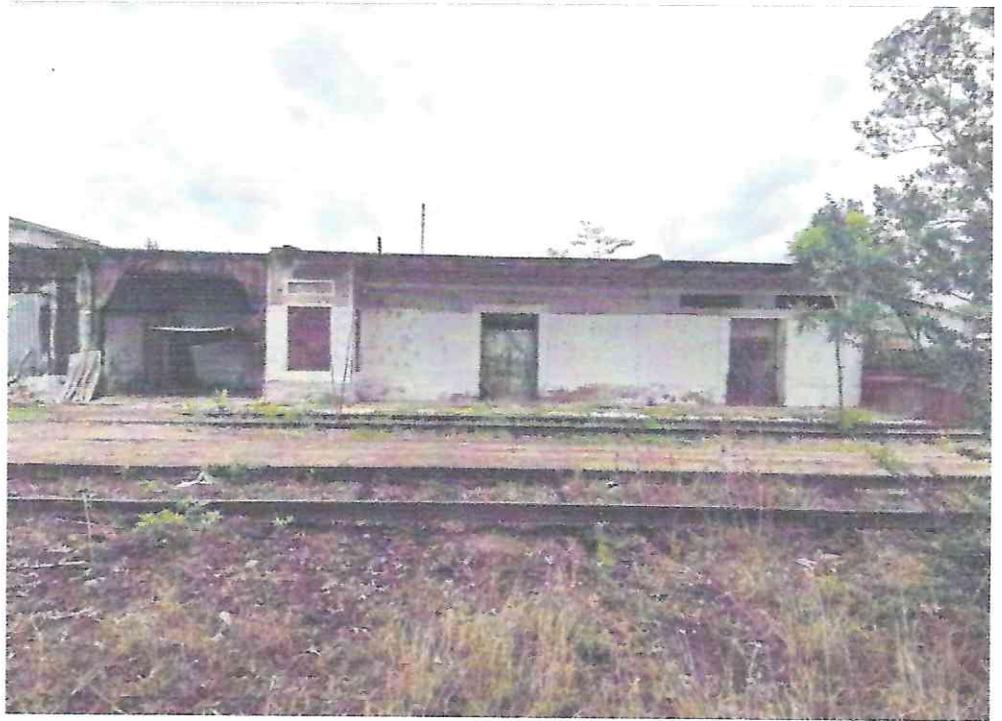
FOTO #2. Vista exterior, fachada principal se observan daños en muros, desprendimiento de acabados y manchas de salitre por humedad en parte inferior.

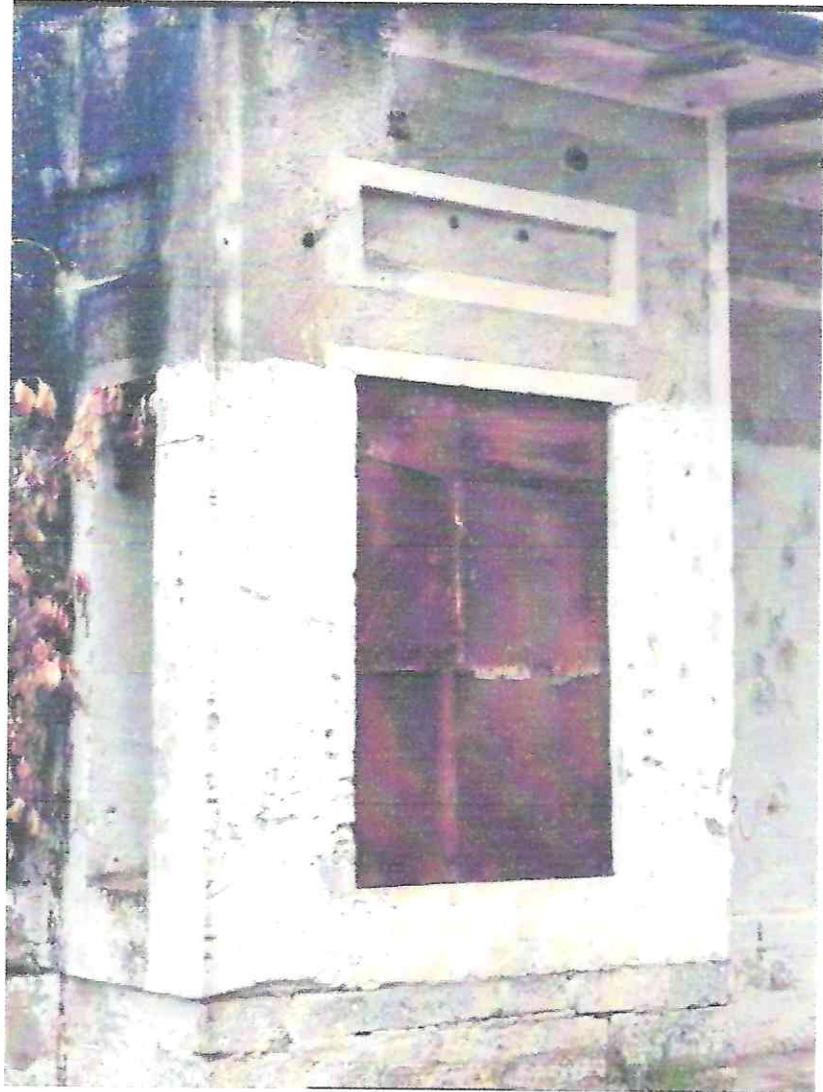
FOTO #3. Vista a detalle de parte de fachada principal, se observa porosidad en aplanados de muro, patina de enmugrecimiento y grietas por sismo. Mayo 2022.

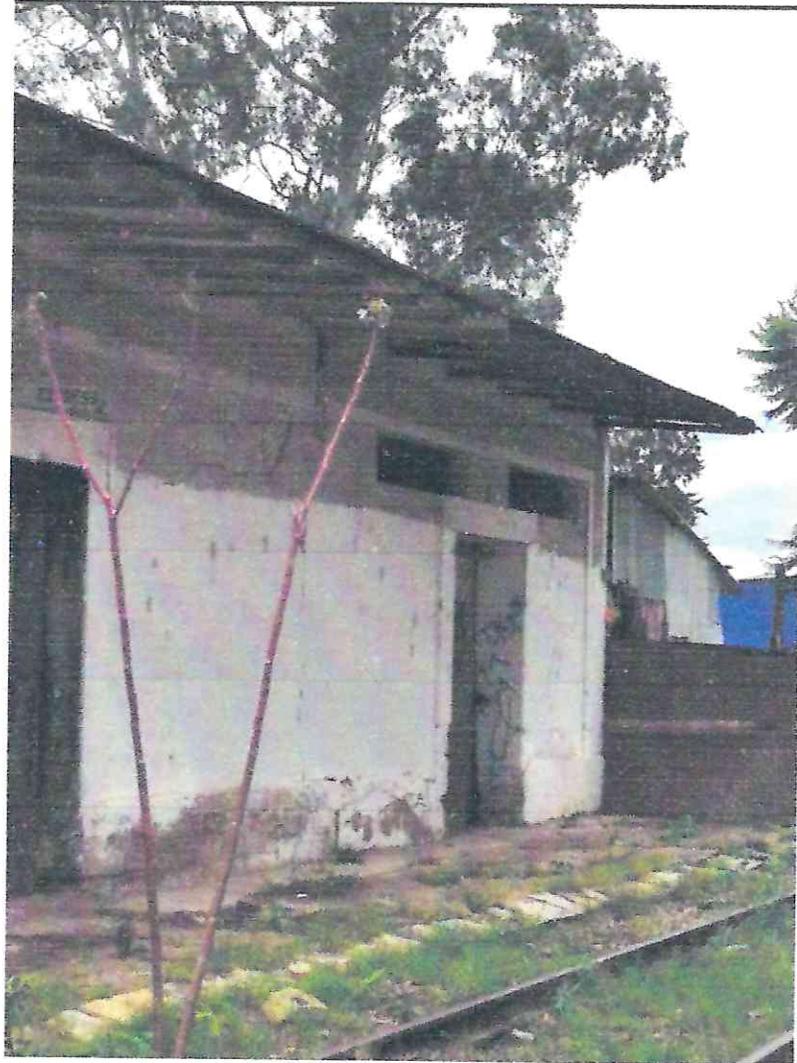
FOTO #4. Vista exterior de fachada principal, se observan vanos de puerta con presencia de injuria humana en los enmarcamientos y grietas por sismo.

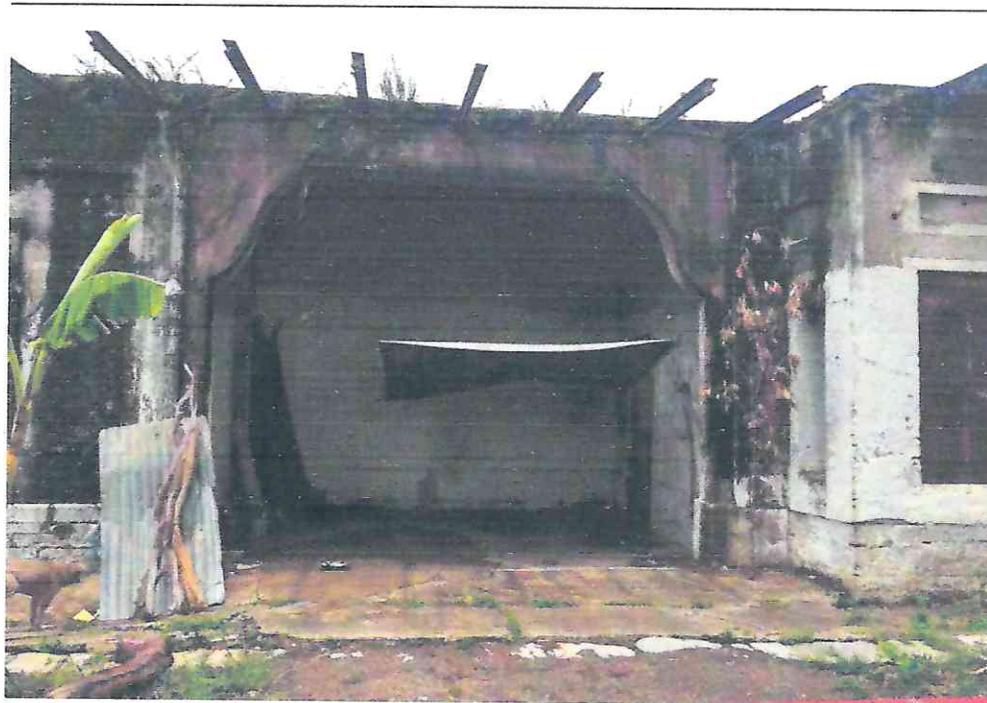
FOTO #5. Vista a detalle de fachada principal se observa vano de lado izquierdo con perdida total de techumbre de lámina, crecimiento de maleza en muros y patina biológica por humedad y escurrimiento.
mayo 2022.

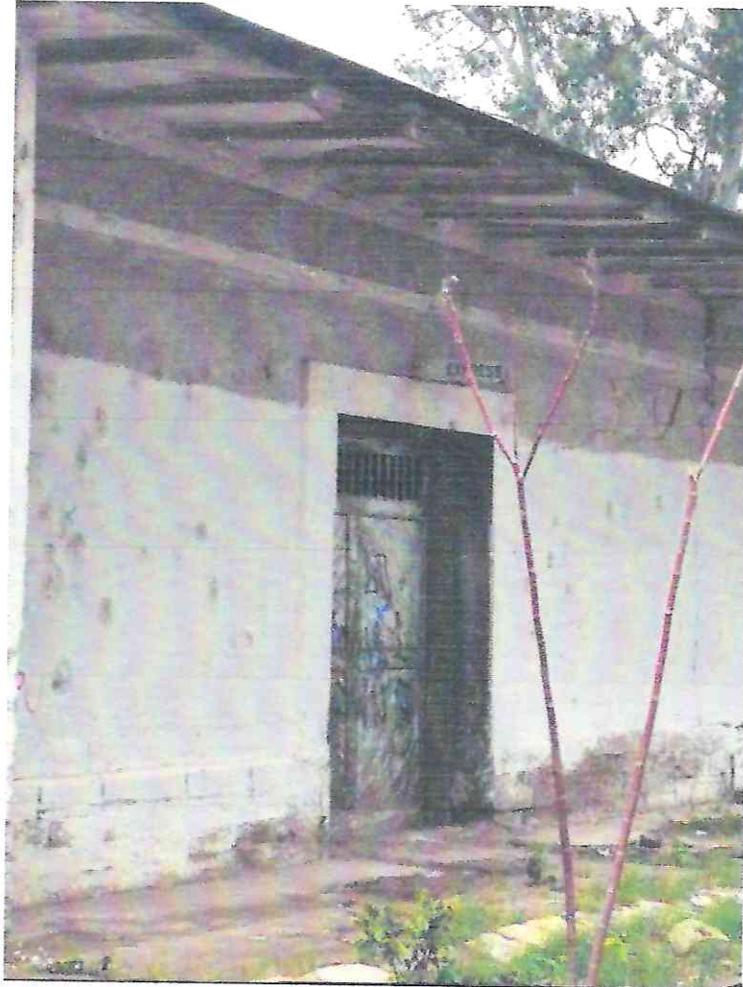
FOTO #6. Vista del corredor, se aprecian daños en puertas de metal, humedad en parte inferior de muros y losa, al igual que crecimiento de maleza en pisos de concreto.

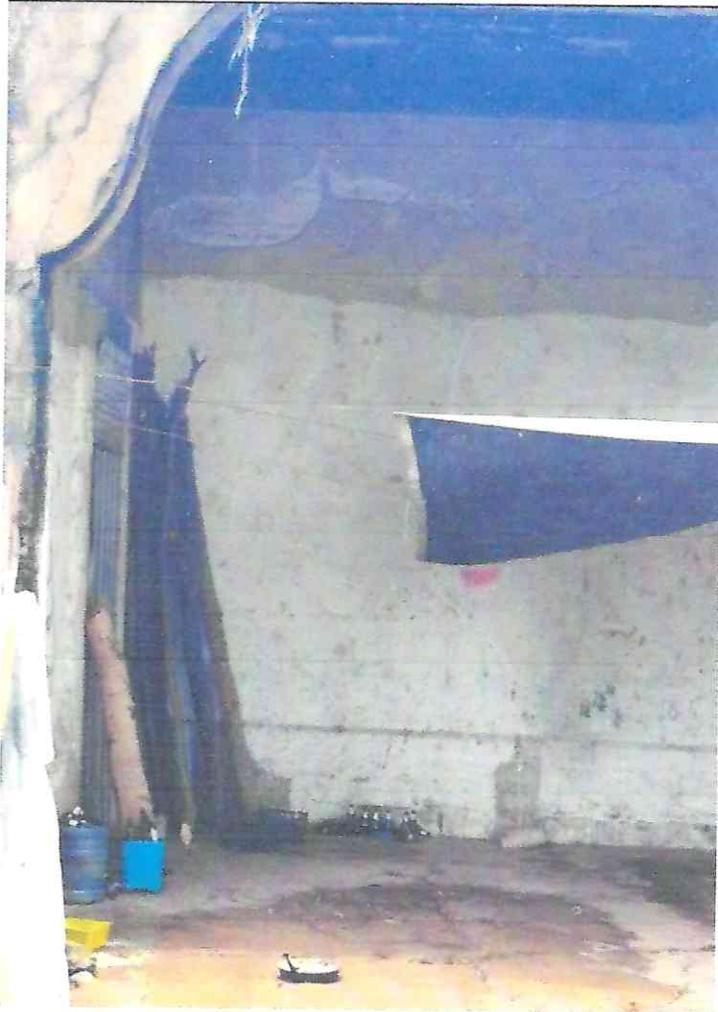
FOTO #7. Vista del interior de la estación, se presentan grietas en muro por sismo, humedad en muros y patina de enmugrecimiento, vandalismo y desprendimiento de aplanados en parte inferior de muros.

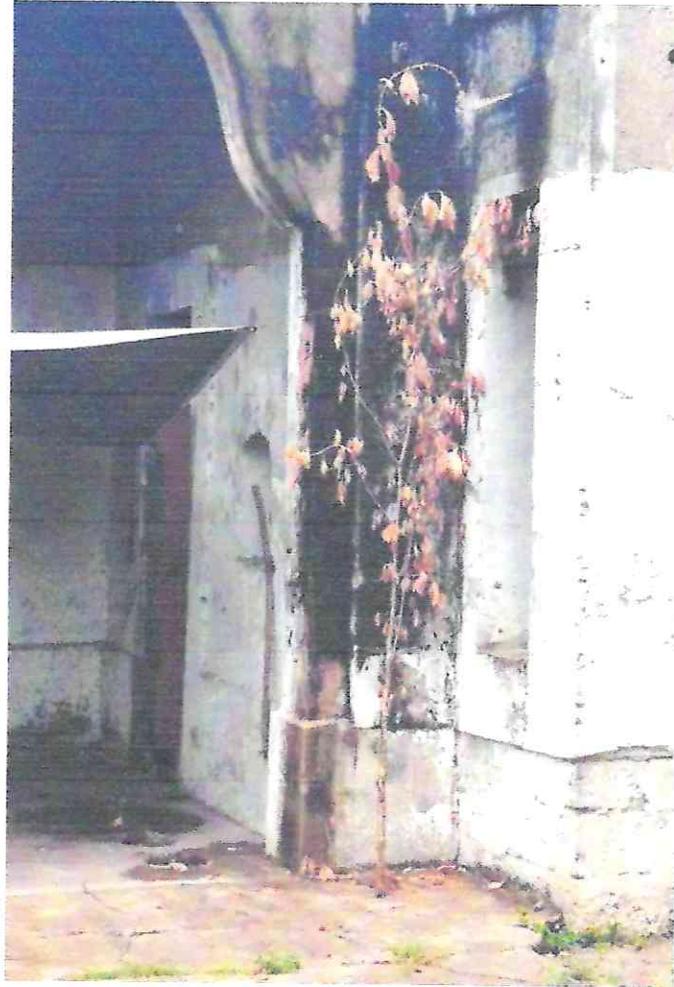
FOTO #8. Vista exterior de fachada principal, se observa a detalle muro con presencia de patina de enmugrecimiento y crecimiento de musgo por humedad, desprendimiento de acabados y grietas por sismo. Mayo 2022.

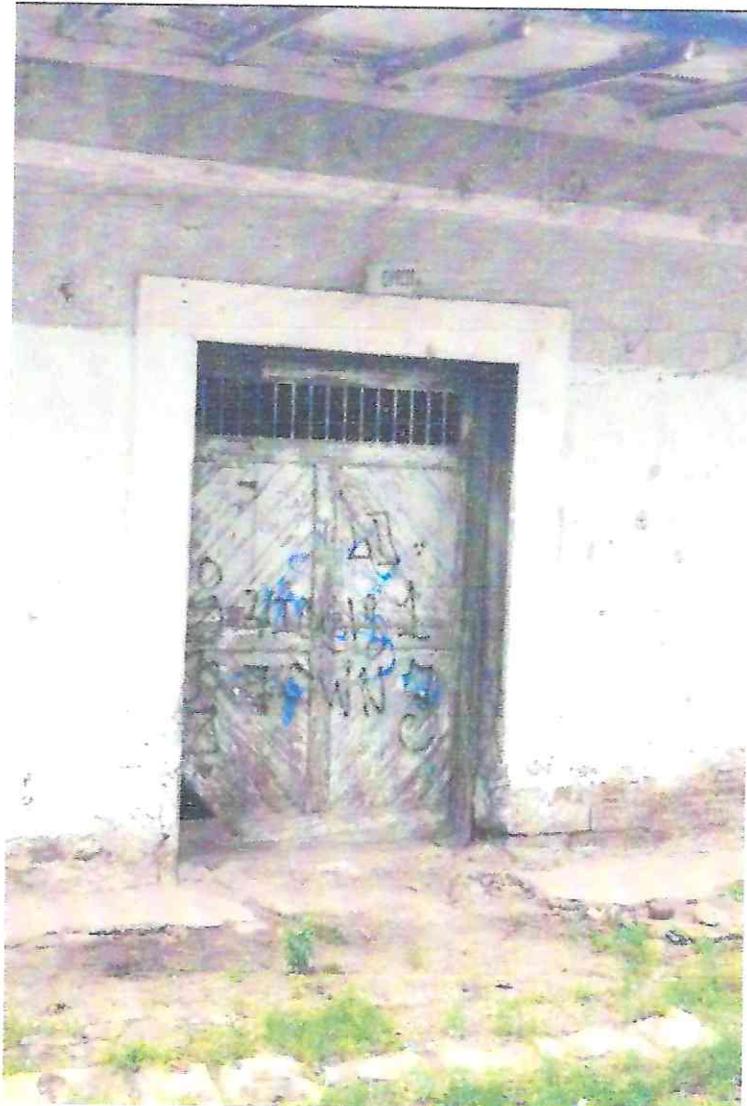
FOTO #9. Vista exterior de fachada principal, se observan daños en puertas de madera con perdida parcial de sus piezas, exfoliación de piezas de tabique que conforman el rodapié. Mayo 2022

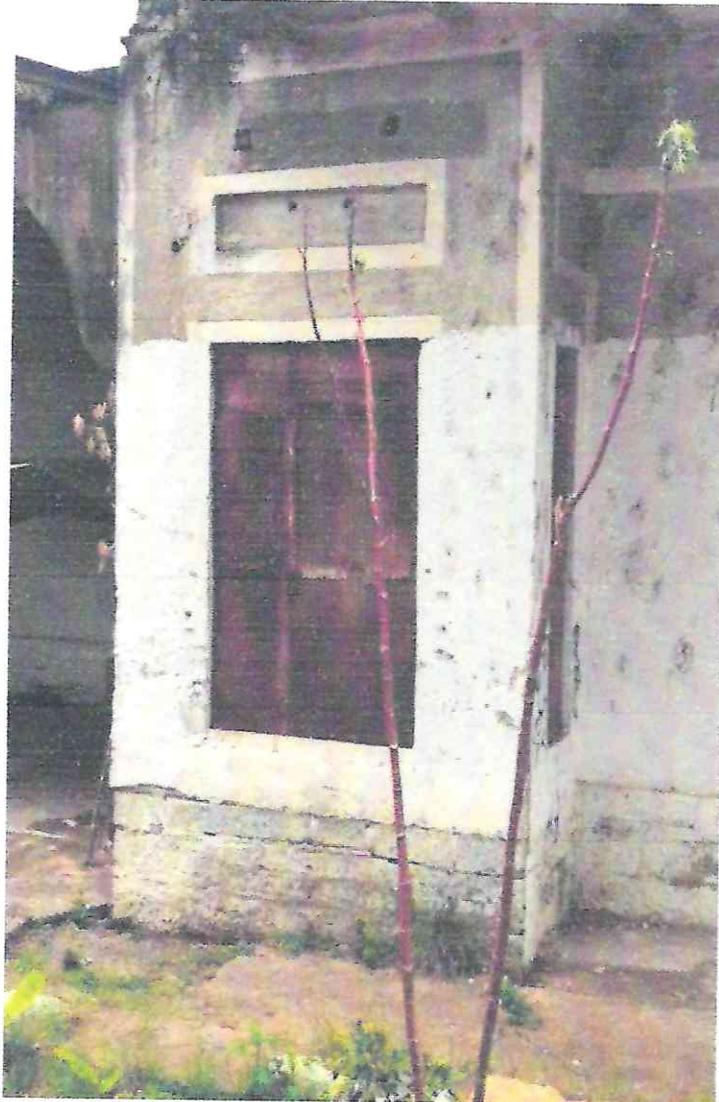
FOTO #10. Vista exterior, se observa a detalle vano de ventana con pérdida total de cancelería, crecimiento de maleza en pisos de concreto y desprendimiento de aplanados en rodapié. Mayo 2022

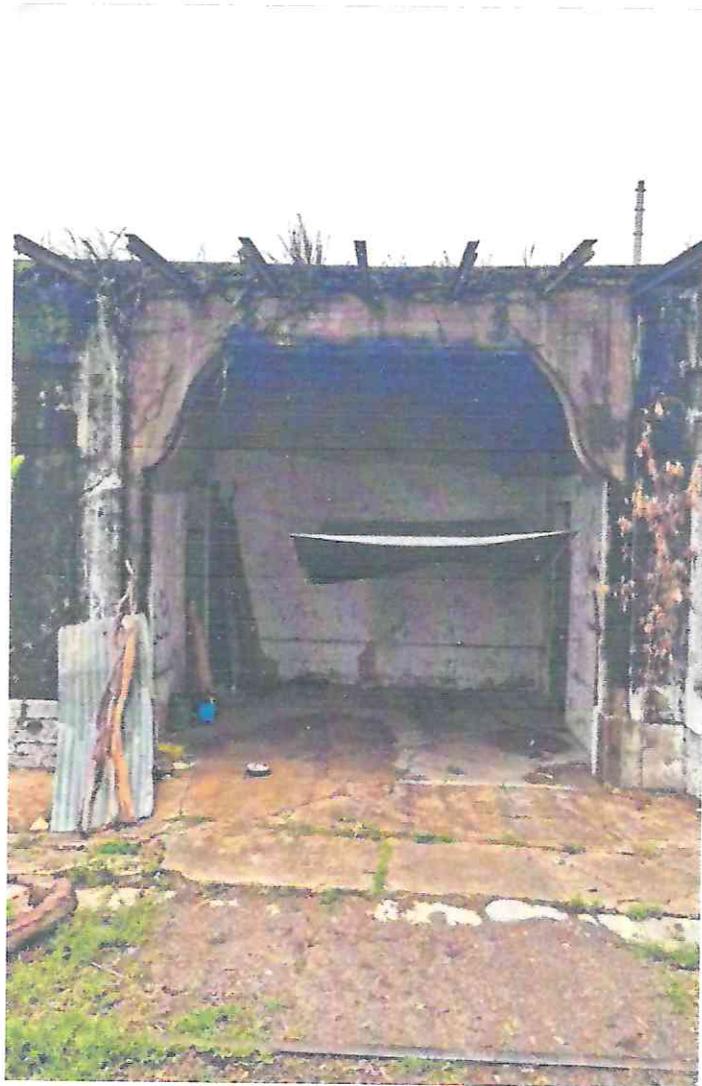
FOTO #11. Vista exterior se observan grietas en muros y pisos, manchas de salitre por humedad y crecimiento de maleza en parte superior de trabe. Mayo 2022

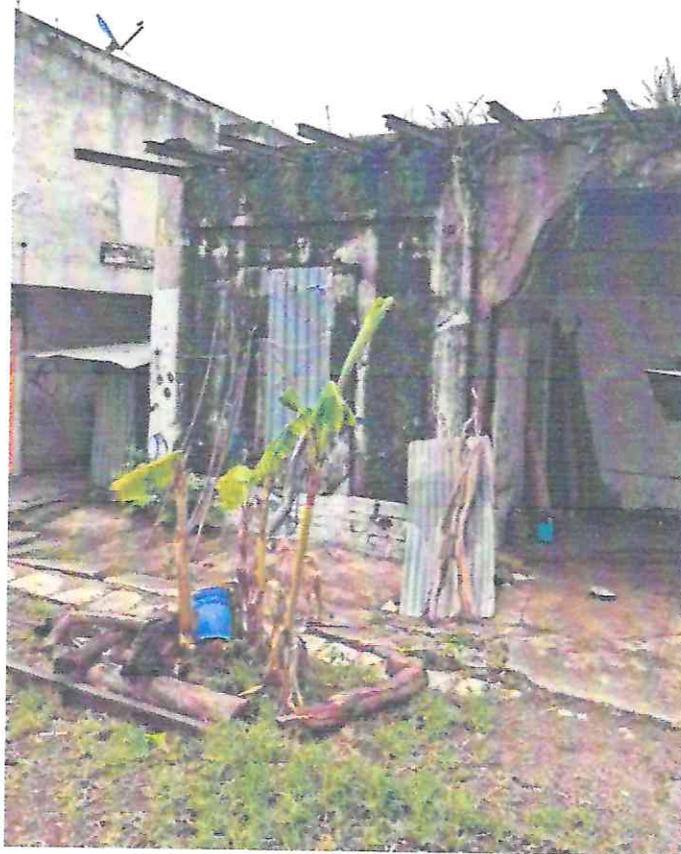
FOTO #12. Vista exterior, fachada principal, se observa crecimiento de musgo en muros, pérdida total de techumbre de lámina galvanizada, humedad en muros y pisos y grietas por sismo. Mayo 2022

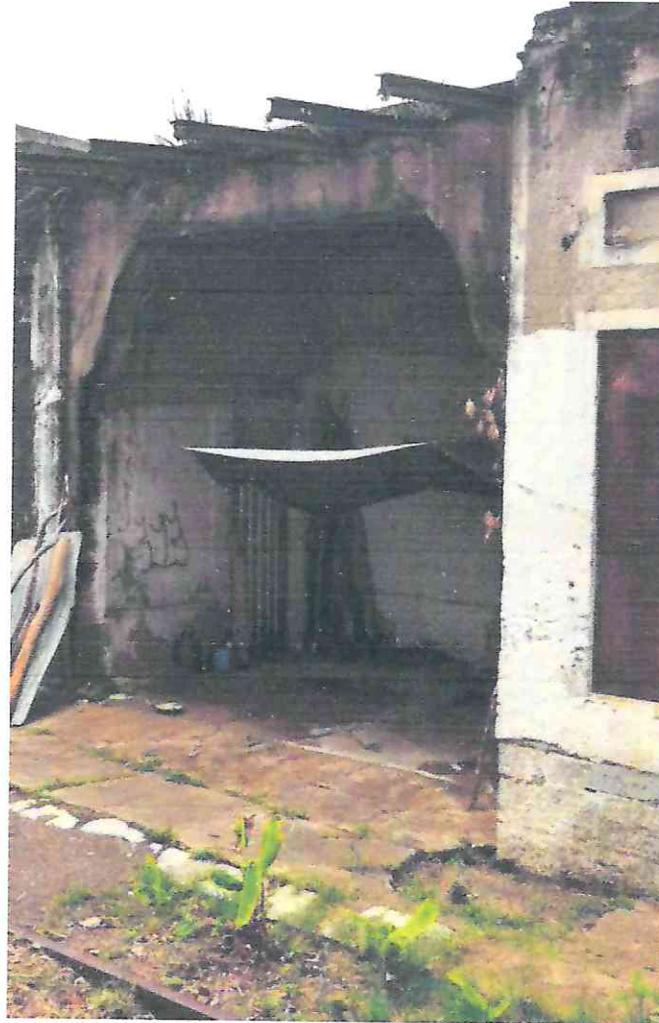
FOTO #13. Vista exterior, se observan daños en muros y losa, desprendimiento de aplanados y salitre por humedad y pérdida parcial de piso de cemento. Mayo 2022

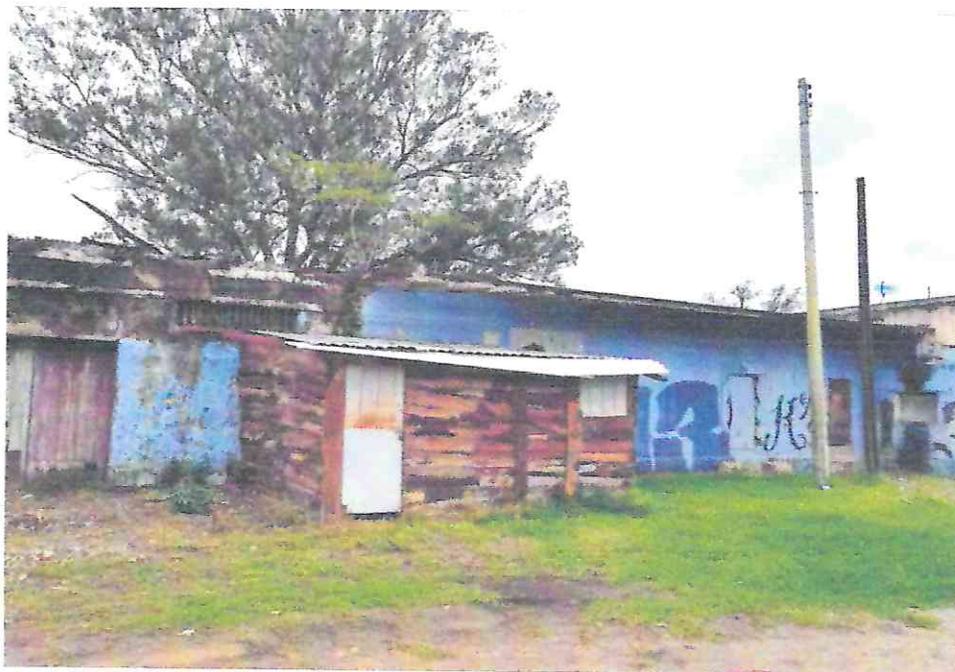
FOTO #14 vista exterior, se observan daños en muros y losa, desprendimiento de aplanados por humedad y manchas de salitre en parte inferior de muros, perdida parcial de piezas de lámina galvanizada en techumbre y crecimiento de musgo en muros. Mayo 2022

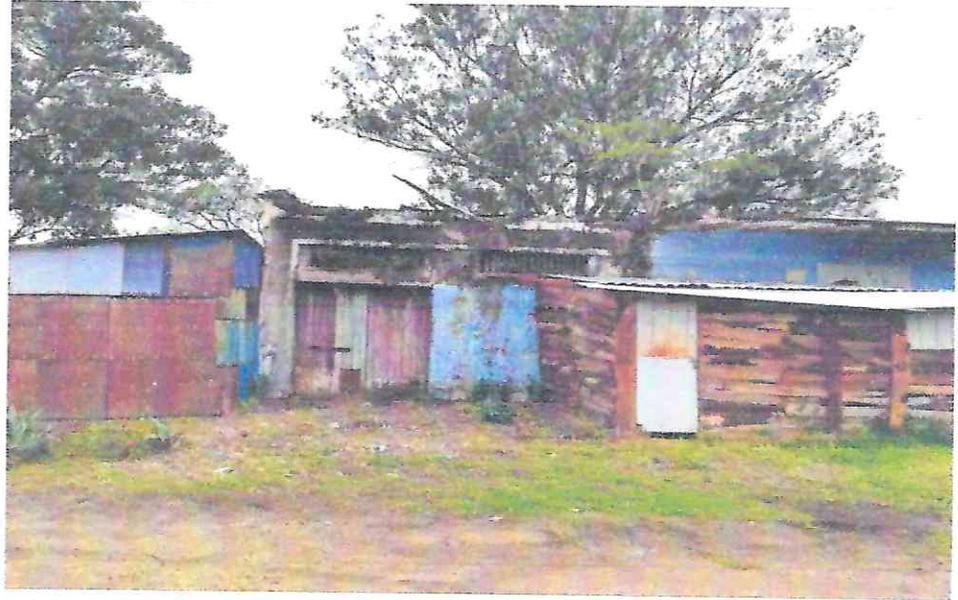
FOTO #15. Vista exterior de fachada trasera, se observan desprendimiento de aplanados en muros y losa, crecimiento de musgo por humedad y escurrimiento, daños en puertas de madera. Mayo 2022

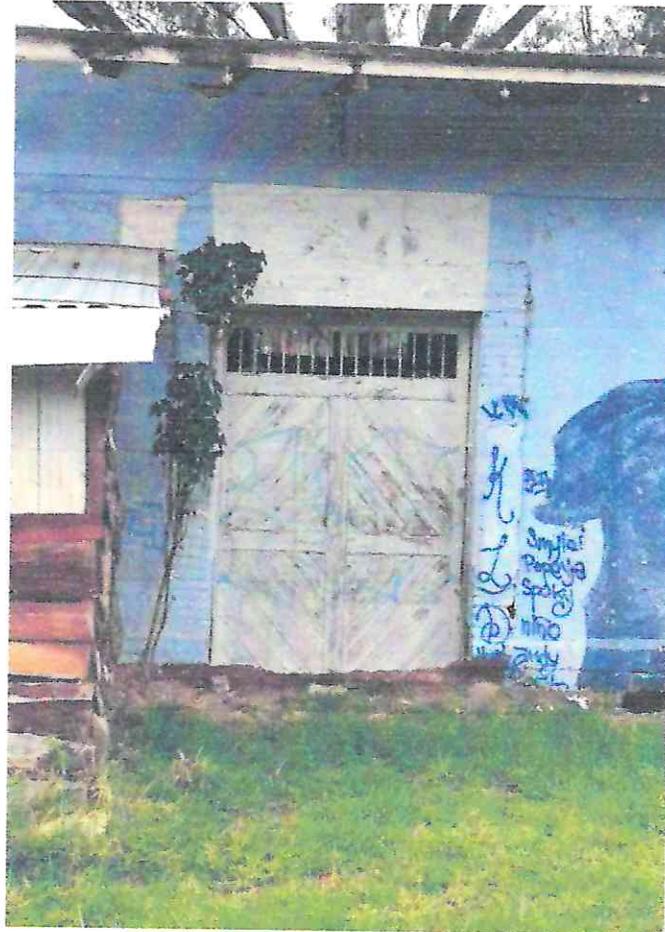
FOTO #16. Vista de vano de acceso de fachada trasera, se observa pérdida de techumbre de metal, vandalismo en muros y puertas de madera, desprendimiento de aplanados y grietas por sismo. Mayo 2022

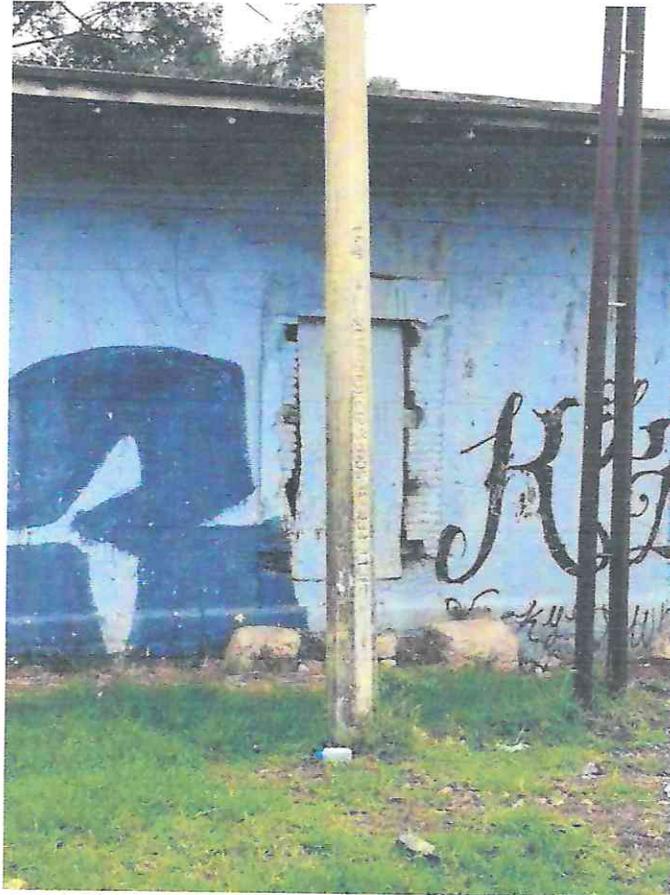
FOTO #17. Vista de fachada trasera, se observa vandalismo en muros, grietas por sismo y desprendimiento de aplanados por humedad. Mayo 2022

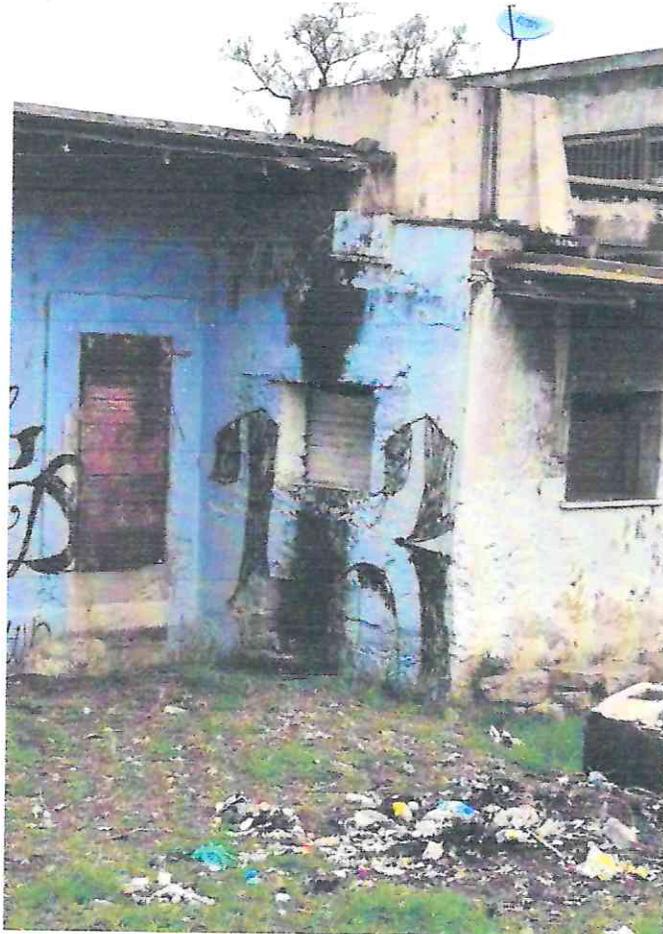
FOTO #18. Vista exterior, se observan muros con desprendimiento de aplanados y grietas por sismo, manchas de salitre por humedad y patina de enmugrecimiento. Mayo 2022

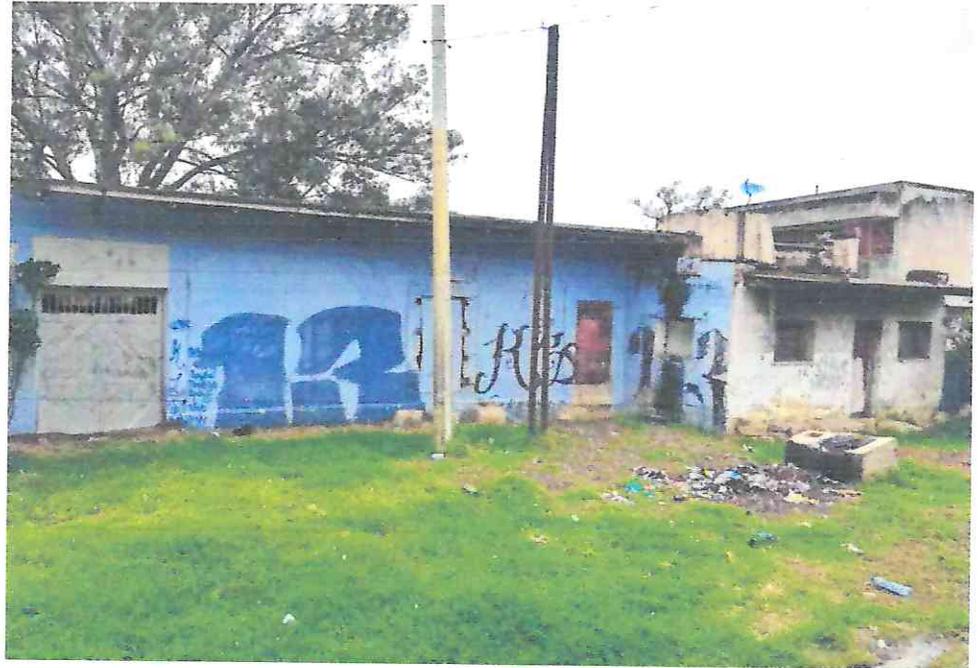
FOTO #19. Vista exterior de muro de fachada trasera, se observa muro de mampostería con desprendimiento de aplanados y manchas de humedad en parte inferior y presencia de patina de enmugrecimiento. Mayo 2022

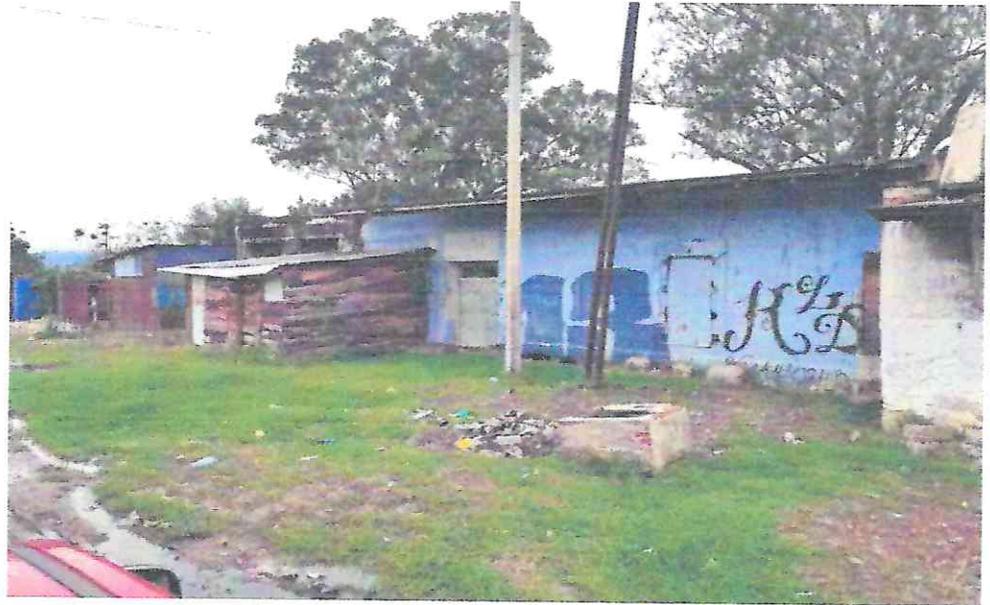
FOTO #20. Vista exterior, se observan daños en fachada trasera, crecimiento de musgo en muros, desprendimiento de aplanados y grietas por sismo.

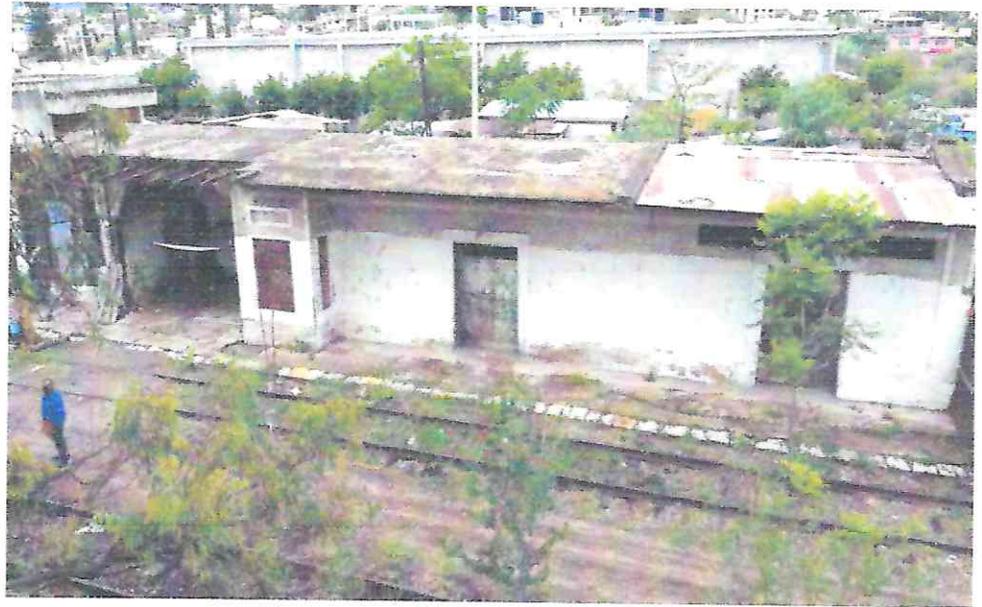
FOTO #21. Vista aérea del conjunto, se observan daños por humedad en muros, desprendimiento de aplanados y grietas por sismo. Mayo 2022

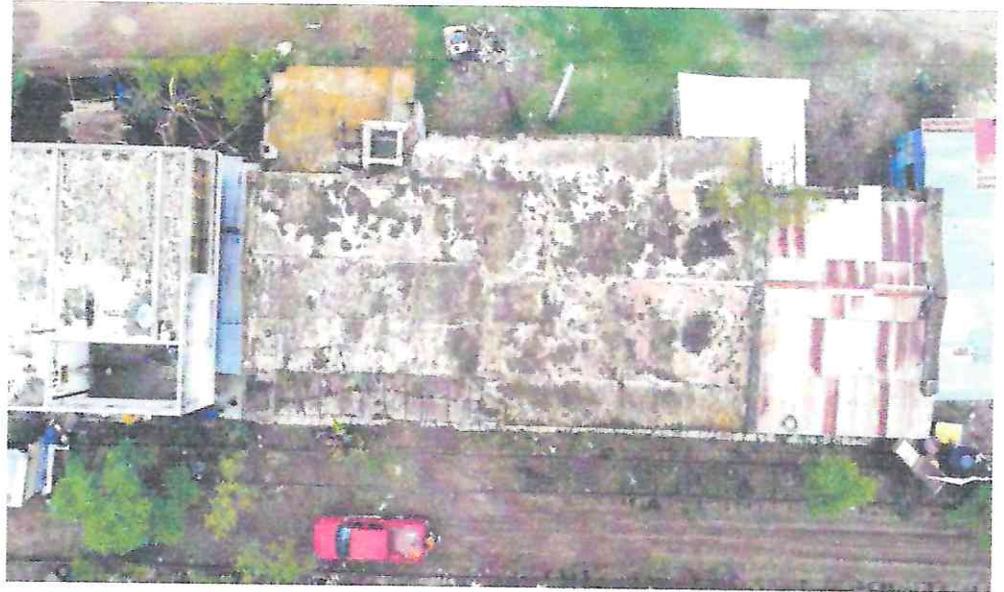
FOTO #22. Vista aérea, se observa crecimiento de musgo en losa, manchas de salitre por humedad y pérdida de piezas de techumbre metálica. Mayo 2022

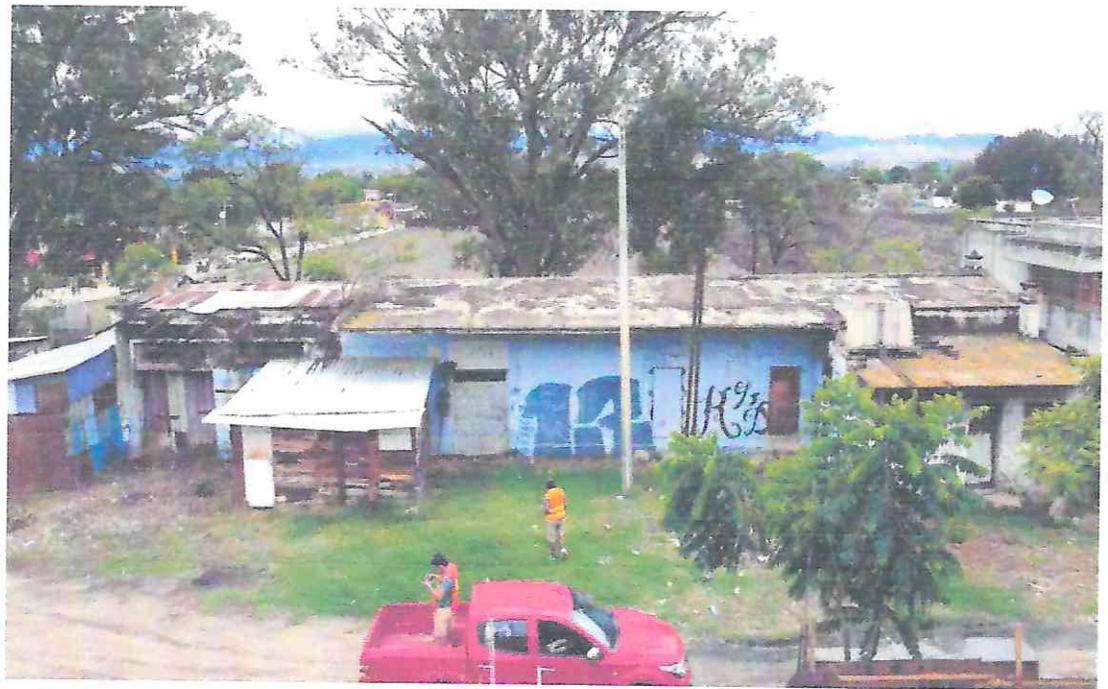
FOTO #23. Vista aérea, se observan daños por vandalismo, desprendimiento de aplanados y grietas por sismo, crecimiento de musgo y patina de enmugrecimiento por humedad. Mayo 2022

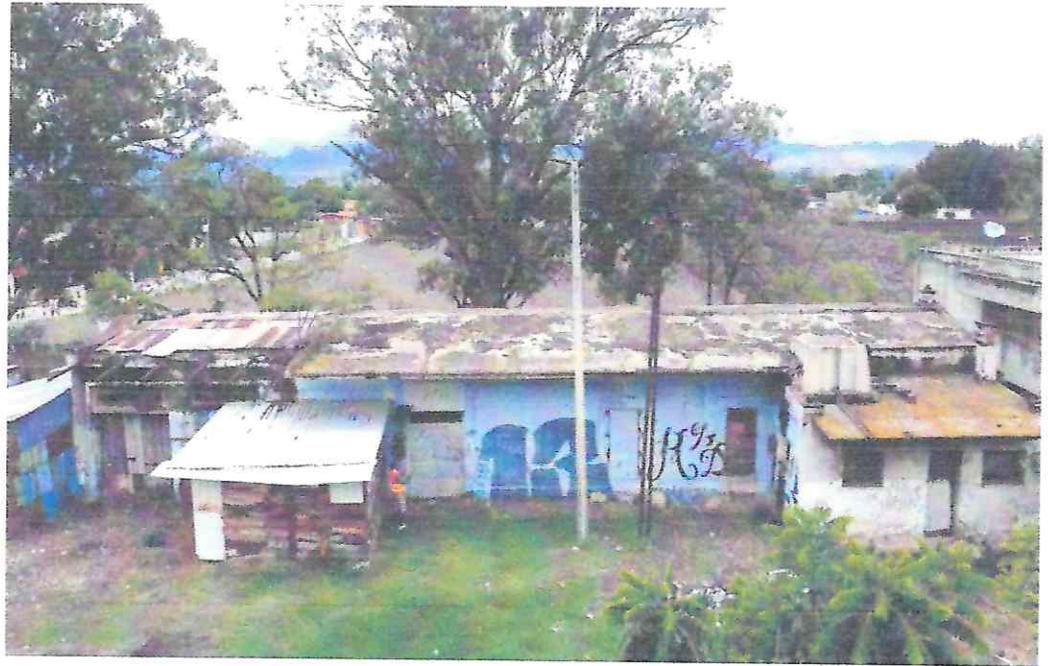
FOTO #24. Vista exterior, se aprecia daños en losa, filtraciones por falta de impermeabilizante, grietas por sismo y crecimiento de musgo por humedad. Mayo 2022

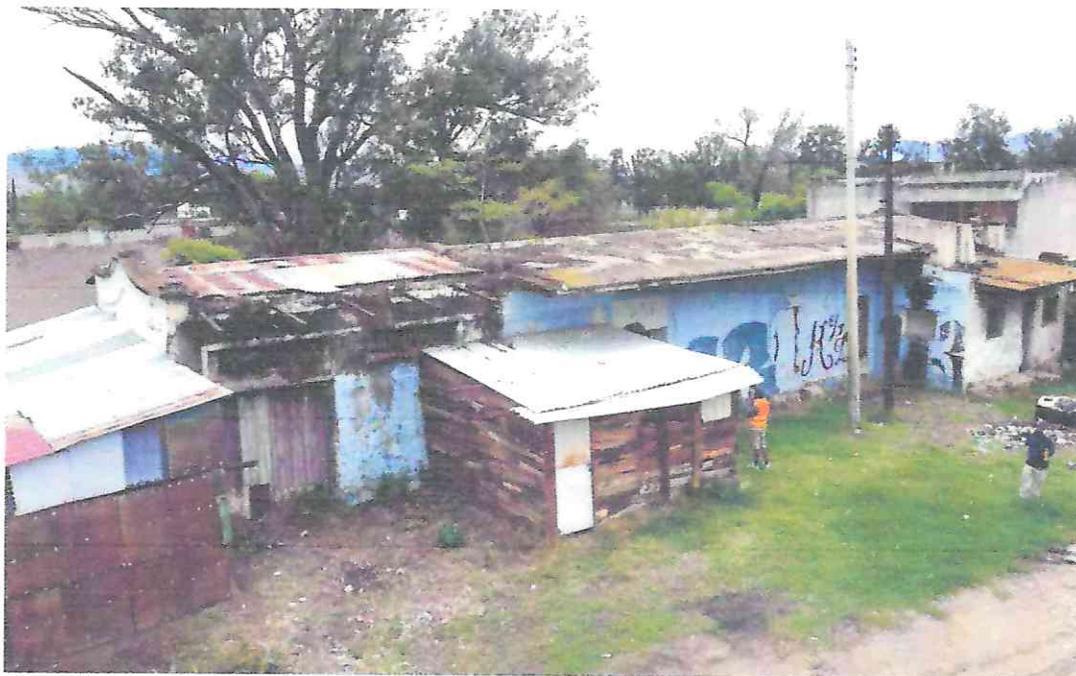
FOTO #25. Vista exterior, se observan daños en techumbre de lámina, corrosión piezas de lámina galvanizada y perfiles, escurrimiento de muros y crecimiento de musgo. Mayo 2022

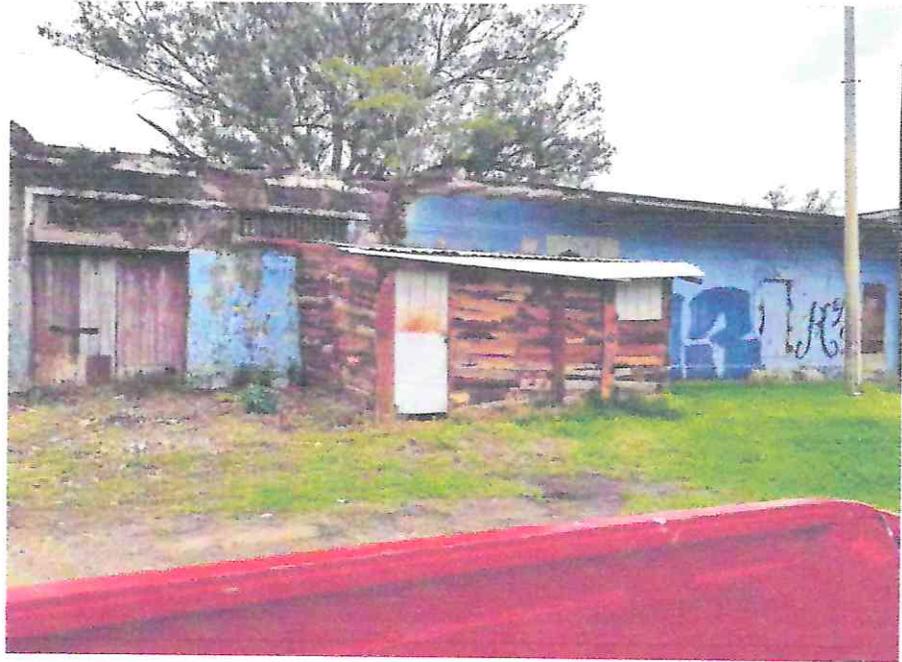
FOTO #26. Vista exterior, se observan daños en muros, pérdida de pisos, grietas en muros por sismo, pérdida de aplanados en parte superior de muros. Mayo 2022

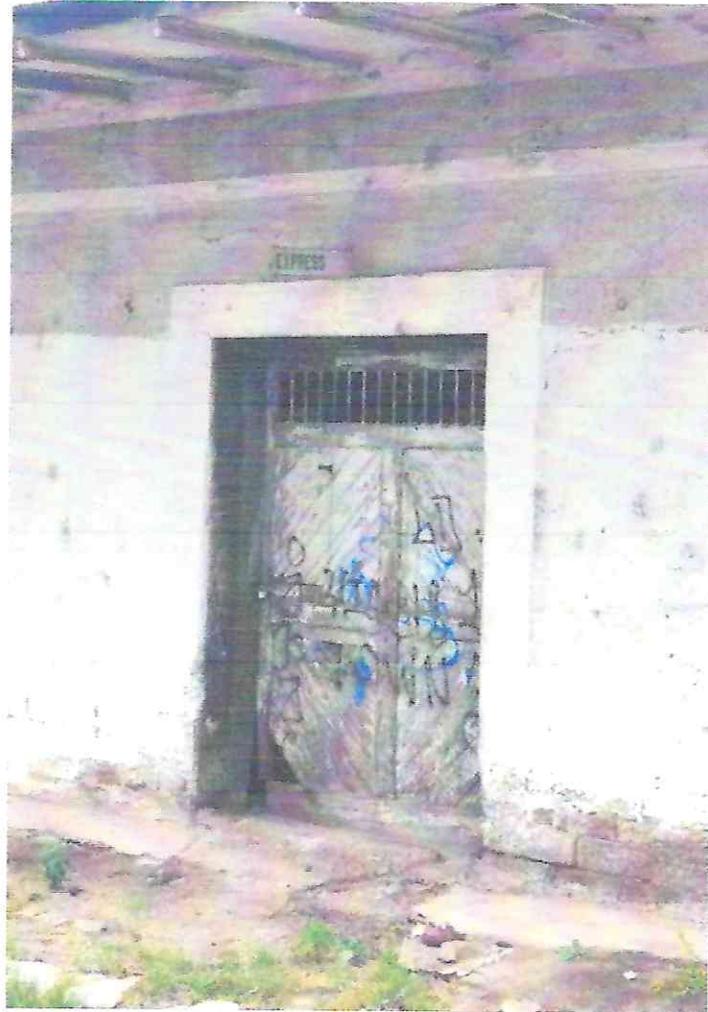
FOTO #27. Vista a detalle de vano de acceso de fachada principal, se observa puerta de madera con presencia de vandalismo y perdida parcial de piezas de madera, enmugrecimiento en los enmarcamientos y falta de pintura en parte superior de muros. Mayo 2022

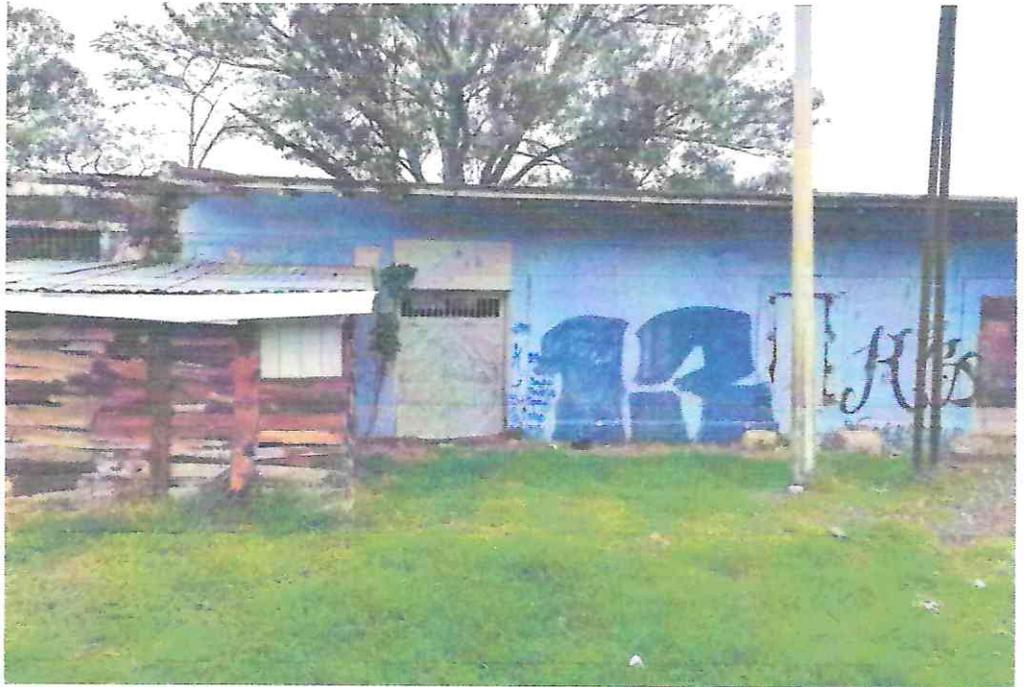
FOTO #28. Vista panorámica de fachada trasera, se observa vandalismo en puertas, ventanas y muros, grietas por sismo y perdida de pisos. Mayo 2022

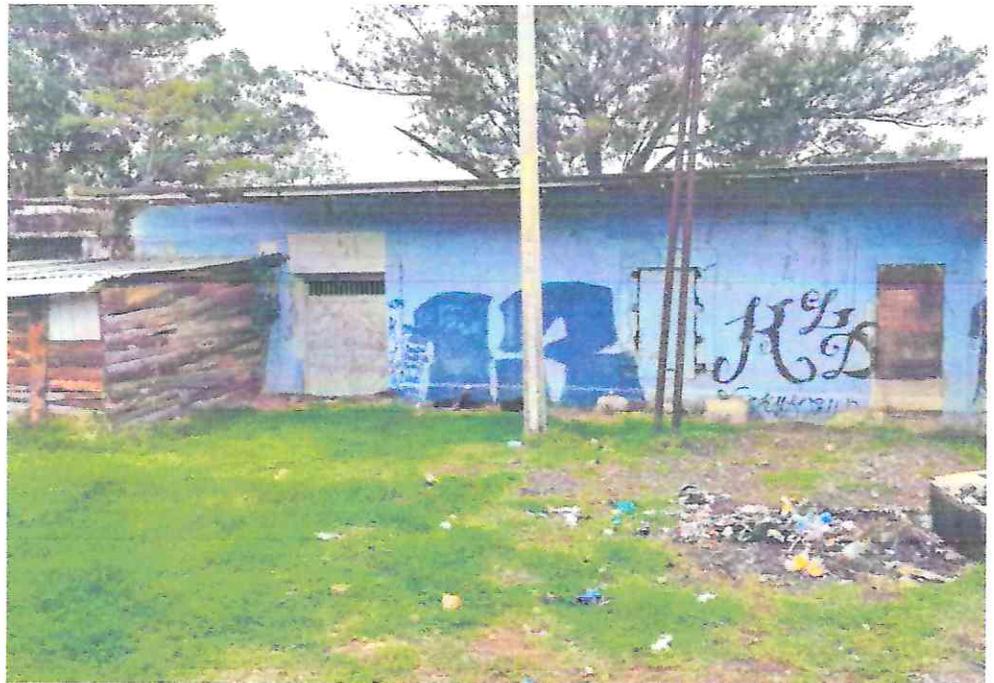
FOTO #29. Vista de fachada trasera, se observa pérdida de la techumbre de metal, corrosión en perfiles y piezas de lamina galvanizada, pérdida de cancelería de ventanas. Mayo 2022

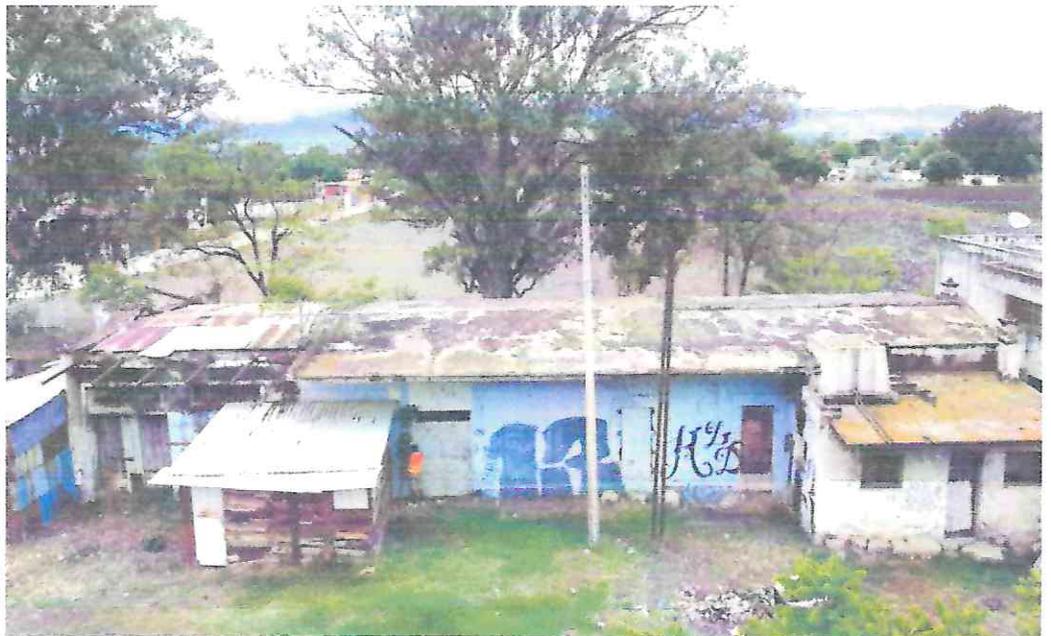
FOTO #30. Vista aérea desde fachada trasera, se observa losa de concreto con filtraciones a causa de pérdida total de impermeabilizante, crecimiento de musgo y manchas de salitre. Mayo 2022
