("ELABORACIÓN DE ESTUDIO DE LA IGLESIA DE SANTA CATARINA TAYATA, OAXACA")

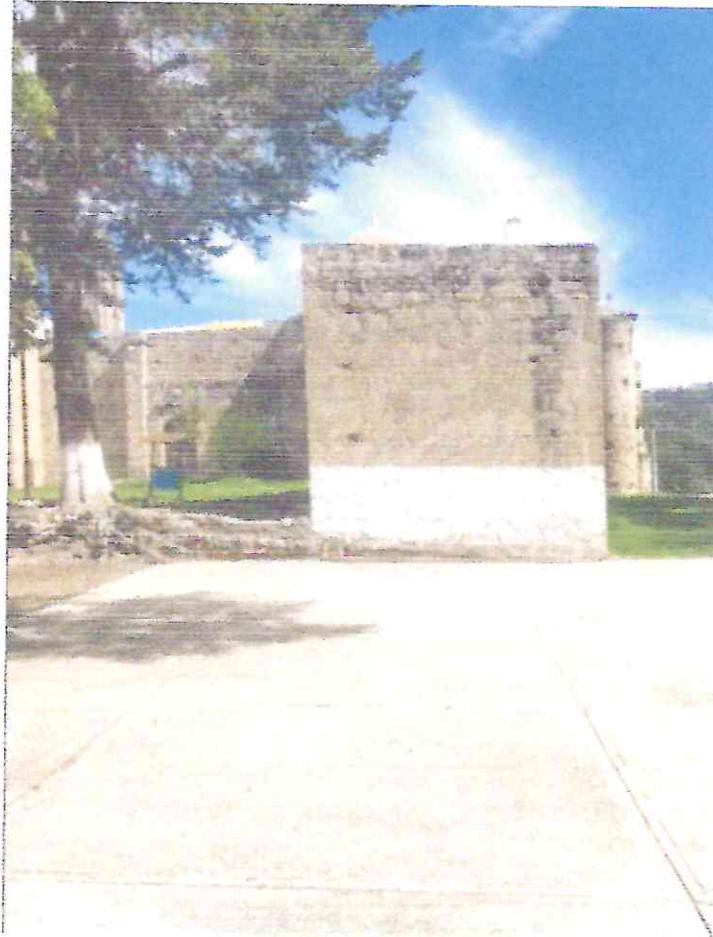
FOTO #1. Vista exterior lateral, se observa humedad en muros de mampostería de piedra cantera, crecimiento de musgo en parte superior de muro. Mayo 2022

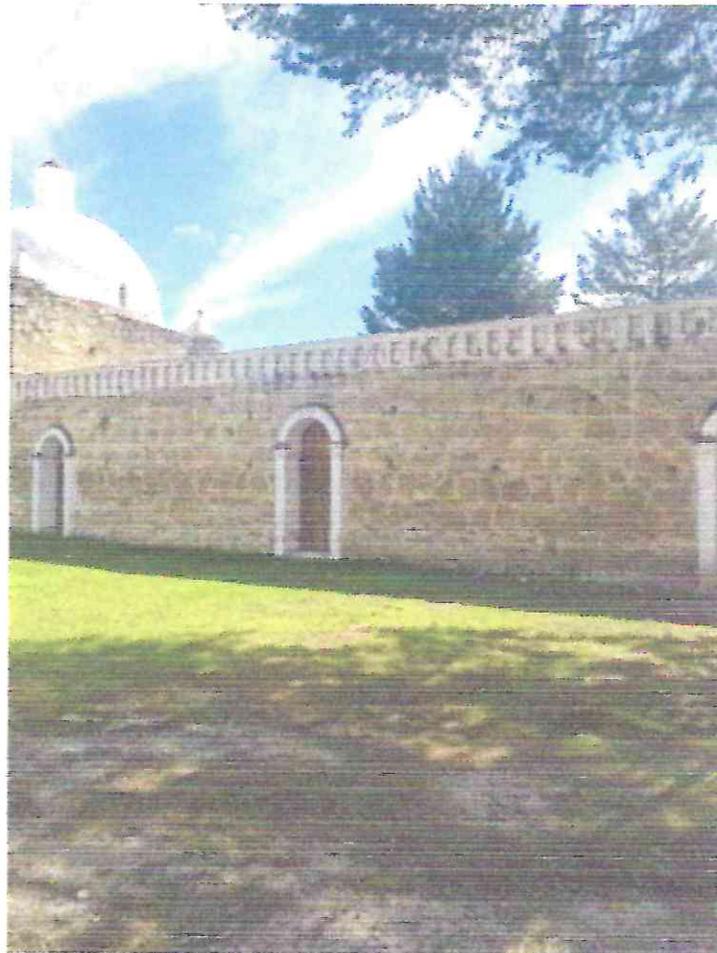
FOTO #2. Vista exterior, se observa patina de enmugrecimiento en parte superior de muro de mampostería, pérdida parcial de piezas de piedra cantera en muro y manchas de salitre en enmarcamientos de puertas. Mayo 2022

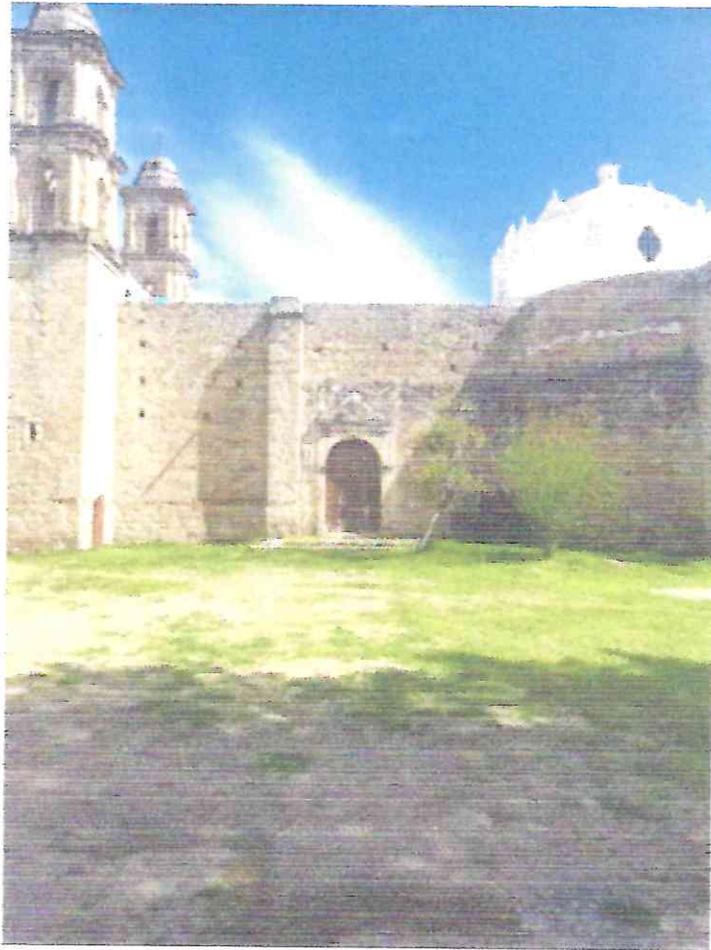
FOTO #3. Vista de acceso lateral al templo, se observan daños por humedad en muros en parte superior, crecimiento de musgo y manchas de salitre.

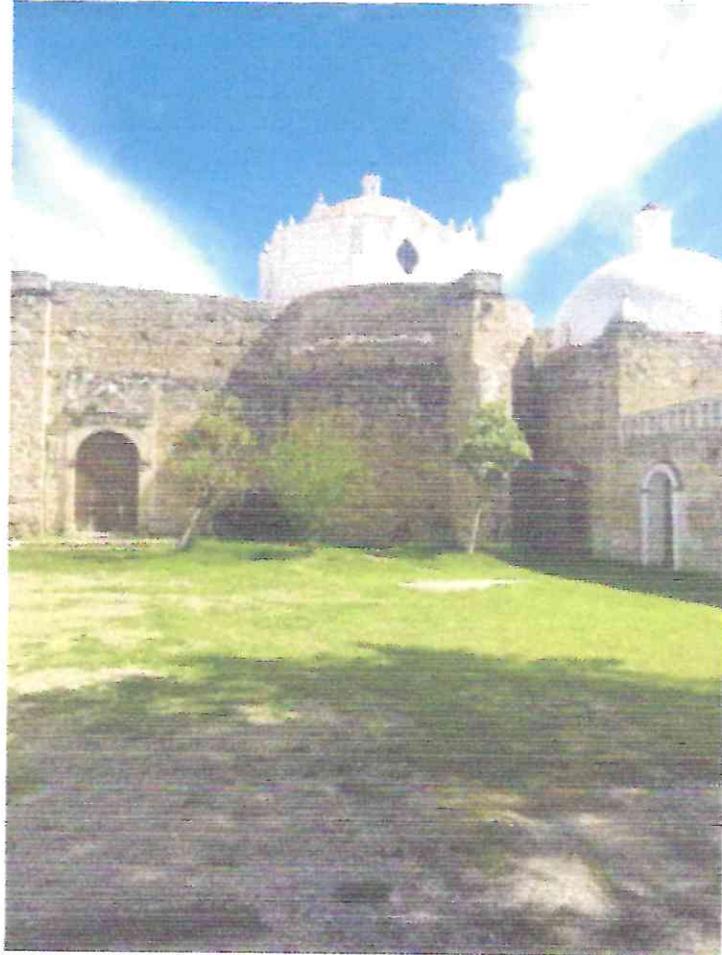
FOTO #4. Vista exterior de fachada lateral, se observan manchas de salitre y crecimiento de musgo en muros por humedad, exfoliación de piezas de piedra cantera en parte inferior.

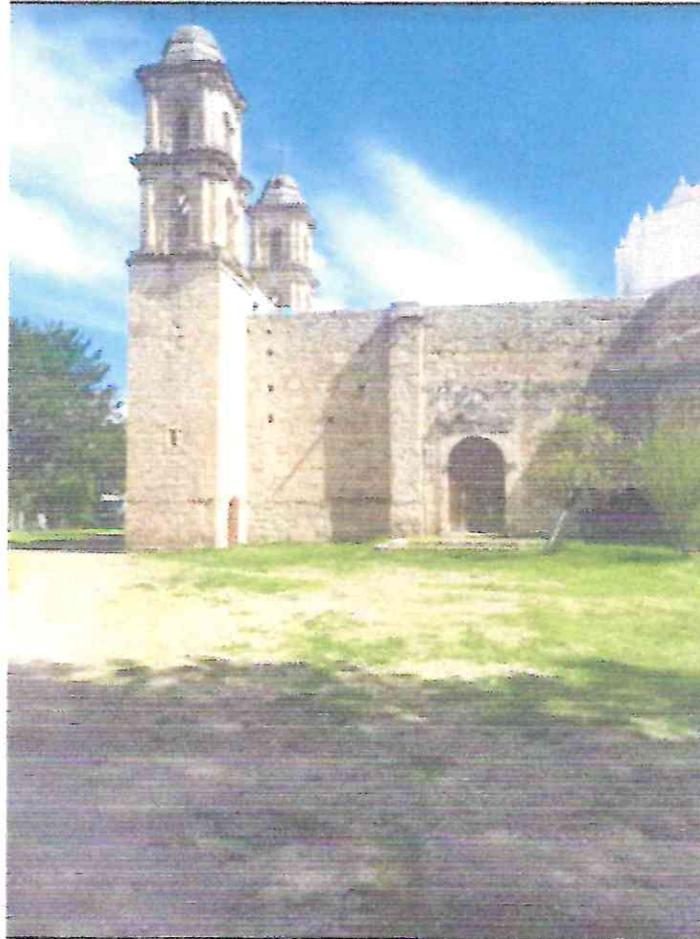
FOTO #5. Vista a detalle de acceso a campanarios y acceso lateral al templo, se observa humedad en parte inferior de muros, exfoliación de piezas de piedra y desprendimiento de piedra cantera por movimientos sísmicos.

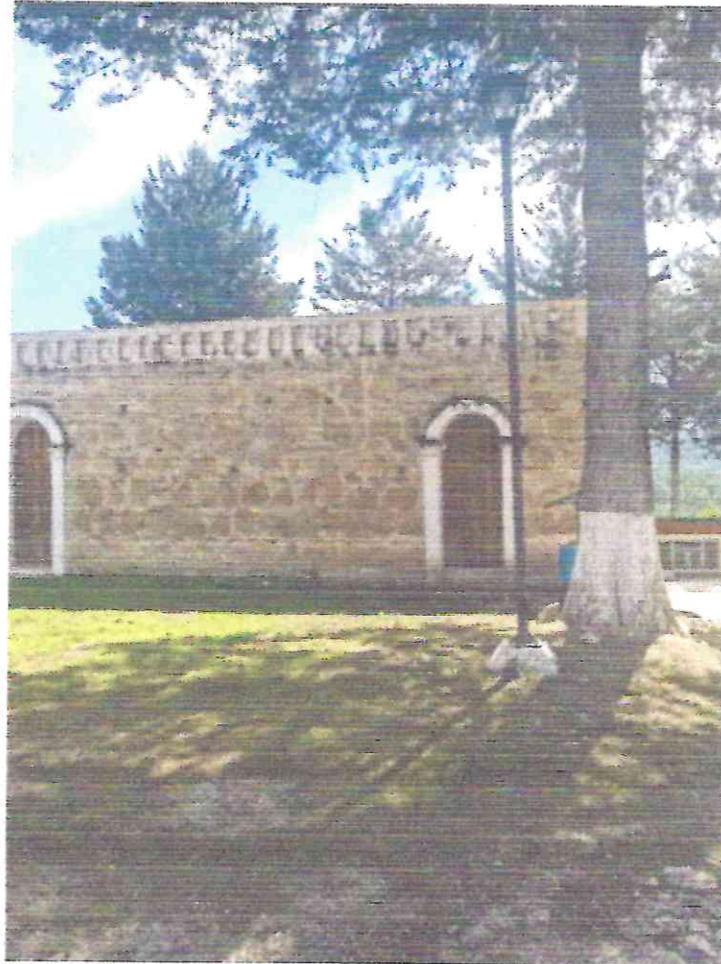
FOTO #6. Vista exterior, se observa daños en enmarcaciones de puerta, crecimiento de musgo y exfoliación de piezas de piedra por humedad.

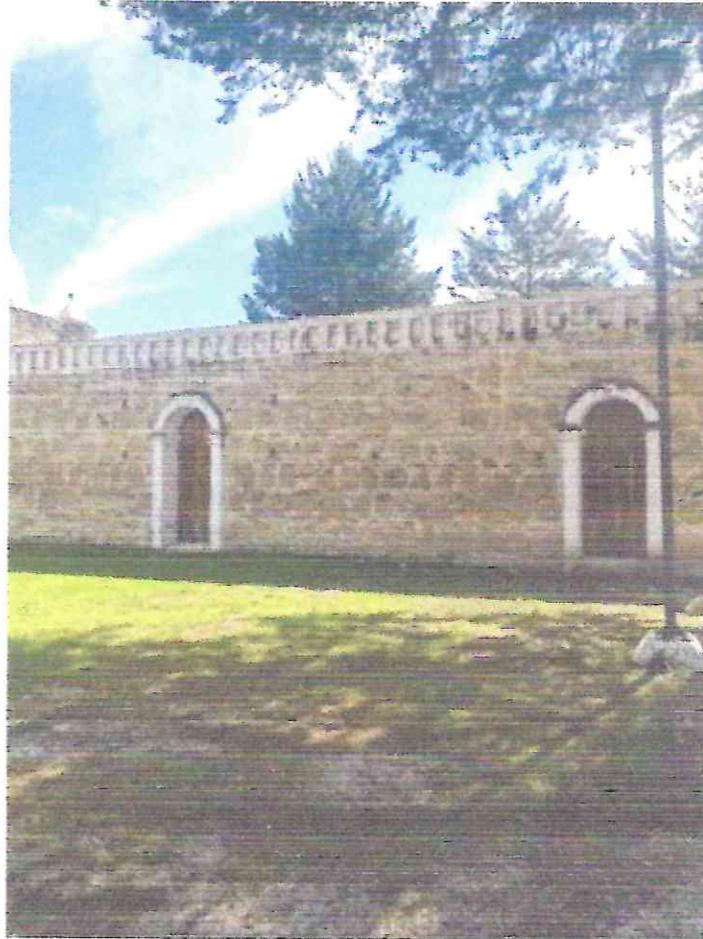
FOTO #7. Vista exterior, lateral, se observan daños en muros de piedra cantera, crecimiento de musgo y humedad en muros.

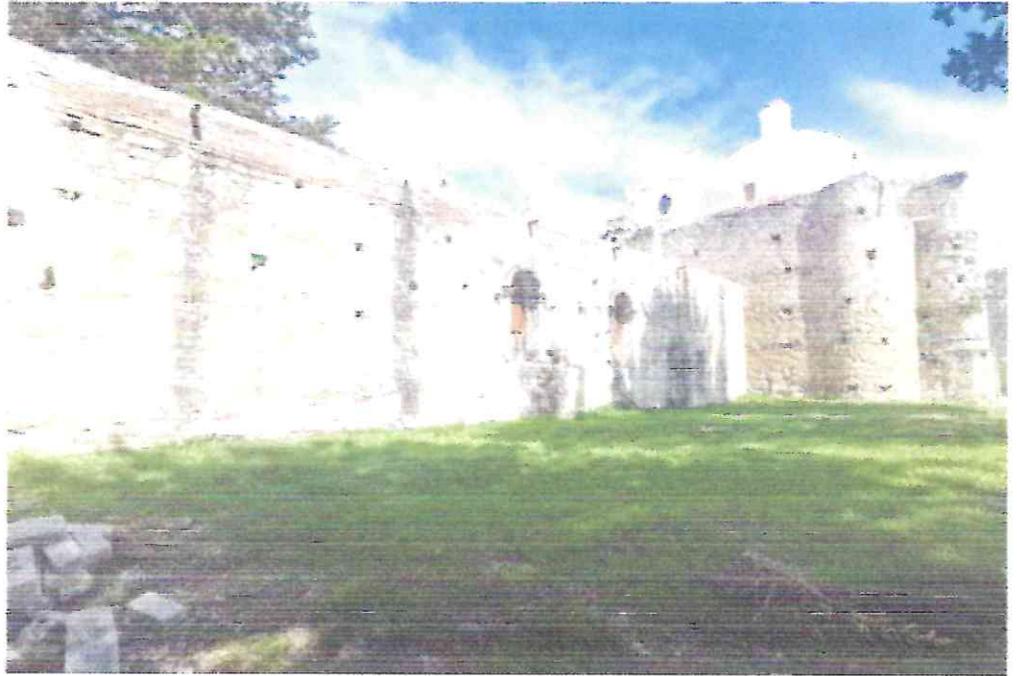
FOTO #8. Vista exterior de fachada trasera, se observan manchas de salitre y patina de enmugrecimiento por escurrimiento de agua en muros de piedra cantera, exfoliación de piezas en parte inferior de muros.

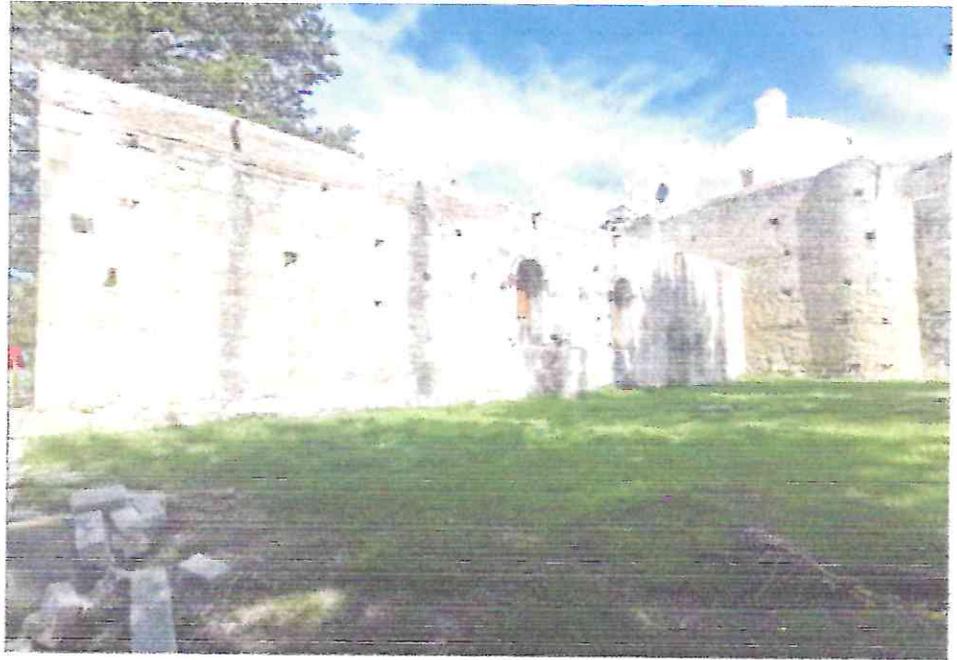
FOTO #9. Vista exterior de fachada trasera, se observa desprendimiento de piezas de piedra cantera y manchas de salitre en parte superior de muros.

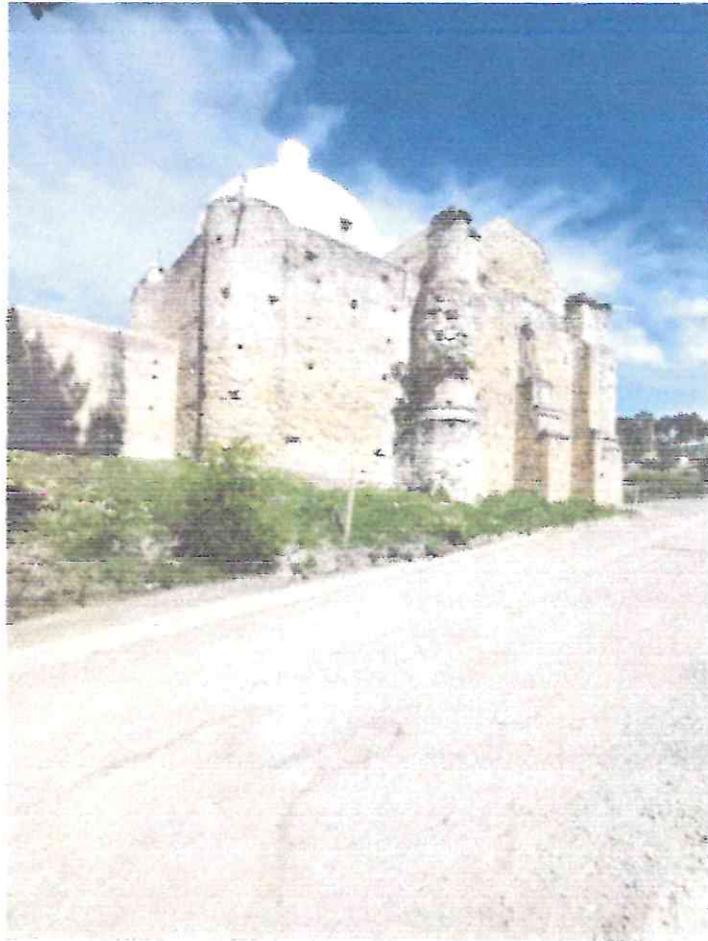
FOTO #10. Vista exterior, se observan contrafuertes con crecimiento de musgo en piezas de piedra cantera, humedad en muros y exfoliación de piezas en parte inferior.

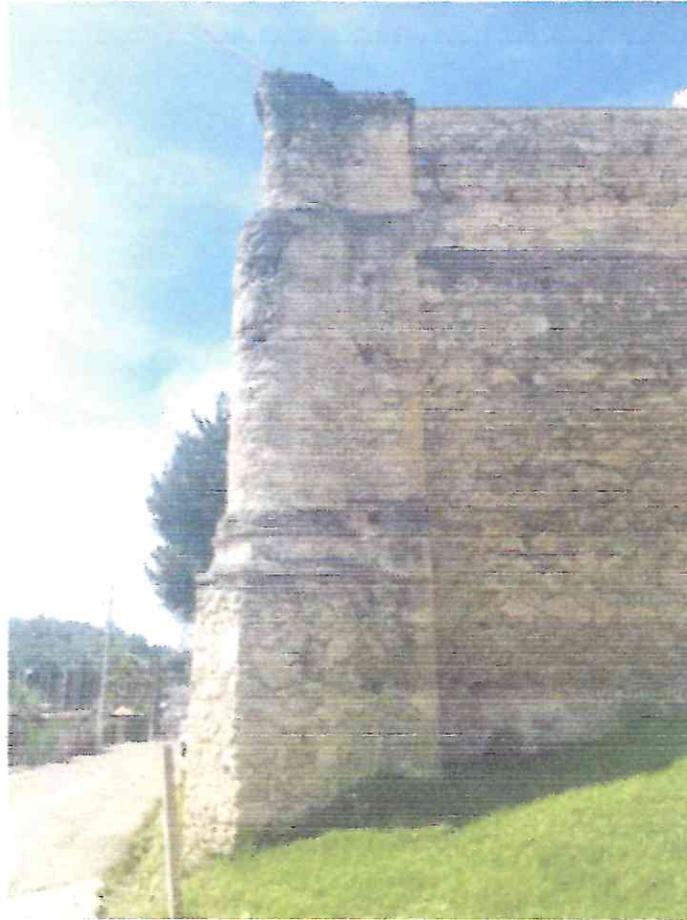
FOTO #11. Vista exterior se observa a detalle uno de los contrafuertes, daños en parte superior por crecimiento de musgo, humedad y exfoliación de piezas.

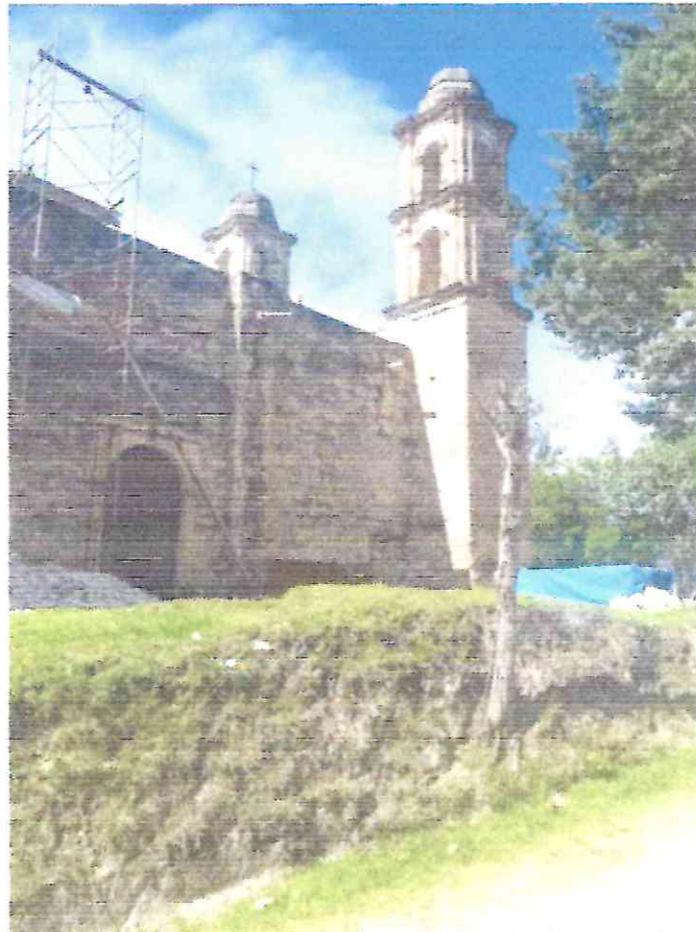
FOTO #12. Vista exterior, fachada lateral, se observa torre de campanario con presencia de humedad en muros y columnas, crecimiento de musgo en muros del templo y andamio de metal.

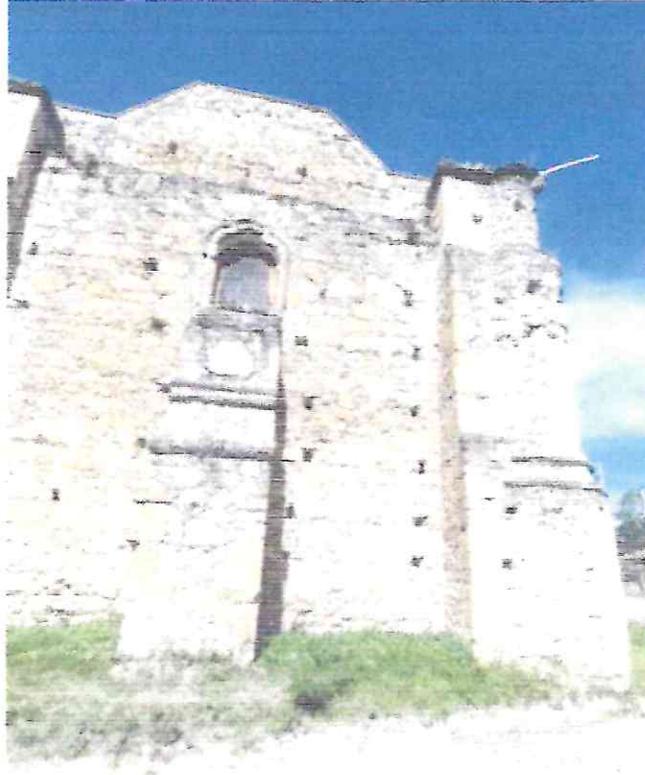
FOTO #13. Vista exterior, se ventana del presbiterio, exfoliación de piezas de piedra cantera, crecimiento de maleza en hilada de petatillo de parte superior de contrafuertes.

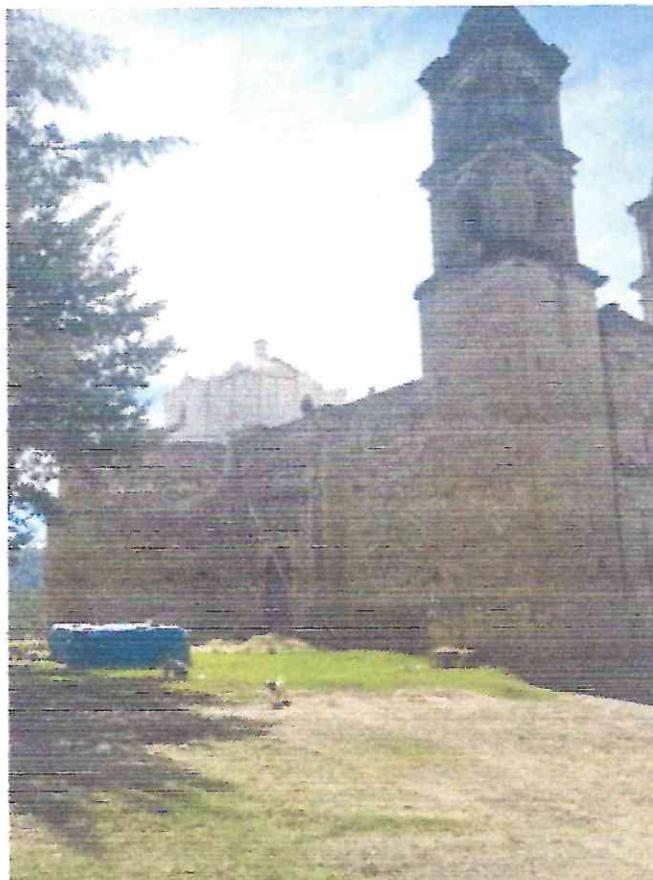
FOTO #14 vista exterior lateral, se observan daños en parte inferior de torre campanario, exfoliación de piezas de piedra cantera y humedad en muros.

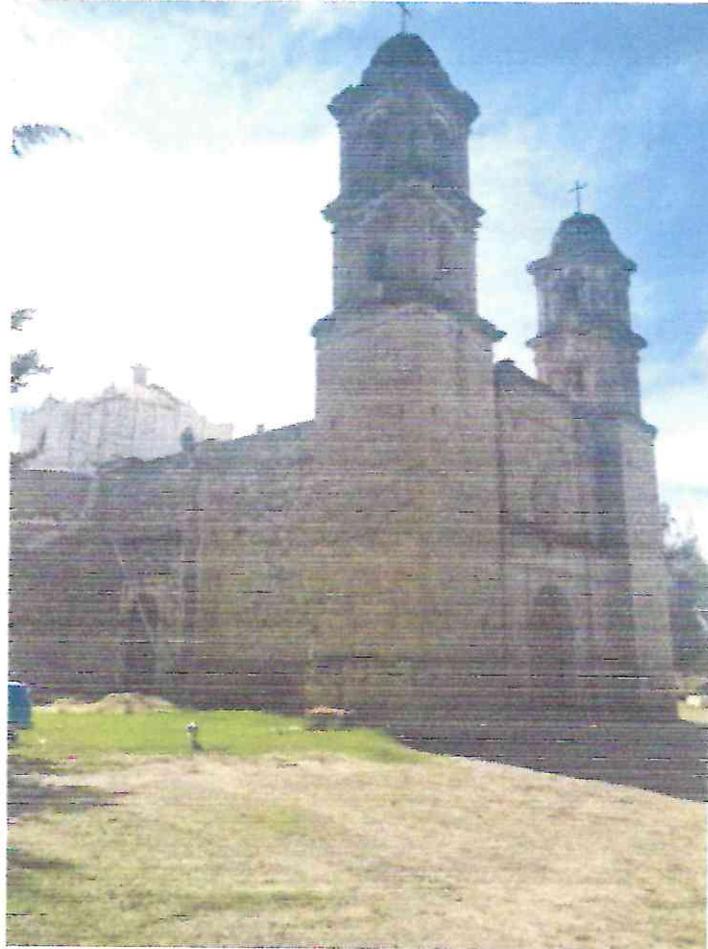
FOTO #15. Vista exterior, se observan daños en cupulas de los campanarios, crecimiento de musgo y patina de enmugrecimiento por humedad e intemperie, desprendimiento parcial de piezas de cornisas.

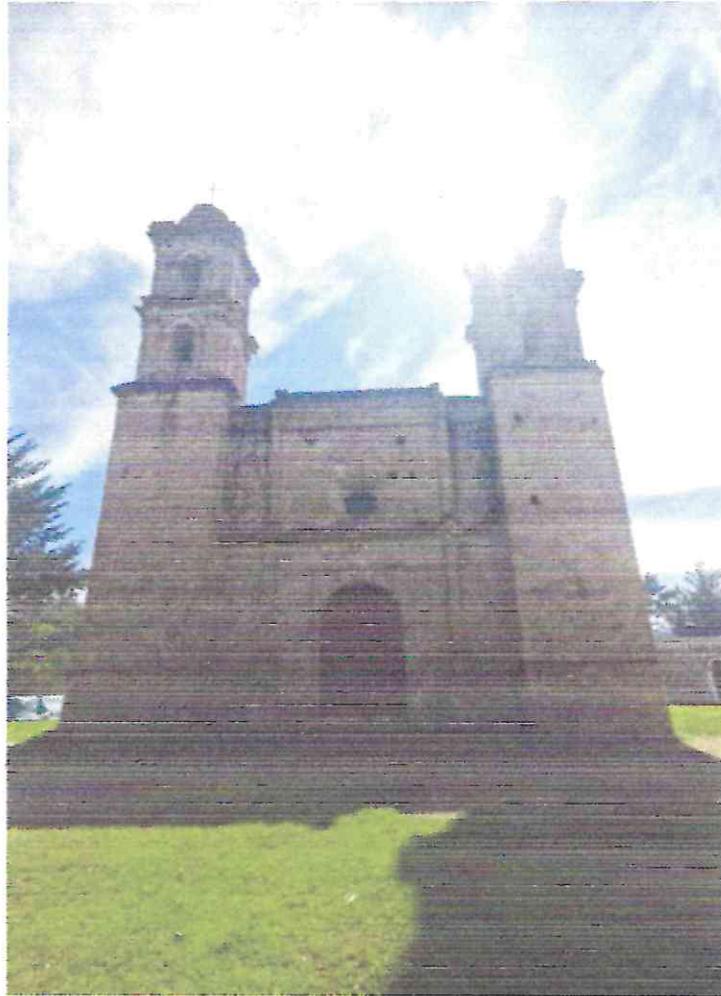
FOTO #16. Vista frontal de fachada principal, se observan daños en basamentos de columnas por crecimiento de musgo y patina de enmugrecimiento, grietas por sismo y exfoliación de piezas de piedra.

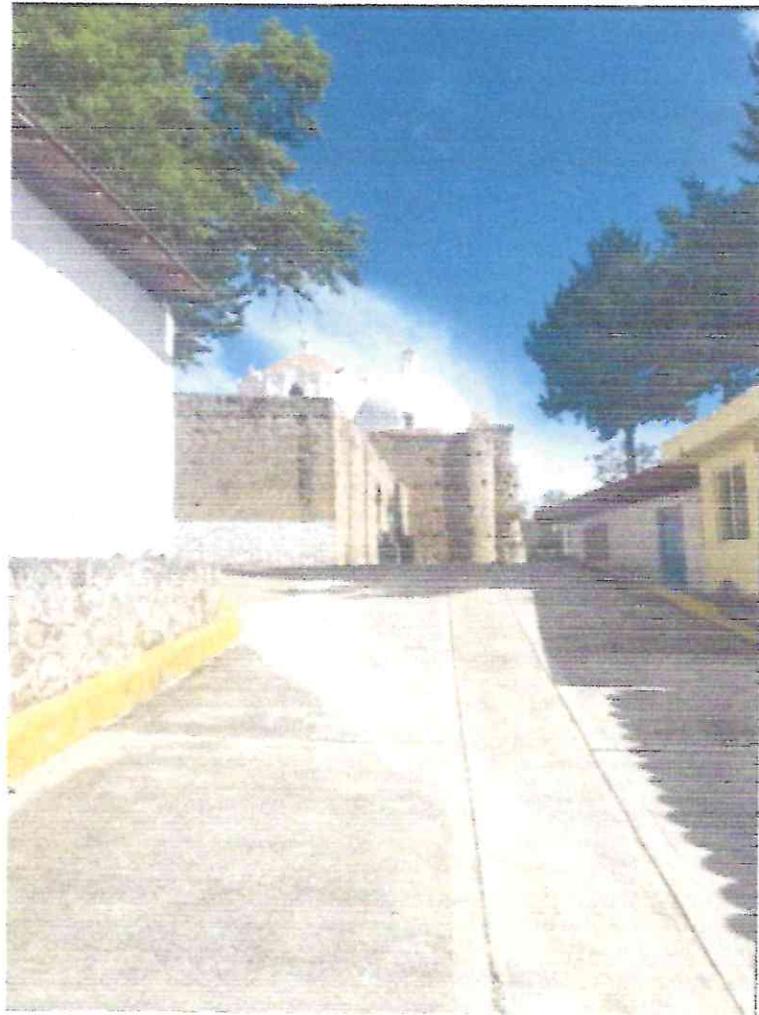
FOTO #17. Vista desde calle principal, se observa muro con pintura en parte inferior de muro, patina de enmugrecimiento por escurrimiento de agua y humedad en parte superior.

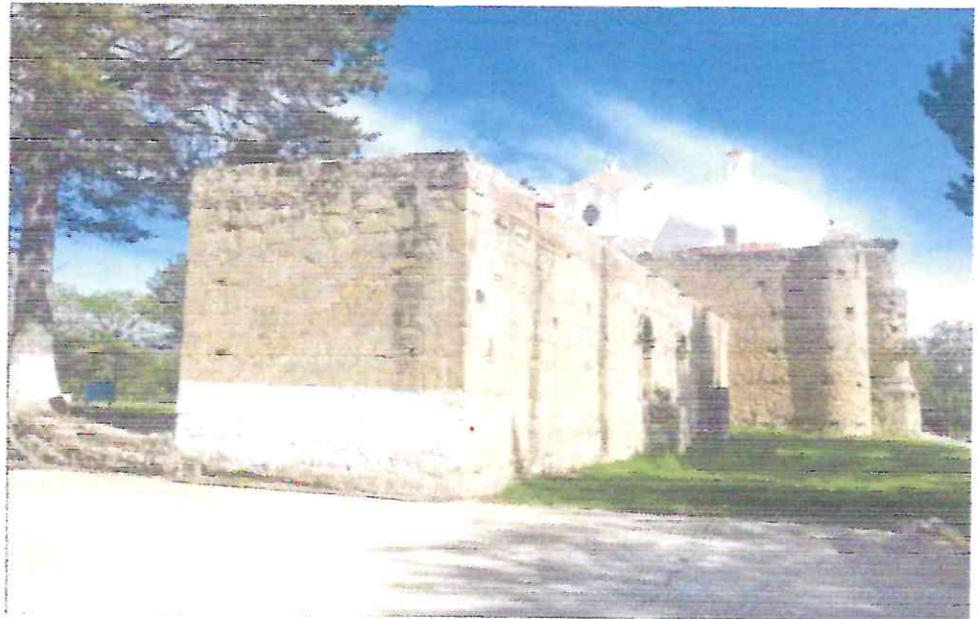
FOTO #18. Vista exterior, se observan muros con desprendimiento de piezas de piedra cantera, manchas en muros por escurrimiento.

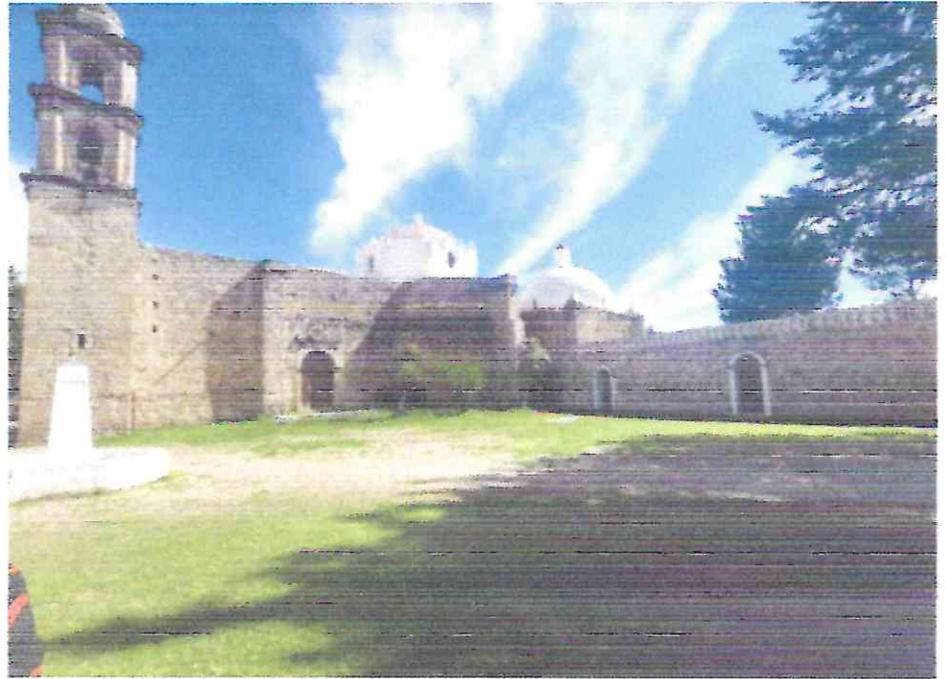
FOTO #19. Vista exterior desde atrio, se observa en conjunto el templo de Santa Catarina Tayata, con daños por humedad en muros y grietas por sismo.

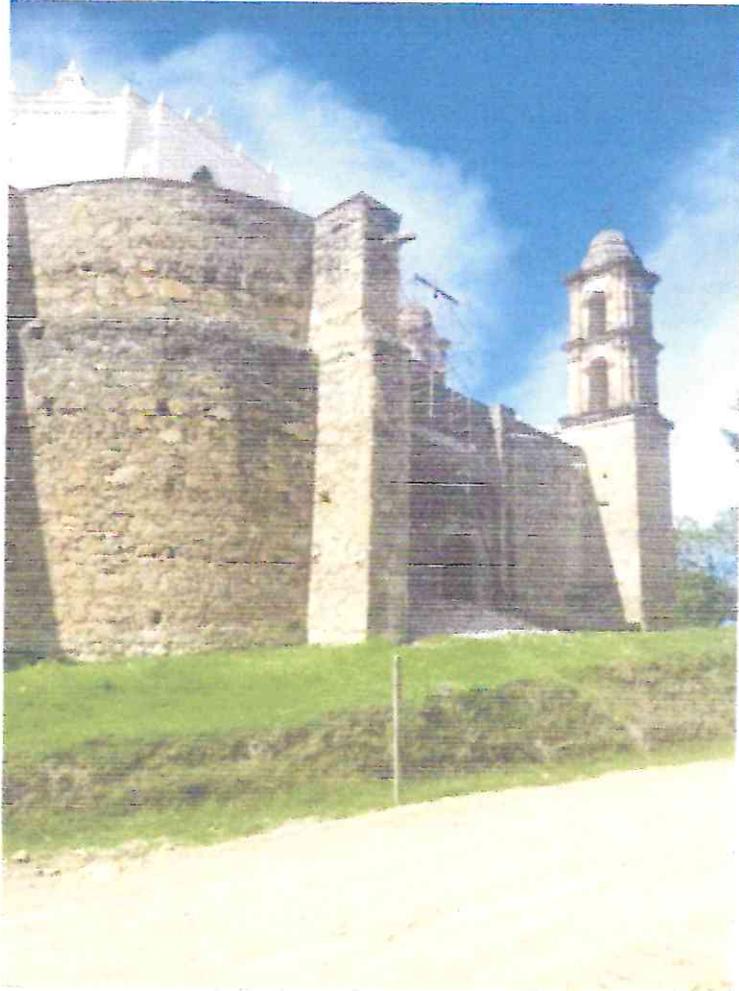
FOTO #20. Vista exterior, se observa andamio de metal para trabajos de restauración, humedad en muros y patina de enmugrecimiento de parte superior de los muros y contrafuertes.

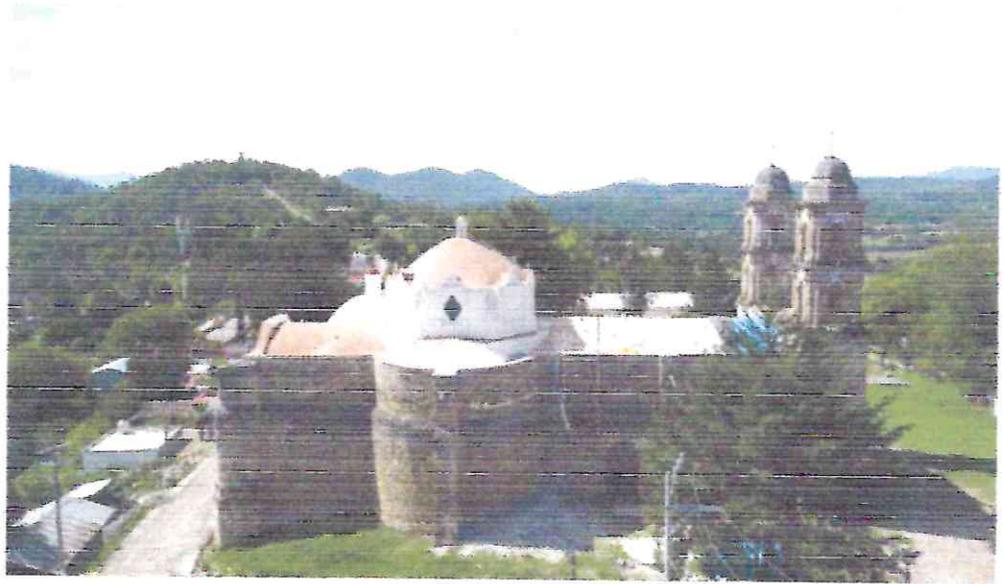
FOTO #21. Vista aérea lateral del conjunto, se observan mas de cerca los trabajos de liberación e integración en cubierta y cúpulas, y el retiro de escombros.

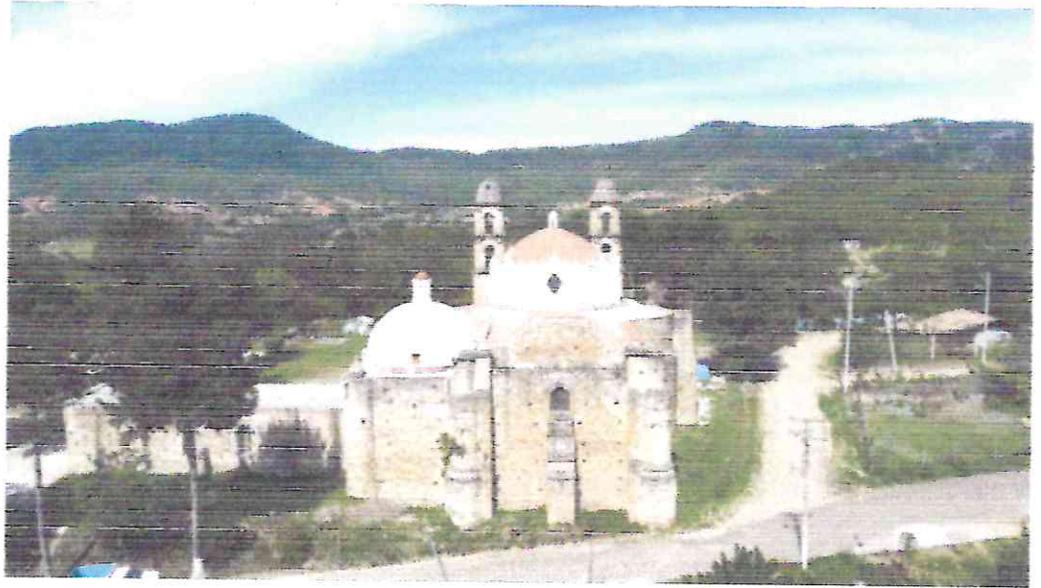
FOTO #22. Vista aérea, se observa humedad en muros de piedra cantera, patina de enmugrecimiento y crecimiento de musgo.

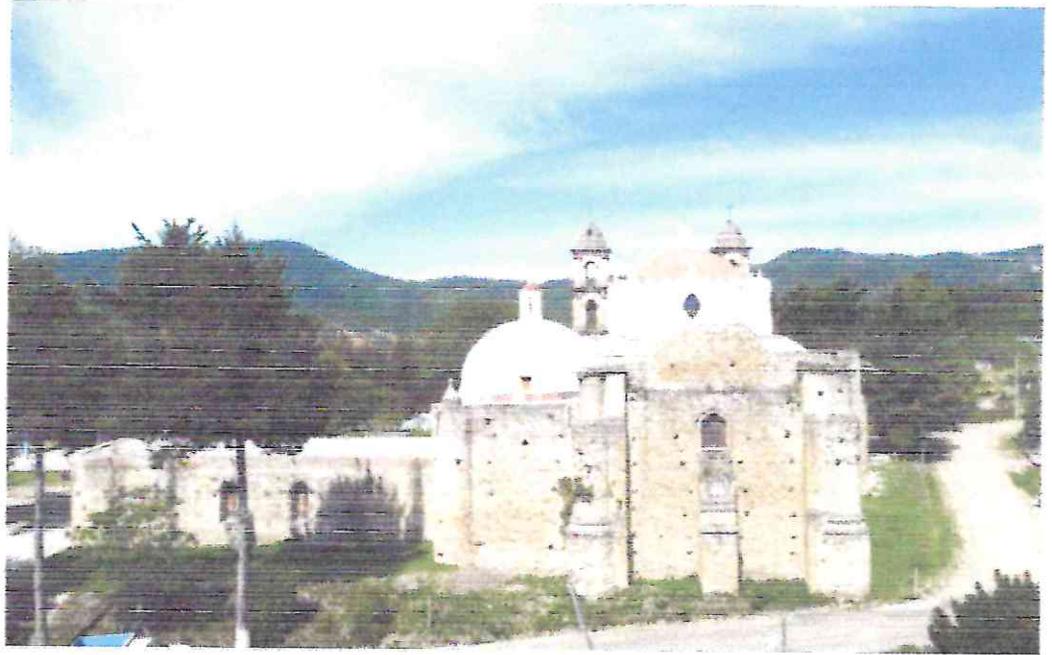
FOTO #23. Vista trasera, aérea, se observa integración de aplanados en cupulas e integración de petatillo en cubierta que corresponde al presbiterio.

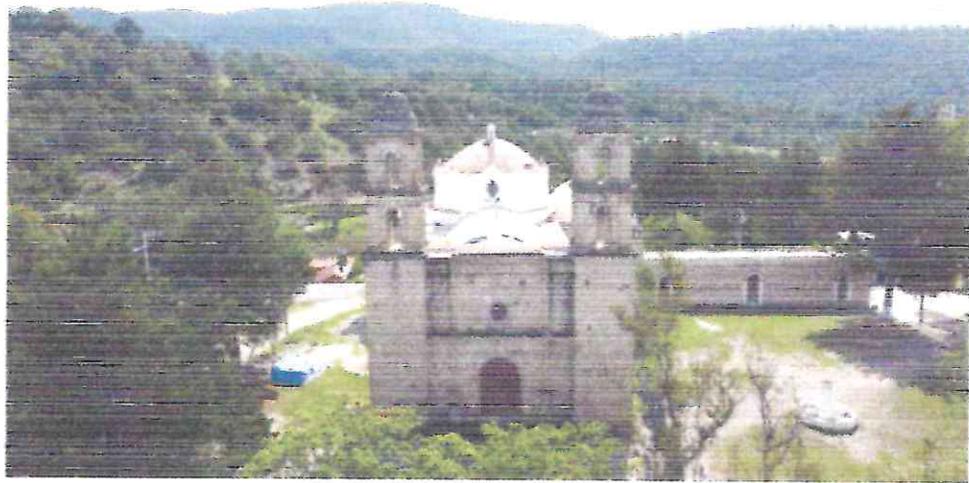
FOTO #24. Vista aérea de la fachada principal, se observan trabajos de integración en cubiertas y cúpulas

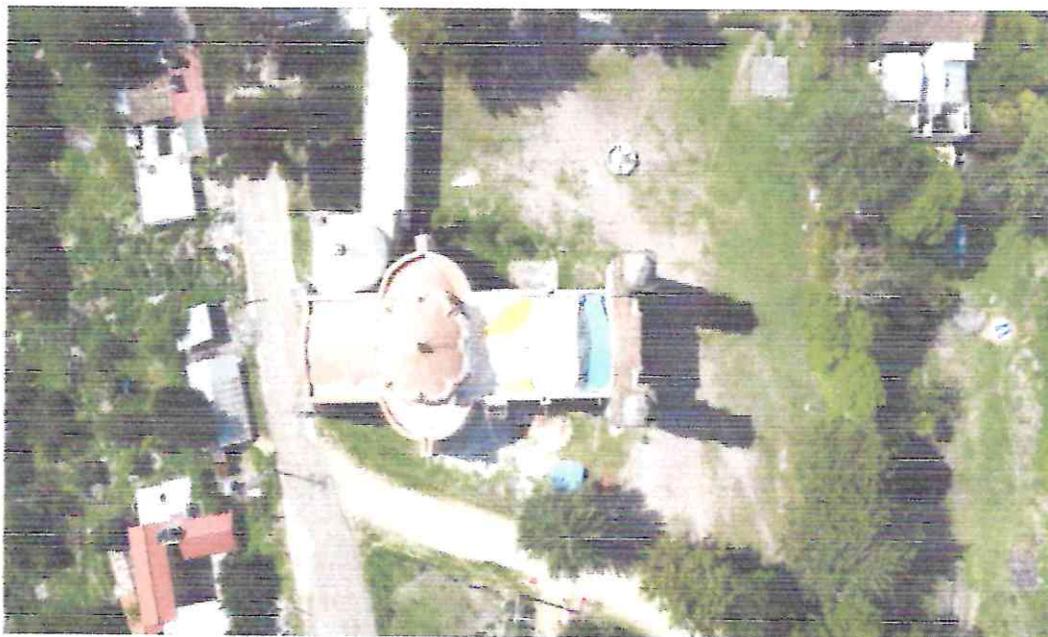
FOTO #25. Vista panorámica área, se observa la forma de cruz atrial que tiene el templo, y trabajos de liberación de cubierta en la parte que corresponde al sotocoro y el acceso principal.

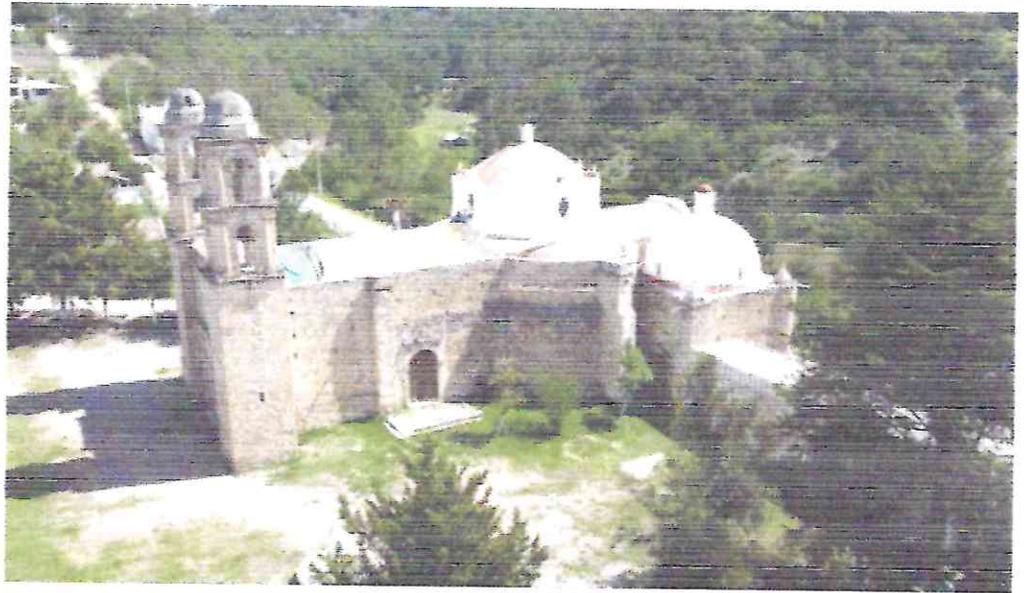
FOTO #26. Vista aérea lateral del conjunto, se observan trabajos de liberación de petatillo en cubiertas.

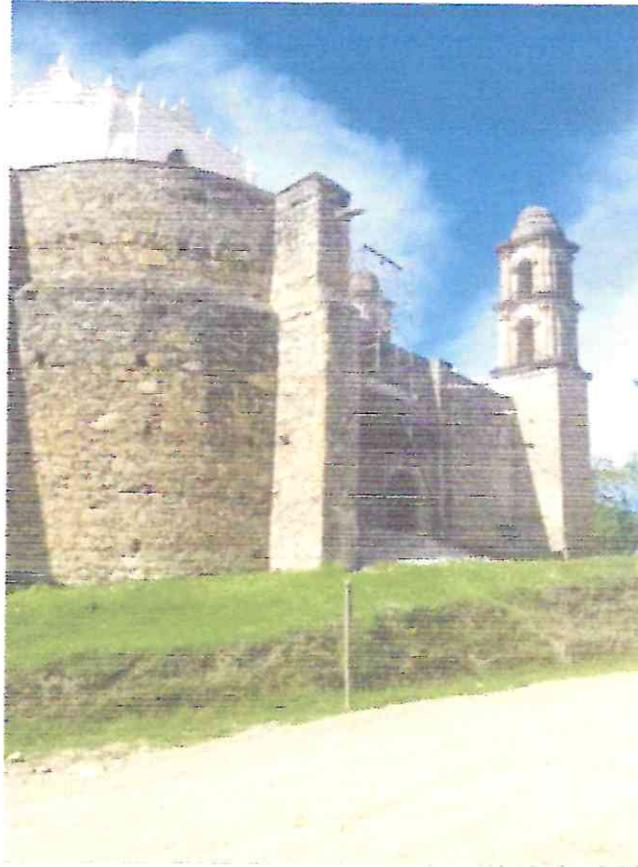
FOTO #27. Vista lateral del conjunto, se observan manchas de enmugrecimiento de muros por escurrimiento, humedad en parte superior de muros y contrafuertes y exfoliación de piezas de piedra.

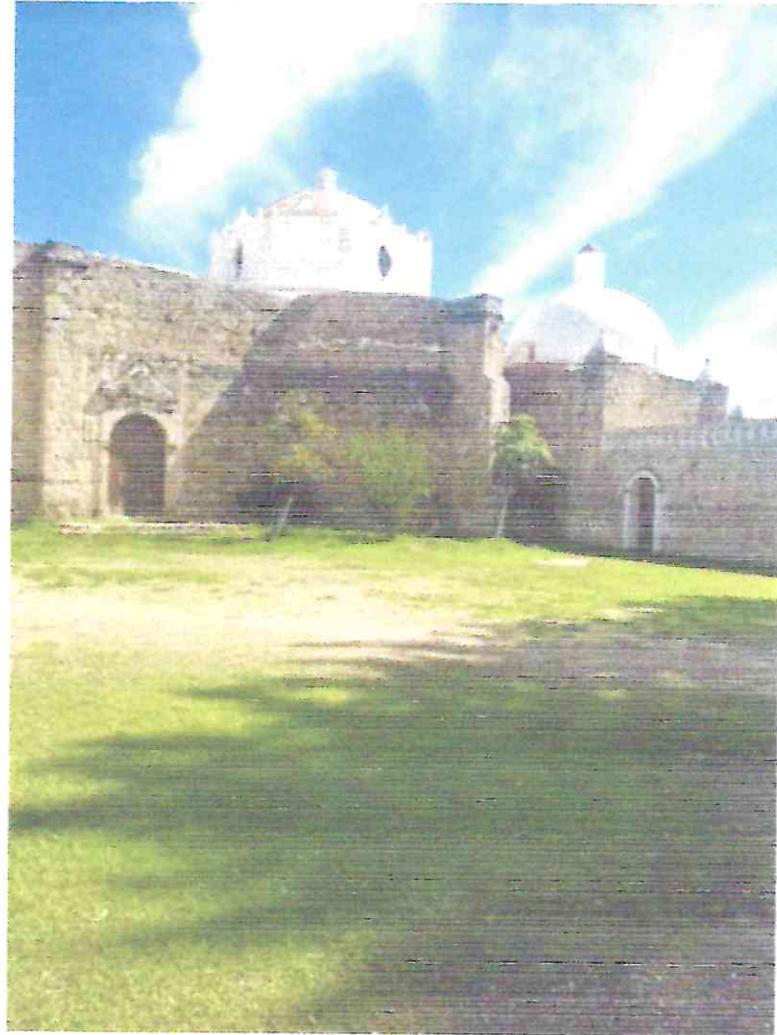
FOTO #28. Vista exterior, se observan daños por humedad en muros de piedra cantera, crecimiento de maleza y musgo en piezas de piedra y en la parte superior de muros.

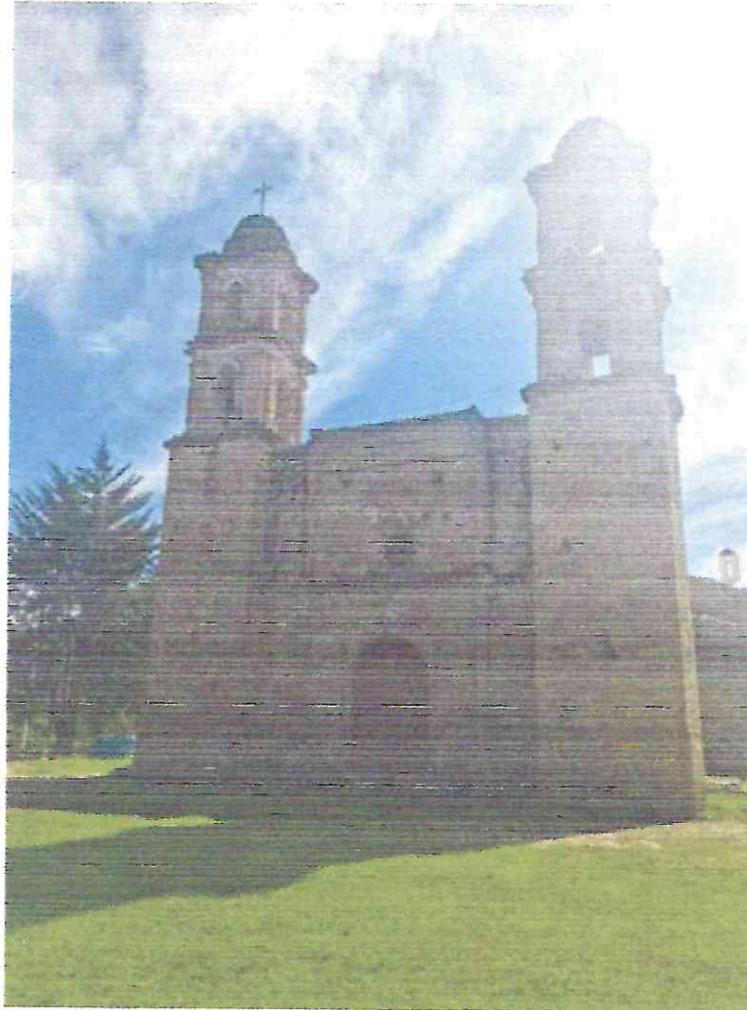
FOTO #29. Vista lateral derecha de fachada principal, se observa humedad en muros, grietas por sismo y crecimiento de musgo.

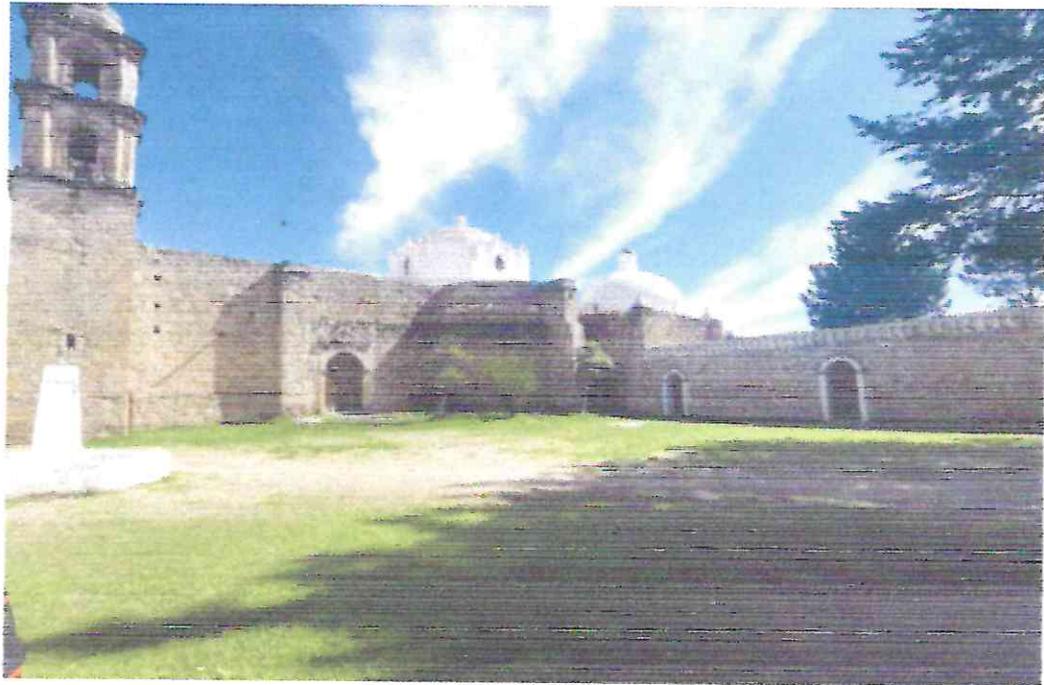
FOTO #30. Vista exterior de templo, se observan trabajos de repellado en cupulas, y la integración de petatillo.
