ELABORACIÓN DE ESTUDIOS DEL TEMPLO DE SANTO DOMINGO TONALTEPEC, OAXACA".

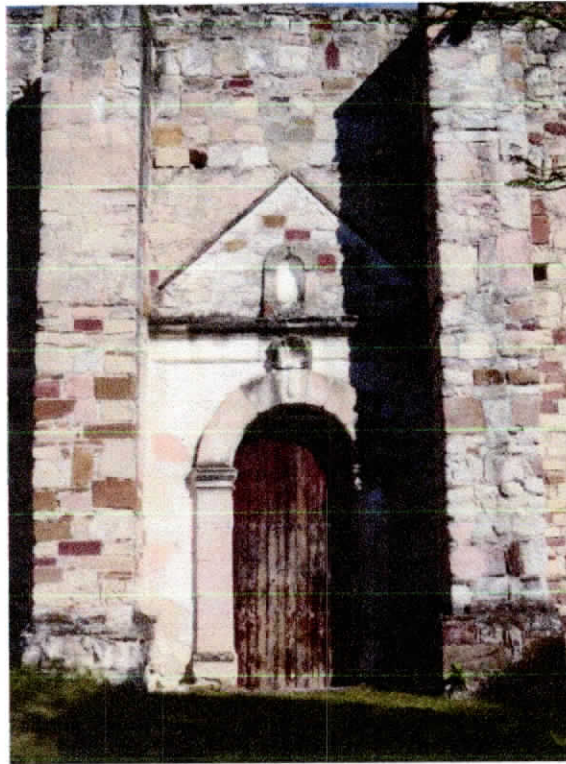
FOTO #1. Vista de Fachada este del Templo se observa entrada lateral con portada de dos cuerpos, está flanqueada por dos contrafuertes. La portada principal en su primer cuerpo tiene el vano de acceso, con un arco de medio punto, el segundo cuerpo que presenta un frontón en el centro con un nicho.

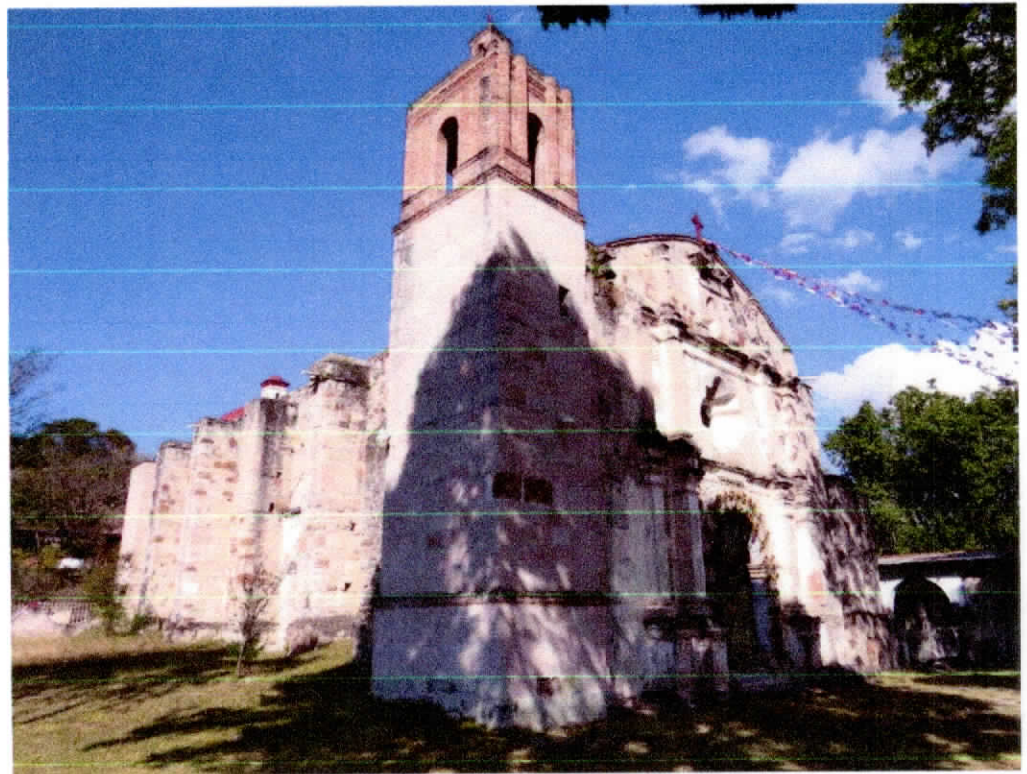
FOTO #2. Vista exterior de templo, fachada norte, presenta muros de piedra cantera con crecimiento de patina biológica por la humedad.

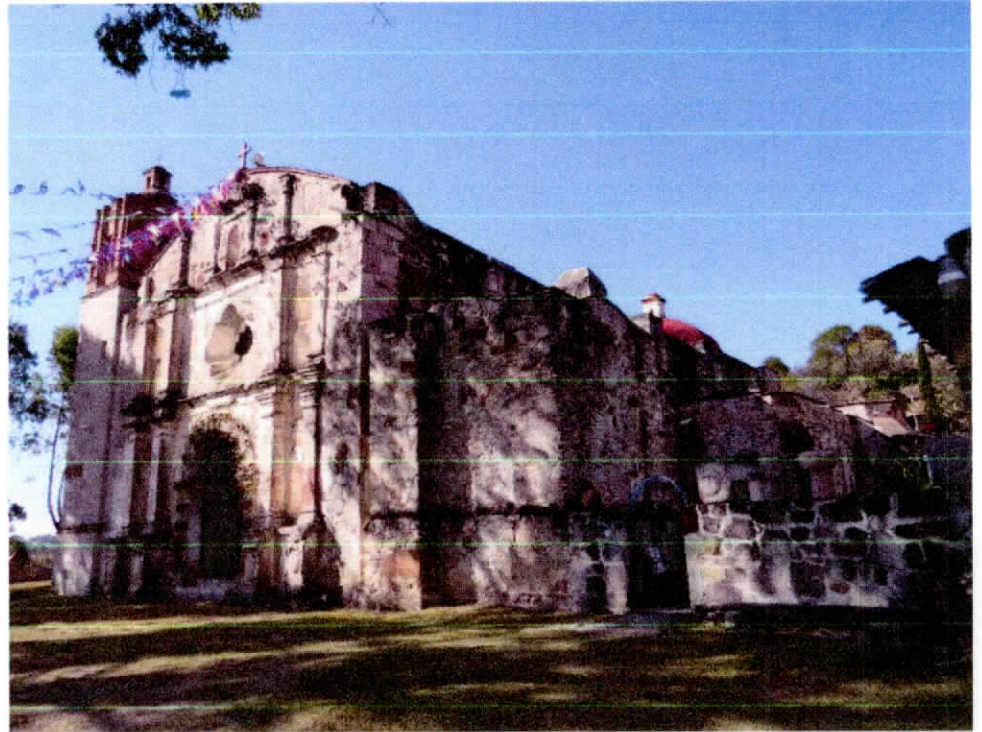
FOTO #3. Vista exterior del templo, se observa humedad en los muros de piedra. Fachada principal de dos cuerpos con remate, puerta principal de arco de medio punto y en el segundo cuerpo que presenta la ventana del coro.

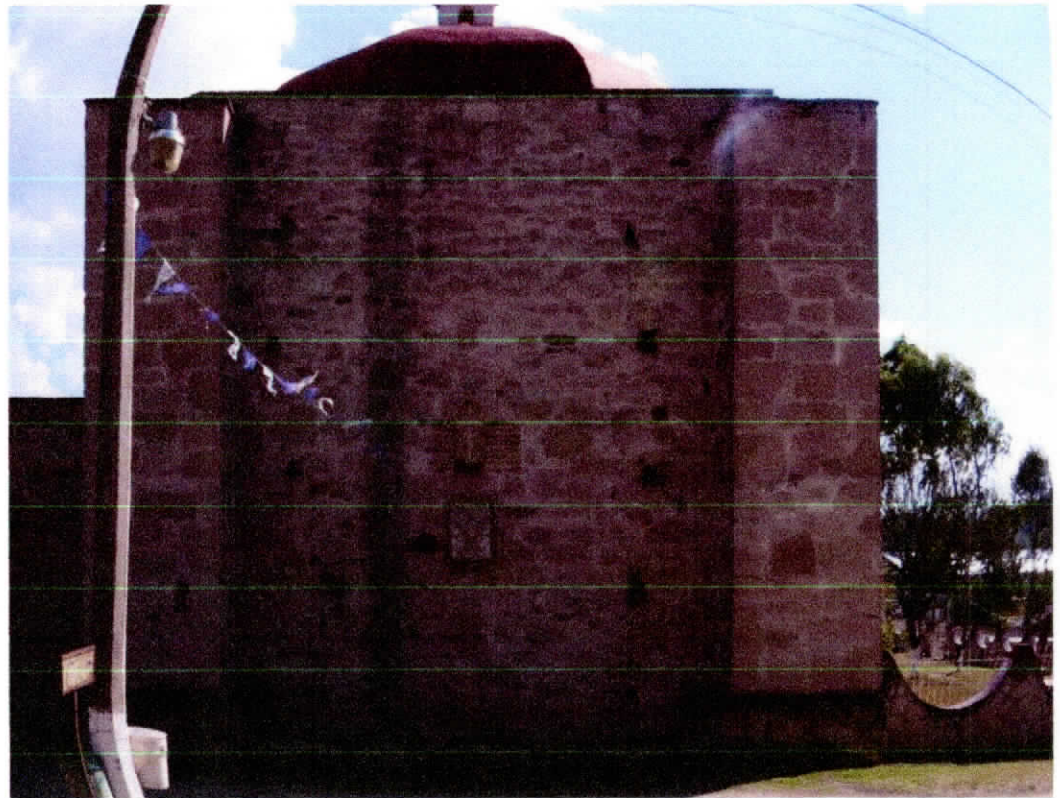
FOTO #4. Vista exterior de templo, fachada norte, presenta muros de piedra cantera con crecimiento de patina biológica por la humedad.

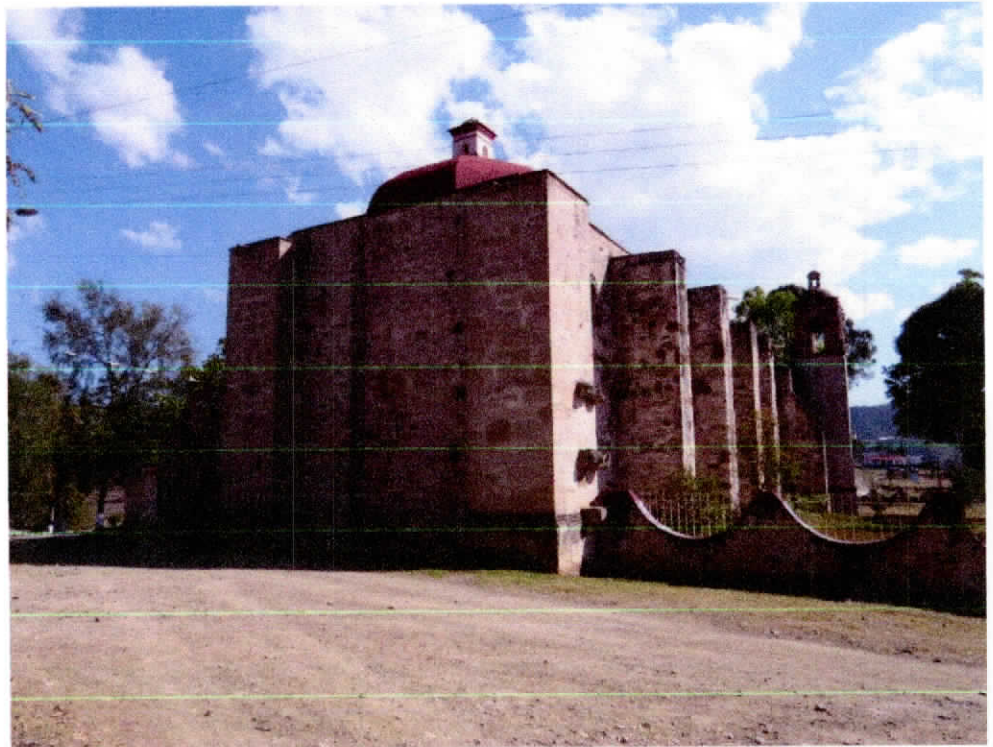
FOTO #5. Vista exterior del templo, fachada norte-oeste, presenta crecimiento de musgo por humedad en rodapié de muros de piedra cantera y crecimiento de flora nociva a causa de falta de mantenimiento.

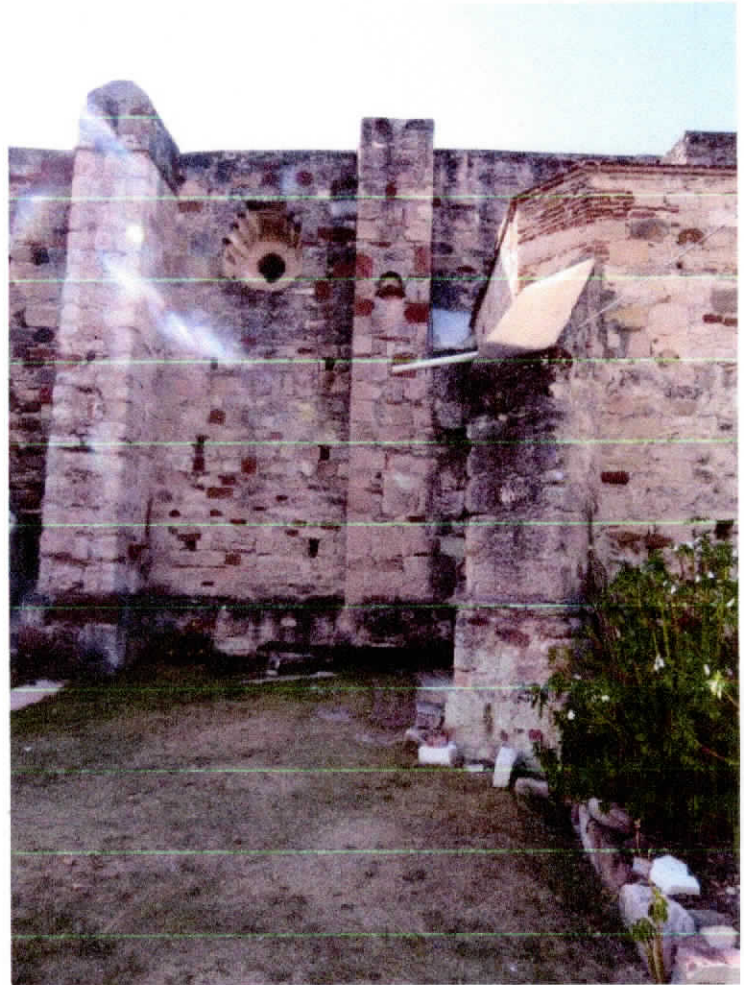
FOTO #6. Vista exterior del templo, fachada este, presenta humedad en muros de piedra cantera, crecimiento de patina biológica en rodapié y contrafuertes y exfoliación de piedra.

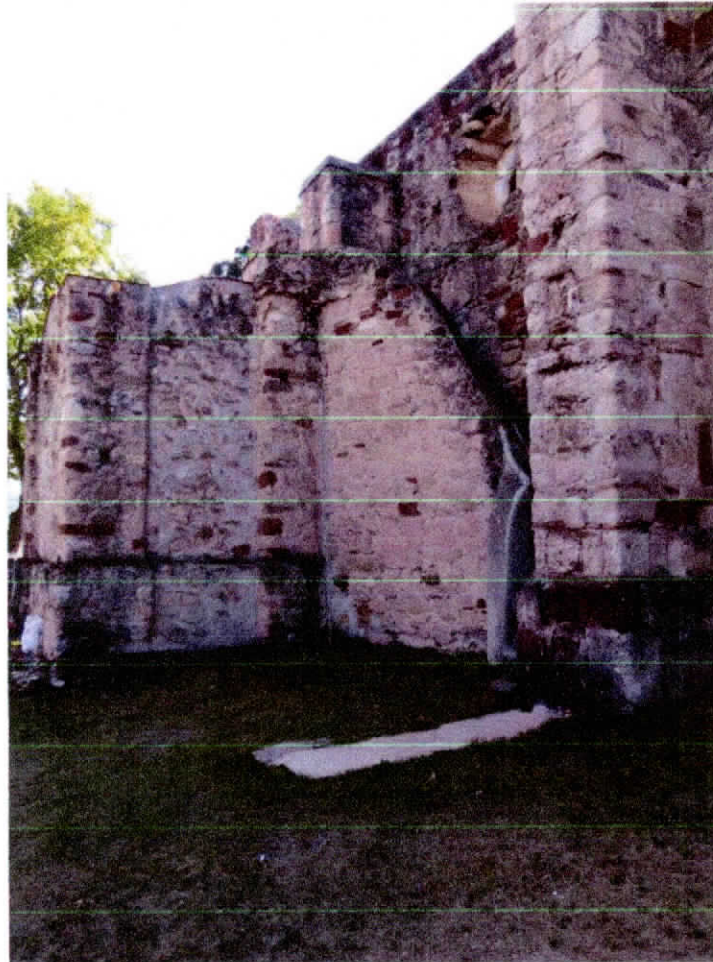
FOTO #7. Vista de exterior del templo, fachada este, se observa la sección de las escaleras que conectan a la cubierta, los muros presentan exfoliación en piedra cantera, crecimiento de flora nociva y patina biológica en rodapié.

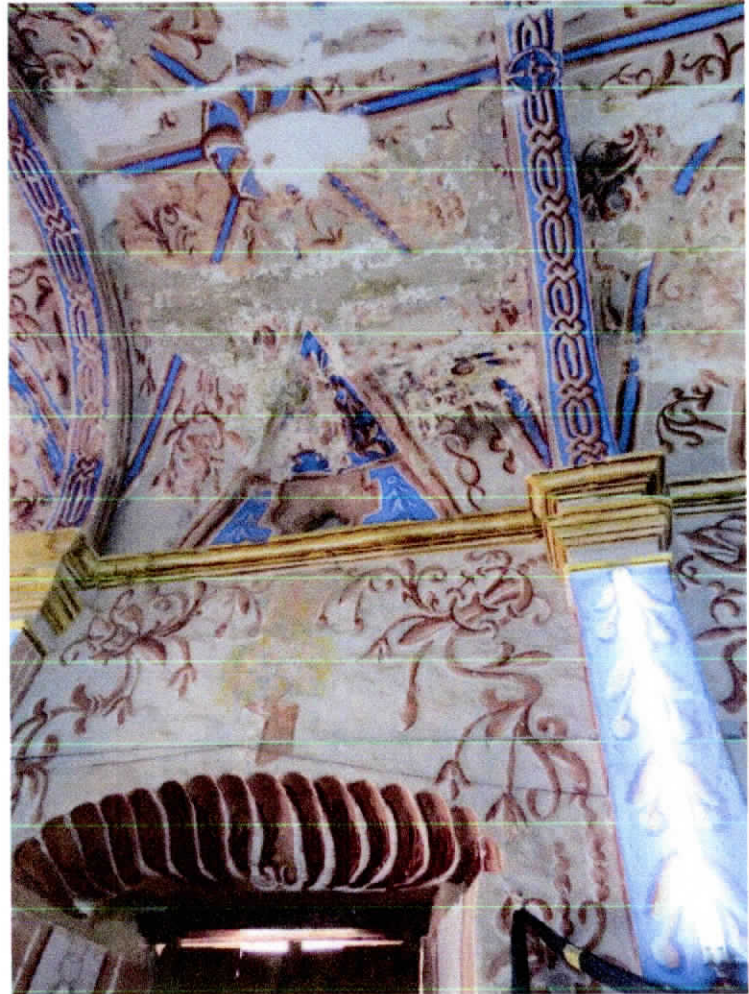
FOTO #8. Vista interior del templo, grietas en cubierta de bóveda de cañón corrido, presencia de humedad y desprendimiento de acabados finos.

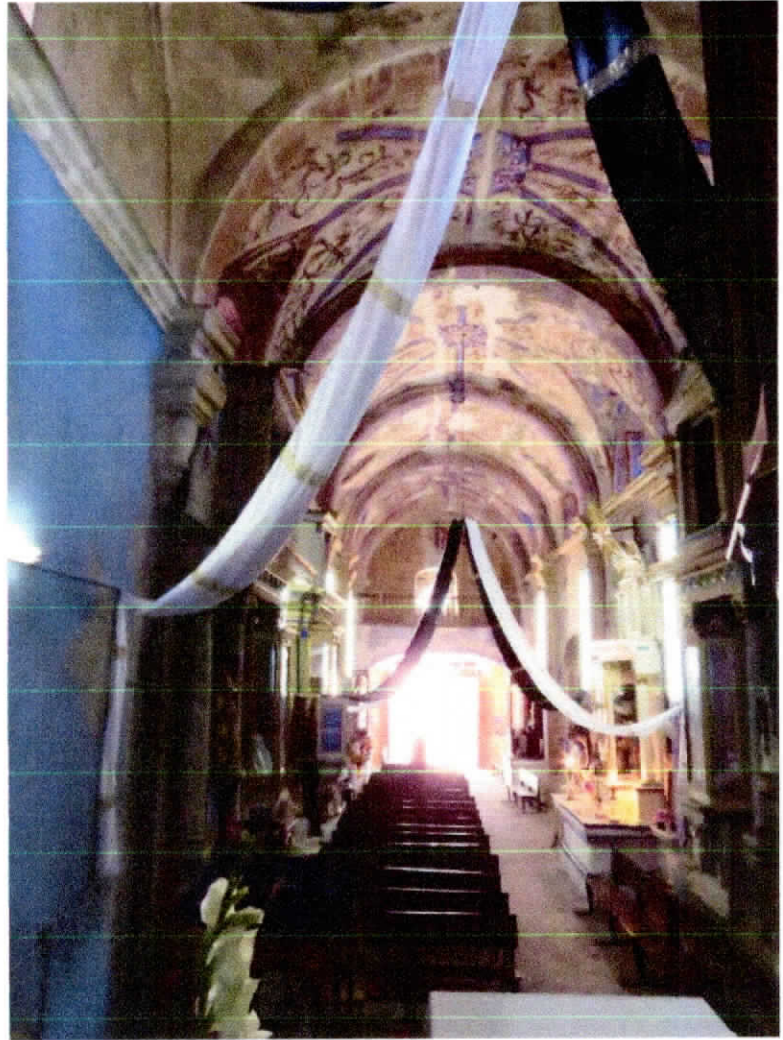
FOTO #9. Vista interior del templo, muro norte vista interior hacia muro sur, grietas en cubierta de bóveda de cañón corrido, presencia de humedad y desprendimiento de acabados finos y pintura.

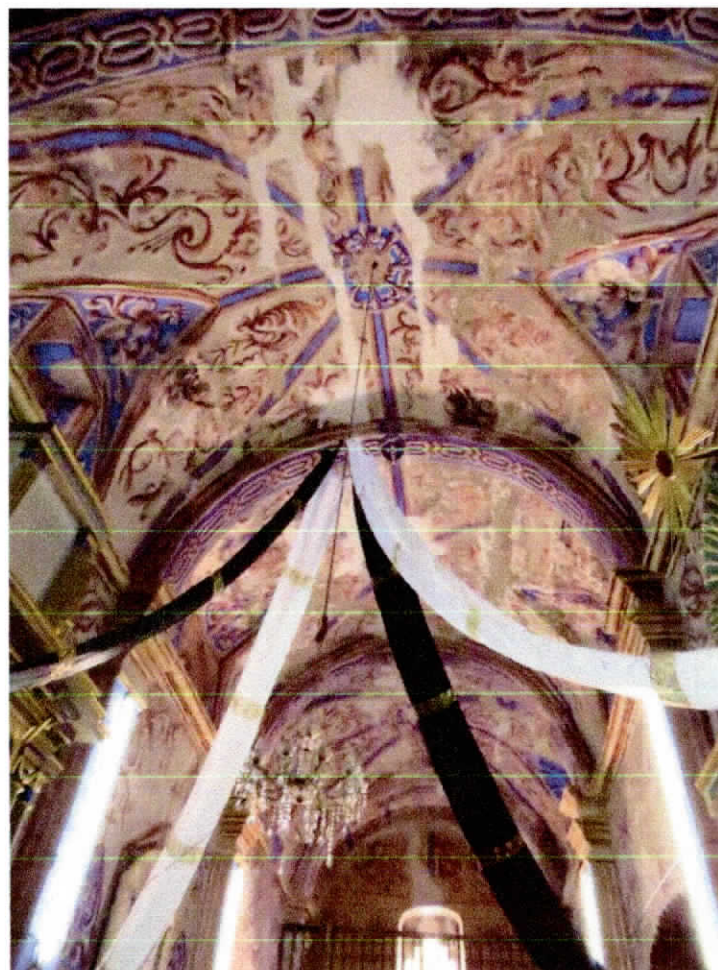
FOTO #10. Vista de interior del templo, se observa intradós de bóveda de cañón corrido de nave, se observa grietas y desprendimiento de acabados, como presencia de humedad y daños en pintura.

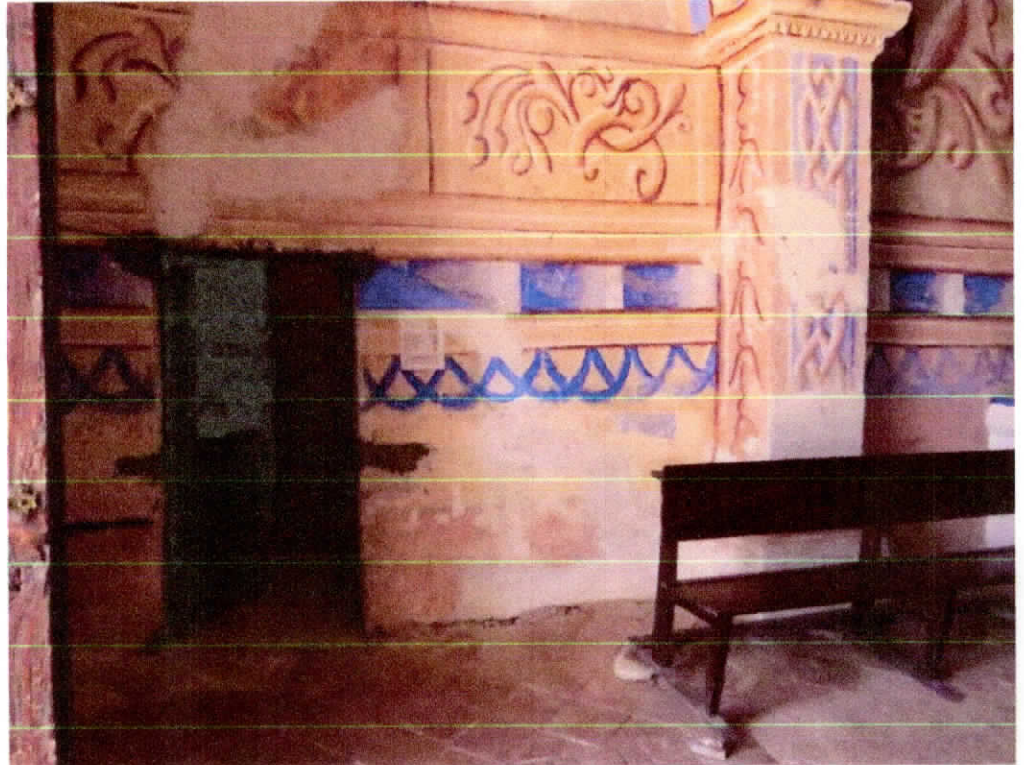
FOTO #11. Vista desde el sotocoro a escaleras que conectan al campanario, presenta humedad en muros, desprendimiento de acabados y pintura y pisos a base de cuadrados de barro recocido rojo.

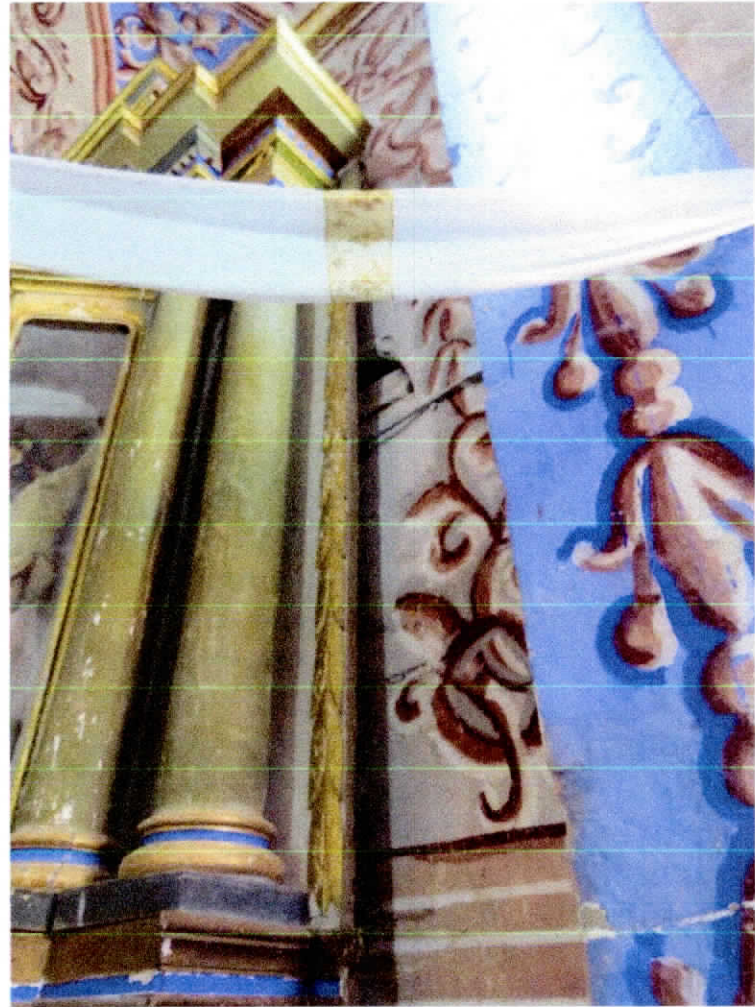
FOTO #12. Vista interior del templo, se observa pilastra conformada por su basa, fuste y capitel presenta desgaste en pintura. Donde descansa el arco de la bóveda de cañón corrido, dicho arco presenta desprendimiento de acabados y grietas.

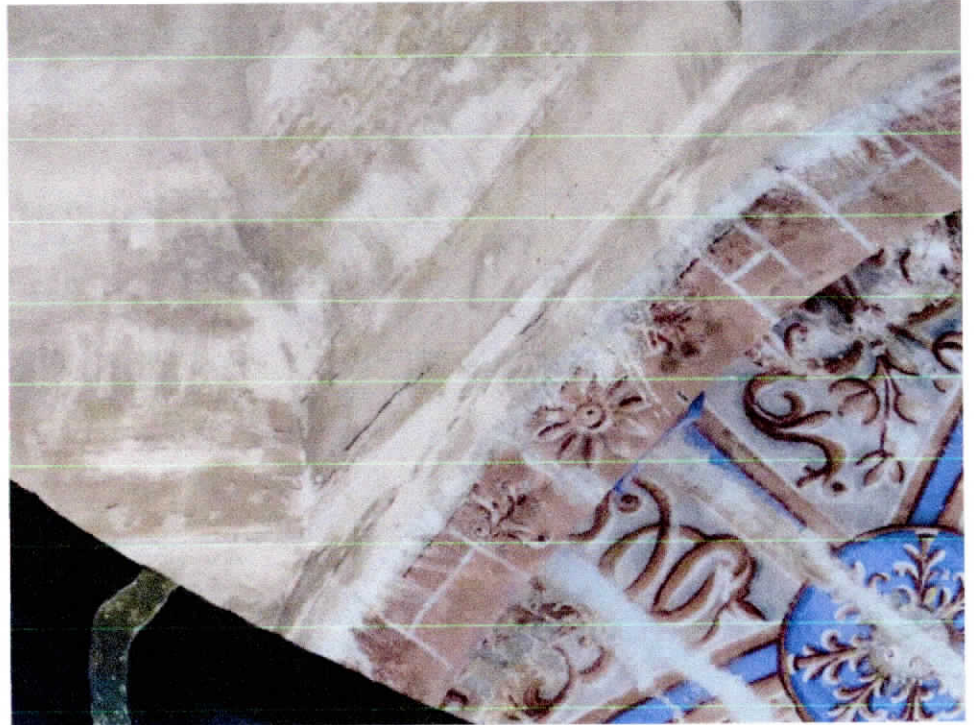
FOTO #13. Vista interior del templo, se observa la cúpula de ladrillo asentada con mortero cemento-arena y desprendimiento de acabados y pintura

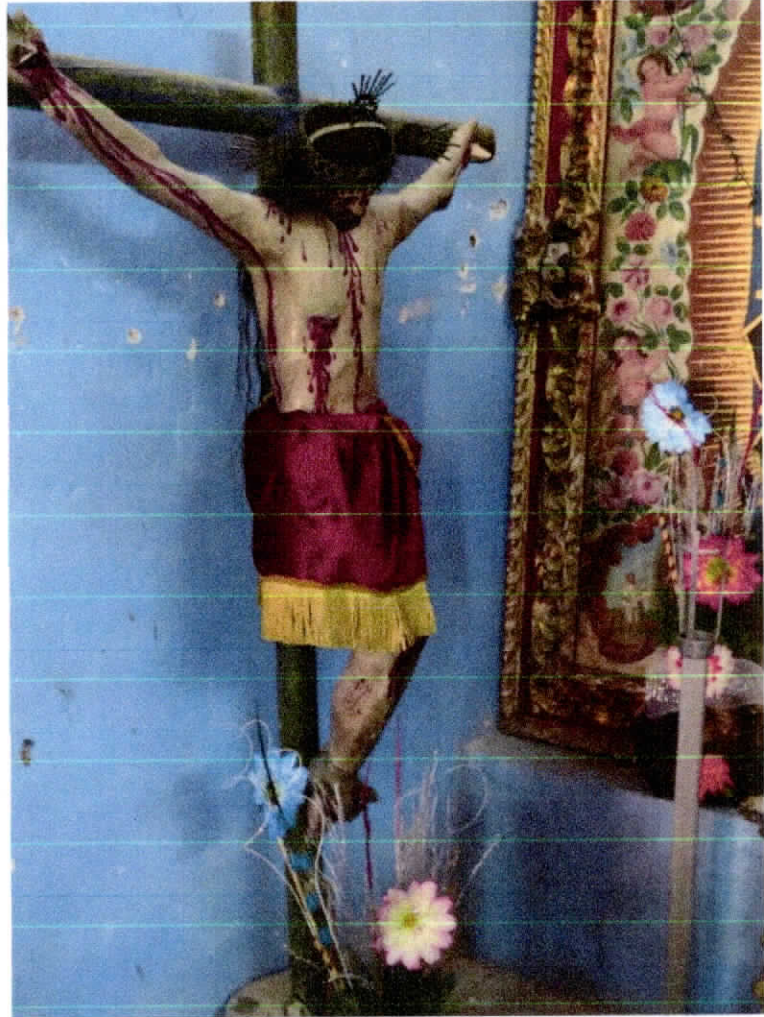
FOTO #14. Vista de parte de la nave principal, pequeños desgastes en pintura, grietas en muros y presencia de humedad en parte inferior de muros.

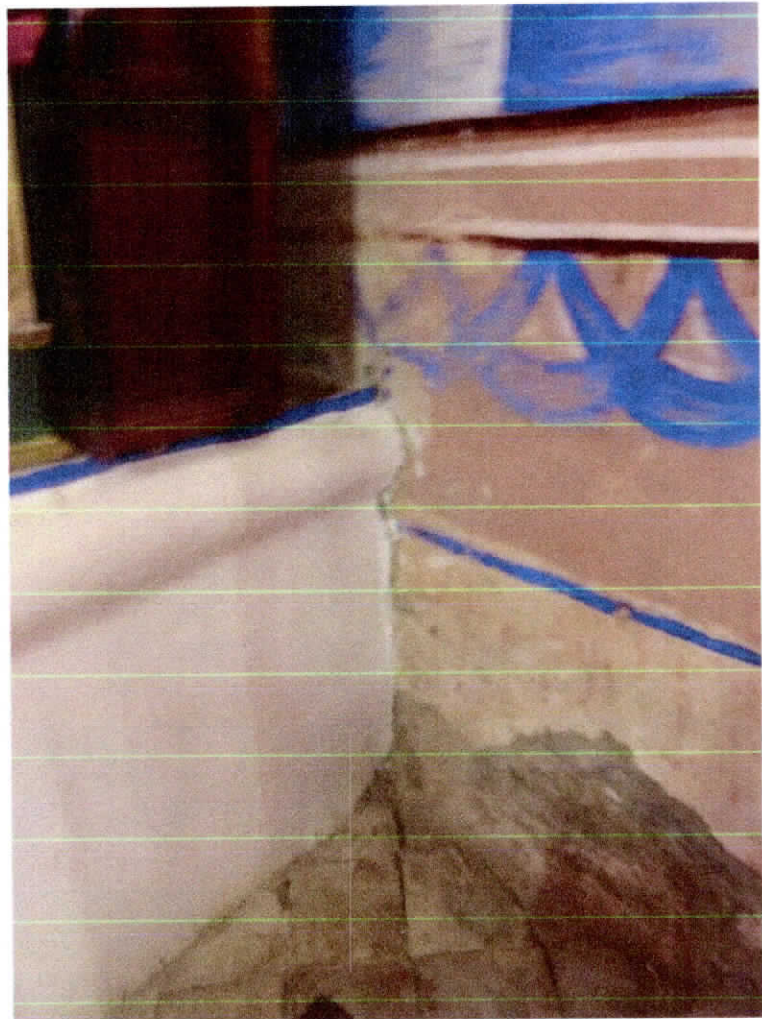
FOTO #15. Vista del interior del templo, presencia humedad en muros, desprendimiento de acabados y desgaste de pintura.

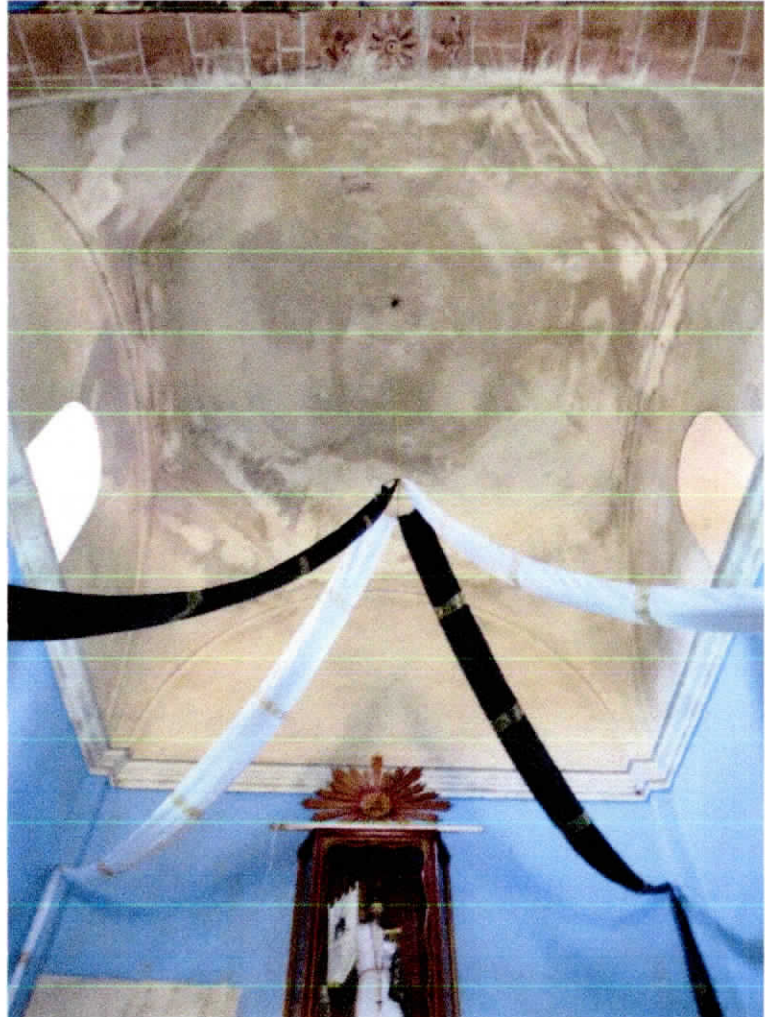
FOTO #16. Vista a detalle de cúpula donde se observan manchas ocasionadas por acumulación de humedad y polvo por filtraciones al interior del templo.

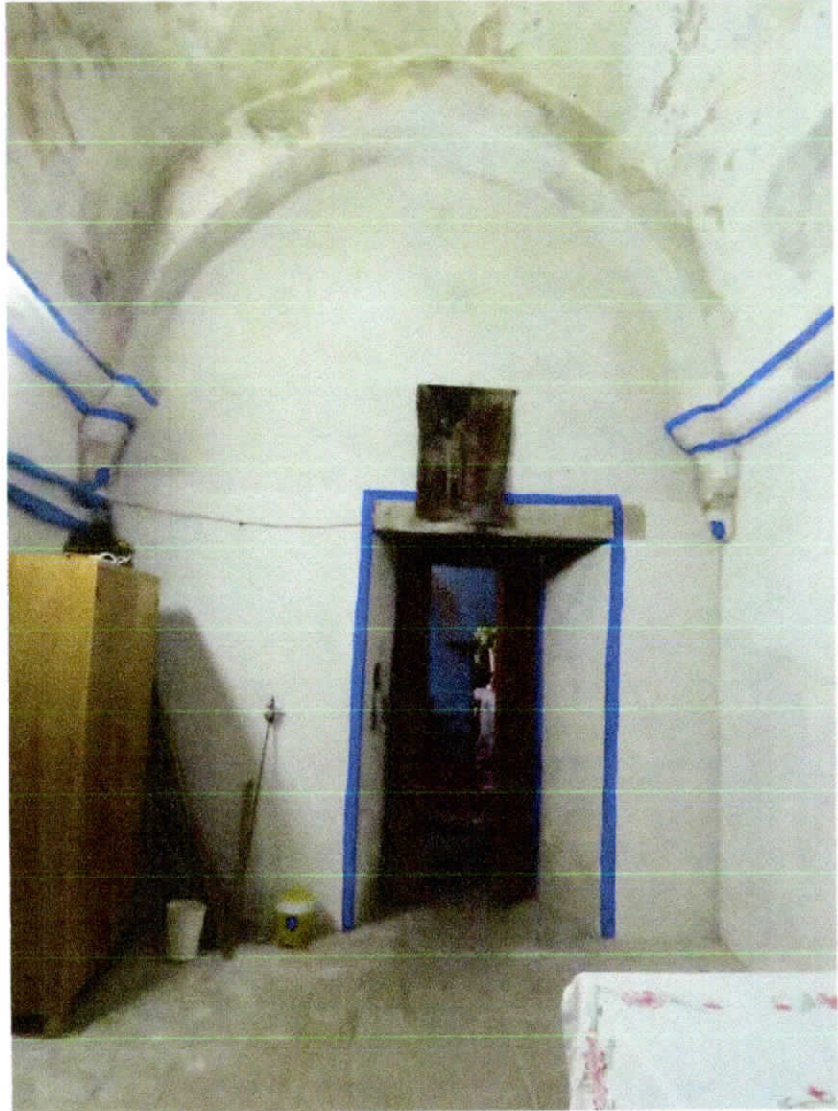
FOTO #17. Vista de la sacristía, se ve el presbiterio y se observa desprendimiento de acabados en muros, como también manchas por humedad y grietas, presencia de mobiliario eclesiástico.

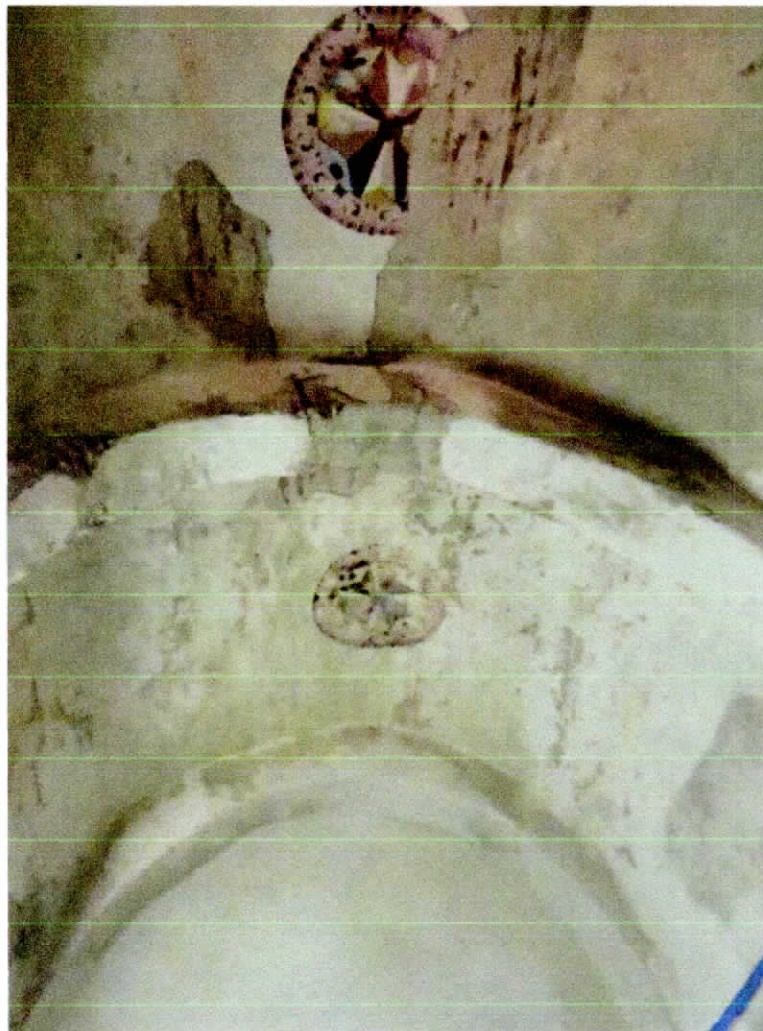
FOTO #18. Vista interior de sacristía, se observan manchas en bóveda de cañón corrido por humedad, desprendimiento de acabados y pintura.

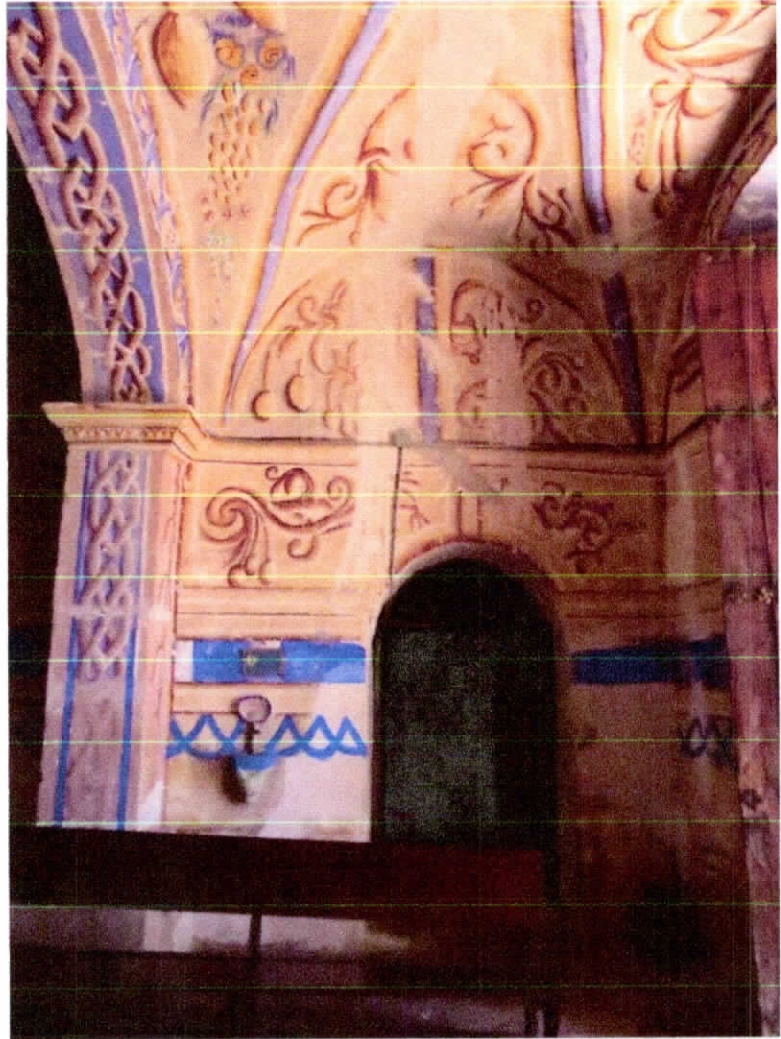
FOTO #19. Vista interior desde el sotocoro al bautisterio, se observa puerta de arco de medio punto de madera, grietas en muros, desprendimiento de acabados, pintura y humedad en muros.

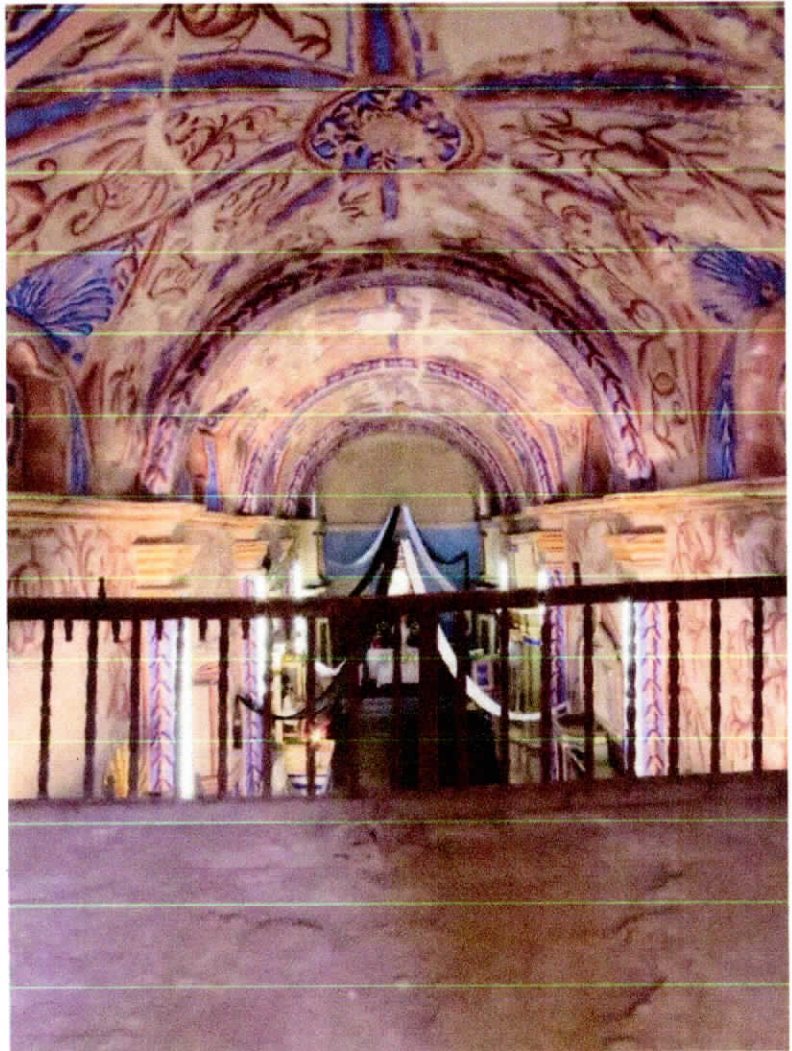
FOTO #20. Vista desde coro hacia presbiterio, se observa presencia de humedad en el piso de coro, grietas en arco de bóveda de cañón.

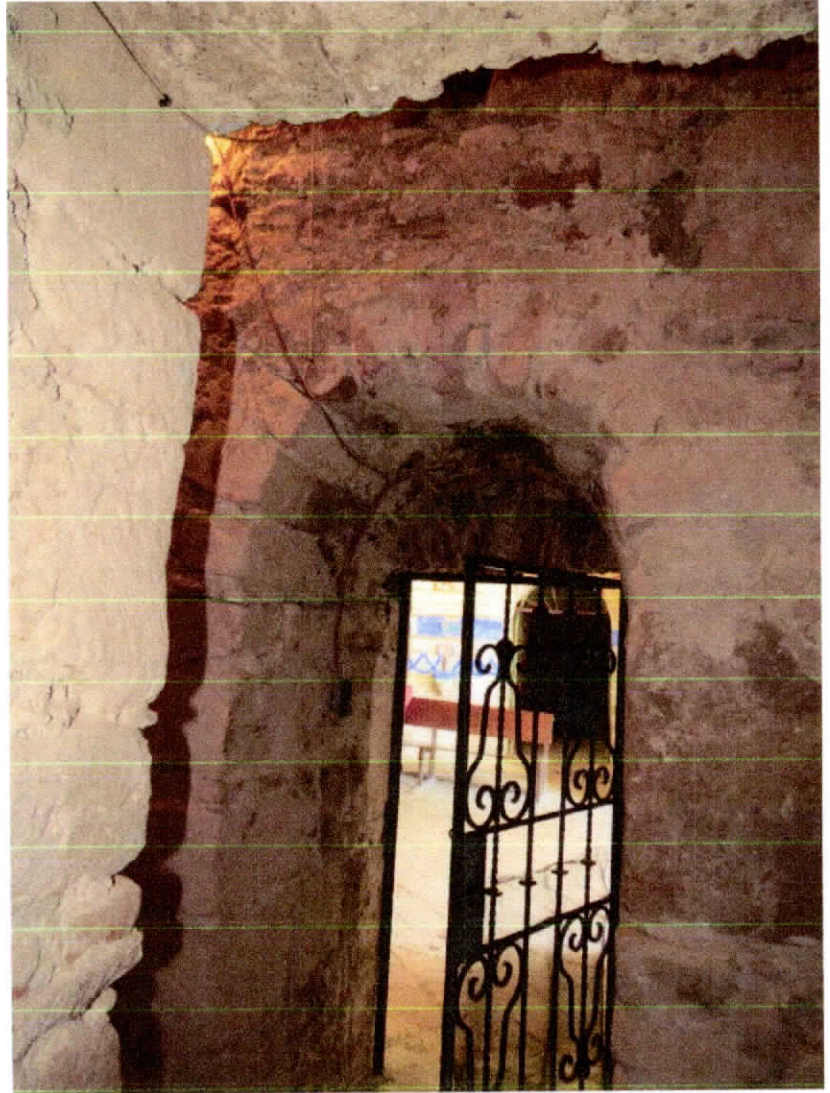
FOTO #21.

Vista hacia el sotocoro, se observa muros de piedra cantera, vano en forma de arco de medio punto con puesta de herrería.

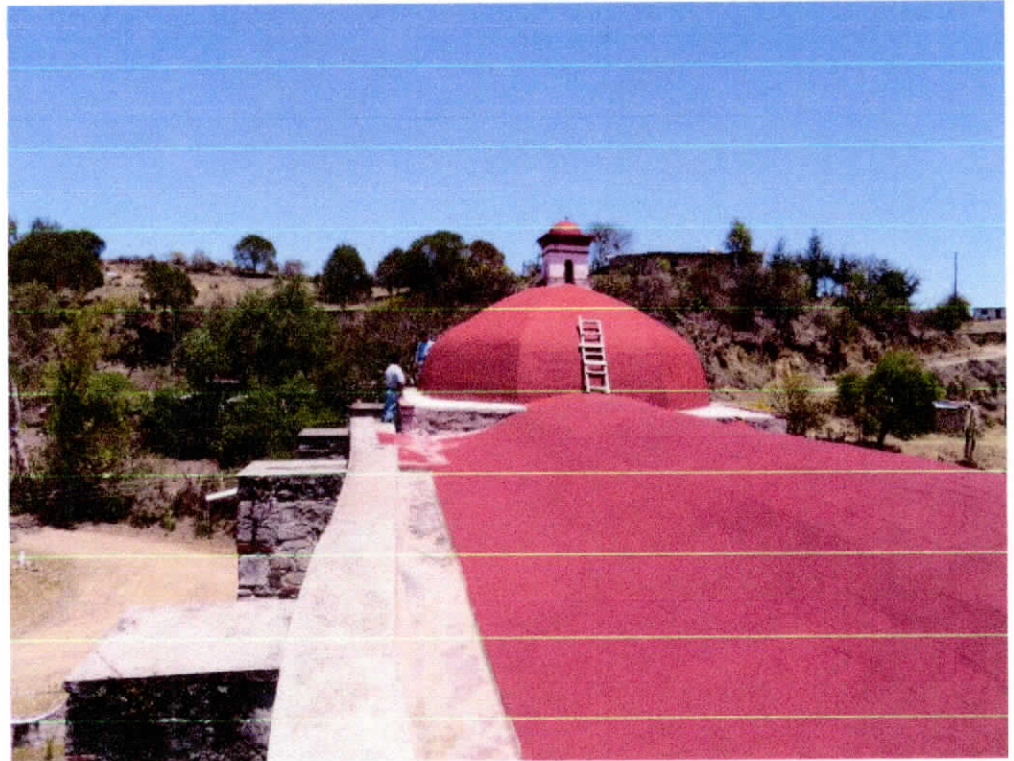
FOTO #22. Vista de la cubierta en donde se observa presencia de impermeabilizante color terracota en bóveda y cúpula.

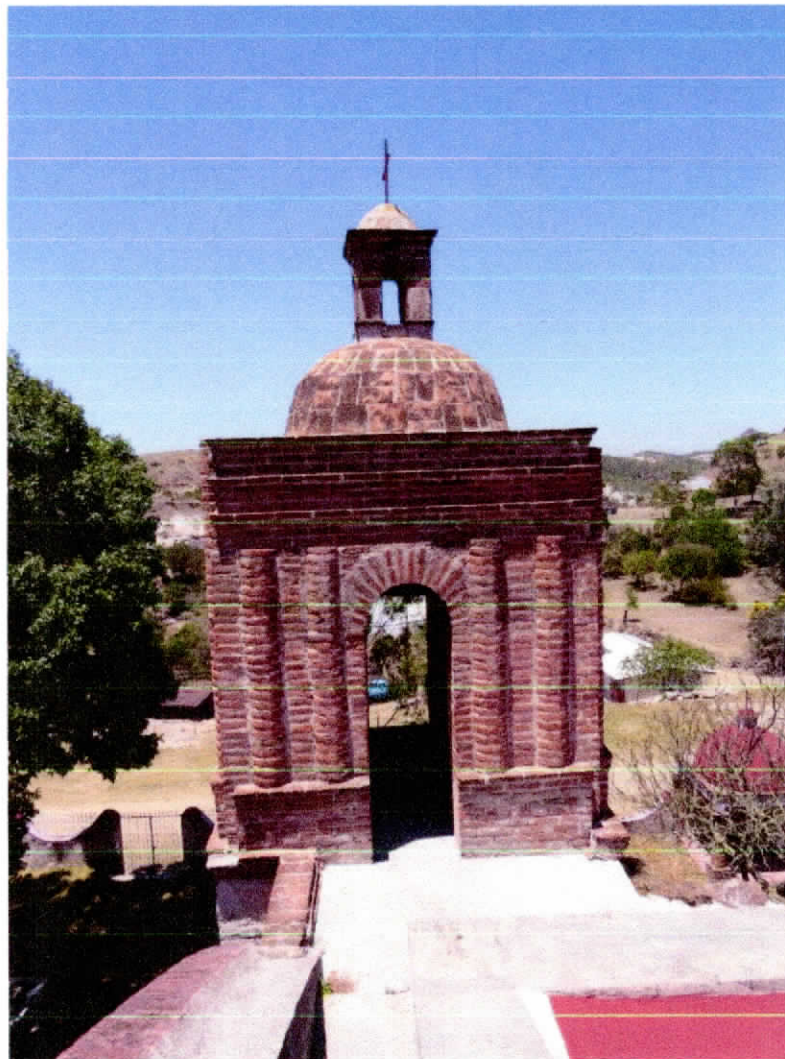
FOTO #23. Vista de campanario sur, presencia de humedad en cubierta y patina biológica

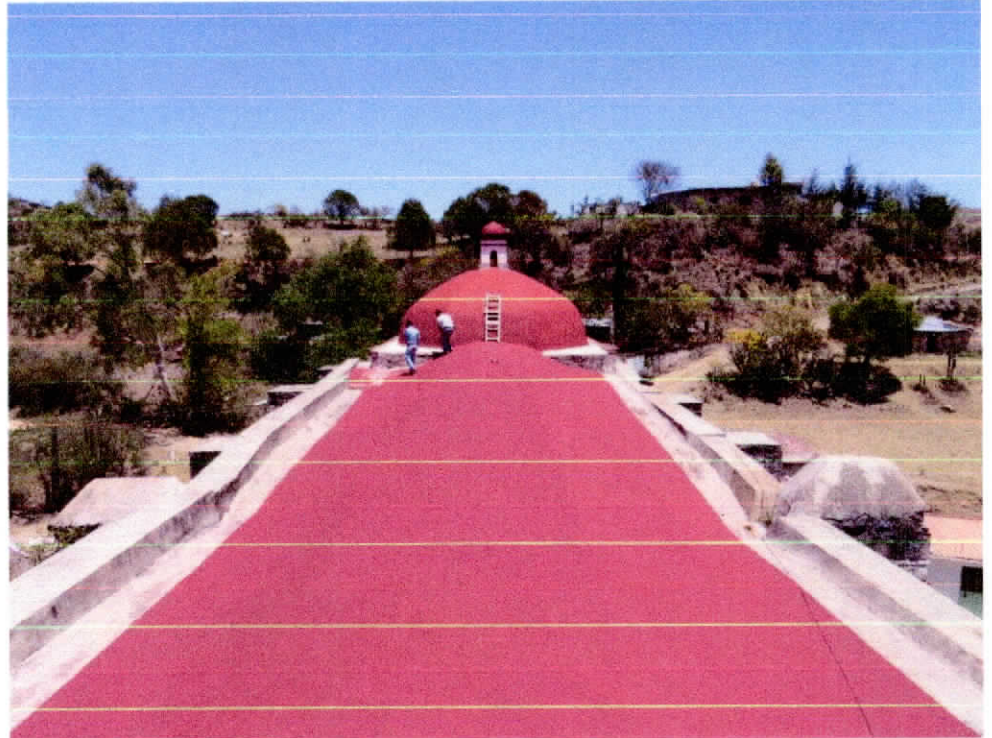
FOTO #24. Vista de bóveda de cañón corrido, presencia de humedad y desgaste y desprendimiento de material impermeabilizante.

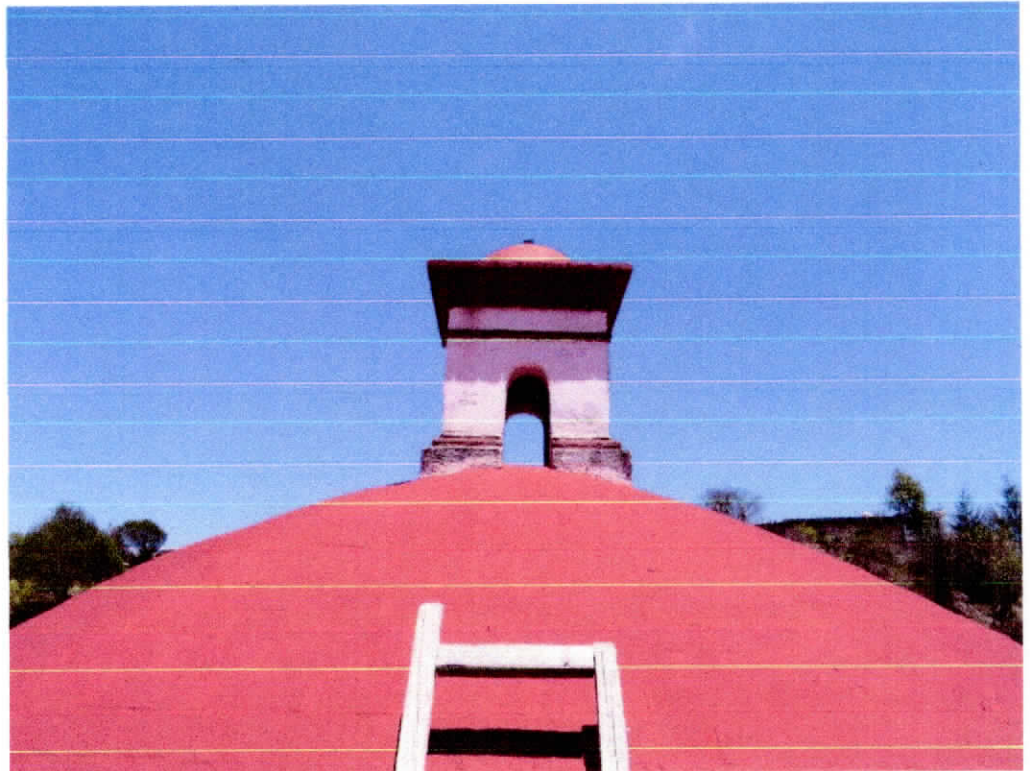
FOTO #25. Vista exterior de la cubierta del templo, cúpula con impermeabilizante color terracota y linternilla como remate, presenta desprendimiento de acabados por humedad.

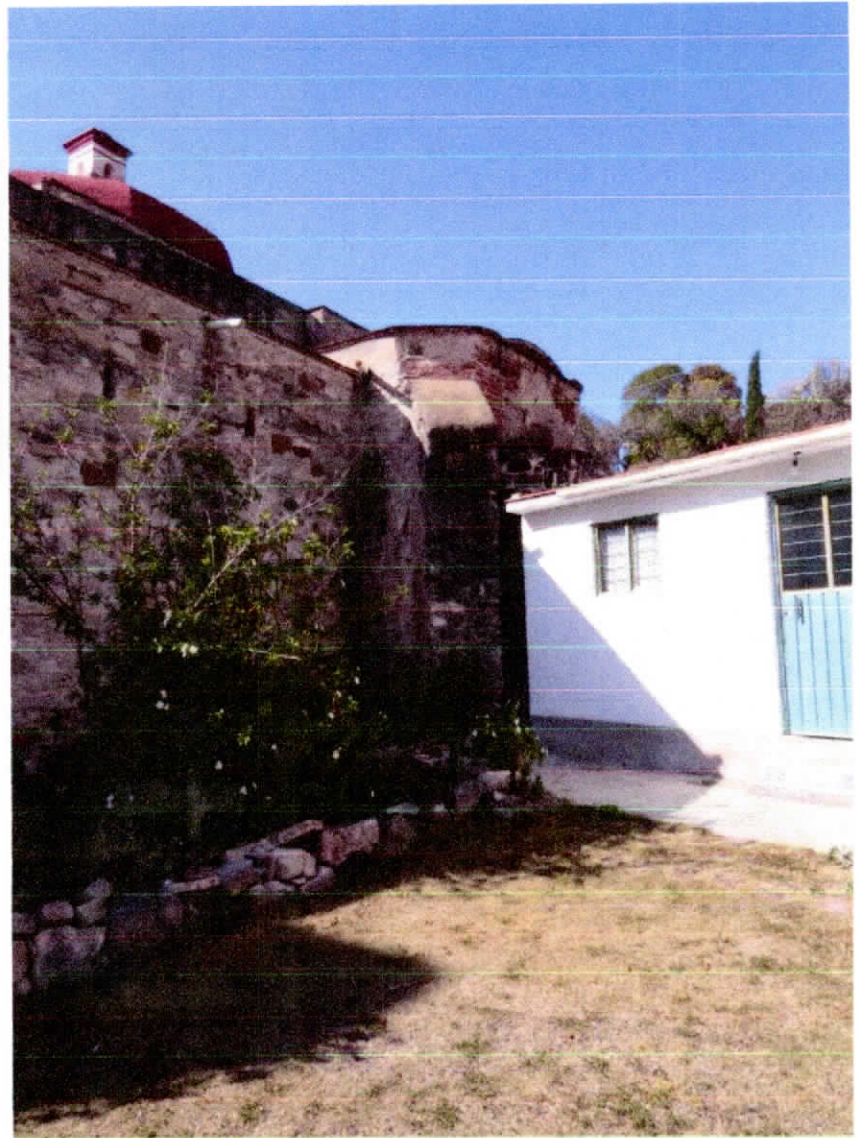
FOTO #26.

Vista exterior del templo, fachada oeste, presenta humedad en contrafuertes, patina biológica y de enmugrecimiento y exfoliación de piezas de piedra cantera.

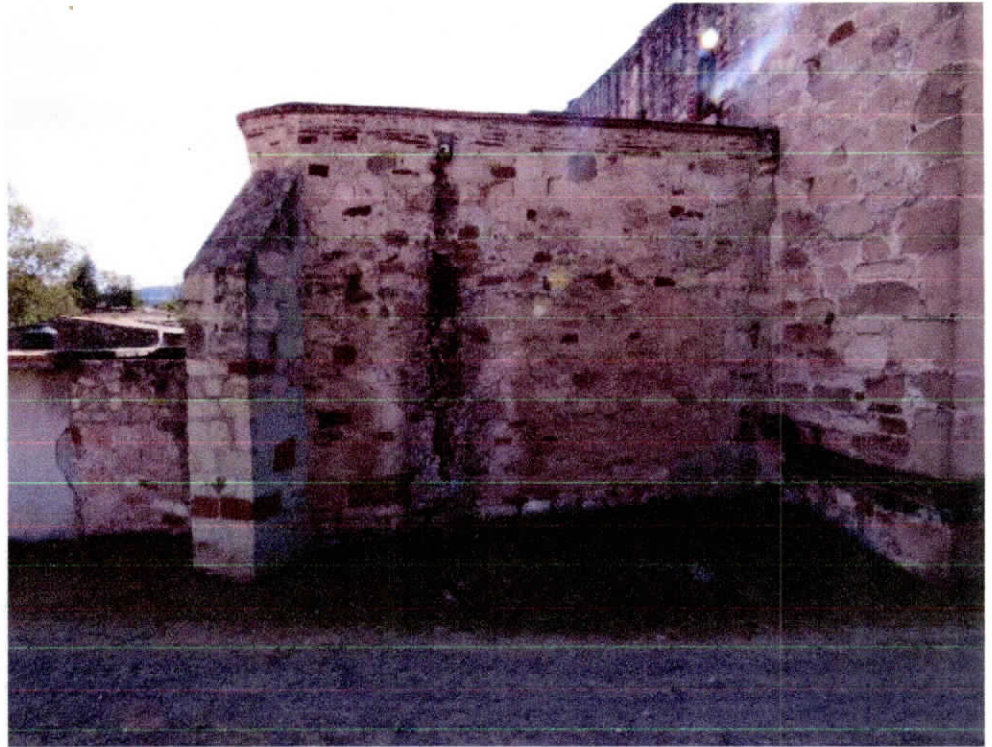
FOTO #27. Vista exterior del templo, muro exterior norte de la sacristía, presenta humedad y crecimiento de patina biológica en piezas de piedra cantera del muro y contrafuerte.

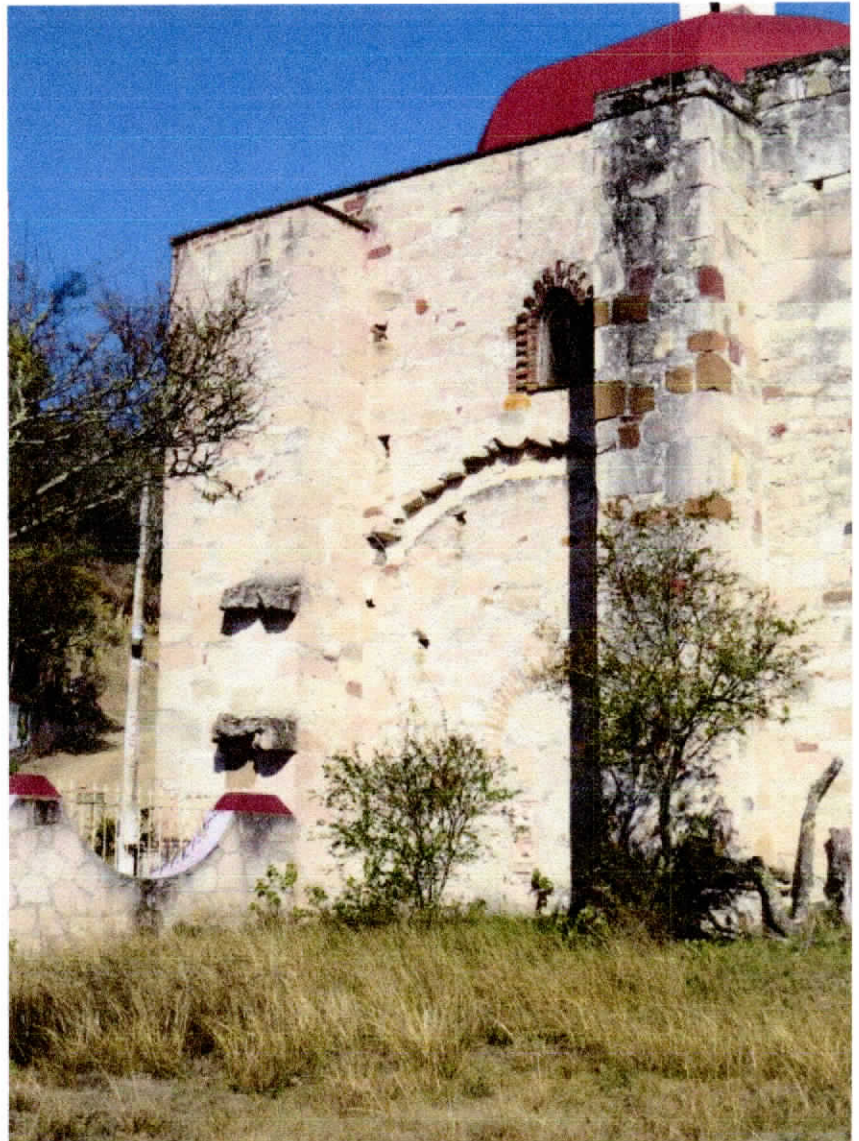
FOTO #28. Vista exterior
Presencia patina biológica en
contrafuerte de piedra cantera,
crecimiento de flora nociva.
