"ELABORACION DE ESTUDIO DEL TEMPLO DE SANTIAGO TENANGO, ETLA, OAXACA".)

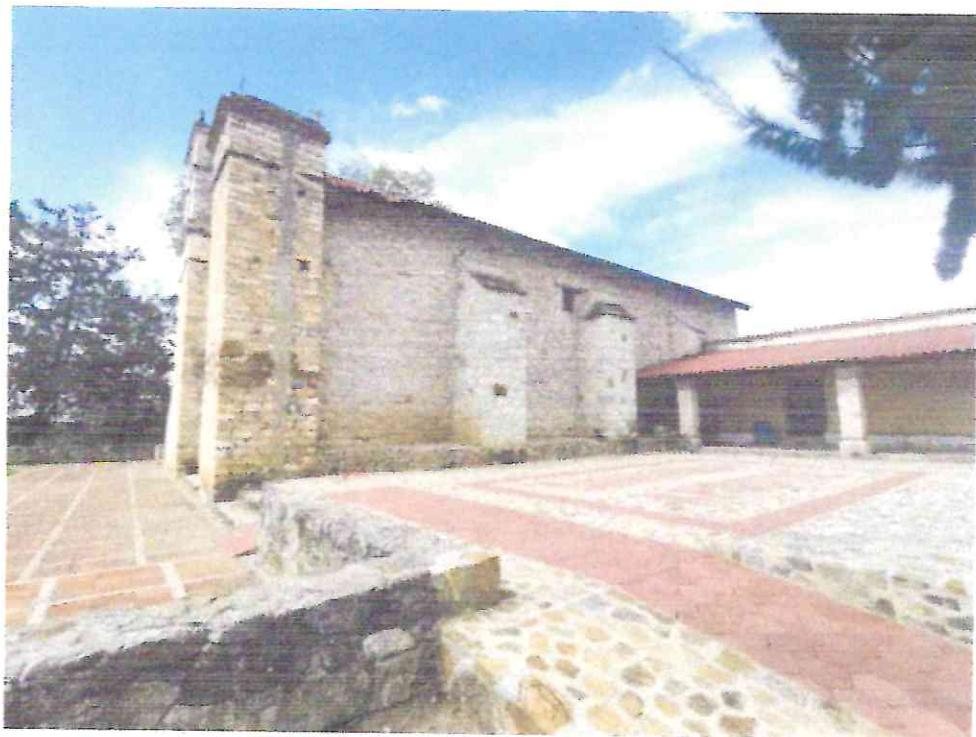
FOTO #1. Vista exterior, se observa muro de mampostería de piedra cantera con exfoliaciones y manchas de salitre en piezas, por humedad. La parte superior de los contrafuertes presentan patina biológica por escurrimiento.

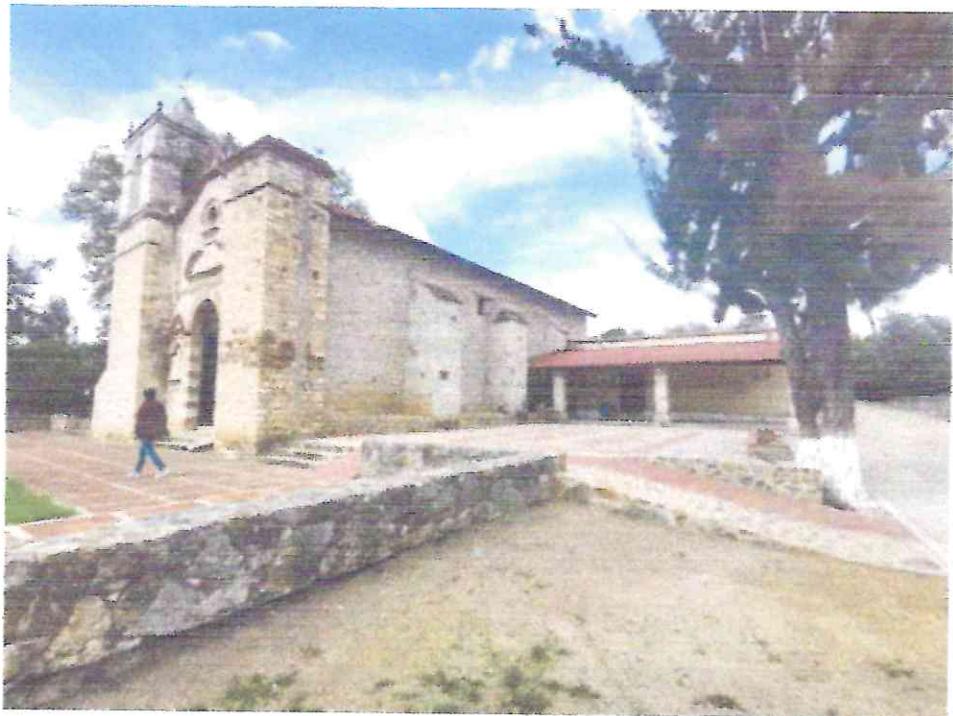
FOTO #2. Vista exterior de curato, se observan daños ocasionados por sismos en muros y contrafuertes, crecimiento de musgo y manchas de salitre por humedad.

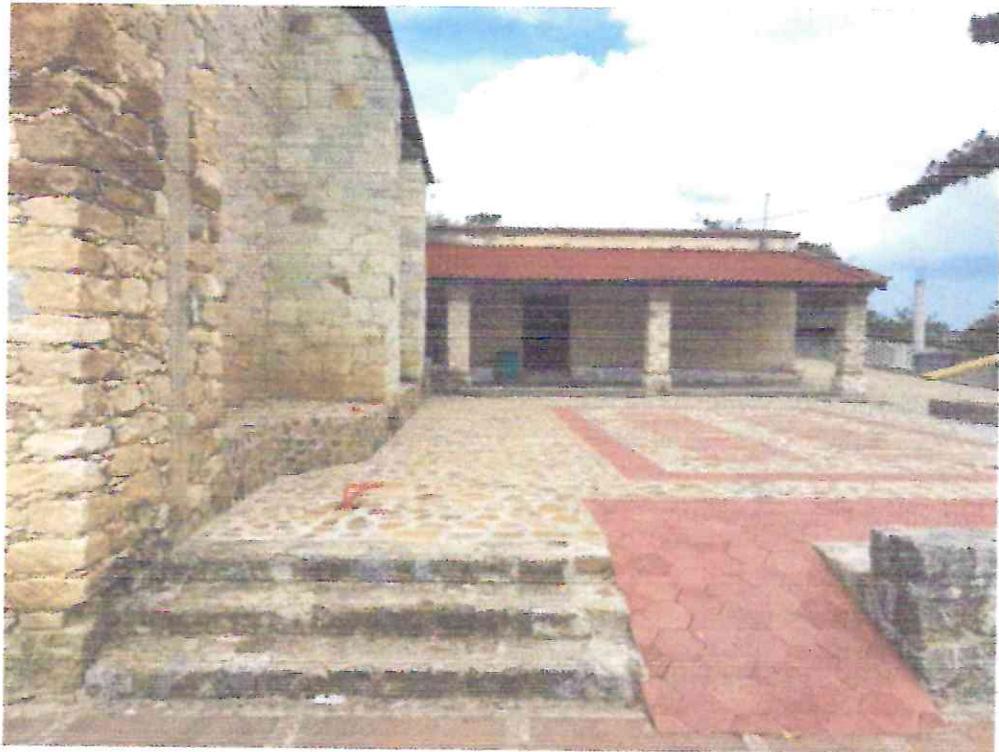
DESCRIPCIÓN**FOTO #3.**

Vista lateral de la zona de vestigios y curato, se observan daños ocasionados por sismos en muros y cubierta, patina de enmugrecimiento en la parte inferior de muros de mampostería y desprendimiento de acabados en muro.

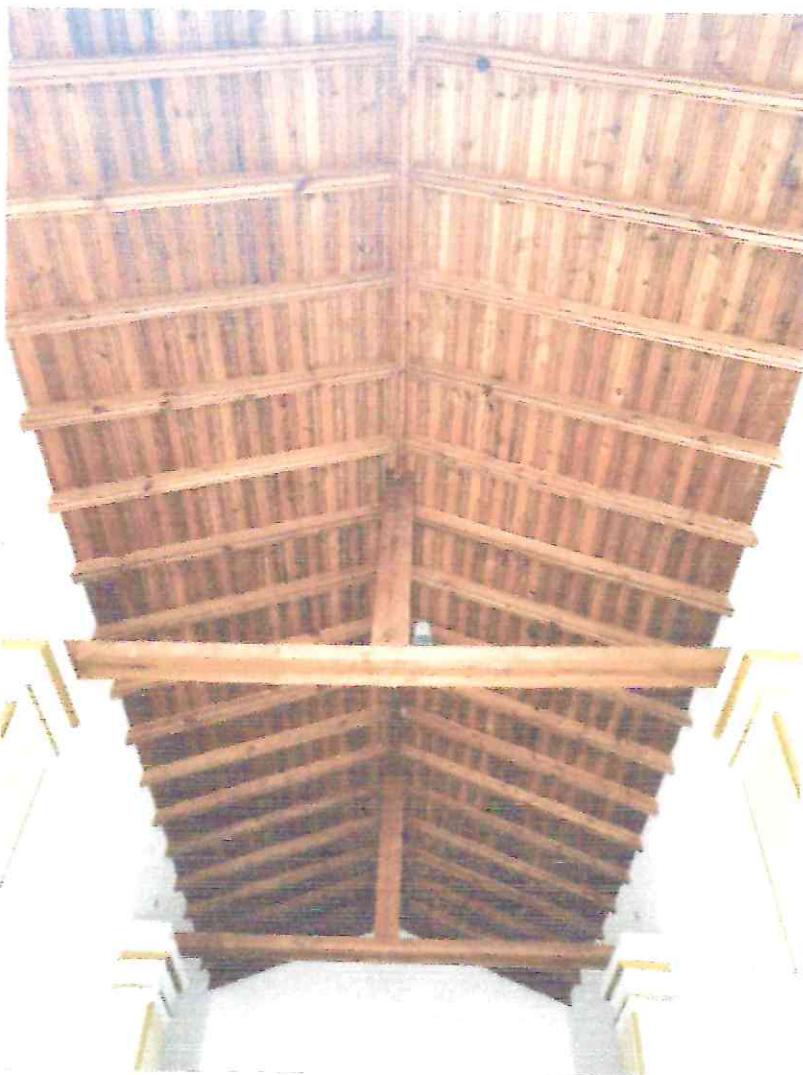
FOTO #4. Vista interior, se observa detalle de techumbre de madera, piezas de madera presentan daños por humedad e insectos.

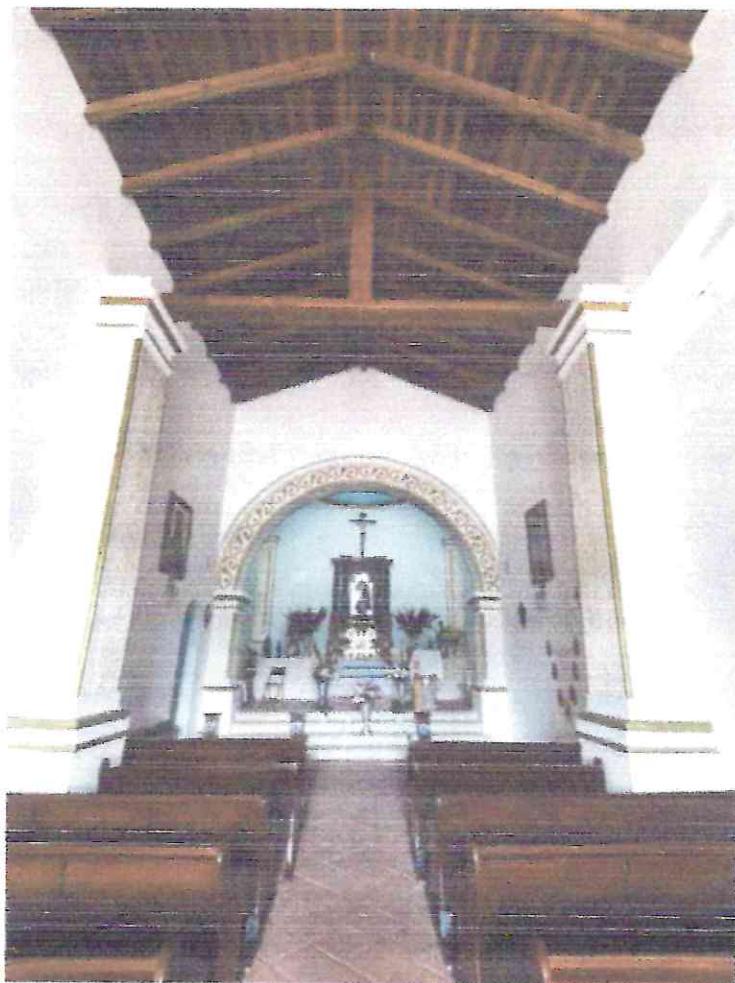
FOTO #5. Vista frontal, interior de presbiterio, se observa desprendimiento de acabados esto ocasionados por daños por sismos.

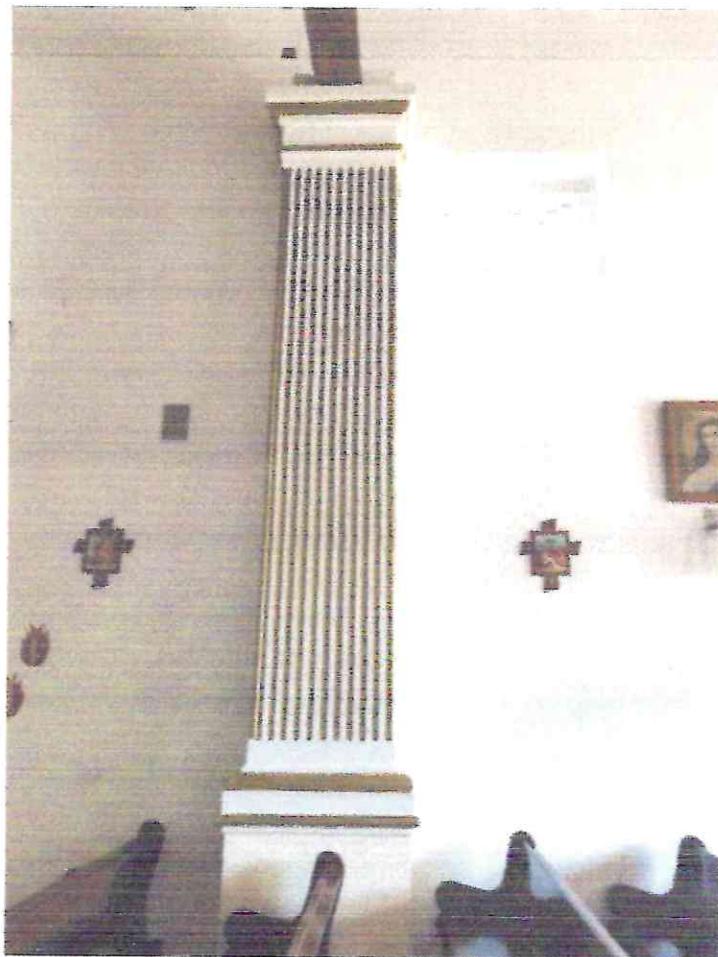
FOTO #6. Vista interior, se muestra detalle de columna y ventana. Se observa enmugrecimiento de muros y columna.

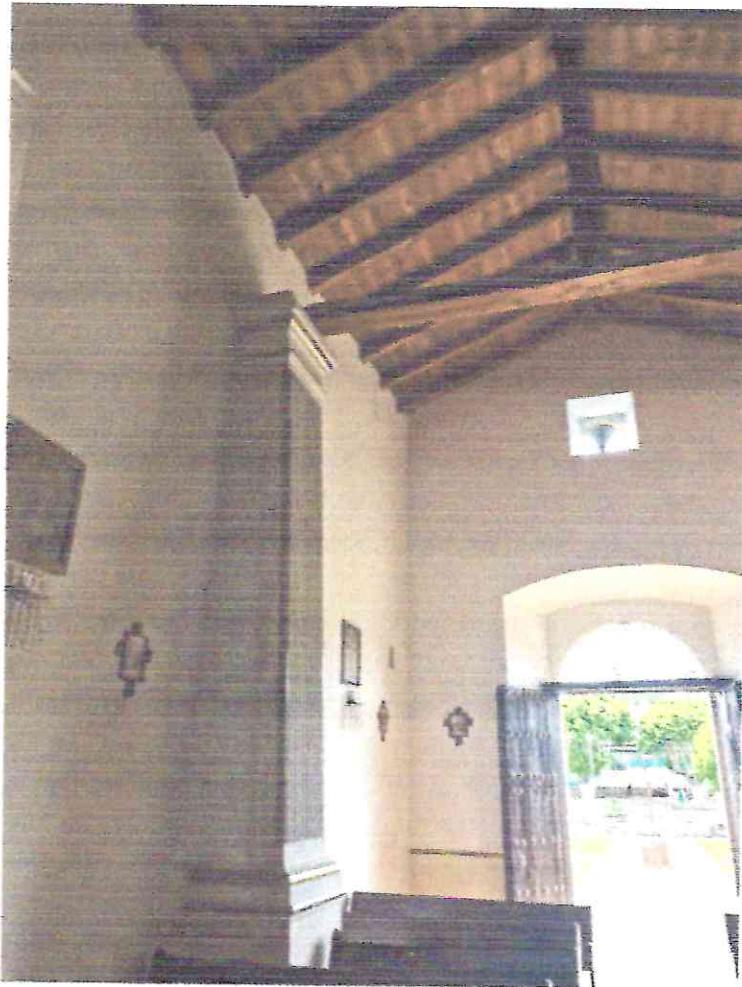
FOTO #7. Vista interior, se muestra detalle lateral de columnas. Se observa enmugrecimiento en muros y columna.

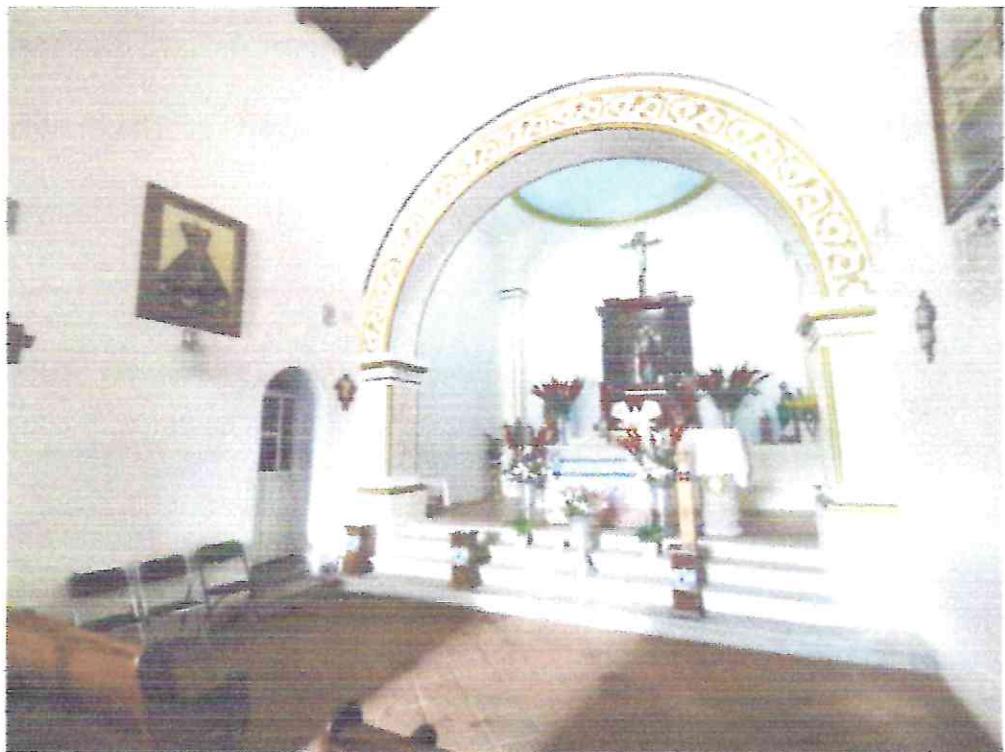
FOTO #9. Vista interior, se observa presbiterio y detalle de arco presentan daños en aplanado por humedad y sismos, piso de loseta de barro rojo con exfoliación en piezas.

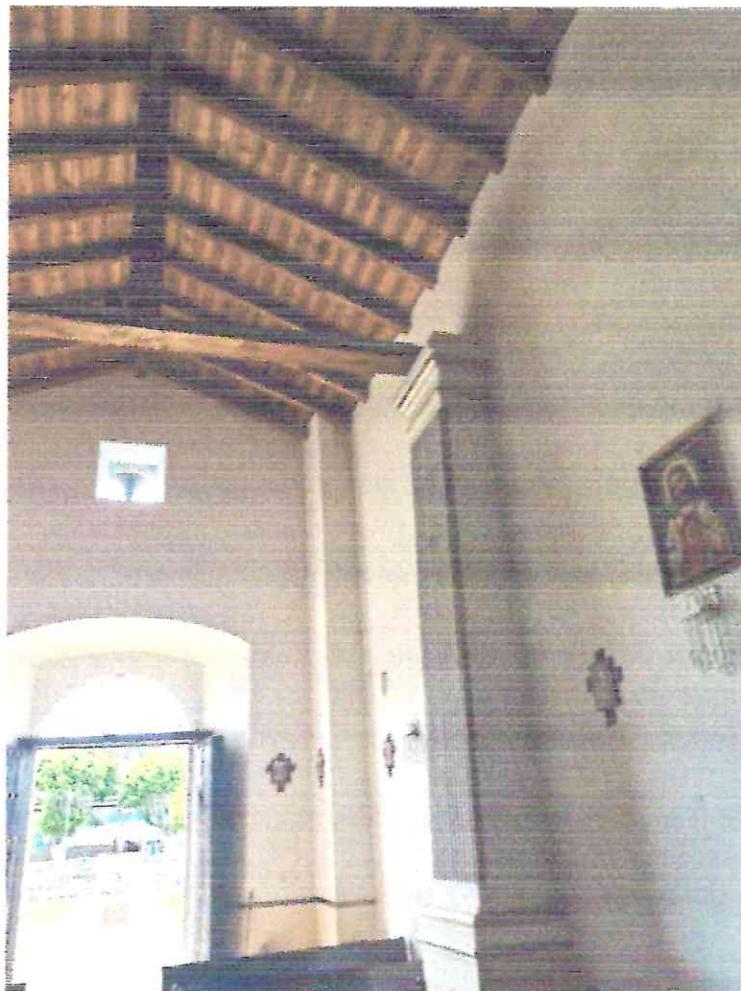
FOTO #10. Vista interior, se observan daños en aplanados por humedad y sismo y crecimiento de patina de enmugrecimiento en parte inferior de muros.

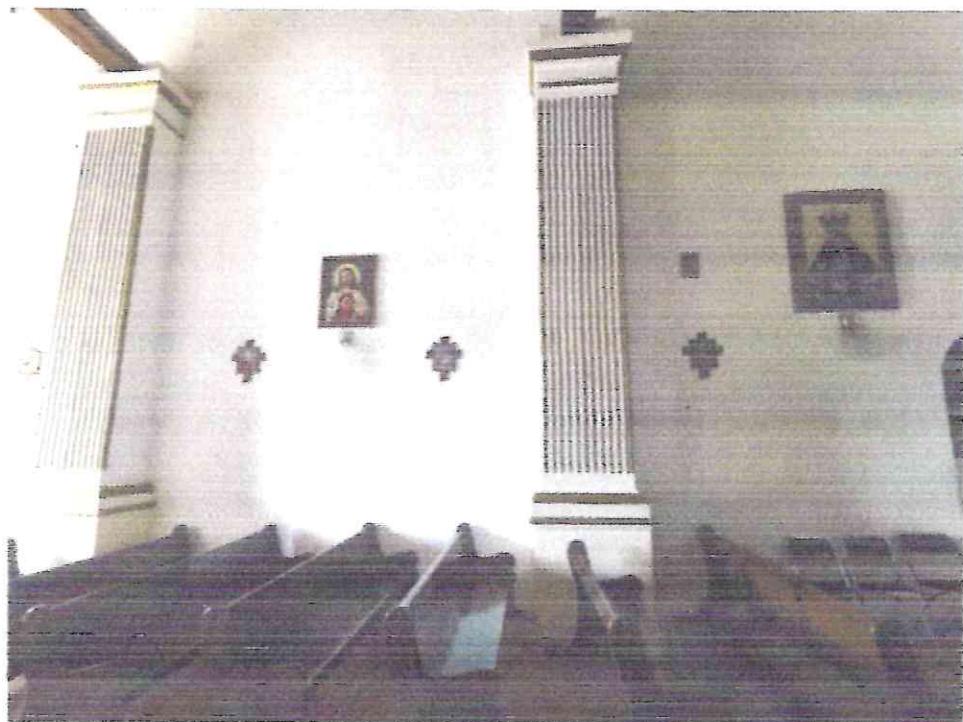
FOTO #11. Vista de interior, se observa desprendimiento de acabados en muros y columnas por sismo y humedad

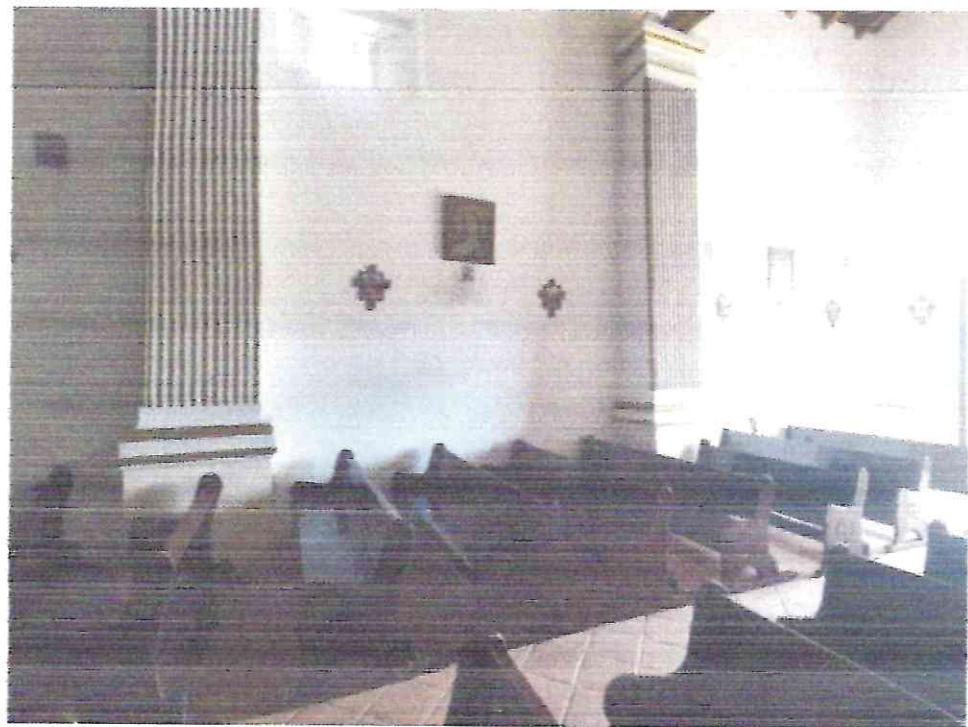
FOTO #12. Vista de presbiterio, se observa desprendimiento de acabados por humedad, presencias de humedad y grietas en muros, desgaste en pintura.

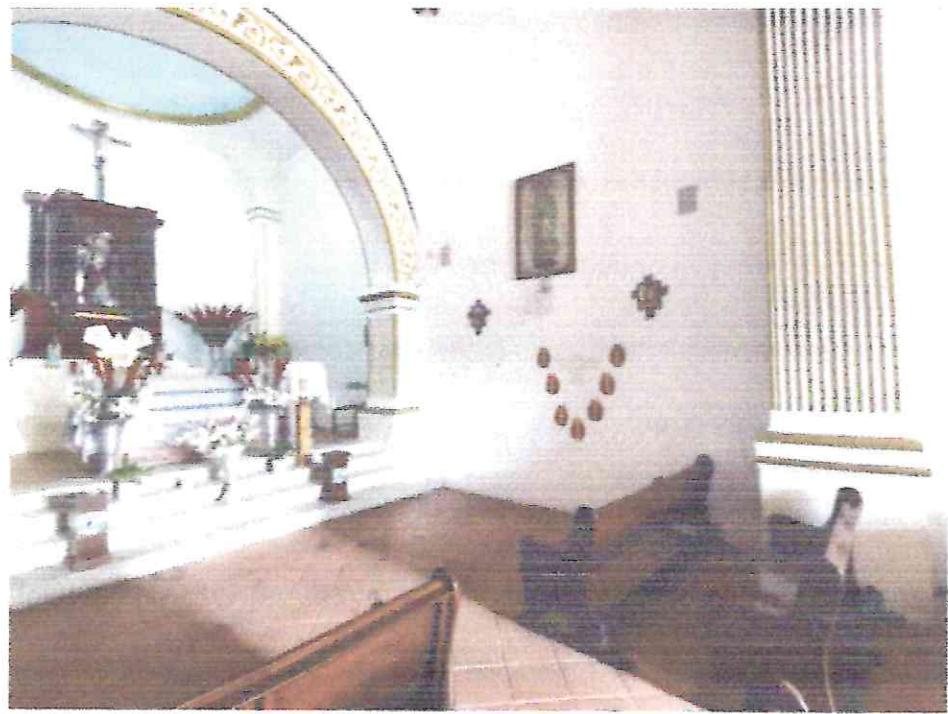
FOTO #13. Vista interior, se observa arco del presbiterio presenta desprendimiento de acabados; en muro de presbiterio se observa desgaste en pintura.

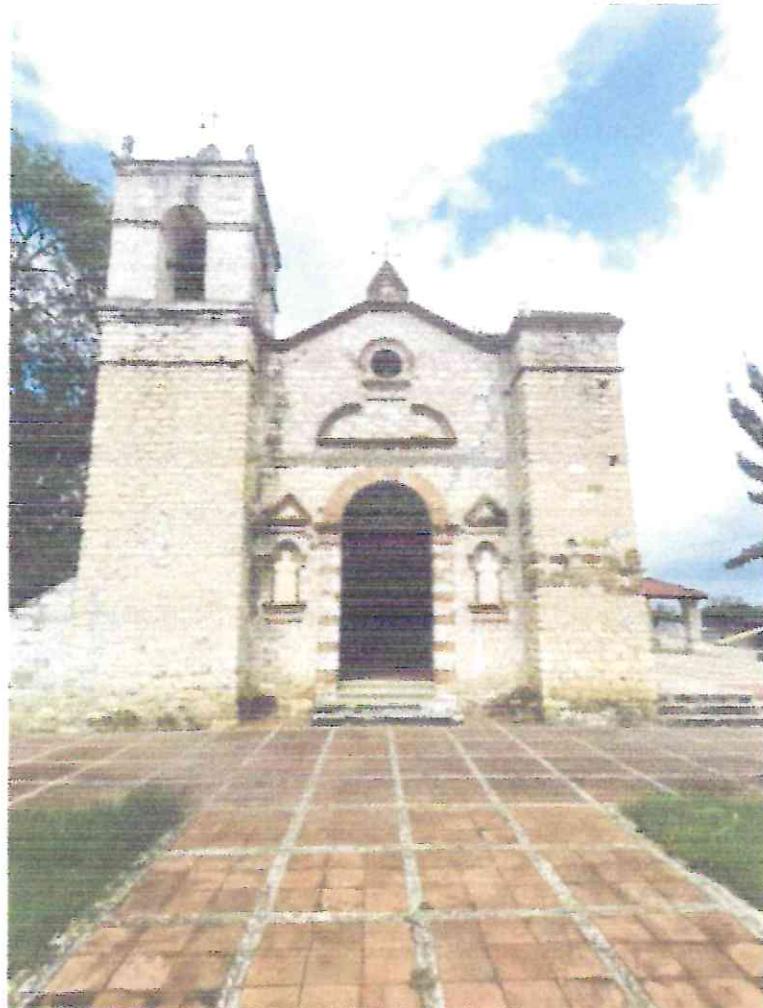
FOTO #14. Vista exterior, fachada principal, se observan daños en muros por sismo y crecimiento de musgo en parte inferior de muros de mampostería y piso de loseta de barro rojo con exfoliación y crecimiento de patina biológica por humedad

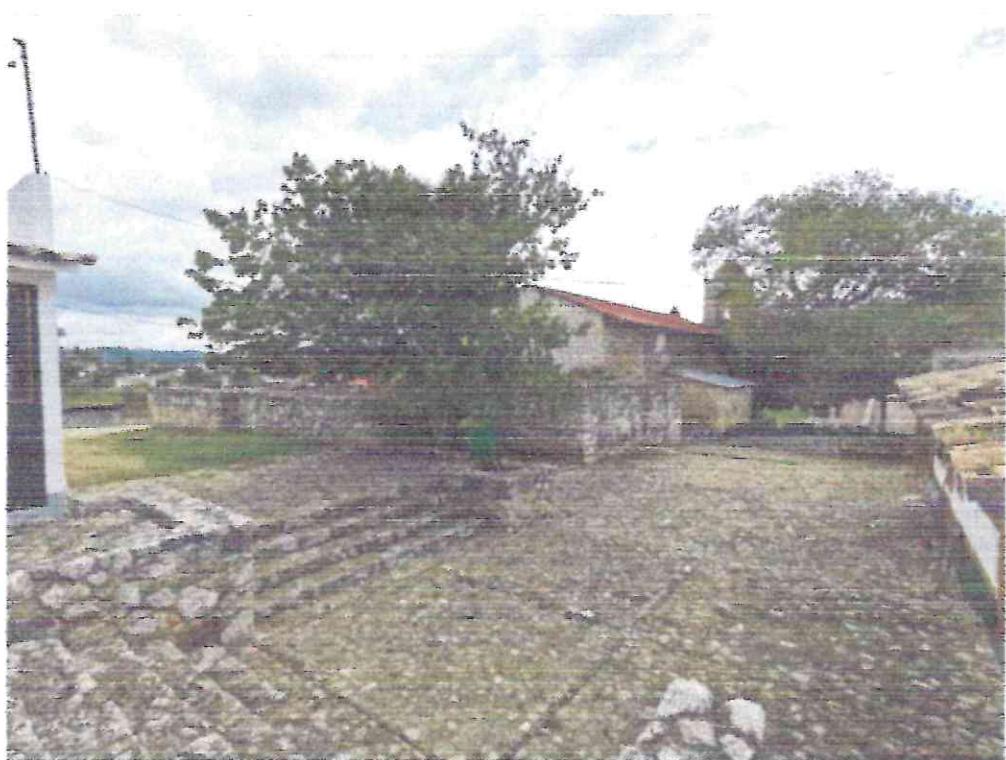
FOTO #15. Vista exterior, se observa pisos de piedra con exfoliación y patina de enmugrecimiento, crecimiento de musgo en teja de barro por humedad.

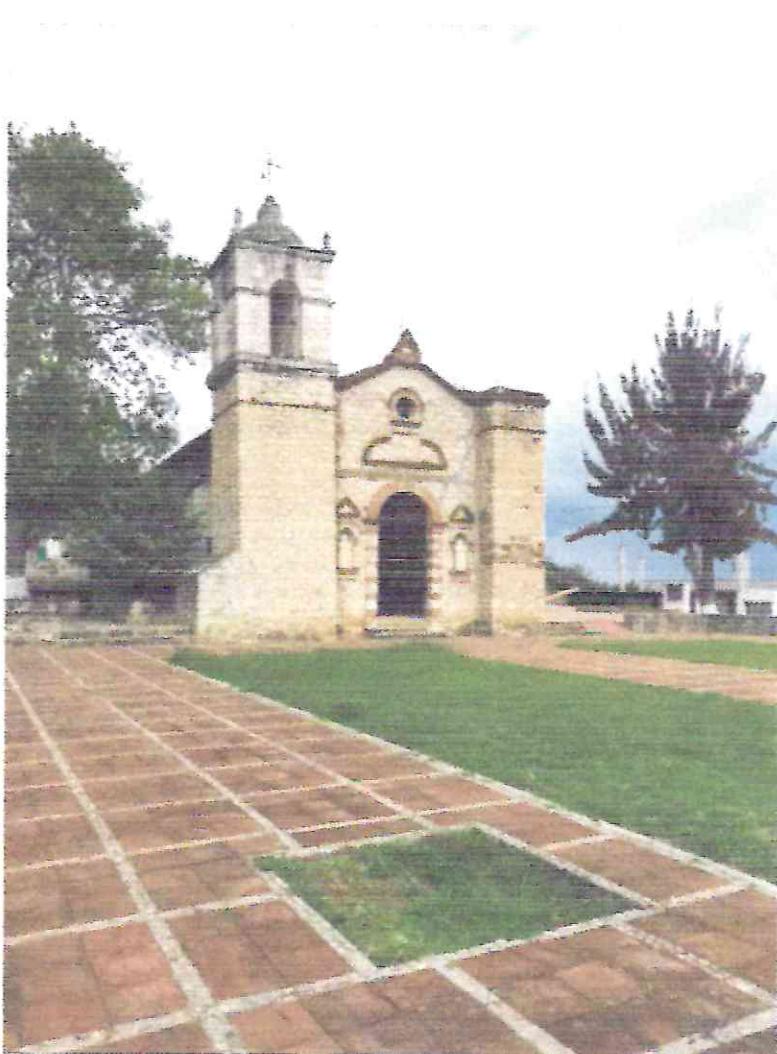
FOTO #16. Vista exterior de la fachada, se observan daños por sismo en muros que conforman la torre del campanario y contrafuertes, crecimiento de musgo y exfoliación de piezas de piedra cantera verde por presencia de humedad en muros.

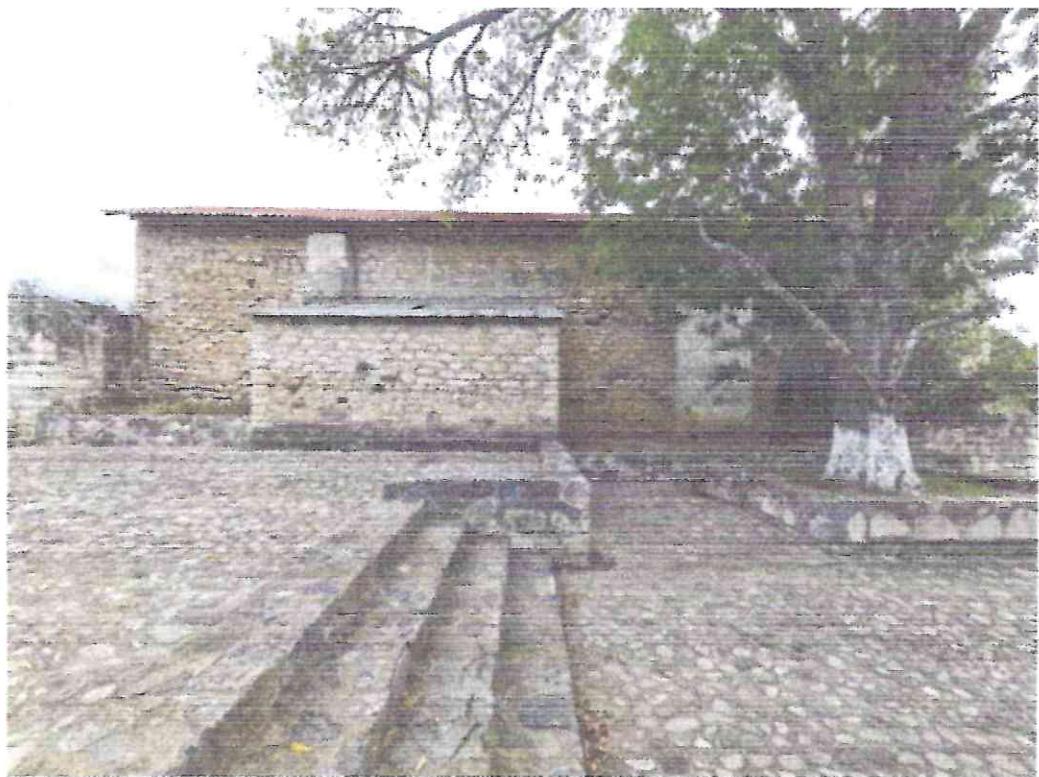
FOTO #17 Vista exterior lateral, se observan daños en pisos de piedra por crecimiento de musgo y patina de enmugrecimiento por humedad , al igual que desprendimiento de piezas en escalones y jardineras.

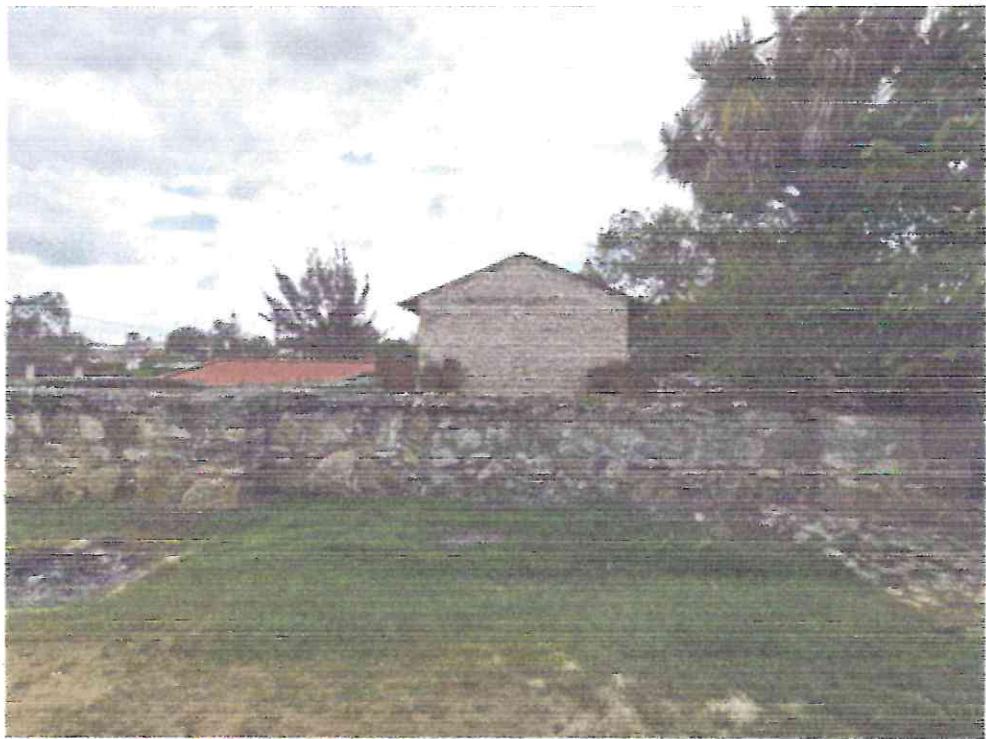
FOTO #18. Vista exterior, muro perimetral, se observa desprendimiento de piezas de piedra en parte superior del muro, crecimiento de musgo y patina de enmugrecimiento.

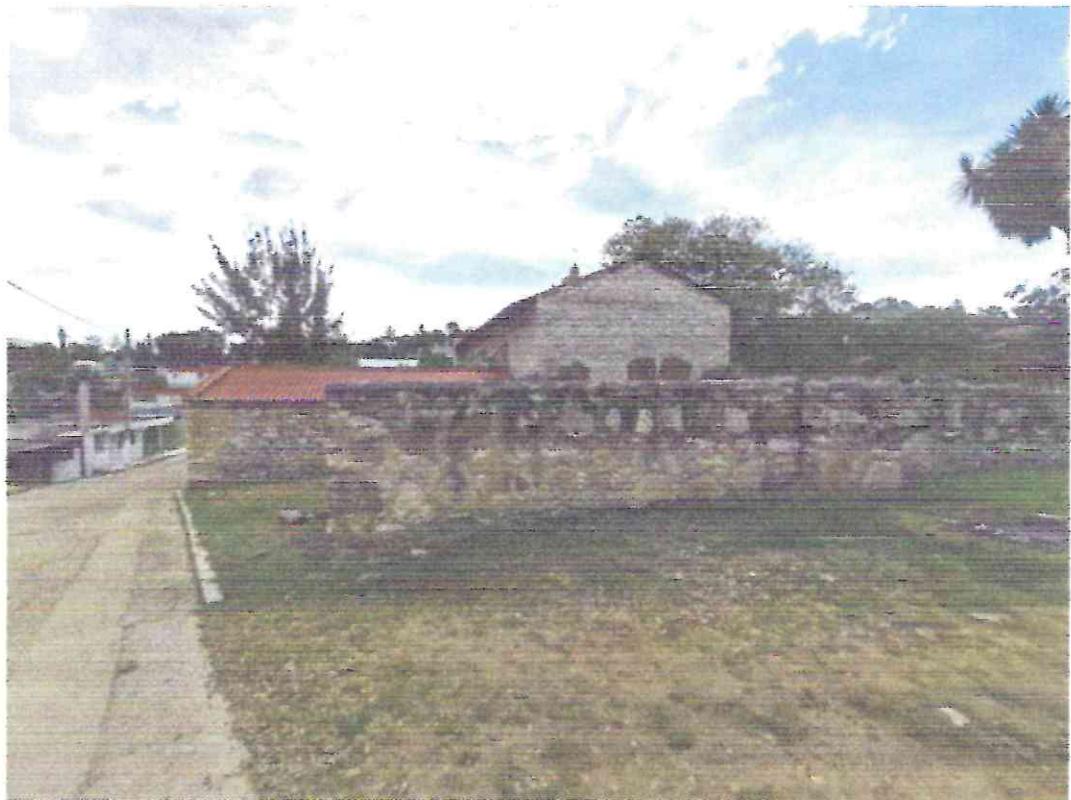
FOTO #19. Vista exterior, muro perimetral, se observa desprendimiento de piezas de piedra en parte superior del muro, crecimiento de musgo y patina de enmugrecimiento en parte superior por humedad y escurrimiento.

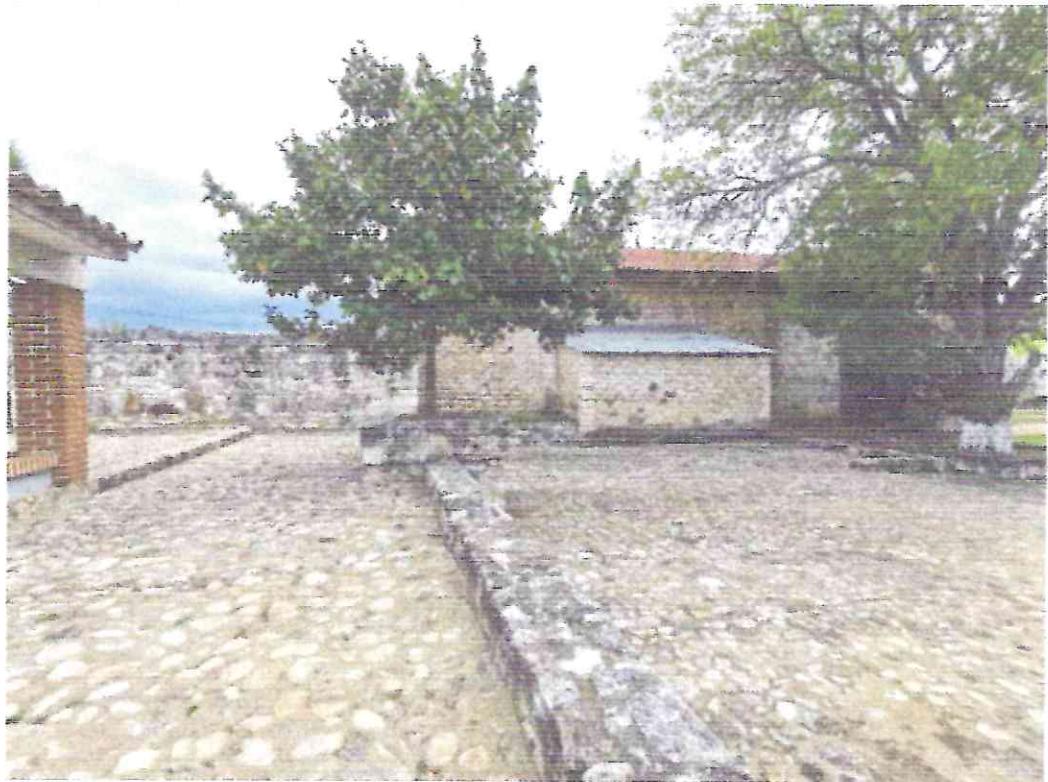
FOTO #20. Vista exterior desde curato, se observan daños por sismo y humedad en pisos de piedra, crecimiento de musgo y patina de enmugrecimiento.

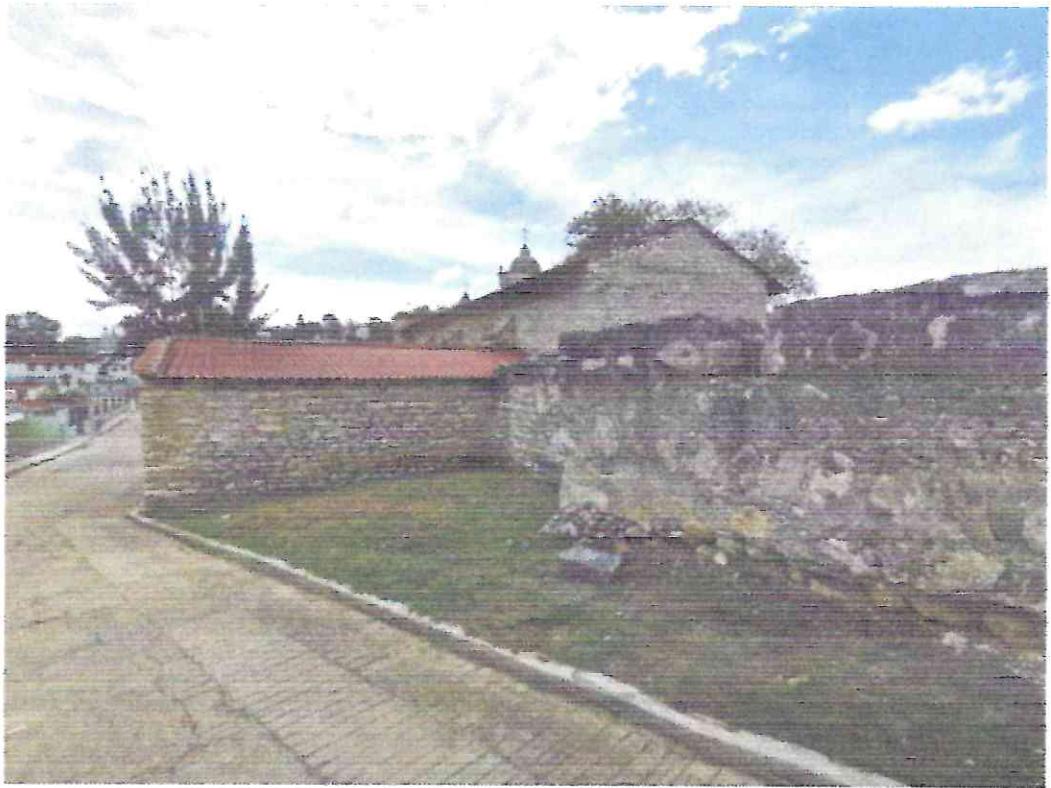
FOTO #21.

Vista desde calle principal hacia muro perimetral y curado, se observan daños por humedad en muro, crecimiento de musgo y patina de enmugrecimiento, exfoliación en piezas de la parte inferior.

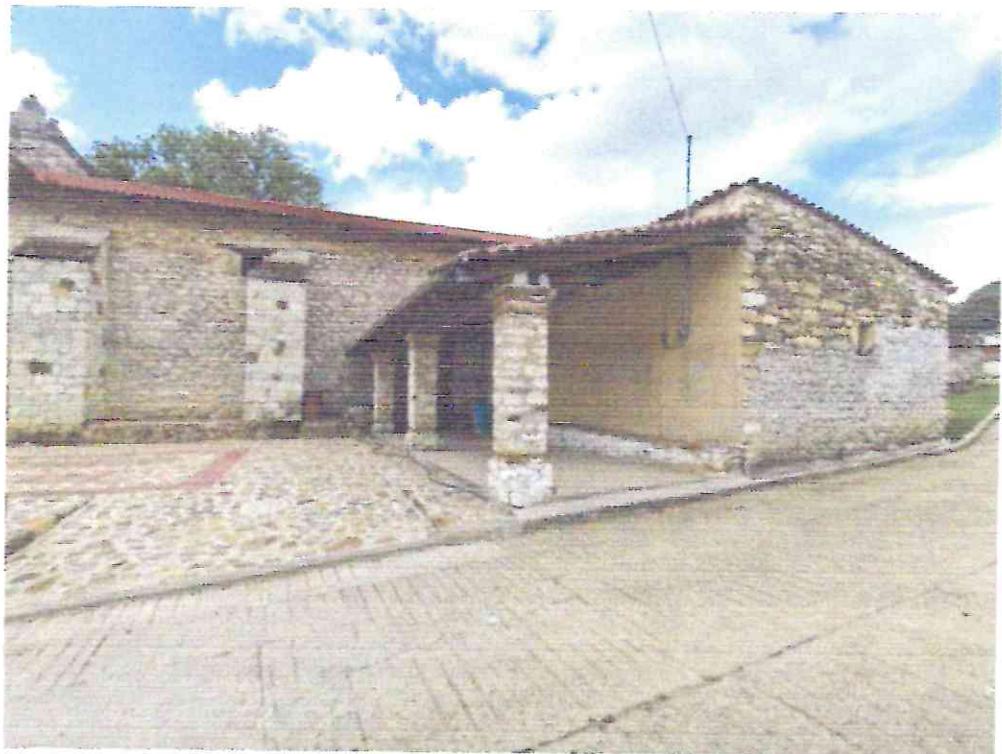
DESCRIPCIÓN**FOTO #23.**

Vista exterior hacia curado, se observan daños por sismo en muros y columnas, presencia de grietas y desprendimiento de piezas de piedra y apllanados.

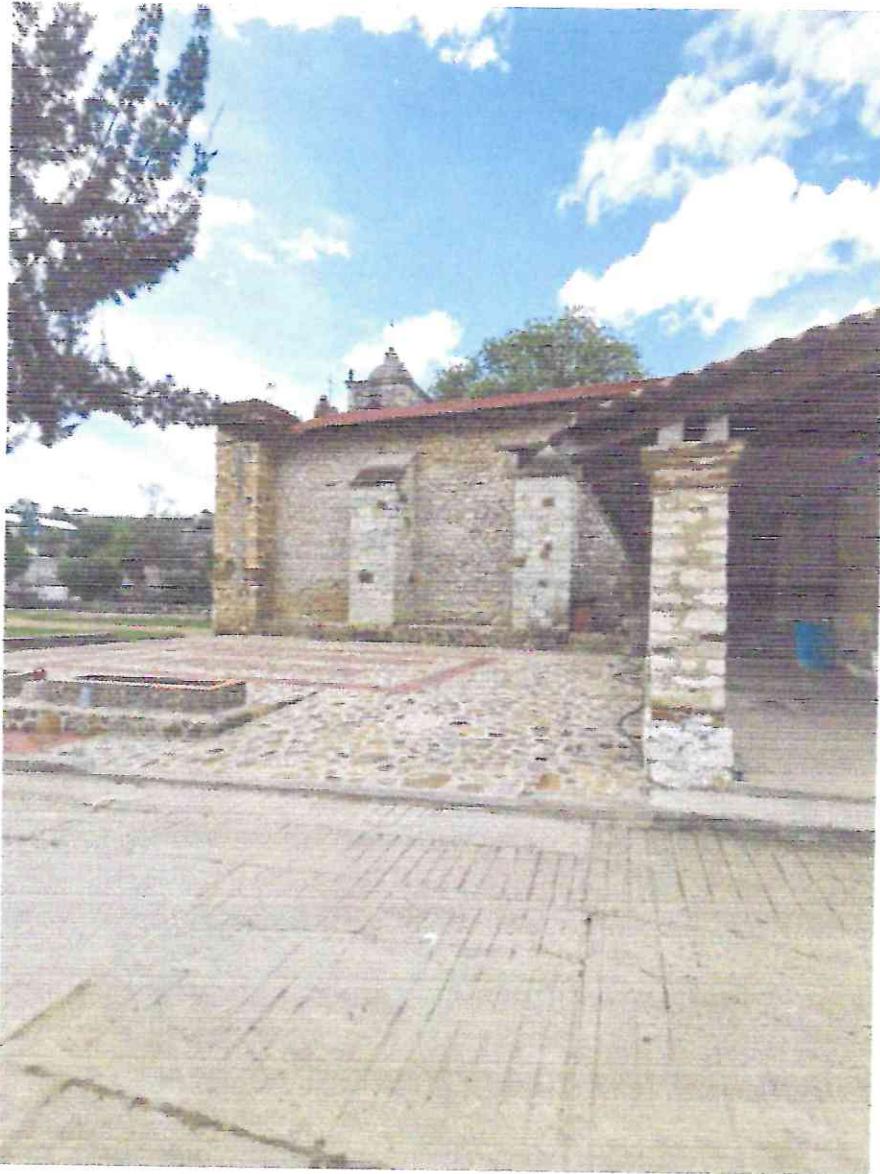
FOTO #24.

Vista exterior desde calle principal hacia curado y muro exterior de templo, se observan daños por sismo en muros, columnas y contrafuertes, desprendimiento de aplanados y piezas de piedra por humedad.

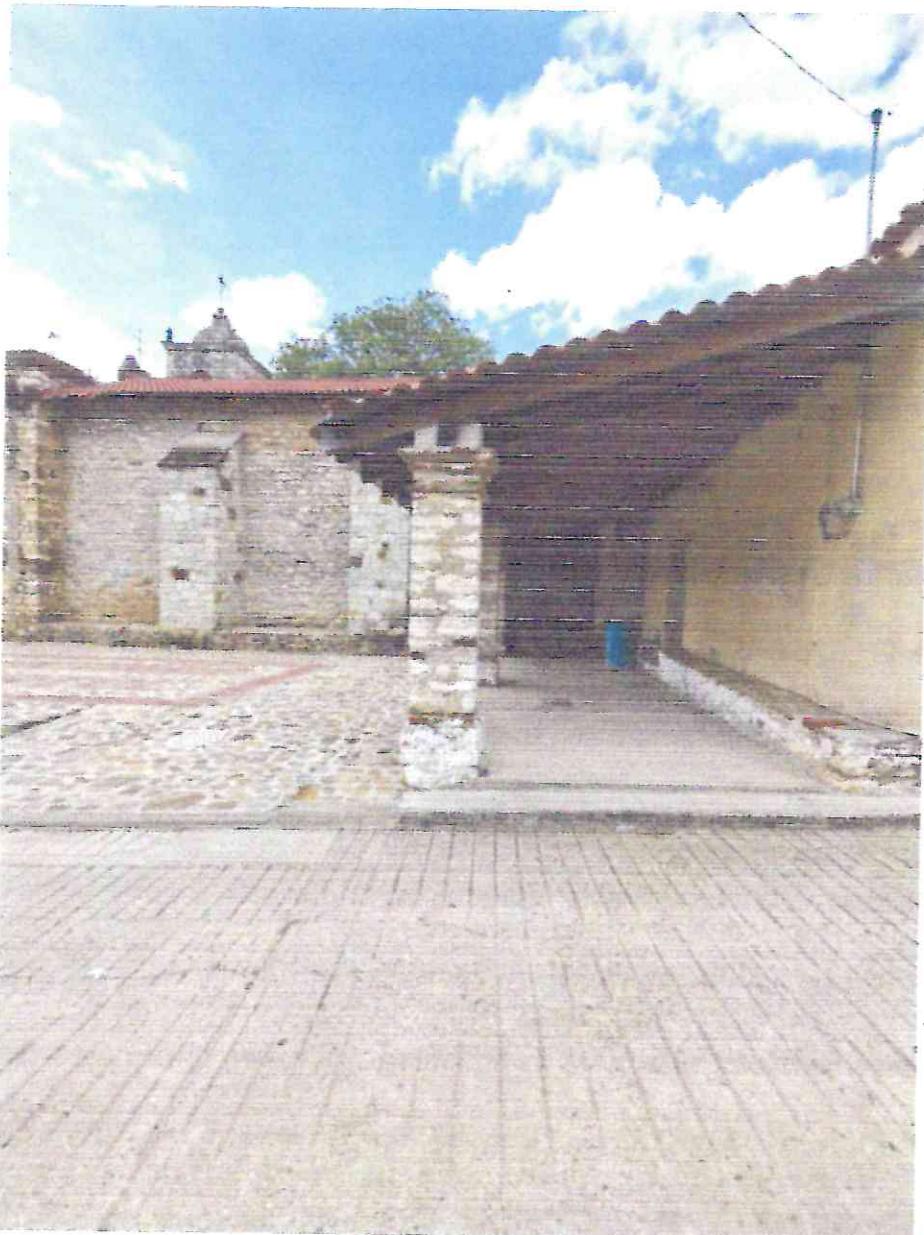
DESCRIPCIÓN**FOTO #25.**

Vista desde curado, se observan desprendimiento de piezas de tabique rojo en murete de corredor por sismos, exfoliación de piezas de piedra en base de columnas y desprendimiento de acabados por humedad.

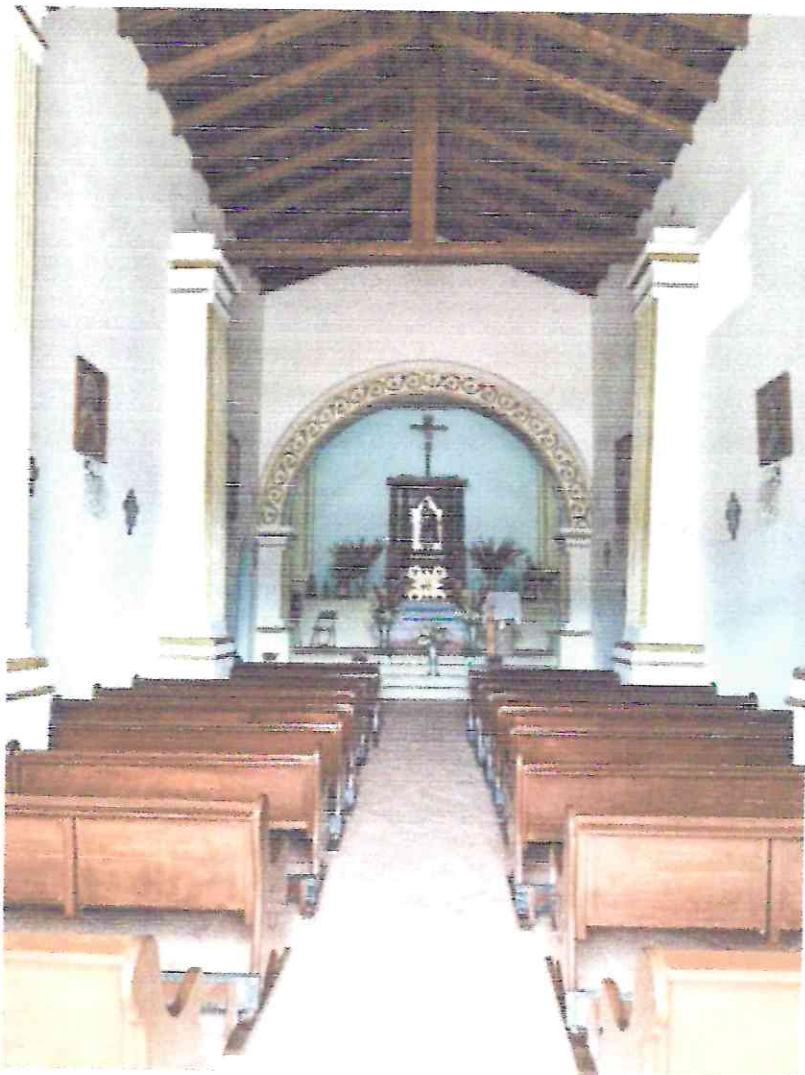
FOTO #26.

Vista desde interior, se observa el presbiterio con daños por sismo y humedad en muros y desprendimiento de aplanados y pintura.

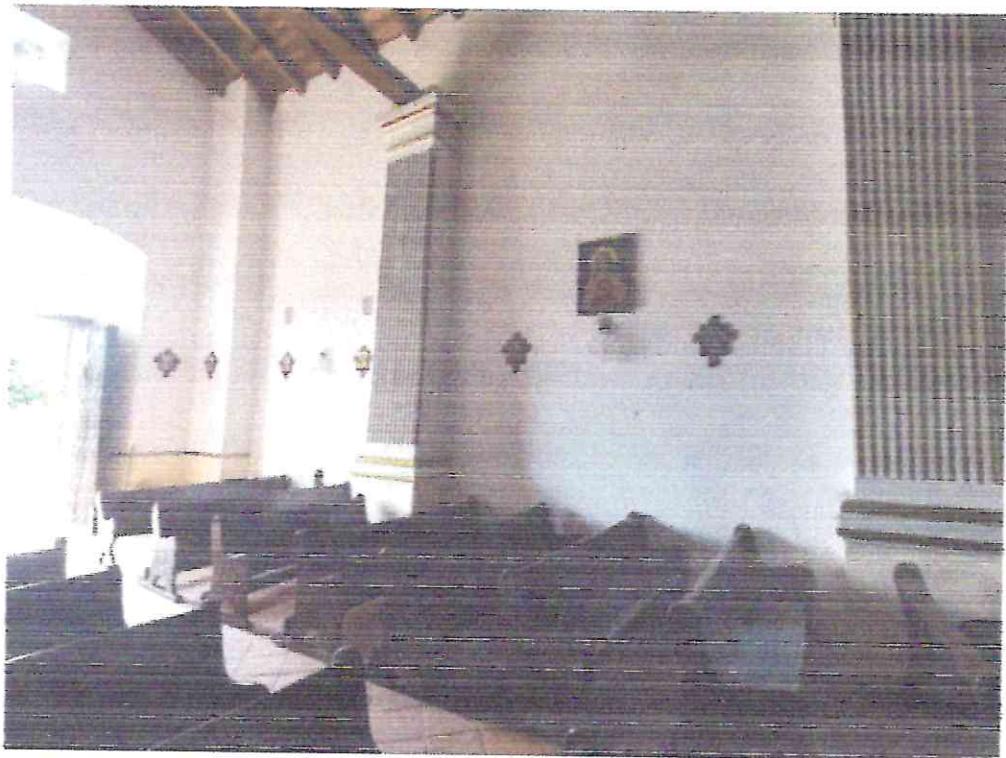
FOTO #27.

Vista desde interior, se observa crecimiento de patina y enmugrecimiento en muros y desprendimiento de aplanados y pintura.

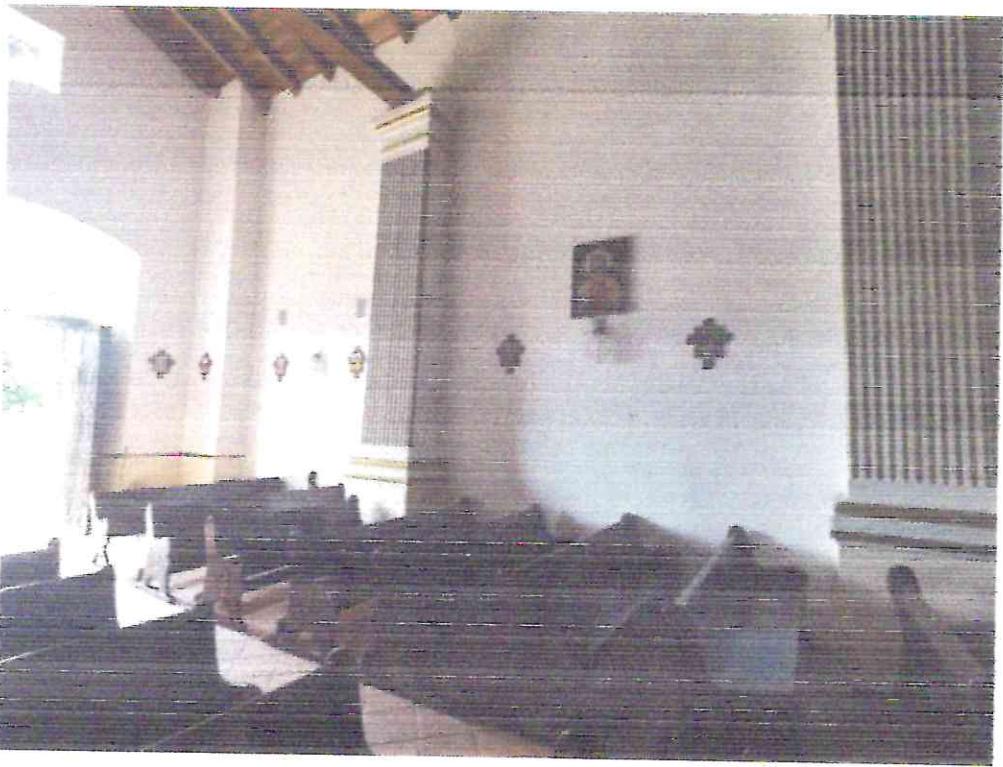
FOTO #28.

Vista desde interior, se observa crecimiento de patina de enmugrecimiento en muros y desprendimiento de aplanados y pintura.

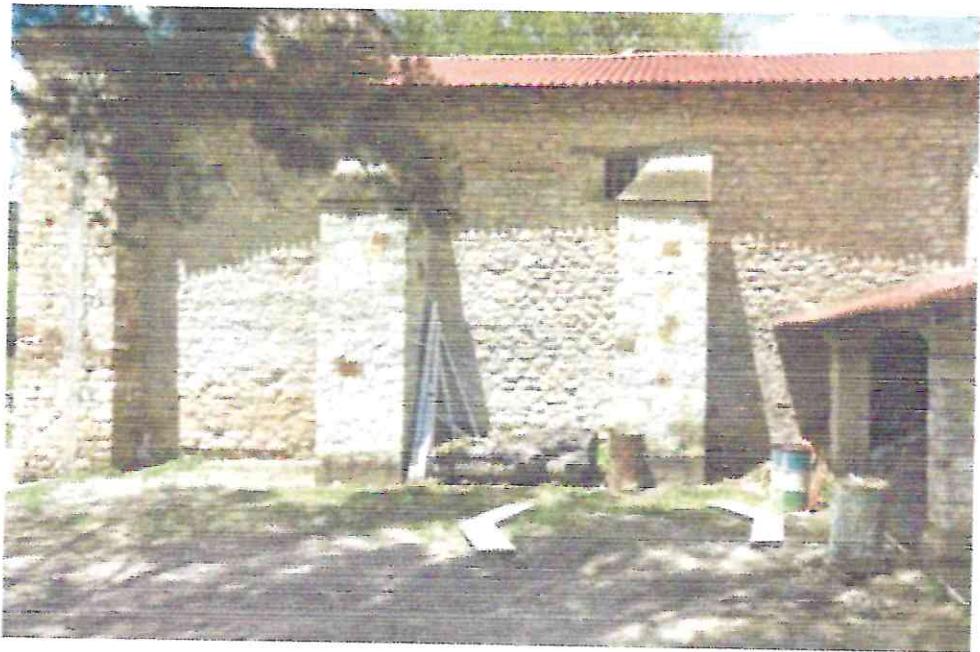
FOTO #30.

Vista a detalle de contrafuertes, se observa crecimiento de musgo en parte superior por escurrimiento y humedad, al igual que daños en piezas de piedra por exfoliación y pulverización

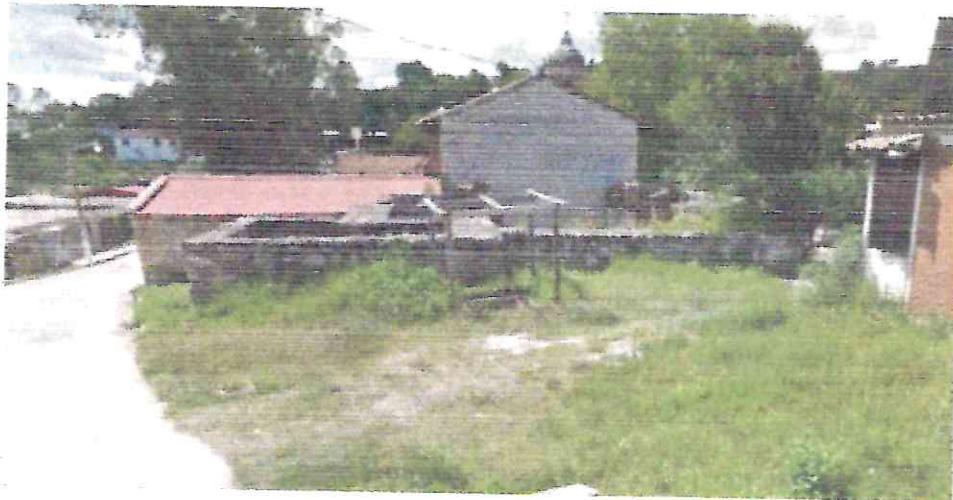
DESCRIPCIÓN**FOTO #31.**

Vista exterior presencia de flora nociva en entortados o recubrimientos fisurados causados por sismo.
