(“ELABORACIÓN DE ESTUDIO DE LA ESTACIÓN DE EL PARÍAN SOSOLA, ETLA, OAXACA”).

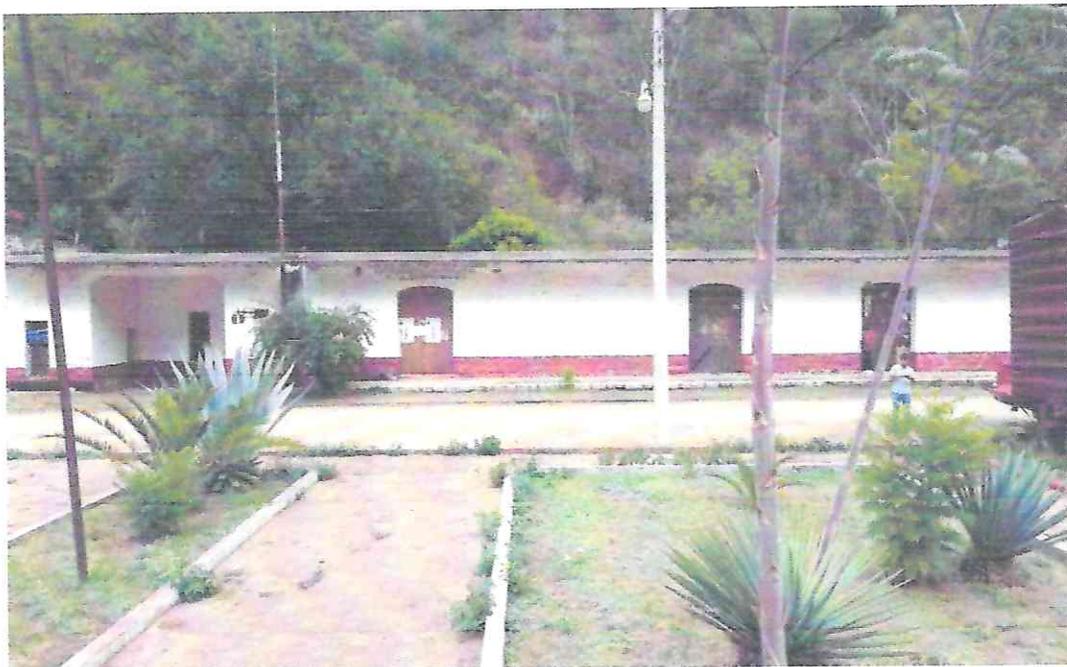
FOTO #1. Vista exterior de la fachada .

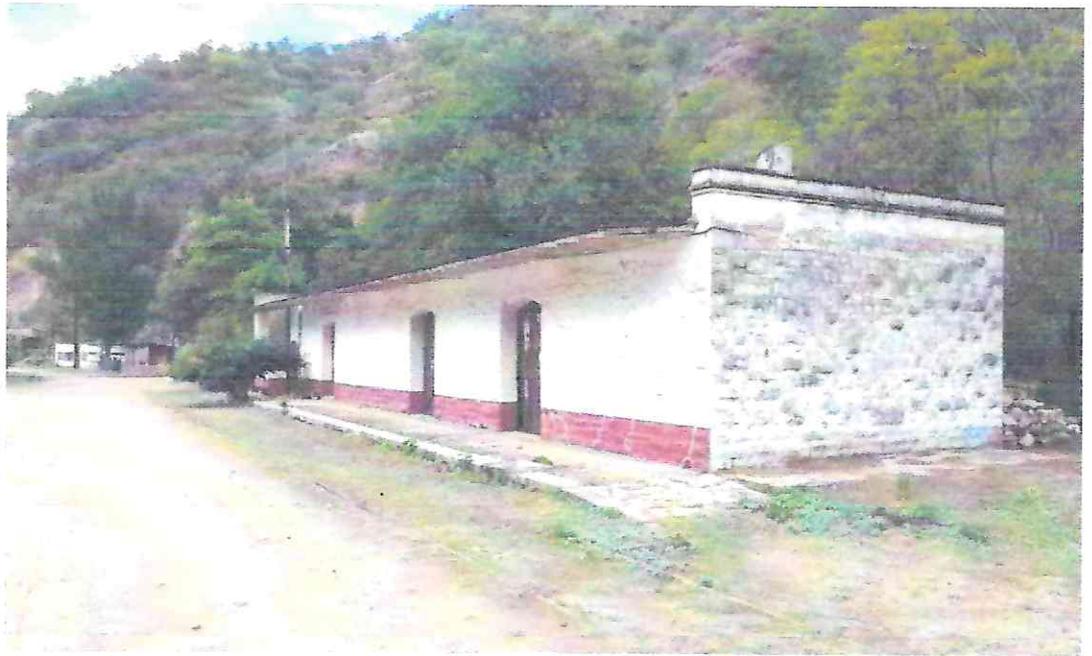
FOTO #3. Vista a detalle de parte de fachada principal, se observa porosidad en aplanados de muro, patina de enmugrecimiento y grietas por sismo. Mayo 2022.

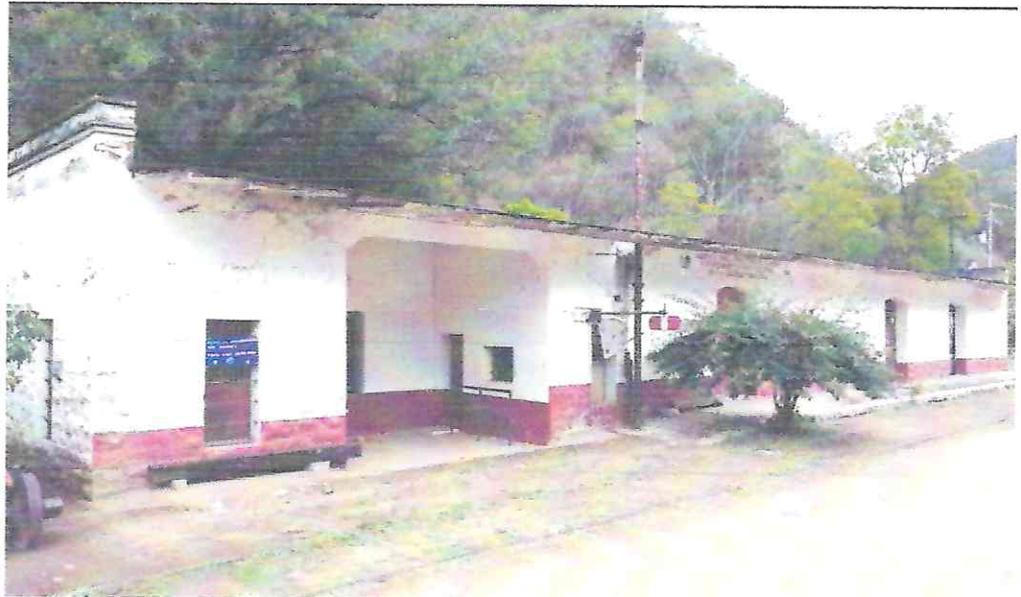
FOTO #4. Vista exterior de fachada principal, se observan vanos de puerta con presencia de injuria humana en los enmarcamientos y grietas por sismo.

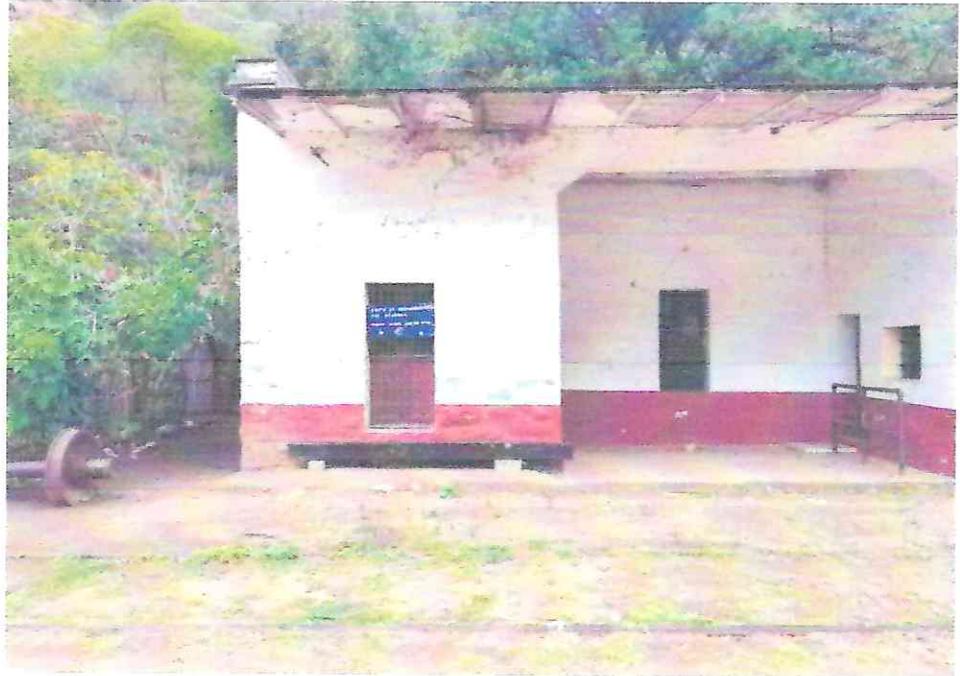
FOTO #5. Vista a detalle de fachada principal se observa vano de lado izquierdo con pérdida total de techumbre de lámina, crecimiento de maleza en muros y patina biológica por humedad y escurrimiento.
mayo 2022.

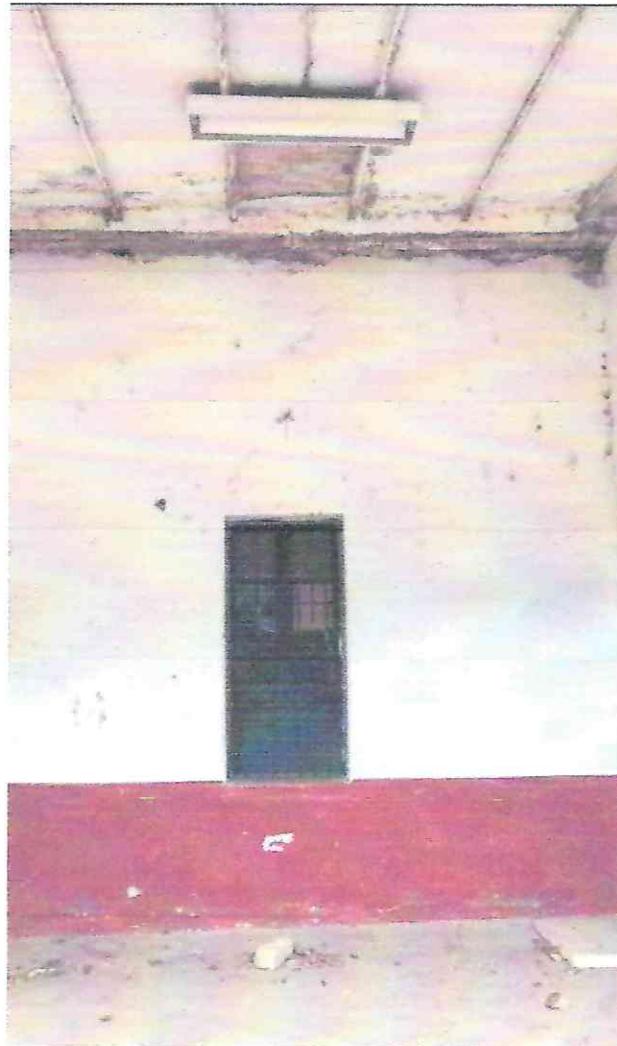
FOTO #6. Vista del corredor, se aprecian daños en puertas de metal, humedad en parte inferior de muros y losa, al igual que crecimiento de maleza en pisos de concreto.

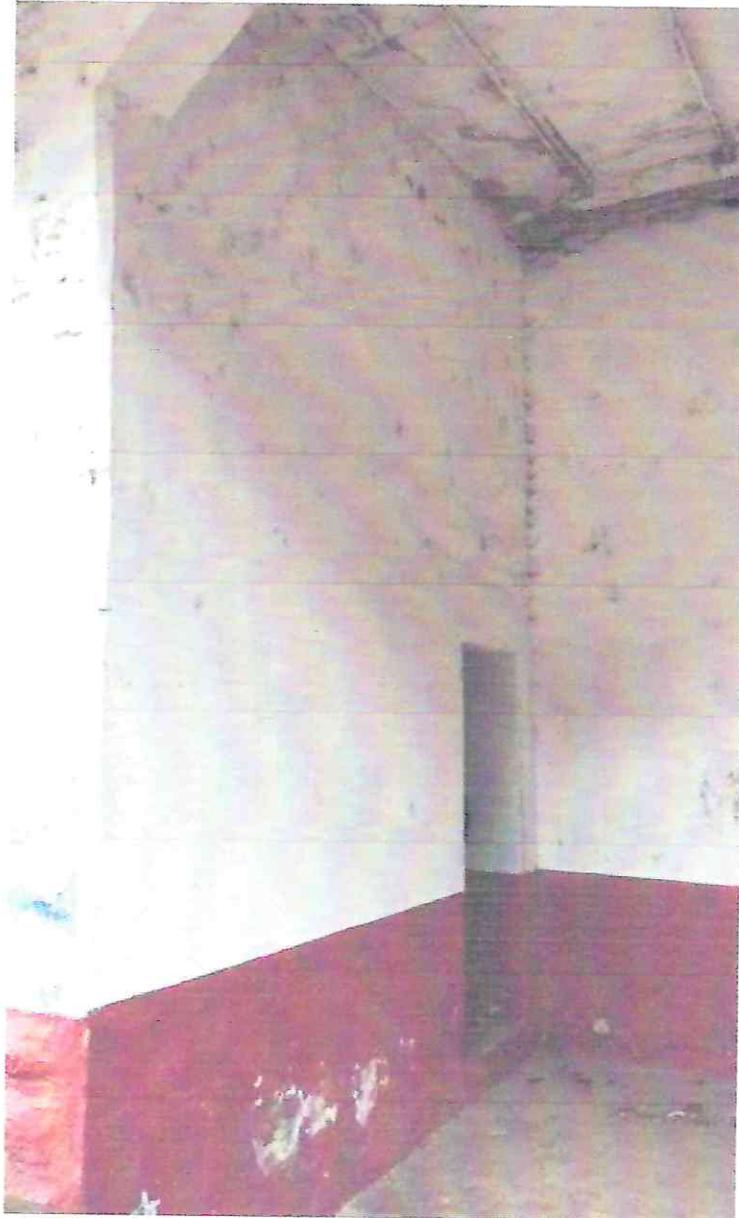
FOTO #7. Vista del interior de la estación,

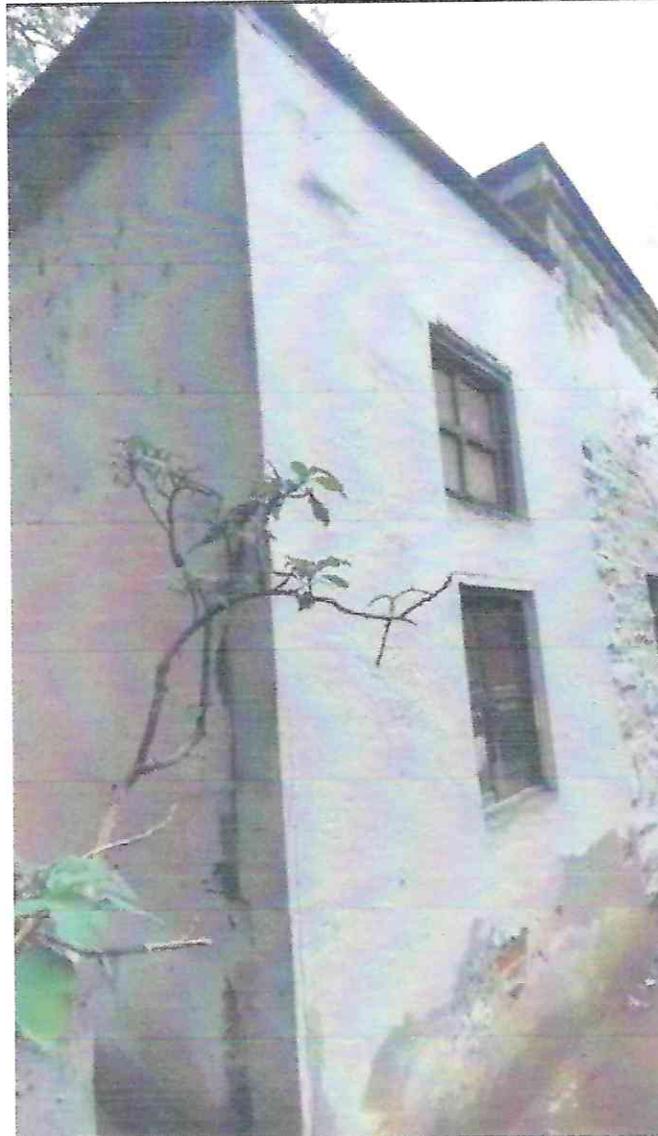
FOTO #8. Vista exterior de fachada principal, se observa a detalle m

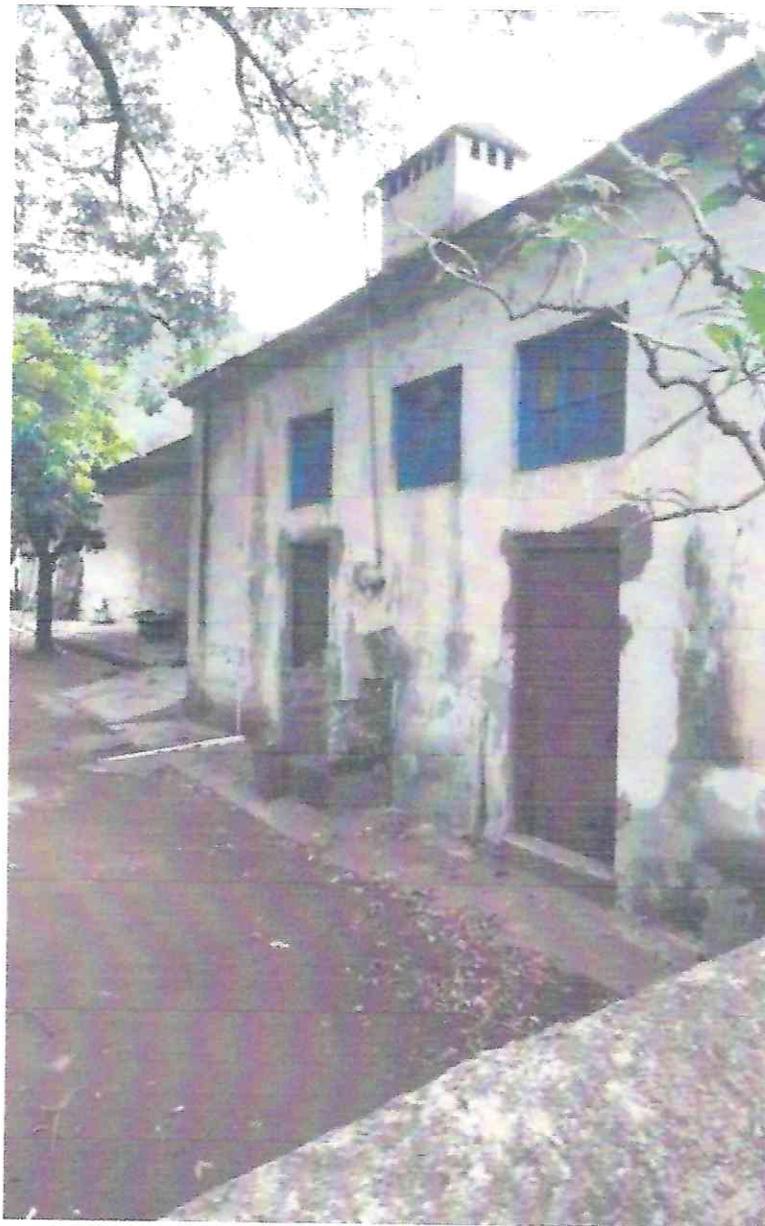
FOTO #9. Vista exterior de fachada principal, se observan

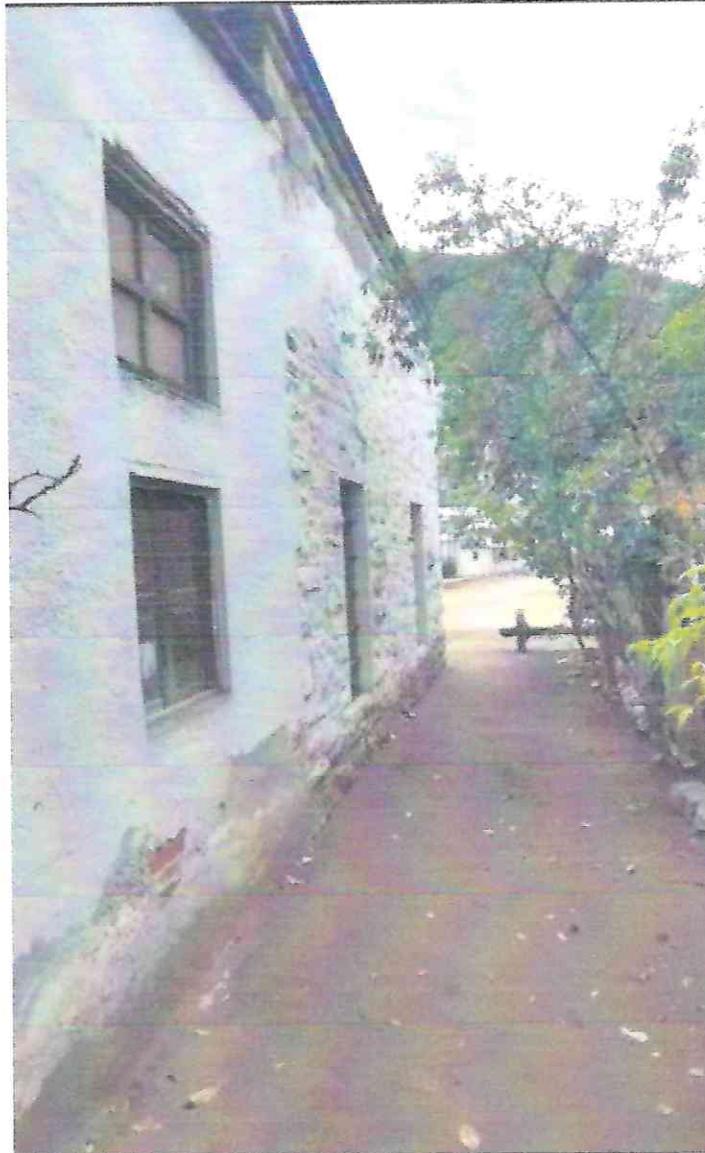
FOTO #11. Vista exterior se observan grietas en muros y pisos, manchas de salitre por humedad y crecimiento de maleza en parte superior de trabe. Mayo 2022

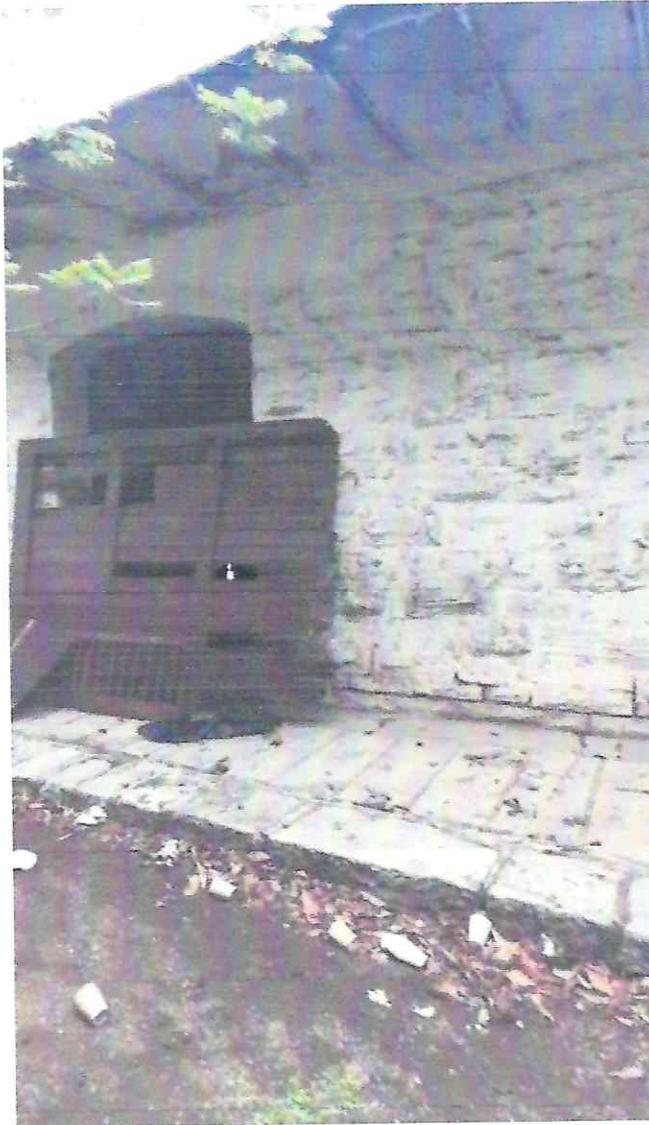
FOTO #12. Vista exterior, fachada principal, se observa crecimiento de musgo en muros, pérdida total de techumbre de lámina galvanizada, humedad en muros y pisos y grietas por sismo. Mayo 2022

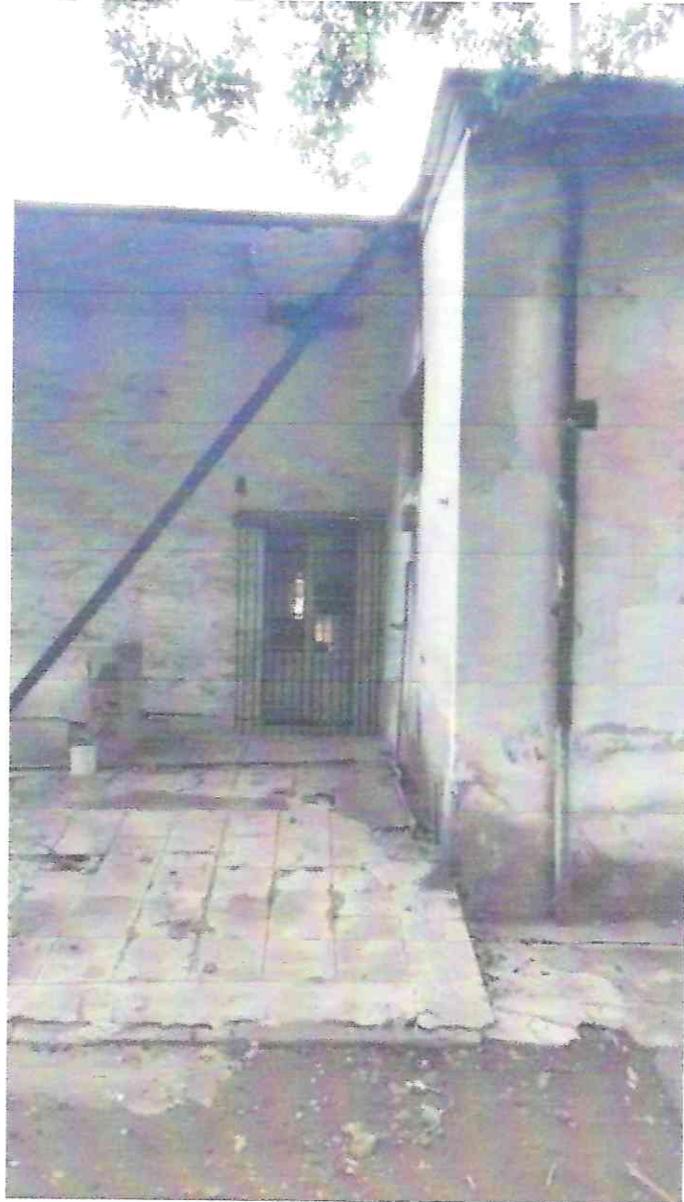
FOTO #13. Vista exterior, se observan daños en muros y losa, desprendimiento de aplanados y salitre por humedad y pérdida parcial de piso de cemento. Mayo 2022

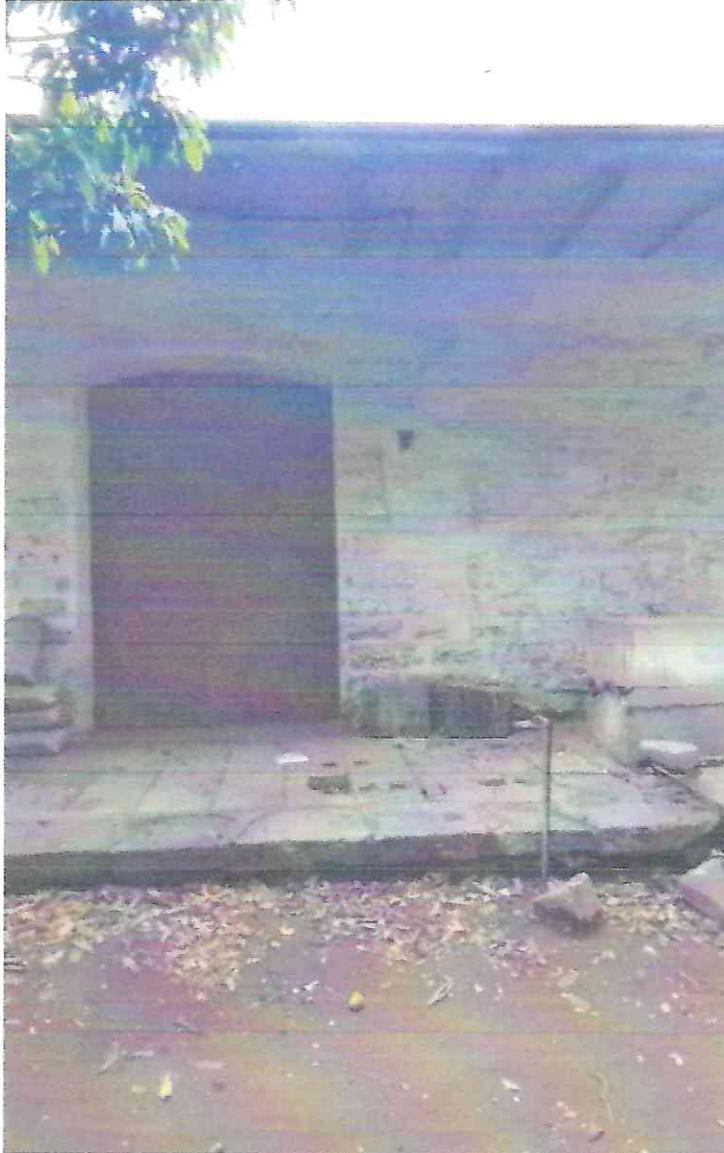
FOTO #14 vista exterior, se observan daños en muros y losa, desprendimiento de aplanados por humedad y manchas de salitre en parte inferior de muros, pérdida parcial de piezas de lámina galvanizada en techumbre y crecimiento de musgo en muros. Mayo 2022

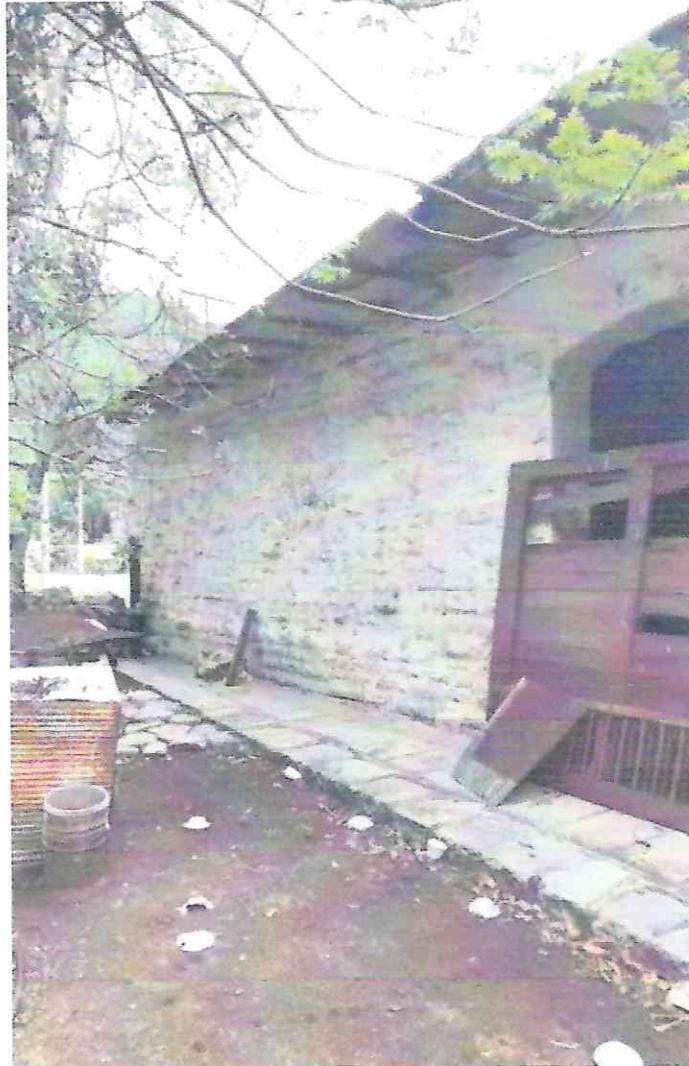
FOTO #15. Vista exterior de fachada trasera, se observan desprendimiento de aplastados en muros y losa, crecimiento de musgo por humedad y escurrimiento, daños en puertas de madera. Mayo 2022

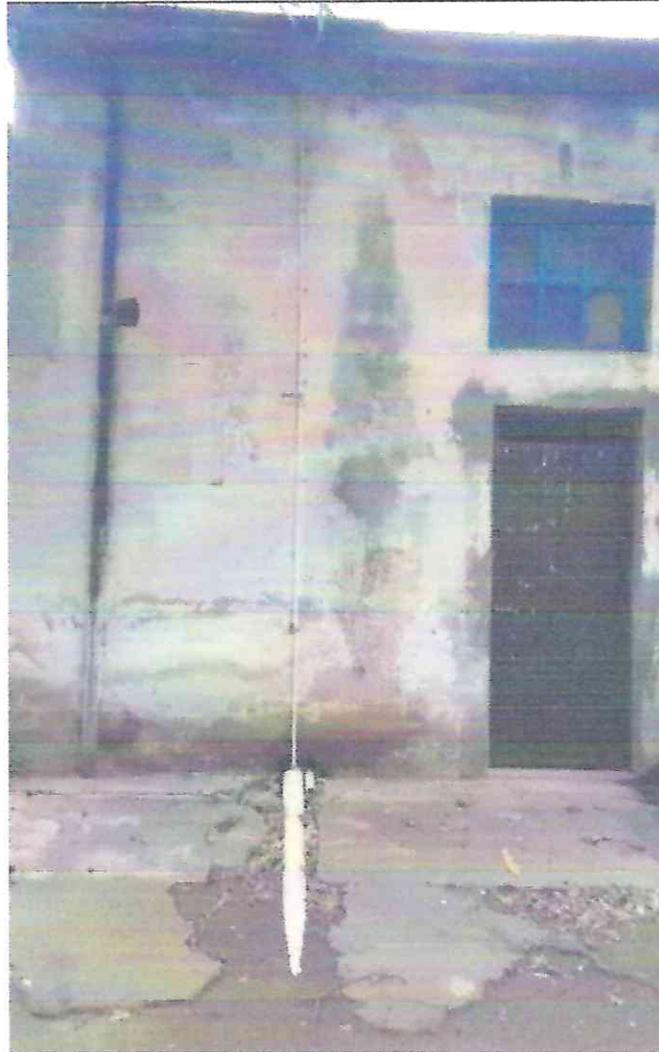
FOTO #16. Vista de vano de acceso de fachada trasera, se observa perdida de techumbre de metal, vandalismo en muros y puertas de madera, desprendimiento de aplanados y grietas por sismo. Mayo 2022

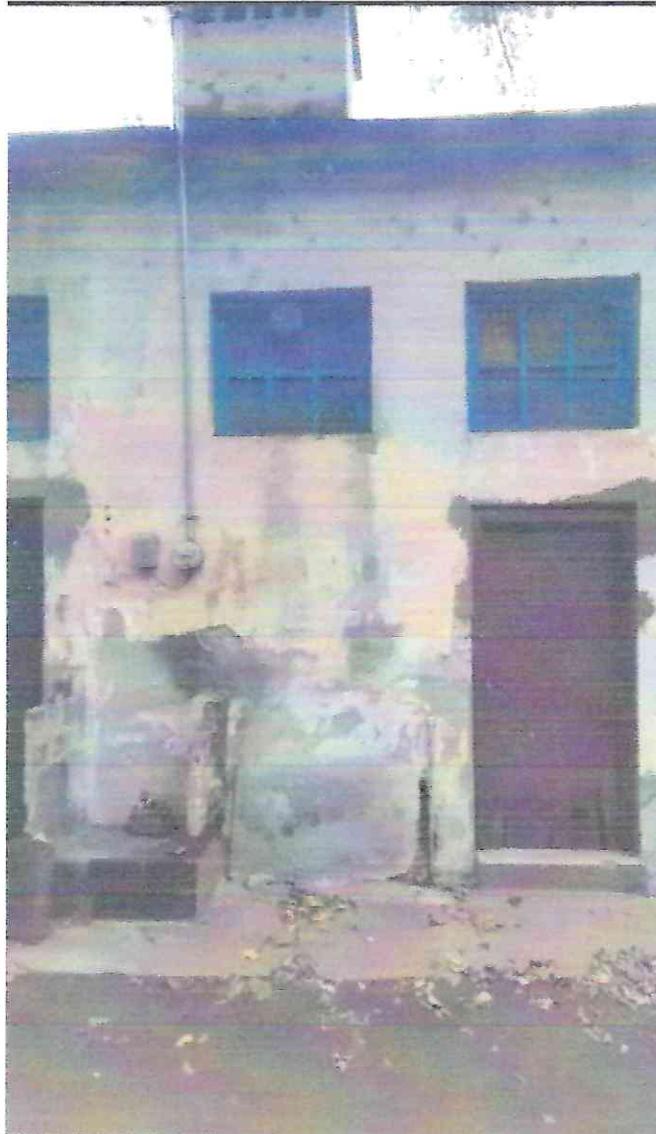
FOTO #17. Vista de fachada trasera, se observa vandalismo en muros, grietas por sismo y desprendimiento de aplanados por humedad. Mayo 2022

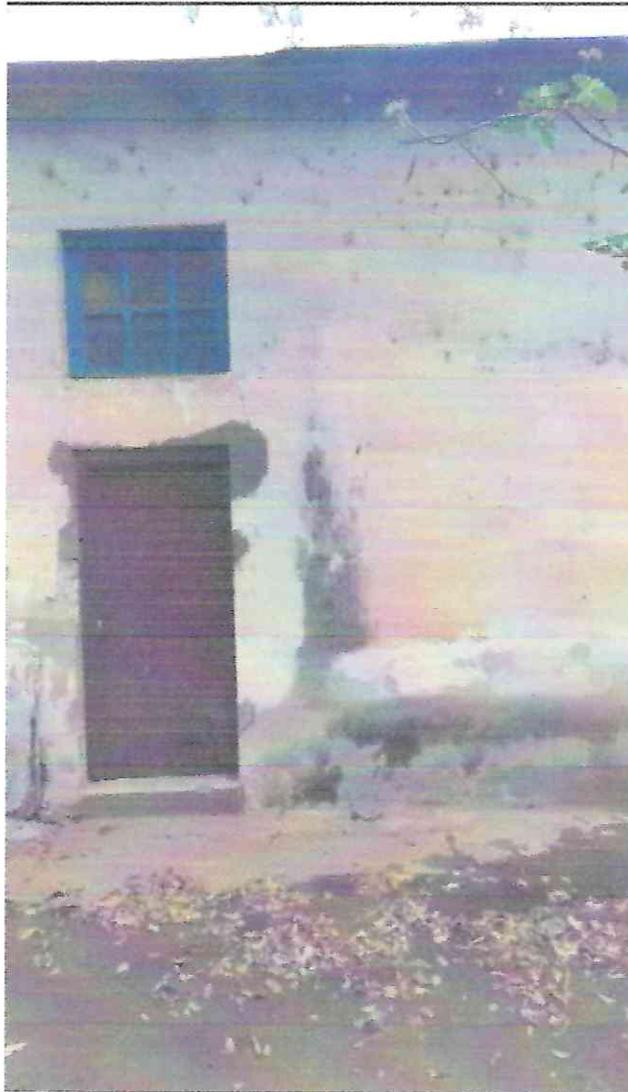
FOTO #18. Vista exterior, se observan muros con desprendimiento de aplanados y grietas por sismo, manchas de salitre por humedad y patina de enmugrecimiento. Mayo 2022

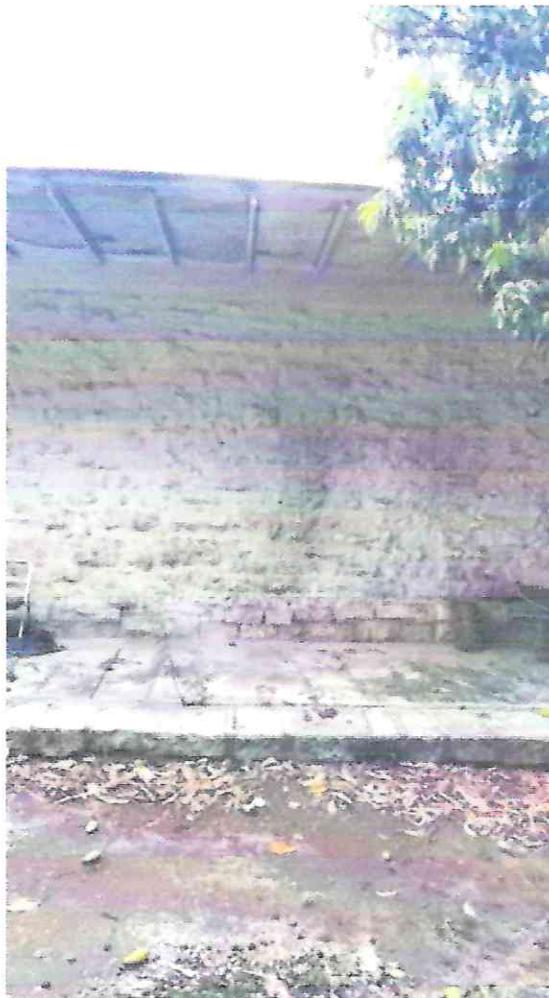
FOTO #19. Vista exterior de muro de fachada trasera, se observa muro de mampostería con desprendimiento de aplanados y manchas de humedad en parte inferior y presencia de patina de enmugrecimiento. Mayo 2022

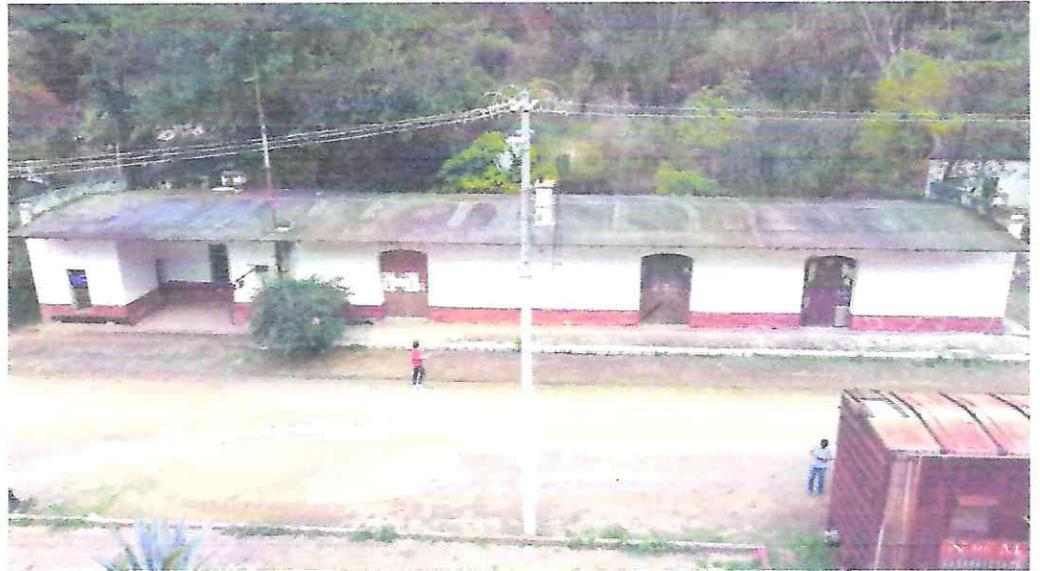
FOTO #20. Vista exterior, se observan daños en fachada trasera, crecimiento de musgo en muros, desprendimiento de aplanados y grietas por sismo.

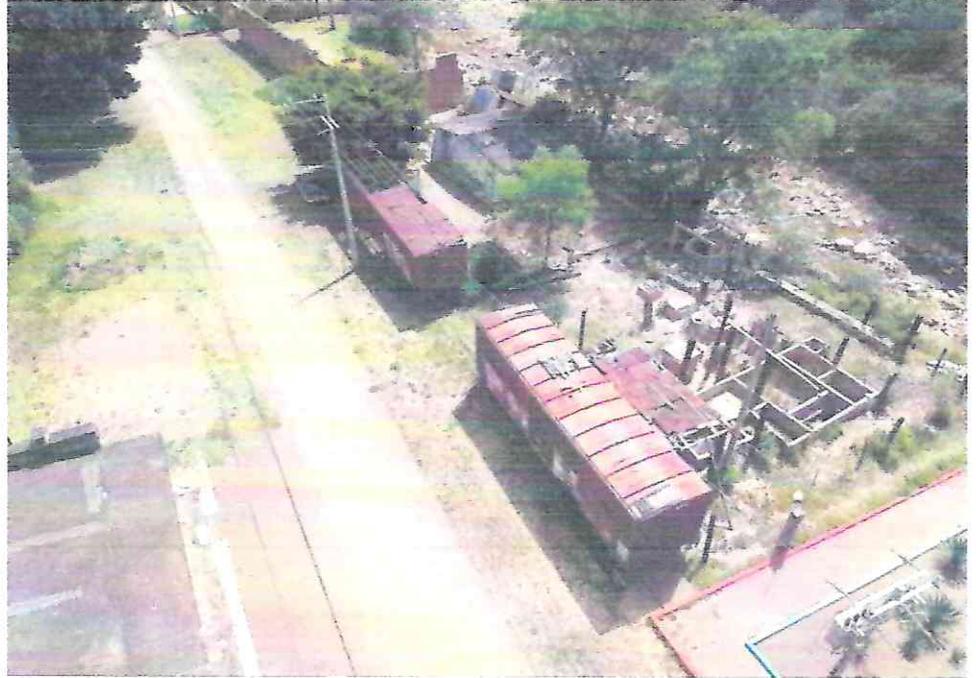
FOTO #21. Vista aérea del conjunto, se observan daños por humedad en muros, desprendimiento de aplanados y grietas por sismo. Mayo 2022

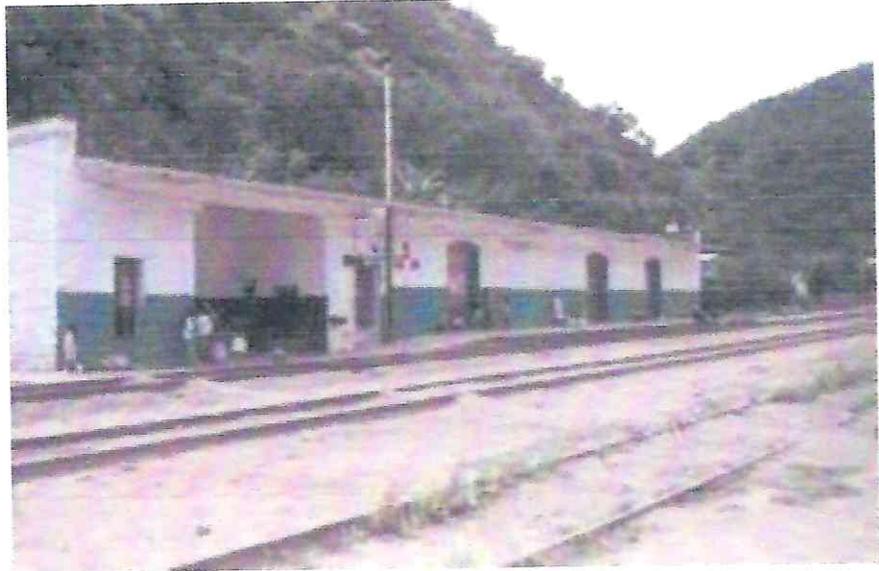
FOTO #22. Vista aérea, se observa crecimiento de musgo en losa, manchas de salitre por humedad y pérdida de piezas de techumbre metálica. Mayo 2022

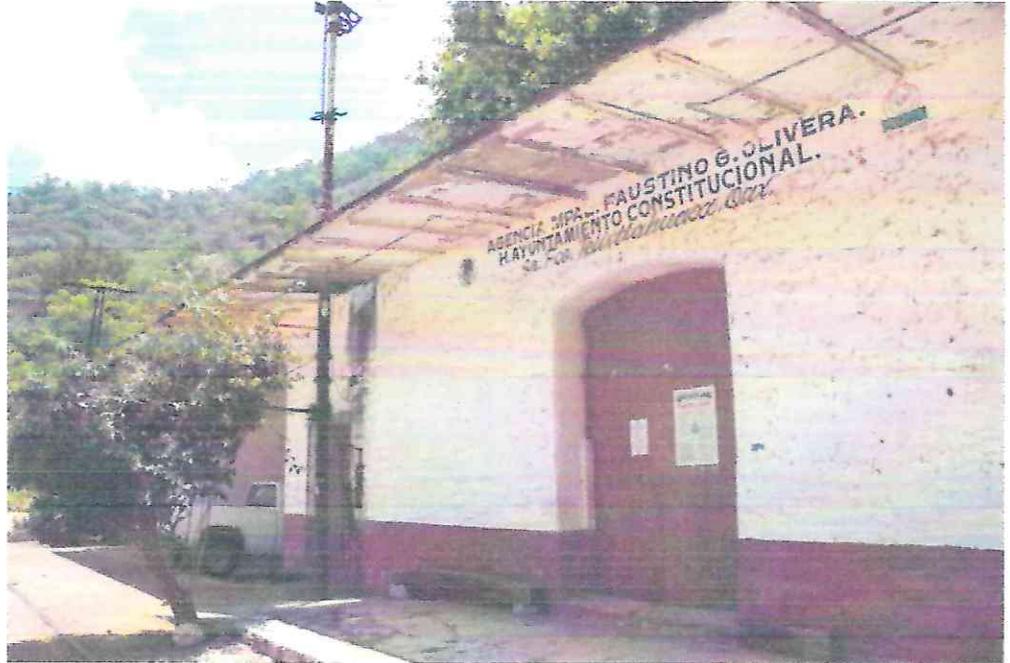
FOTO #23. Vista aérea, se observan daños por vandalismo, desprendimiento de aplanados y grietas por sismo, crecimiento de musgo y patina de enmugrecimiento por humedad. Mayo 2022

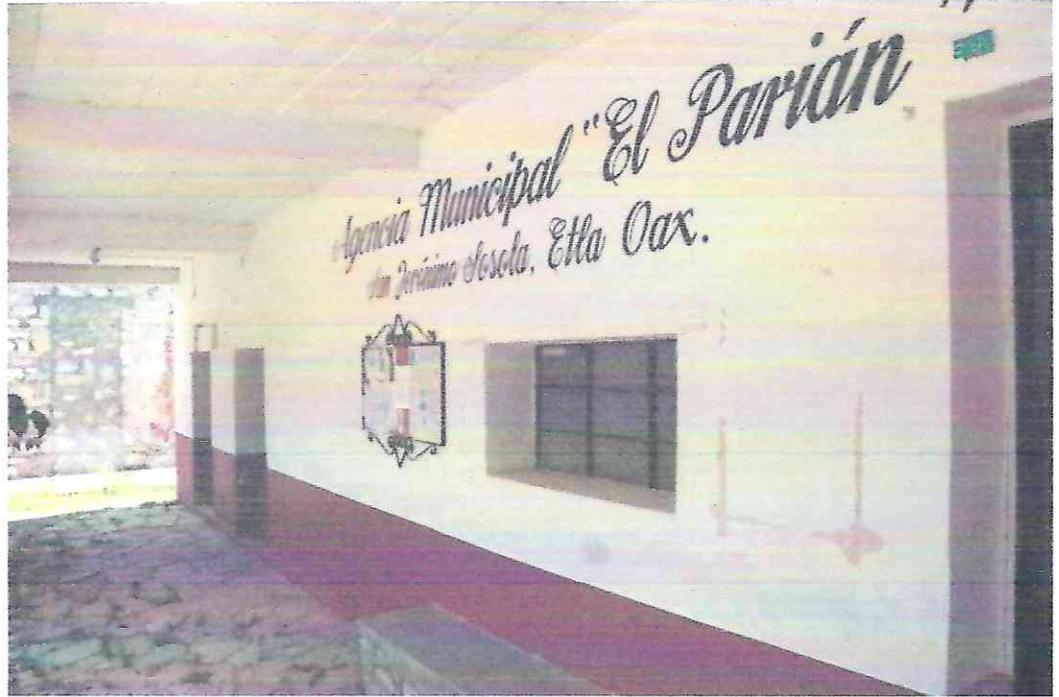
FOTO #24. Vista exterior, se aprecia daños en losa, filtraciones por falta de impermeabilizante, grietas por sismo y crecimiento de musgo por humedad. Mayo 2022

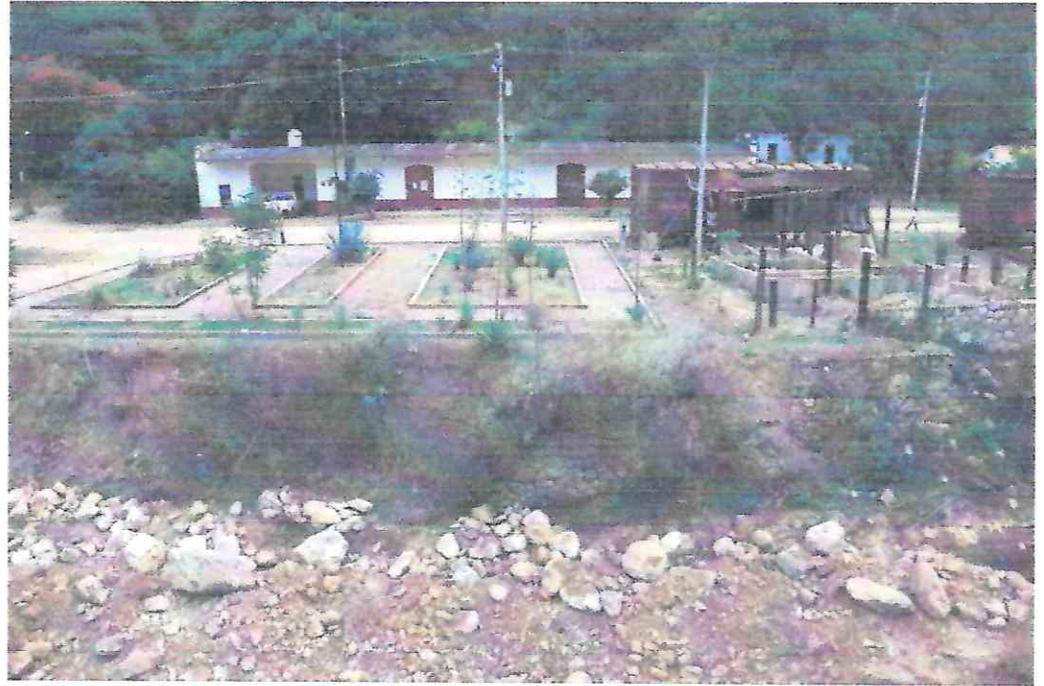
FOTO #25. Vista exterior, se observan daños en techumbre de lámina, corrosión piezas de lámina galvanizada y perfiles, escurrimiento de muros y crecimiento de musgo. Mayo 2022

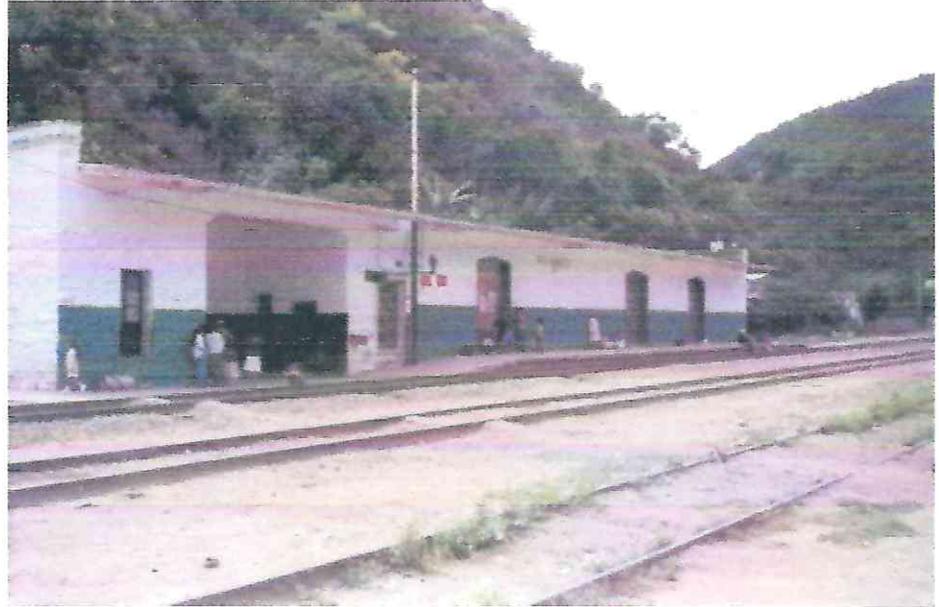
FOTO #26. Vista exterior, se observan daños en muros, pérdida de pisos, grietas en muros por sismo, pérdida de aplanados en parte superior de muros. Mayo 2022

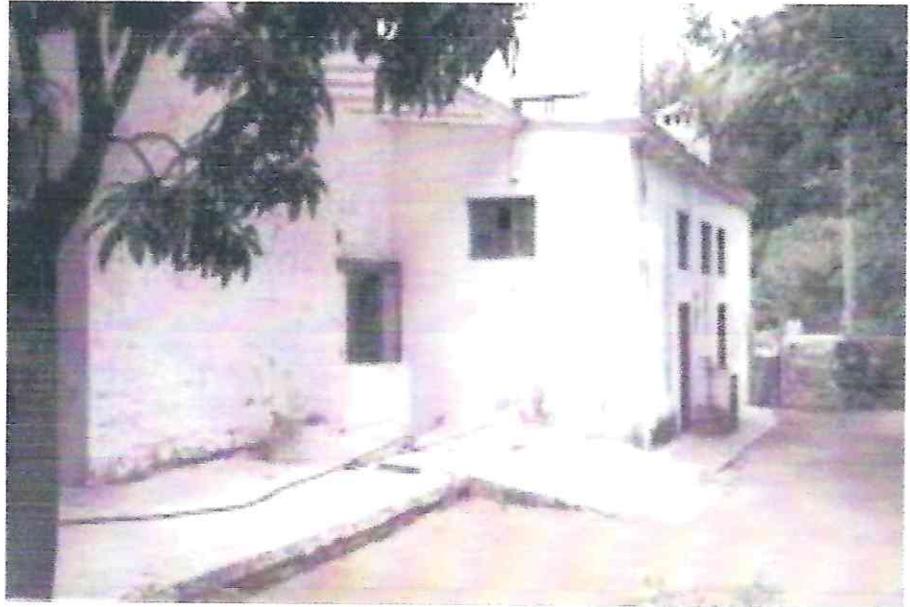
FOTO #27. Vista a detalle de vano de acceso de fachada principal, se observa puerta de madera con presencia de vandalismo y perdida parcial de piezas de madera, enmugrecimiento en los enmarcamientos y falta de pintura en parte superior de muros. Mayo 2022

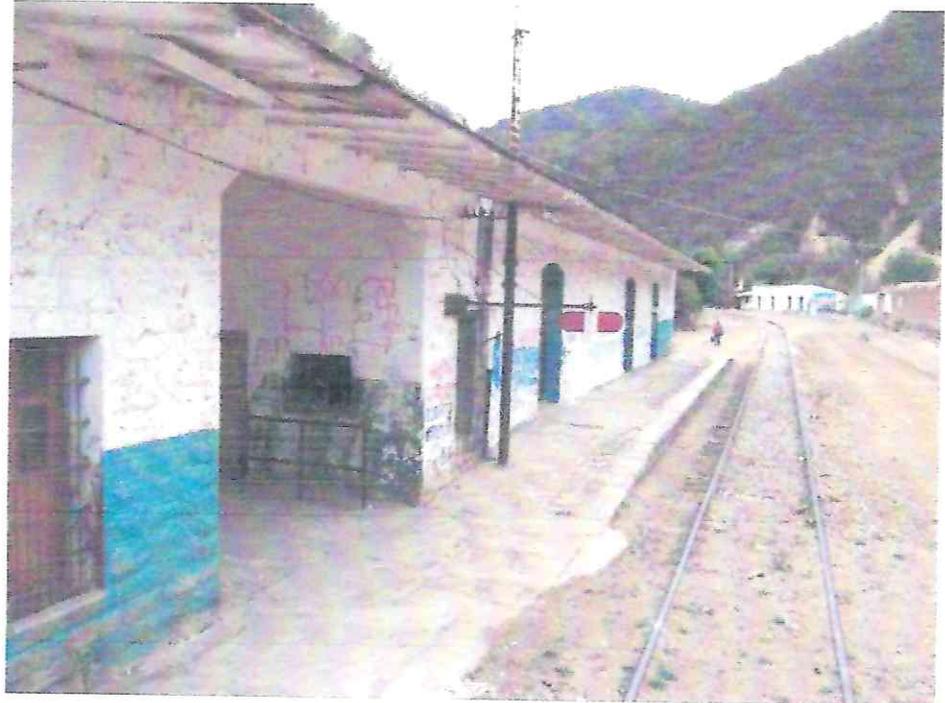
FOTO #28. Vista panorámica de fachada trasera, se observa vandalismo en puertas, ventanas y muros, grietas por sismo y pérdida de pisos. Mayo 2022

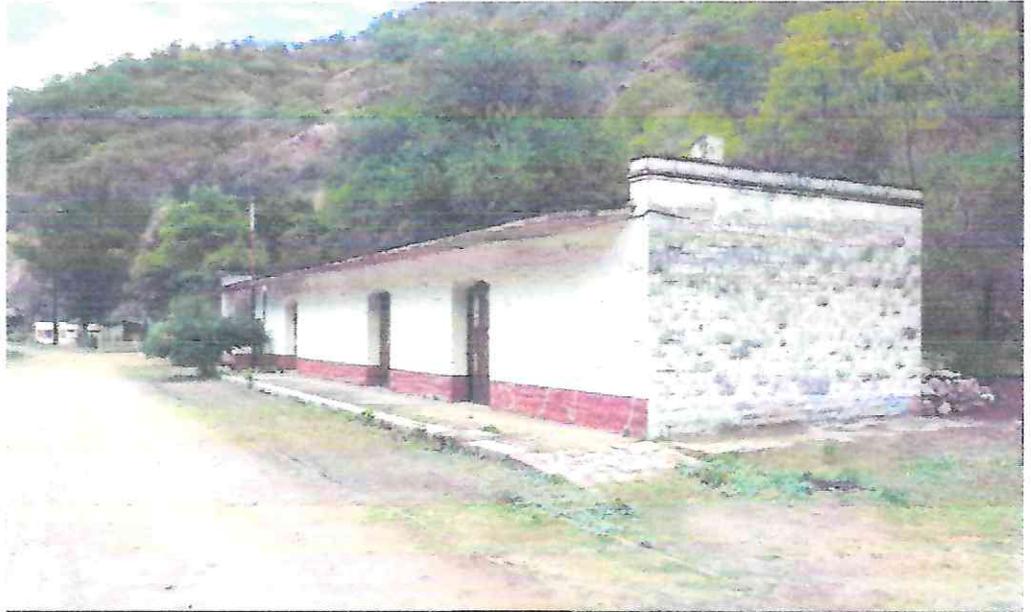
FOTO #29. Vista de fachada trasera, se observa pérdida de la techumbre de metal, corrosión en perfiles y piezas de lamina galvanizada, pérdida de cancelería de ventanas. Mayo 2022

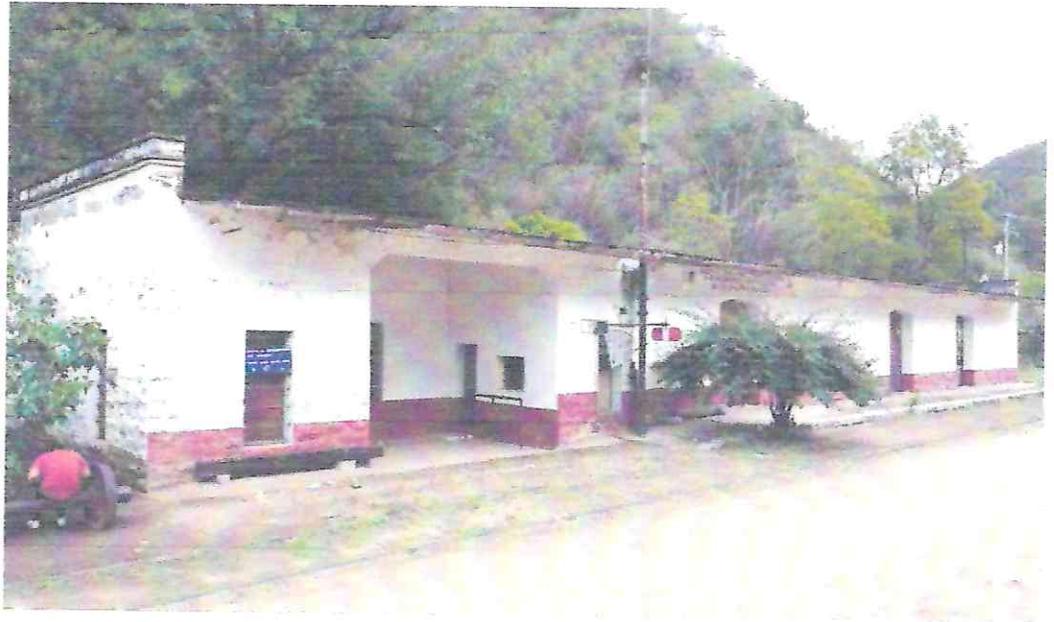
FOTO #30. Vista aérea desde fachada trasera, se observa losa de concreto con filtraciones a causa de pérdida total de impermeabilizante, crecimiento de musgo y manchas de salitre. Mayo 2022
