FOTO #1. Vista exterior de la fachada Sureste.

(HIDROELÉCTRICA, SAN AGUSTÍN ETLA, OAX.)

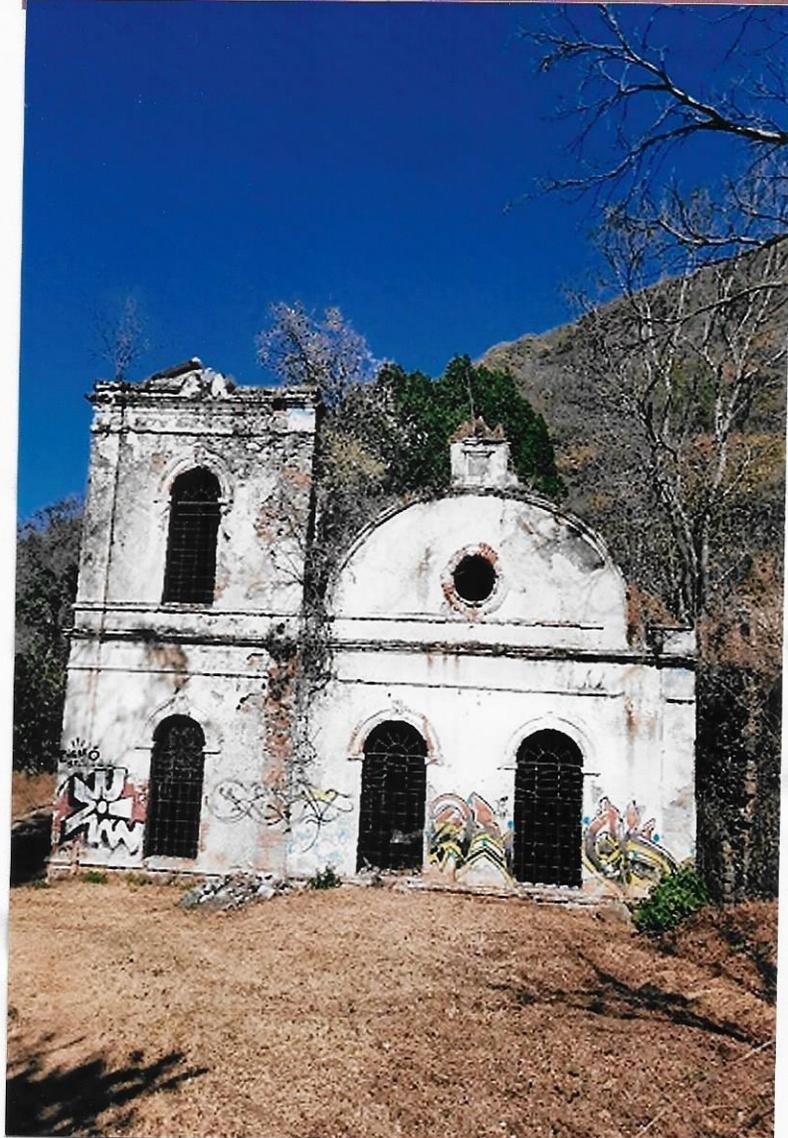
Se observa presencia de grafitis, grietas que ocasionan desprendimiento de aplanados y fractura de piezas, así como crecimiento de flora nociva.

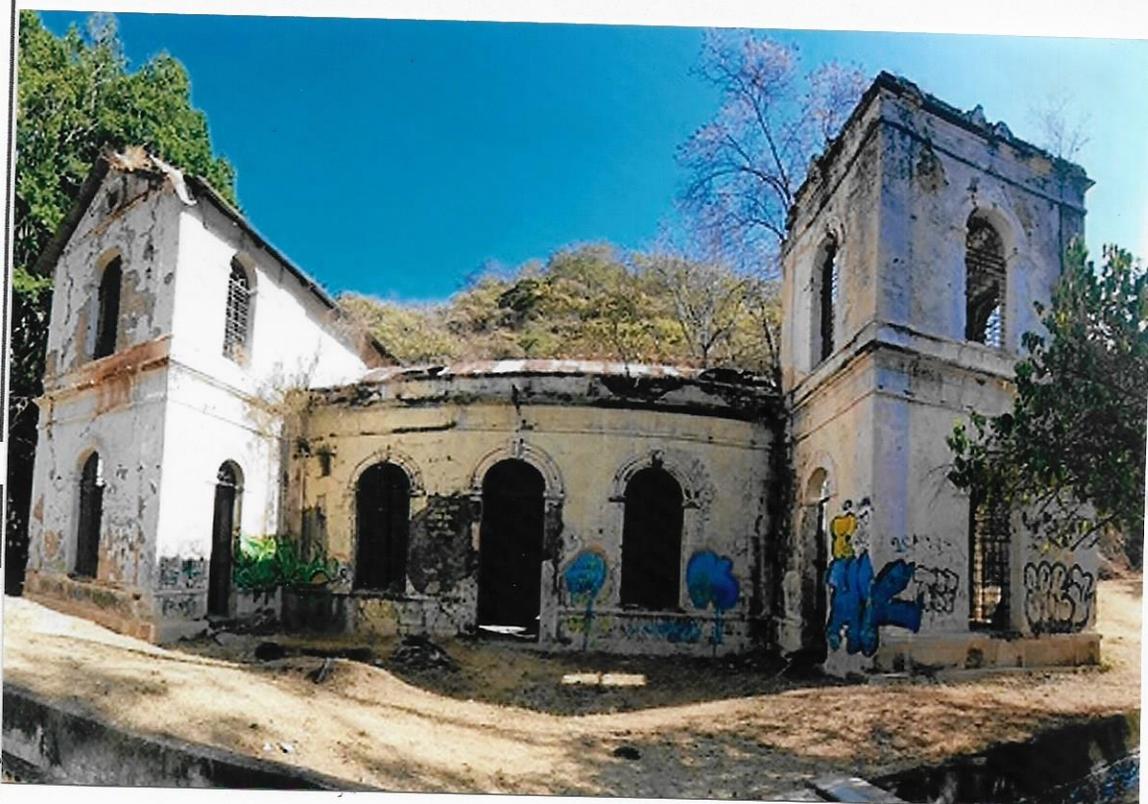
FOTO #2. Vista exterior de la fachada Suroeste; se compone de tres cuerpos, el cuerpo con orientación Oeste presenta una grieta estructural en sentido vertical que va desde el frontón hasta el primer nivel, con lo cual se ve afectado su funcionamiento estructural. Presencia de grafitis en paramentos exteriores.

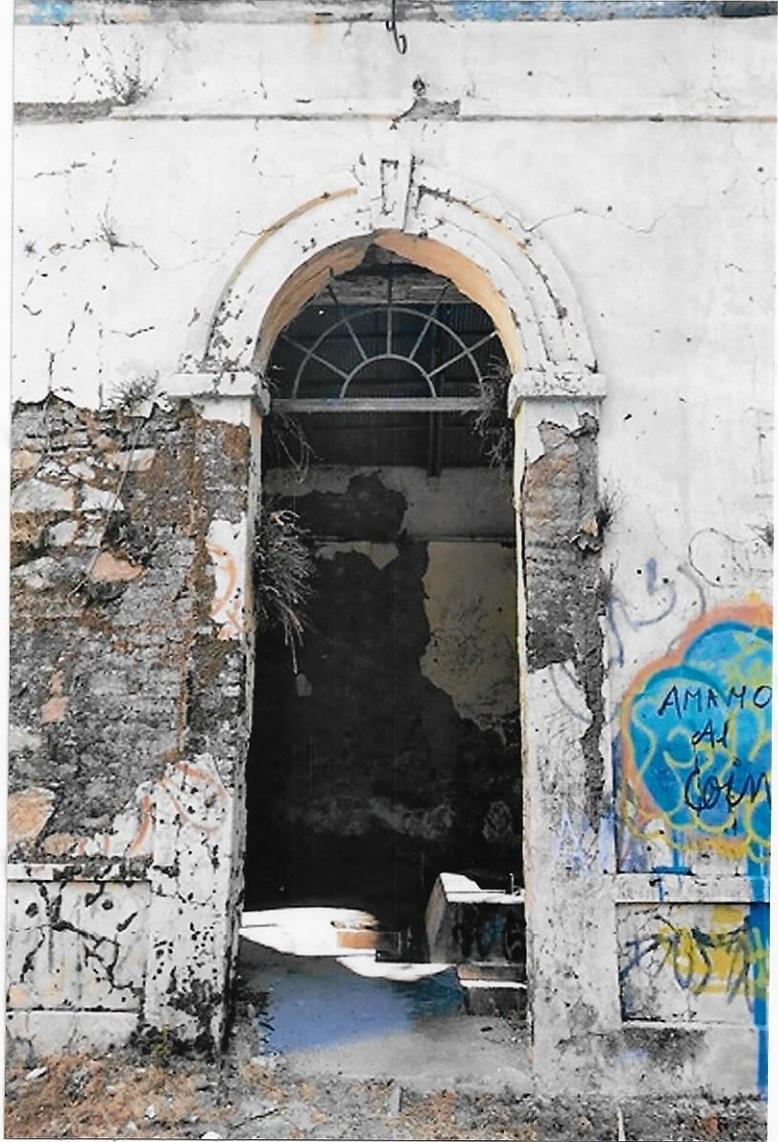
FOTO #3. Vista exterior de la fachada principal suroeste: pérdida total de la puerta de acceso principal, crecimiento de colonias biológicas (musgos y algas) en paramentos exteriores, presencia de flora nociva en cornisas, muros, desprendimiento de aplandados a causa de grietas, grafitis en paramentos exteriores.

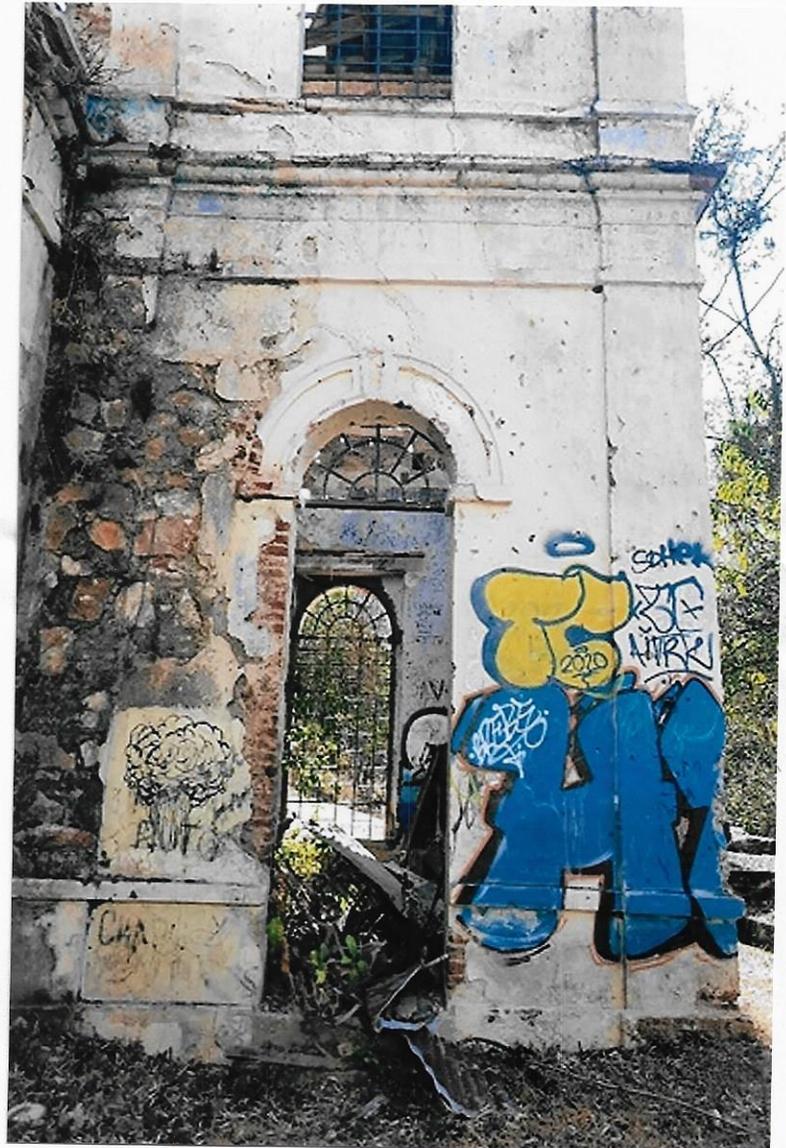
FOTO #4. Vista exterior de la fachada suroeste: flora nociva en cornisas, grietas en muros que ocasionaron la fracturación de piezas de ladrillo, presencia de costras negras en muros debido a la humedad.

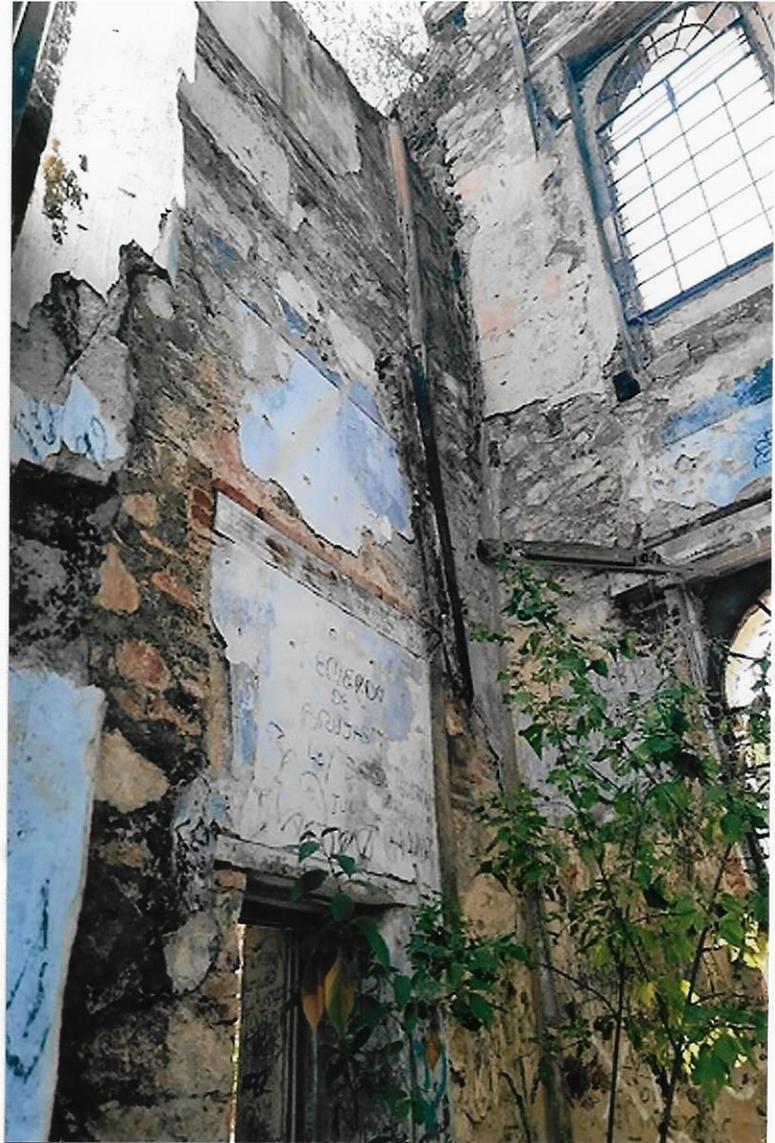
FOTO #5. Vista exterior fachada suroeste: grietas en arcos de ventanas, lo que ocasiona el desprendimiento de aplanados, presencia de costras negras en muros y cornisas.

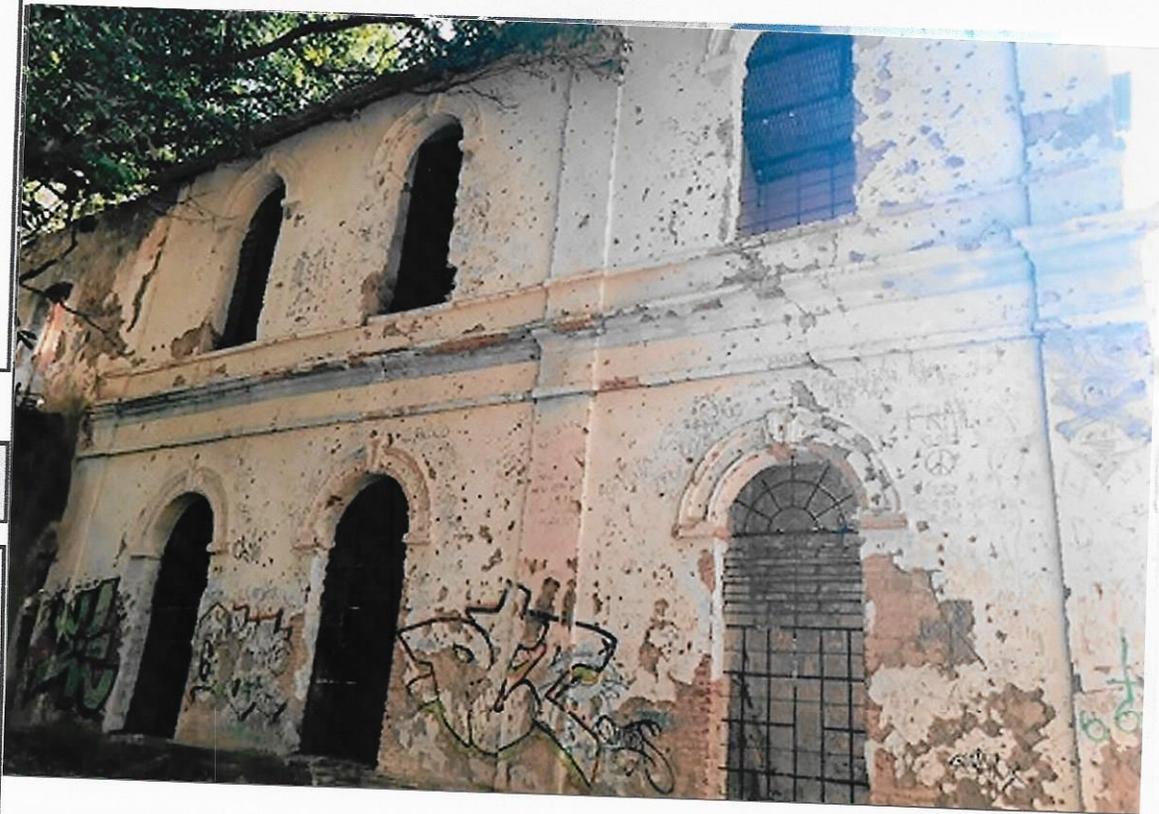
FOTO # 6. Vista exterior de la fachada Noroeste; se observa la pérdida total de cristales en todas las ventanas, así como también pérdida total de herrería en 2 ventanas. Presencia de grafitis. Desprendimiento de aplanados.

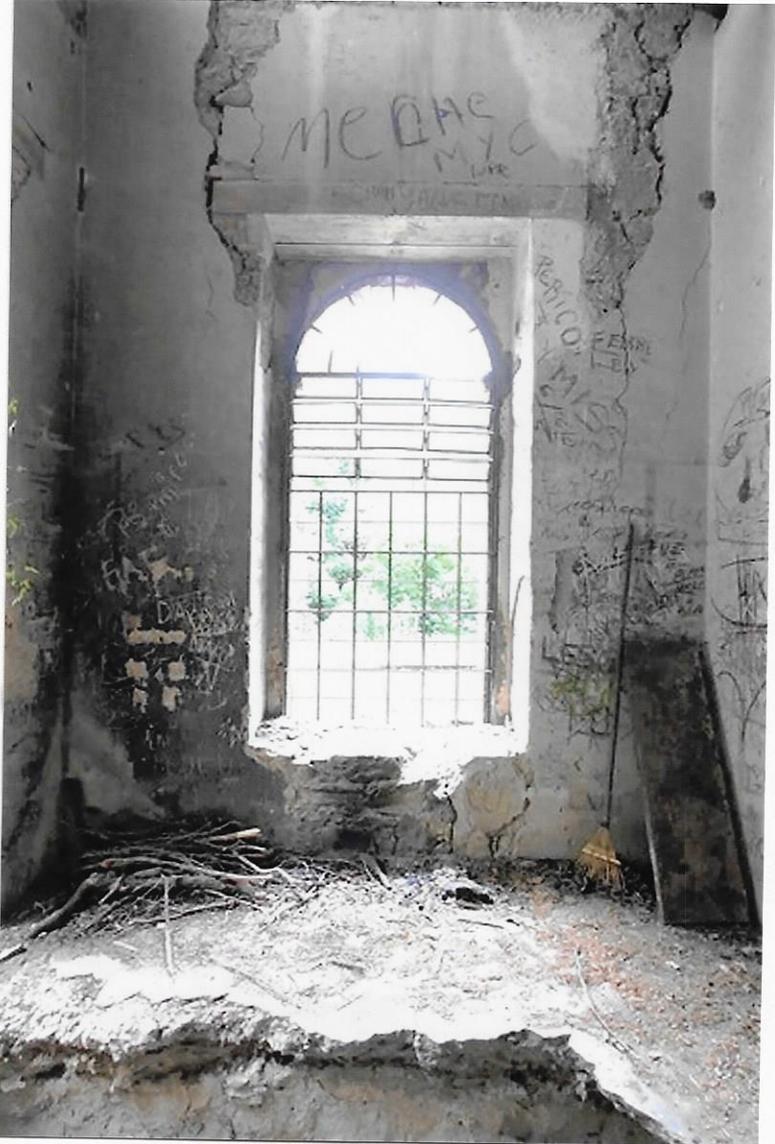
FOTO #8. Vista interior de habitaciones; presencia de grietas en muros con un espesor de entre 1 a 5 cm. lo que provoca el desprendimiento de aplanados, manchas en pared debido al humo a causa del fuego, presencia de grafitis, pisos fracturados a causa de retirar maquinaria.

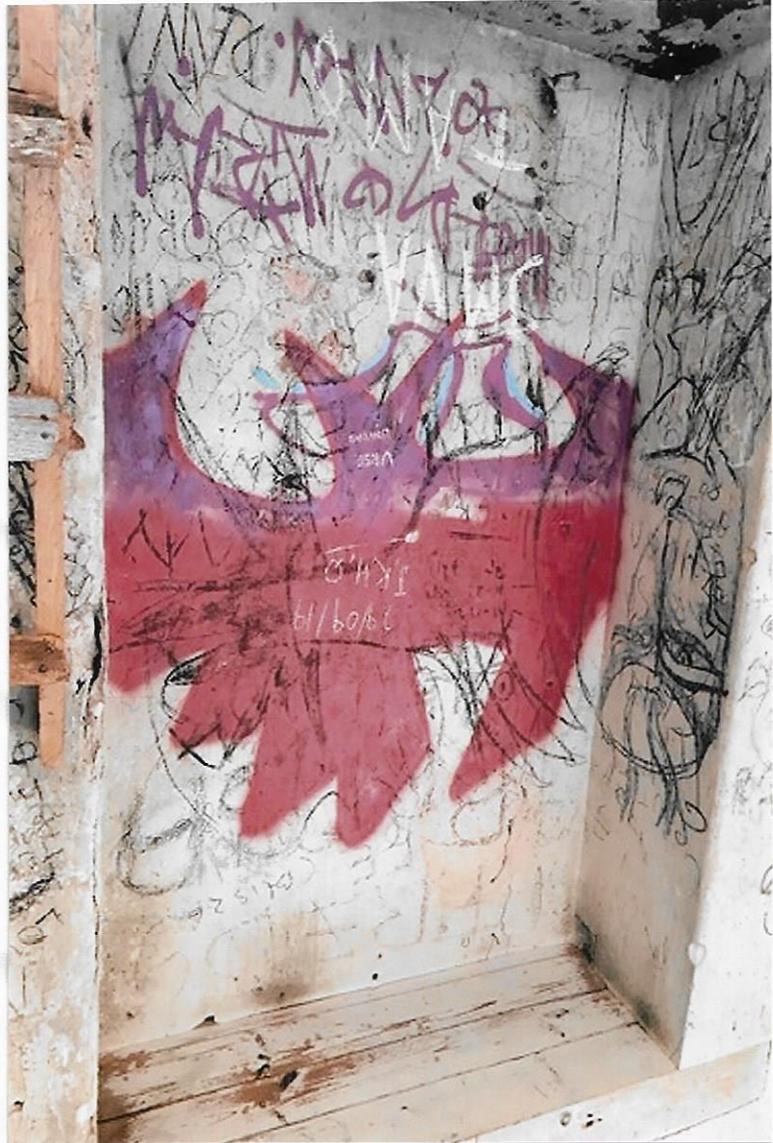
FOTO # 9. Vista interior de las habitaciones; se observa presencia de grafitis, desprendimiento de aplanados donde se pueden ver costras negras en las piedras de los paramentos interiores debido a la humedad.

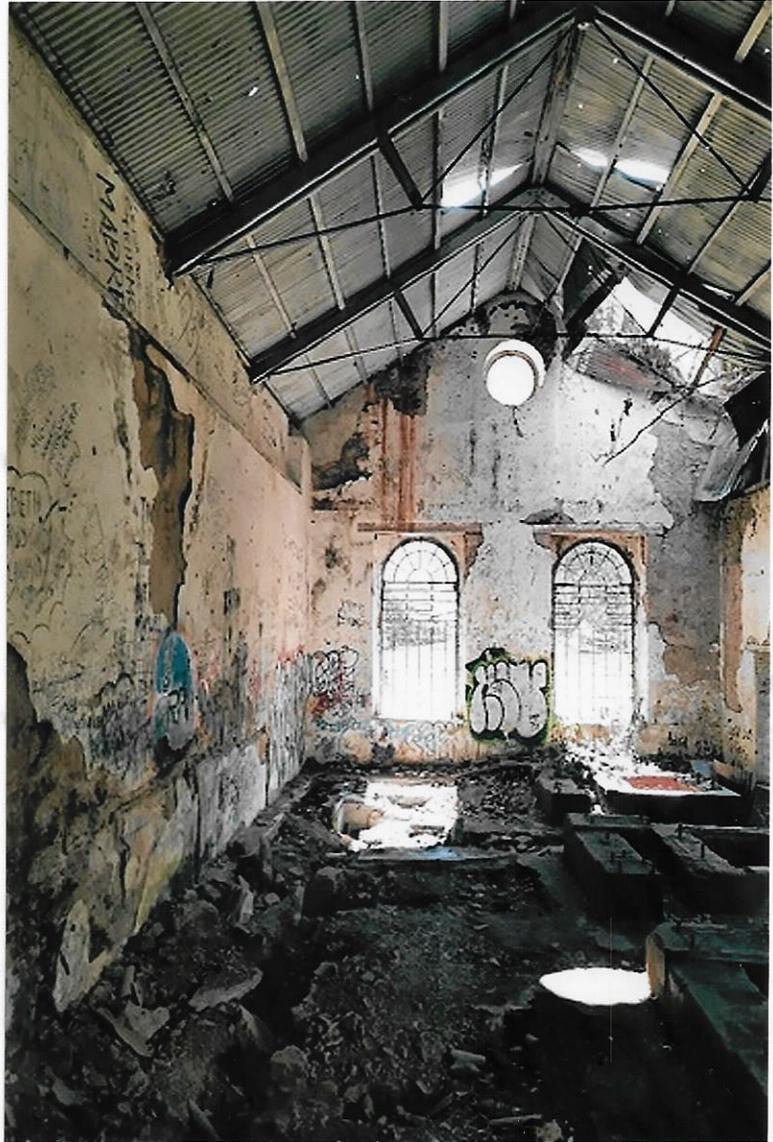
FOTO #12. Vista interior de la hidroeléctrica; se observa pérdida del aplanado en paramentos interiores y presencia de colonias de crecimiento biológico (musgos y algas) en las piedras que conforman el muro; pisos y escaleras fracturados debido al retiro de maquinaria. Cubierta de lámina y tensores de acero en mal estado.

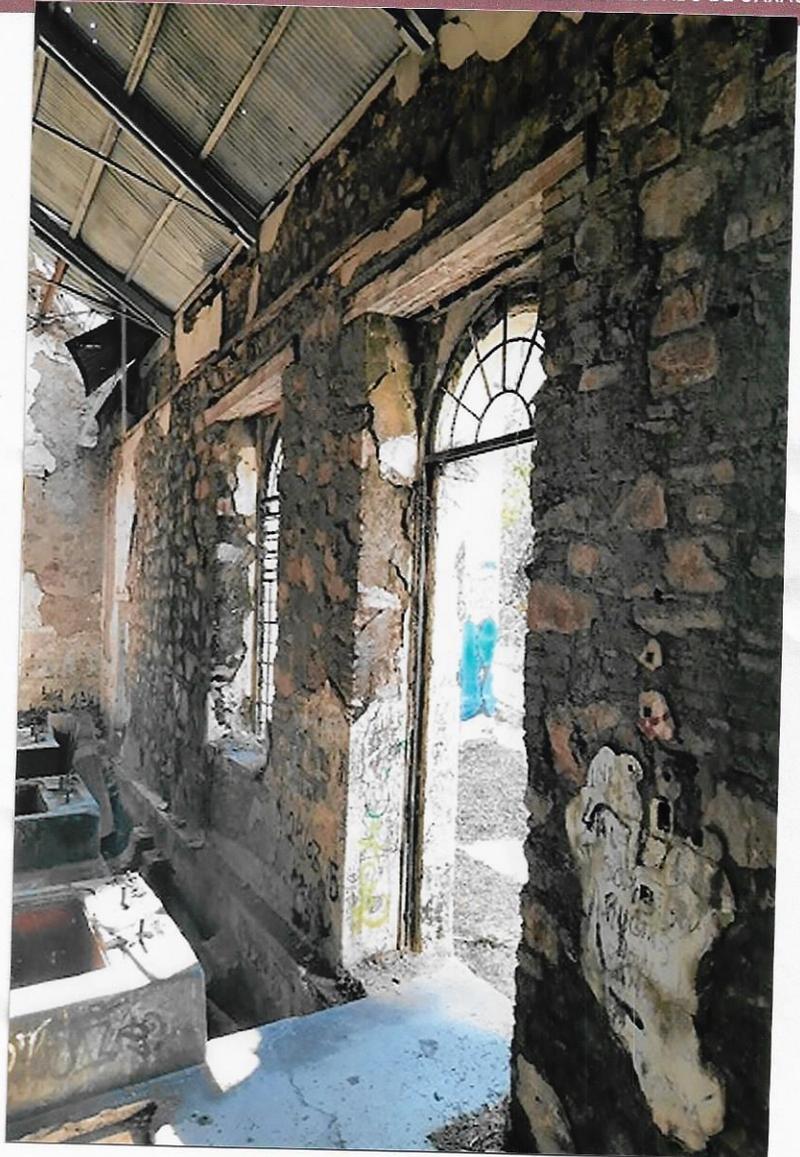
FOTO #13 . Vista interior de hidroeléctrica; se observa el deterioro continuo de los paramentos interiores, debido al exceso de humedad por capilaridad se empezaron a crear colonias de crecimiento biológico, así como desprendimiento de aplanados. Pérdida total de la puerta de acceso principal.

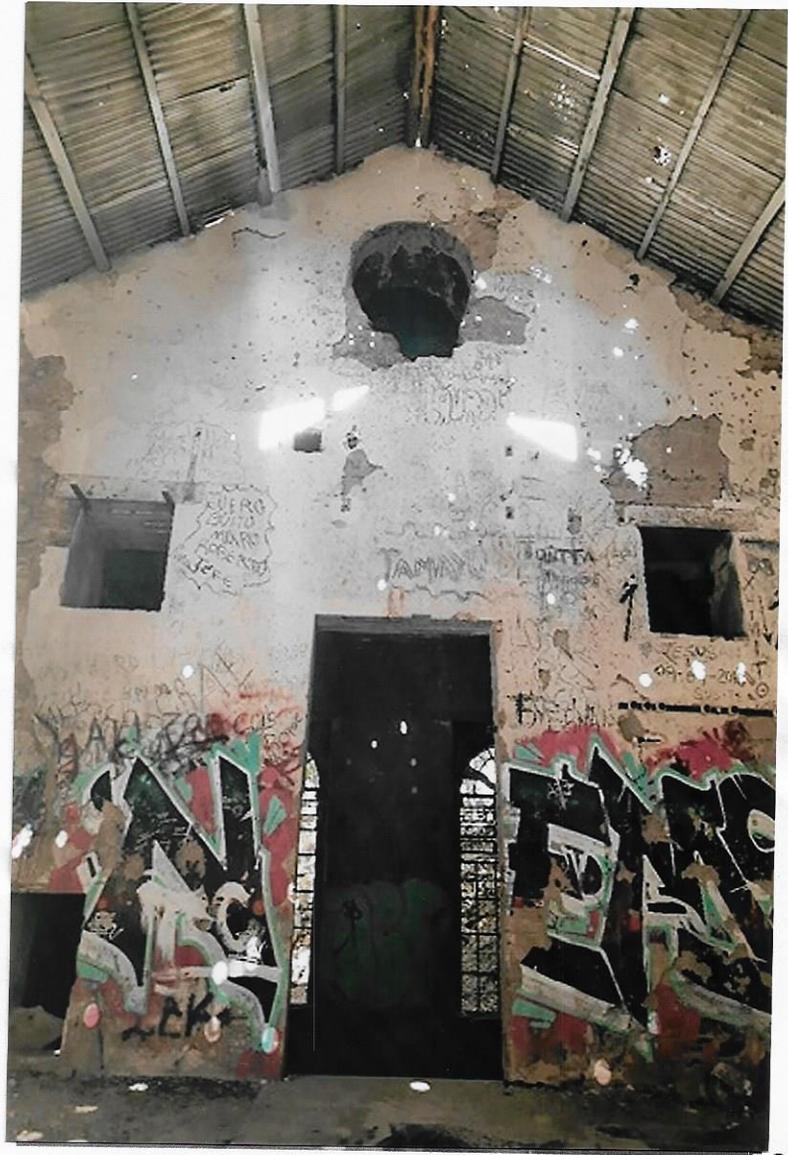
FOTO #14. Vista interior: se puede observar presencia de costras negras debido a la humedad en los muros, desprendimiento de aplanados, presencia de grafitis y colonias de crecimiento biológico en paramentos internos, pisos fracturados por retiro de maquinaria.

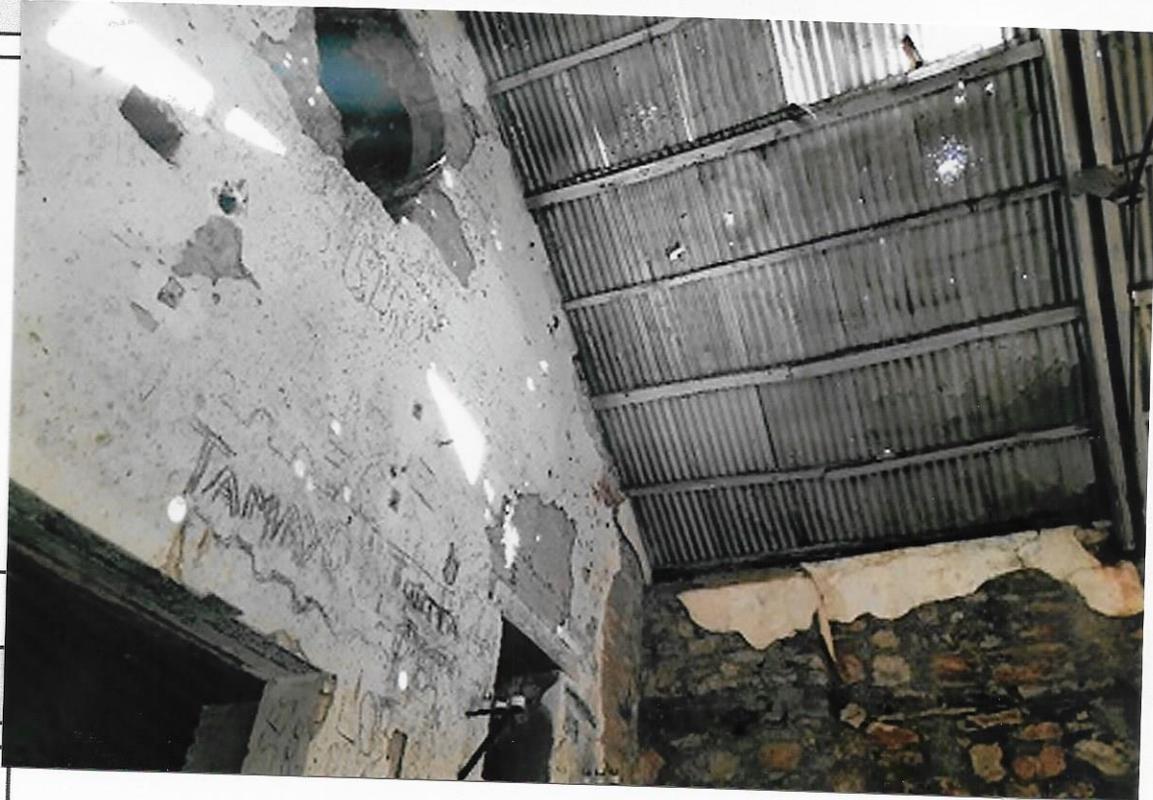
FOTO #15. Vista interior:
desprendimiento de
aplanados en paramentos
internos, presencia de costras
negras en piedras por
humedad y grafitis.

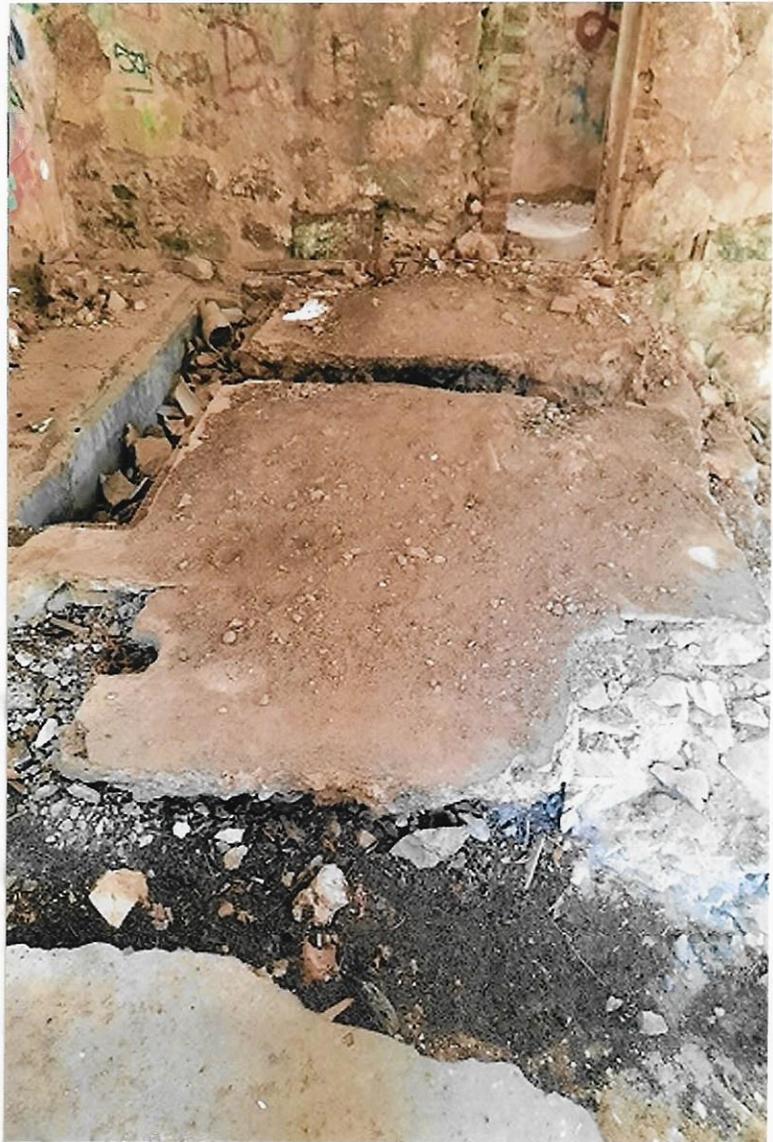
FOTO #17. Vista interior: se observa la fractura en pisos causado por el retiro de maquinaria.

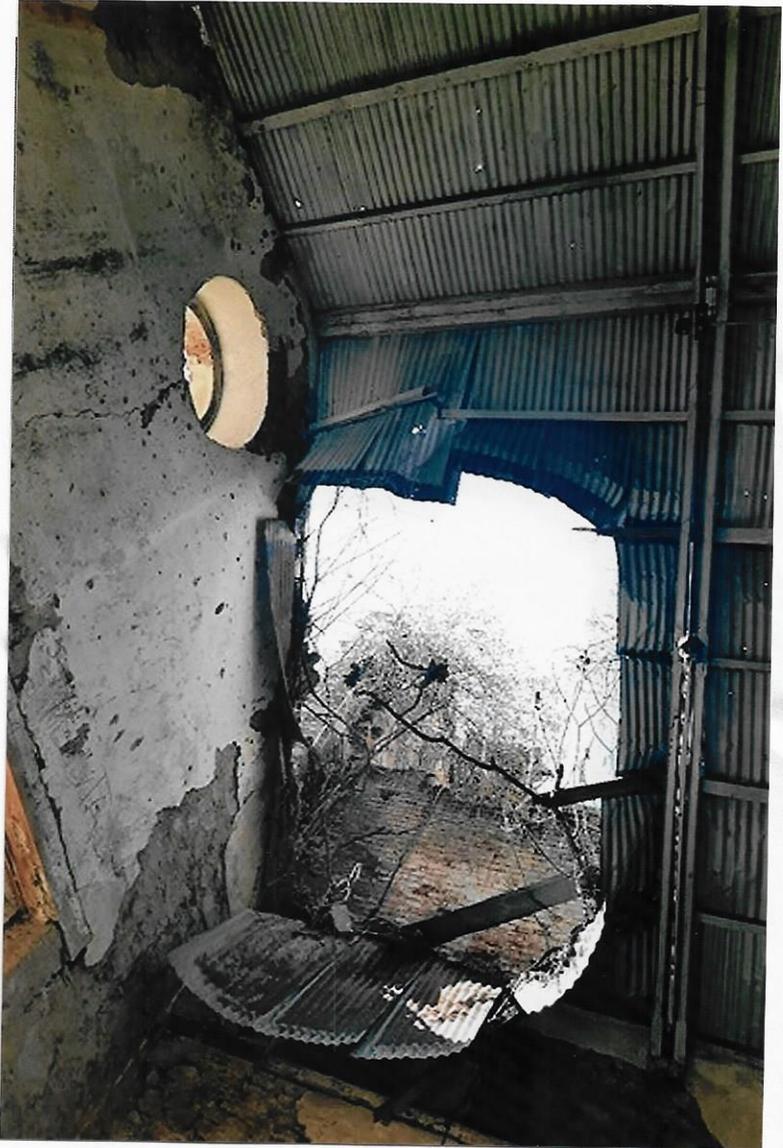
FOTO #19. Vista interior de hidroeléctrica; se observa la cubierta en mal estado del área que fungía como elevador de poleas, a base de lámina acanalada (oxidada) y perfiles de ptr, las cuales están deterioradas por exceso de humedad, flora nociva en muros, aplanado en mal estado, grietas con un espesor de entre 1 a 5 cm., presencia de colonias de crecimiento biológico (musgos y algas) en paramentos interiores.

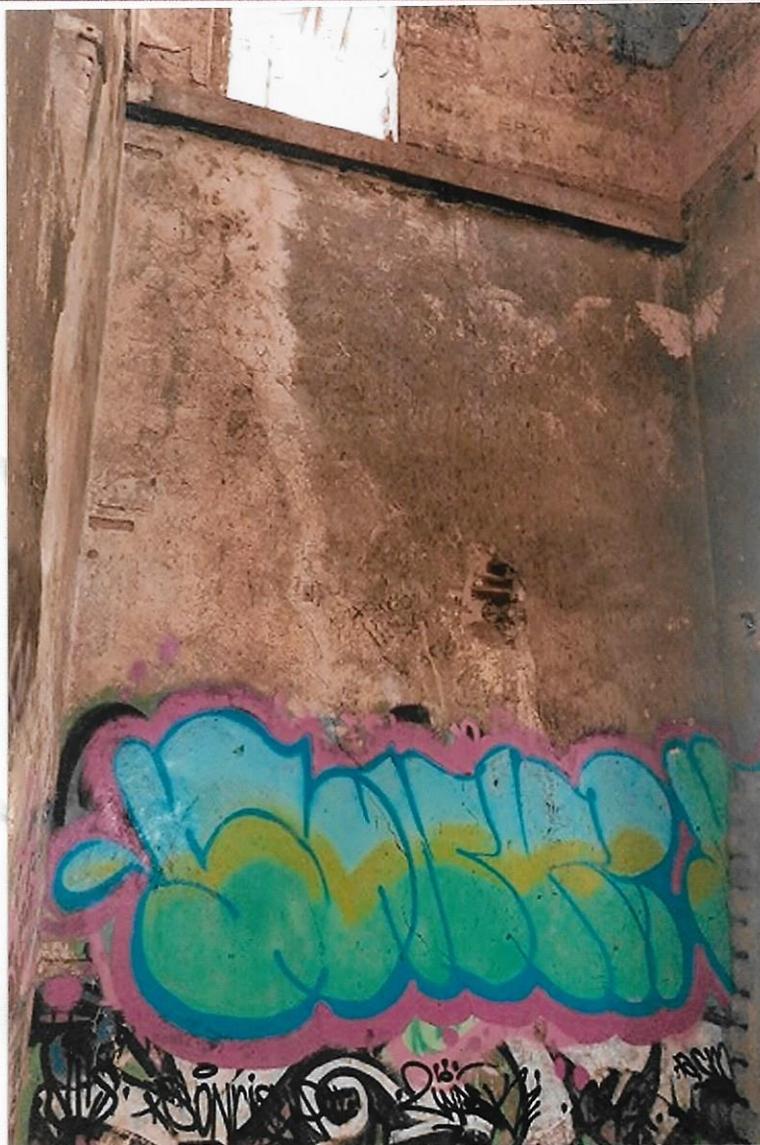
FOTO #20. Vista interior de habitaciones en el segundo nivel; se observa presencia de pintura y grafiti en muros, así como el desprendimiento de aplanados a causa de grietas.

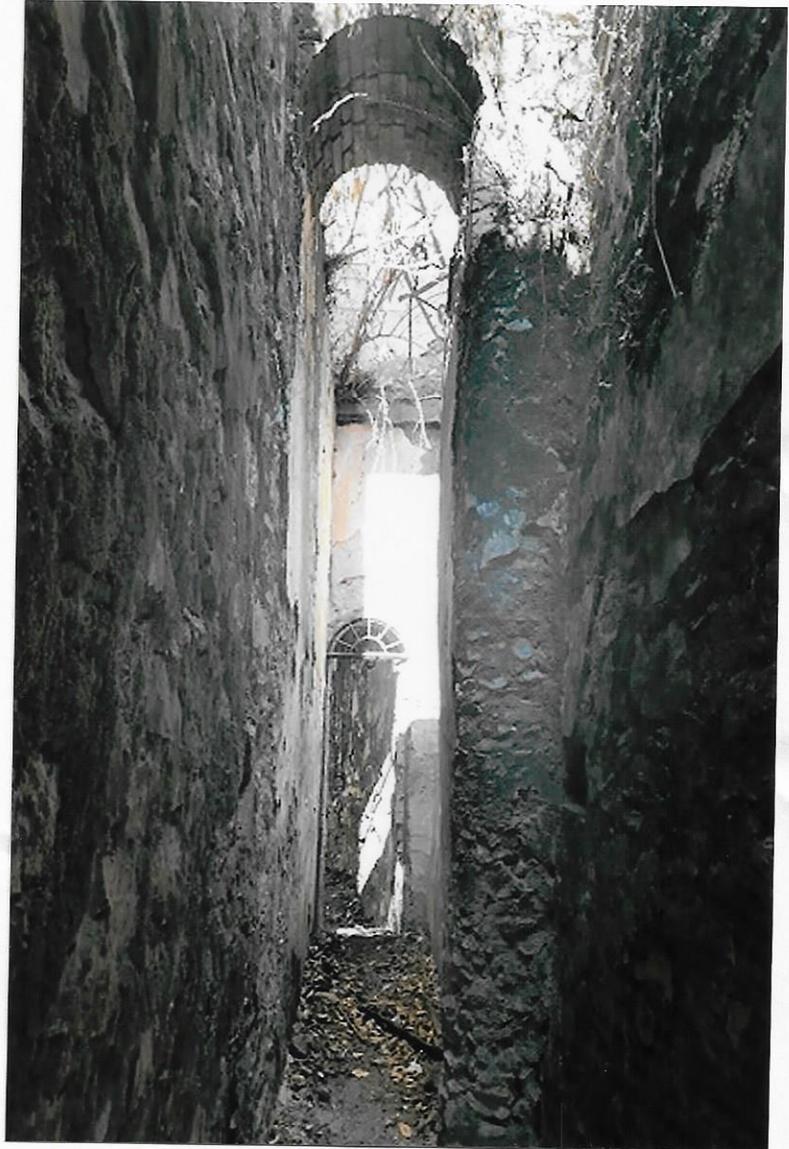
FOTO #21. Vista del pasillo hacia la entrada posterior de la hidroeléctrica; se observa el desprendimiento de aplanado en muro de contención, presencia de colonias de crecimiento biológico (algas y musgos) causados por el exceso de humedad, grieta en sentido vertical entre el muro de contención y contrafuerte, grafitis en muros.

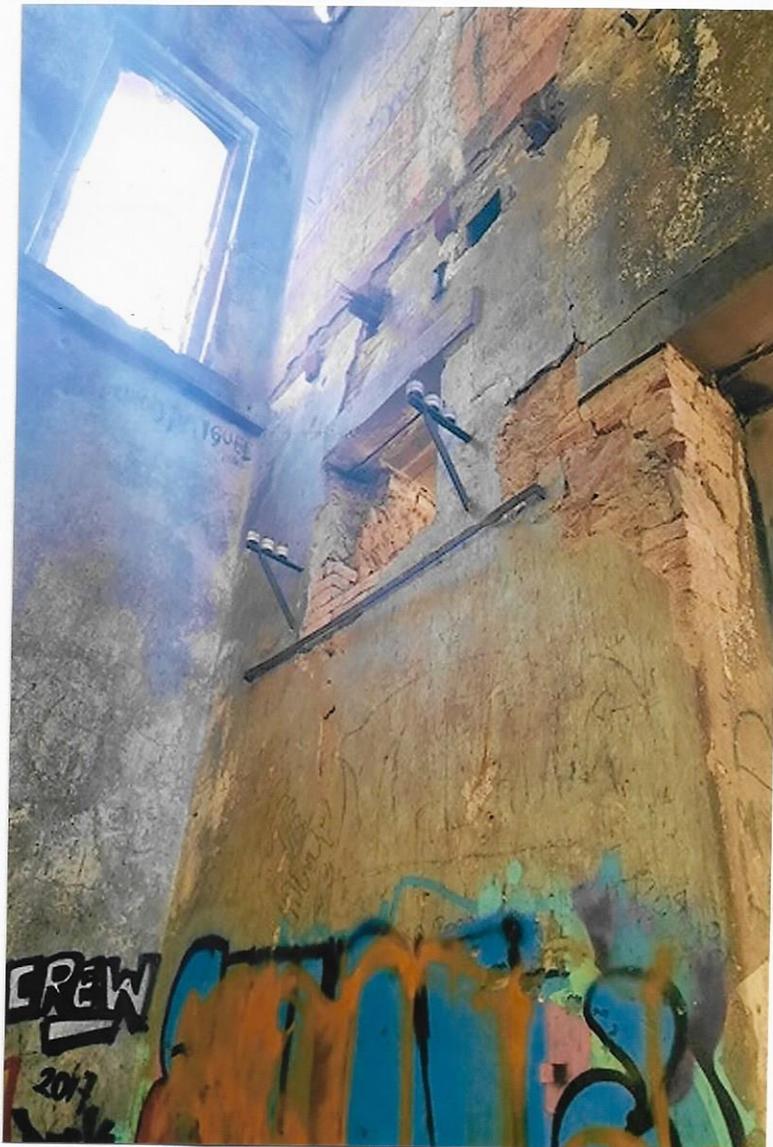
FOTO #22. Vista interior de habitaciones; desprendimiento de aplanados, grietas de un espesor promedio de entre 1 a 5 cm., ausencia de vigas de madera, fueron cortadas para evitar accidentes, presencia de grafitis, pérdida total de puertas de acceso, cubierta en mal estado a base de lámina acanalada.

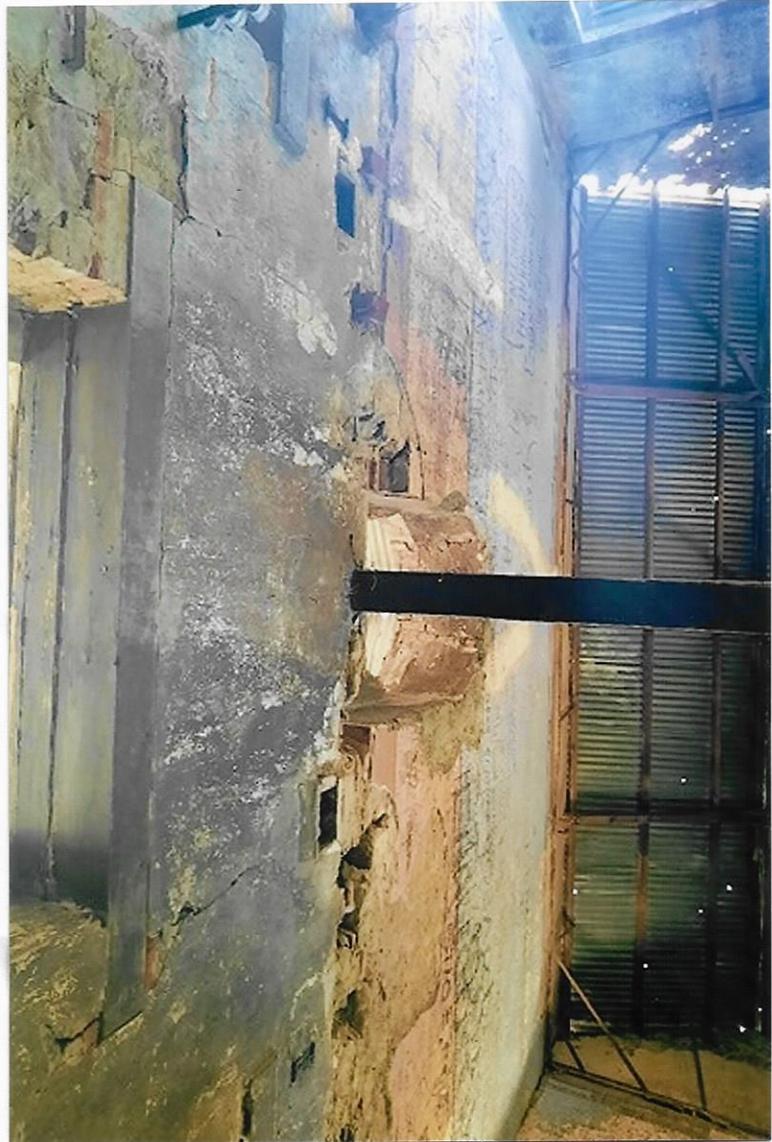
FOTO #23. Vista interior de habitaciones planta alta; se observa presencia de pintura a la cal en tres tonalidades distintas, desprendimiento de aplanados, grafitis en muros, pérdida total de herrería en ventanas y puertas, cubierta en mal estado a base de lámina acanalada.

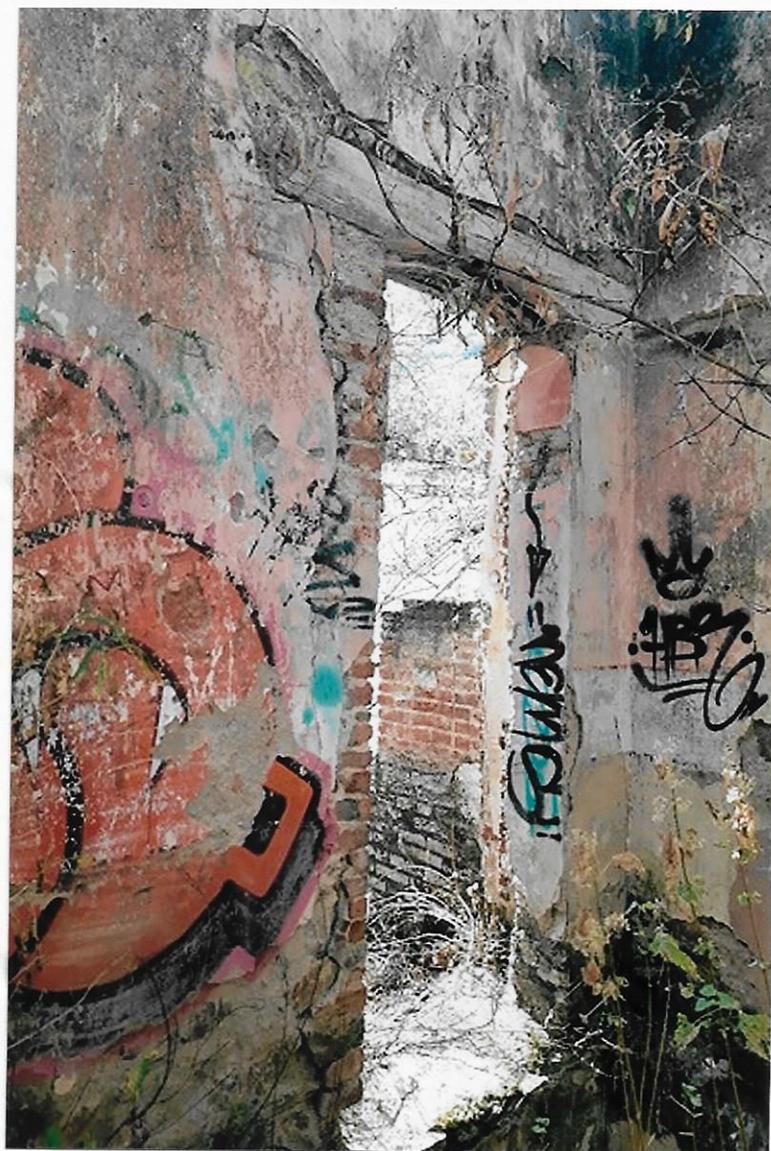
FOTO #24. Vista interior de habitaciones en el segundo nivel: pérdida total de cubierta, flora nociva en muros, disgregación de ladrillo en muro. Pérdida casi total de aplanados en paramentos internos, presencia de costras negras en piedras.

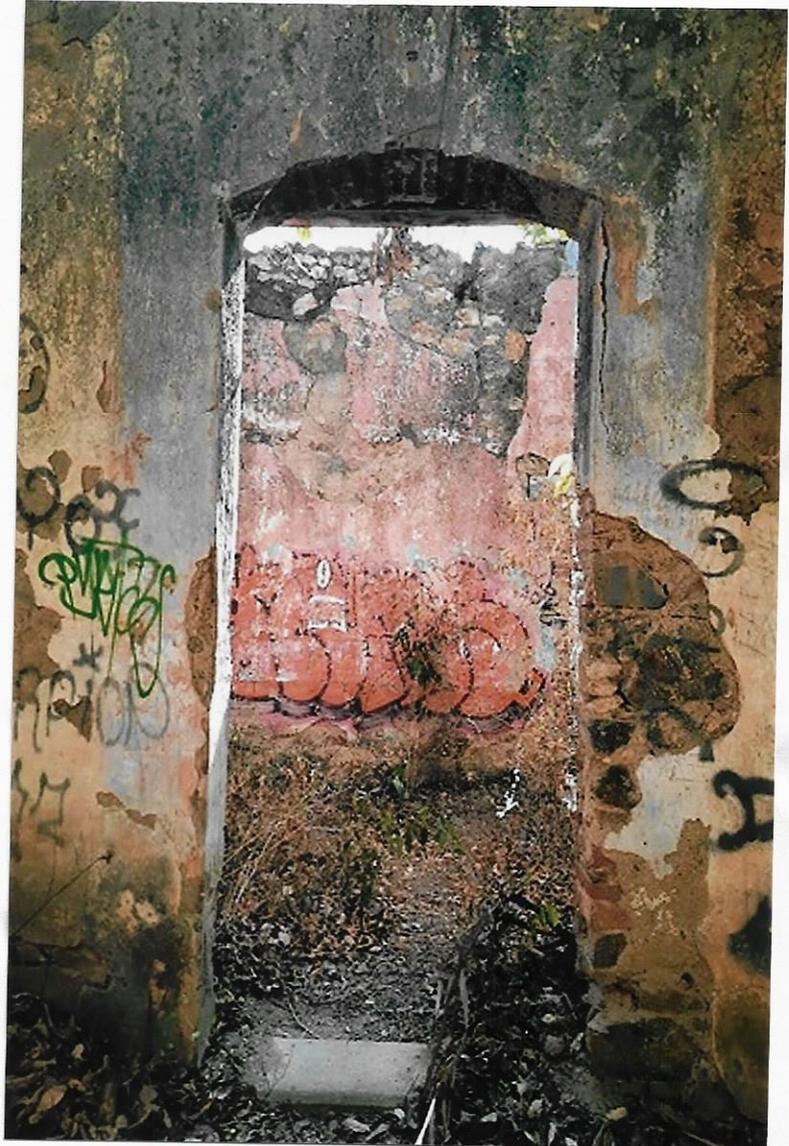
FOTO #25. Vista interior de habitaciones segundo nivel; pérdida completa de cubierta, aplanados en mal estado, grietas con un espesor en promedio de 1 a 5 cm., pisos cubiertos por tierra y flora nociva, presencia de grafiti, viga de madera en vano de puerta en mal estado, se observan colonias de crecimiento biológico (musgos y algas).

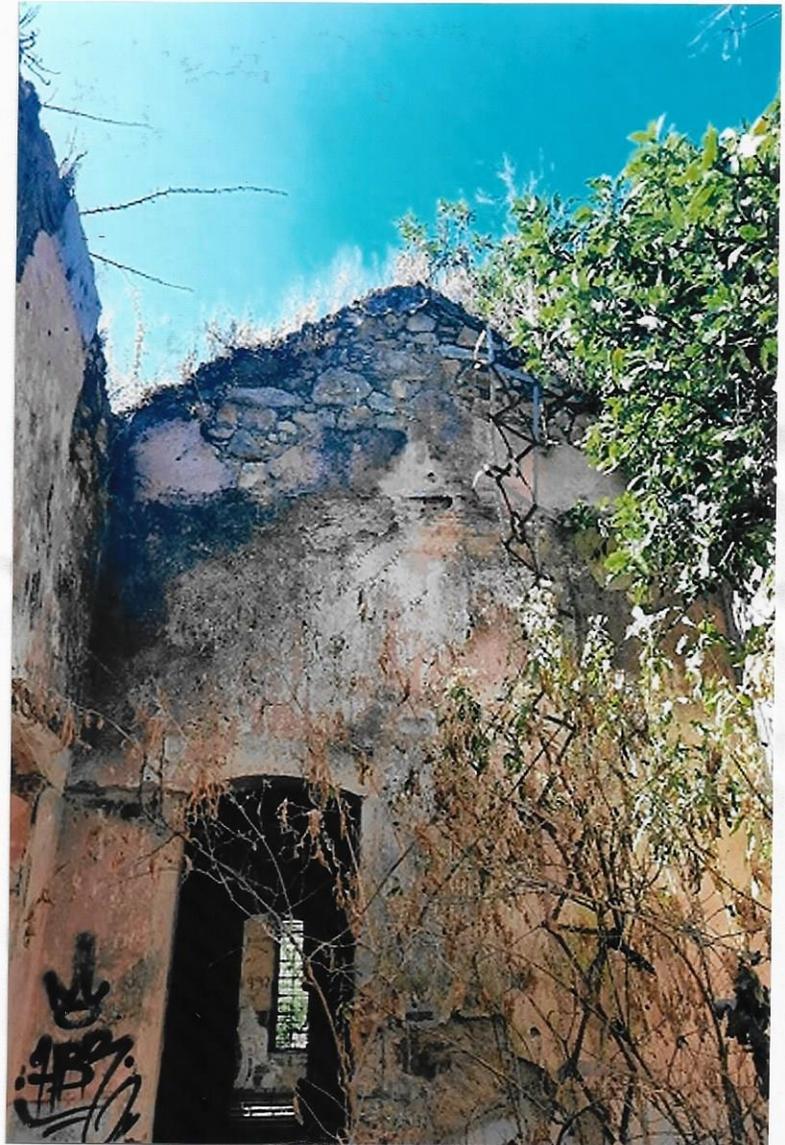
FOTO #26. Vista interior de habitaciones, planta alta; presencia de grafiti, pérdida de aplanados en muros, crecimiento de colonias biológicas en muros (algas y mugs), agrietamiento en la unión de muros de un espesor de entre 1 a 5 cm., vigas de madera de vanos en mal estado, pérdida total de cubierta, flora nociva.

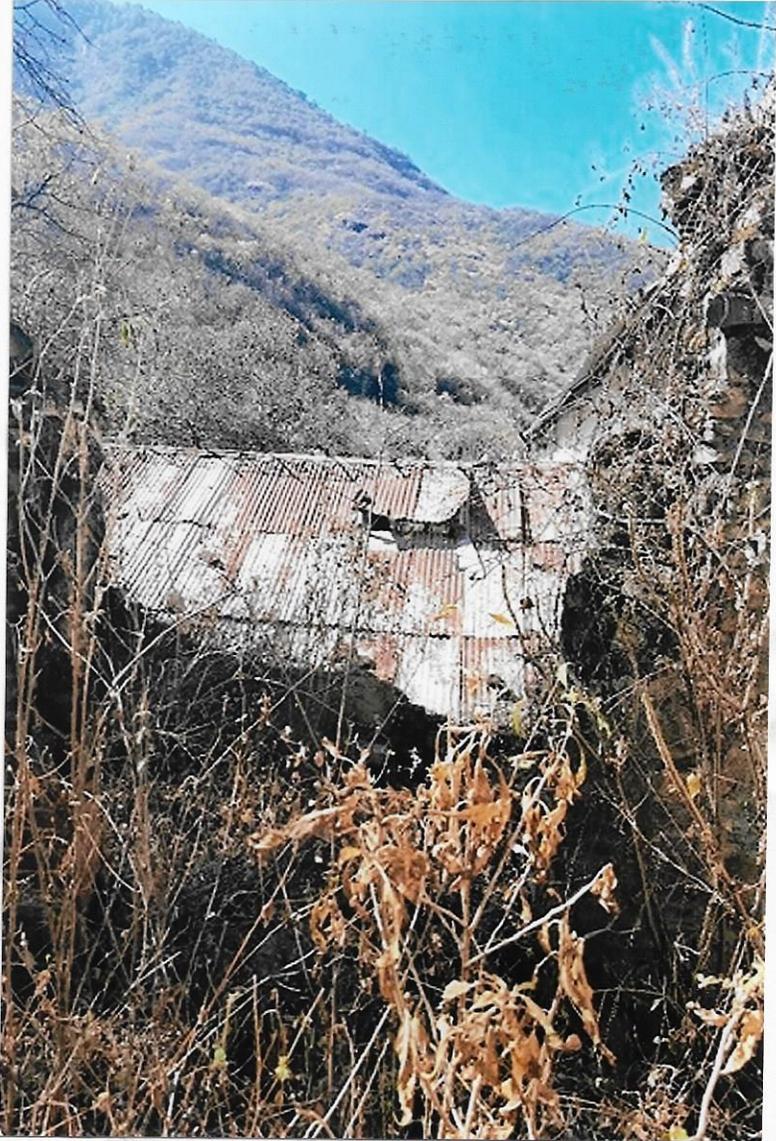
FOTO #27. Vista exterior de la cubierta; lámina galvanizada oxidada, así como también el remate, se encuentra oxidado.

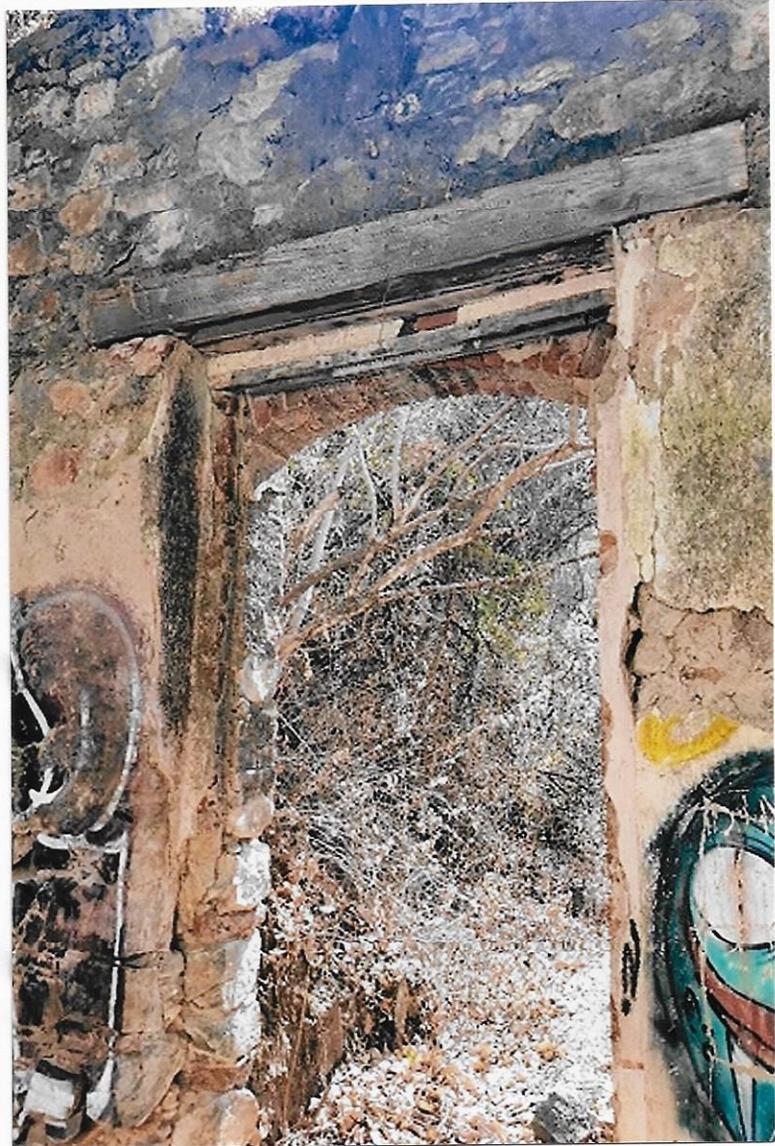
FOTO #28. Detalle de dintel sobre vano de puerta que va al exterior de la parte alta de la hidroeléctrica.

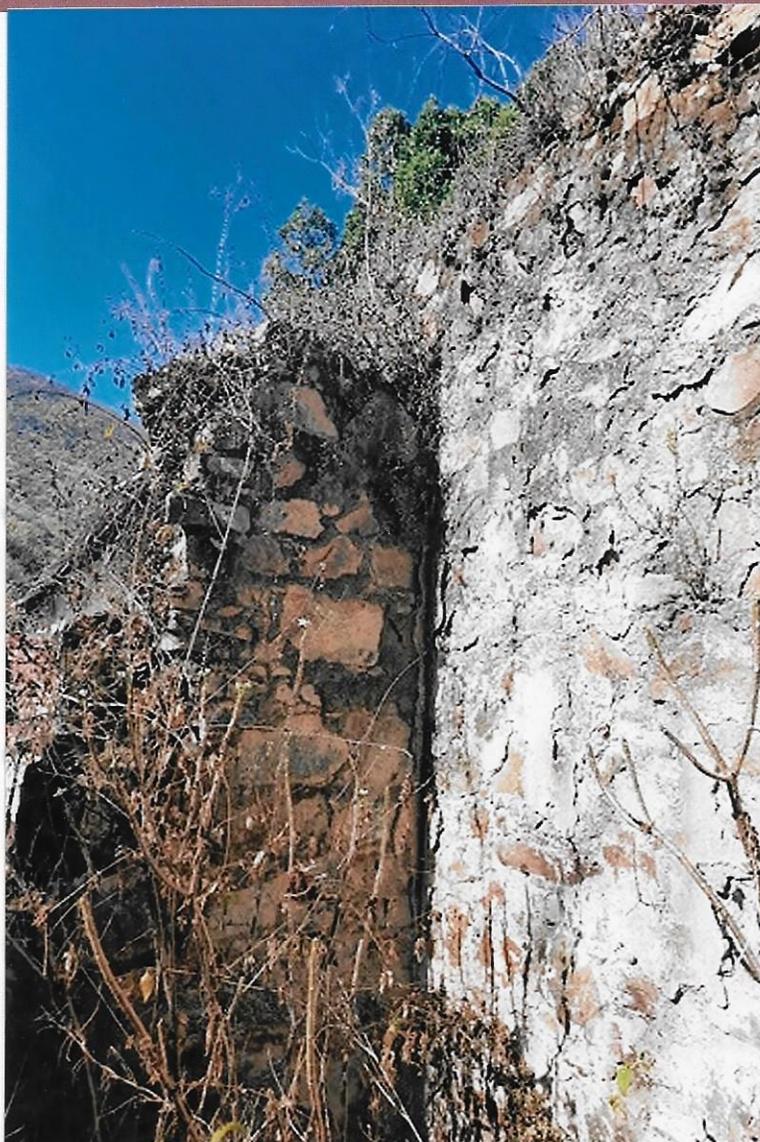
FOTO #29 Vista exterior;
vestigios de muros de adobe
