LOS ARCOS, MIAHUATLÁN DE PORFIRIO DÍAZ, OAX.

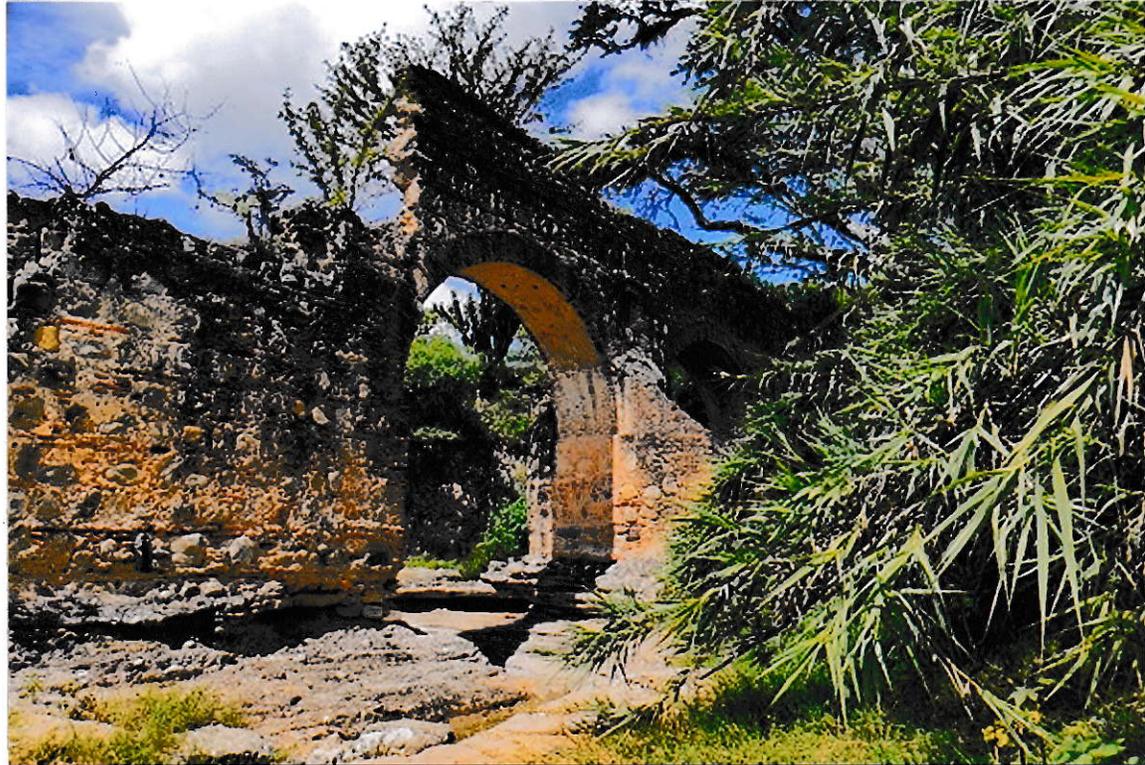
FOTO #1. Vista de los arcos, construidos con fábrica mixta, a base de piedra de la región y ladrillo de barro rojo, asentado y juntado con cal-arena. Agosto 2021.

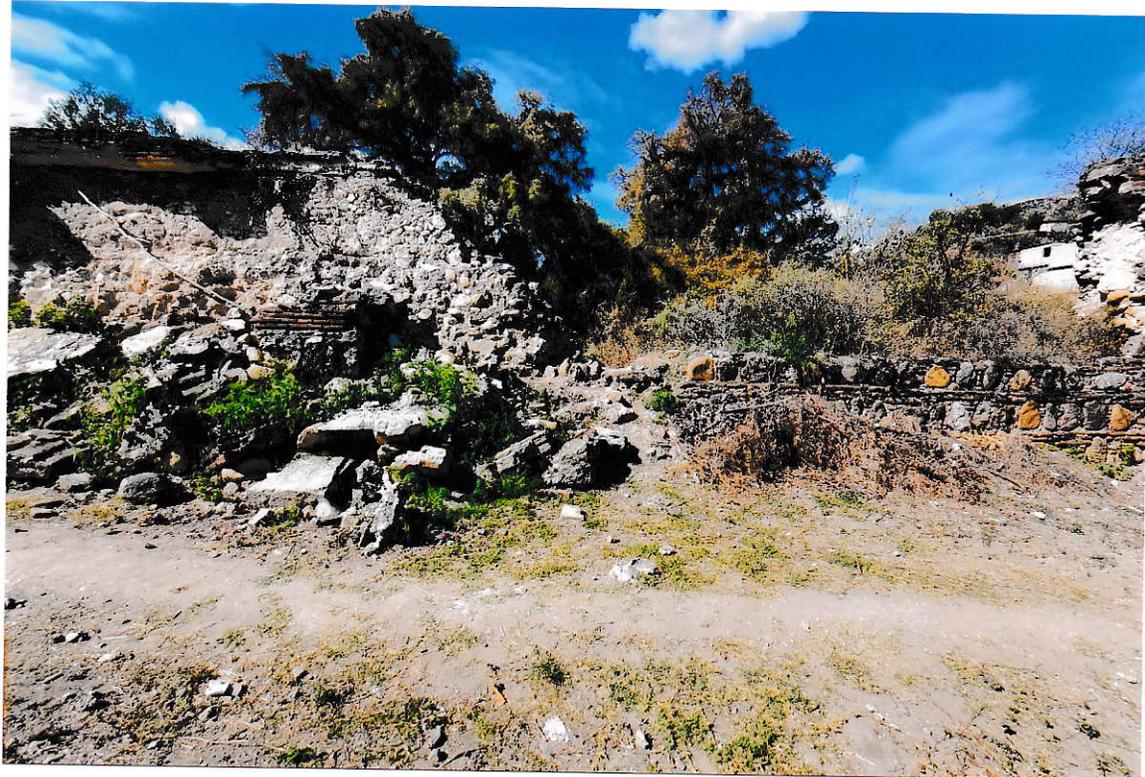
FOTO #2. Vista del acceso a los arcos, muro de fábrica mixta, a base de piedra de la región y ladrillo de barro rojo recocido, hay disgregación del material, así como también crecimiento flora nociva. Agosto 2021.

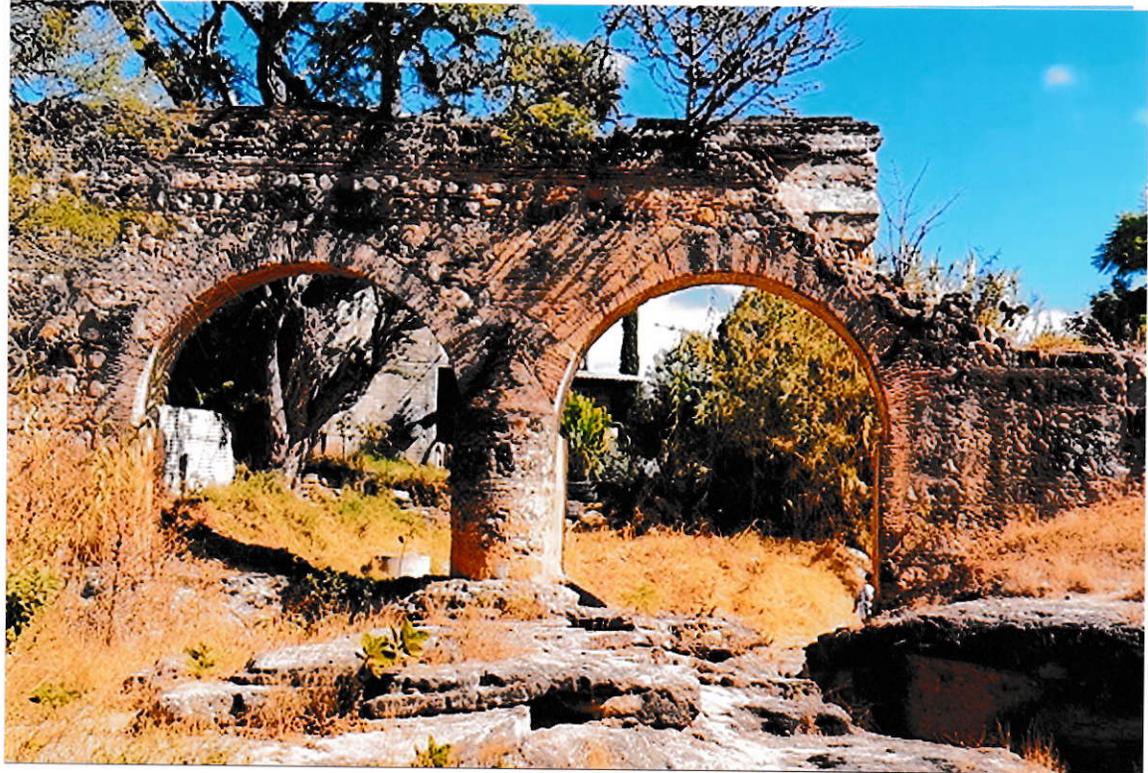
FOTO #3. Vista frontal de los arcos; pilastra circular a base de piedra de la región, pérdida parcial del contrafuerte. Agosto 2021.

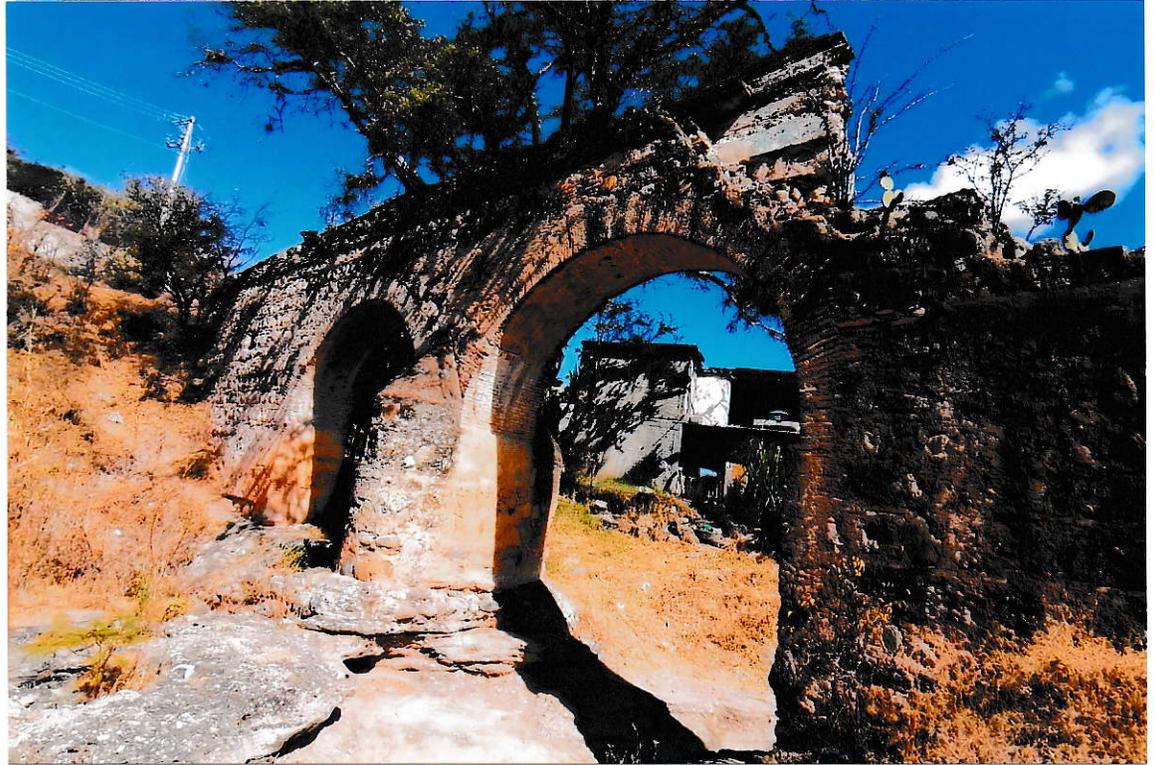
FOTO #4. Vista de la parte fragmentada; presencia de costras negras en piedras y piezas de ladrillo, debido a exposición directa a la intemperie, crecimiento de flora nociva. Agosto 2021.

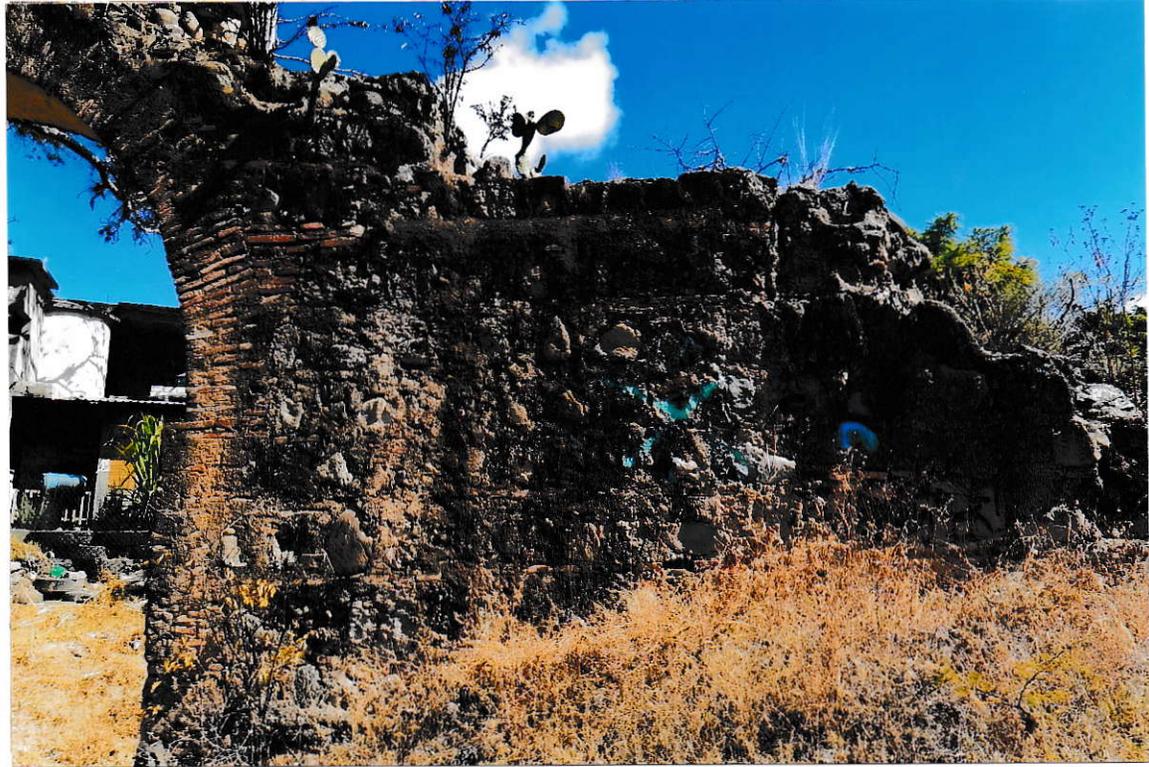
FOTO #5. Vista a detalle de la fragmentación del arco; presencia de grafiti en muro, disgregación de material. Agosto 2021.

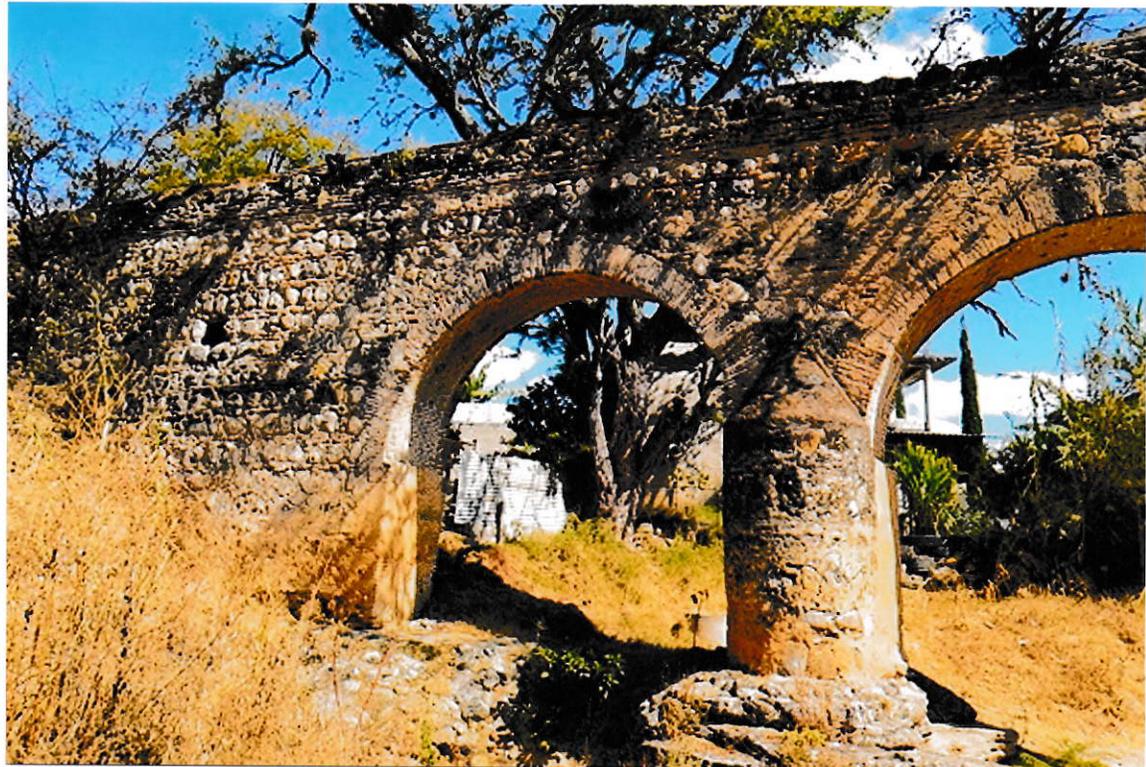
FOTO #6. Vista de los arcos; crecimiento de flora nociva en los contrafuertes, presencia de costras negras por exceso de humedad y hay algunas piezas que presentan eflorescencias. Agosto 2021.

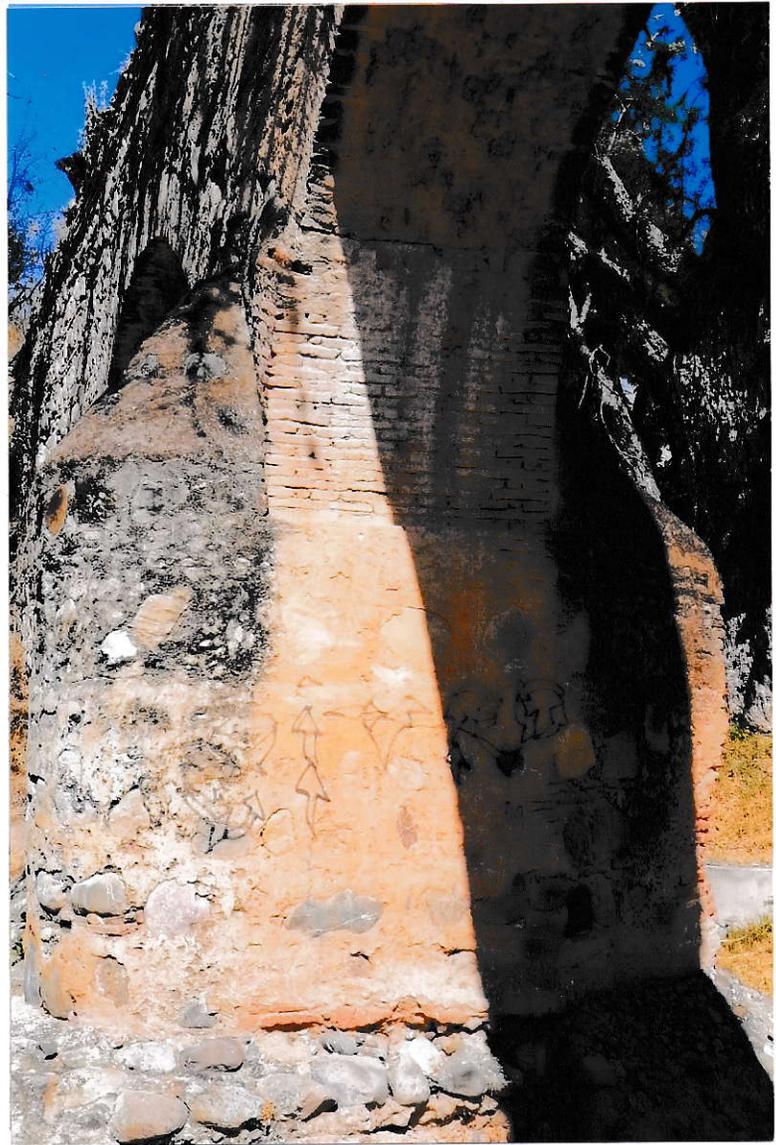
FOTO #7. Vista a detalle del tajamar; presencia de grafitis, a causa de humedad se han creado colonias de crecimiento biológico (líquenes), así como aparición de costras negras, se observan aplanados en el intradós del arco. Agosto 2021.

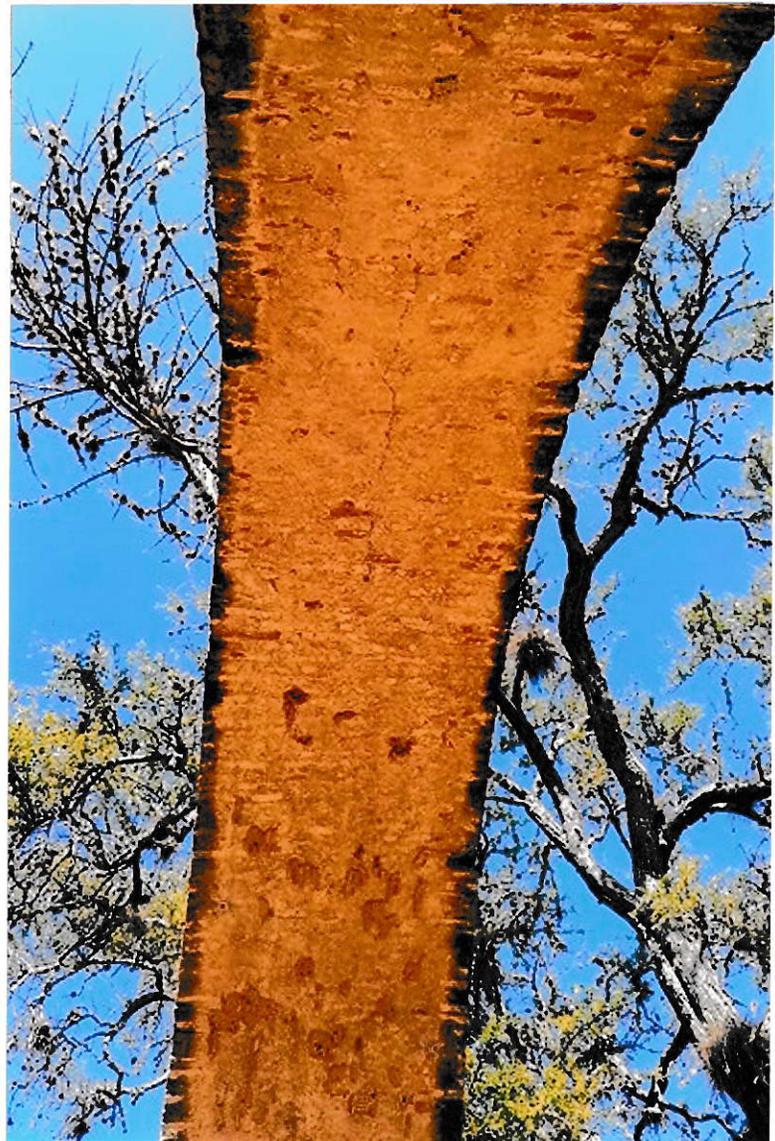
FOTO #8. Vista del intradós del arco; presencia de aplanados en intradós, los cuales se están desprendiendo a causa de humedad y grietas, aparición de costras negras. Agosto 2021.

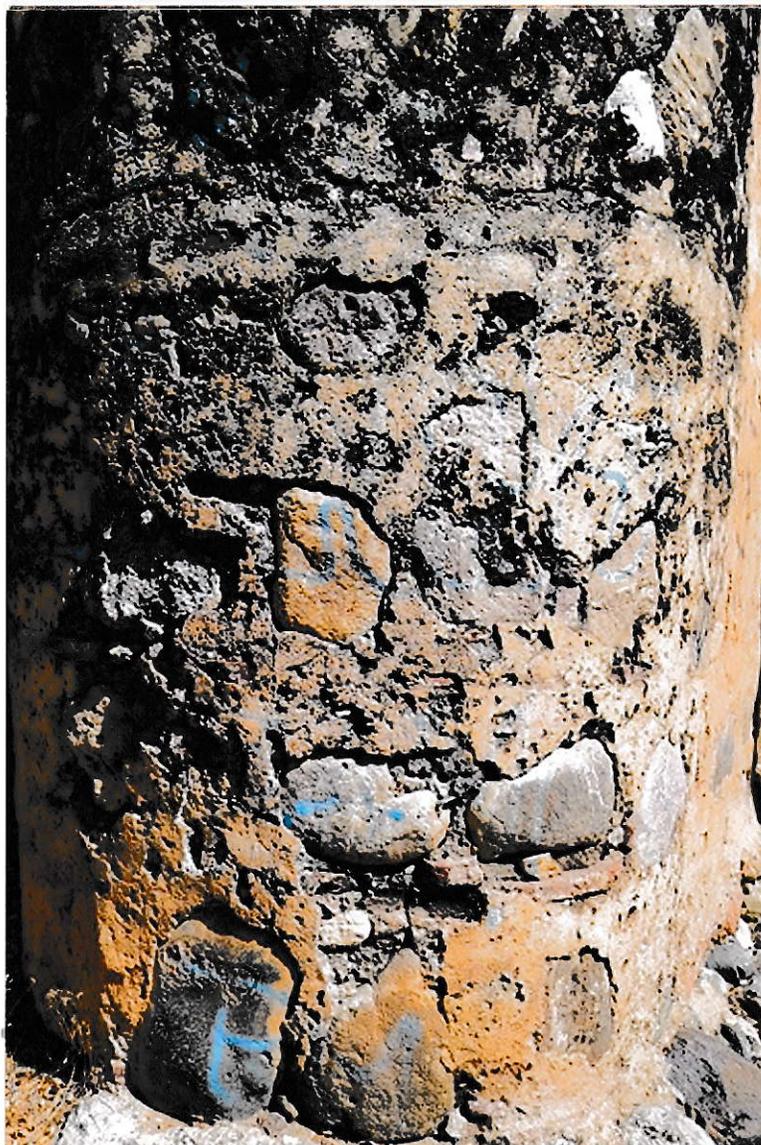
FOTO #9. Vista a detalle del tajamar; presencia de gratifi, desprendimiento de aplanado a causa de humedad, así como también aparición de costras negras por la misma humedad. Agosto 2021.

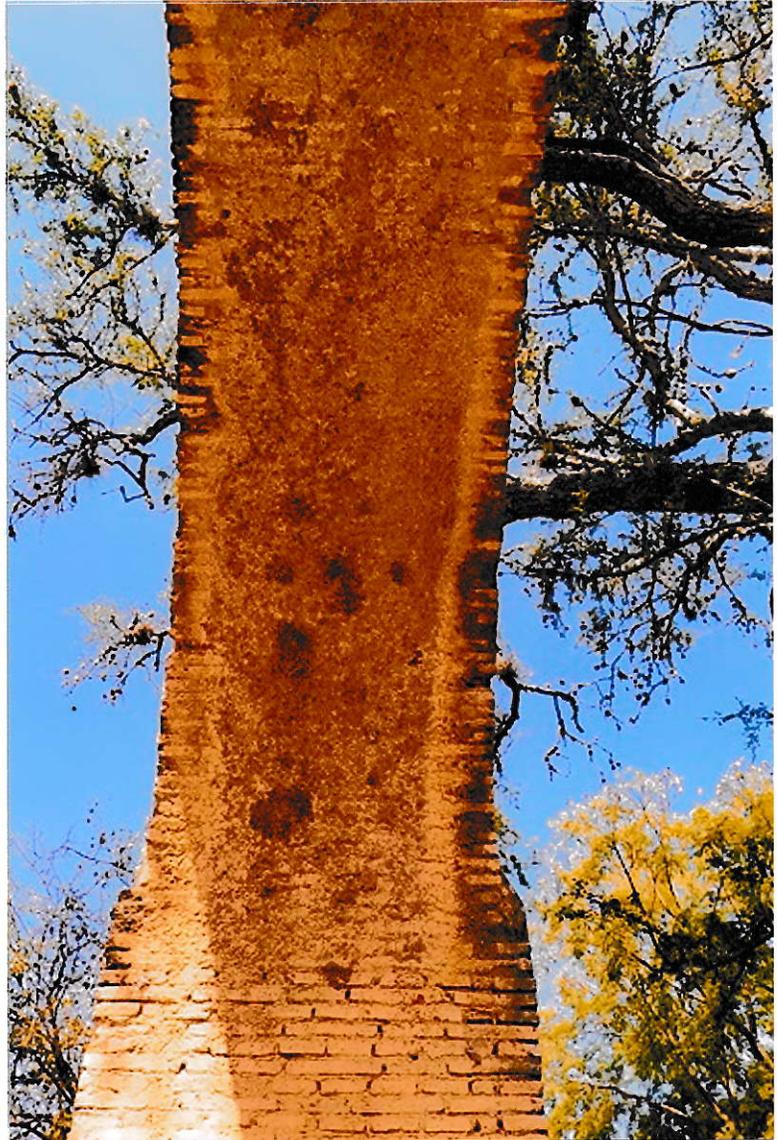
FOTO #10. Vista a detalle del intradós del arco; desprendimiento de aplanado a causa de grietas por sismos y humedad, así como aparición de costras negras. Agosto 2021.

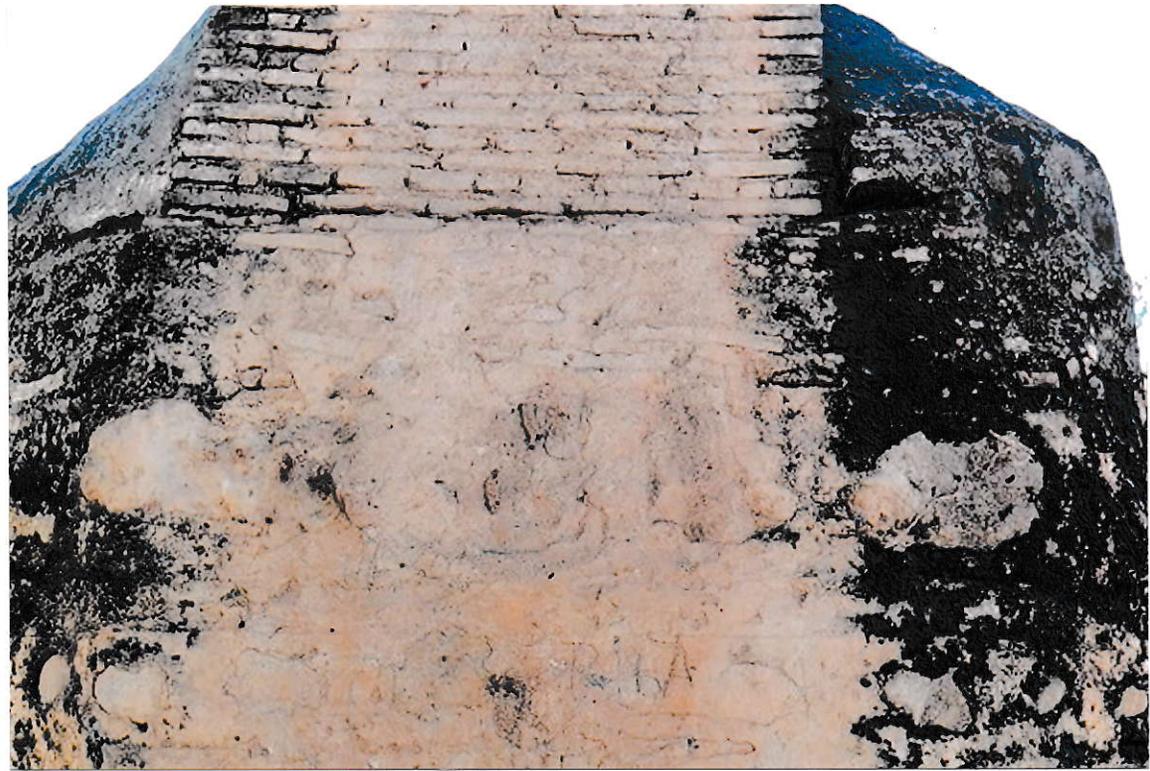
FOTO #11. Vista de la parte lateral de los arcos; aparición de costras negras por exceso de humedad, desprendimiento de aplanados por humedad. Agosto 2021.

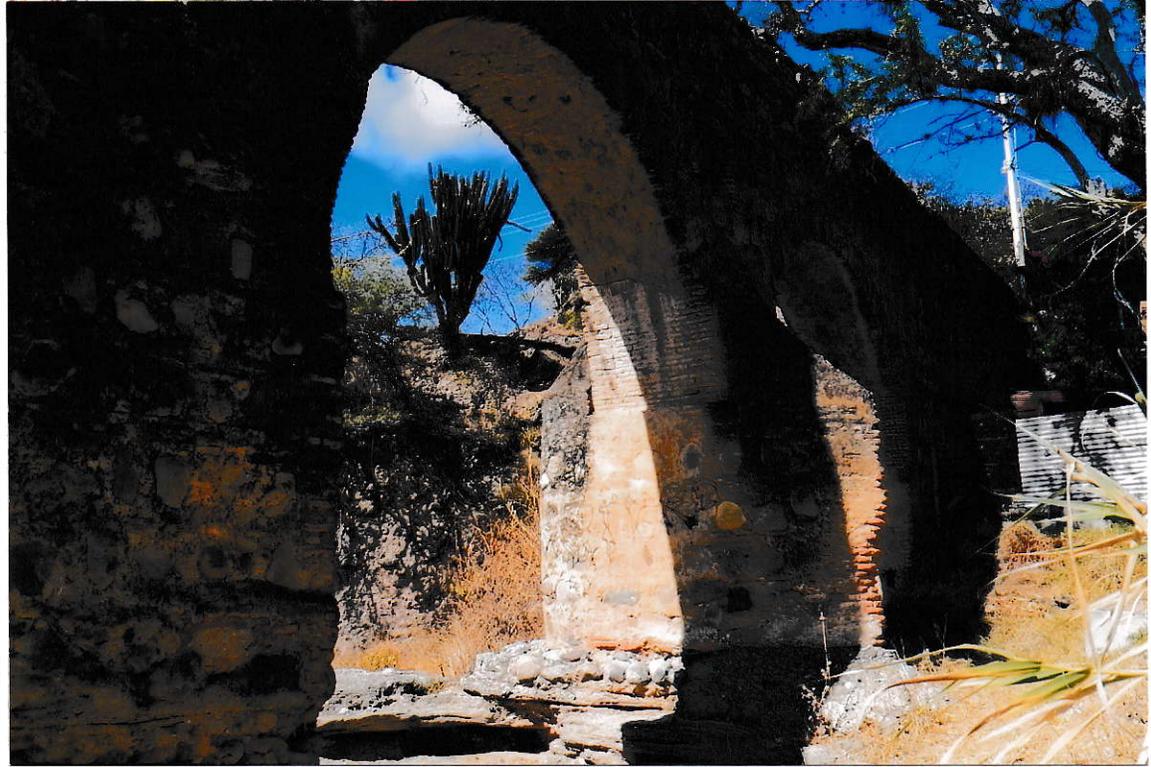
FOTO #12. Vista de la parte posterior de los arcos; aparición de musgo y moho por exceso de humedad, pérdida de aplanados y erosión de material. Agosto 2021.

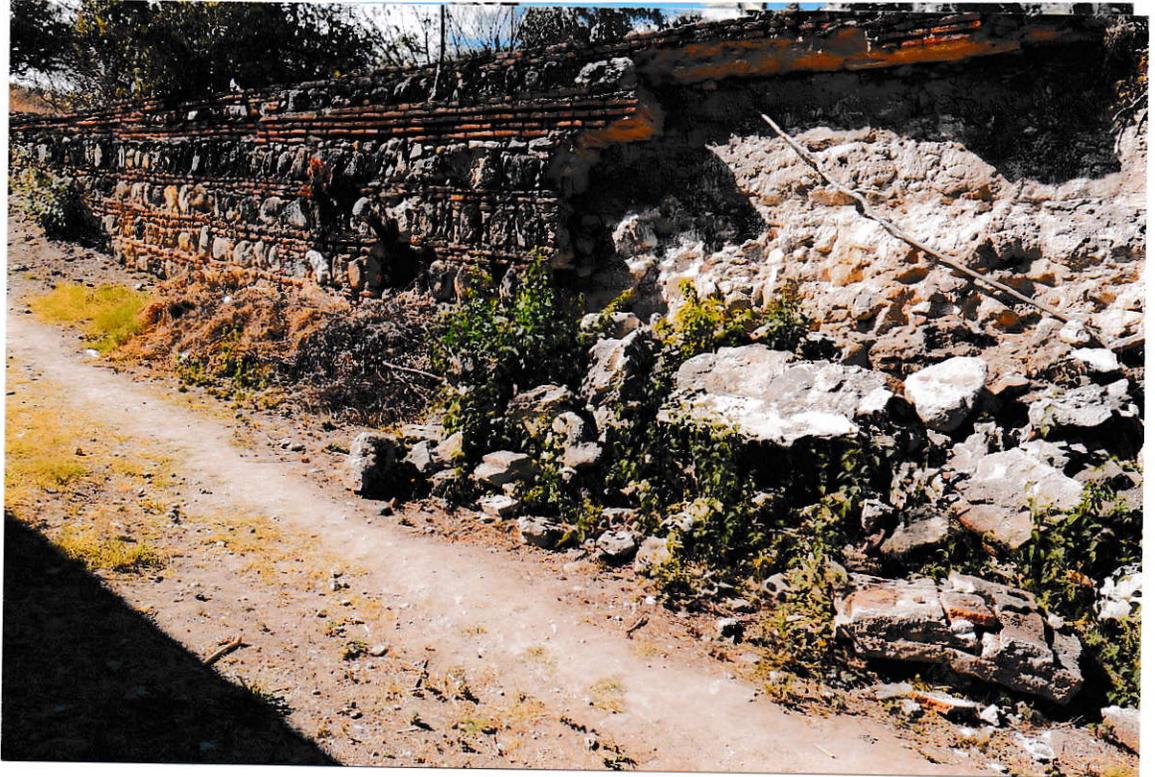
FOTO #13. Vista a detalle de la parte fragmentada del arco; aparición de costras negras en contrafuerte, disgregación de material. Agosto 2021.

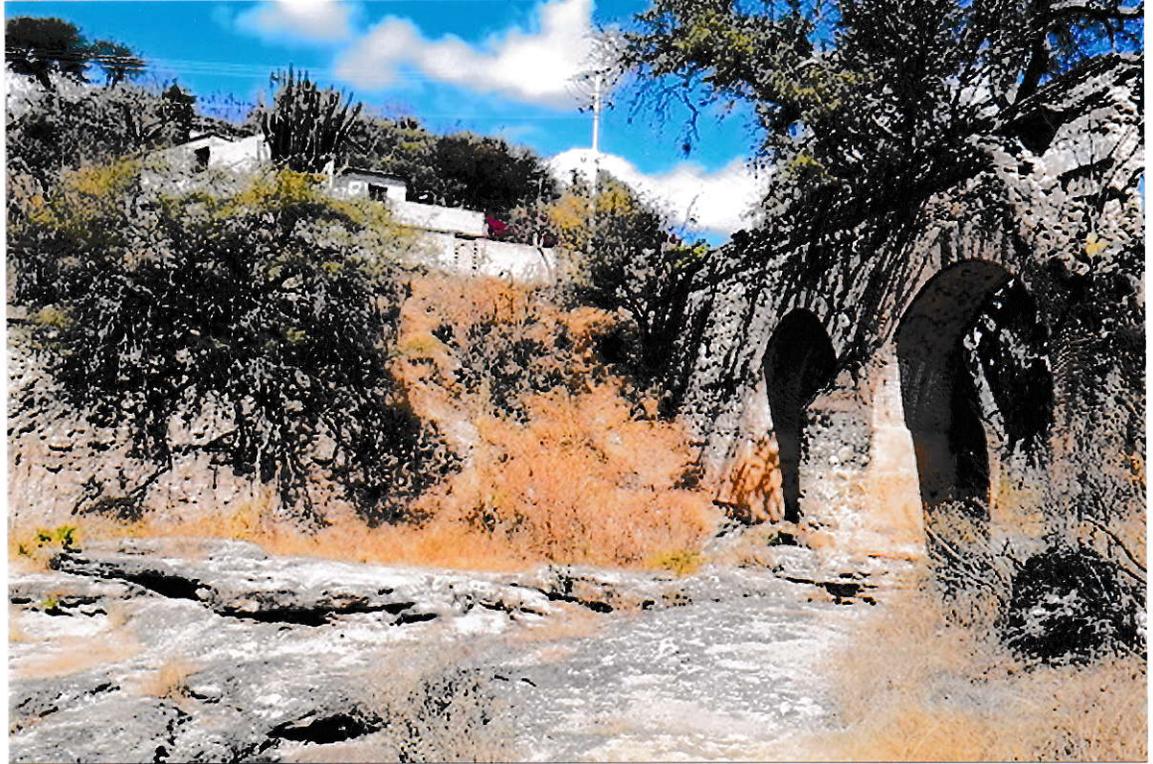
FOTO #14. Vista orientada Oeste del antiguo acueducto de Miahuatlán, los arcos se encuentran deteriorados por la humedad que se encuentra en el lugar y que sube por capilaridad. Agosto 2021.

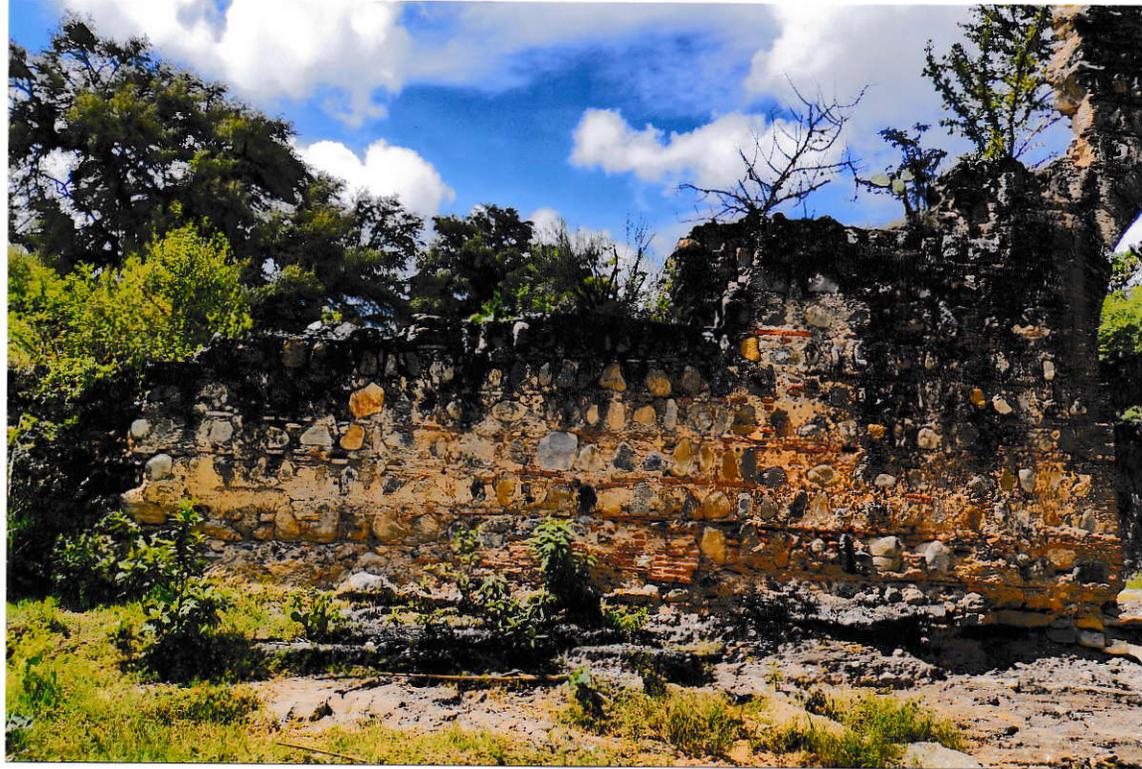
FOTO #15. Vista del acceso a los arcos; disgregación y fragmentación de parte del muro que continúa del acueducto de fábrica mixta a base de ladrillo de barro rojo y piedra de la región. Agosto 2021.

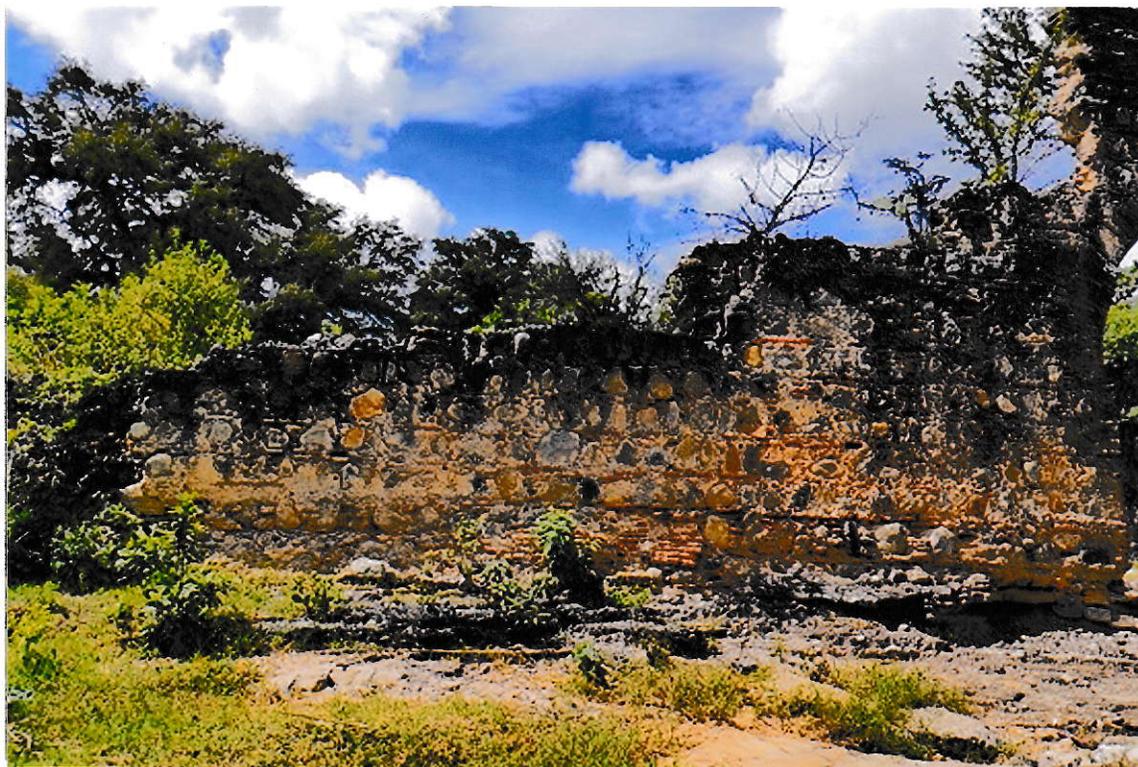
FOTO #16. Vista de la parte desplomada, la cual se ha perdido casi en su totalidad y presenta flora nociva, aparición de costras negras por humedad. Agosto 2021.

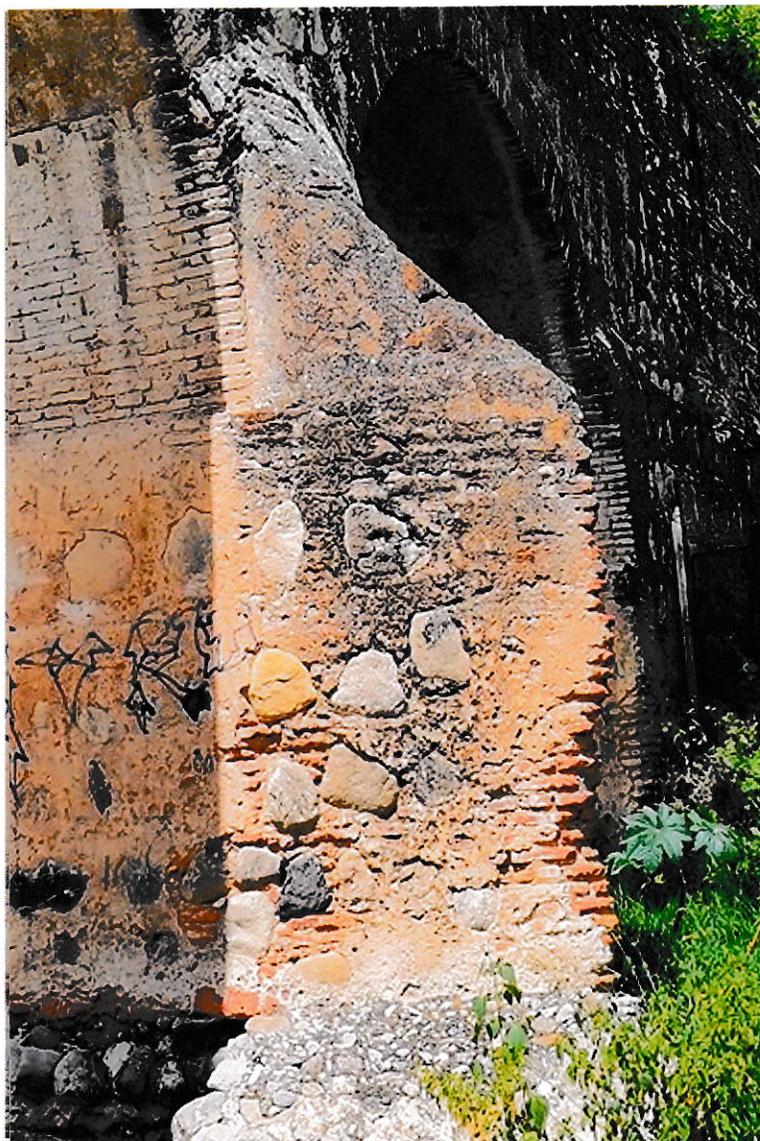
FOTO #17. Vista orientación Este; disgregación de material en el tajamar de fábrica mixta a base de piedra de la región y ladrillo de barro rojo recocido, así como pérdida parcial de aplanados. Agosto 2021.

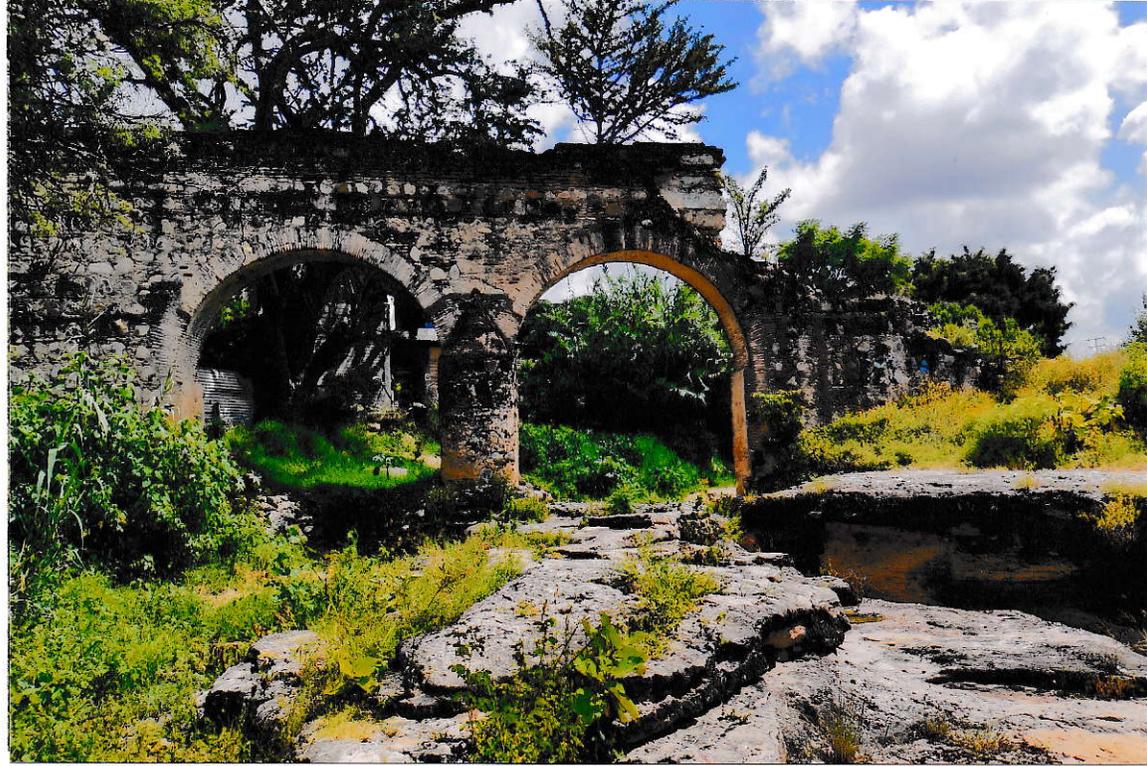
FOTO #18. Vista frontal de los arcos; crecimiento excesivo de flora nociva al ser un lugar por donde pasa el afluyente en temporada de lluvias. Agosto 2021.

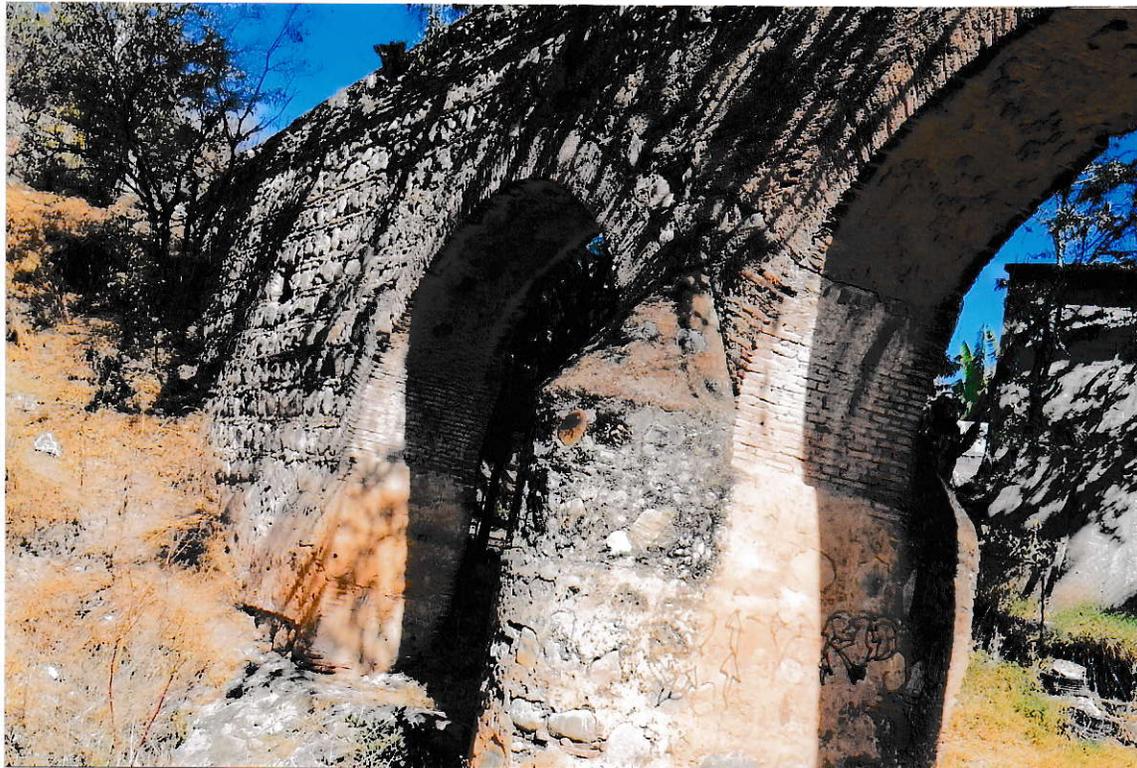
FOTO #19. Vista del contrafuerte y tajamar; de fábrica mixta a base de piedra de la región y ladrillo de barro rojo recocido, asentado y junteado con cal-arena, con presencia de hongos y líquen por humedad).

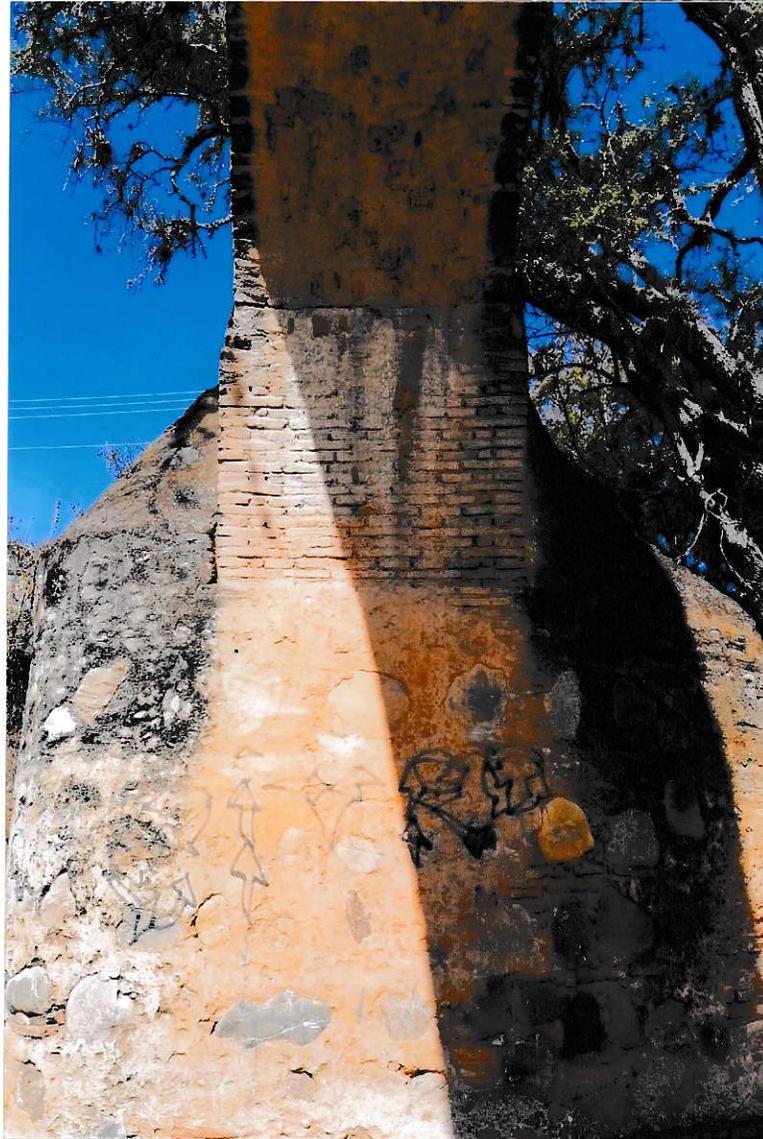
FOTO #20. Vista a detalle del tajamar; presencia de grafiti, así como de humedad y aparición de colonias de crecimiento biológico (líquenes). Agosto 2021.

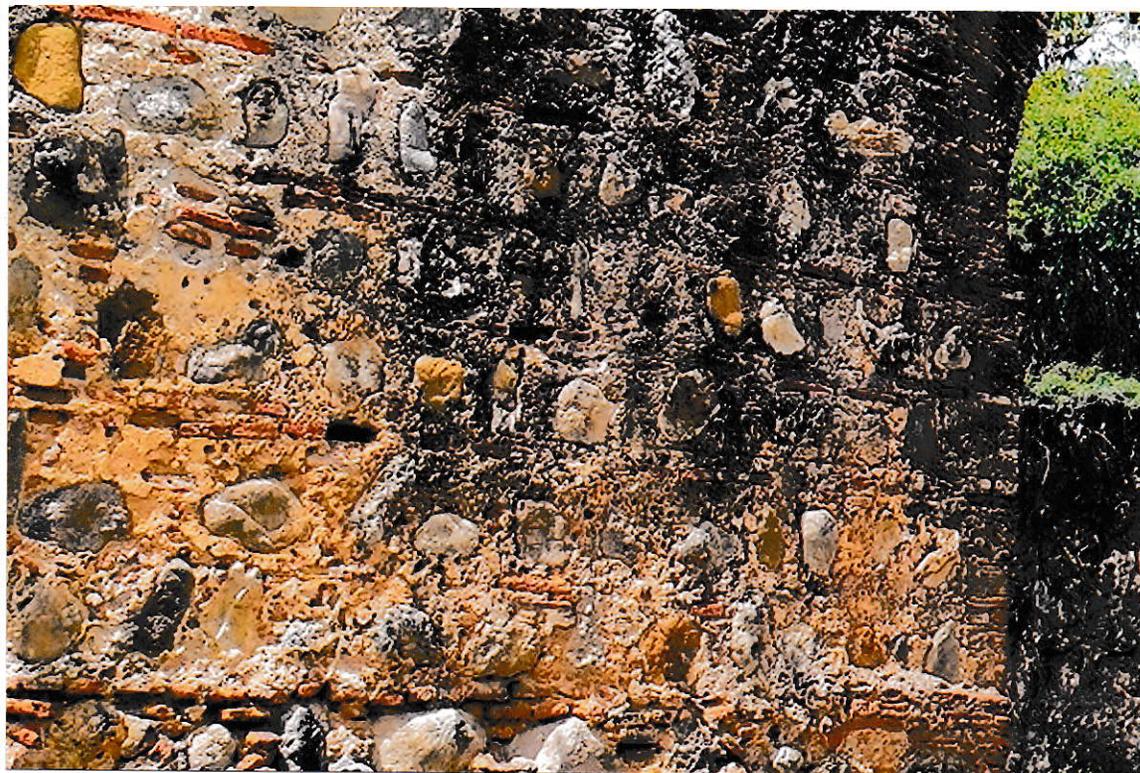
FOTO #21. Vista a detalle del muro a base de fábrica mixta (piedra de la región y ladrillo de barro rojo recocido), presenta erosión de aplanados y juntas Agosto 2021.

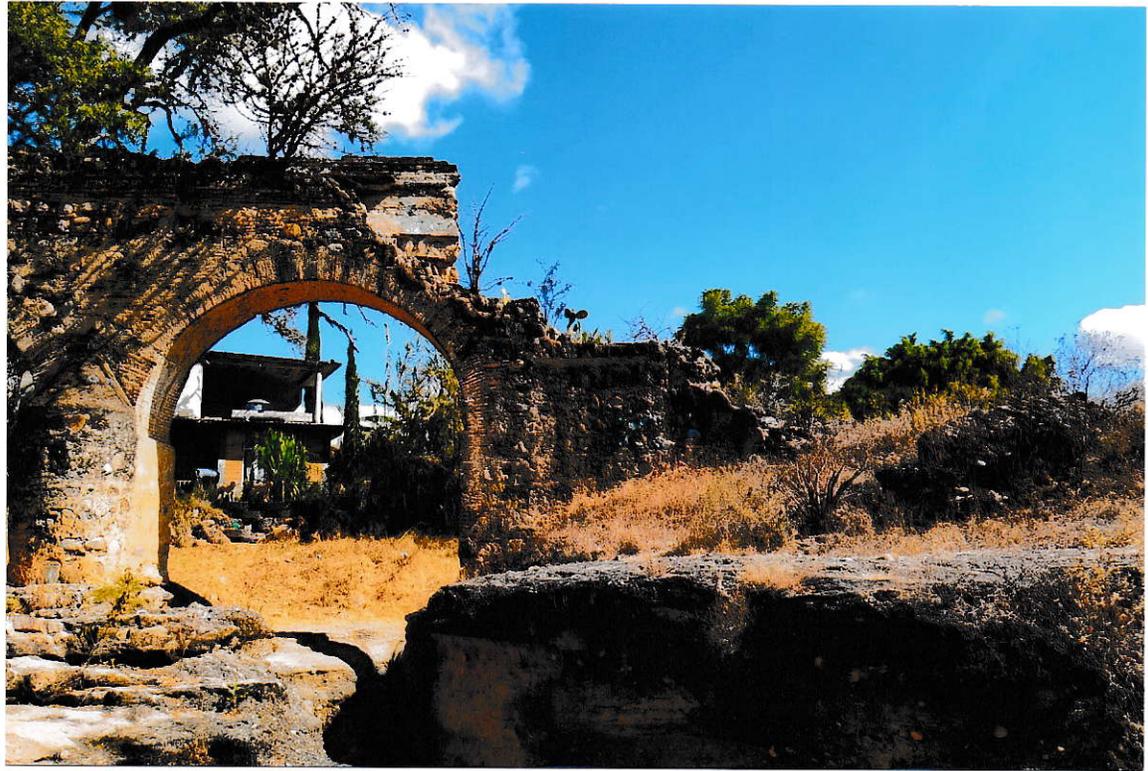
FOTO #22. Vista orientación Sur, fragmentación y disgregación de una parte del muro debido a sismos. Agosto 2021.

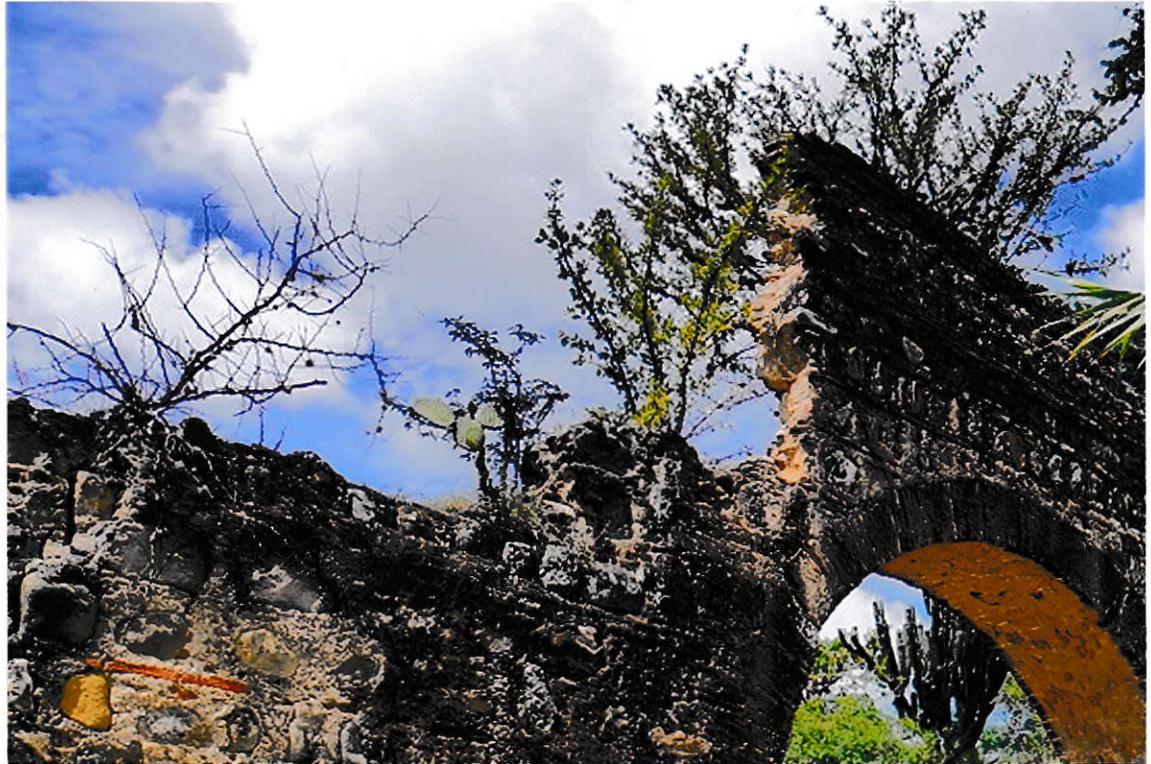
FOTO #23. Vista de la fragmentación a causa de sismos, presencia de costras negras por contacto directo con la intemperie y agua. Agosto 2021

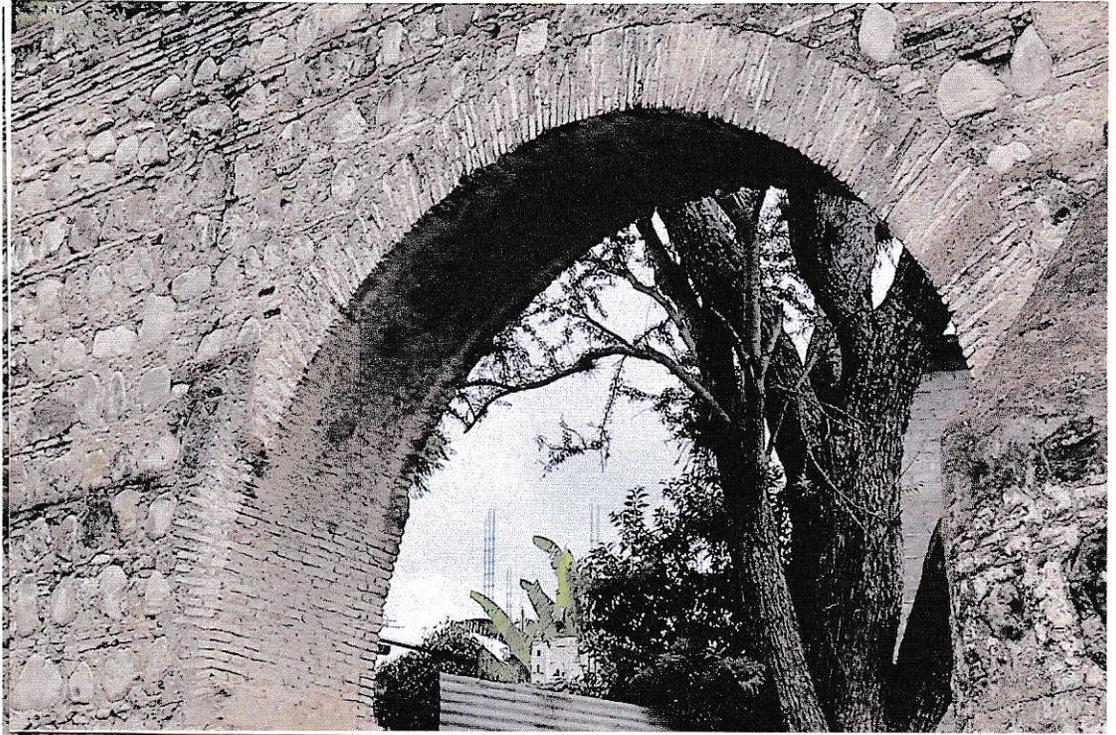
FOTO #24. Vista a detalle del arco a base de ladrillo de barro rojo recocido, asentado y junteado con cal-arena, con presencia de erosión de juntas así como presencia de grietas. Agosto 2021.

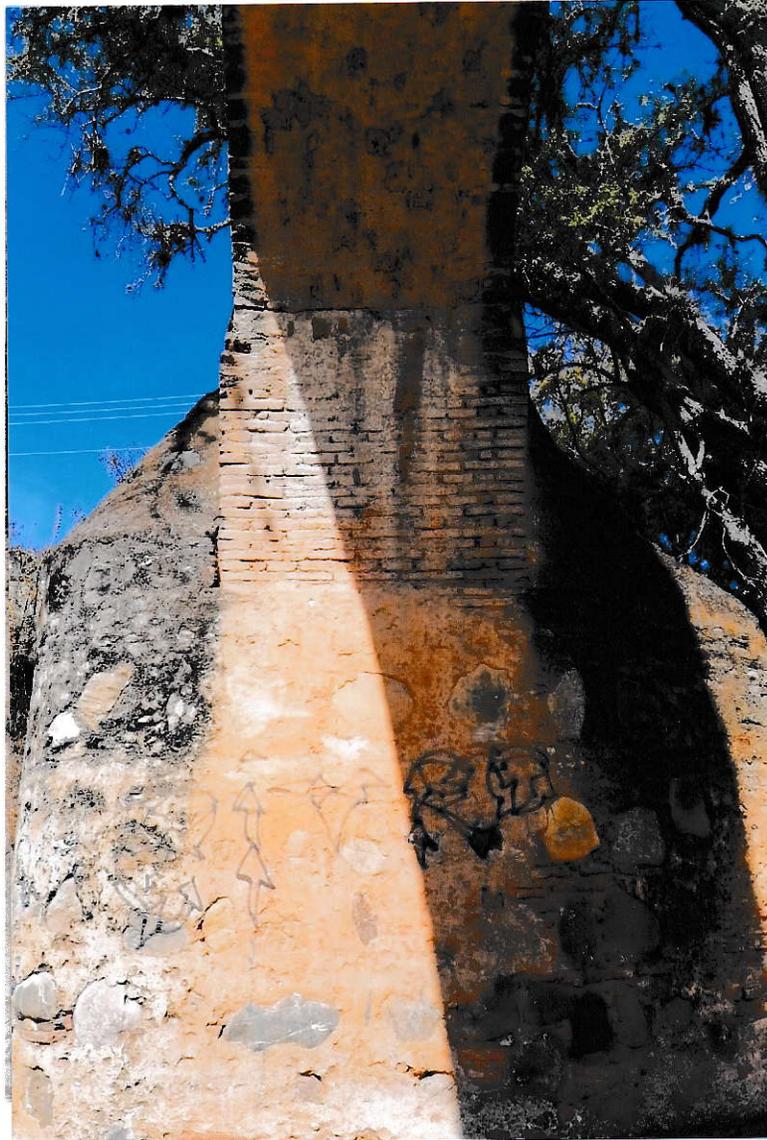
FOTO #25. Vista del tajamar, a base de piedra de la región, sin presencia de aplanados, aparición de costuras negras y colonias de crecimiento biológico (líquenes) por humedad. Agosto 2021.
