LOS ARCOS, MIAHUATLÁN DE PORFIRIO DÍAZ, OAX.

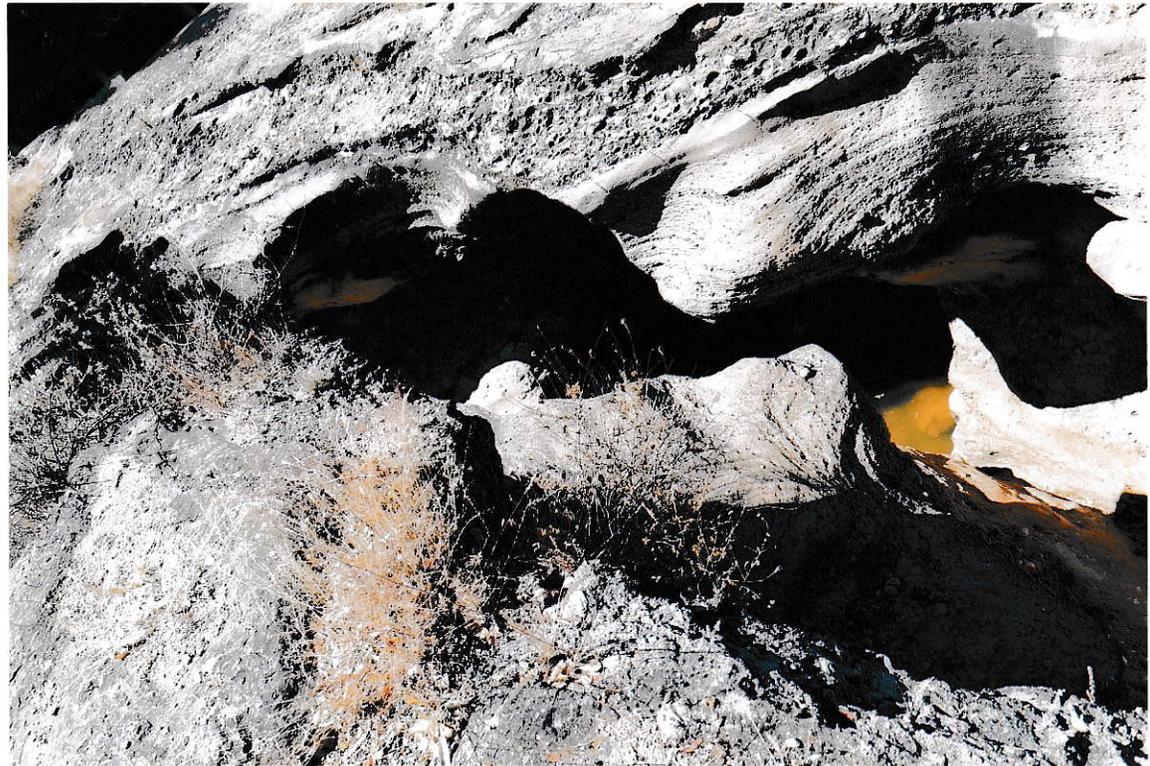
FOTO #26. Vista del canal de agua que pasa debajo de los arcos. Agosto 2021.

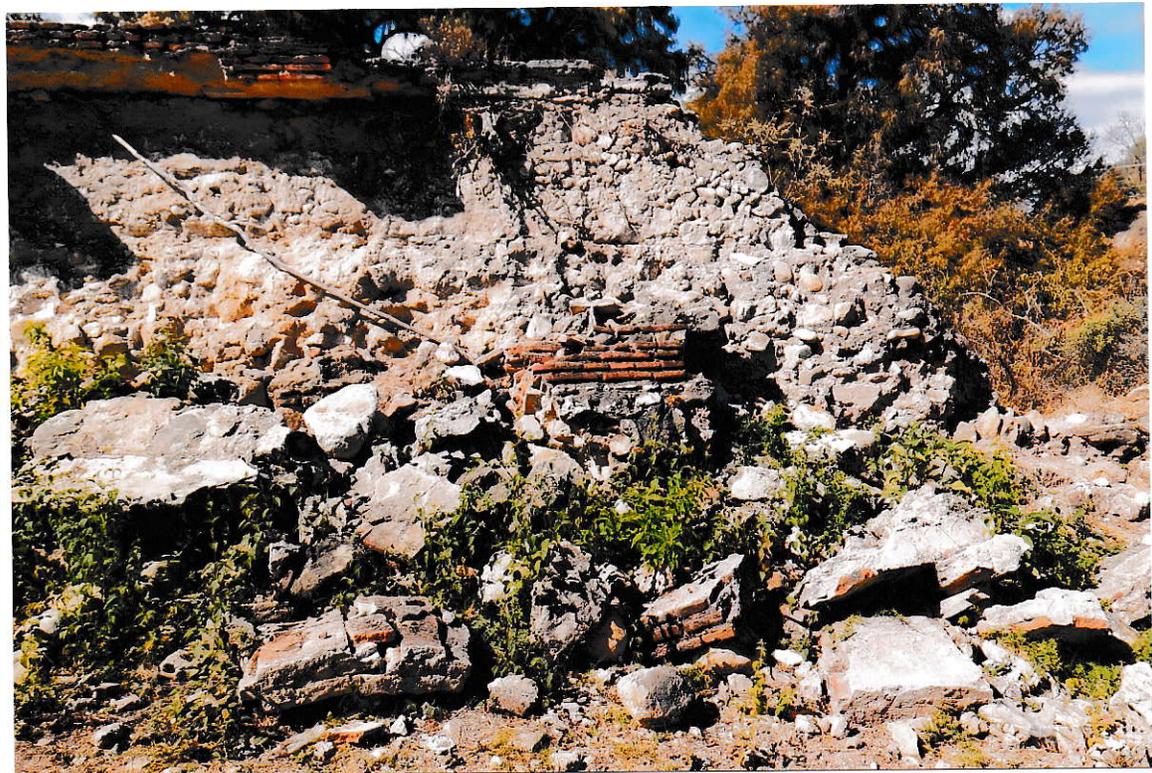
FOTO #27. Vista de la continuación del acueducto, disgregación de material, así como pérdida parcial del muro. Agosto 2021.

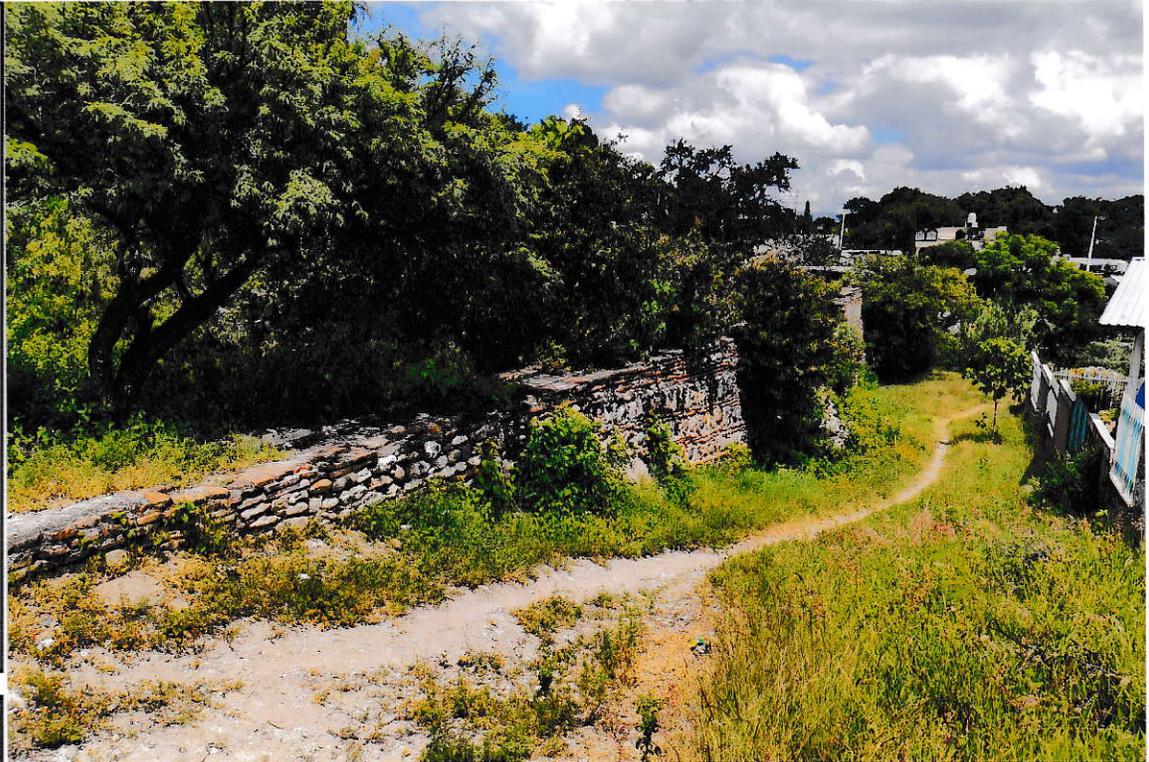
FOTO #28. Vista del inicio del acueducto, muro de fábrica mixta, a base de piedra de la región y ladrillo de barro rojo recocido. Agosto 2021.

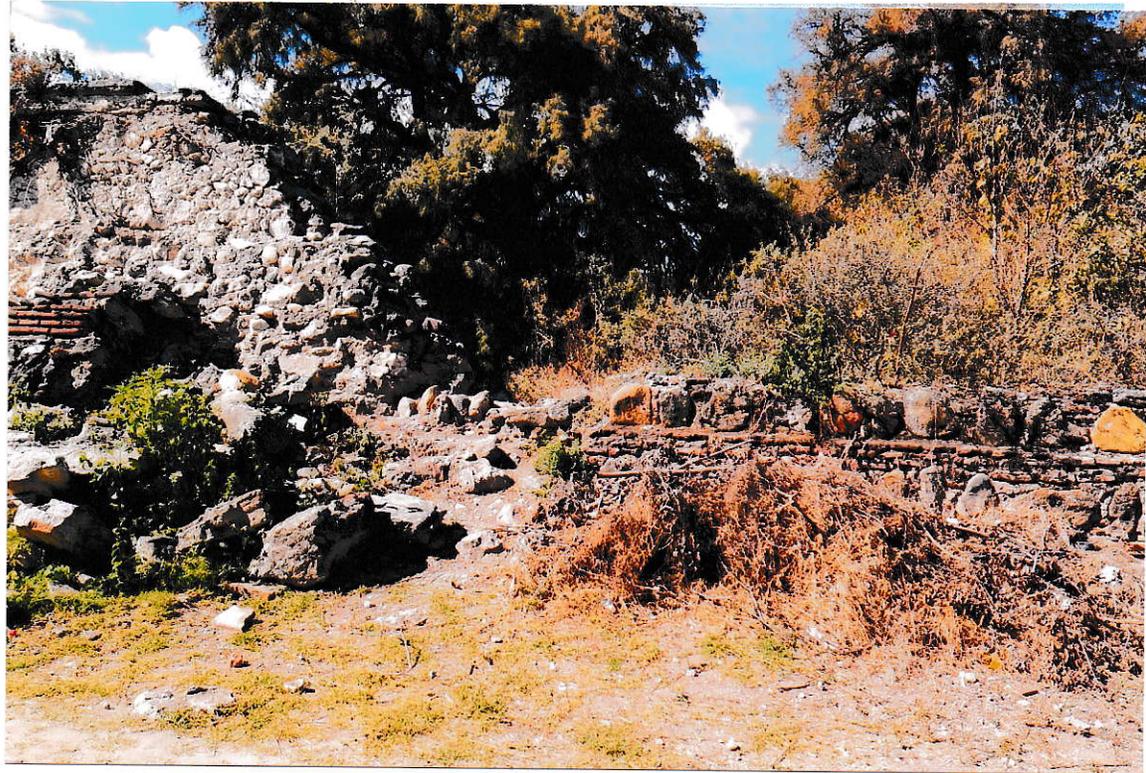
FOTO #29. Vista del muro fragmentado, el cual conduce al acueducto. Agosto 2021.

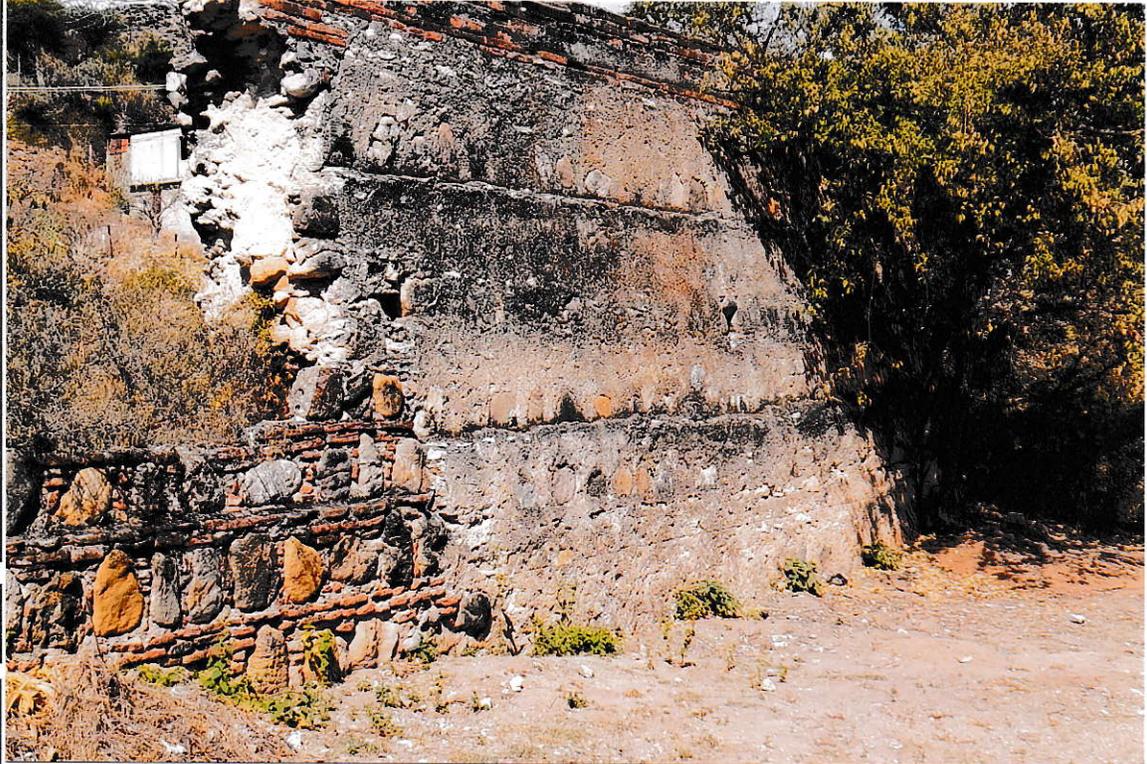
FOTO #30. Vista del muro del acueducto, fragmentación por sismos, así como también presenta costras negras. Agosto 2021.
