## MEMORIA FOTOGRÁFICA

(PALACIO MUNICIPAL, OCOTLÁN DE MORELOS, OAX.)

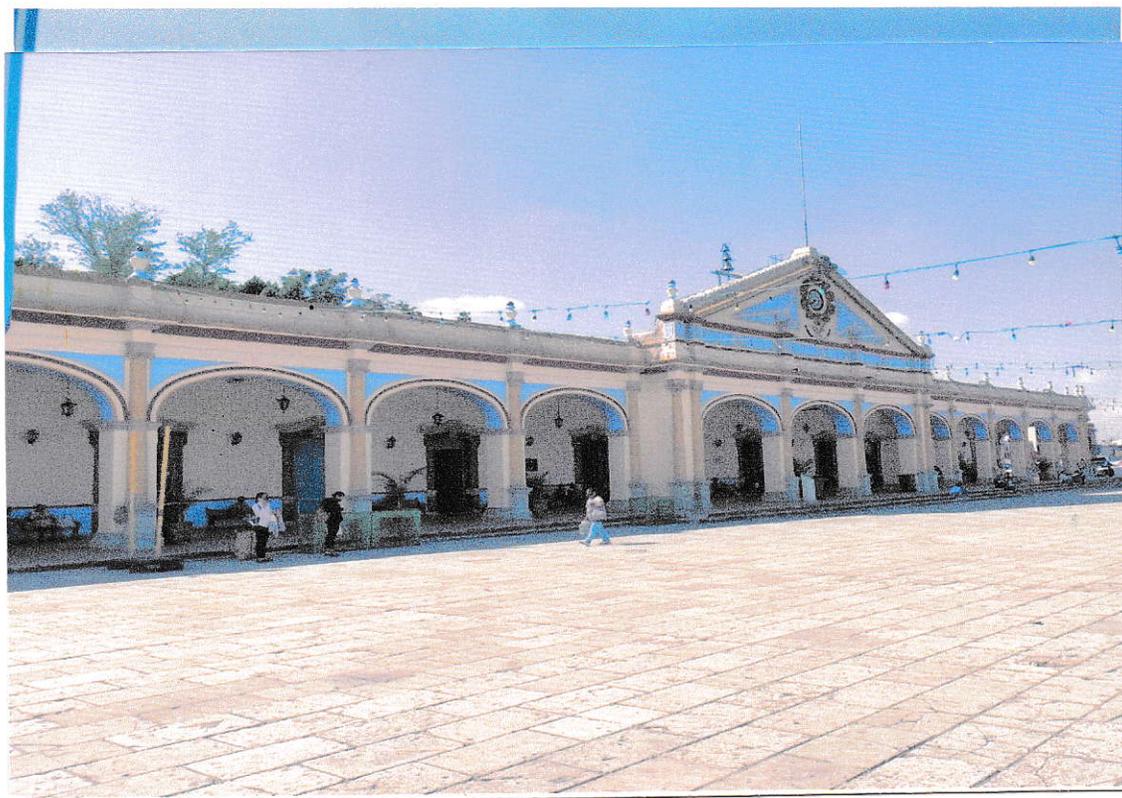
**FOTO #1.** Vista exterior de la fachada principal Norte, está conformada por 13 arcos de fábrica mixta, piedra de la región y ladrillo de barro rojo recocido, con un espesor promedio de 80cm, columnas semicirculares de 30cm de diámetro, dosadas a los pilares rectangulares, aplanados a base de mortero cal-arena y pintura a la cal. Septiembre 2021

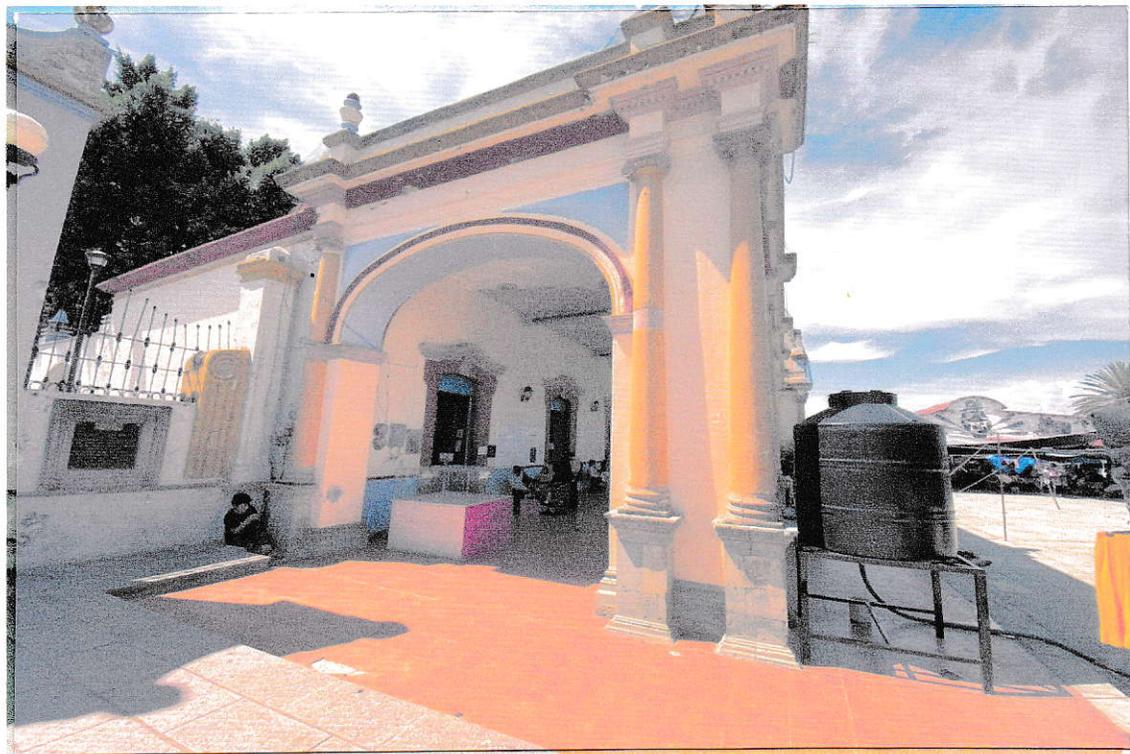
**FOTO #2.** Vista exterior de la fachada lateral Este; está conformada por un arco de ladrillo de barro rojo recocido y pilares de fábrica mixta, columnas con capitel estilo jónico y basamento de cantera verde. Septiembre 2021.

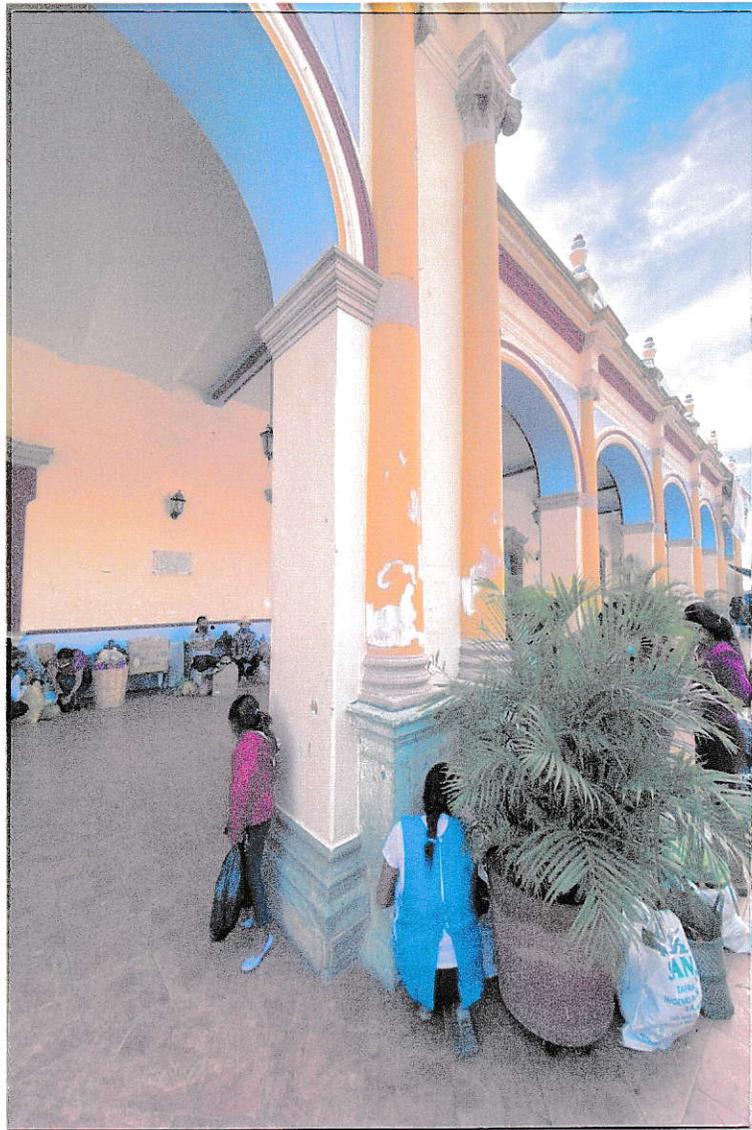
**FOTO #3.** Vista exterior de la fachada Norte, desprendimiento de pintura. Bóveda catalana a base de ladrillo de barro rojo recocido. Septiembre 2021.

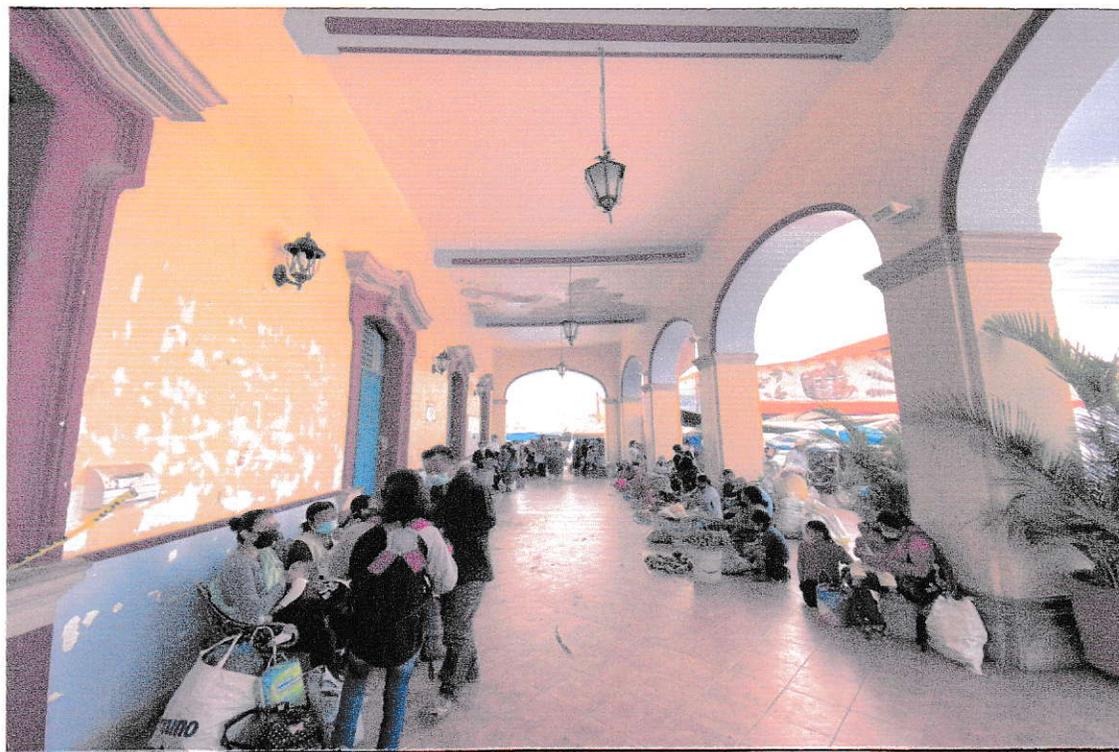
**FOTO #5.** Vista interior del corredor, se observa en primer plano que la edificación se encuentra en mal estado, los aplanados que revisten el edificio se encuentra en mal estado, en algunas zonas de la cubierta de concreto armado se ha desprendido el lecho bajo de la losa por la presencia de humedad. Septiembre 2021.

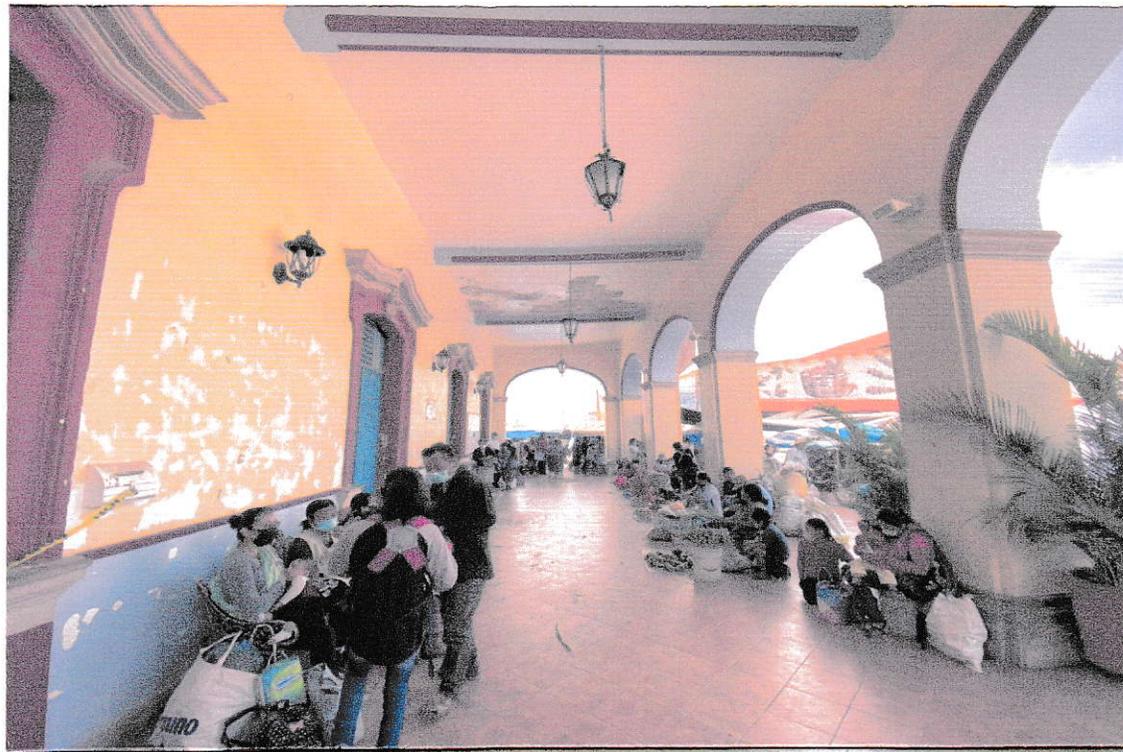
**FOTO #5.** Vista interior del corredor, se observa en primer plano que la edificación se encuentra en mal estado, los aplanados que revisten el edificio se encuentra en mal estado, en algunas zonas de la cubierta de concreto armado se ha desprendido el lecho bajo de la losa por la presencia de humedad. Septiembre 2021.

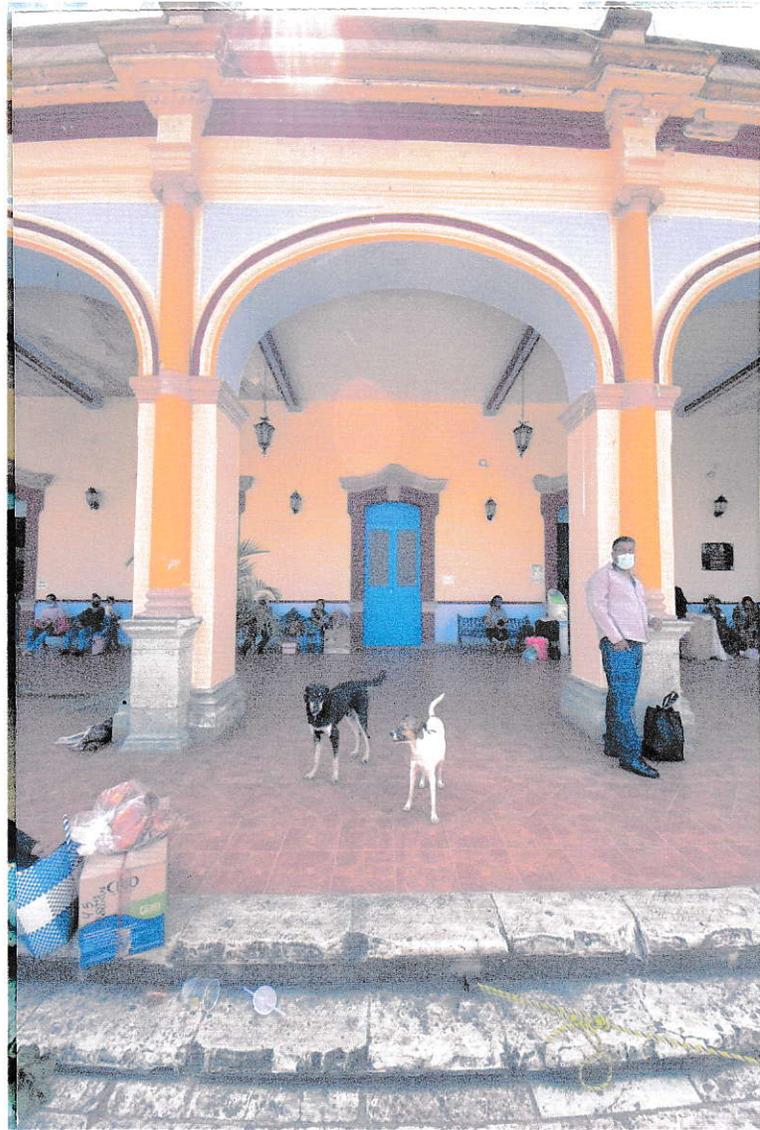
**FOTO #6.** Vista exterior de la fachada principal, se puede observar en la cornisa la presencia de grietas de un espesor aprox. de 1 a 2 cm, y el aplanado se encuentra en mal estado, los capiteles presentan desprendimiento de los dentículos y secciones que la forjaban a causa del sismo y la humedad. Septiembre 2021.

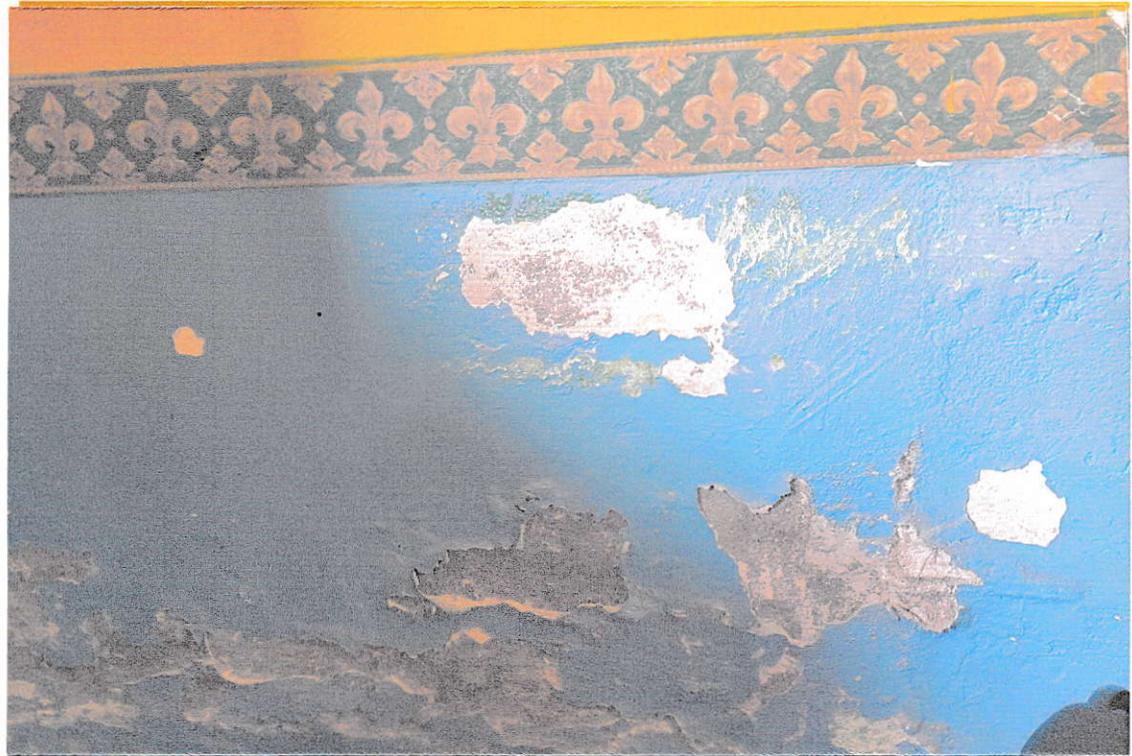
**FOTO #7.** Muro de la oficina de Regiduría de Mercados; desprendimiento de pintura a causa de humedad. Septiembre 2021.

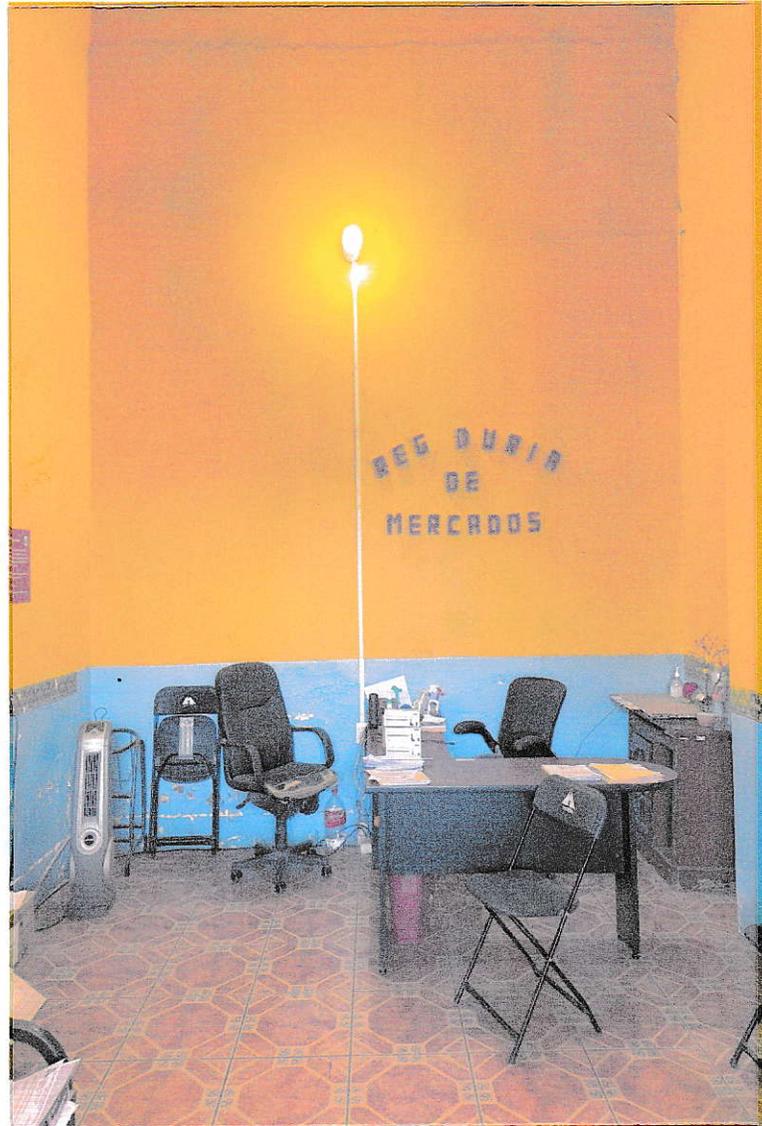
**FOTO #8.** Vista interior de la Oficina de Regiduría de Mercados, los muros cuentan con grietas que van de piso a techo con un espesor aprox. de 1 a 2 cm. Septiembre 2021.

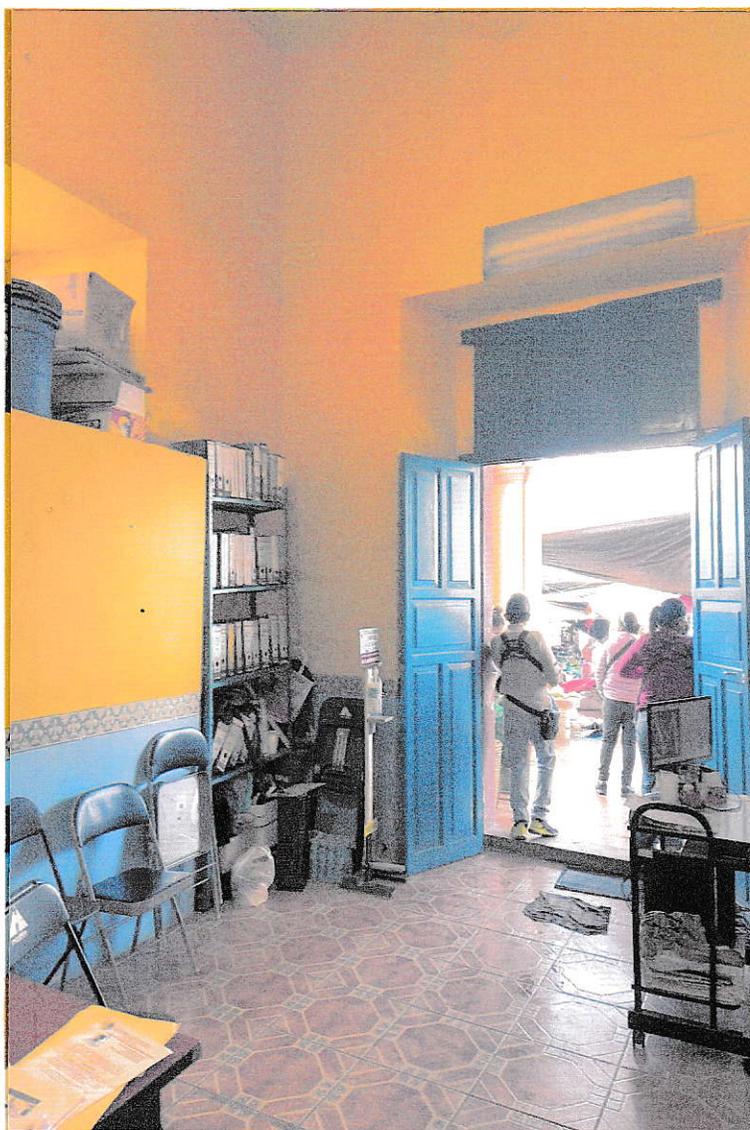
**FOTO #9.** Vista interior de la Oficina de Regiduría de Mercados, se puede observar que los pisos son de loseta industrial. Así mismo resaltan las grietas en los muros a causa del sismo. Septiembre 2021.

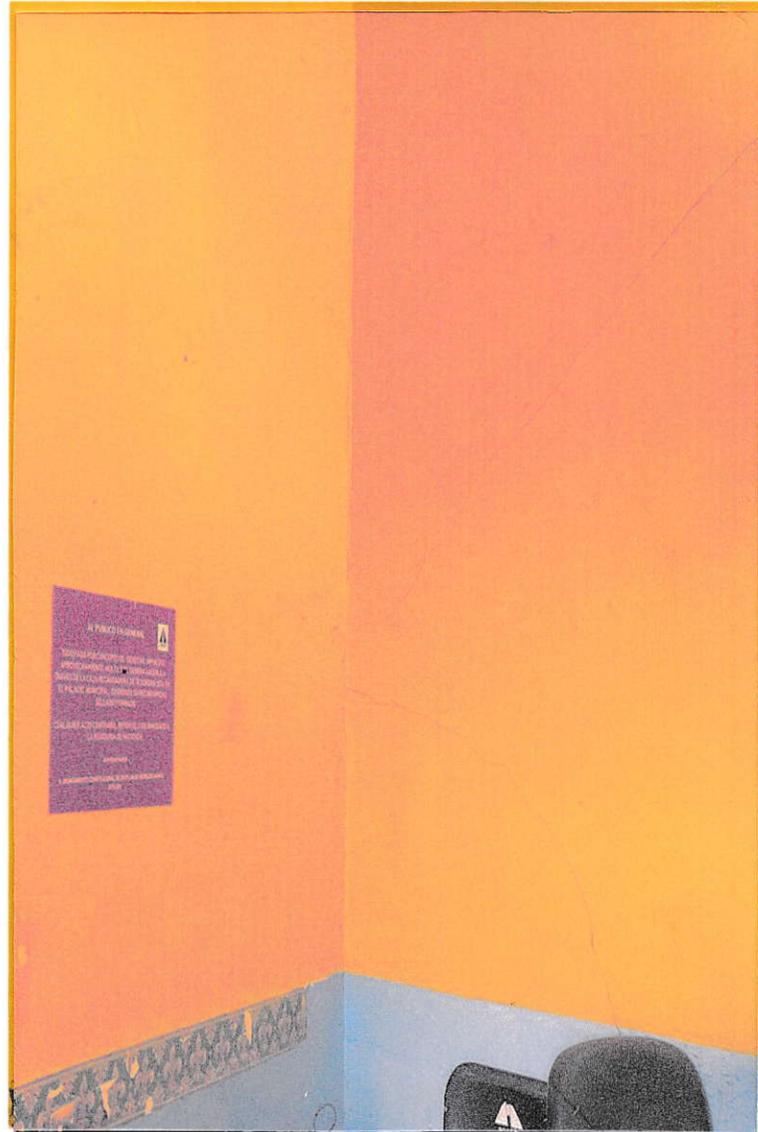
**FOTO #10.** Vista interior de la Oficina de Regiduría de Mercados, se observan grietas en paramentos interiores. Septiembre 2021.

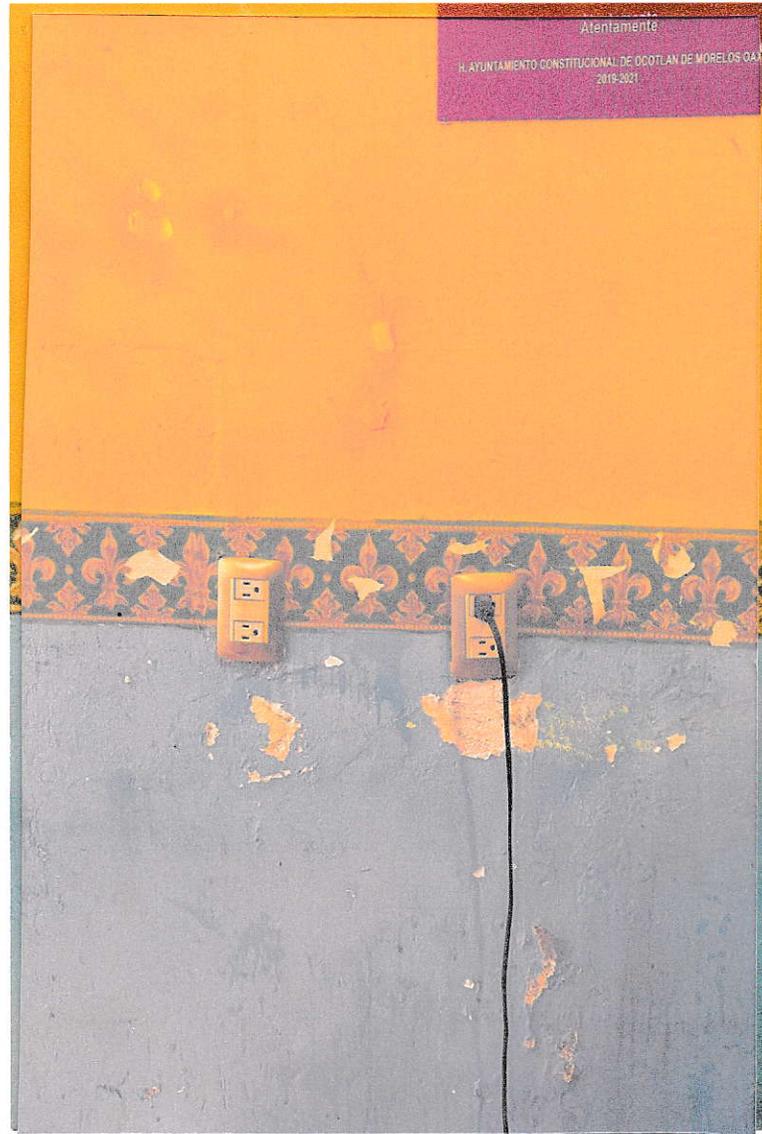
**FOTO #11.** Vista interior de la Oficina de Regiduría de Mercados, desprendimiento de pintura vinílica a causa de la humedad en los muros. Septiembre 2021.

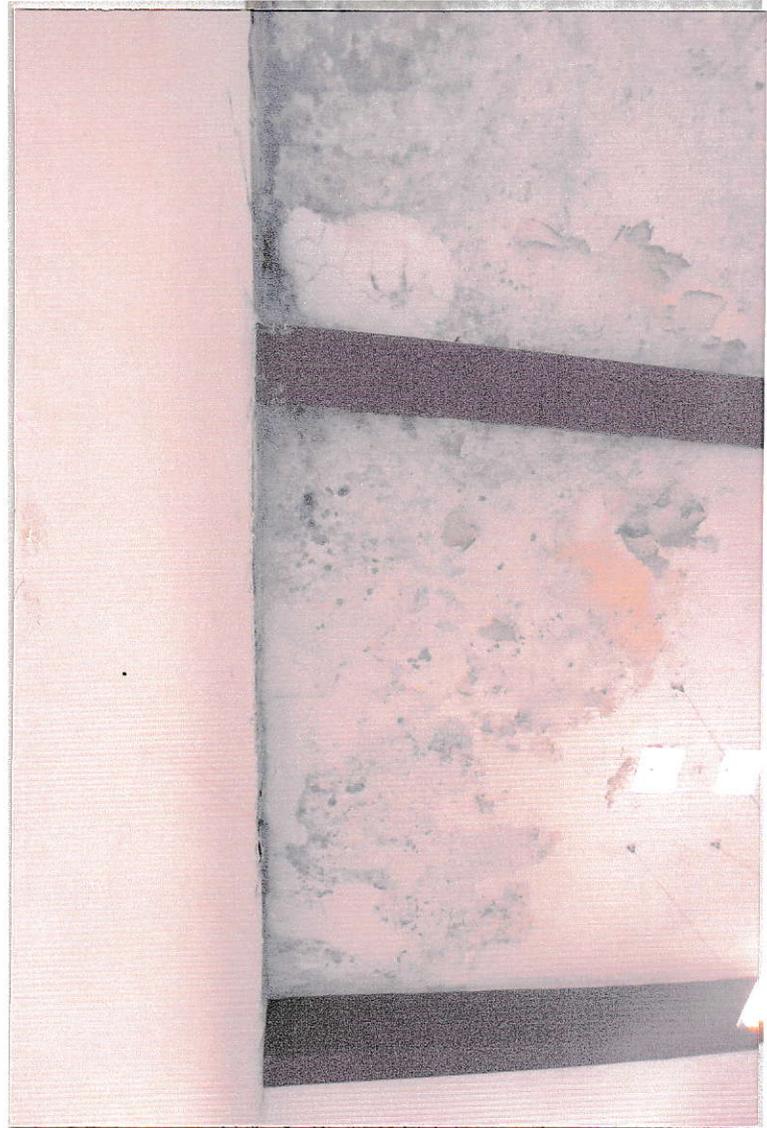
**FOTO #12.** Vista interior de la regiduría de hacienda, presencia de humedad en el techo, lo que está provocando desprendimiento de aplastados y pintura. Septiembre 2021.

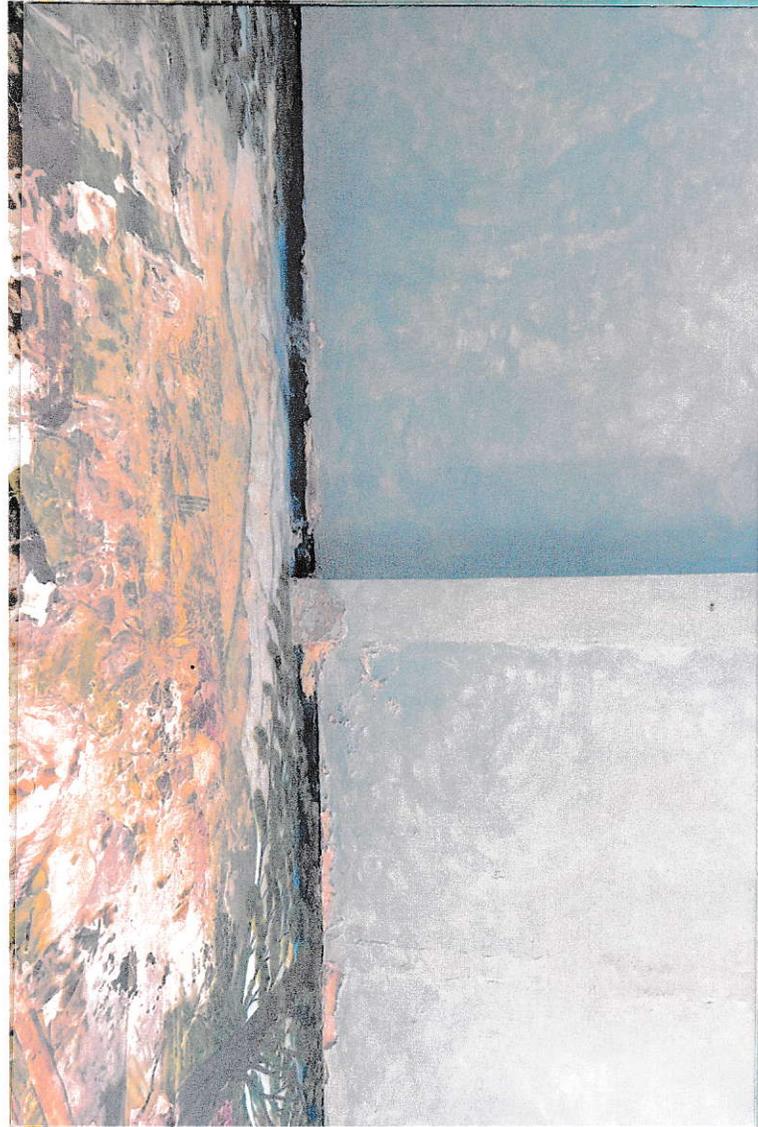
**FOTO #13.** Vista interior de la Oficina del H. Ayuntamiento, se observa una junta entre el muro y la losa de concreto armado provocando los desprendimientos de pintura en la losa causa de humedad. En los muros se observa que el mural ha sido afectado por los escurrimientos de la junta fría. Septiembre 2021.

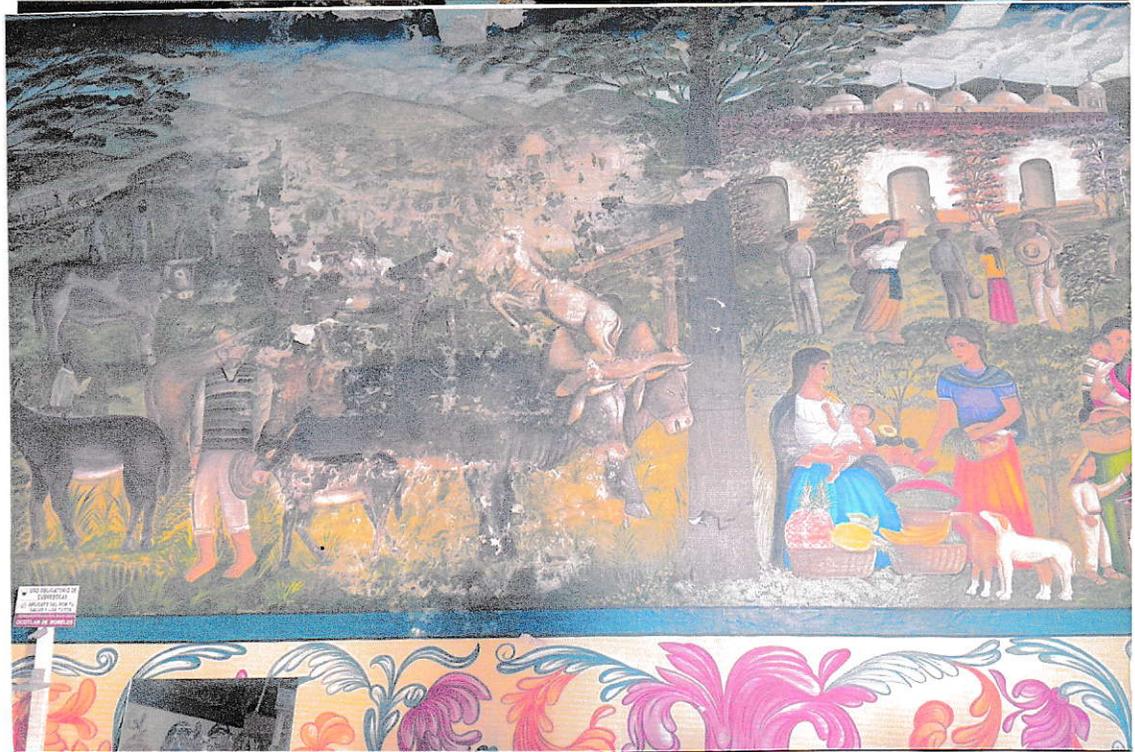
**FOTO #14.** Vista interior de la Oficina del H. Ayuntamiento, donde se observa un mural del pintor Rodolfo Morales, este muro ha sido afectado por los escurrimientos de la junta fría reflejando una constante presencia de humedad en el paramento interior, por lo que ya se está desprendiendo el planado afectando la capa pictórica del mural. Septiembre 2021.

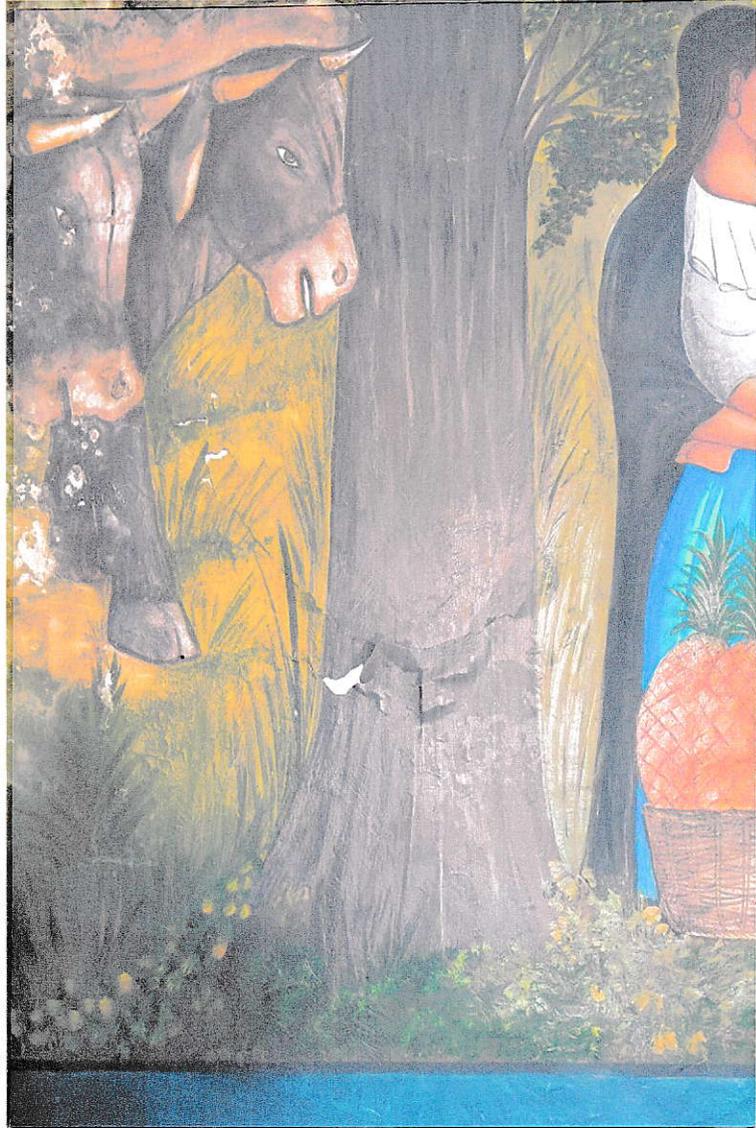
**.OTO #15.** Vista interior de la Oficina del H. Ayuntamiento, se puede apreciar a detalle que los plafones que revisten los muros se encuentran en mal estado a causa de la humedad, provocando escamas en la capa pictórica del mural. Septiembre 2021.

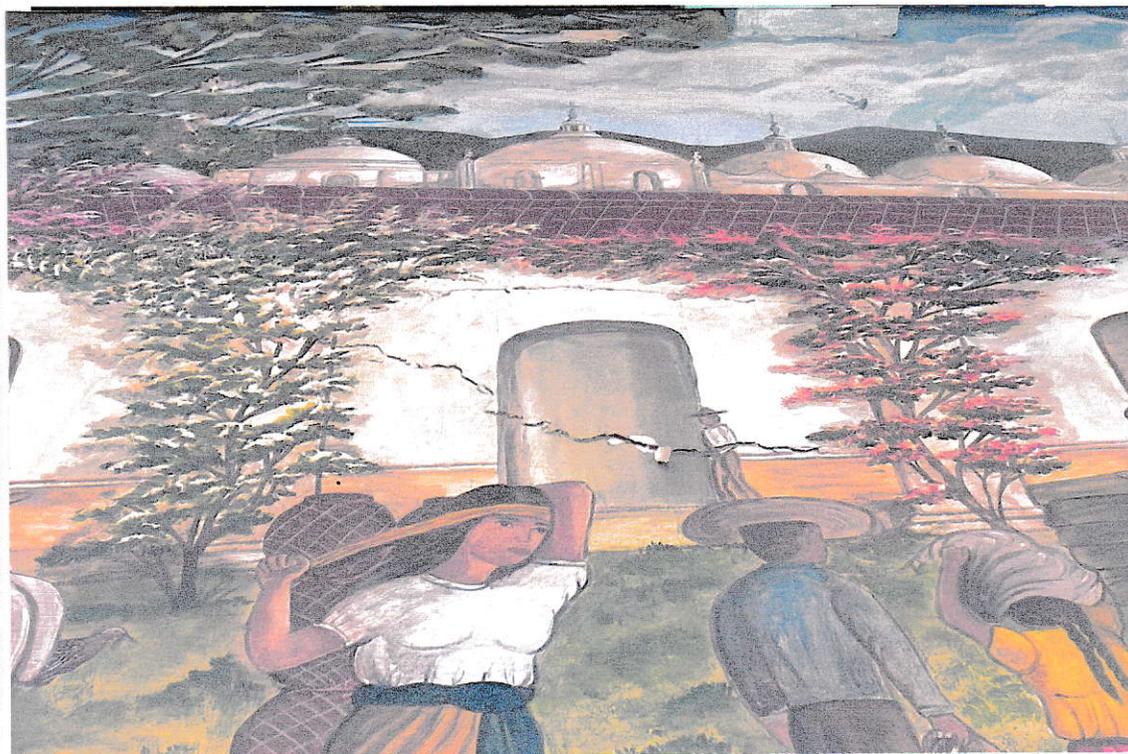
**FOTO #16.** Vista interior del Salón de Murales, grietas en paramento interior, afectando la capa pictórica del mural. Septiembre 2021.

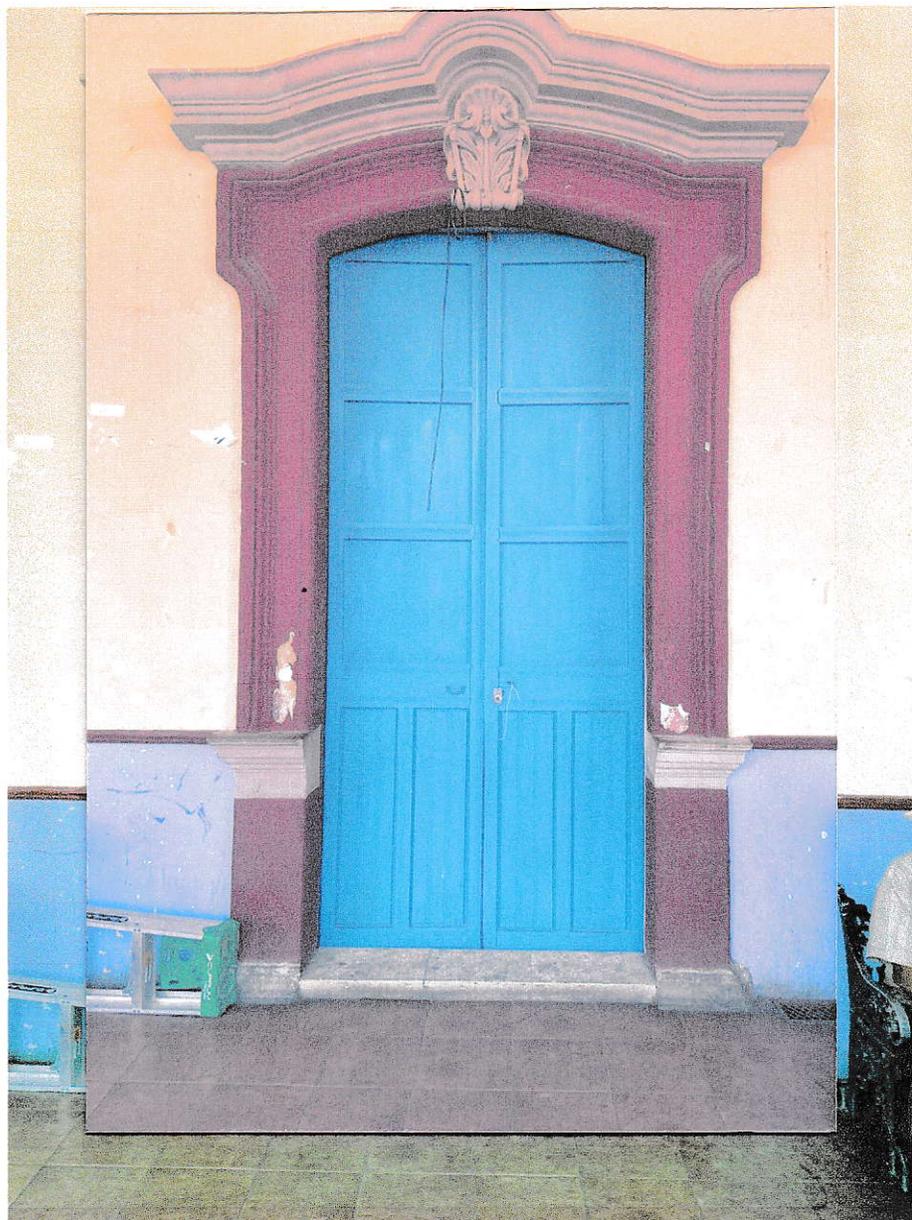
**FOTO #17.** Vista de la puerta del salón de murales, desprendimiento de pintura en jambas de puerta y paramentos exteriores. Septiembre 2021.

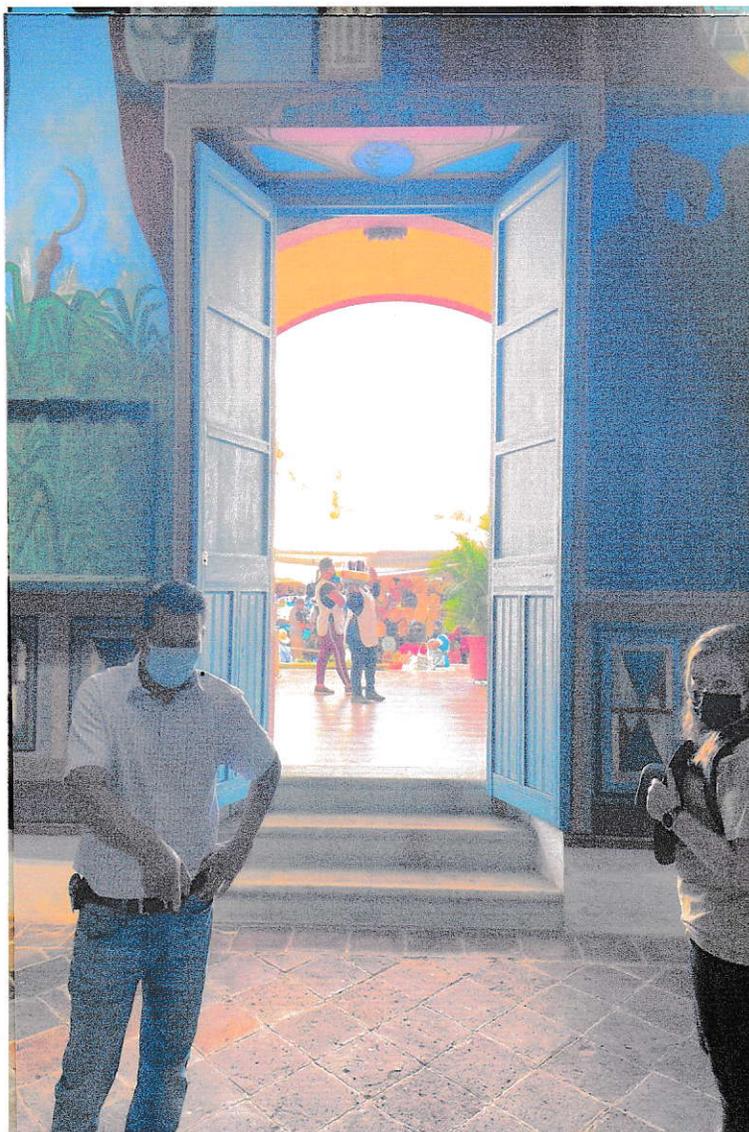
FOTO #18. Vista interior del Salón de Murales, en donde se observa a detalle las pinturas realizadas por el pintor Rodolfo Morales, además se identifica el piso original de la edificación a base de loseta de barro rojo recocido. Septiembre 2021

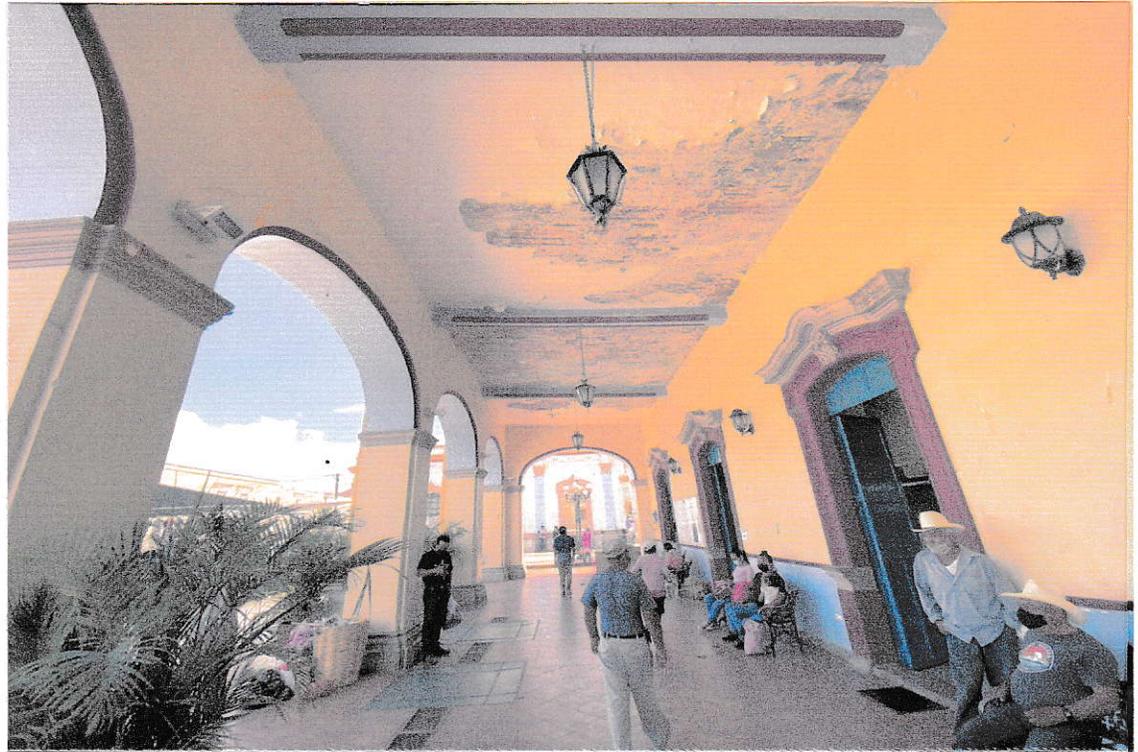
FOTO #19. Fotos de la losa de cubierta, se observa desprendimiento de pintura, así como exceso de humedad. Septiembre 2021.

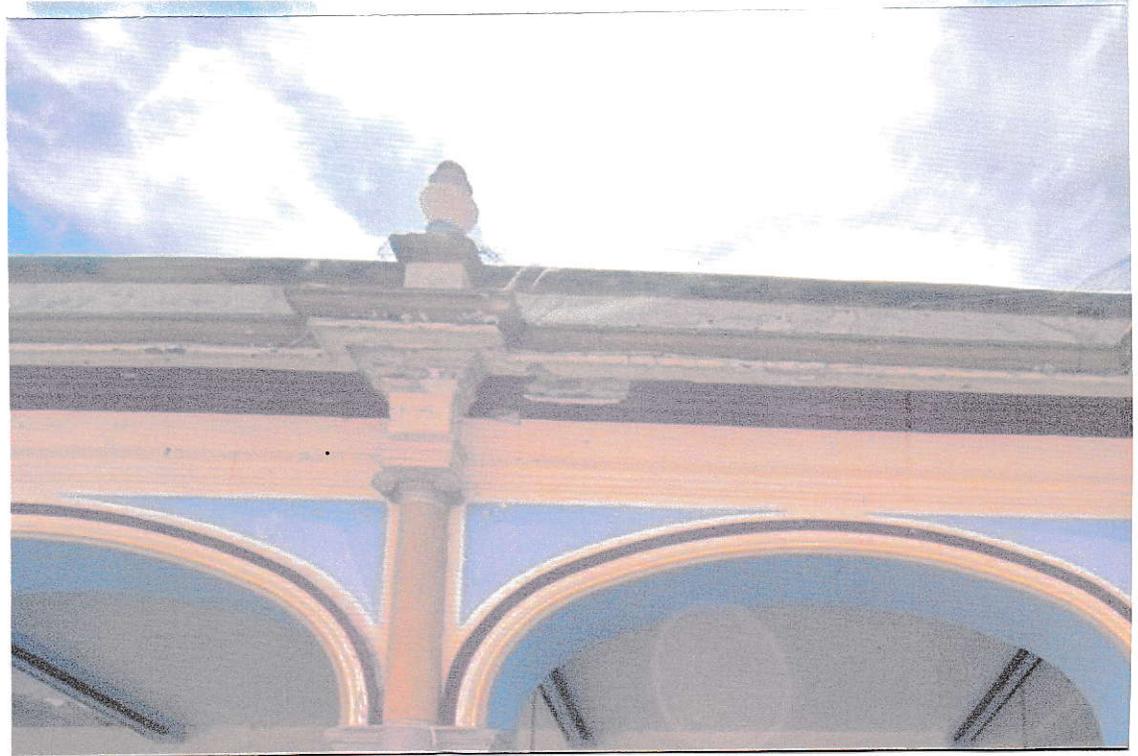
**FOTO #20.** Vista de las cornisas; presencia de rietas, debido a esto se observan desprendimiento de aplanados, así como también fractura de piezas. Septiembre 2021.

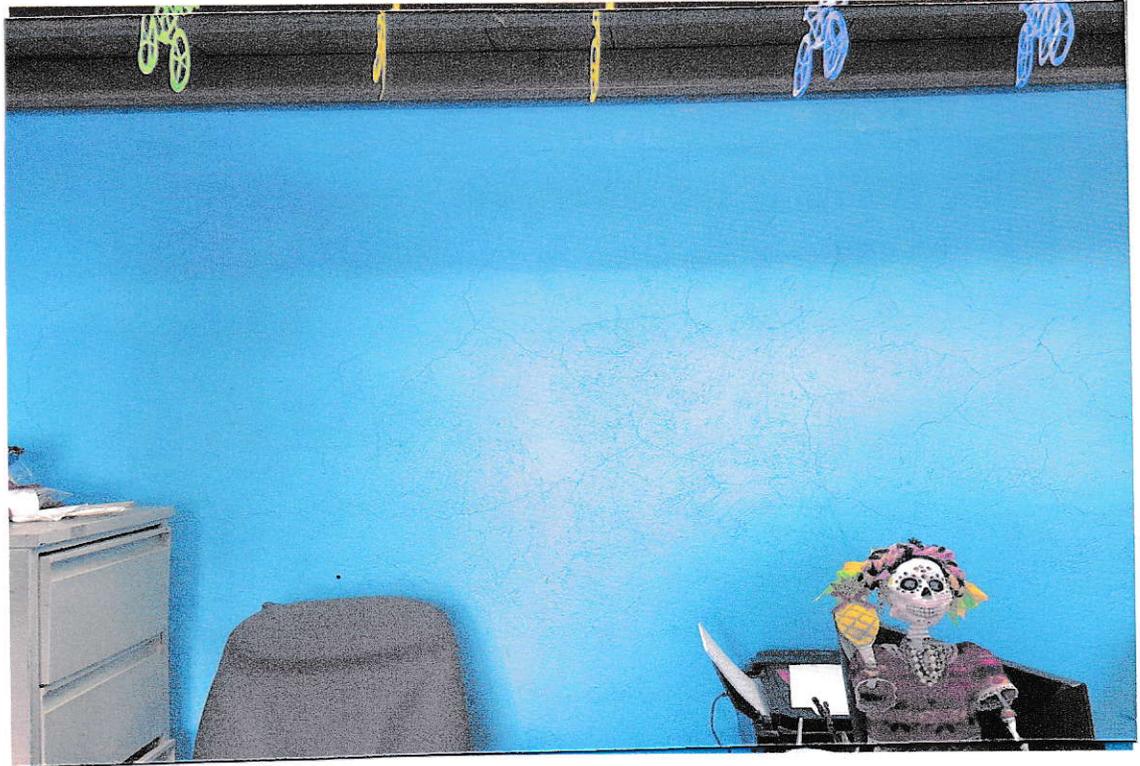
FOTO #21. Vista interior de la Secretaría Municipal; se observan grietas en paramentos interiores. Octubre 2021.

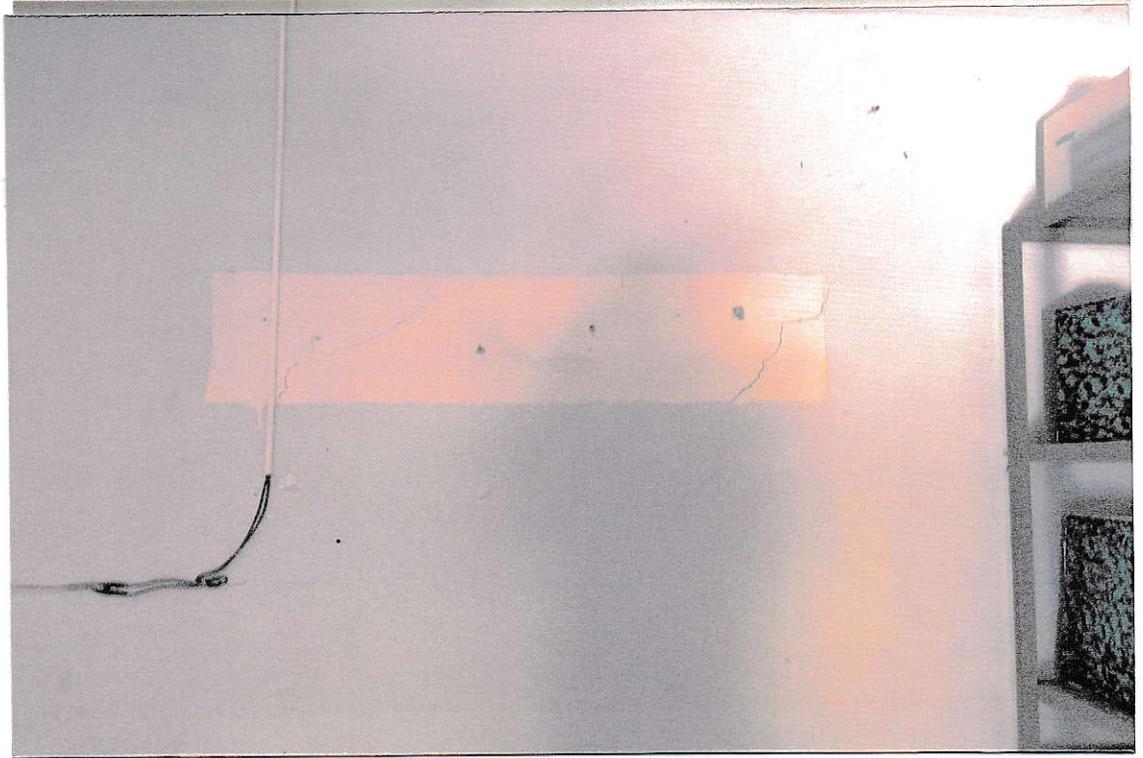
FOTO #22. Vista del tapanco de la Secretaría Municipal, se perciben grietas en paramentos interiores debido a sismos. Septiembre 2021.

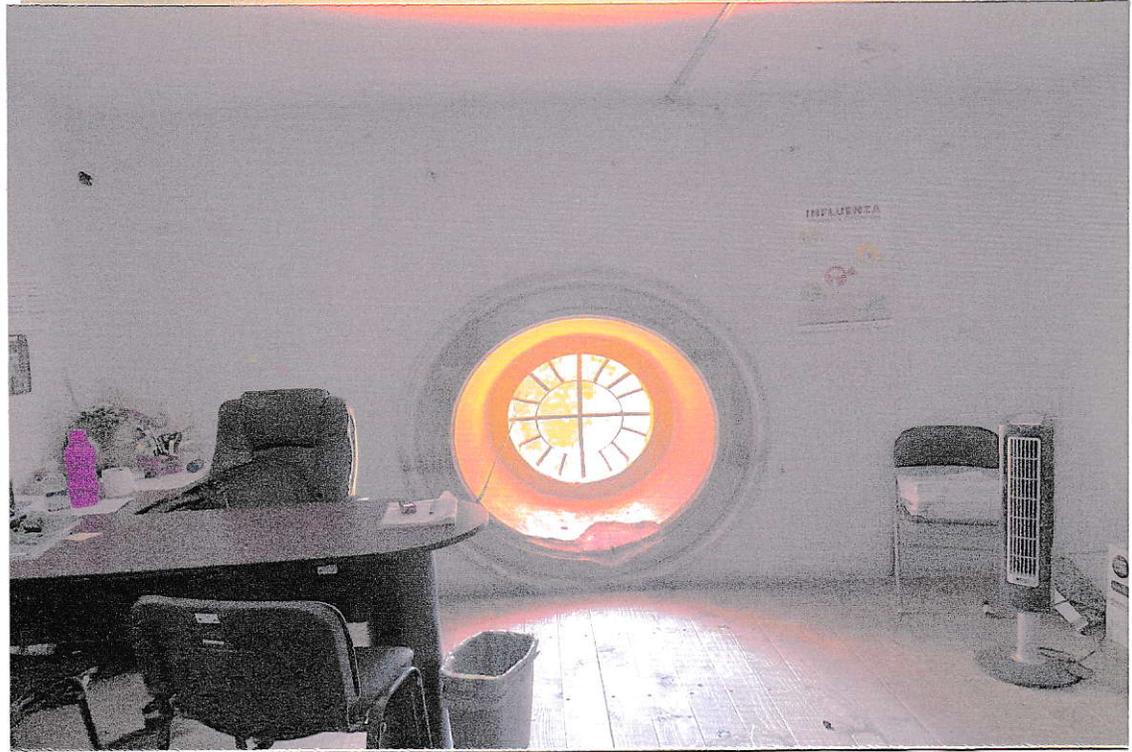
**OTO #23.** Vista interior del tapanco, en este espacio se puede observar el desprendimiento del planado del óculo de la ventana y losa. Septiembre 2021.

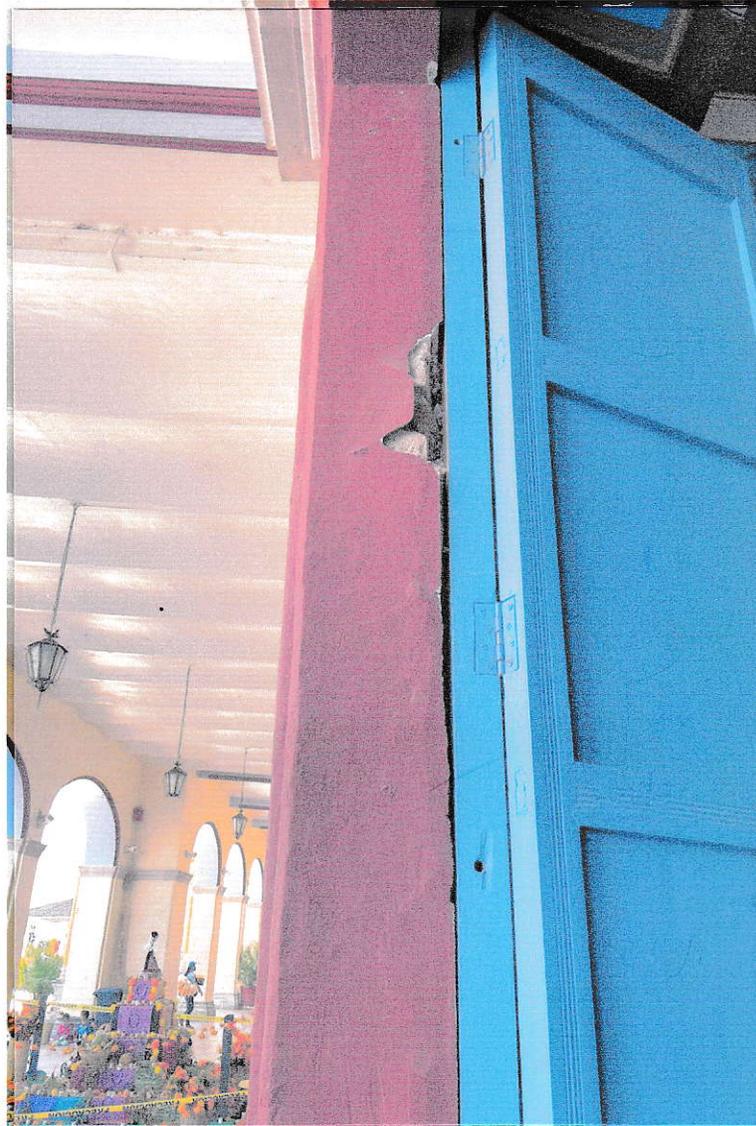
**FOTO #24.** Vista de las jambas del acceso al salón de murales. Se presenta una coquedad en la jamba. Octubre 2021.

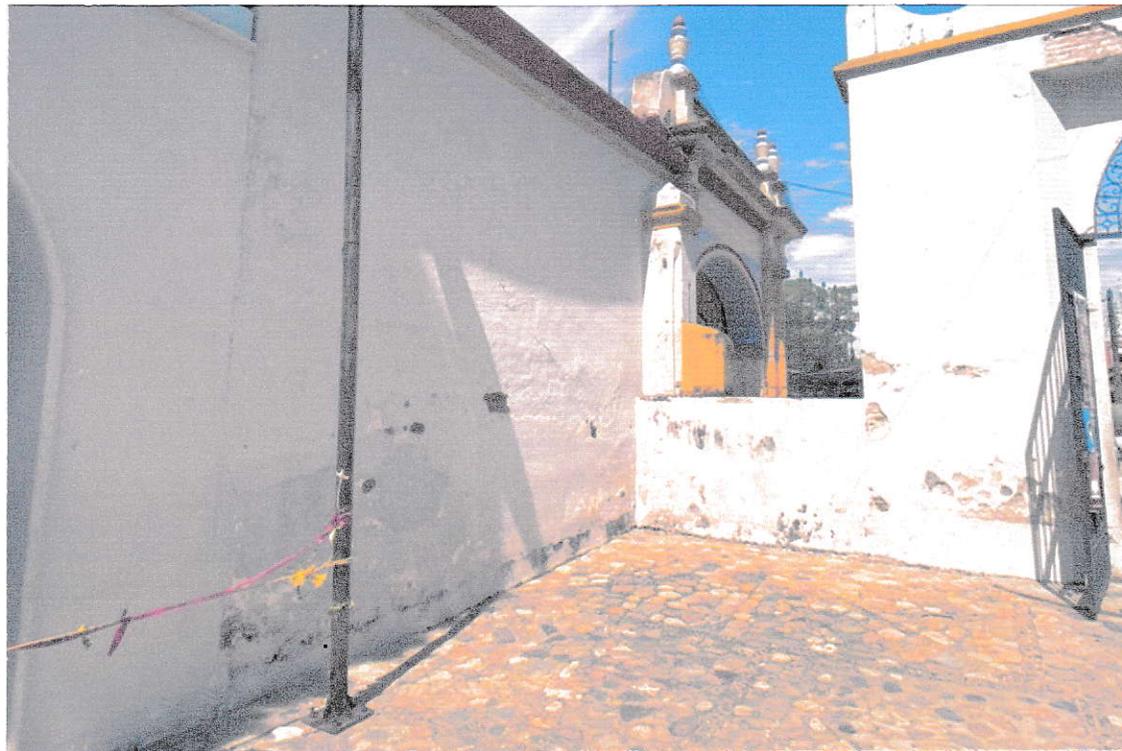
**FOTO #25.** Vista lateral Este, presencia de manchas de secado en paramento exterior, desprendimiento de aplanados por humedad. Septiembre 2021.
