## MEMORIA FOTOGRÁFICA

(PALACIO MUNICIPAL, OCOTLÁN DE MORELOS, OAX.)

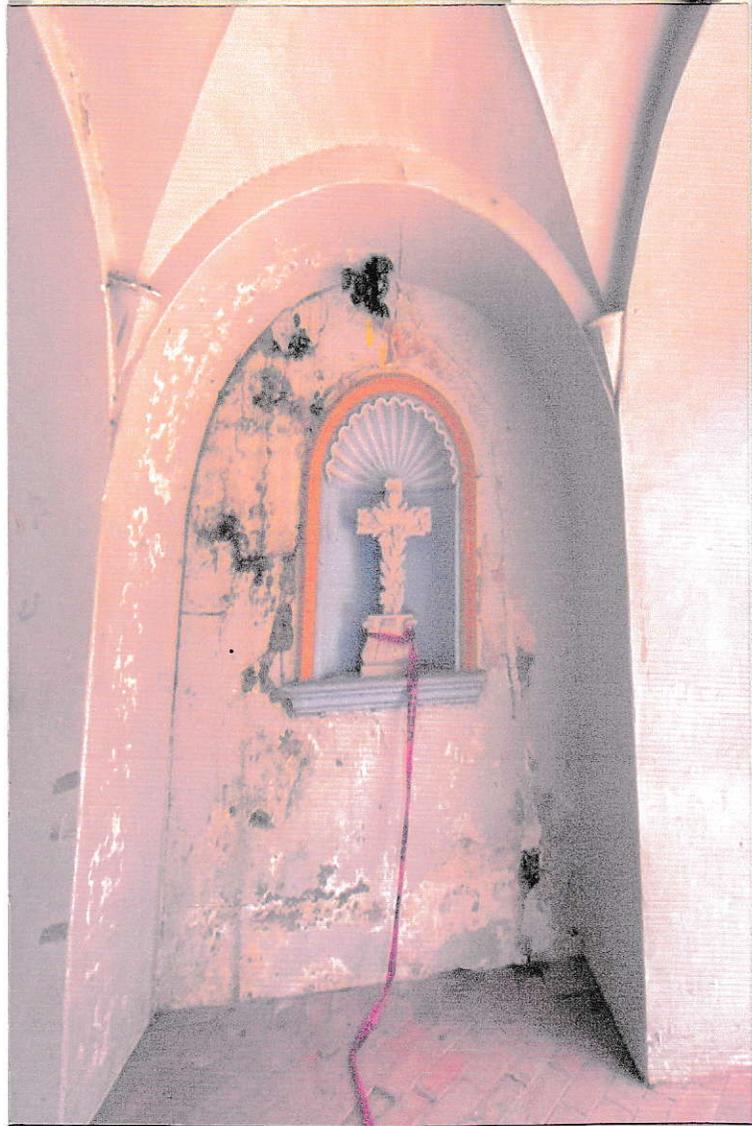
**FOTO #26.** Muro de la capilla posa orientación Este, grietas en luneto, arcos y muro, presencia de hongos por exceso de humedad y por consecuencia, desprendimiento de aplastados y pintura. Septiembre 2021.

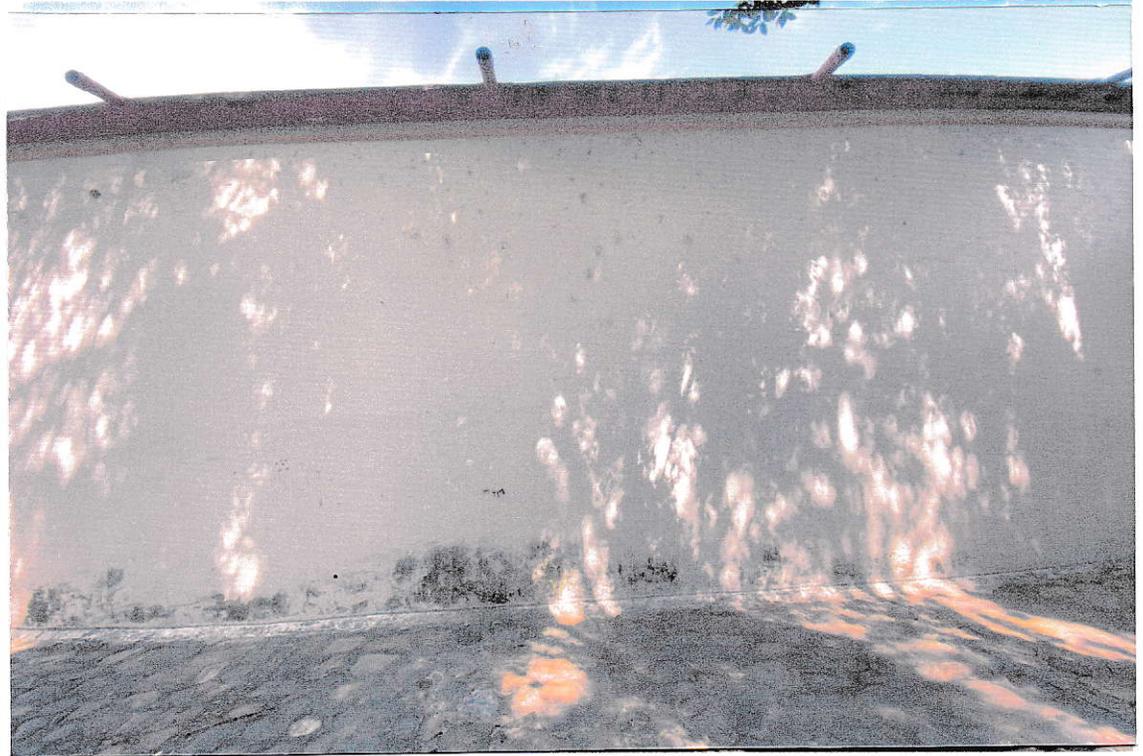
**FOTO #27.** Vista del paramento Sur del palacio municipal, presencia de manchas negras en la parte inferior del paramento a causa de exceso de humedad por capilaridad. Septiembre 2021.

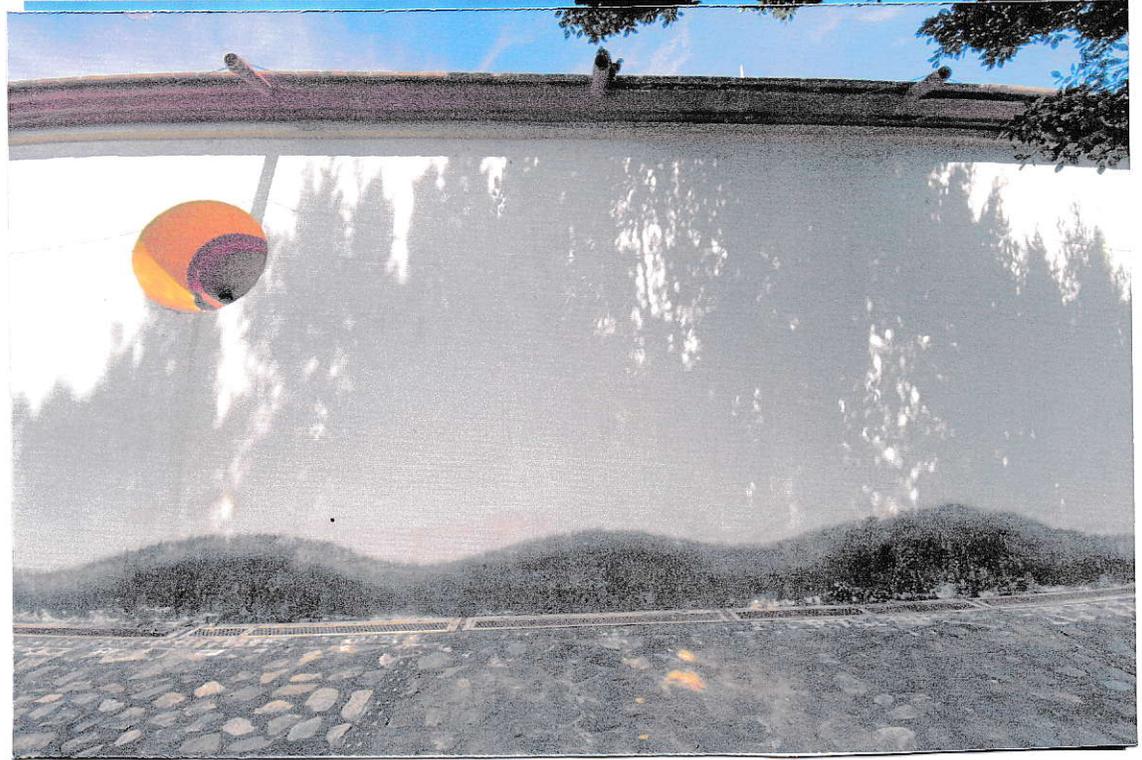
**FOTO #28.** Vista del paramento exterior Sur, presencia de humedad por capilaridad, como consecuencia aparición de ostras negras. Septiembre de 2021.

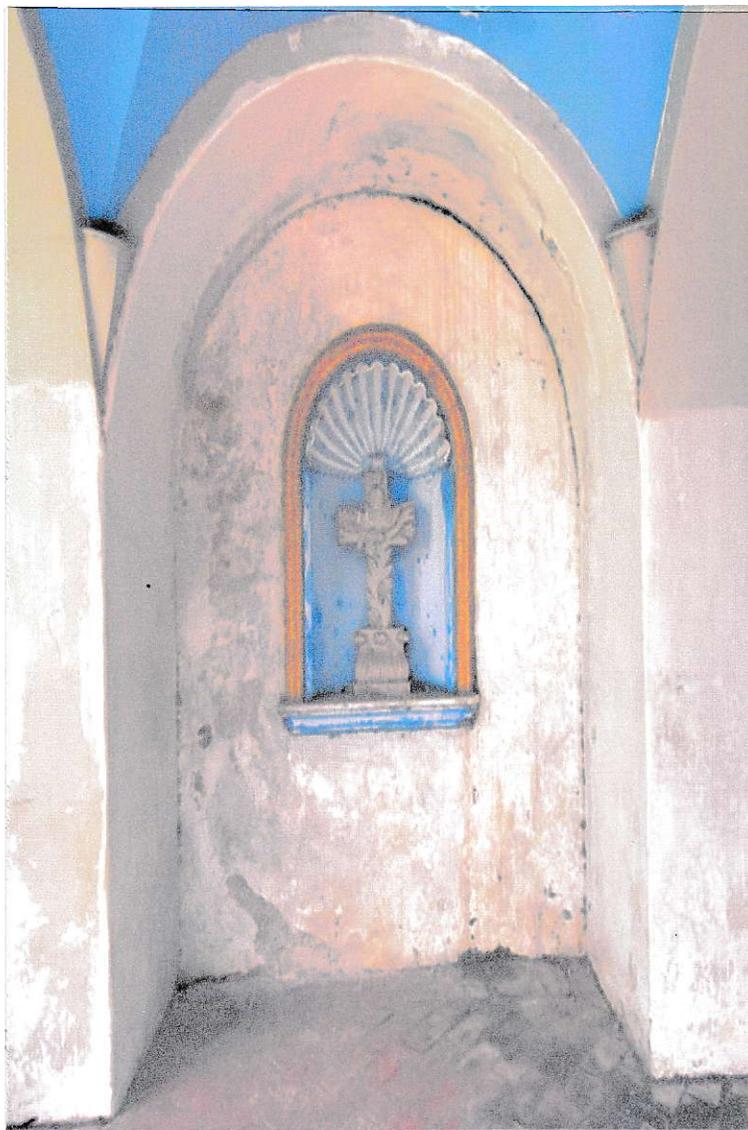
**FOTO #29.** Vista de la capilla posa orientación Oeste, presencia grietas en aplanados y humedad, a causa de esto, aparición de manchas y costras negras en paramento exterior. Septiembre 2021.

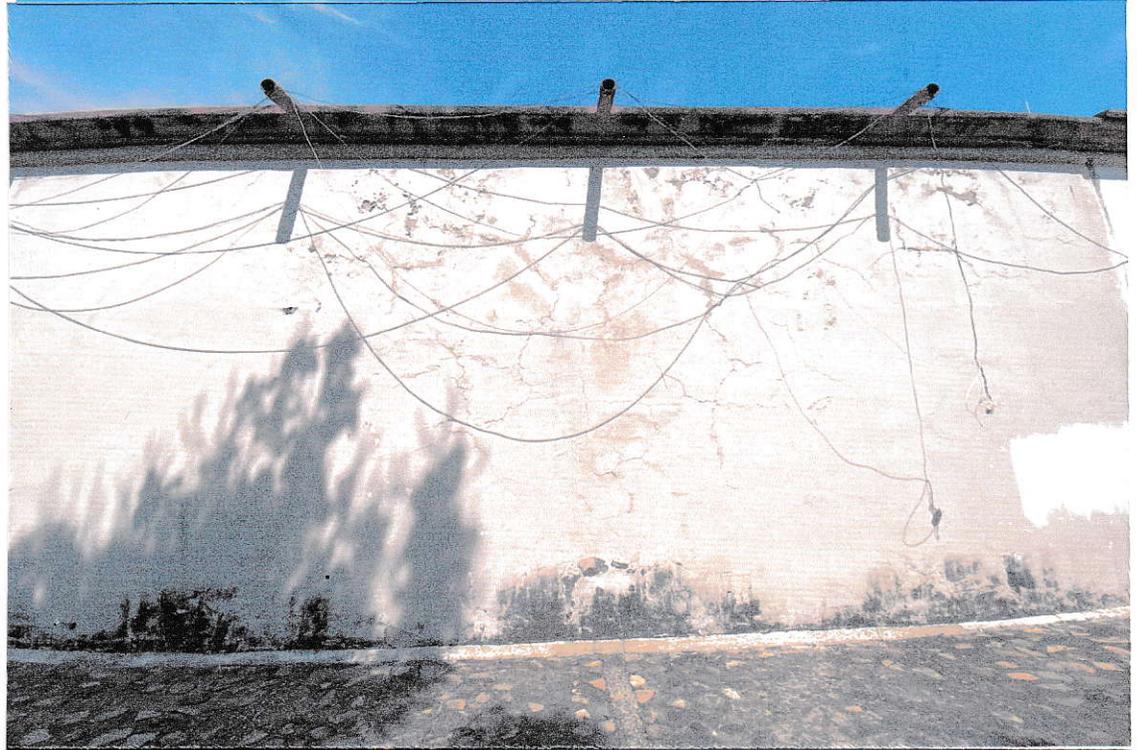
**FOTO #30.** Vista del paramento exterior Sur, presencia de humedad por capilaridad y aparición de costras negras; así como también grietas por sismos, lo que ocasiona el desprendimiento de aplanados. Septiembre 2021.

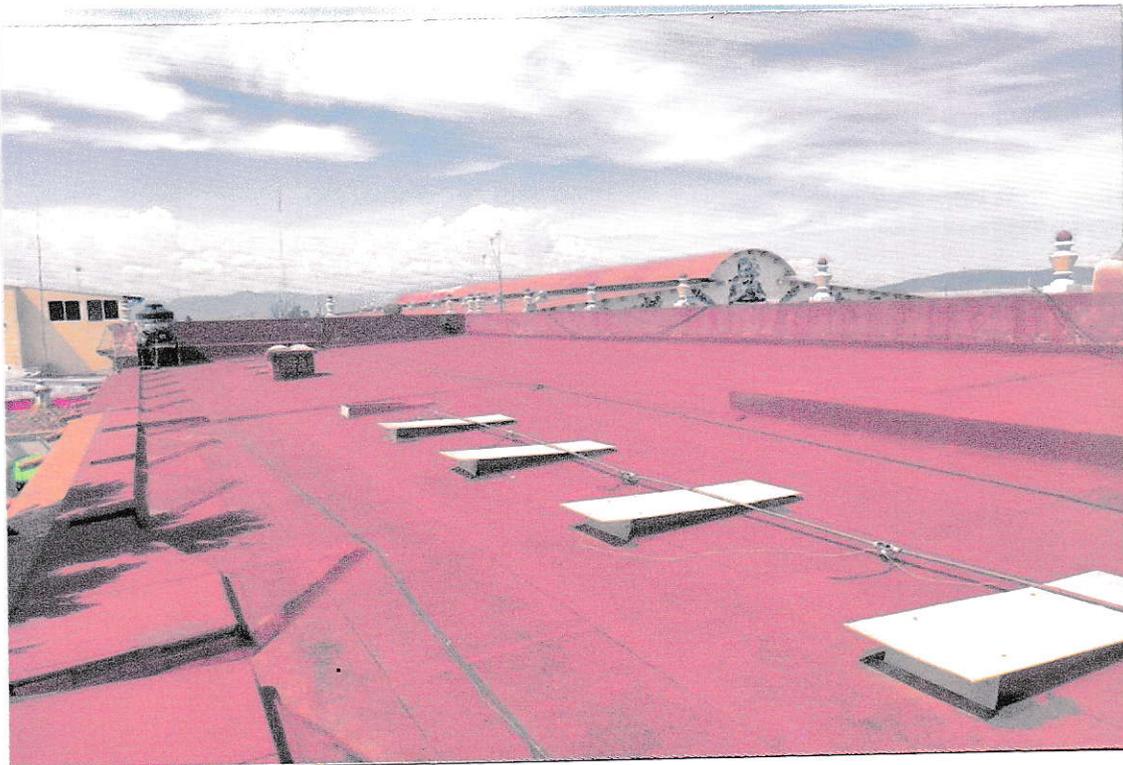
FOTO #31. Vista de las cubiertas del Palacio Municipal. Septiembre 2021.

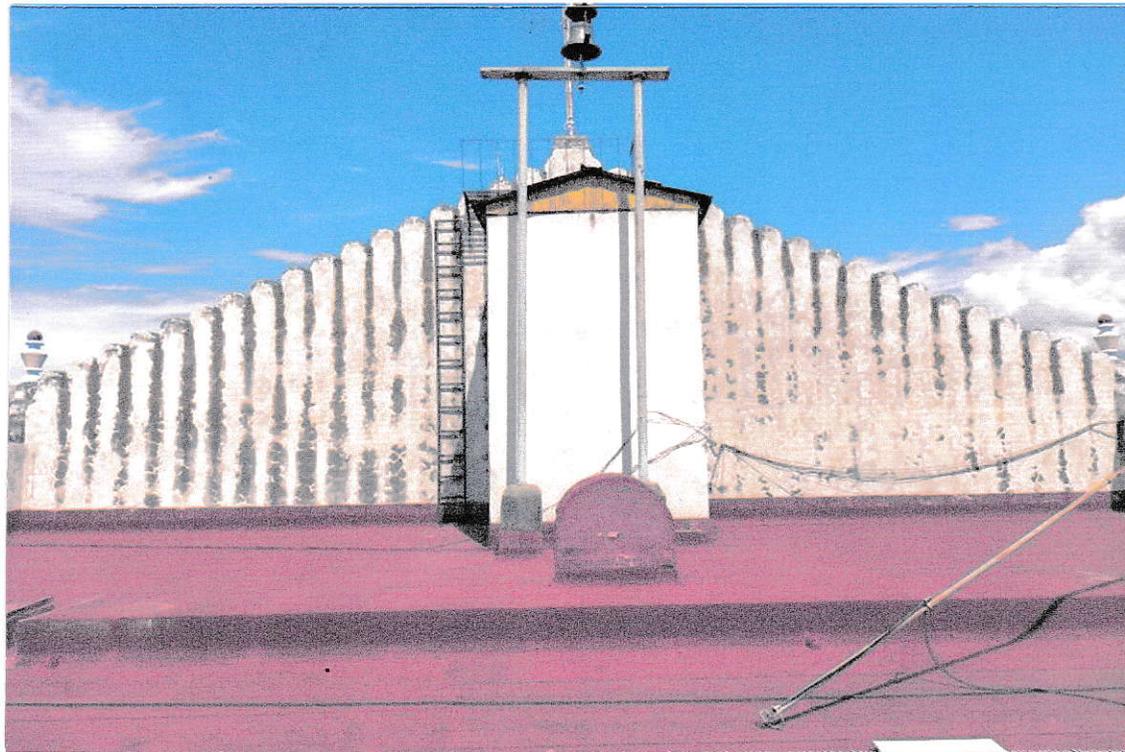
**FOTO #32.** Vista del imafronte en la parte posterior, se observan elementos de concreto armado colocados como refuerzos y una escalera metálica empotrada al elemento. Septiembre 2021.
