(PALACIO MUNICIPAL, SANTA CATARINA YOSONOTU, TLAXIACO, OAX.)

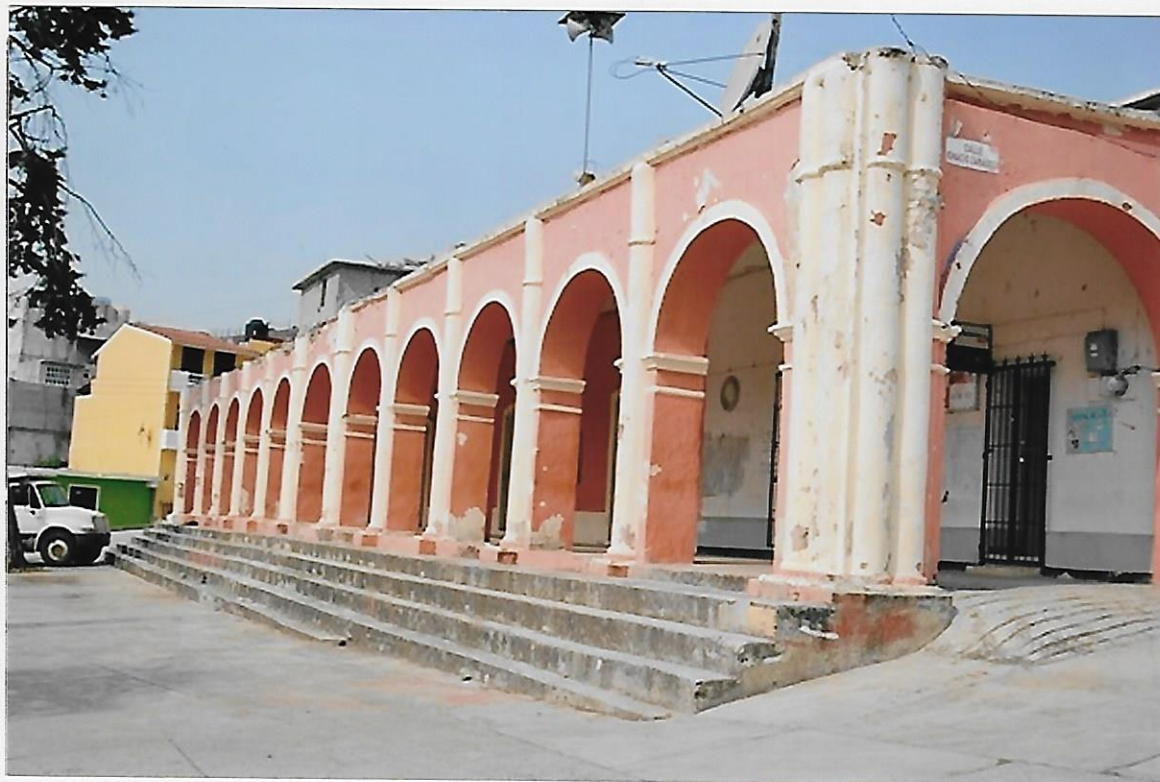
**FOTO #1.** Vista exterior de la fachada principal, orientación Este; está conformada por 11 arcos de piedra braza de 60cm de espesor, columnas semicirculares de 34cm de diámetro adosadas a los pilares rectangulares, ambas de tabique de barro rojo recocido y aplanado de mortero cal-arena. Desprendimiento de pintura vinílica debido a humedad.

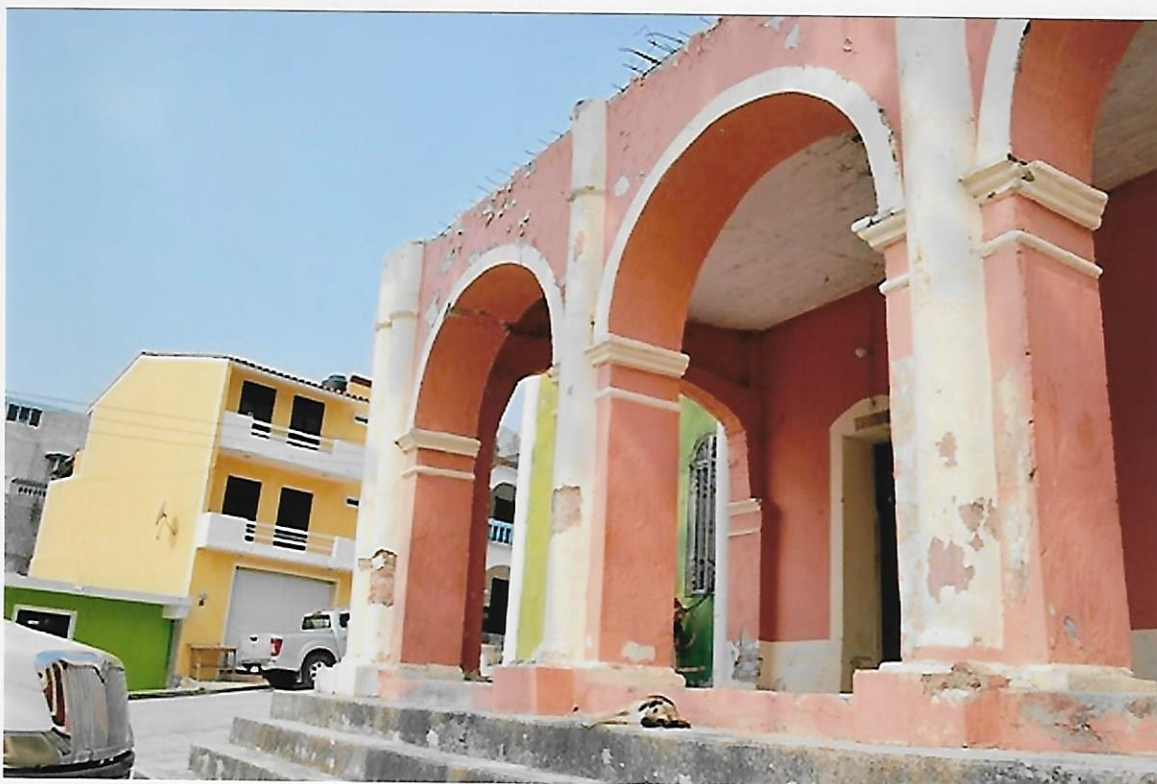
**FOTO #2.** Vista a detalle de la fachada principal, en donde se puede observar desprendimiento de aplanados, agrietamiento en arcos y pilastras. De igual manera se observa que la cubierta es de concreto armado y sobresalen las varillas que conforman la parrilla de la losa.

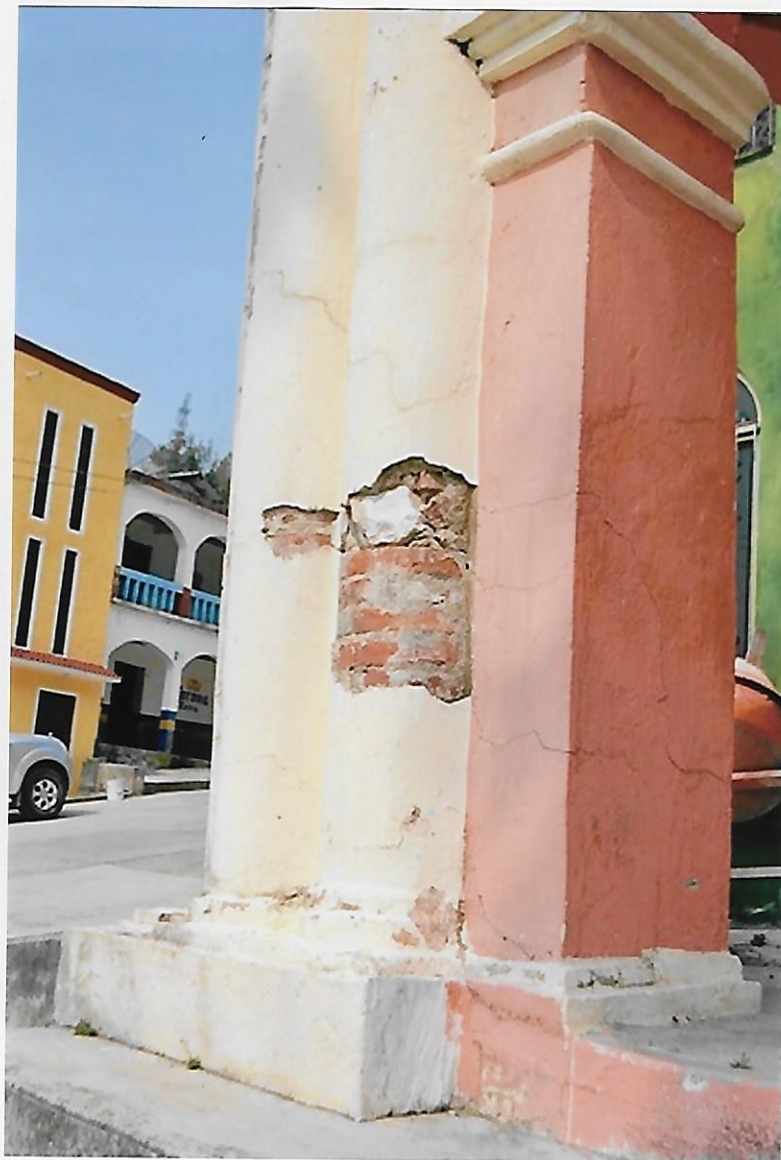
**FOTO #3.** Vista a detalle de la columna y sus pilastras, de fábrica mixta de ladrillo rojo recocido y piedra de la región, se percibe el agrietamiento en las columnas lo que provocó el desprendimiento de aplanado.

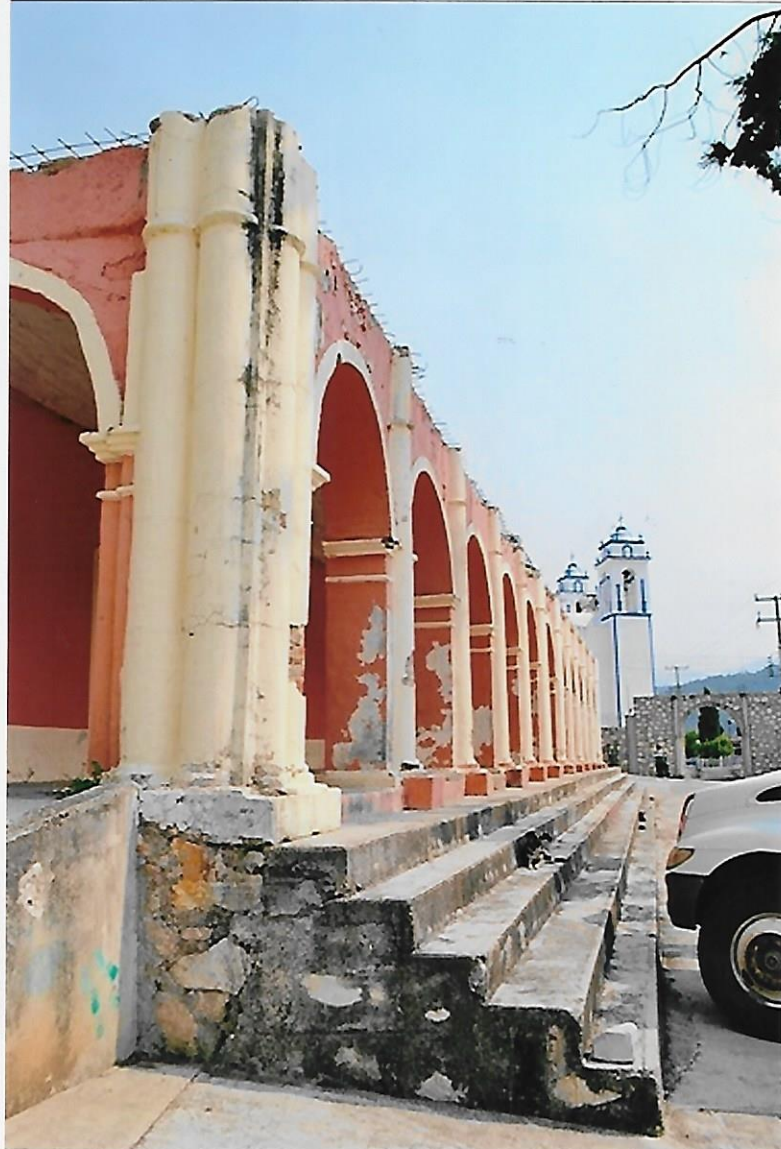
**FOTO #4.** Vista exterior en donde se puede observar que las escalinatas originales son de piedra de la región revestidas con mortero de cemento-arena. Se observa el desprendimiento de la pintura vinílica en columnas, así como la pérdida parcial de aplanados y fracturas en los mismos elementos.

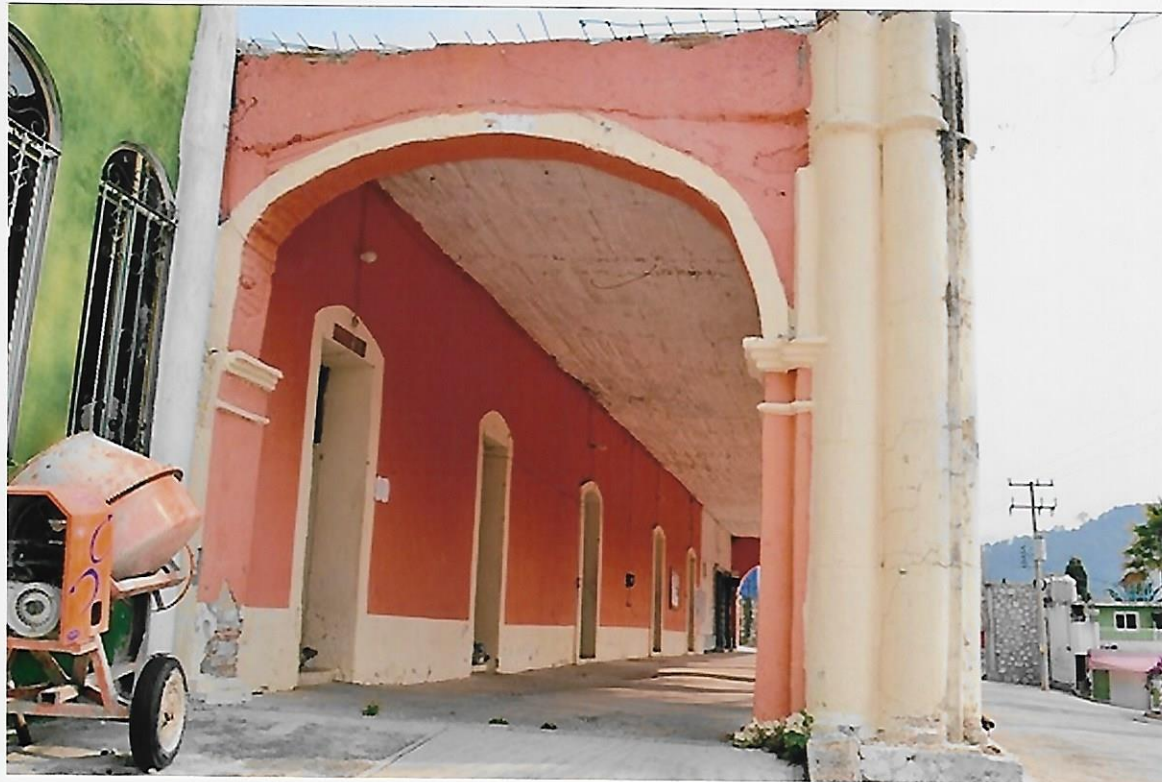
**FOTO #5.** Vista exterior de la fachada lateral, orientación Sur, se observa una mala intervención de reconstrucción del arco con concreto armado.

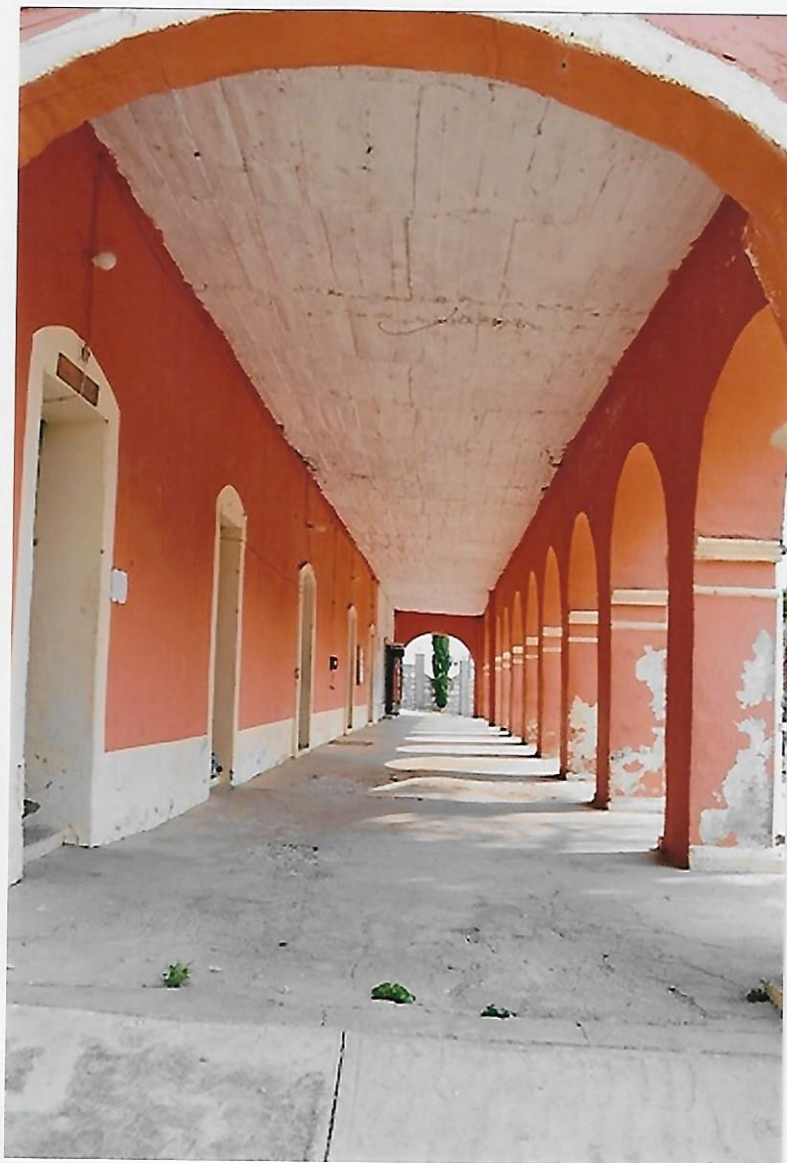
**FOTO #6.** Vista hacia el interior del pasillo del palacio municipal, se percibe agrietamiento, hundimiento y pérdida del nivel de pis, así como deterioro en la losa de concreto.

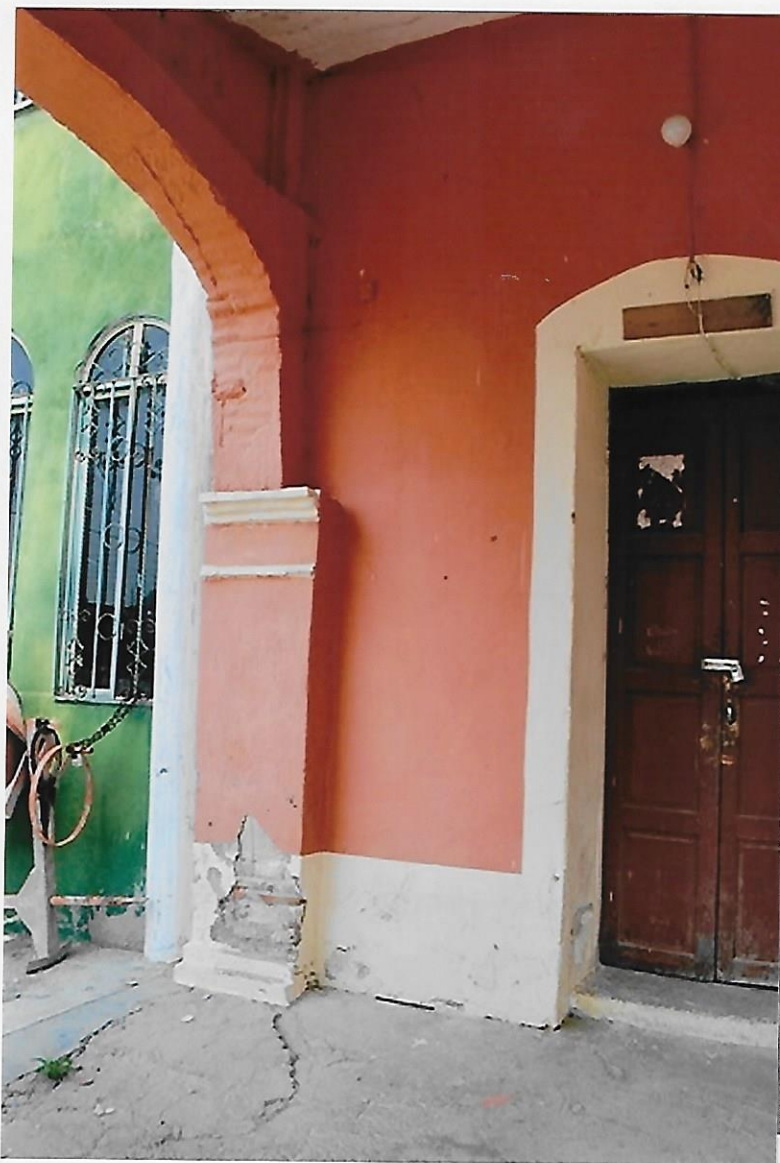
**FOTO #7.** Vista del pasillo en donde se observa el agrietamiento en pisos y columnas, aplanados en mal estado. Se observa que las puertas se encuentran dañadas por la humedad.

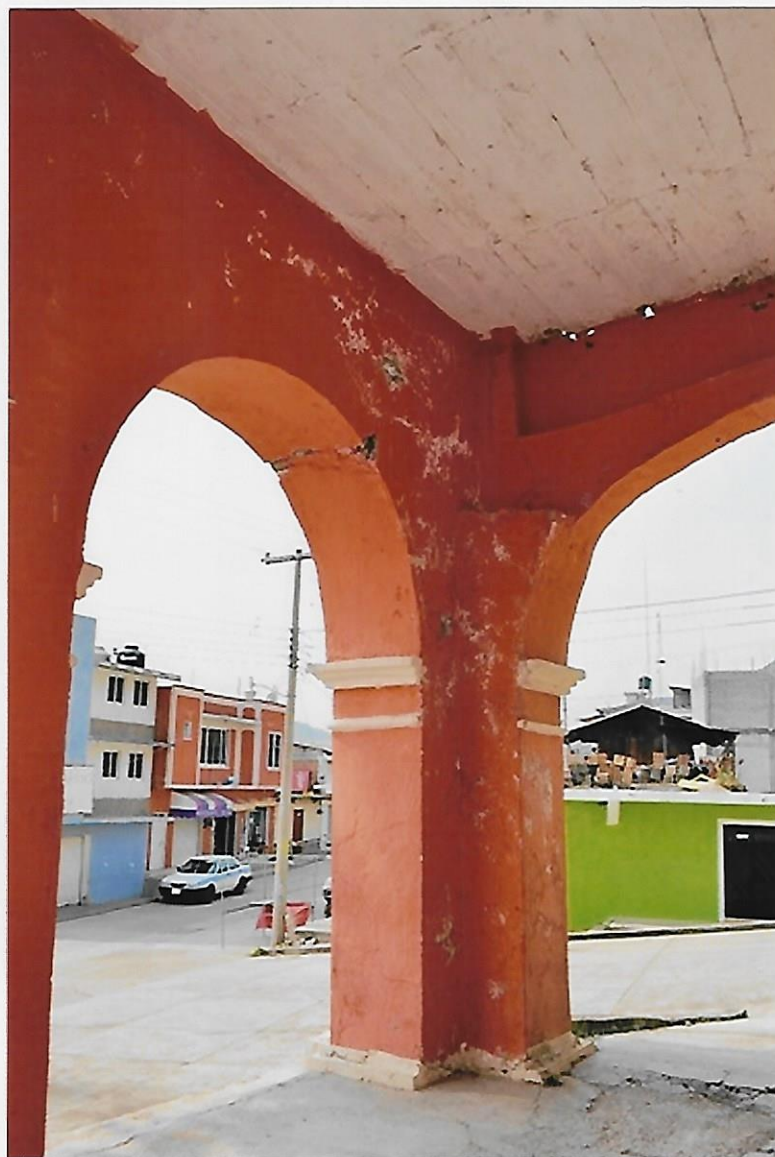
**FOTO #8.** Vista hacia el interior del pasillo deterioro presente en aplanados, agrietamiento en arcos, mala intervención en cubierta, que se realizó con materiales contemporáneos y hubo una mala ejecución.

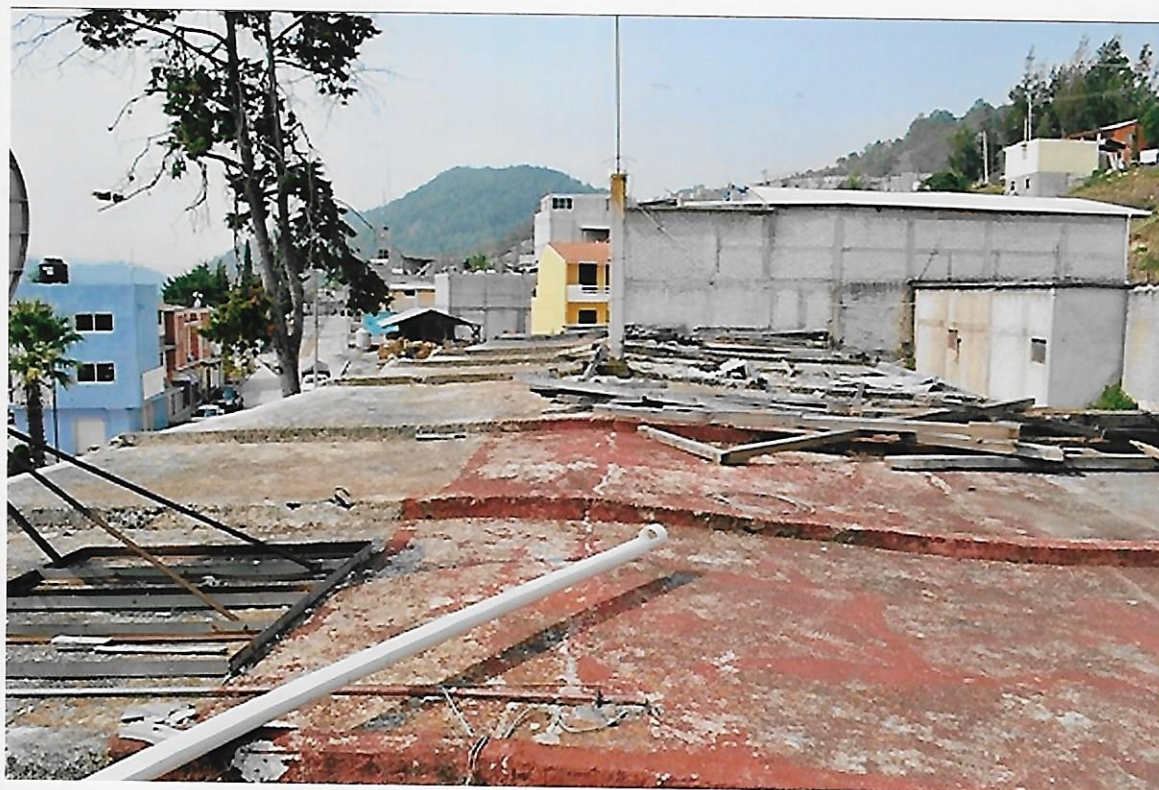
**FOTO #9.** Vista de la cubierta de concreto armado, se observa eflorescencia y corrosión del acero de refuerzo en la losa y traveses de azotea por humedad y filtraciones.

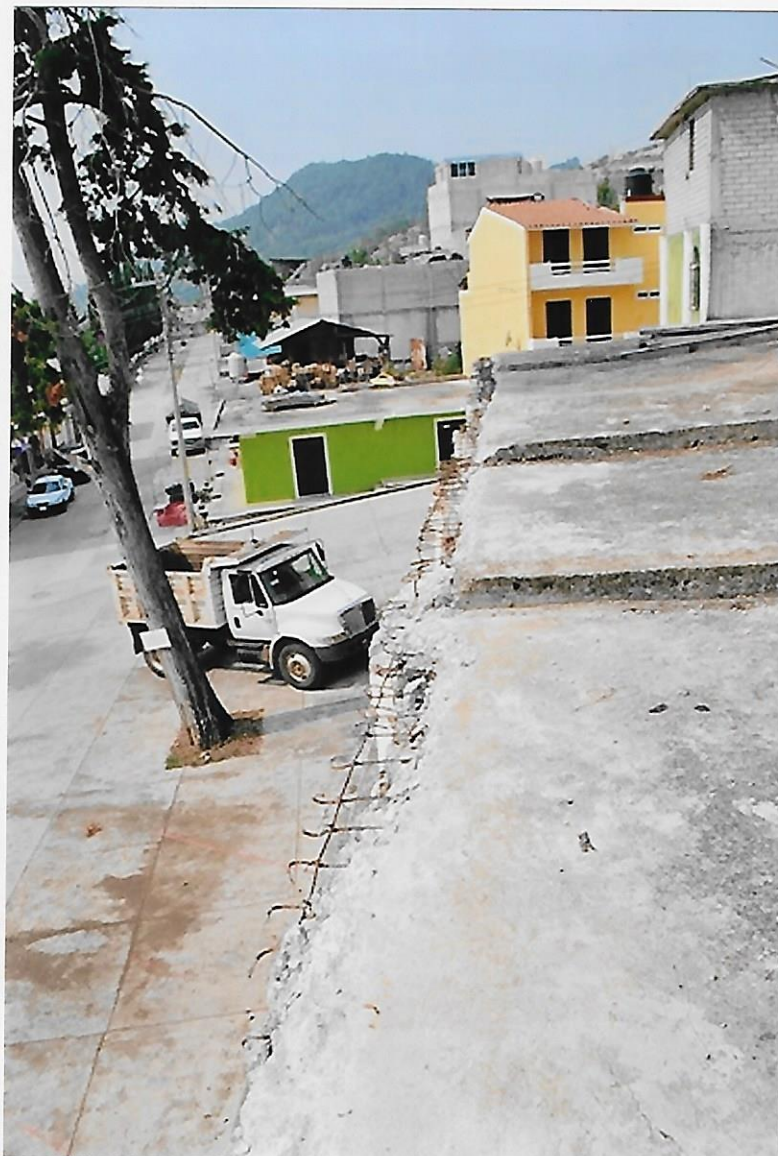
**FOTO #10.** Vista de la cubierta en donde se observan los materiales con los que fue construida y la mala intervención que se le realizó al edificio, así como presencia de costras negras.

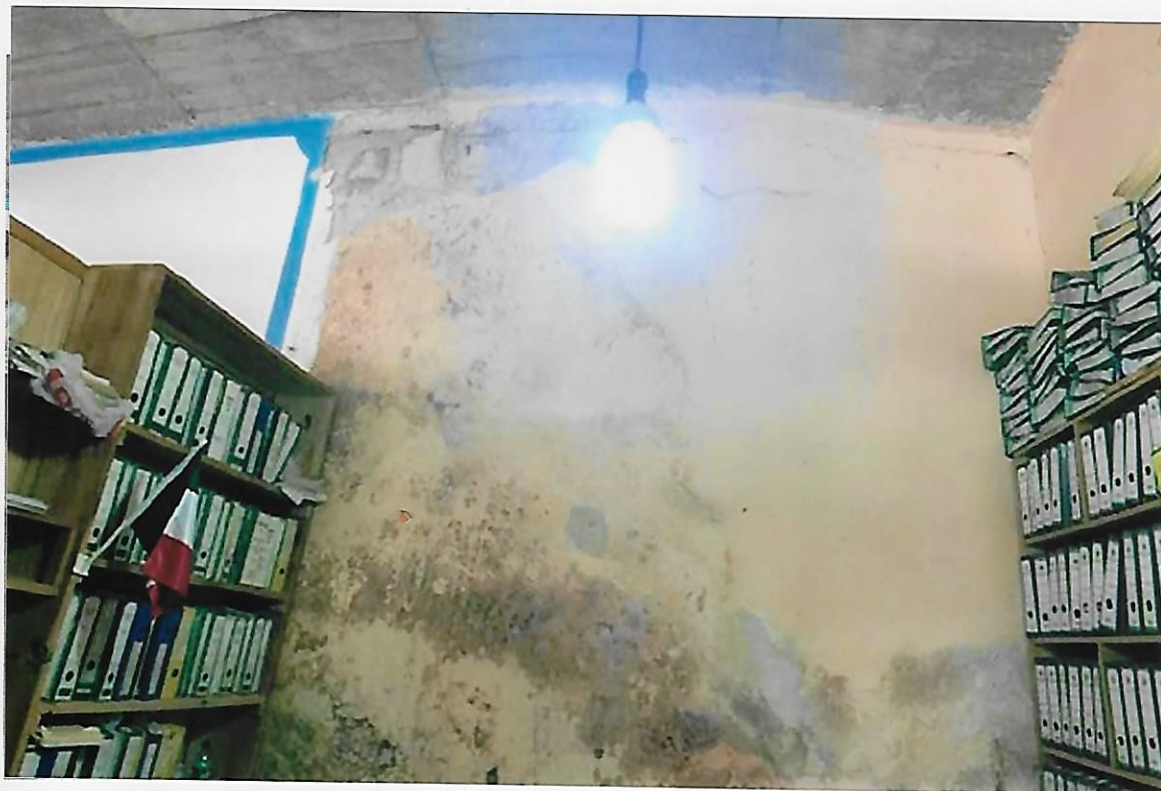
**FOTO #11.** Vista interior;  
presencia de eflorescencia,  
costras negras debido a  
humedad y  
desprendimiento de  
aplanados en paramentos  
interiores

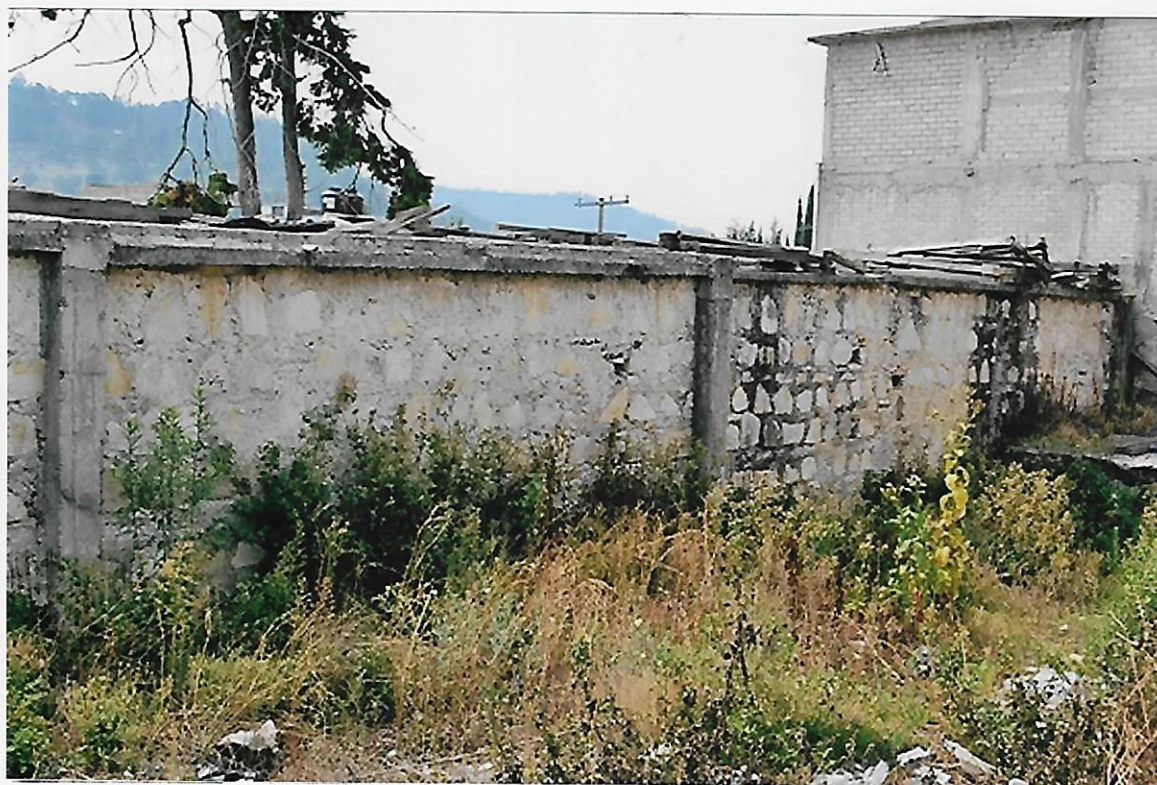
**FOTO #12.** Vista de la fachada orientación Oeste, presencia de costras negras en paramento exterior de piedra de la región y flora nociva.

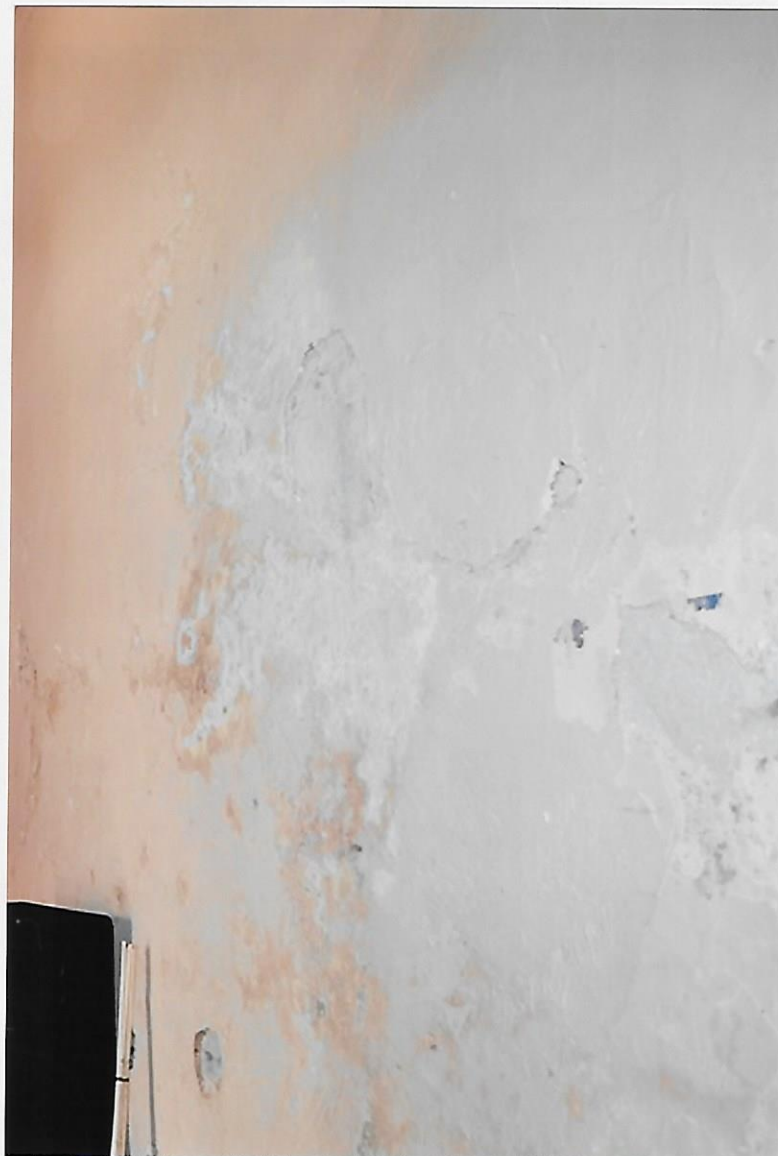
**FOTO #14.** Vista interior de la oficina 2, presencia de humedad en paramento interior debido a exceso de humedad, lo que está provocando el desprendimiento de pintura.

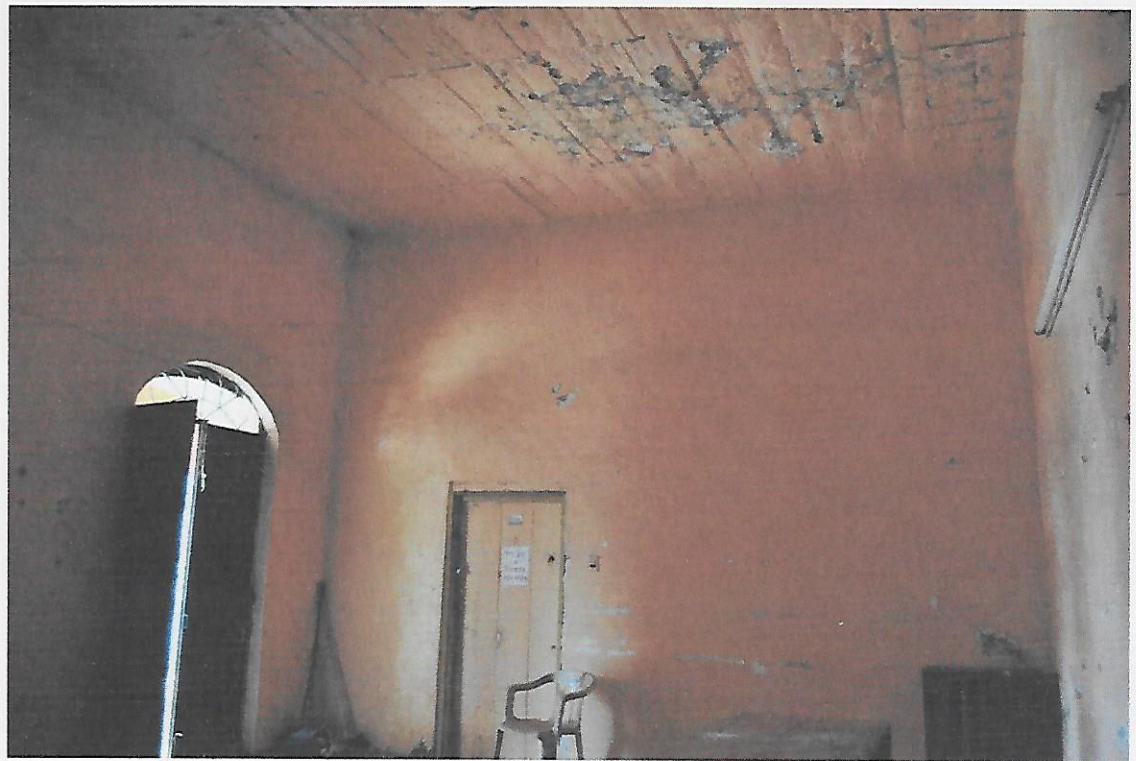
**FOTO #15.** Vista interior; se observa desprendimiento de aplastados en lecho inferior del techo debido a exceso de humedad.

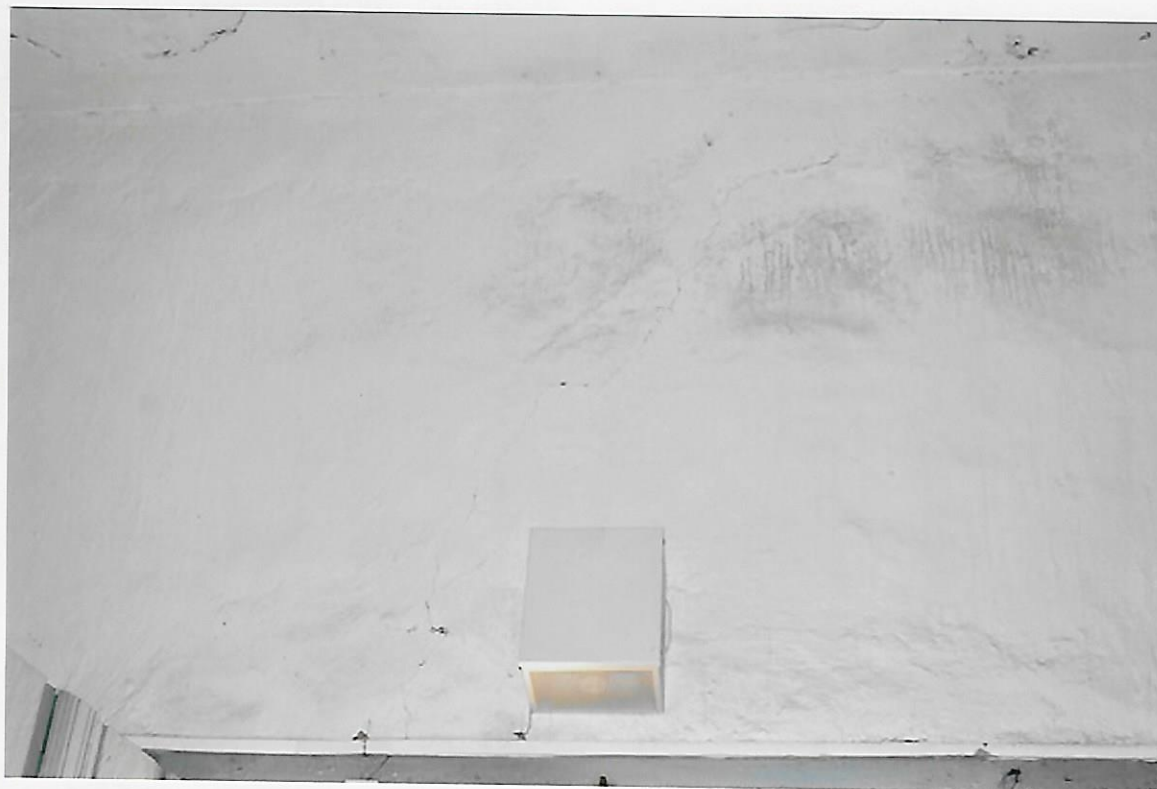
**FOTO #16.** Vista a detalle del interior del banco; en donde se puede observar presencia de agrietamiento en paramento interior.
