(RECONSTRUCCIÓN DE LA AGENCIA MUNICIPAL DE SANTIAGO NUNDICHE, TLAXIACO, OAXACA)

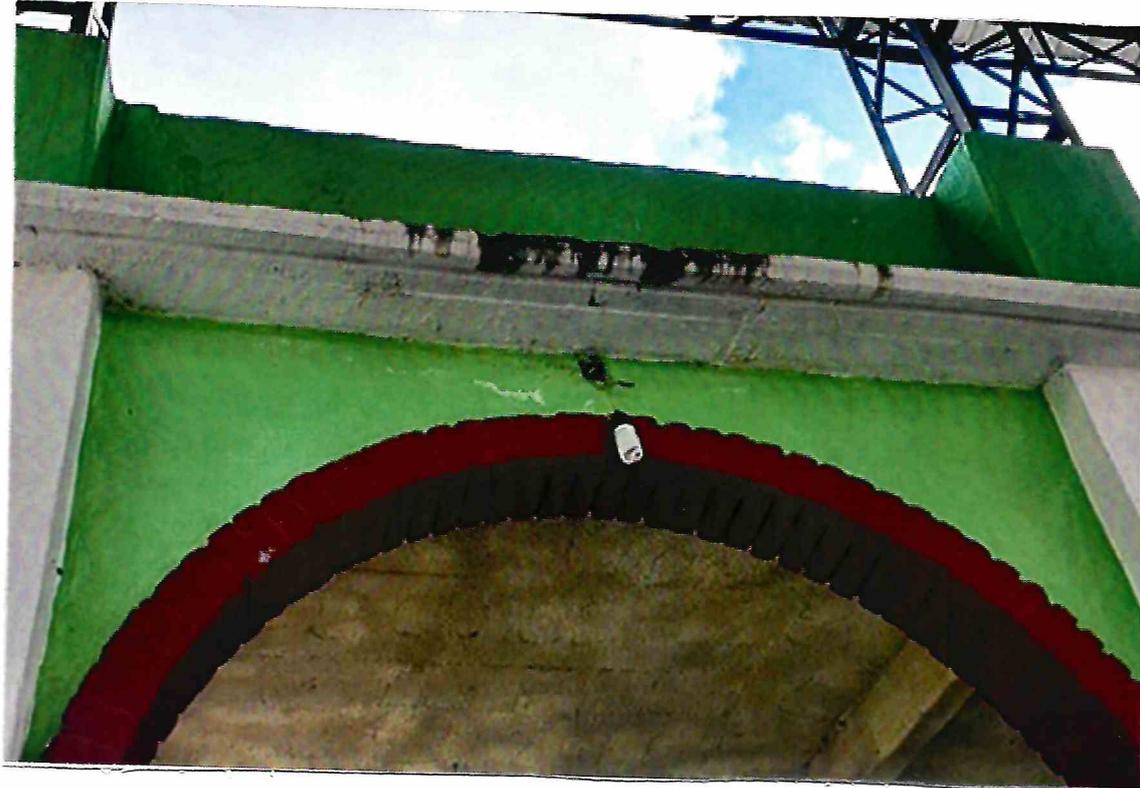
FOTO #5.

Vista exterior de arco del corredor, se denotan grietas a causa de sismo así como presencia de humedad en volado de la losa.

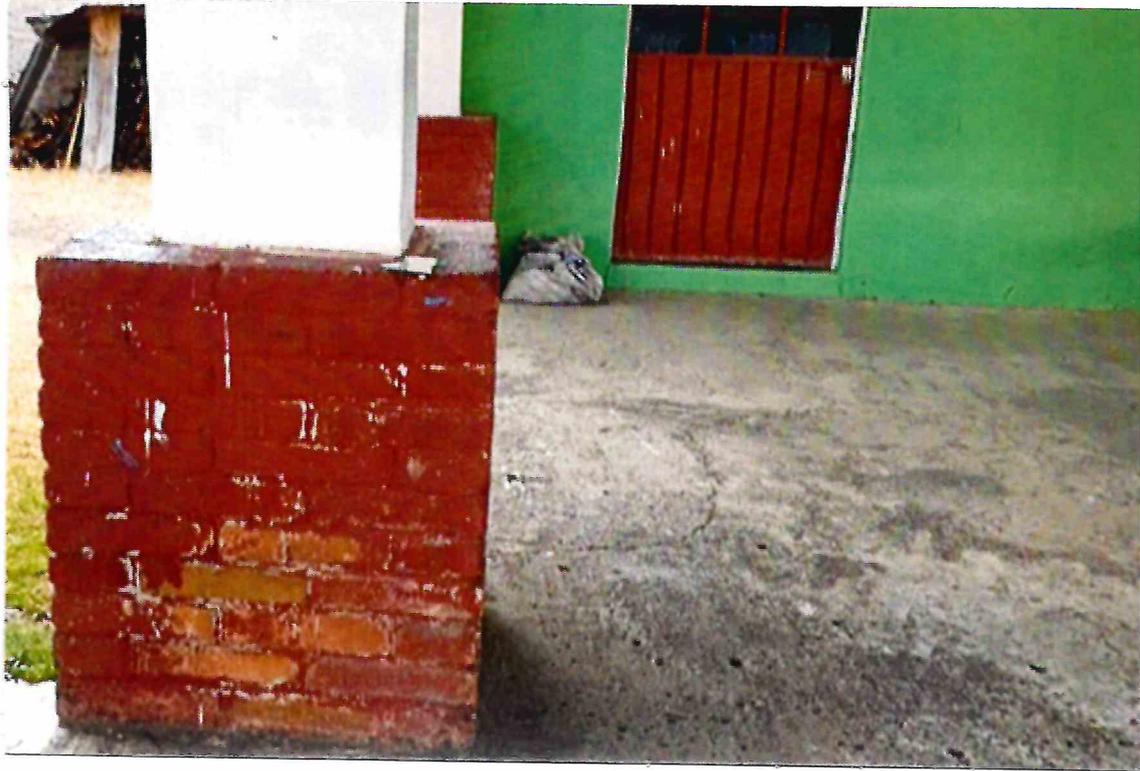
FOTO #8.

Vista exterior se denota desgaste de pintura en elementos como basas de columnas, así como grietas en el firme del pasillo. Septiembre 2021.

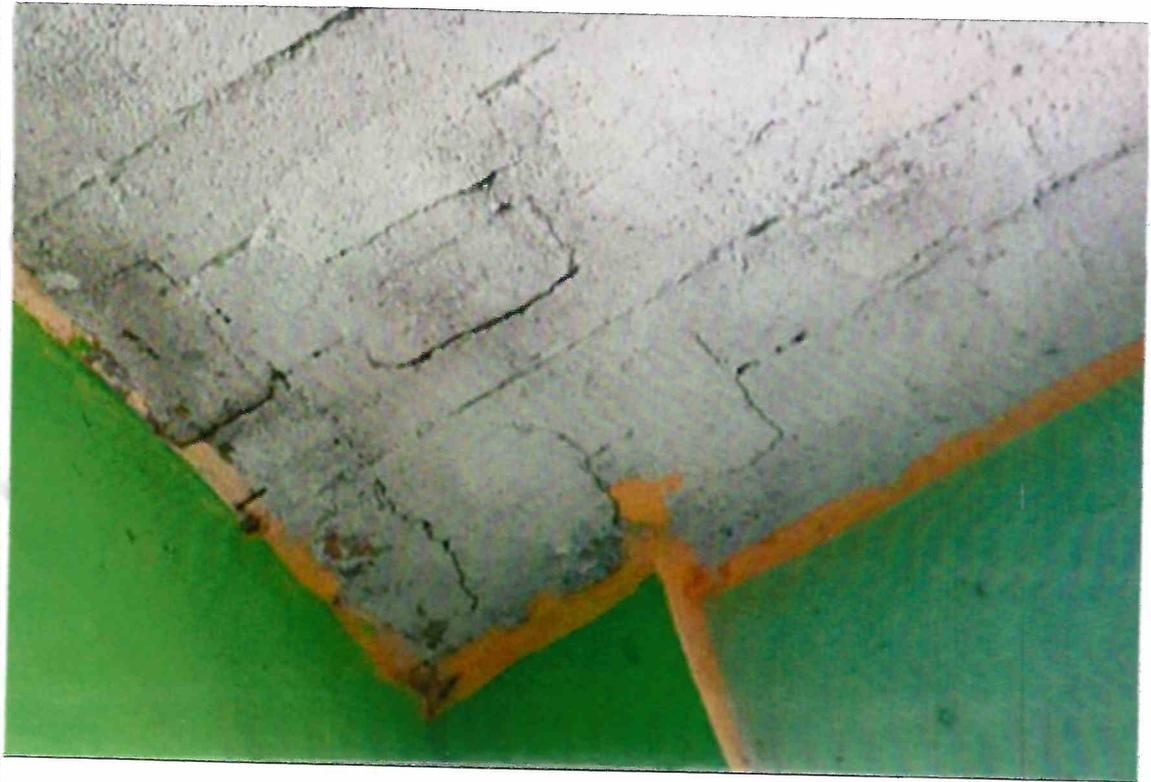
FOTO #9.

Vista en interior de los, con presencia de grietas a causa de sismo.

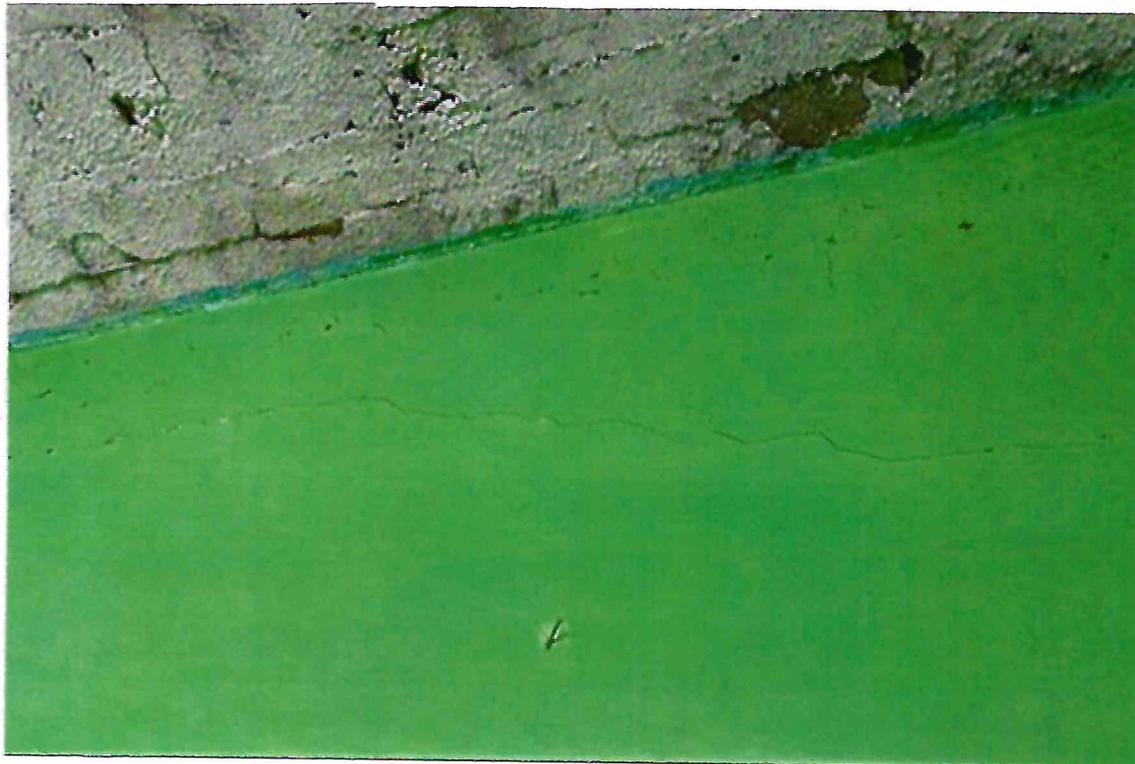
FOTO #10.

Vista interior hacia muros con presencia de grietas, así como en losa de concreto.

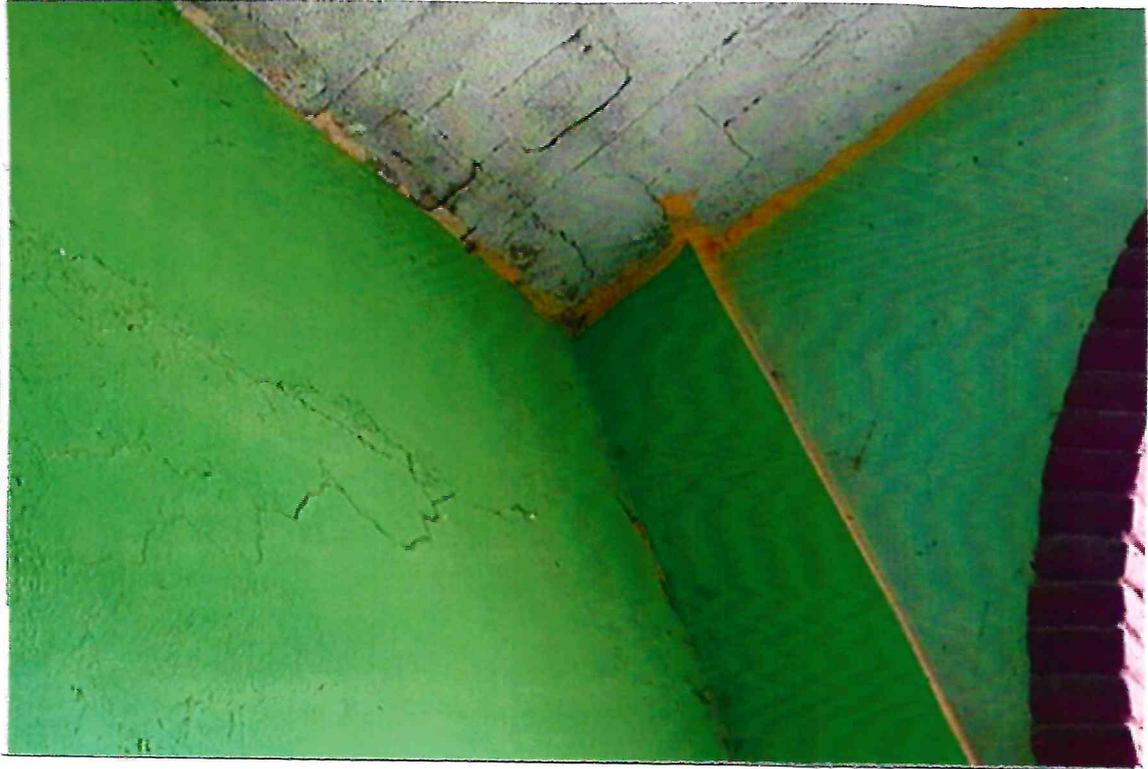
FOTO #11.

Presencia de grietas en muro así como en losa a causa de sismos.
Septiembre 2021.

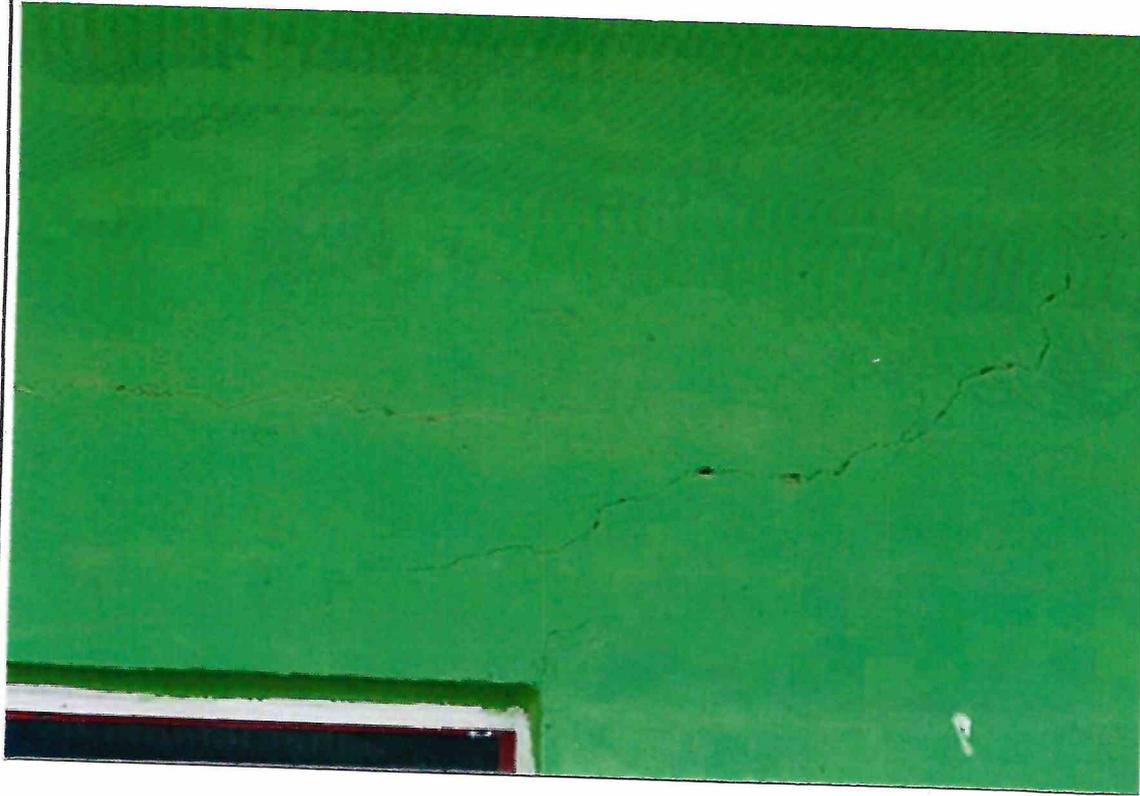
FOTO #13.

Vista de muro con presencia de grietas a causa de sismos.

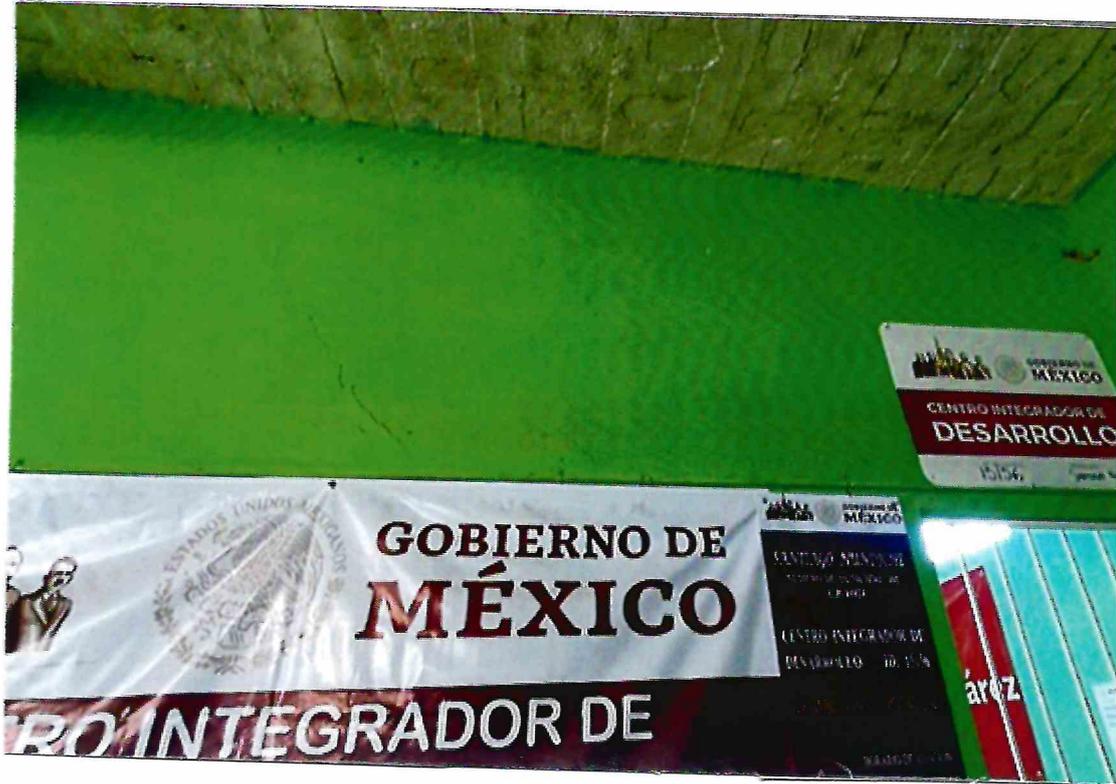
FOTO #14.

Vista de muro con presencia de grietas a causa de sismos. En area de oficina.

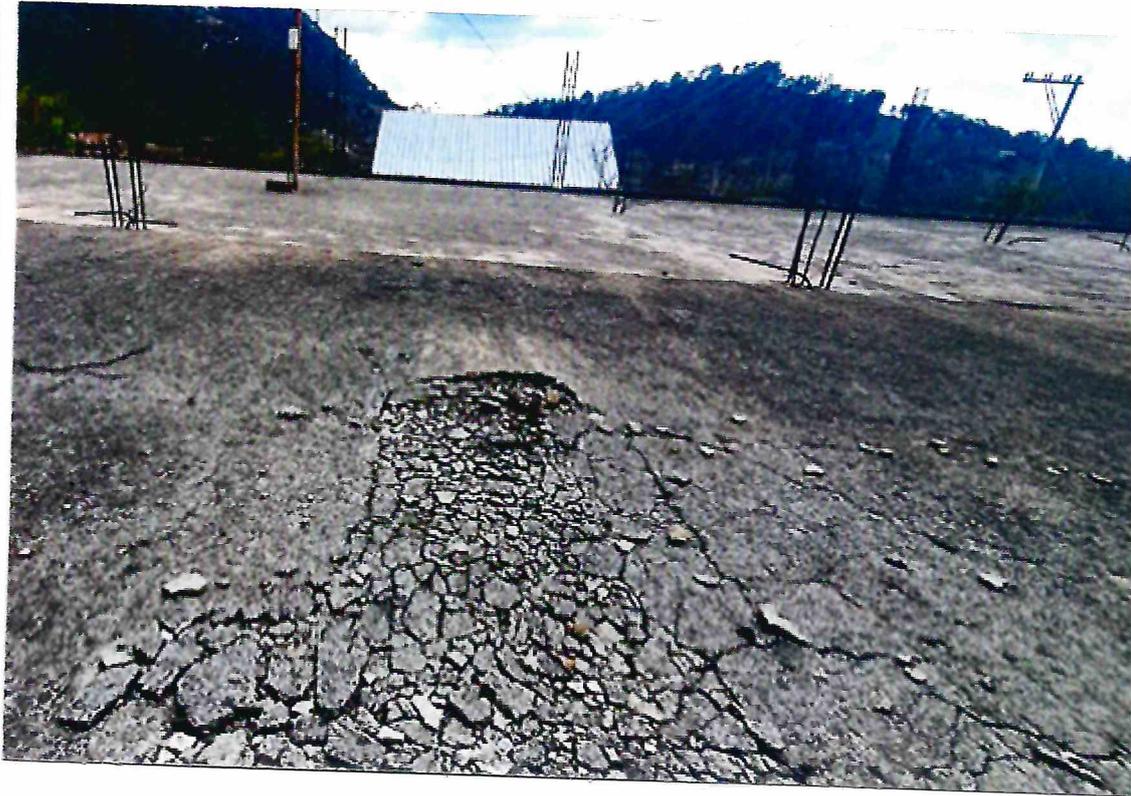
FOTO #16.

Vista exterior de cubierta donde se aprecian daños como desprendimientos de entortados y asentamientos a causa de sismo. Septiembre 2021.

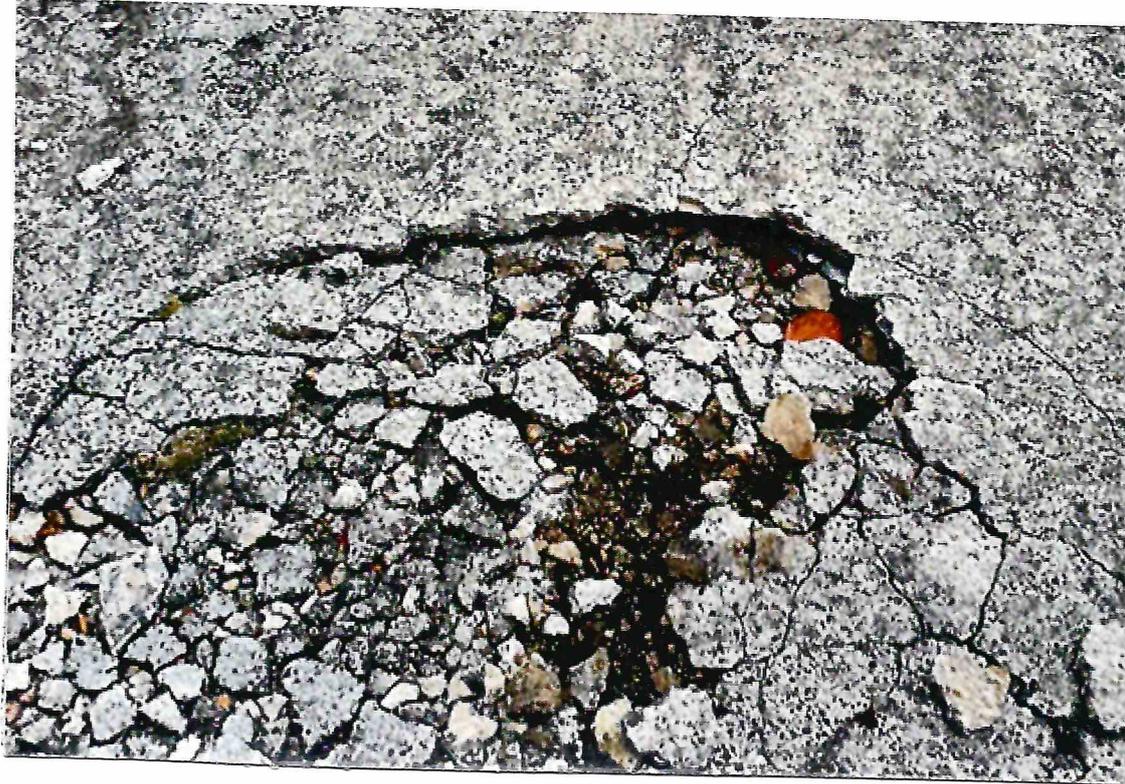
FOTO #17.

Vista exterior de cubierta donde se aprecian daños como desprendimientos de entortados y asentamientos a causa de sismo. Septiembre 2021.

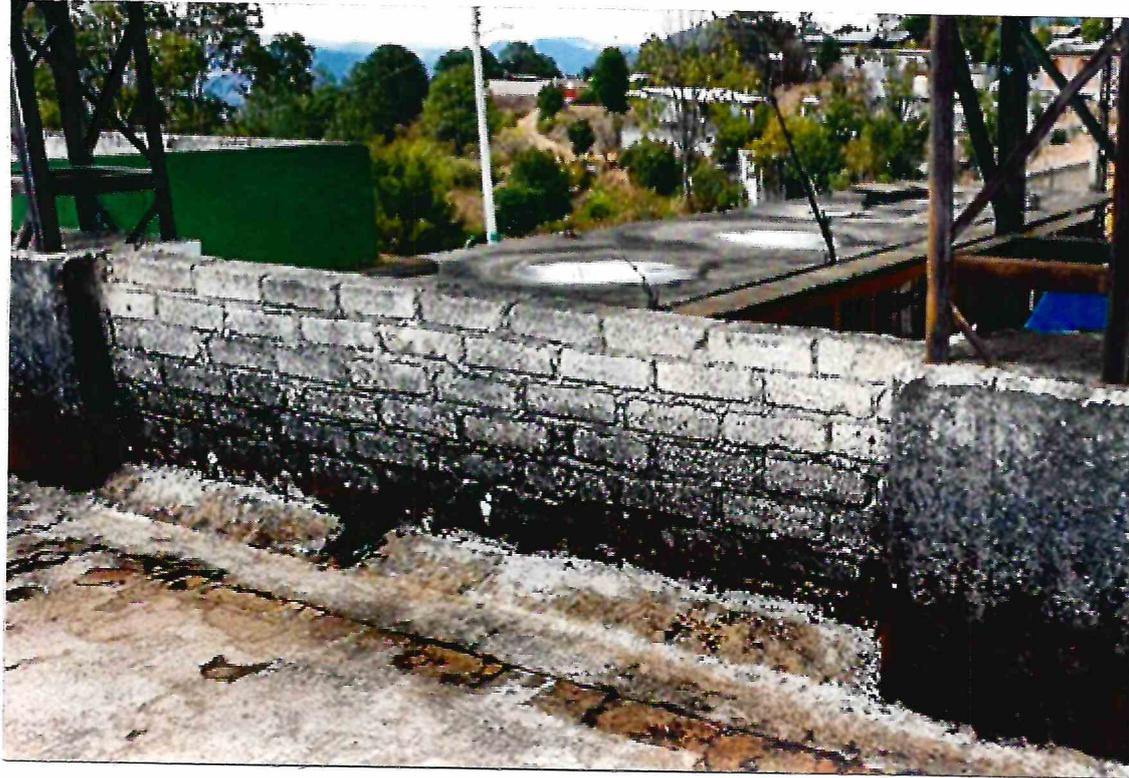
FOTO #19.

Vista exterior hacia pretil, con presencia de humedad, desprendimiento de entortados en losa, así como pérdida parcial de chaflán.

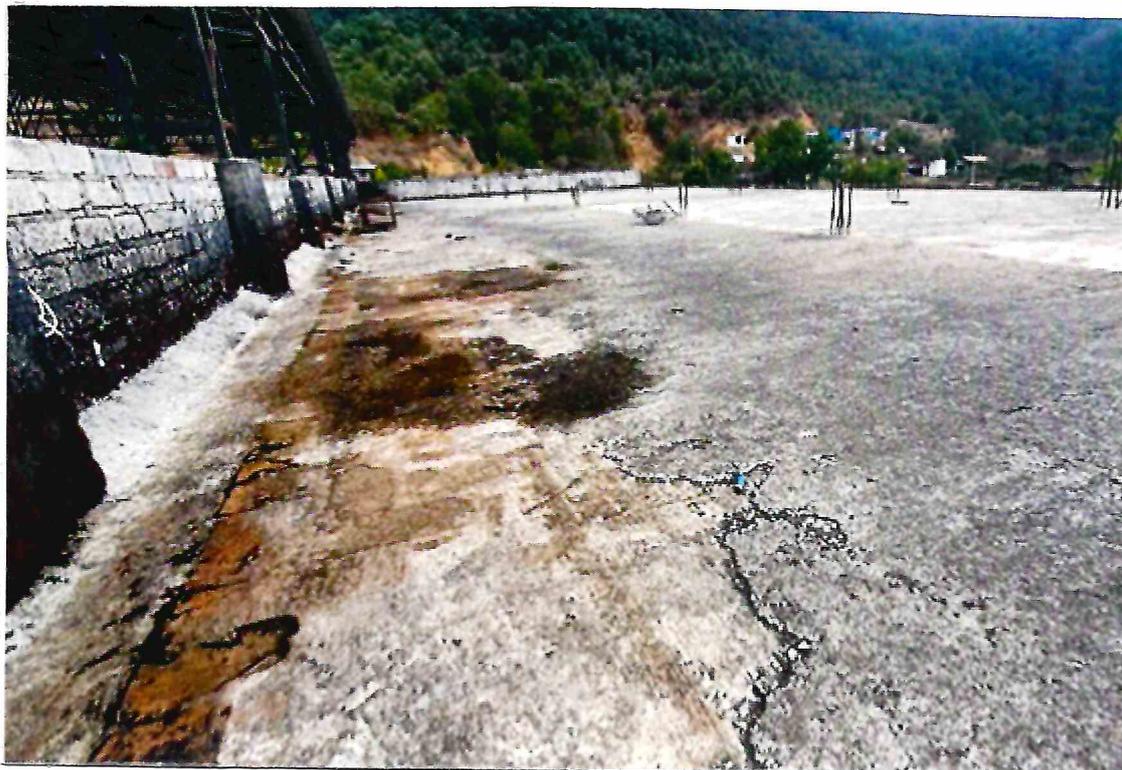
FOTO #20.

Vista exterior hacia pretil, con presencia de humedad, desprendimiento de entortados en losa, así como pérdida parcial de chaflán.

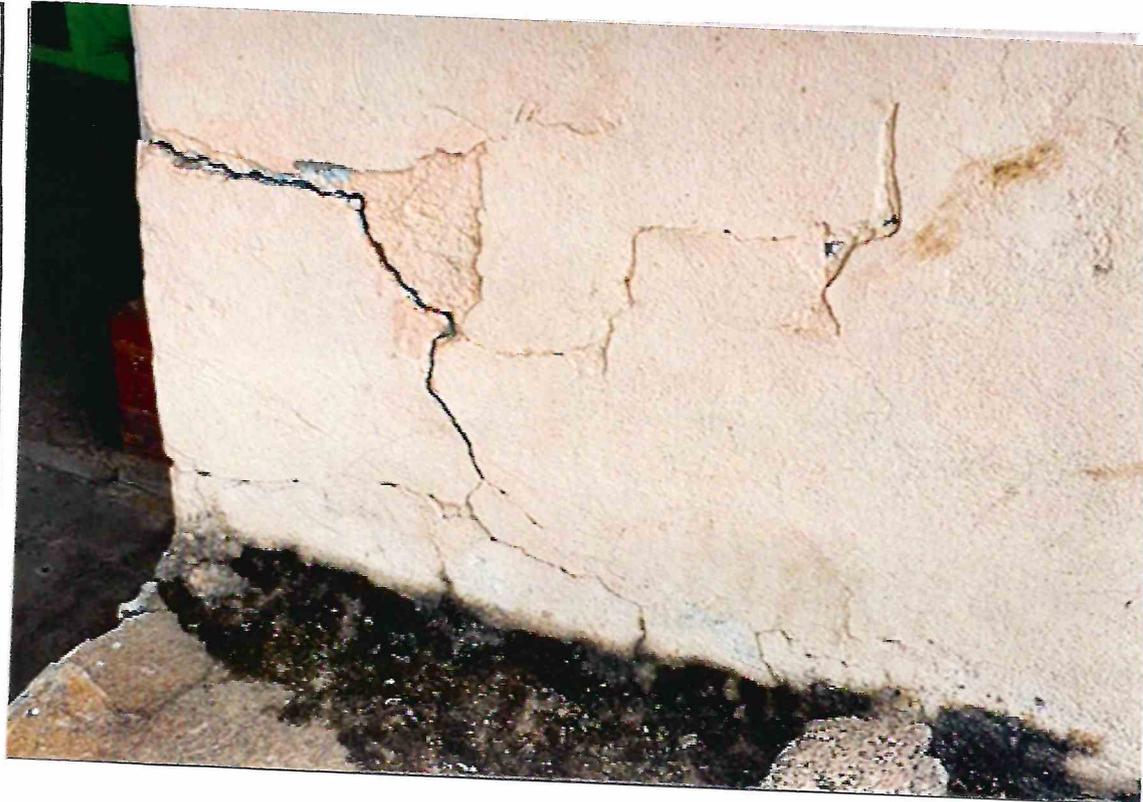
FOTO #21.

Vista exterior hacia muros se observan fracturas a debido a sismo.

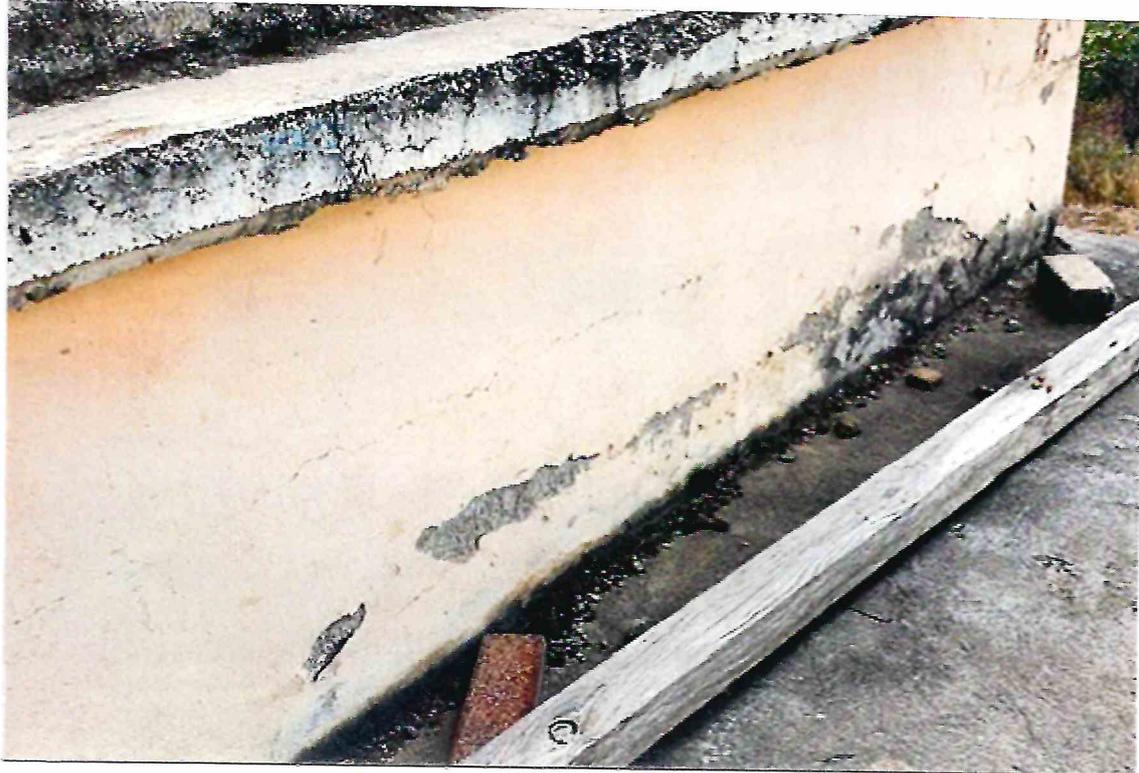
FOTO #22.

Vista exterior hacia muros se observan grietas disgregación de material en losa así como pérdida parcial de pintura debido a sismo y agentes naturales.

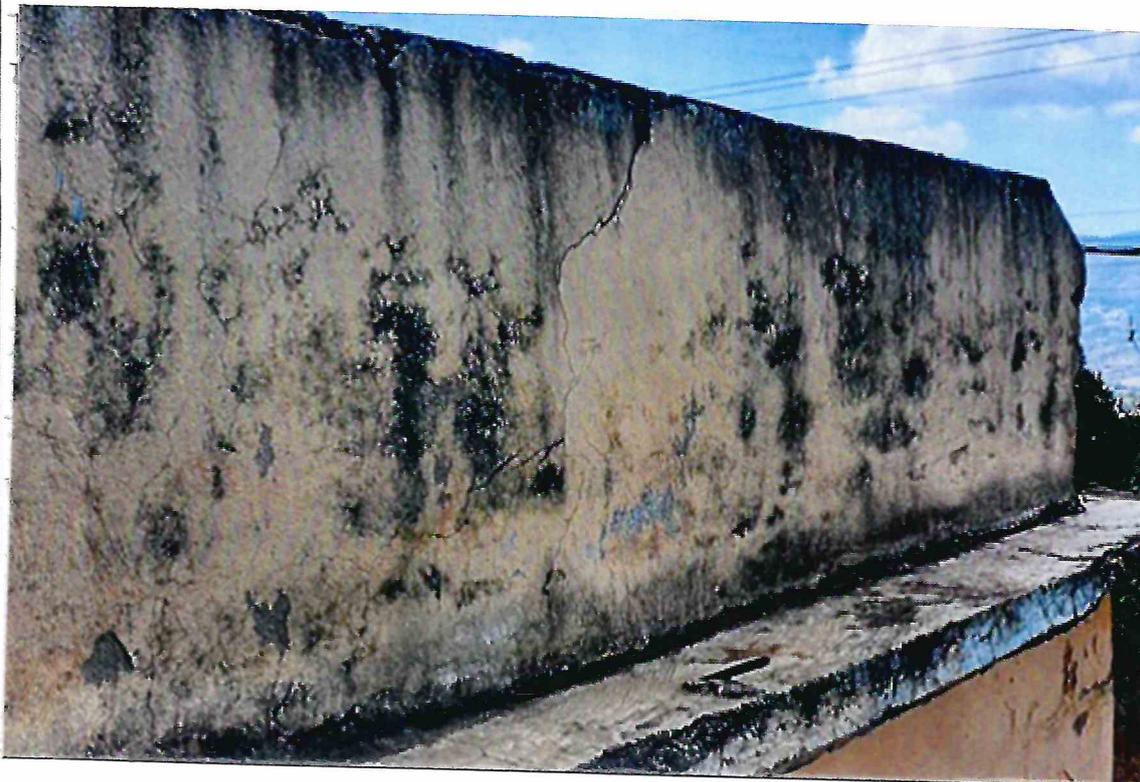
FOTO #23.

Vista exterior hacia pretil se observan grietas disgregación de material en losa así como perdida parcial de pintura debido a sismo y agentes naturales.

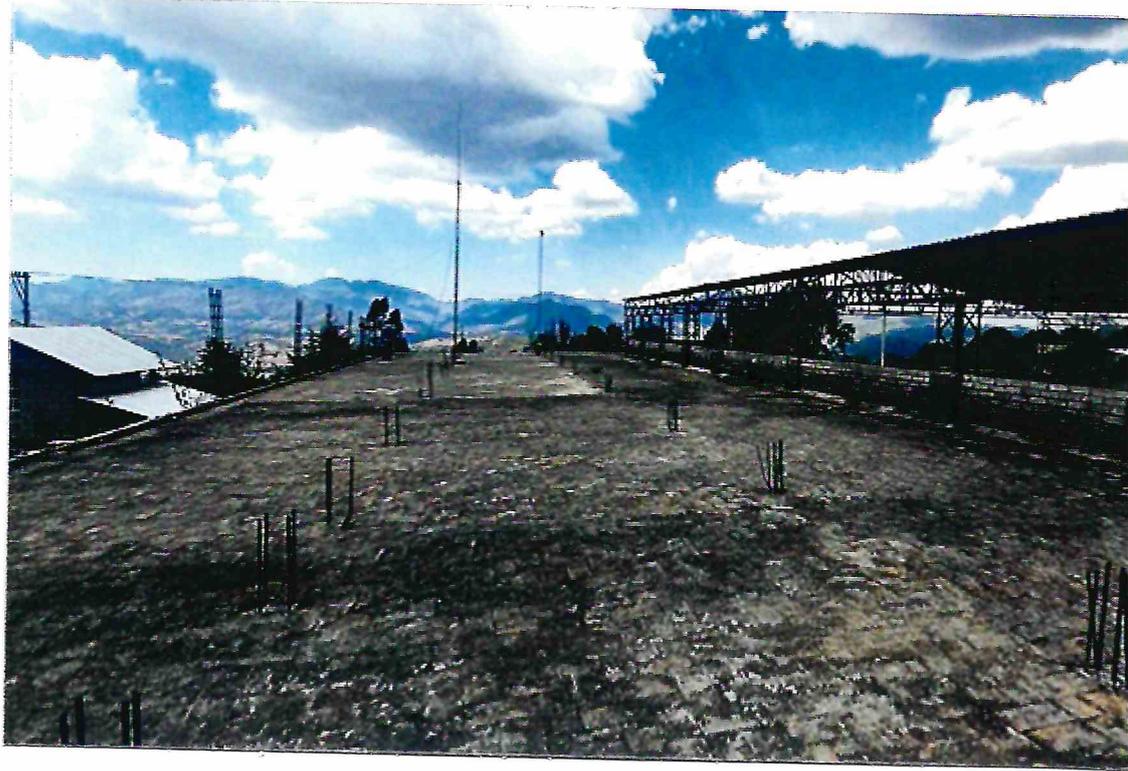
FOTO #24.

Vista exterior general hacia losa observan grietas disgregación de material así como falta de entortado y acumulación de humedad.

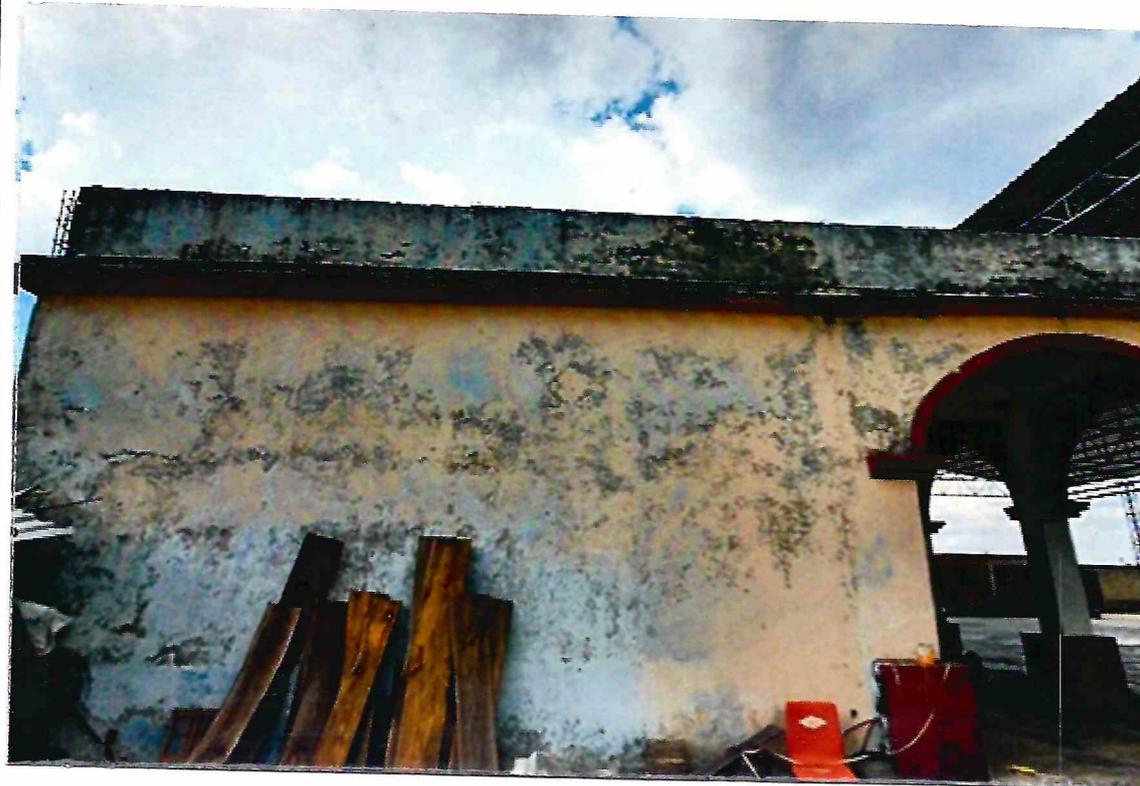
FOTO #25.

Vista exterior de muros, con presencia de grietas a causa de sismo así como pérdida parcial de pintura y presencia de humedad. Septiembre 2021.

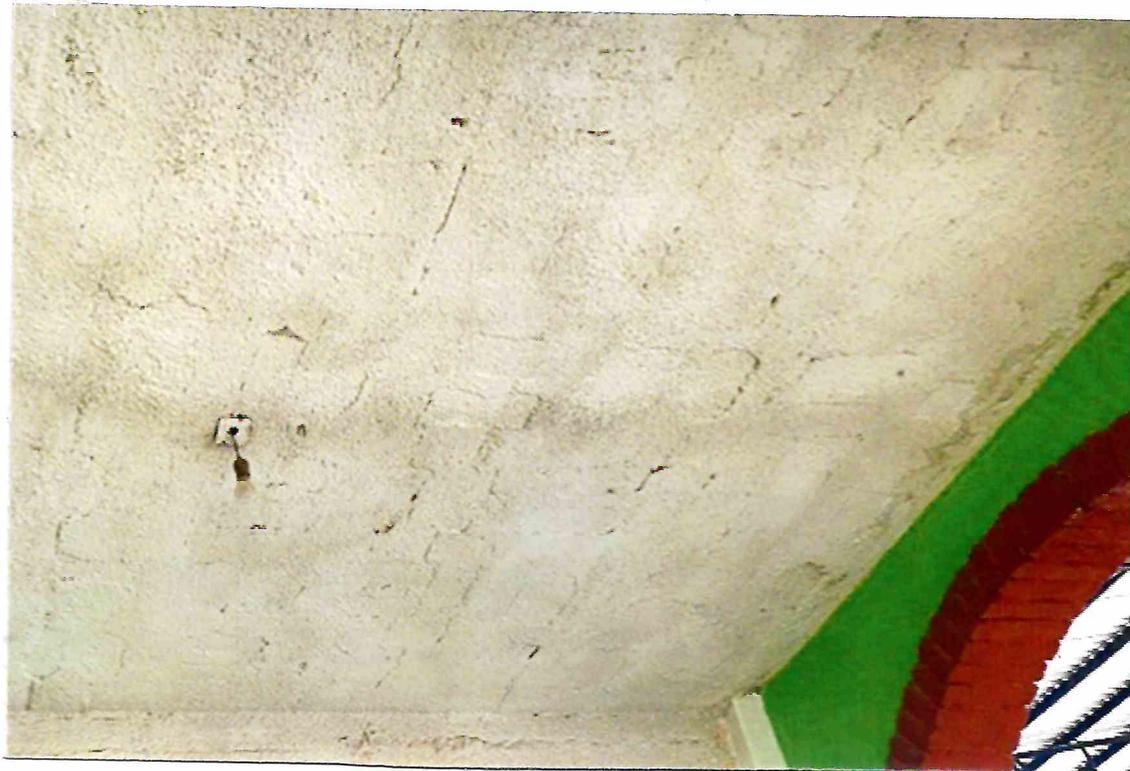
FOTO #26.

Vista en corredor hacia losa con presencia de grietas a causa de sismo Septiembre 2021.

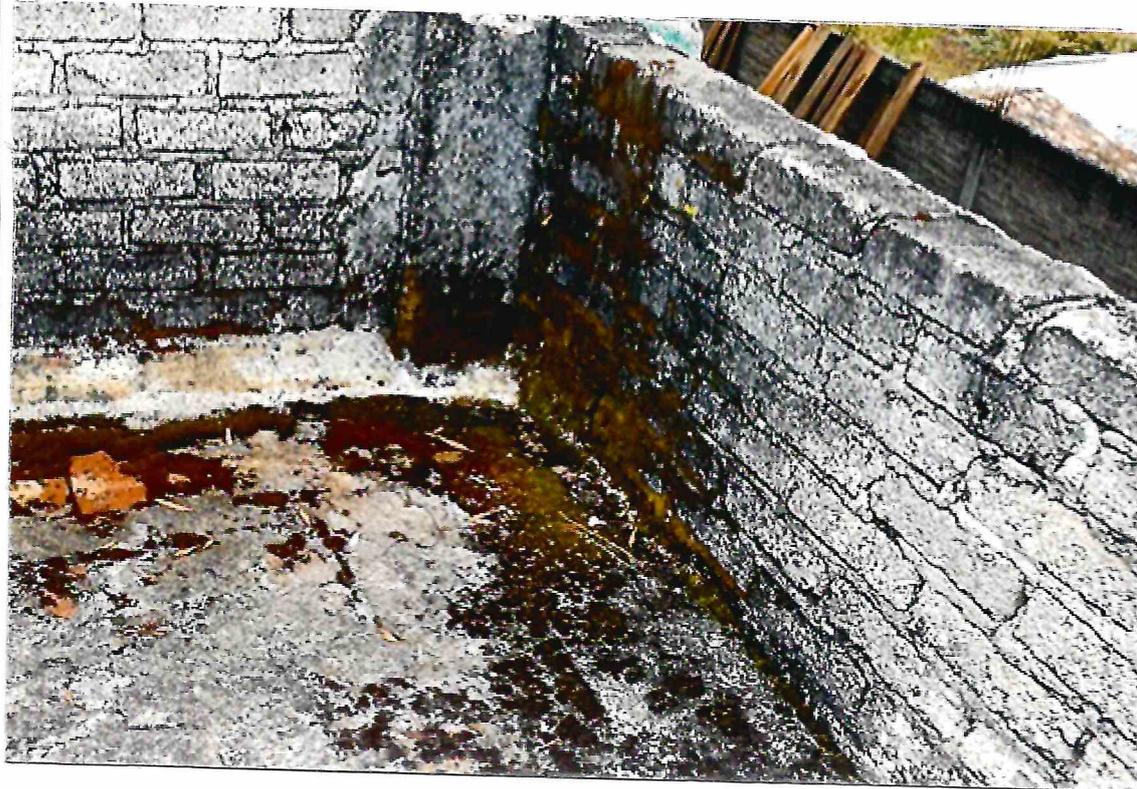
FOTO #27.

Vista exterior general hacia losa observan falta de entortado y acumulación de humedad, presencia de moho.

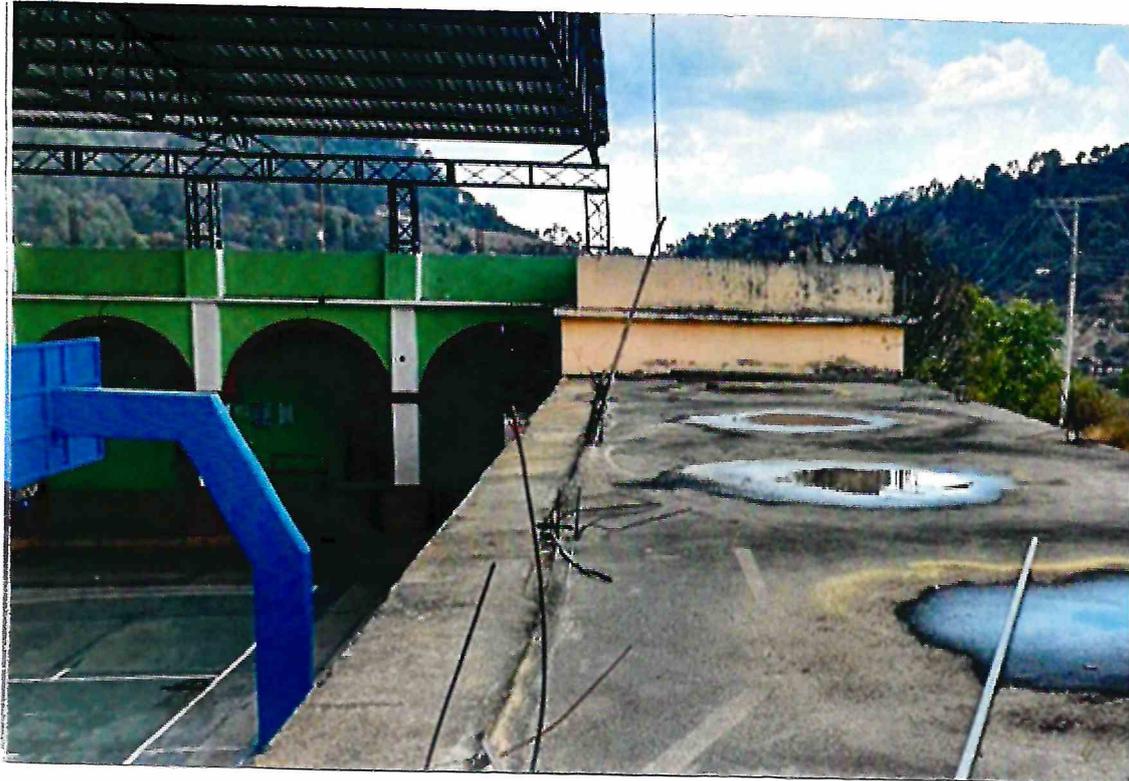
FOTO #28.

Vista exterior general hacia losa se observa acumulación de humedad y falta de mantenimiento.
