(CASA DE LA CULTURA DE TLACOLULA DE MATAMOROS, TLACOLULA DE MATAMOROS, OAXACA.)

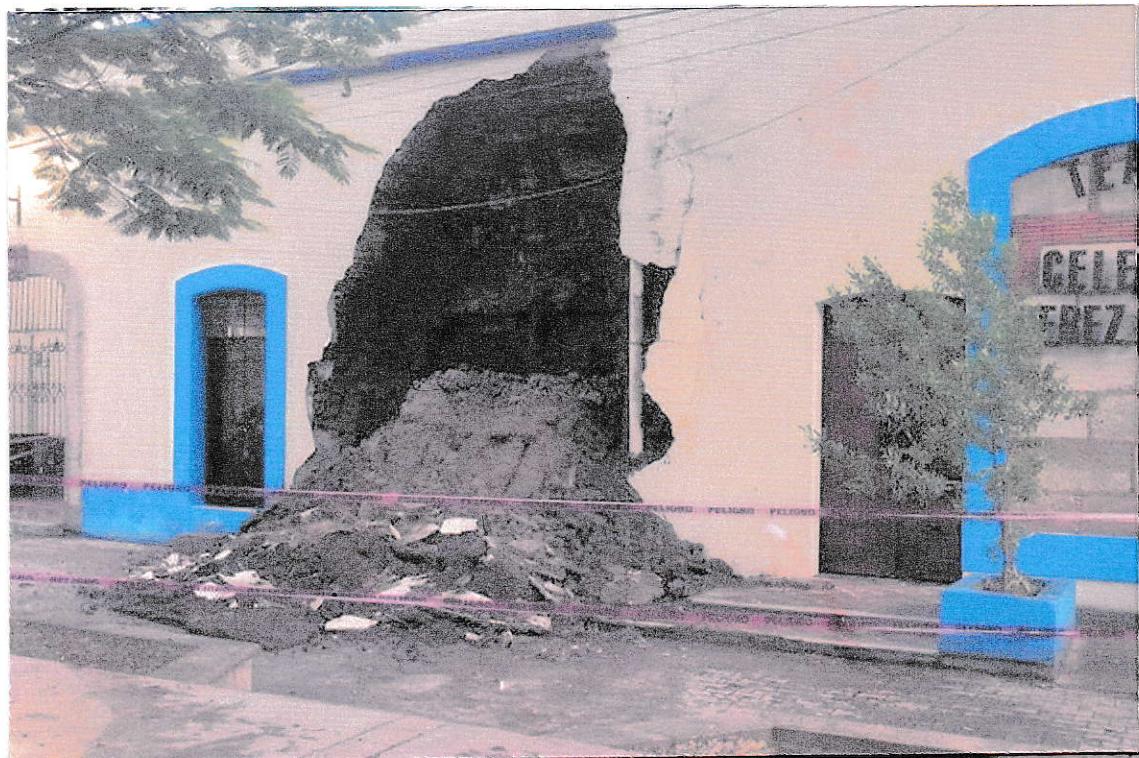
FOTO #1. Vista exterior de la fachada principal de la Casa de la Cultura, se observa derrumbe parcial del muro de adobe, debido a sismo. Septiembre 2021.

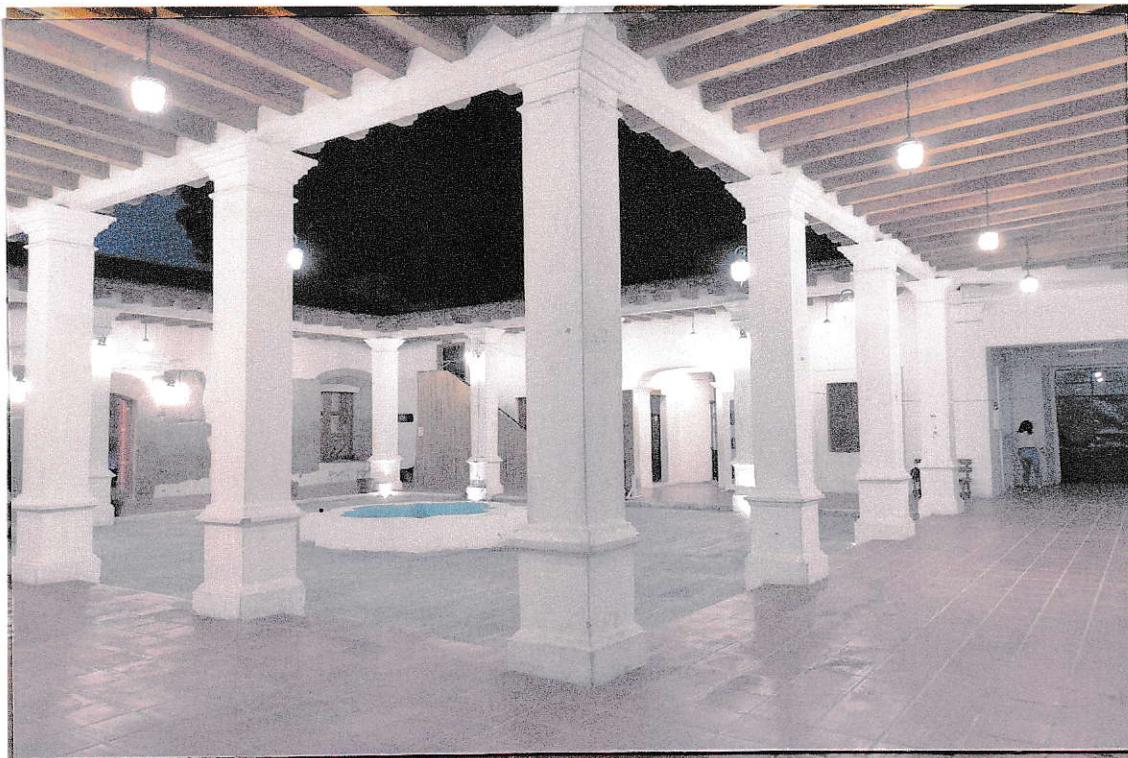
FOTO #2. Vista noreste del patio central de la casa de la cultura, se puede observar el corredor con columnas de base cuadrangular y el techado a base de vigas de madera sobre las cuales descansa el enladrillado de tabique media tabla. Septiembre 2021.

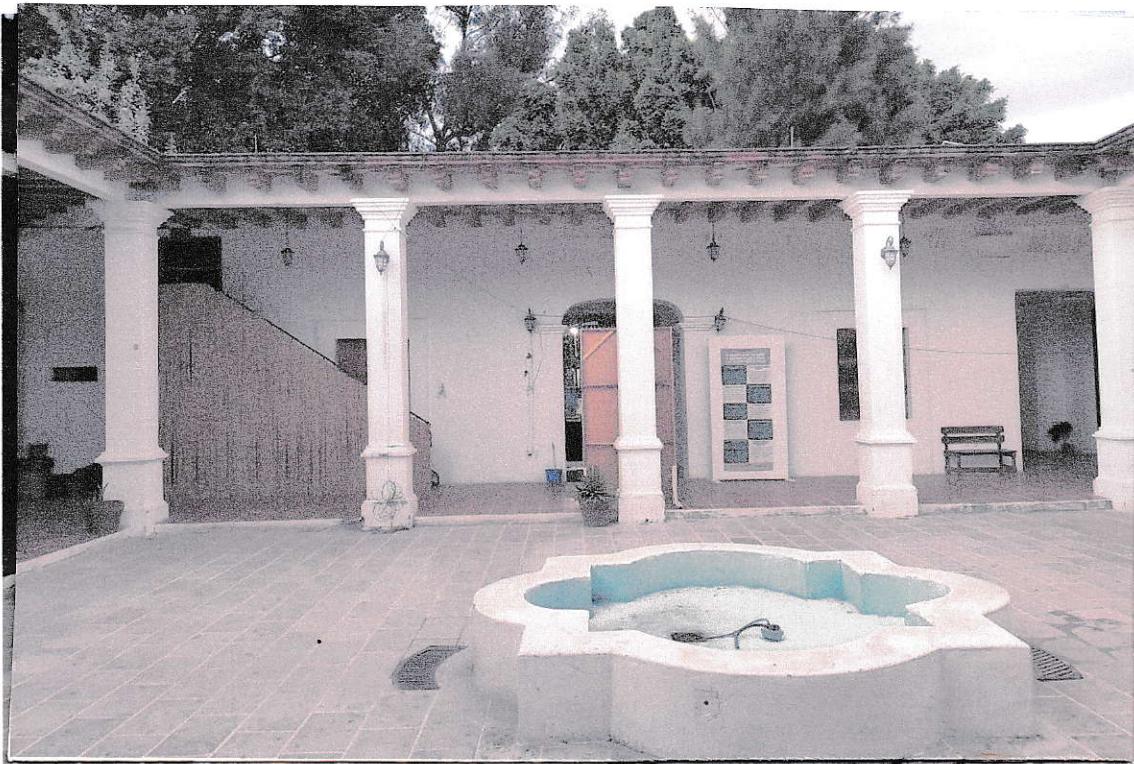
FOTO #3. Vista hacia el patio central y fuente, se denota la fábrica del piso de losetas de cantera verde.
Septiembre 2021.

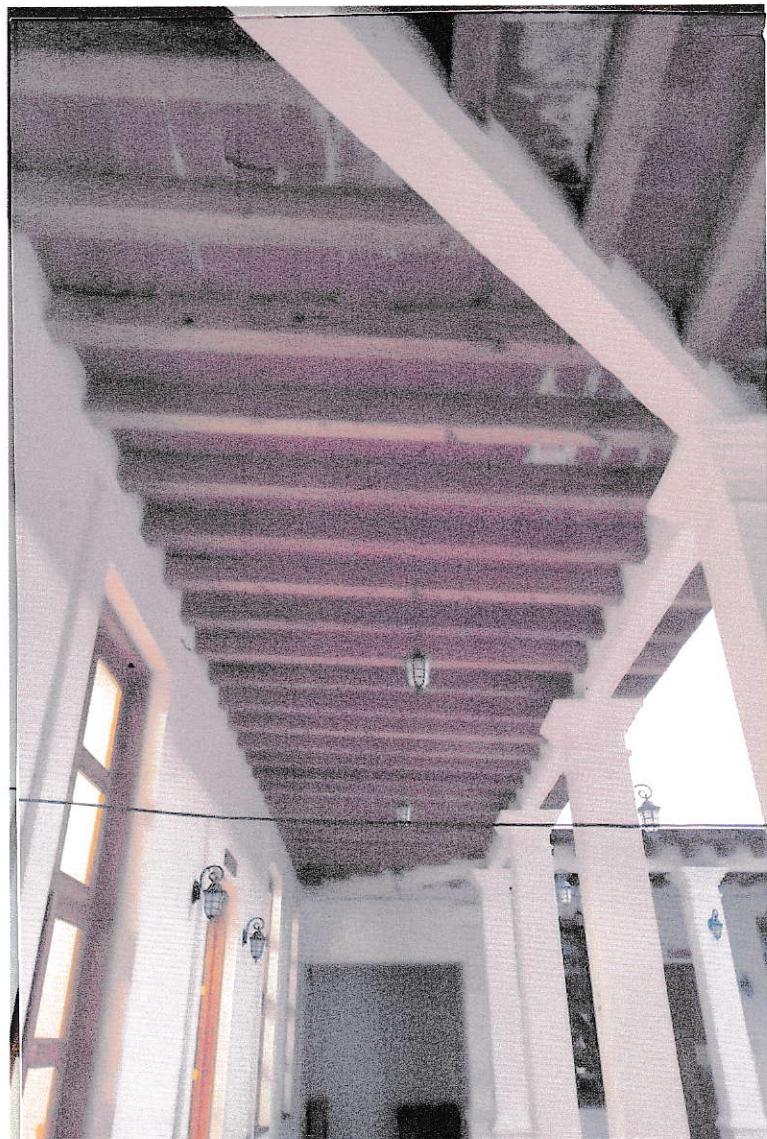
FOTO #4. Vista interior de corredor, se aprecian las intersecciones entre las vigas de madera y cadena de carga, así como señales de humedad por desplazamiento o grietas en el ladrillo.

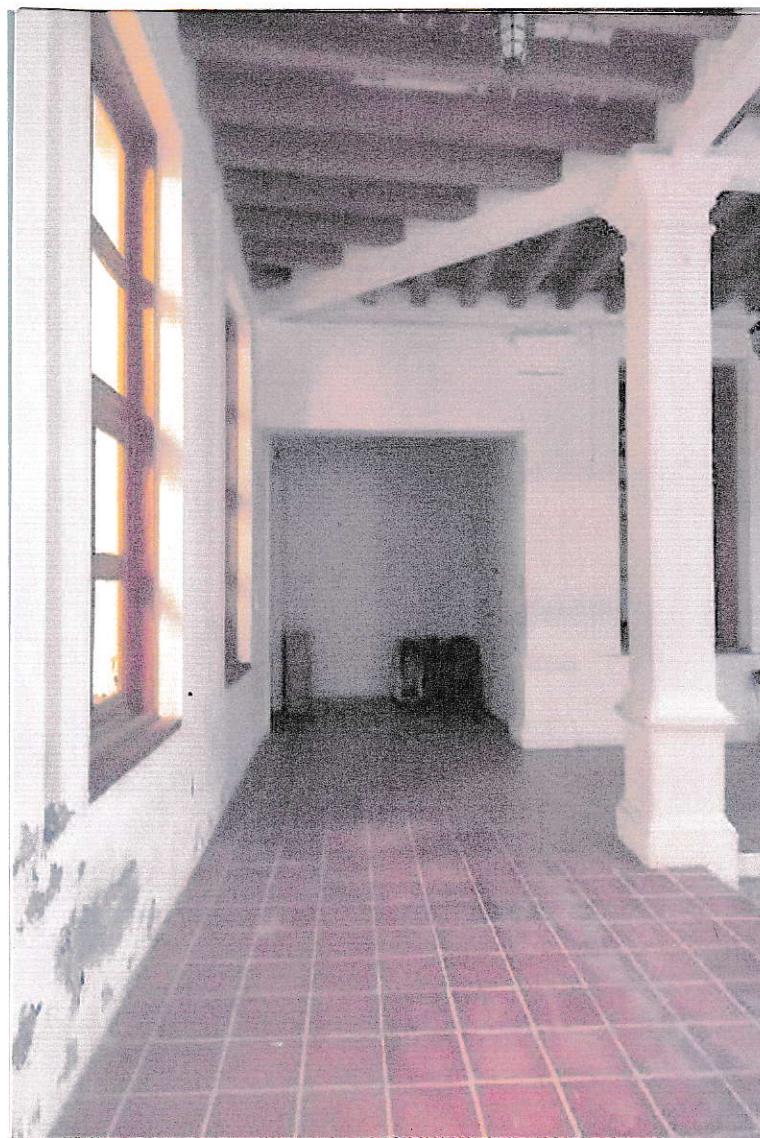
FOTO #5. Vista del corredor con dirección sur, donde se aprecia el desprendimiento de aplanados a causa de sismo.

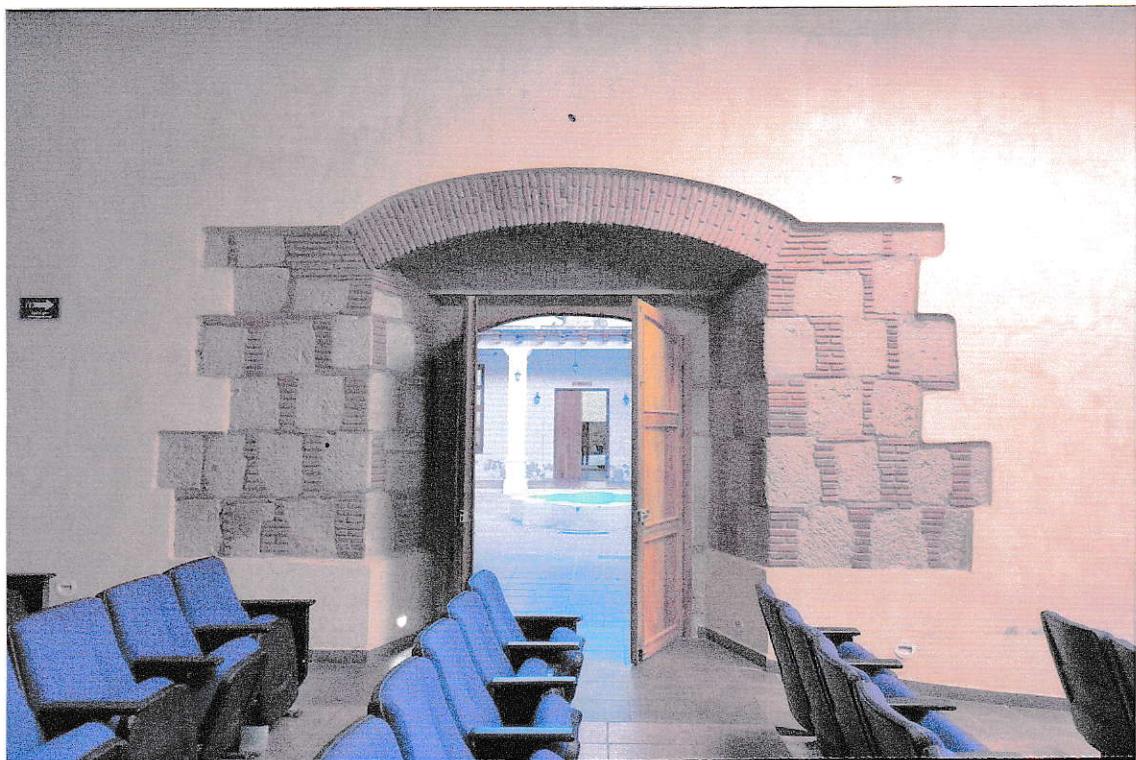
FOTO #7. Vista del interior del auditorio presenta una puerta abocinada bajo un arco de tres puntos, con muros a base de ladrillo y cantera.

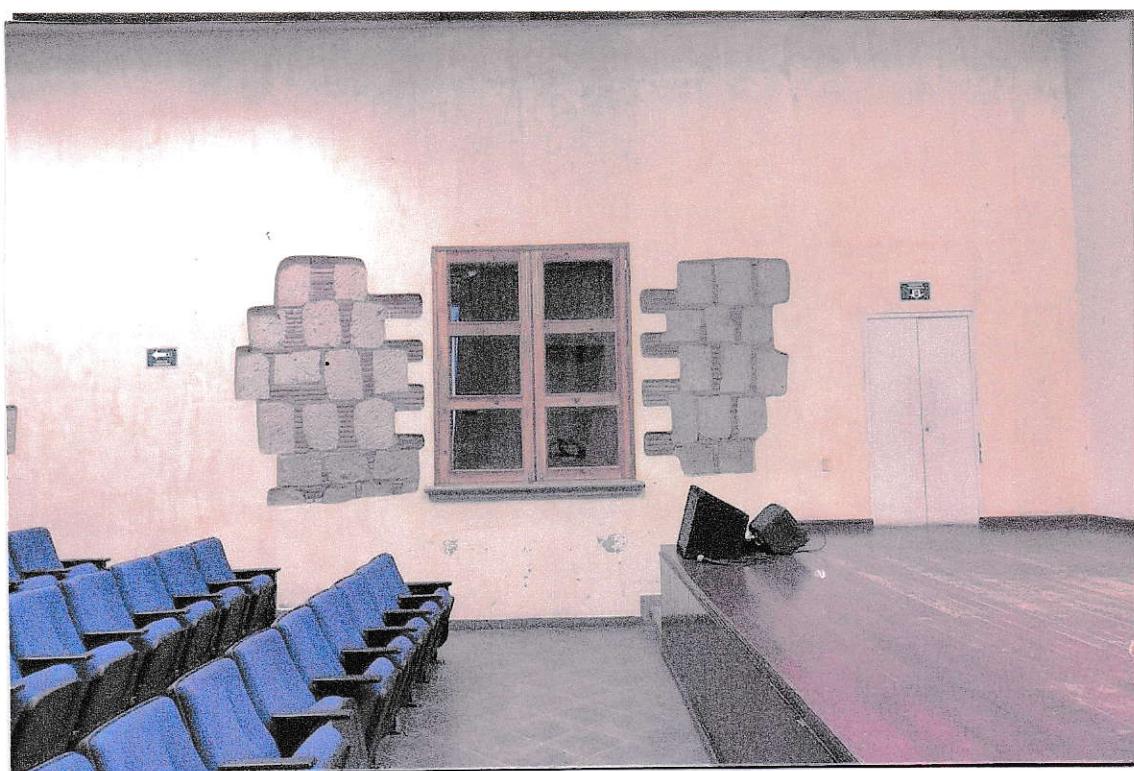
FOTO #8. Vista del interior del auditorio presenta grietas en los muros, así como desfases en los pisos de dueñas debido a movimientos sísmicos. Septiembre 2021.

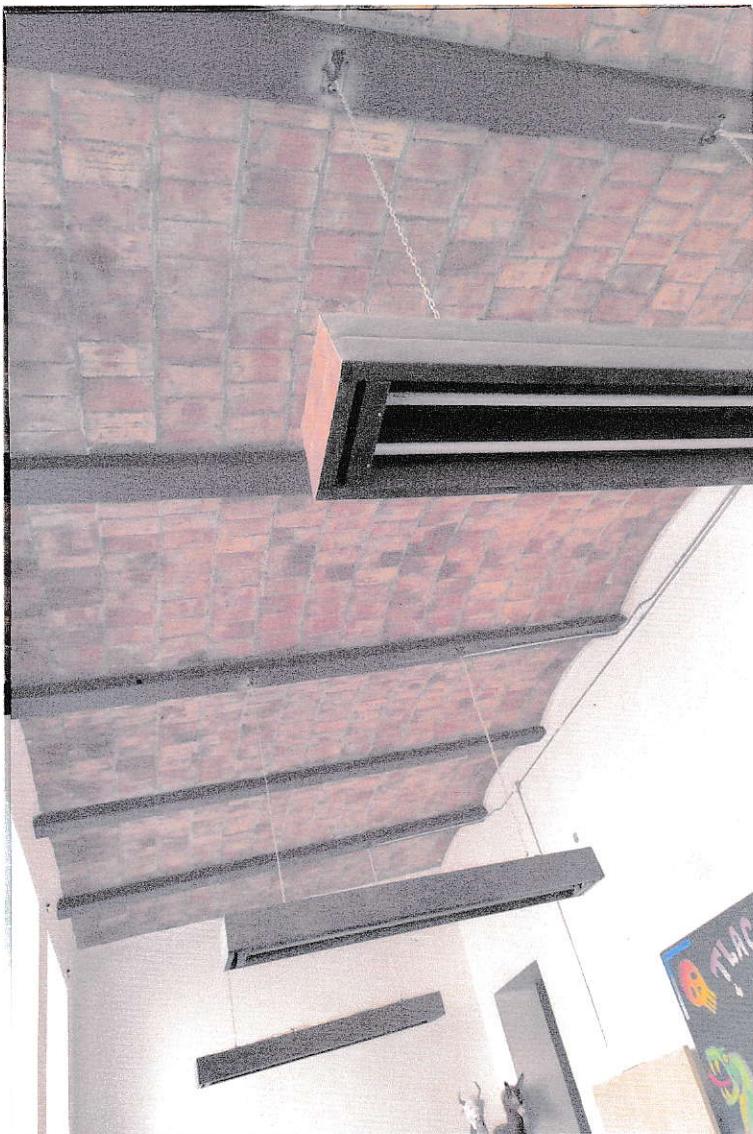
FOTO #9. Vista interior de las bóvedas en el aula de artes plásticas, donde se denotan piezas fracturadas y viguetas con presencia de grietas.

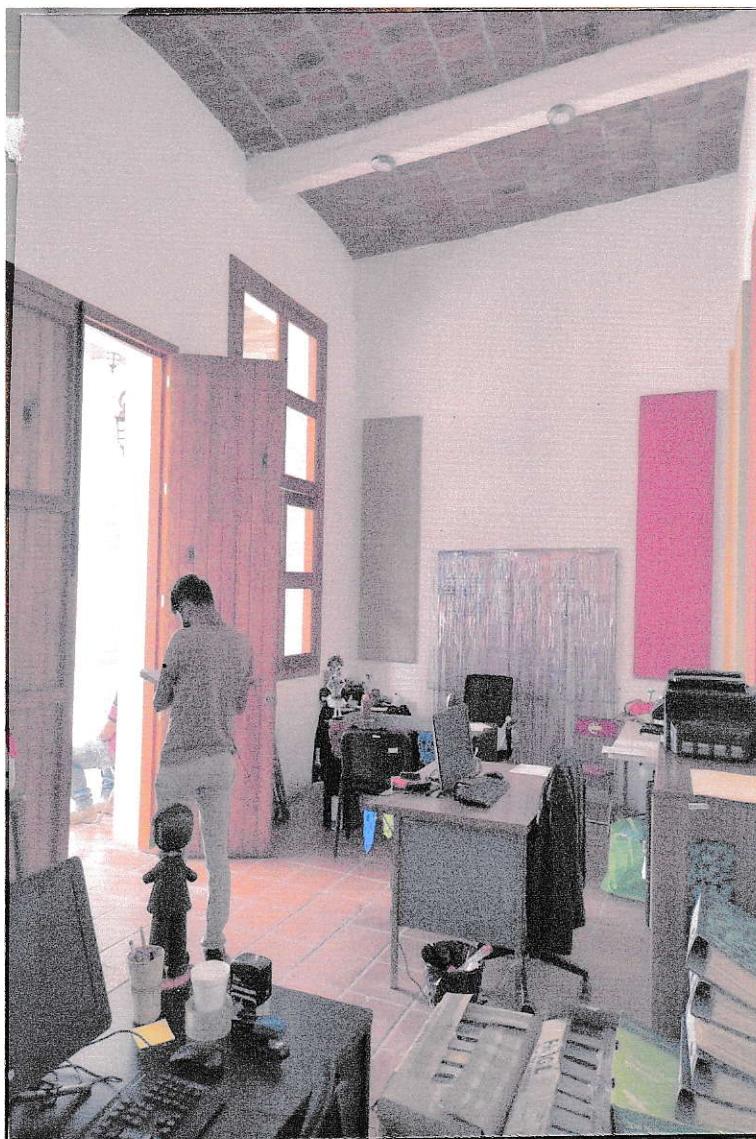
FOTO #10. Vista interior de la área de administración, el cual presenta grietas y desprendimientos de aplanados parciales.

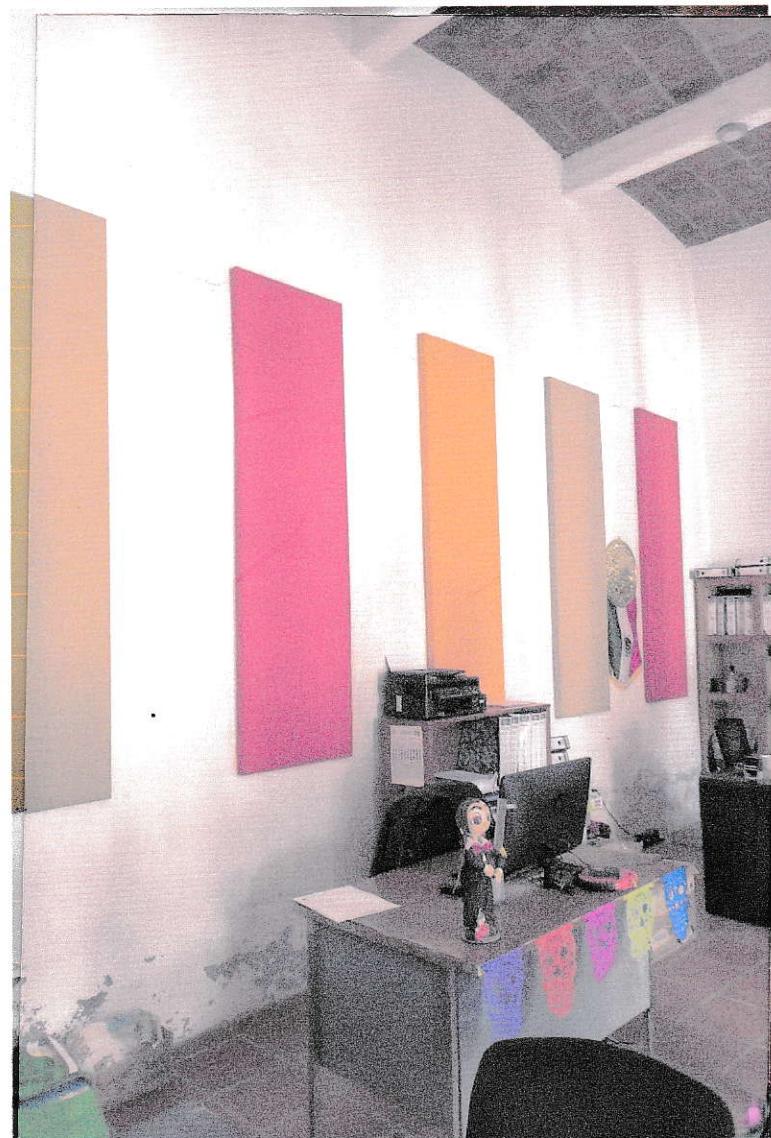
FOTO #11. Vista interior de área de administración, donde se observan grietas en sentido horizontal, y en la parte baja se presentan desprendimientos de aplanados.

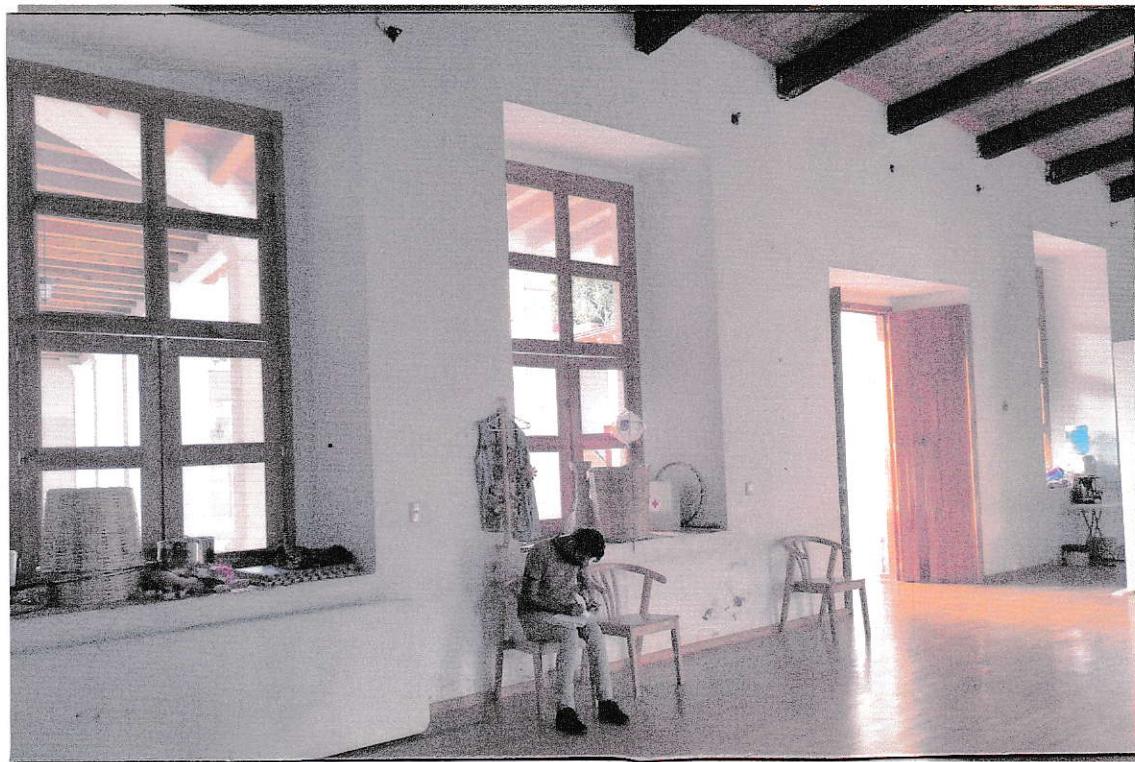
FOTO #12. Vista interior de
área de danza el cual
presenta grietas en muros en
sentido vertical y horizontal.
Septiembre 2021.

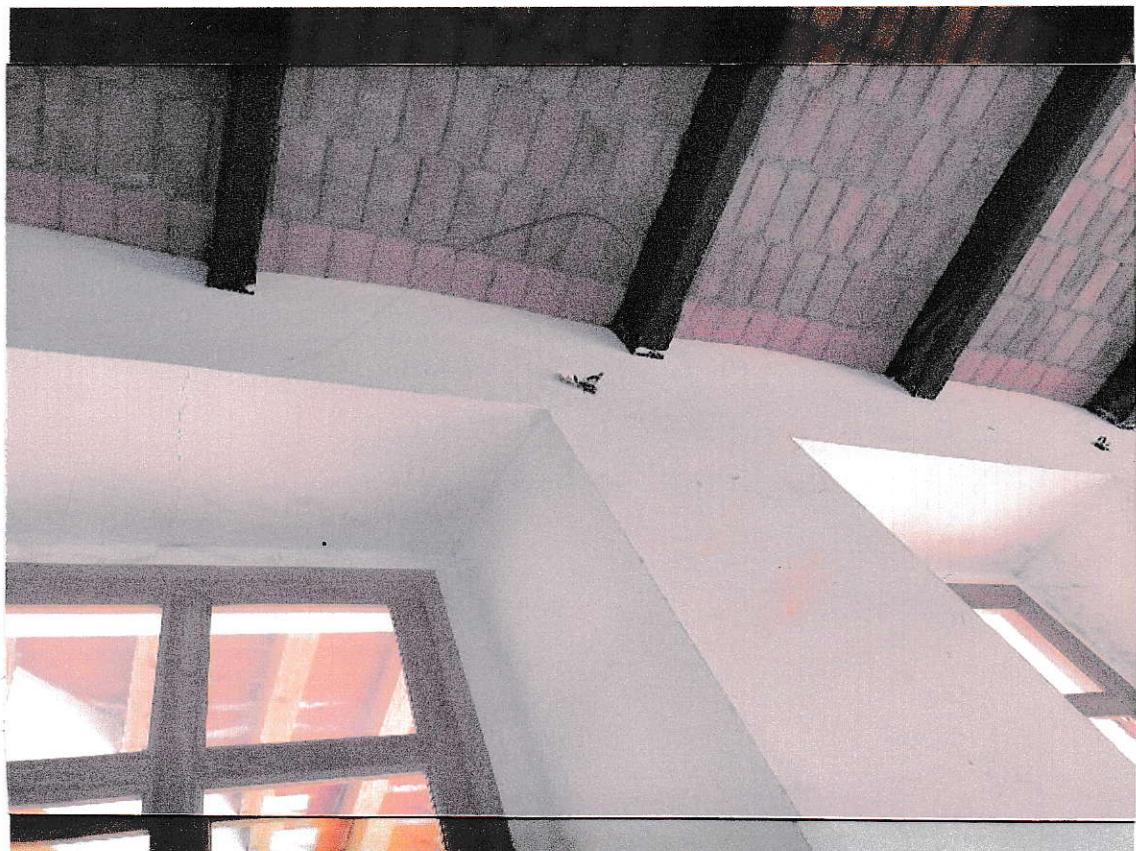
FOTO #13. Vista interior de área de danza, donde se denota las grietas en los marcos de los vanos, ya que son los puntos más vulnerables del complejo.

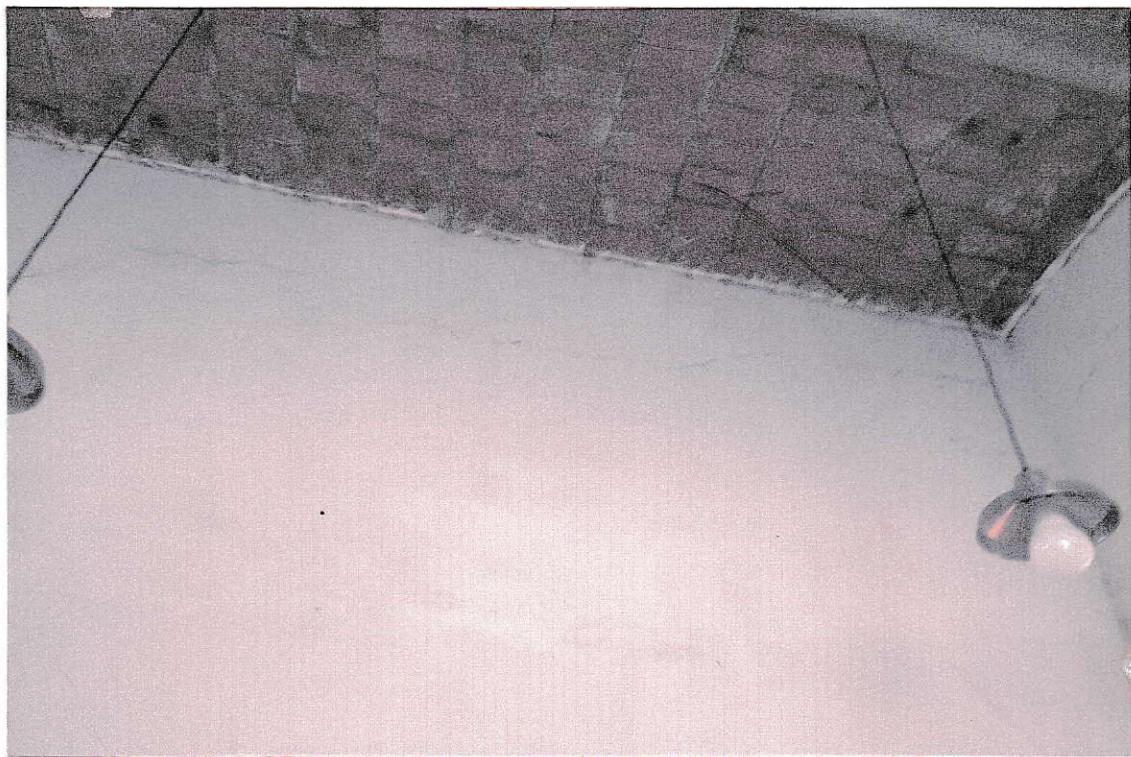
FOTO #14 vista interior de área de artes plásticas, donde se aprecian grietas en corona de muro en sentido horizontal a lo largo del aula.

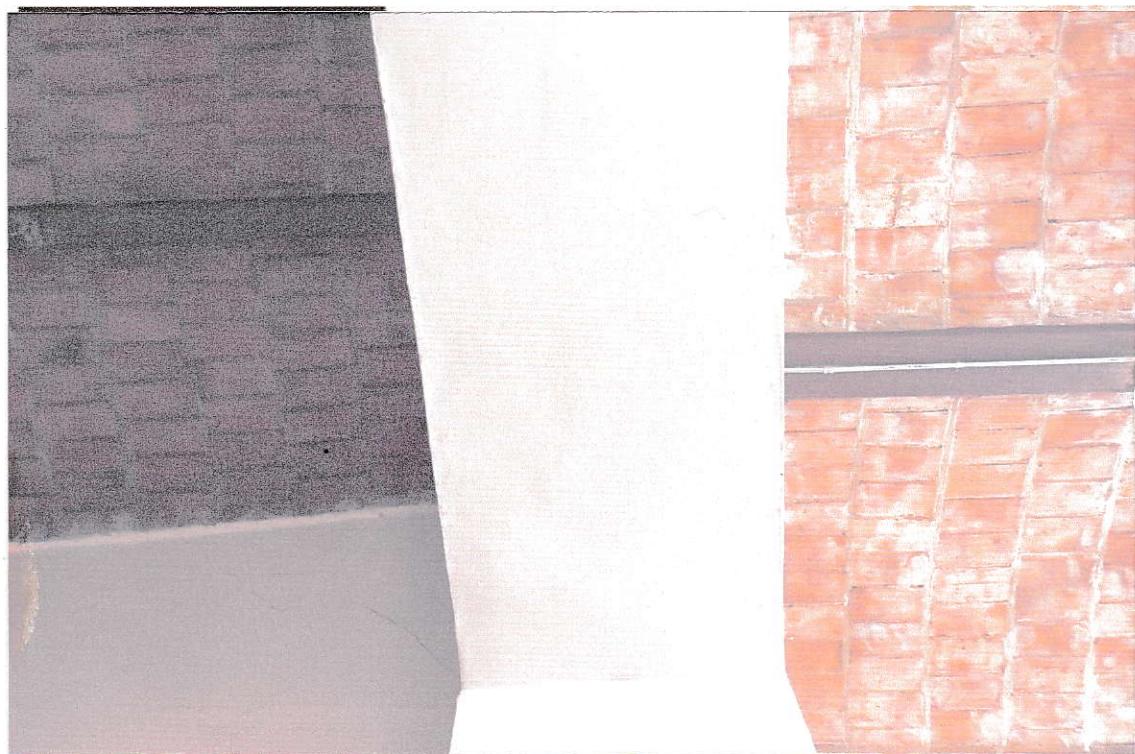
FOTO #15. Vista interior de área de artes plásticas, donde se aprecian grietas en corona de muro y marcos de vanos.

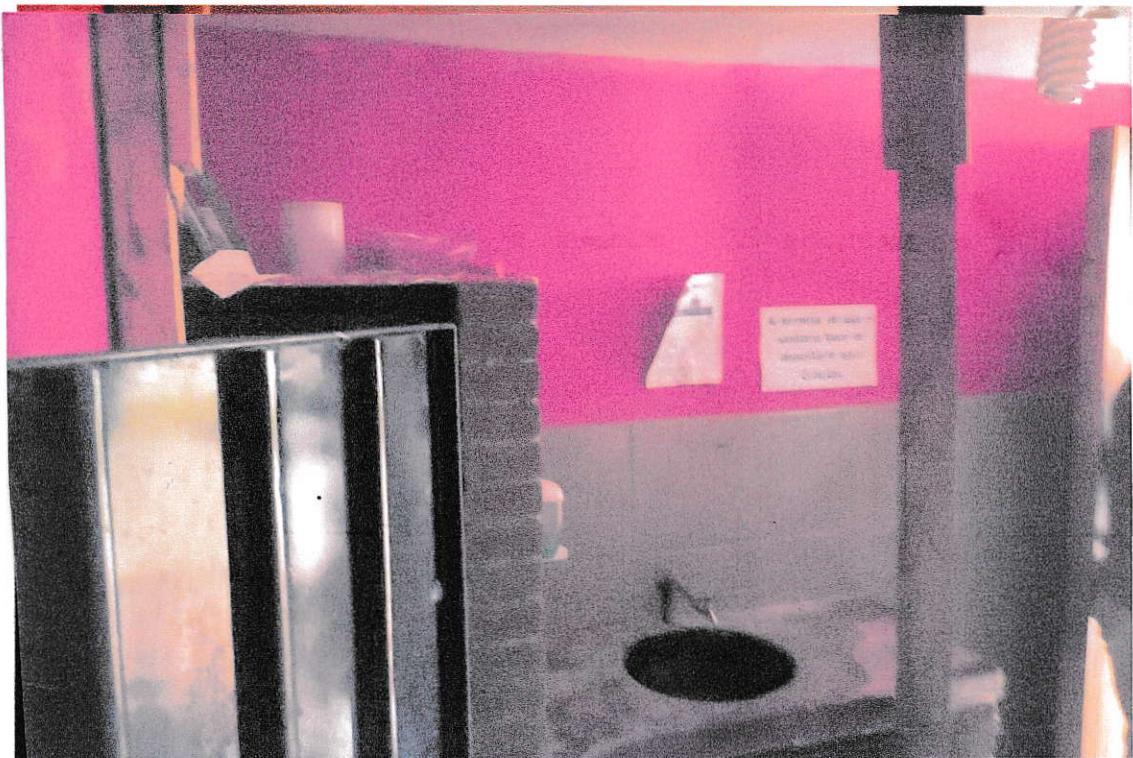
FOTO #16. Vista de espacio destinado para sanitarios, con muros divisorios de tabique de barro rojo, y losa de concreto apuntalada por presencia de daños.

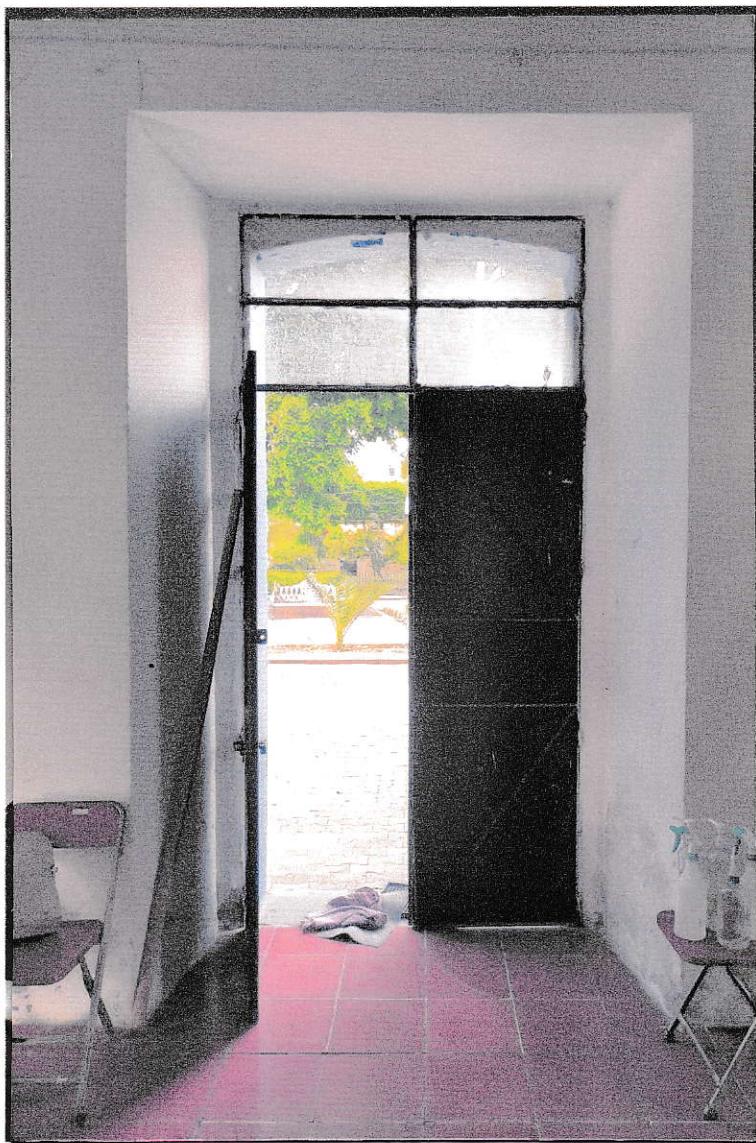
FOTO #17. Vista de acceso secundario lado norte, se percibe en la parte superior izquierda del vano, grietas, así como desprendimiento de aplanados en las partes inferiores de los mismos.

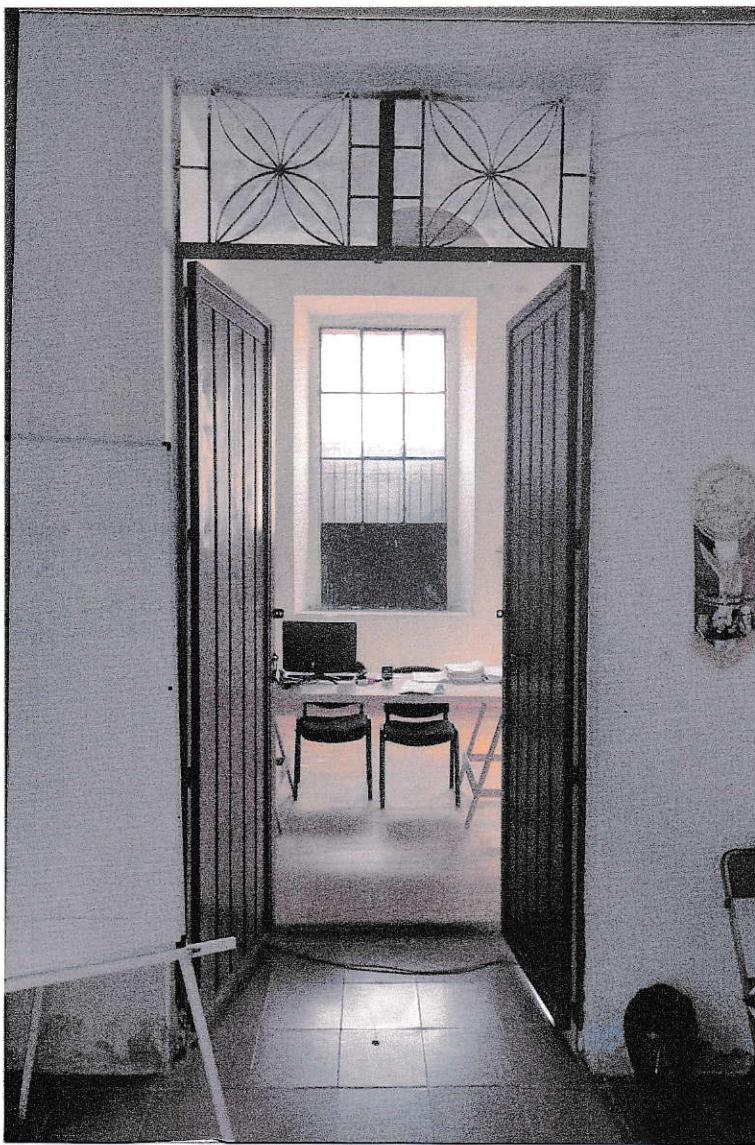
FOTO #18. Vista interior de acceso a salón de danza, donde se aprecia desfase y resentamiento en las losetas del piso, así como pérdida parcial de aplanados en la parte inferior de los muros.

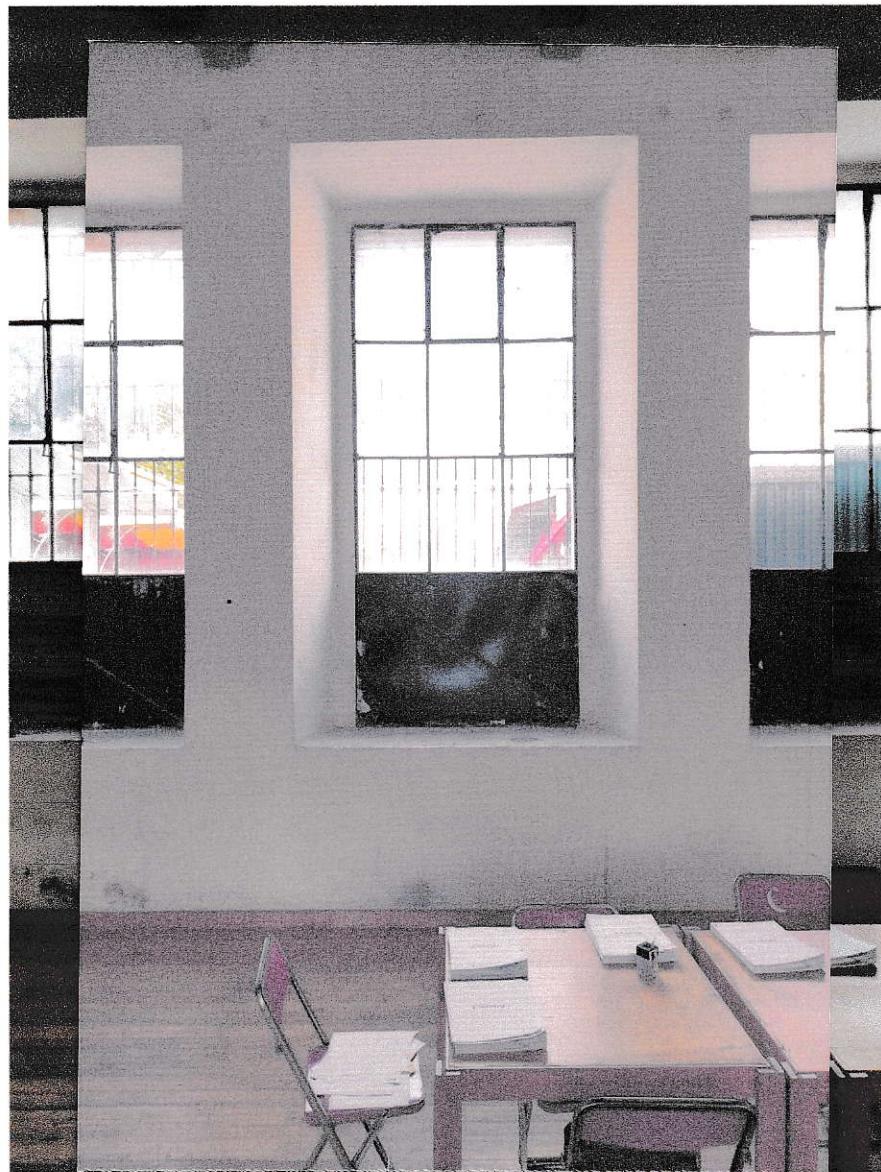
FOTO #19. Vista interior de alón de danza, presenta grietas en las convergencias superiores de los vanos, así como en la parte inferior de los mismos.

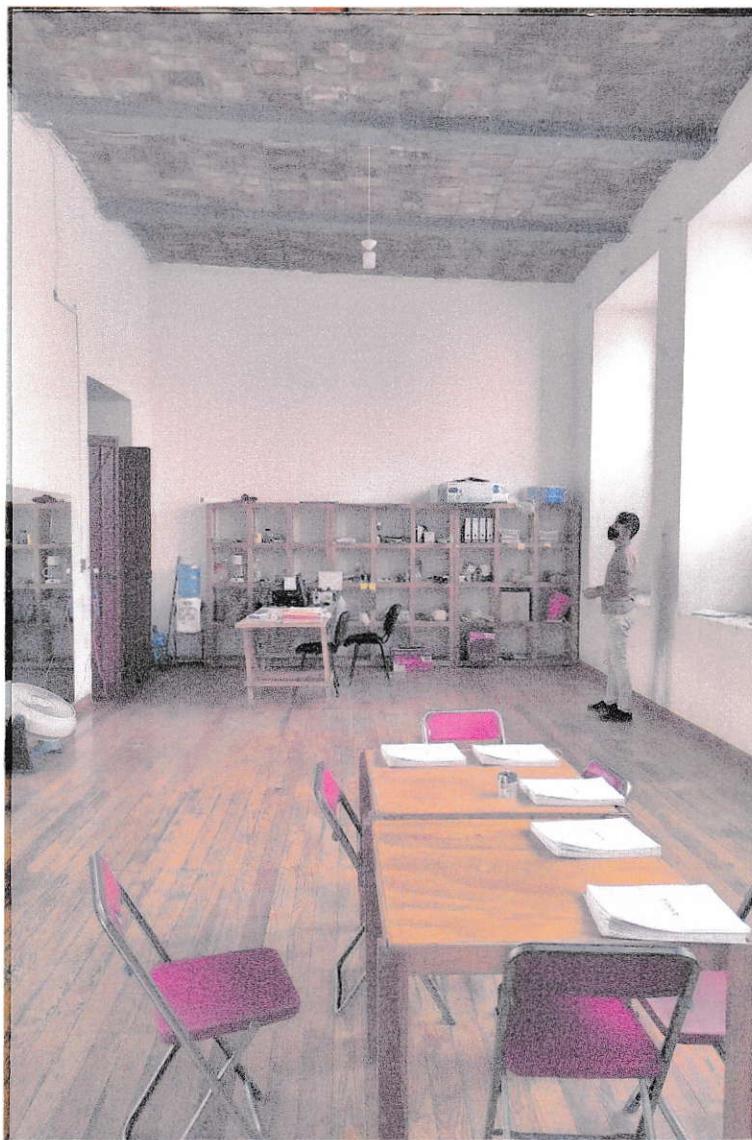
FOTO #20. Vista interior general del salón de danza de sur a norte, se aprecia la esbeltez de los elementos de carga de la cubierta.

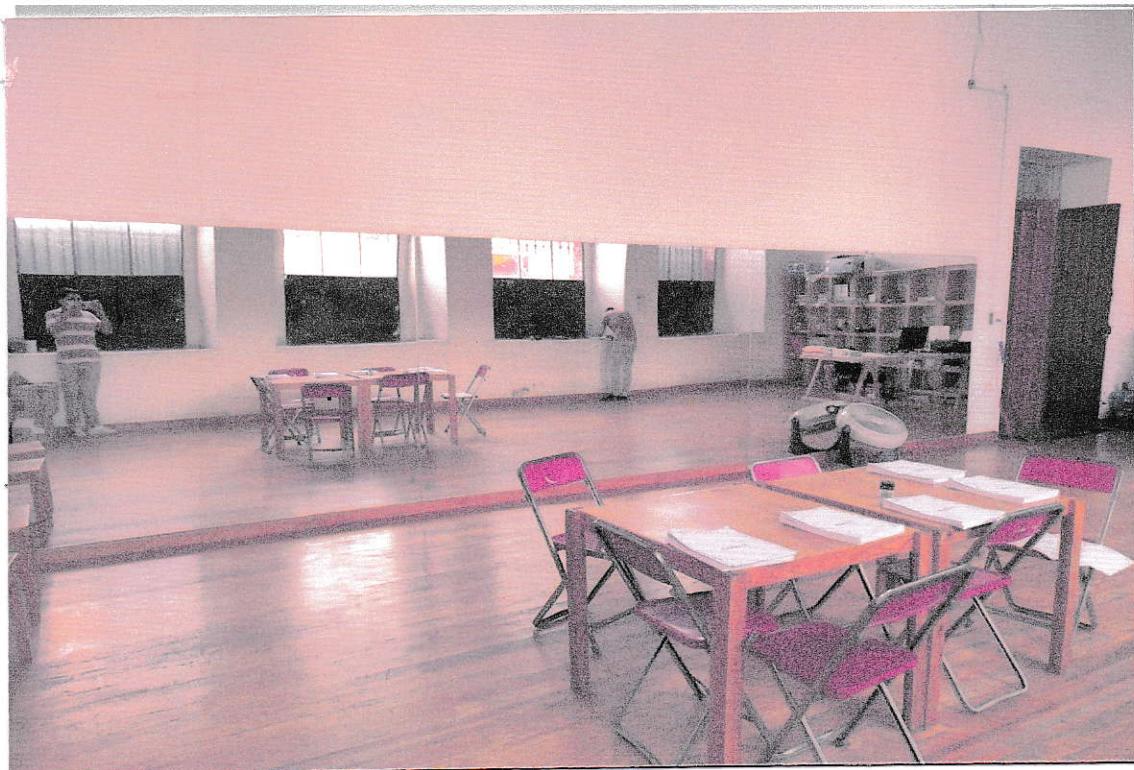
FOTO #21. Vista del interior del salón de danza lado oriente presenta grietas en aplanados en lado superior de los espejos.

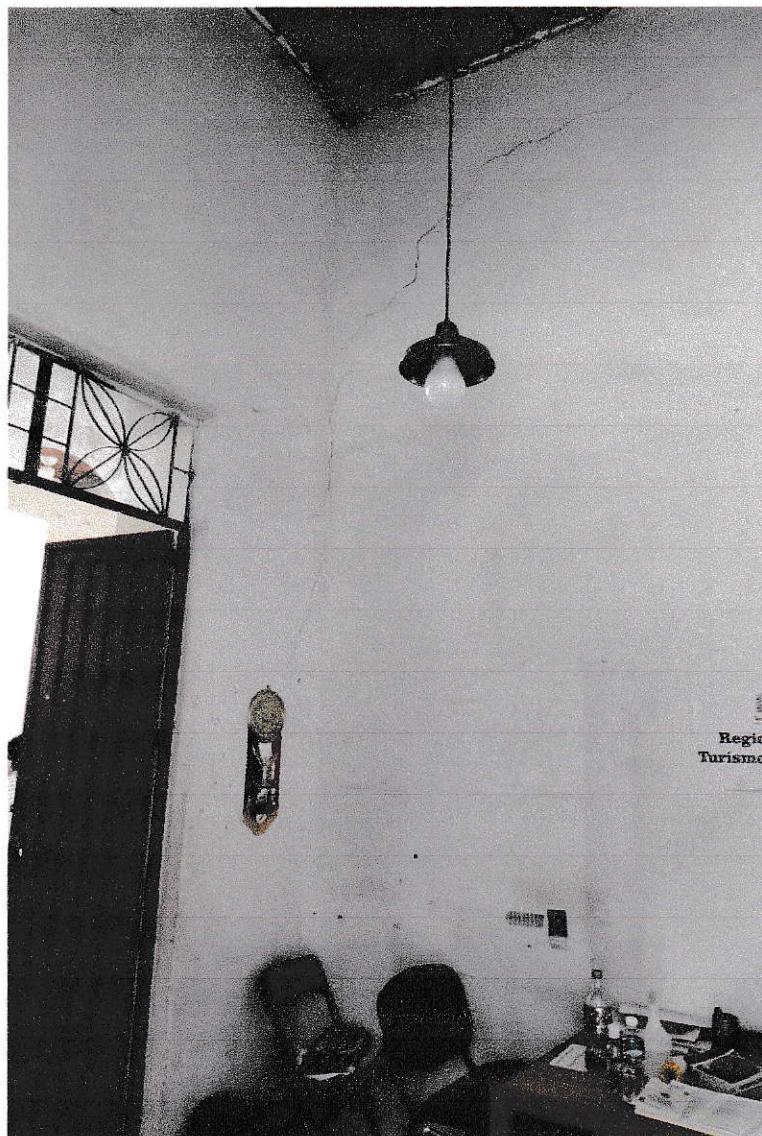
FOTO #22. Vista del interior de oficina q da acceso al salón de danza, en la parte superior del muro se aprecia una grieta q se desplaza hacia el arranque del muro.

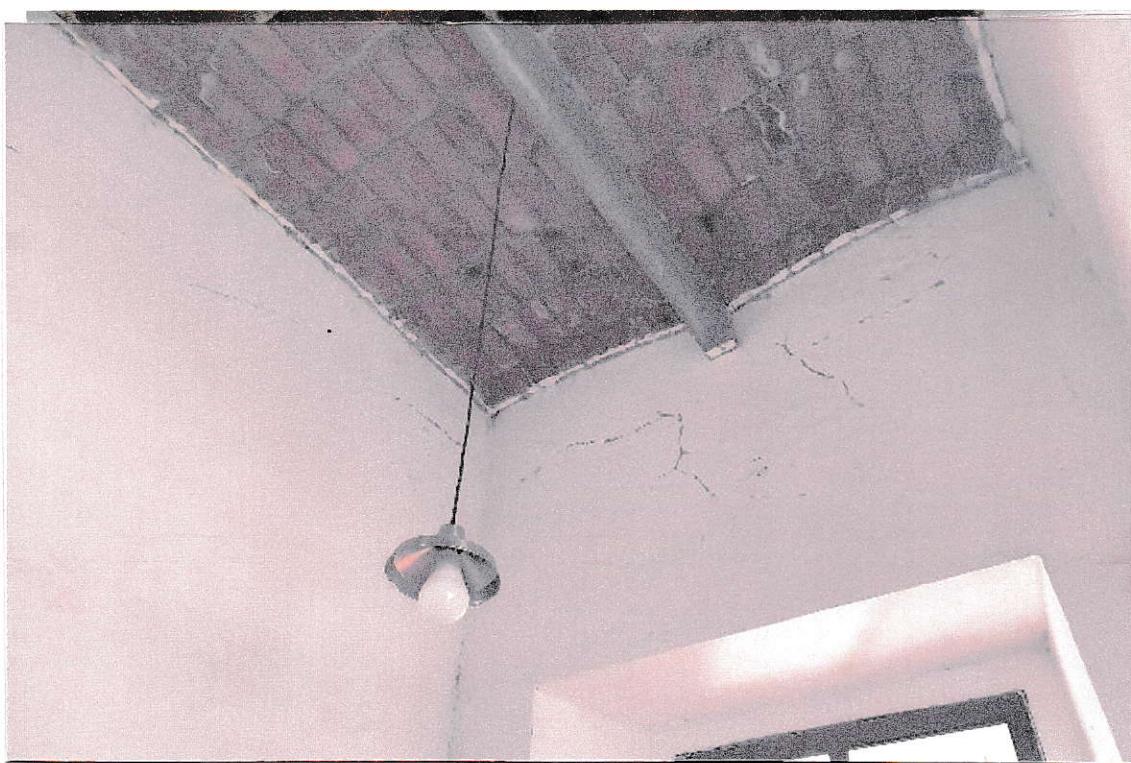
FOTO #23. Vista del interior de acceso a salón de danza se aprecian grietas y cortante en la parte más alta del muro.

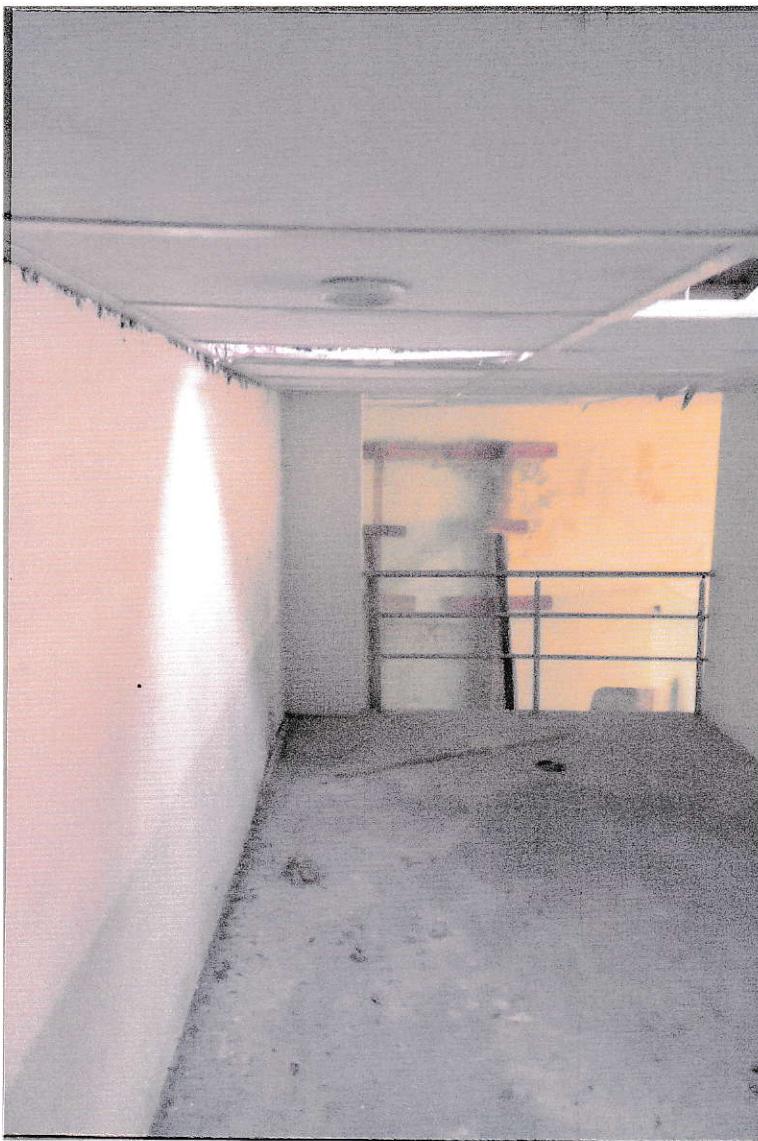
FOTO #24. Vista en la sala de proyección, en el cual se aprecia humedad al fondo en muro, así como la falta de piezas en plafón debido a los movimientos sísmicos.

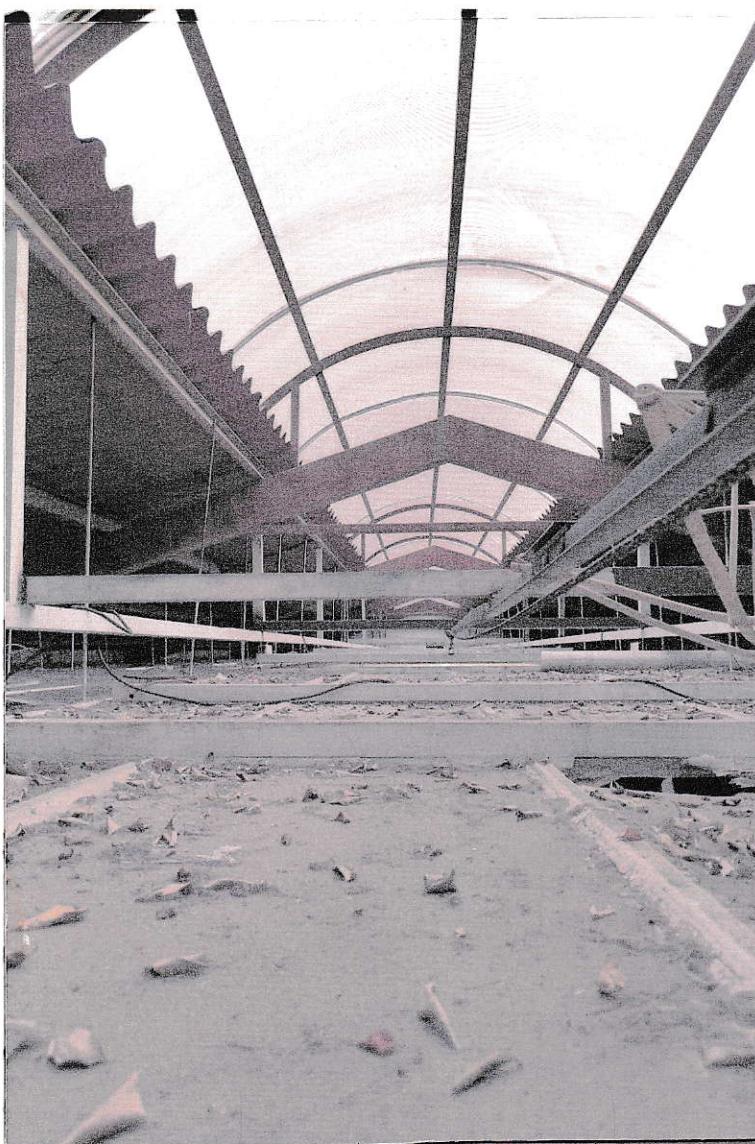
FOTO #25. Vista del plafón cubierta del auditorio el cual presenta desfases en la estructura del plafón, así como grietas en el domo de poliuretano.

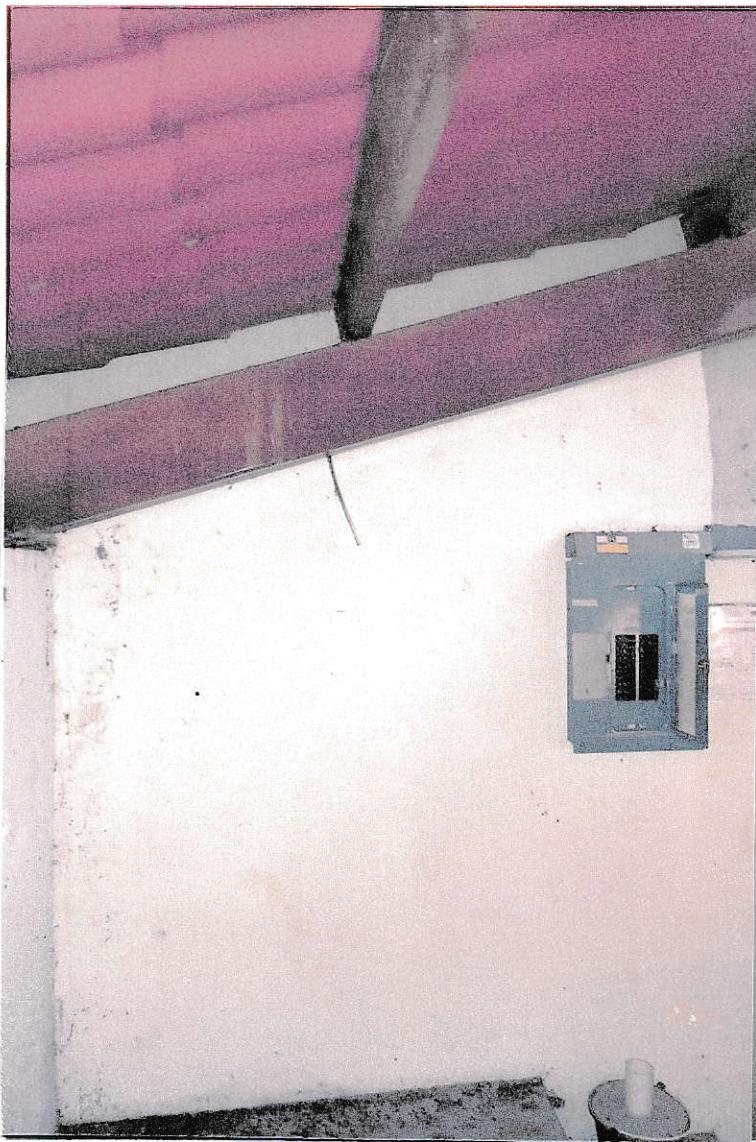
FOTO #26. Vista del espacio donde se encuentra el centro de carga, presenta grietas en planados.
