(CASA DE LA CULTURA DE TLACOLULA DE MATAMOROS, TLACOLULA DE MATAMOROS, OAXACA.)

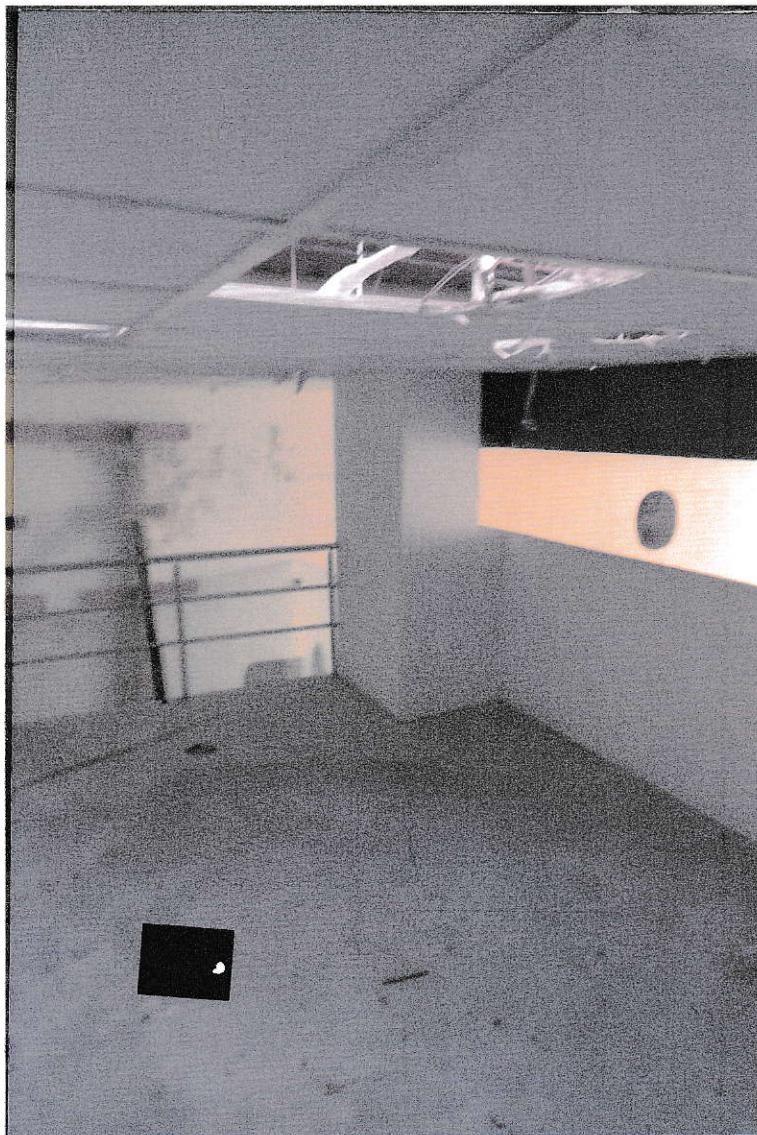
FOTO #27. Vista sureste este de la sala de proyección, en donde se observa el mal estado del plafón, así como el faltante de algunas piezas. Septiembre 2021

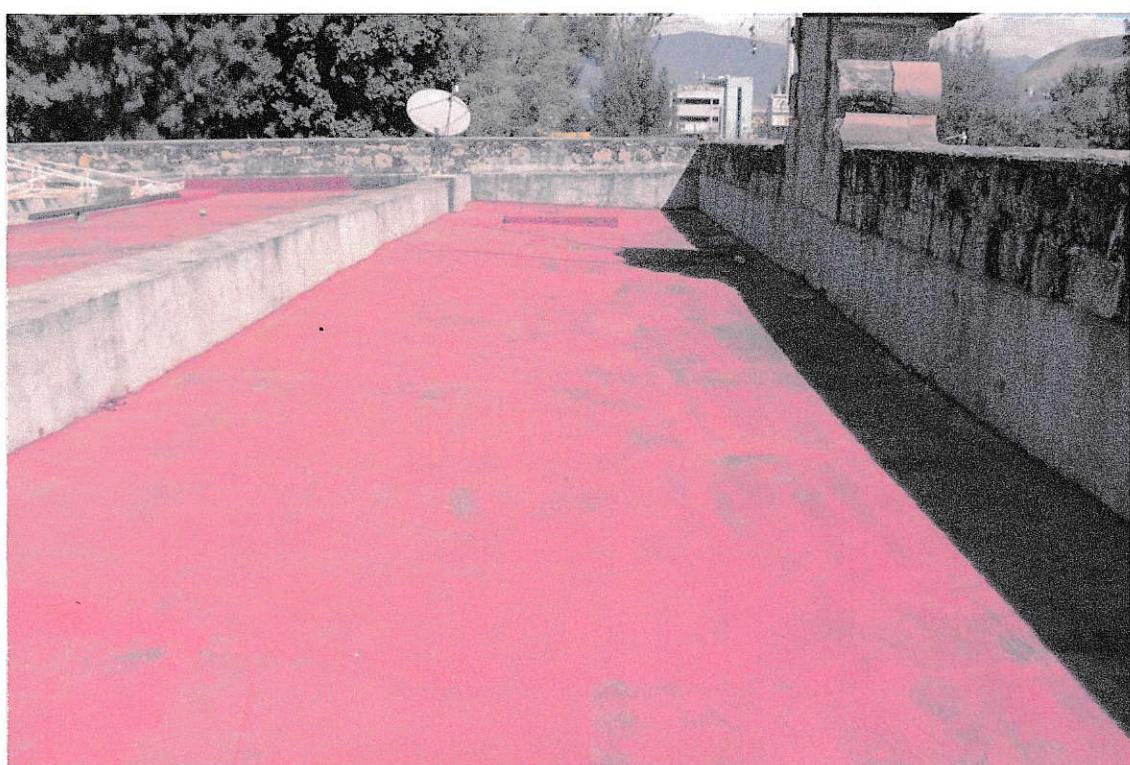
FOTO #28. Vista de la
azotea donde se aprecia
desfases en piezas de piedra
en pretil.

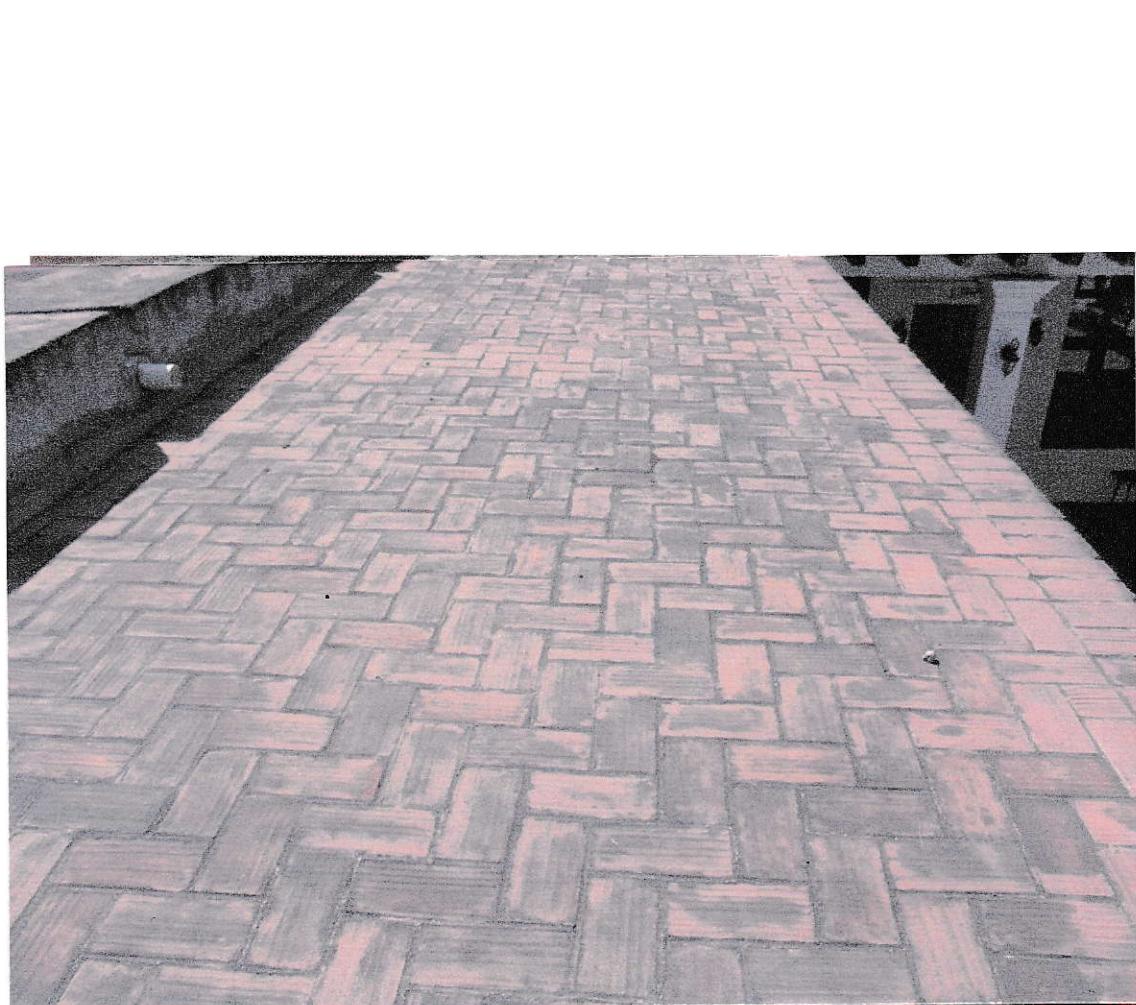
FOTO #29. Vista del
suelo en cubierta de
pasillo, el cual presenta
grietas en algunas piezas,
así como desprendimiento
de las mismas.

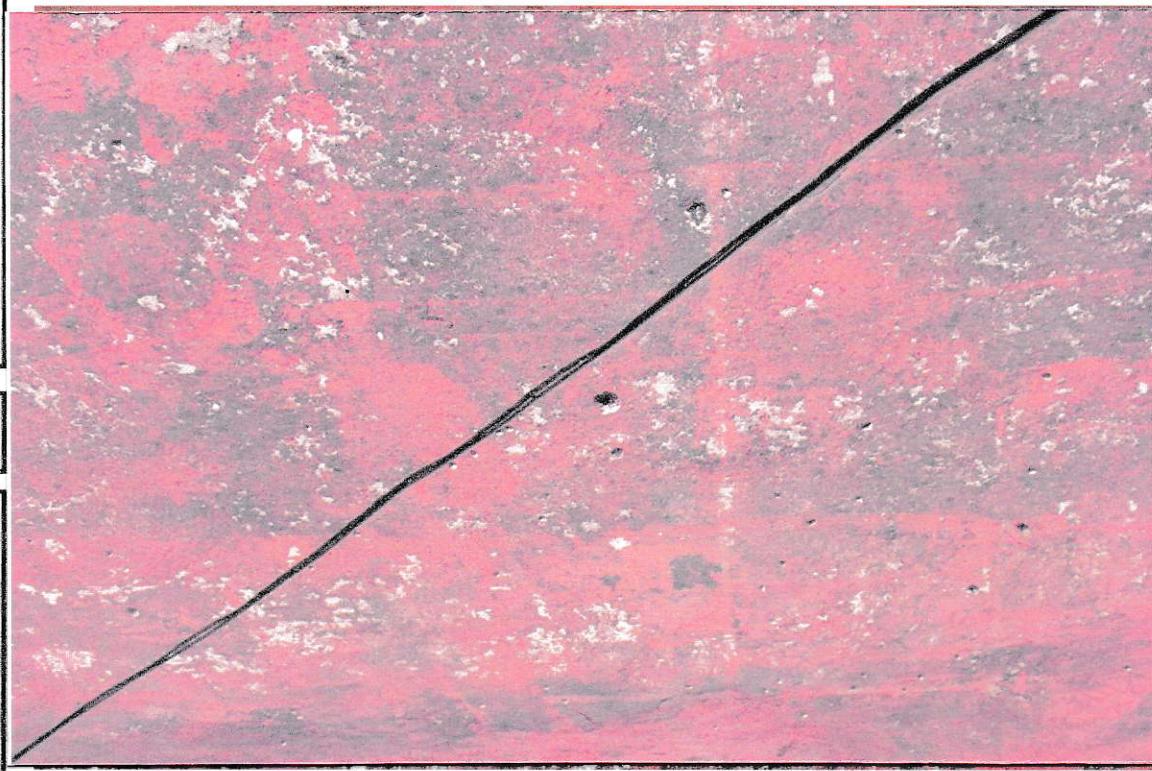
FOTO #30. Vista de las cubiertas, las cuales presentan grietas y falta de mantenimiento.
