La Gaceta

Rescate de un recinto funerario

Memoria de la reestructuración del Panteón San Miguel, espacio memorial afectado por los sismos de 2017.

RESCATE DE UN RECINTO FUNERARIO MEMORIA DE LA REESTRUCTURACIÓN DEL PANTEÓN SAN MIGUEL

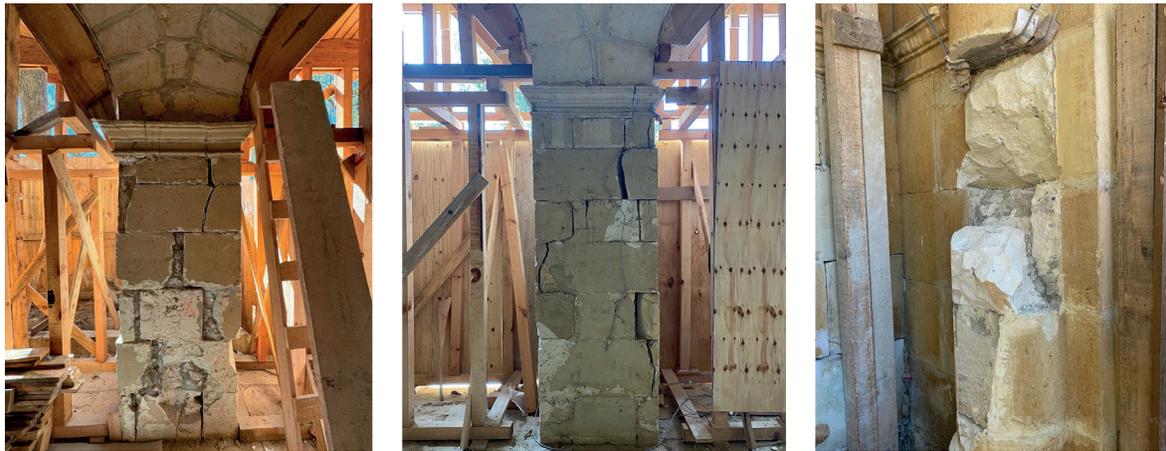
Figura 5. Fustes y cornisas de columnas y pilastras fracturados, es posible identificar zonas con agregados, rellenos de concreto y erosiones por acción del agua | Autores, 2023.

En arquerías de los cuatro corredores se identificaron columnas y pilastras con importantes fracturas, grietas, agregados de ladrillo y concreto, faltantes, desposti-

En *galerías*: columnas, pilastras, arquerías, cornisas y pretilas, se realizará la sustitución de las piezas fracturadas y erosionadas, integración de piezas en zonas faltantes y de agregados, se procurará la diferenciación entre lo antiguo y lo nuevo dado que existen zonas con piezas de cantera en otras tonalidades y con desfases propios del comportamiento estructural del edificio las cuales serán respetadas.

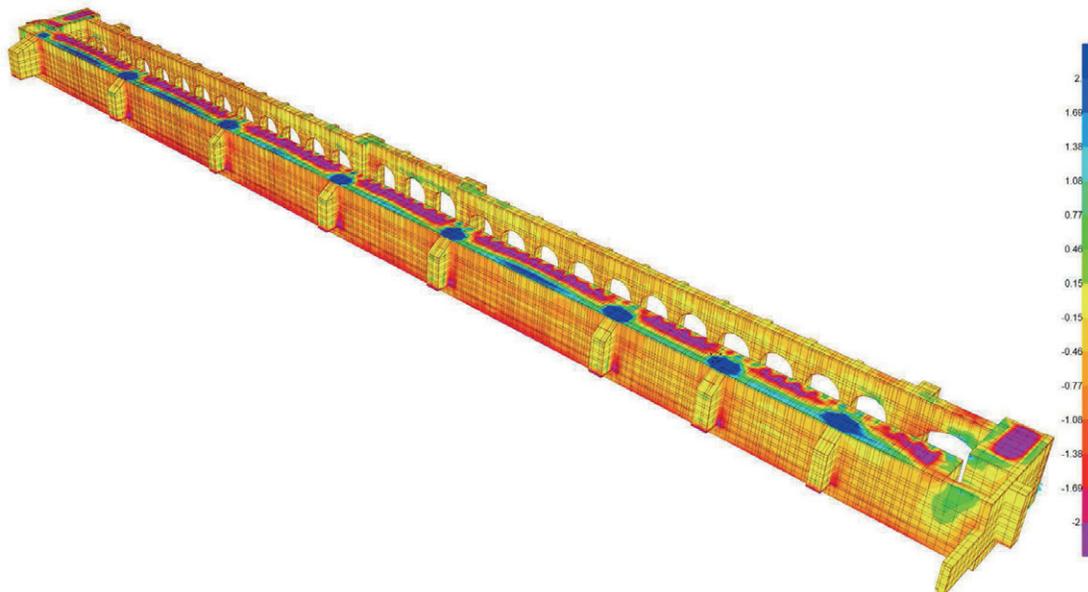
Figura 6. En color fiusha y azul fuerte, se indican los valores inferiores a los esfuerzos admisibles a compresión, que incluye cargas gravitacionales y fuerzas sísmicas | Laboratorio de materiales S. A. de C. V.

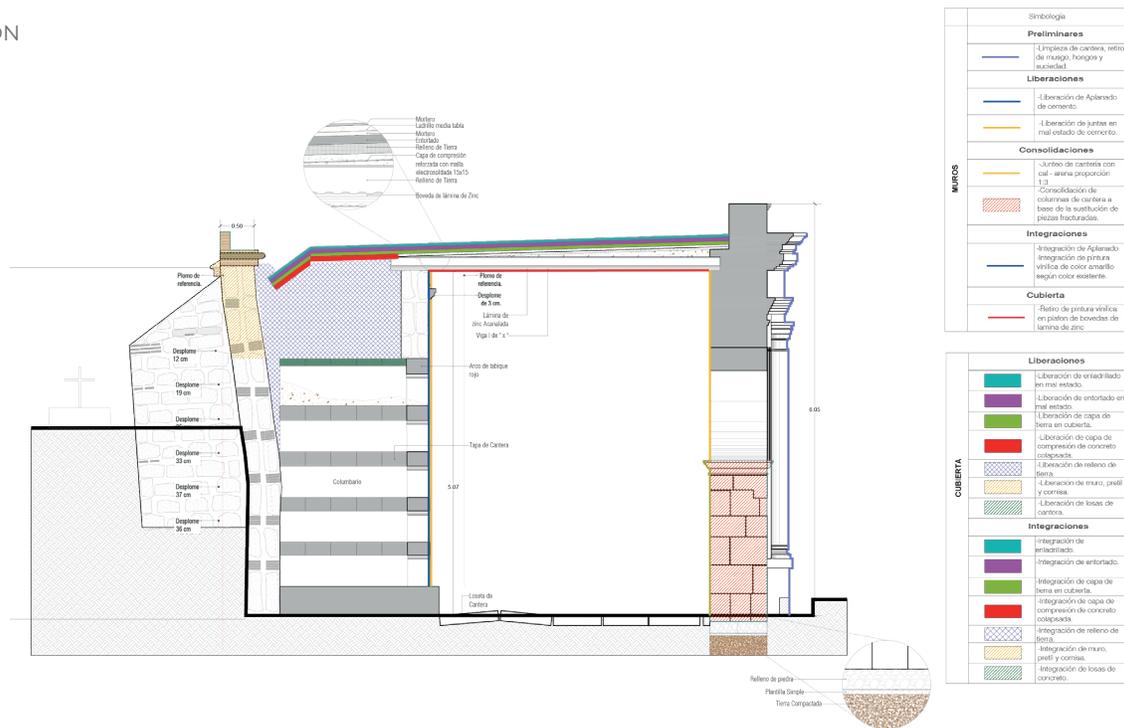
Figura 7. Criterio para la intervención en cubiertas, muros y arquerías | Autores, 2023.

- Consolidación de muros, columnas de mampostería de cantera, costurando las grietas y fracturas.
- Rectificación de muros con desplomes mayores a 15cm, liberación de zona dañada y reconstrucción con las mismas piezas recuperando su verticalidad.

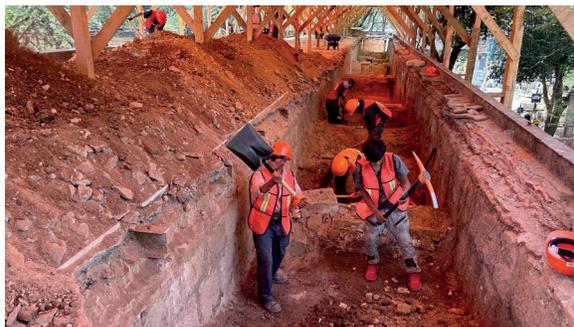
Figura 8. Trabajos de liberación de relleno de tierra de 1.50 m de espesor | Autores, 2023.

Liberación de los rellenos de tierra de 1.50 metros de espesor en promedio, que se encuentran en *cubiertas* sobre los ni-

chos norte y poniente del inmueble, donde se realizará la integración de nuevas losas a partir de una estructura de cimbra muerta, se realizará de manera general la sustitución de entortados en mal estado e integración de impermeabilizantes y enladrillados para evitar filtraciones.

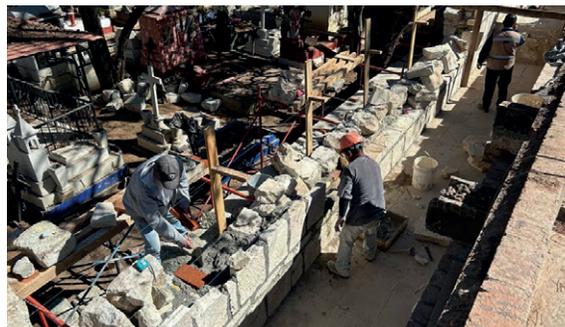
Las galerías norte y poniente del panteón se consideraron las más afectadas estructuralmente, presentando desplomes de hasta 36 cm, fracturas y grietas en muros perimetrales, por lo que se hallaron en riesgo de colapsar más de la mitad de los muros norte y poniente, así como las esquinas exteriores que forman los muros nororiente y norponiente, contrafuertes separados, además de un estado generalizado de vegetación de grandes dimensiones enraizada en los muros de piedra cantera y manchas causadas por escurrimientos de agua.

Figura 9. Reintegración de piezas del muro norte | Autores, 2023.

De manera paralela debido, al desplome, fractura y colapso parcial de los muros perimetrales de piedra cantera y contrafuertes de los lados norte y poniente se realizó la liberación controlada y reintegración de piezas de aproximadamente un 70% de la longitud de cada uno de muros de cantera y pretilos; así también la consolidación de contrafuertes y la construcción adicional de diez nuevos de estos elementos siguiendo el sistema constructivo existente para reforzamiento del muro norte y poniente.

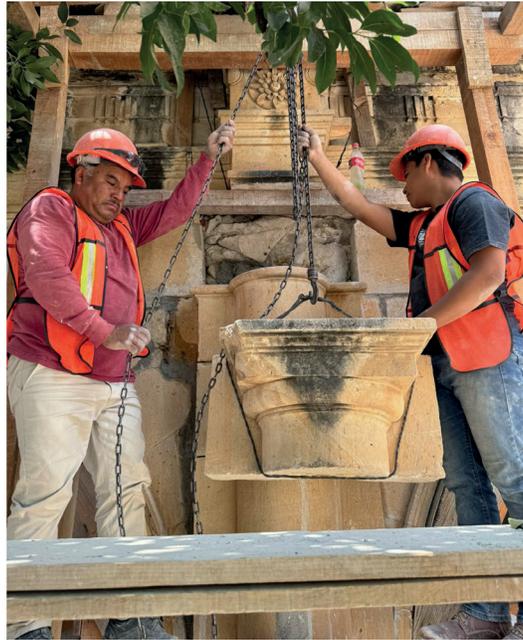
Figura 10. Liberación de capitel de pilastra, para su posterior reintegración | Autores, 2023.

Mediante la evaluación de elementos pétreos de fachadas, se realizó la liberación controlada de basas, fustes, sillares, impostas, capiteles, cornisas, frisos y arquitrabes, con recuperación de piezas con afectaciones menores, propias de despostillamiento, erosiones menores, con pérdidas parciales de carácter estético o en estado de desprendimiento para su reintegración; no obstan-

te, debido al estado de conservación de las piezas sin posibilidad de recuperación fue necesaria la integración de 635 piezas nuevas de cantera labrada; los jarrones existentes, se liberaron previa identificación y clasificación de las piezas, para su posterior reintegración.

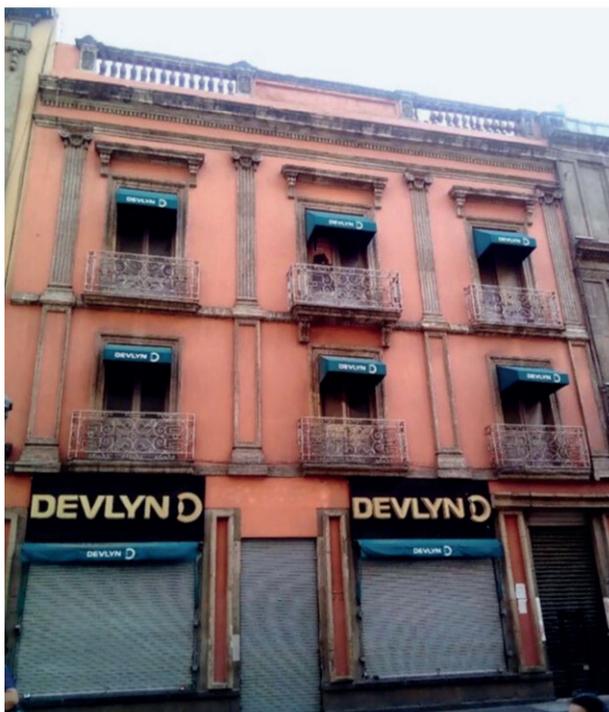
Figura 2. . Vista de la fachada del inmueble previa a la intervención | Grupo TARES, 2016

contraron golpes y daños antropomórficos causados por el alto flujo peatonal de la zona. En las cornisas de las ventanas y la cornisa de remate superior se observaba la presencia de fracturas, despostillamientos y marcas de filtraciones de sales perjudiciales. En la balaustrada del muro pretil se podía observar un grado avanzado de disgregación en los materiales causado por la inserción de sales perjudiciales a causa de las lluvias y depósitos de suciedad.

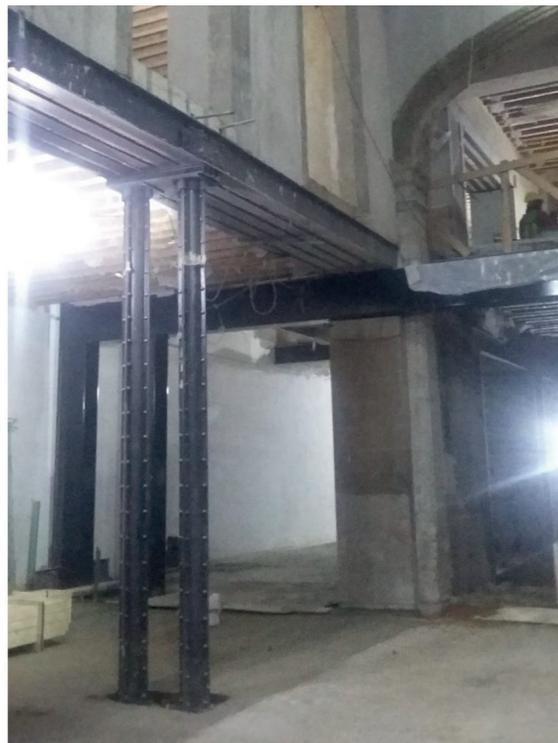
Las losas de concreto armado sustituyeron los entresijos originales, principalmente en zona de pasillos, y al implementarse provocaron la eliminación del

Figura 4. Vista de los elementos estructurales metálicos. | Grupo TARES, 2016

sistema constructivo original a base de viguería de madera y terrados y la alteración de la fábrica de los muros perimetrales, al requerir nuevos enrasos y elementos de soporte construidos principalmente con concreto armado.

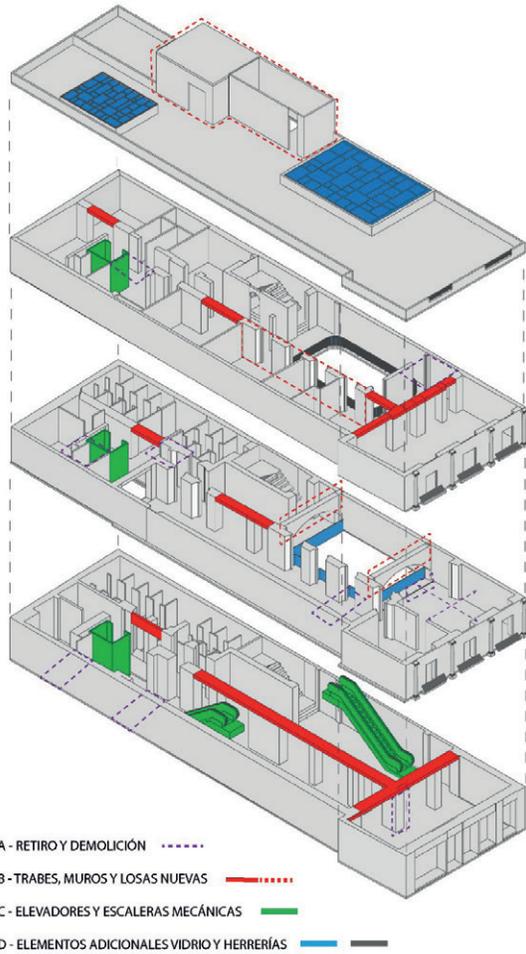
Figura 5. Esquema general de puntos relevantes de intervención | Liana Bryant, Karla Parra, Eduardo Cerón, 2024

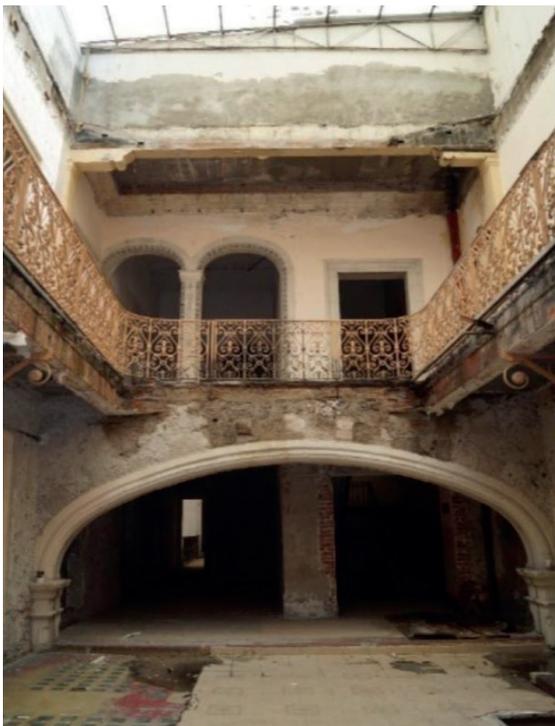
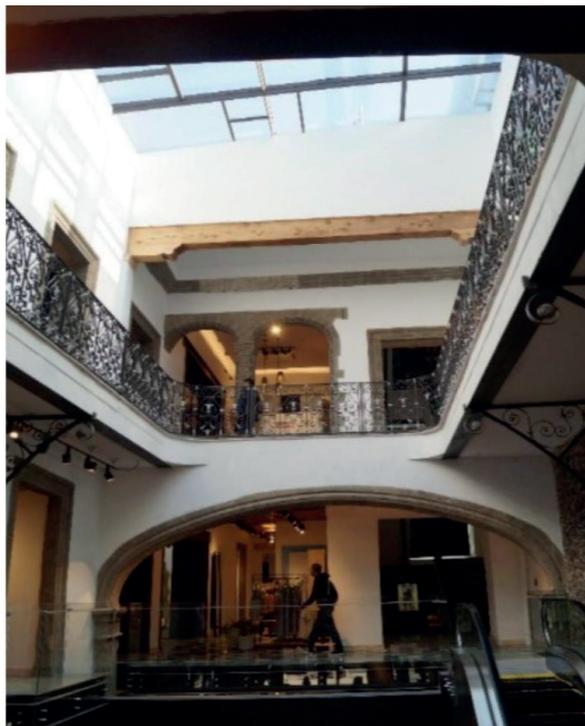
Figura 6. Vistas generales del patio interior. Antes y posterior a la intervención | Grupo TARES, 2016 - 2018

d) Techado de los patios interiores con domos de estructura de acero y vidrio transparente.
