PROYECTO:  
REHABILITACIÓN DEL MUSEO DE ARTE PREHISPÁNICO DE  
MÉXICO RUFINO TAMAYO, OAXACA DE JUÁREZ, OAXACA.

PLANO:  
Estado Actual

CLAVE: EA-01	No. DE PLANO: 1/17	FECHA: ABRIL 2025
	ACOTACIÓN: Metros	ESCALA: La indicada

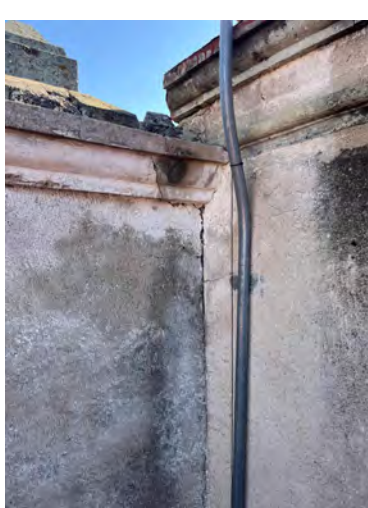
F01. Grieta en muro y desprendimiento parcial de aplastado, así como fractura de cornisa y manchas de humedad.

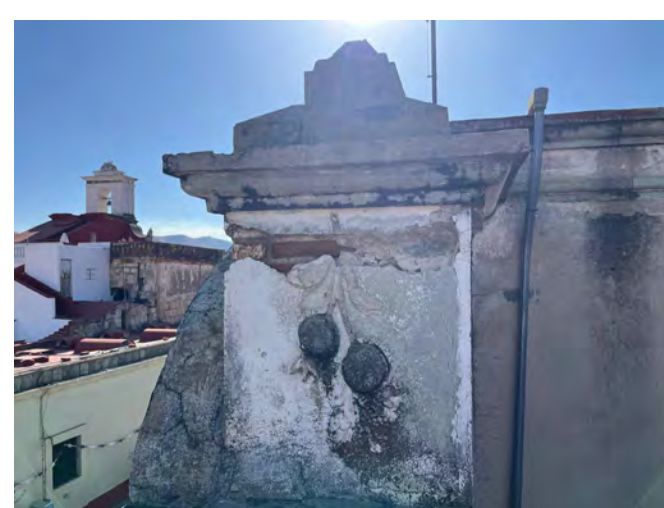
F02. Desprendimiento parcial de aplastado, fractura de cornisa de cantera verde, presencia de humedad causada por escorrentamientos de agua pluvial.

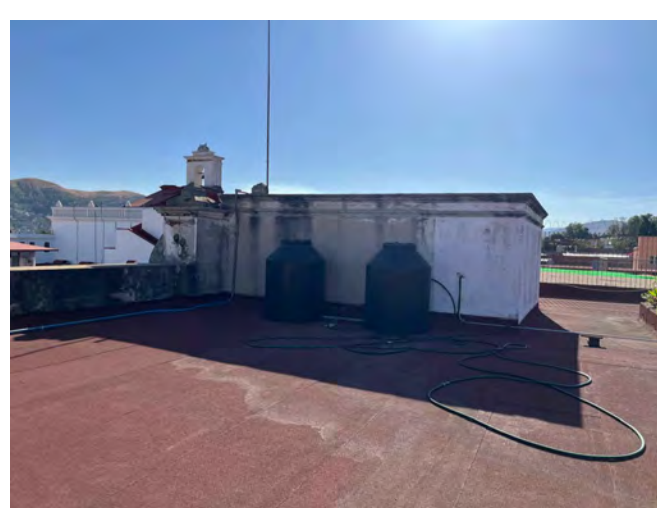
F03. Manchas de humedad causadas por la mala instalación de tinacos provisionales sobre losa de azotea y desprendimiento parcial de impermeabilizante de carpeta asfáltica APP.

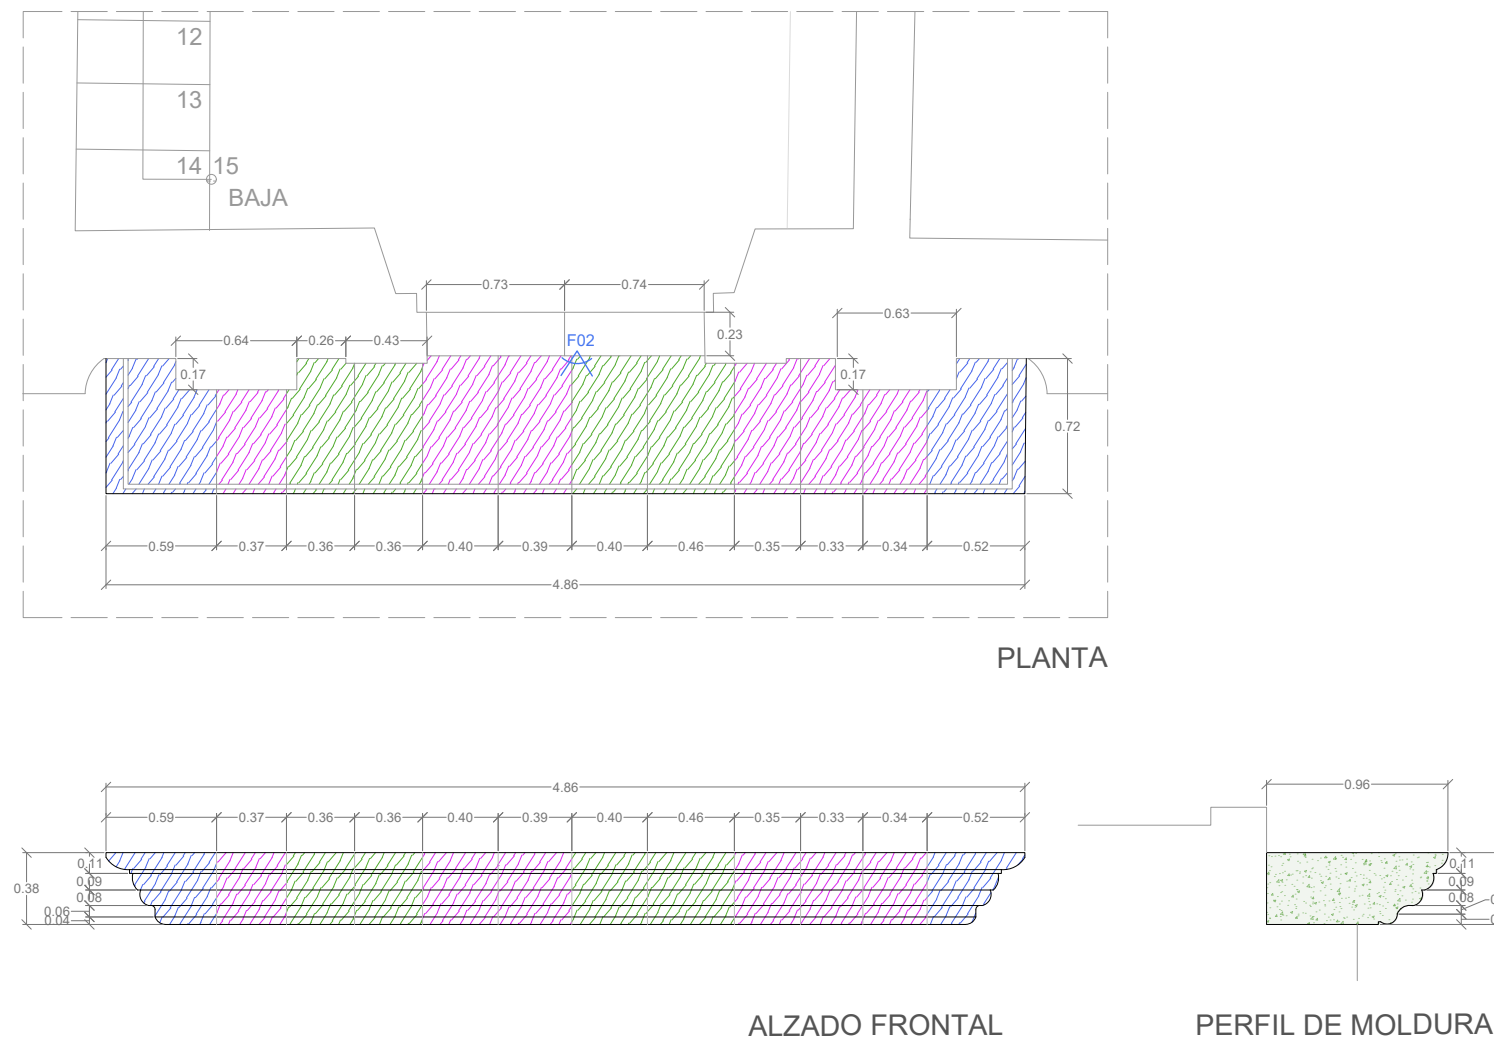
DETALLE 22  
CORNISA DE BASE DE BALCON PRINCIPAL

- Fractura, faltante de piezas y presencia de hongos (humedad) en cornisa base de balcon principal, molduras y marcos de piedra cantera provocado por interperismo, falta de mantenimiento y escurrimiento de aguas pluviales.

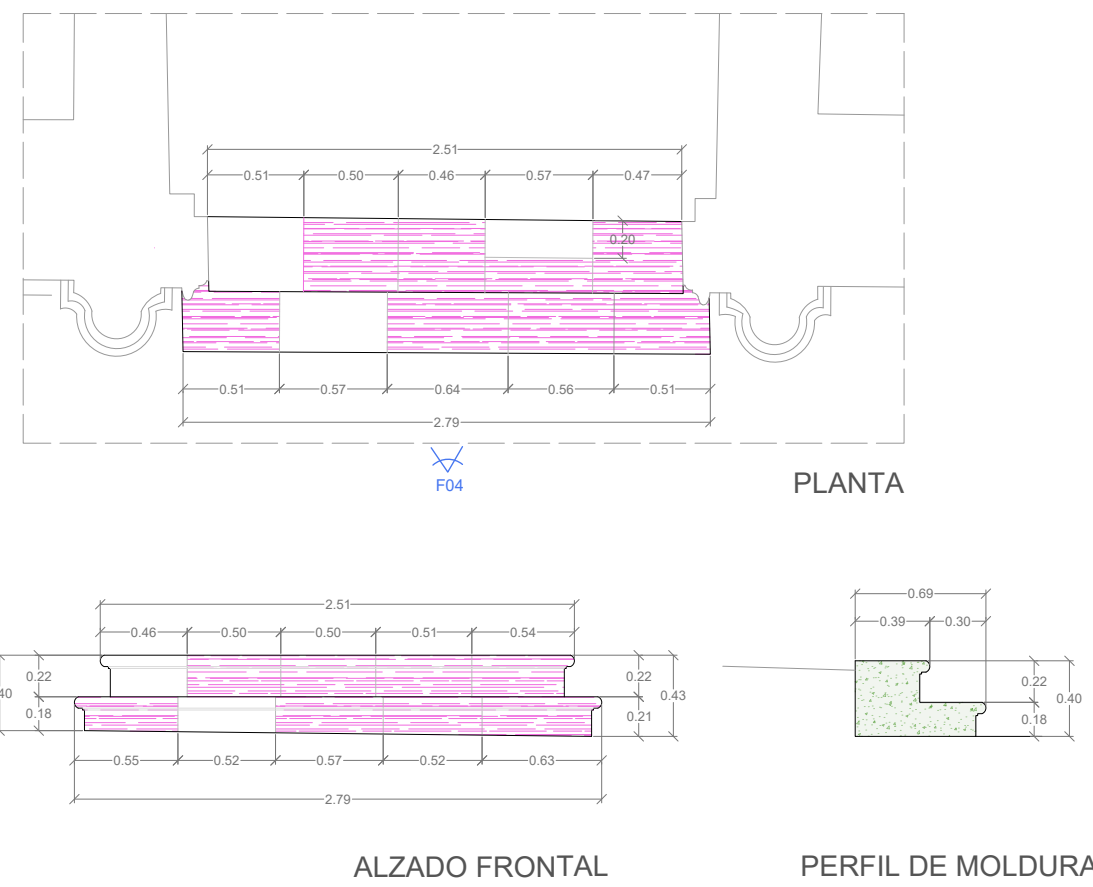
DETALLE 23  
ESCALONES DE ACCESO PRINCIPAL

- PISOS:
- Fractura y faltante de piezas en escalones de piedra cantera provocado por falta de mantenimiento.
- MUROS:
- Presencia pintura vinílica sobre muros de mampostería de piedra cantera expuestos para cubrir pintura de grafiti ocasionado por vandalismo.

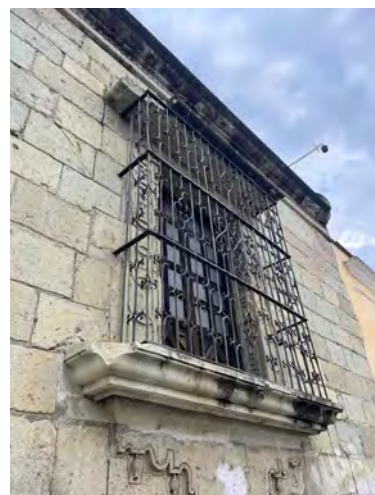
F01.  
Fractura, faltante de piezas y disgregación de juntas en cornisa base y de esquina de ventana de piedra cantera provocado por la falta de mantenimiento, así como presencia de manchas de humedad por escurrimiento de aguas pluviales.

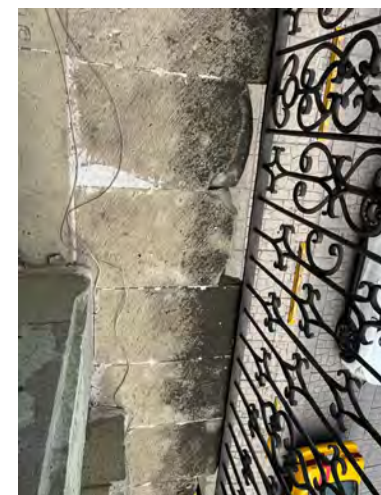
F02.  
Fractura, faltante de piezas y disgregación de juntas en cornisa base de balcon principal provocado por la falta de mantenimiento, así como presencia de manchas de humedad por escurrimiento de aguas pluviales.

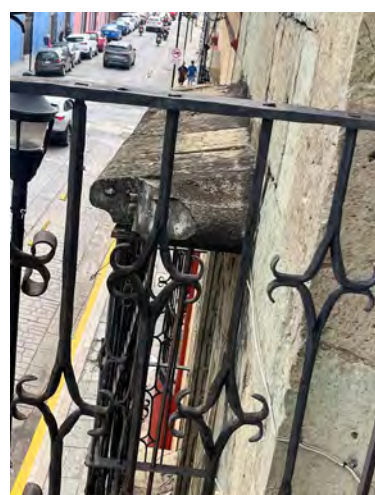
F03.  
Fractura, faltante de piezas y disgregación de juntas en cornisa superior de esquina de balcon de piedra cantera provocado por la falta de mantenimiento, así como presencia de manchas de humedad por escurrimiento de aguas pluviales.

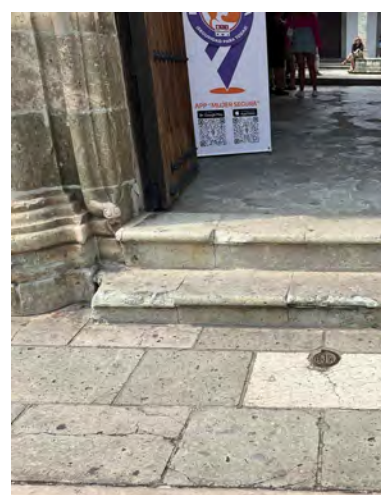
F04.  
Fractura, faltante de piezas y disgregación de juntas en escalones de piedra cantera provocado por la falta de mantenimiento.
